EXPERTISE SUR LES CAUSES DE  
L'EFFONDREMENT D'UNE POUTRE  
SOUTENANT DES PARALUMES SUR  
L'AUTOROUTE 720 EST

16 DÉCEMBRE 2011

RAPPORT D'EXPERTISE

JEAN-PHILIPPE CHARRON, ING. PH.D.  
PROFESSEUR AGRÉGÉ  
DÉPARTEMENT DES GÉNIES CIVIL,  
GÉOLOGIQUE ET DES MINES  
ÉCOLE POLYTECHNIQUE DE MONTRÉAL

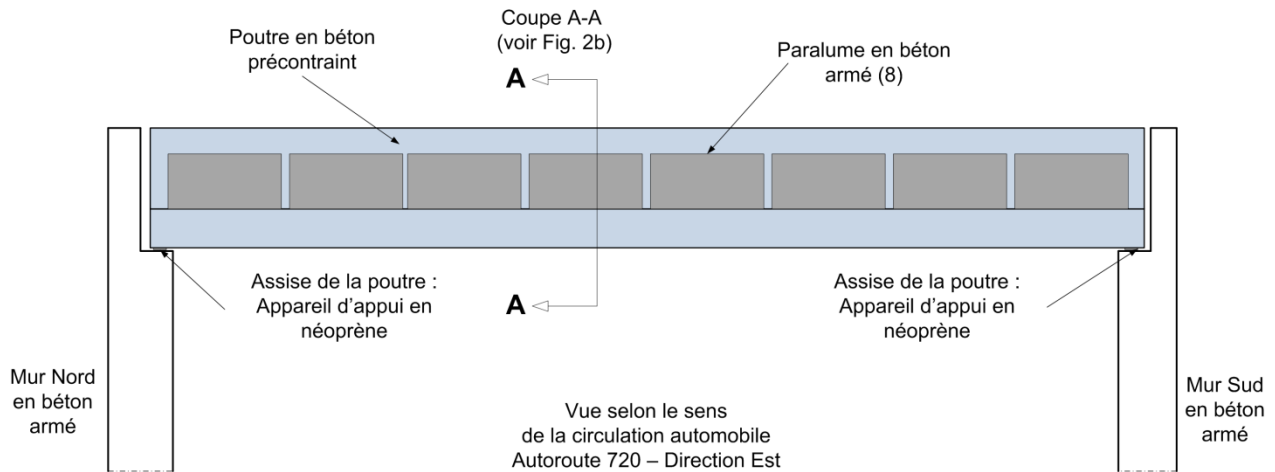
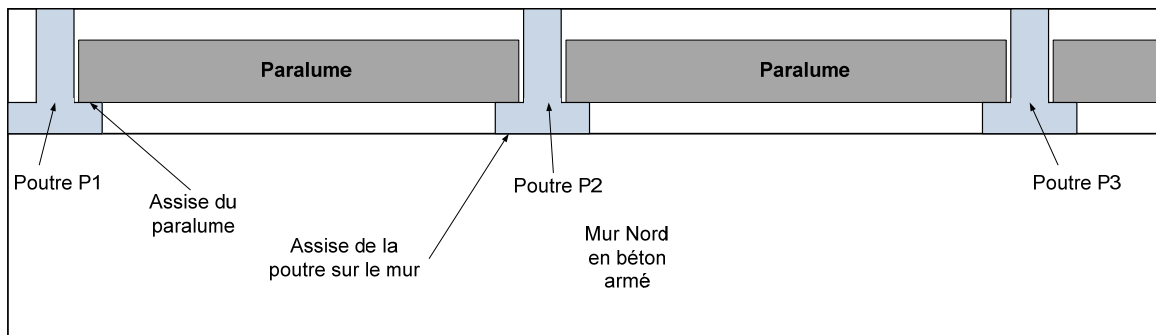
**Figure 2 – Schéma du système structural de poutres et paralumes**

La structure de poutres et de paralumes est formée d'éléments préfabriqués en béton armé et précontraint et de murs en béton armé coulés en place (Figure 2a). Les paralumes, composés de nervures de béton armé formant un quadrillage, reposent sur des poutres précontraintes en T inversé simplement appuyées sur les murs latéraux Sud et Nord (Figure 2b). Ces murs sont respectivement appelés murs C et D dans les plans originaux de 1970. Ce système est isostatique, c'est-à-dire que chaque élément est supporté par deux appuis simples, sans ancrages ou retenues additionnelles. Ce genre de système offre la simplicité de réalisation et permet à la structure de s'adapter aux

déformations dues au retrait et aux variations de température, sans créer d'efforts ou contraintes additionnelles dans la structure. Cependant, la perte ou l'endommagement de l'un des appuis peut mener à l'effondrement de l'élément supporté. Il s'agit d'un système structural sans redondance.

La section de la structure composée des murs, des poutres et des paralumes à l'étude dans ce rapport est délimitée par la poutre P1, à l'extrémité Ouest, et la poutre P2 qui s'est effondrée, à l'extrémité Est (Figure 2b).

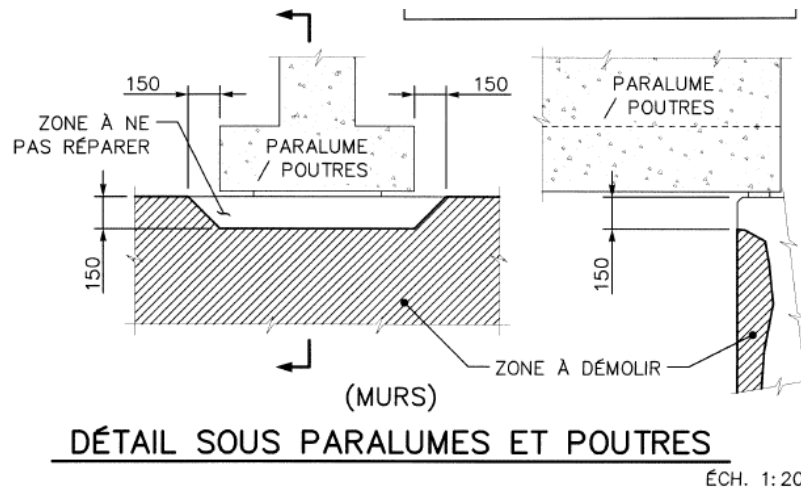
Figure 3 – Extrait du plan P0-2010-1-15418 représentant la zone de démolition sous les poutres

Lors de l'effondrement, les travaux en cours sur le mur Nord de l'autoroute Ville-Marie consistaient à démolir partiellement la surface du mur sur une profondeur approximative de 125 mm pour sa réfection (Figure 3). La démolition partielle, par la technique d'hydro-démolition mentionnée au devis, devait couvrir la surface verticale du mur entre le pont d'étagement Hôtel de Ville et la rue Sanguinet. Les plans et devis 2011 des travaux de réfection indiquaient que la démolition partielle pouvait être réalisée sur toute la hauteur du mur entre les poutres, tout en préservant une console de béton d'une épaisseur minimale de 150 mm sous l'assise des poutres (Figure 3).

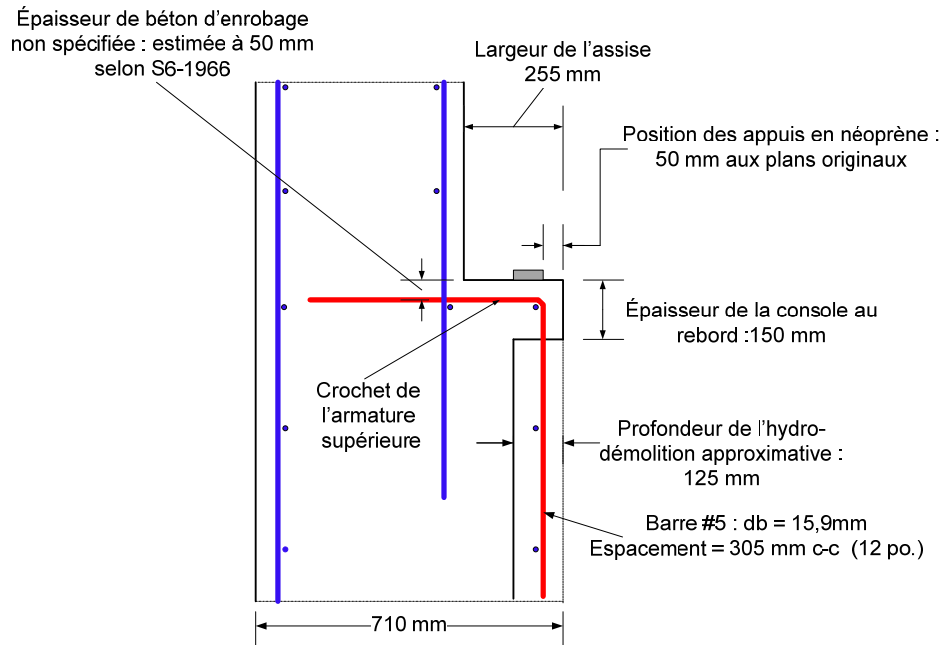
Figure 4 – Dimensions et positions sur le mur Nord sous la poutre P2 - Selon les plans et devis 2011

La condition présentée aux plans et devis 2011 est illustrée à la Figure 4 pour fins de comparaison avec les conditions prévalant avant et après l'effondrement. Les Figures 5 et 6 illustrent les dimensions de la console et les positions de l'armature et de l'appareil d'appui sur le mur Nord sous la poutre P2, telles qu'observées sur le site.

- ✓ Les plans originaux de 1970 montrent une épaisseur de béton d'enrobage au-dessus des armatures supérieures du mur d'environ 50 mm (Figure 4), soit une valeur conforme au code CSA-S6-1966. Il s'agit également de la valeur de recouvrement minimal de l'armature existante mentionnée sur les plans et devis 2011.

- ✓ Les plans originaux de 1970 spécifient une position à 50 mm de l'extrémité de l'assise (Figure 4).
- ✓ La position de l'appareil d'appui de la poutre P1 est à 50 mm, et donc conforme aux plans originaux.
- ✓ La position de l'appareil d'appui de la poutre P2 est non conforme aux plans originaux, elle varie entre 23 et 29 mm de l'extrémité de l'assise (valeur moyenne de 26 mm).
- ✓ La position de l'appareil d'appui de la poutre P3 est à 0 mm (appui en néoprène aligné sur le bord du mur), et donc non conforme aux plans originaux.
