Autoroute 30

**Tronçon Salaberry-de-Valleyfield – Châteauguay
Projet MTQ n° 20-5400-9301-X2
Démantèlement des aqueducs n^{os} 1 et 3
Surveillance archéologique et relevés architecturaux**

Février 2012

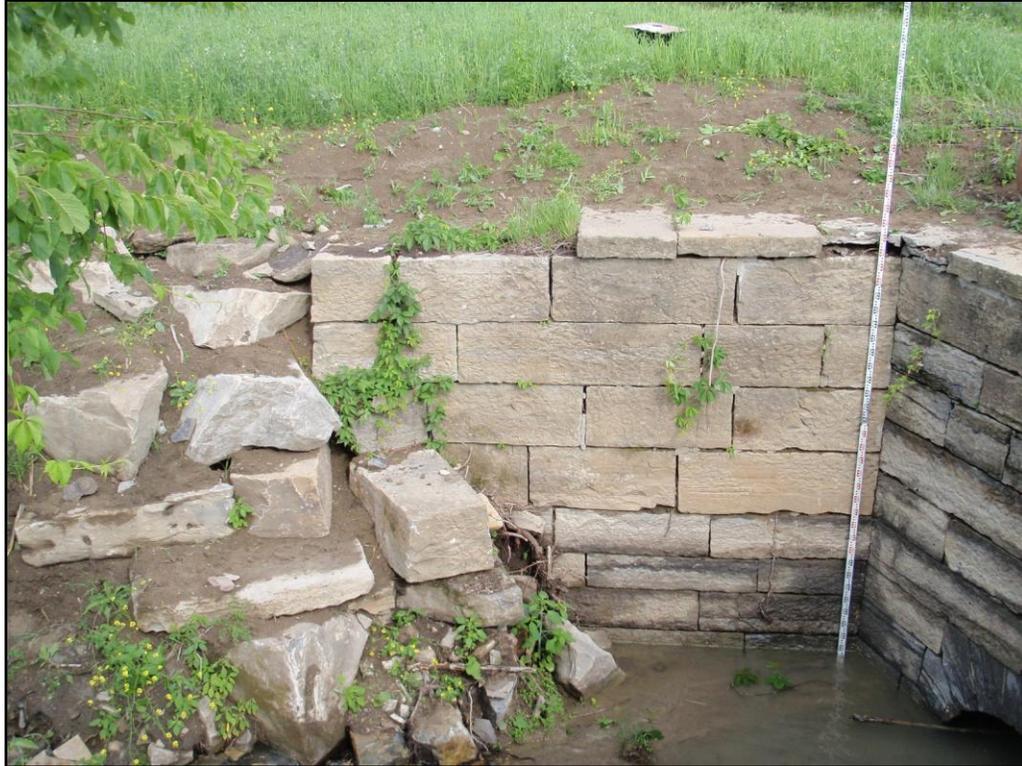
Photo 34 : Parement est de l'aile ouest, entrée de l'aqueduc n° 3, sous-opération BhFm-13-2A, direction ouest (BhFm-13-09-NUM1-6)

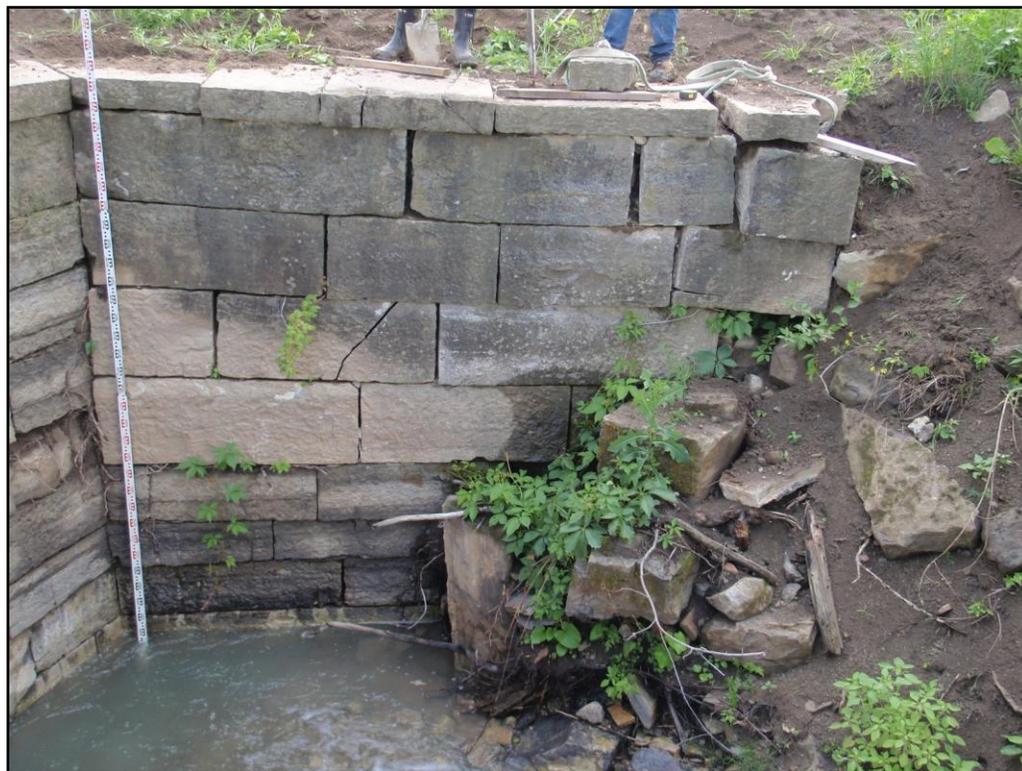
Photo 35 : Parement ouest de l'aile est, entrée de l'aqueduc n° 3, sous-opération BhFm-13-2A, direction est (BhFm-13-09-NUM1-2)

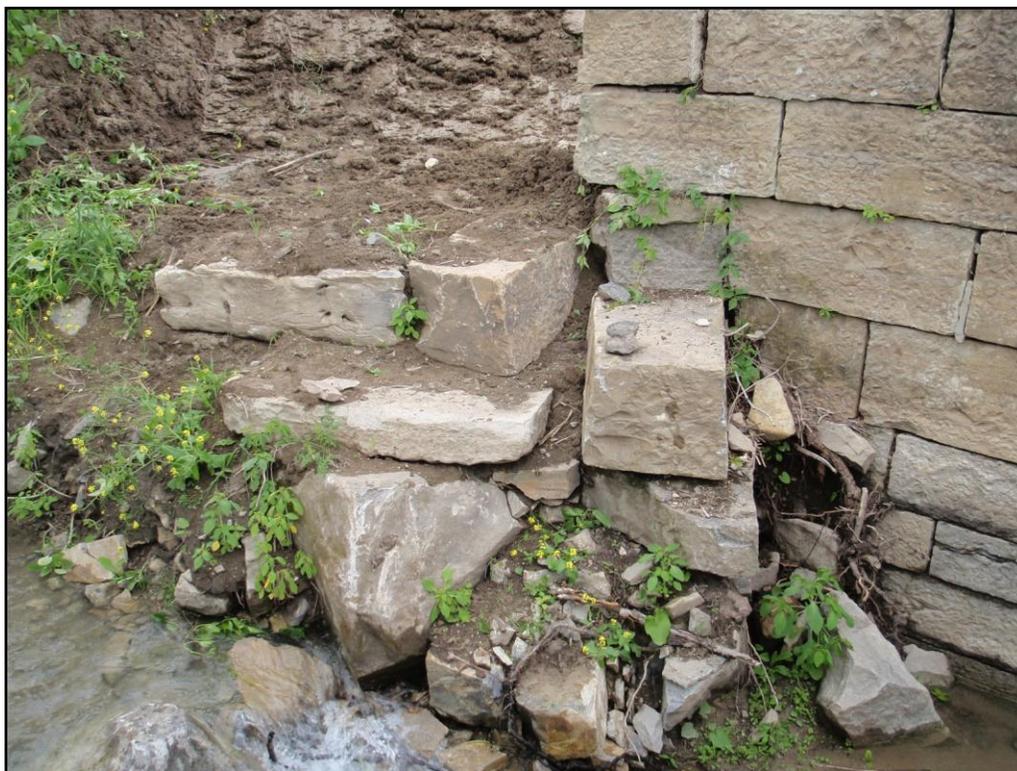
Photo 36 : Mur qui fermait l'ouverture de l'ancien aqueduc siphon, entrée de l'aqueduc n° 3, sous-opération BhFm-13-2A, direction ouest (BhFm-13-09-NUM1-17)

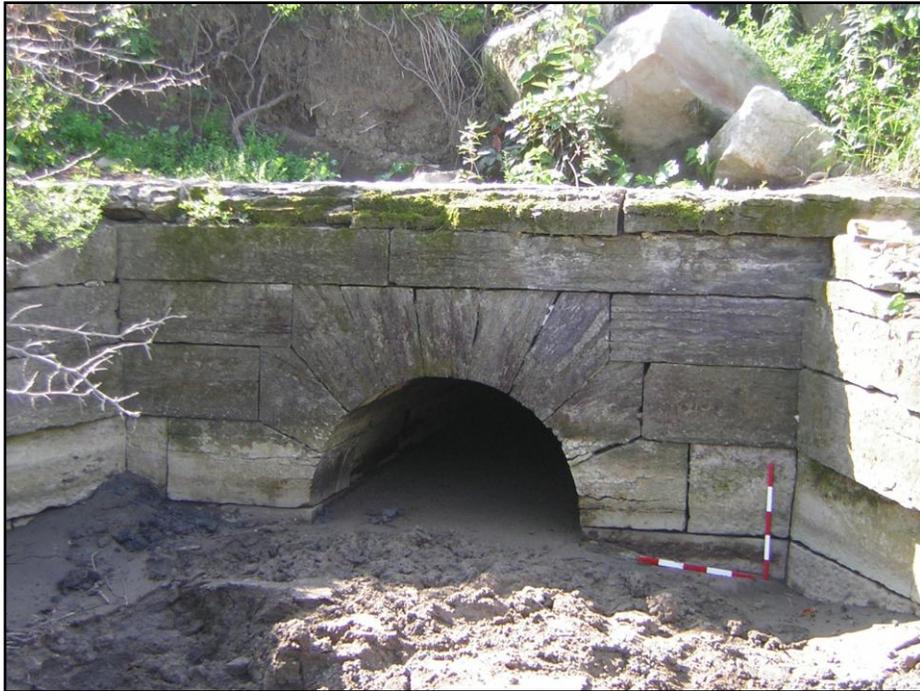
Le mur central a une longueur de 3,06 m (photo 37), alors que celle de l'aile est est de 4,26 m et celle de l'aile ouest, de 4,40 m. La hauteur maximale de ces vestiges est de 2,29 m et l'ensemble repose sur la roche en place. L'intérieur de l'aqueduc a une hauteur de 1,60 m sur une largeur de 1,28 m. La surface de la roche en place étant plus inégale à la sortie qu'à l'entrée de cet aqueduc, une assise de régalage en saillie de 0,12 m à 0,16 m a dû être mise en place sous les assises inférieures lors de la construction. Les pierres qui composent cette assise sont brutes et grossièrement ébauchées, et noyées dans un mortier blanc-beige très compact (photo 38). Compte tenu de son appareillage et du façonnage de

Photo 37 : Parement dressé du mur central, sortie de l'aqueduc n° 3, sous-opération BhFm-13-2B, direction sud (BhFm-13-09-NUM2-25)

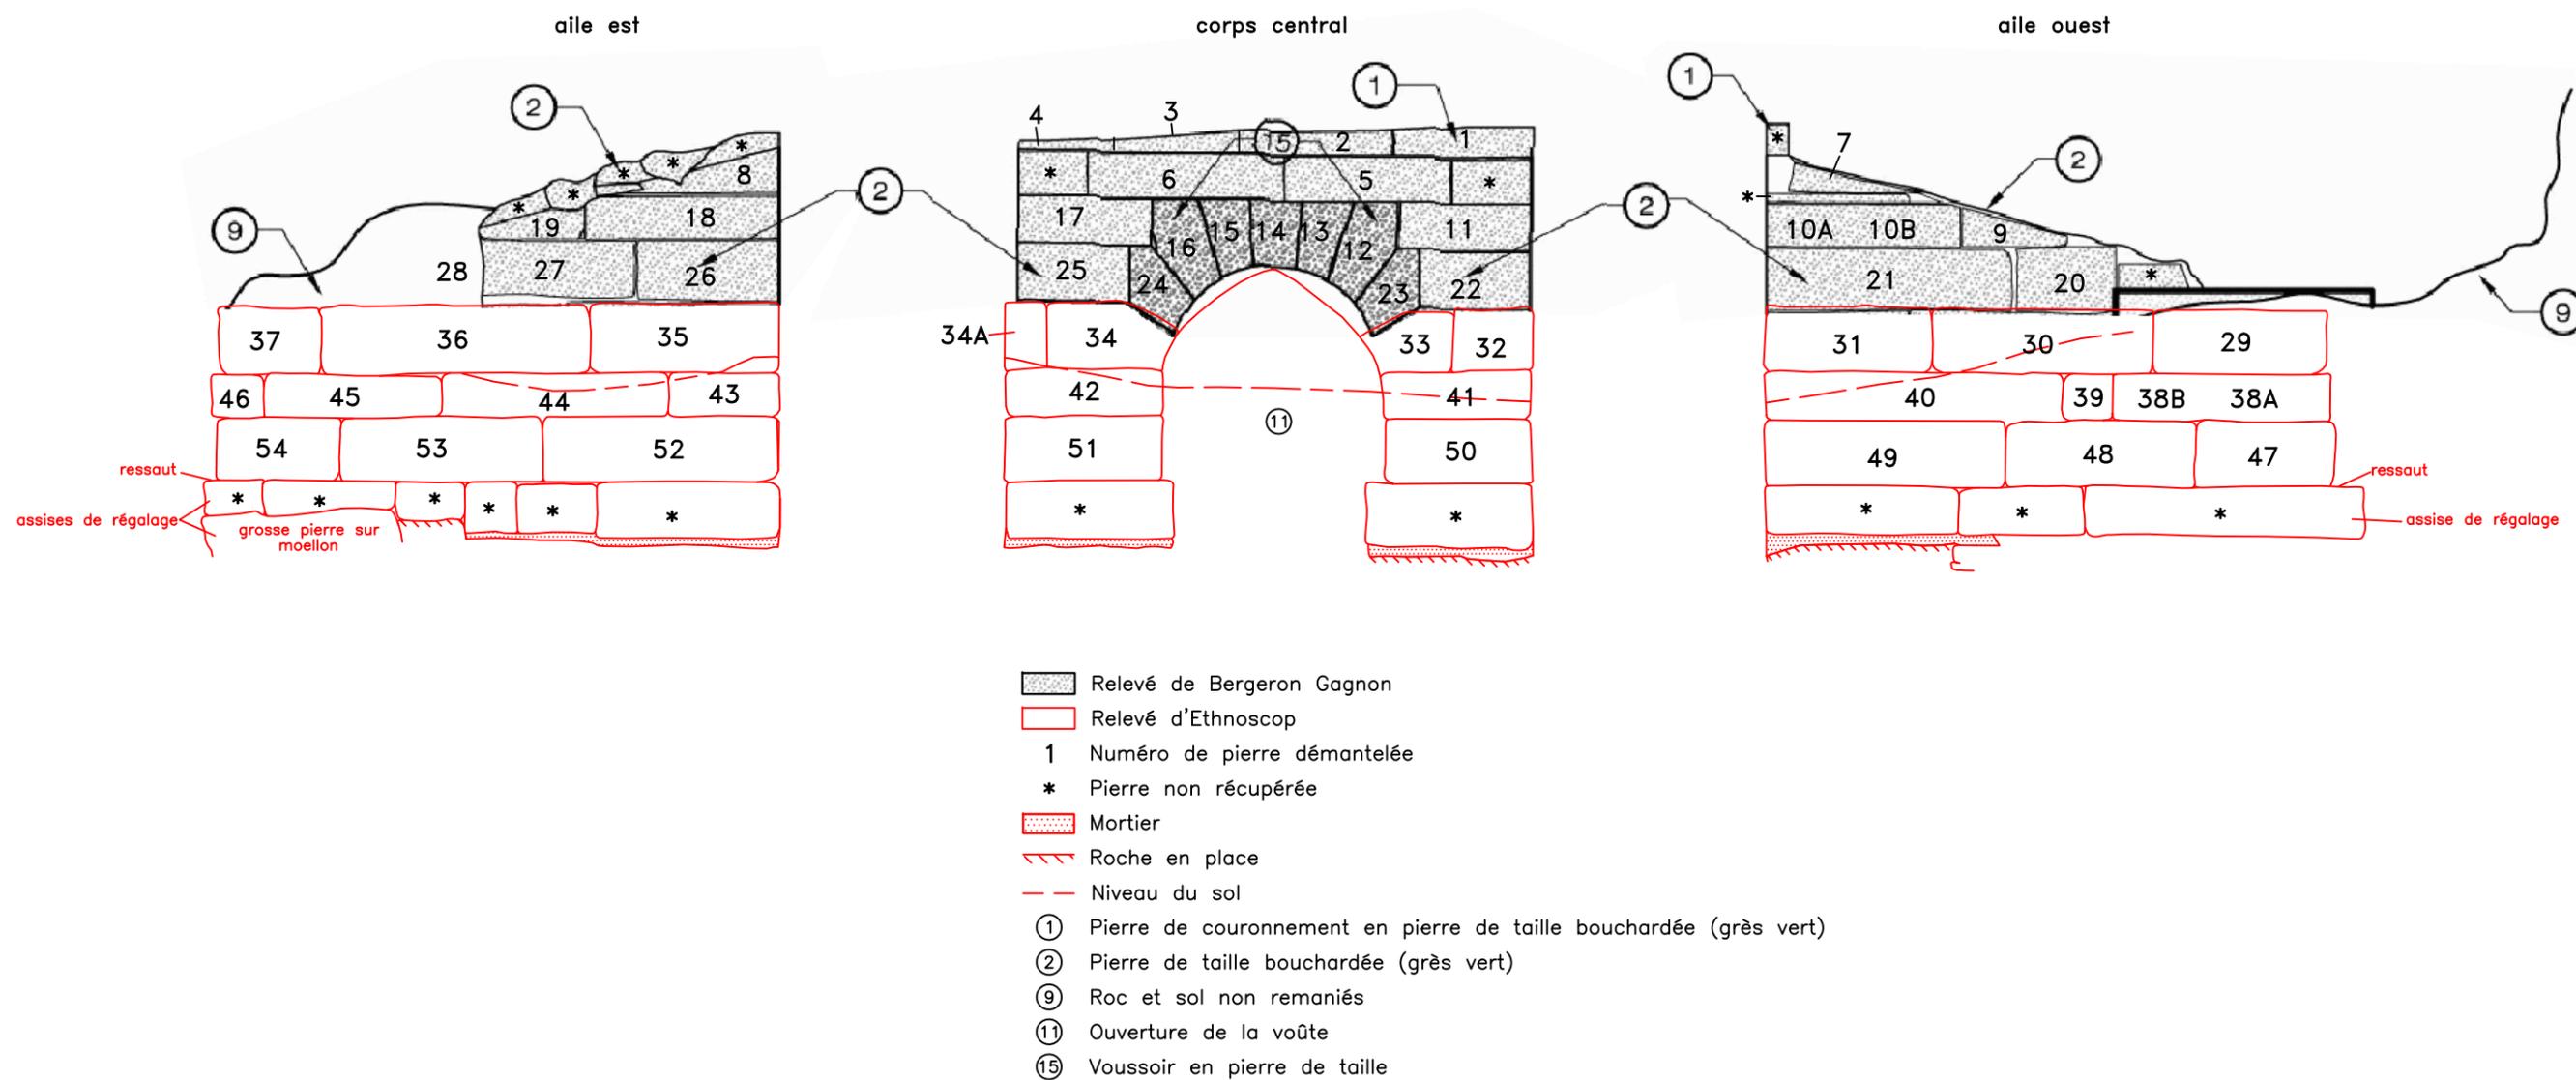
SORTIE DE L'AQUEDUC NUMÉRO 3
SOUS-OPÉRATION BhFm-13-2B

RELEVÉ ARCHITECTURAL DES ASSISES INFÉRIEURES ET RELEVÉ DE BOUDREAU FORTIER (BERGERON GAGNON, 2008)
