STABILISATION EN PLACE À L'ÉMULSION APRÈS DÉCOHÉSIONNEMENT

AZIZ AMIRI
PIERRE LEFRANÇOIS

ROUTE 220, SAINT-ÉLIE D'ORFORD EN ESTRIE

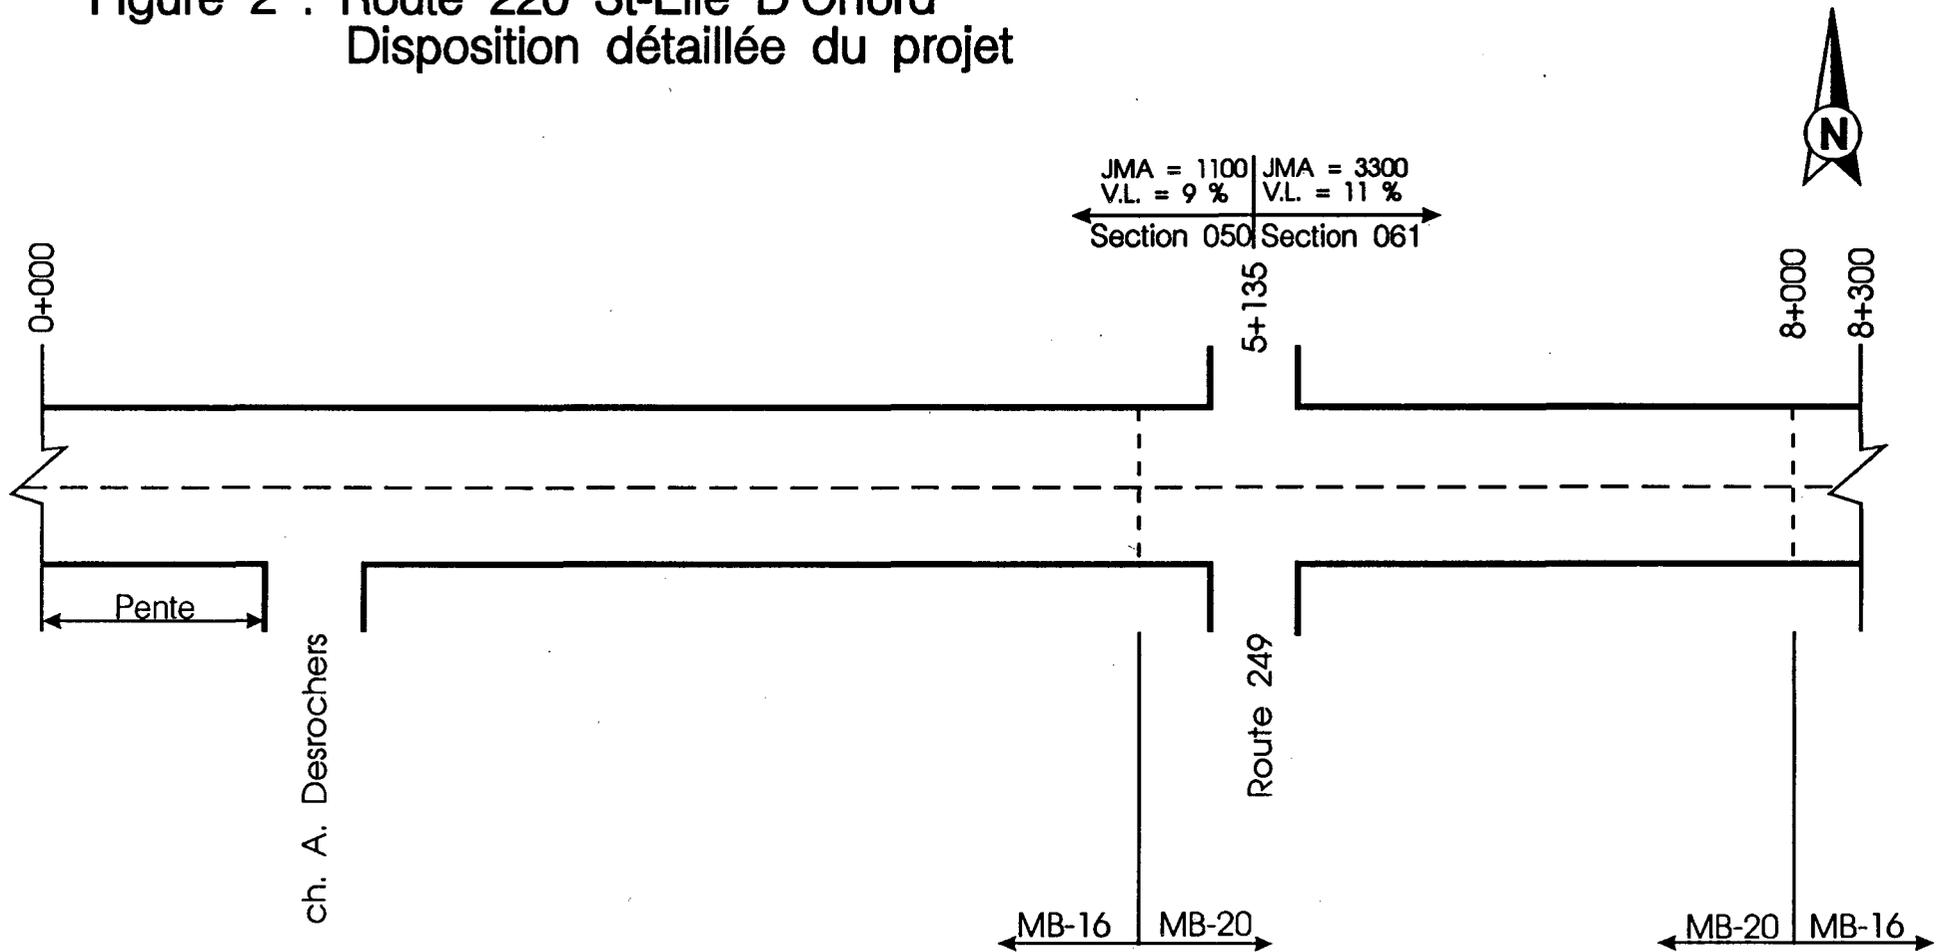
Figure 2 : Route 220 St-Élie D'Orford
Disposition détaillée du projet

- Carrelage généralisé
- Ornières généralisées
- Fiss. longitudinales multiples
- Fiss. transversales multiples
- Quelques zones gélives

- Compaction
- Dispersion du liant (temp.)
- Bris par trafic après pluie
- Repulvérisation parfois nécessaire après stab.

Un relevé dynaflect a été effectué directement sur la surface stabilisée avant la pose de l'enrobé. La stabilisation a été reprise dans des zones endommagées par la circulation pendant la pluie en particulier. A certains endroits, la planéité et l'uni de surface ont été assurés par la pose manuelle de mélange bitumineux à chaud. Ces opérations ont été suivies par la pose d'un revêtement bitumineux de type MB-16 et MB-20 tels qu'ils apparaissent sur la figure 2.

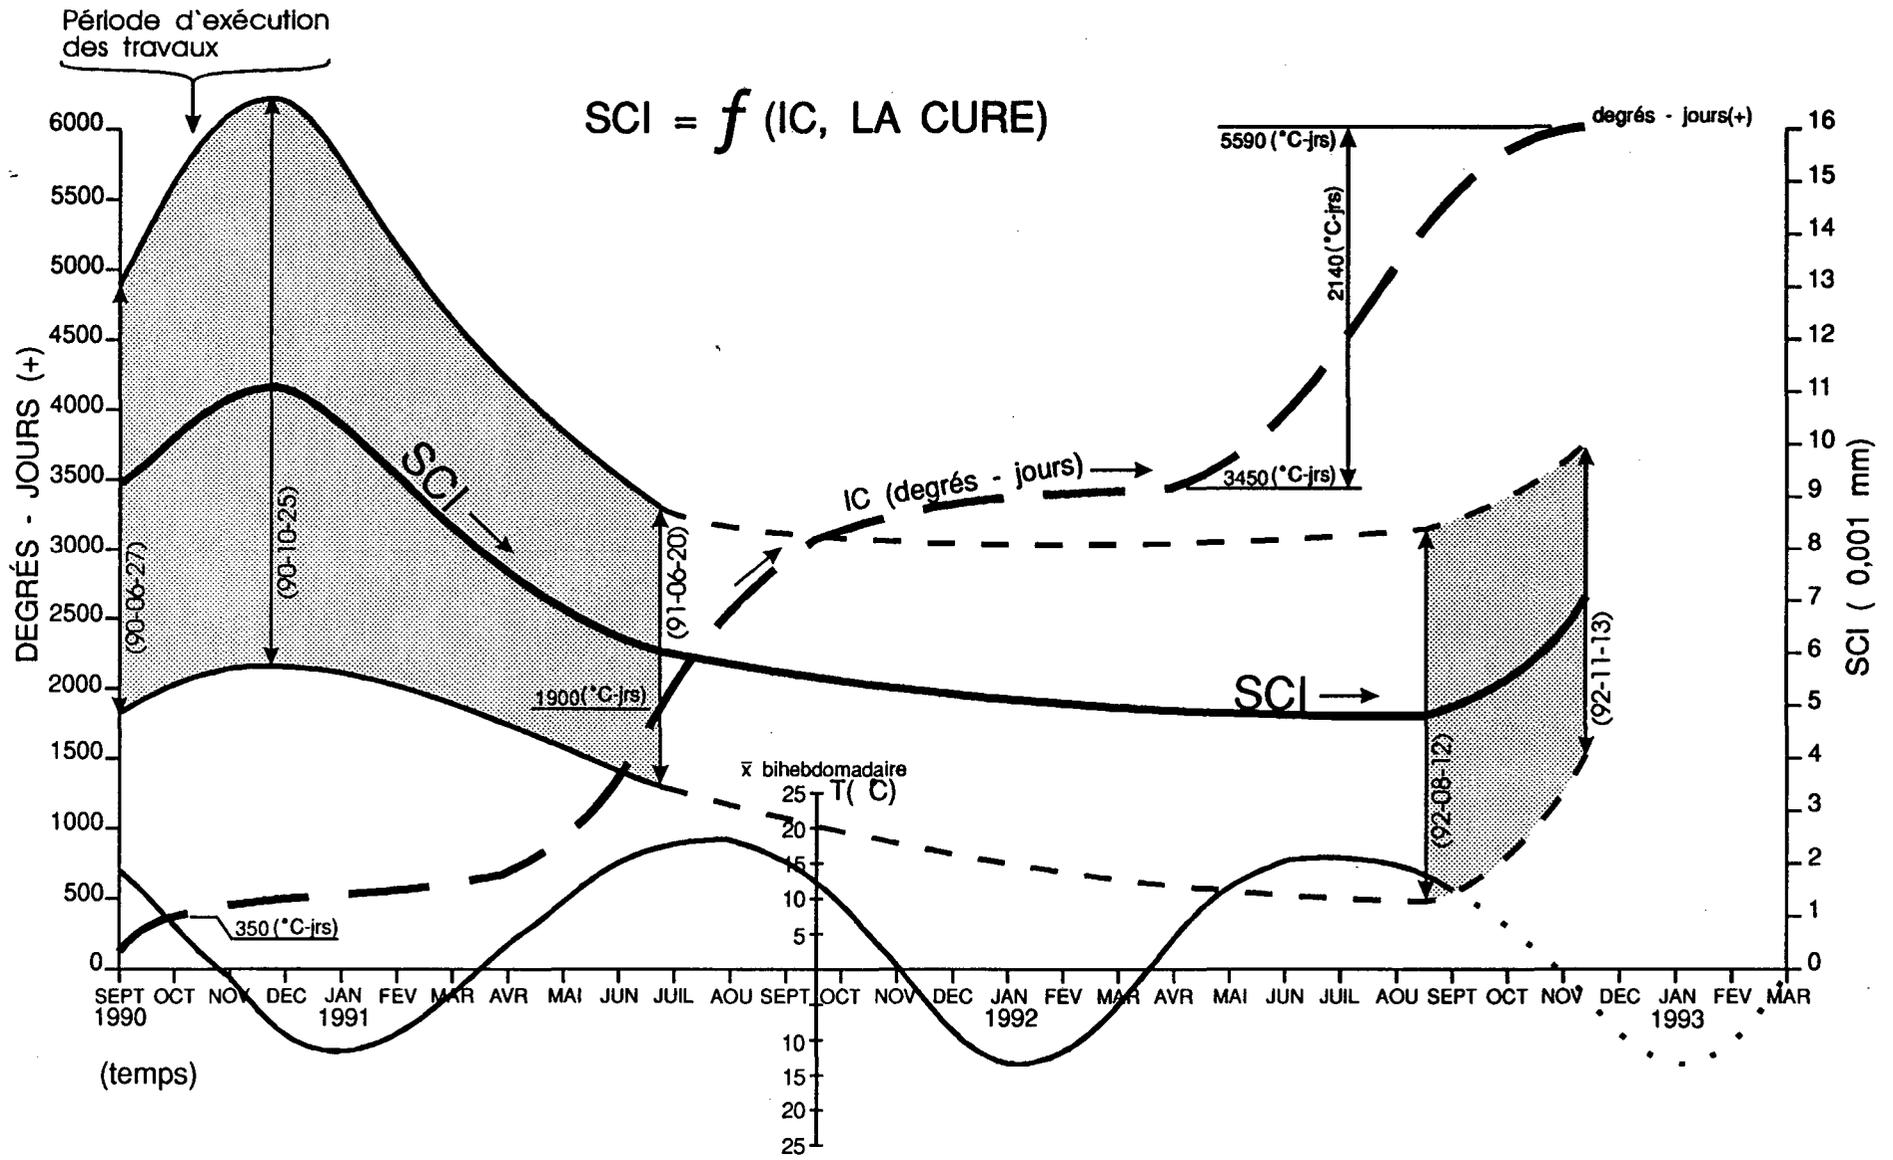
Figure 3 : Détermination du minimum d'indice de chaleur pour atteindre une cure stable dans les conditions environnementales du Québec.

Tel que le démontre la figure 3, un indice de chaleur d'environ 2000 à 3000= +°C x jours suffit pour que le SCI atteigne son asymptote dans nos conditions climatiques. Selon les relevés de température compilés à l'aéroport de Sherbrooke de telles conditions calorifiques sont disponibles si la stabilisation est effectuée tôt au printemps ou au début de l'été. Si non, la cure sera retardée jusqu'au début du printemps suivant, la période où la plupart de nos routes sont susceptibles à perdre jusqu'à 60% de leur portance pendant le dégel.

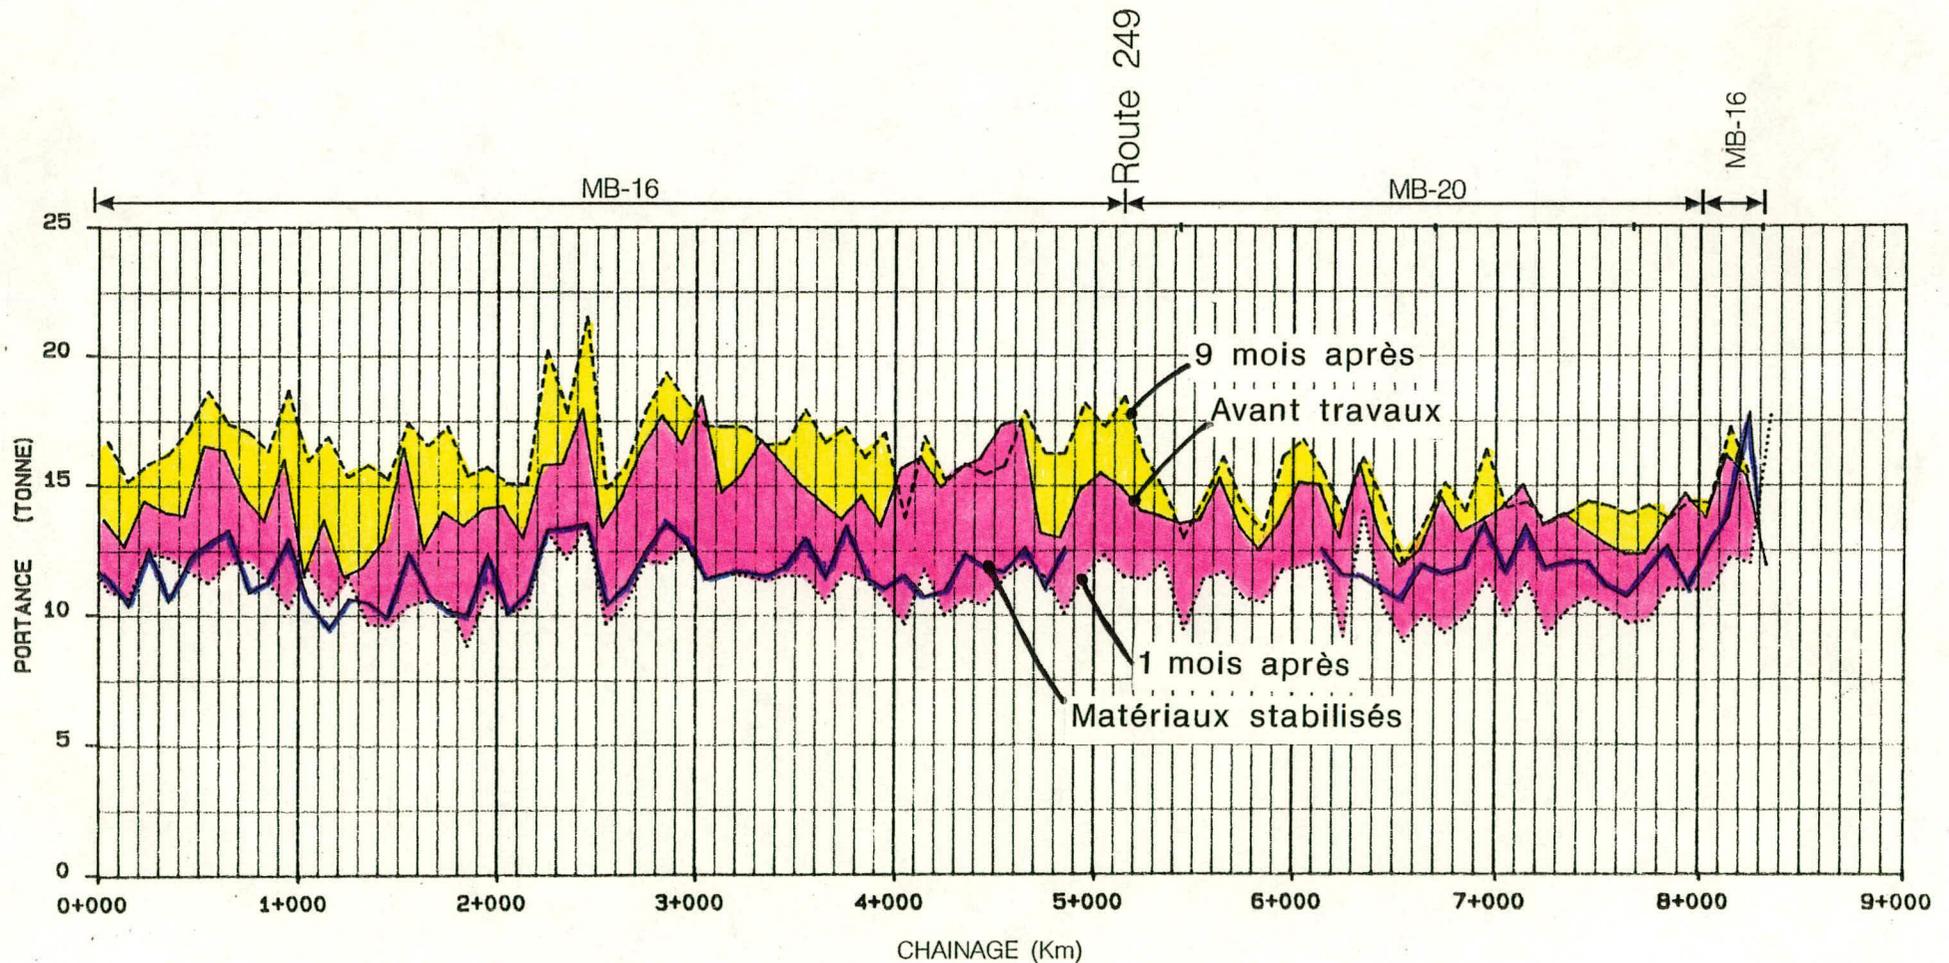
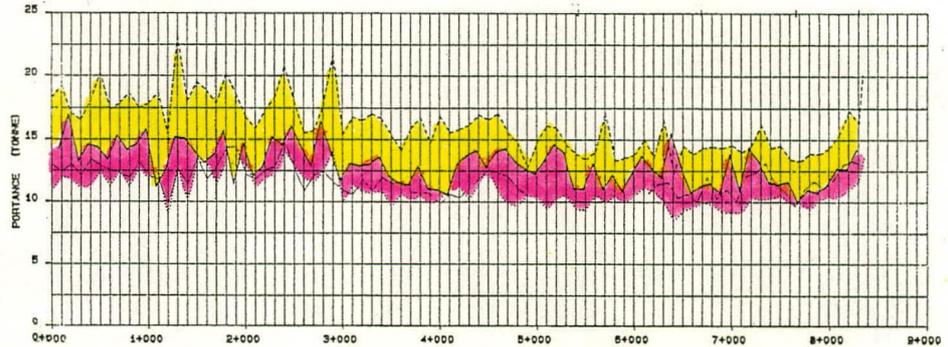
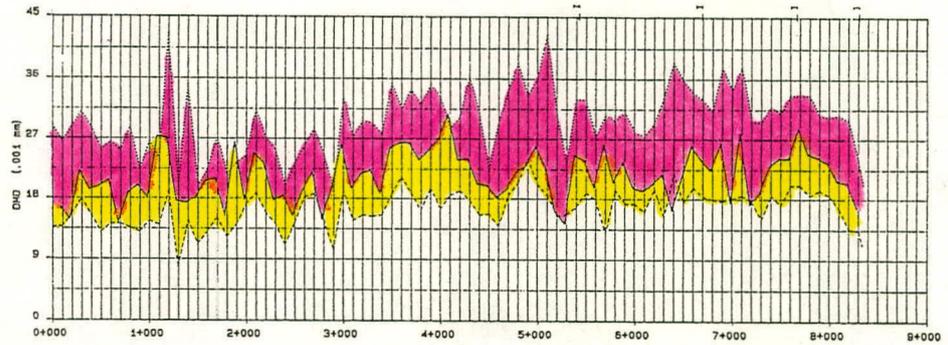
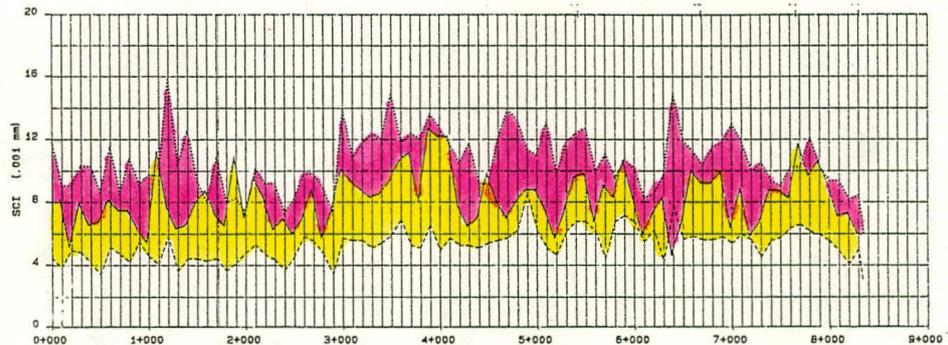
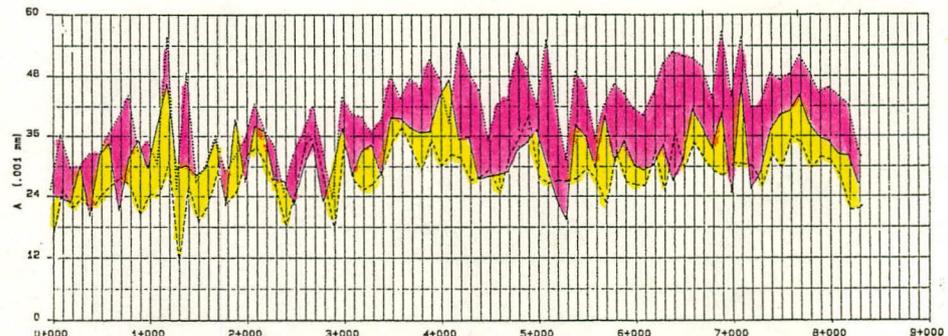
FIGURE 5A : CP, DMD, SCI, A vs Km

Les relevés de portance dynaflect corroboraient les résultats des observations visuelles. La chaussée affichait une portance variable mais très satisfaisante pour le volume de circulation (surdimensionnée, voir figure 5).

Les résultats des relevés de portance dynaflect effectués avant et après l'intervention et sur les matériaux stabilisés avant revêtement, apparaissent aux figures 5 et tableau 1. L'analyse comparative de ces résultats démontre une baisse à court terme de 16 et 23% de la portance dans la voie en direction est et ouest respectivement. Cette réduction temporaire de la portance est un des points culminants pour l'éligibilité du tronçon à une stabilisation à l'émulsion. Elle est causée en grande partie par le ramollissement de la couche de base après l'addition d'émulsion de même qu'en raison de la déflexion anormalement élevée d'un enrobé fraîchement posé. Des phénomènes difficiles à déceler avec précision, la contribution de l'un comparé à l'autre. Ces mêmes phénomènes pouvant être à l'origine de la vulnérabilité du tronçon face à la fatigue prématurée au cours des premières semaines après la mise en service. Il exige donc que la portance de la chaussée sélectionnée soit initialement supérieure à la portance minimum requise (surdimensionnement à faible déflexion).

La figure 5 et le tableau 1 démontrent également qu'après neuf (9) mois, la chaussée affiche un gain de 21 et 8% comparé à sa portance initiale dans les voies est et ouest respectivement.

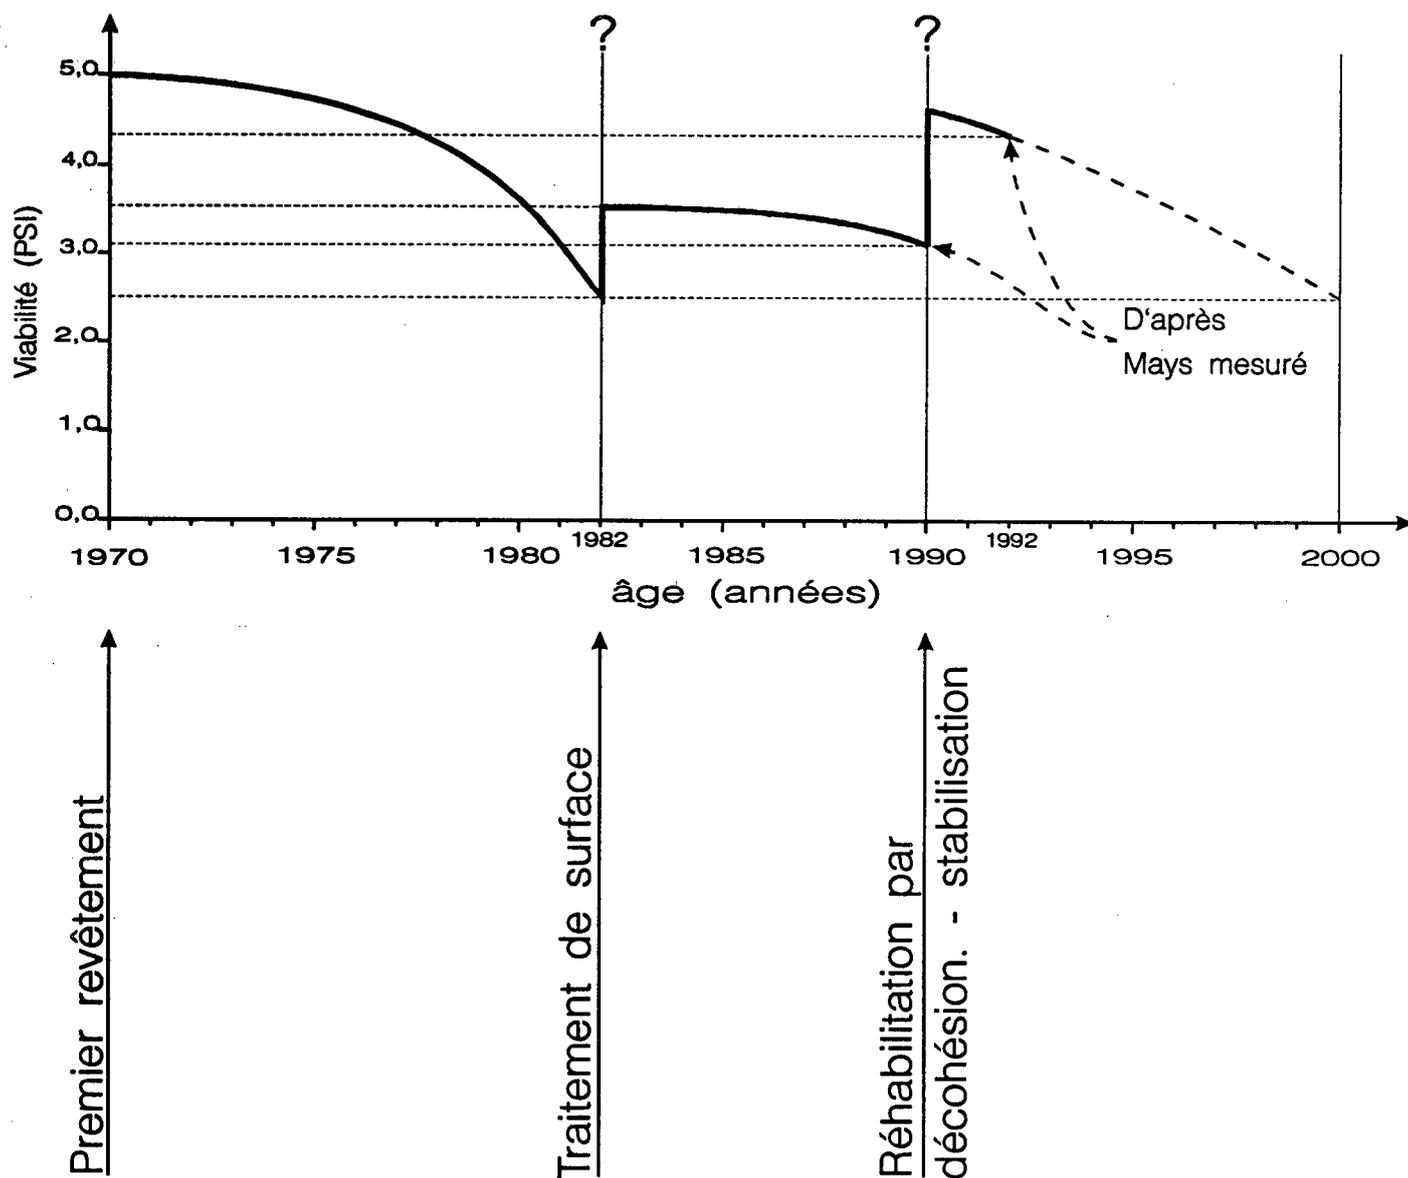
Figure 10 : Décohesionnement - Stabilisation
 Route 220 - St-Élie D'Orford
 Région 05 - Estrie
 1990 - 1992

Initialement en gravier, la route fut pavée dans les années 1970-73. En 1982 elle a été recouverte d'un traitement de surface, lequel était en service jusqu'à l'automne 1990 date de la stabilisation faisant l'objet du présent rapport (figure 10).

Nous avons introduit dans cette équation les résultats des relevés mays en cm/km à la place de IRI (l'indice international de la profilométrie). La figure 10 schématise ainsi l'historique de la viabilité de la planche expérimentale au cours des diverses interventions précédentes, la stabilisation de 1990 inclusivement. Cette application a abouti à un PSI qui corrobore plus ou moins l'état réel de la chaussée tel que: son assiette initiale, son aptitude satisfaisante répondant aux critères de stabilisation. Cet exercice confirme en même temps la pertinence d'adaptation de la formule pour remplacer le IRI par Mays. A l'annexe "D" on retrouve quelques détails sur l'application de cette formule.

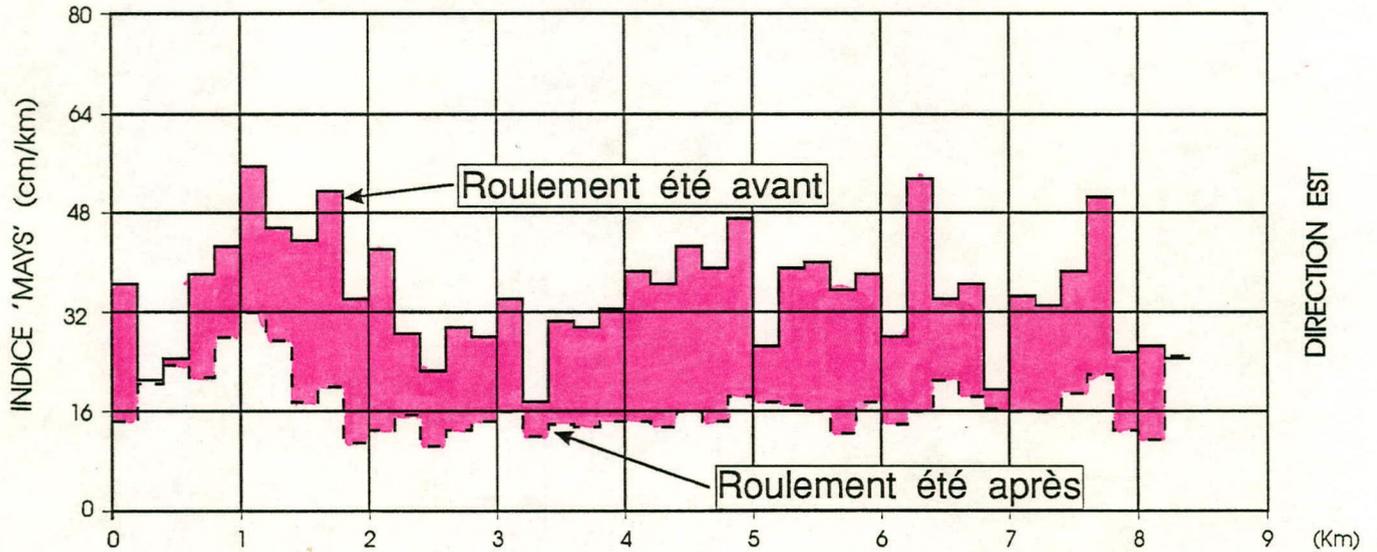
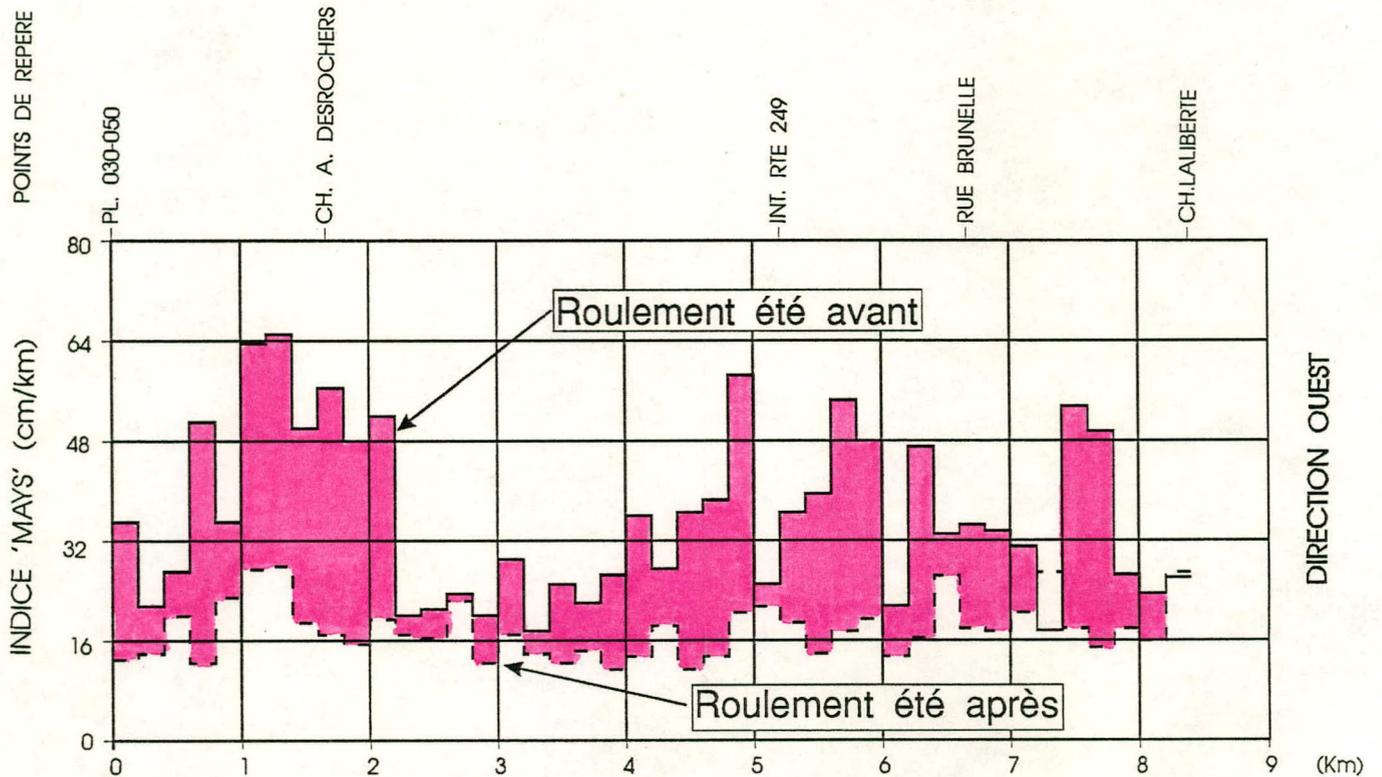
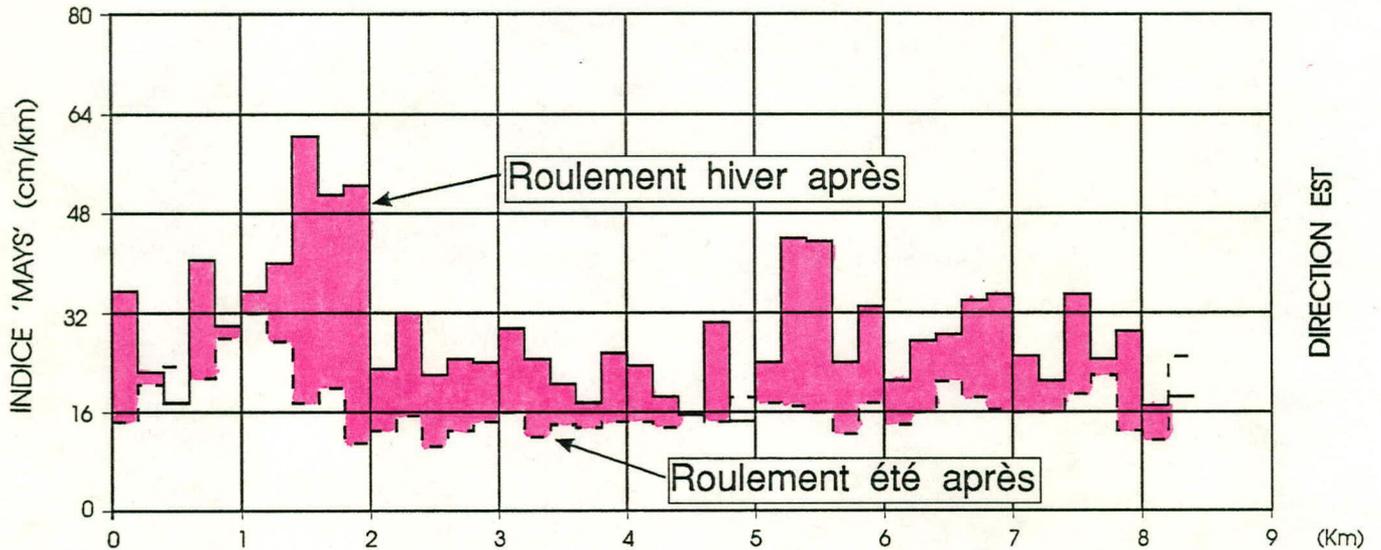
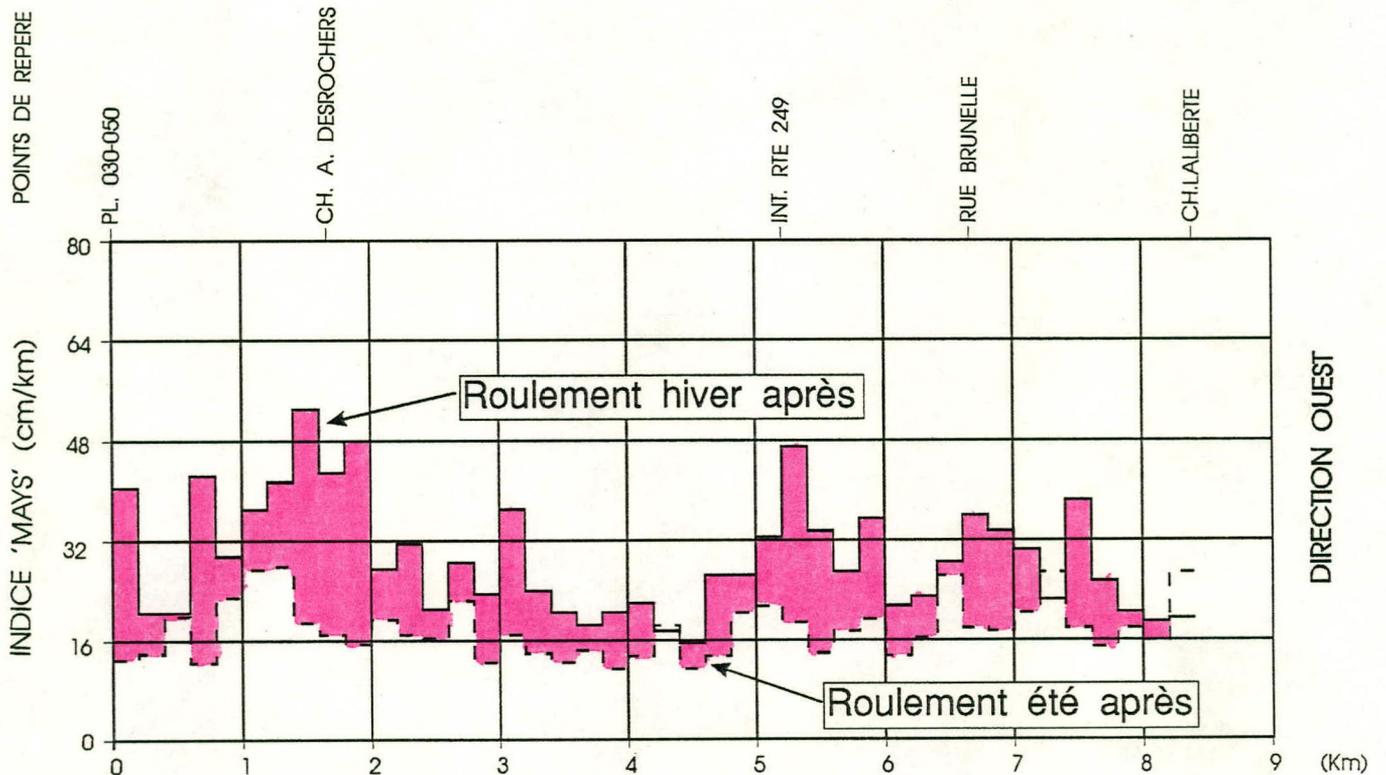
FIGURE 12A : QUALITÉ DE ROULEMENT MAYS

En absence de relevé mays d'hiver avant stabilisation, les relevés d'été avant et après stabilisation démontrent une amélioration moyenne de 50% pour les deux voies (entre 34 à 62%). On trouve aussi une amélioration d'environ 15 à 18% même si on compare les relevés d'hiver actuels avec les relevés d'été avant stabilisation (figure 12).

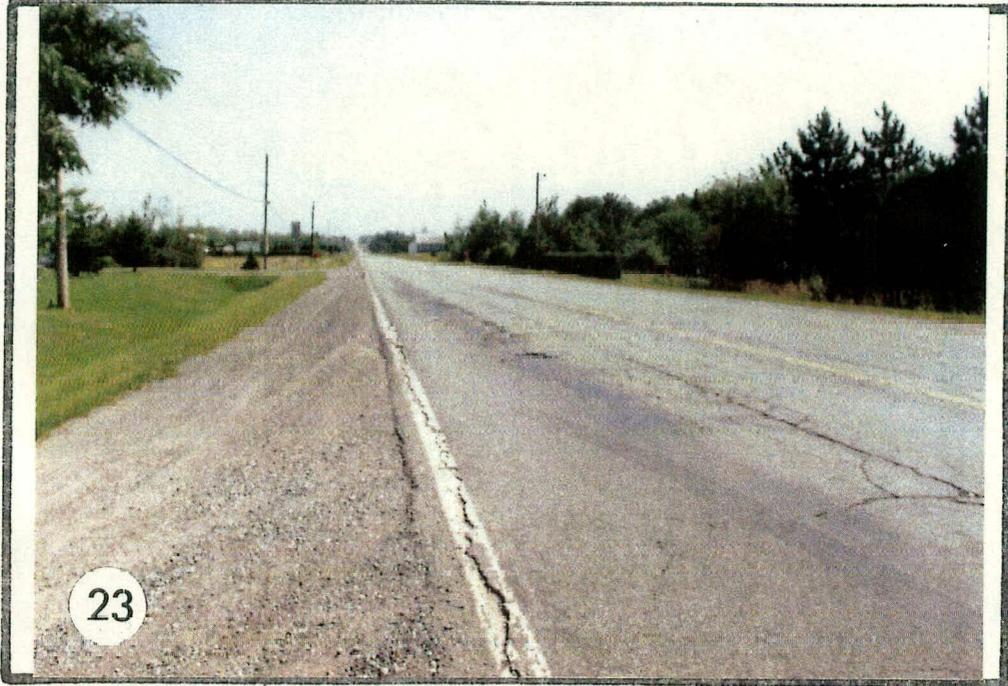
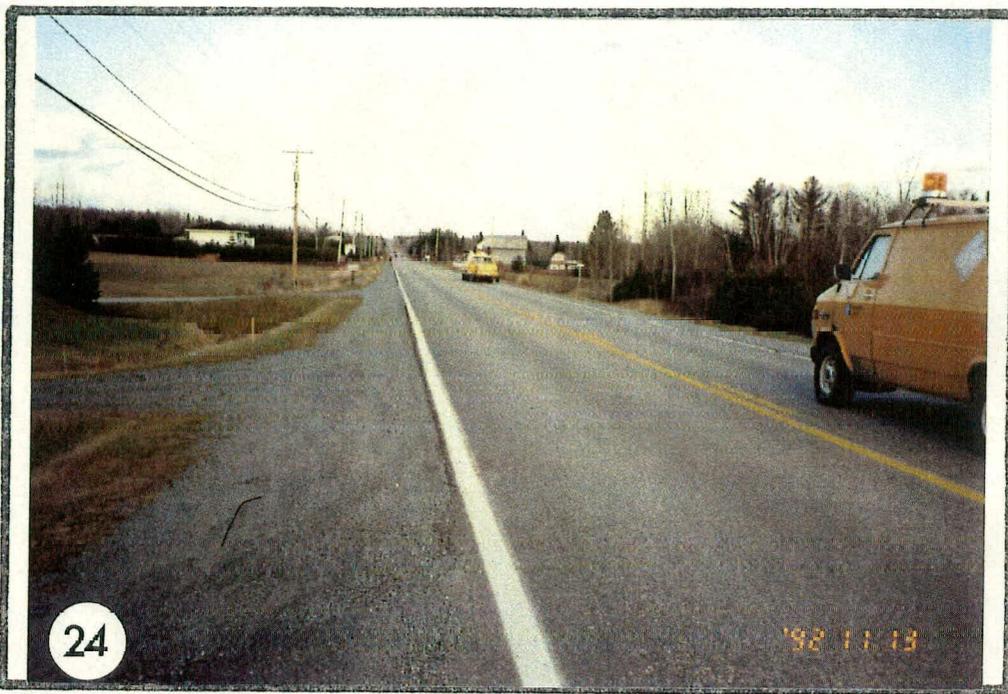
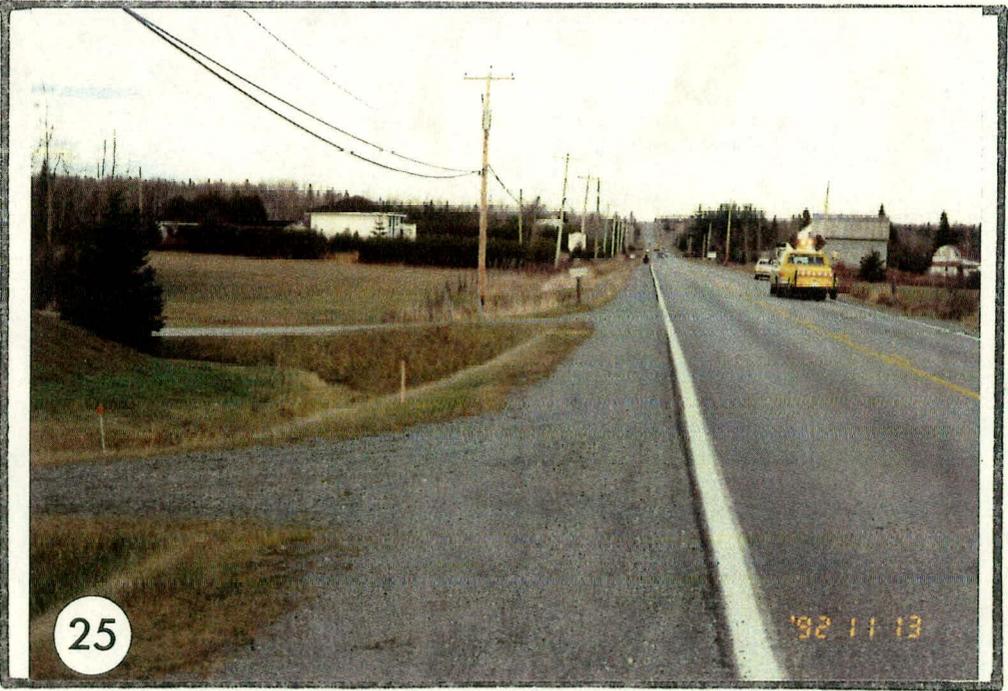
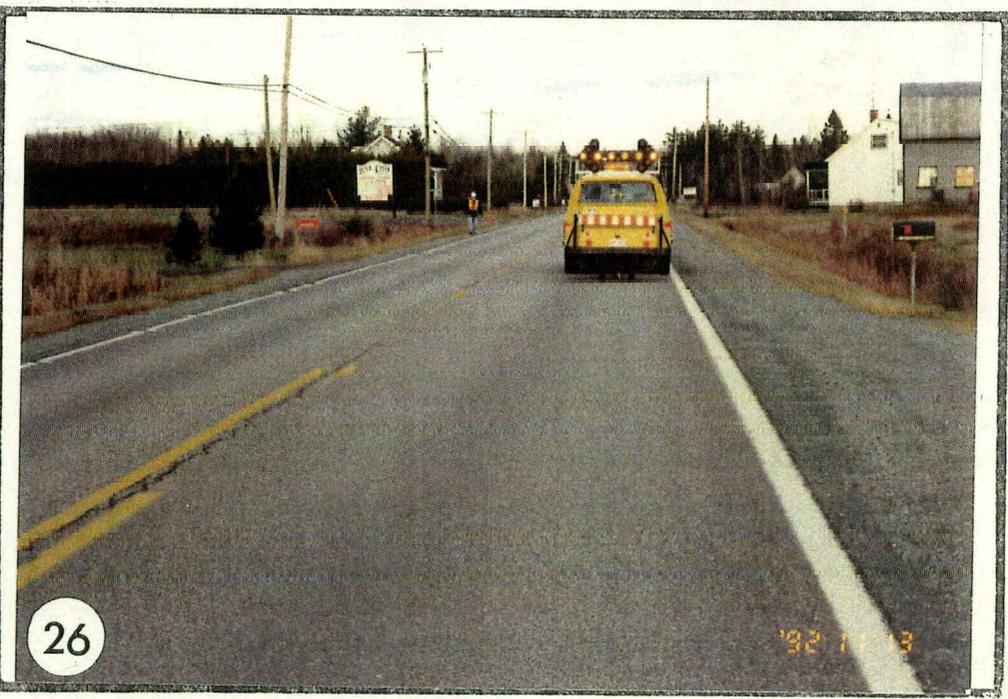
<u>Photo no</u>	<u>km</u>	<u>Description</u>
23	5+493	Fatigue plus ou moins générale de la couche de roulement, provoquée par vieillissement, oxydation et fatigue thermique. Remarquez l'assiette satisfaisante de la route (route en remblai).
24 à 26	5+493	Aspect général satisfaisant.
26	5+493	A noter le joint froid au C plus ou moins ouvert. Remarquez le 4ième essai dynaflect, visant à suivre l'évolution de la cure pour analyse des bassins de déflexion.

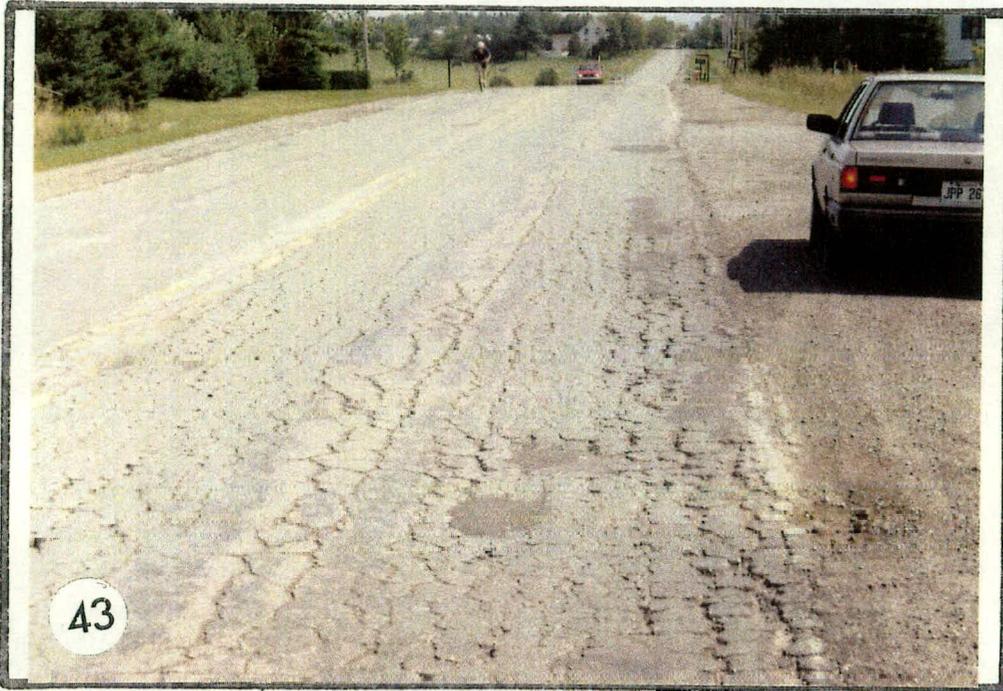
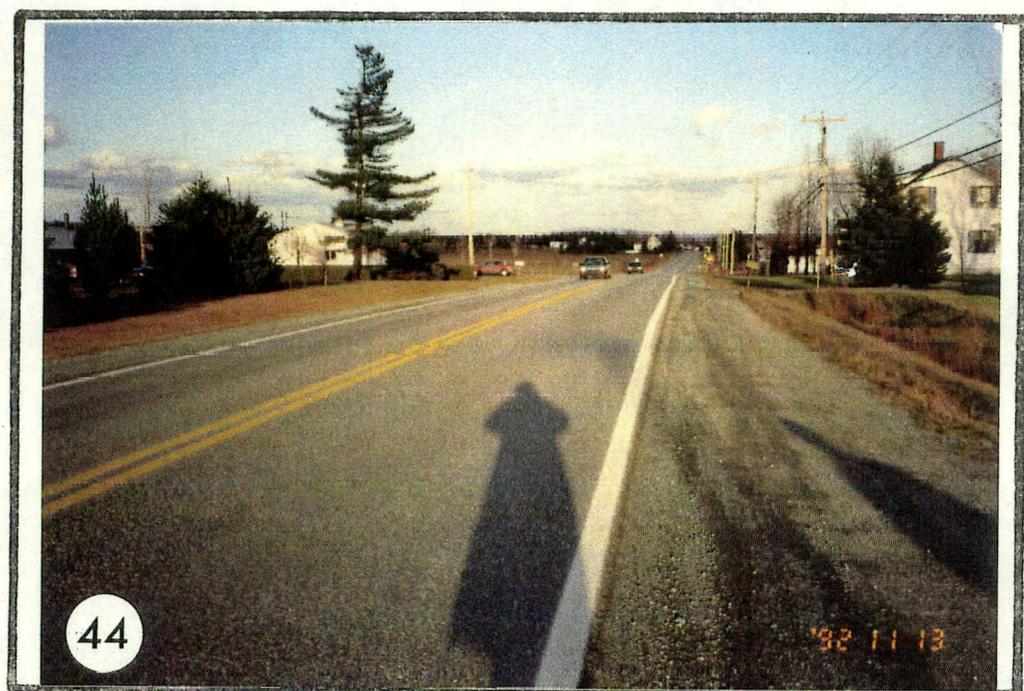
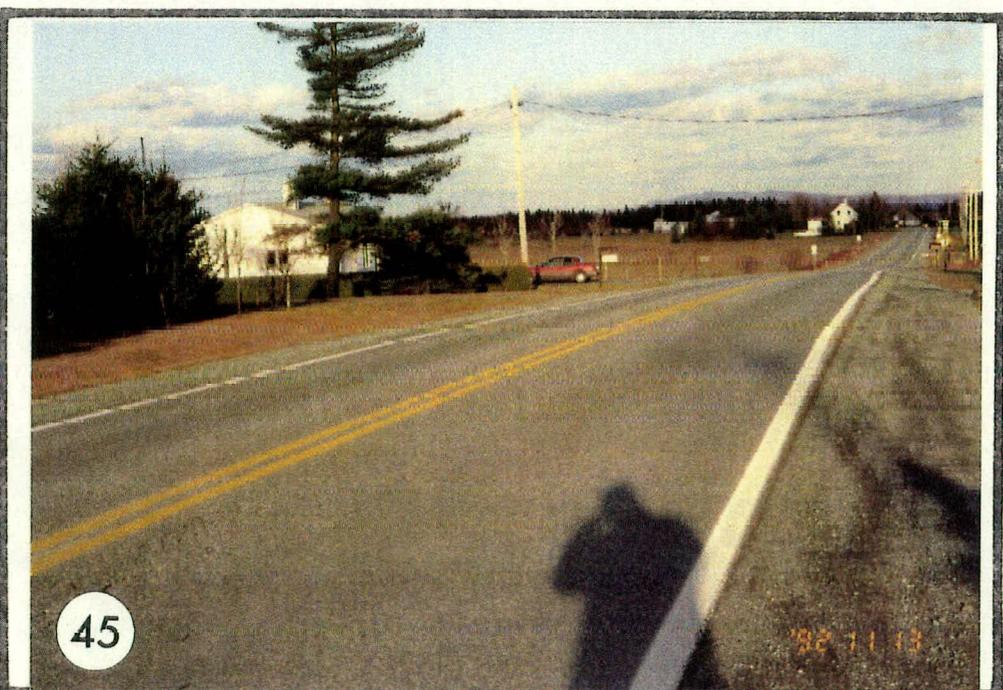
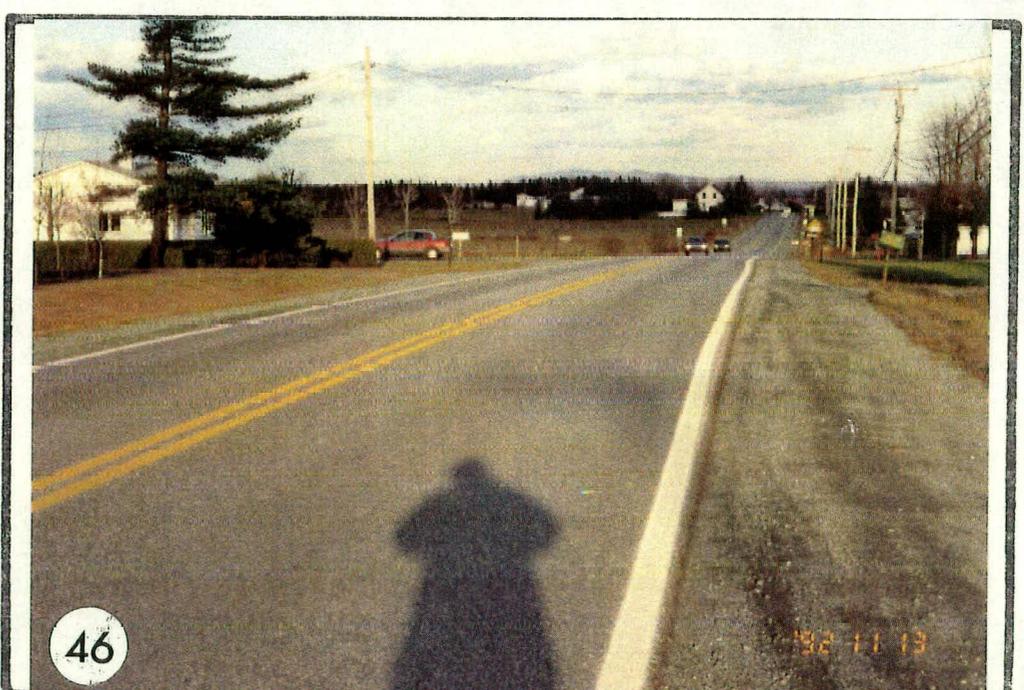
<u>Photo no</u>	<u>km</u>	<u>Description</u>
43	7+603	La couche de roulement affectée par du carrelage intense causé par fatigue généralisée, vieillissement et oxydation de l'enrobé.
44 à 46	7+603	Aspect général très satisfaisant de la chaussée à la suite de la stabilisation après 2 ans de service.
45	7+603	A noter la texture ouverte dans les traces de roues dû au dénudement et arrachement des granulats causé par le trafic sur MB-20.

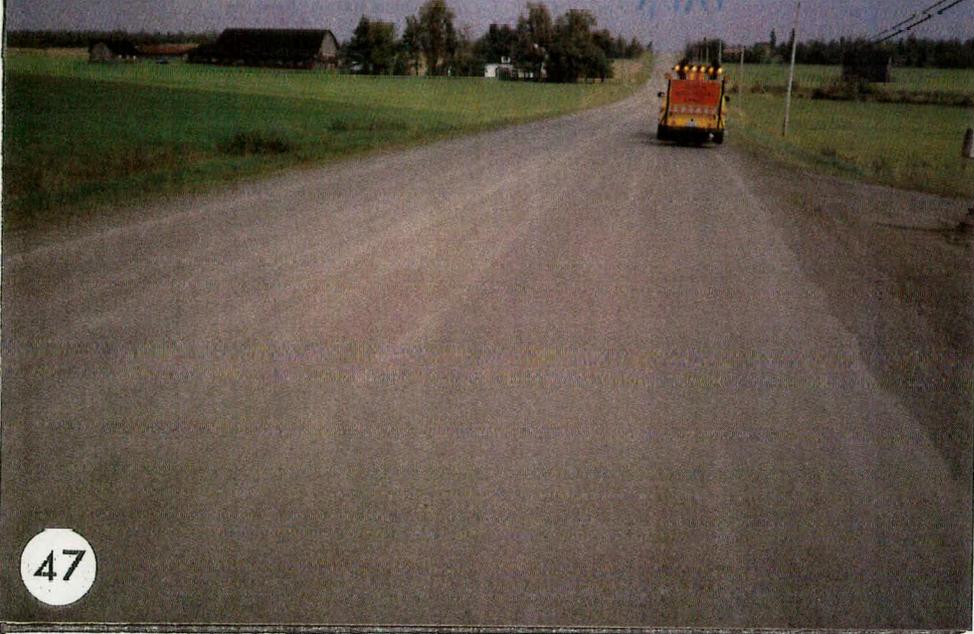
<u>Photo no</u>	<u>km</u>	<u>Description</u>
47	7+000	Aspect général, l'uni et l'humidité satisfaisant du tronçon avant pose.
48	7+000	Texture de la surface stabilisée en grand plan.
49	6+515	Démontre une texture lisse, fermée et riche en 80 µm.
51	5+150	Aspect général des matériaux avant stabilisation et compactage.
52	0+760	Arrachement massif et le départ des fines provoqué par le trafic (pluie ou % W élevé avant stabilisation).

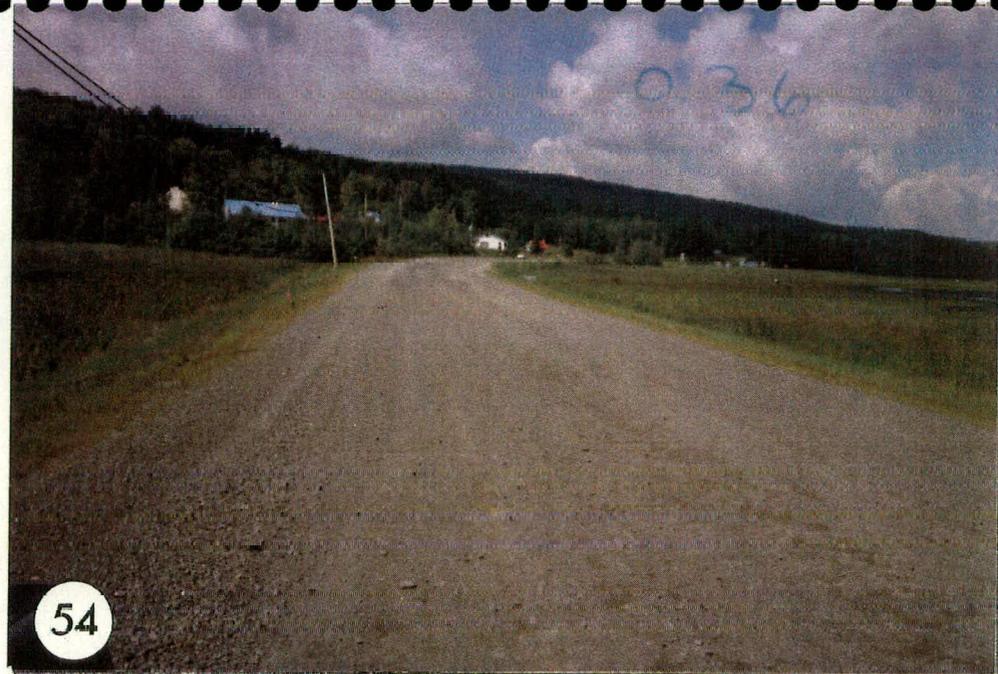
<u>Photo no</u>	<u>km</u>	<u>Description</u>
53	0+360	Texture de surface très hétérogène et granularité non conforme. Notez l'humidité apparente de la matrice à stabiliser.
54	0+360	L'uni dégradé par le trafic.
55	0+930	Idem à la photo #53.
56	1+720	Idem à la photo #53.

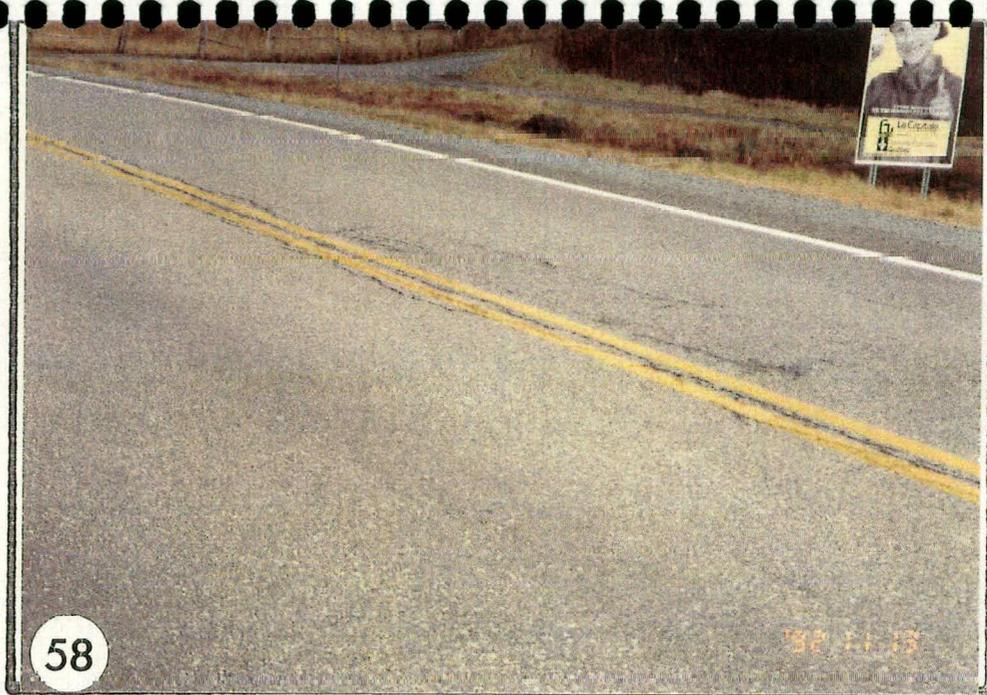
<u>Photo no</u>	<u>km</u>	<u>Description</u>
57	0+010	Fatigue prononcée d'un enrobé accompagné d'arrachement.
58	0+010	Poinçonnement accompagné de la fatigue ponctuelle délimité par des fissures périphériques. Notez la fissure longitudinale au C , phénomène relié à l'excédent de W% (cure retardée, gel).
59	0+010	Aspect général de la chaussée au début du troisième hiver. A remarquer le plan d'eau en arrière-plan, à gauche.
60	0+010	La cure retardée et la reprise ponctuelle de la stabilisation causée en grande partie par un profil hydrique défavorable.
