RESURFAÇAGE EN BÉTON RENFORCÉ DE FIBRES D'ACIER AUTOROUTE 40 — COMTÉ DE KIRKLAND

GILLES CHANVILLARD,
PIERRE-CLAUDE AITCIN,
CLAUDE LUPIEN

Titre et sous-titre du rapport RESURFAÇAGE EN BÉTON RENFORCÉ DE FIBRES D'ACIER				N° du rapport Transports Québec RTQ-89-02		
				Rapport d'étape <input type="checkbox"/> An Mois Jour		
				Rapport final <input type="checkbox"/>		
				N° du contrat		
Auteur(s) du rapport Gilles Chanvillard, Pierre-Claude Aitcin et Claude Lupien				Date du début d'étude		
				Date de fin d'étude		
				Coût de l'étude		
Étude ou recherche réalisée par (nom et adresse de l'organisme) Université de Sherbrooke Département de génie civil Sherbrooke (Québec) J1K 2R1			Étude ou recherche financée par (nom et adresse de l'organisme) Ministère des Transports 700 boul. St-Cyrille Est Québec (Québec) G1R 5H1			
But de l'étude, recherche et renseignements supplémentaires Évaluer une technique de réhabilitation des chaussées en béton de ciment qui consiste d'une part à utiliser une chape mince en béton renforcé de fibres d'acier et d'autre part à développer une meilleure adhérence en utilisant des clous d'ancrages.

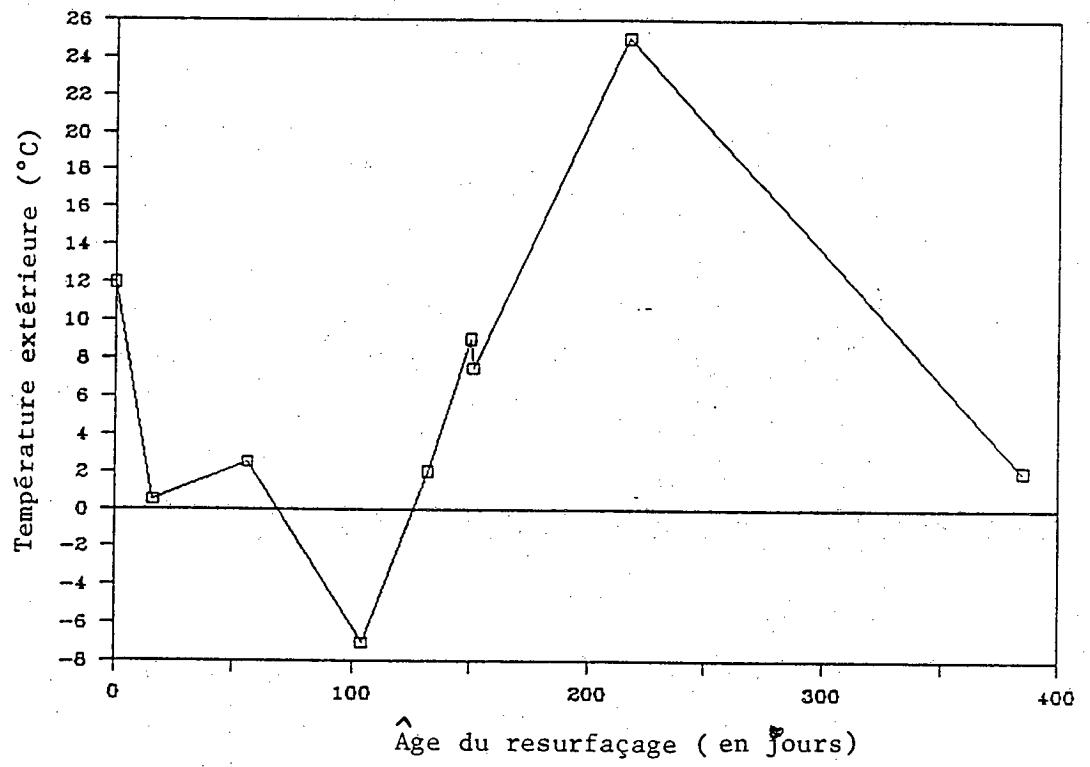
FIGURE 26. Évolution de la température extérieure

Nous avons pu contrôler ce phénomène à l'aide de fissuromètres placés aux joints sciés. Les figures 26 et 27 représentent la température extérieure lors des jours de mesure et les allongements des fissuromètres. Nous vérifions bien que lorsque la température monte, la dalle se dilate et s'allonge, et par la suite les fissuromètres se raccourcissent.

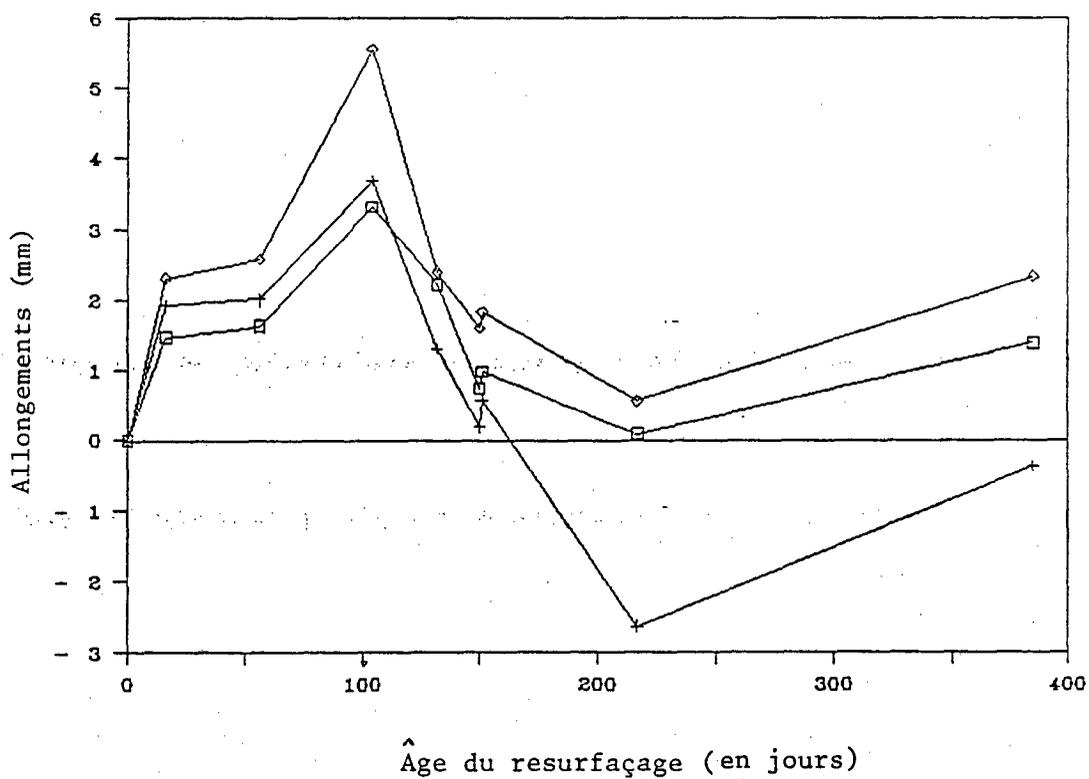
FIGURE 27 Allongements des fissuromètres
(moyenne par mélange)

Toutes les dalles ne se comportent pas exactement de la même manière car la présence de fissures transversales modifie les déplacements par dilatation. Il est intéressant de remarquer que cette similitude entre la température ambiante et les mouvements de dilatation de la chaussée signifie que les variations de température dans les dalles suivent les évolutions de la température extérieure.

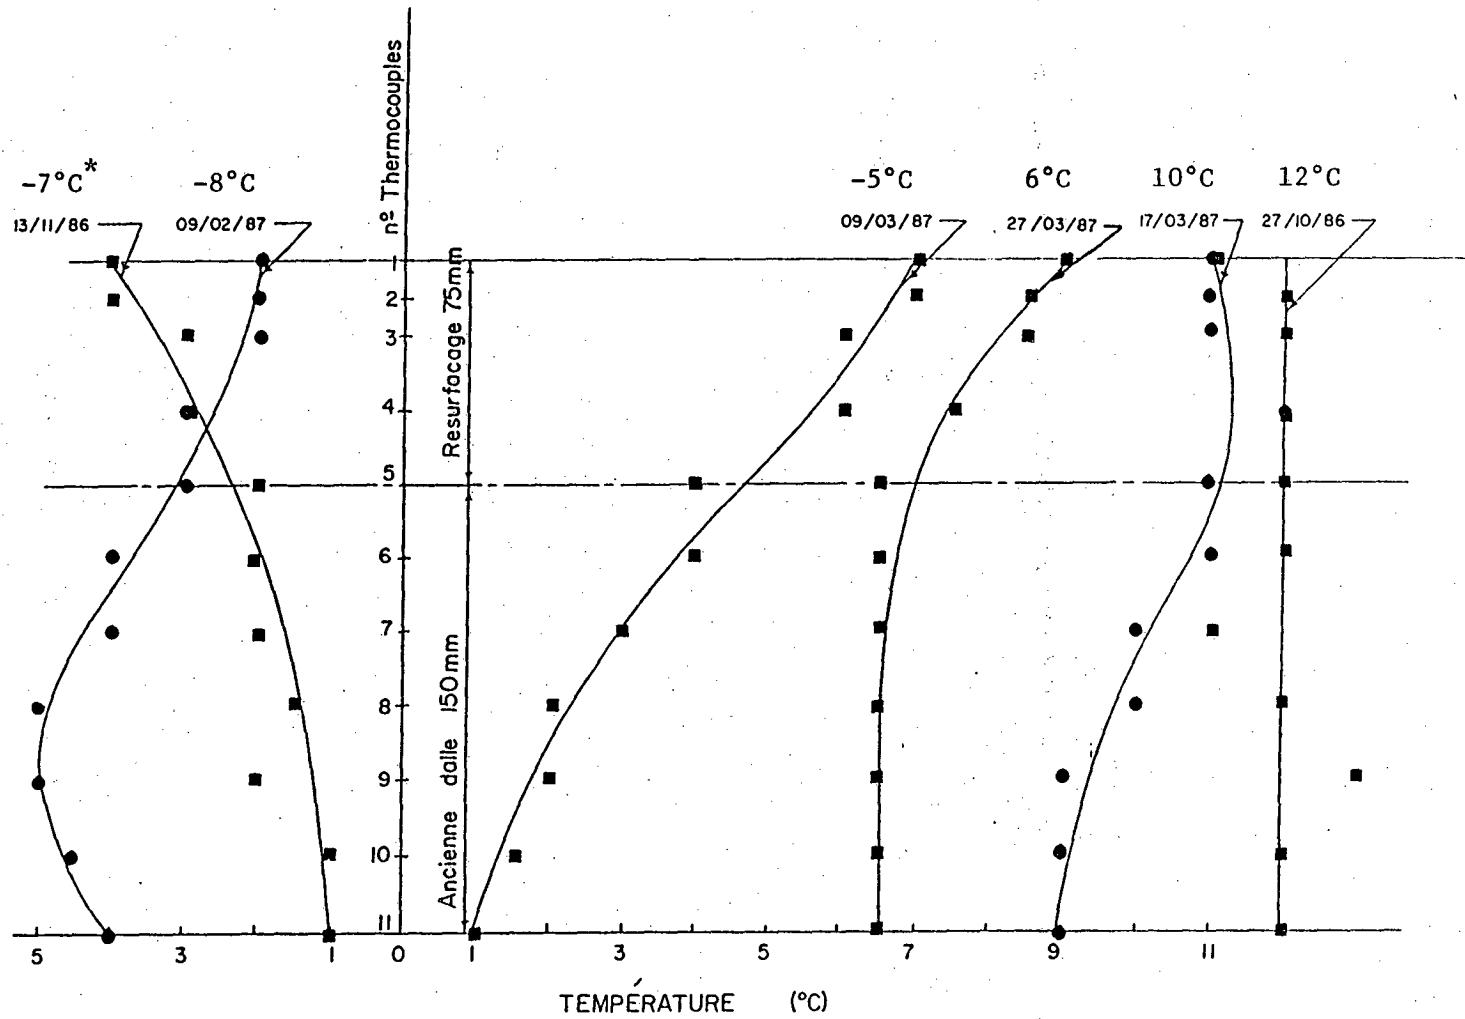
FIGURE 28 Gradients de température dans la dalle

Les résultats de ces mesures sont représentés sur la figure 28, et, à chaque gradient, nous avons indiqué la température extérieure. Nous

voyons que, même en surface, la dalle n'est pas à la température extérieure et que le changement de température sur l'épaisseur de béton est progressif.

Dans notre cas, le gradient maximal mesuré a été de $0,3^{\circ}\text{C}/\text{cm}$ au mois de mars. D'après YODER, E.J. et al., (1975), le gradient maximal dans des dalles de 150 à 250 mm peut atteindre 1 à $1,2^{\circ}\text{C}/\text{cm}$, généralement au printemps ou à l'été.

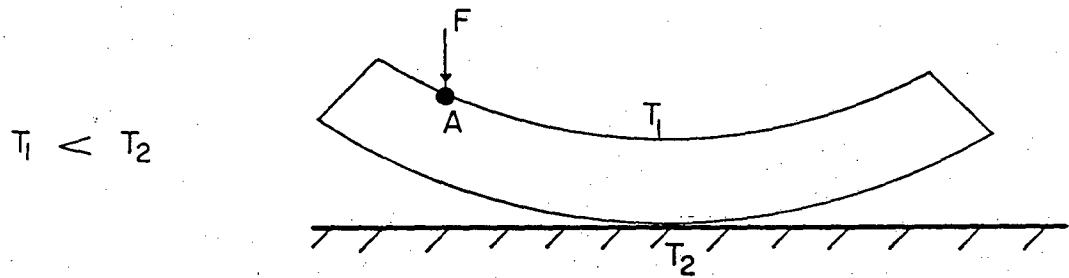
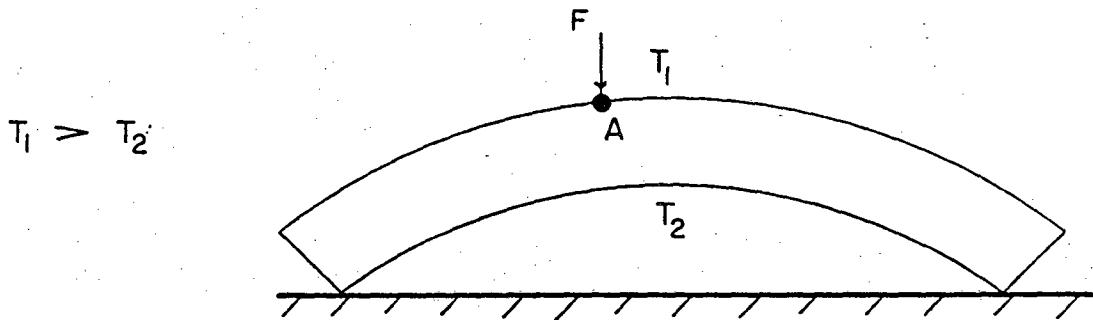
FIGURE 29 Effet de la température combinée avec les charges dues à la circulation

Ces contraintes de traction ne dépassent pas les capacités de résistance du béton seul. Cependant, elles ne sont pas négligeables et peuvent devenir critiques en conjugaison avec les contraintes induites par la circulation. En effet, selon le cas, comme nous pouvons le voir sur la figure 29, les contraintes thermiques et celles dues à la circulation peuvent s'ajouter ou se compenser.

Ce phénomène est peut-être à l'origine d'une microfissuration des dalles sans fibre. En effet, les dalles anciennes, juste avec le resurfaçage, étaient à une température basse (quelques degrés C°) alors que le béton de resurfaçage était à une température de l'ordre de 18 à 20 $^{\circ}\text{C}$. Le réchauffement de la vieille chaussée s'est traduit par une dilatation qui a pu excéder la résistance en traction du béton sans fibre, encore jeune. Par la suite, les fissures se sont ouvertes par fatigue.

en A : les contraintes thermiques et dues à la circulation agissent dans le même sens

en A : les contraintes thermiques et dues à la circulation se compensent
