AVIS TECHNIQUE
CONCERNANT LA POLITIQUE DU MTQ
POUR LE SCHELLEMENT DE FISSURES

Par: Aziz Amiri, Dr. ing.
et
Denis Verret, t.t.p.

Ministère des Transports
Division des chaussées
Service des sols et chaussées

Version du 15 novembre 1991.

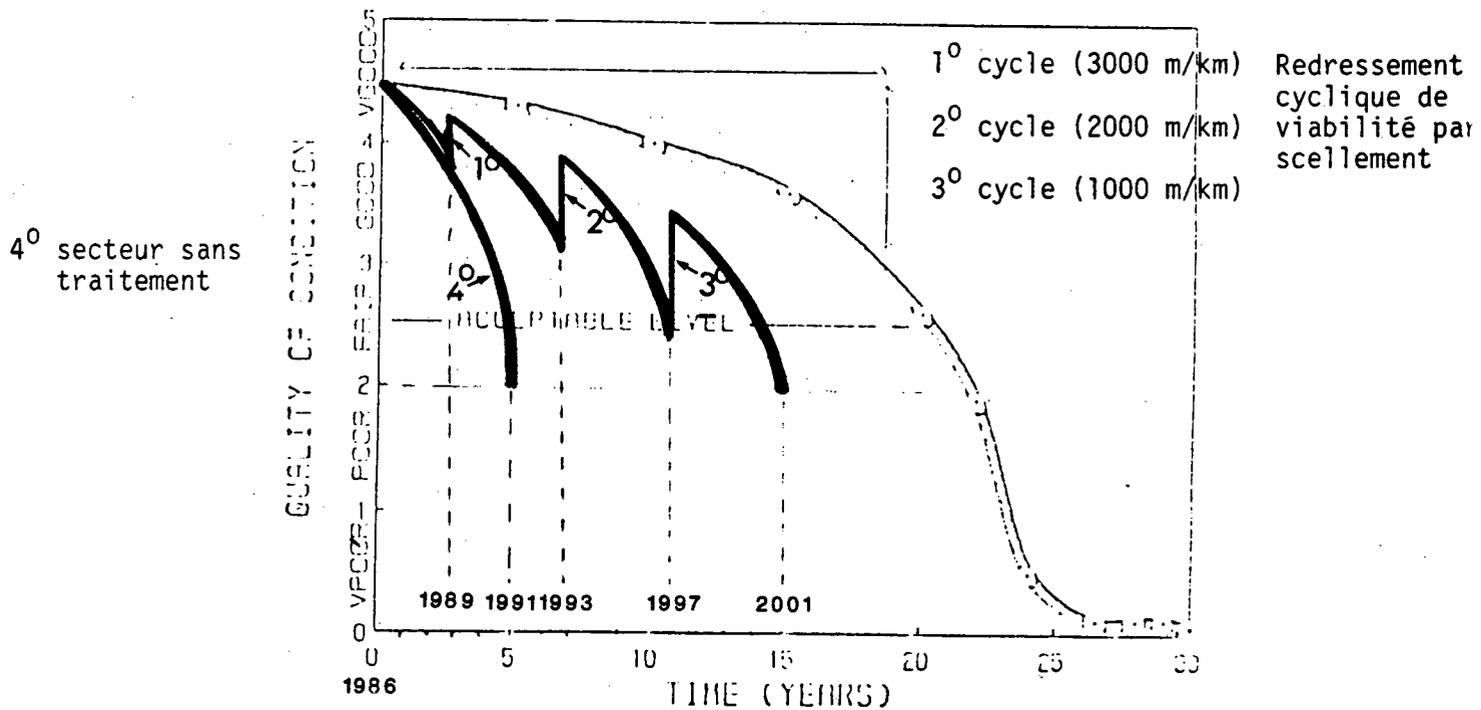
- 1°) Scellement effectué sur 18 km en 1989.
- 2° et 3°) Scellement projeté pour 1993 et 1997.
- 4°) Secteur sans traitement revêtu en 1986 avec un MB4. L'état critique actuel, nécessite une réhabilitation.

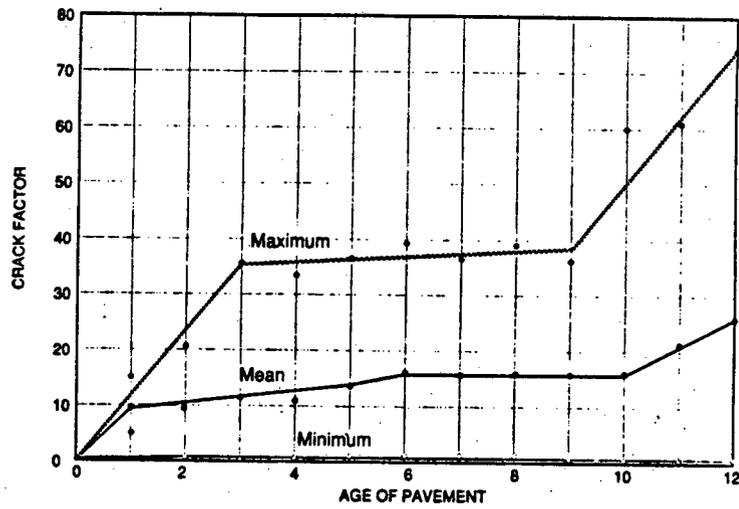
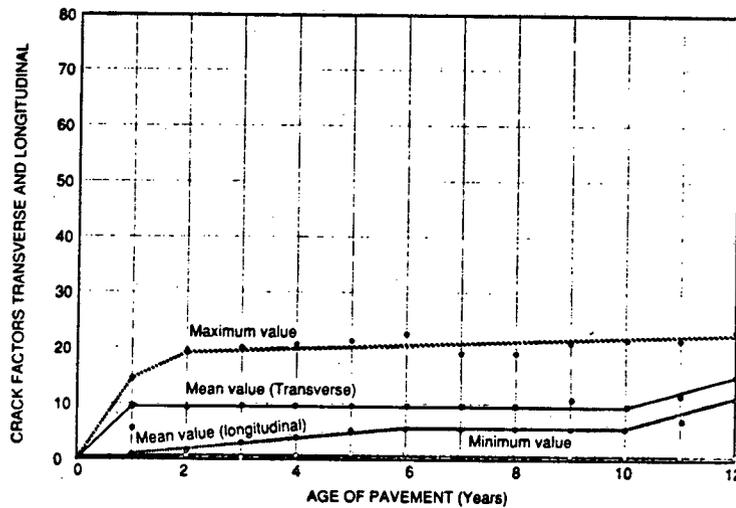
FIGURE 3 - L'intensité d'apparition des fissures en fonction de l'âge d'enrobé.

A) Fissures longitudinales et transversales ensemble.

B) Fissures transversales et fissures longitudinales séparément.

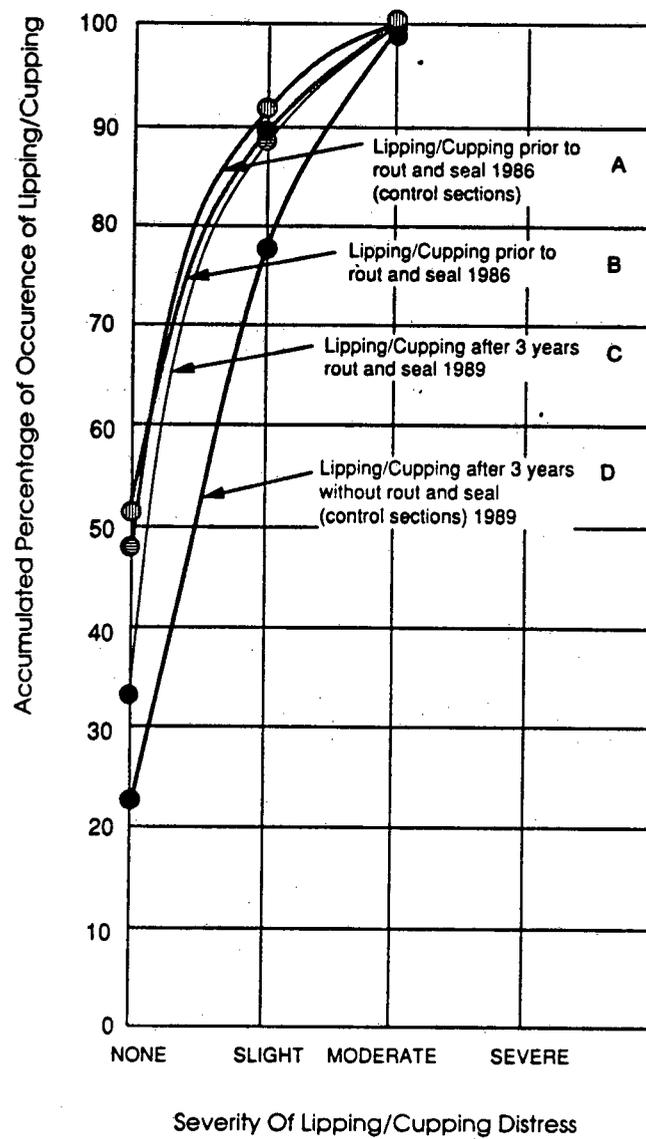
Figure 4

Degré de détérioration des fissures après 3 hivers:

- A) Soulèvement et dépression avant scellement, 1986 (secteurs témoins);
- B) Soulèvement et dépression avant scellement, 1986;
- C) Soulèvement et dépression après 3 ans, avec toupillage et scellement (1989);
- D) Soulèvement et dépression après 3 ans, sans toupillage ni scellement (1989).

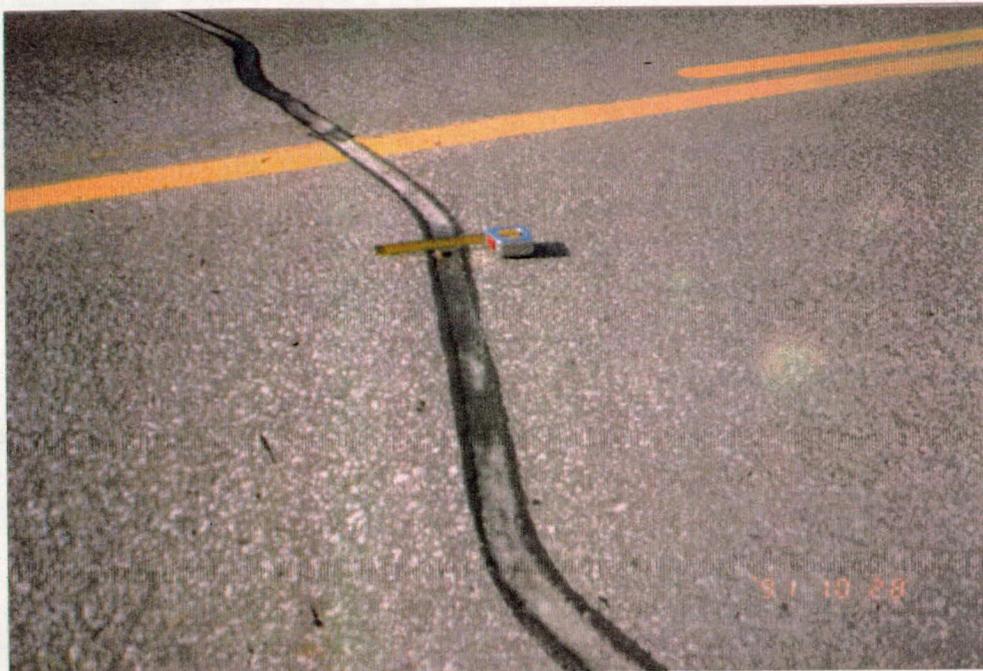
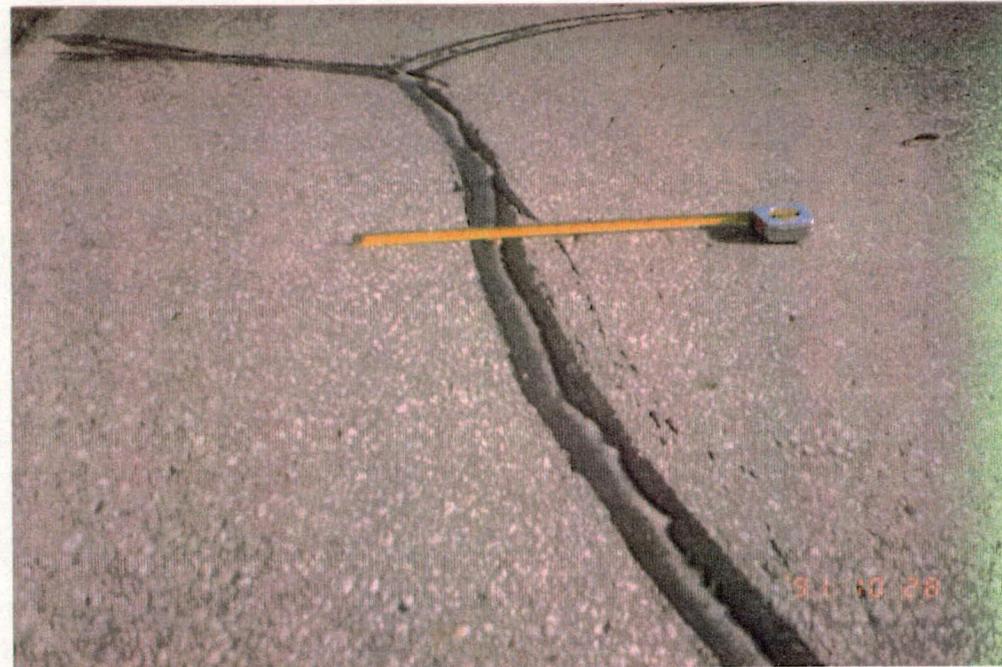
16	17

Dégradation d'un revêtement après 5 ans de service, le roulement médiocre de cette chaussée nécessite la pose d'une couche d'usure.

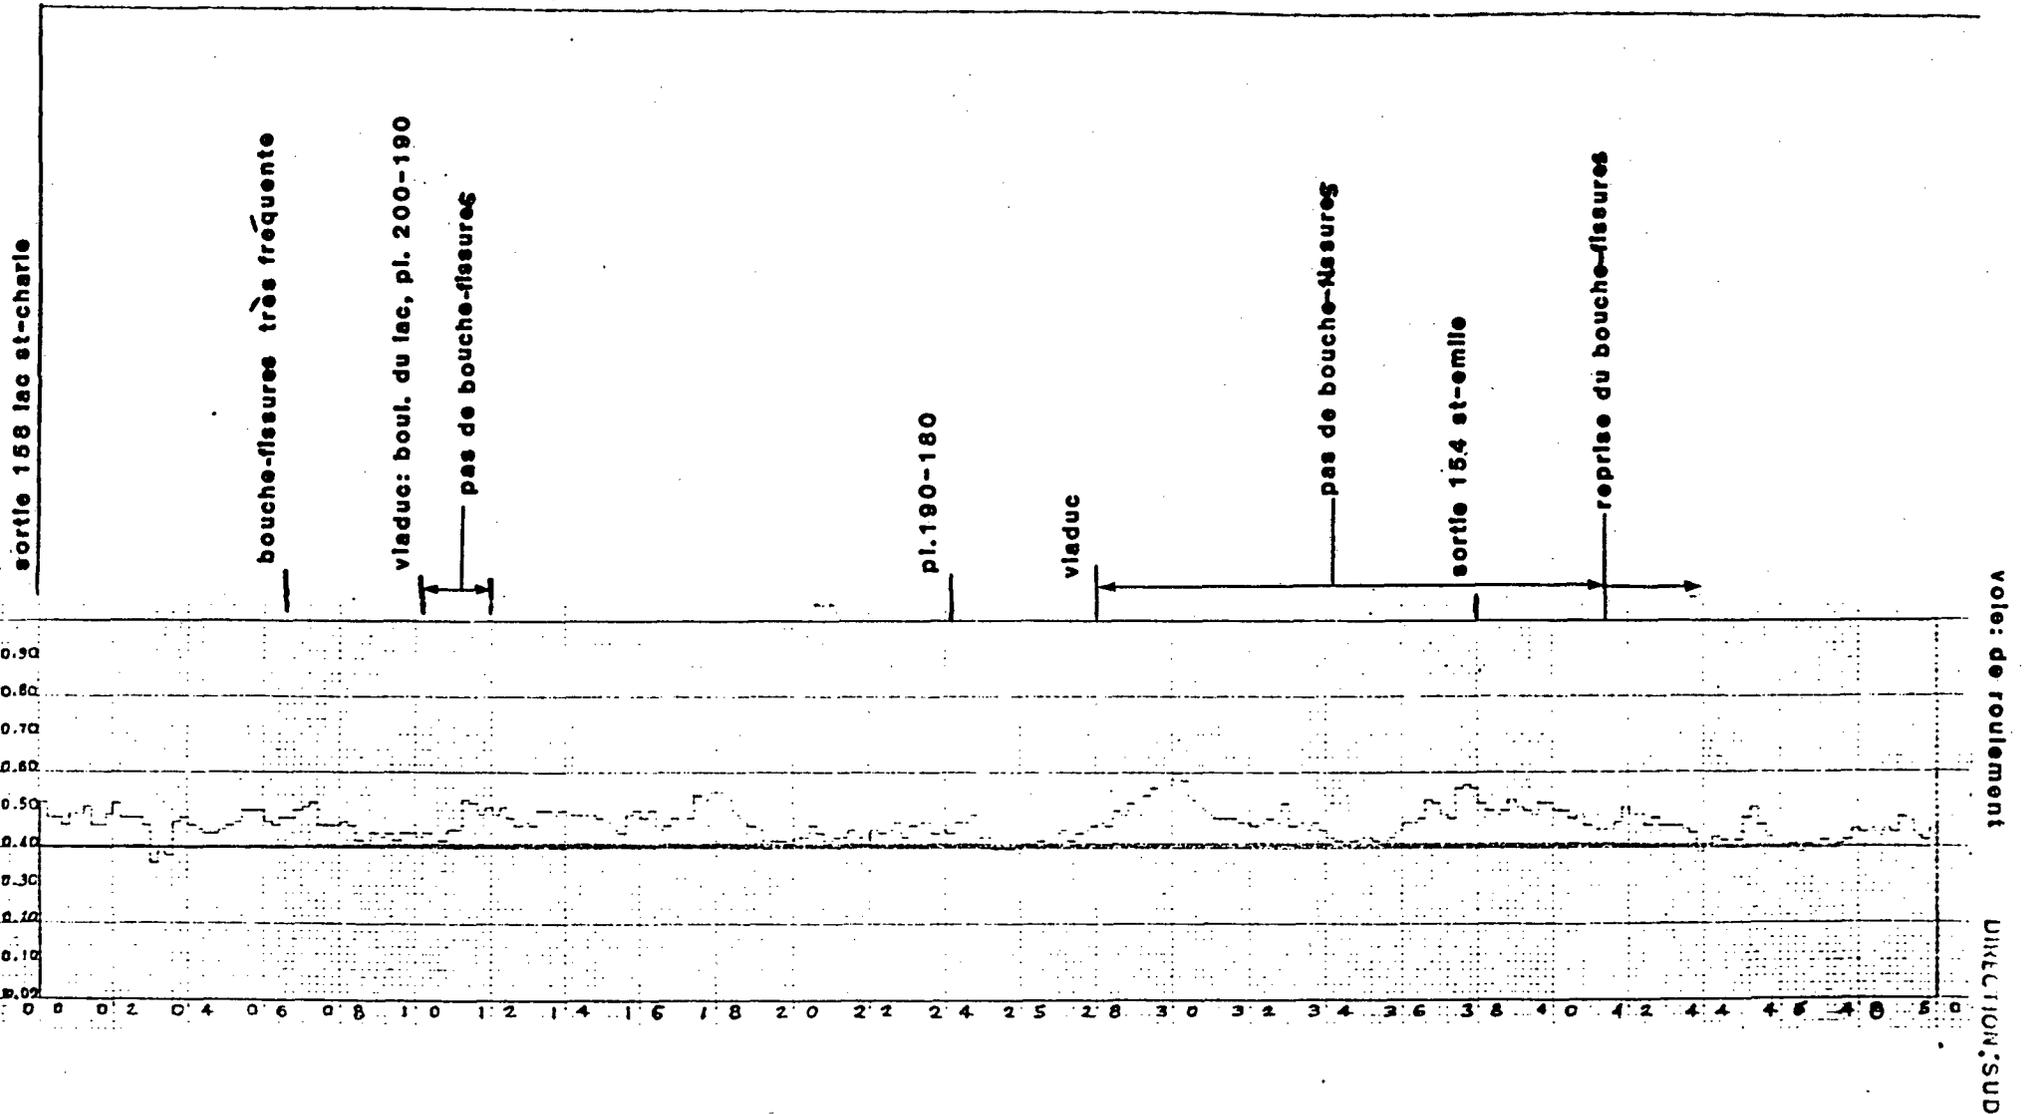
FIGURE 2

- Tel que démontré à la figure 2 (page 1 à 4) et au tableau 2, le C.F.T. global mesuré donne une moyenne variant de 44 à 45 dans les deux directions. De plus le niveau d'adhérence est descendu fréquemment au-dessous de 40 (jusqu'à 32 & 33). Ce niveau d'antidérapance est à la limite d'admissibilité normalement acceptée pour ce genre de route (C.F.T. minimum: plus de 40).

L'examen détaillé du C.F.T. global ne démontre pas de corrélation significative entre ces diminutions et la présence des B.F. dans le trajet du "SCRIM" (fig. 2, pages 1 à 4). Une telle corrélation n'était d'ailleurs pas attendue puisque le BPN du B.F. et du pavage étaient au même niveau en raison de l'usure de ce dernier.

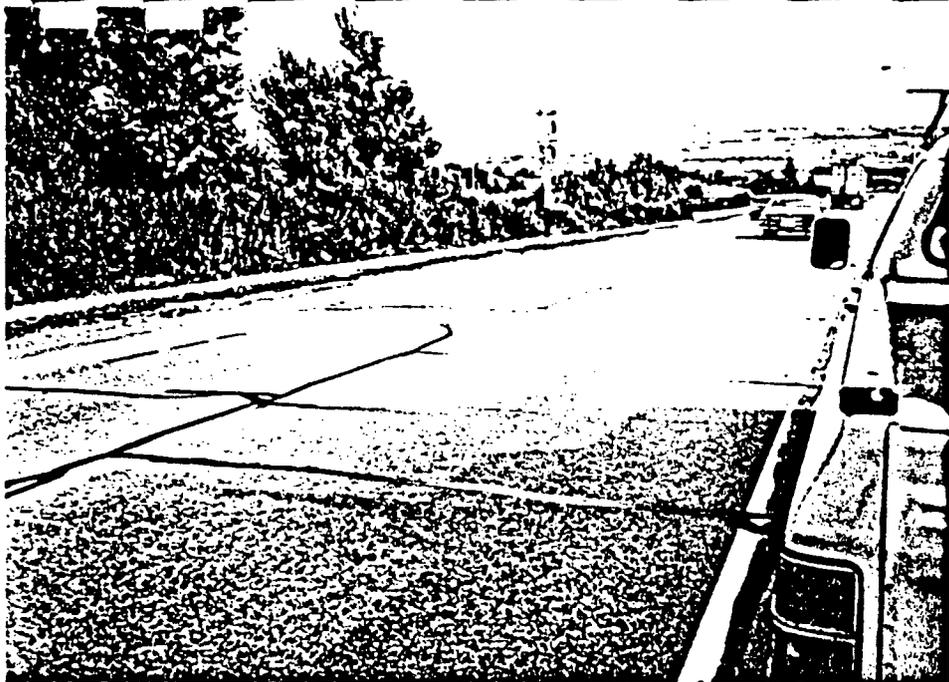
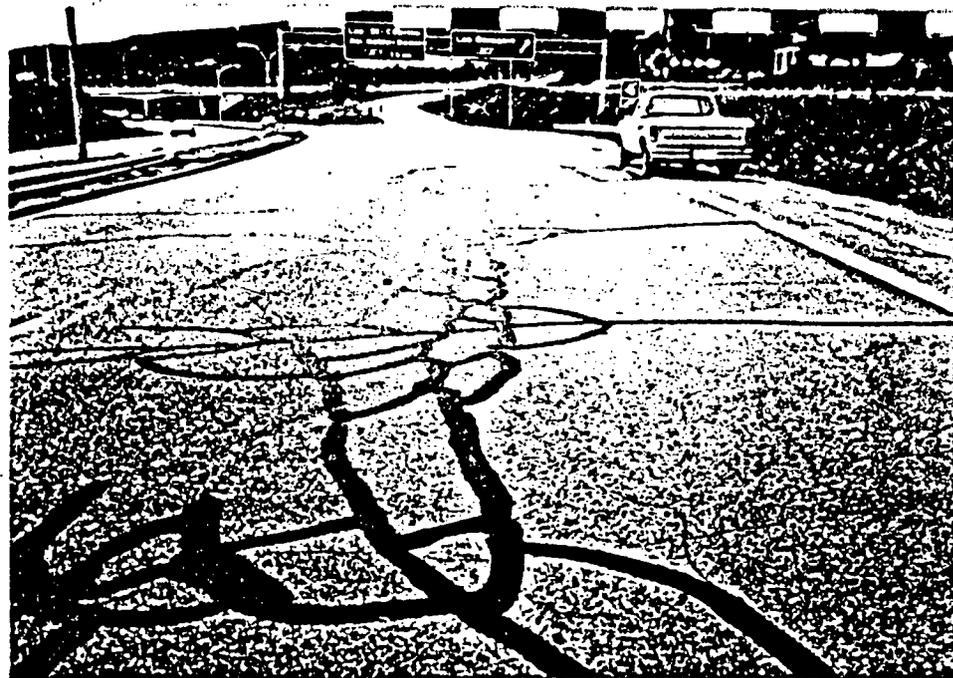
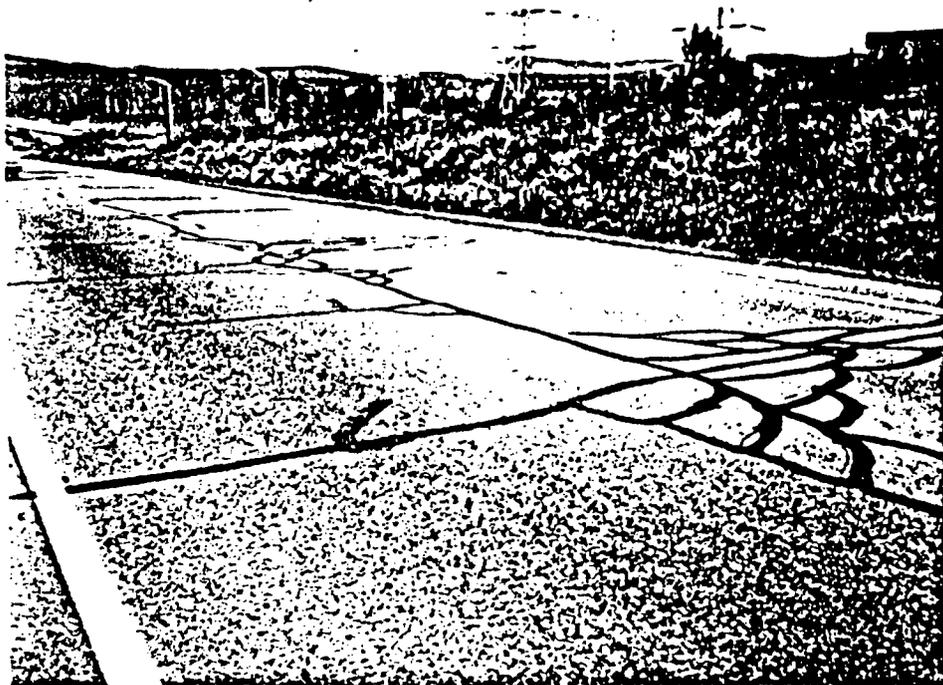
13	14
15

Les fissures transversales de retrait thermique sans trop de ramifications, les fissures longitudinales, si elles ne sont pas instables et susceptibles au gel-dégel, peuvent être la cible privilégiée de ce programme. Cependant le premier type de fissures en raison de leur longueur totale dominante et leur impact sur la qualité de roulement doit être considéré comme prioritaire (photos 3, 8, 13, 14, 15 et figure 2).
