ROUTE QUEBEC-CHICOUTIMI  
BILAN DES TECHNIQUES DE REMISE EN ETAT

| Titre du rapport<br><b>Route Québec-Chicoutimi, Bilan des Techniques de Remise en Etat</b> | | | |

16EME CONGRES ANNUEL DE L'ASSOCIATION  
QUEBECOISE DU TRANSPORT ET DES ROUTES

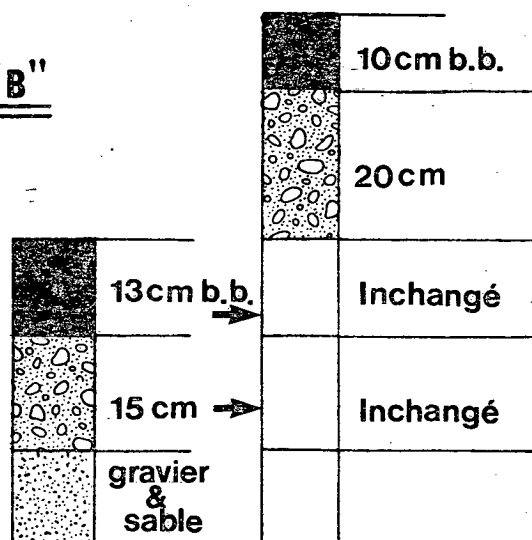
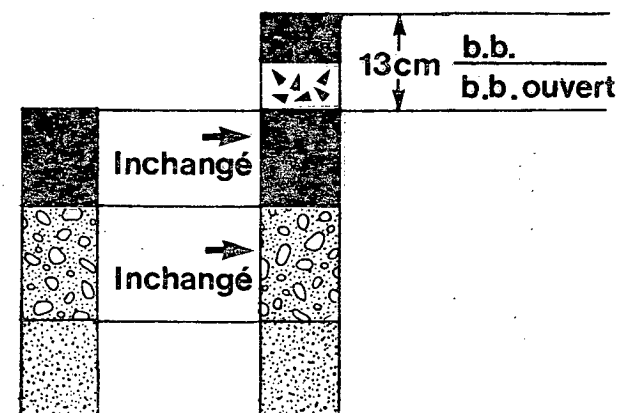
**Fig.2. — Illustration schématique des procédés A, B & C de réfection.**

- 3) Le recouvrement épais en béton bitumineux (Procédé C) a été très bon. Il a même résisté à la fissuration aussi bien que le procédé B. Il donne cependant lieu en hiver à certaines dénivellations aux fissures malgré le fait que celles-ci aient été obturées environ trois ans après la pose du revêtement.

Enfin, dans un secteur de 3,7 km de longueur (fig. 1), extrêmement fissuré mais exempt de soulèvements différentiels prononcés en hiver, nous avons fait l'essai d'un recouvrement épais composé de 7,5 cm de mélange ouvert suivi de 5 cm de béton bitumineux conventionnel en surface (procédé C). Le mélange ouvert affichait la granulométrie indiquée ci-dessous:
