Ministère des Transports  
Direction expertises et normes  
Service des sols et chaussées

Aéroport de Roberval

St-Honoré

N/D: 79 (22) 275

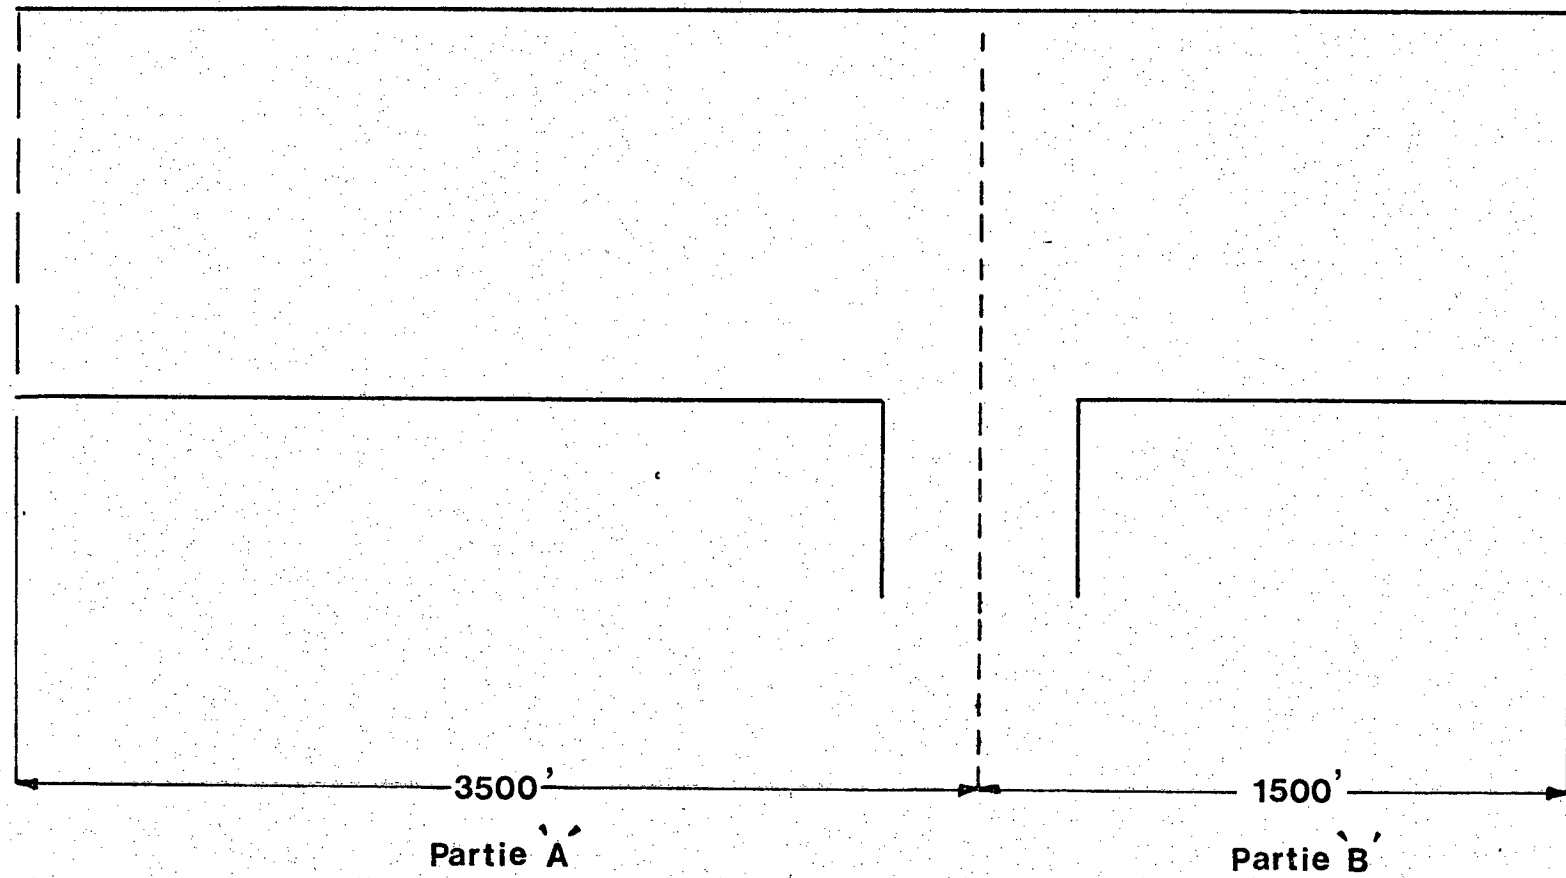
Figure 1

a) Aéroport de Roberval (fig. 1)

- la piste se divise en deux parties bien distinctes A) les 3,500' à gauche de l'aire de manoeuvres et B) les 1,500' à droite de l'aire de manoeuvres.

PARTIE B - cette section est nettement plus détériorée que la précédente. A cause de son mauvais état, cette section n'est pas utilisée à pleine capacité.

- la section présente les mêmes détériorations énumérées plus haut, mais elles sont plus accentuées. Les fissures sont en effet plus profondes, plus larges et plus nombreuses.
- des soulèvements importants sont omniprésents sur 800' au centre de cette section.
- on remarque aussi une ondulation constante tout au long de cette partie.

PARTIE A: La pose d'une couche unique de béton bitumineux au taux de  $80 \text{ kg/m}^2$  serait suffisante. Auparavant, l'obturation des fissures avec un bouchon fissure serait nécessaire.

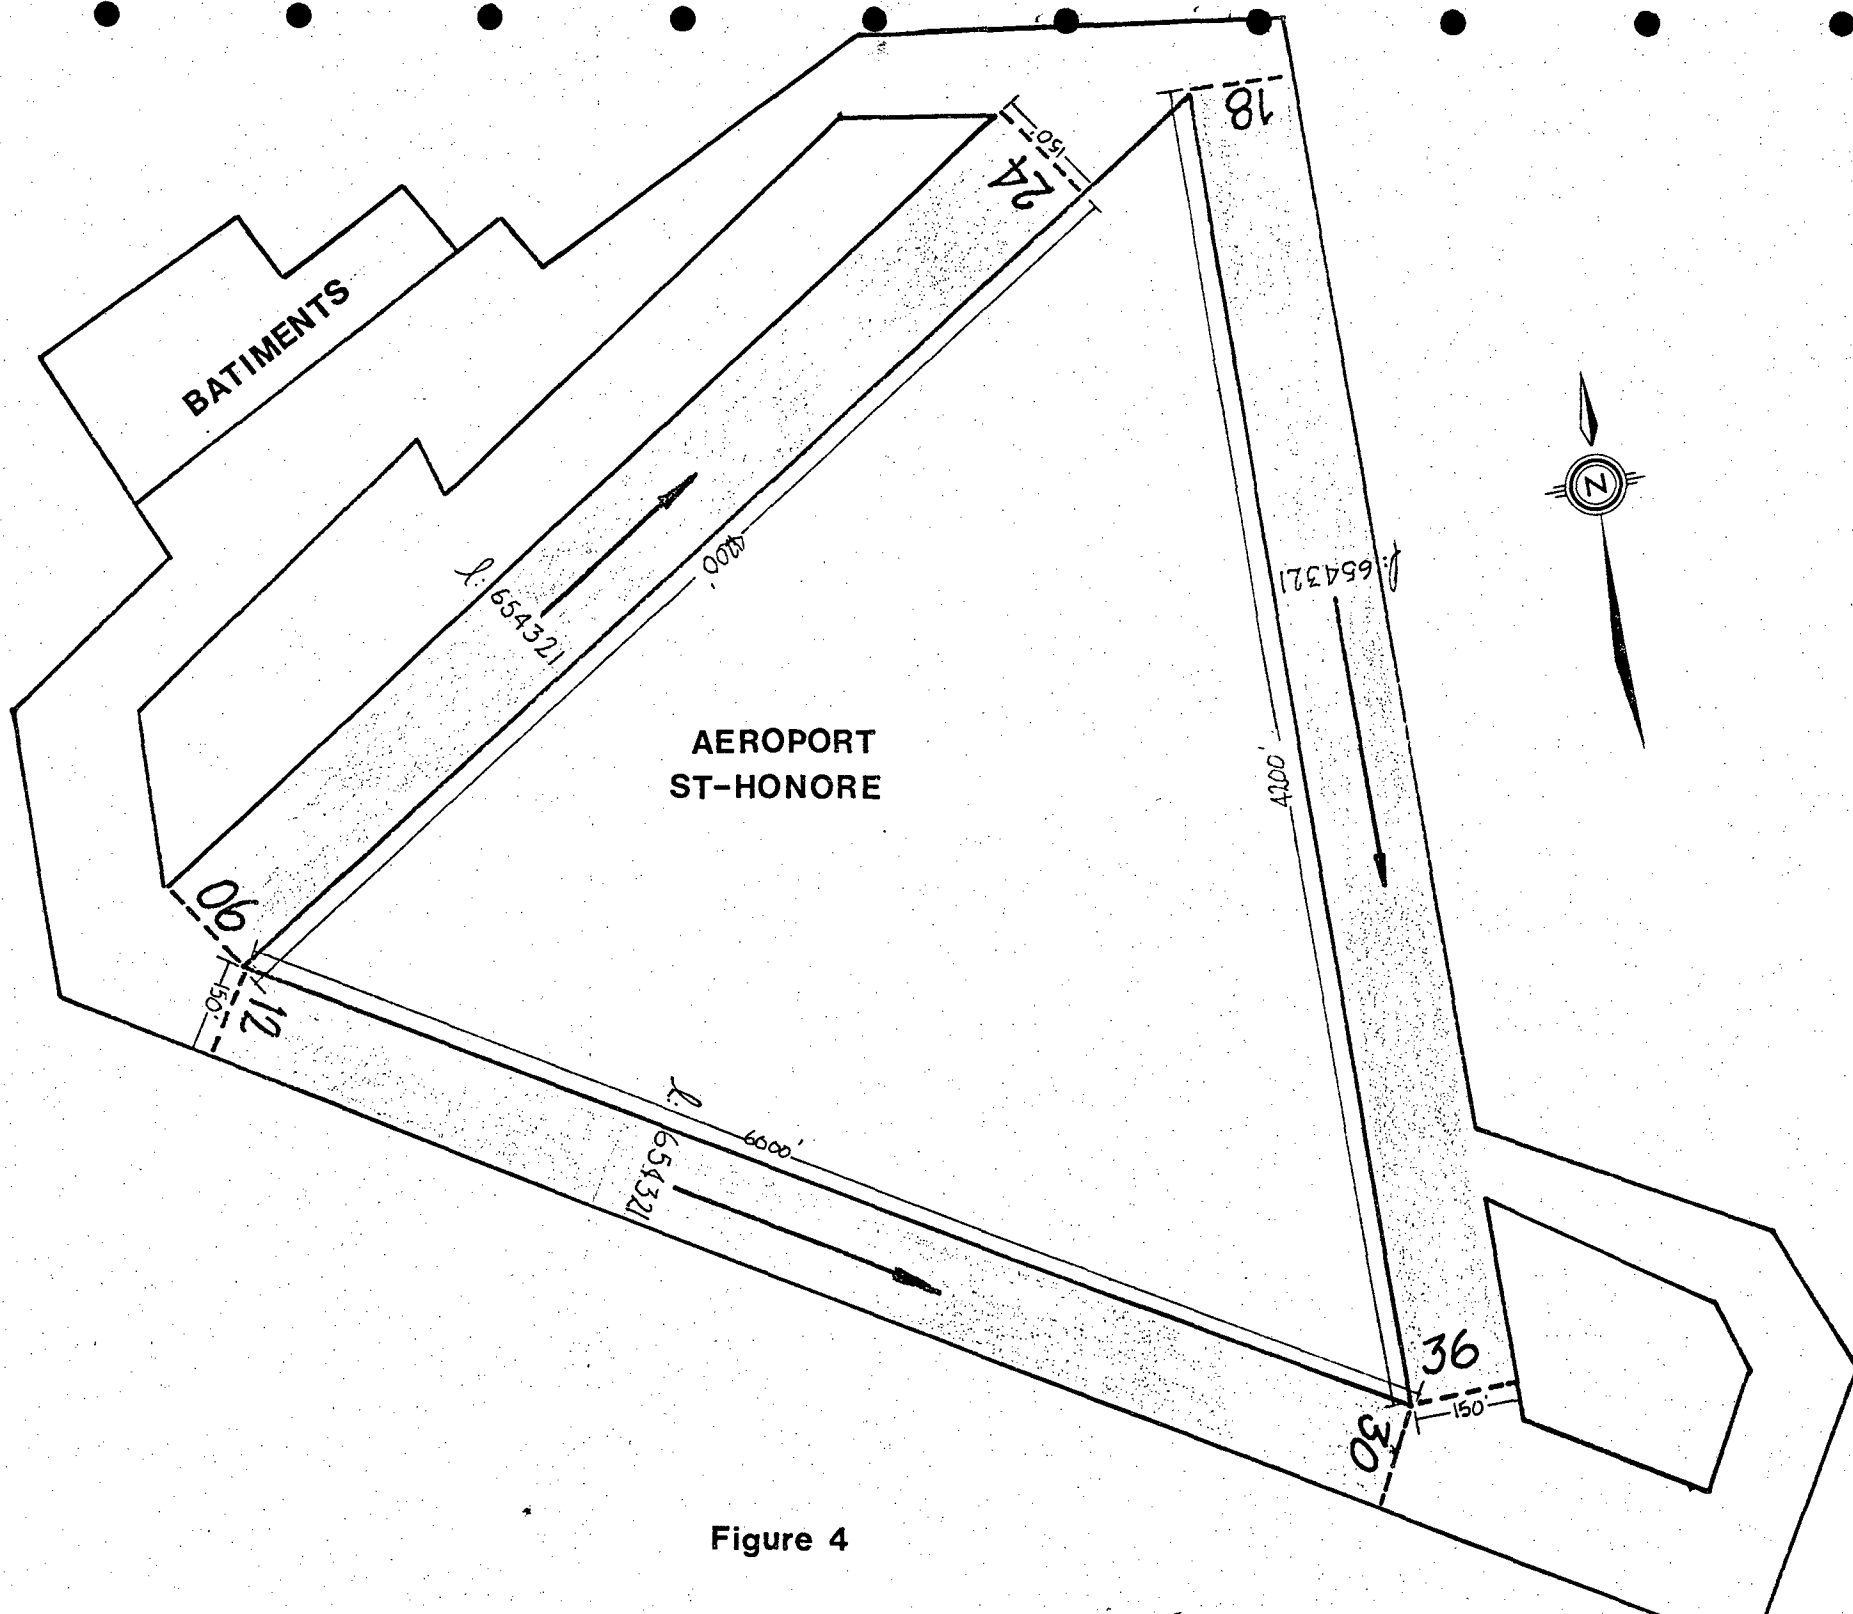
Figure 4

b) Aéroport de St-Honoré (fig. 4)

- cette piste n'est pas entretenue l'hiver.
- en été, on y retrouve de nombreuses fissures transversales et longitudinales.
- quelques-unes de ces fissures sont en dépression.
- légères dépressions d'environ 2 cm de profondeur par endroits.

- nombreuses fissures transversales et longitudinales.
- quelques-unes de ces fissures sont très profondes.

- cette piste est la plus utilisée.
- présence d'une dalle de béton de ciment au centre de la piste.
- fissurations transversales et longitudinales. (moins abondantes que sur les deux pistes précédentes).

Sur les trois pistes, les eaux de pluies sont évacuées par des drains souterrains qui semblent en bon état. Les fissures ont été réparées au cours de l'été dernier avec du bitume, mais les résultats ne se sont pas avérés satisfaisants. D'après le préposé à l'entretien, la piste est assise sur au moins 4' de sable et ce terrain semble stable puisqu'il n'y a pas de déformations majeures lors de la période de gel.

Etant donné que les pistes ne travaillent pas au gel, et que les déflexions relativement fortes ne sont pas dues à un problème de fondation ou de drainage, il appert que les problèmes de fissuration et de capacité de support se situent au niveau du revêtement de béton bitumineux, ceci probablement dû à l'âge du revêtement. Pour ramener la capacité de support au niveau requis et empêcher le plus possible la réapparition des fissures, nous vous suggérons la méthode suivante:

Avant de commencer les travaux précités, il serait essentiel d'obturer les fissures avec un bouchon fissure et d'appliquer également
