Projet de recherche

Apport d'une nouvelle technologie d'imagerie Géoradar à l'évaluation de l'état des dalles des tabliers de ponts en béton armé R712.1

Février 2013

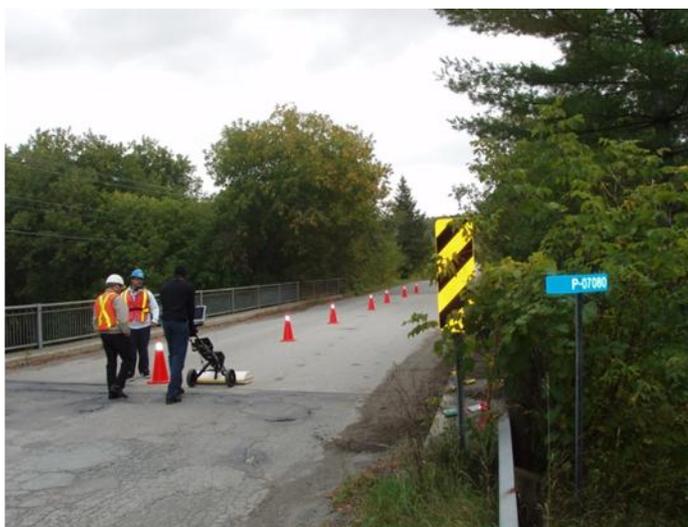
Figure 3 : Relevés sur la dalle du tablier du pont Orr

collectées sur cette dalle se sont avérées être inexploitables, et il n'a pas été possible de refaire ces essais sur cette dalle.

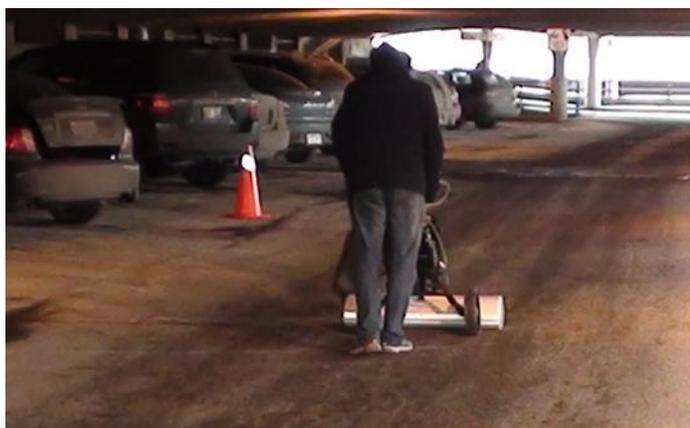
Figure 4 : Relevés Géoradar sur la dalle du stationnement (Sherbrooke)

La surface testée est de forme rectangulaire de dimensions 15 m par 7 m. Une inspection visuelle de la dalle à l'intrados de cette surface a révélée des traces de corrosion et d'humidité.

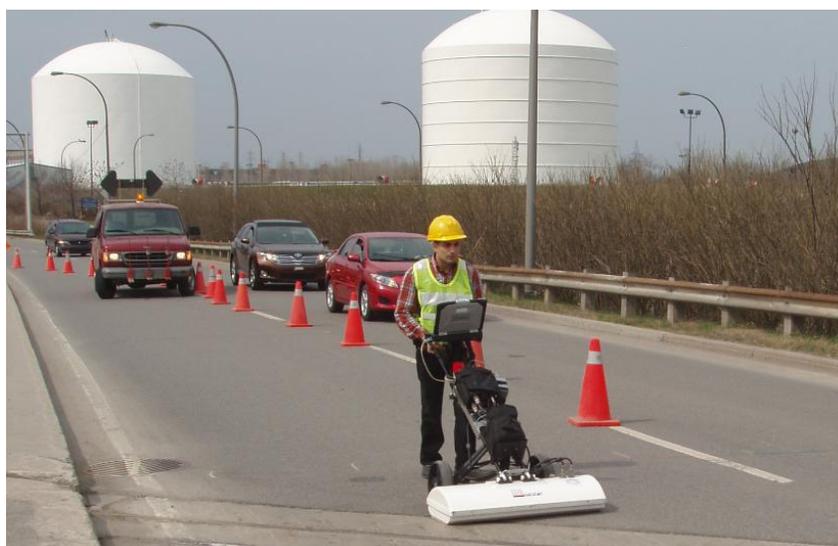
Figure 5 : Relevés Géoradar sur la structure H. Bourrassa (Montréal)

La dalle du tablier de pont testée est celle de la structure H. Bourrassa située au-dessus de l'autoroute 40, à Montréal. C'est une dalle en béton armé avec revêtement bitumineux. Elle a une longueur de 35,3 m et une largeur de 8 m. Des relevés de potentiel de corrosion avaient été effectués sur cette dalle en 2008, et les résultats de ces relevés nous avaient été communiqués par la Ville de Montréal afin de les comparer aux relevés Géoradar.
