RÉFÉCTION DU PONT JOLICOEUR AU-DESSUS DU CANAL DE L'AQUEDUC

Jimmy Fortier¹, Nikolay Velev¹

¹DESSAU, Montréal, Québec, Canada

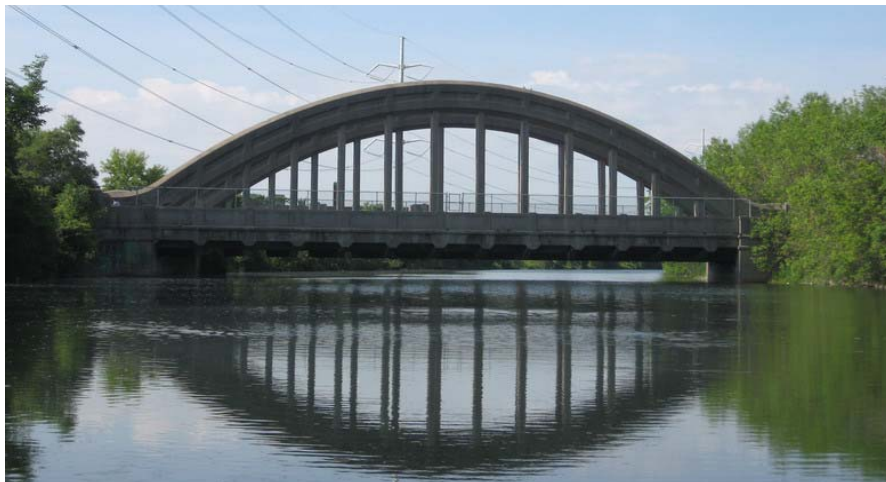
Figure 1. Vue du pont Jolicoeur avant les travaux

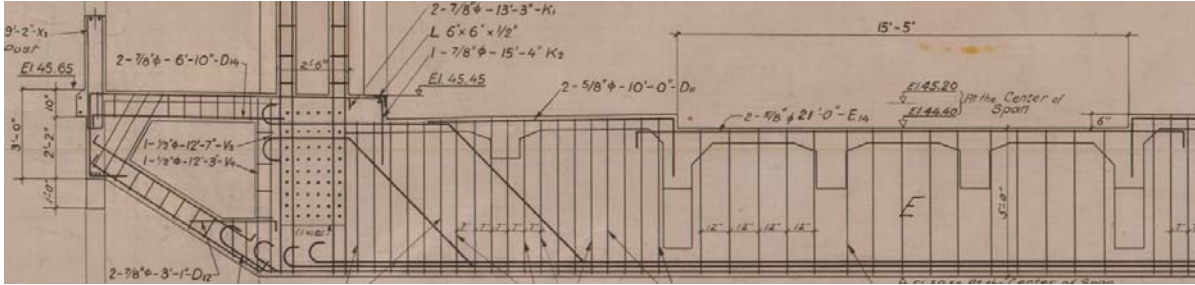
Les résistances en cisaillement et en flexion des poutres transversales ont également été investiguées. Puisque des étriers de 12 mm en forme de « W » sont présents à un espacement maximal de 300 mm, les poutres possèdent l'armature de cisaillement minimale. De plus, puisque les poutres transversales transfèrent les charges verticales aux suspentes, la section critique à étudier ne peut pas être prise à une distance égale à la hauteur effective en cisaillement (d_v), comme c'est généralement le cas. En effet, puisque les poutres sont supportées par la suspente – une membrure en tension – la section critique doit être prise à la face de la suspente et non à d_v . Même en négligeant les armatures inclinées, il a été déterminé que les poutres transversales possédaient une résistance suffisante pour résister aux charges, et ce, avec une certaine réserve de capacité. La figure 9 présente en élévation une poutre transversale avec son ferrailage typique.

Figure 9. Armature des poutres transversales, provenant des dessins originaux du pont

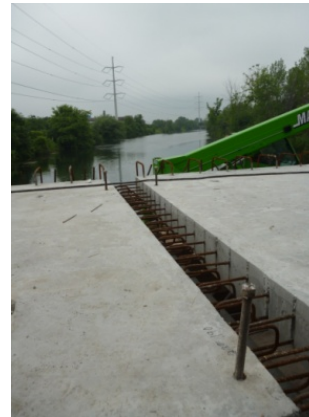
Figure 16. Joint de béton

joint de clavage d'une largeur de 250 mm. Théoriquement, les crochets existants à l'extrémité des armatures inclinées étaient suffisants pour ancrer les corbeaux, mais il n'y avait aucune certitude sur la position exacte de ceux-ci. Par conséquent, deux nouveaux ancrages 20M ont été utilisés dans la partie supérieure du joint de clavage tandis que quatre ancrages supplémentaires de moindres diamètres ont été utilisés dans la partie centrale du joint pour jouer le rôle d'armature de peau. Lorsque le béton de clavage des corbeaux avait atteint une résistance à la compression suffisante, les dalles préfabriquées de pleine épaisseur ont été installées. Puisque les corbeaux ont tous été fabriqués avec les mêmes dimensions, des tiges filetées ont été prévues à chaque coin des dalles préfabriquées pour ajuster les élévations avec le profil des trottoirs. Tels qu'illustrés à la figure 15, les corbeaux et les dalles préfabriquées ont été installés à l'aide d'un élévateur télescopique installé sur une barge. De plus, tels qu'illustrés à la figure 16, tout juste au-dessus du corbeau, des joints de clavage ont également été prévus pour relier les dalles préfabriquées adjacentes et former un gousset sous les dalles.
