*Etude hydrogéologique . Nov. 1987  
Routes 132 et 197, à Saint-Majorique*

**ETUDE HYDROGEOLOGIQUE**

**ROUTES: 132 ET 197**

**ST-MAJORIQUE**

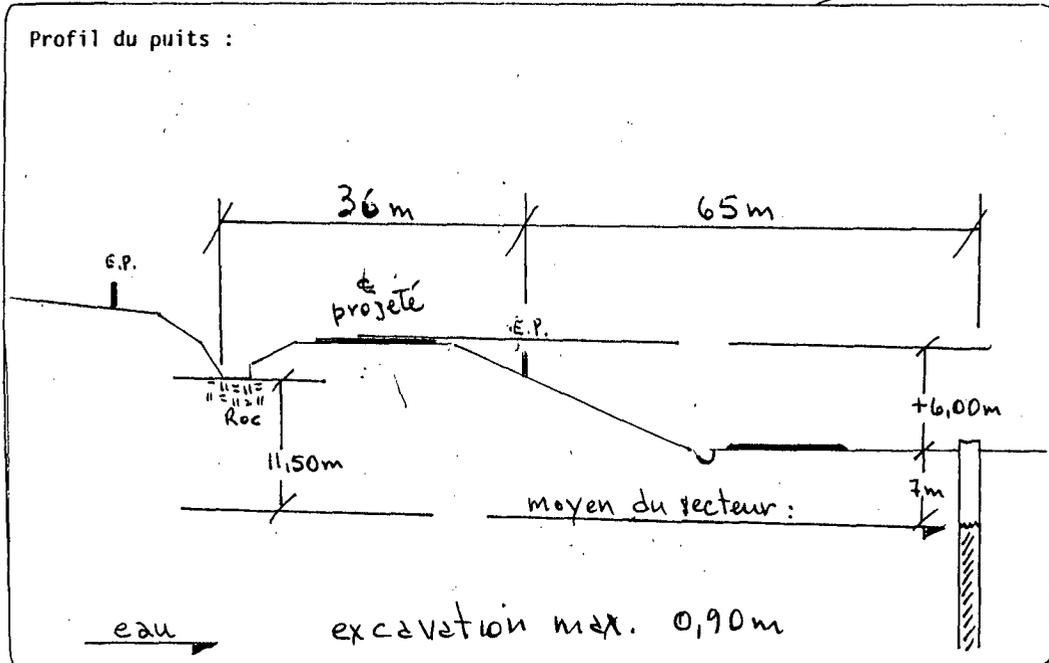
3+130 - 65 m droite E.P.      secteur V

13. Etat général du puits : mauvais
14. Traitement de l'eau : oui  non   
adoucisseur  filtreur
15. Niveau statique de l'eau p/r au niveau du sol à côté du puits : non accessible  
(détritus)

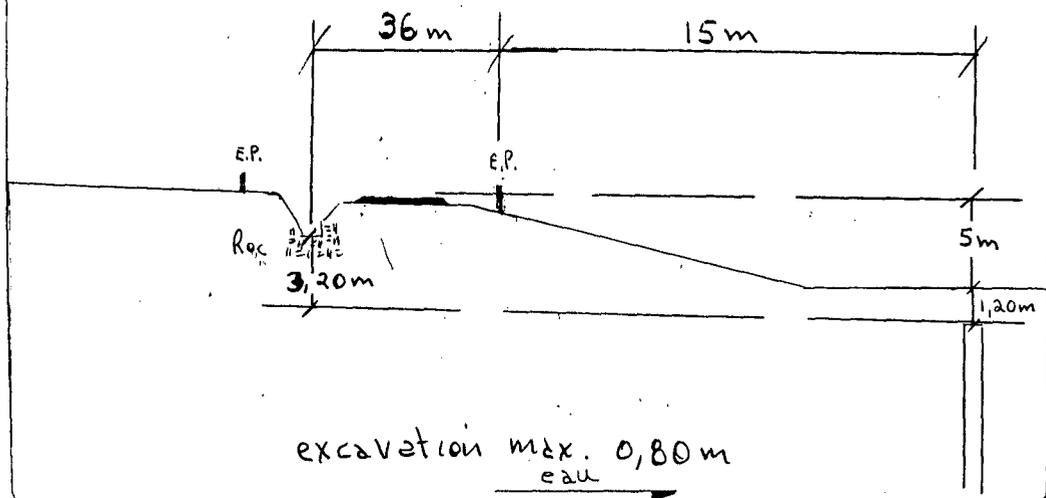
secteur V

6. Date de construction : 1980
7. Profondeur du puits : 30,50m
8. Utilisation actuelle : industrielle  institutionnelle   
domestique  commerciale
9. Problèmes actuels et antérieurs : AUCUN  
turbidité  odeur d'oeufs pourris  dureté   
corrosion, souillure et entrartage des robinets   
forte effervescence dans le verre   
débris à la surface de l'eau  mauvais goût

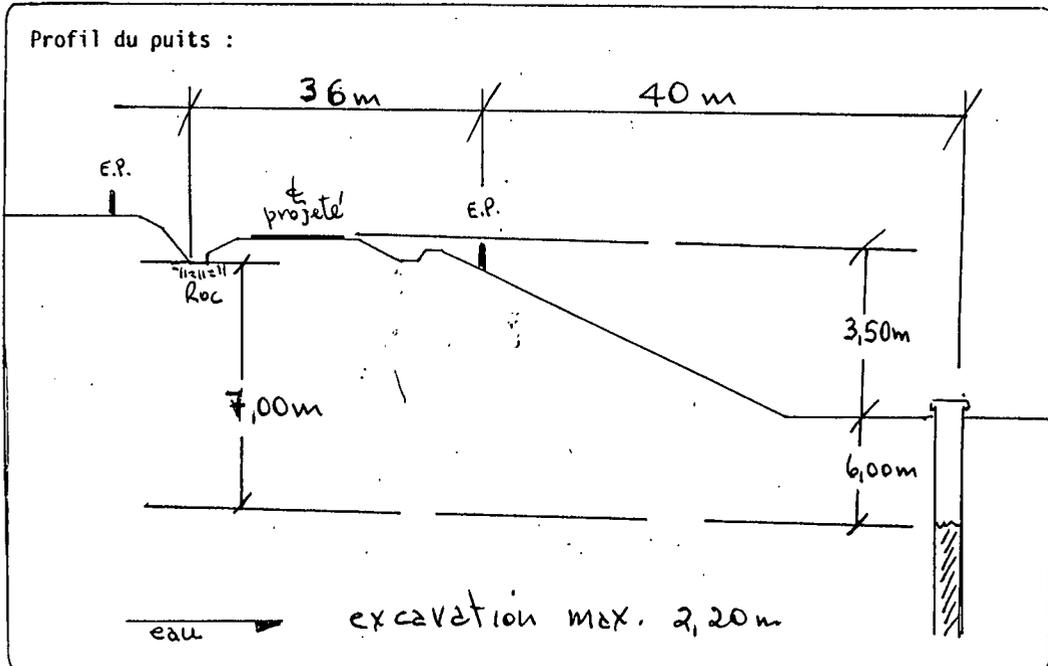
3+260-40m droite E.P.

9. Problèmes actuels et antérieurs : AUCUN  
turbidité  odeur d'oeufs pourris  dureté   
corrosion, souillure et entrartage des robinets   
forte effervescence dans le verre   
débris à la surface de l'eau  mauvais goût

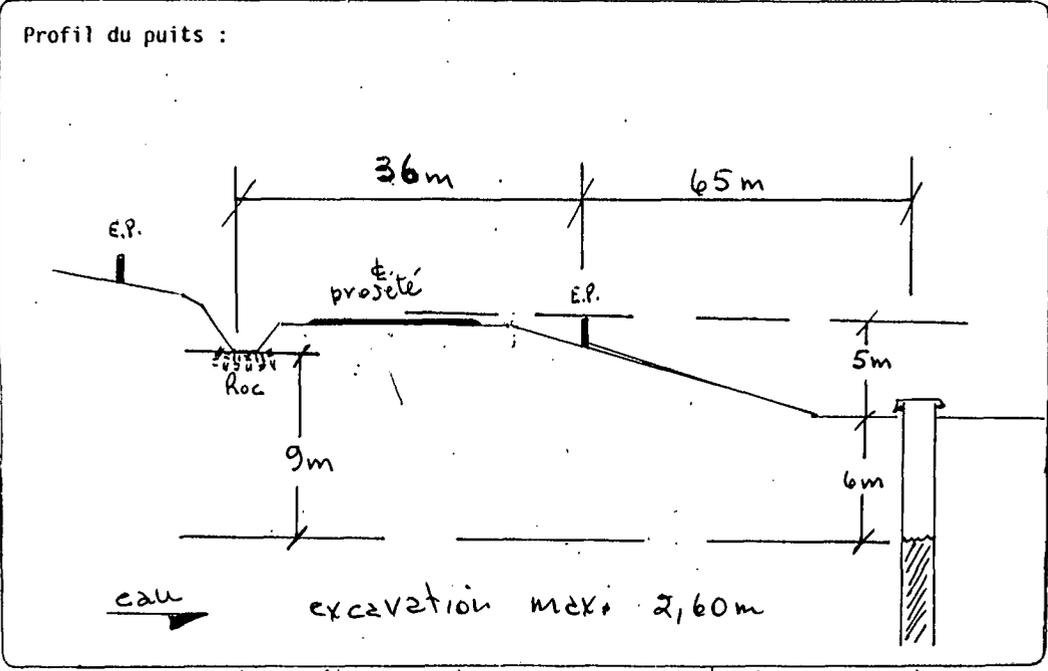
3+300-65m droite E.P.      secteur V

13. Etat général du puits : bon
14. Traitement de l'eau :    oui       non   
   adoucisseur       filtreur
15. Niveau statique de l'eau p/r au niveau du sol à côté du puits : 6,00m

N.B. Il y a un autre puits pour la grange qui n'est plus en service.

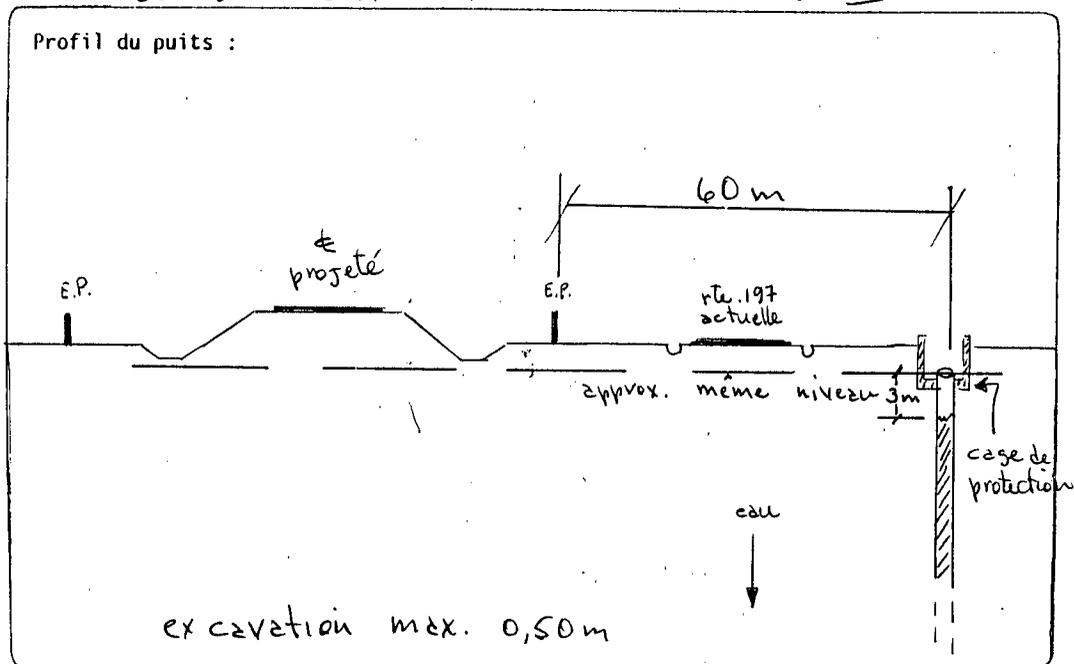
3+580-60m droite E.P.

9. Problèmes actuels et antérieurs : aucun  
 turbidité  odeur d'oeufs pourris  dureté   
 corrosion, souillure et entrartage des robinets   
 forte effervescence dans le verre   
 débris à la surface de l'eau  mauvais goût

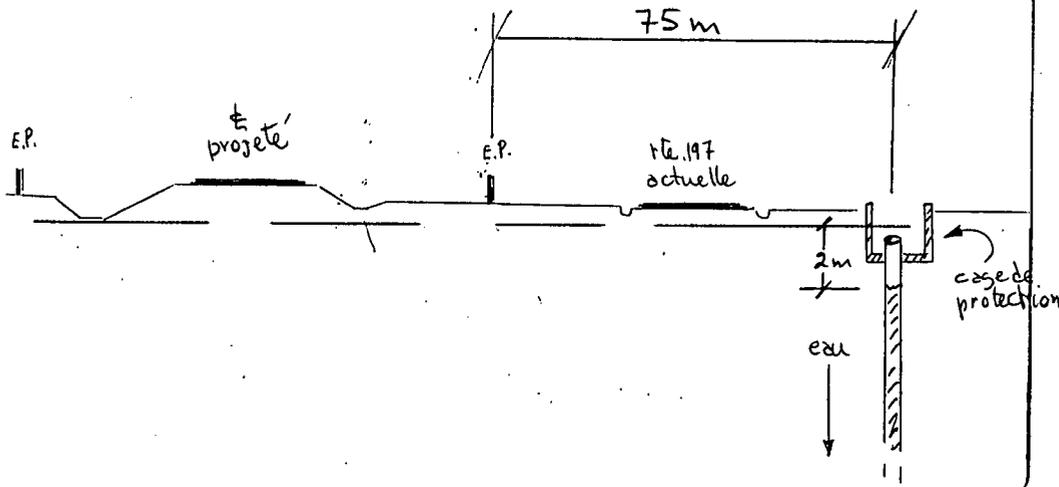
secteur VI

6. Date de construction : 1985
7. Profondeur du puits : 30,50m
8. Utilisation actuelle : industrielle  institutionnelle   
 domestique  commerciale
9. Problèmes actuels et antérieurs : AUCUN  
 turbidité  odeur d'oeufs pourris  dureté   
 corrosion, souillure et entrartage des robinets   
 forte effervescence dans le verre   
 débris à la surface de l'eau  mauvais goût

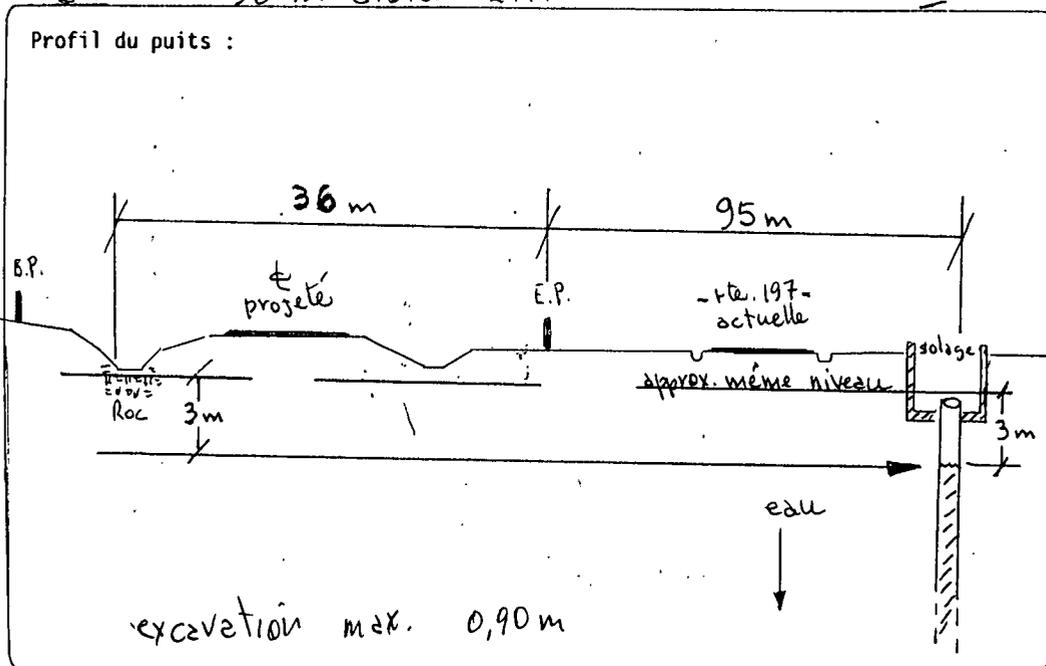
3+520-90 m droite E.P.

6. Date de construction : 1986
7. Profondeur du puits : 27,40m
8. Utilisation actuelle : industrielle  institutionnelle   
 domestique  commerciale
9. Problèmes actuels et antérieurs : AUCUN  
 turbidité  odeur d'oeufs pourris  dureté   
 corrosion, souillure et entrartage des robinets   
 forte effervescence dans le verre   
 débris à la surface de l'eau  mauvais goût

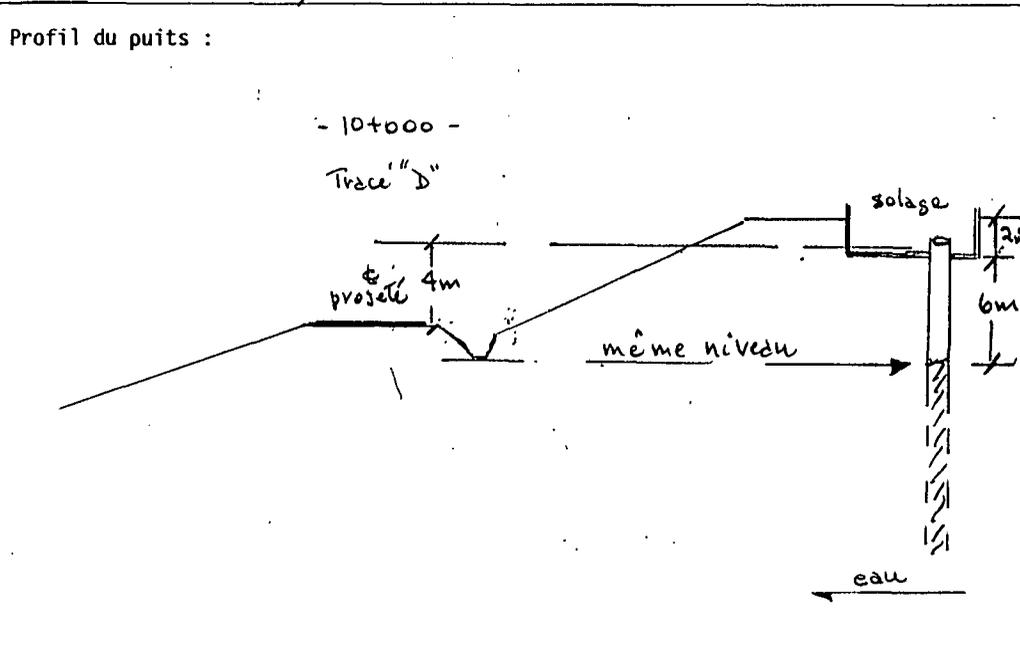
10+000 - 15 m gauche E.P.

9. Problèmes actuels et antérieurs : aucun  
 turbidité  odeur d'oeufs pourris  dureté   
 corrosion, souillure et entrartage des robinets   
 forte effervescence dans le verre   
 débris à la surface de l'eau  mauvais goût
