RESTAURATION D'UN RUISSEAU

A ST-DAMIEN,

COMTE DE BELLECHASSE

Septembre 1984

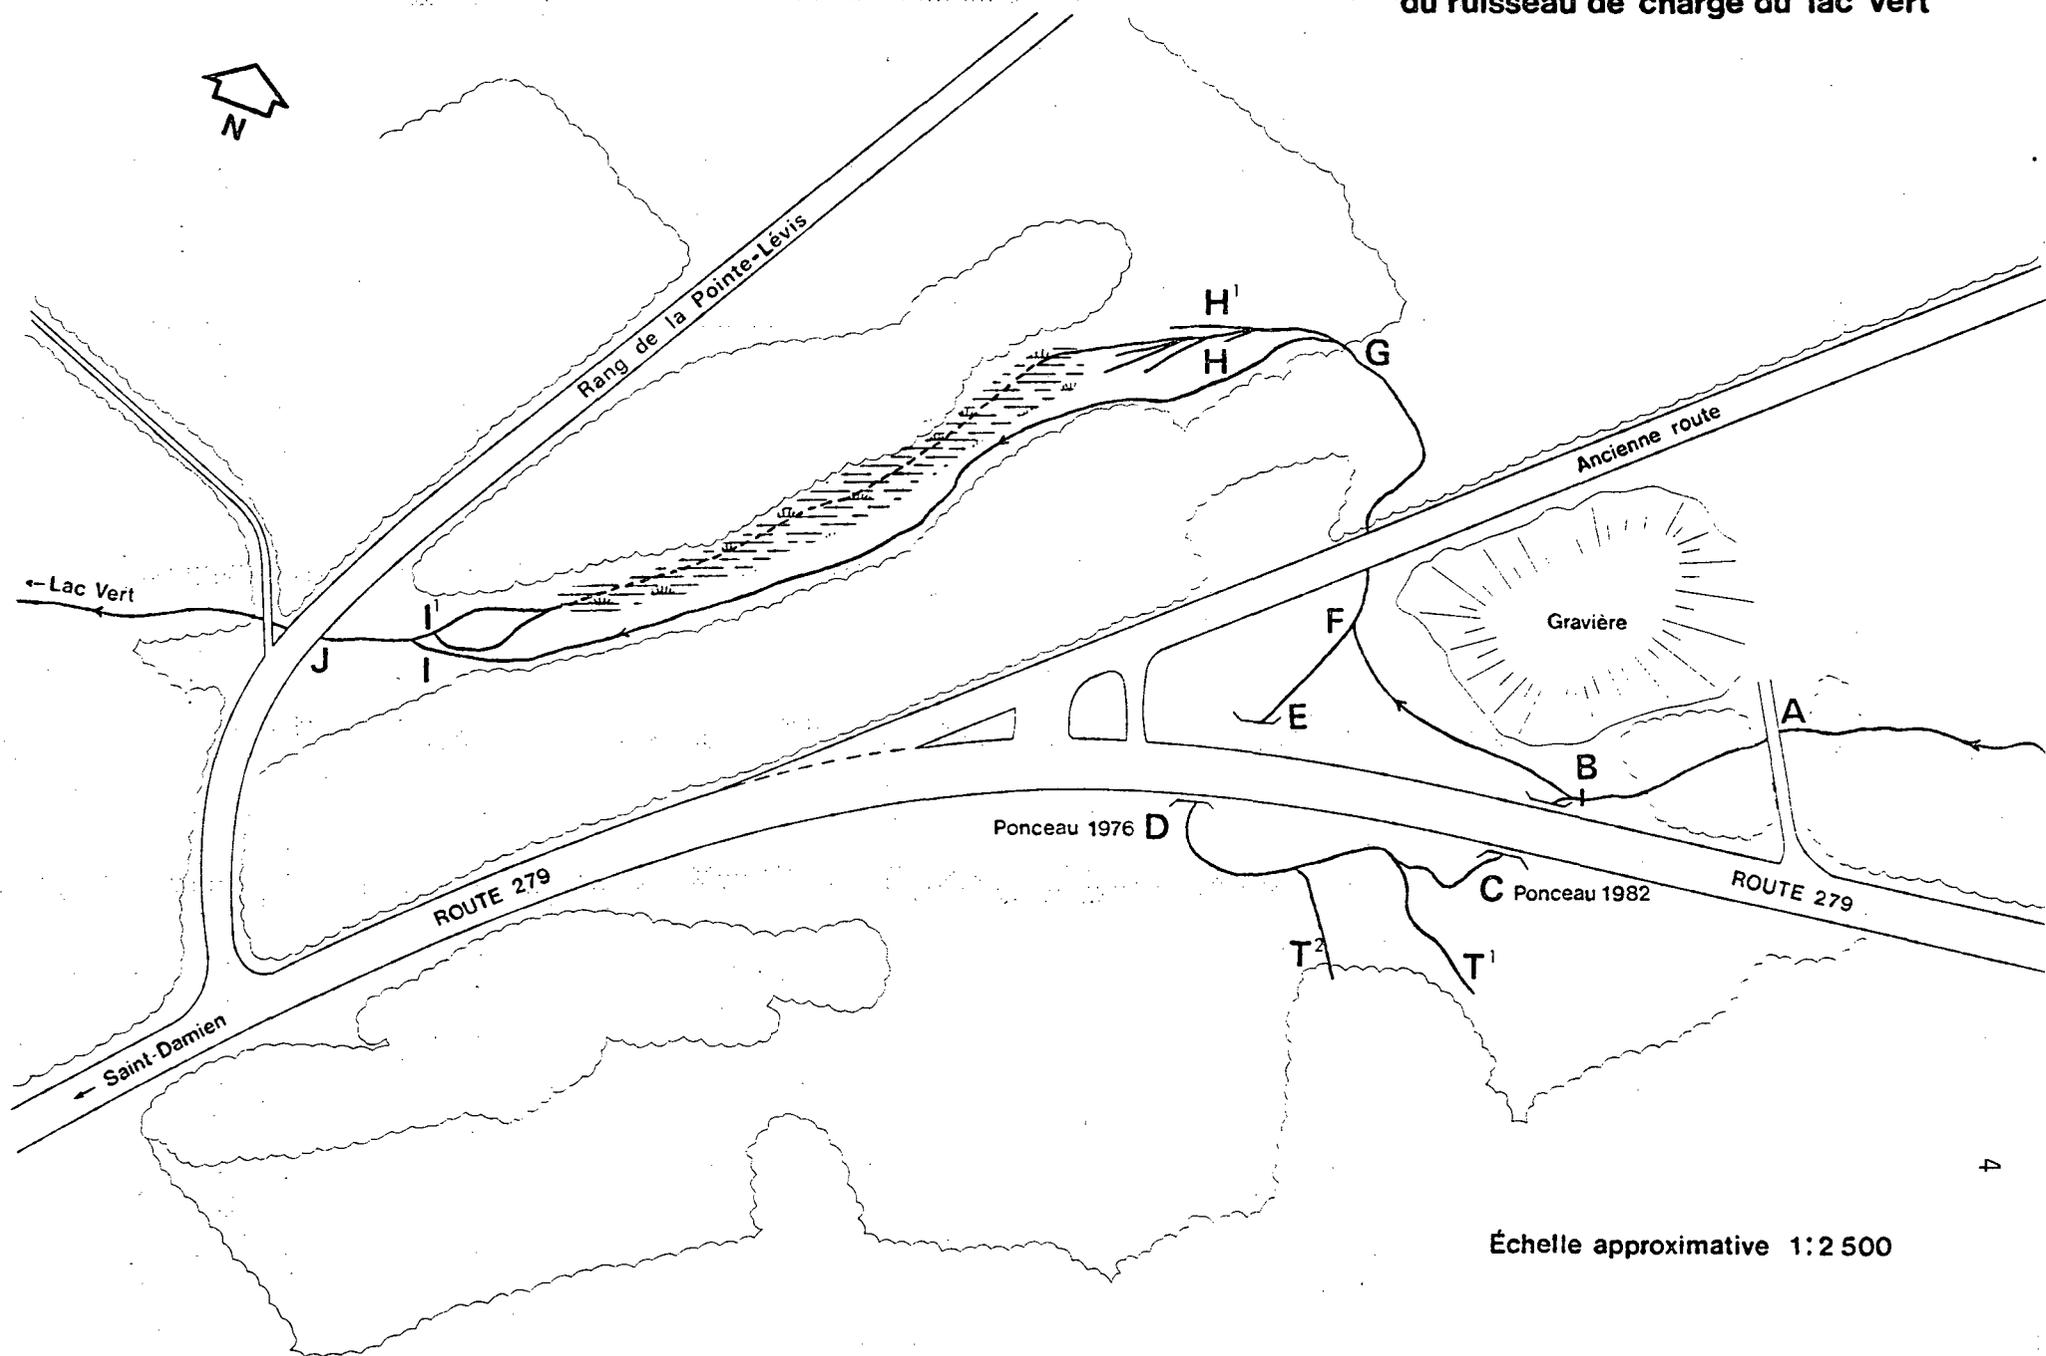
Figure 2

Modifications apportées au tracé du ruisseau de charge du lac Vert

Avant ces travaux, le ruisseau suivait le tracé ABCDEFGHIJ. Lors des travaux, le cours d'eau fut détourné pour passer en ABFGHIJ, ceci afin d'éviter l'installation d'un ponceau en BC. Le ponceau entre D' et E a cependant été installé en 1976, afin d'évacuer les eaux des petits tributaires T1 et T2.

Malgré cette détérioration du milieu, l'omble de fontaine utilisait encore, lorsque le débit le permettait, le cours d'eau pour frayer dans les sections EFGH' et I'J. Les poissons ne pouvaient cependant pas franchir le tronçon BF et très difficilement remonter le ponceau entre D' et E en 1982. Pourtant, la section en amont du point A que ne pouvaient atteindre les géniteurs offrait des conditions idéales pour la fraie.

Par ailleurs, en été 1983, vu la sécheresse exceptionnelle, le ruisseau se tarissait complètement après avoir parcouru environ 150 mètres en aval du point G. La perméabilité du substrat graveleux récemment accumulé accentuait ce phénomène. De nombreux alevins étaient présents au début de l'été 1983 dans la section GH' mais le taux de mortalité, par la suite, a sans doute été élevé (et peut-être total) à cause des conditions d'assèchement.

Lors de la remise en eau de la section GHI, l'eau s'infiltrait dans le sol à quelques mètres en aval du point G, à cause de la perméabilité du gravier. Le lit s'est toutefois colmaté rapidement et, quelques semaines après la fin des travaux, l'écoulement était normal.
