SUIVI D'ÉVALUATION DE LA PERFORMANCE DES ENROBÉS  
AMIANTÉS VS ENROBÉS AUX POLYMÈRES ET CLASSIQUES

AUTOROUTE 20 - VILLEROY

PHASE I - RAPPORT D'ÉTAPE

Ministère des Transports  
Service des sols et chaussées  
Division des chaussées

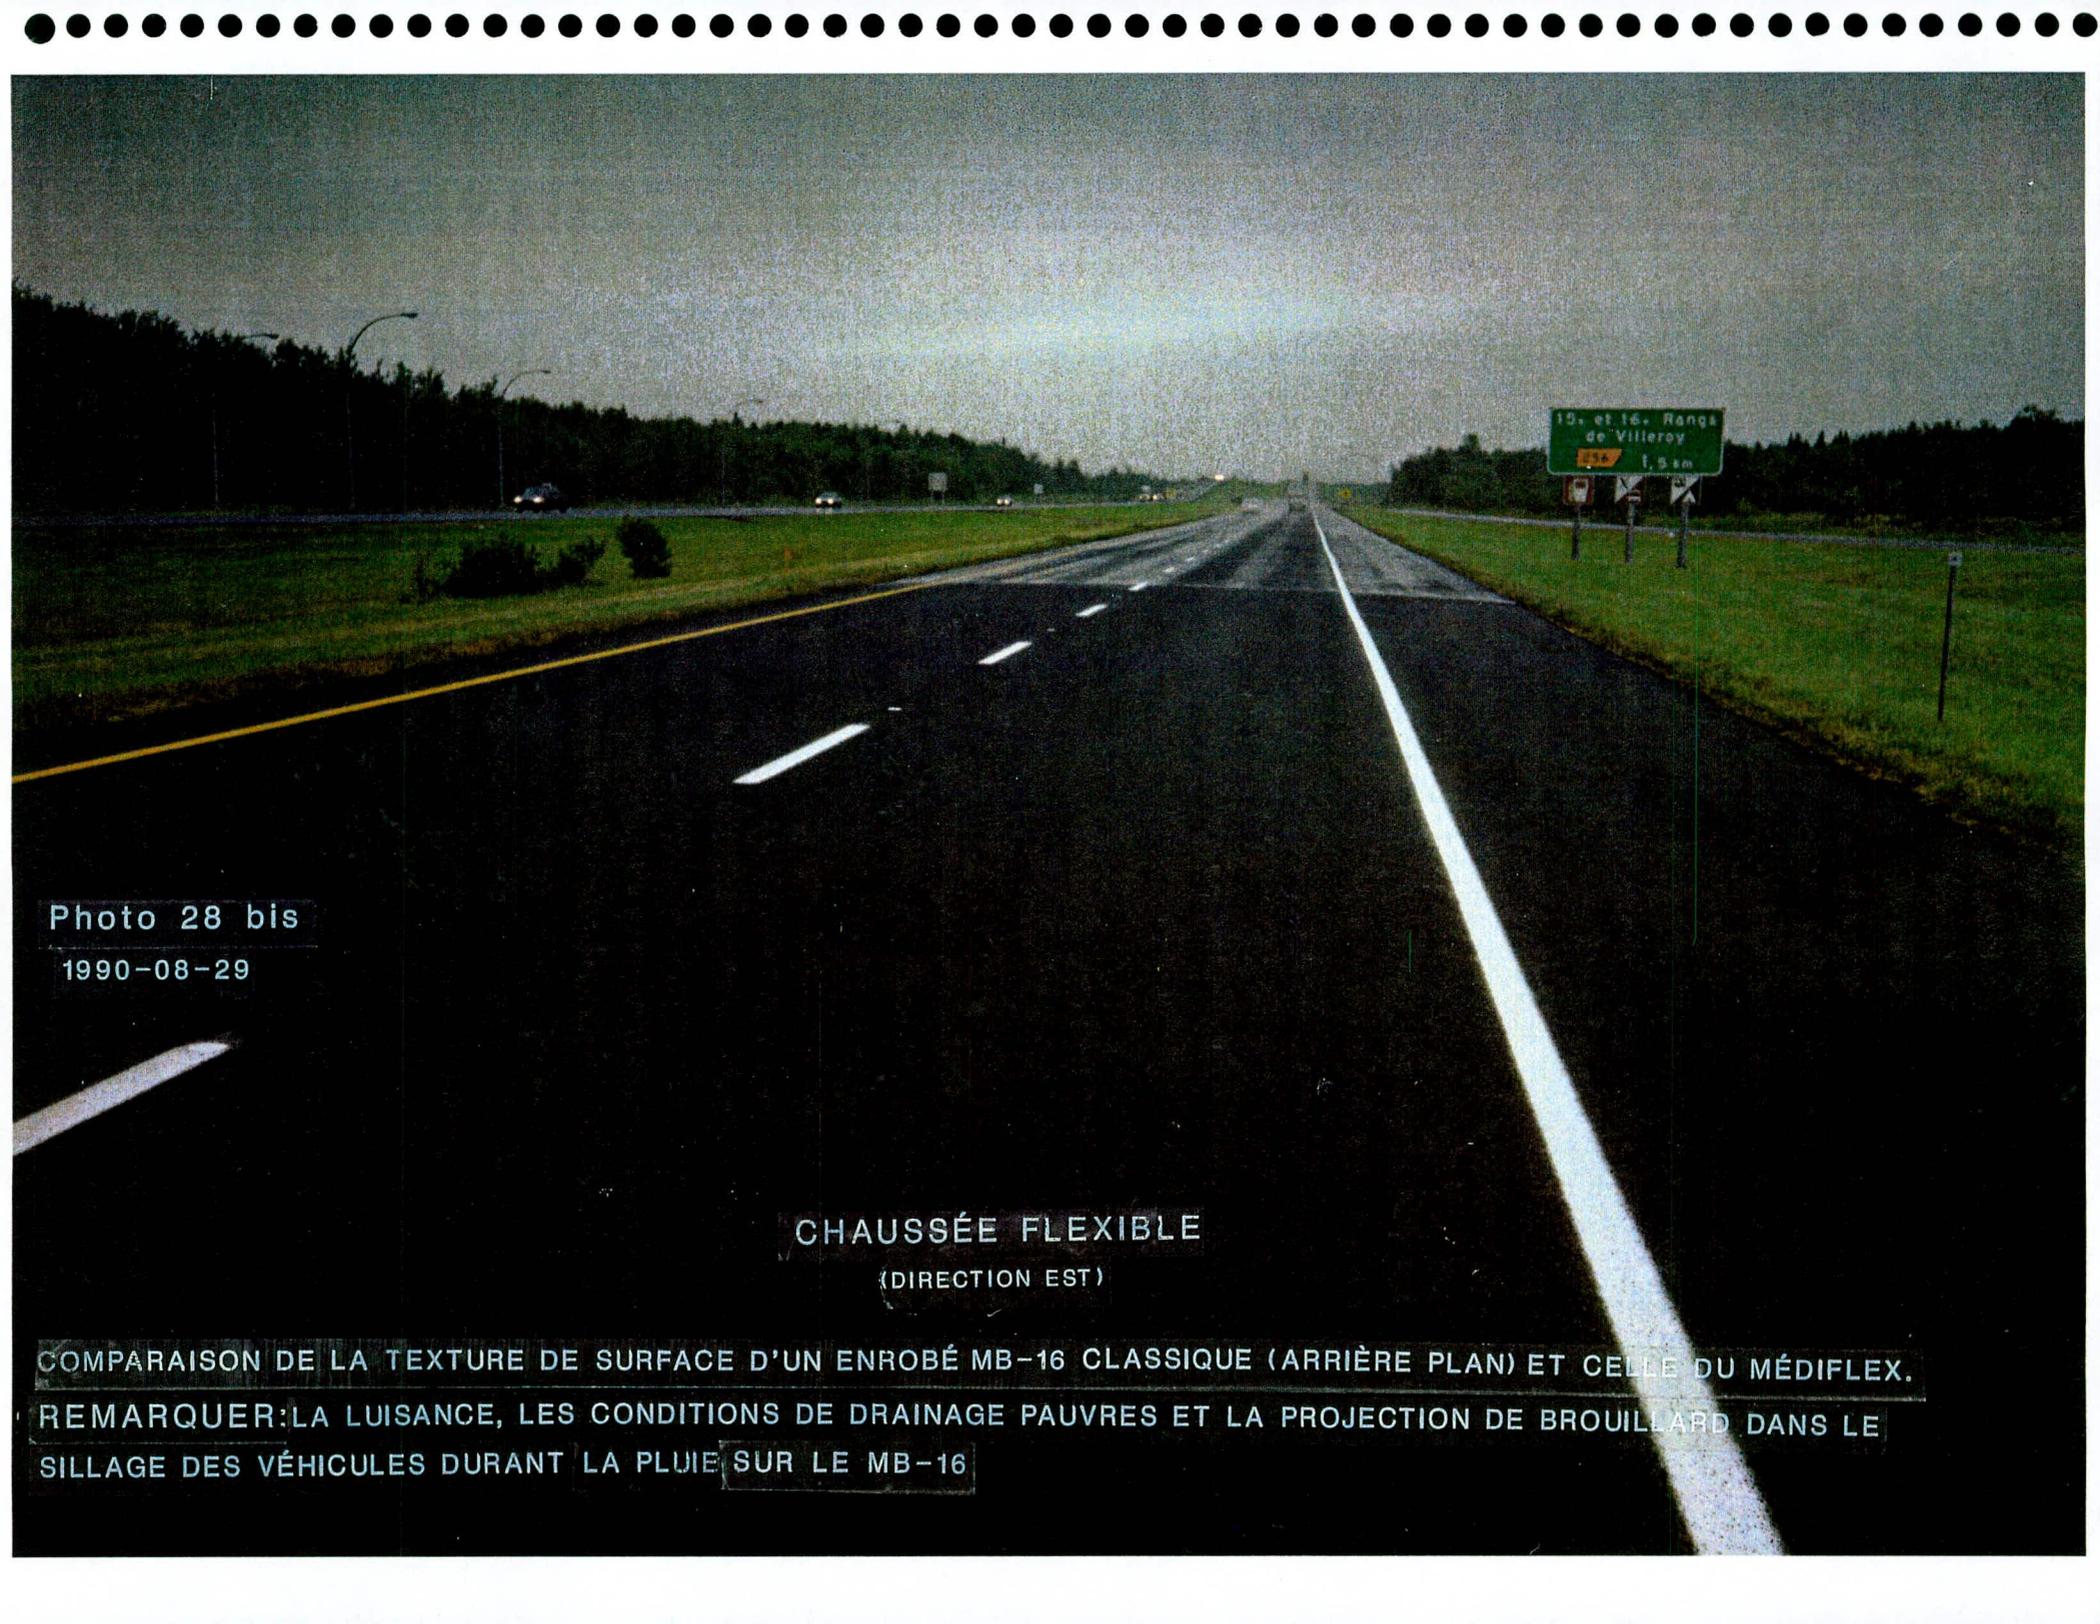
Photo 28 bis

La photo #28 bis démontre l'aspect général comparatif de MÉDIFLEX et MB-16 pendant la pluie. Il est facile de remarquer que la forte macrotecture du MÉDIFLEX élimine l'eau, la luisance, la réverbération et la projection de brouillard d'eau dans le sillage des véhicules pendant la pluie. Ces propriétés sont très recherchées dans nos conditions climatiques avec plus de 1500 mm de précipitation annuelle et l'accroissement des accidents jusqu'à 300 % sur les chaussées mouillées selon la statistique.

REMARQUER: LA LUISANCE, LES CONDITIONS DE DRAINAGE PAUVRES ET LA PROJECTION DE BROUILLARD DANS LE SILLAGE DES VÉHICULES DURANT LA PLUIE SUR LE MB-16

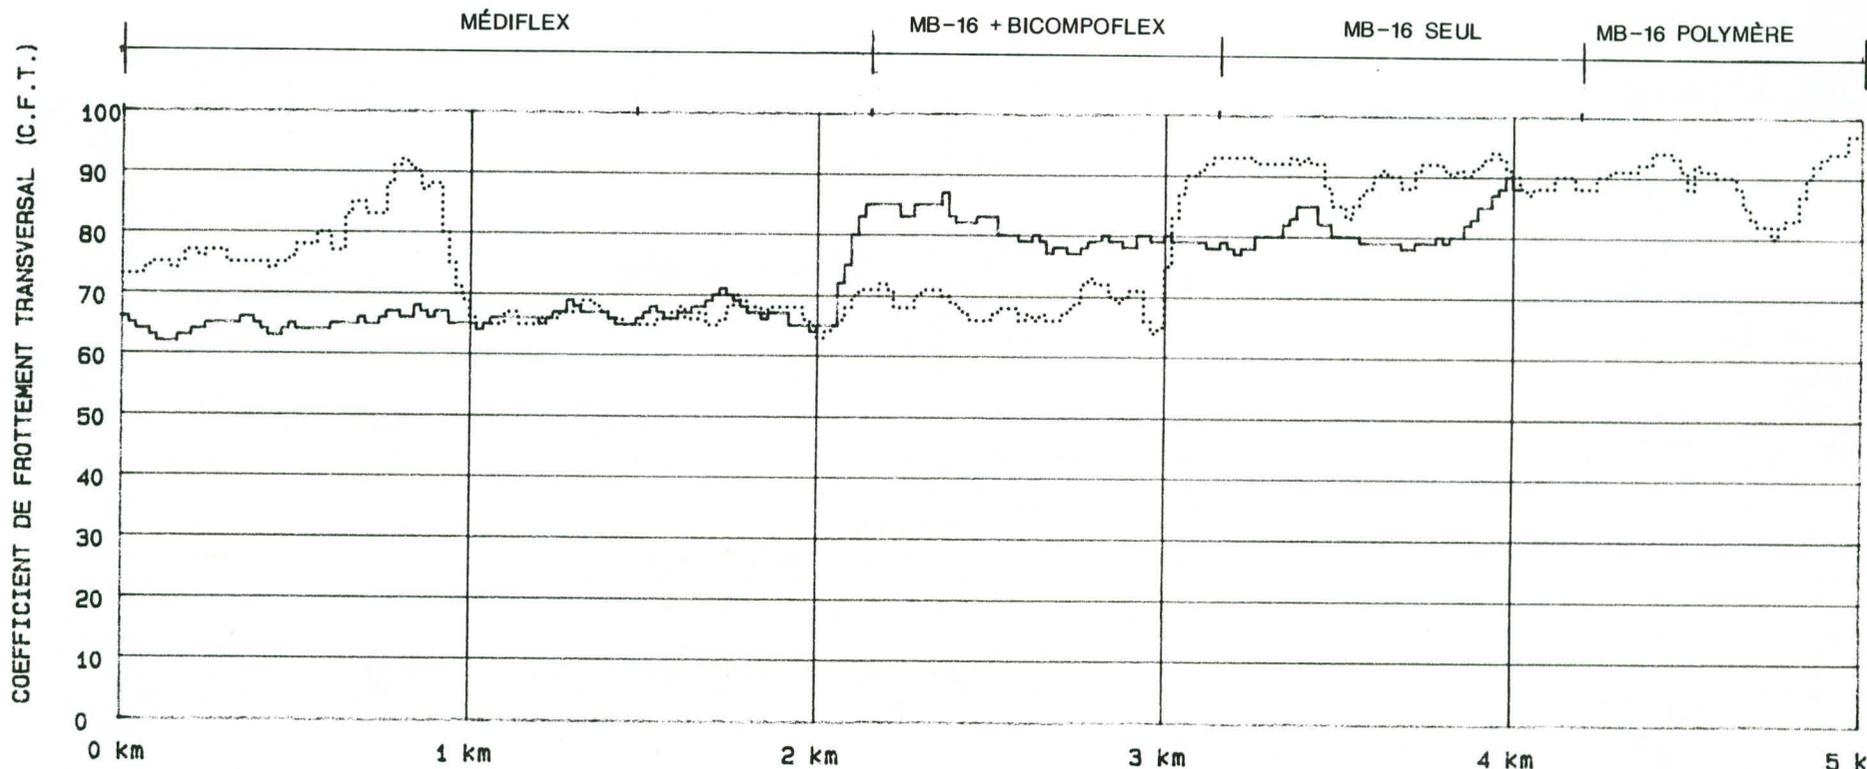
FIGURE 3

Compte tenu de la réputation des enrobés amiantés, d'avoir une surface riche en bitume et glissante au début de leur mise en service un mois après la pose, un premier relevé du coefficient de frottement transversal (C.F.T.) a été effectué avec SCRIM. Les résultats apparaissant aux figures 3 et 4 indiquent que malgré une forte variation, le C.F.T. n'a jamais descendu en bas de 60. Donc suffisamment supérieurs au minimum admissible de 40, afin d'assurer la sécurité des usagers.

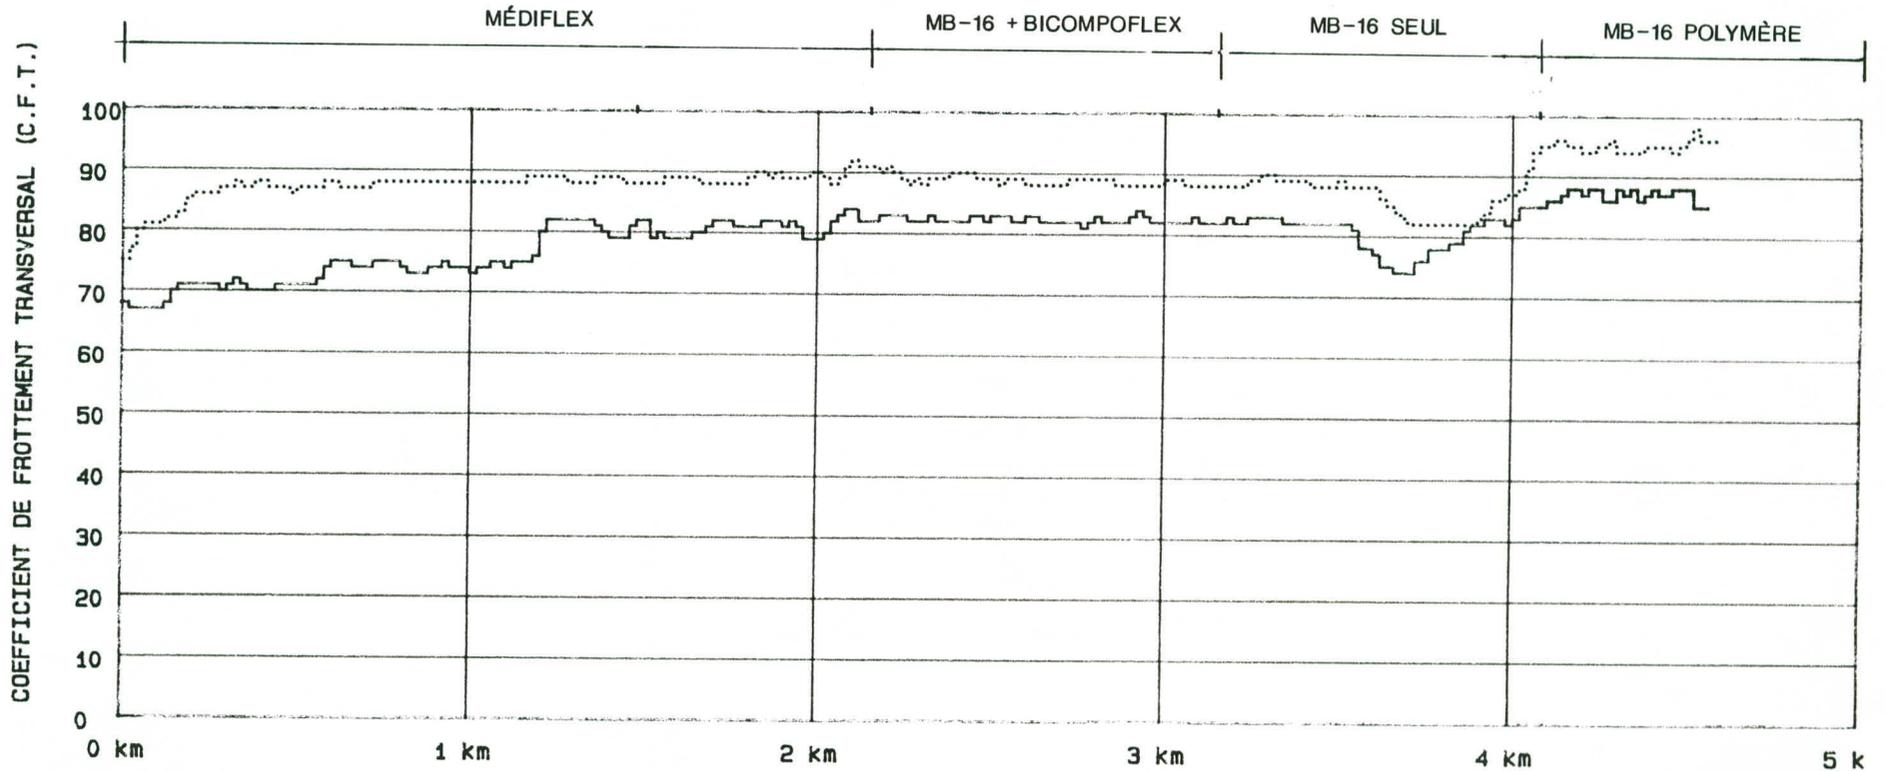
FIGURE 5

Les mêmes types de relevé effectués après un an démontrent une uniformisation de l'antidérapance et l'augmentation du C.F.T. se situant cette fois entre 75 à 90, ce qui est très satisfaisant (fig. 5 et 6). Ces figures illustrent également que la voie de dépassement affiche une dizaine de points de plus de C.F.T. comparé à la voie de roulement (la voie la plus sollicitée par le transport lourd; photos #27 et 28).

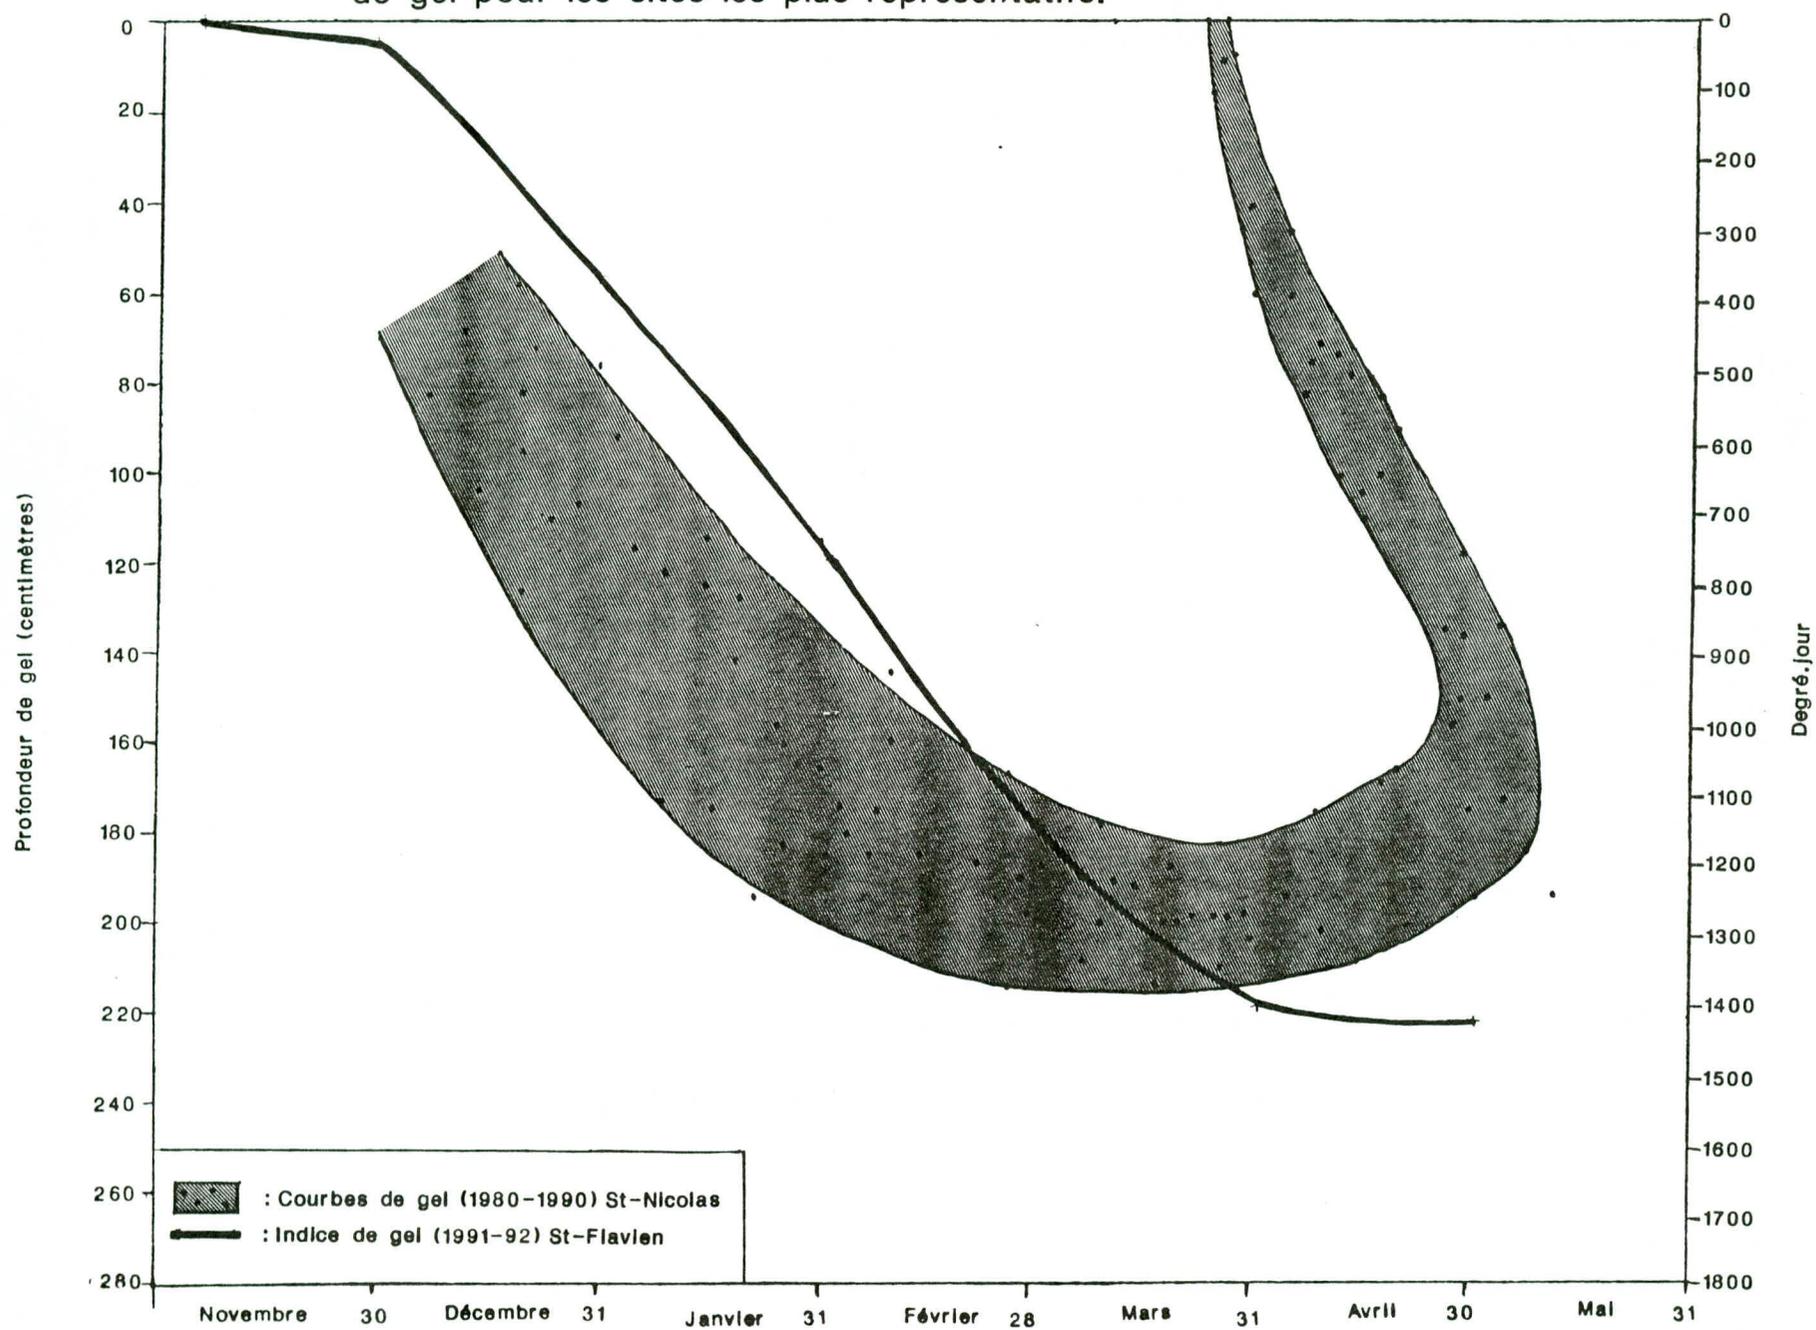
Figure 15 : Variation de la profondeur de gel et de l'indice de gel pour les sites les plus représentatifs.

de 23 ( $I_g=23^{\circ}\text{C} \times \text{jours}$ ) plus de 20 F.T. étaient déjà apparues pour chaque km de MB-16 sans mastic, sur la chaussée semi-rigide (tableau 4, fig. 15). Un mois plus tard, tandis que l' $I_g$  avait atteint 133 Degré x jours le MB-16 était affecté par plus de 60 F.T./km sur les deux chaussées. Simultanément, sur le B.B., le MÉDIFLEX et MB-16 avec mastic affichait aucune F.T., tandis que sur BB+BC, le MÉDIFLEX et MB-16 en avaient +6 et 28 par km, respectivement.

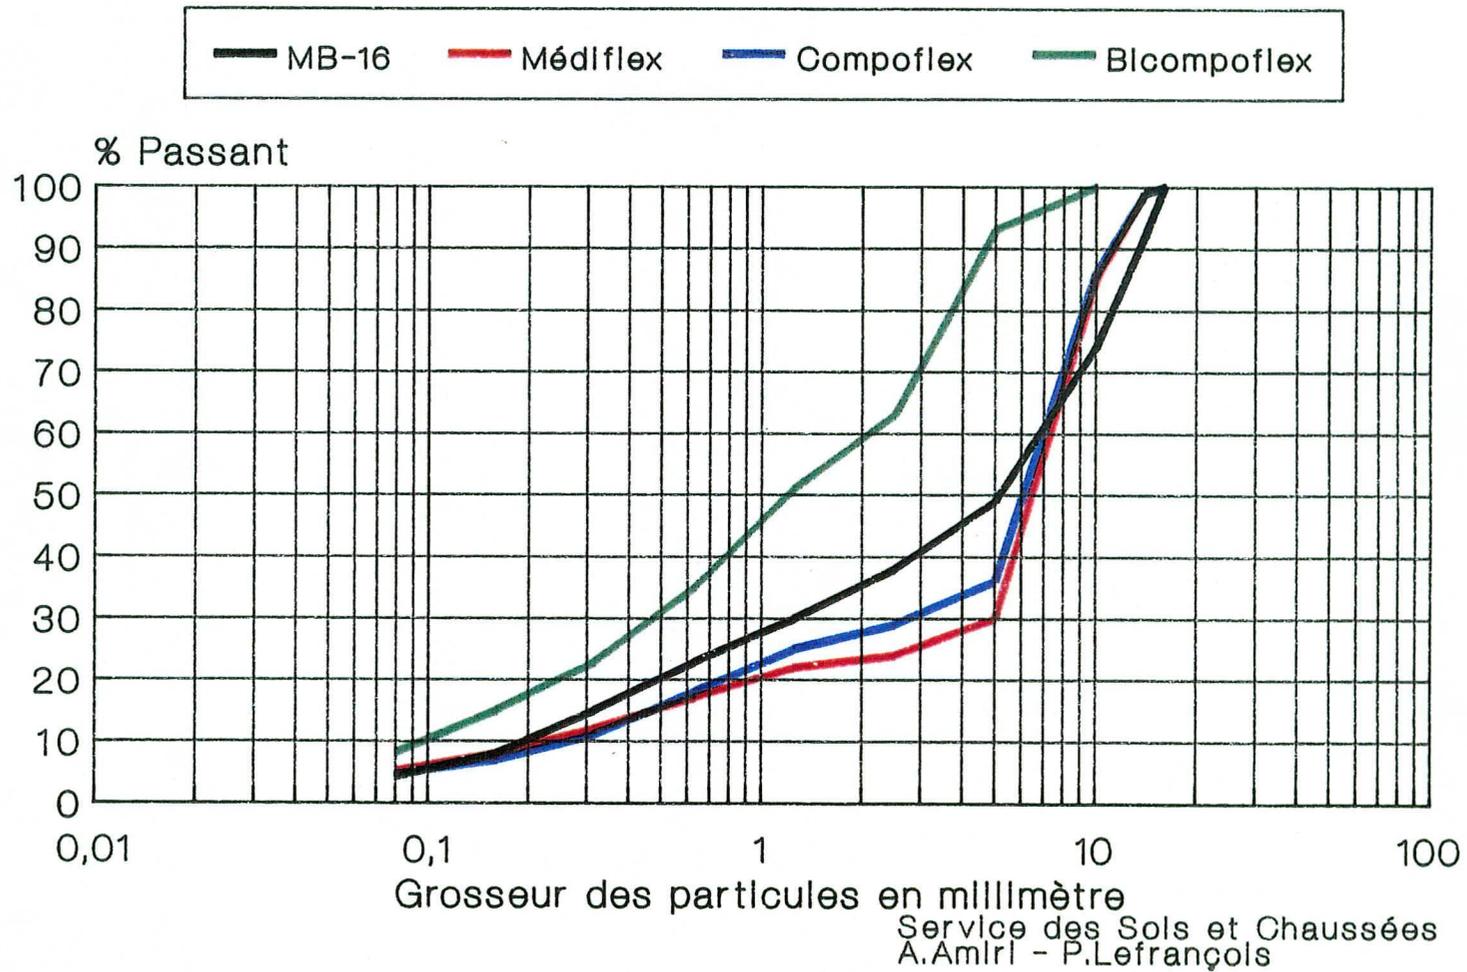
Figure 22 : Courbes granulométriques  
des divers enrobés expérimentés  
selon les résultats du S.A.Q.

À souligner que cette performance tout au début de la mise en service est attribuable en grande partie à la haute performance des granulats (Andésite, tableau 12) et à la forte macrotexture due aux granularités discontinues (fig. 22).

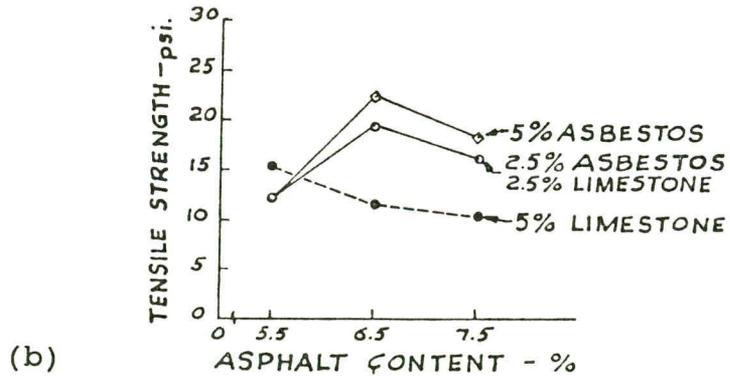
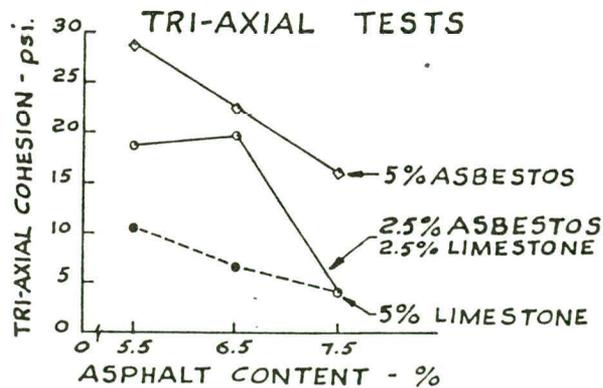
Figure 23 - (a) Résistance des fibres d'amiante contre l'élargissement des fissures de retrait thermique.  
(b) Accroissement de la cohésion et de la résistance à la traction des enrobés amiantés.

Pour ce qui est des essais en laboratoire, ils sont peu nombreux et ont été effectués dans les années soixante et par la suite, en raison des contraintes économiques et environnementales ils ont été abandonnés. Les figures 23 et 23B indiquent les résultats des essais effectués en 1963 au MIT (13) démontrant l'accroissement de la cohésion et de la résistance à la traction des enrobés amiantés de même que le mécanisme de la résistance directe des fibres d'amiante à l'élargissement des fissures thermiques à l'échelle microstructurale.

At Low Temperatures the Asbestos Restricts Crack Propagation.

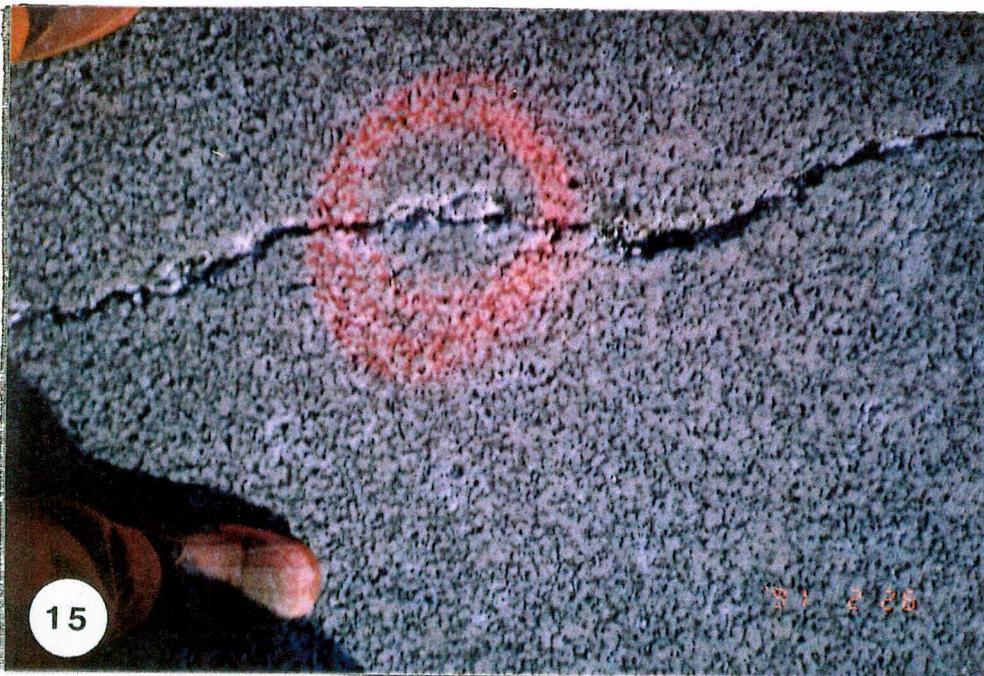
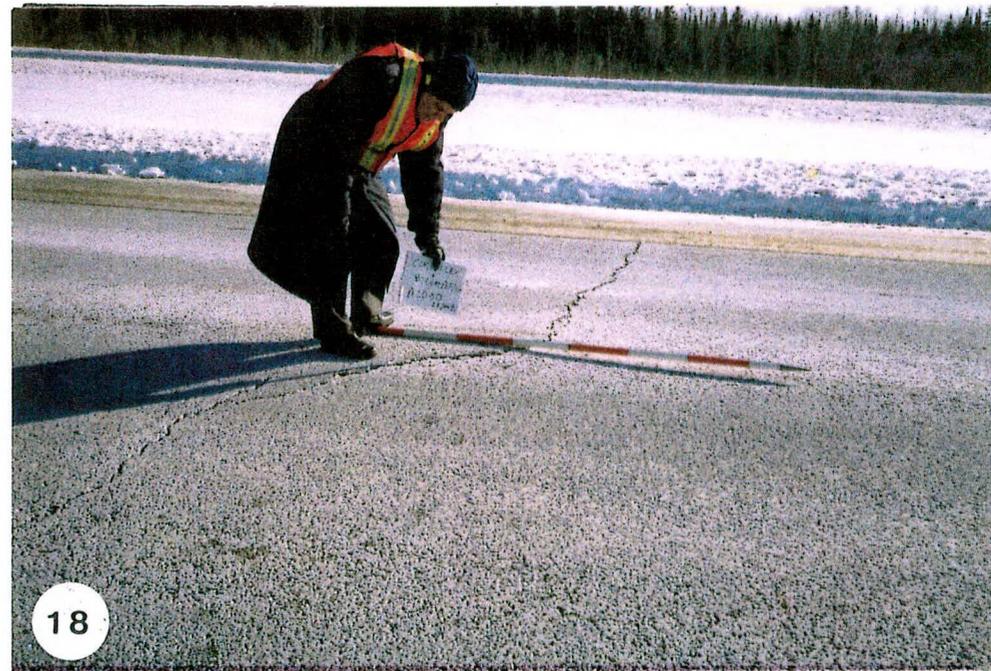
<u>Photo no</u>	<u>km</u>	<u>Description</u>
13 et 14	0+650 Ouest	Absence d'adhésion du scellant sur les parois des fissures, causée par un nettoyage déficient des fissures et les pavés refroidis lors de l'application du scellant.
15	1+250 Ouest	Point du carottage sur une fissure transversale de réflexion ouverte par le gel (MÉDIFLEX).
16 et 17	3+986 1+250 Ouest	Démontrent le manque d'étanchéité dû à la réflexion de F.T. par cisaillement et décollement du scellant de la parois.
18	Ouest	Démontre le soulèvement de F.T. sur MÉDIFLEX affectant le roulement (voir fig.9 à 12).

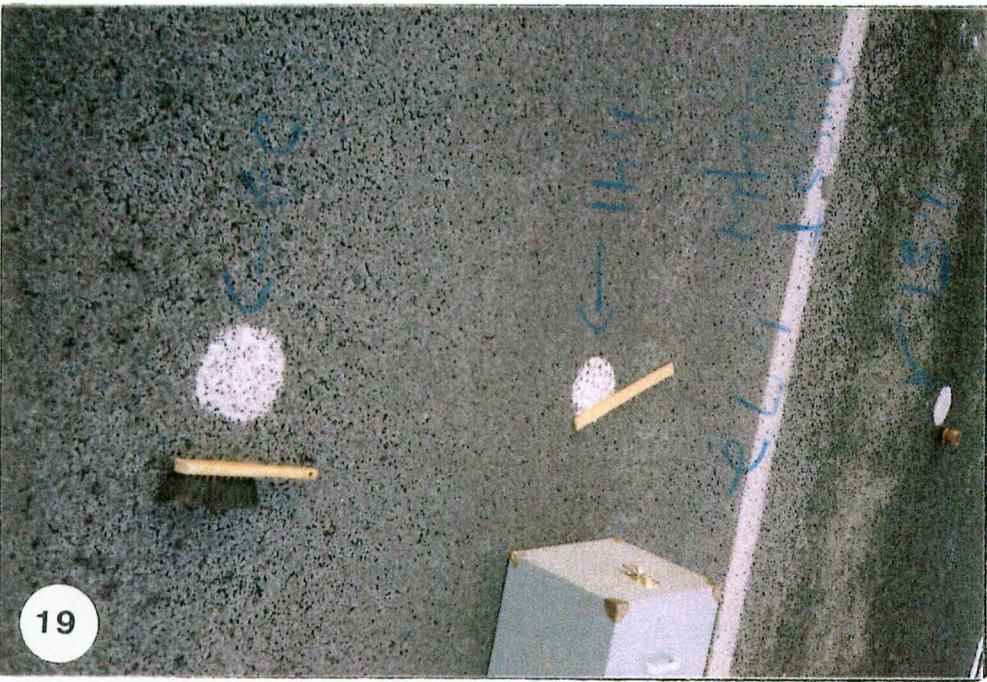
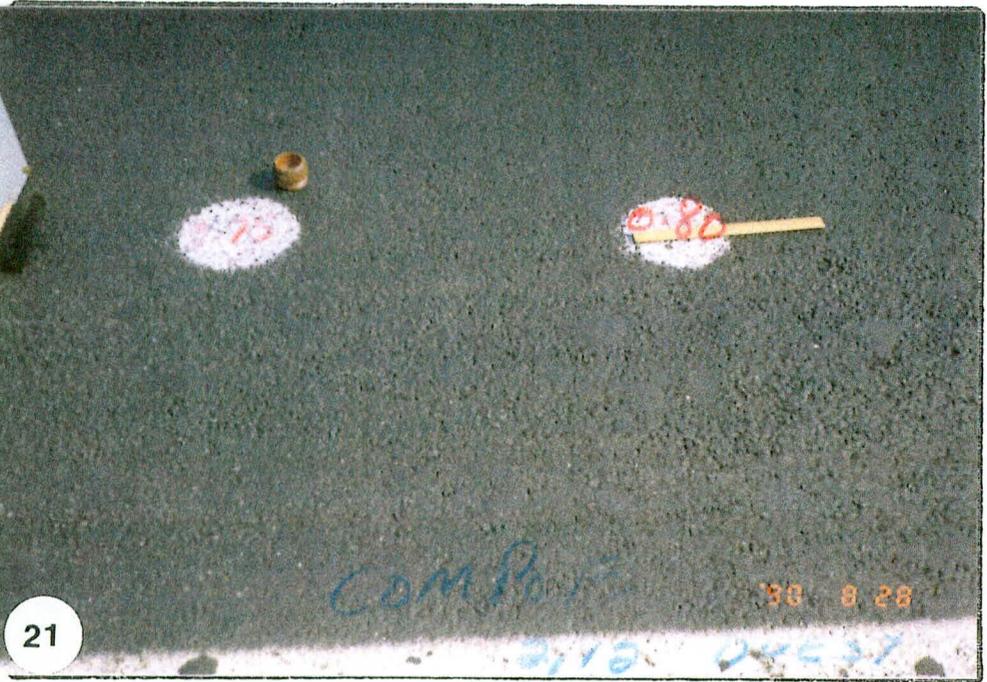
<u>Photo no</u>	<u>km</u>	<u>Description</u>
19	1+716 Ouest	Démontre la macrotecture vive, poreuse et drainante du "MÉDIFLEX". Elle varie entre Hs=1.32 à 1.51 mm, mesurée à la tache de sable après trois (3) mois de mise en service.
20	4+800 Est	Le MB-16 polymère affiche une macrotecture Hs= 0,72 à 0,75 mm, donc satisfaisante mais beaucoup plus faible que celle du MÉDIFLEX (50%).
21	2+126 Ouest	Le "COMPOFLEX", un enrobé plus riche à granulométrie moins discontinue que le "MÉDIFLEX", affiche Hs= 0,75 à 0,80 mm. A remarquer l'hétérogénéité de la macrotecture provoquée par le colmatage ponctuel fréquent de cette dernière par le bitume.
22	3+580 Ouest	L'enrobé classique MB-16 affiche une macrotecture satisfaisante de Hs= 0,68 à 0,75 mm, moins forte que les enrobés amiantés, ceci en raison de sa granularité étalée.

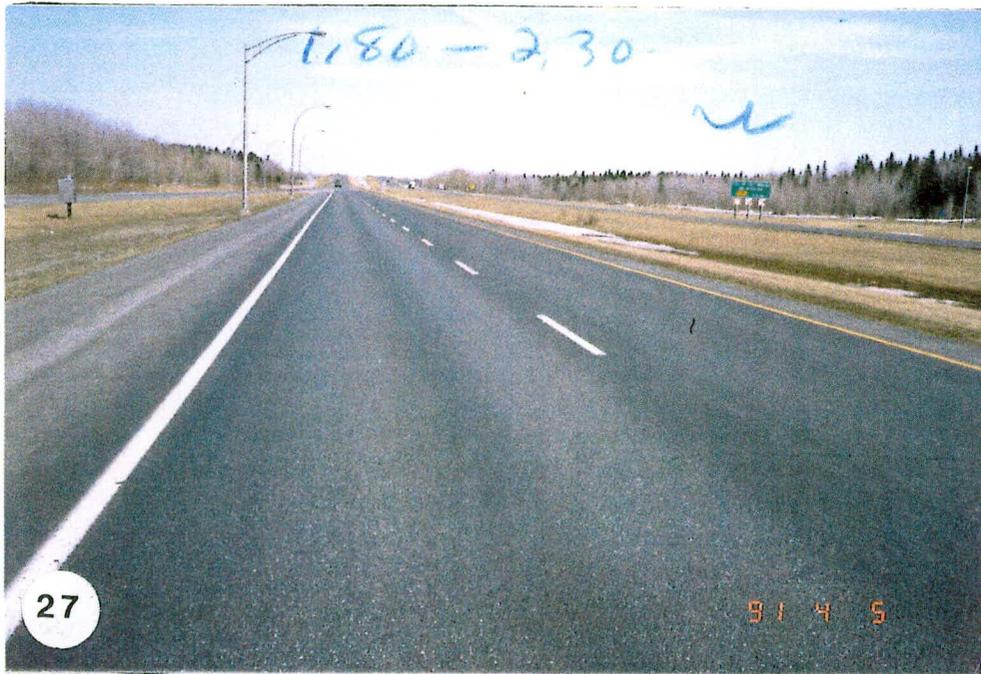
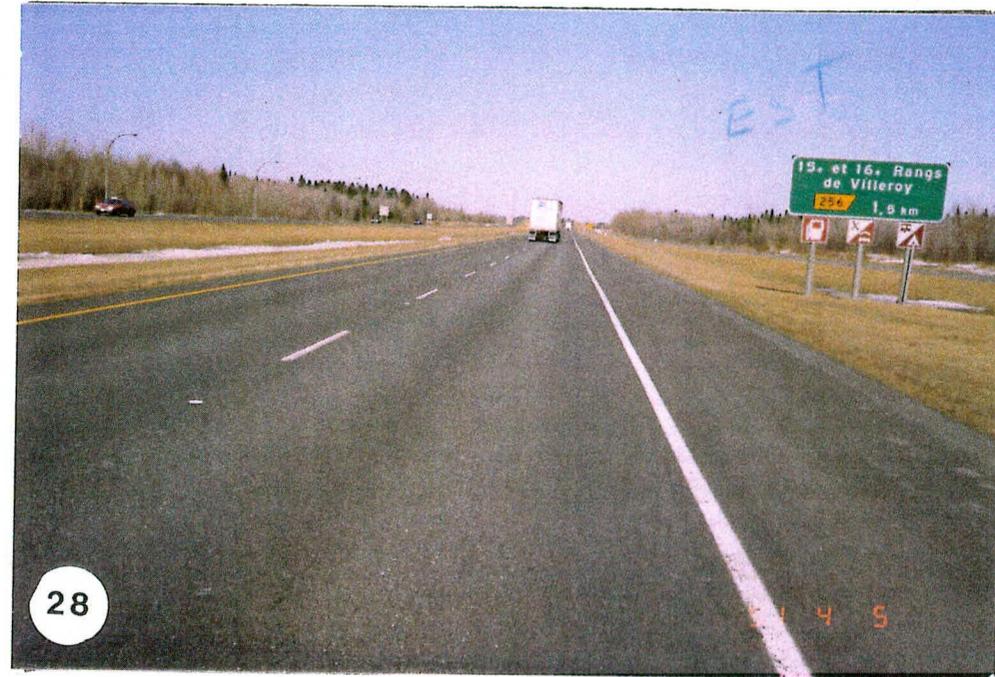
<u>Photo no</u>	<u>km</u>	<u>Description</u>
23	2+140 Ouest	Colmatage de la macro-texture et micro-texture par le liant sur le «COMPOFLEX». Malgré ces déficiences localisées, cet enrobé n'a jamais affiché une antidérapance critique dès les premières semaines suivant la pose (voir les figures 9 à 12). Ceci en raison de la haute performance des granulats (tableau 12).
24	1+716 Ouest	Idem photo #23
25	2+300 Ouest	Démontre l'aspect luisant du «COMPOFLEX» dès les premières semaines suivant la pose.
26	1+710 Ouest	MEDIFLEX avec une texture poreuse mais avec une micro-structure très solide (grâce aux fibres d'amiante autour des granulats).
27	1+800 à 2+300 Ouest	Amélioration de la texture de surface du «COMPOFLEX» après un an de mise en service. La glissance est uniformisée et améliorée dans la voie de roulement en particulier.
28	Est	MEDIFLEX; Amélioration de la texture et c.f.t., après un an, causée par le trafic.

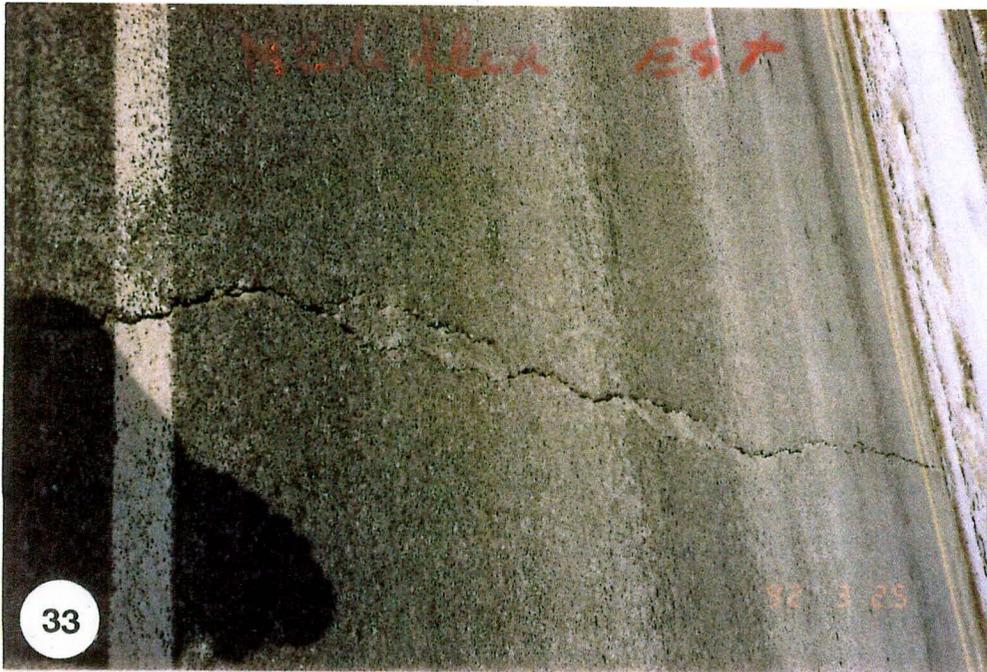
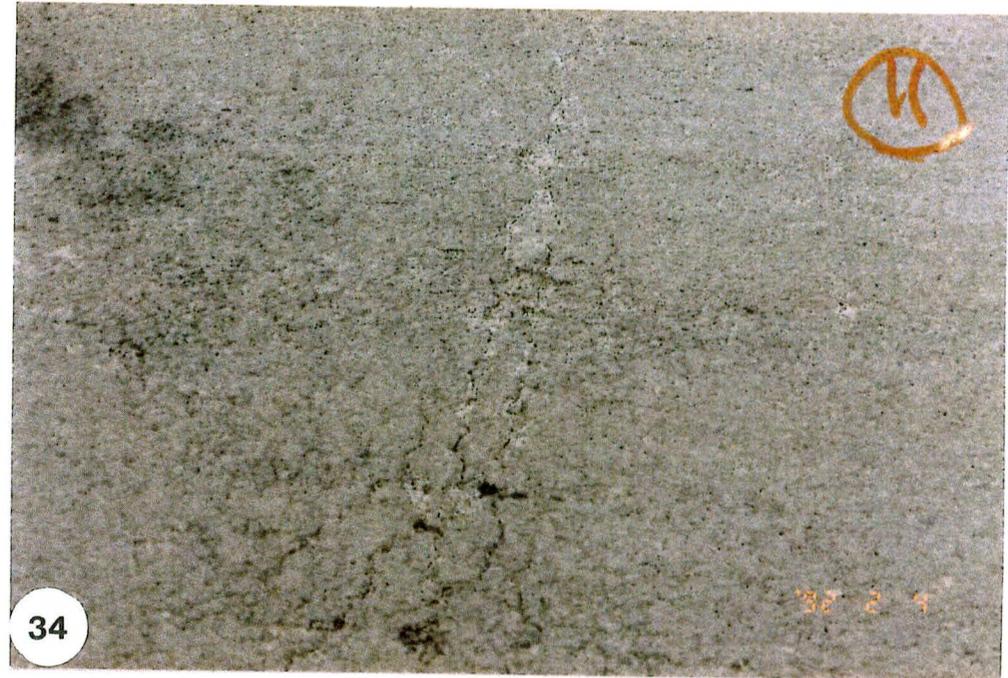
<u>Photo no</u>	<u>km</u>	<u>Description</u>
29	2+422 Ouest	Démontre l'ouverture et la profondeur d'une fissure transversale (F.T.) après planage.
30	2+250 à 4+190 Ouest	Démontre une double F.T. provoquée par poinçonnement sur MB-16 sans mastic.
31 et 32	_____	Double fissure de poinçonnement sur MB-16 avec polymère sans mastic.
33	0+000 à 2+155 Est	Poinçonnement limité aux roulières sur «MÉDIFLEX» avec mastic (BicompoFlex).
34	2+758 Est	Poinçonnement très peu prononcé sur MB-16 avec mastic.

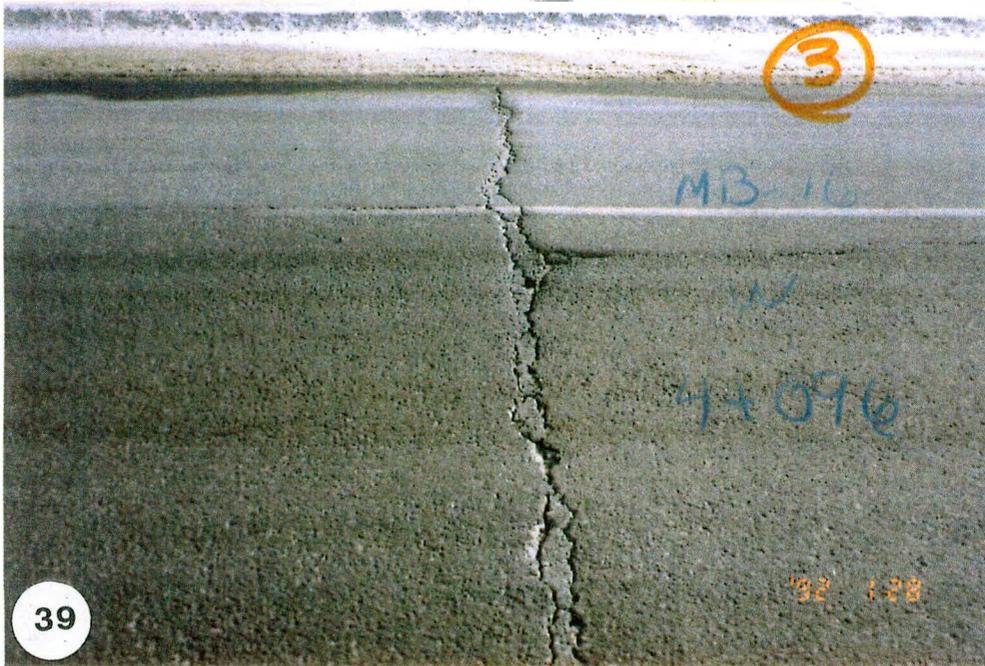
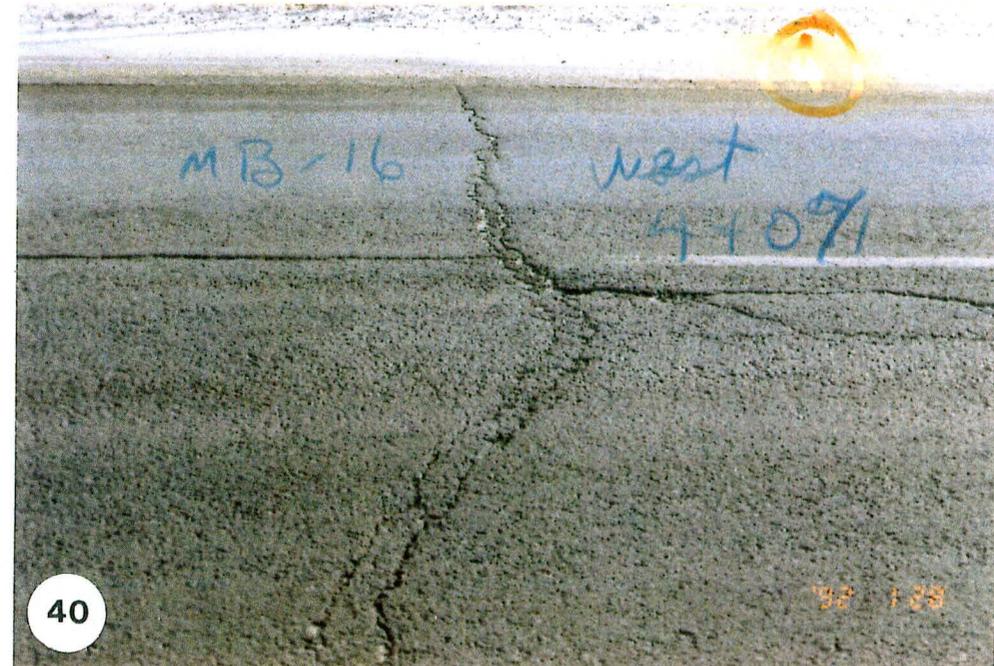
<u>Photo no</u>	<u>km</u>	<u>Description</u>
35	3+984 Ouest	Une fissure transversale ouverte sur MB-16 sans Bicompollex. Noter la dénivellation (mouvement différentiel provoqué par le gel) affectant le roulement.
36	3+996 Ouest	Dégradation polygonale aux mailles variables sur MB-16 sans mastic.
37	3+996 Ouest	Fissures polygonales à grande maille. Noter l'épaufrure des lèvres des fissures. Ce type de fissuration est spécifique aux chaussées ayant des dalles de B.C.
38	3+946 Ouest	Idem photo # 37.
39	4+096 Ouest	MB-16 classique en poinçonnement.
40	4+071 Ouest	Idem photo # 39.

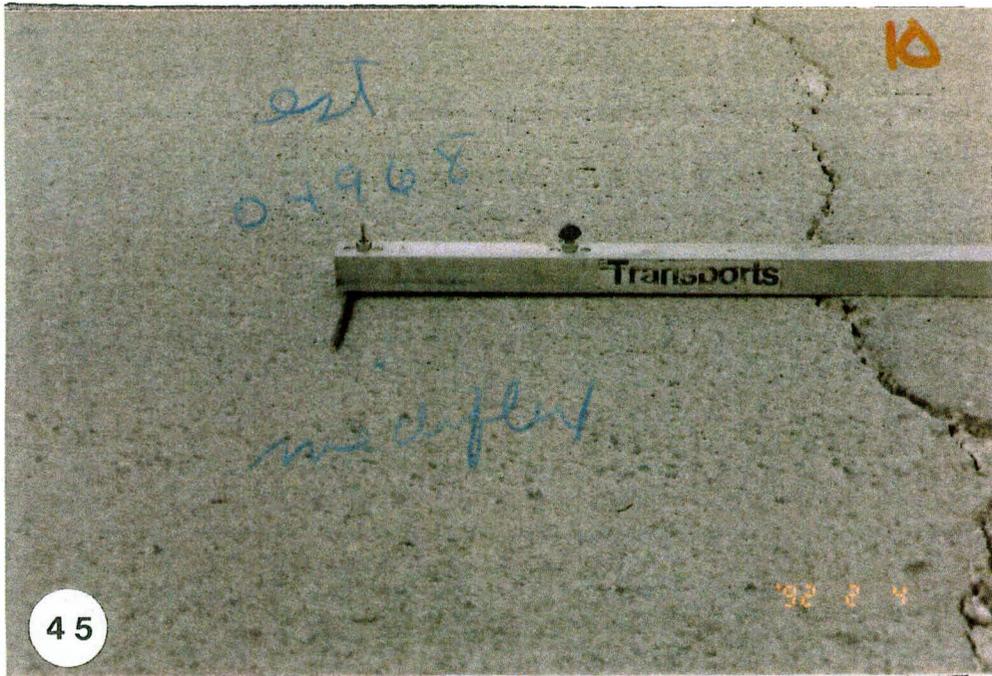
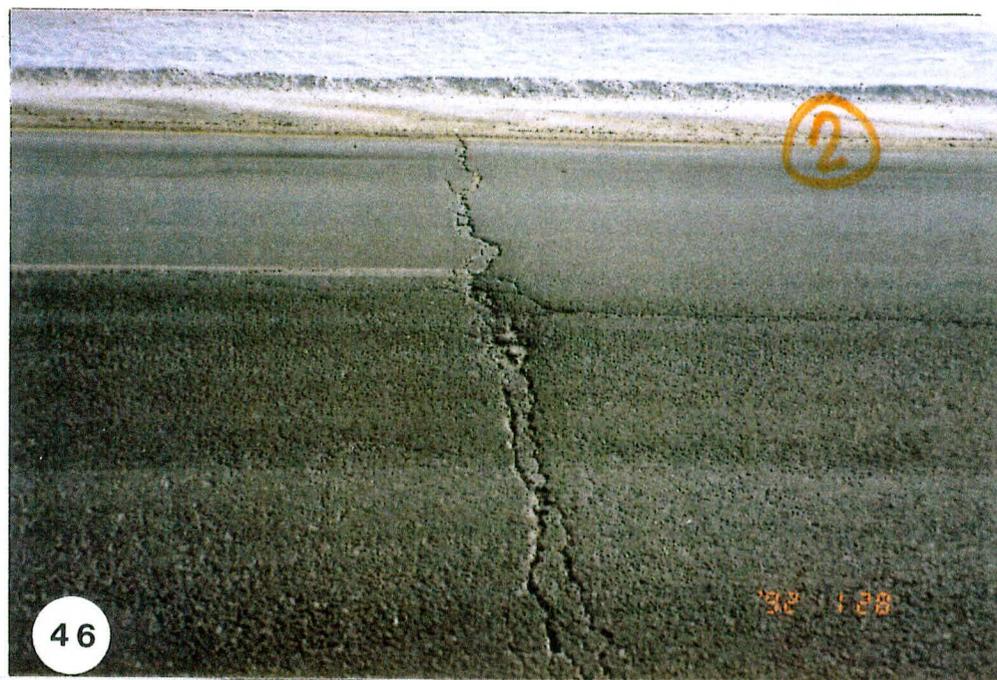
<u>Photo no</u>	<u>km</u>	<u>Description</u>
41	1+ 253 Ouest	MÉDIFLEX + mastic posé sur la chaussée semi-rigide (B.B.+ B.C.) avec F. polygonale et poinçonnement.
42	1+ 044 Ouest	Fissure transversale ramifiée, affectée par le gel.
43-44	0+ 885 Ouest	Idem photo # 42.
45	0+ 968 Est	MÉDIFLEX avec fissure transversale. Remarquer la dénivellation provoquée par le gel.
46	-----	La F.T. en poinçonnement.

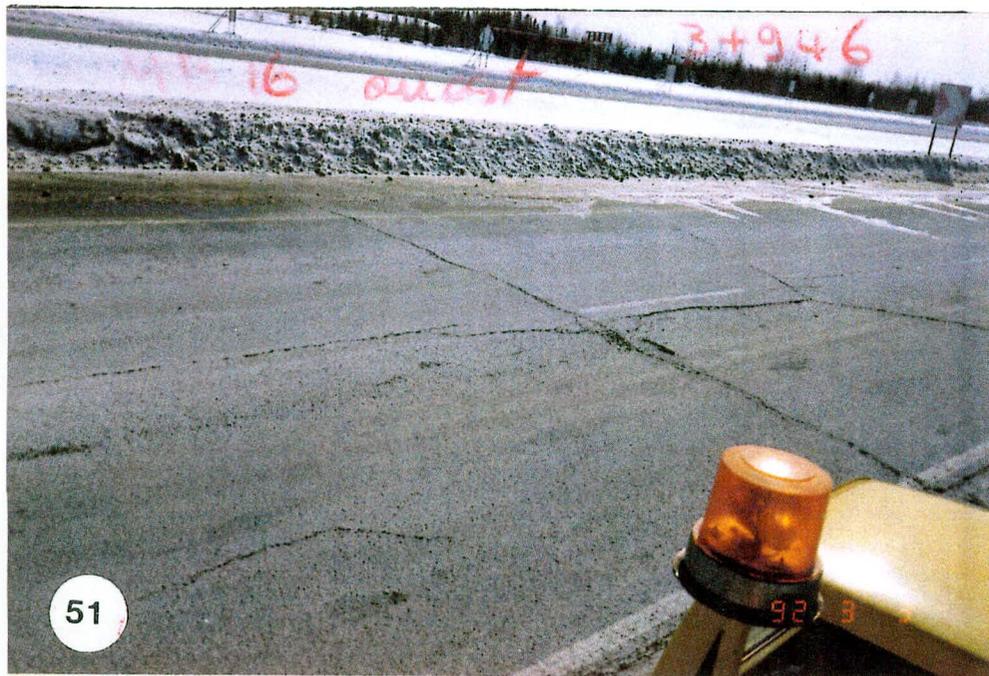
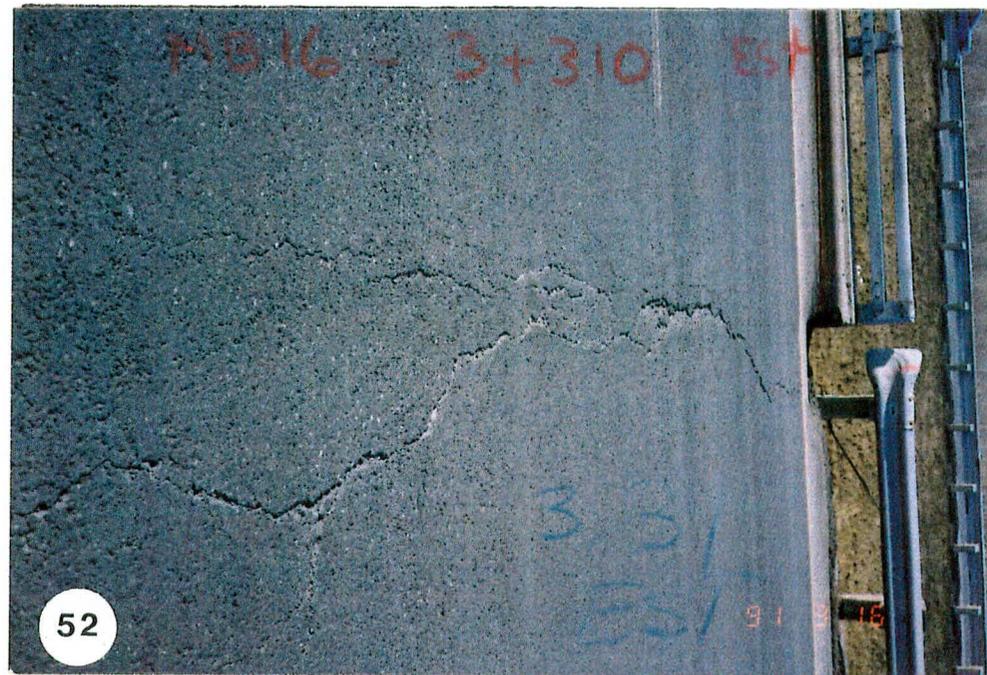
<u>Photo no</u>	<u>km</u>	<u>Description</u>
47	1+800 à 2+300 Ouest	Compoflex + Bicomproflex; fissure transversale pendant le dégel (B.B.+B.C.)
48	0+000 à 1+800 Ouest	Médiflex + Bicomproflex; fissure longitudinale affectée par le gel-dégel.
49	0+000 à 1+800 Ouest	Médiflex + Bicomproflex; F.T. en poinçonnement.
50	4+000 Ouest	MB-16 sans mastic (sur chaussées semi-rigide) avec polygonales intenses.
51	3+946 Ouest	Idem photo # 50.
52	3+310 Est	MB-16 avec F.T. ramifiée par la fatigue (à basse température).
