SUIVI D'ÉVALUATION DE LA PERFORMANCE DES ENROBÉS  
AMIANTÉS VS ENROBÉS AUX POLYMÈRES ET CLASSIQUES

AUTOROUTE 20 - VILLEROY

PHASE I - RAPPORT D'ÉTAPE

Ministère des Transports  
Service des sols et chaussées  
Division des chaussées

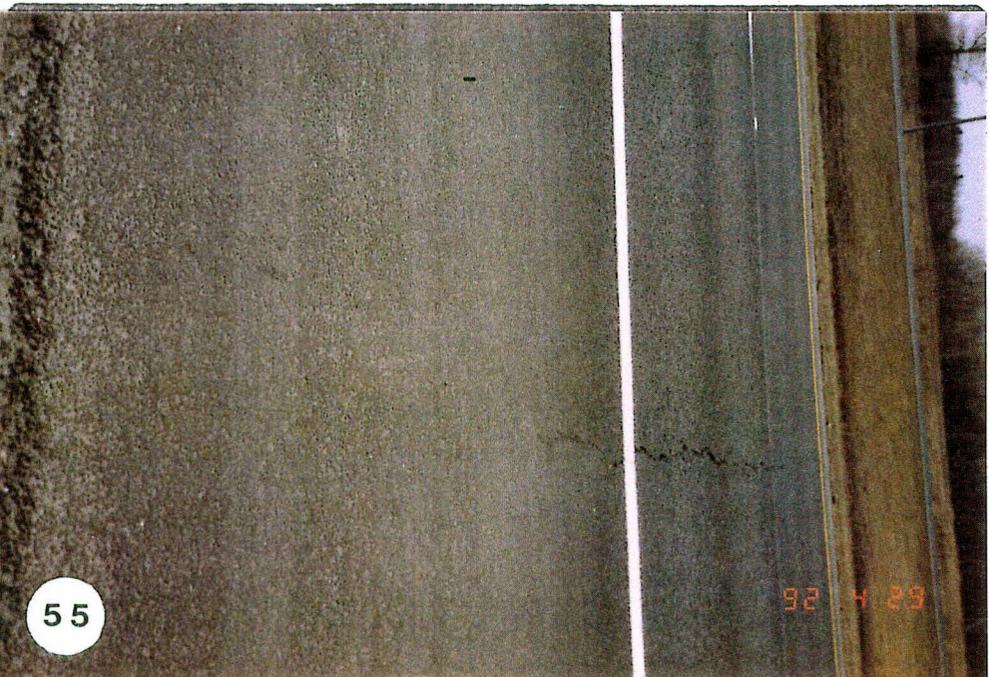
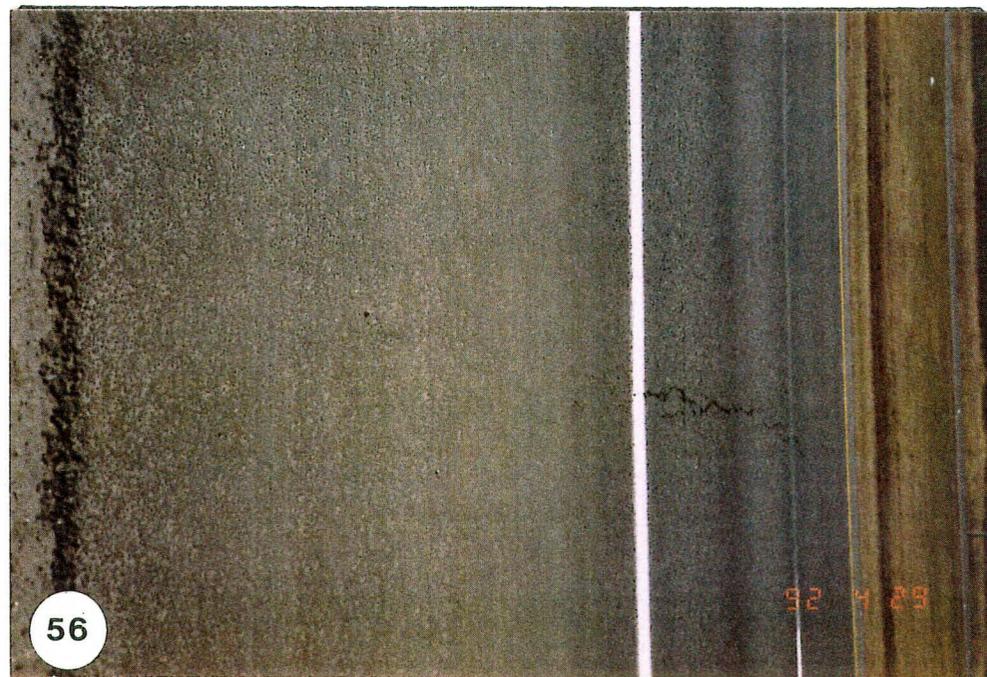
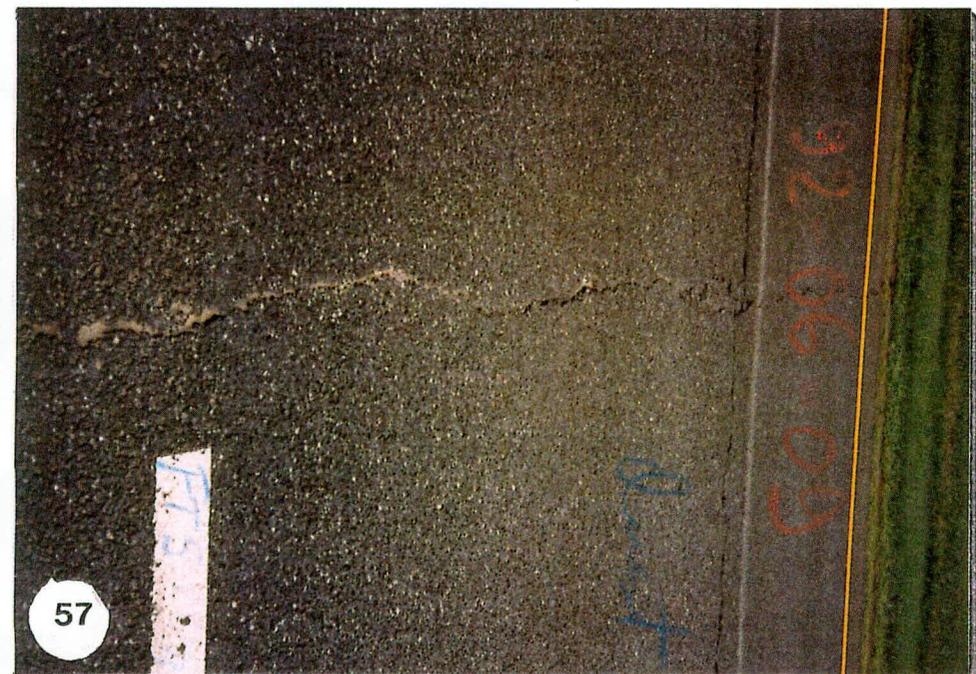
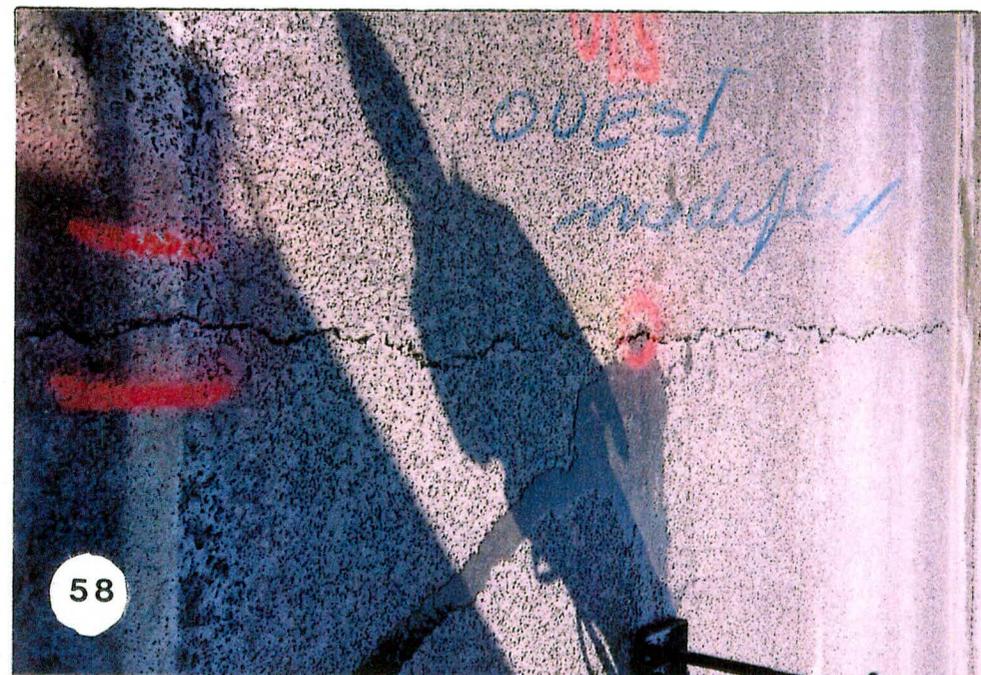
<u>Photo no</u>	<u>km</u>	<u>Description</u>
53-54 55-56	0+ 000 à 2+ 151 Est	Les F.T. sur Médiflex (avec mastic) limitées aux deux voies de circulation. L'absence de ces fissures sur les accotements confirme la haute résistance de ce procédé aux fissures de retrait thermique selon nous.
57-58	1+ 199 à 0+ 665 Ouest	La transmission des F.T. sur la <u>largeur complète</u> de la chaussée par les dalles de béton avec battements (voir figure 19).

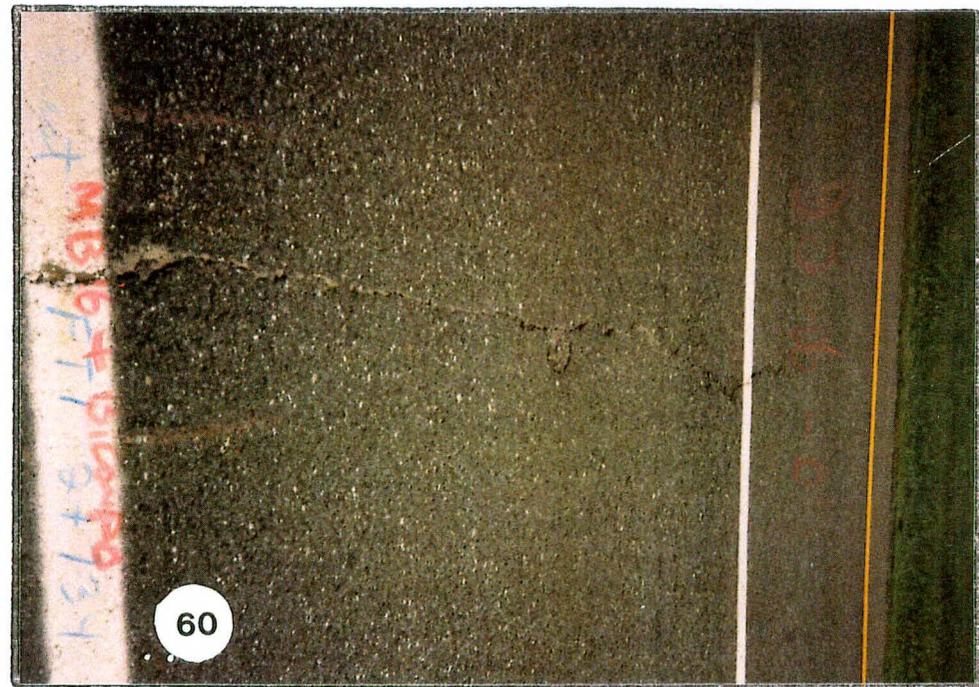
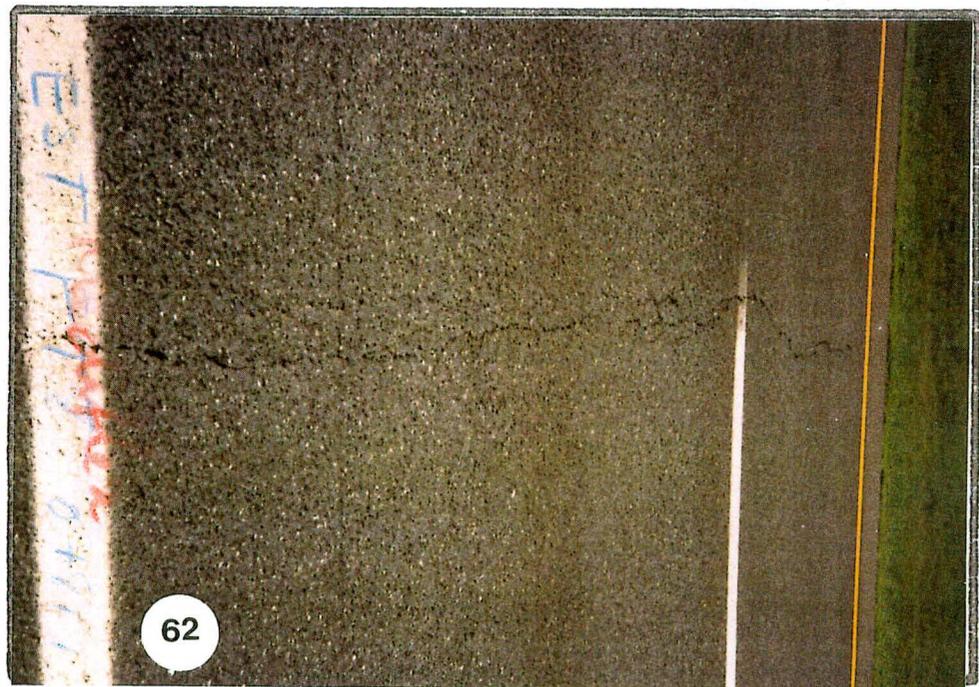
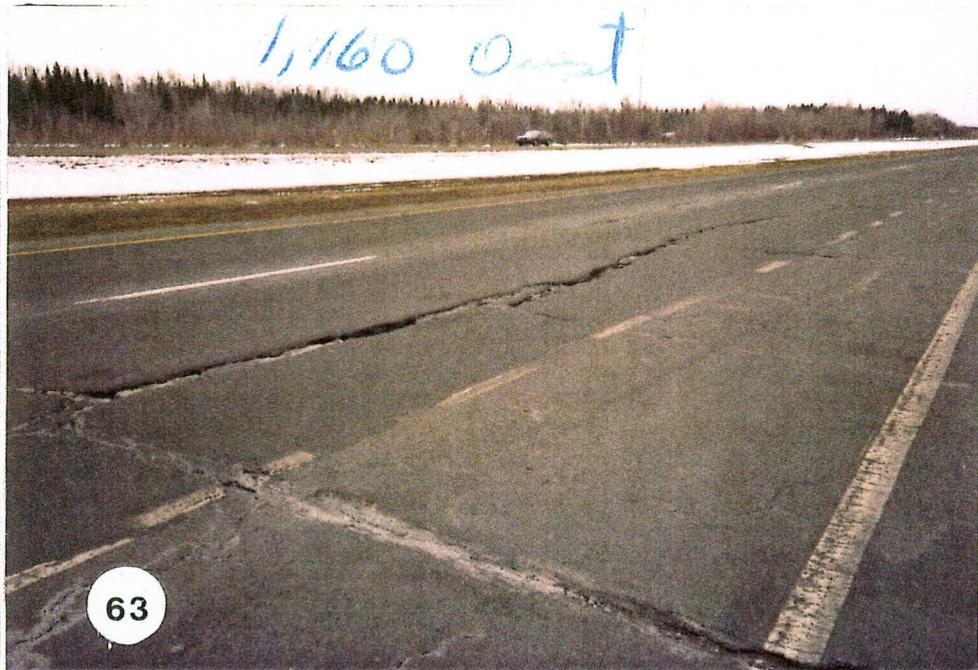
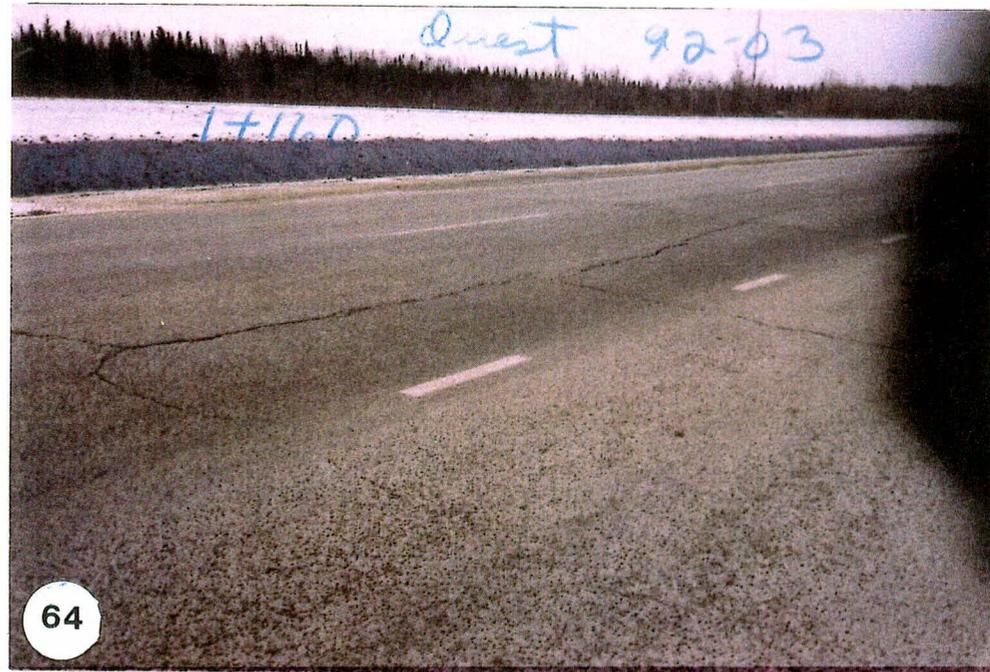
59 60  
61 62  
63 64

<u>Photo no</u>	<u>km</u>	<u>Description</u>
59-60	2+734 Ouest	MB-16 + Bicompoflex; réflexion de F.T. sur (B.B. + B.C.) après deux ans de service, juin 1992.
61-62	0+817 Est	Médiflex + Bicompoflex; réflexion de F.T. sur chaussée flexible (B.B.), juin 1992.
63-64	1+160 Ouest	Médiflex + Bicompoflex; réflexion des F.T., polygonales sur la chaussée semi-rigide, mars 1992.

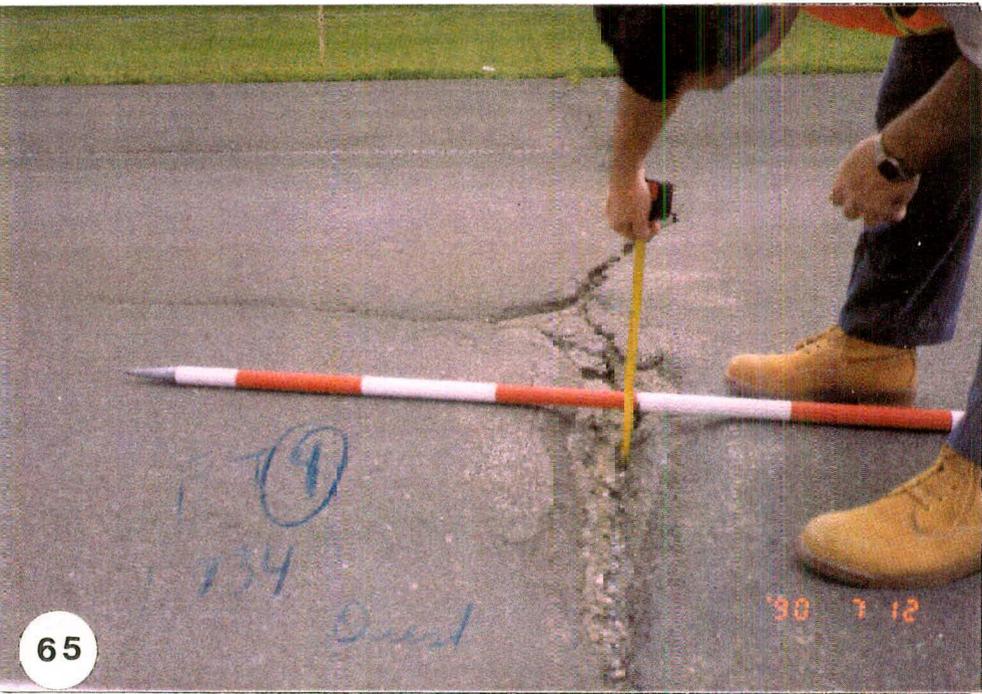
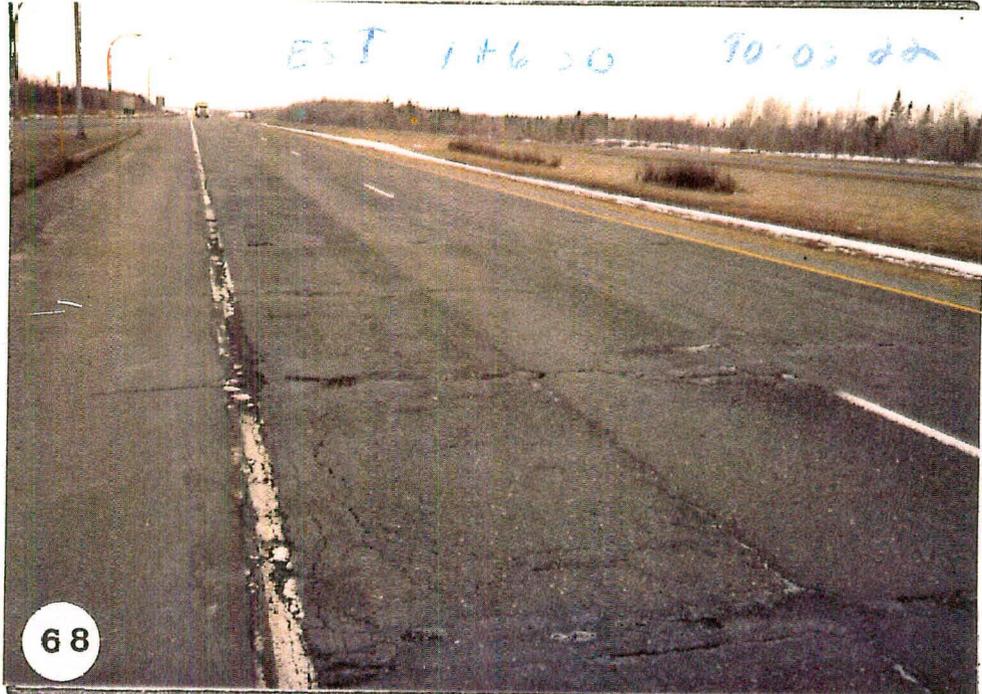
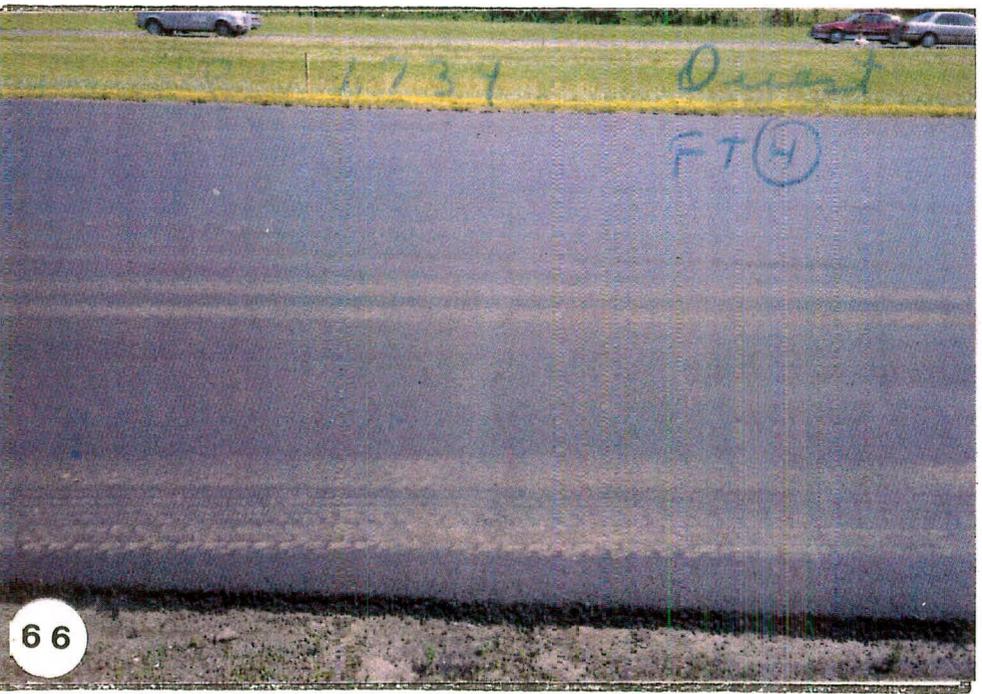
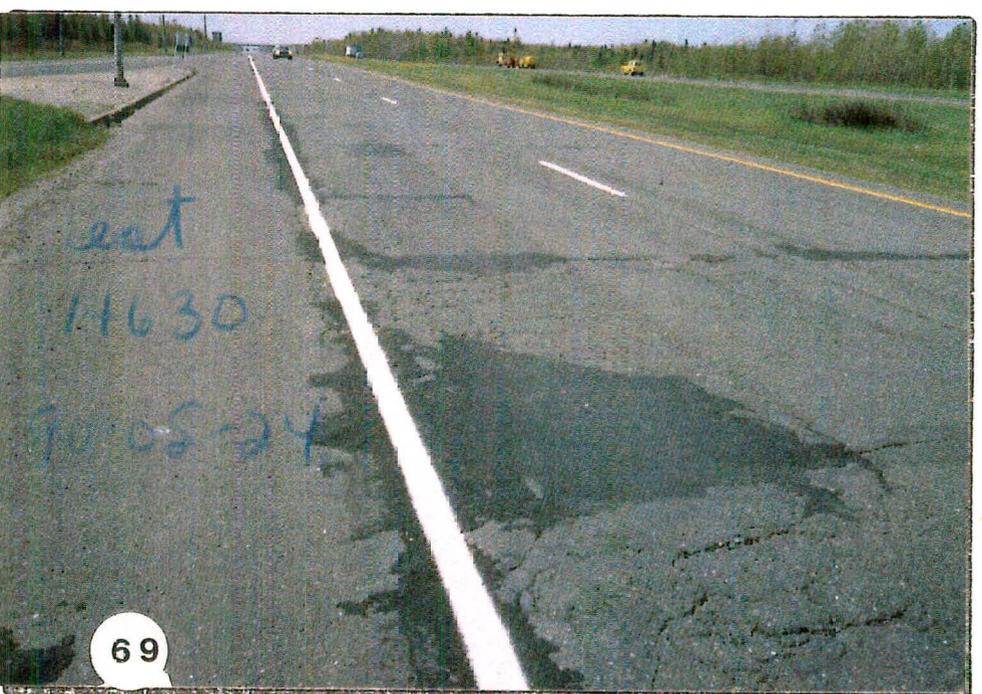
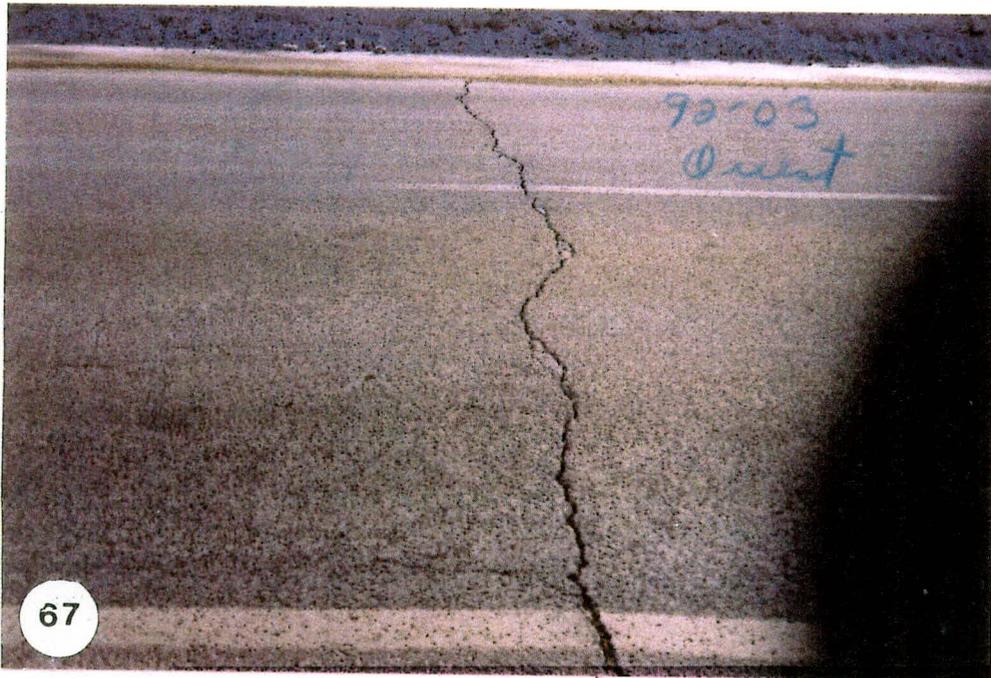
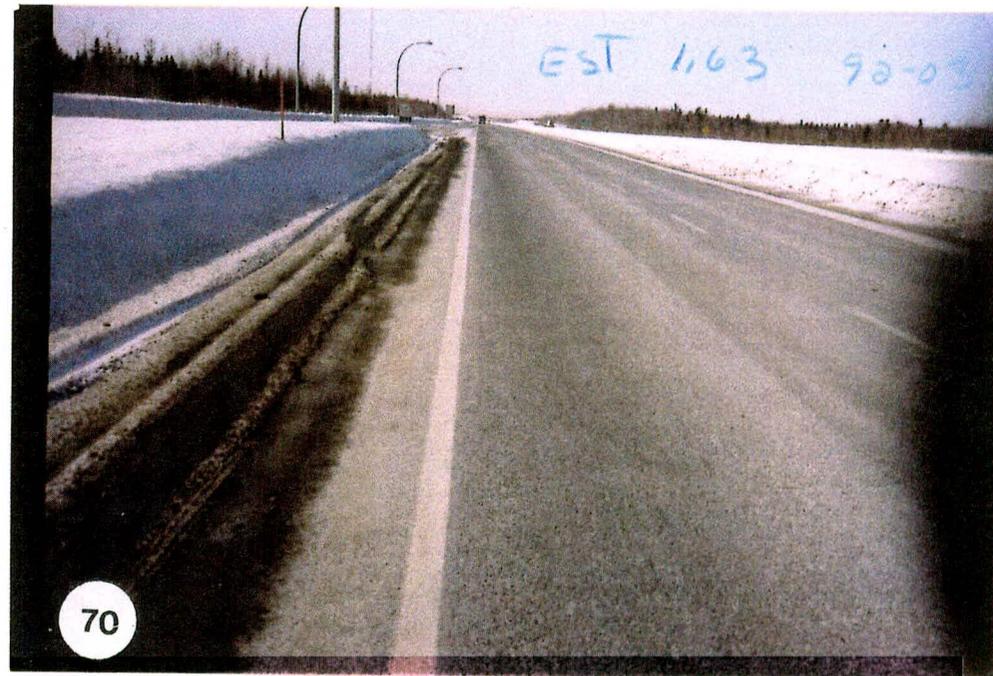
<u>Photo no</u>	<u>km</u>	<u>Description</u>
65-66-77	1+734 Ouest	La photo #65 démontre l'état initial de F.T. La photo #66 indique la fissure après planage et la pose du mastic (Bicompoflex). La photo #67 démontre la réflexion sur Médiflex pendant le mois de mars 1992 sur la chaussée semi-rigide.
68-69-70	1+630 Est	Les photos #68 et 69 indiquent la dégradation accompagnée de la fatigue généralisée sur la chaussée flexible. Sur la photo #70, on peut noter un comportement très satisfaisant du Médiflex + Mastic après deux ans de service.

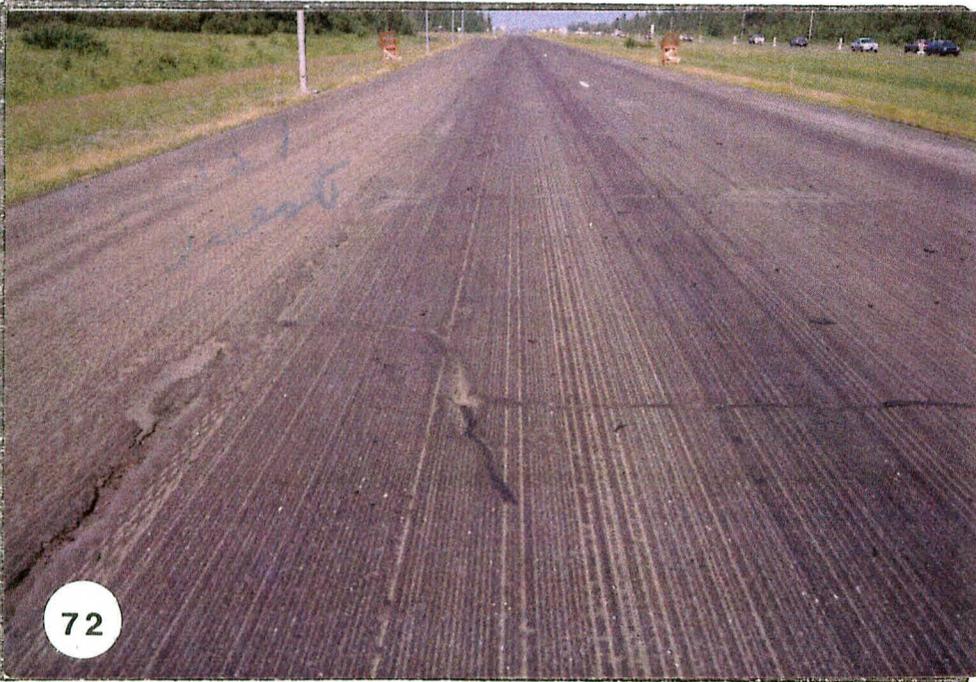
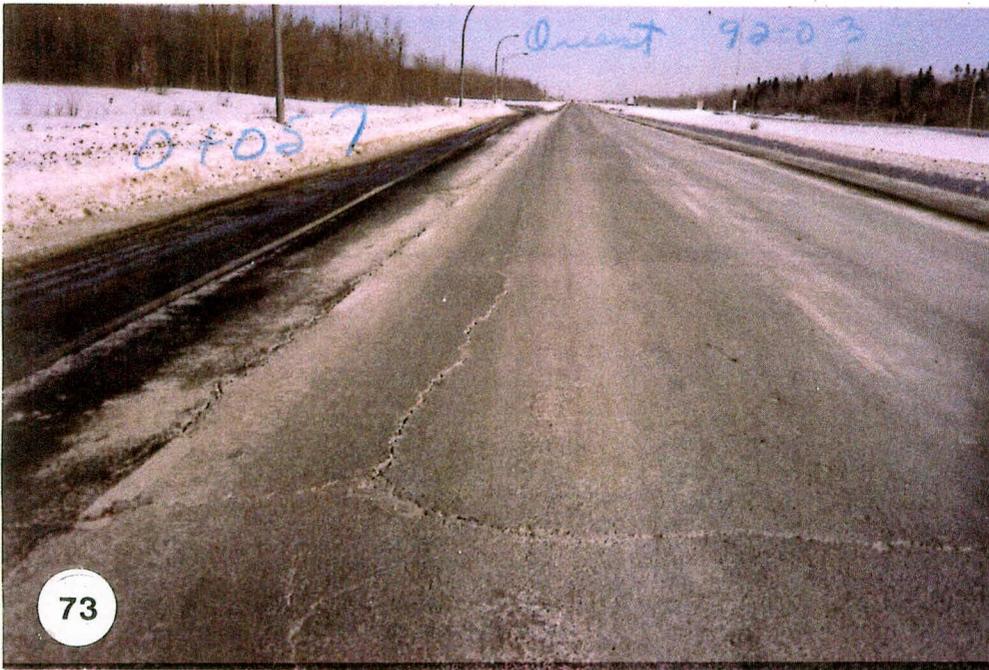
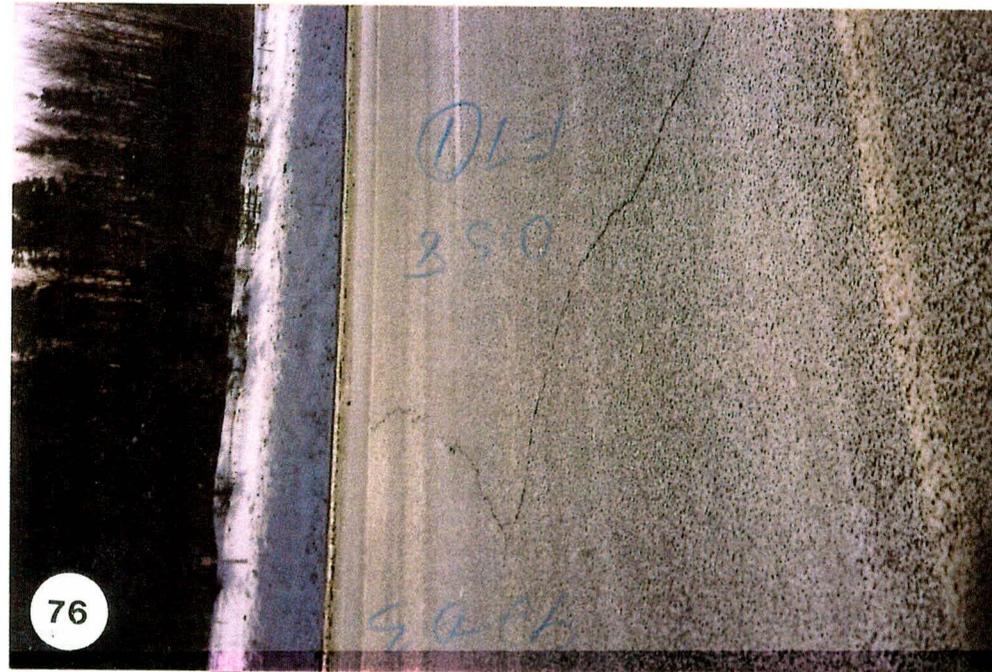
<u>Photo no</u>	<u>km</u>	<u>Description</u>
71-72	0+057 Ouest	Chaussée semi-rigide; fissuration polygonale à grande maille avant et après planage.
73	0+057 Ouest	Réflexion des fissures après deux ans de service. Noter le soulèvement des F.T. apparaissant en arrière-plan de la photo. Ces soulèvements sont provoqués en grande partie par l'absence d'étanchéité (décollement du scellant et déchirures du Mastic à basse température) et ont affecté considérablement les résultats de profilométrie Mays (figures 9 à 10).
74-75-76	0+587 Est	Patron de fissure avant et après planage et scellement. Sur la photo #76 on notera le très bon état des fissures pendant le mois de mars 1992 sur la chaussée flexible. Ce comportement est relié aussi à la stabilité relative et une bonne étanchéité dans cette direction.

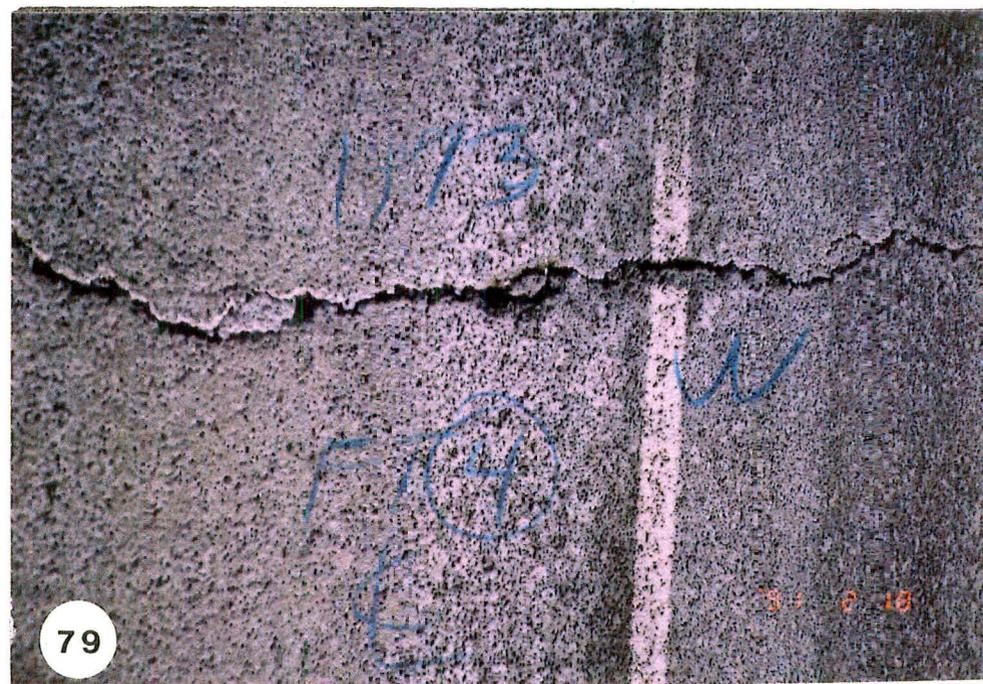
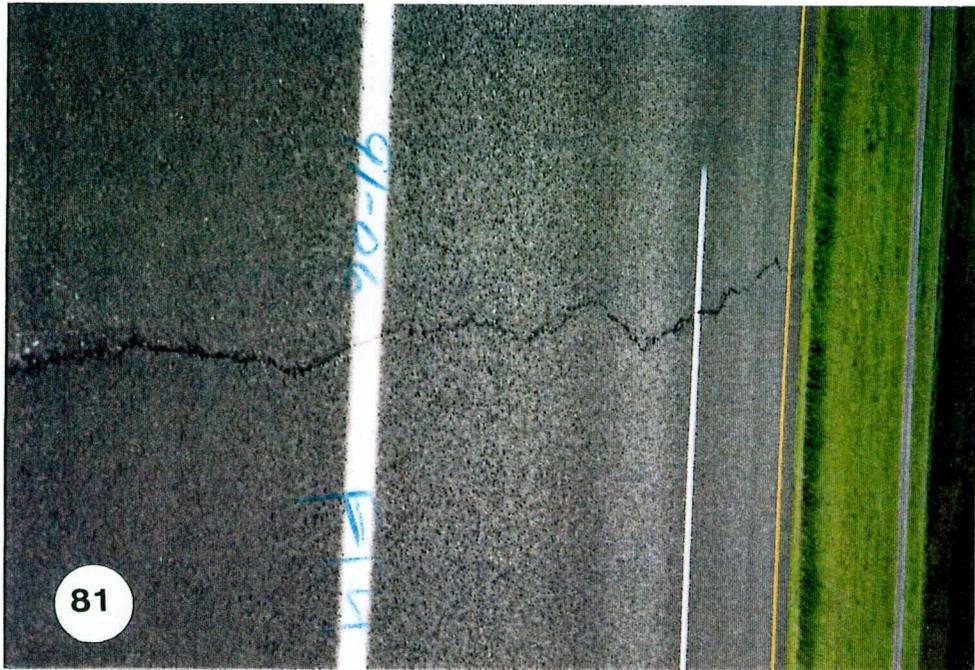
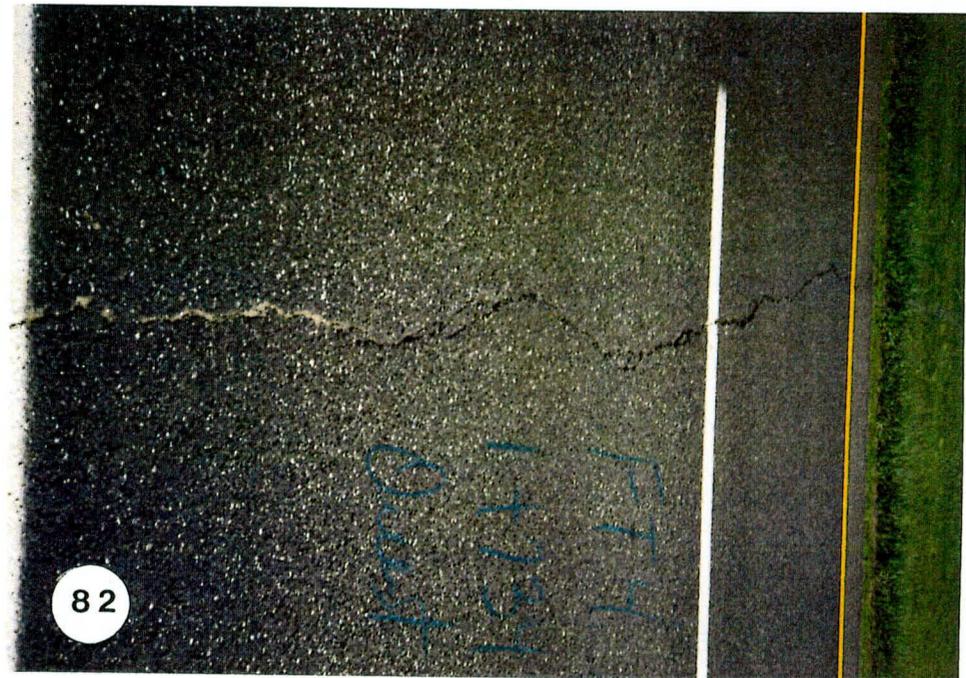
77 78

<u>Photo no</u>	<u>km</u>	<u>Description</u>
77-78	1+734 Ouest	F.T. avec dégradation sévère en «V» avant et après planage. Noter le liant d'accrochage colmaté avec le passage des camions du chantier. Le scellement est effectué avec un BicompoFlex.
79-80	1+734 Ouest	Fissure ouverte par le gel. Noter l'effritement et l'épaufrure des lèvres de F.T. vers le «C» en date du 1991-02-10. La photo #80 démontre l'aspect général de la même fissure le 1991-02-18.
81-82	1+734 Ouest	Noter la fermeture de la même fissure après le dégel et par autoréparation en juin 1991 et en juin 1992 respectivement.

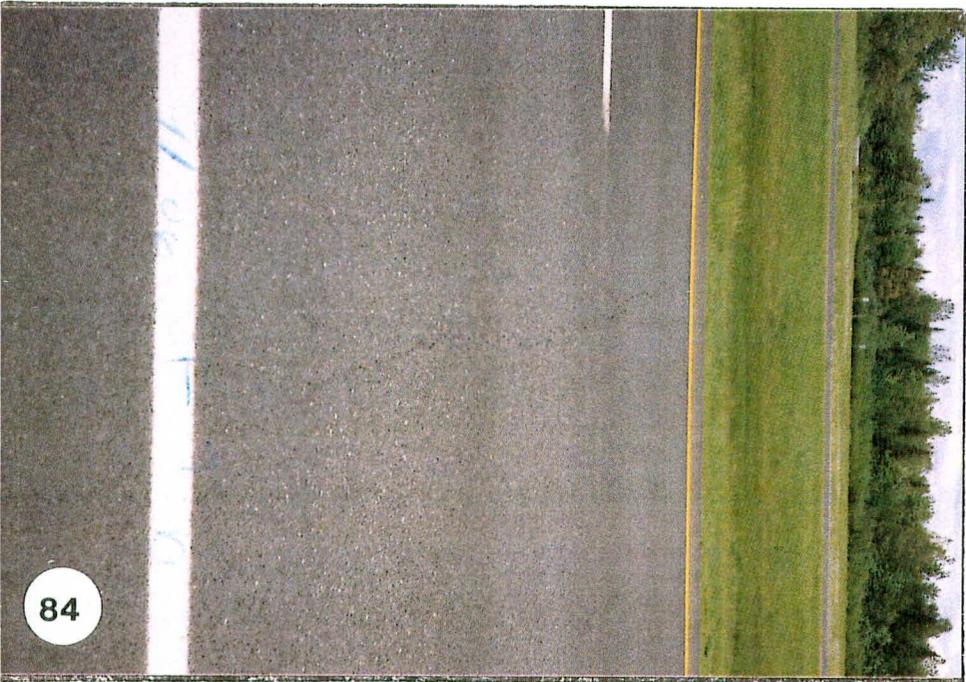
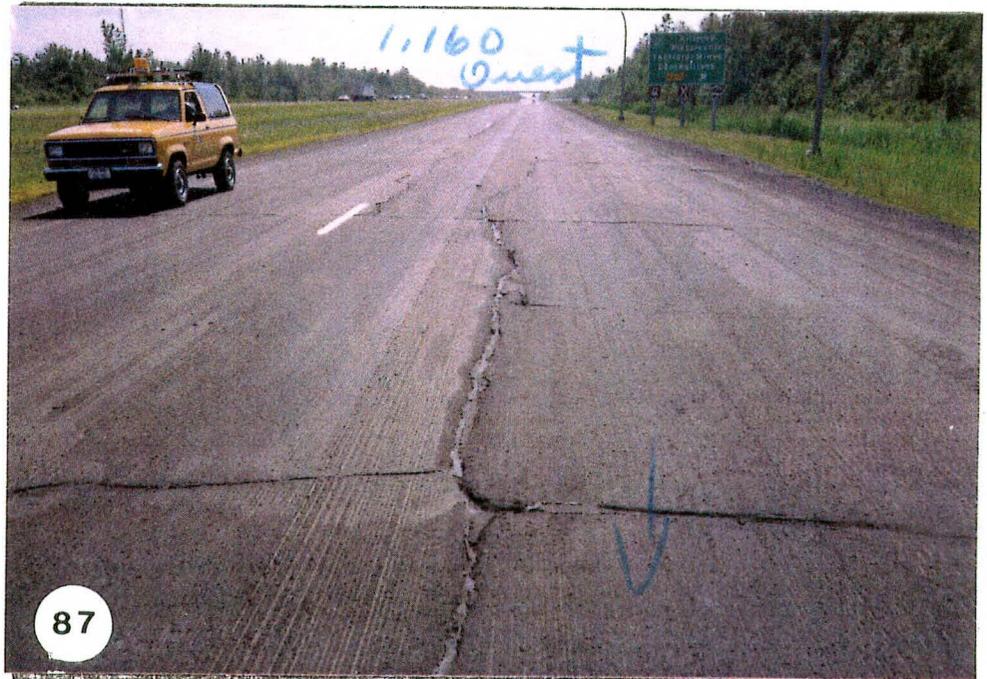
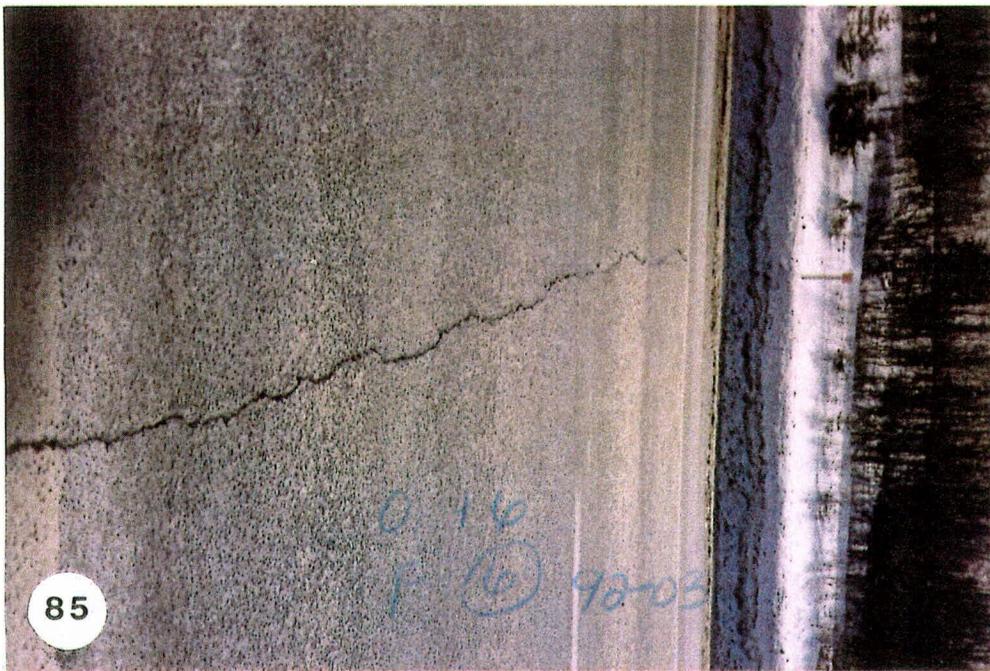
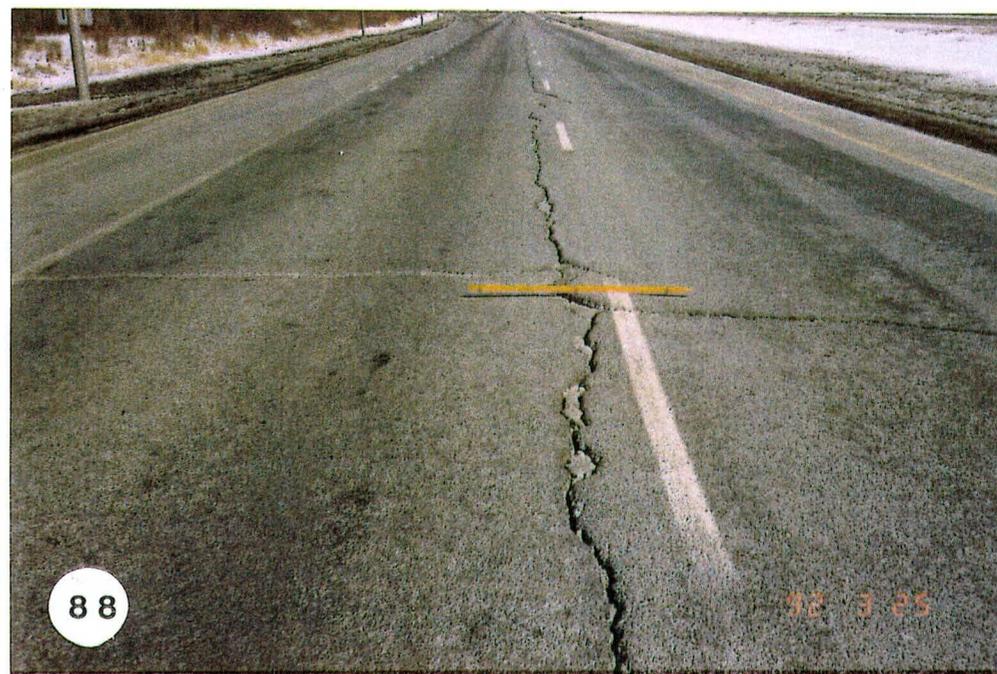
83 86

<u>Photo no</u>	<u>km</u>	<u>Description</u>
83	0+463 Est	État de la fissure sur la chaussée flexible avant planage.
84	0+463 Est	État de la fissure un an après recouvrement avec Médiflex. Noter la fermeture de la fissure après le dégel.
85	0+463 Est	La fissure affectée par le gel en mars 1992. À noter le bon état des lèvres de la fissure (absence d'effritement et d'épaufrure).
86-87	1+160 Ouest	État et patron de la fissure sur la chaussée semi-rigide, avant et après planage.
88	1+160 Ouest	Comportement de la fissure sur Médiflex en mars 1992 pendant le dégel. Noter l'ouverture et le dénivèlement provoqués par le gel.

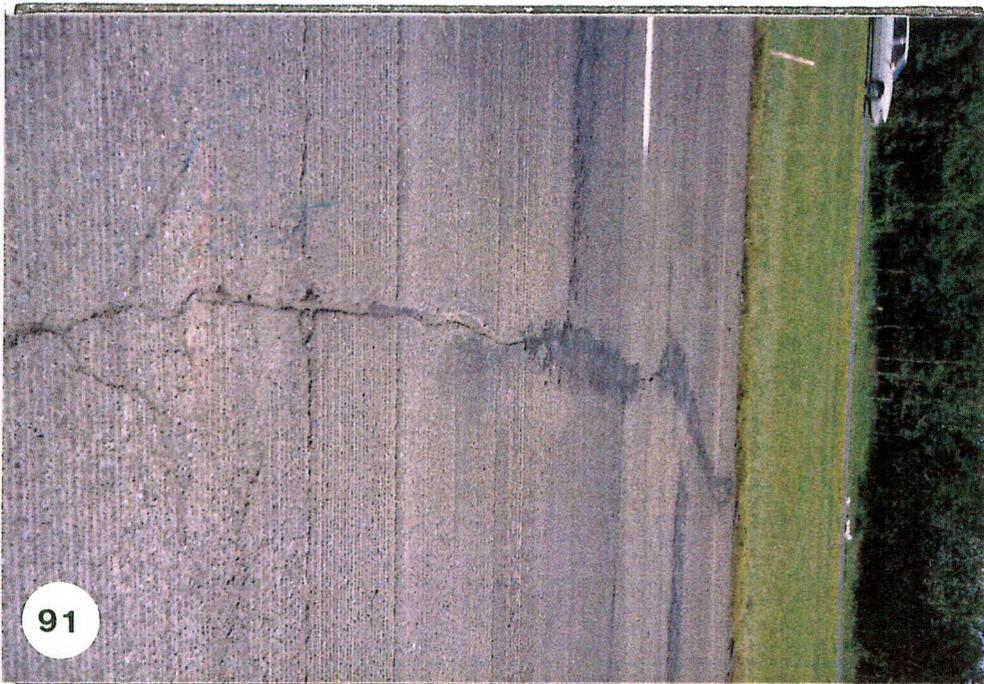
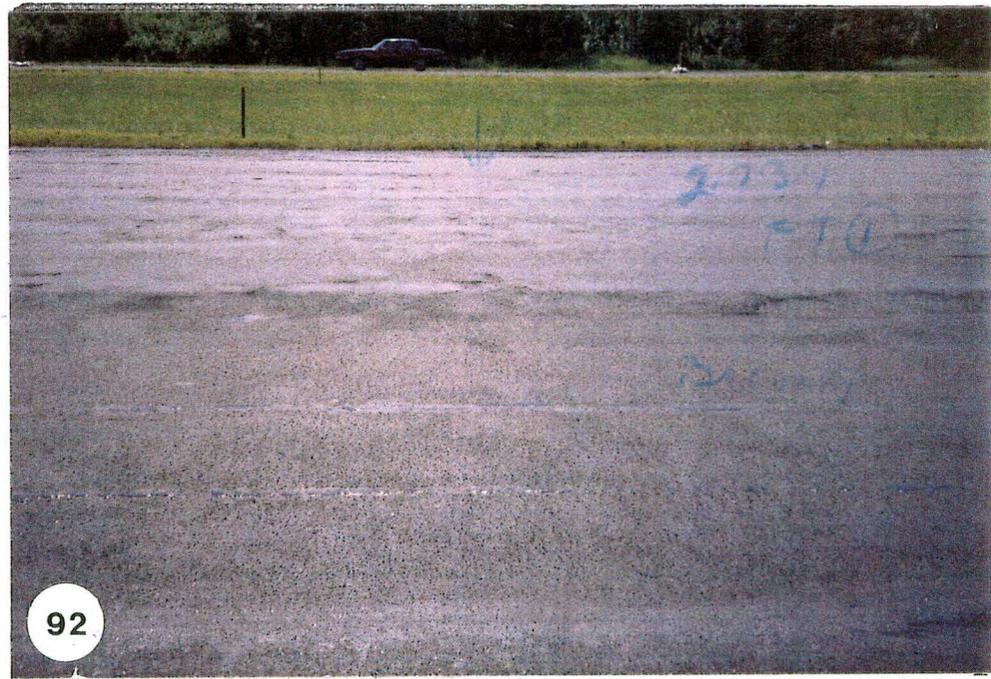
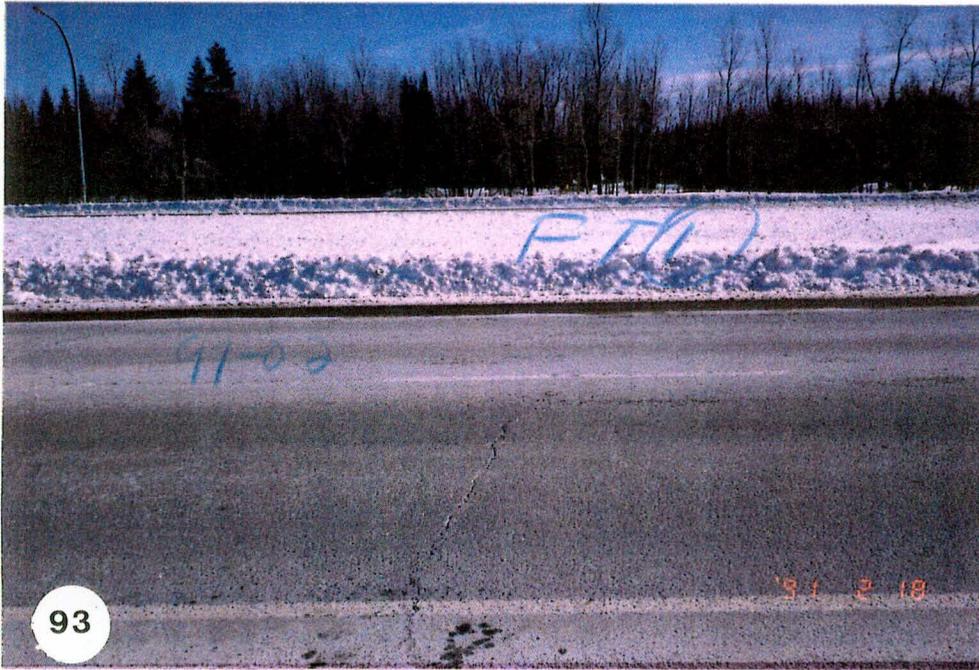
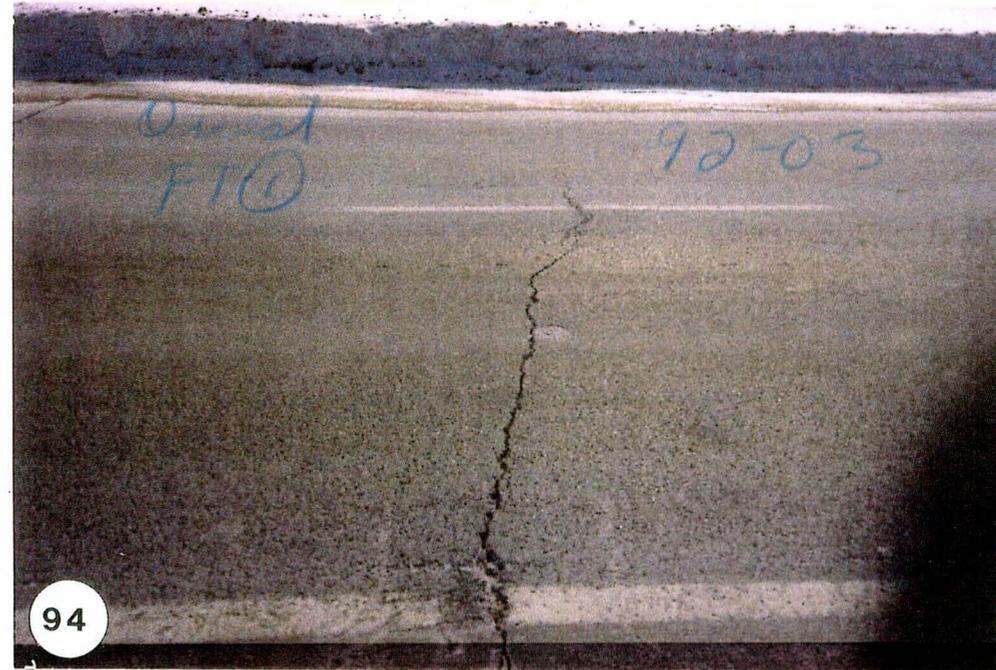
| 89 | 90 |

<u>Photo no</u>	<u>km</u>	<u>Description</u>
89-90	2+734 Ouest	Démontre la sévérité de la dégradation en «V» de l'ancien pavage dans la roulière sur la chaussée semi-rigide.
91-92	2+734 Ouest	L'ouverture des fissures après planage et la pose du mastic (Bicomproflex).
93	2+734 Ouest	État de la fissure pendant le premier hiver.
94	2+734 Ouest	Comportement de la fissure au printemps 92.

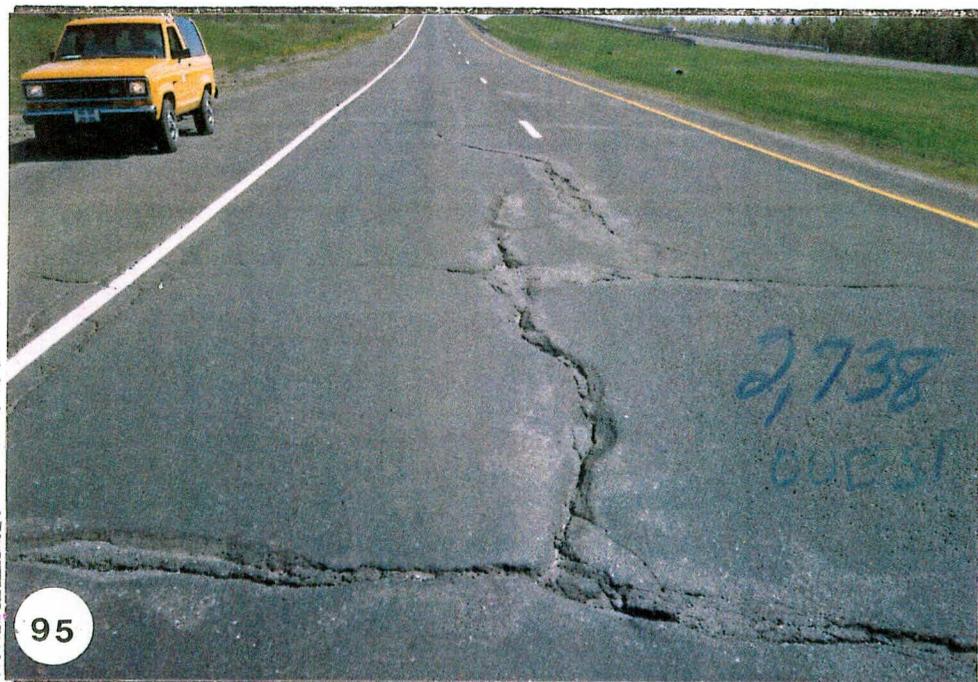
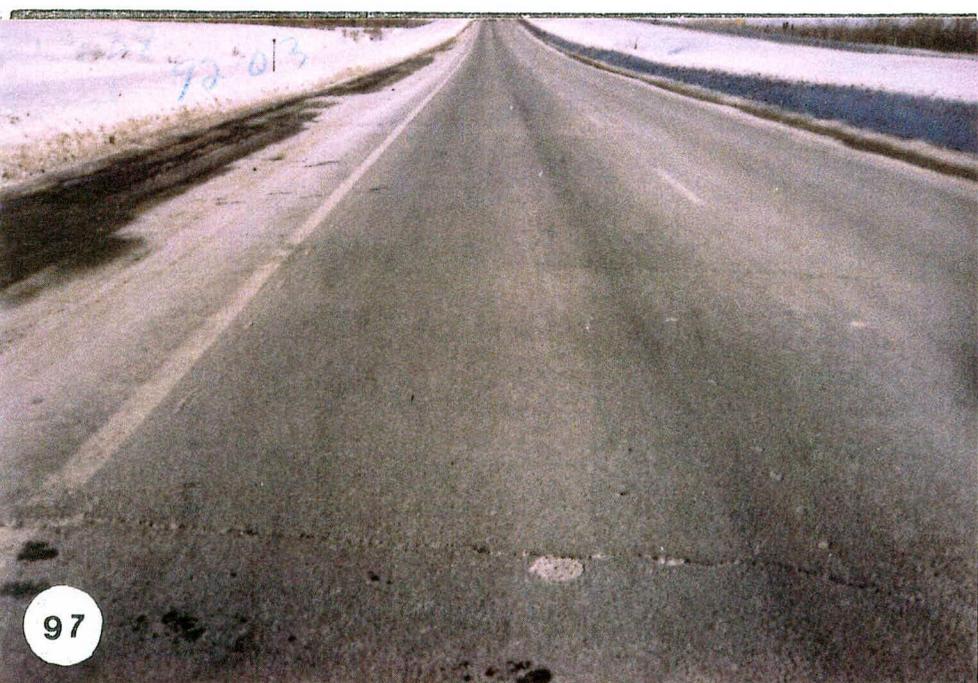
95
96
**LES ENROBÉS AMIANTÉS**  
97
**AUTOROUTE 20 - VILLEROY**  
**MB-16 + BICOMPOFLEX**  
**SUR CHAUSSÉE SEMI-RIGIDE**

<u>Photo no</u>	<u>km</u>	<u>Description</u>
95	2+738 Ouest	Patron de fissure spécifique de B.C.
96	2+738 Ouest	Plate-forme après planage.
97	2+738 Ouest	MB-16 avec mastic après deux (2) ans de service.

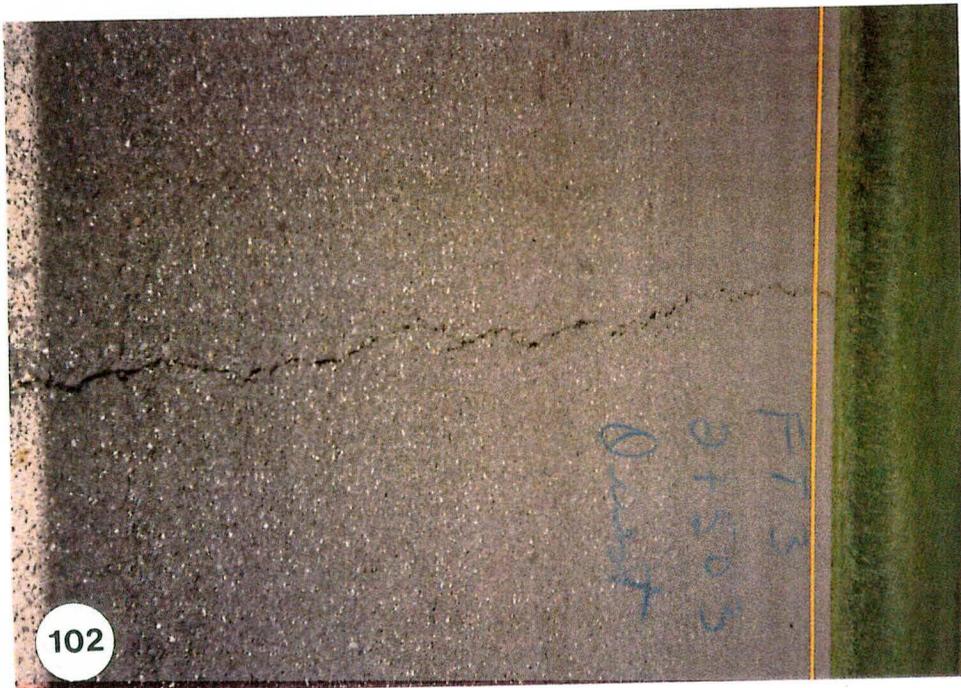
| 98 | 99 |

<u>Photo no</u>	<u>km</u>	<u>Description</u>
98-99	2+503 Ouest	Fissure polygonale avant et après planage. Photo #99 démontre l'insuffisance du scellant et du scellement.
100-101	2+503 Ouest	Démontrent l'ouverture et le soulèvement provoqués par le gel.
102	2+503 Ouest	Noter la fermeture et l'autoréparation de la même F.T. en juin 1992 favorisée par la présence du mastic (Bicompoflex) posé en-dessous du MB-16.
