PROGRAMME D'ELIMINATION  
DES  
CHAUSSE-TRAPPES

PROGRAMME  
D'ELIMINATION  
DES  
CHAUSSE-TRAPPES

Denis Laplante, M.ing. Transports  
Service des Relevés Techniques  
Ministère des Transports

5 mai 1980

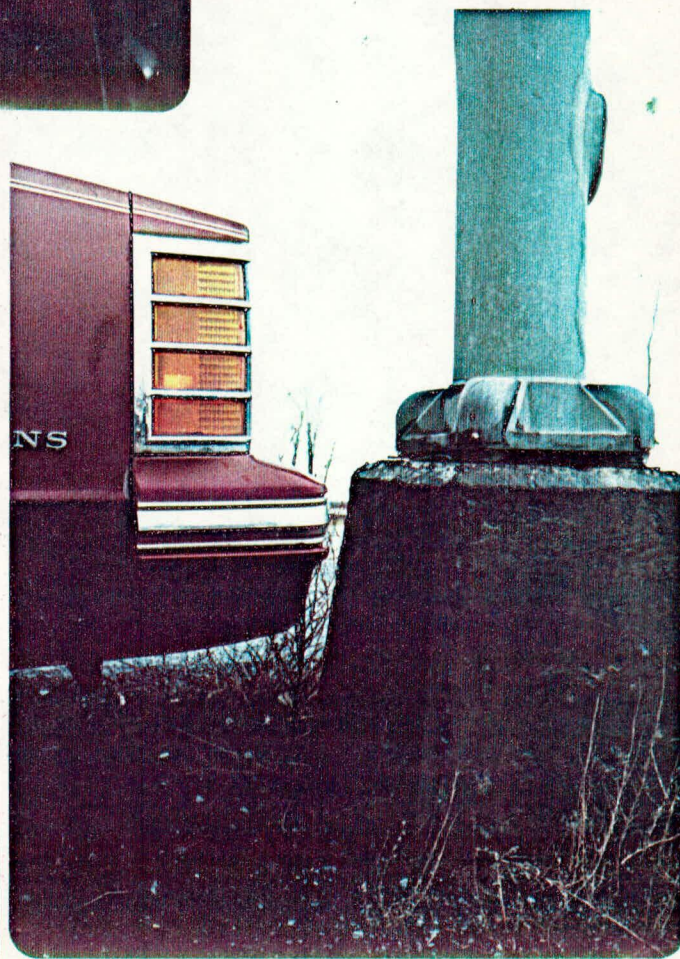
A la vitesse affichée de 100 km/h, le conducteur sera blessé mortellement (et le lampadaire sera malgré tout endommagé).

**Bilan : NEGATIF**

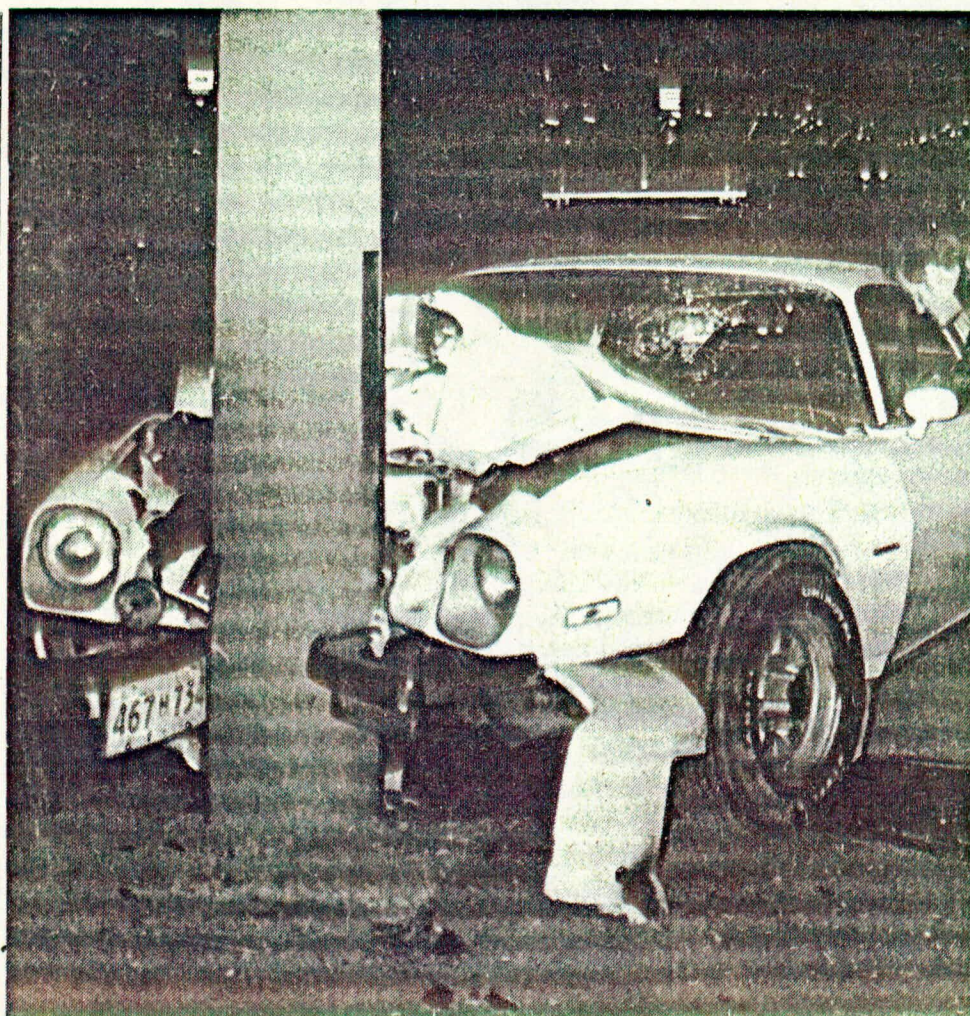
# TUÊ RAIDE!

Une personne a été tuée sur le coup après avoir perdu la maîtrise de son véhicule sur Côte-de-Liesse, près de la rue Cavendish, vers 3 heures hier matin.

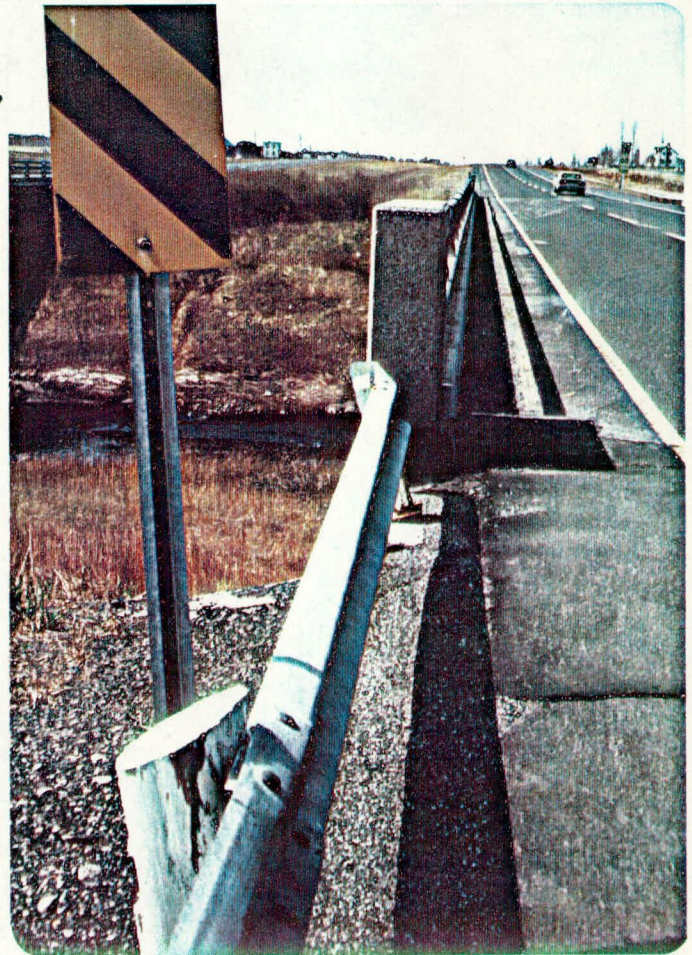
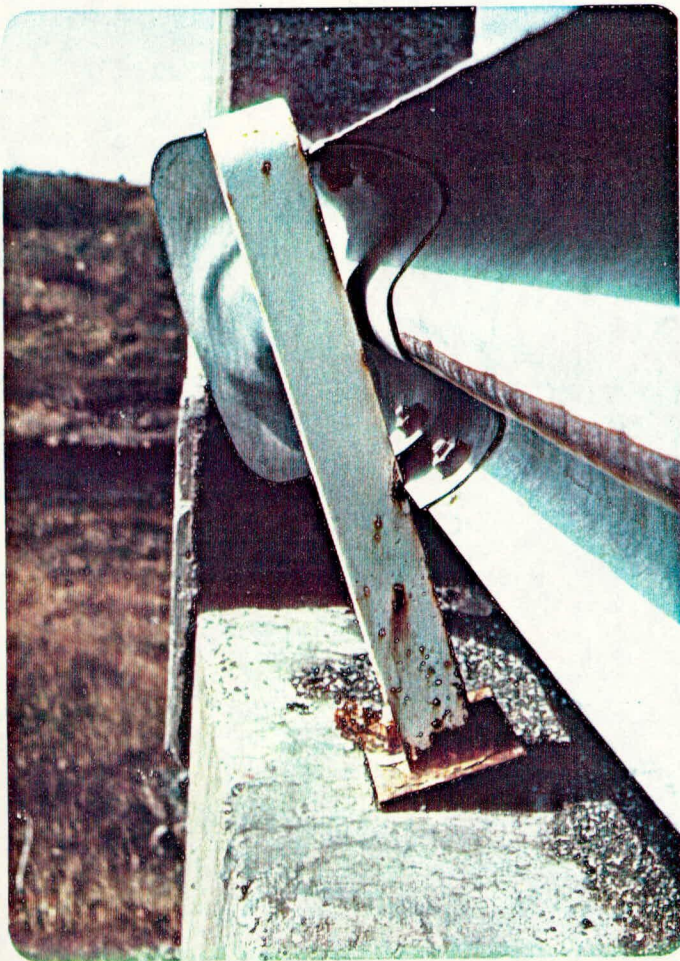
ICI ... TOUT SEMBLE NORMAL...

Mais ... regardons d'un peu plus  
près ... !

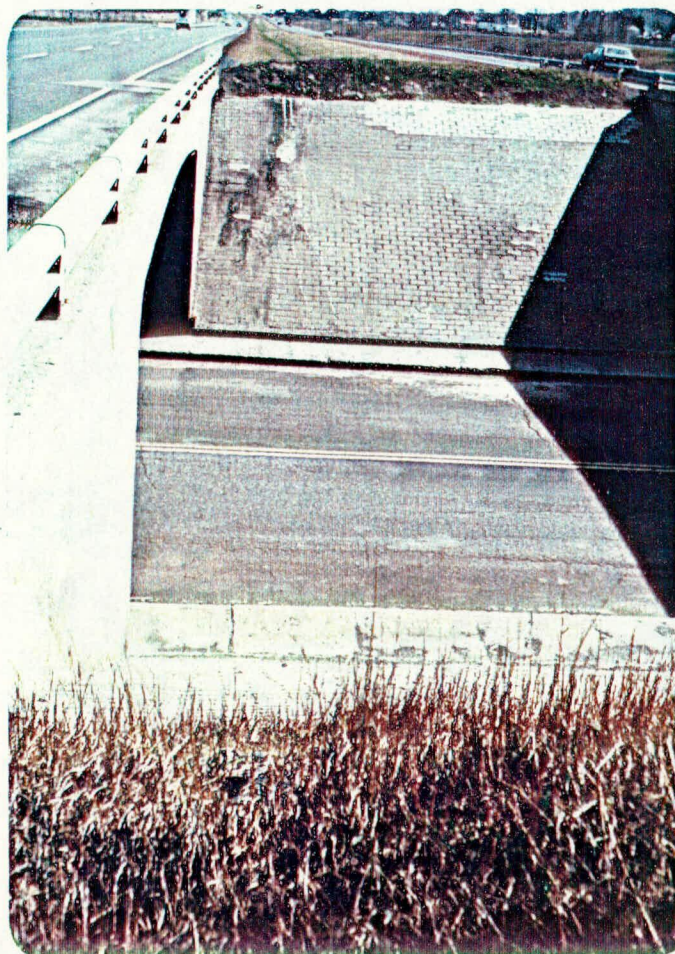
Quelques-uns y auront laissé leur (s)  
marque (s) ...

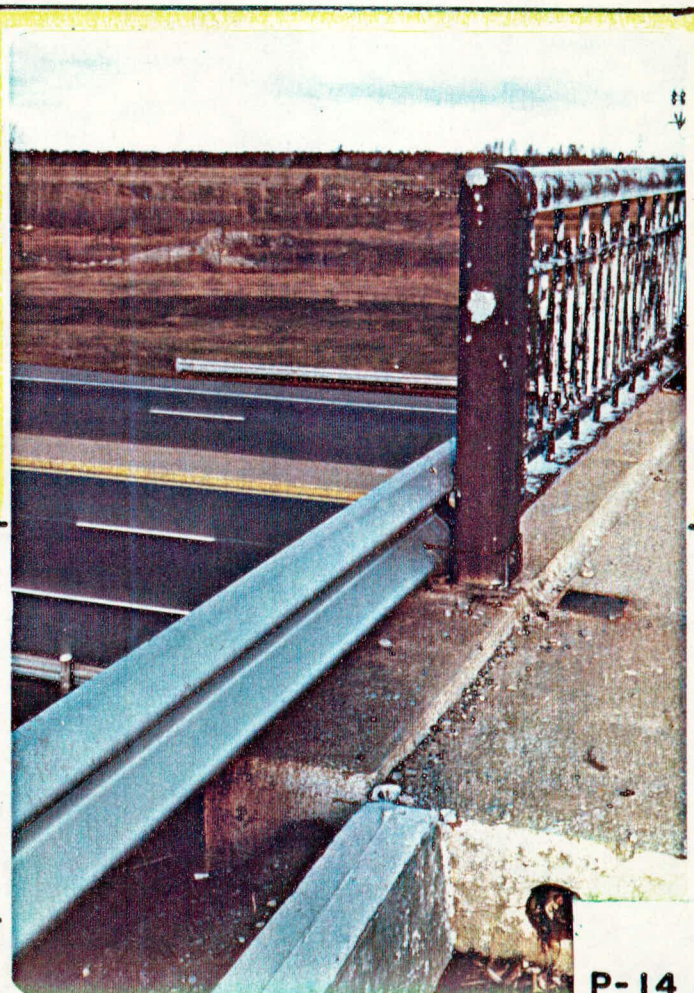
L'attache est-elle suffisante?

Norme: La glissière doit être  
attachée solidement à  
la structure.

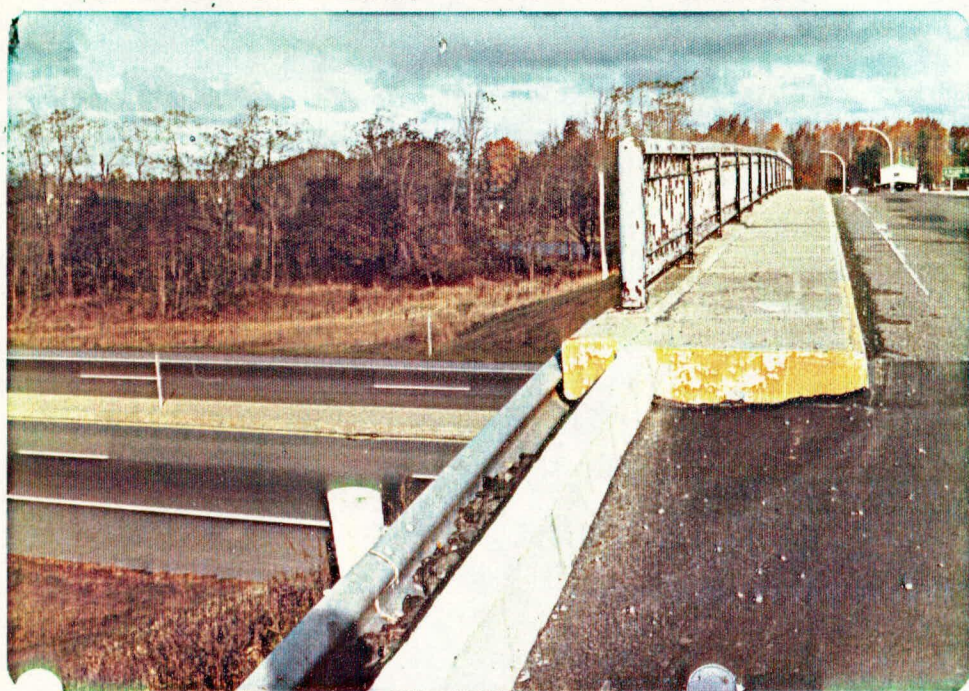
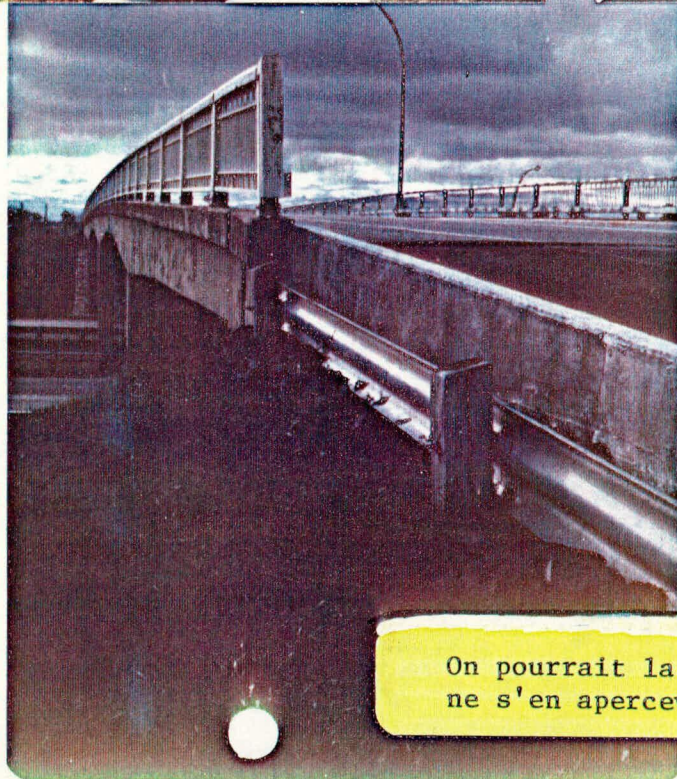
L'INTENTION ÉTAIT POURTANT LÀ...!

On pourrait la récupérer et personne  
ne s'en apercevrait !

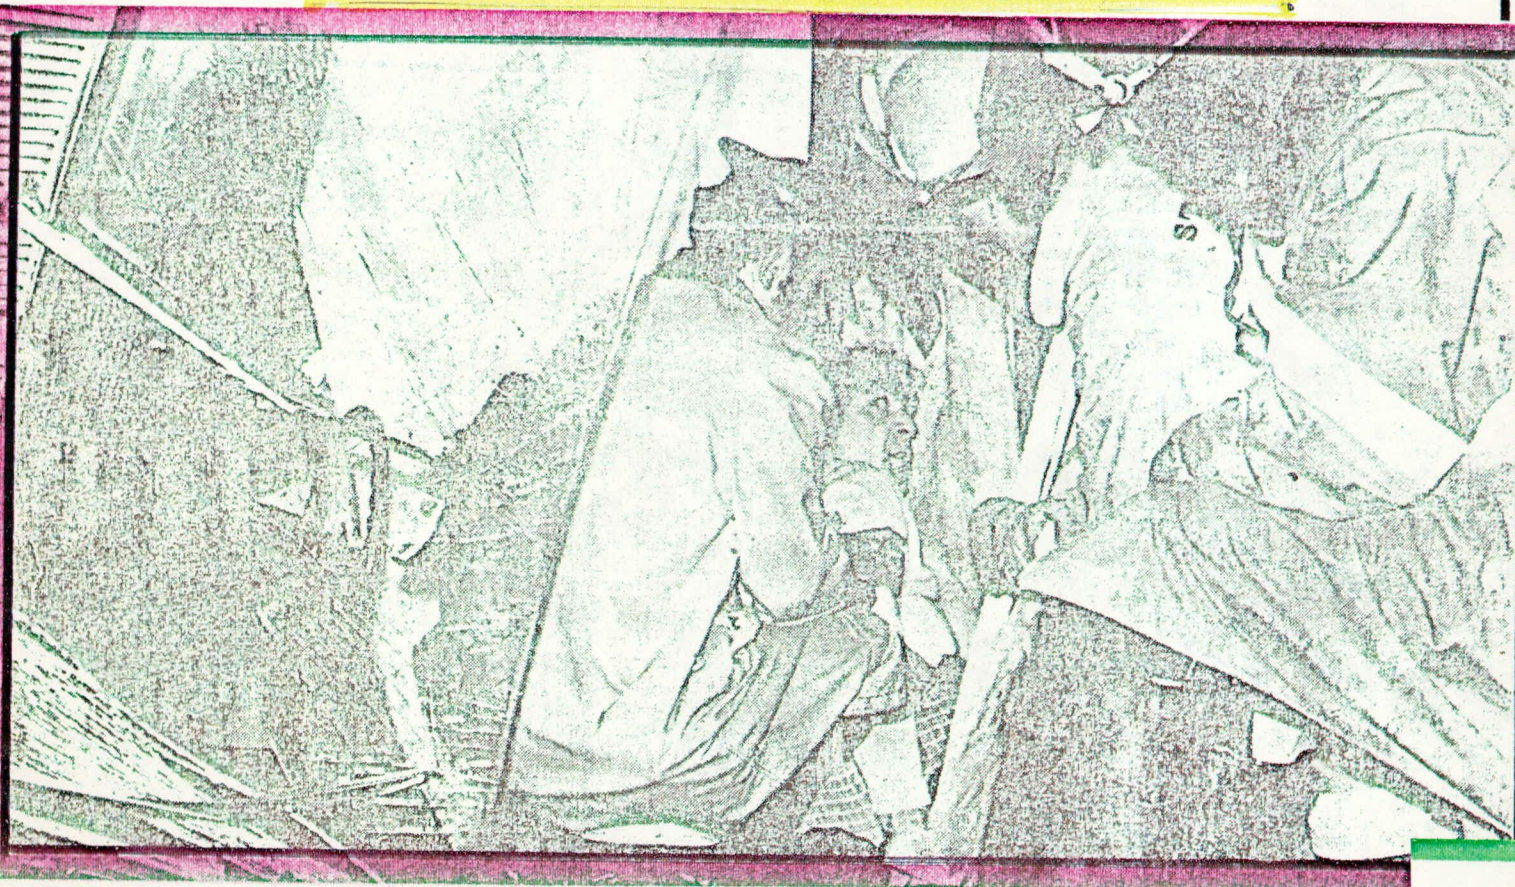
# **LA JAMBE ARRACHÉE** **PAR UNE RAMPE!**

La rampe a défoncé la portière  
avant-gauche; l'automobiliste  
est dans un état critique

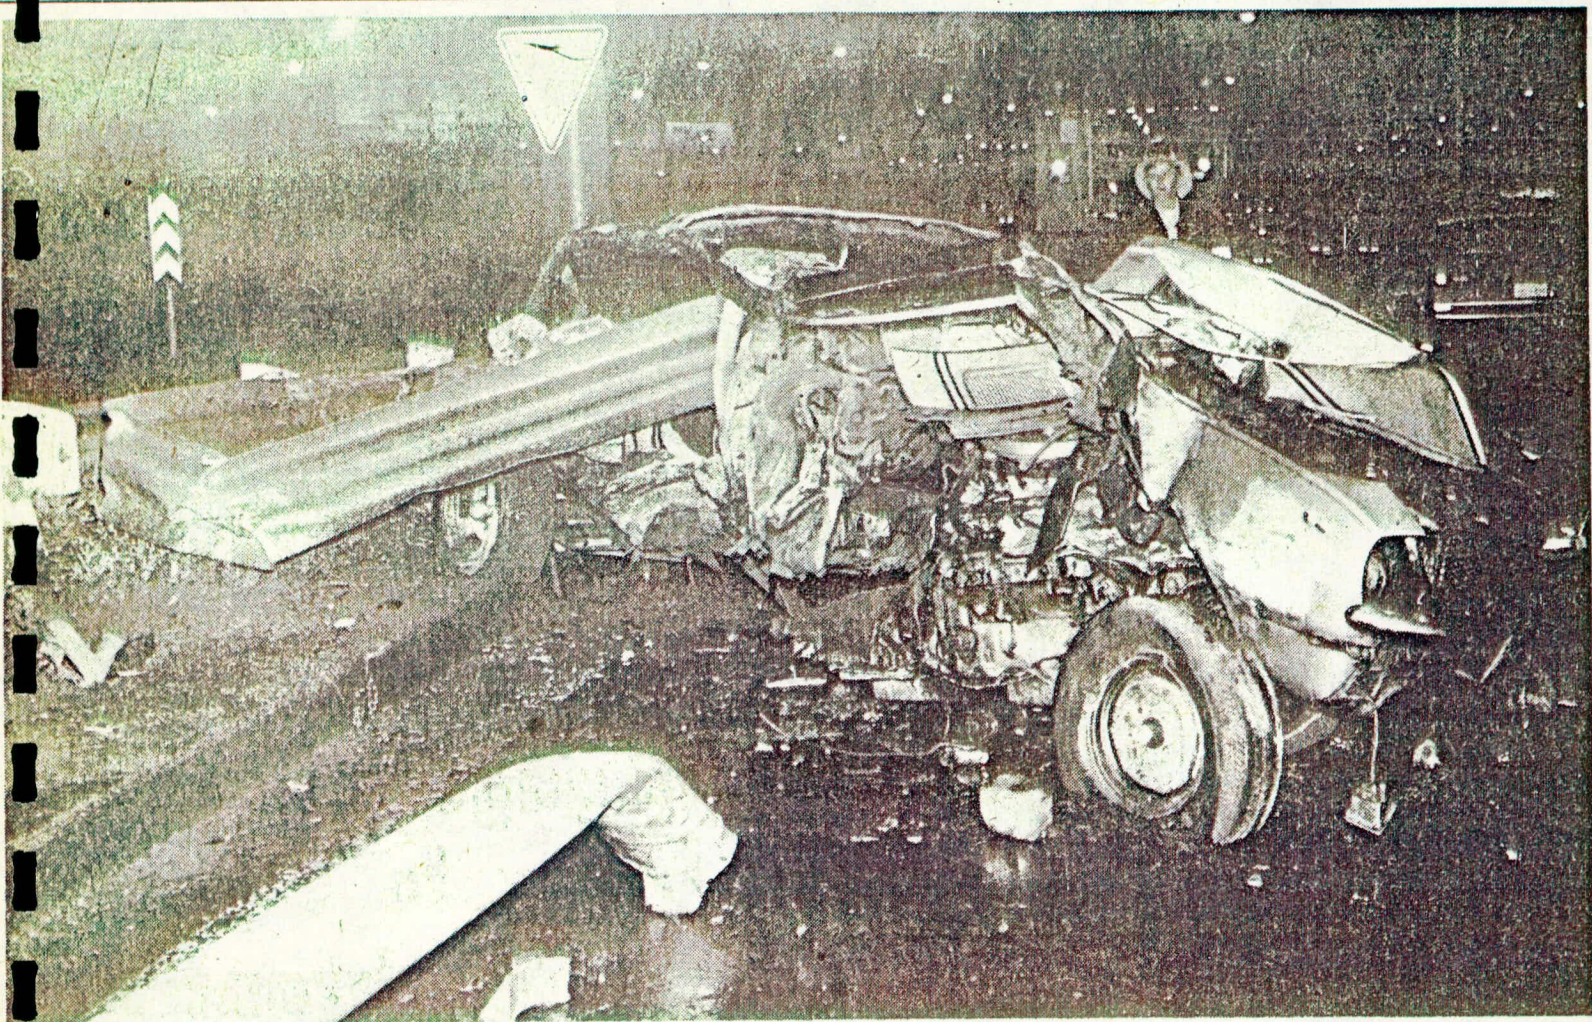
Le bolide fou a frappé l'accotement métallique puis un lampadaire.

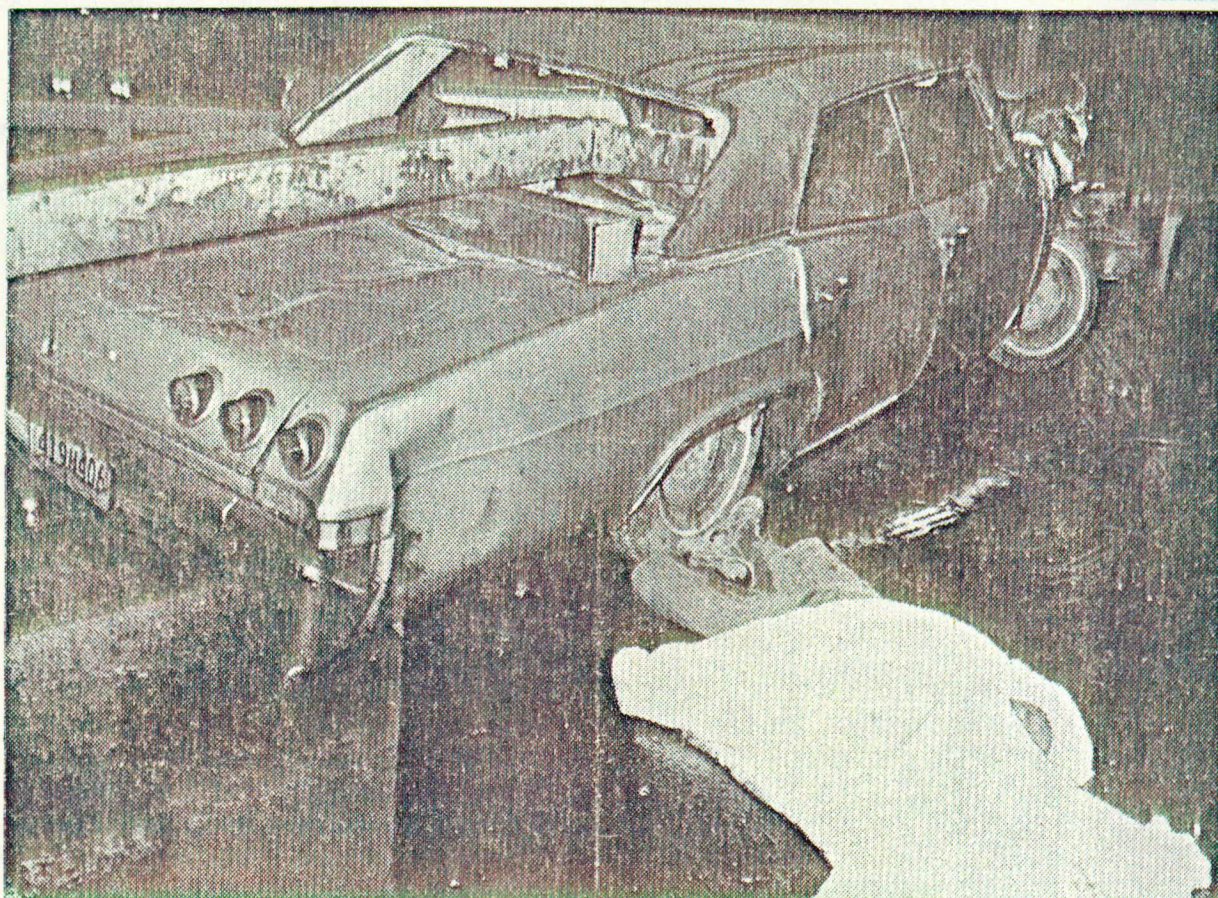
Cet accident est survenu dans les derniers jours de mars, à Longueuil. Deux adolescents perdaient la vie quand leur voiture percutait de plein fouet une clôture routière...

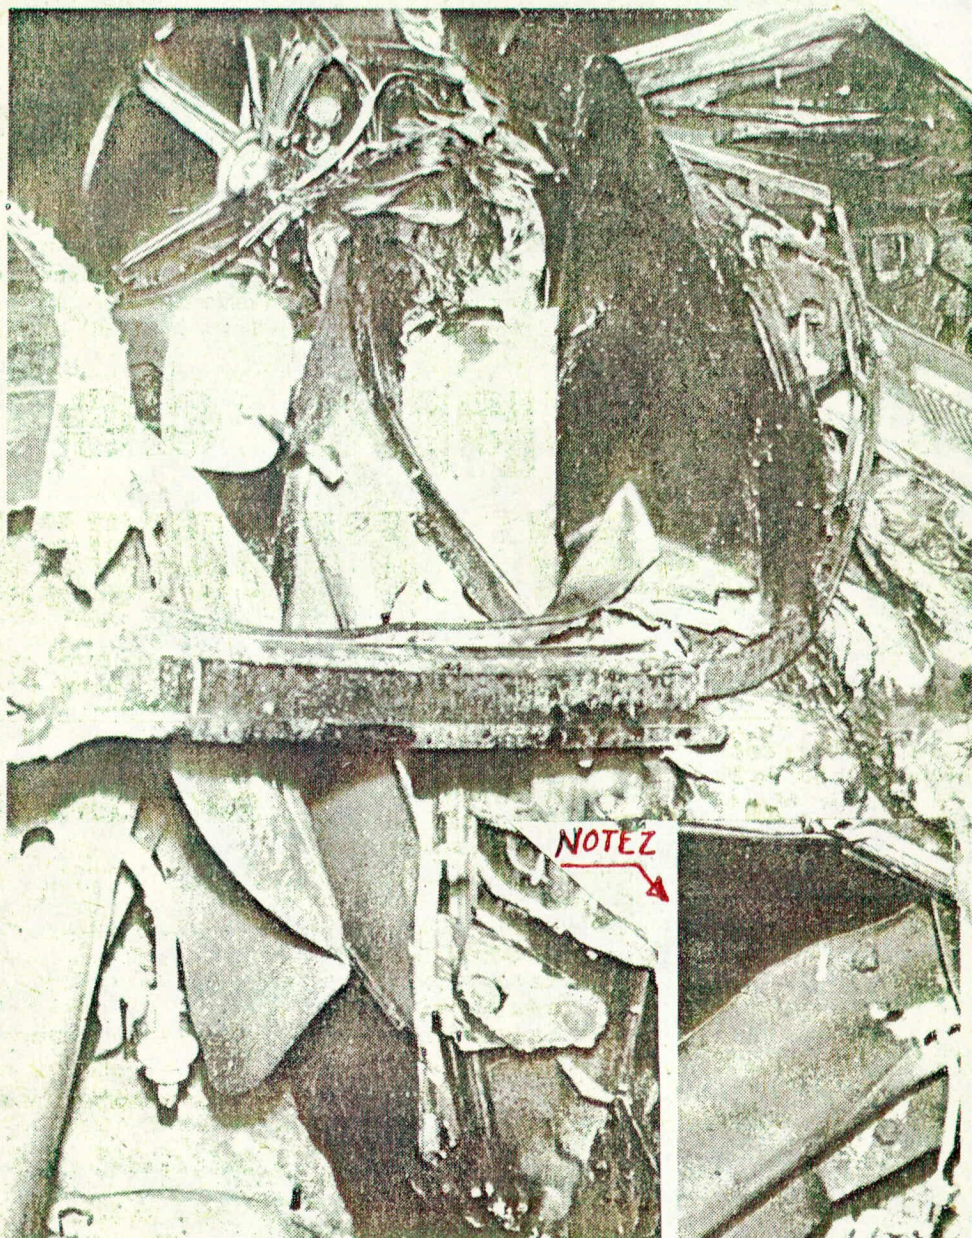
(B.D.) — La chaussée humide s'est avérée fatale pour un jeune couple la nuit dernière à Lachine alors que le véhicule qui les transportait s'apprêtait à filer sur la route 138 par la voie d'accès No 20. La voiture qui circulait à vive allure a, semble-t-il, heurté l'ac-  
cidentement métallique avant  
de donner de plein front  
sur un lampadaire. C'est ainsi que Roger Girard, 23 ans, et Carmen Resnack, 22 ans, ont été tués sur le coup. Les victimes étaient respectivement domiciliées au 336 rue De Linel et au 350 rue Saint-Philippe à Montréal. Lorsque les membres de la Sûreté du Québec, détachement Montréal-Métro, sont arrivés sur les lieux, les corps se trouvaient emprisonnés dans ce qui fut autrefois une voiture. Il aura fallu plus de 20 minutes avant que l'on ne dégage les victimes de l'amas de ferraille.

Il a fallu 20 minutes pour dégager les corps des jeunes v  
raille.

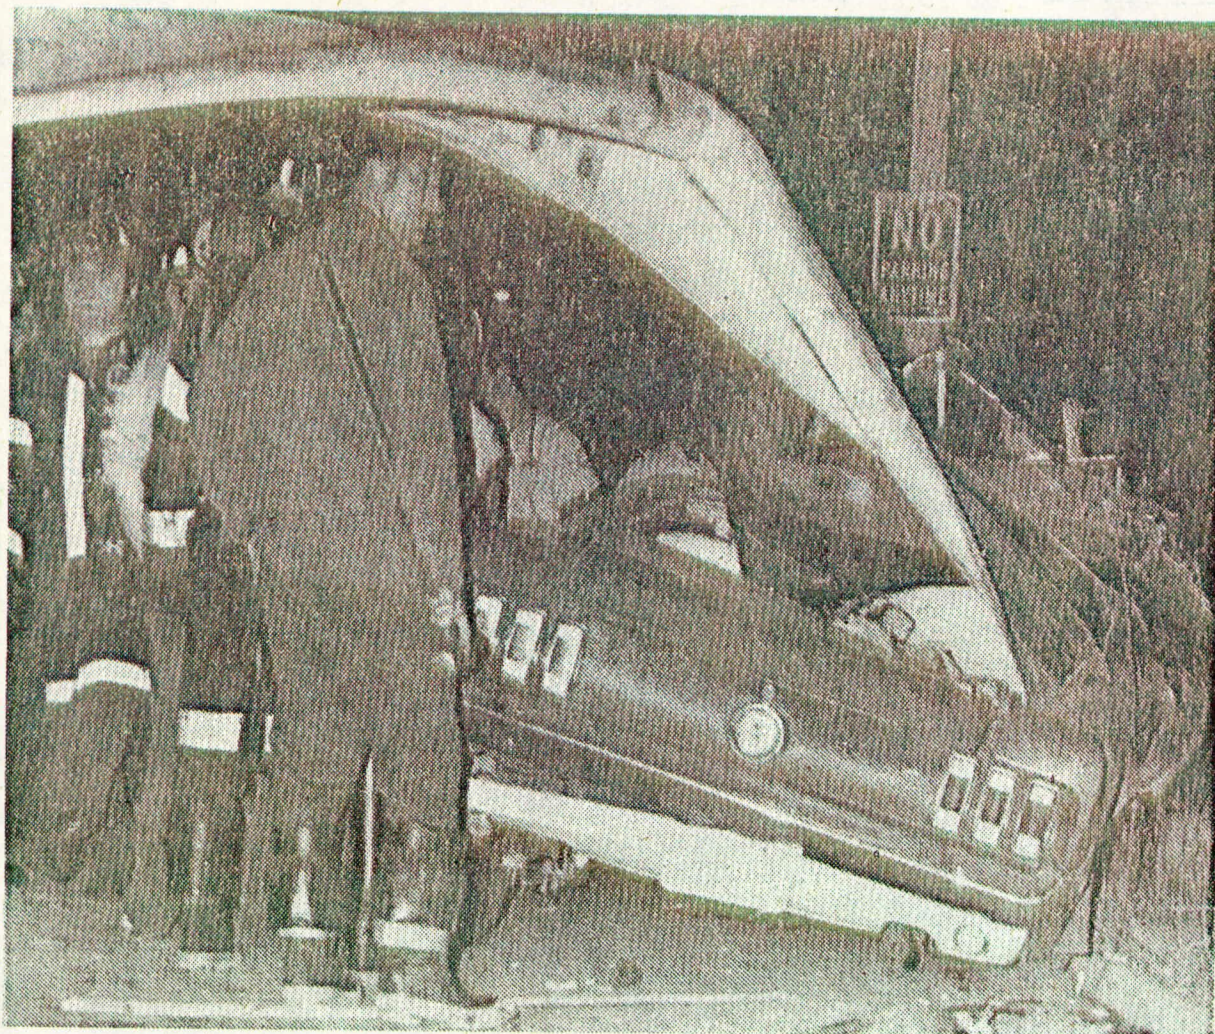
## Un garde-fou; deux victimes

Le conducteur d'une voiture filant sur l'autoroute Riverway, près de Boston, a perdu le contrôle de son véhicule et a frappé un garde-fou, hier. Fait étrange, celui-ci se logea à l'intérieur de l'automobile, qui s'arrêta ensuite devant un poteau. Un jeune homme de 21 ans et une jeune fille de 17 ans ont perdu la vie. Le conducteur, Jose Franz, s'en tira indemne et prit la fuite, mais la police le rattrapa et il sera accusé d'homicide involontaire.

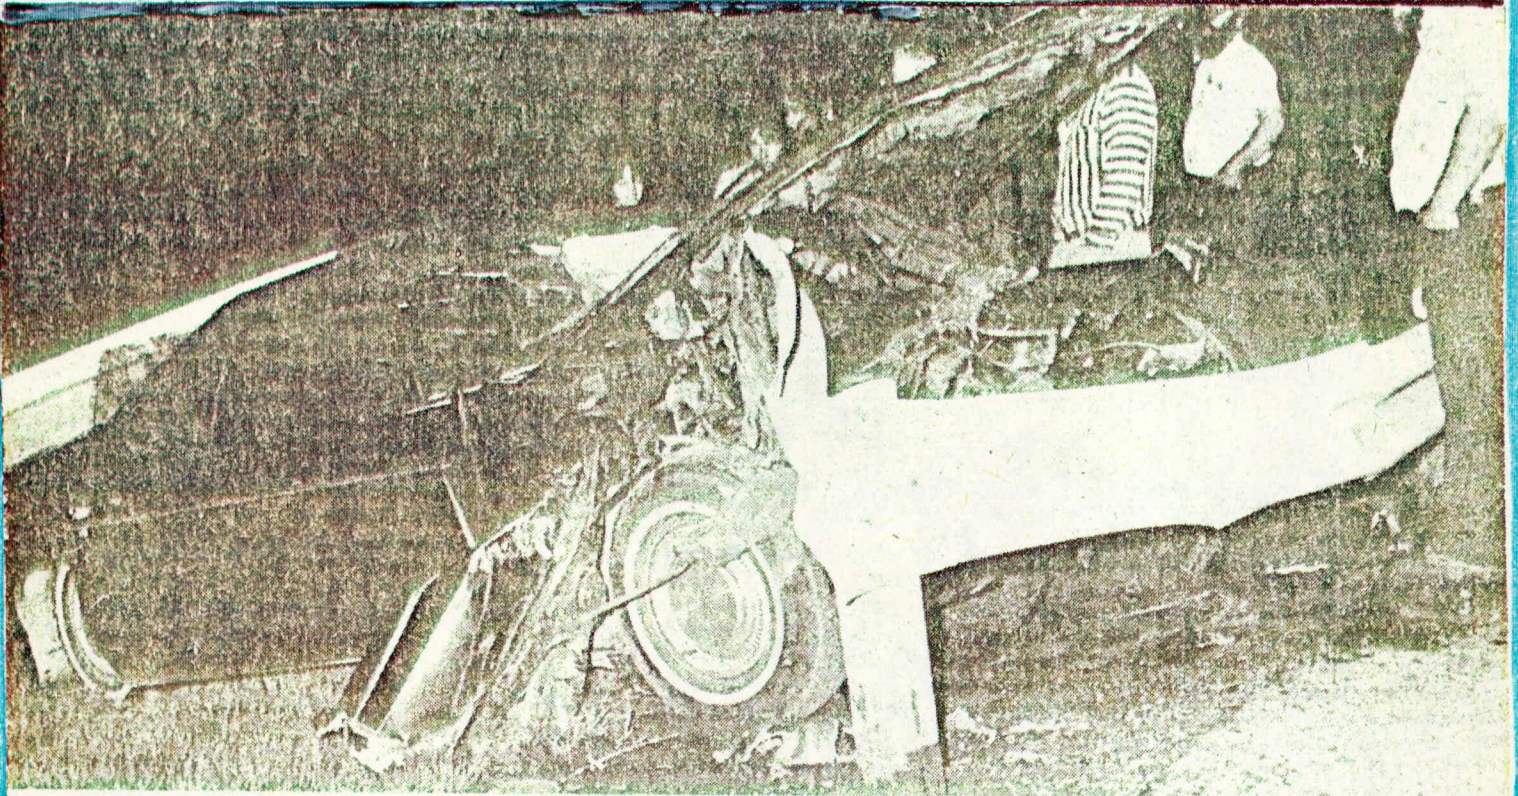
Il s'est endormi au volant et ne s'est jamais réveillé

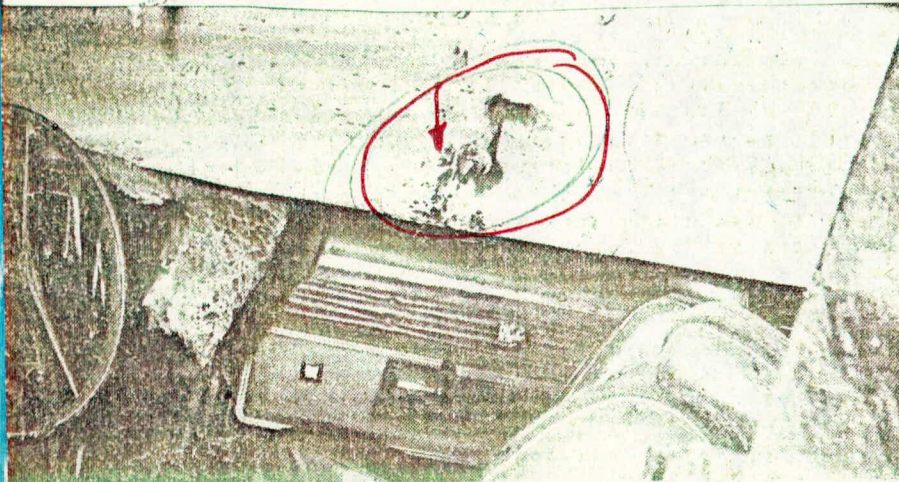
Traces de sang sur la rame de métal témoignent bien de la force de l'impact.

La victime, Adrien Raymond, était domiciliée dans le secteur de Rosemont à Montréal. C'est vers 22h40 que la tragédie est survenue lorsque son véhicule a dérapé pour ensuite frapper huit poteaux métalliques de la rame. Son crâne a éclaté lorsqu'un morceau de métal l'a heurté sur la banquette après avoir défoncé son véhicule.

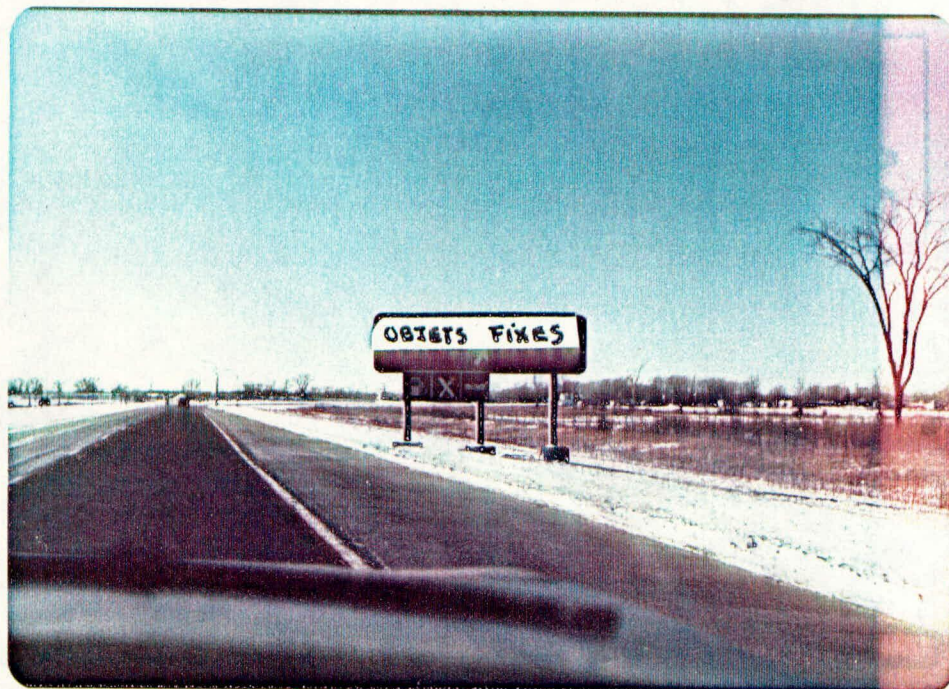
Autres objets fixes ...

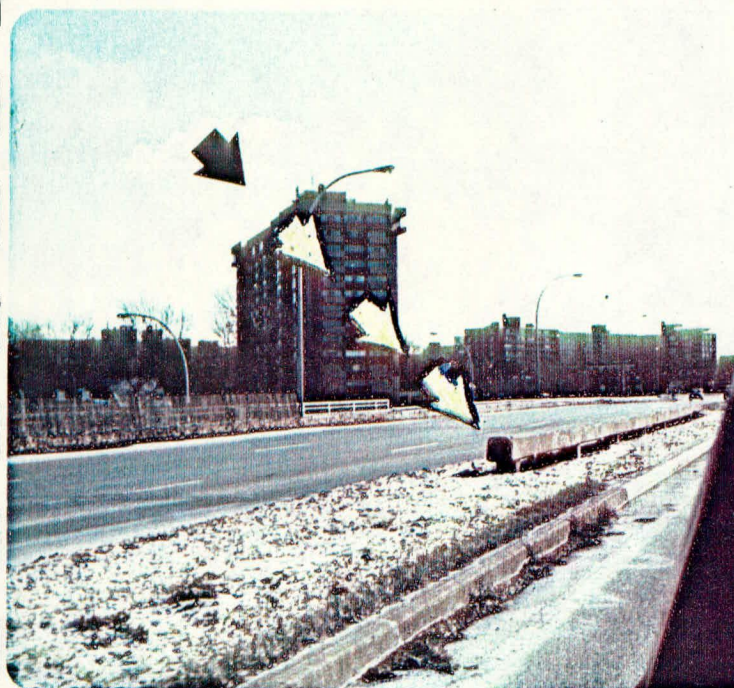
Glissière de sécurité ?

Qui s'y frotte ... s'y ... ?

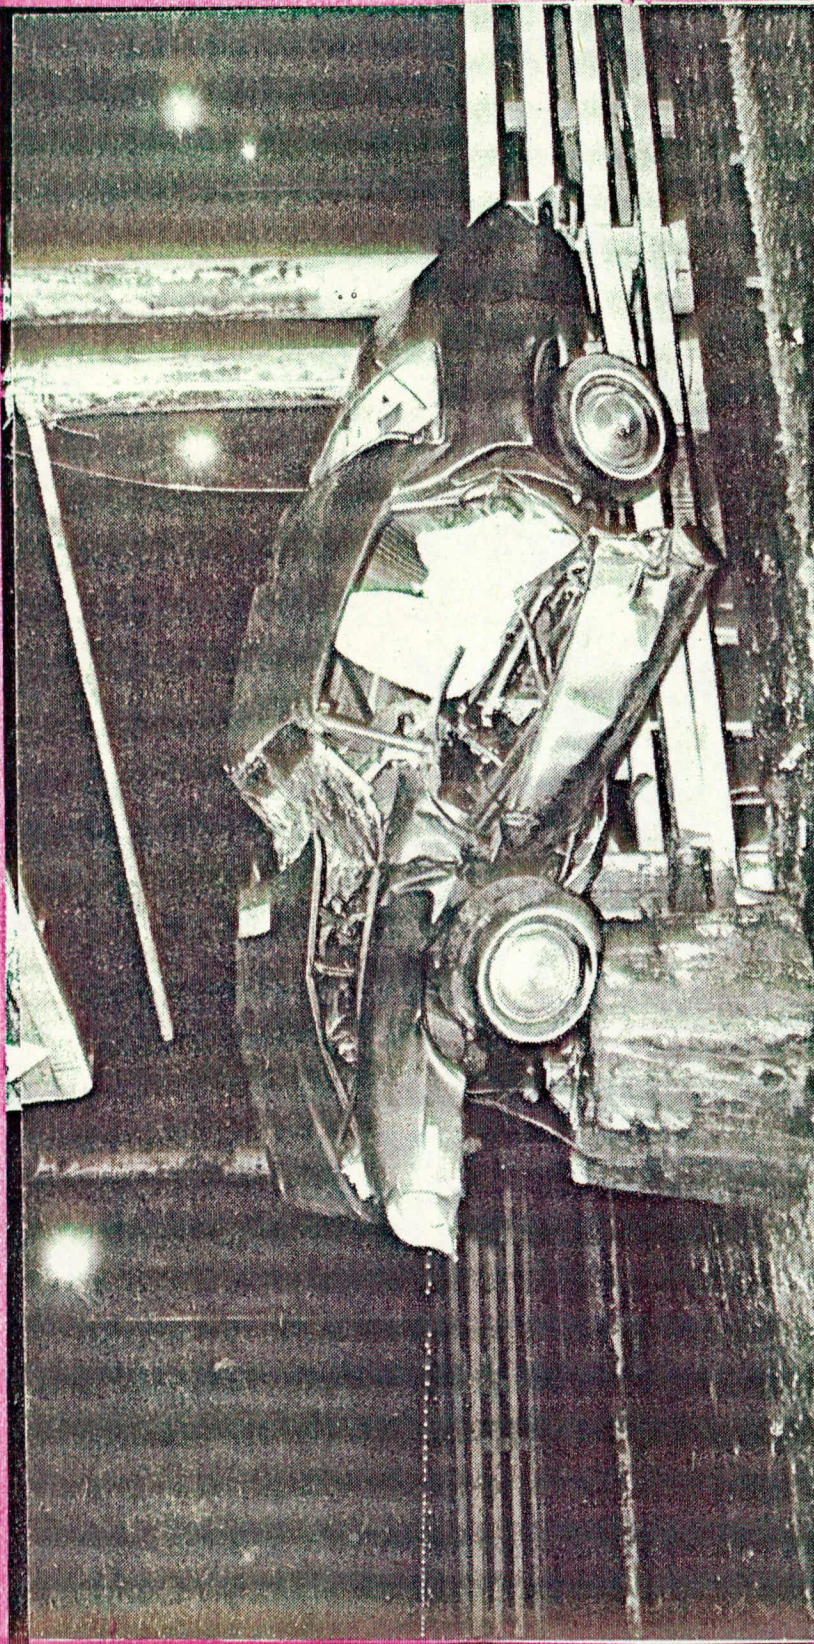
La voiture de la victime a littéralement grimpé sur le pilier de béton qui divise les sorties en direction sud sur le pont Mercier.
