Etude du comportement structural du  
granulat bitumineux concassé (GBC)

Division Structures de chaussées  
Service des sols et chaussées  
Ministère des Transports

Québec, juin 1987

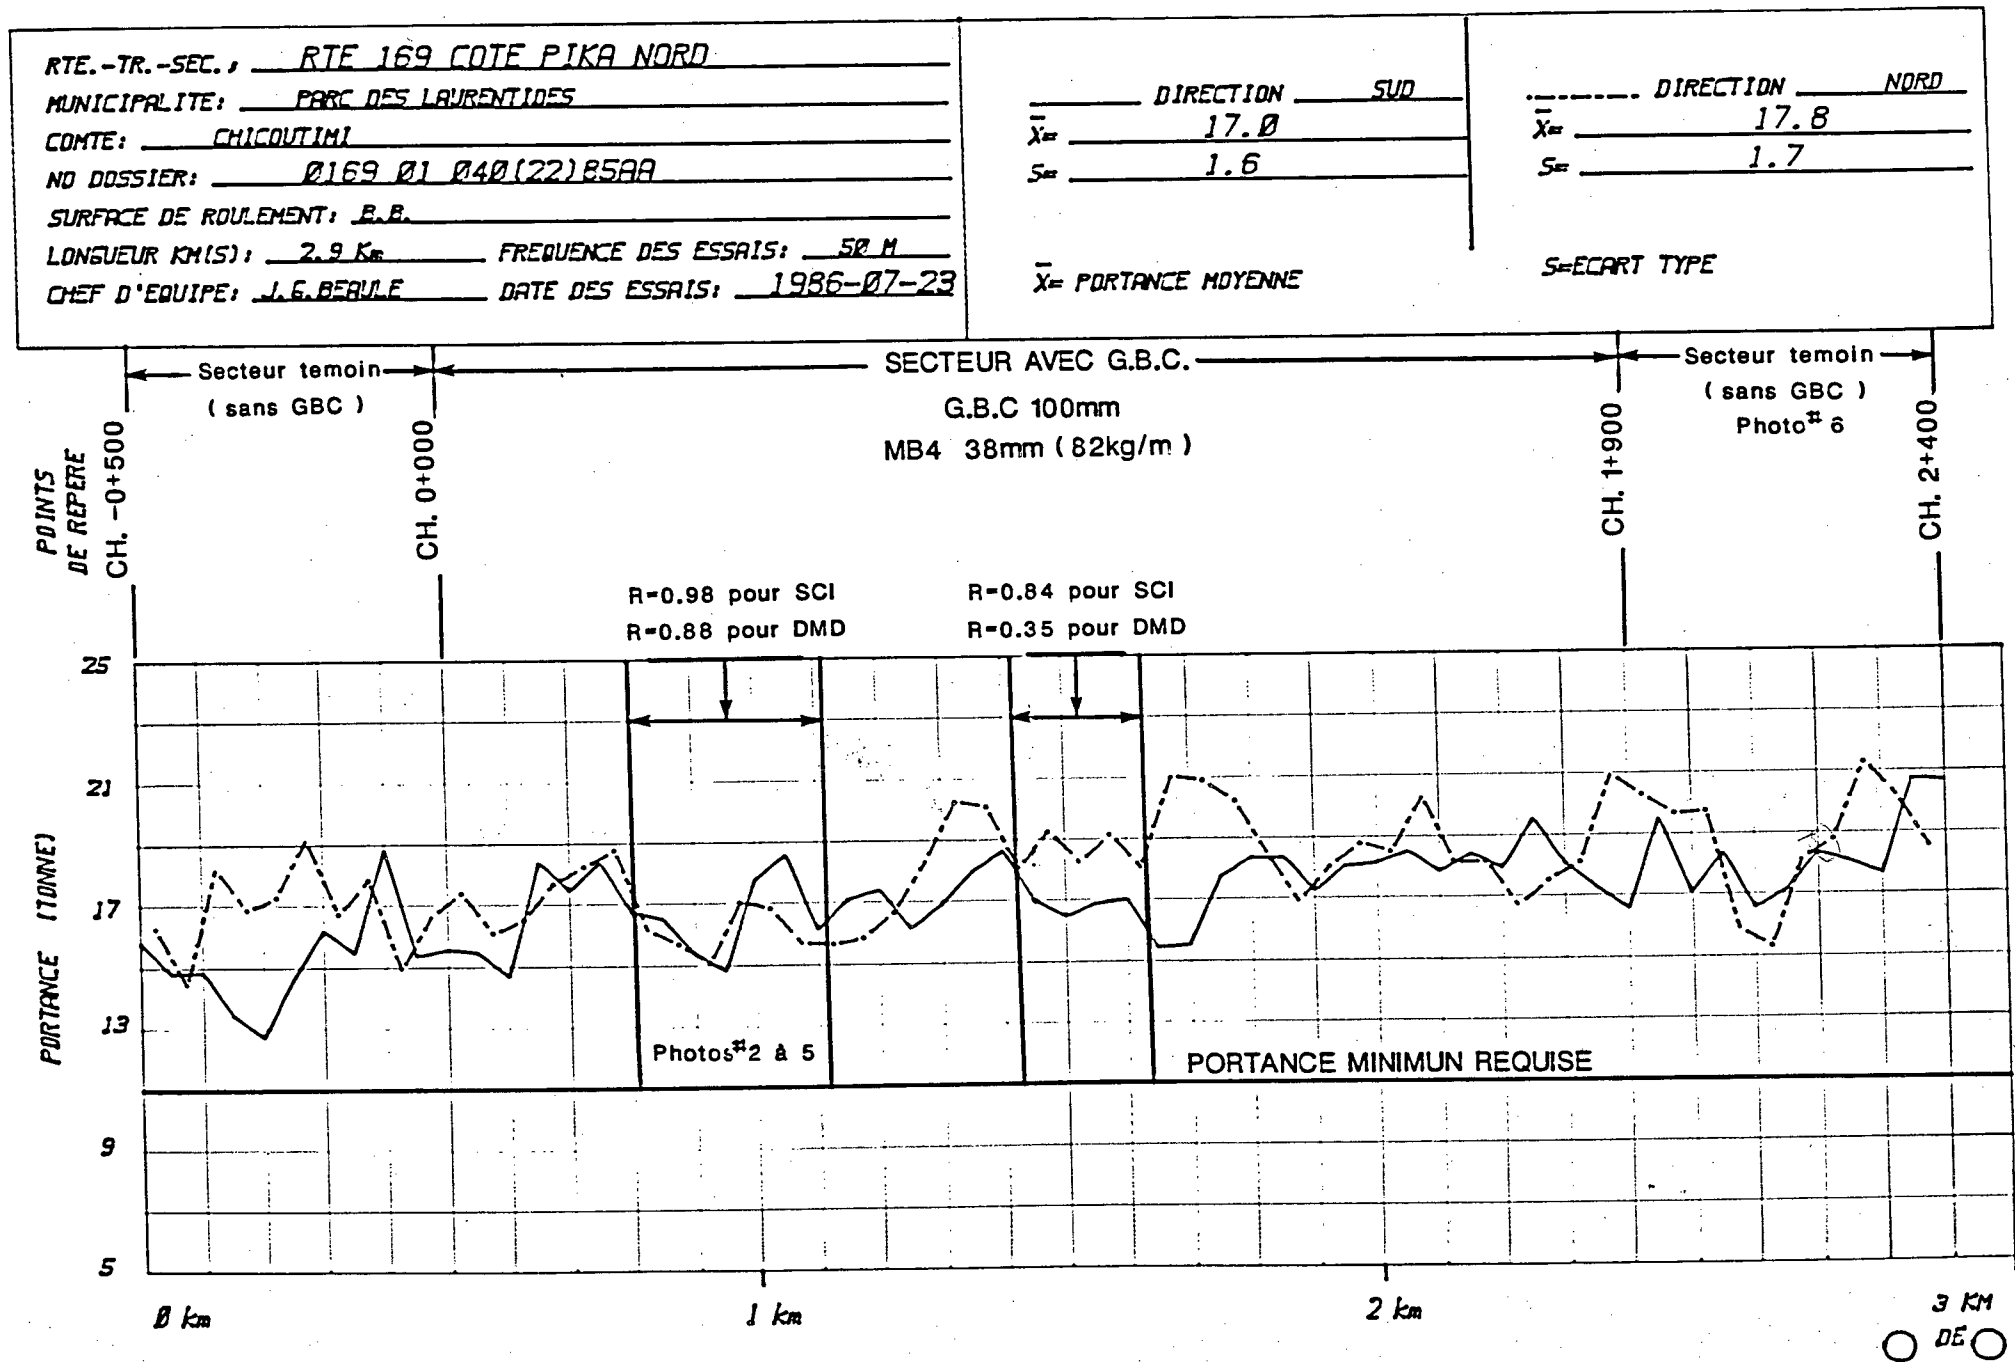
FIGURE : 4 Comparaison du coefficient de corrélation (R) entre SCI et DMD vs la PORTANCE dans des secteurs affectés par des dégradations types

a) Les figures 4,5 et 6, démontrent que la portance mesurée sur les différents tronçons des trois routes étudiées est supérieure au minimum requis ( 11 tonnes ) mais est très variable par endroit.

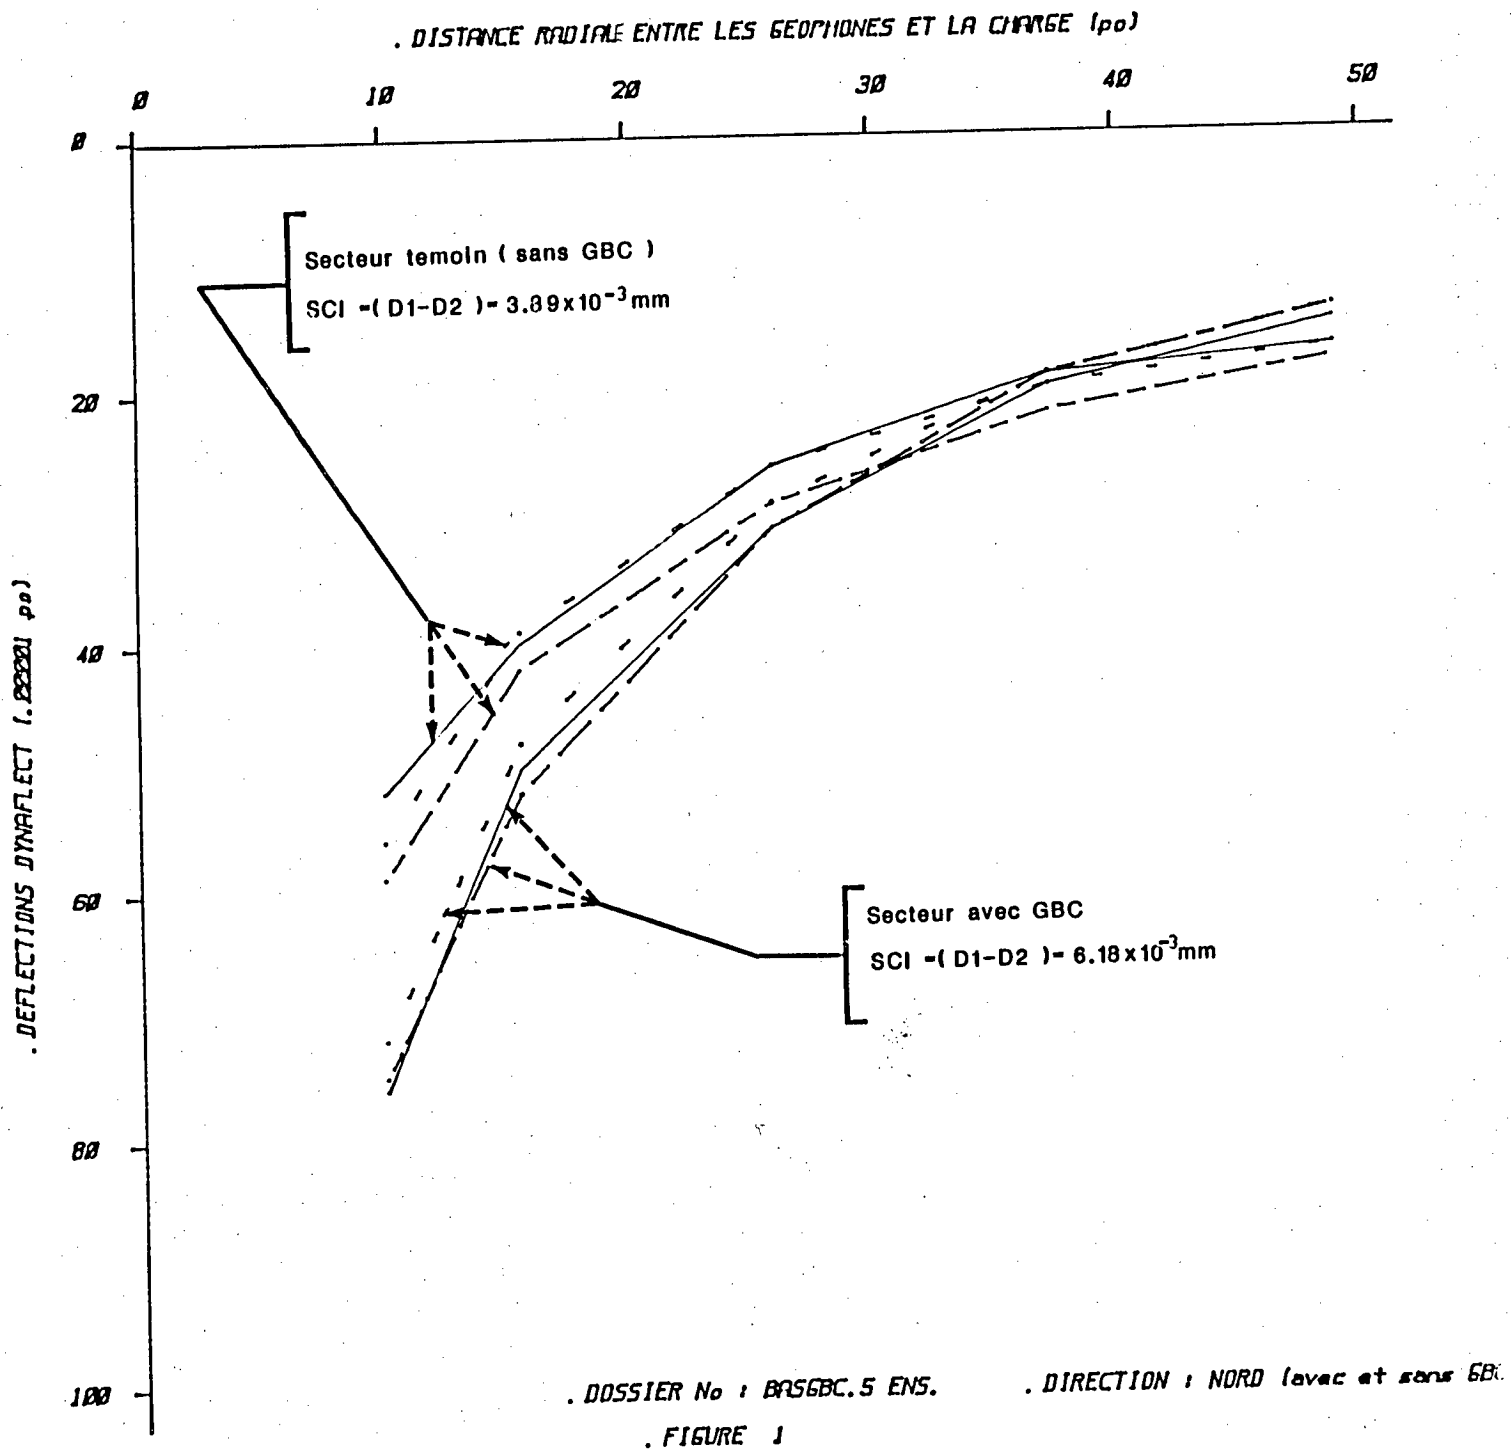
FIGURE : 7 Comparaison de la forme des bassins de déflexion et le paramètre SCI dans des secteurs avec et sans G.B.C.

c) La figure 7 démontre que le SCI, qui est la différence de déflexion entre les deux premiers géophones, est très élevé dans le bassin représentatif des secteurs à haute dégradation. Notons au passage que la déflexion maximale DMD (d<sub>1</sub>) est plutôt indicatrice du comportement des couches inférieures de la chaussée.

d) Un examen méticuleux des résultats enregistrés par les divers géophones démontre que dans des points à forte baisse de la portance, le coefficient de ~~la~~ <sup>entre</sup> corrélation entre "SCI vs Portance" est plus élevé (  $R = 0.84$  à  $0.98$  ) comparé ~~à la~~ <sup>avec celui de</sup> corrélation "DMD vs Portance" (  $R = 0.35$  à  $0.88$  ), voir figure 7.
