COMPORTEMENT 1969-1983 DU TRONCON  
CHARNY - RIVIERE-DU-LOUP  
DE LA ROUTE 20 EST

Pierre De Montigny, ing., M.Sc.  
Chef de la Division structures de chaussées  
Service des sols et chaussées

Date: 83-11-21

Dossier: 76 (22) 225

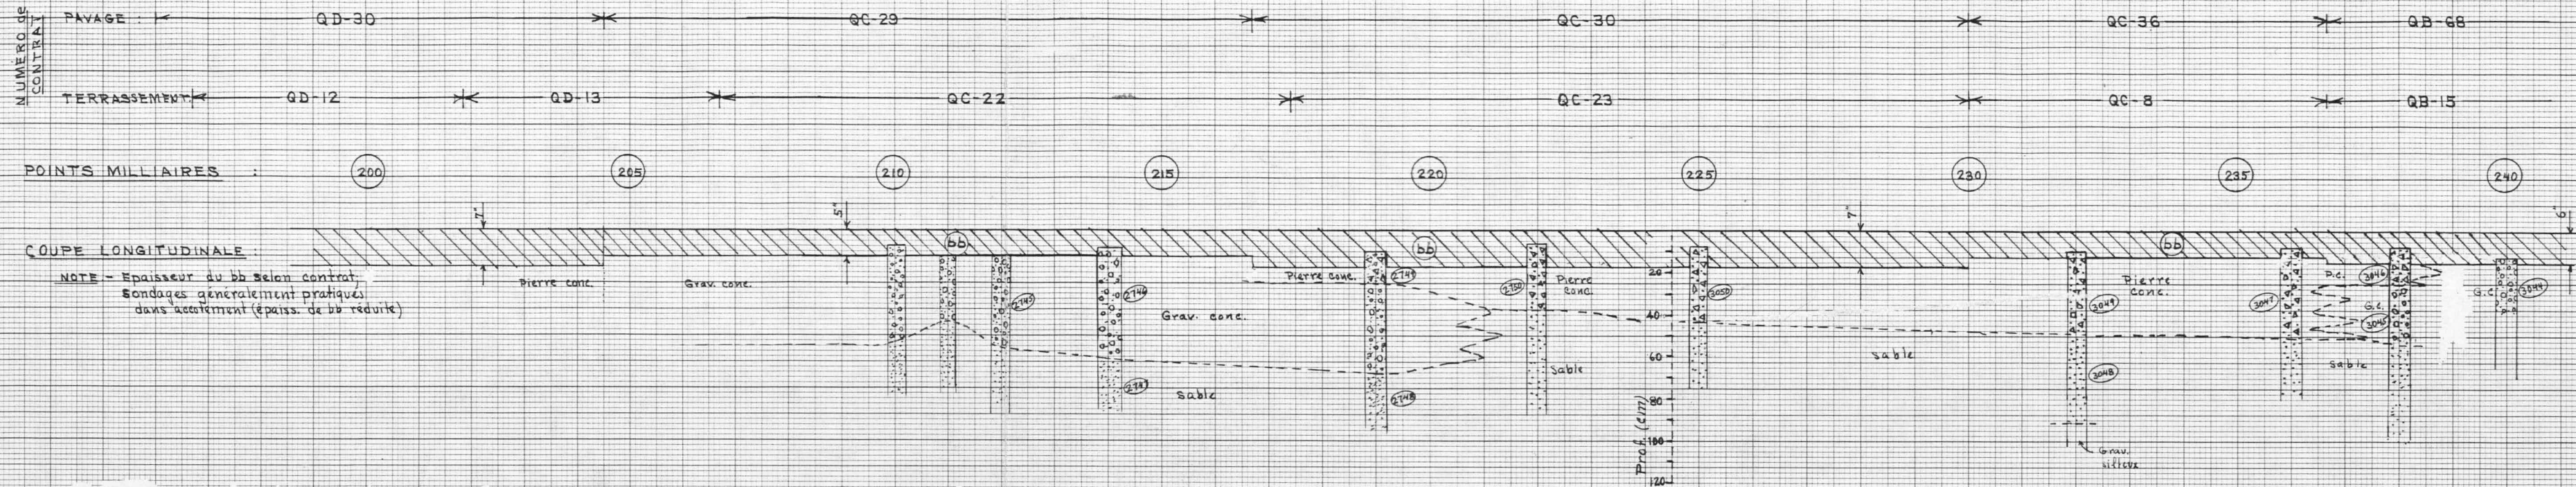
FIGURE 3.

AGE AU RECOUVREMENT : 1/3 à 10 ANS  
2/3 à 1 ANS  
MOY. 10,7 ANS

1/6 à 12 ANS  
5/6 à 14 ANS  
MOY. 13,7 ANS
