Etude de comportement structural
Route : no 109 de Rivière-Héva à Matagam
détermination des secteurs prior
Circ. élec.: Abitibi-Est
N/dossier : 0109-01-030(22)85

Gouvernement du Québec
Ministère
des Transports

Québec, le 14 janvier 1988

OBJET : Etude de comportement structural
Route : no 109 de Rivière-Héva à Matagami
détermination des secteurs prioritaires
Circ. élec.: Abitibi-Est
N/dossier : 0109-01-030(22)85

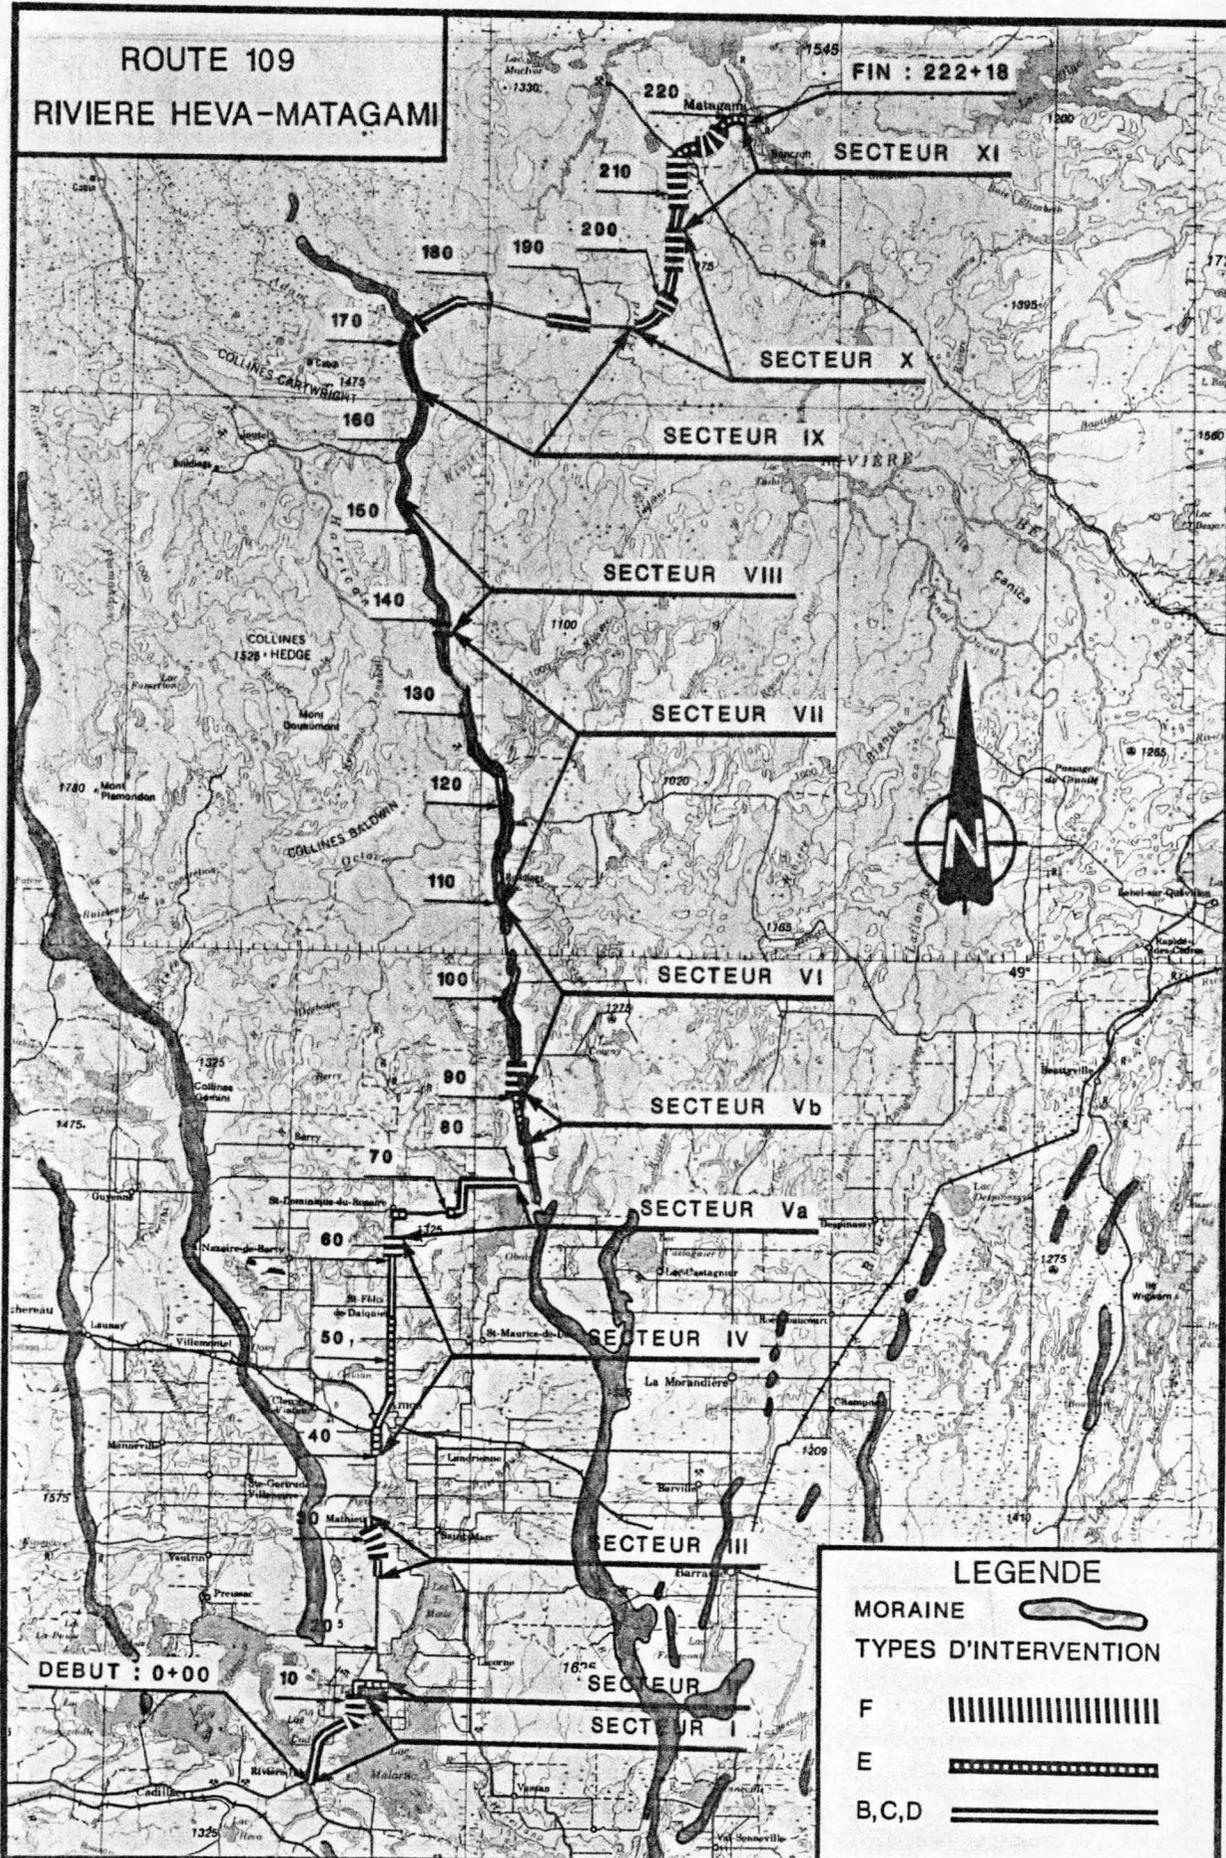
**FIGURE 1 : PLAN DE LOCALISATION ET SECTEURS PRIORITAIRES
REGION 08 DISTRICT 84**

Nos observations couplées à l'examen des photos aériennes ainsi qu'à d'autres données (portance, sondages mécaniques, étude géologique, etc...) ont indiqué en outre qu'il existe une corrélation très significative entre les secteurs les plus dégradés et les zones marécageuses situées principalement entre 26 et 33, 82 et 102 et entre 95 et 222 km. En effet, les déficiences structurales sont mineures ou peu fréquentes le long de l'Esker (figure 1).

Nous avons identifié onze (11) secteurs requérant des interventions. Nous avons ajouté un ordre de priorité qui devrait faciliter l'évaluation comparative de ces secteurs de même qu'une prise de décision quant au choix à faire en regard du budget disponible. Mise à part les corrections mineures, ces secteurs couvrent à peu près 58% du tronçon sous étude, soit 120 km. Une telle proportion de renforcement nous semble normale compte tenu de l'âge de la route (plus de 20 ans), du trafic exceptionnellement lourd et de la rigueur des conditions environnementales.

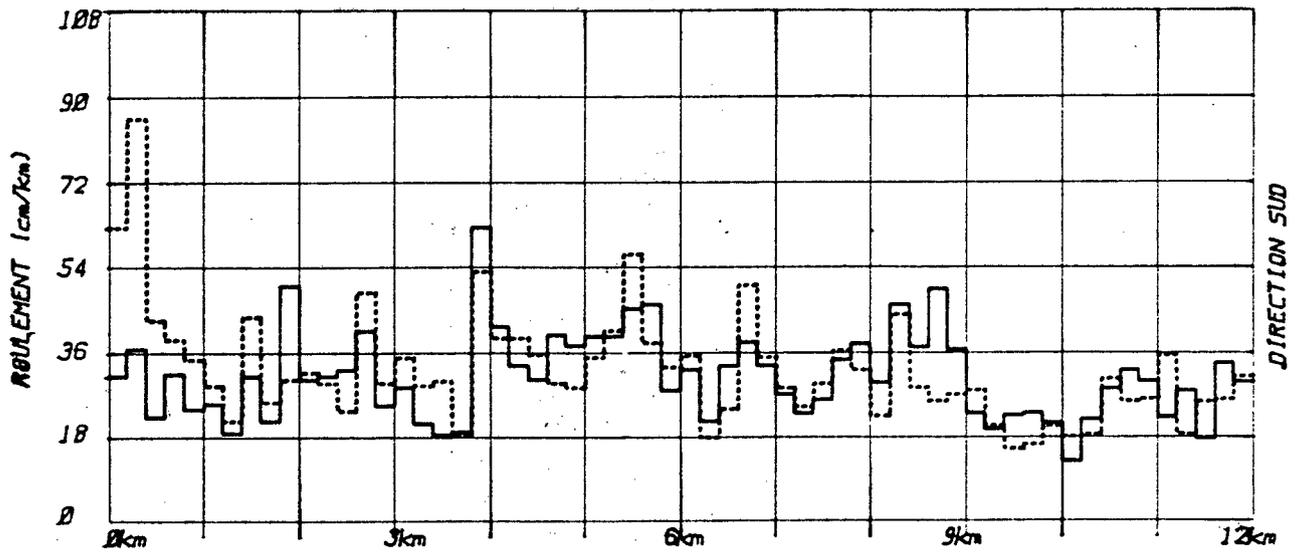
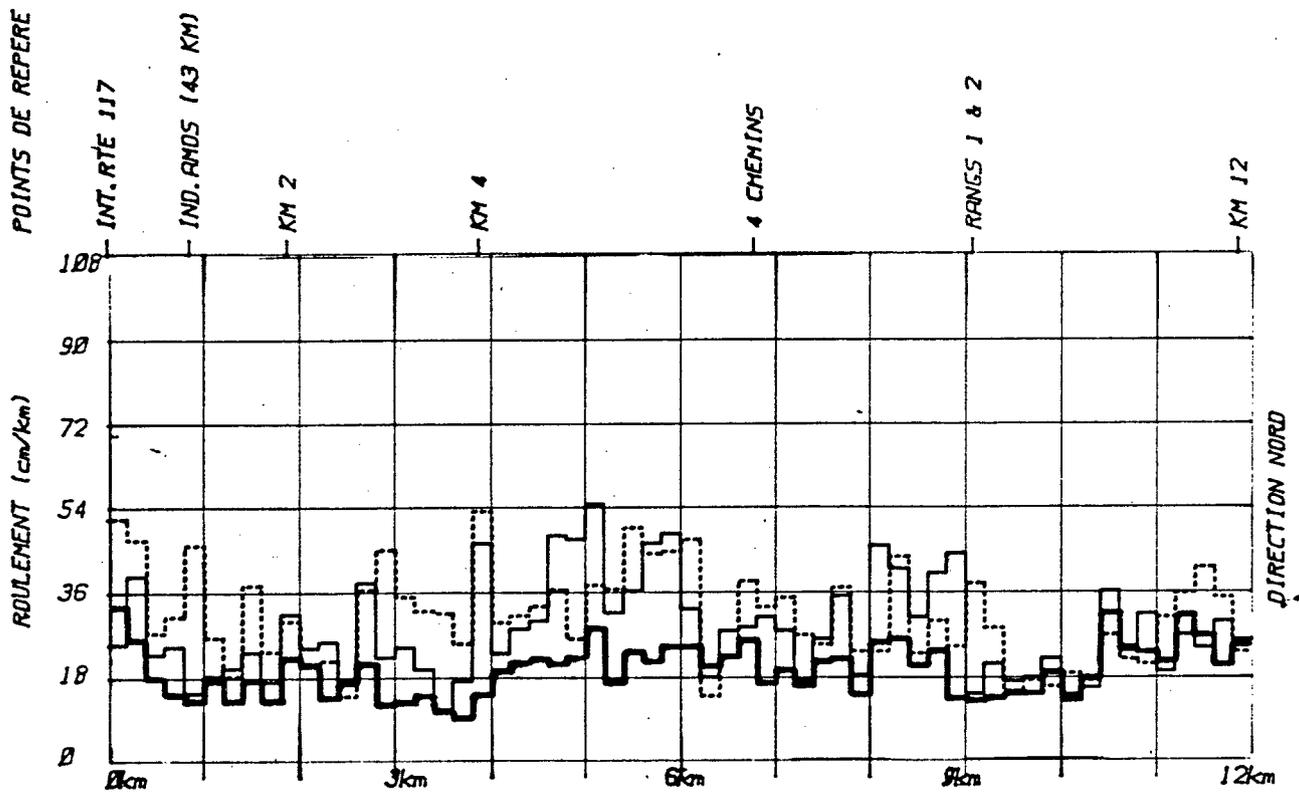
FIGURE 2 QUALITE DE ROULEMENT 'MAYS'

Les résultats obtenus avec le Mays le 14 août 1985 et le 13 mai 1986, sont illustrés à la figure 2 et sont résumés au tableau 1. L'analyse de ces résultats indique que le roulement sur plus de 35% du tronçon (78 km) est affecté par divers types de dégradations et varie de plus ou moins cahoteux à mauvais. Cette qualité de roulement est plus mauvaise dans la voie en direction sud que dans la voie nord et ce, en raison du fait que les camions sont généralement chargés lorsqu'ils circulent en direction sud. Sur le reste du tronçon, soit sur quelque 144 km (65% du total), le roulement varie de bon à passable.
