**LE MICROREVETEMENT (M.R.)
(SUIVI DE COMPORTEMENT)**

**ROUTE 112 ET 116
ST-HUBERT, ST-BRUNO**

OBJET: Microrevêtement (M.R.); Suivi de comportement
Routes: 116 et 112
Munic.: Carignan
C.E.P.: Chambly
Contrat: 656-1413-0
N/Réf.: 0116-01-190(25)90

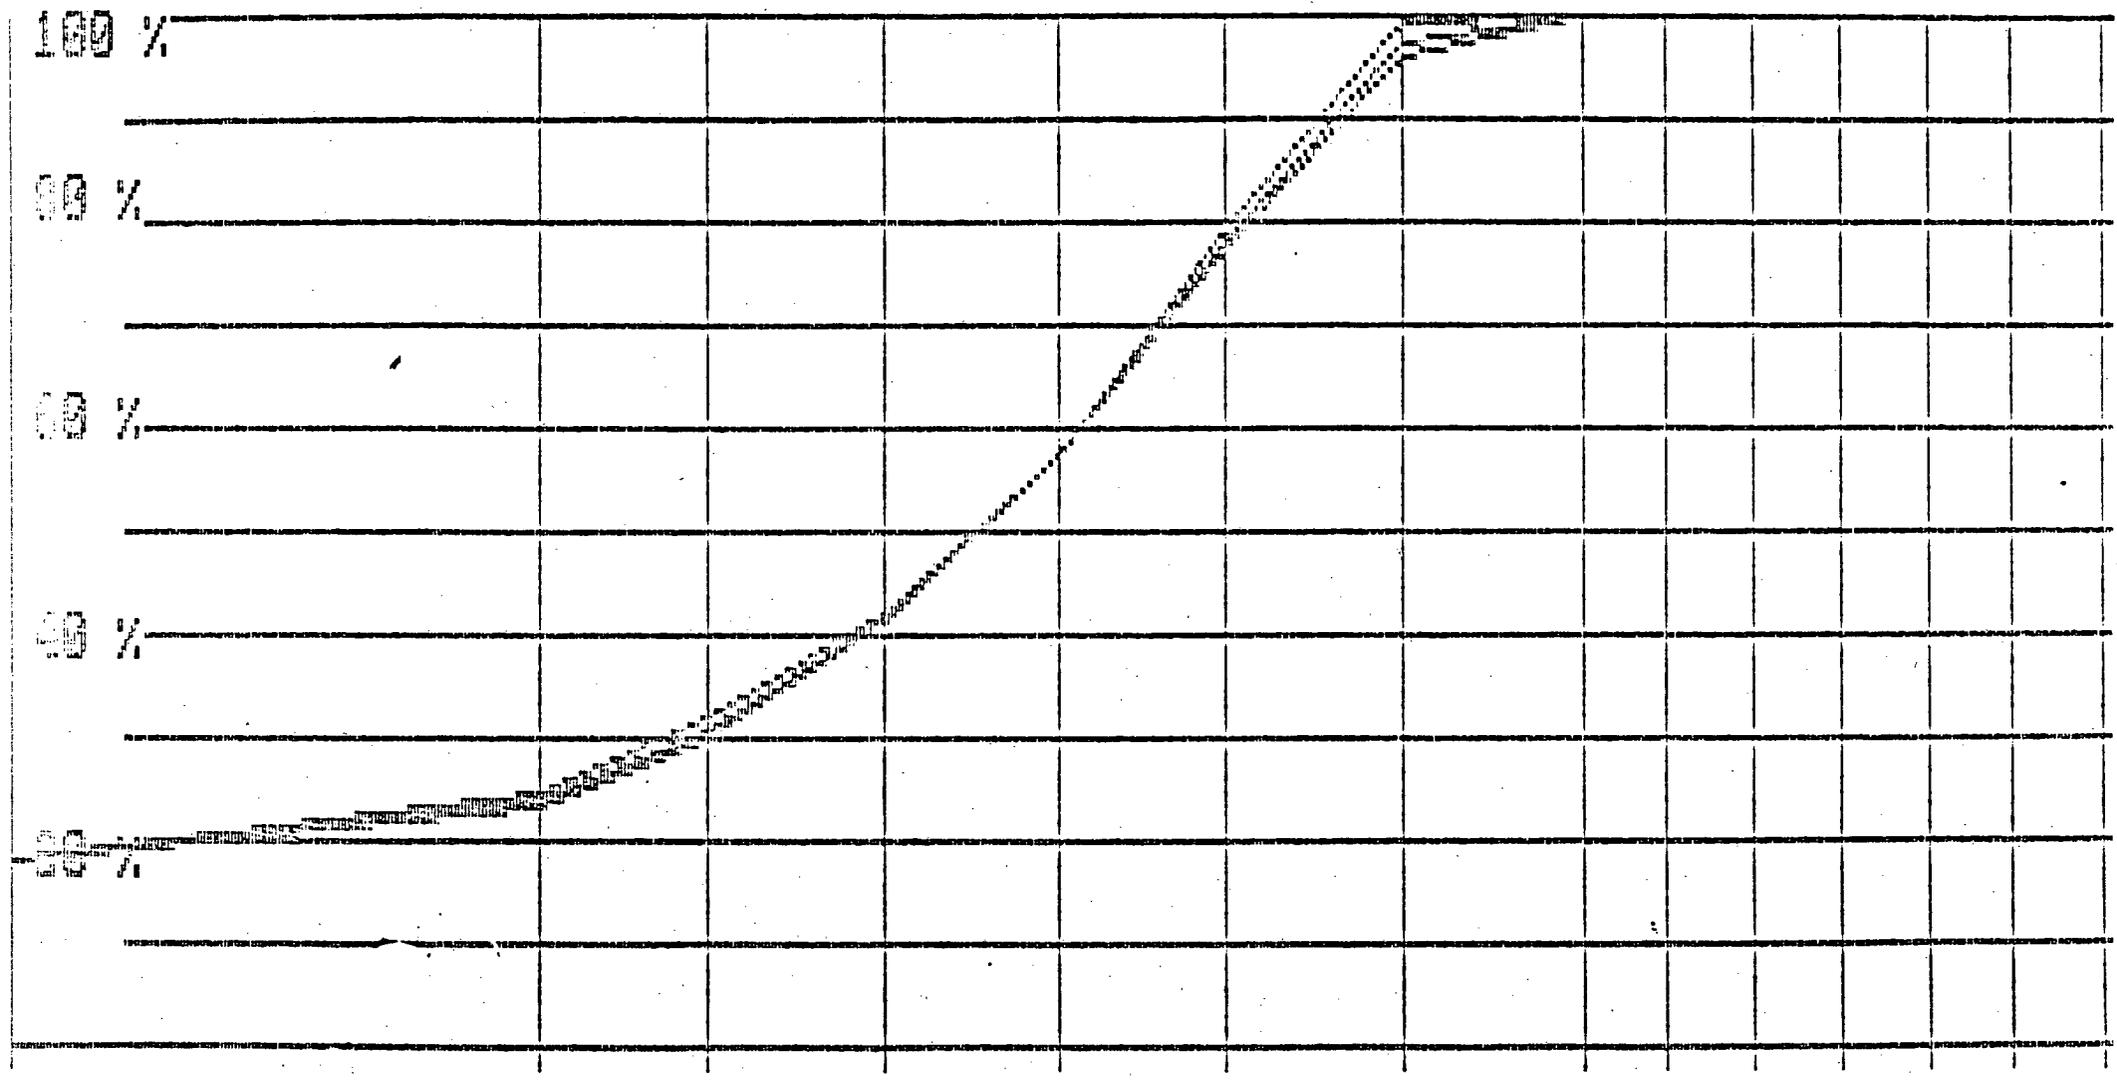
Microrevêtement. Courbe granulométrique

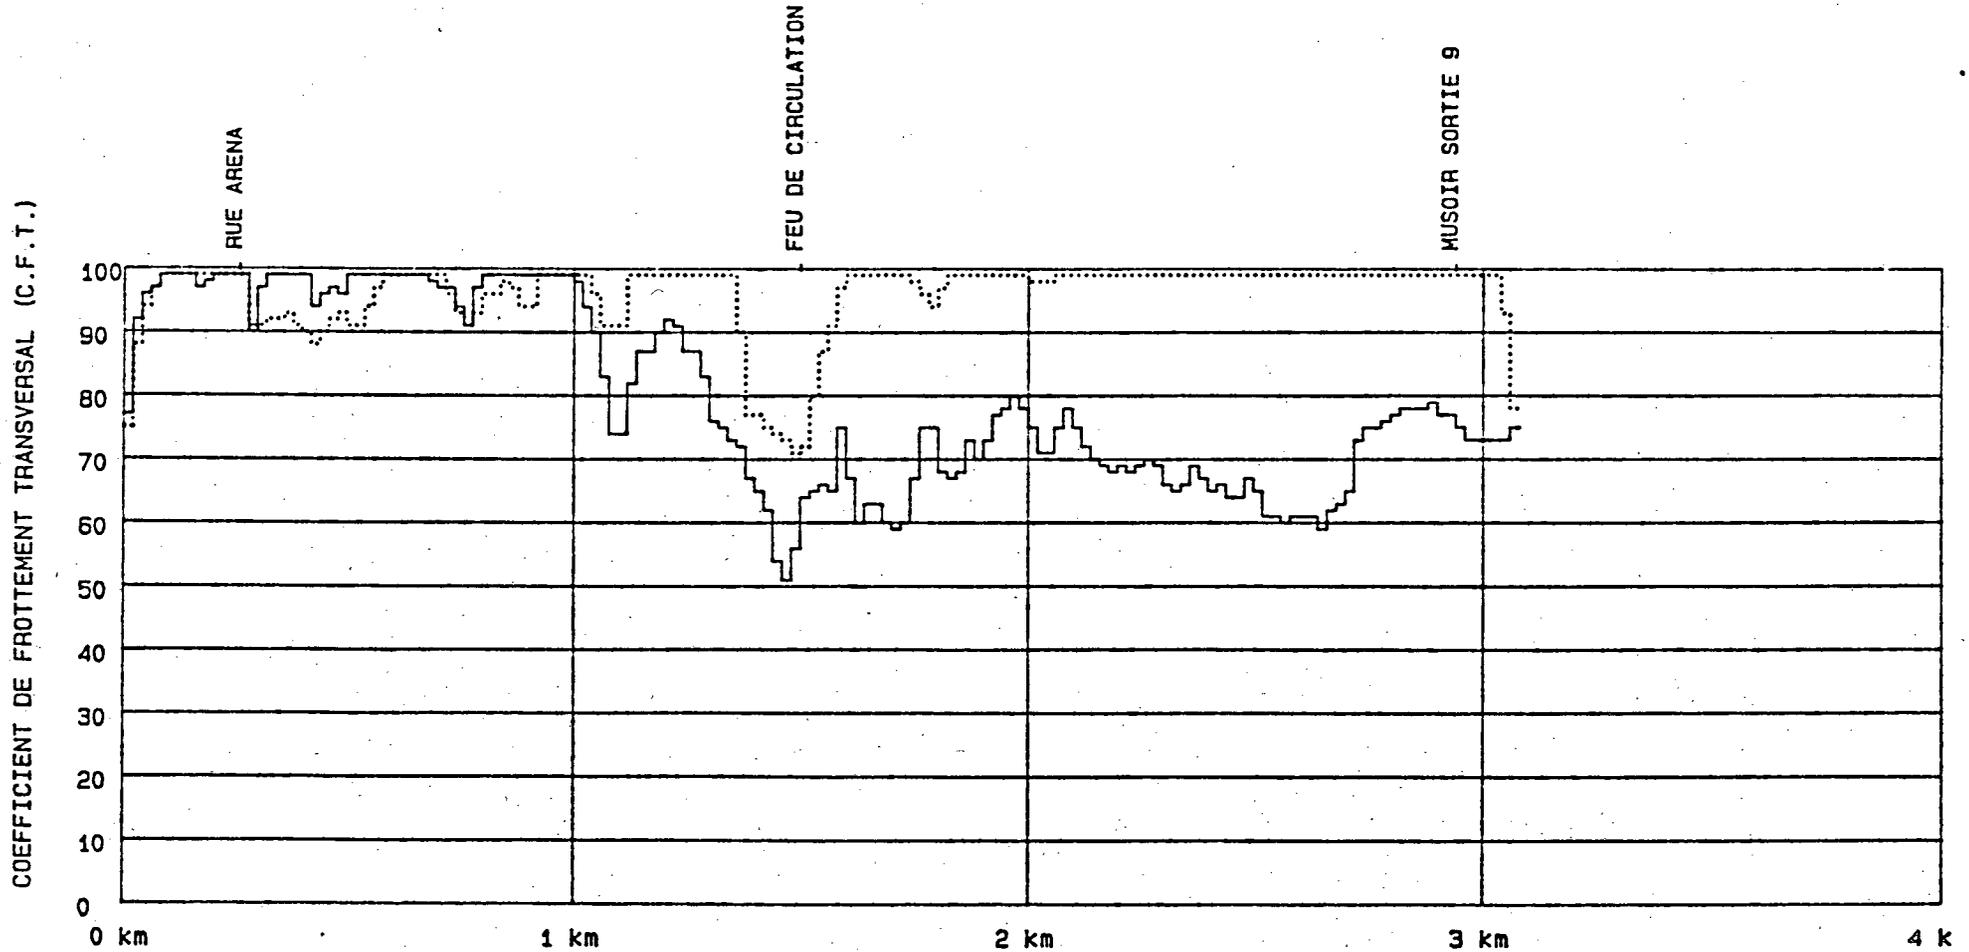
Figure 3

Les résultats de relevés SCRIM apparaissant aux figures 4, 5 et 6, comparés à ceux effectués le 10-04-90 (figure 3) confirment la baisse générale du CFT après 8 mois de service. Le tableau 1 démontre que cette baisse est de 17% pour le CFT moyen et de 24% pour le CFT minimum dans la voie de dépassement en direction ouest.
