REFECTION DE LA ROUTE 117

SAINT-JOVITE @ LOUVICOURT

DOSSIER: 6048-31

T A B L E   D E S   M A T I E R E S

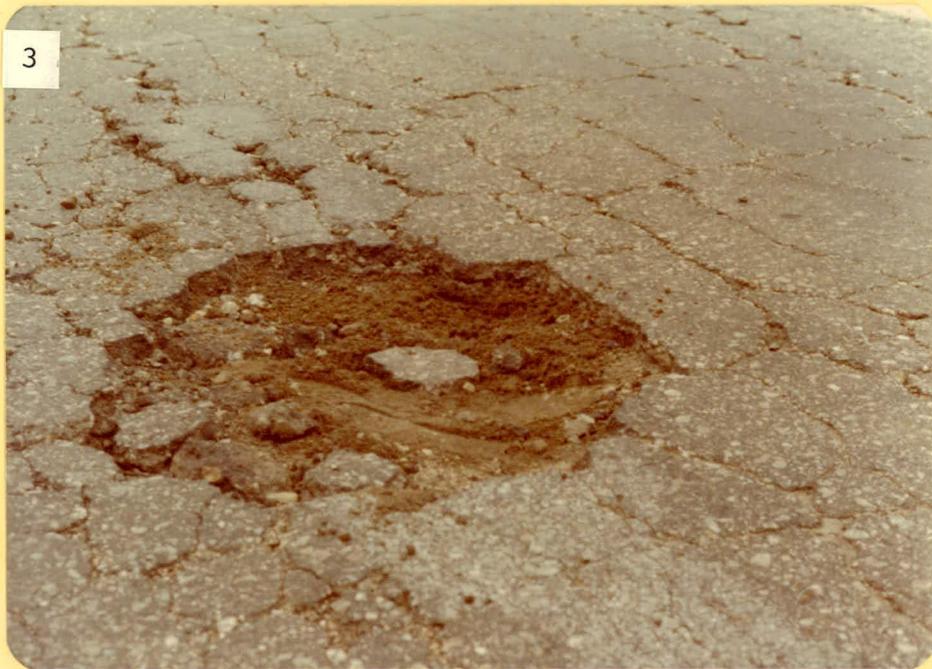
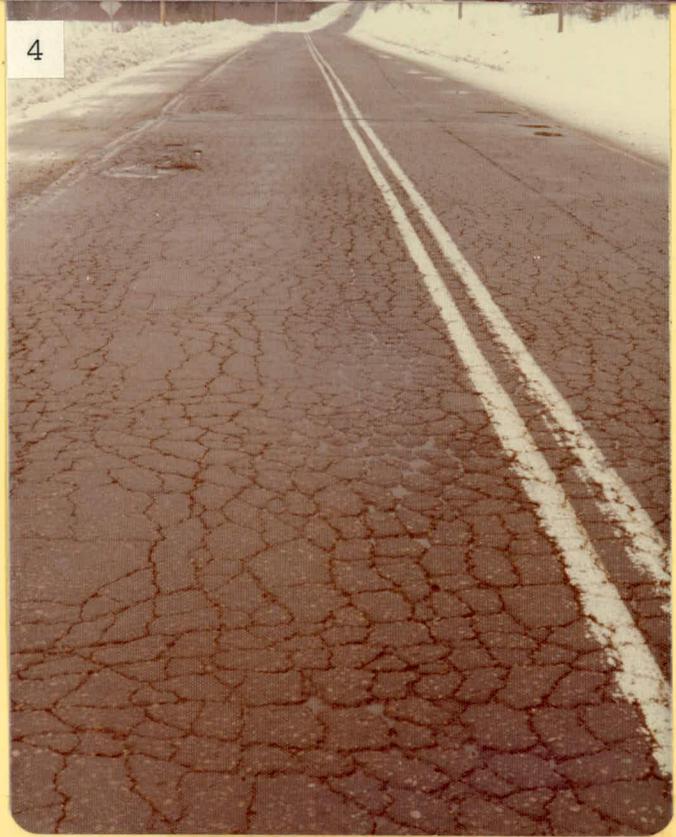
Photos #3

: Fissuration polygonale extrêmement intense que l'on retrouve au nord de Grand-Remous et dans la partie sud du Parc de Lavérendrye. Assez souvent, il semble qu'il s'agisse de la couche originelle posée en 1960 et 1961. La photo #3, prise 5.1 mil. au nord du pont de Grand-Remous, montre en gros plan un nid de poule où l'épaisseur du revêtement n'est que de 2¼" environ. Sur la photo #4, on observe de l'eau stagnante dans les fissures, un peu à gauche des lignes blanches. Quelques bris sont également visibles en bordure du revêtement.

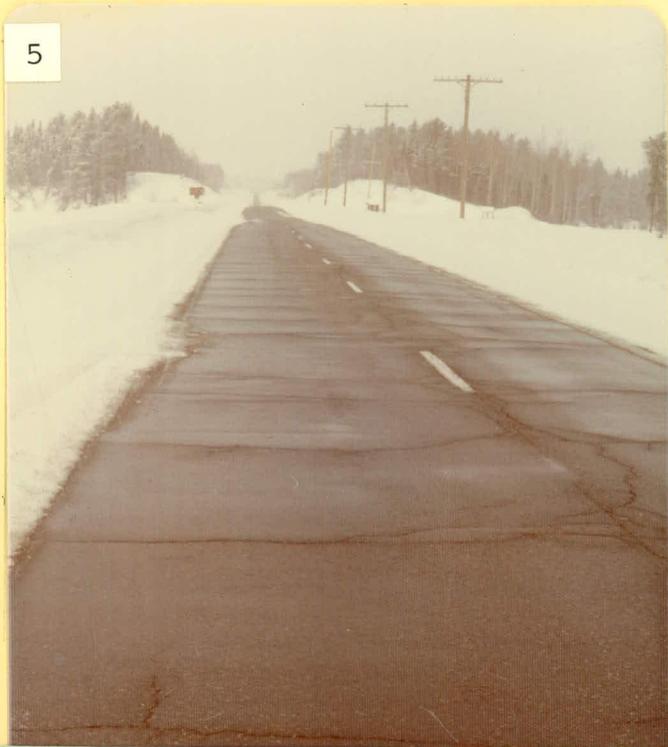
Les photos 5 à 9 inclusivement illustrent le type de fissuration que l'on observe assez fréquemment dans la moitié nord du parc de Lavérendrye. Assez souvent, surtout lorsque l'espacement entre les diverses fissures transversales est assez constant (photo #5), les dénivellations aux fissures donnent lieu à des vibrations qui peuvent être assez désagréables dans un véhicule circulant à haute vitesse. Ces dénivellations que d'aucuns appelleraient "planche à laver" peuvent être attribuables tantôt à une proéminence (photo #5) tantôt à une dépression (photos 6, 7, 8 et 9) des lèvres des fissures par rapport au reste du revêtement. Parfois, les fissures transversales sont disposées en groupes (photos 7 et 9). La photo #7 représente cependant un stade plus avancé de fissuration que la photo #9 et donne probablement lieu à plus de cahotements aussi en raison de la présence de fissures longitudinales dans le sentier de roue droit.

La neige qui poudrait sur la route au moment où la photo #6 a été prise montre une tendance à s'accumuler le long de certaines fissures, celles-ci étant en légère dépression.

Photo #5: Prise le 10 avril 1976 quelque part entre les P.M. 237 et 257

Photo #6: Prise le 10 avril 1976 au P.M. 283

Photo #7: Prise le 10 avril 1976 au P.M. 268.2

Photo #8: Prise en septembre 1974 au P.M. 279.6

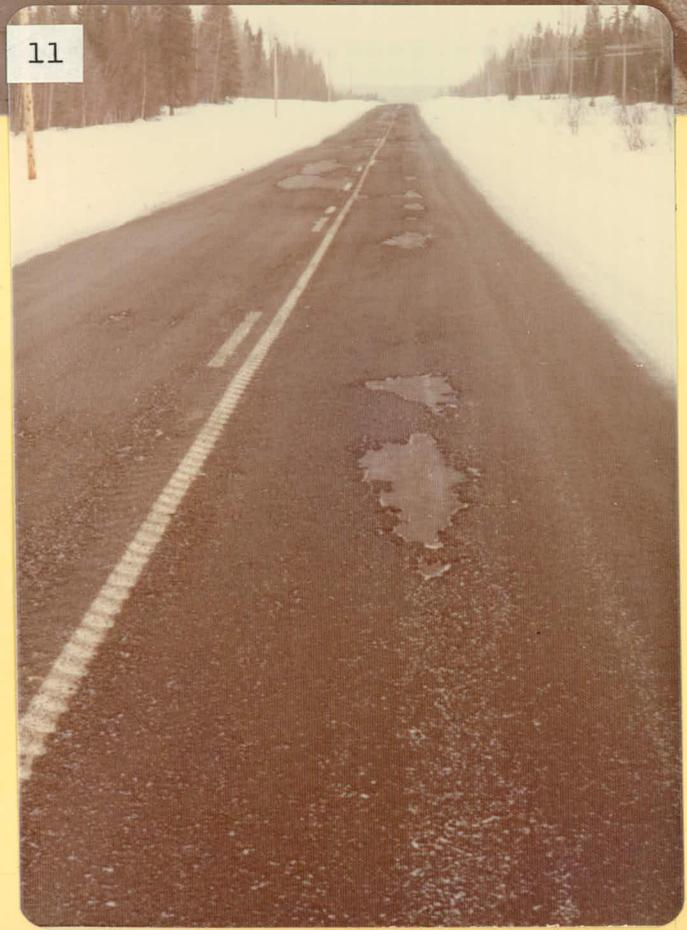
Photo #11 : Prise au P.M. 299.25, c'est-à-dire 4.7 mi. au sud de la rivière Louvicourt. Elle illustre les nombreuses pélades dans une couche de correction posée en 1975 au sud du village de Louvicourt sur une longueur globale de 4.4 milles.
