SUIVI ENVIRONNEMENTAL DU PROJET  
DES AÉROPORTS NORDIQUES

Service de l'Environnement

**SUIVI ENVIRONNEMENTAL DU PROJET  
DES AÉROPORTS NORDIQUES**

**Mars 1988**

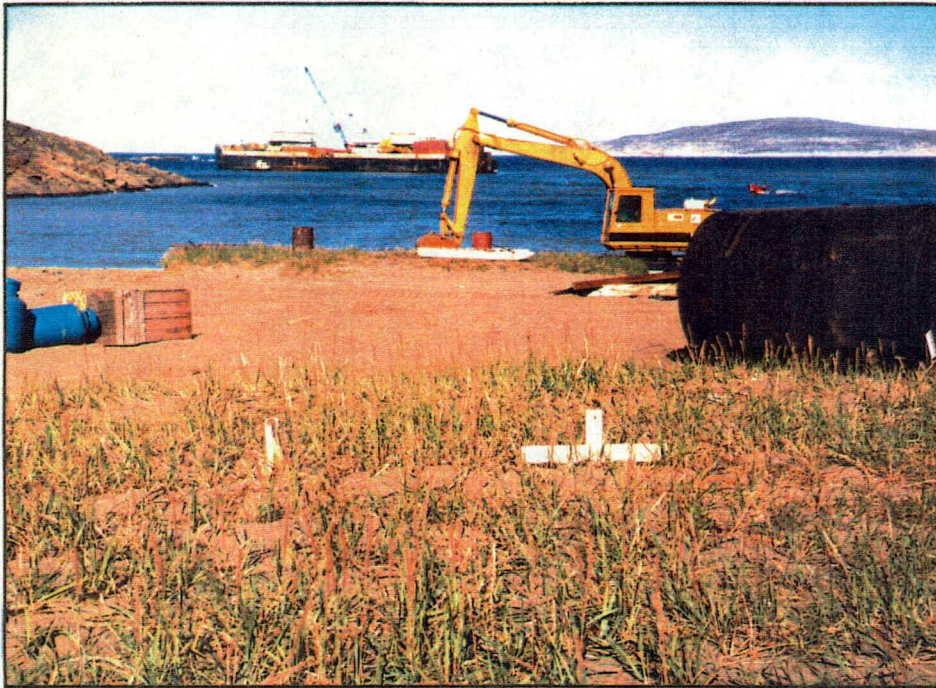
Selon l'étude d'impact (p. 242) le débarquement de l'équipement devait s'effectuer dans la zone identifiée à cette fin au plan d'utilisation du sol et de potentiel de développement. Cependant, aucune information dans cette étude ne porte sur le cimetière catholique près de la plage (fig. 11). Des mesures visant à protéger ce cimetière ont été mises en place suite aux recommandations de Denis Roy, du groupe de travail sur le suivi environnemental. De plus, selon M. Marcel Blondeau (comm. personnelle, 1987), il y aurait quelques plantes d'intérêt dans cette baie : par exemple : Carex ursina et Hierochloe pauciflora.

FIGURE 11: CIMETIÈRE ANGLICAN, SITUÉ SUR LA PLAGE A QUAQTAQ

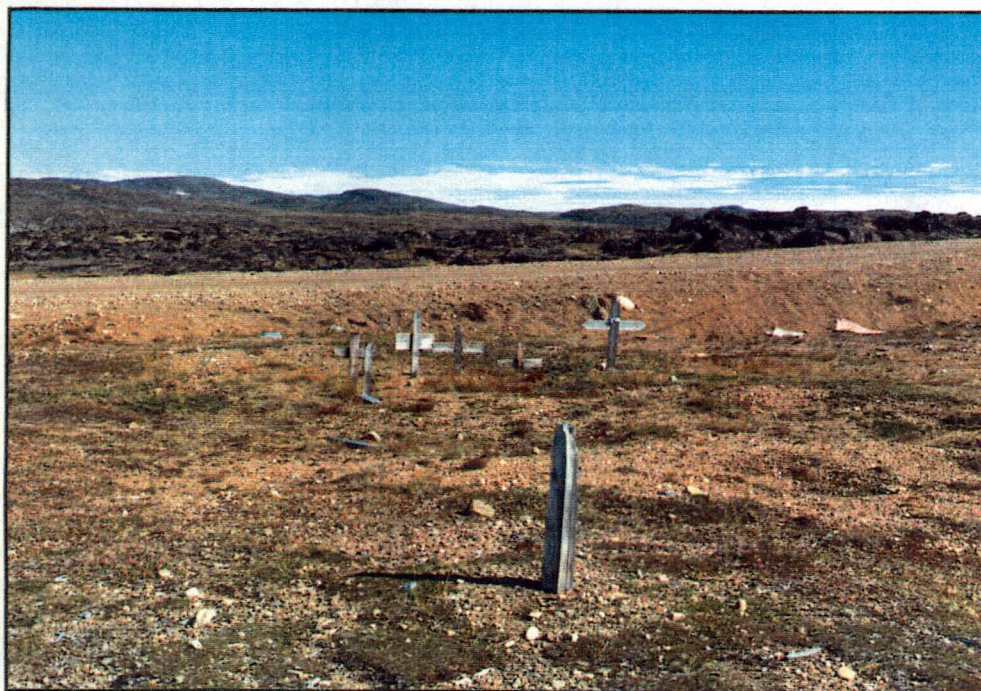
Les recommandations concernant le cimetière près de la route d'accès sont précises (p. 240). Cependant, notre présence a permis d'identifier le périmètre du cimetière et de demander à ce qu'aucune activité ne soit effectuée à proximité de ce site. De plus, des mesures de protection additionnelles ont été requises pour d'autres sépultures non localisées dans l'étude d'impact mais près de l'actuelle piste.

FIGURE 12: VUE DU CIMETIÈRE PRÈS DE LA ROUTE D'ACCÈS A LA PISTE

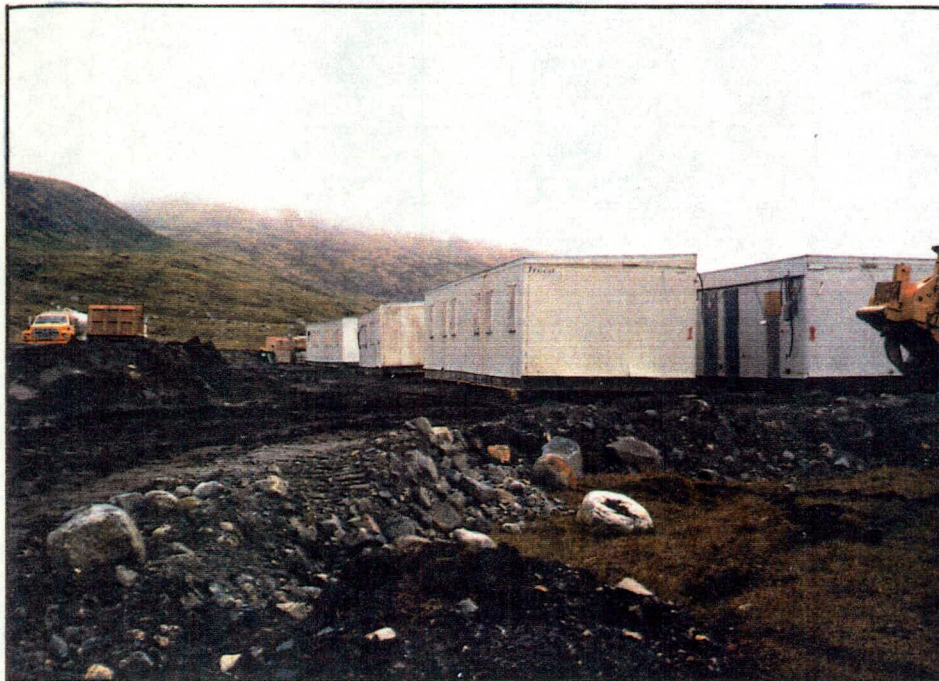
Lors de notre passage, le campement de roulottes (figure 13) était mis en place dans un site en partie perturbé. Rappelons simplement à ce sujet qu'il est recommandé dans l'étude d'impact (p. 277) que lors de la désaffectation des camps, tous les matériaux et débris soient évacués du site et que le terrain soit remis dans un état stable et remis en végétation.

FIGURE 13: FUTUR SITE DE CAMPEMENT DE L'ENTREPRENEUR GÉLI
