**Chaire de recherche CRSNG-
Industrie sur l'auscultation des
structures de béton**

**Auscultation de dalles en béton :
Analyse comparative entre les mesures Géoradar
et les mesures de potentiel de corrosion**

Rapport No GRAI 01-10-10

Octobre 2010

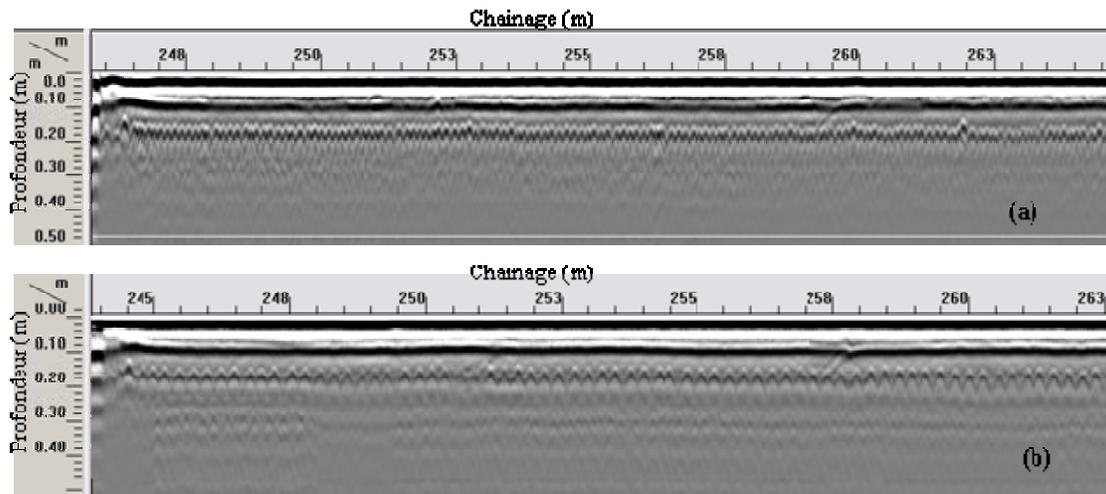
Figure 2 : Exemples de profils Géoradar collectés sur la structure P-09722

L'analyse des relevés indique que l'espacement entre les armatures n'est pas le même pour toute la surface auscultée. Cet espacement est de l'ordre de 26 cm pour les lignes GO-04 et GO-24 (fig.2b), et est de l'ordre de 12 cm pour les

autres relevés (fig.2a). L'espacement entre les armatures varie parfois d'un endroit à un autre pour une même ligne de mesure. C'est ce qui a été constaté sur les lignes GO-03 et GO-05, GO-25.

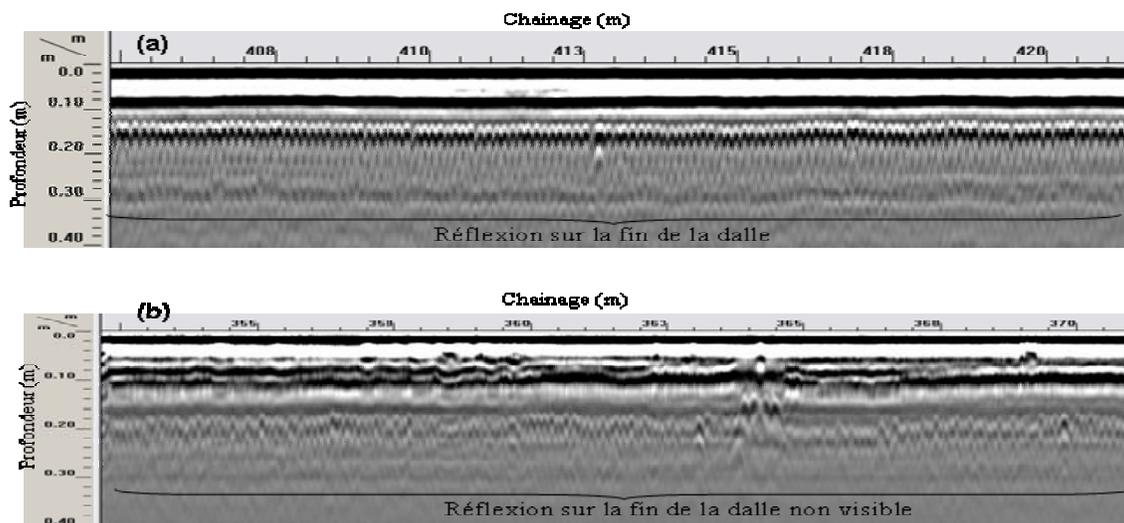
Figure 3 : Exemples de relevés avec (a) et sans (b) réflexion sur la fin de la dalle.

Par ailleurs, la visibilité de la réflexion sur les armatures de la rangée supérieure est faible et est parfois extrêmement mauvaise (Fig. 3b).

La visualisation des relevés Géoradar collectés sur cette structures indique que la réflexion des ondes sur la face inférieure de la dalle est visible sur les relevés GO-03, GO-04, GO-05 et GO-06 et sur les relevés GO-24, GO-25 (fig. 3a). Cette réflexion n'est que partiellement visible dans le cas des profils GO-06, GO-22, GO-23 et est invisible pour les autres profils (fig. 3b). Il s'en suit que seulement 30% des données sont exploitables (Tableau 1).

Compte tenu de cet état de fait, il ne nous a été possible de traiter les données selon le devis du MTQ que pour les relevés GO-03, GO-04, GO-05 et GO-06 de la voie en direction du Sud, et pour les relevés GO-24 et GO-25 de la voie en direction du Nord. Dans le premier cas, une cartographie de la dalle indiquant les zones problématiques à pu être élaborée. Ceci n'a pas pu être effectué dans le cas de la voie en direction du Nord car il faut avoir au moins trois (3) lignes de mesures pour construire une cartographie.

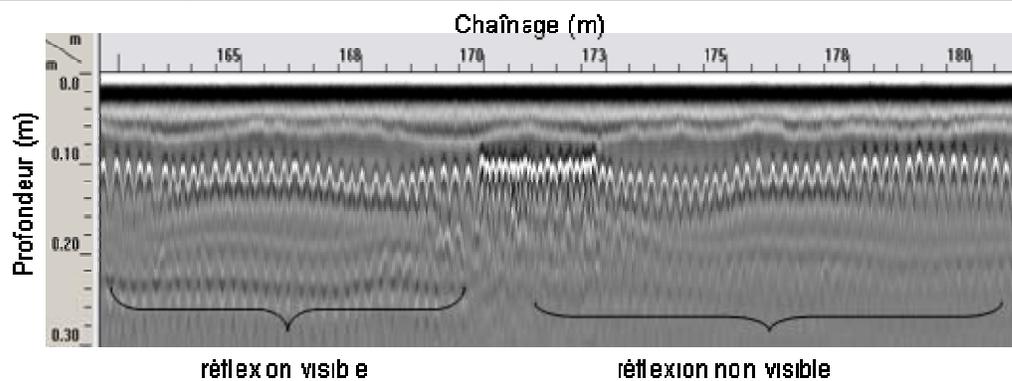
Figure 6 : Profil avec et sans visibilité de la réflexion sur le fond de la dalle

Le tableau 2 donne les observations effectuées sur ces relevés. On y constate que la réflexion des ondes sur la face inférieure de la dalle n'est pas toujours visible sur les relevés; soit parce que l'épaisseur de la dalle est importante (cas des relevés proches des bordures de la dalle), soit parce que les profils ont été collectés au-dessus d'une poutre longitudinale. Dans le cas d'autres profils, la réflexion des ondes sur la face inférieure de la dalle est parfois visible, parfois non visible (Fig. 6).

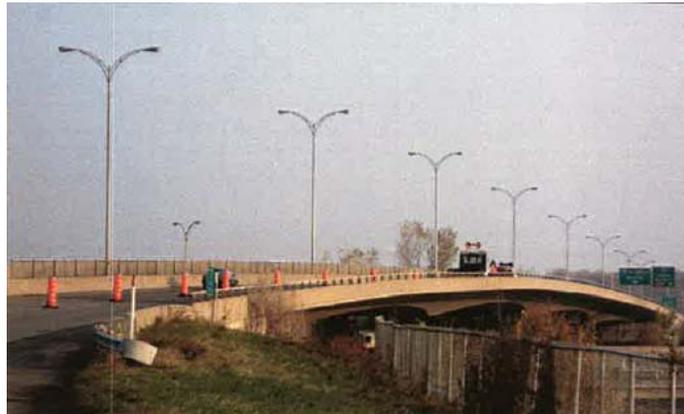
Figure 8 : Vue générale de la structure P15094

- Elle a été construite en 1970.
- Elle ne comporte pas de membrane d'étanchéité
- La dalle du tablier est de type caisson et a une épaisseur de 190 mm,
- Sa longueur est de 198,40 m, sa largeur est de 25,92 m.
