(Projet R717.1)

Rapport final

Réalisé pour le compte du Bureau de la coordination du Nord-du-Québec Ministère des Transports, de la Mobilité durable et de l'Électrification des transports du Québec

Février 2016

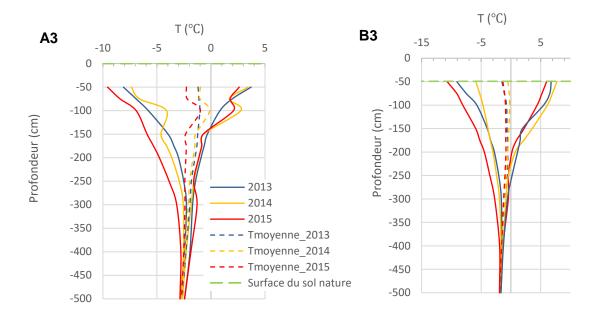
Figure 29 : Régime thermique enregistré par les câbles à thermistances verticaux A3 et B3 pour les trois années de suivi.

D'après les résultats illustrés par la Figure 29, les températures du sol aux deux câbles, en 2015, sont plus froides que celles des autres années, tant en hiver qu'en été.

Des données irrégulières de température ont été enregistrées par une thermistance du câble A3 (à 100 cm de profondeur). Ces données sont considérées irrégulières puisqu'elles ne correspondent pas à la tendance de la courbe des températures annuelles du sol et du remblai. Ces températures plus élevées en 2014 et en 2015 peuvent suggérer une dérive dans le temps de la température mesurée par la thermistance à cette profondeur. La possibilité d'une infiltration d'eau sous le remblai n'est pas à exclure. En effet, l'anomalie se situe à la base de la couche active où l'infiltration pourrait se produire et ainsi induire une augmentation des températures enregistrées en été et en hiver.

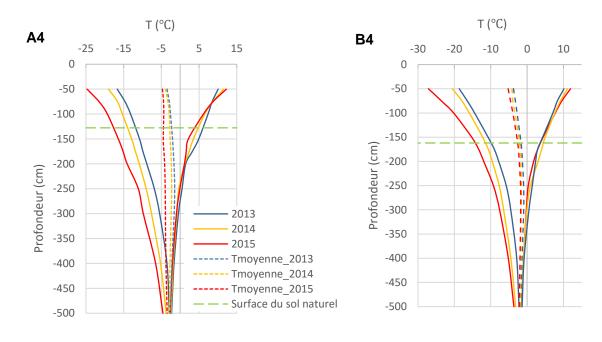
Figure 30 : Régime thermique enregistré par les câbles à thermistances verticaux A4 et B4 pour les trois années de suivi.

D'après les résultats illustrés par la Figure 30, les températures du sol pour l'année 2015 sont globalement plus froides que pour les autres années, sauf pour les températures maximales qui sont plus chaudes entre 50 cm et 150 cm de profondeur, principalement au câble B4. La variation des températures minimales et maximales est importante, particulièrement en 2015 aux deux câbles.

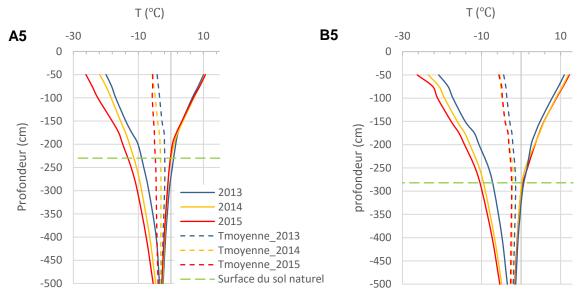
Figure 31 : Régime thermique enregistré par les câbles à thermistance vertical A5 et B5 pour les trois années de suivi.

D'après les résultats illustrés par la Figure 31, les températures de l'année 2015 sont plus froides en hiver que pour les autres années aux deux câbles B5 et A5. Par contre, les profils des températures maximales sont similaires hormis en 2013 au câble B5. Cette observation est cohérente avec les valeurs d'indices de dégel qui sont plus élevées en 2014 et 2015. Les températures proches de la surface sont directement influencées par la température de l'air. Ceci explique, les températures très froides rencontrées en hiver. Les variations entre les températures minimales et les températures maximales sont plus prononcées en 2015. Au câble B5, la courbe de température moyenne de l'année 2015 traduit une légère tendance au refroidissement.

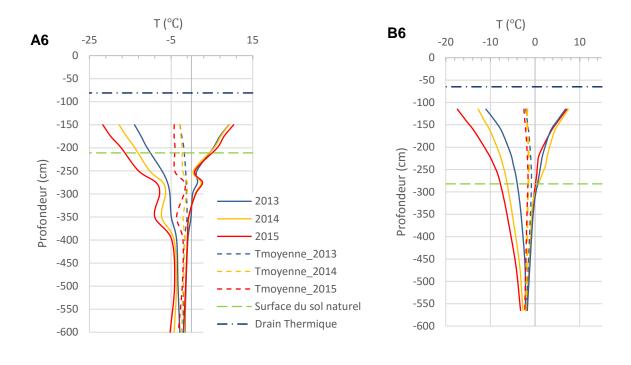
Figure 33 : Régime thermique enregistré par les câbles à thermistances verticaux A6 et B6 pour les trois années de suivi.

D'après les résultats illustrés par la Figure 33 les températures minimales de l'année 2015 sont plus froides que pour les autres années. Les températures maximales de 2015 tendent également à être légèrement plus froides au câble B6.

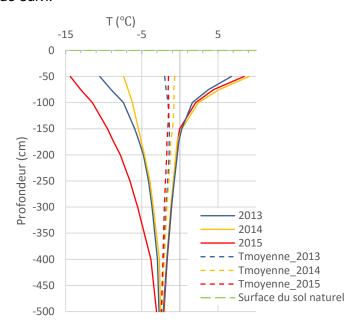
Les câbles à thermistances verticaux A7 et B7 sont situés du côté aval (drain), dans le sol naturel au pied du remblai (Figure 32). Les données enregistrées au câble A7 sont incohérentes depuis le début du suivi et malgré les efforts déployés pour corriger la situation, les températures ne sont toujours pas disponibles. La possibilité d'un écoulement d'eau sous le remblai est plausible, surtout considérant les données du câble A6, mais un problème de branchement, ou une défaillance des thermistances ne sont pas exclus.

Figure 34 : Régime thermique enregistré par le câble à thermistance vertical B7 pour les trois années de suivi.

D'après les résultats illustrés par la Figure 34, les températures minimales de l'année 2015 sont bien plus froides que celles des autres années et les profils des températures maximales sont semblables pour les trois années, voire légèrement plus chauds dans les premiers centimètres.

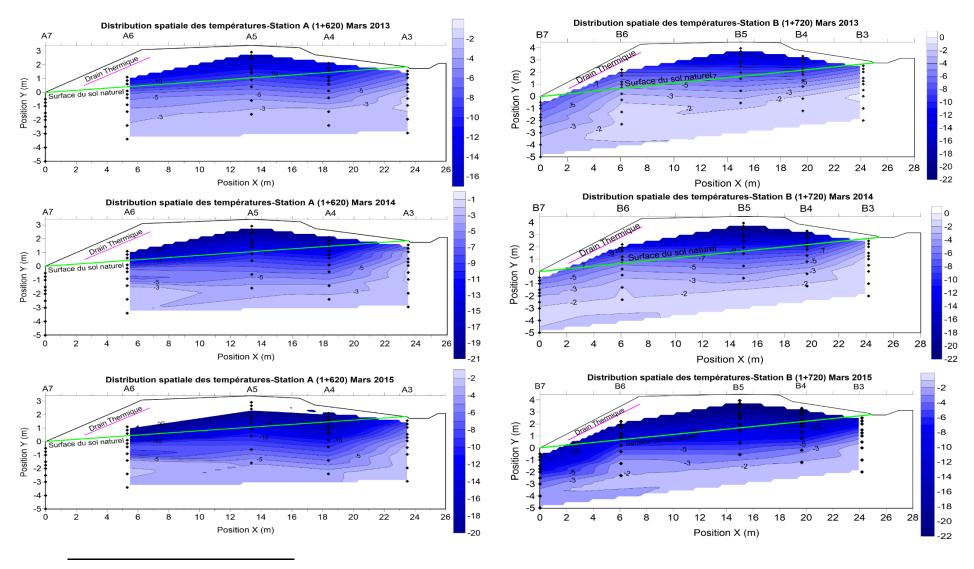
La Figure 35 présente ces graphiques pour les stations A (à gauche) et B (à droite) à la fin des mois froids, soit en mars 2013, 2014 et 2015. Contrairement à la station A, les isothermes sous le drain thermique de la station B (câble B6) se trouvent plus haut ou au même niveau que ceux situés sous le centre du remblai (câble B5). Une remontée des isothermes sous le drain indique que l'air circule correctement dans le drain et facilite l'extraction de chaleur du sol. Ceci confirme une bonne efficacité du drain à la station B (chaînage 1+720) étant donné que, sans drain thermique, les isothermes devraient remonter au centre du remblai seulement, comme observé à la station A (câble A6 comparé avec A5). Globalement, au cours des années, les températures dans le remblai restent stables à la station A et se refroidissent à la station B. Par contre, un bulbe de températures plus froides commence à apparaître avec le temps au câble A6, pourrait indiquer une entrée d'air froid dans le sol, possiblement par le drain ou un mauvais fonctionnement d'une thermistance située dans cette zone. L'absence de données au câble A7 limite un peu les analyses de la distribution spatiale pour cette portion du remblai.

Figure 35 : Distribution spatiale des températures dans le remblai des stations A (à gauche) et B (à droite) - mois de mars des trois années de suivi.

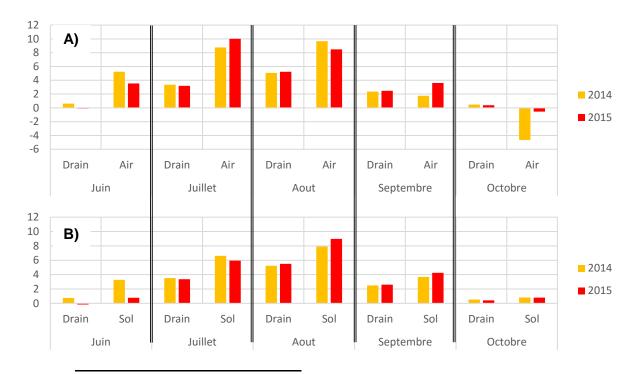
Figure 38 : Températures moyennes mensuelles dans : A) le drain et l'air; B) le drain et le sol; pour les mois chauds des trois années de suivi; 2014 (jaune) et 2015 (rouge). Chaînage 1+620 près de la station A.

La Figure 38 montre les données du chaînage 1+620 proche de la station A pour les mois chauds de juin à octobre. La Figure 38 A présente les températures moyennes mensuelles dans le drain (colonnes de gauche) et de l'air (colonnes de droite) et sur Figure 38 B, les températures moyennes mensuelles dans le drain (colonnes de gauche) et du sol (colonnes de droite) pour les années 2014 (jaune) et 2015 (rouge). D'après les résultats illustrés par la Figure 38, les températures de l'air sont plus chaudes que celles du drain, sauf en octobre. Les températures dans le drain sont plus froides que celles dans le sol tout au long de la période, sauf en septembre et en octobre où elles sont semblables. Encore ici, le comportement observé semble incohérent.

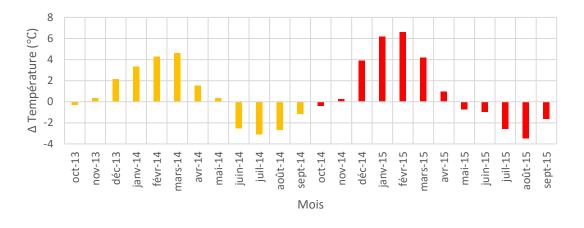
Figure 39 : Différence entre la température dans le drain et celle du sol à 50 cm sous le drain (câble A6) pour les deux années de suivi; 2014 (jaune) et 2015 (rouge). Chaînage 1+620 près de la station A.

La Figure 39 illustre la différence entre les températures moyennes mensuelles des deux thermistances situées à mi talus dans le drain et celles dans le sol 50 cm sous le drain à la station A, câble A6. Les histogrammes correspondent à la moyenne mensuelle de chaque année; 2014 (jaune) et 2015 (rouge). Lorsque les différences sont négatives, cela signifie que la température dans le drain est plus froide que celle dans le sol, ce qui permet l'extraction de chaleur; et inversement. La température dans le drain est supérieure à celle dans le sol de novembre 2013 à mai 2014 et de novembre 2014 à avril 2015. Les écarts observés ne sont pas logiques et peuvent difficilement être expliqués autrement que par des données erronées ou par une erreur dans leur manipulation.

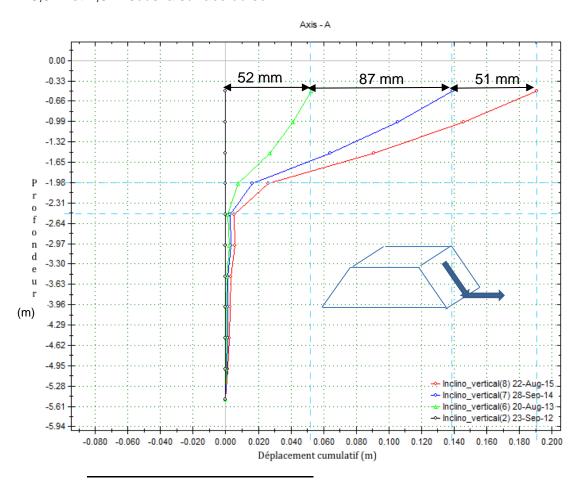
Figure 52 : Déplacement cumulatif de 2012 à 2015. Inclinomètre vertical 1+620. Axe A.

La Figure 52 illustre le déplacement cumulatif de l'axe A de l'inclinomètre installé au pied du remblai au chaînage 1+620 (station A) en fonction de la profondeur pour les trois années de suivi, 2013 (en vert), 2014 (en bleu) et 2015 (en rouge). Le déplacement cumulatif total obtenu en 2015 est de 190 mm par rapport à l'année de référence (2012), soit 51 mm de plus que l'année 2014. Le déplacement vers le bas de pente est relativement important et se situe entre 0,5 m et 2,5 m sous la surface du sol.

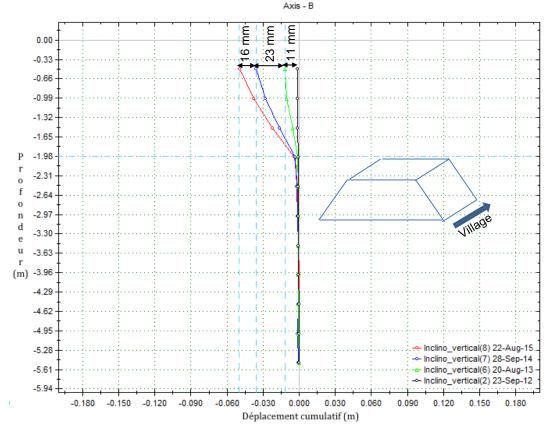
Figure 53 : Déplacement cumulatif de 2012 à 2015. Inclinomètre vertical 1+620. Axe B.

La Figure 53 illustre le déplacement cumulatif de l'axe B de l'inclinomètre placé au chaînage 1+620 en fonction de la profondeur pour les trois années de suivi. Le déplacement cumulatif total obtenu en 2015 est de 51 mm par rapport à l'année de référence (2012), dont 16 mm entre 2014 et 2015. Le déplacement vers le village, suivant la pente du terrain naturel, se situe entre 0,5 m et 2 m sous la surface du sol.

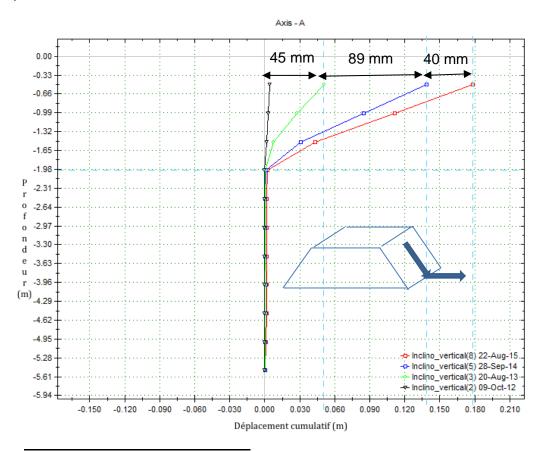
Figure 54 : Déplacement cumulatif de 2012 à 2015. Inclinomètre vertical 1+660. Axe A.

La Figure 54 illustre le déplacement cumulatif de l'axe A de l'inclinomètre placé au chaînage 1+660 en fonction de la profondeur pour les trois années de suivi. Le déplacement cumulatif total obtenu en 2015 est de 178 mm par rapport à l'année de référence (2012), dont40 mm entre 2014 et 2015. Le déplacement vers le bas de pente est relativement important et se situe entre 0,5 m et 2 m sous la surface du sol.

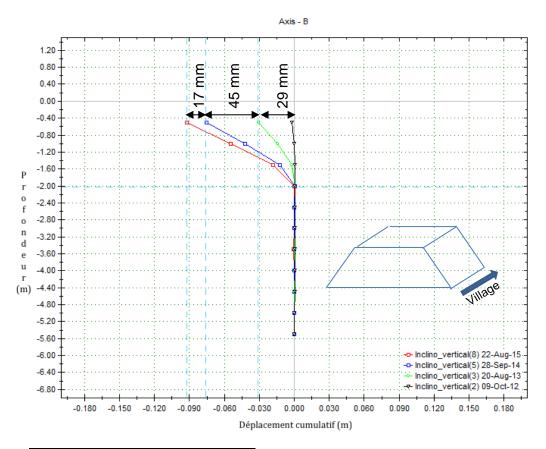
Figure 55 : Déplacement cumulatif de 2012 à 2015. Inclinomètre vertical 1+660. Axe B.

La Figure 55 illustre le déplacement cumulatif de l'axe B de l'inclinomètre placé au chaînage 1+660 en fonction de la profondeur pour les trois années de suivi. Le déplacement cumulatif total obtenu en 2015 est de 93 mm par rapport à l'année de référence (2012) dont 17 mm entre 2014 et 2015. Le déplacement vers le village, suivant la pente du terrain naturel, se situe entre 0,5 m et 2 m sous la surface du sol.

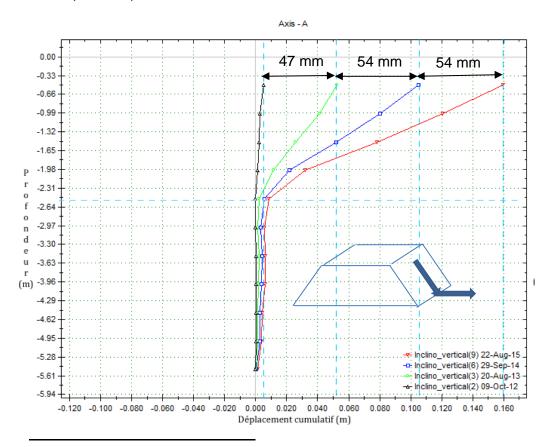
Figure 56 : Déplacement cumulatif de 2012 à 2015. Inclinomètre vertical 1+720. Axe A.

La Figure 56 illustre le déplacement cumulatif de l'axe A de l'inclinomètre placé au chaînage 1+720 (station B) en fonction de la profondeur pour les trois années de suivi. Le déplacement cumulatif total obtenu en 2015 est de 160 mm par rapport à l'année de référence (2012), dont 54 mm entre 2014 et 2015. Le déplacement vers le bas de pente est relativement important et se situe entre 0,5 m et 2,5 m sous la surface du sol.

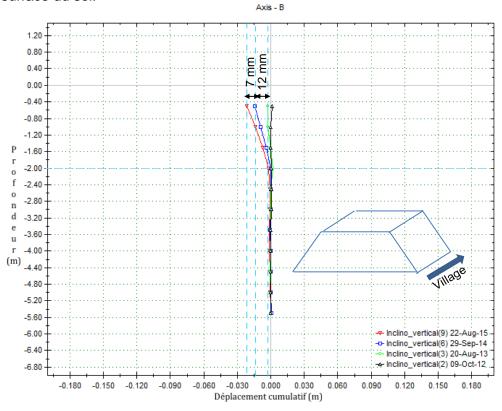
Figure 57 : Déplacement cumulatif de 2012 à 2015. Inclinomètre vertical 1+720. Axe B.

La Figure 57 illustre le déplacement cumulatif de l'axe B de l'inclinomètre placé au chaînage 1+720 (station B) en fonction de la profondeur pour les trois années de suivi. Le déplacement cumulatif total obtenu en 2015 est de 22 mm par rapport à l'année de référence (2012), dont 7 mm entre 2014 et 2015. Il y a eu un très petit déplacement de 4 mm de 2013 à 2014. Le déplacement vers le village, suivant la pente du terrain naturel, se situe entre 0,5 m et 2 m sous la surface du sol.

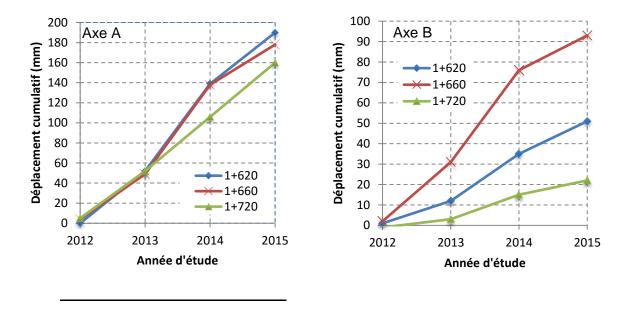
Figure 58 : Déplacements cumulatifs des trois inclinomètres verticaux pendant les trois années de suivi. Axes A et B.

A titre de synthèse, la Figure 58 illustre les déplacements cumulatifs obtenus sur l'axe A et l'axe B des trois inclinomètres verticaux aux trois années de suivi. Selon l'axe A (mouvement perpendiculaire au remblai), les valeurs sont comparables pour les trois inclinomètres et plus particulièrement pour ceux placés aux chaînages 1+620 (station A) et 1+660. Les déplacements cumulatifs vont de 155 mm (station B) à 190 mm (station A). Ces déplacements traduisent un mouvement important vers le bas de pente du remblai. L'inclinomètre placé au chaînage 1+720 (station B) a fourni un taux de déplacement assez constants de 52,5 mm par année en moyenne.

Selon l'axe B (déplacement parallèle au remblai, vers le village), les déplacements cumulatifs maximaux ont été mesurés au chaînage 1+660 puis au chaînage 1+620 (station A) et finalement au chaînage 1+720 (station B). Les déplacements cumulatifs vont de 22 mm (station B) à 93 mm. La station B (1+720) correspond au chaînage ayant eu le moins de déplacement cumulatif sur les axes A (155 mm) et B (19 mm) au cours des trois années.

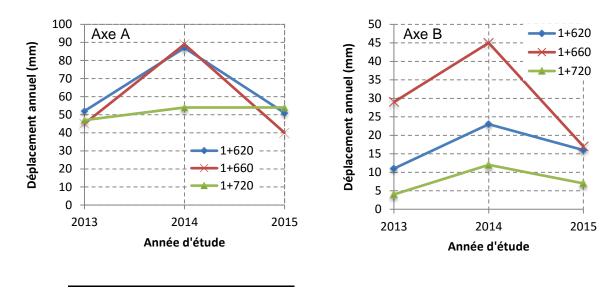
Figure 59 : Déplacements annuels des trois inclinomètres verticaux pendant les trois années de suivi. Axes A et B.

La Figure 59 montre les déplacements annuels obtenus à 0,5 m de profondeur sur l'axe A et l'axe B des trois inclinomètres verticaux aux trois années de suivi. Selon l'axe A (mouvement perpendiculaire au remblai), les valeurs obtenues aux chaînages 1+620 (Station A) et 1+660 sont similaires. Le déplacement le plus important s'est produit lors de l'année 2014. L'année a été une année plus froide et les déplacements observés se sont ensuite atténués. Le prolongement de la période de suivi permettra de vérifier la tendance à long terme des déplacements. Au chaînage 1+720 (station B), les déplacements sont constants d'année en année.

Selon l'axe B (déplacement parallèle au remblai, vers le village), le taux d'augmentation est semblable pour les trois inclinomètres entre 2013 et 2014. Par contre, le taux de diminution entre 2014 et 2015 est plus important pour l'inclinomètre placé au chaînage 1+660 que pour les deux autres qui ont un taux de diminution similaire. C'est lors de l'année 2014 que l'on obtient le plus grand déplacement selon cet axe aussi.

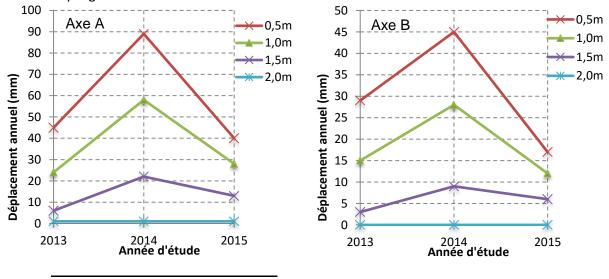
Figure 60 : Déplacement annuel à différentes profondeurs. Chaînage 1+660. Axes A et B.

La Figure 60 illustre les déplacements annuels du chaînage 1+660 à différentes profondeurs et la Figure 61 montre les déplacements cumulatifs au même chaînage pour les mêmes profondeurs. Les autres inclinomètres verticaux ne sont pas présentés, car ils ont les mêmes allures, l'inclinomètre 1+660 est donc représentatif des autres. La tendance des déplacements annuels et cumulatifs est semblable pour chaque profondeur et diminue plus la profondeur augmente. Très peu de déplacements sont visibles sous 2 m de profondeur, soit sous le plafond du pergélisol.

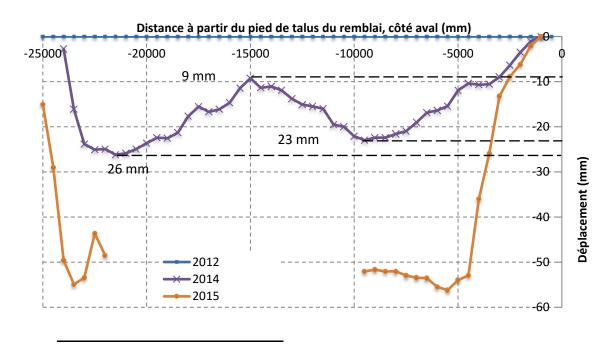
Figure 62 : Déplacement relatif par rapport à la position de l'extrémité de l'inclinomètre, de 2012 à 2015. Inclinomètre horizontal 1+720.

La Figure 62 montre les déplacements cumulatifs relevés à l'inclinomètre horizontal au chaînage 1+720 aux années 2012 (bleu), 2014 (violet) et 2015 (orange).

Les mesures de 2015 ont été prises à partir des deux extrémités de l'inclinomètre car la sonde ne passait pas entre 9,5 m et 22 m. Ces deux positions correspondent aux points de déformation maximum enregistrés en 2014, ce qui suggère que le tube s'est possiblement disloqué à ces endroits. La mesure effectuée au pied de talus du remblai à 0 m en aval a été utilisée comme valeur de référence. Les mesures de 22 et 25 m ont été calculées à partir du déplacement cumulatif enregistrées en pied de talus de remblai en amont à 25 m.

La tendance de la courbe de l'année 2015 est un indicateur de la distorsion que se produit dans le remblai mais n'est aucunement représentative, des valeurs absoluesqui sont nécessairement sous-estimées. Puisque ce sont les valeurs aux extrémités (0m et 25m) qui servent de référence aux points de mesures, l'incertitude associée aux valeurs entre 0 et 4,5 m et entre 22 et 25 m est importante

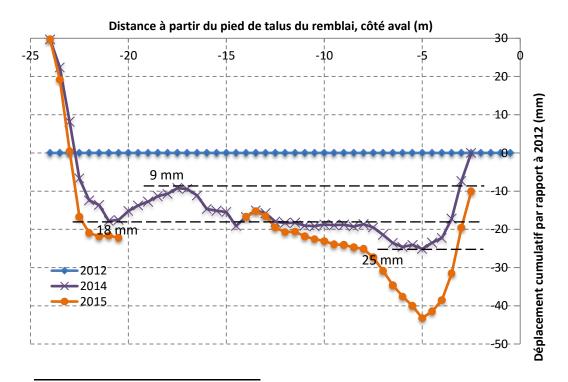
Figure 63 : Déplacement relatif par rapport à la position de l'extrémité de l'inclinomètre, de 2012 à 2015. Inclinomètre horizontal 2+000.

La Figure 63 montre les déplacements relevés à l'inclinomètre horizontal au chaînage 2+000 aux années 2012 (bleu), 2014 (violet) et 2015 (orange). Les valeurs des déplacements ont été déterminés à chaque année par rapport à la position de l'extrémité de l'inclinomètre. La mesure prise à 2,5 m du côté aval (drain thermique) en 2014, au pied de la pente du remblai, a été reportée à un déplacement de 0 mm puisque les incertitudes entre 0 à 2,5 m enregistrées par la sonde étaient trop grandes pour servir de données de base au calcul des déplacements. Ces incertitudes sont calculées par le logiciel *Inclinalyses*.

Les mesures de 2015 ont été prises à partir des deux extrémités de l'inclinomètre car la sonde ne passait pas entre 14 m et 20,5 m. Par conséquent, les mesures à 13,5 m et à 24 m ont été ramenées à des déplacements identiques à ceux de l'année 2014. En effet, il a été supposé que le déplacement en 2015 ne pouvait pas être inférieur à celui de 2014. Par contre, cette

hypothèse entraîne une sous-estimation de déplacement de 2015 à ces deux endroits. Les mesures entre 2,5 m et 14 m ont été déterminées en cumulant les déplacements à partir de la mesure à 2 m tandis que les mesures entre 20,5 et 24 m ont été cumulées à partir de la mesure à 24 m. Le déplacement maximal enregistré en 2015 est de minimum 43 mm à 5 m du côté du drain thermique, au niveau de l'épaulement.

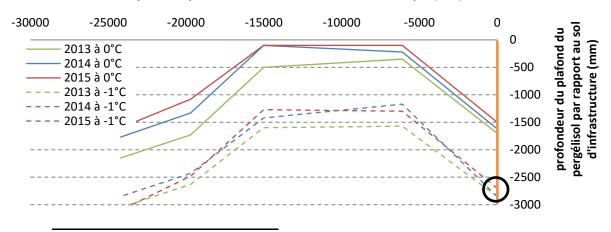
Figure 67 : Allure du plafond du pergélisol à deux températures différentes pour les trois années de suivi; 2013 (bleu), 2014 (jaune) et 2015 (rouge). Chaînage 1+720 proche de la station B.

L'allure du plafond du pergélisol a été tracée à partir des thermistances de la station B (chaînage 1+720) et est représentée sur la Figure 67 pour une température de 0 °C (traits pleins) et pour une température de -1 °C (pointillés). Ce graphique permet de constater une élévation du plafond du pergélisol chaque année et de souligner l'importance de la salinité du sol. En effet, en tenant compte de celle-ci (température à -1 °C), le plafond du pergélisol se situe 1 m plus bas dans le remblai. Par conséquent, pour la suite des analyses, l'allure à -1 °C sera uniquement considérée. La remontée du plafond du pergélisol d'année en année exclue le mécanisme de consolidation au dégel comme étant la cause significative de la dégradation. Il faut toutefois considérer qu'il peut se produire une consolidation dans les sols argileux de la couche active sur l'effet de l'augmentation de la contrainte suite au rehaussement du remblai lors de la réhabilitation.

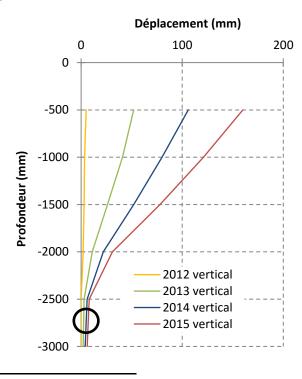
Figure 68 : Déplacements horizontaux enregistrés par l'inclinomètre vertical. Chaînage 1+720.

L'inclinomètre vertical de ce chaînage (1+720) est placé en pied de remblai du côté du drain thermique et est représenté par le trait plein orange sur la Figure 67. Les mouvements enregistrés par cet inclinomètre confirment la position, du plafond du sol gelé, qui se situerait entre -2,5 et 3 m et sont encerclés en noir sur la figure. La Figure 68 montre qu'à cette profondeur, les déplacements horizontaux enregistrés par l'inclinomètre vertical et encerclés en noir sur la figure, sont négligeables. Cette observation exclue le mécanisme de cisaillement par fluage comme étant la cause de la dégradation. En effet, les mouvements dans le pergélisol sont très faibles et les données de l'inclinomètre vertical ne présentent pas de plan de rupture caractéristique du fluage (Erreur ! Source du renvoi introuvable. schéma 1).

Finalement, l'allure du mouvement enregistré par l'inclinomètre vertical ressemble à celui attendu dans le cas d'un mécanisme de soulèvement au gel (Erreur ! Source du renvoi i ntrouvable.B). De plus, comme vu dans la section 4.2 les déplacements verticaux maximums enregistrés par l'inclinomètre horizontal au chaînage 1+720 correspondent aux têtes de pente du remblai (épaulement) des deux côtés (amont et aval). Ceci indiquerait que les pentes subiraient un mouvement causé par le soulèvement du sol d'infrastructure gélif perpendiculaire à la pente du sol gelé en hiver et un mouvement d'affaissement par gravité au printemps été (Figure 65B).

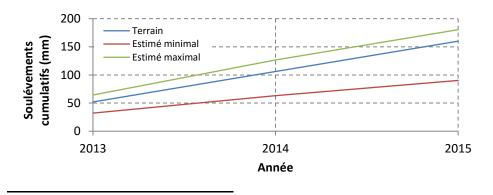
Figure 69 : Soulèvements cumulatifs maximal (vert), minimal (rouge) et observé sur le terrain (bleu) des trois années de suivi.

La Figure 69 illustre les déplacements horizontaux cumulatifs observés sur les inclinomètres verticaux sur le terrain et ceux calculés. Le déplacement horizontal cumulatif maximum estimé est représenté en vert, le déplacement minimal estimé en rouge et le déplacement observé sur le terrain en bleu. Cette figure confirme que les déplacements observés sur le terrain suivent la même allure que ceux qui ont été calculés. Le soulèvement au gel semble donc bien être un mécanisme de dégradation qui peut expliquer, en bonne partie les mouvements observés après la réhabilitation du remblai. Le matériau déplacé vers l'extérieur par ce type de mécanisme entraîne un affaissement vertical sous les épaulements du remblai qui semblent être corroboré par les déplacements verticaux enregistrés par les inclinomètres horizontaux.

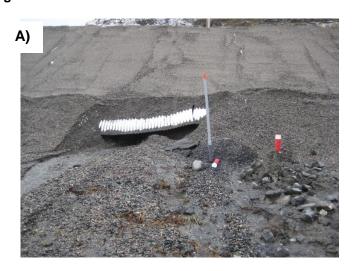
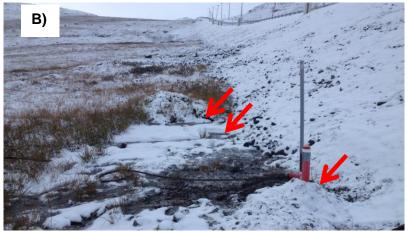
L'écoulement de l'eau dans le ponceau du chaînage 1+730 (#7), situé proche de la station B, est concentré d'un seul côté et non au centre. La Figure 74 illustre la trace orangée laissé par l'eau sur le côté gauche à l'entrée du ponceau. L'eau pourrait donc également s'écouler à l'extérieur et sur le côté du ponceau et provoquer des dégradations dans le remblai. D'ailleurs des écoulements d'eau en pied de remblai du côté aval ont été observés durant les travaux en 2012, ainsi qu'en septembre 2014 (Figure 75).

Figure 75 : Écoulement d'eau en pied de remblai, près de la station B (1+720) du côté aval: A) durant les travaux en 2012, et B) en septembre 2014.

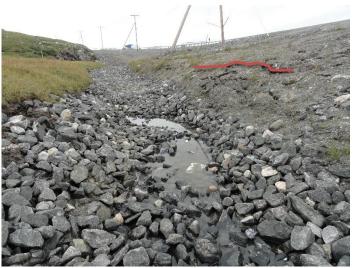
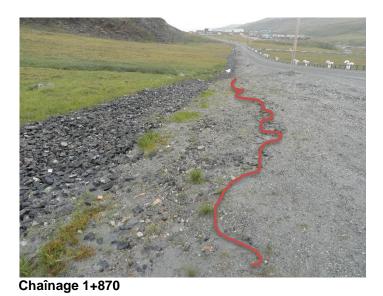
Des affaissements du sol de la pente douce ont été observés aux chaînages 1+420, 1+720 et 1+870. Les limites des affaissements sont tracées en rouge sur la Figure 80. Les chaînages correspondant aux observations sont indiqués en dessous de chaque photo.

Figure 80 : Affaissement de la pente douce.

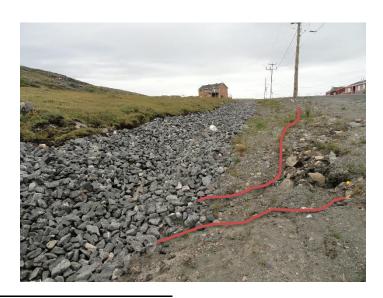
Finalement, des tracés d'érosion ont été observés au chaînage 1+220 et sont présentés en rouge sur la Figure 81.

Figure 81 : Erosion de la pente douce au chaînage1+220.

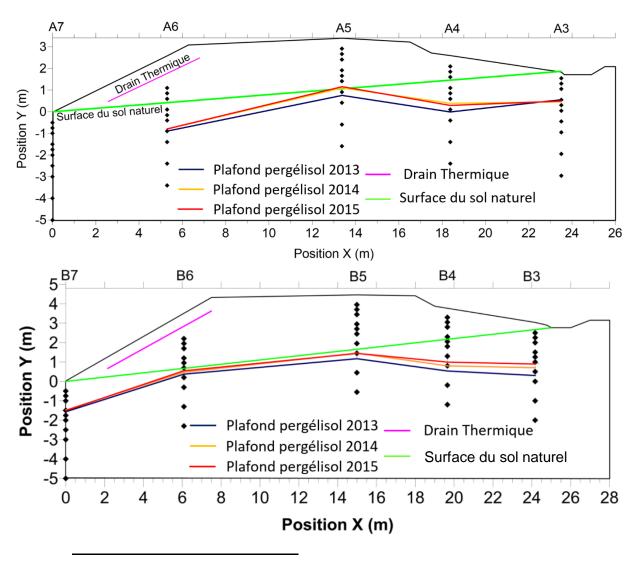
Figure 85 : Allure du plafond du pergélisol aux stations A et B (chaînage 1+620 et 1+720) pour les trois années de suivi.

Le plafond du pergélisol à la station A (chaînage 1+620) est représenté sur la Figure 85 à partir du câble A3 jusqu'au câble A6 étant donné que les données du câble A7 ne sont pas disponibles pour les trois années de suivi. Cette même figure confirme une performance du drain thermique plus encourageante à la station B (chaînage 1+720) qu'à la station A (chaînage 1+620). En effet, le plafond du pergélisol est proche du sol d'infrastructure entre les câbles à thermistances B6 et B5 et non au câble A6. La couche active tend normalement à être plus épaisse sous une pente de talus qu'au centre de la route, or à la station B du côté du drain, elle est approximativement de la même épaisseur aux deux endroits par rapport à l'interface entre le sol naturel et le sol d'infrastructure du remblai.

Les données irrégulières de température obtenues aux câbles A3 et A6 peuvent s'expliquer par une infiltration d'eau si l'on se fie à l'allure des profils thermiques, quoiqu'un mauvais fonctionnement des thermistances ne soit pas exclu. L'hypothèse de l'écoulement d'eau pourrait être vérifiée par l'analyse du comportement dans le temps des températures pour les thermistances concernées. Par conséquent, un suivi des régimes thermiques à ces câbles dans les prochaines années permettrait de déterminer si les irrégularités de température persistent et de mieux cibler la cause du problème. Il sera alors peut-être possible de déterminer si un tel écoulement d'eau est également responsable des données incohérentes enregistrées par le câbles A7.

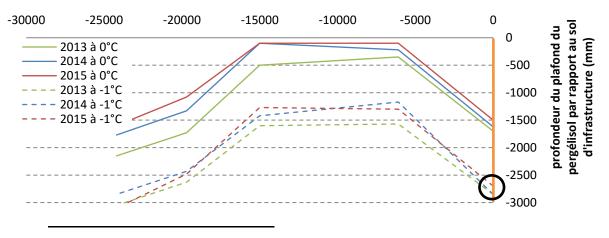
Figure 86 : Allure du plafond du pergélisol à deux températures différentes pour les trois années de suivi; 2013 (bleu), 2014 (jaune) et 2015 (rouge). Chaînage 1+720 proche de la station B.

L'allure du plafond du pergélisol a été tracée à partir des thermistances de la station B (chaînage 1+720) et est représenté sur la Figure 86 pour une température de 0 °C (traits pleins) et pour une température de -1 °C (pointillés). Ce graphique permet de constater une élévation du plafond du pergélisol chaque année et de souligner l'importance de la salinité du sol. En effet, en tenant compte de celle-ci (température à -1 °C), le plafond du pergélisol se situe 1 m plus bas dans le remblai.
