**Expertise sur l'état du béton et des barres d'armature en PRFV du pont P-11591  
situé sur l'Autoroute 20 Est à Val-Alain**

**Rapport d'expertise**

**N/Dossier SMI : MC-15-008/BC-15-095**

Québec, le 18 janvier 2016

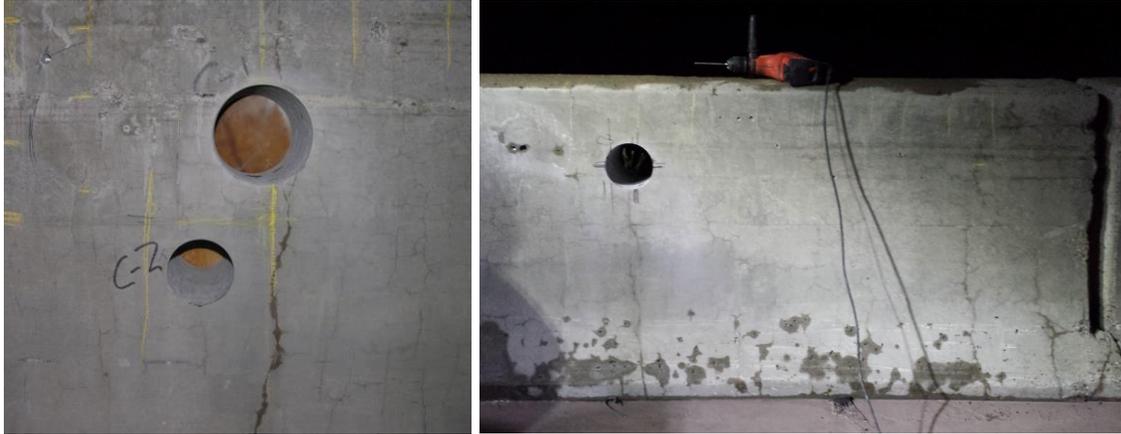
**Figure 2 : Localisation des carottes**

À noter que les carottes C1 et C3 avaient un diamètre de 150 mm tandis que la carotte C2 avait un diamètre de 100 mm. Les carottes C1 et C3 furent volontairement prélevées à des endroits où des fissures verticales étaient visibles à la surface de la glissière et où des barres d'armature en PRFV avaient été localisées initialement à l'aide d'un géoradar de modèle Hilti PS 1000 (voir figure 2).

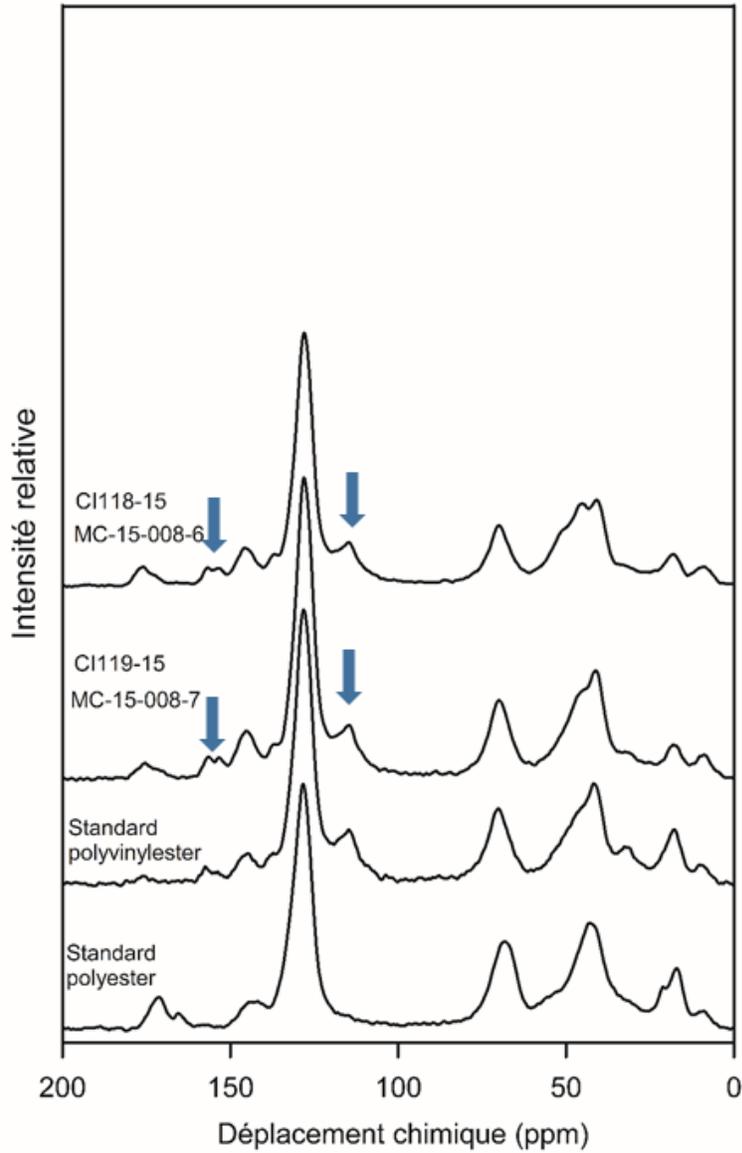
**Figure 8 : Spectres RMN  $^{13}\text{C}$  en phase solide des échantillons de barres en PRFV de la structure P-11591**

L'étude a bel et bien permis de confirmer que la résine des barres d'armatures en PRFV de la structure P-11591 était de type vinylester.

À noter que les flèches bleues de la figure 8 représentent les pics caractéristiques d'une résine de type vinylester.

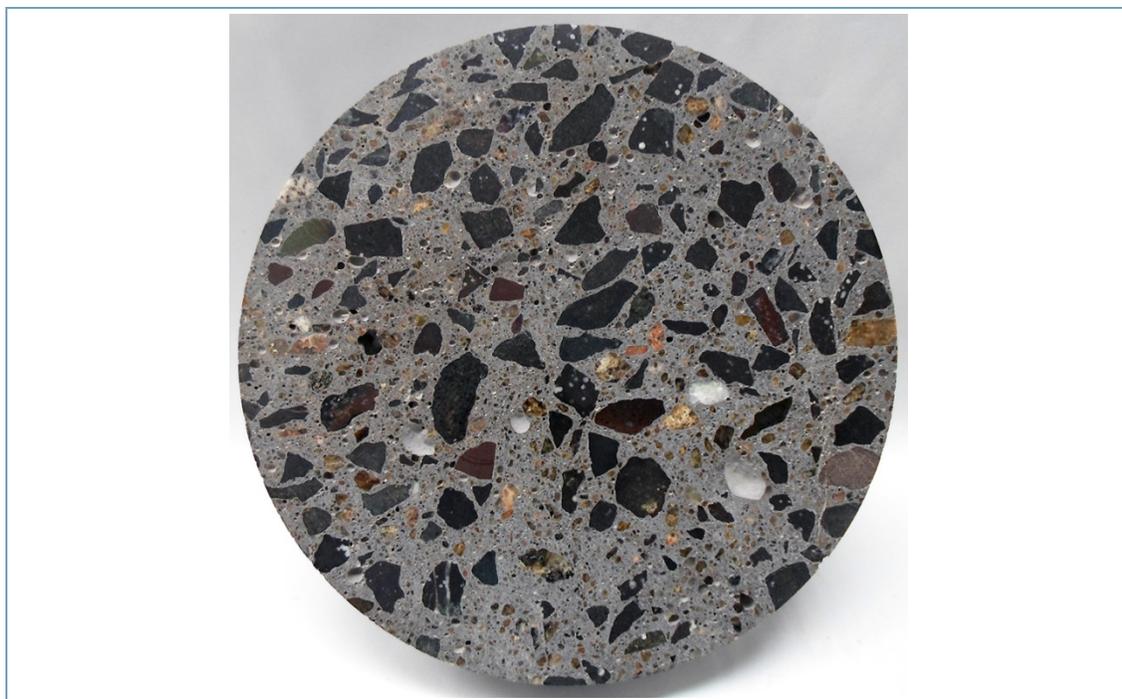
Figure 1 : Plaque polie de la carotte C1

Les observations pétrographiques ont été réalisées sur la carotte C1. Pour réaliser les observations, l'échantillon a été taillé à l'aide d'une scie diamantée. Ensuite, la surface de la section obtenue a été graduellement polie à l'aide d'une polisseuse portative utilisant des disques dont les particules abrasives sont de plus en plus fines.

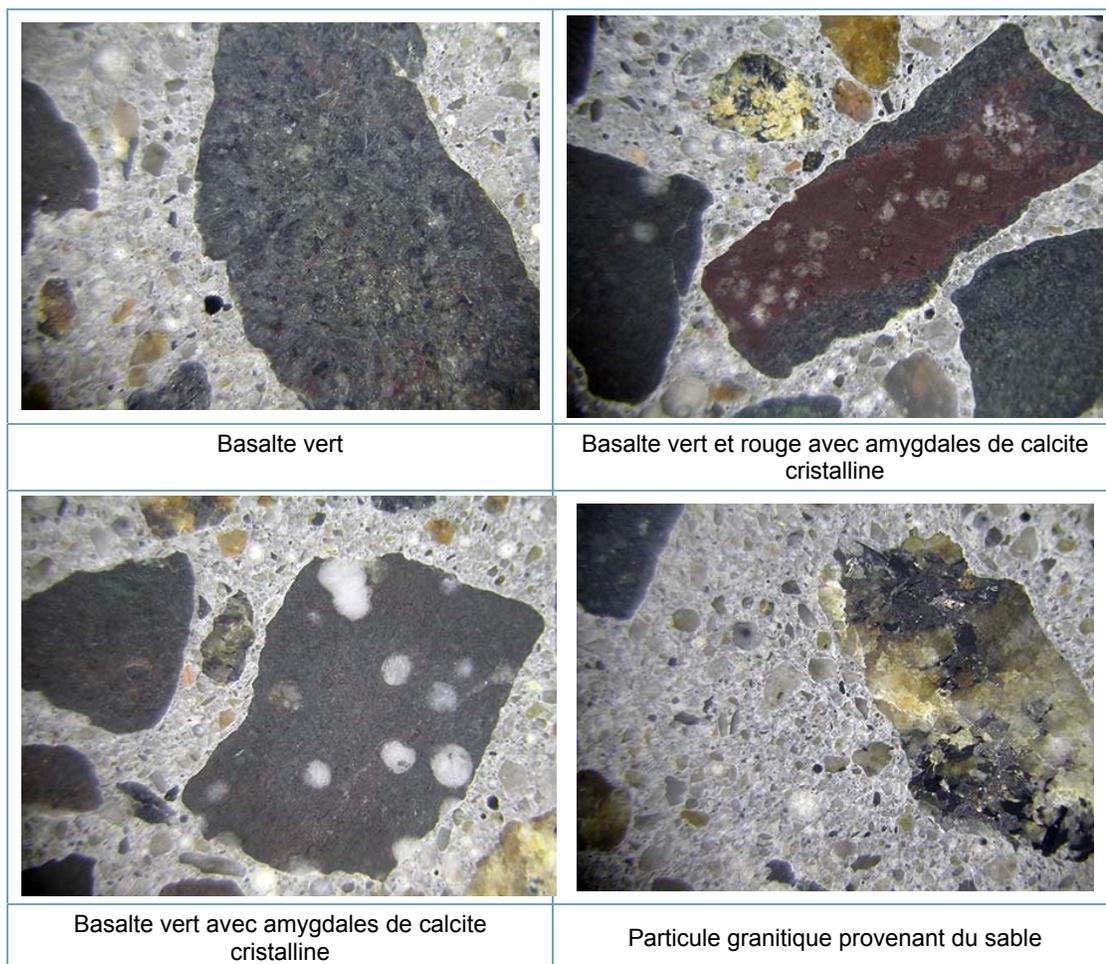
**Figure 2 : Microphotographies des granulats du béton**

Les granulats grossiers présents dans le béton se composent de particules concassées de roche de nature basaltique. La forme des particules est angulaire à subangulaire. Le diamètre maximal du gros granulat est de 14 mm. La couleur des particules est verte et rouge selon le niveau d'altération de l'hématite présente dans les granulats. La pierre contient fréquemment des amygdales remplis de calcite cristalline. La dureté des granulats est moyenne ( $\approx 4$  à  $5^*$ ) et l'agencement des grains est cohésif (bonne ténacité). L'enrobage et la distribution des granulats dans le béton sont bons. La Figure 2 présente des microphotographies des granulats présents dans le béton.

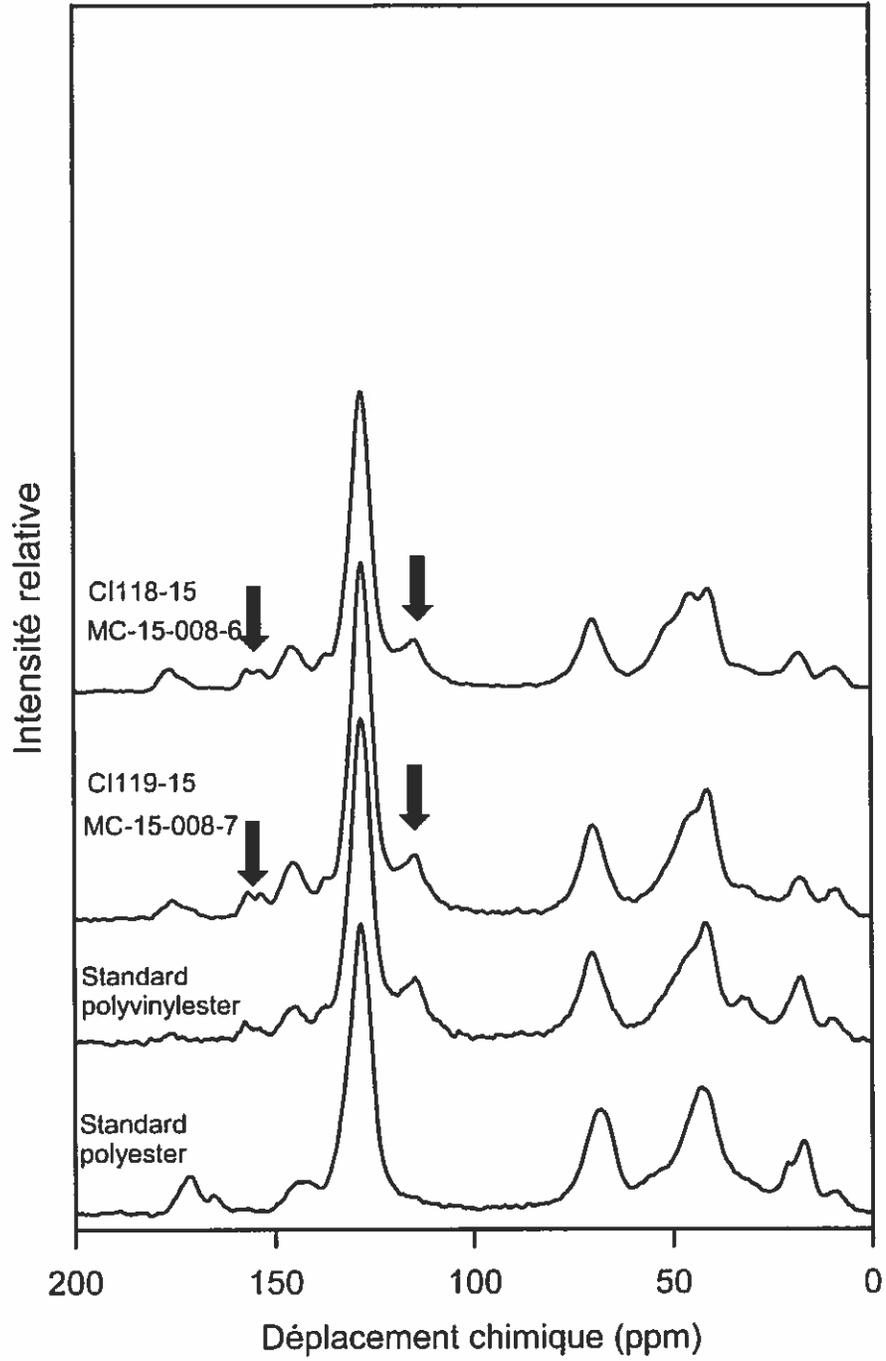
Figure 1 : Spectres RMN  $^{13}\text{C}$  en phase solide des échantillons de résine. Les flèches bleues indiquent les pics caractéristiques des polyvinylyles

Les spectres des deux nouveaux échantillons sont présentés à la figure 1, de même que les spectres de références précédemment enregistrés. Le tableau 1, donne les positions et l'attribution des pics principaux des nouveaux échantillons et la comparaison avec les standards précédemment enregistrés.
