**Étude du comportement d'une dalle épaisse  
avec biais sans armature de cisaillement lors  
des essais de chargement – PO-03387**

**Direction des Structures**  
Ministère des Transports du Québec

Rapport de recherche

Février 2016  
Révisé Janvier 2017  
N/R: SR16-01 / P4495  
V/R: R624.4

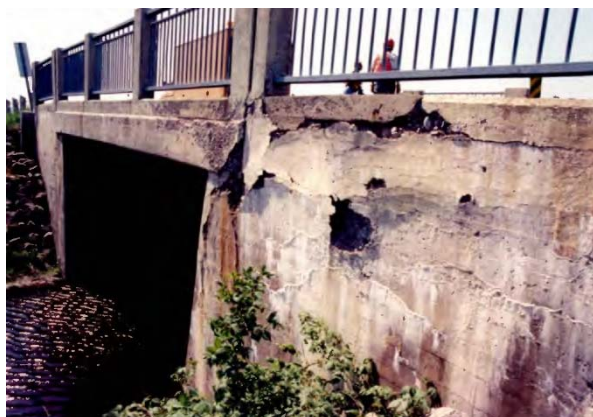
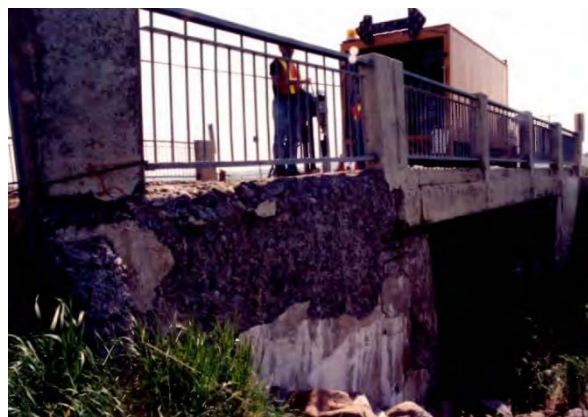
**Figure 2.5** – Photo de l'inspection du pont en 1994

Suite à une expertise du pont effectuée en 1994 [10] par la section Béton de Ciment du Laboratoire des matériaux du Ministère (Figure 2.5), des travaux de réparation ont été entrepris durant l'été 1996 [11] du 1<sup>er</sup> juin au 15 septembre.

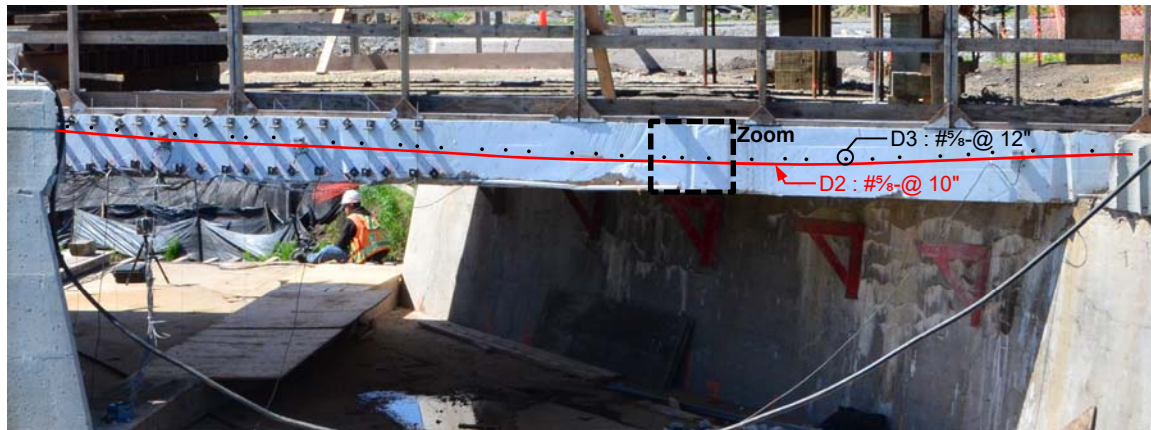
**Figure 2.14** – Illustration de la position réelle des armatures supérieures dans la dalle

supérieures transversales (D3) varie entre 100 mm et 225 mm par rapport à la fibre supérieure, tel qu'illustré sur la Figure 2.14, contrairement à la position requise de 45 mm. Sur les plans d'origine de ferrailage de la dalle, aucune indication n'a été spécifiée sur le réseau de chaises à installer pour maintenir en position les barres d'armatures sur lit supérieur. Ce mauvais positionnement est donc probablement le résultat d'un manque drastique de chaises installées durant la phase de ferrailage.

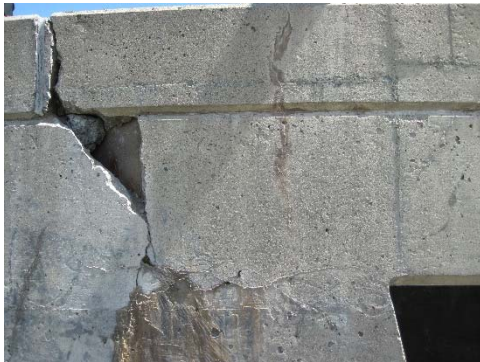
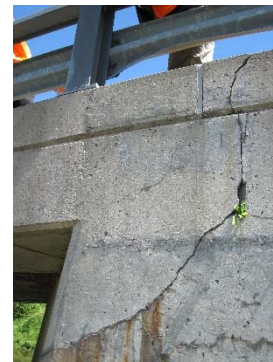
Le dernier état de la structure est celui décrit suite à l'inspection pour évaluation réalisée en 2011 par une firme d'ingénierie pour le ministère des Transports [9]. On y indique que le pont P-03387 est en bon état que les éléments qui retiennent l'attention sont les deux culées [9]. En effet, nous avons noté des fissures sur les murs en retour des culées en béton lors de notre visite en juillet 2013 (Figure 3.1). De plus en sous-face de la dalle et sur les murs de culées, des traces d'efflorescences blanchâtres sont apparentes en surface du béton (Figure 3.2).

**Figure 3.1** – Vue des épaufrures sur la culée nord.

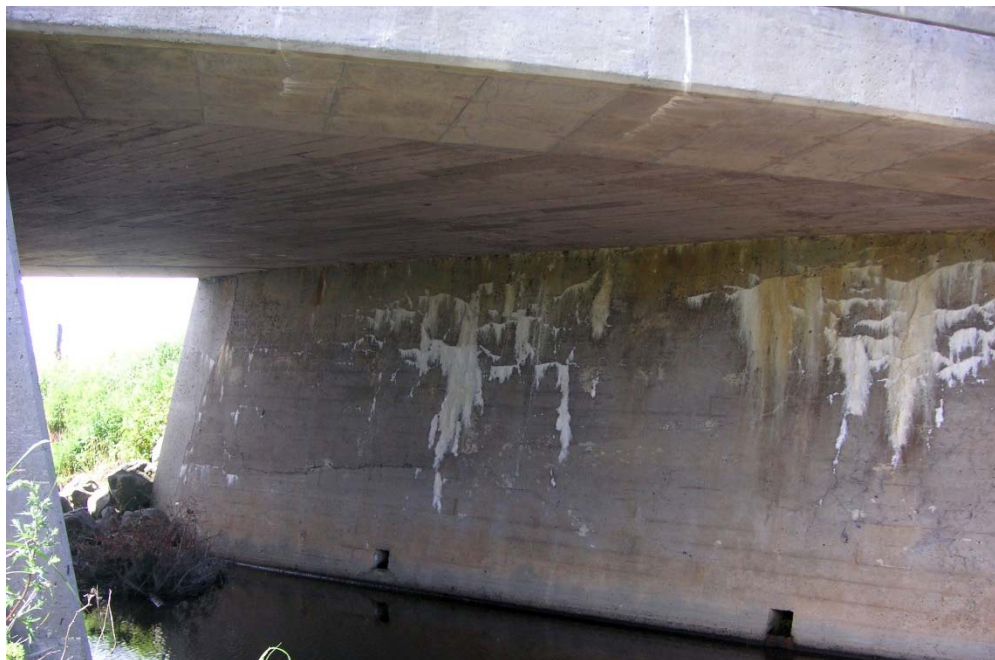
**Figure 3.2** – Vue des traces d'efflorescences blanchâtres sur la culée nord.

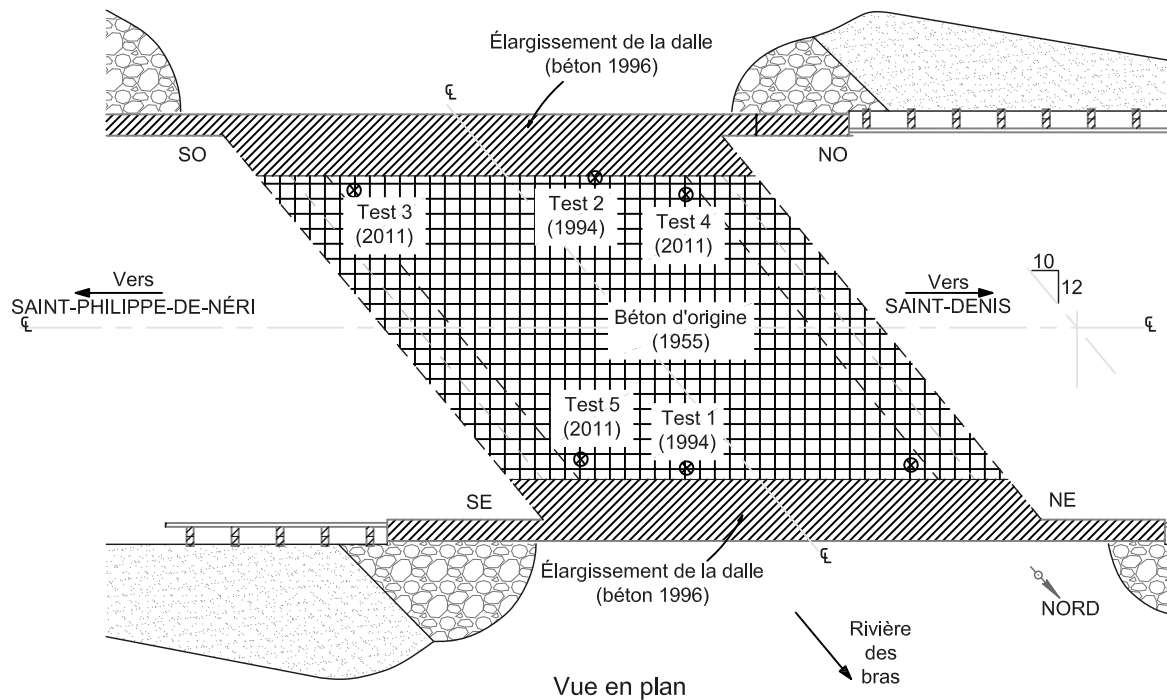
**Figure 3.3** – Types de béton et carottages

Les deux carottes prélevées lors de l'expertise en 1994 effectuée par le Laboratoire des matériaux [10] donnent une résistance moyenne du béton de la dalle de 24.7 MPa, résumé dans le Tableau 3.1. La position des carottages dans la dalle est illustrée sur la Figure 3.3. L'expertise mentionne également que le béton en place est de mauvaise qualité ; qu'il est composé de gros graviers non concassés (faible et poreux, mais en bon état) [10]. Lors de notre visite en juillet 2013, une large zone d'épaufrures a été relevée dans l'angle aigu (sud-ouest) de la dalle (Figure 3.4a). Cette zone permet de constater la grosseur des granulats qui sont présents dans la dalle (Figure 3.4b). En 2011, suite à une expertise de Cima+ pour effectuer un rapport d'évaluation du pont [12], des carottes ont été prélevées dans la dalle du pont pour définir la qualité du béton. Le rapport révèle la présence de granulats jusqu'à 40 mm de diamètre. Des essais de compression ont été menés sur trois de ces carottages. Une résistance moyenne du béton en compression de 33.7 MPa a été obtenue soit une augmentation de 36% de la résistance par rapport aux tests menés en 1994. Typiquement, la résistance à 50 ans des bétons confectionnés dans les années 40-50 est 2.4 fois celle mesurée à 28j [13]. Plus le rapport eau/ciment est élevé, plus l'augmentation relative de résistance est importante. Cependant, le gain de résistance se développe majoritairement durant les 20 premières années. Il est donc peu probable que ce gain de résistance soit associé à l'aspect temporel, sachant qu'en 1994 la maturité du béton était déjà de 39 ans. Plusieurs hypothèses peuvent expliquer une telle différence. La première pourrait venir d'une très forte variabilité de performance et qualité des différentes gâchées de béton lors du coulage du pont en 1955. Cependant, cette hypothèse est peu probable au regard des divers points de carottage effectués par expertise. Il y a de forte chance que cette différence soit due à des conditions d'essai de compression différentes entre les deux investigations. La taille de la carotte testée, le type de cure et les conditions aux limites de l'essai sont des paramètres ayant un impact direct sur la résistance en compression du béton. Dans le rapport d'expertise de 1994 [10], aucune information n'est mentionnée au niveau de ces paramètres. Les seules informations disponibles sont la longueur des carottes de 220 mm (test 1) et 240 mm (test 2). Dans chacune des éprouvettes testées une armature lisse était présente à mi-hauteur. Selon la norme CAN/CSA-A23-2-14C, les carottes destinées à déterminer la résistance à la compression ne devraient pas être effectuées en présence d'armature. Leur présence peut conduire à une diminution de la résistance en compression.

culée (Figure 3.5). Il est fort probable que la fissure relevée sur l'éprouvette carottée, test 5 (2011) d'après la Figure 3.3, soit la continuité de la fissure de moment négatif sur appui visible à l'extrémité de la dalle. Au droit du carottage, il est mentionné que la profondeur de la fissure est de 220 mm, que son plan de fissuration est parallèle aux barres transversales et que la fissure continue sur les côtés du trou [12]. L'ensemble de ces fissures relevées se sont produites après les travaux de réfection et d'élargissement du pont en 1996. L'ensemble de ces fissures traversent le chasse-roue et la quasi-totalité de l'épaisseur de la dalle.

La carotte identifiée test 5 sur la Figure 3.3, prélevée en 2011, ne révèle pas la présence de cette fissure de cisaillement en partie inférieure de la dalle, comme le montre le profil de fissuration à la Figure 3.7. Il y a donc de forte chance que cette fissure se soit produite après l'inspection de Cima+ en 2011. La simple inspection visuelle n'a cependant pas permis de connaître l'étendue de cette fissure au sein de la dalle. Cette fissure de cisaillement non clairement identifiée durant les phases d'inspection va avoir un rôle majeur sur la capacité ultime et le mode de rupture de la dalle.

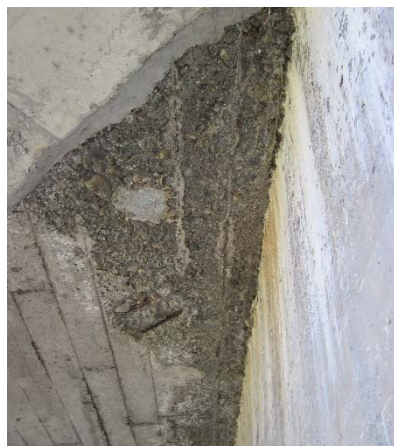
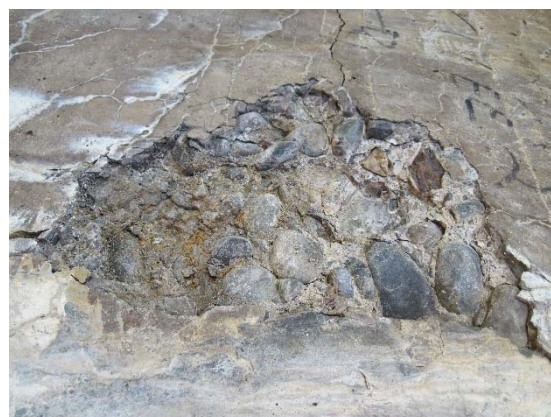
(a) Épaufrure à la connexion dalle-culée

(b) Épaufrure sur le mur interne de la culée

**Figure 3.4** – Épaufrures du béton d'enrobage

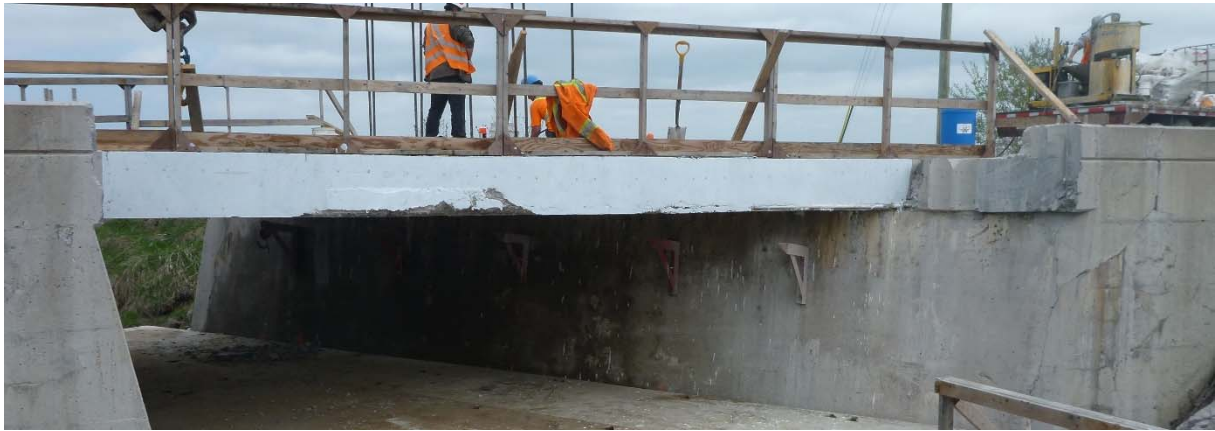
**Figure 4.1** – Dalle après sciage des extrémités

Ceci a permis d'avoir une largeur de tablier d'environ 6.45 m (Figure 4.2). Cette opération a donné une surface bien plane sur les côtés de la dalle permettant une mesure aisée de l'ouverture des fissures durant les essais de chargement. La découpe des extrémités de la dalle a de plus permis de révéler une fissure de cisaillement interne qui n'avait jamais été détectée auparavant. La Figure 4.2 donne les dimensions mesurées de l'ouvrage.

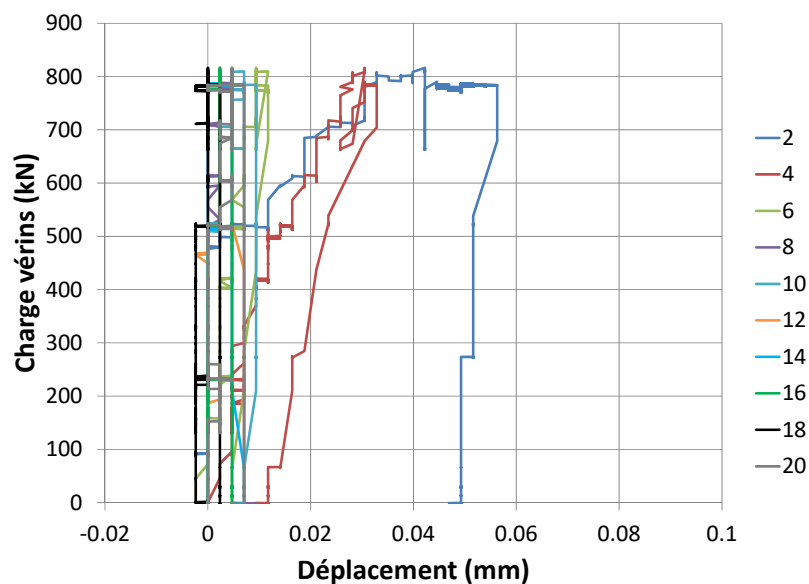
La Figure 5.2 et la Figure 5.3 illustrent les déplacements mesurés avec les LVDT verticaux et inclinés respectivement (Figure 4.15). Pour la grande majorité des capteurs, les déplacements mesurés sont très petits, inférieurs 20  $\mu\text{m}$ . Les capteurs de déplacement linéaires 1 à 6 enregistrent l'ouverture de la fissure de cisaillement initialement présente (Figure 3.6), tel que montré schématiquement sur la Figure 5.4 avant le début du chargement. La plus grande des valeurs est enregistrée par le capteur incliné n°3 avec une ouverture de fissure de l'ordre de 80  $\mu\text{m}$ . Suite au déchargement du cas de chargement 1, les capteurs 1 à 6 ne reviennent pas zéro, indiquant une ouverture résiduelle de la fissure de cisaillement.

**Figure 5.2** – Allongement des LVDT verticaux

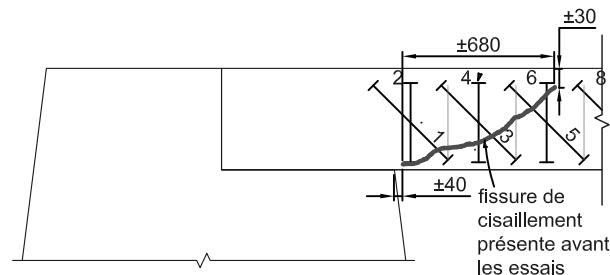
**Figure 5.4 – Position de la fissure de cisaillement dans l'angle obtus sud-est de la dalle**

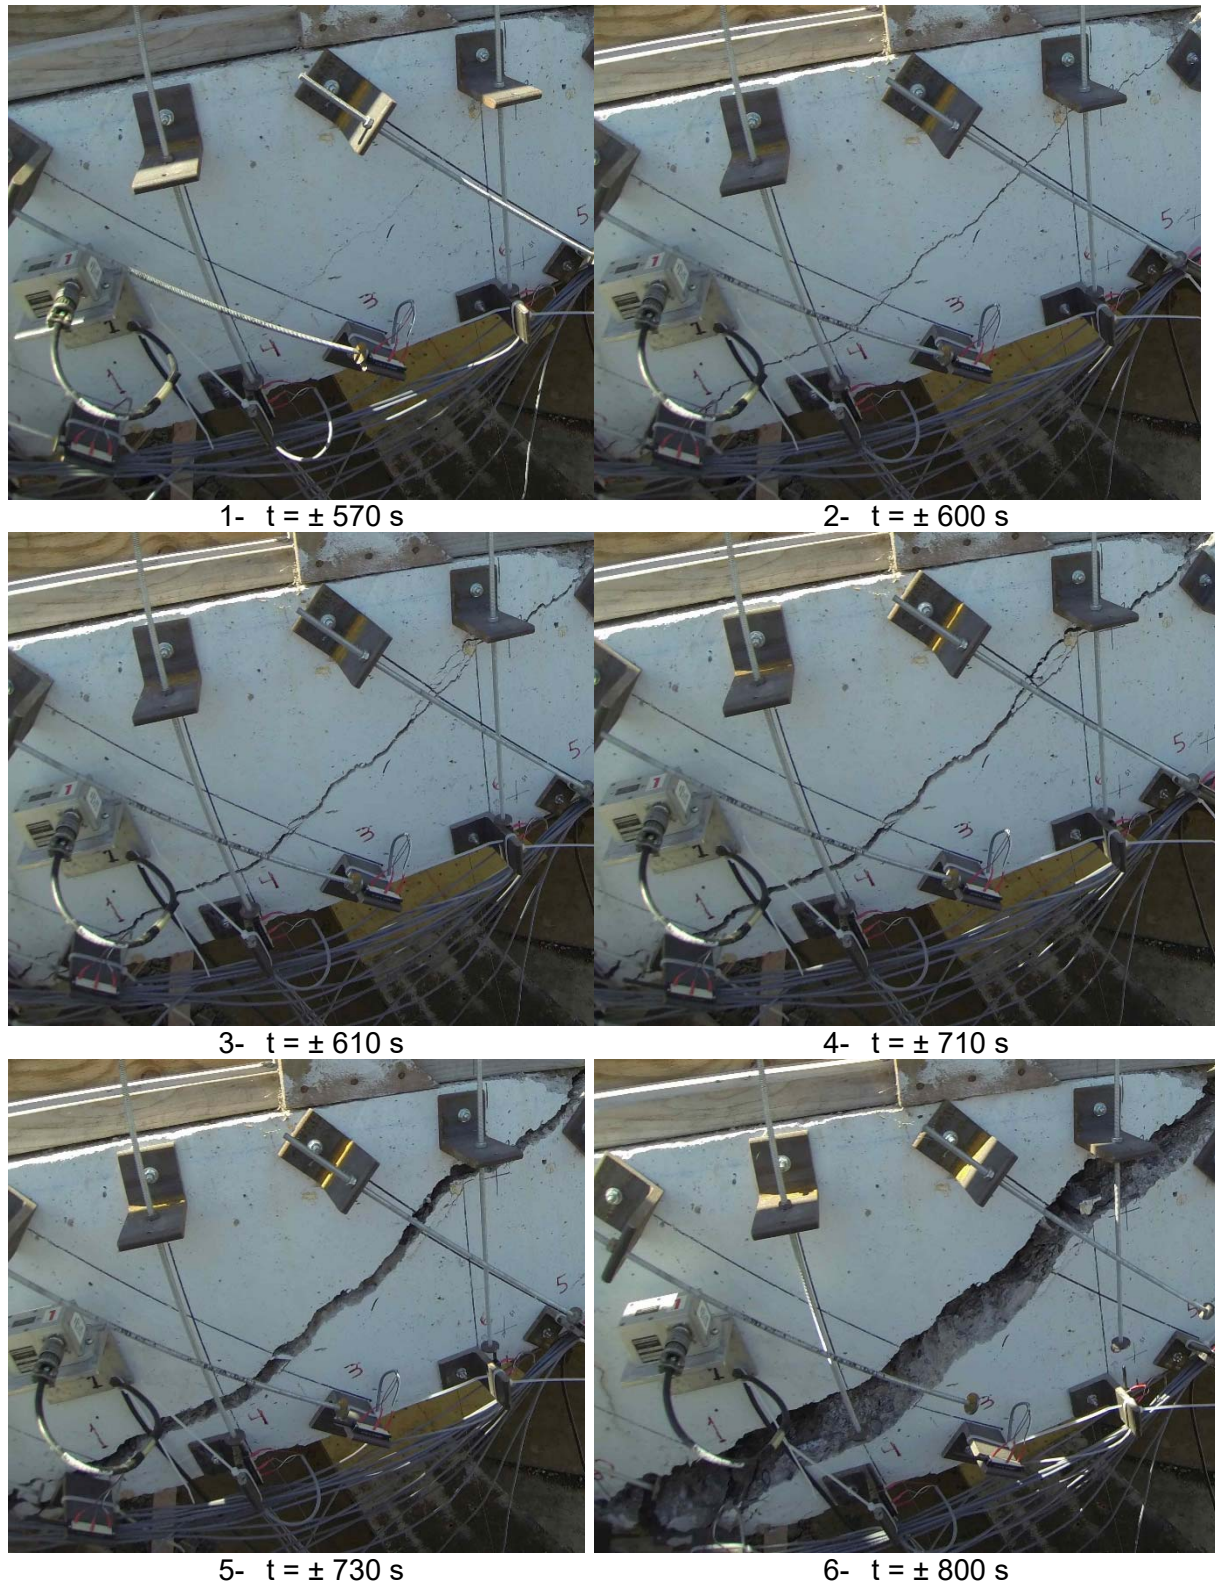
La Figure 5.17 présente une séquence photo de l'évolution de la fissure de cisaillement, à l'extrémité de l'angle obtus chargé, à l'atteinte de la charge maximale appliquée sur la dalle à partir de la configuration 2. La numérotation de chaque photo correspond à un niveau de chargement indiqué sur la Figure 5.14.

**Figure 5.17** – Progression de la fissure de cisaillement à la charge de rupture

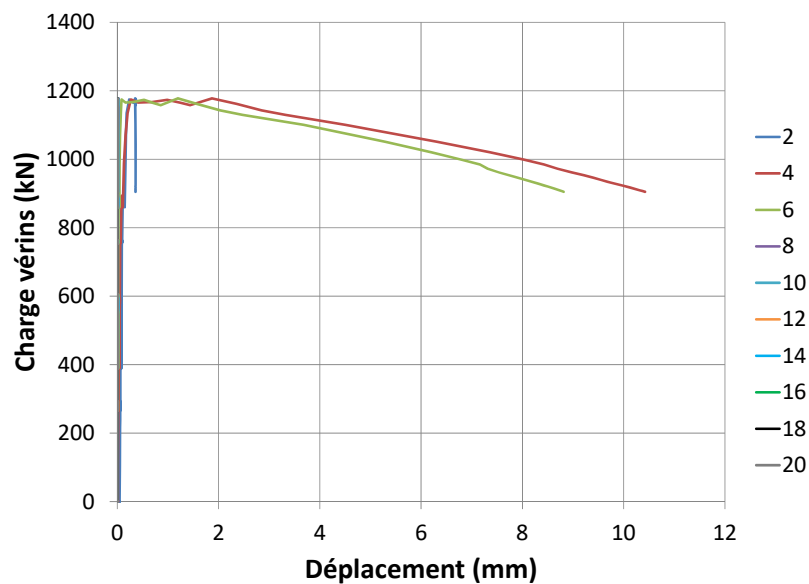
La Figure 5.22 et la Figure 5.23 illustrent les déplacements mesurés par les LVDT verticaux et inclinés respectivement (Figure 4.15). Pour l'ensemble des capteurs en dehors de la zone de la fissure de cisaillement, les déplacements mesurés sont très faibles, inférieurs à 50  $\mu\text{m}$ . Les capteurs de déplacement linéaires 1 à 6 se situent dans la zone de la fissure de cisaillement initialement présente, tel que montré schématiquement sur la (Figure 3.6) avant le début du chargement. Le point de fixation du capteur 2, se situant juste au-dessus des lèvres de la fissure de cisaillement, n'a pas permis de mesurer l'ouverture de la fissure à cette position. Le Tableau 5.1 résume les valeurs de déplacement enregistré pour la charge maximale et en phase post-pic à la rupture.

**Figure 5.22** – Allongement des LVDT verticaux

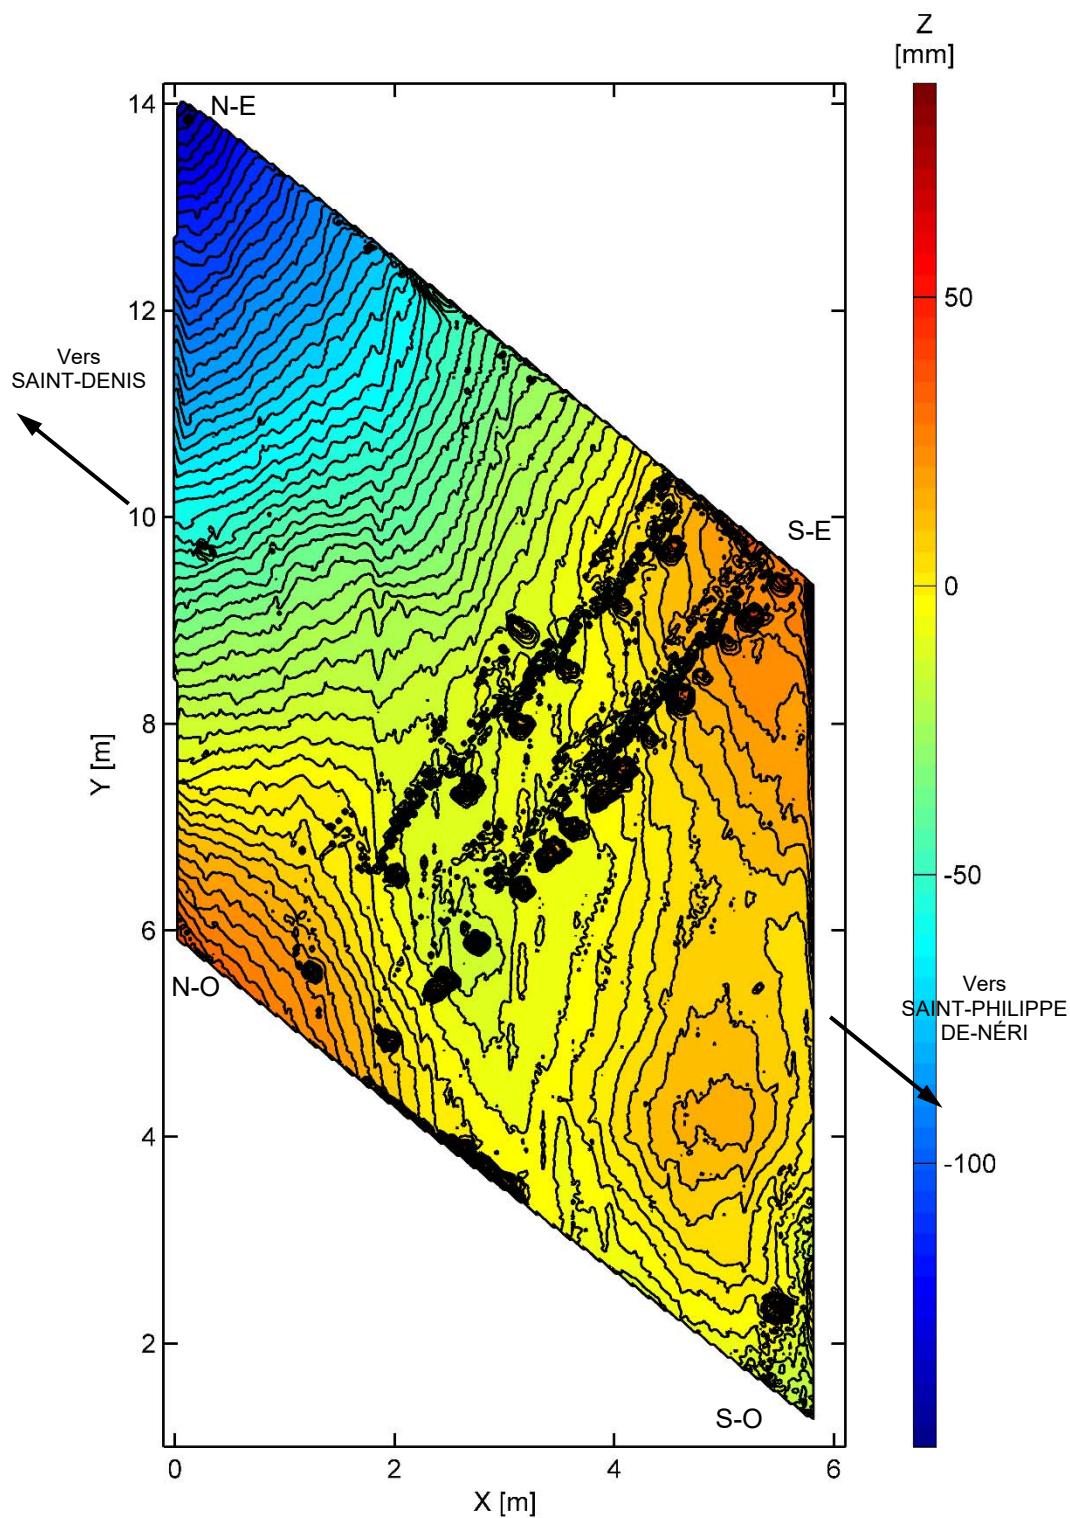
**Figure 5.36** – Position verticale de la sous-face de la dalle

Le résultat présenté à la Figure 5.35 révèle que la sous-face de la dalle n'est pas parfaite plane. L'extrémité du coin aigu Nord-Est de la dalle est plus basse de 150 mm par rapport au plan moyen. La Figure 5.36 présente la géométrie du dessous de la dalle mesurée avant le chargement en traçant les lignes de niveaux interpolées dans un plan  $x_k, y_k$  des données brutes  $x, y, z$ .

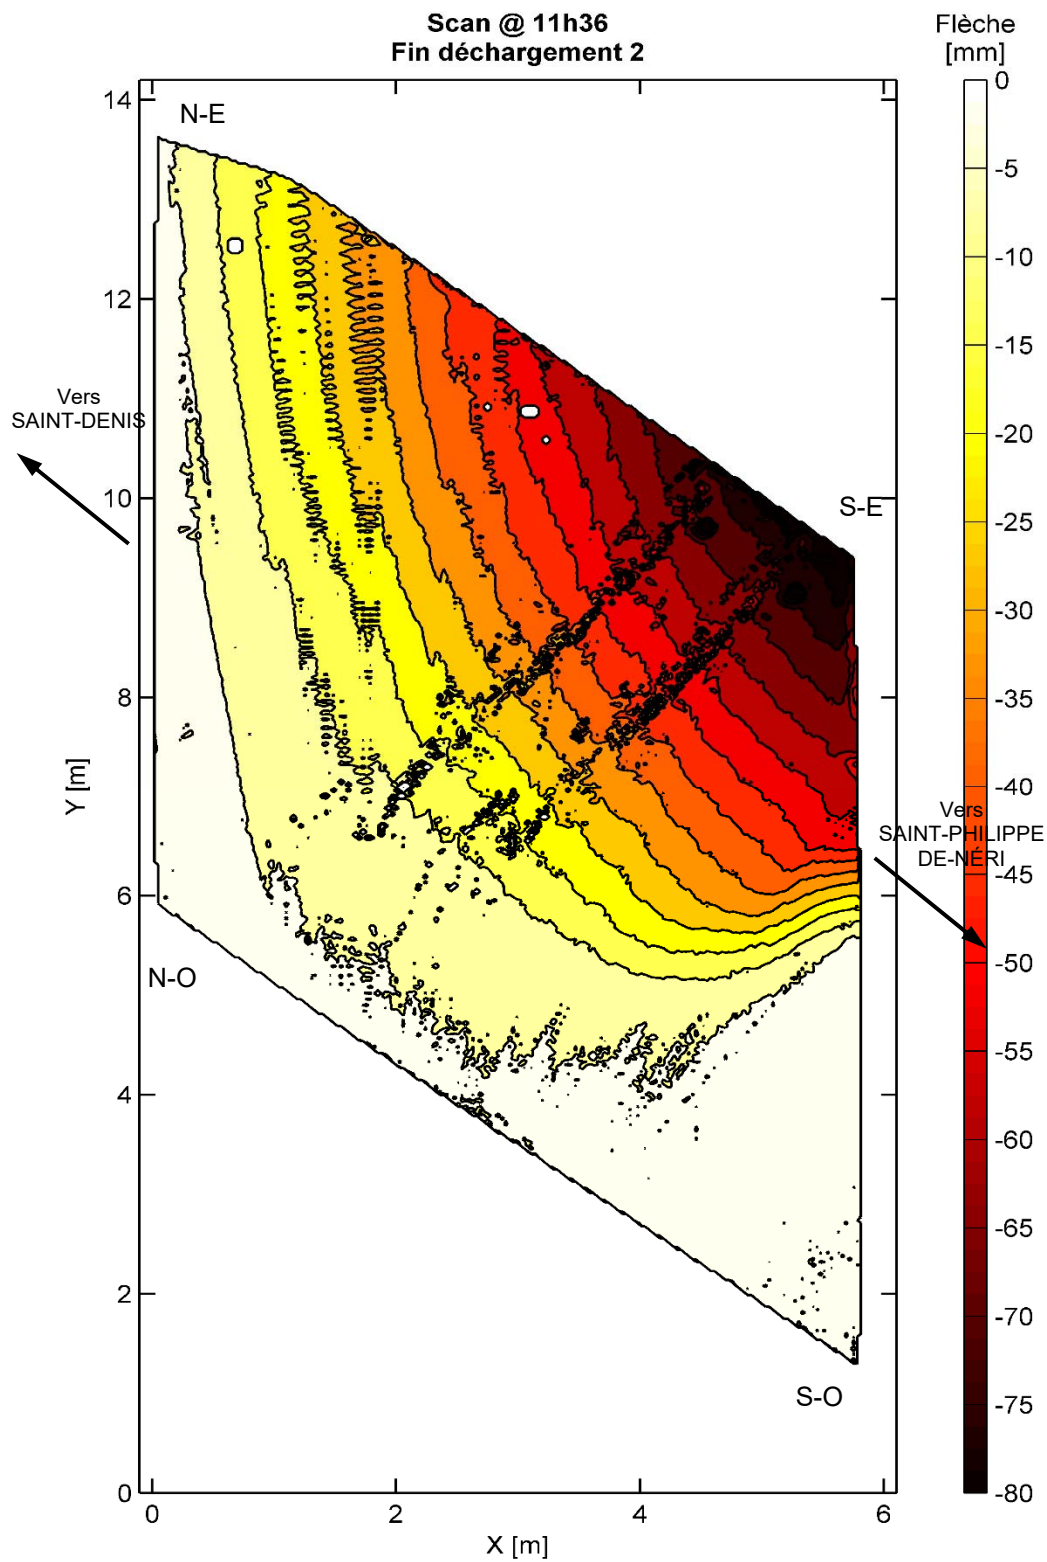
**Figure 5.39** – Champ de déplacement à la fin du déchargement de l'étape 2

Afin d'apprécier plus précisément le champ de déplacement à certaine phase du chargement, la Figure 5.38 et Figure 5.39 présente les lignes de niveaux de la flèche sous la dalle au niveau du palier maximal du chargement 1 et la fin du déchargement suite la rupture atteinte lors du chargement 2, respectivement. Le champ de déplacement du chargement 1 (Figure 5.38) montre globalement une déformation de flexion, avec la zone de flèche maximum correspondant à la position des chariots. Néanmoins, à ce faible niveau de déformation, on constate un certain bruit dans la réponse indiquant la limite de précision de la méthode d'environ  $\pm 1$  mm.

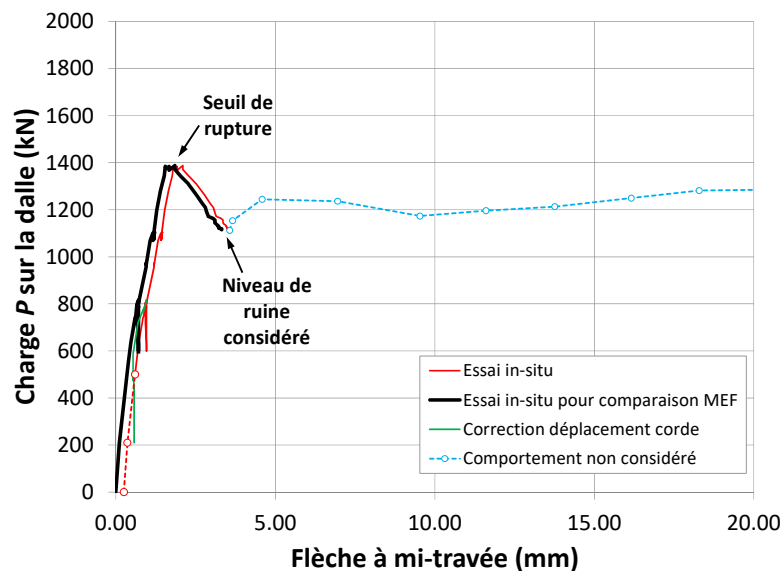
Figure 6.1 – Comportement global du pont lors du chargement 2

Dans ce chapitre, les analyses se concentrent sur le chargement 2, chargement ayant conduit à la rupture de la dalle. Tel que détaillé à la section précédente, le comportement à rupture de la dalle a été fortement contrôlé par la présence d'une fissure de cisaillement, présente au préalable des essais de chargement, qui s'est progressivement ouverte à l'approche de la capacité maximale de la dalle pour conduire à une rupture en cisaillement. Néanmoins, la ruine de la dalle n'a pas conduit à l'effondrement de cette dernière. La charge maximale appliquée sur le pont est d'environ 1390 kN, incluant le poids propre du banc.

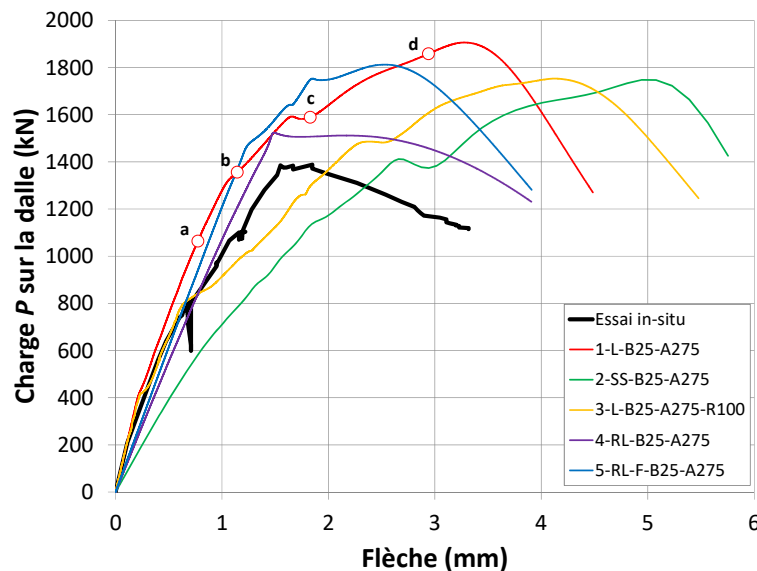
**Figure 6.9** – Conditions d'appui retenues dans les analyses entre la dalle et la culée

Les résultats de 5 analyses non linéaires sont présentés sur la Figure 6.9 à partir de la comparaison du comportement global charge-flèche à mi portée. Les analyses non linéaires permettent de faire ressortir l'effet de la condition d'interaction dalle/culée. Selon la réponse de l'essai in-situ, la condition d'interaction entre la dalle et la culée se situe entre une condition parfaitement liée et uniquement retenue latéralement à l'extrémité de la culée au regard de l'évolution de la rigidité de la dalle épaisse. Bien que le comportement global soit relativement bien approximé avec les modèles 1, 4, et 5 jusqu'à la moitié de la charge expérimental, il n'a pas été possible de reproduire dans une seule analyse les différentes phases de comportement jusqu'au comportement ultime. Selon les conditions aux limites de l'analyse, l'erreur d'estimation de la capacité maximale de la dalle varie de 8 et 36%.

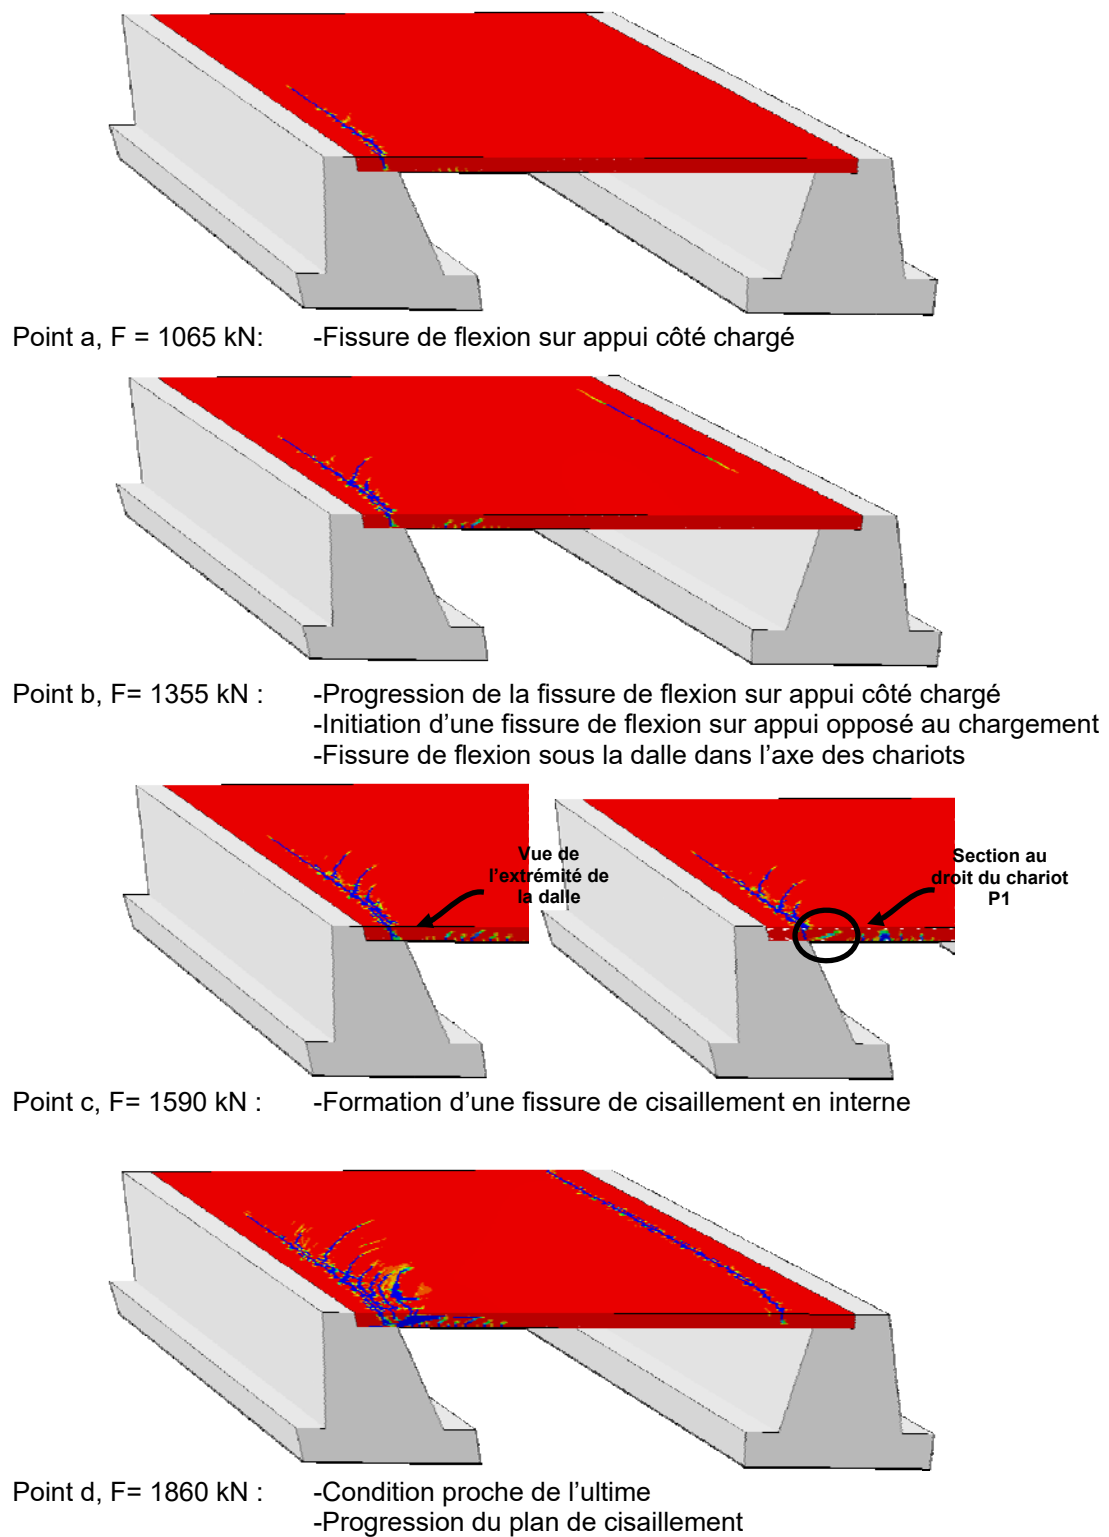
**Figure 6.10** – Progression de la fissuration, modèle 1-L-B25-A275

À partir de l'analyse de la fissuration, la condition d'interface dalle/culée parfaitement liée reproduit le plus fidèlement les étapes de fissuration mesurées lors des essais, comme le montre la Figure 6.10. L'analyse de l'évolution de la fissuration indique que dans un premier temps, une fissure de flexion apparaît au droit de la culée dans le coin obtus chargé (Point a sur la Figure 6.9). Avec l'augmentation de la charge, cette fissure de flexion s'ouvre davantage et une deuxième fissure de flexion en moment négatif survient au droit de la culée opposée (Point a sur la Figure 6.9).

Proche de 1600 kN, le changement de pente brusque visible sur la courbe charge-flèche est associé à la formation d'une fissure de cisaillement localisée en interne entre le chariot P1 et la face de la culée, tel que montré sur la Figure 6.10. Il est fort intéressant de noter que malgré la formation de cette fissure de cisaillement, la capacité maximale de la dalle n'est pas encore atteinte. La progression et l'ouverture de la fissure de cisaillement avec l'augmentation de la charge a conduit à un mode de rupture à l'effort tranchant. Il n'a pas été possible de reproduire numériquement le comportement ductile à la ruine, dû 1) aux fortes instabilités numériques en phase post-pic, et 2) à la modélisation des barres d'armatures par des éléments barres 1D sans effet de goujon.

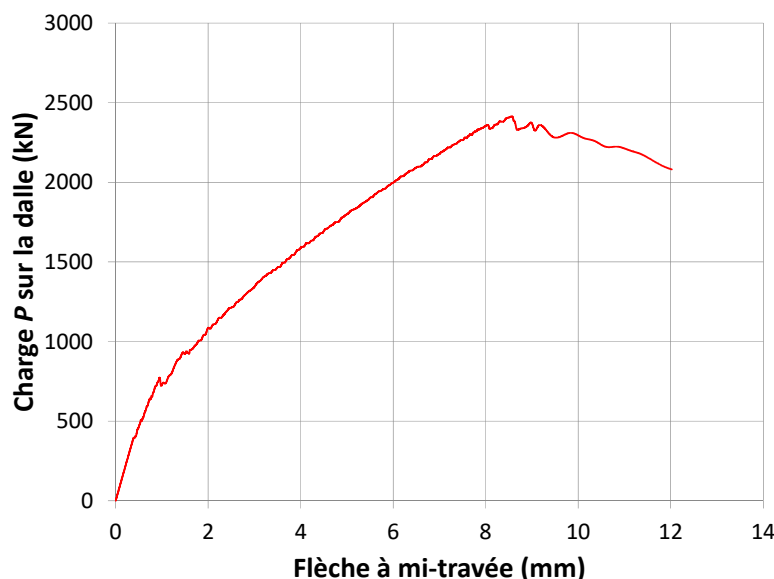
**Figure 6.11** – Chargement essieux doubles du CL-625

Le résultat de l'analyse du pont en considérant la dalle parfaitement liée aux culées avec la configuration de chargement des essieux 2 et 3 du CL 625 est présenté à la Figure 6.11. La charge ultime de la dalle selon cette configuration est de 2414 kN.

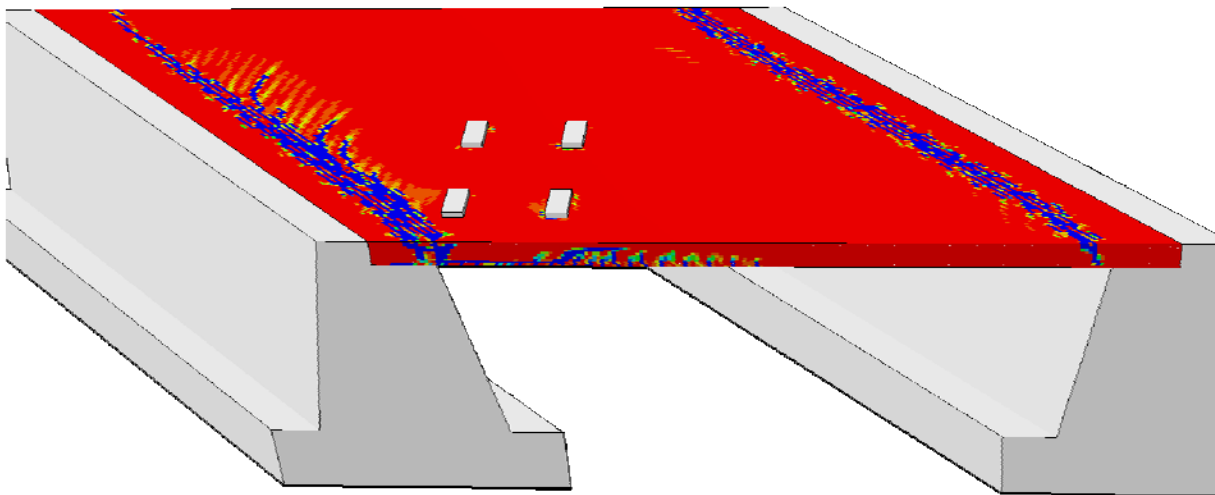
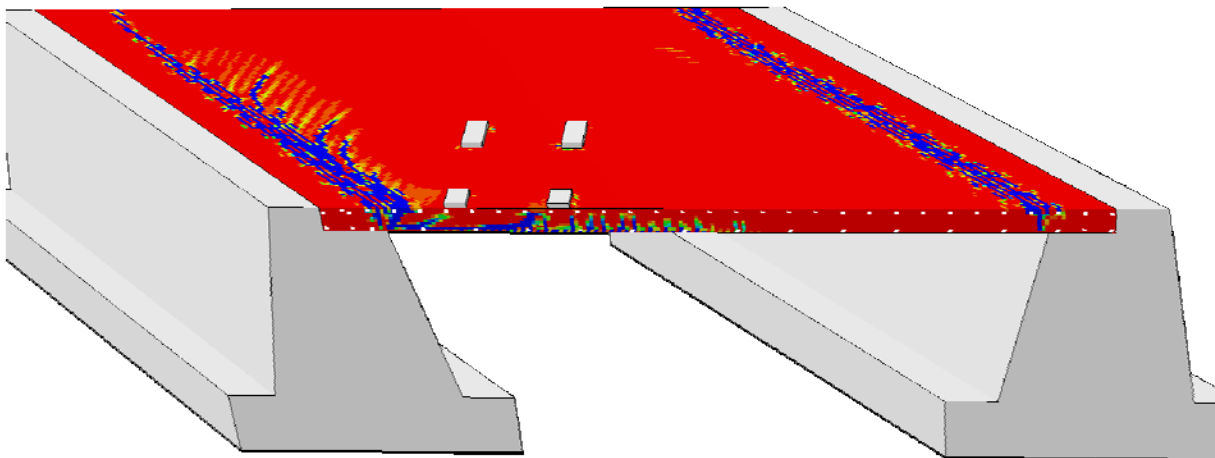
**Figure 6.12** – Patron de fissuration à l'ultime

Selon l'analyse du patron de fissuration, le début de l'initiation d'une fissure de cisaillement en interne entre la roue de l'essieu le plus proche de la culée se produit pour une charge totale d'environ 2 000 kN. À l'ultime, le patron de fissuration est présenté sur la Figure 6.12, depuis les surfaces extérieures et la vue d'une tranche interne au niveau de l'axe des roues extérieures.

Cette analyse démontre que la fissure de cisaillement relevée sur le pont avant les essais de chargement a pu se produire en interne, sans qu'elle soit pour autant visible depuis les surfaces extérieures. Il reste par contre difficile d'établir quel a été la où les causes cumulées conduisant à la fissure de cisaillement relevée dans le coin obtus sud-est de la dalle, sachant qu'une charge d'environ 2000 kN était nécessaire à son initiation pour la configuration de chargement considéré. Le retrait restreint, un chargement au jeune âge ou un problème d'étalement lors de la construction pourraient avoir contribué à la formation de cette fissure.

a) Vue l'extrémité de la dalle

b) Vue de la tranche intérieure de la dalle au centre de l'axe des roues extérieures
