**Étude du comportement d'une dalle épaisse  
sans armature de cisaillement lors des essais  
de chargement – PO-04662**

**Direction des Structures**  
Ministère des Transports du Québec

SR09-02  
Version finale – Mai 2011

# Étude du comportement d'une dalle épaisse sans armature de cisaillement lors des essais de chargement – PO-04662

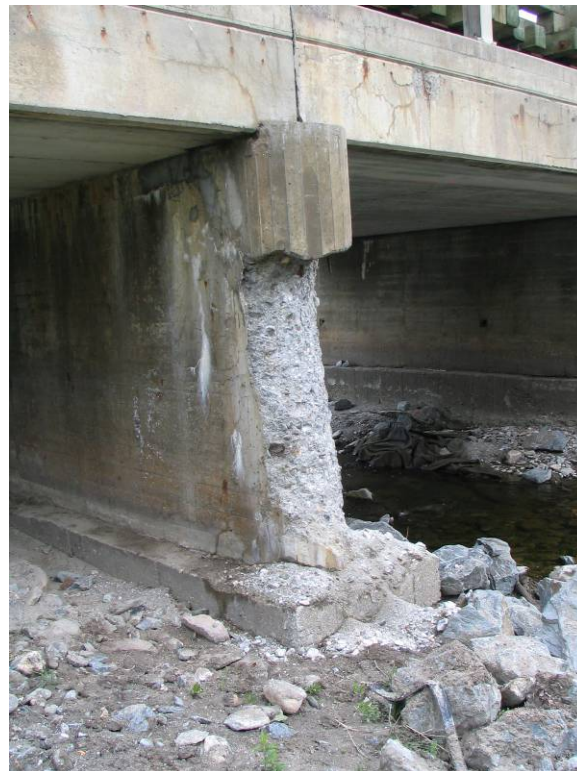
**Figure 2.7 – Vue de la pile (Face aval)**

Les culées sont apparues comme étant en relativement bon état pour un pont de près de 70 ans (Figure 3.7). Des fissures verticales traversant la face avant des deux culées ont été observées. L'extrémité Ouest (aval) de la pile est apparue comme étant en très mauvais état (Figure 2.7 et Figure 3.8), condition localisée à l'extrémité qui, d'un point de vue comportemental, n'est pas préjudiciable à la capacité portante.

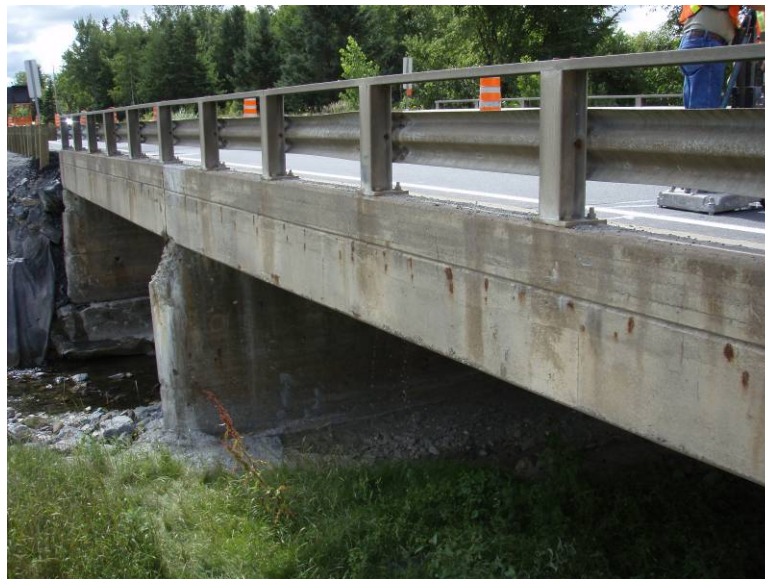
La géométrie de l'ouvrage réel diffère légèrement de celle présentée sur les plans. En 2007 le pont a été inspecté par le Ministère des Transports [6], alors que du carottage a été réalisé afin de déterminer les propriétés du béton et l'état de la dalle [7]. L'inspection a révélé que les côtés extérieurs du pont et une partie du dessous de la dalle près des rives ont été réparés à une époque relativement récente, en 1984, ce qui peut expliquer en partie les écarts entre les dimensions mesurées et celles aux plans. Les parapets d'origine en béton ont été remplacés par des dispositifs en acier (Figure 2.9, tirée de la référence 6). Suite au carottage et à l'évaluation qui a amené à un affichage de 5 tonnes (voir section 3.3), des travaux de renforcement ont eu lieu à la fin de 2007 et ont consisté à l'ajout d'un ouvrage temporaire constitué de poutres d'acier et d'un platelage en bois a été construit au-dessus de l'ouvrage existant (Figure 2.10).

Figure 2.9 – Élément de retenue et côtés du pont refaits

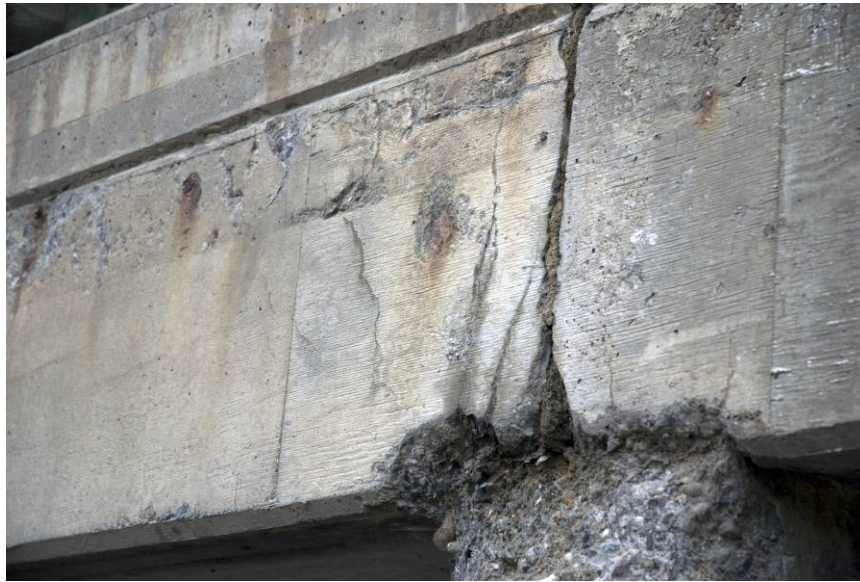
**Figure 3.8 – Appui sur la pile**

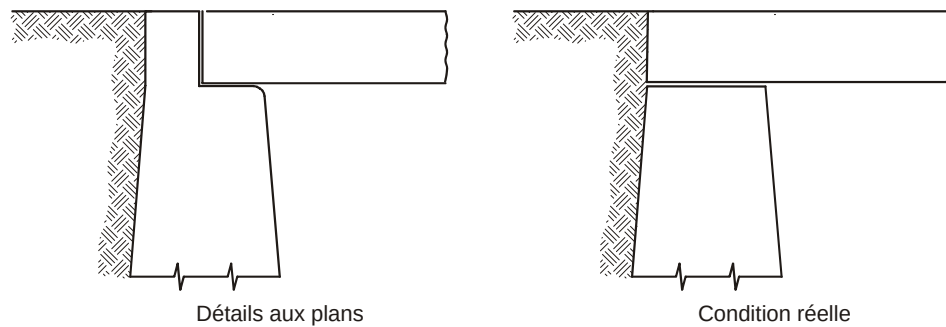
Suite à l'enlèvement du platelage, il a été constaté que la géométrie réelle des culées différait de celle indiquée aux plans [6]. En effet les culées ne comportaient pas de mur garde grève et la fin de la dalle correspondait à la fin des culées, tel qu'illustré sur la Figure 4.4. Deux conséquences découlent de cette constatation. Premièrement l'ancrage prévu à la culée à travers le mur garde-grève a été fait au travers de la dalle. Un certain nombre de barres d'armatures dont la quantité exacte est inconnue ont ainsi été sectionnées. Les forages ont été réalisés sur une ligne centrée sur le mur de la culée. Enfin les plans montrent un arrondi dans la partie supérieure de la culée, du côté intérieur. Ce détail n'a pas été observé in situ. La Figure 4.5 donne les dimensions mesurées de l'ouvrage.

**Figure 4.4 – Détail de l'appui des dalles sur les culées**

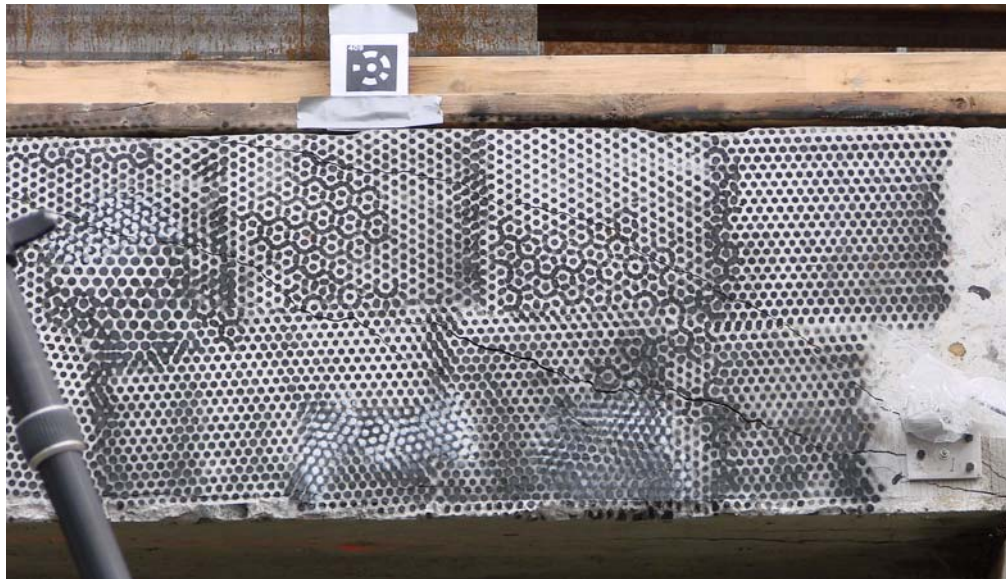
**Figure 4.32 – Motif aléatoire et fissures de cisaillement (Travée Sud)**

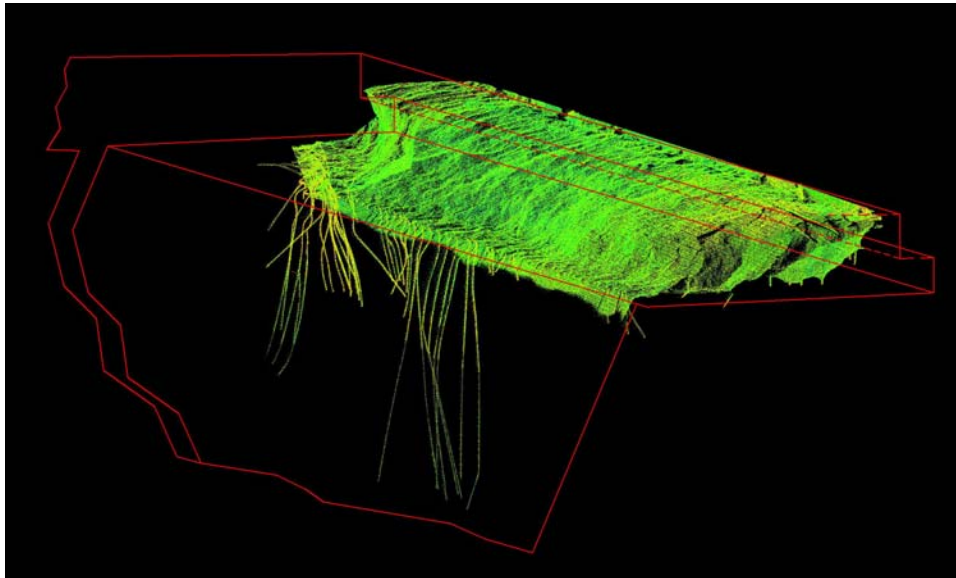
Cette technologie permet de mesurer la position dans l'espace d'objets dans le but éventuel de déduire les déplacements qu'auraient pu subir ces objets. La technique s'apparente à la prise d'une photo des objets sous forme de coordonnées spatiales. Elle a entre autre été utilisée suite à l'effondrement du pont de la Concorde [1 et 16] comme illustré sur la Figure 4.33.

Figure 4.33 – Image 3D, vue du plan de rupture par le dessous – nuage de points [16]

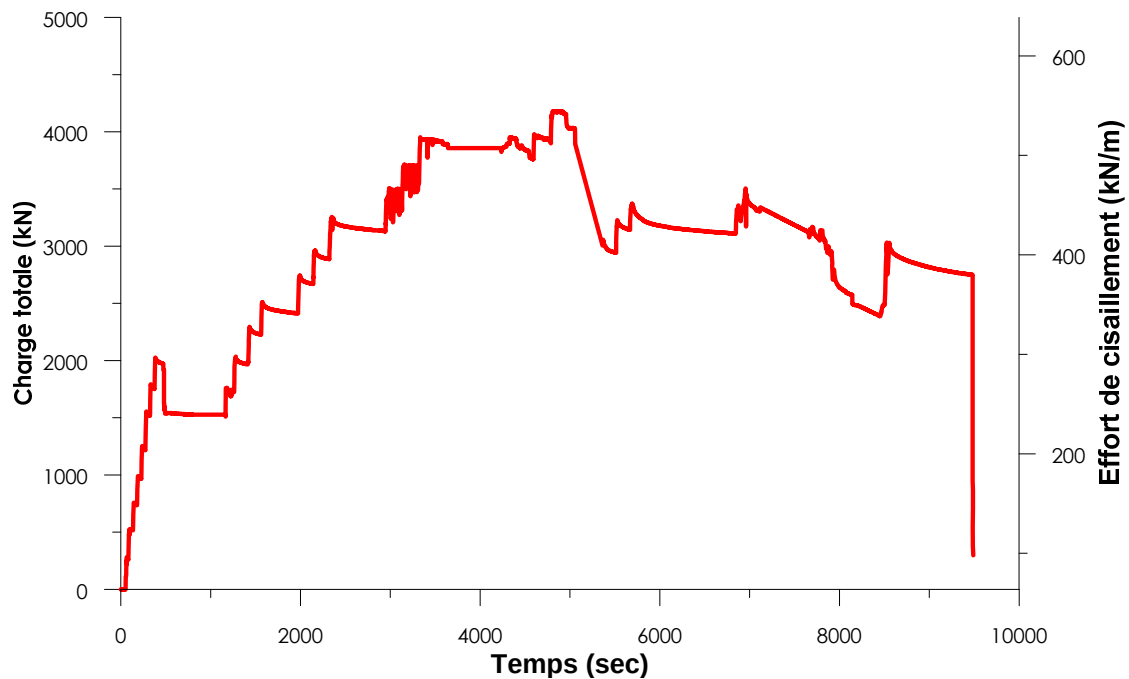
La Figure 5.14 illustre la progression de la charge appliquée par les vérins et l'effort de cisaillement correspondant. Les paliers sont dus à l'activation des pompes des vérins qui offraient peu de précision sur l'application de la charge et qui étaient actionnés par paliers successifs afin de vérifier le niveau de charge atteint. La charge maximale atteinte au cours du cas de chargement est égale à 4180 kN. Selon l'équation 5.3 cela correspond à un effort de cisaillement de 544 kN/m.

Durant ce chargement, divers modes de défaillance sont survenus. À une charge de 2000 kN les premiers signes d'une rupture à l'effort tranchant localisée ont été observés sur le côté

Nord-Est. L'essai a été interrompu à ce moment (Figure 5.14). La rupture a été très progressive, étant principalement en flexion du côté Ouest et en cisaillement du côté Est, comme le montre les Figure 5.15 et Figure 5.16 respectivement. On note également que la charge appliquée a été doublée entre la rupture locale en cisaillement et la rupture finale en flexion/cisaillement.

Figure 5.14 – Charge totale appliquée en fonction du temps

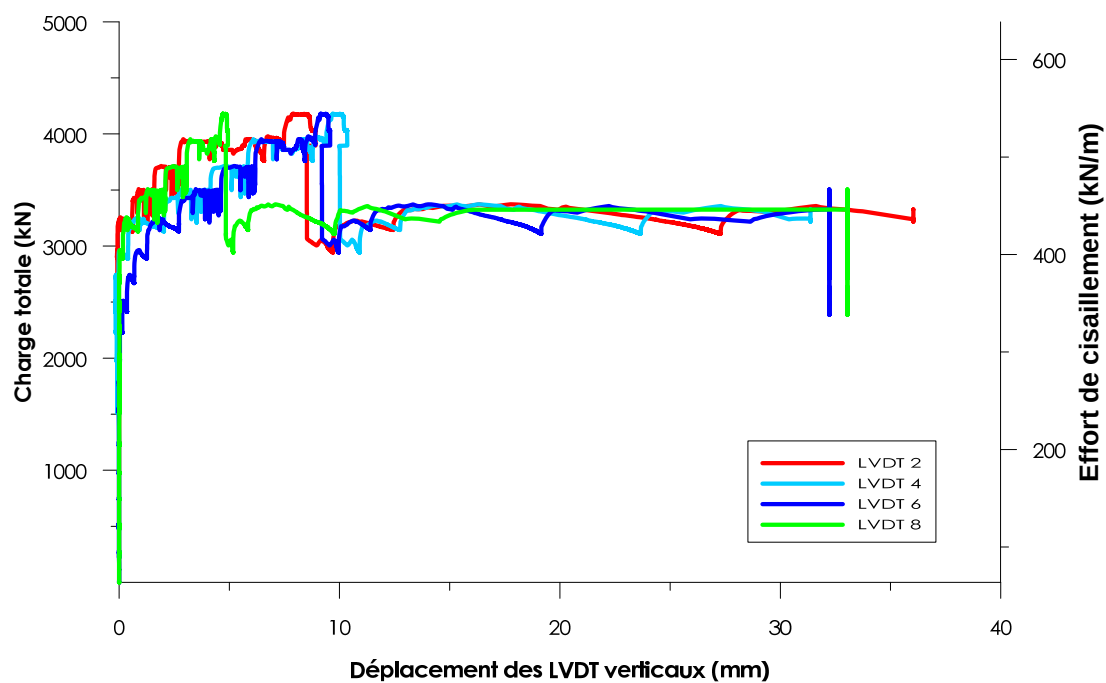
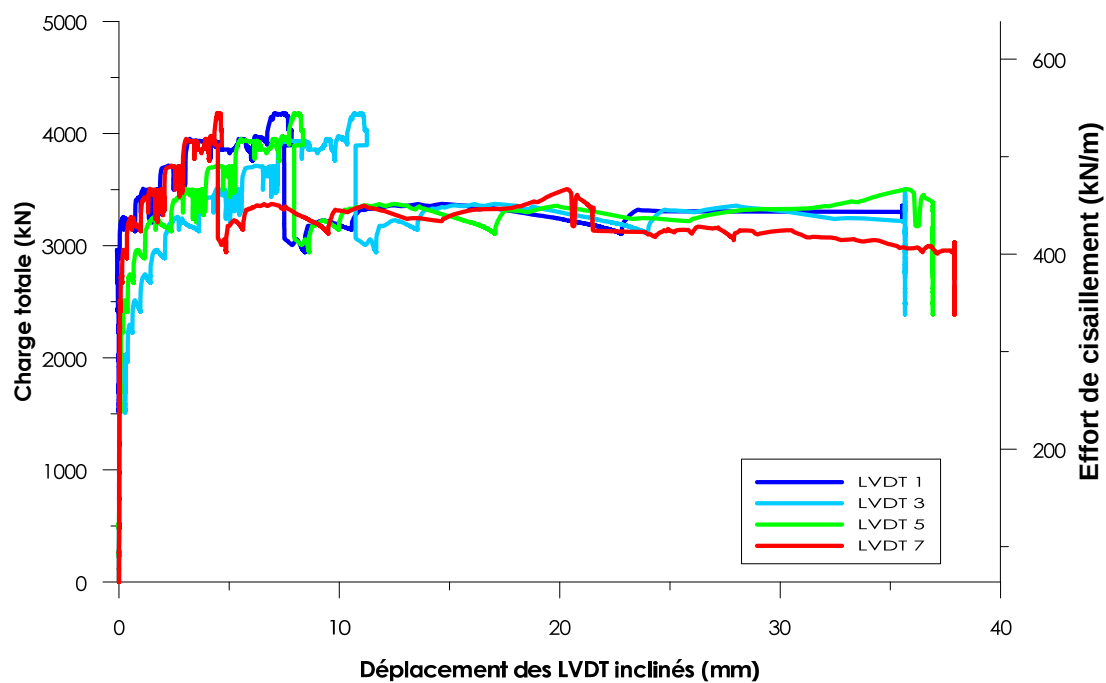
La Figure 5.17 et la Figure 5.18 illustrent les déplacements mesurés par les LVDT verticaux et inclinés respectivement. Les figures indiquent que les LVDT ont enregistré des déplacements d'une valeur maximale de l'ordre de 38 mm qui correspond à la course maximale du capteur. Le plateau formé par les courbes entre 10 mm et 38 mm indique clairement que la rupture du tablier s'était produite et que le tablier était dans un mode de rupture ductile.

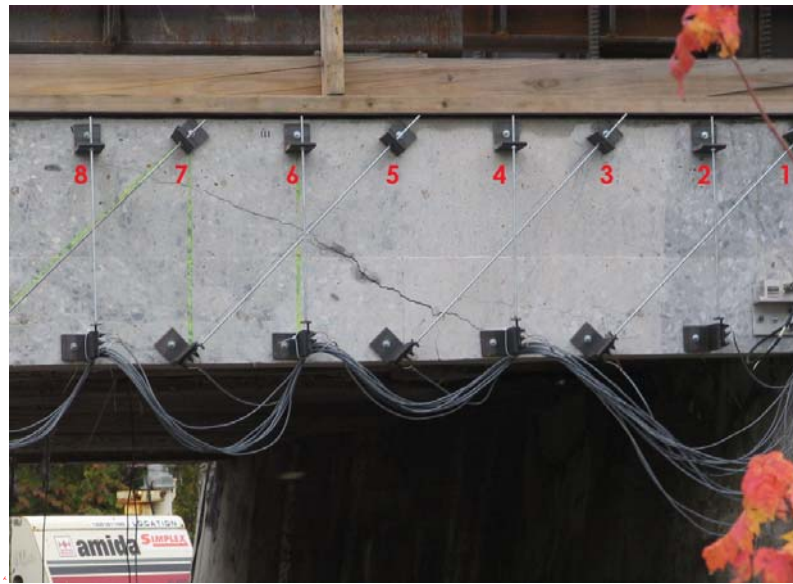
La Figure 5.19 indique la position des LVDT par rapport à la fissure de cisaillement alors que la Figure 5.20 et la Figure 5.21 présentent les lectures des LVDT dans la phase de développement de la rupture. Pour les LVDT verticaux, les changements brusques de comportement indiquent clairement l'initiation des fissures. Pour les LVDT inclinés, la formation des fissures coïncide avec la fin du comportement élastique. L'examen de ces figures permet de noter que la fissure de cisaillement a été captée en premier par le LVDT #3 à une charge égale à environ 1500 kN. Par la suite la fissure s'est propagée vers la travée dans la zone potentiellement plus faible comme indiqué par les LVDT #5 et #6. Par la suite la fissure s'est propagée à progressée dans les deux directions comme indiqué par les mesures des LVDT #7, #8 et #2. Lors de la Commission Johnson [1] il a été indiqué que l'état limite ultime en cisaillement survient lorsque l'ouverture de fissure excède environ 0.2 mm sur la hauteur totale de la zone efficace de cisaillement dans le cas d'une section non armée en cisaillement. Dans le cas présent cette situation a été atteinte à une charge variant entre 2000 kN, 2500 kN et 3000 kN pour les LVDT #3, #5 et #7 respectivement. La situation à environ 2500 kN est montrée sur la Figure 5.19. Cette condition est assumée correspondre à l'atteinte de l'état limite ultime localisé en cisaillement. Cette rupture localisée s'est produite à un niveau de charge correspondant à environ 60% de la charge de rupture finale.

Figure 5.19 – Position des LVDT

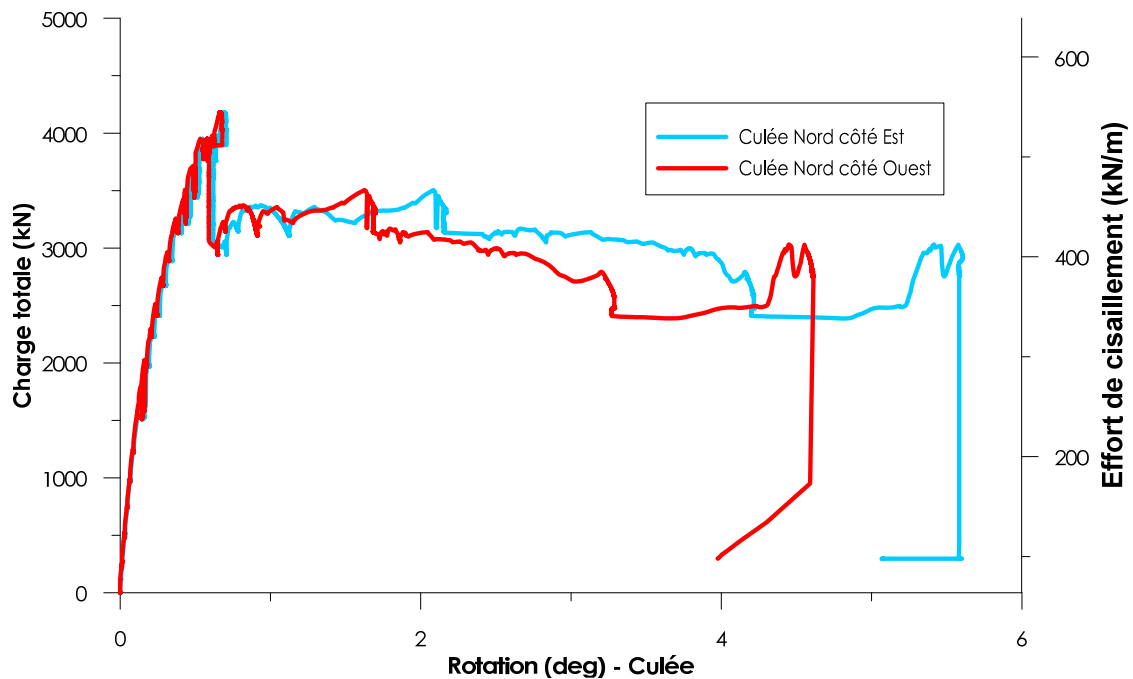
Tel qu'attendu, puisque le tablier est chargé sur sa pleine largeur, les rotations mesurées de chaque côté du tablier étaient symétriques comme illustré sur la Figure 5.22 où l'on remarque aussi que la rotation maximale a été atteinte par le capteur situé du côté Est de la culée, endroit de la rupture de la dalle, avec un maximum de l'ordre de 5.5 degrés.

**Figure 5.22 – Courbe charge / rotation aux appuis (Culée Nord)**

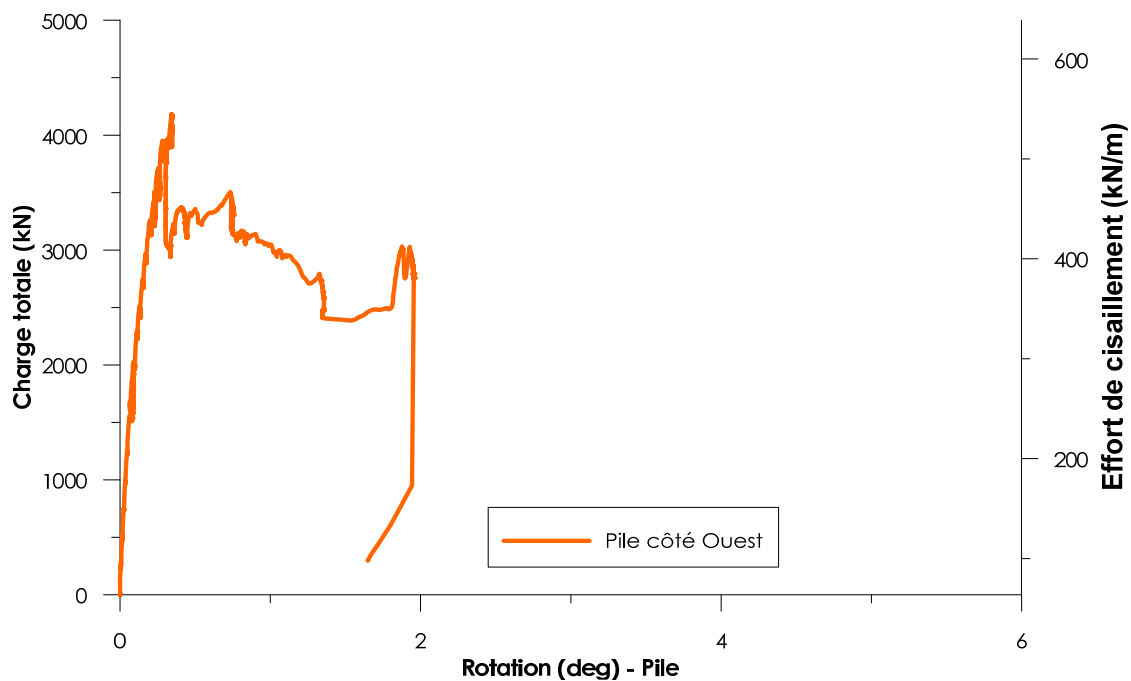
Le capteur situé du côté Ouest de la pile présente une rotation maximale trois fois moins importante que celle obtenue à la culée, soit environ 2 degrés (Figure 5.23). Cette valeur est tout à fait logique vu que le point d'application de la charge se trouve beaucoup plus près de la culée. Il est à noter que les résultats fournis par le capteur situé du côté Est de la pile étaient négligeables et qu'ils n'ont pas été présentés.

**Figure 5.23 – Courbe charge / rotation aux appuis (Pile)**

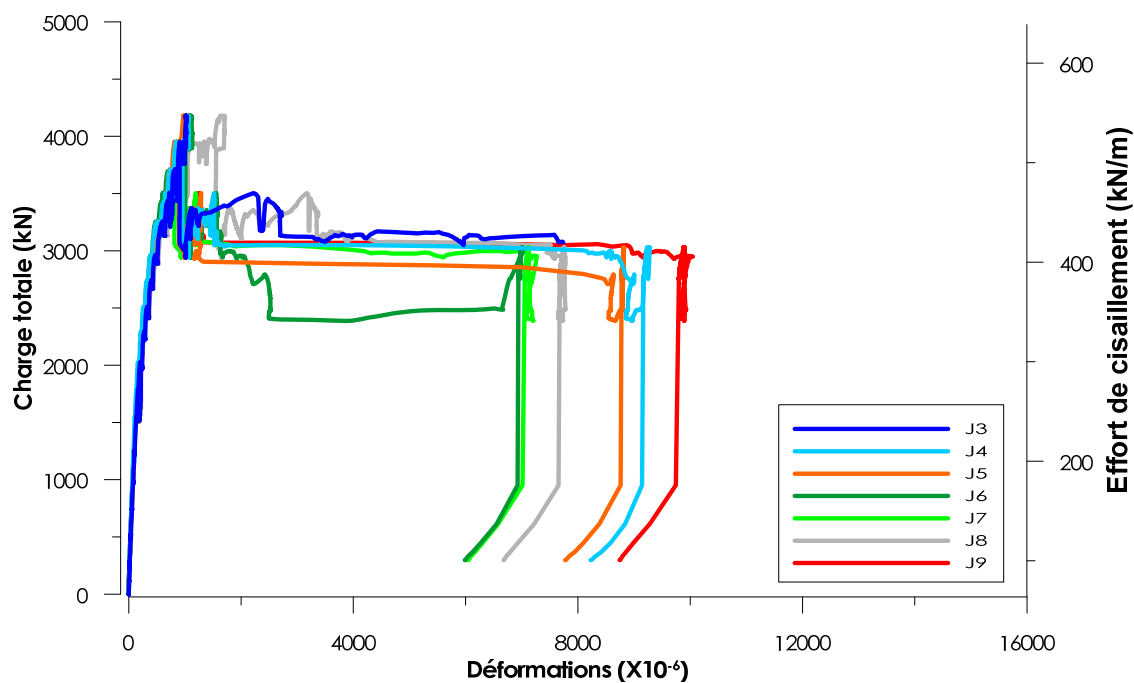
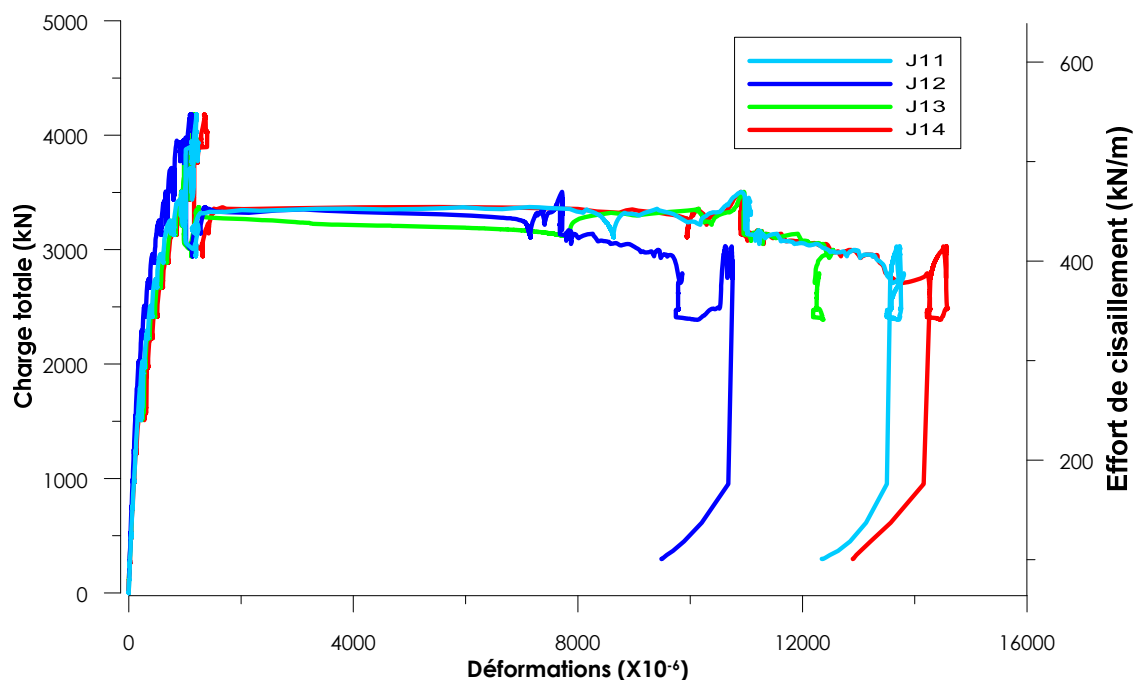
Les mesures des déformations des barres en d'armature de flexion ont été séparées en deux groupes afin d'en faciliter la lecture, soit un graphique pour les jauges 3 à 9 (Figure 5.24) et un autre pour les jauges 11 à 14 (Figure 5.25). Il est à noter que les résultats des jauges 1, 2 et 10 n'étaient pas utilisables et ont été exclues des graphiques. On note un changement de pente autour de 2000 kN. Ce phénomène pourrait être attribué à la fissuration qui survient plus tardivement dû aux contraintes offertes par les appuis.

La lecture de ces graphiques indique que les déformations maximales des barres en traction sont de l'ordre de 14 000  $\mu\epsilon$  (jauges 11 et 14). Pour une limite élastique de 400 MPa, la déformation correspondant à la plastification est égale à 2000  $\mu\epsilon$ . On peut constater que pour les jauges #3 à #9, ce niveau de déformation a été presque atteint à la charge maximale ce qui signifie qu'il est fort probable que la plastification ait été atteinte dans l'armature de flexion située à la section critique. Cela signifie donc que l'atteinte de l'état limite ultime localisé en cisaillement à 1500 kN n'a pas entraînée la rupture qui est survenue en flexion à une charge beaucoup plus élevée. Aussi, il est intéressant de remarquer que la majorité des courbes des résultats présentent un retour élastique des déformations une fois la charge retirée en fin d'essai.

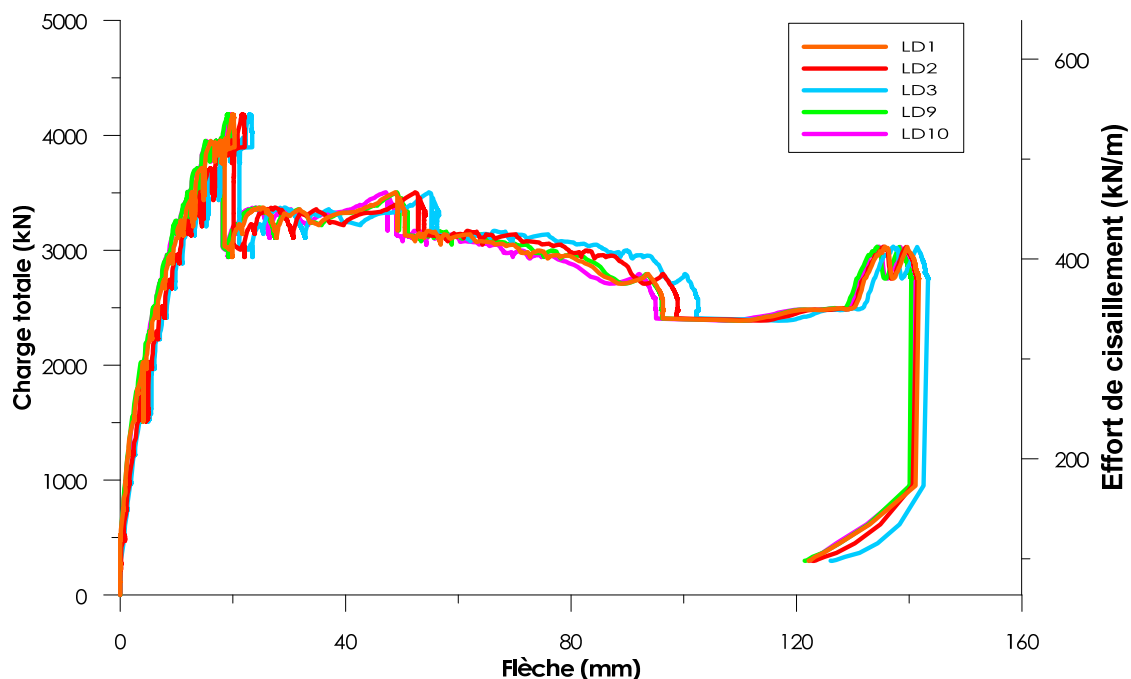
La Figure 5.26 montre que tous les capteurs répartis sur la largeur du tablier ont enregistrés des mesures de flèche dont les maximums oscillent autour de 20 mm à la charge maximale et 140 mm à la fin de l'essai. On note le caractère très ductile de la rupture.

**Figure 5.26 – Courbe charge / flèche du tablier**

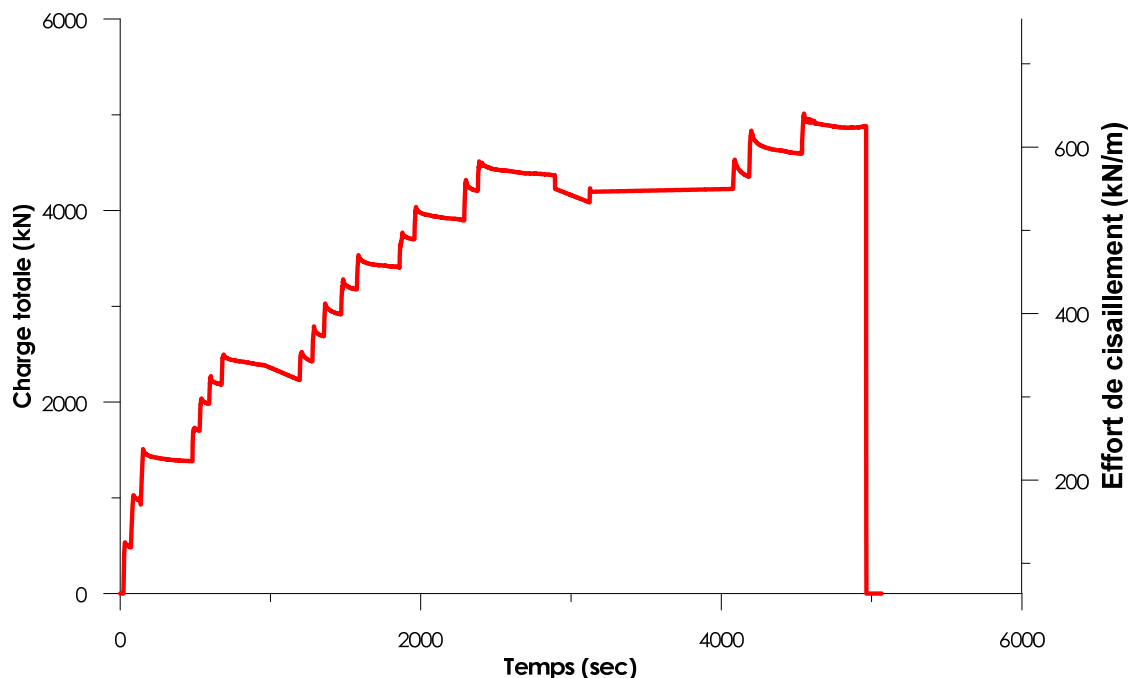
offraient peu de précision sur l'application de la charge et qui étaient actionnés par paliers successifs afin de vérifier le niveau de charge atteint. La charge maximale atteinte au cours du cas de chargement est égale à 5013 kN. Selon l'équation 5.3 cela correspond à un effort de cisaillement de 640 kN/m.

Durant ce chargement il n'a pas été possible d'amener le pont à la rupture dû au manque de capacité des vérins dont la capacité maximale théorique était de 5300 kN, suffisamment selon les prédictions obtenues des propriétés nominales. Néanmoins, l'état limite ultime associé à une rupture en cisaillement a été observé. À une charge de près de 2700 kN les premiers signes d'une rupture localisée en cisaillement ont été observés sur le côté Sud-Ouest. La rupture a été très progressive, étant principalement en cisaillement du côté Ouest et comme le montre la Figure 5.47 et la Figure 5.48 respectivement. On note également que la charge appliquée a été doublée entre le début de la rupture locale en cisaillement et la charge maximale appliquée.

Figure 5.46 – Charge totale appliquée en fonction du temps

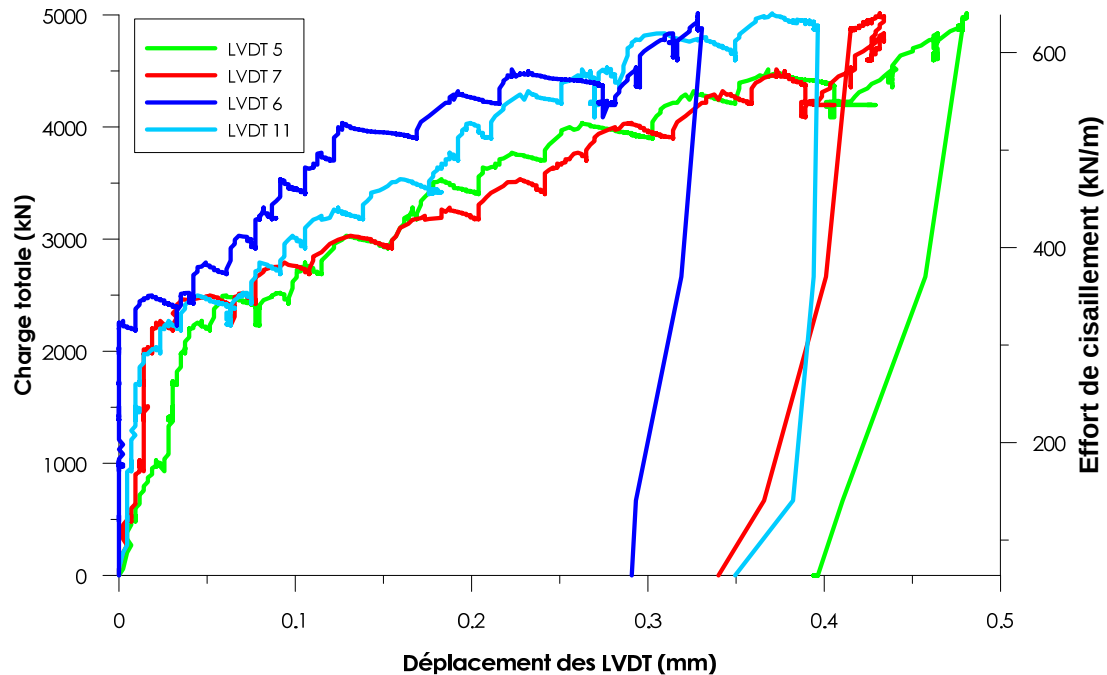
La Figure 5.49 regroupe les courbes des déplacements des LVDT verticaux et inclinés dont les résultats sont intéressants à analyser. Malgré que les déplacements mesurés oscillent entre 0.3 et 0.5 mm, on note qu'il y a probablement eu l'initiation d'une fissure de cisaillement vers 2200 kN (LVDT 6 et 7) marqué par le changement de pente des mesures des capteurs.

Toutefois le critère d'ouverture de fissure de 0.2 mm indiqué précédemment survient pour une charge d'environ 3200 kN pour les LVDT #5 et #7.

**Figure 5.49 – Courbe charge / déplacement des LVDT**

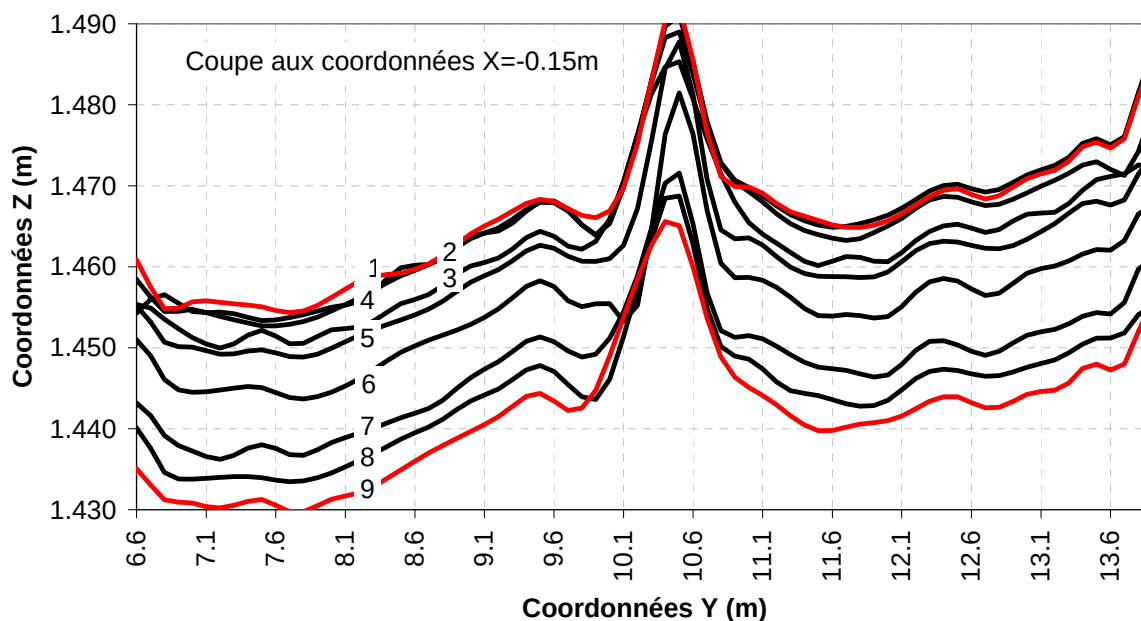
Sur la Figure 5.61, les résultats sont donnés pour une coupe parallèle à l'axe central du pont sur la ligne de mesure des capteurs de déplacements installés par le Ministère. On constate que le profil présente une cavité, ce qui est confirmé par l'observation faite in situ (Figure 5.62).

Figure 5.61 – Variation de l'élévation du dessous de la dalle pour différents paliers de chargement – Coupe transversale à mi-portée – Travée Sud

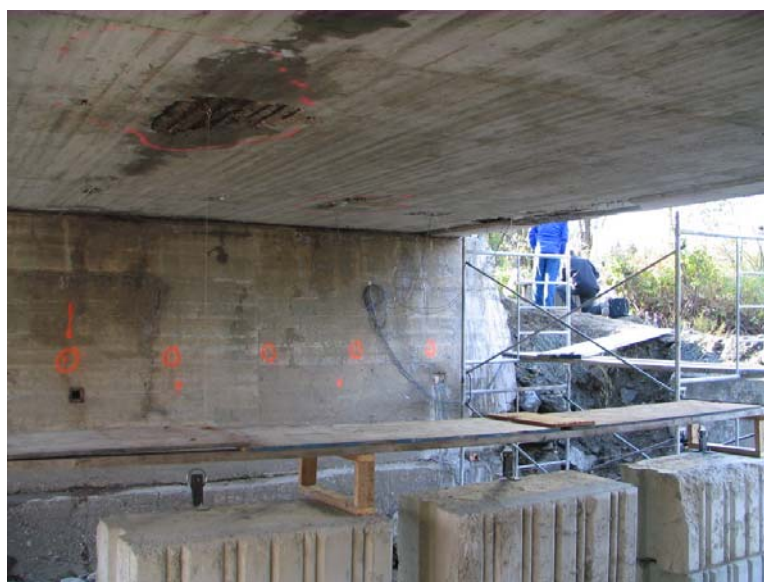
Figure 5.62 – Présence de délamination au centre de la travée Sud

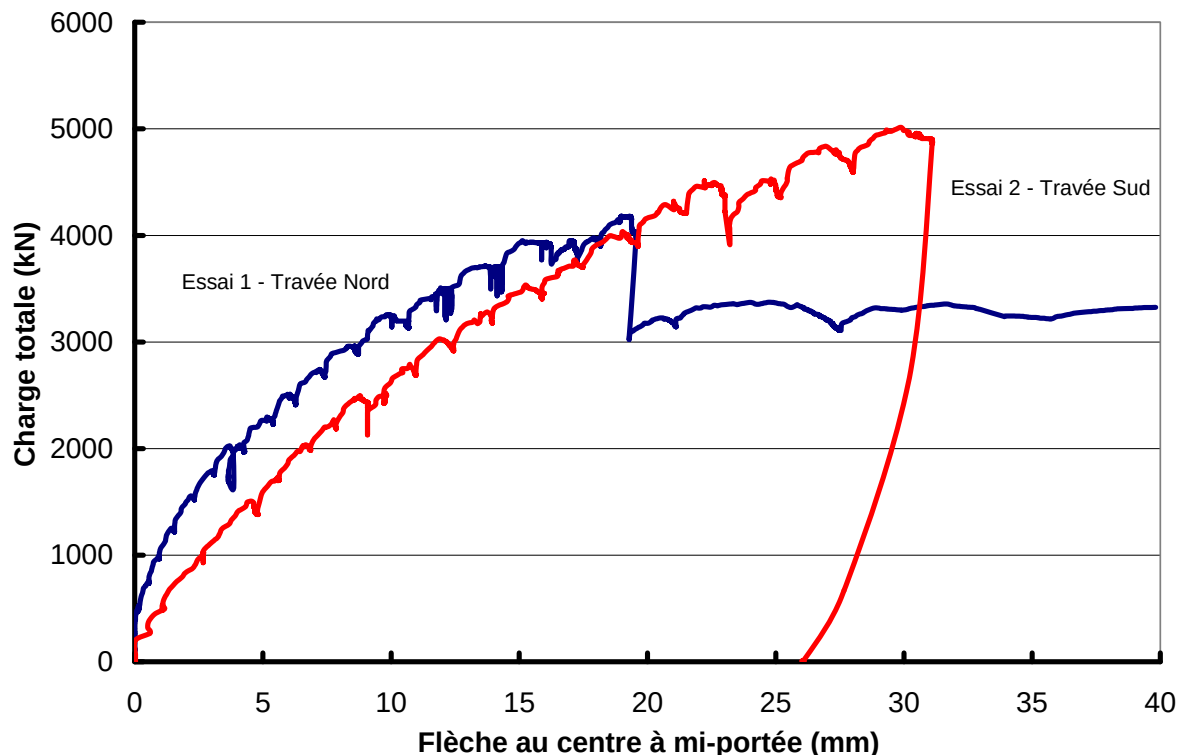
Les deux travées ont présenté un mode de rupture ductile. Dans les deux cas, des fissures de cisaillement ont été mesurées et observées à une charge nettement inférieure à la charge de rupture. Dans le cas de la travée Nord, la rupture du pont s'est produite à une charge totale appliquée par les vérins de 4180 kN, alors que pour la travée Sud, la charge maximale appliquée sans que la rupture totale ne se produise a été de 5013 kN. La Figure 6.1 présente la mesure de la charge appliquée par les vérins en fonction de la flèche mesurée au centre de la travée pour les deux essais.

Pour le cas de chargement critique du code CSA-S6 [2], la position d'essieux choisie pour les essais, le chargement CL-625 induit un effort tranchant pondéré de 900 kN (voir Tableau 4.2). Cette charge produit un effort tranchant total de 198 kN/m (incluant le poids propre de la dalle et du banc de chargement). Avec le système de chargement mis en place, ceci requiert l'application d'une force par les vérins de 870 kN. La résistance observée pour cette condition de chargement est donc de cinq à six fois plus élevée que la condition critique du code S6.

Figure 6.1 – Comportement global du pont lors des essais sur les deux travées

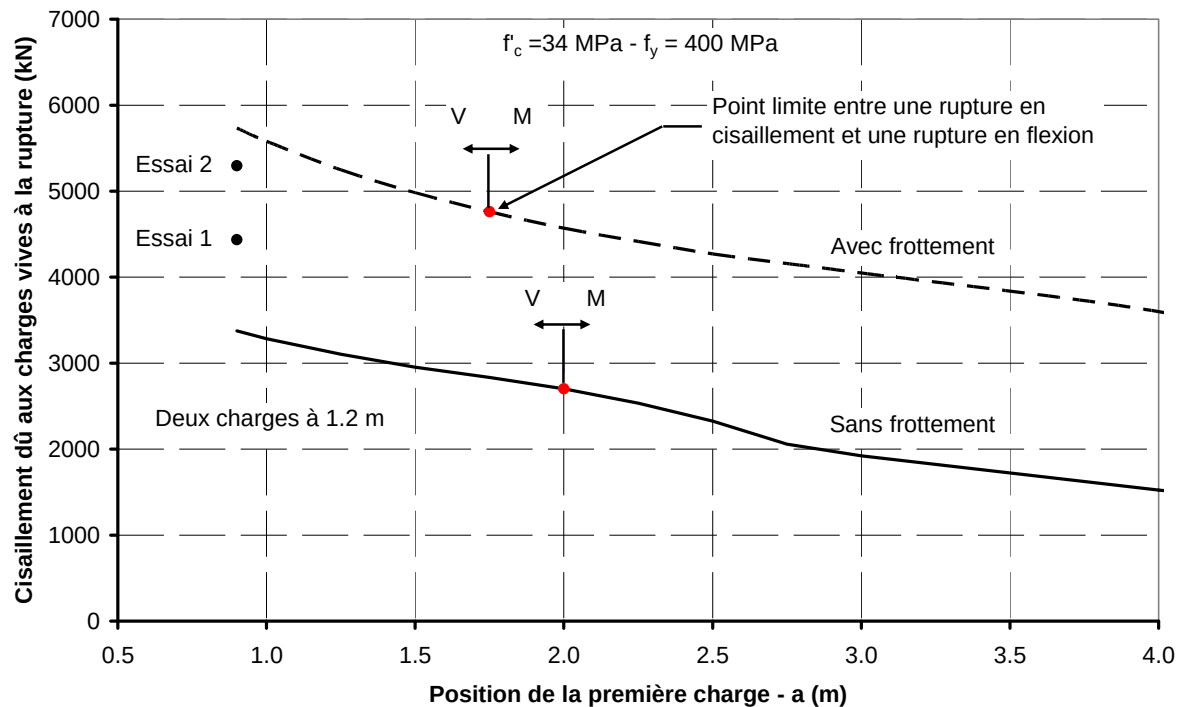
Il est donc évident que d'autres mécanismes de résistance se sont développés. Les conditions montrées sur La Figure 4.18 sont reproduites sur la Figure 6.2 en présentant les résultats en fonction du cisaillement à la culée causé par le système de chargement (force des vérins et poids du banc). Ces résultats indiquent que la présence d'un effort axial induit par le frottement aux appuis favorise l'accroissement de la résistance. La comparaison avec les résultats de l'essai 2, où la dalle était en meilleure condition, permet de conclure que l'effort axial se situe entre la condition libre et la condition entièrement retenue, tout en étant plus près de la condition retenue.

**Figure 6.2 – Calcul sectionnel de la résistance – Propriétés mesurées**

Pour la condition de chargement appliquée, les analyses sectionnelles donnent des résistances de 3375 kN et 5733 kN sans et avec frottement aux appuis. À ces valeurs le cisaillement causé par le poids propre de 465 kN doit être ajouté. Les résistances en cisaillement théoriques obtenues du modèle sectionnel sont donc égales à 3840 kN et 6198 kN pour les deux conditions d'appui considérées, soit respectivement 427 et 689 kN/m.
