**Étude du comportement d'une dalle épaisse
sans armature de cisaillement lors des essais
de chargement – PO-02282**

Direction des Structures
Ministère des Transports du Québec

SR11-01
Version finale – Février 2012

Groupe de recherche en génie des structures (GRS)

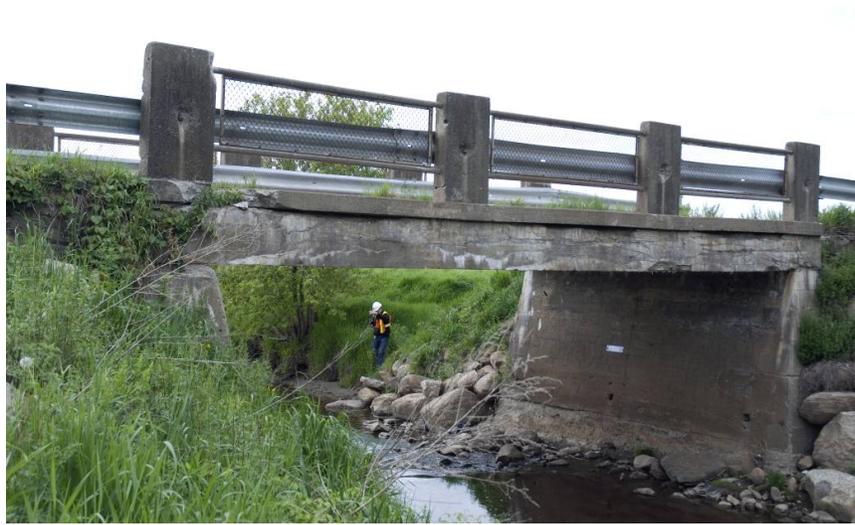
L'état de détérioration des côtés de la dalle et des chasse-roues a pu être constaté (Figure 3.6) alors qu'aucune trace de détérioration importante n'était apparente sous la dalle à l'exception des zones sous les chasse-roues (Figure 3.7). Les culées sont apparues comme étant en relativement bon état pour un pont de plus de 70 ans (Figure 3.8 et Figure 3.9). Toutefois la présence des semelles n'a pas pu être établie.

Figure 3.6 – Vue de la face amont

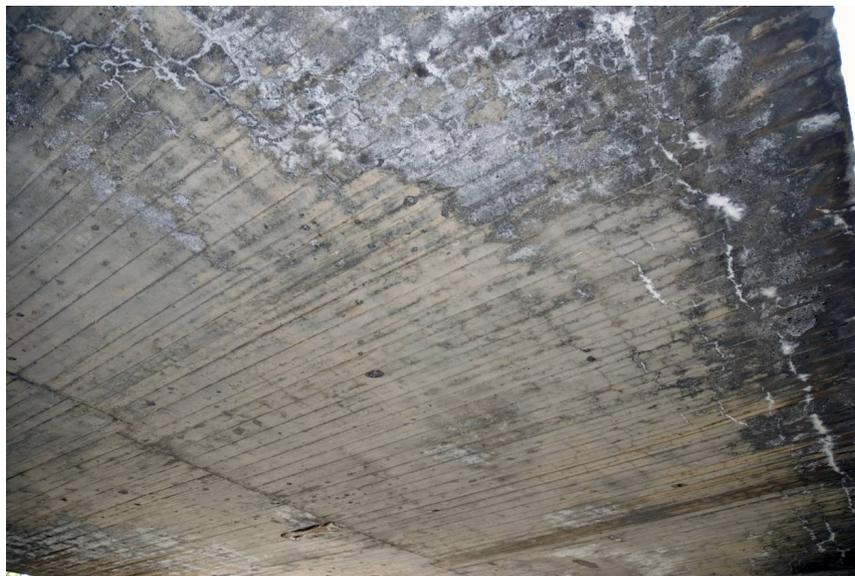
Figure 3.7 – État du dessous de la dalle

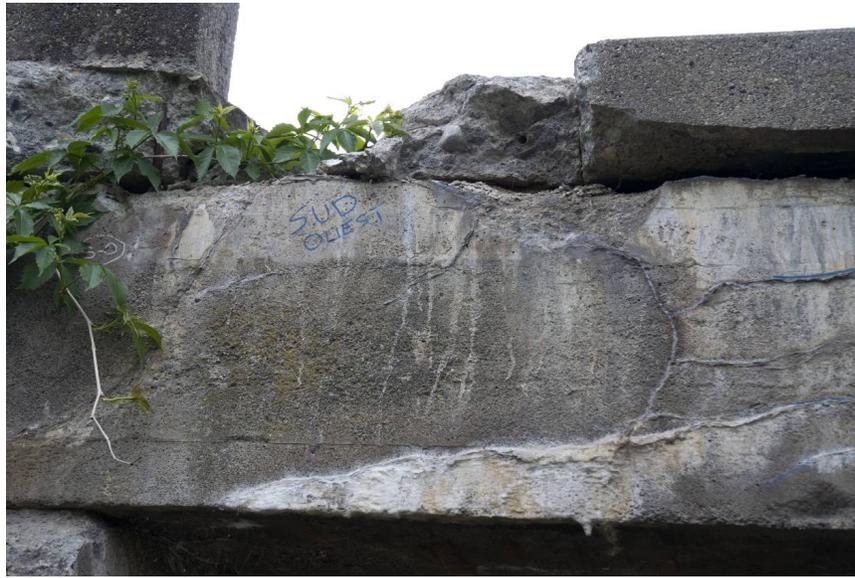
Figure 3.10 – Coin Sud-Ouest

Des fissures inclinées s'apparentant à des fissures de cisaillement étaient présentes aux deux coins aigus de la dalle, Sud-Ouest et Nord-Est (Figure 3.10 et Figure 3.11), alors que des fissures plus verticales étaient visibles aux deux coins obtus de la dalle, Nord-Ouest et Sud-Est (Figure 3.12 et Figure 3.13). Les positions des coins sont celles qui ont été inscrites au crayon sur l'ouvrage, probablement lors de l'inspection d'évaluation, tel que localisées sur la Figure 2.1. Des fissures horizontales étaient également visibles sur toutes les faces externes de la dalle.

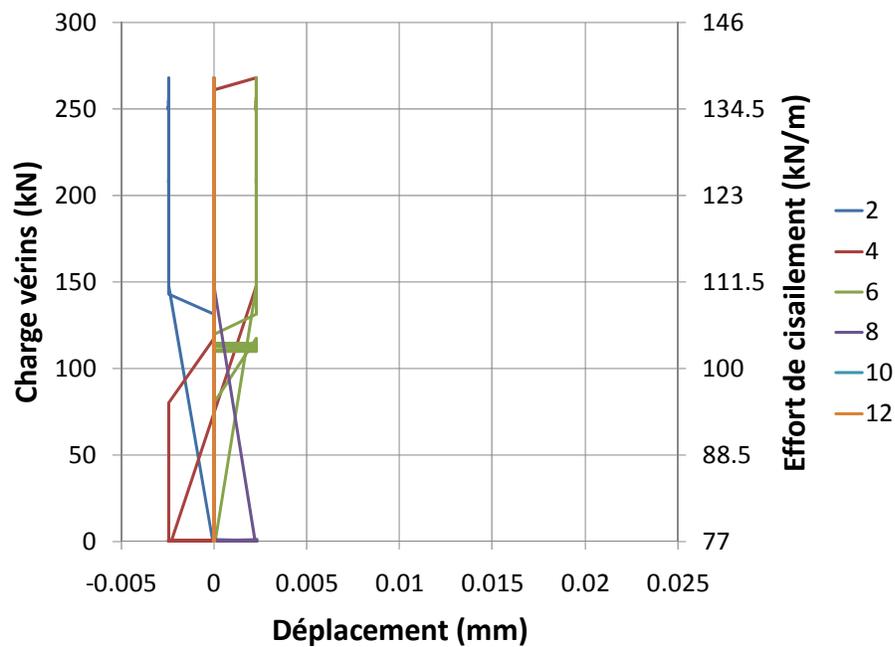
Figure 5.2 – Allongement des LVDT verticaux

La Figure 5.2 et la Figure 5.3 illustrent les déplacements mesurés avec les LVDT verticaux et inclinés respectivement (Figure 4.22). Ces valeurs sont très petites, la plus grande valeur atteinte est de l'ordre de 0.021 mm, ce qui correspond à une déformation de 40×10^{-6} (ou $40 \mu\epsilon$), valeur inférieure à la fissuration en traction. Le comportement est donc encore élastique. Les valeurs négatives lues sont très petites et dans le domaine élastique.

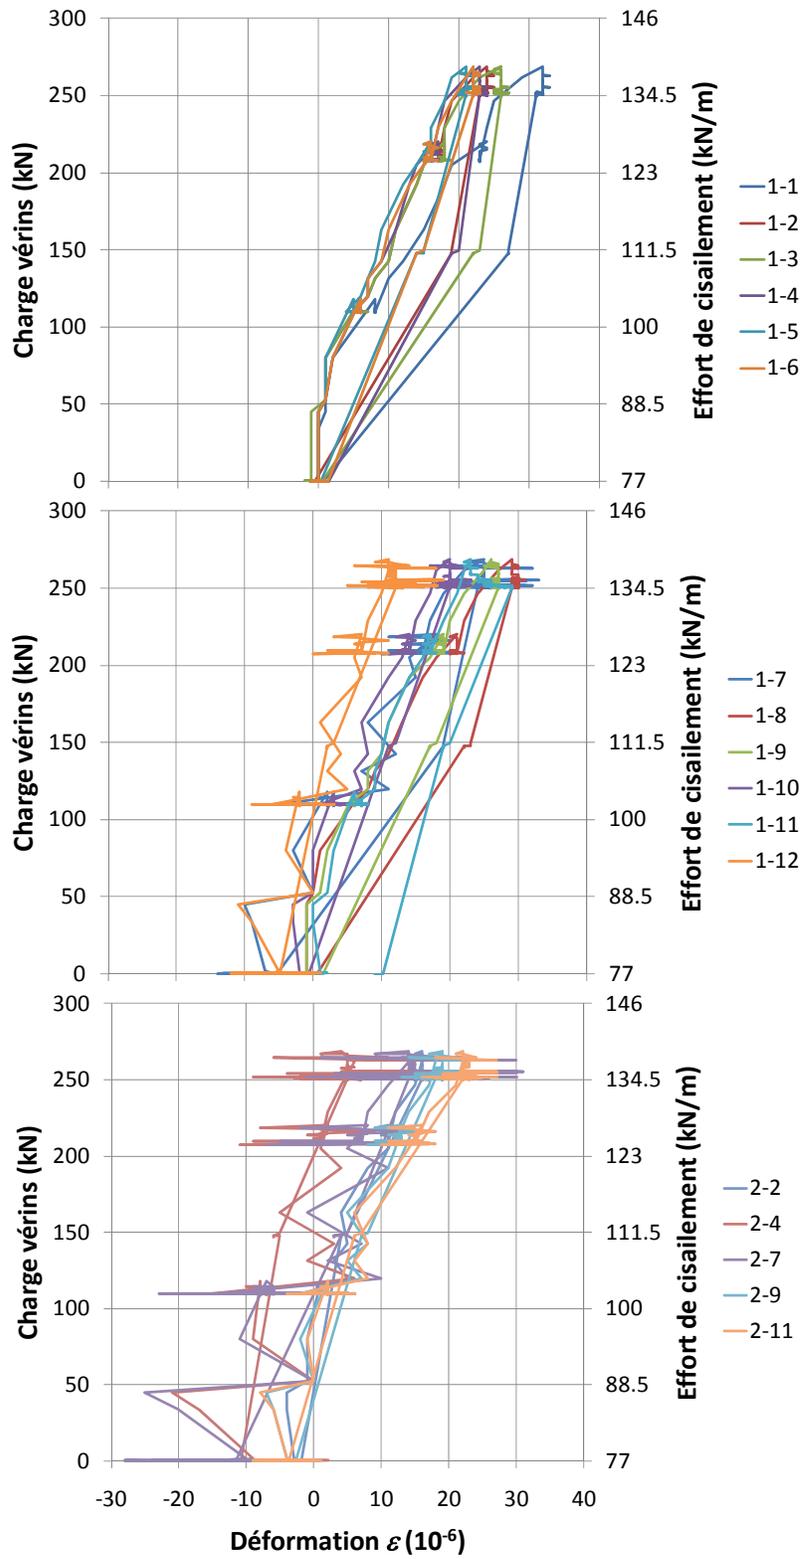
Figure 5.5 – Déformation des barres d'armature

Le cas de chargement étudié simule le passage d'un CL-625 sur la voie de roulement au centre du pont. La jauge la plus sollicitée est celle qui se situe sous un vérin (J1-8) et celle

qui se situe sur le bord, au coin obtus (J1-1). La jauge la moins sollicitée se situe sur le bord, au coin aigu (J1-12) (Figure 5.4 et Figure 5.5). Les charges, appliquées de façon symétrique par rapport à l'axe du pont mettent en évidence la présence du biais. La jauge J2-6 n'a pas fonctionné correctement et les résultats de ce capteur n'ont pas été interprétés. Les déformées observées s'élèvent dans une fourchette de 5 à 30×10^{-6} (ou 5 à $30 \mu\epsilon$), correspondant à des contraintes dans l'acier d'armature de 1 à 6 MPa. Il convient toutefois de noter qu'il est normal, avec un niveau de chargement faible et des charges près des appuis, que les jauges sur les armatures soient peu sollicitées.

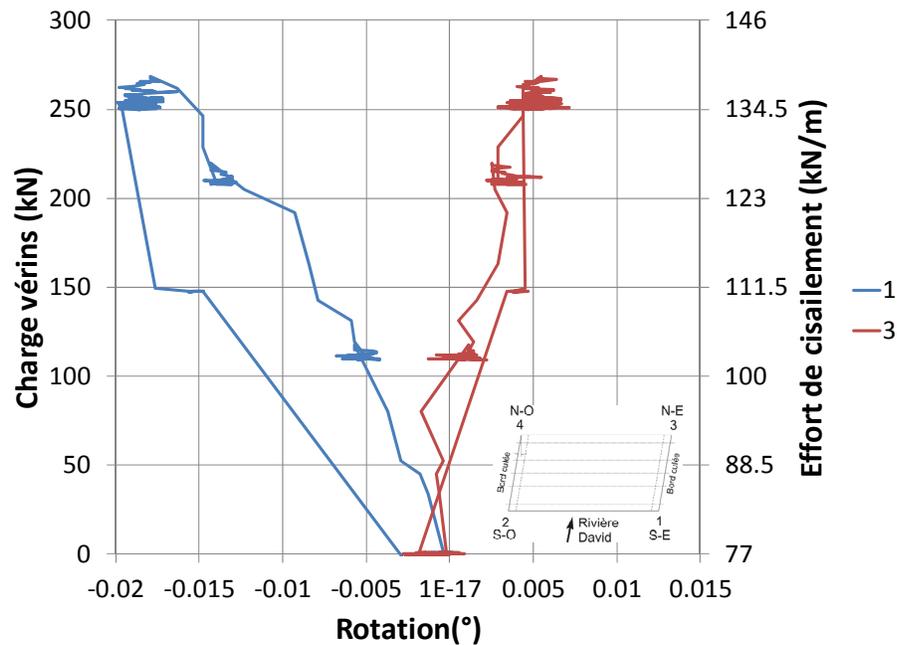
Figure 5.6 – Rotation aux appuis (Culée Est)

Les capteurs 1 (Figure 5.6) et 2 (Figure 5.7) enregistrent les plus grandes rotations de la dalle. Ces deux capteurs se situent sur le côté amont. Le capteur 1 se situe sur le coin obtus de la dalle (S-E), côté charges, alors que le capteur 2 se situe sur le coin aigu (S-O). Ces résultats corroborent les déformées plus importantes observées du côté amont. On remarque sur la Figure 5.6, que la rotation maximale mesurée est de l'ordre de 0.02 degré, la valeur sur la même culée, le capteur 3 enregistre des valeurs relativement négligeables.

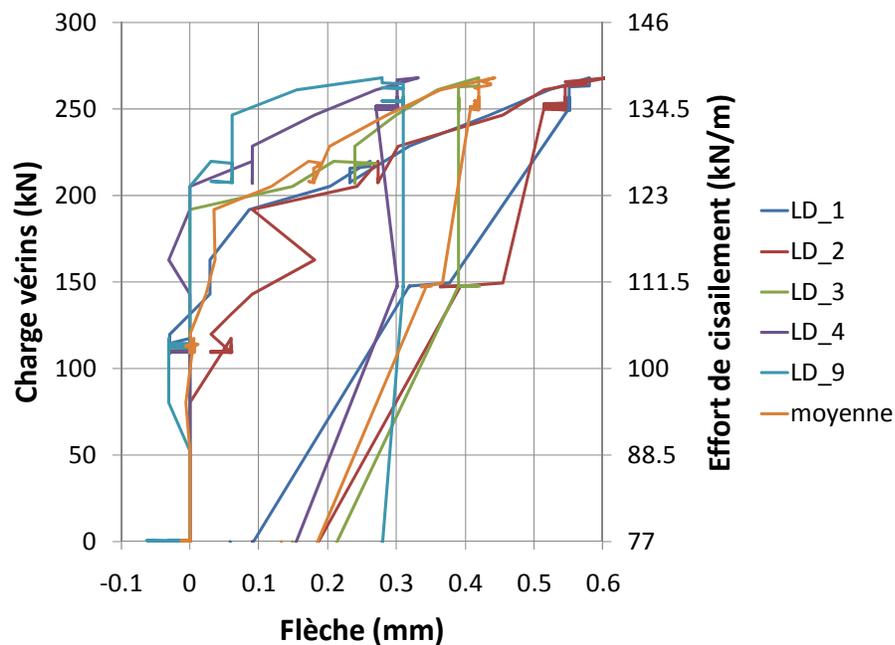
Figure 5.9 – Flèche du tablier

Les capteurs LD1 et LD2 enregistrent de plus grandes flèches, alors que les capteurs LD4 et LD9 les plus petites, où la valeur maximale avoisine 0.6 mm (Figure 5.9).

Les mesures des flèches semblent contredire celles des inclinomètres. En effet les flèches du côté aval (capteurs 1 et 2) sont plus grandes que celles du côté amont (capteurs 4 et 9) alors que les lectures des rotations présentent la tendance inverse. La seule explication est que pour de petites valeurs, les lectures des flèches pourraient être moins précises dû aux nombreux éléments mécaniques dans le montage.

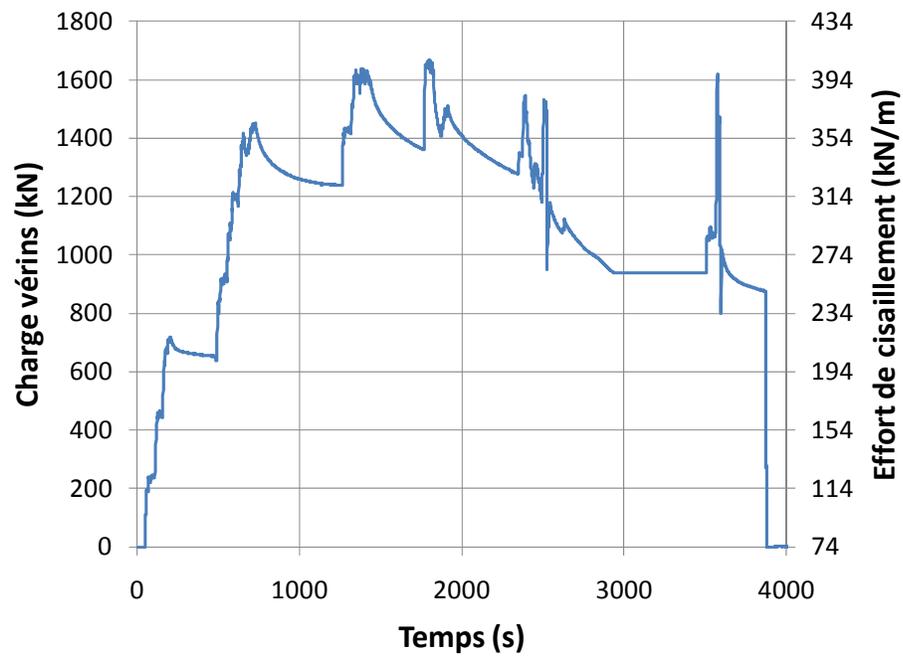
Figure 5.11 – Charge totale appliquée en fonction du temps– Cas de chargement 3

La Figure 5.11 illustre la progression de la charge totale transmise à la dalle par tous les vérins. La charge maximale F atteinte au cours du cas de chargement est égale à 1657 kN. Selon l'équation 5.3 cela correspond à un effort de cisaillement total de 402 kN/m ou 2070 kN pour toute la dalle, incluant le poids propre du banc de chargement et celui de la dalle. À environ 3000 secondes, les vérins ont atteint leur course maximale et le système d'écrou des chariots a permis de rétracter la course de vérins.

Durant ce chargement, divers modes de défaillance sont survenus. À une charge de 1300 kN, une fissure verticale est apparue au-dessus de chacun des deux appuis (Figure 5.12 et Figure 5.13) de façon soudaine. Puis, le mode de rupture par flexion s'est développé progressivement tout d'abord par des ouvertures de fissure à la fibre inférieure sous l'application des charges d'essieu, puis par écrasement du béton (Figure 5.14). Quelques signes d'une rupture à l'effort tranchant localisée ont été observés sur le côté Nord-Est (Figure 5.15). L'essai a été interrompu à plusieurs paliers, observables sur la Figure 5.11.

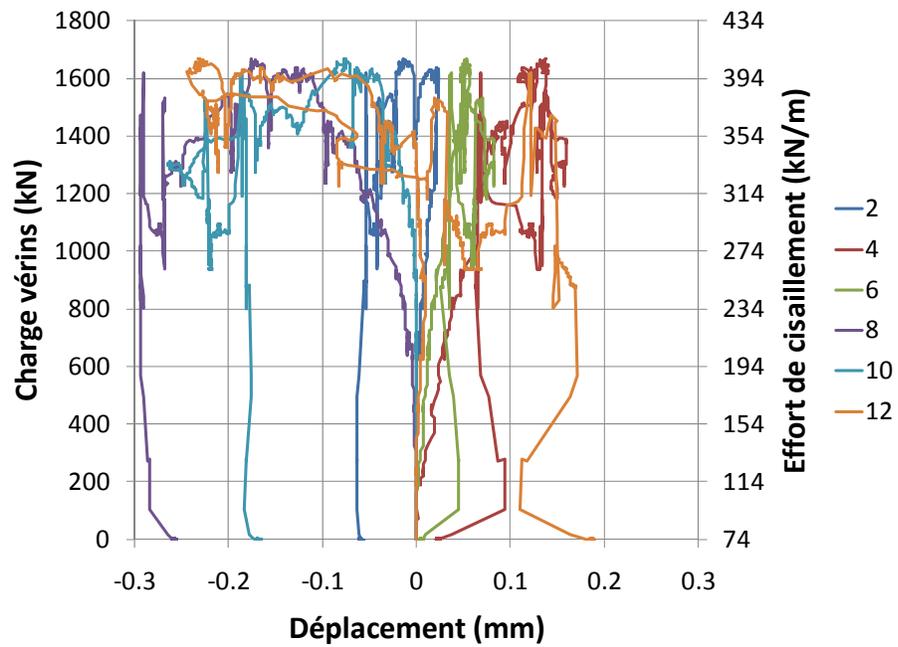
Figure 5.16 – Allongement des LVDT verticaux

La Figure 5.16 et la Figure 5.17 illustrent les déplacements mesurés par les LVDT verticaux et inclinés respectivement (Figure 4.22). Les figures indiquent que le LVDT1 a enregistré un déplacement d'une valeur de l'ordre de 37 mm qui correspond à la course maximale du capteur. Le plateau formé par la lecture du LVDT1 entre 10 mm et 38 mm indique clairement que la fissure de la dalle s'était produite et que celle-ci était dans un mode de rupture ductile. En effet, le capteur LVDT1 a capté la fissure sur appui formant une rotule plastique à cet endroit. L'armature verticale entre la dalle et la culée a encastré la dalle sur la culée, raison pour laquelle cette fissure est apparue. Notons toutefois que cette rotule plastique ne contribuait pas à la résistance vu l'absence d'armature négative au droit des culées.

Les valeurs négatives des capteurs verticaux pourraient s'expliquer par le coefficient de Poisson. La fibre tendue s'allongeant plus que la fibre comprimée due à la flexion longitudinale fait en sorte que les déformations perpendiculaires à l'allongement longitudinal subissent un raccourcissement.

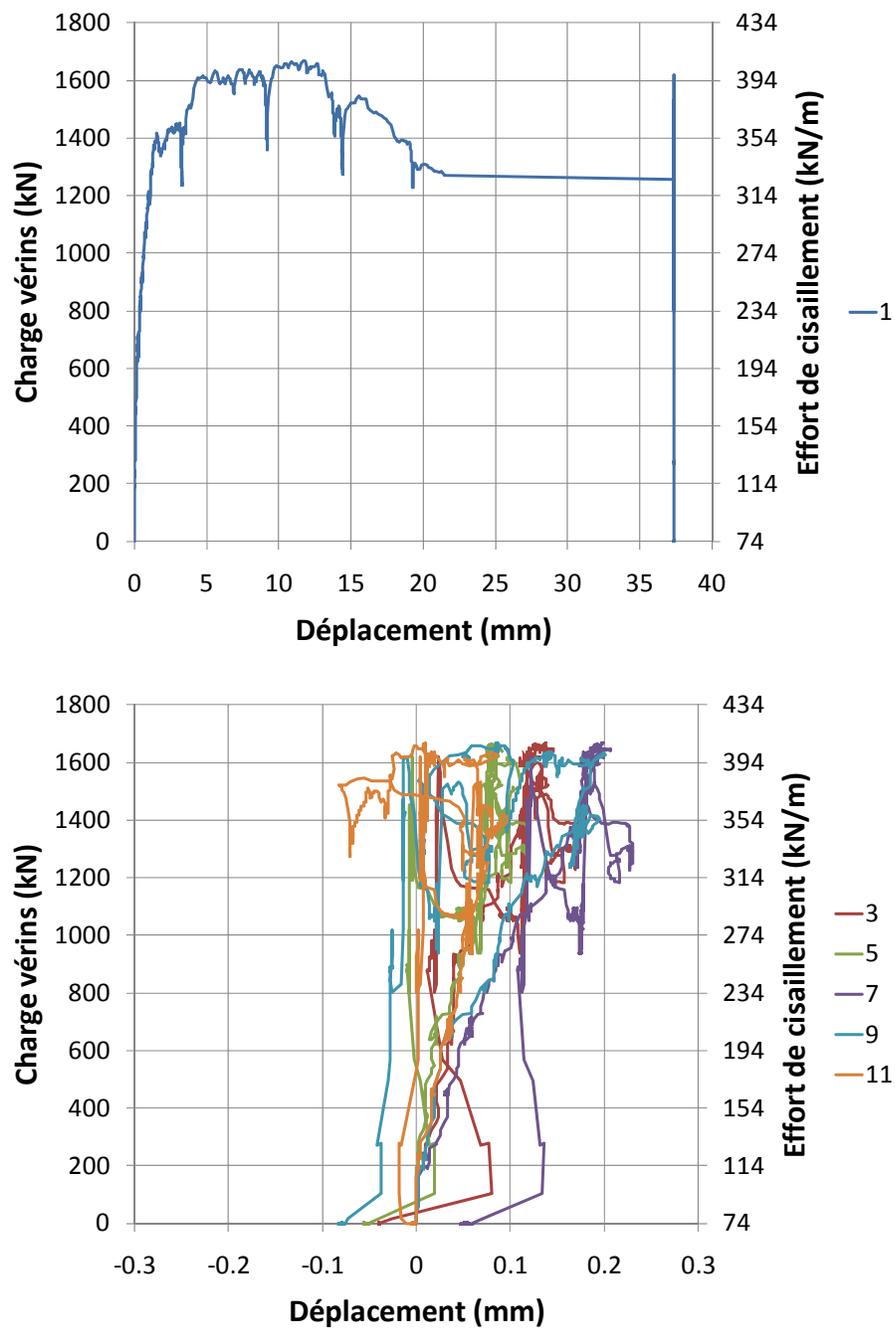
Figure 5.17 – Allongement des LVDT inclinés

Les autres capteurs LVDT n'ont pas enregistré de fissures à l'effort tranchant dans cette zone. Les capteurs LVDT inclinés mesurent des déplacements très petits d'environ 0.21 mm qui correspondent à des déformations en traction de $400 \mu\epsilon$.

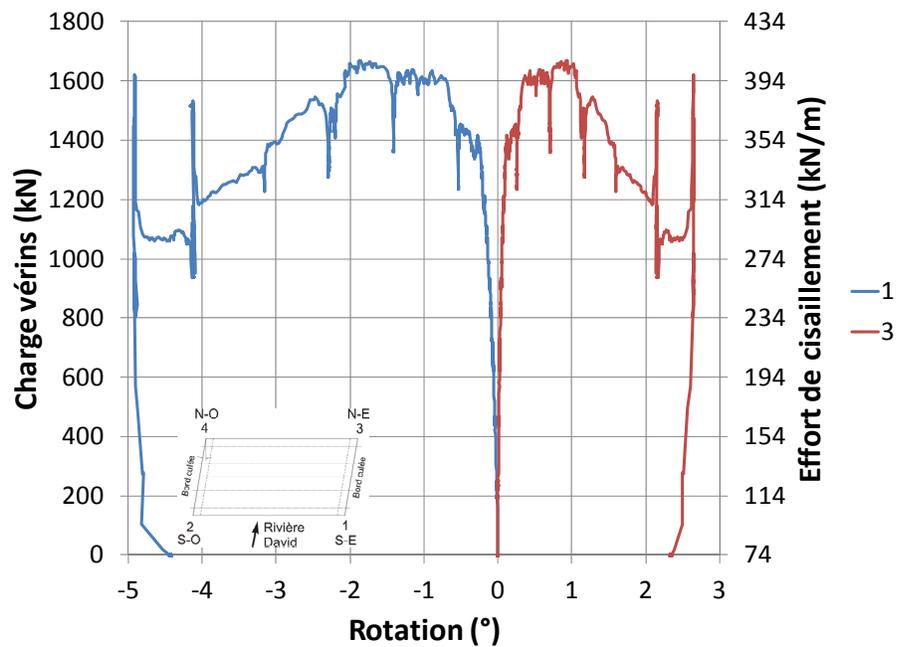
Figure 5.18 – Rotation aux appuis (Culée Est)

Tel qu'attendu, l'effet du bais s'est répercuté sur la rotation aux appuis. Les capteurs de rotation 1 et 2 mesurent une rotation d'environ 5° sur le coin obtus de la dalle alors que les

capteurs 3 et 4, situé sur le coin aigu, mesurent des rotations proches de 2.5° (Figure 5.18 et Figure 5.19).

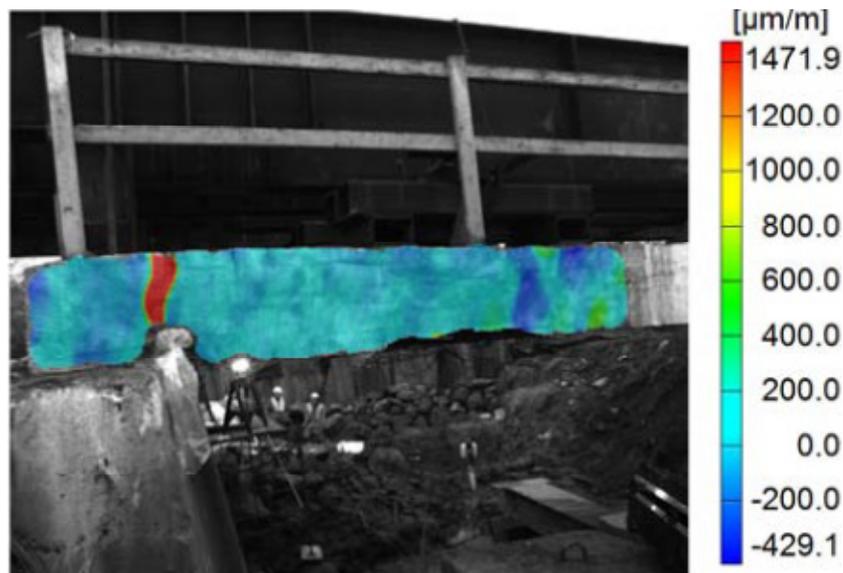
Figure 5.25 – Mesure des déformations horizontales ($t = \pm 1000$ s)

Des images de l'ensemble des déformations lues par ce système de mesure sont montrées sur la Figure 5.23 et la Figure 5.25. Ces deux images permettent d'apprécier les déformations respectivement de cisaillement et flexionnelles obtenues avec cette technologie. Sur la Figure 5.25, la déformation associée à la fissure de flexion au droit de la culée vaut 1472 $\mu\text{m}/\text{m}$.

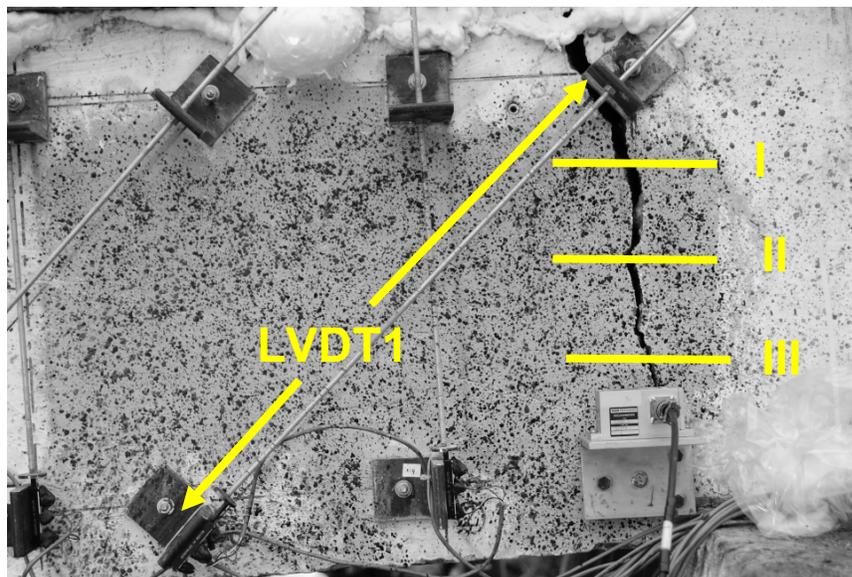
Figure 5.35 – Positions de mesure de l'ouverture des fissures

L'ouverture de la fissure au-dessus de l'appui du côté Est mesurée à partir des photos est comparée aux mesures des LVDT. L'ouverture de la fissure est mesurée à trois positions différentes soit (I) à proximité du capteur LVDT1 ou proche de la face inférieure de la dalle, (II) à mi-hauteur et (III) au-dessus du capteur de rotation (Figure 5.35). La comparaison entre le capteur LVDT1 et la position de mesure I permet de voir que les ouvertures mesurées avec l'appareil photo fournissent des valeurs réalistes (Tableau 5.3). Le capteur LVDT1 affiche des valeurs supérieures à la position I, comme le capteur LVDT1 se situe légèrement plus haut sur la hauteur de la poutre. Une diminution de la largeur de la fissure est obtenue des lectures optiques pour les positions II et III.

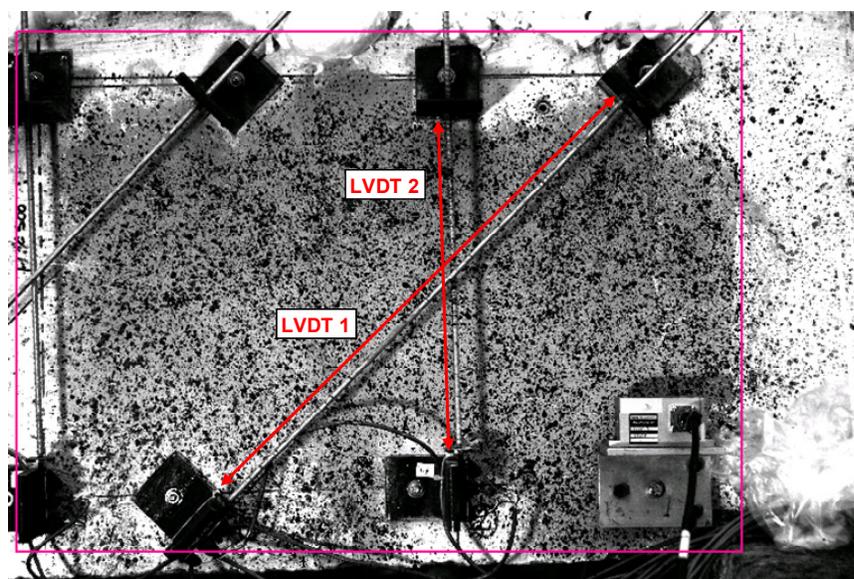
Figure 5.39 – Visualisation des capteurs LVDT 1 et 2

La mesure des LVDT 1 et 2 du Ministère est comparée à celle du traitement par l'imagerie (Figure 5.39).

Le Tableau 5.4 permet de comparer pour chaque période les mesures des LVDT (MTQ) aux mesures obtenues par imagerie. Les meilleurs résultats obtenus sont pour LVDT1 (Figure 5.39), lorsque l'ouverture de la fissure sur appui est prise en considération. L'ouverture de la fissure étant très importante, il a été possible d'obtenir des résultats seulement pour les 3 premières périodes de mesure. Pour la mesure du LVDT2, les résultats sont différents car le capteur ne mesure aucun déplacement alors que les résultats de l'imagerie affichent un déplacement constant d'environ 0.5 mm. Il est possible que le degré de précision de l'imagerie soit de cet ordre de grandeur dans les petits déplacements.

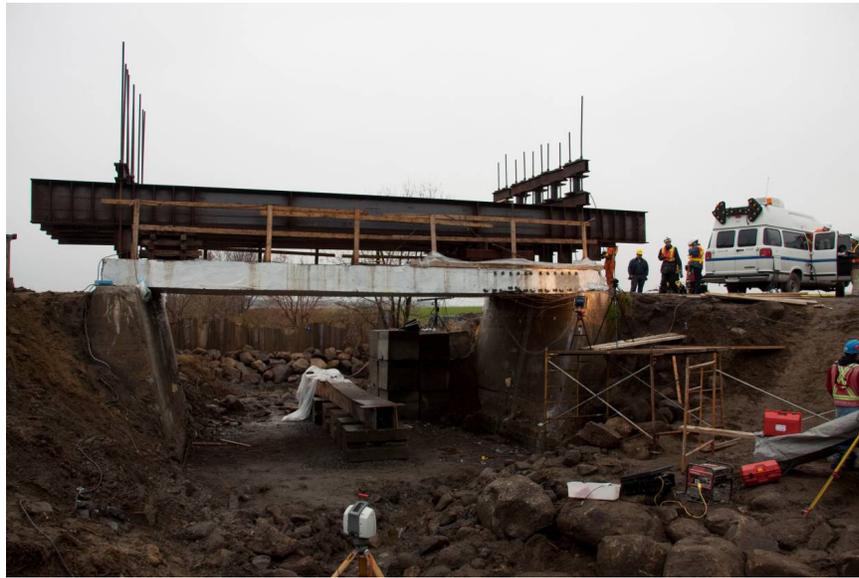
Figure 6.5 – Vue générale du montage

Tout comme pour le pont d'Irlande [4], la retenue horizontale amenée par les culées et l'interaction avec le sol derrière celles-ci (Figure 6.5) demeurent les paramètres les plus difficiles à quantifier. La Figure 6.6 montre la culée et le remblai du côté Nord-Est. Lors des essais, les mouvements de la culée n'ont pas été enregistrés.

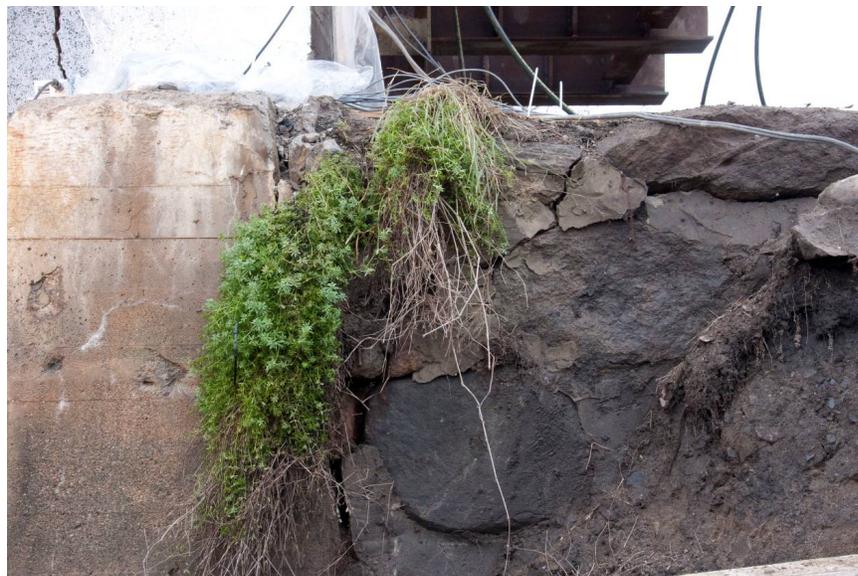
Figure 6.6 – Culée et remblai – Coin Sud-Est

Lors de la construction, la dalle a été coulée directement sur le dessus des culées, sur une surface probablement non uniforme, créant ainsi une excellente adhérence dalle-culées. De plus, des armatures verticales assuraient un lien mécanique additionnel. Il est donc fort probable que les mouvements relatifs horizontaux entre la dalle et les culées aient été complètement empêchés. Toutefois, une photo prise vers la fin du troisième cas de chargement permet de voir l'écaillage du béton du côté du remblai vers la fin de l'essai (Figure 6.7), illustrant probablement les effets du glissement entre la dalle et la culée.

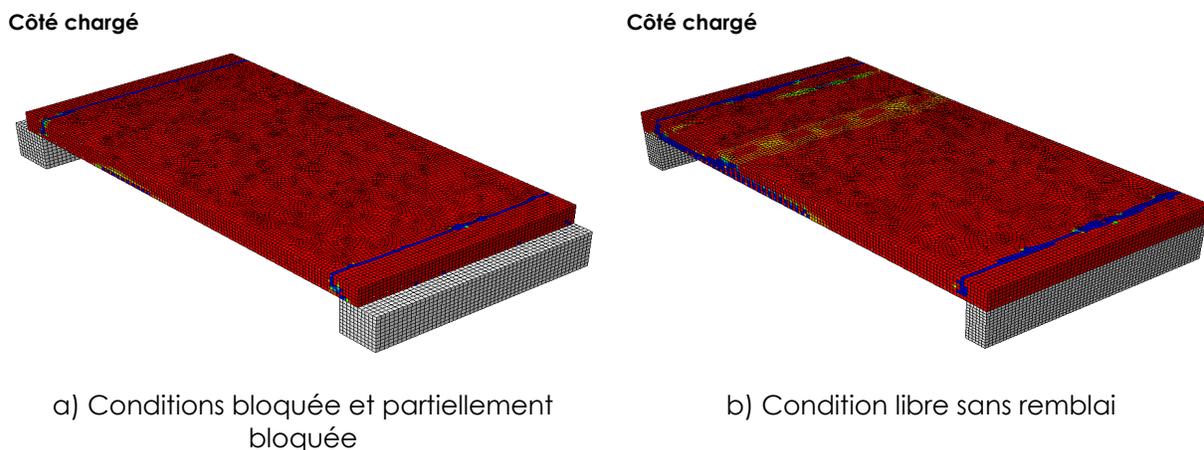
Figure 6.9 – Modes de fissuration

On constate deux modes de fissuration différents selon les conditions d'appui de la culée. Aussi pour définir ces modes, les trois conditions d'appuis illustrées sur la Figure 6.8 ont été considérées. Les analyses indiquent qu'en conditions bloquée et partiellement bloquée, une plastification des aciers d'armature se produit sous les charges, suivie d'une rupture en flexion de la dalle. En condition libre sans remblai, les appuis sont plus flexibles et il se produit une rupture de flexion accompagnée d'une rupture en cisaillement, tel qu'illustré sur la Figure 6.9. Ces résultats mettent en évidence l'augmentation de la résistance en cisaillement en présence d'une force axiale de compression. Cette résistance est plus grande dans les conditions bloquées.

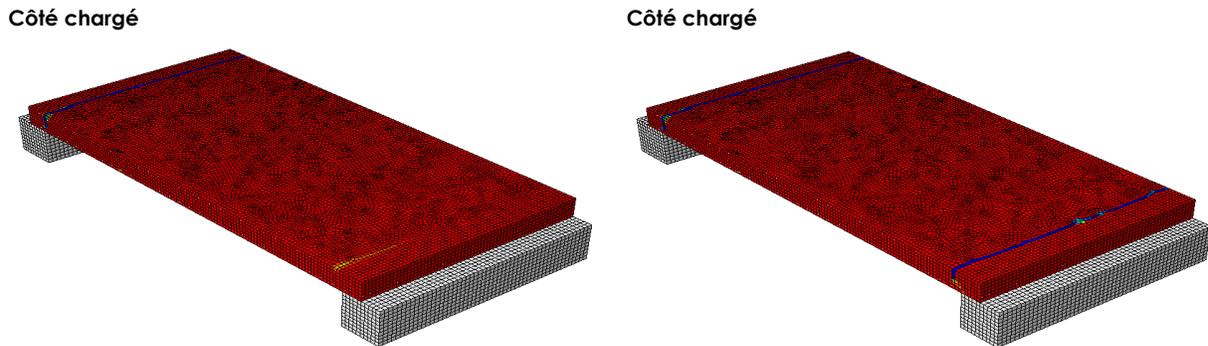
Figure 6.10 – Fissuration fragile au dessus des appuis

Quelque soit le niveau de retenue, il se produit une fissuration fragile au-dessus des culées occasionnée par l'ancrage de la dalle dans les culées et l'absence d'armatures longitudinales supérieures dans la dalle. Le comportement de la dalle obtenu en utilisant la condition de retenue parfaitement bloquée (Figure 6.8d; analyse 1, Tableau 6.1) reproduit le plus fidèlement les étapes initiales de la fissuration mesurées lors des essais. Dans la condition bloquée, la fissure dans la dalle du côté supérieur en moment négatif se produit d'abord à une charge d'environ 895 kN à la culée Est (Figure 6.10a), suivie d'une fissuration du côté de la culée Ouest (Figure 6.10a) à environ 1240 kN.

- a) Fissure ouverte du côté chargé et initiation de la fissure du côté non chargé
- b) Fissures ouvertes des deux côtés

L'apparition de ces fissures n'amène pas à la rupture de la dalle mais affecte sa rigidité. Dès que cette rupture localisée se produit, la dalle se comporte comme une poutre sur appui simple en ce qui a trait à sa rigidité alors qu'il se développe un effet d'arc dans la dalle favorisant une rupture en flexion seule ou en flexion-cisaillement selon le degré de retenue horizontale de la culée. Les flèches au centre de la travée obtenues des analyses 1 à 7 (Tableau 6.1) présentées sur la Figure 6.11 sont comparées à la flèche moyenne mesurée lors du troisième essai de chargement.

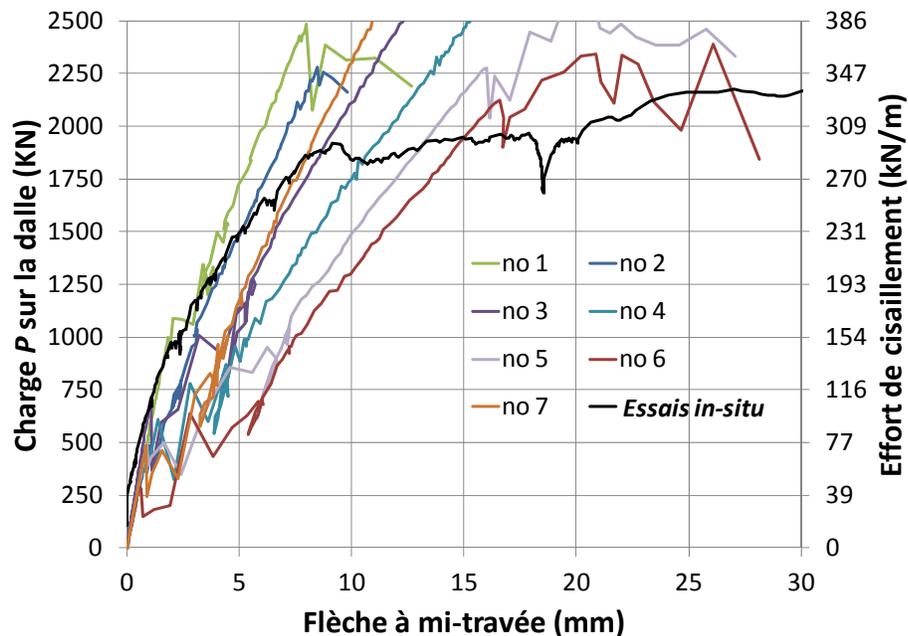
Figure 6.11 – Déplacement à mi-travée sur appui.

Les rigidités initiales des analyses correspondent bien à celle mesurée lors de l'essai. Toutefois, seule l'analyse No. 1 avec des conditions parfaitement bloquées reproduit le processus de fissuration décrit précédemment et la flèche mesurée jusqu'à une charge totale de 1250 kN environ. Au delà de cette charge, la retenue bloquée ne reproduit plus les conditions mesurées et la rupture qui s'ensuit est fragile et instable. Toutes les autres analyses où la rigidité de l'appui a été considérée (3, 5 et 7) présentent une fissuration en partie supérieure de la dalle qui survient beaucoup plus tôt que celle observée durant l'essai. Même l'analyse No. 7, avec un remblai élastique très raide, ne permet pas de reproduire un niveau de résistance suffisant en moment négatif au niveau de l'appui pour retarder la fissuration de la dalle. Toutefois, cette analyse présente une rigidité post-fissuration qui est très similaire à celle de l'analyse No. 1 et conduit à un mode de rupture fragile.

Les analyses No. 3 et No. 5 ont permis d'observer qu'après la fissuration de la dalle au-dessus des culées, la prise en compte de la rigidité du remblai permettait de reproduire celle mesurée durant l'essai. Les résultats de l'analyse No. 5, où une partie de la culée est considérée, représentent avec plus de précision la rigidité de l'ensemble entre 1000 et 1900 kN. Toutefois la résistance et le mode de rupture obtenus de ces analyses n'ont pas permis de reproduire les mesures réalisées lors de l'essai.

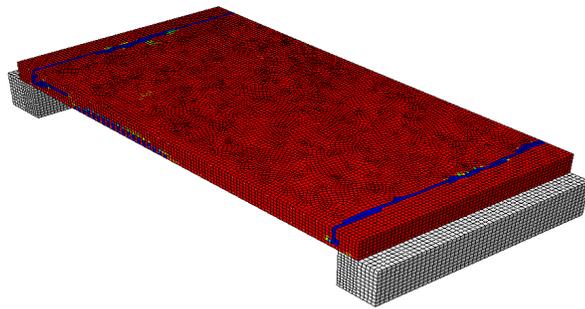
Figure 6.13 – Apparition d'une fissure d'effort tranchant sur le côté aval

Lors de l'essai in-situ, une fissure d'effort tranchant est apparue sur la face aval, au coin aigu de la dalle, en même temps qu'une rupture en flexion qui traversait la dalle sur toute sa largeur. Ce mode de rupture a été reproduit numériquement dans l'analyse No. 7 (Figure 6.13). Même si la charge de rupture est plus élevée que celle mesurée lors de l'essai, le mode de rupture est très similaire. Il est donc probable que la rupture à l'effort tranchant ait été initiée du côté aval juste avant l'atteinte de la résistance en flexion qui a probablement été initiée du côté amont avant le côté aval où l'étendue de la zone de rupture en compression est moindre (Figure 6.13).

Compte tenu de la présence d'un biais, même faible, la réaction verticale dans le coin obtus était fort probablement de plus faible amplitude et, conséquemment, l'effort axial associé. Les résultats des analyses en condition libre sans remblai ont également mené à une rupture en cisaillement. Ceci peut laisser supposer que l'effort axial dans le coin obtus de la dalle de la culée Est ait été de moindre amplitude que celui du coin opposé de la même culée.

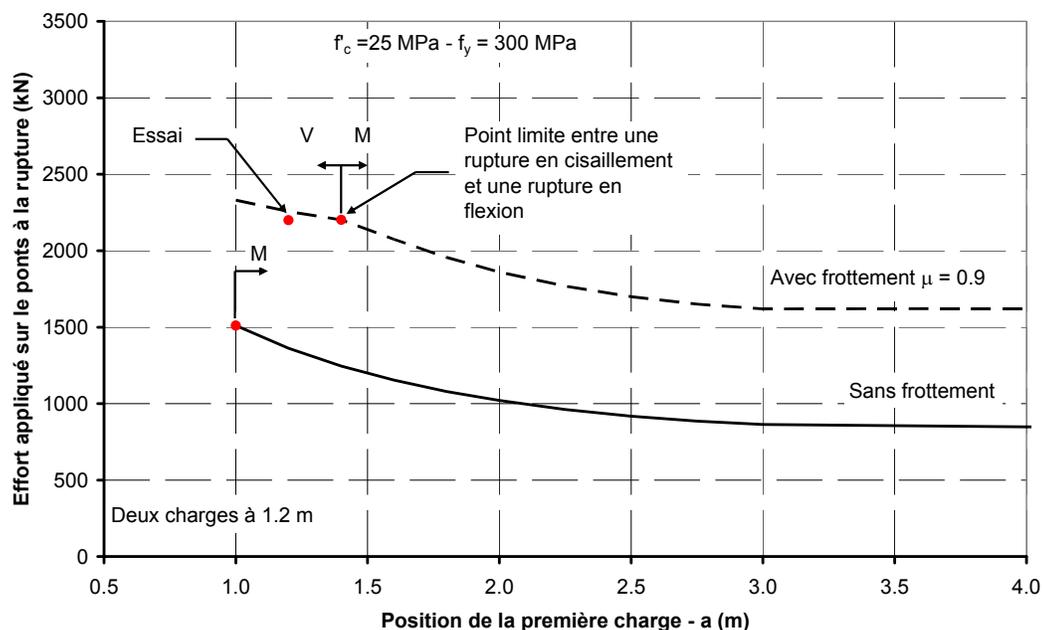
Figure 6.15 – Résistance ultime correspondant à l'état du pont

La capacité du pont mesurée expérimentalement peut être comparée avec celle obtenue en adoptant une méthode d'analyse basée sur la méthode générale du code CSA-S6 tel que décrite au chapitre 4. En négligeant la cohésion au niveau de l'interface dalle-culées, et en adoptant un coefficient de frottement de 0.9, on obtient la résistance ultime de la dalle, tel que présenté sur la Figure 6.15. On constate que la résistance calculée s'approche de la valeur mesurée et que la rupture avec la position de la charge choisie est à la limite entre un mode de flexion et un mode de cisaillement. Dans ce cas, l'amplitude de la force axiale est limitée par la résistance au cisaillement d'interface (shear friction). La résistance maximale en flexion correspondant à la condition illustrée sur la Figure 6.15 est égale à 573 kN-m/m.
