INVENTAIRE ARCHÉOLOGIQUE SUBAQUATIQUE (2019)
PLANIFICATION DU NOUVEAU PONT DE L'ÎLE D'ORLÉANS ENTRE
QUÉBEC ET SAINT-PIERRE-DE-L'ÎLE D'ORLÉANS (Projet 154-15-1112)

Direction générale des grands projets du 3^e lien et du pont de l'Île-d'Orléans

N° de dossier, ministère des Transports : 7121-18-AD01

Février 2020

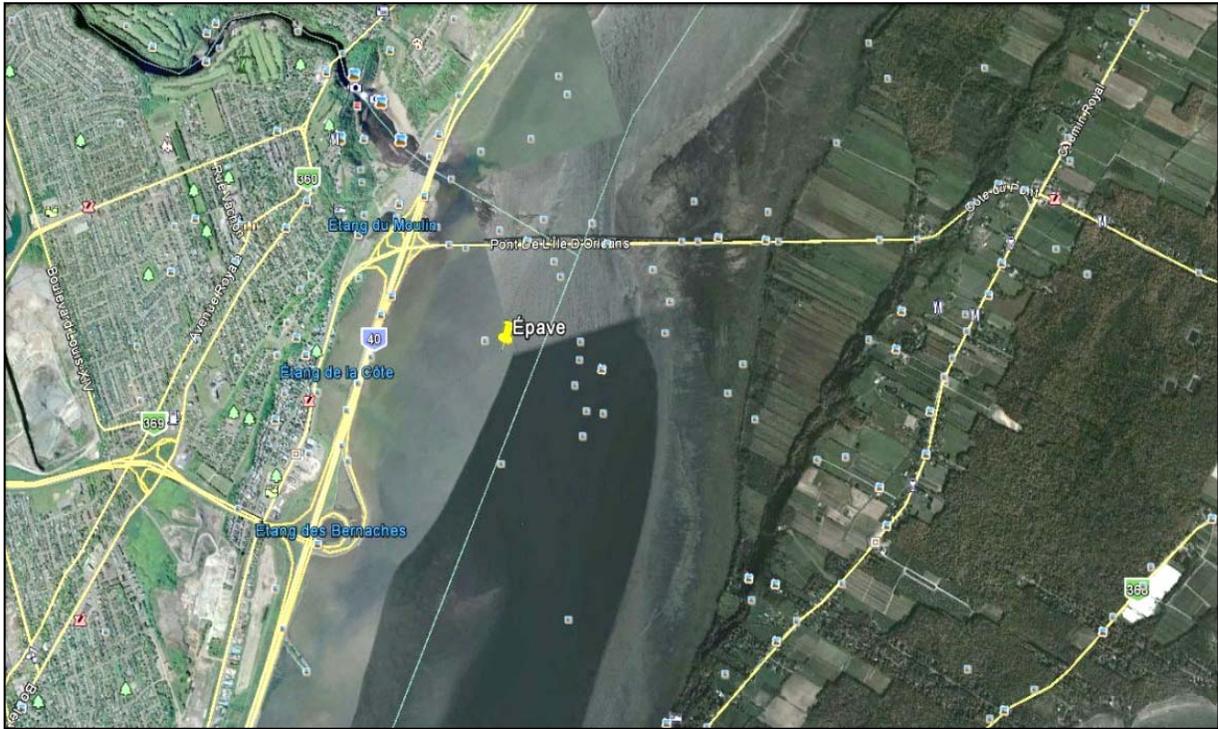
Figure 22 Localisation de l'épave inconnue à proximité du pont de l'Île d'Orléans (Philip Courchesne, Msi3D)

En juillet 2013, lors de travaux d'inspection de substrat des sols aux abords du pont actuel de l'île d'Orléans, la firme Msi3D, spécialiste en inspection marine 3D, a réalisé des relevés à l'aide d'un sonar à balayage latéral (figures 21 et 22). Au cours du traitement des données, une forme enfouie dans les sédiments a été identifiée comme étant une épave de navire, ce qui fut confirmé plus tard par des archéologues du ministère de la Culture et des Communications du Québec. La localisation de l'épave a été placée ci-dessus sans les coordonnées exactes pour des raisons de protection et de préservation. Aucune intervention archéologique ultérieure n'a été réalisée sur cette épave.

En observant de plus près le relevé bathymétrique, il est possible de distinguer une grande section d'un navire peut être fractionné ou simplement recouvert en partie par les sédiments. D'après l'échelle, les dimensions approximatives seraient d'environ 15 à 20 mètres de longueur visibles par 5 mètres de largeur. Une partie du pont est visible avec des formes longitudinales dont il n'est pas possible de préciser la nature pour l'instant, à savoir s'il s'agit de mâts, de la machinerie ou encore un simple effet visuel du relief des sédiments. La présence d'une épave dans le chenal nord de l'île d'Orléans à proximité du pont prouve la pertinence de réaliser un relevé bathymétrique global du secteur à l'étude.

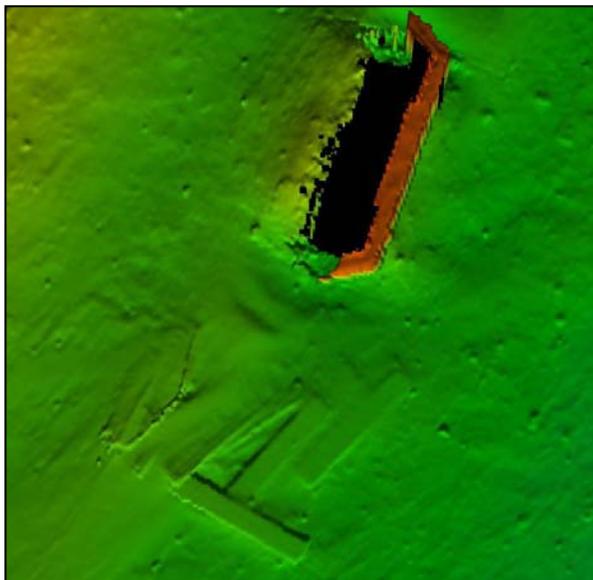
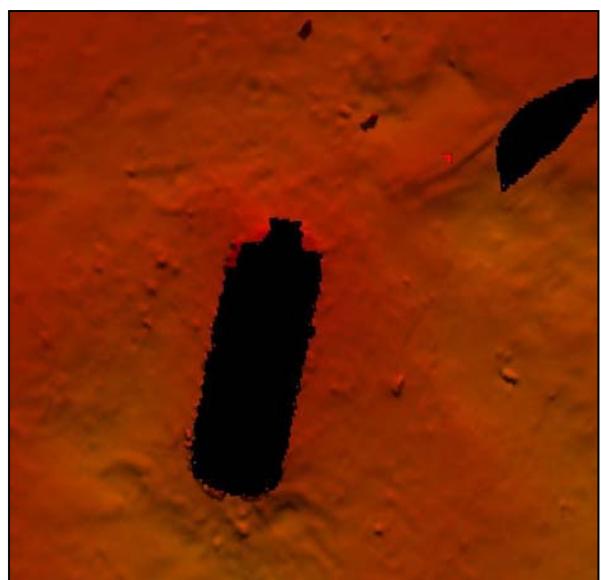
Figure 23 T-MBES-01 (gauche) et T-MBES-02 (droite)

Anomalie	Longitude (X)	Latitude (Y)	Description
T-MBES-01	71;08;10.477768W	46;52;46.679642N	Amas de structures (minimum 7) rectangulaires de 12,81m de longueur et 1,54m de largeur, 0,4m de hauteur en amont de la pile principale nord-ouest
T-MBES-02	71;08;15.200765W	46;52;49.042474N	Objet de forme rectangulaire à 6,7 m en aval (nord-est) d'une pile latérale du pont
T-MBES-03	71;08;15.187897W	46;52;43.123346N	Objet formant un angle droit possiblement associé à d'autres anomalies sur une zone de 38,62m
T-MBES-04	71;08;07.639544W	46;52;46.793524N	Deux objets allongés d'environ 0,30m de largeur sur le lit du fleuve, sous la travée centrale du pont
T-MBES-05	71;08;16.135918W	46;52;37.290509N	*Hors de la zone d'étude* ressemble aux objets rectangulaires de T-MBES-01, surface irrégulière à 0,7m au-dessus du lit du fleuve, probablement métallique tordu
T-MBES-06	71;08;05.858962W	46;52;42.624321N	Deux objets allongés d'environ 0,50m de largeur sur le lit du fleuve, perpendiculaires au chenal, effet d'affouillement

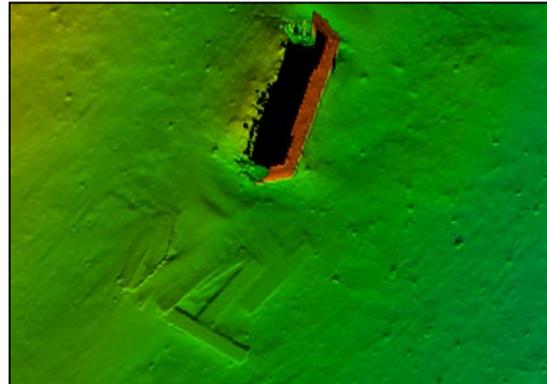
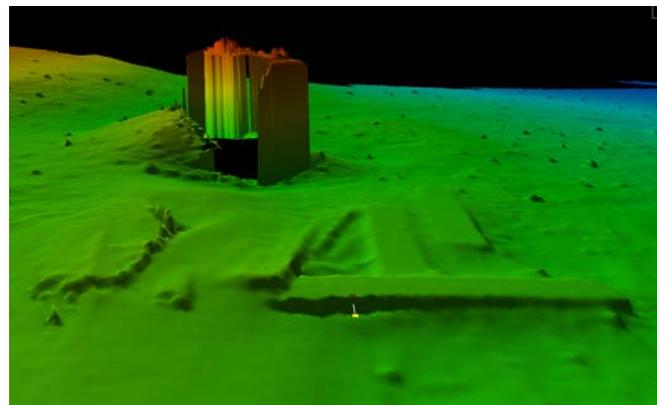
Figure 35 Cible T-MBES-01 vérifiée en plongée en amont de la pile centrale nord du pont actuel de l'Île d'Orléans. (gauche : IRHMAS 2018-PIO-NUM2-81, droite : CIDCO 2019)

La cible T-MBES-01 s'avère être un amas de débris de coffrage et de construction modernes, possiblement liés aux travaux de réparation et/ou de consolidation de la pile centrale nord du pont actuel de l'Île d'Orléans. Les structures se composent de dalles de béton horizontales et de petits « murets » ou dalles de béton posés verticalement, de coffrage et de poutres d'acier de type « H-beam », d'un tronc d'arbre et d'une pièce de bois récente 4 x 8 pouces.

Quant à la portion sud-est de T-MBES-01, elle comprend des poutres de métal et un cadrage en métal ferreux (figures 36 et 37). On y observe la présence de corrosion et de moules zébrées. Le cadre s'élève de 1,20 m de hauteur du fond marin, dont une poutre de large d'environ 20 cm vient s'appuyer sur un petit muret de béton s'élevant environ 1 m du fond marin et enfoncé perpendiculairement dans le sol, très ensablé. S'y ajoute une pièce de bois moderne de 4 x 8 pouces déposée sur le fond marin (figure 37), mais non en place. Aucun clou ou autre fixation sur la pièce n'a été remarqué. Des fragments de poutres H-Beam corrodées, des tiges et fragments de métal tordus ainsi qu'un tronc d'arbre font également parties de l'assemblage observé.
