**SURVEILLANCE ARCHÉOLOGIQUE (ÉTÉ 2022-PRINTEMPS 2023)**

**PROJET DE RECONSTRUCTION DES ÉCHANGEURS AU NORD DES  
PONTS PIERRE-LAPORTE ET DE QUÉBEC, DANS LES LIMITES DE LA  
VILLE DE QUÉBEC, RÉGION ADMINISTRATIVE DE LA CAPITALE-  
NATIONALE (PROJET N° 154-16-0429)**

(N° de permis de recherche archéologique au Québec : 22-MINT-01)

Mars 2024

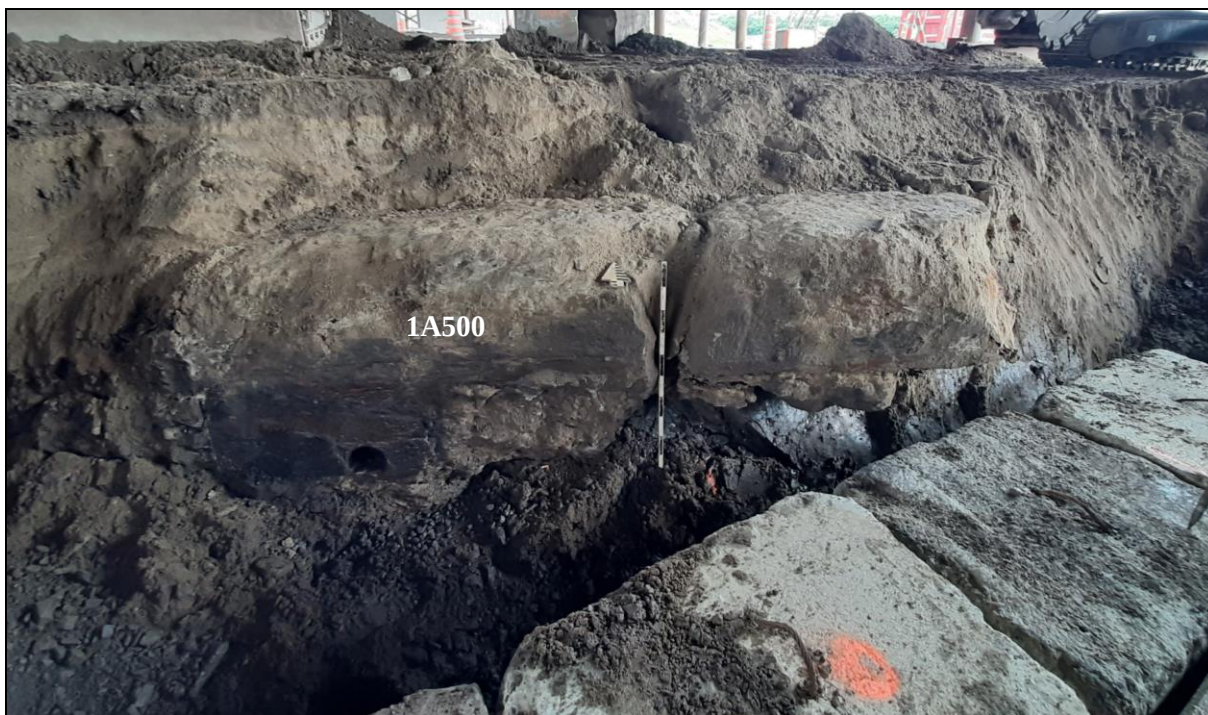
À plus de 5 m à l'ouest du vestige 1A400, se trouvait un cinquième massif bétonné (lot 1A500) (**photo 8**). Semblant se poursuivre vers le nord-ouest, ce dernier a été dégagé sur une longueur de 3,10 m et sur une largeur de 0,80 m. Reposant à une profondeur de 0,68 m, il a été dégagé sur une hauteur maximale de 1,23 m. Par ailleurs, les nombreuses pièces de bois observées à proximité du vestige pourraient témoigner de la présence d'un caisson de bois qui aurait servi à couler ce massif. Par ailleurs, celui-ci contenait un tuyau de drainage d'un diamètre de 0,15 m (**photo 9**). Une tige de métal, d'une longueur de 0,16 m et d'un diamètre de 0,02 m, était également plantée dans son sommet. Enfin, ce massif bétonné reposait sur un possible lit de pose d'environ 0,20 m d'épaisseur fait de fragments du roc en place (**photo 9**).

**Photo 8.** Vue d'ensemble du vestige 1A500, vers le nord (MTQ-154-16-0429-2022-035)

Les vestiges 1A500, 1A600, 1A900, 1A1000 et 1B100 ont tous été relevés lors des travaux de surveillance archéologique. Ces derniers seraient associés à des puits de mécanicien présents dans différentes stalles de la rotonde, lesquels étaient partiellement visibles sur la photographie aérienne de 1959 (**figure 25**). Ceux-ci étaient localisés dans l'espace présent entre les deux structures semi-circulaires et concentriques formant la rotonde et étaient disposés perpendiculairement à ces dernières. En ce qui concernant les vestiges 1A500, 1A600, 1A900, 1A1000, ils seraient associés à possiblement deux puits de mécanicien distincts qui étaient localisés dans la portion sud de la rotonde tandis que le vestige 1B100 correspondrait à une portion d'un puits de mécanicien situé dans la portion nord de l'ouvrage (**figure 24**). Tel que le montre une photographie prise de la rotonde de Vallée-Jonction dont il subsiste encore aujourd'hui des composantes, un puits de mécanicien correspondait à une allée bétonnée dont le fond était plus bas que les côtés pour permettre au mécanicien de travailler sous les locomotives (**figure 28**). Par ailleurs, un tuyau de drain mesurant 12 pouces de diamètre (0,30 m) a été observé à l'intérieur de plusieurs des vestiges bétonnés. La présence de ce tuyau tend à confirmer que ces vestiges formaient probablement des puits de mécanicien. En effet, ces drains devaient notamment servir à la vidange des liquides, dont les huiles, l'eau des chaudières, etc.

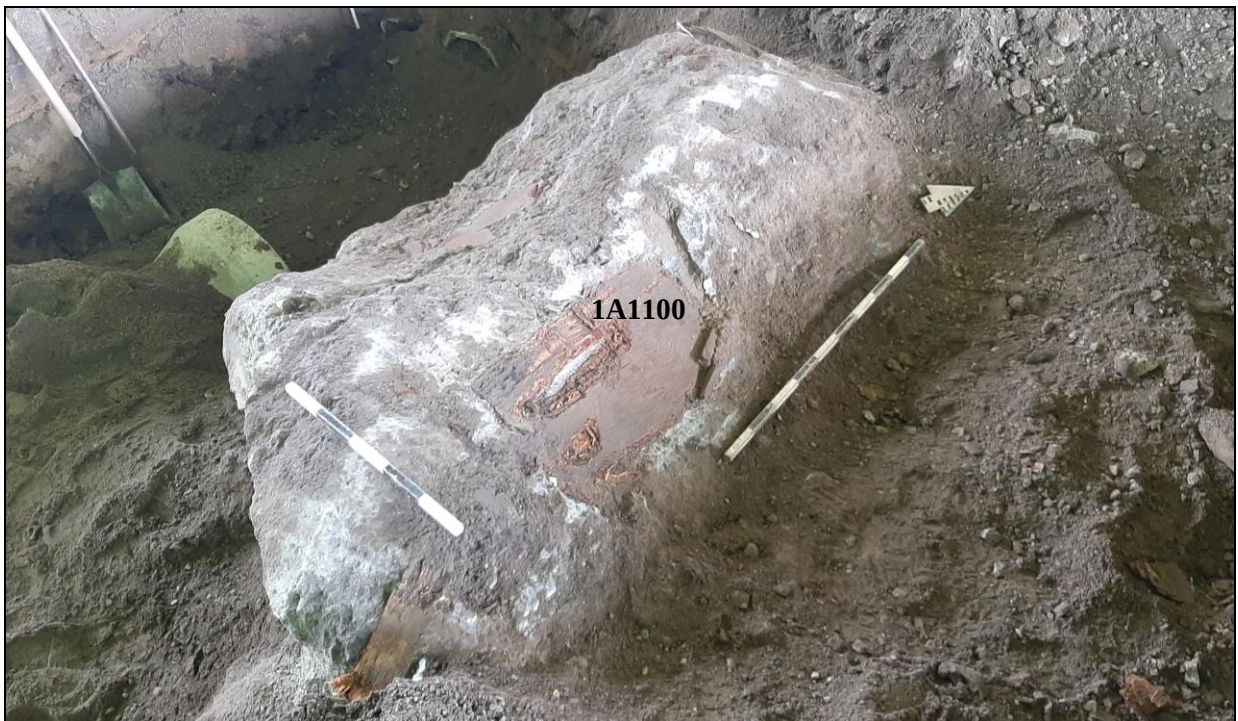
Enfin, un sixième vestige bétonné a été mis au jour dans cette portion de la zone 1A (**figure 19; photo 10**). Le vestige 1A1100 s'étendait sur une longueur de 2,10 m et une largeur de 1,20 m.

D'une épaisseur de 0,20 m, il revêtait une forme oblongue plutôt irrégulière. Sa surface laissait entrevoir des traces de bois tandis que des fils électriques sortaient d'une de ses extrémités. Il reposait à une profondeur de 0,55 m, sous un sol de surface correspondant à un sable brun-gris, meuble, contenant des pierres concassées grises (0-¾") et qui reposait à son tour sur un remblai hétérogène contenant des morceaux de plastique, des moellons bruts de calcaire (jusqu'à 0,50 m de diamètre), des morceaux de béton, des pièces de bois ainsi que des tiges métalliques et des fragments de tuyau. Ces remblais ont été excavés sur une profondeur atteignant jusqu'à 1,50 m. Enfin, le vestige 1A1100 reposait sur un sable brun orangé grisâtre, moyennement compact, contenant des cailloux subanguleux de calcaire (épaisseur : 0,50 m), puis sur un sable limoneux brun foncé grisâtre, moyennement compact, contenant des cailloux subanguleux (épaisseur : 0,33 m) (**photo 11; figure 21**). Une mince lentille irrégulière de sable fin gris se trouvait entre les deux niveaux décrits précédemment.

**Photo 10.** Vue d'ensemble du vestige 1A1100, vers le nord-ouest (MTQ-154-16-0429-2022-060)

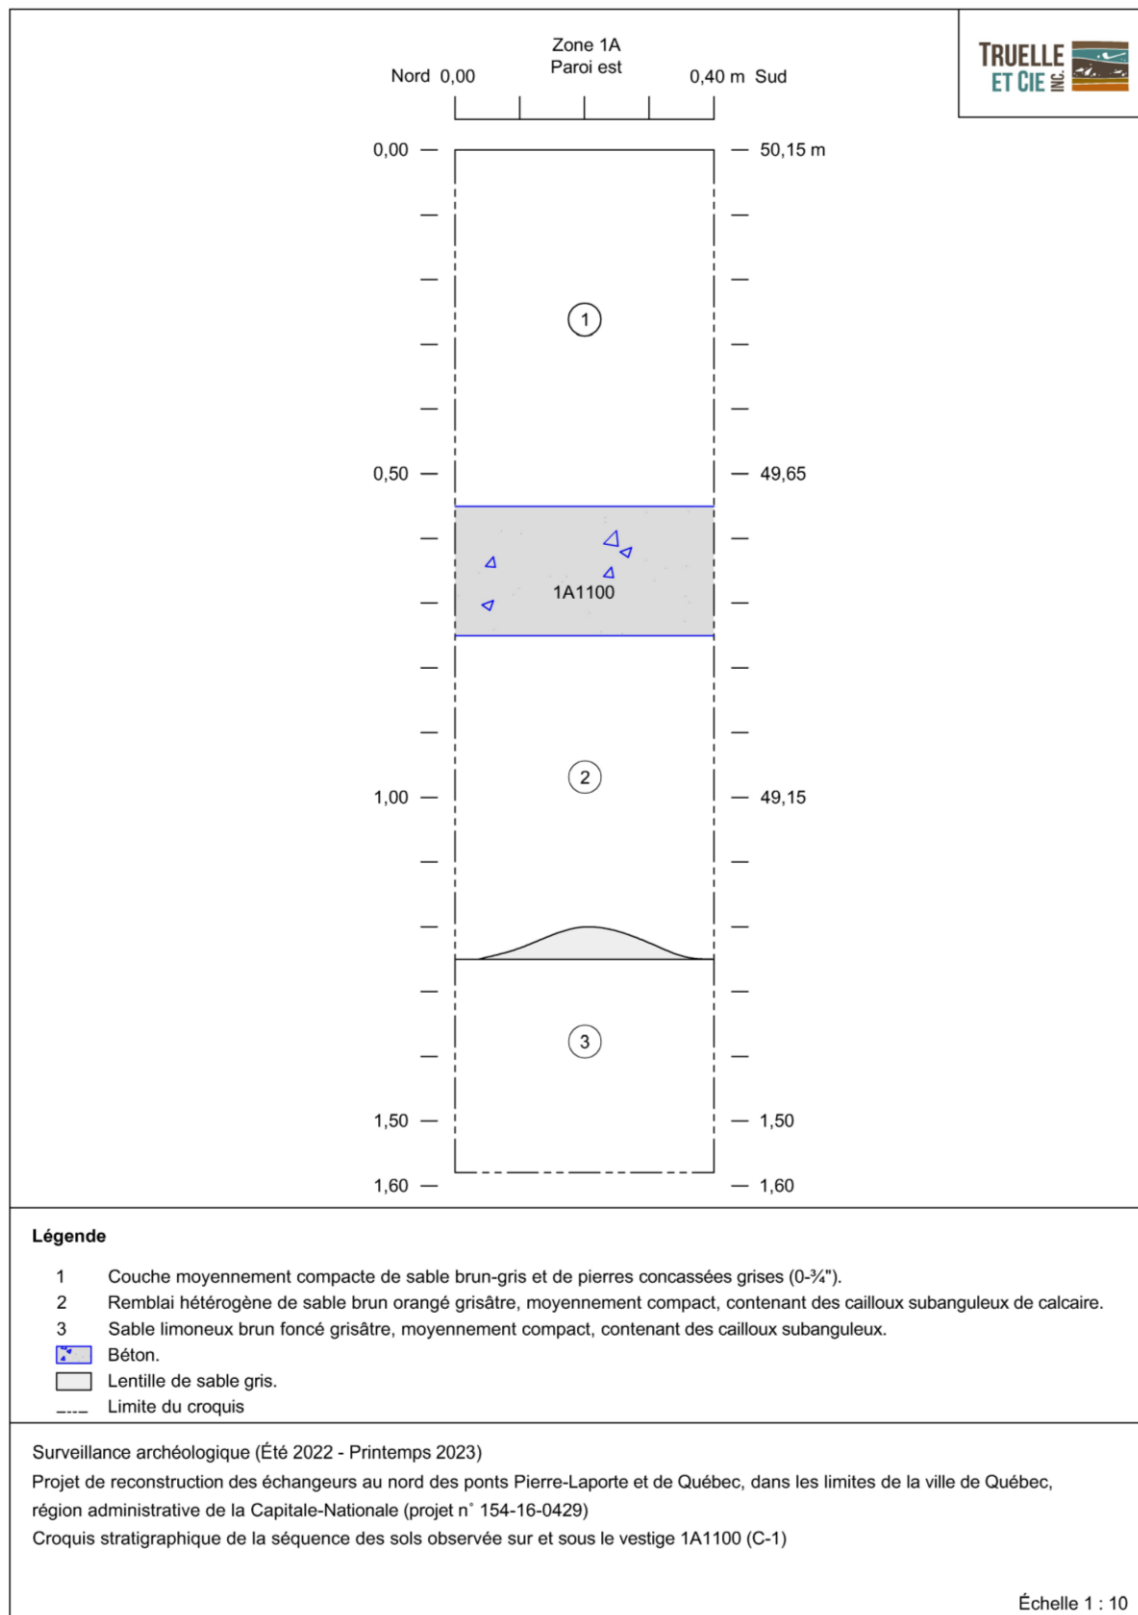
**Figure 21.** Croquis stratigraphique de la séquence de sols observée sur et sous le vestige 1A1100 (C-1)

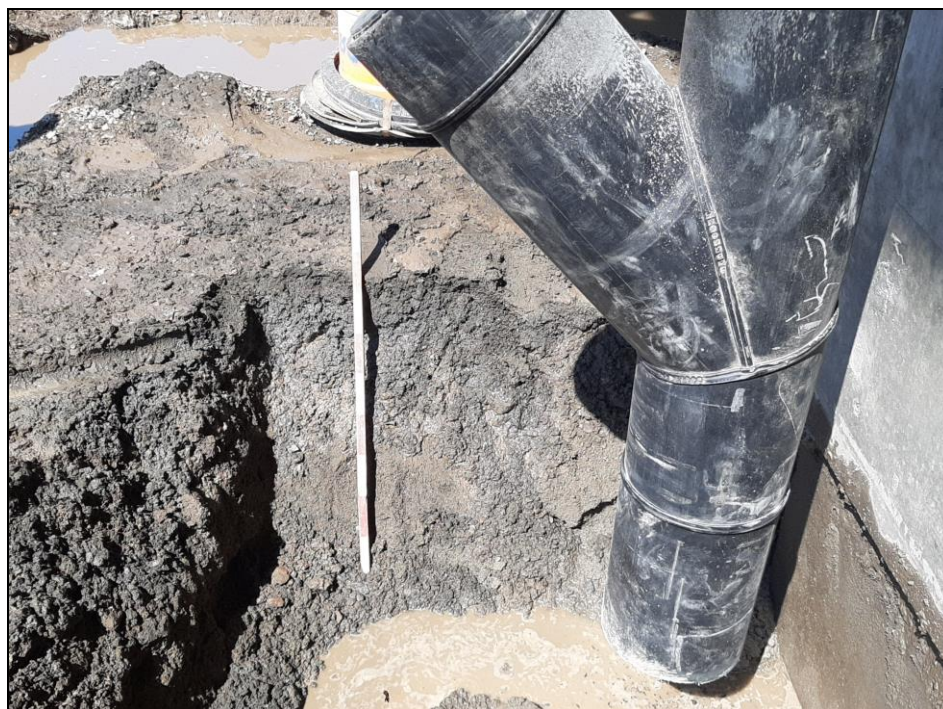
Un second ensemble de vestiges bétonnés était présent à une vingtaine de mètres au sud du premier (**figures 19 et 20**). Ces vestiges reposaient sous les niveaux suivants soit un remblai de sable brun grisâtre (0,10 m), un niveau de pierres concassées grises (1½-2") (0,30 m), puis à nouveau un remblai de sable brun grisâtre (0,40 m) (**photo 12**). Au total, cinq autres vestiges bétonnés y ont été mis au jour (1A600 à 1A1000) (**photos 13 et 14**). Les caractéristiques des vestiges 1A600 à 1A1000 sont résumées au **tableau 2**. Il s'agissait principalement de portions résiduelles de vestiges bétonnés irréguliers qui semblaient être associés les uns aux autres, formant ainsi un ensemble. Ils étaient tous faits de béton de couleur beige grisâtre contenant des fragments de grès vert ainsi que des nodules de chaux.

**Photo 12.** Séquence des remblais observés sur les vestiges bétonnés mis au jour dans la zone 1A, vers le nord (MTQ-154-16-0429-2022-079)

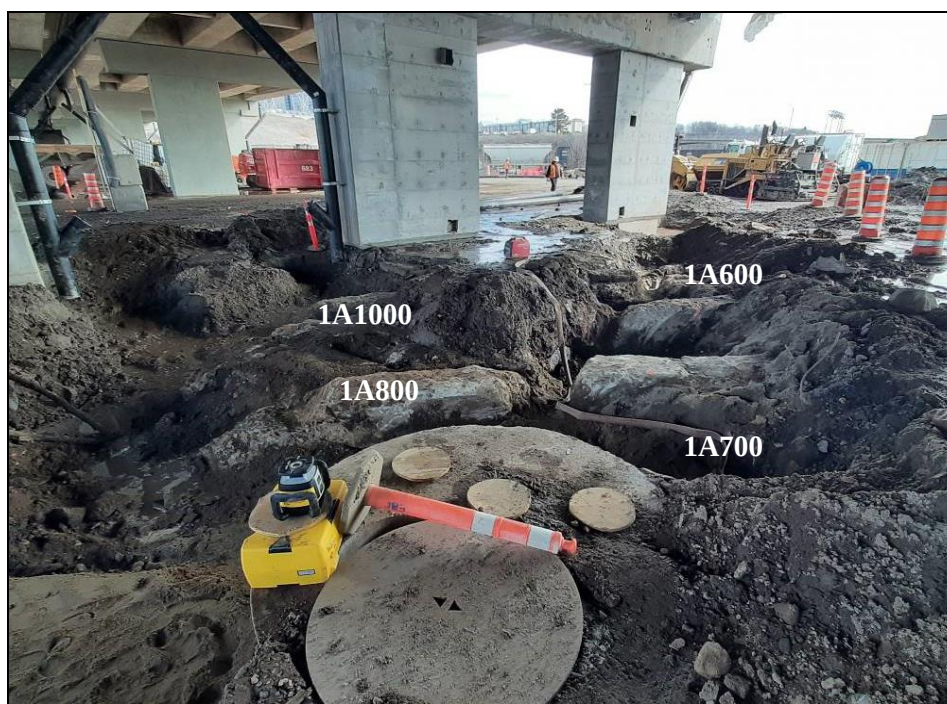
**Photo 13.** Vue d'ensemble des vestiges bétonnés 1A600, 1A700, 1A800 et 1A1000 mis au jour dans la zone 1A, vers le nord-est (MTQ-154-16-0429-2022-181)

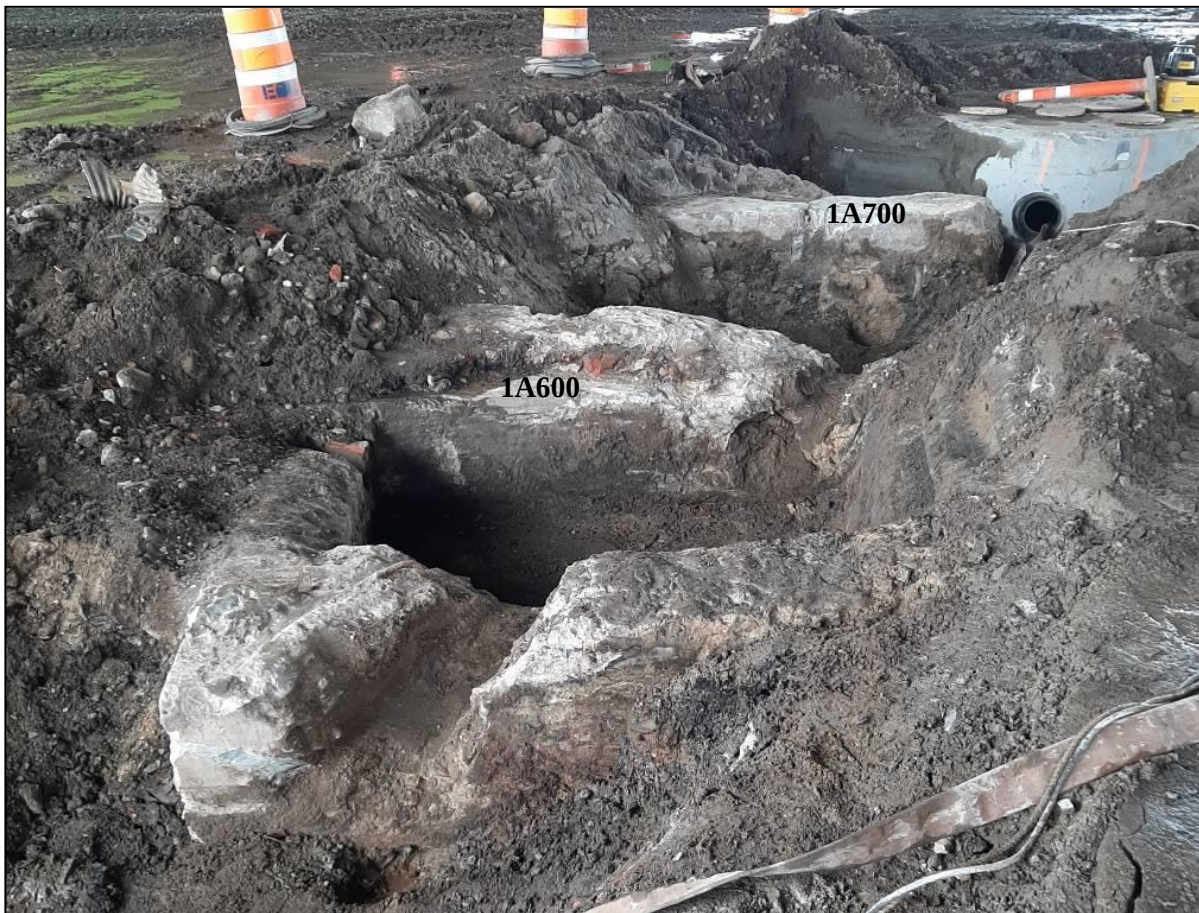
**Photo 14.** Vue d'ensemble des vestiges bétonnés 1A600 et 1A700 mis au jour dans la zone 1A, vers le sud-ouest (MTQ-154-16-0429-2022-095)

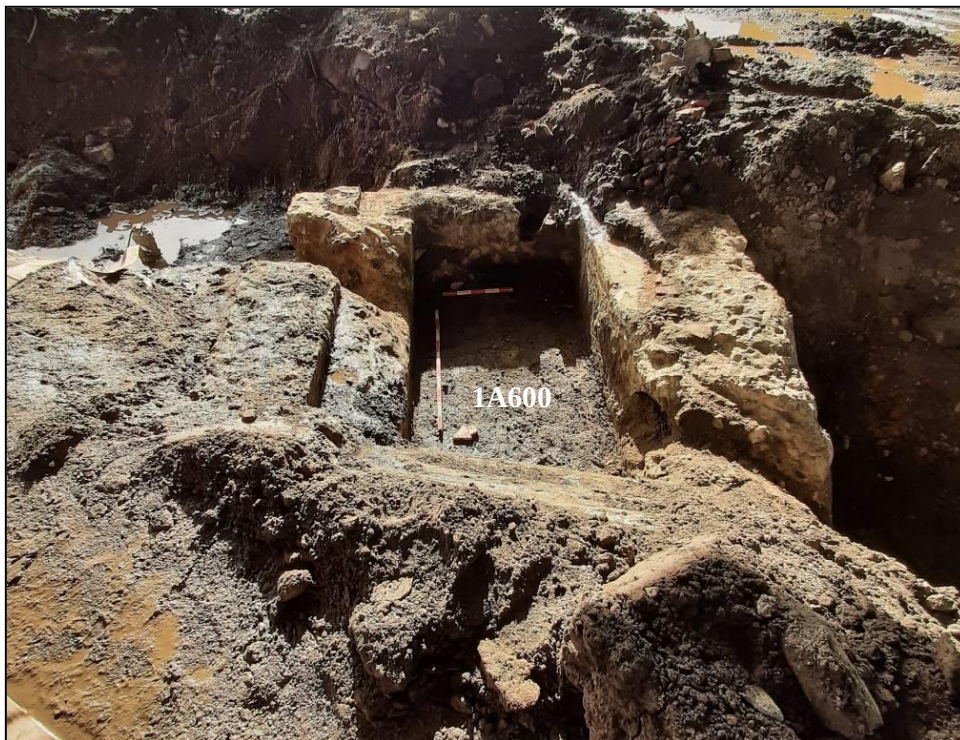
En premier lieu, l'on retrouvait un vestige bétonné en forme de « U » constitué donc de trois segments (**photo 15**). L'espace intérieur ainsi dégagé, dans les limites duquel a été identifiée une dalle de béton, mesurait 1,80 m (axe est-ouest) sur 1,20 m (nord-sud). Le sommet de la branche nord du vestige présentait un ressaut d'environ 0,05 m de hauteur tandis qu'il présentait également une cicatrice laissée par le passage d'un ancien tuyau de drainage mesurant 0,33 m de diamètre (**photos 16 et 17**). Celui-ci aurait été installé après la construction initiale du vestige 1A600 et traversait ce dernier de manière oblique. Par ailleurs, un tuyau en grès, d'un diamètre de 0,18 m, était inséré dans le sommet de la portion sud du vestige (**photo 18**).

**Photo 15.** Vue d'ensemble du vestige 1A600, vers le sud-est (MTQ-154-16-0429-2022-100)

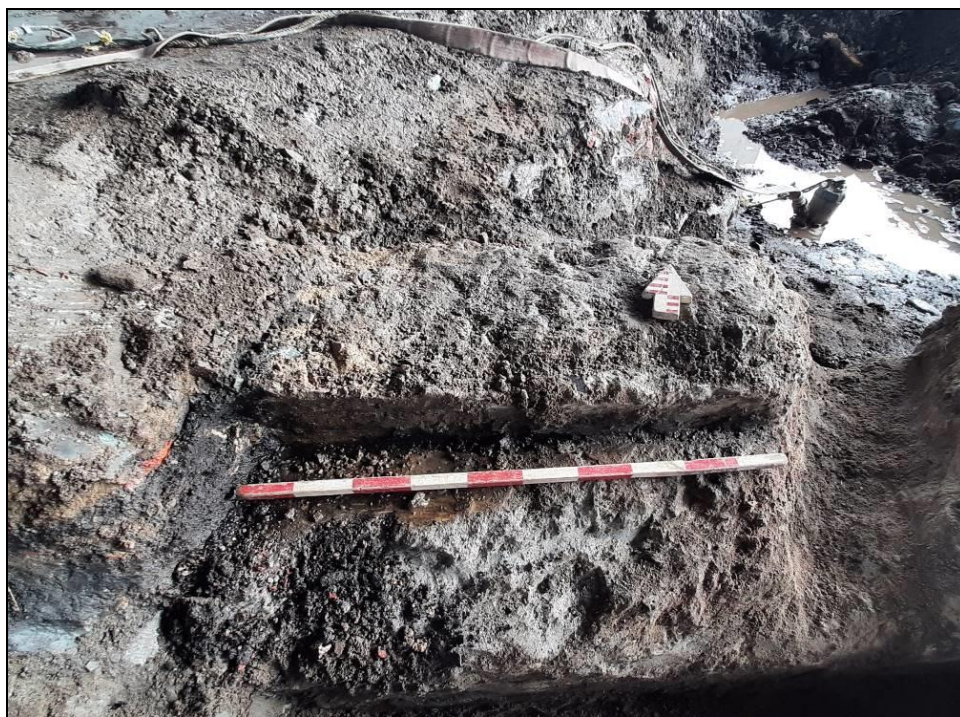
**Photo 16.** Vue du ressaut observé dans la branche nord du vestige 1A600, vers le nord (MTQ-154-16-0429-2022-107)

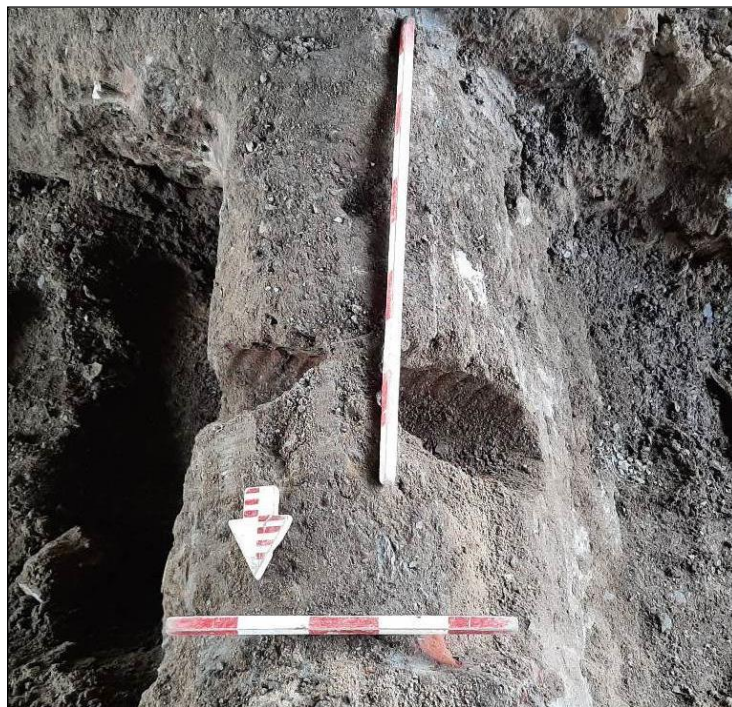
**Photo 17.** Trace laissée par le passage d'un ancien tuyau de drainage dans le vestige 1A600, vers le sud (MTQ-154-16-0429-2022-143)

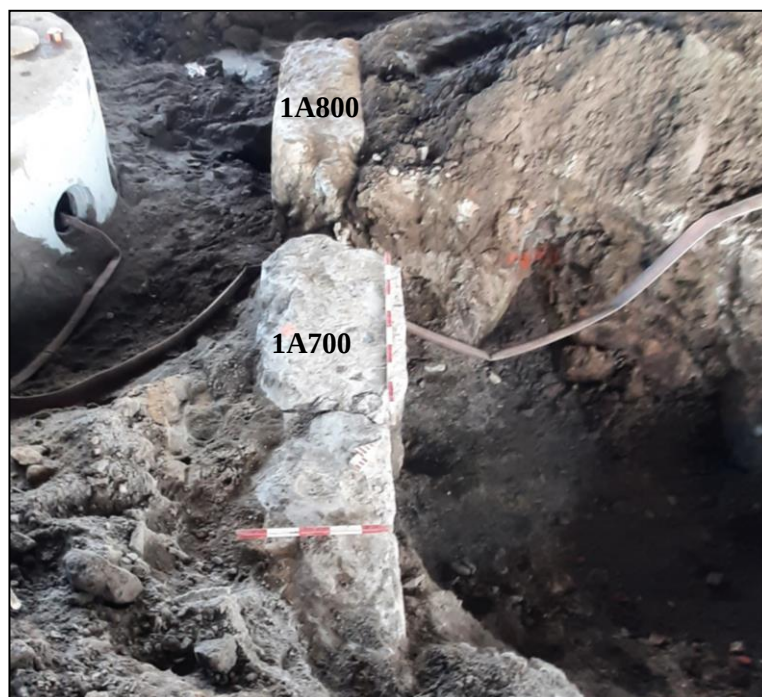
Les vestiges 1A900 et 1A1000 constituaient respectivement la continuité des branches sud et nord du vestige 1A600. Enfin, au sud du vestige 1A600, deux autres vestiges bétonnés semblant appartenir au même muret étaient également présents (vestiges 1A700 et 1A800) (**photo 19**).

**Photo 19.** Vue des vestiges 1A700 et 1A800, vers le nord-ouest (MTQ-154-16-0429-2022-136)

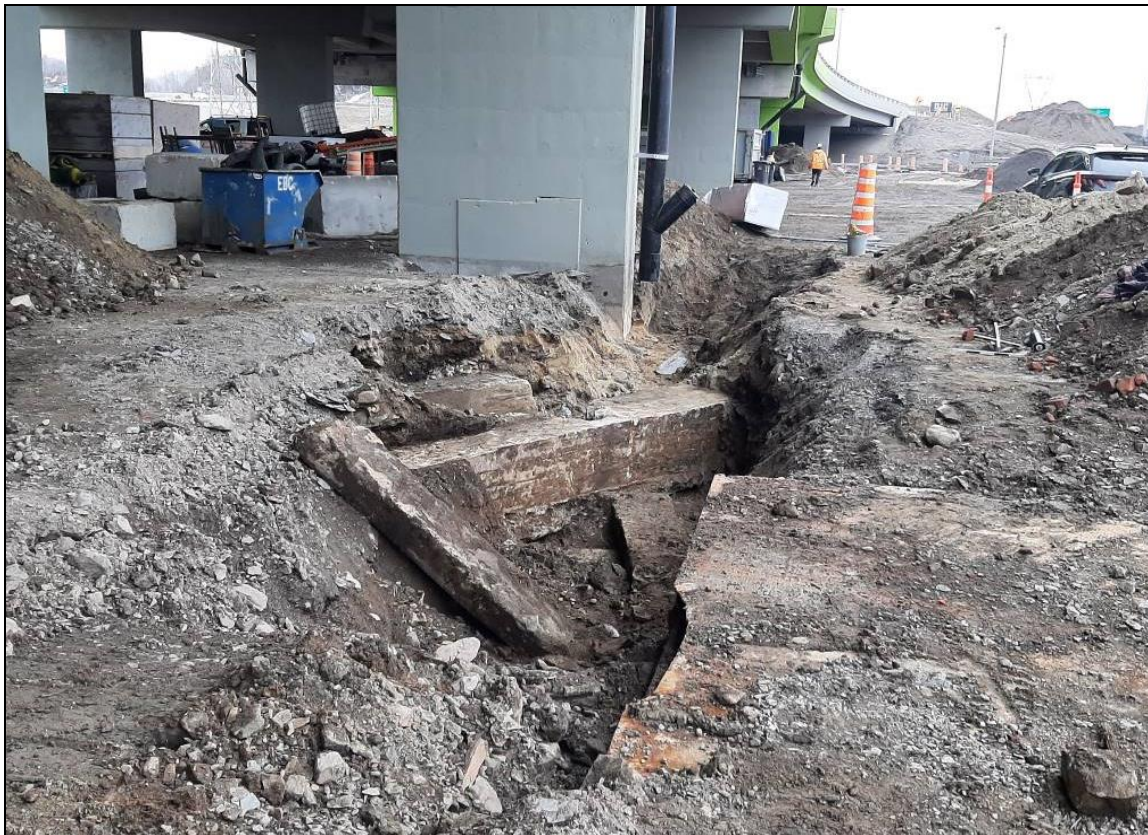
Un autre vestige bétonné a été mis au jour à l'extrémité nord du secteur d'intervention (zone 1B) (**figures 19 et 20; photo 21**).

**Photo 21.** Vue d'ensemble de la zone 1B, vers l'est (MTQ-154-16-0429-2022-216)

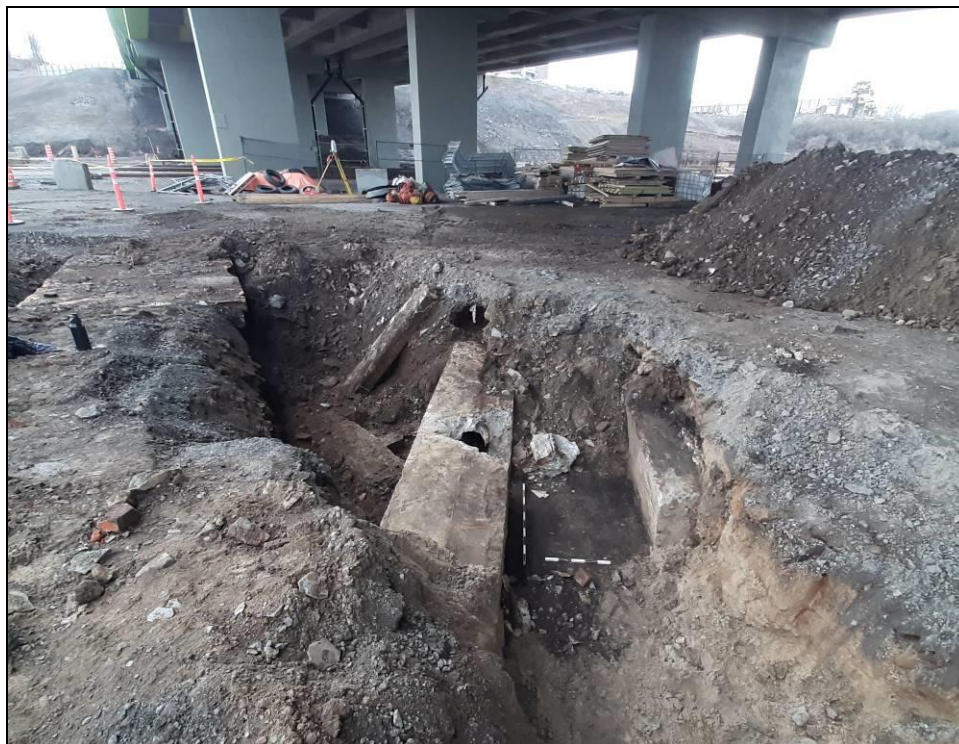
**Photo 22.** Vue d'ensemble du vestige 1B100, vers le nord-est (MTQ-154-16-0429-2022-196)

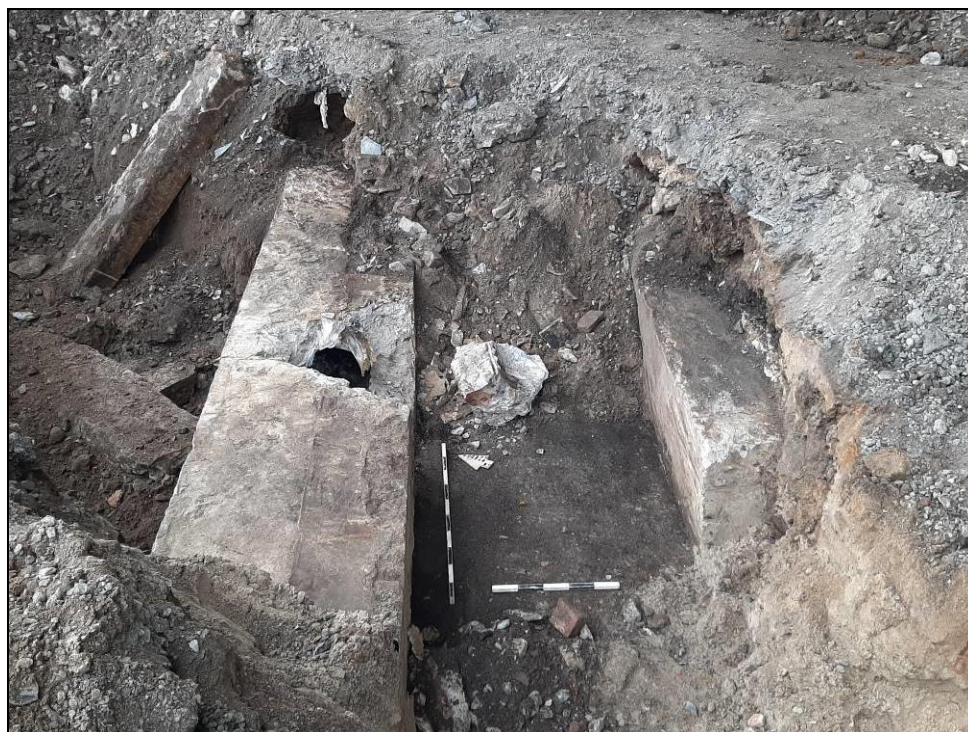
Il s'agissait d'un vestige bétonné en forme de « U » constitué donc de trois segments (**photo 23**). L'espace intérieur ainsi dégagé, dans les limites duquel a été identifiée une dalle de béton, mesurait 1,18 m de largeur (axe nord-est/sud-ouest). Sa branche est mesurait 0,47 m de longueur sur environ 0,40 m de largeur tandis que sa branche ouest s'étendait sur une longueur de 1,99 m et une largeur totale de 0,85 m. Le vestige 1B100 aurait également été coulé dans un caisson comme en témoignent les traces laissées par les planches de bois (**photo 24**). Par ailleurs, un tuyau de drainage en acier galvanisé, d'un diamètre de 16 pouces, était inséré dans la branche ouest du vestige 1B100 (**photo 25**).

**Photo 23.** Vue rapprochée du vestige 1B100, vers le nord-est (MTQ-154-16-0429-2022-197)

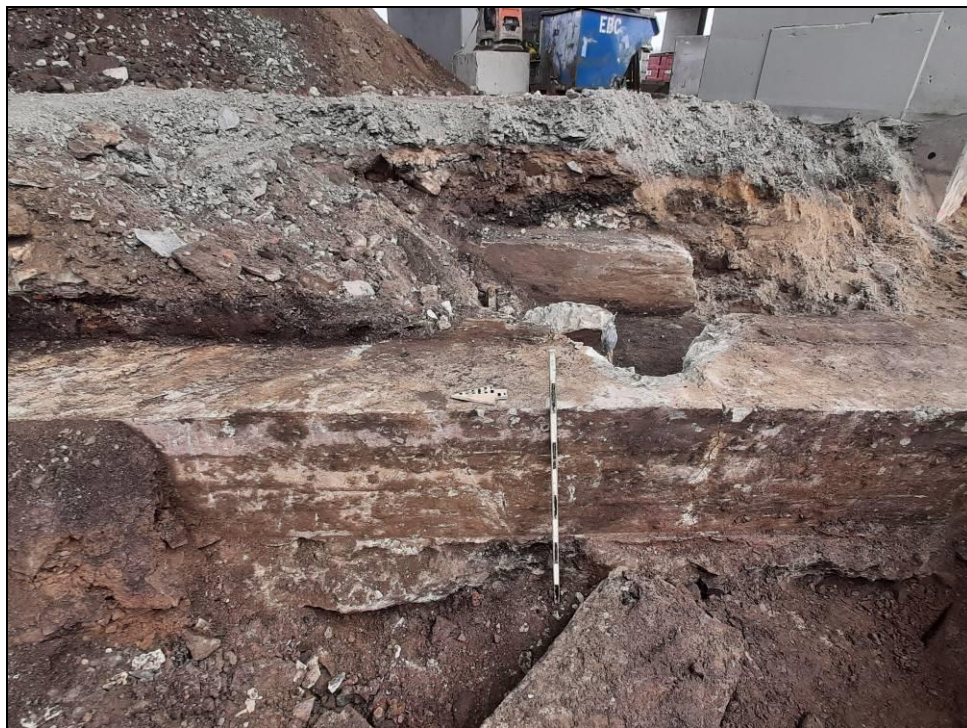
**Photo 24.** Parement extérieur de la branche ouest du vestige 1B100, vers l'est (MTQ-154-16-0429-2022-213)

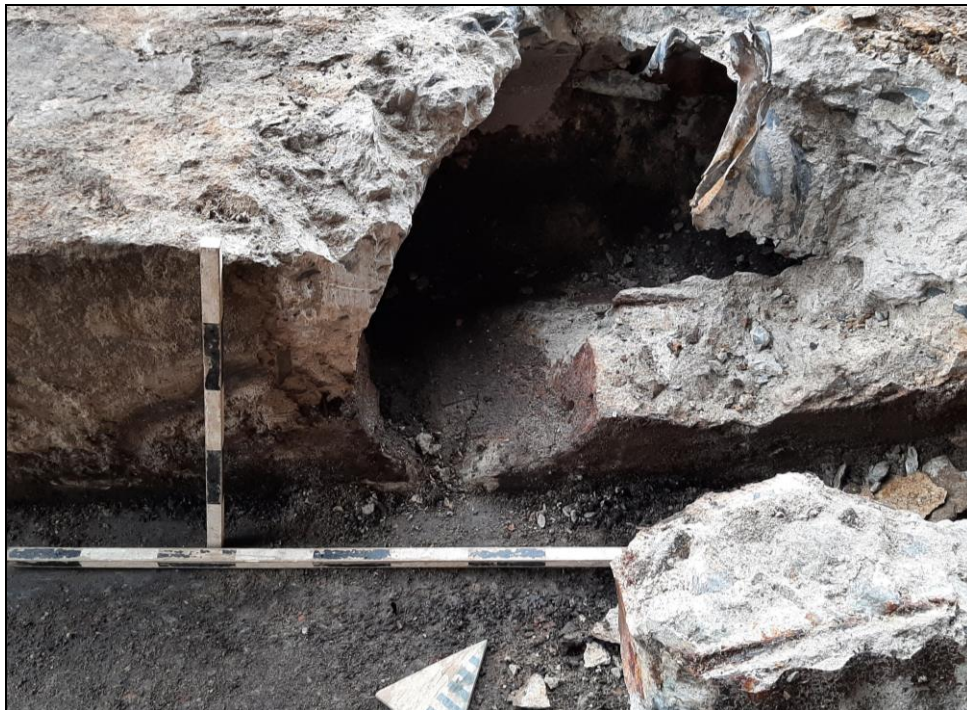
**Photo 25.** Cavité observée dans la branche ouest du vestige 1B100, vers le nord-ouest (MTQ-154-16-0429-2022-198)

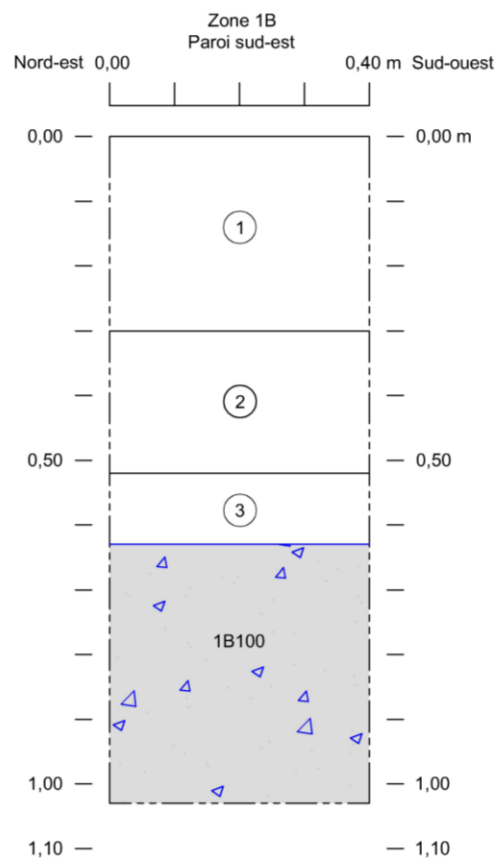
Enfin, ce vestige reposait sous divers niveaux de remblais dont certains semblaient plus anciens (**figure 22; photo 26**). Par ailleurs, ces niveaux de sol semblant plus anciens ont également été observés au sud-est du vestige 1B100 (**photo 27**).

**Figure 22.** Croquis stratigraphique de la séquence des sols observée sur le vestige 1B100 (C-2)

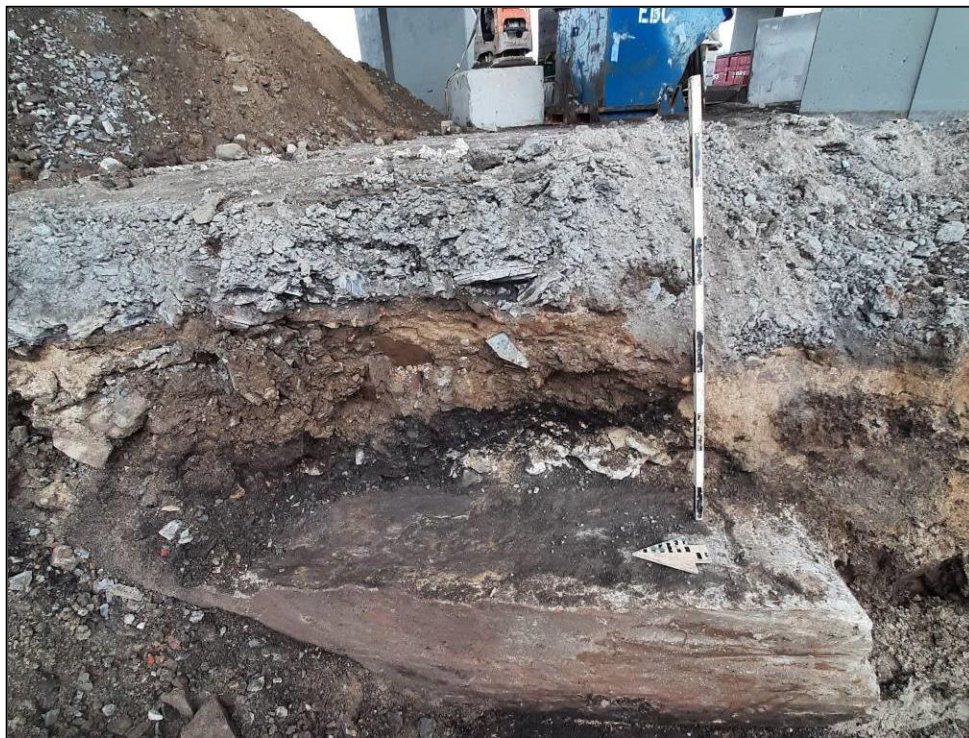
**Photo 26.** Séquence des sols observée au-dessus de la branche est du vestige 1B100, vers l'est (MTQ-154-16-0429-2022-204)

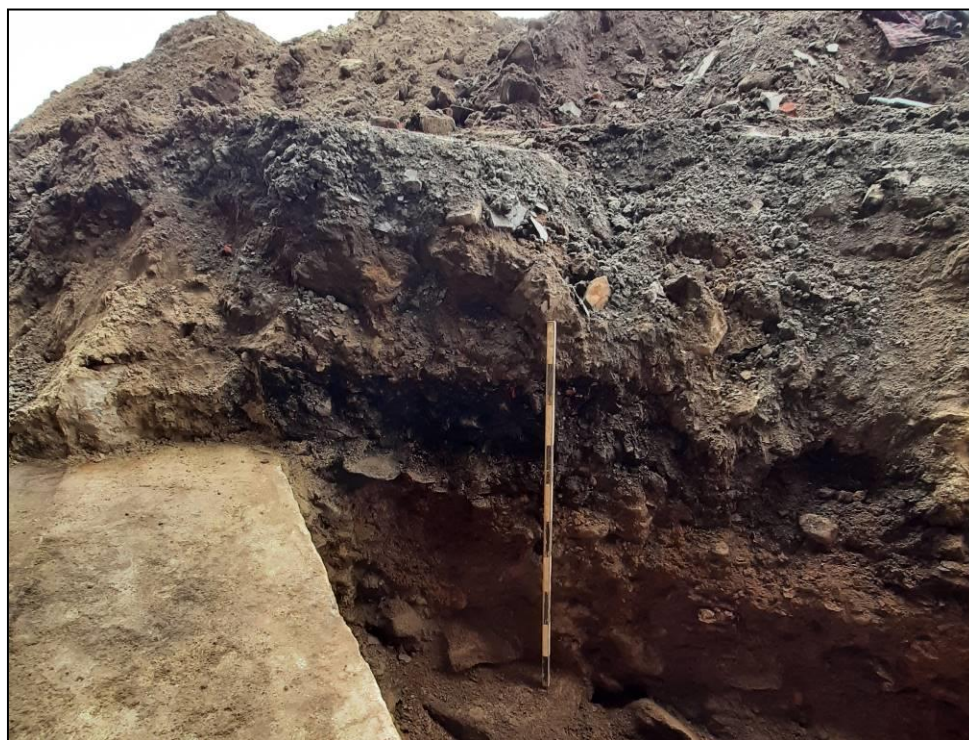
**Photo 27.** Séquence des sols observée au sud-est du vestige 1B100, vers l'est (MTQ-154-16-0429-2022-210)

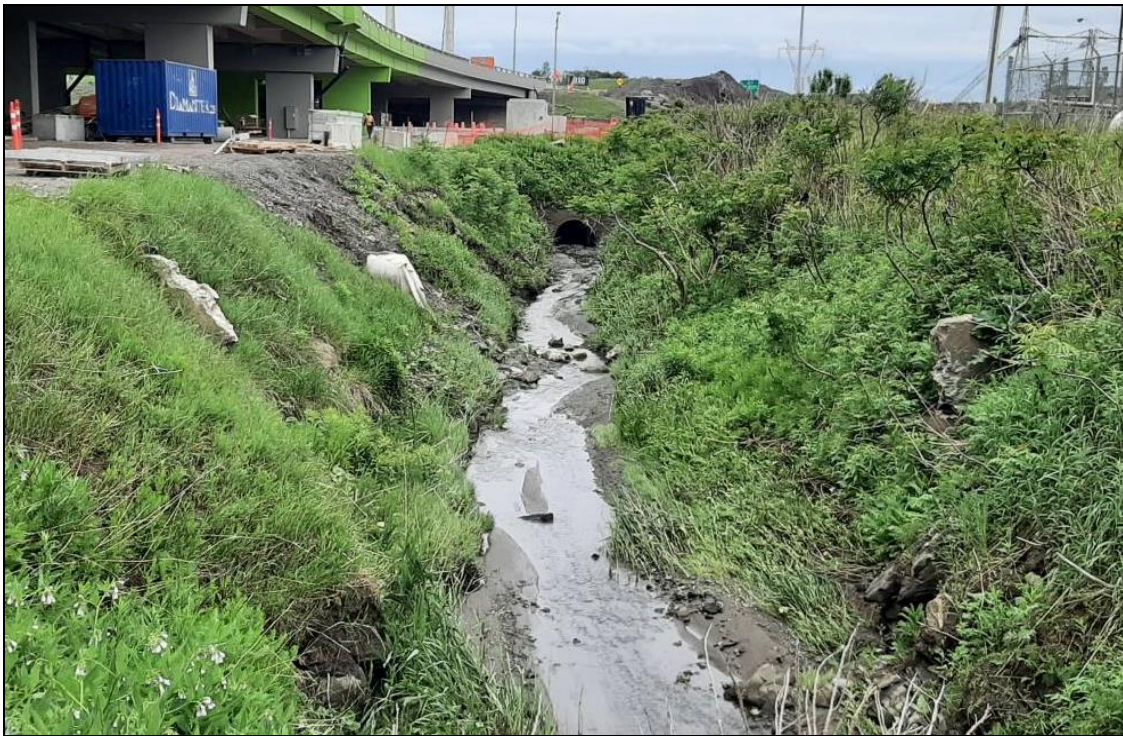
Finalement, quelques éléments supplémentaires ont été relevés à proximité du viaduc, plus précisément dans les fossés de drainage localisés à l'ouest de ce dernier (**figures 19 et 20; photos 28 et 29**). Il est à noter que ces derniers n'ont pu faire l'objet d'un relevé complet en raison de l'inaccessibilité des lieux. Dans le fossé longeant la limite ouest du secteur d'intervention, au sud du terrain du Canadien National (**figure 19**), deux vestiges en béton ont été identifiés de part et d'autre de ce fossé (lots 1C100 et 1C200). Il s'agissait de murets faits de béton beige-crème contenant des gravillons noirs et des fragments de grès vert. Du côté est de ce même fossé, le vestige s'étendait sur une longueur de 1,20 m et sur une largeur de 0,42 m tandis que sa hauteur résiduelle était de 1,25 m (lot 1C100) (**photo 30**). Du côté ouest de ce même fossé, le vestige 1C200 s'étendait, quant à lui, sur une longueur d'environ 1,40 m, une largeur de 0,40 m et atteignait une hauteur résiduelle approximative de 1,00 m (**photo 31**). Aucune trace de caisson en bois, qui aurait pu servi au coulage de ces murets, n'a été observée. Localisés vis-à-vis l'un de l'autre, ces deux vestiges appartiendraient au même mur.

**Photo 28.** Vue d'ensemble du fossé longeant la limite ouest du secteur d'intervention (zone 1C), vers le sud (MTQ-154-16-0429-2022-221)

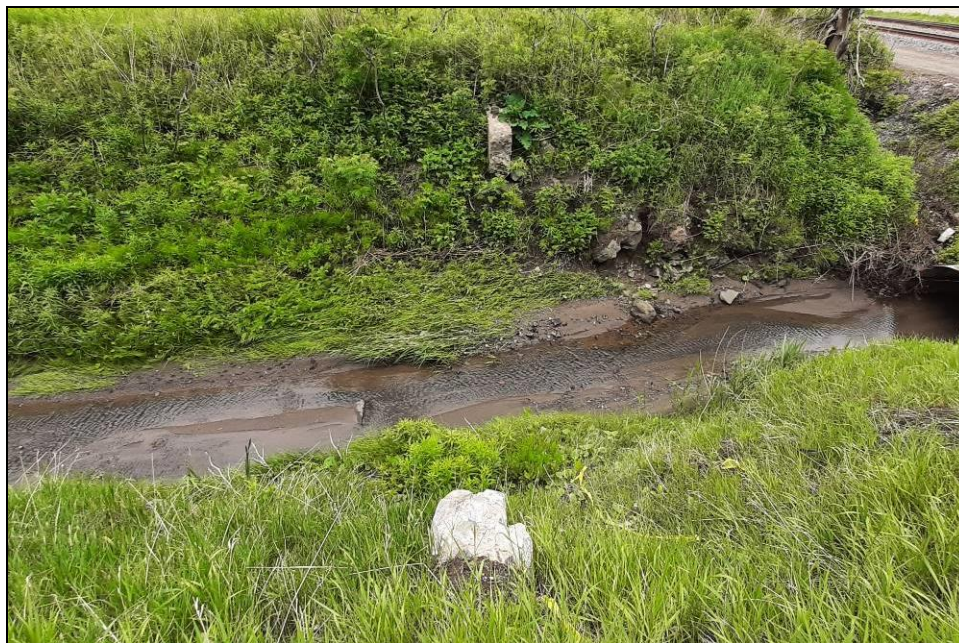
**Photo 29.** Vue d'ensemble des vestiges bétonnés 1C100 et 1C200 présents dans le fossé longeant la limite ouest du secteur d'intervention, vers le nord-ouest (MTQ-154-16-0429-2022-278)

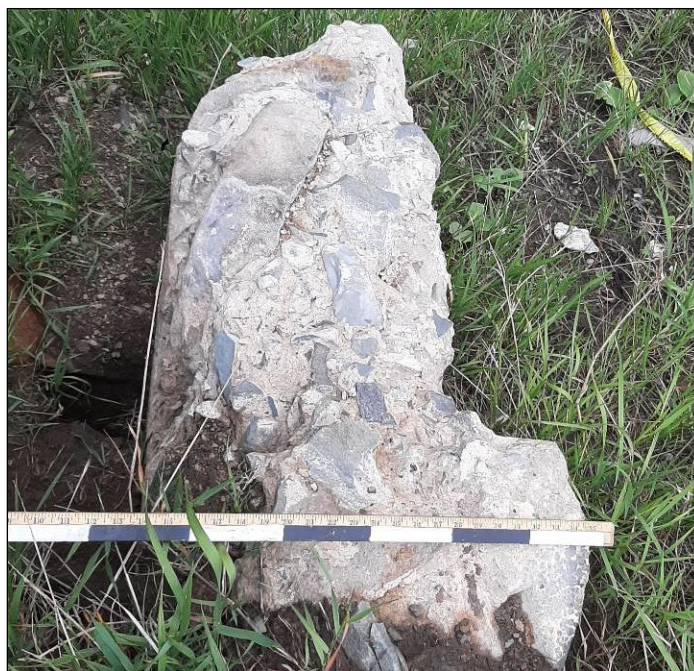
**Photo 30.** Vue générale du vestige 1C100 localisé du côté est du fossé longeant la limite ouest du secteur d'intervention, vers le nord (MTQ-154-16-0429-2022-227)

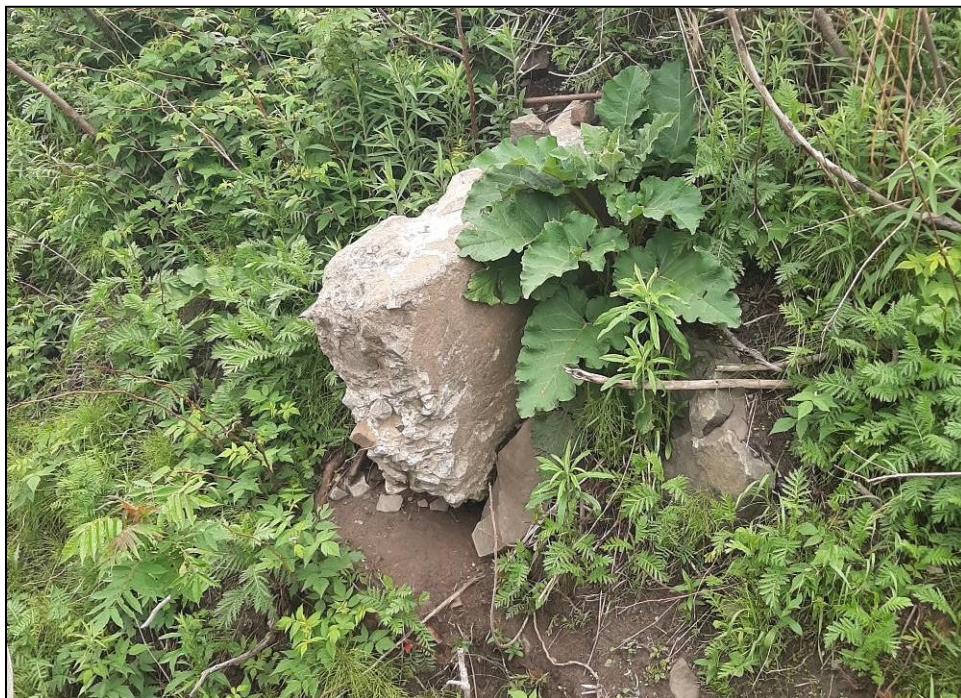
**Photo 31.** Vue générale du vestige 1C200 localisé du côté ouest du fossé longeant la limite ouest du secteur d'intervention, vers le nord (MTQ-154-16-0429-2022-235)

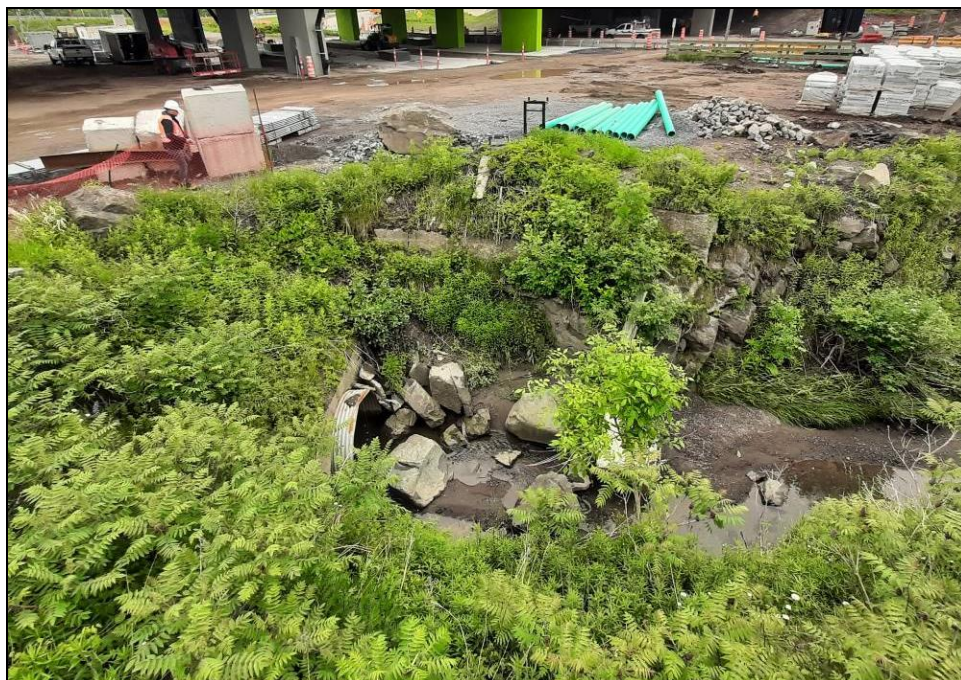
D'autres éléments ont été relevés dans le fossé sud-ouest (**figures 19 et 20; photos 32 et 33**). Du côté sud-est de ce fossé, un muret en béton de couleur beige jaunâtre et lisse, donc non coulé dans un caisson de bois, a été observé sous un remblai hétérogène (lot 1D100) (**photo 34**). Ce dernier, atteignant une hauteur globale de plus de 1,20 m, présentait une amorce possible de semelle qui reposait sur le roc en place (**photo 35**). Enfin, du côté sud-ouest, un autre muret en pierre a été observé sur une hauteur de 0,75 m (**photo 36**). Des traces de caisson étaient visibles sur le parement est du vestige 1D200 (**photo 37**).

**Photo 32.** Vue d'ensemble du fossé situé au sud-ouest du secteur d'intervention (zone 1D), vers le nord-est (MTQ-154-16-0429-2022-255)

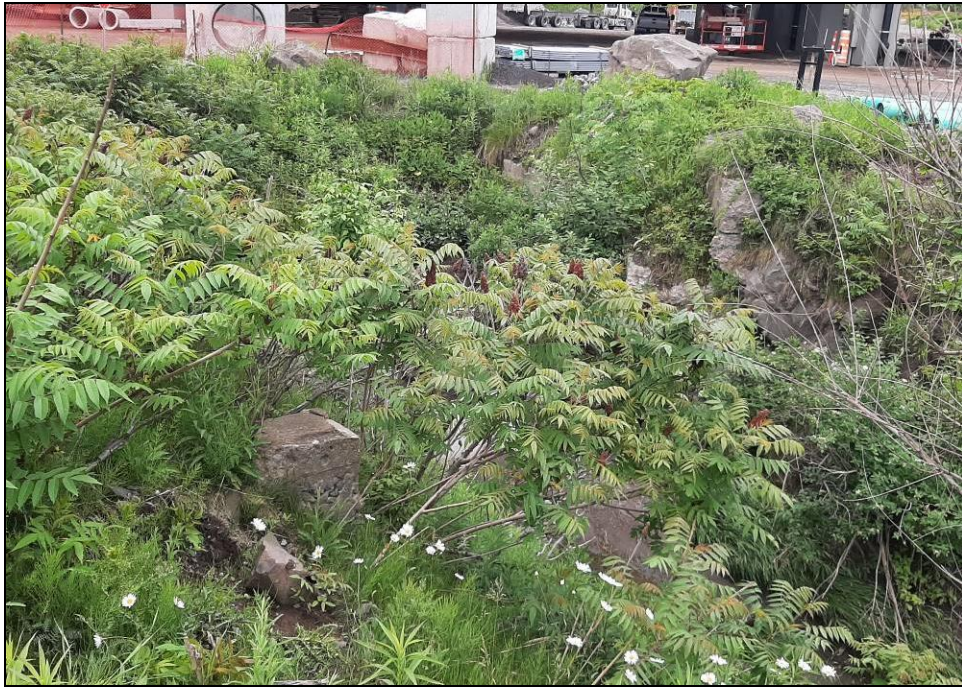
**Photo 33.** Vue d'ensemble du fossé situé au sud-ouest du secteur d'intervention (zone 1D), vers le sud-ouest (MTQ-154-16-0429-2022-263)

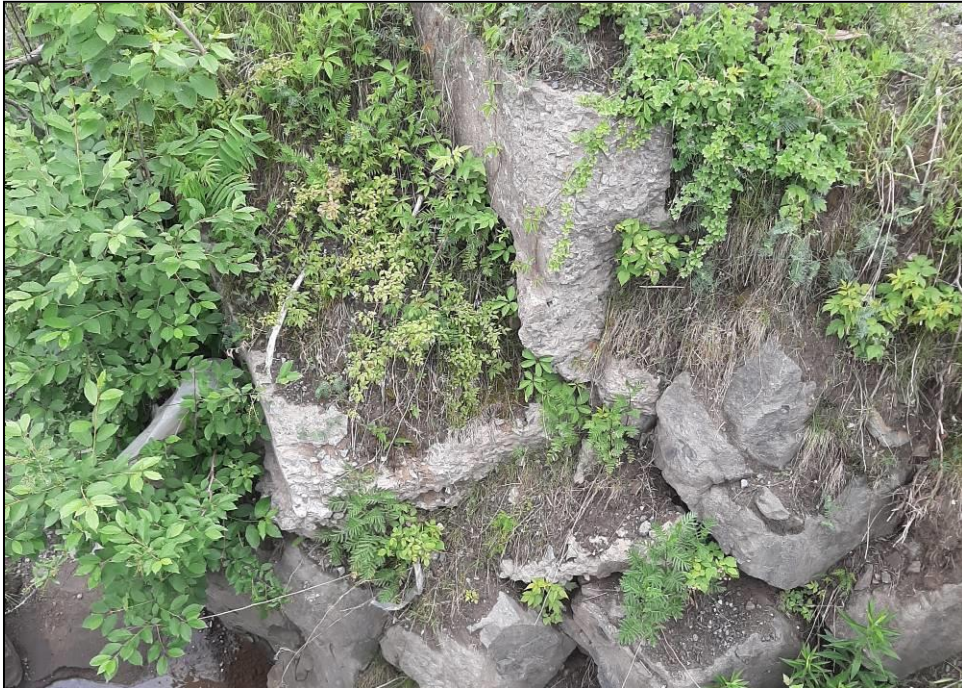
**Photo 34.** Vue d'ensemble du vestige 1D100, vers le nord-est (MTQ-154-16-0429-2022-248)

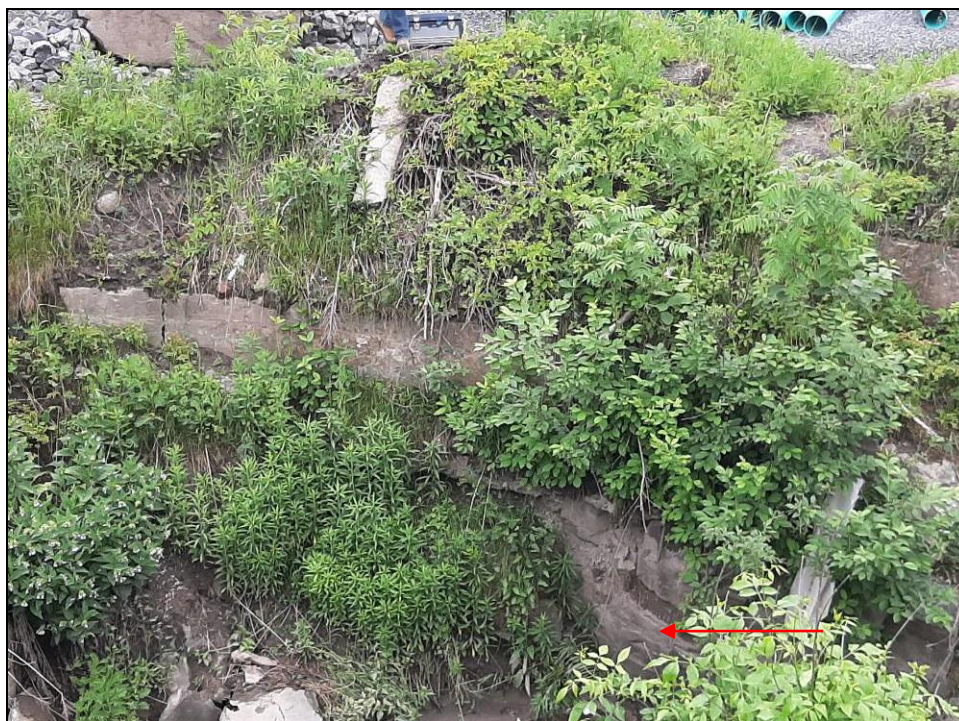
**Photo 35.** Vue d'ensemble du vestige 1D100, vers l'est (MTQ-154-16-0429-2022-256). La flèche rouge indique le roc en place.
