**SURVEILLANCE ARCHÉOLOGIQUE (ÉTÉ 2022-PRINTEMPS 2023)**

**PROJET DE RECONSTRUCTION DES ÉCHANGEURS AU NORD DES  
PONTS PIERRE-LAPORTE ET DE QUÉBEC, DANS LES LIMITES DE LA  
VILLE DE QUÉBEC, RÉGION ADMINISTRATIVE DE LA CAPITALE-  
NATIONALE (PROJET N° 154-16-0429)**

(N° de permis de recherche archéologique au Québec : 22-MINT-01)

Mars 2024

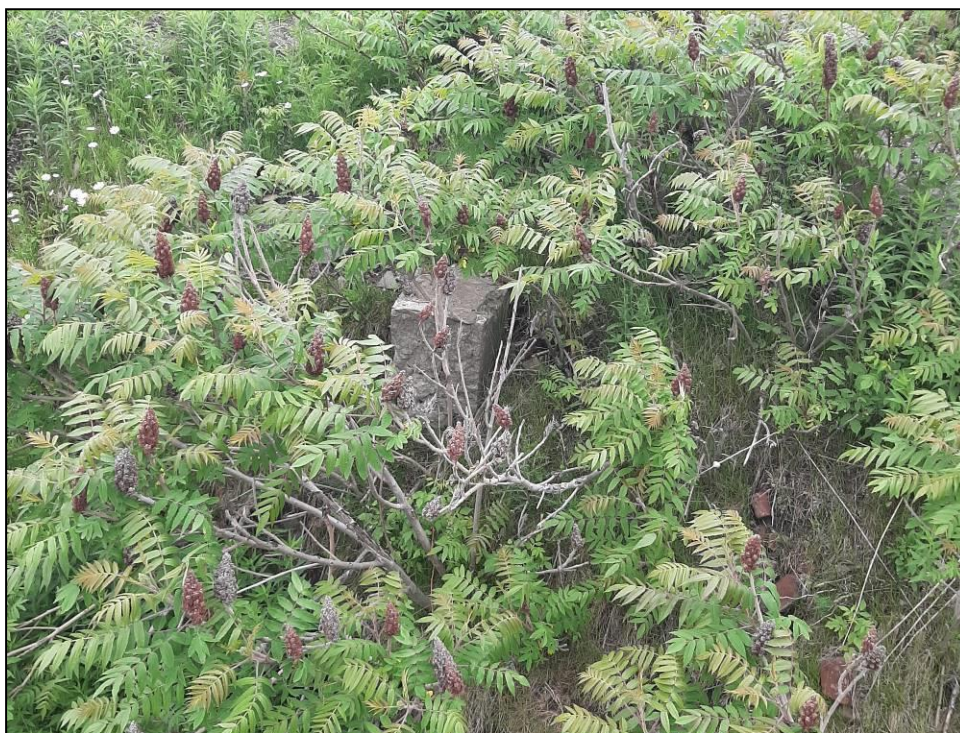
**Photo 36.** Vue d'ensemble du vestige 1D200, vers le nord-ouest (MTQ-154-16-0429-2022-252)

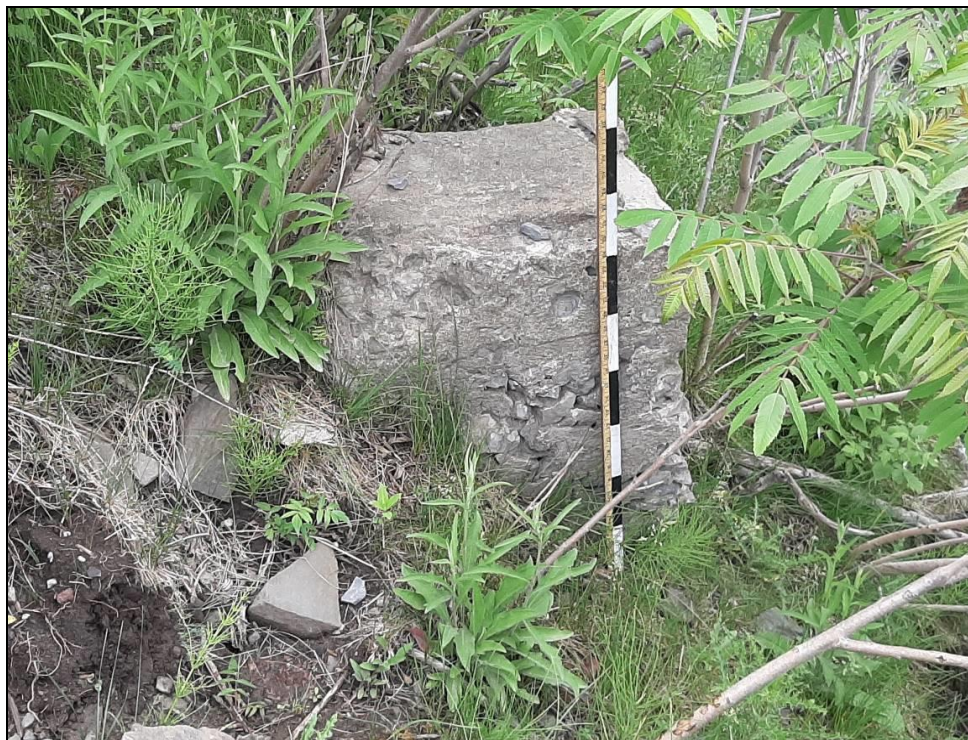
**Photo 37.** Parement est du vestige 1D200, vers l'est (MTQ-154-16-0429-2022-258)

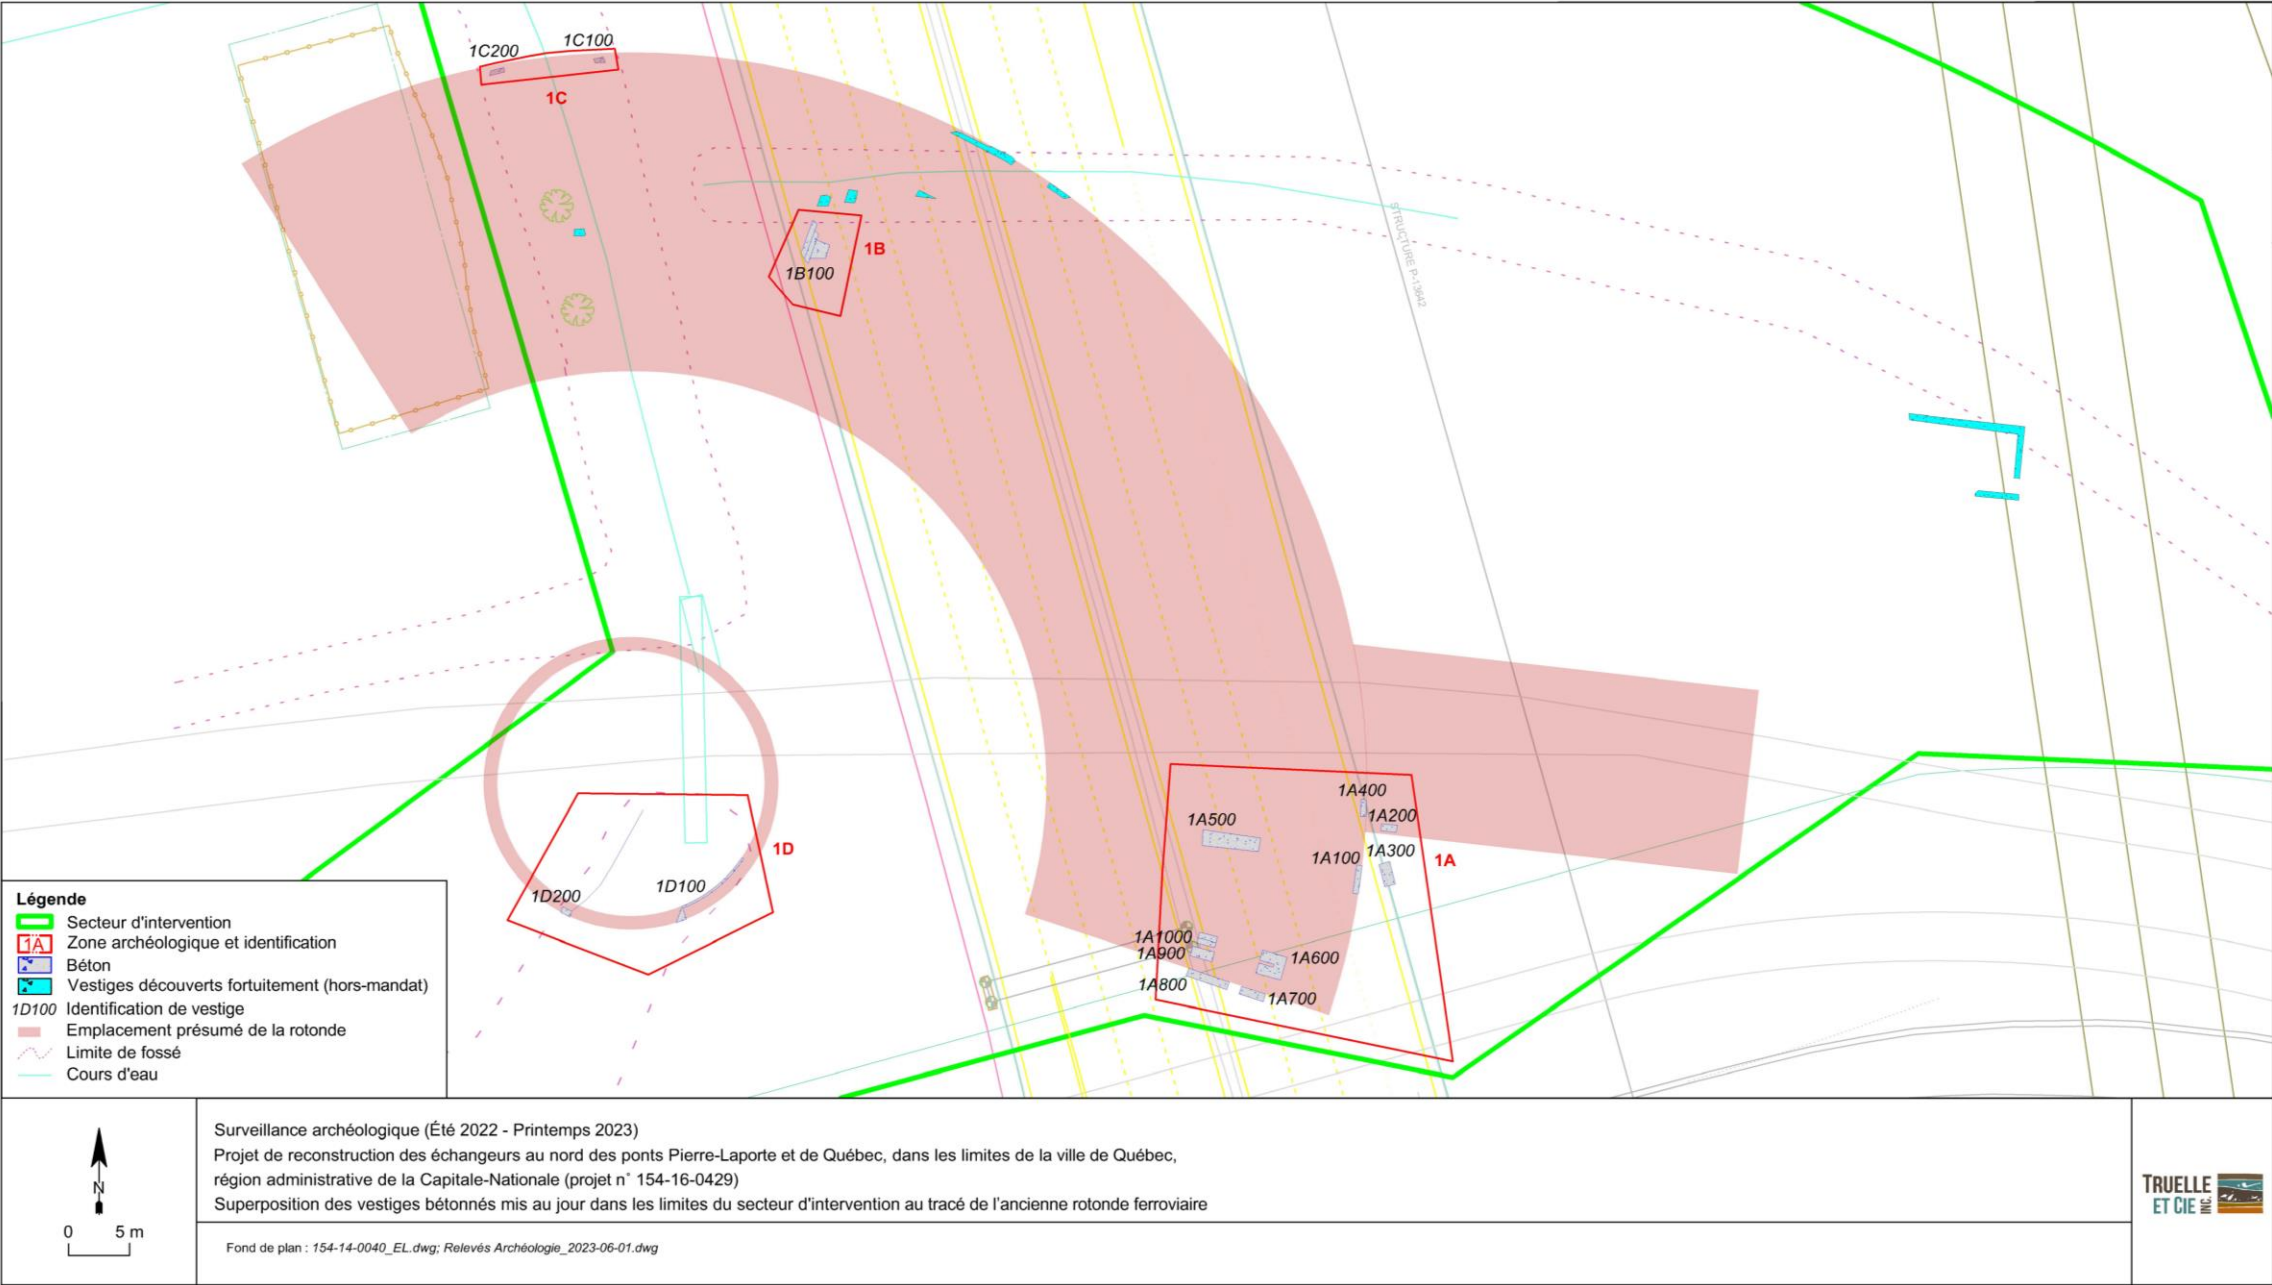
Les travaux de surveillance archéologique réalisés en 2022-2023 dans les limites du projet visant la reconstruction des échangeurs au nord des ponts Pierre-Laporte et de Québec, plus précisément sous la structure P-13642 de l'autoroute Henri-IV en direction du pont Pierre-Laporte, ont permis de mettre au jour des vestiges bétonnés associés à l'ancienne rotonde ferroviaire qui était présente dans ce secteur au moins à partir de 1914 et correspondant au n° 28 sur le plan schématique montrant le secteur localisé directement à l'ouest de l'approche nord du pont de Québec, en marge de l'agglomération de Pontville projetée à cette date par la Cie de Ste-Foy Limitée (**figure 13**). En effet, si l'on se fie à la superposition de l'emprise de cette dernière aux vestiges mis au jour en 2022 et 2023, il semble que la plupart de ces derniers seraient bel et bien associés à cette ancienne rotonde ferroviaire (**figure 23**).

**Figure 23.** Superposition des vestiges bétonnés mis au jour dans les limites du secteur d'intervention au tracé de l'ancienne rotonde ferroviaire

En somme, les relevés effectués ont permis de réaliser un meilleur géoréférencement de la photographie aérienne de 1959 que celui qui avait été fait en 2019-2020. L’alignement des traces visibles sur cette photographie avec les vestiges relevés au cours du présent mandat ainsi que ce ceux observés lors de la découverte fortuite de 2021 permet ainsi une meilleure interprétation de ces vestiges. En somme, plusieurs éléments de la rotonde ont donc été documentés en 2022 et 2023 (**figure 23**). Rappelons qu’il s’agissait pour l’ensemble de vestiges bétonnés.

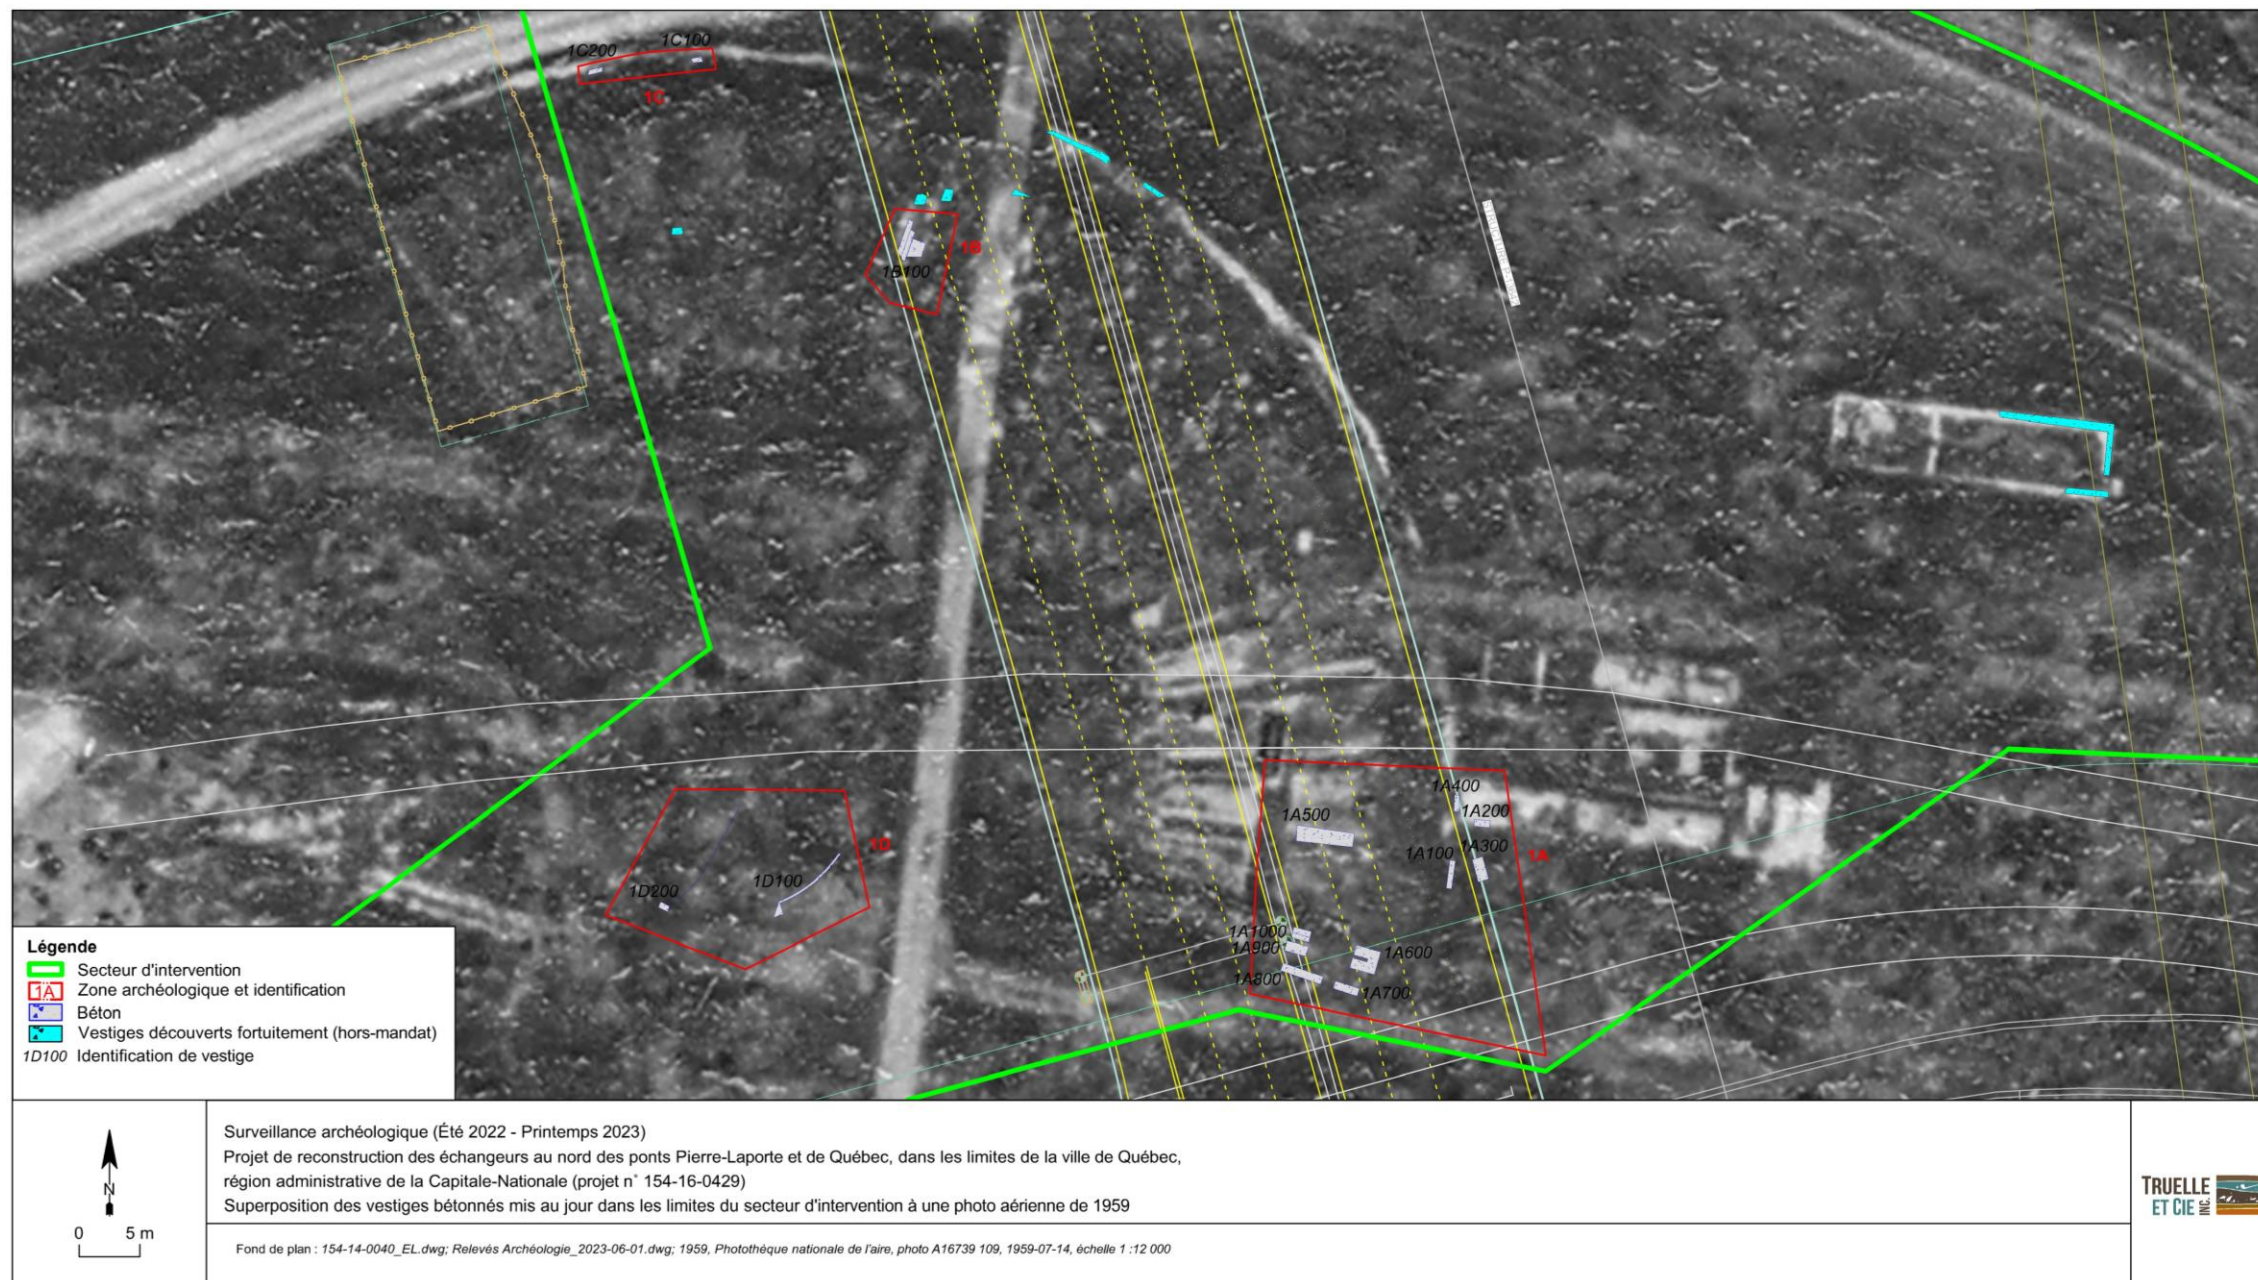
ferroviaire (*Round House*), ayant servi d'ateliers ferroviaires pour l'entretien des locomotives à vapeur (**figure 25**). De manière plus spécifique, ils correspondraient à des segments de la portion nord et de l'extrémité sud de ce dernier. On peut constater que les vestiges 1A100, 1A200, 1C100 et 1C200, qui sont assurément associés au mur extérieur de la rotonde ferroviaire, présentent une largeur respective de 0,42 m, 0,50 m, 0,42 m et 0,40 m. Quant aux vestiges 1A700 et 1A800, ils seraient associés au mur fermant l'extrémité sud de l'ouvrage semi-circulaire. Quant à leur largeur, elle était un peu plus importante et variait de 0,55 m à 0,67 m.

Les vestiges 1D100 et 1D200 ont également été relevés lors des travaux de surveillance archéologique. Ces derniers seraient associés au mur intérieur du puits, correspondant au cœur de la rotonde ferroviaire (*Round House*) et qui était surmonté d'un pont tournant (**figure 25**). De manière plus spécifique, ils correspondraient à des segments de la portion sud de ce dernier. On peut d'ailleurs observer cet espace sur des photos prises par le MTMD de la rotonde de Vallée-Jonction dont il subsiste encore aujourd'hui des vestiges (**figures 26 et 27**). Selon les projections faites à partir des relevés et du géoréférencement de la photographie aérienne de 1959 (**figure 24**), le cercle intérieur du puits aurait mesuré 22 mètres (72 pieds) de diamètre et l'extérieur du cercle aurait mesuré approximativement 24,2 mètres (79 pieds) de diamètre. Le pont tournant devait donc avoir une longueur située entre ces deux mesures.

Les vestiges 1A500, 1A600, 1A900, 1A1000 et 1B100 ont tous été relevés lors des travaux de surveillance archéologique. Ces derniers seraient associés à des puits de mécanicien présents dans différentes stalles de la rotonde, lesquels étaient partiellement visibles sur la photographie aérienne de 1959 (**figure 25**). Ceux-ci étaient localisés dans l'espace présent entre les deux structures semi-circulaires et concentriques formant la rotonde et étaient disposés perpendiculairement à ces dernières. En ce qui concernant les vestiges 1A500, 1A600, 1A900, 1A1000, ils seraient associés à possiblement deux puits de mécanicien distincts qui étaient localisés dans la portion sud de la rotonde tandis que le vestige 1B100 correspondrait à une portion d'un puits de mécanicien situé dans la portion nord de l'ouvrage (**figure 24**). Tel que le montre une photographie prise de la rotonde de Vallée-Jonction dont il subsiste encore aujourd'hui des composantes, un puits de mécanicien correspondait à une allée bétonnée dont le fond était plus bas que les côtés pour permettre au mécanicien de travailler sous les locomotives (**figure 28**). Par ailleurs, un tuyau de drain mesurant 12 pouces de diamètre (0,30 m) a été observé à l'intérieur de plusieurs des vestiges bétonnés. La présence de ce tuyau tend à confirmer que ces vestiges formaient probablement des puits de mécanicien. En effet, ces drains devaient notamment servir à la vidange des liquides, dont les huiles, l'eau des chaudières, etc.

**Figure 25.** Superposition des vestiges bétonnés mis au jour dans les limites du secteur d'intervention à une photo aérienne de 1959

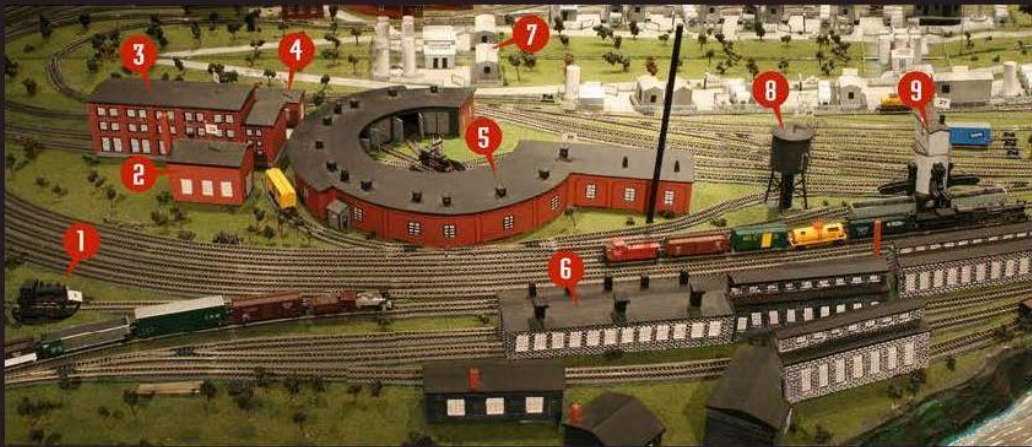
- 1. La rotonde manuelle. Elle servait à retourner la locomotive et le wagon de queue en direction d'Edmundston, N-B. Trois hommes étaient nécessaires pour la manœuvre.

- 2. Le magasin des pièces (store).
- 3. La « machine shop ». Bâtiment servant aux réparations majeures des locomotives.
- 4. Le bureau du directeur général des usines de l'Intercolonial (CNR), M. Alphonse Bourdeau.

- 5. La « round shop ». Bâtiment pour les réparations mineures sur les locomotives. Une table tournante actionnée mécaniquement dirigeait les locomotives dans leurs espaces.

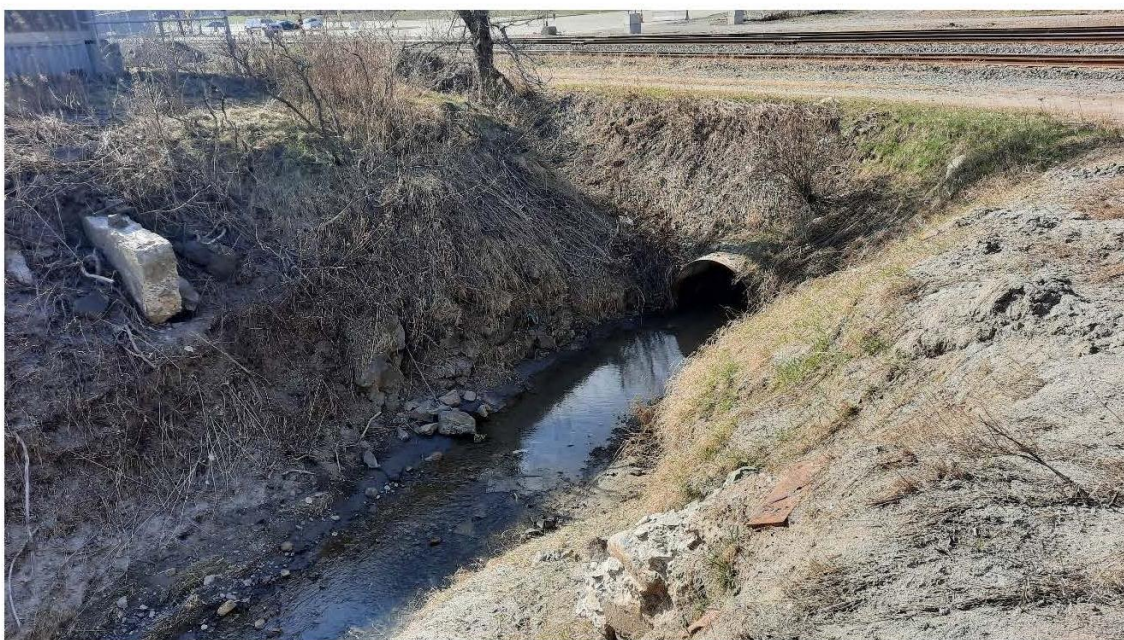
Photo 029 : Vestige 6, vue vers le nord-ouest. Fossé du CN

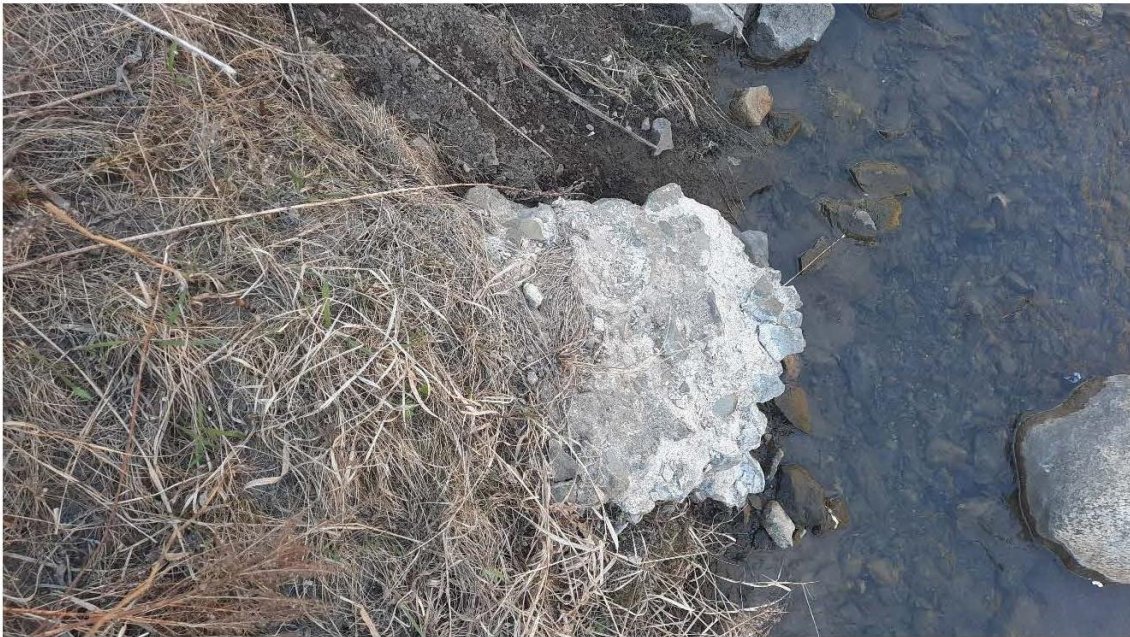
Photo 032 : Vestige 8 : Vestige dans le lit du fossé du CN sur la paroi ouest (à gauche sur la photo), près du vestige 7.

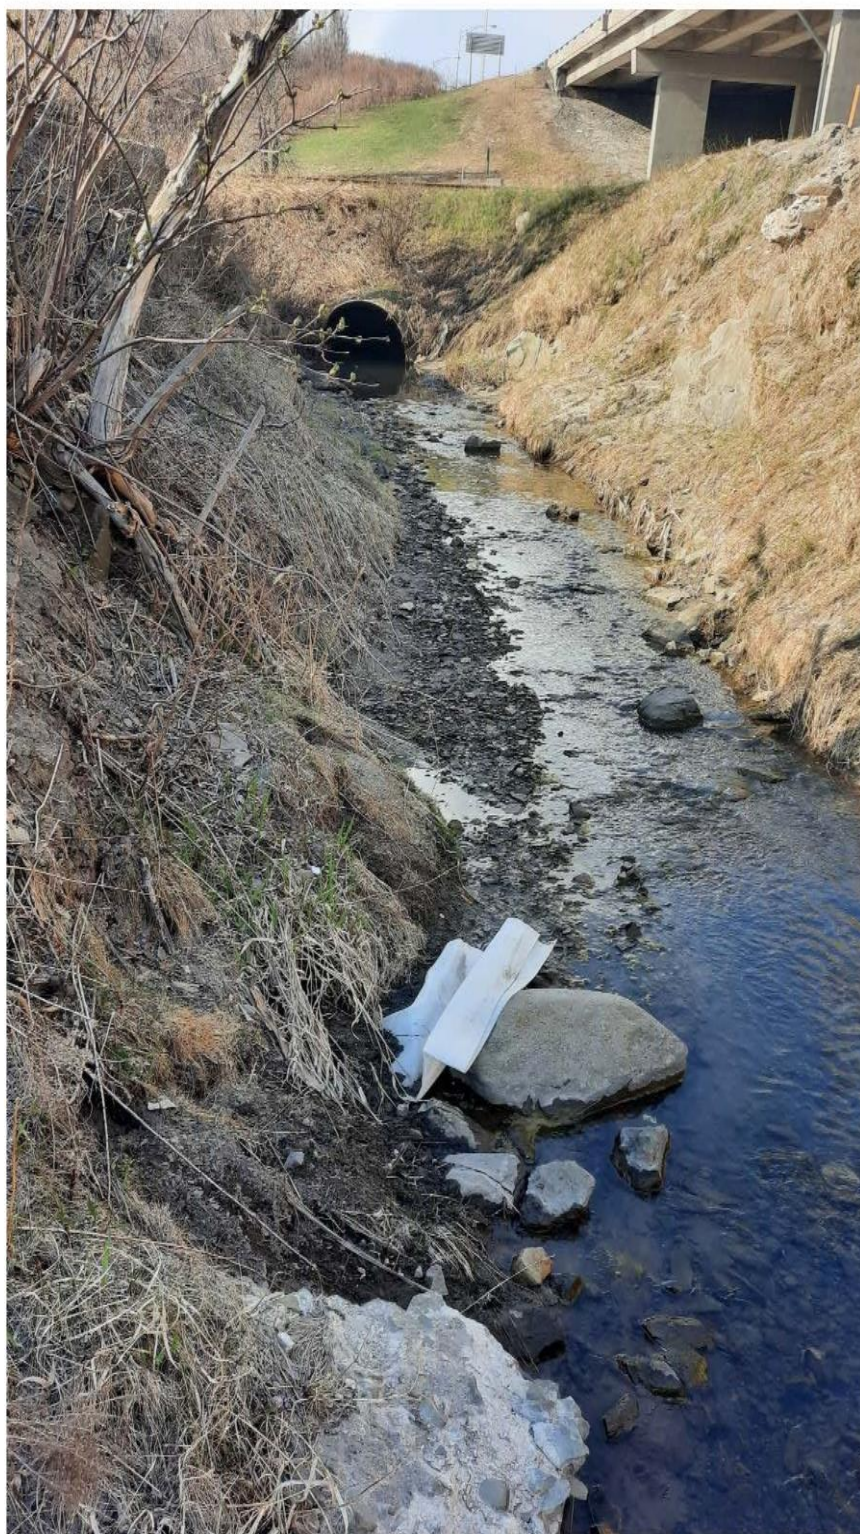
Photo 033 : Vue vers le nord du fossé du CN depuis le vestige 8 vers le vestige 6.
