**Travaux de réparation du pont Charles-de-Gaulle (P-09782)**

Autoroute 40 au dessus de la Rivière-des-Prairies  
à Montréal

N/Réf. : 102551.001

Avant-projet

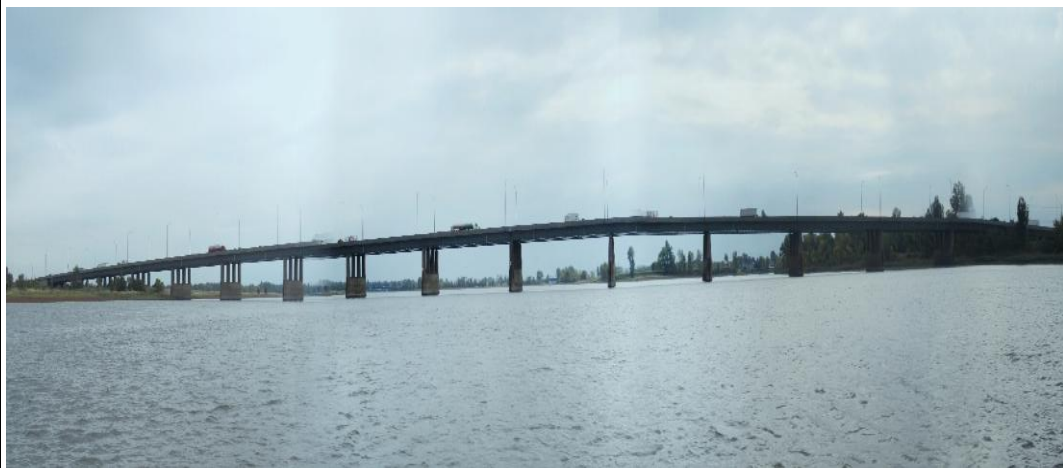
| <b><u>Élément</u></b><br><br>Vue en élévation- amont | |
| <b><u>Observation</u></b><br><br>Vue générale | |

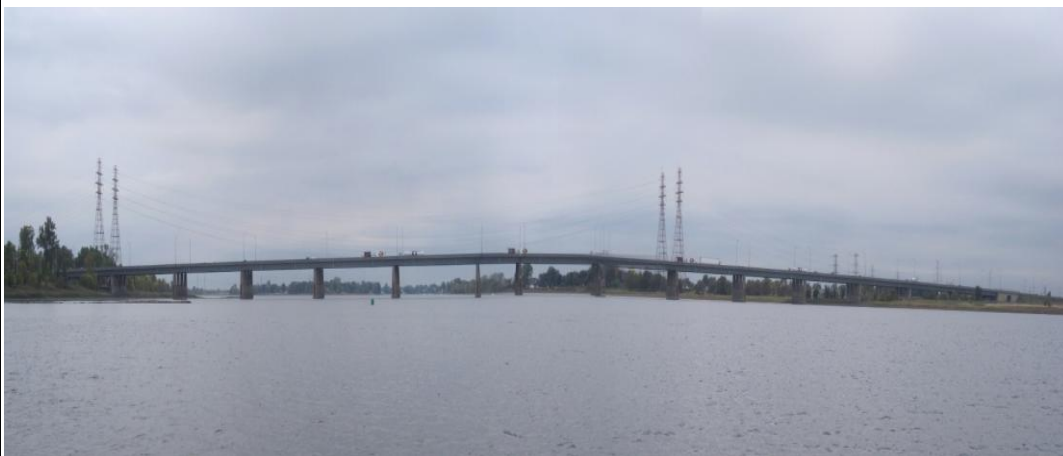
| Photo No. <b>2</b> | |

| <b><u>Élément</u></b><br><br>Vue en élévation- aval | |
| <b><u>Observation</u></b><br><br>Vue générale | |

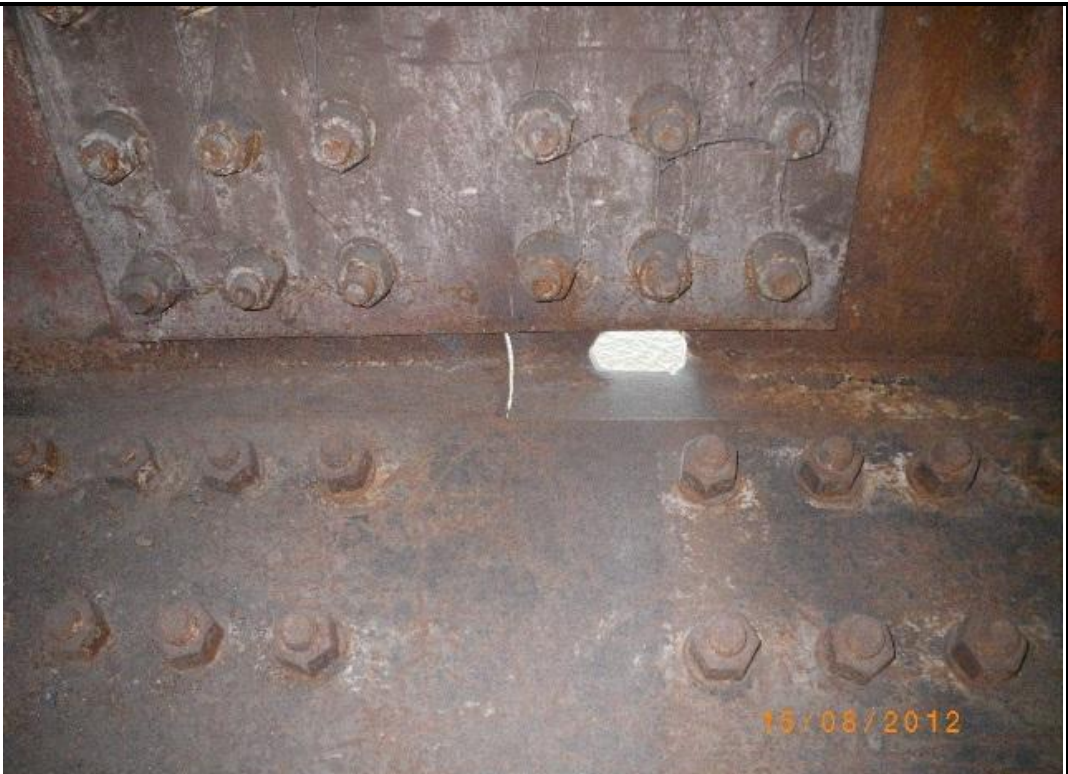
| Photo No. <b>47</b> | |

| Intérieur du caisson 4,<br>travée 09 | |
| Fissure transversale au<br>niveau de la connexion à<br>mi-travée vis-à-vis du<br>diaphragme intermédiaire<br>2 | |

| Partie sécurisée par l'ajout<br>de plaques de<br>renforcement sur le<br>dessous et les côtés<br>latéraux du caisson. | |

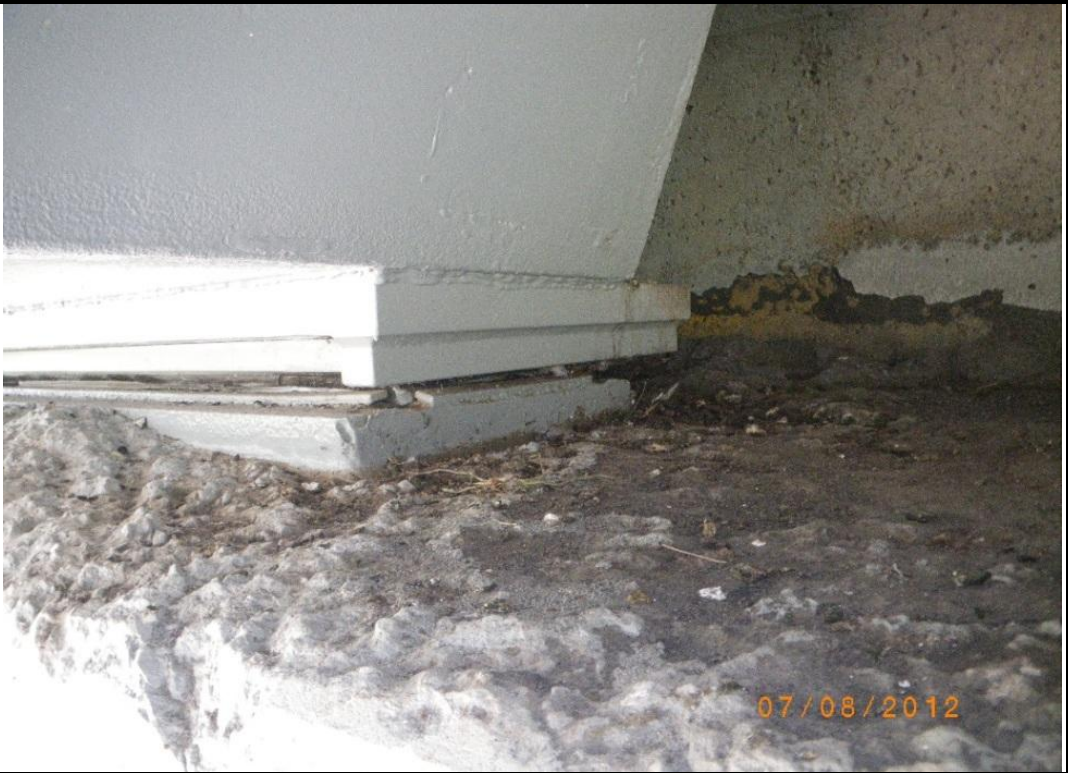
| Photo No. <b>48</b> | |

| Pile axe 03 - assise | |
| Béton éclaté entre les<br>poutres 3 et 4.<br>Accumulation de fientes. | |
| Typique pour les assises<br>d'extrémités des caissons<br>(piles 3 et 19). | |

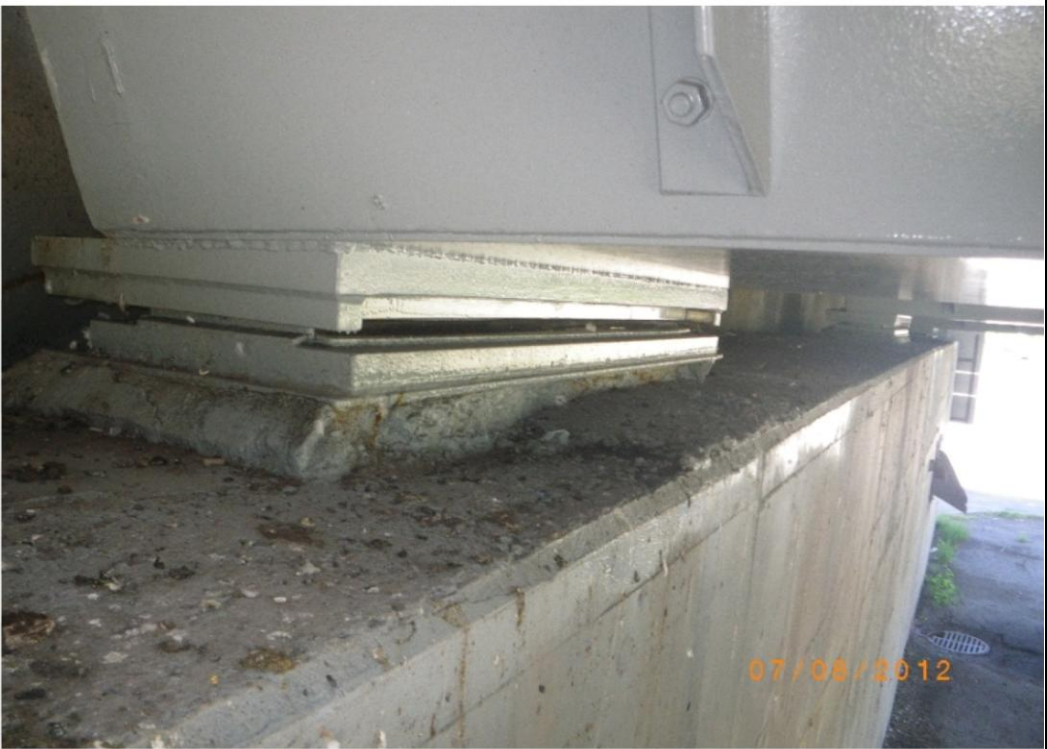
| Photo No. <b>49</b> | |

| <b><u>Élément</u></b><br><br>Pile axe 03 - bloc d'assise<br>appui caisson 3. | |
| <b><u>Observation</u></b><br><br>Béton éclaté autour du bloc.<br><br>Typique aux blocs d'assises des extrémités des caissons (piles 3 et 19) | |

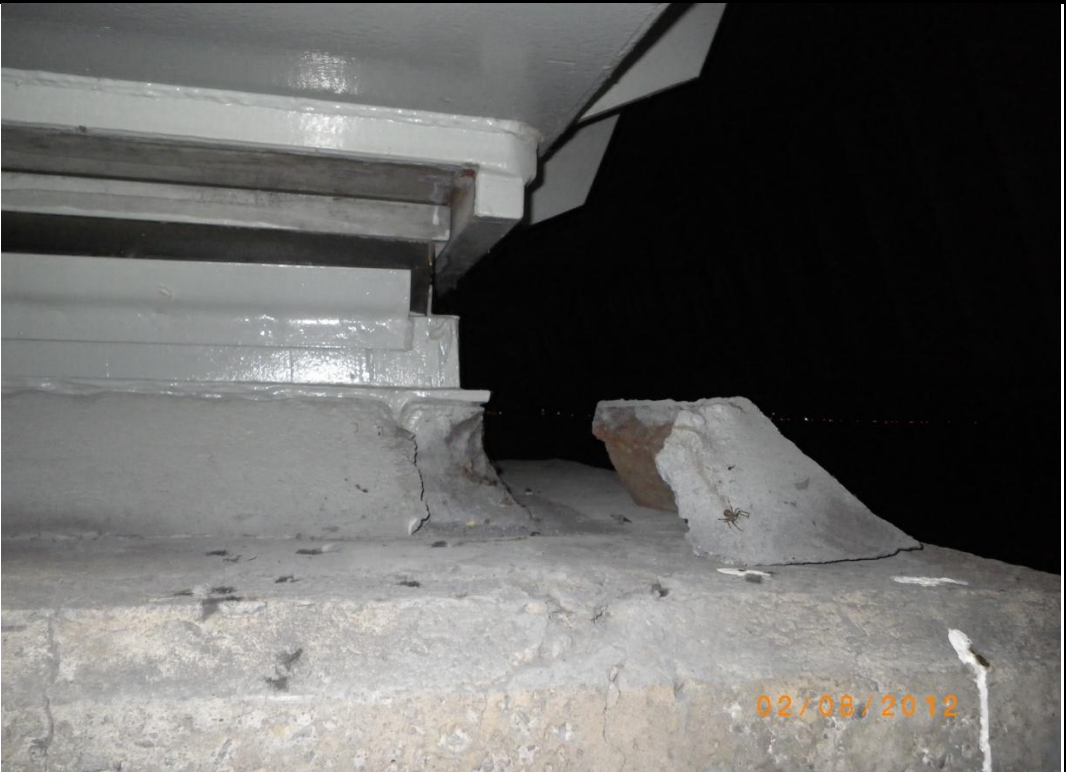
| Photo No. <b>50</b> | |

| <b><u>Élément</u></b><br><br>Pile 10 - Bloc d'assise | |
| <b><u>Observation</u></b><br><br>Éclatement du béton autour du bloc d'assise.<br><br>Typique à certains blocs. | |

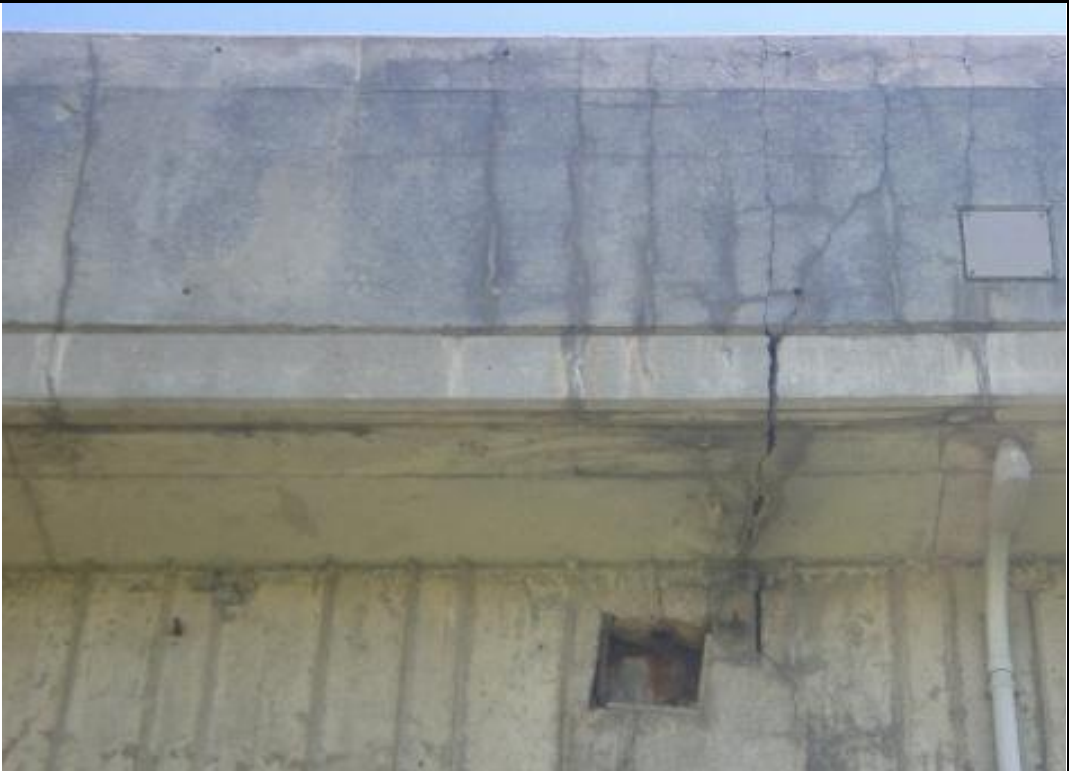
| Photo No. <b>57</b> | |

| <b><u>Élément</u></b><br><br>Côté extérieur amont-travée 19. | |
| <b><u>Observation</u></b><br><br>Vue rapprochée de la cassure au niveau de la dalle. | |

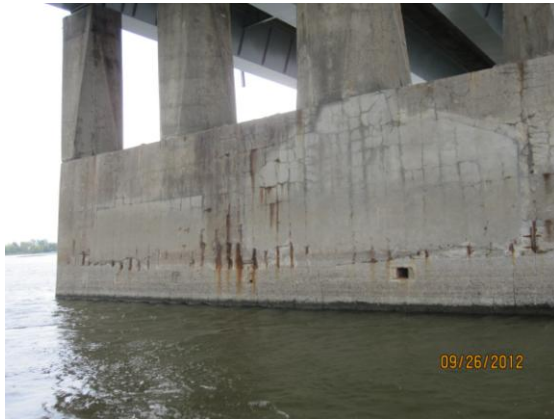
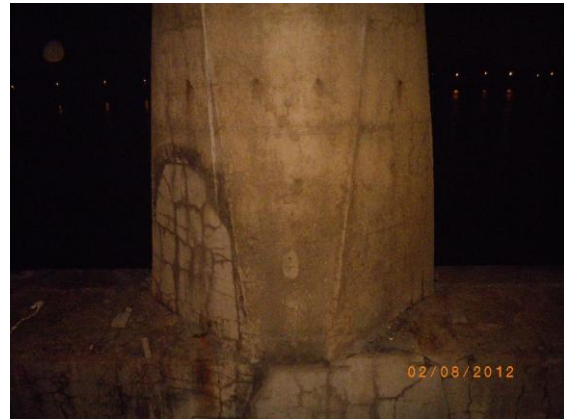
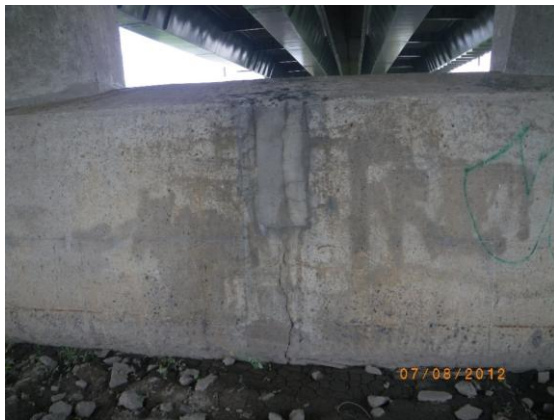
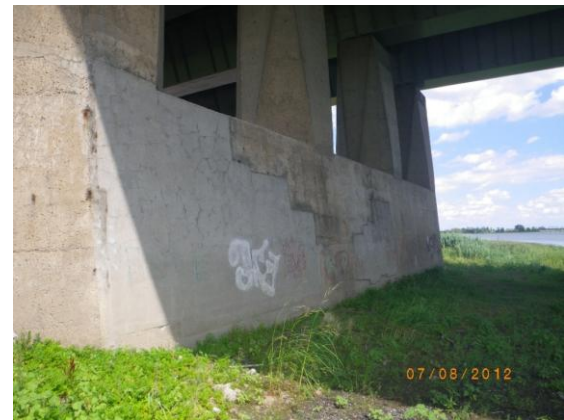
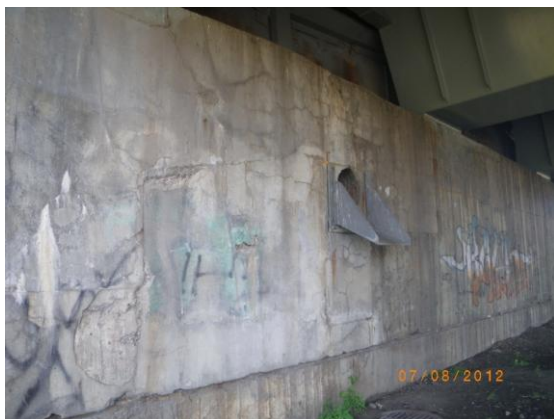
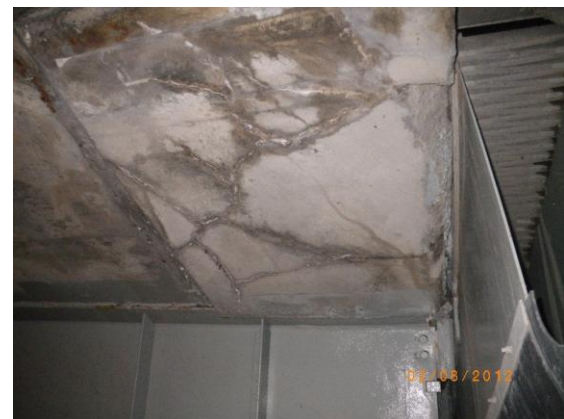
**Photo 3 : Différentes réparations réalisées**

La majorité des travaux de réparations effectués sur les différentes surfaces de béton durant les années précédentes, a montré une insuffisance d'efficacité et de durabilité. En effet les réparations sans surépaisseur ont protégé les armatures seulement durant une courte période, et par la suite les mêmes fissures réapparaissaient à nouveau (voir photos 3 : a) à f)). L'explication principale demeure que le recouvrement minimal requis par les normes (75 à 100 mm selon la position de la section du béton) n'a pas été toujours respecté (voir photos ci-dessous). Les interventions qui seront proposées éviteront de répéter ce type de réparations, car l'expérience déjà vécue sur cet ouvrage a démontré son inefficacité. C'est la raison pour laquelle, pour la majorité de l'ouvrage, la réparation avec surépaisseur et la réparation sans surépaisseur avec augmentation de recouvrement, constituent la solution la plus recommandée.

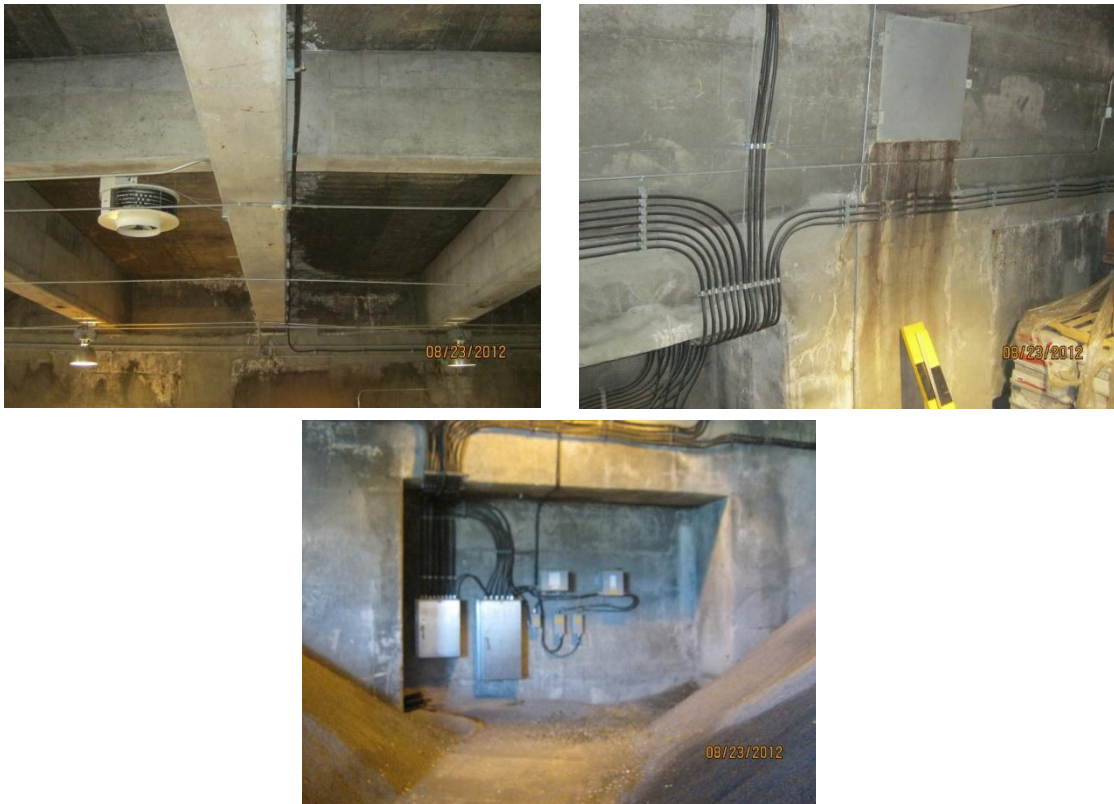
**Photo 10 : Conduits et systèmes électriques à l'intérieur des culées creuses, photos inspection Roche 2012-08-23**

- Conduits électriques d'éclairage, se trouvant à l'intérieur des glissières de béton (figure 5);
- Conduits de Bell et Vidéotron, fixés sur la partie inférieure de la poutre de rive en amont (figures 6 et 7 et photo 8);
- Systèmes électriques d'éclairage de l'intérieur des poutres caissons et des culées creuses, fixés à l'intrados du tablier et sur les murs des culées (photos 9 et 10).

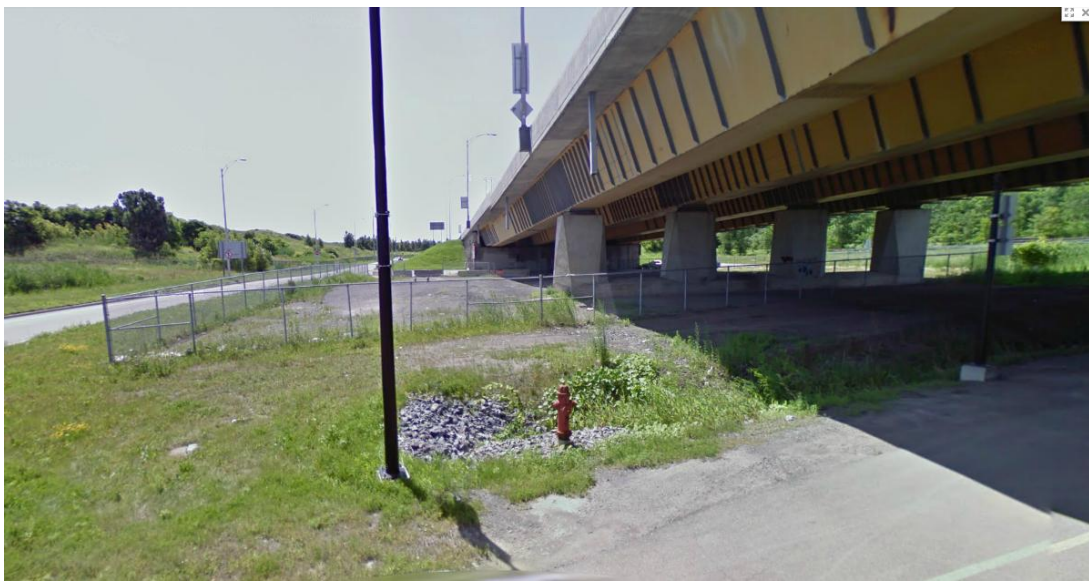
Des services municipaux enfouis sont présents dans le boulevard Gouin, (égout et aqueduc) telle qu'en témoigne la borne fontaine visible près du boulevard Gouin (photo 11). La présence de lampadaires au même endroit témoigne de la présence de conduits électriques enfouis. Toutefois, étant donné que la nature des travaux ne prévoit pas d'excavation dans ou près du boulevard, l'investigation auprès de la Ville de Montréal sur la position exacte de ces services n'est pas nécessaire.

**Photo 11 : Présence d'une borne d'incendie et de lampadaire d'éclairage près du pont Charles-de-Gaulle, intersection boulevard Gouin et bretelle, photo Google**

Selon nos investigations et observations, les services publics enfouis n'entrent pas en conflit avec les travaux proposés dans le présent avant-projet. Il sera par contre important que l'entrepreneur demande la localisation des services publics existants enfouis, avant tous travaux d'excavation autour des unités de fondations.

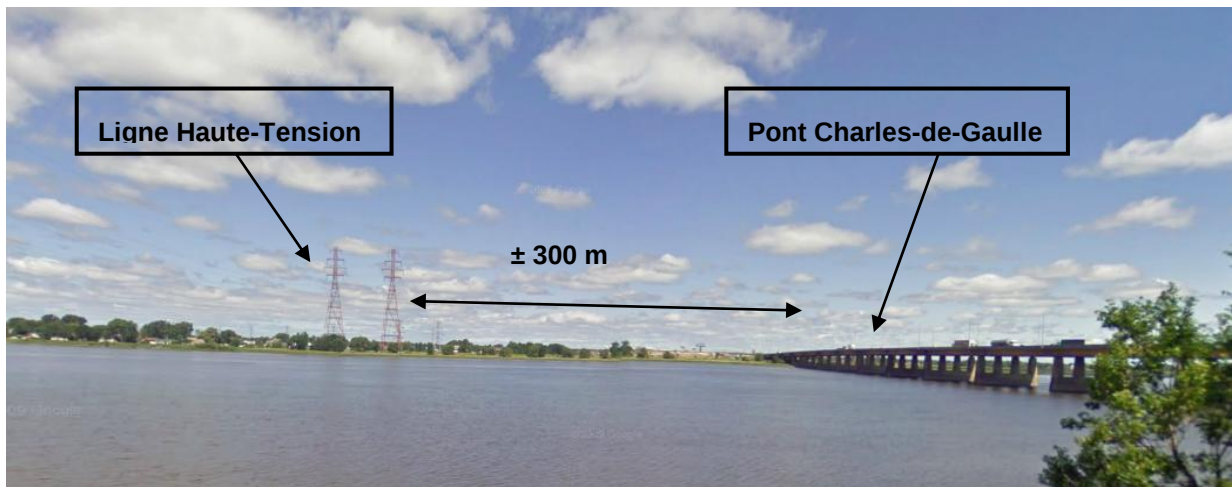
- Ligne aérienne haute tension traversant la Rivière-des-Prairies à environ 300m au Nord de la structure (photo 12);
- Services de distribution locale d'Hydro-Québec aux abords de la structure sur le boulevard Gouin (photo 13).

Ces services se retrouvent assez éloignés de la structure et n'entrent pas en conflit avec les travaux prévus.

**Photo 12 : Position de la ligne Haute-Tension par rapport au pont Charles-de-Gaulle, photo Google**

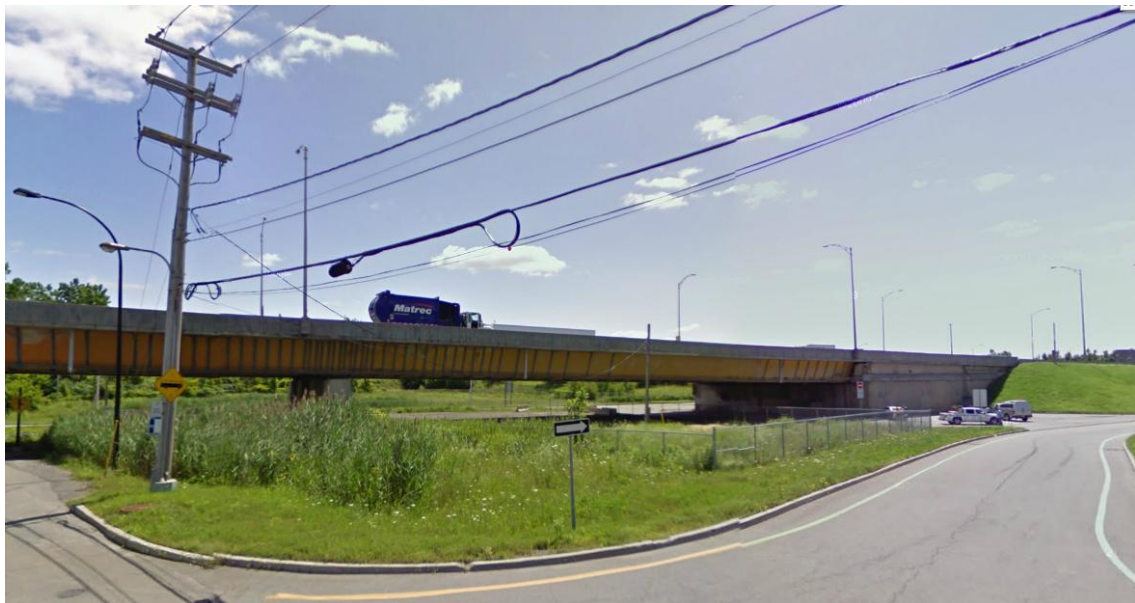
**Photo 13 : Position de la ligne électrique de distribution Hydro-Québec par rapport au pont Charles-de-Gaulle, intersection boulevard Gouin et bretelle, photo Google**

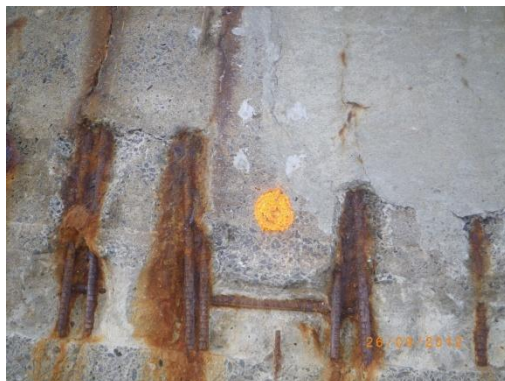
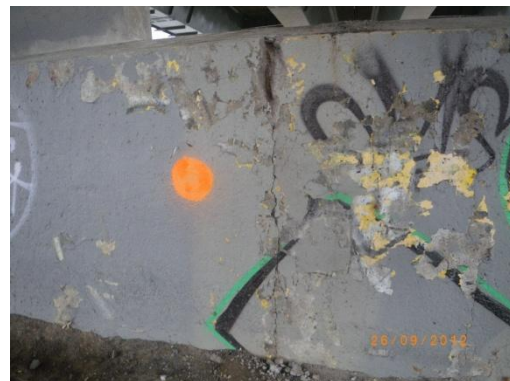
**Photos 14 a) et 14 b) : Positions des carottes en béton à prélever**

Des multiples fissures ont été observées sur une grande partie des éléments structuraux en béton. Des prélèvements de carottes ont été proposés au MTQ, afin d'apporter des éclaircissements quant à la profondeur de ces fissures. Cinq (5) marques ont été matérialisées par de la peinture aux endroits où il est requis de prélever ces échantillons (voir photos ci-dessous). Les carottes c1, c3 sont destinées à estimer la profondeur de la propagation des fissures, par contre les carottes c2, c4, et c5 sont prélevées pour des fins d'écrasement et estimer la résistance du béton des piles. Le MTQ a mandaté le laboratoire LVM pour réaliser cette investigation. Les carottes à prélever sont montrées dans le plan ci-dessous. Le rapport détaillé de cette investigation est présenté à l'annexe « G ».

- Les fissures présentes dans les surépaisseurs de la culée est (axe 3), traversent toute la surépaisseur et s'arrêtent à l'interface du béton existant.

- La carotte prélevée au niveau de la fissure verticale localisée au niveau de la face supérieure du fût à l'axe 5, montre que cette fissure est profonde et traverse toute la section du béton. Ceci confirme les soupçons initiaux. En effet, le déséquilibre des charges mobiles aux heures de pointe ainsi que les infiltrations des eaux à travers le joint longitudinal ont favorisé la naissance et la propagation de ce type de fissures.
- L'analyse visuelle de toutes les carottes prélevées a montré la présence de réaction alcali-granulat (RAG) information inconnue jusqu' à présent. Selon la classification de M. Marc-André Bérubé, la cote d'abondance des signes de RAG est peu nombreuse et la cote de sévérité des signes de RAG est peu sévère. Les risques de dégradation pouvant affecter les caractéristiques du béton sont à suivre et à contrôler.

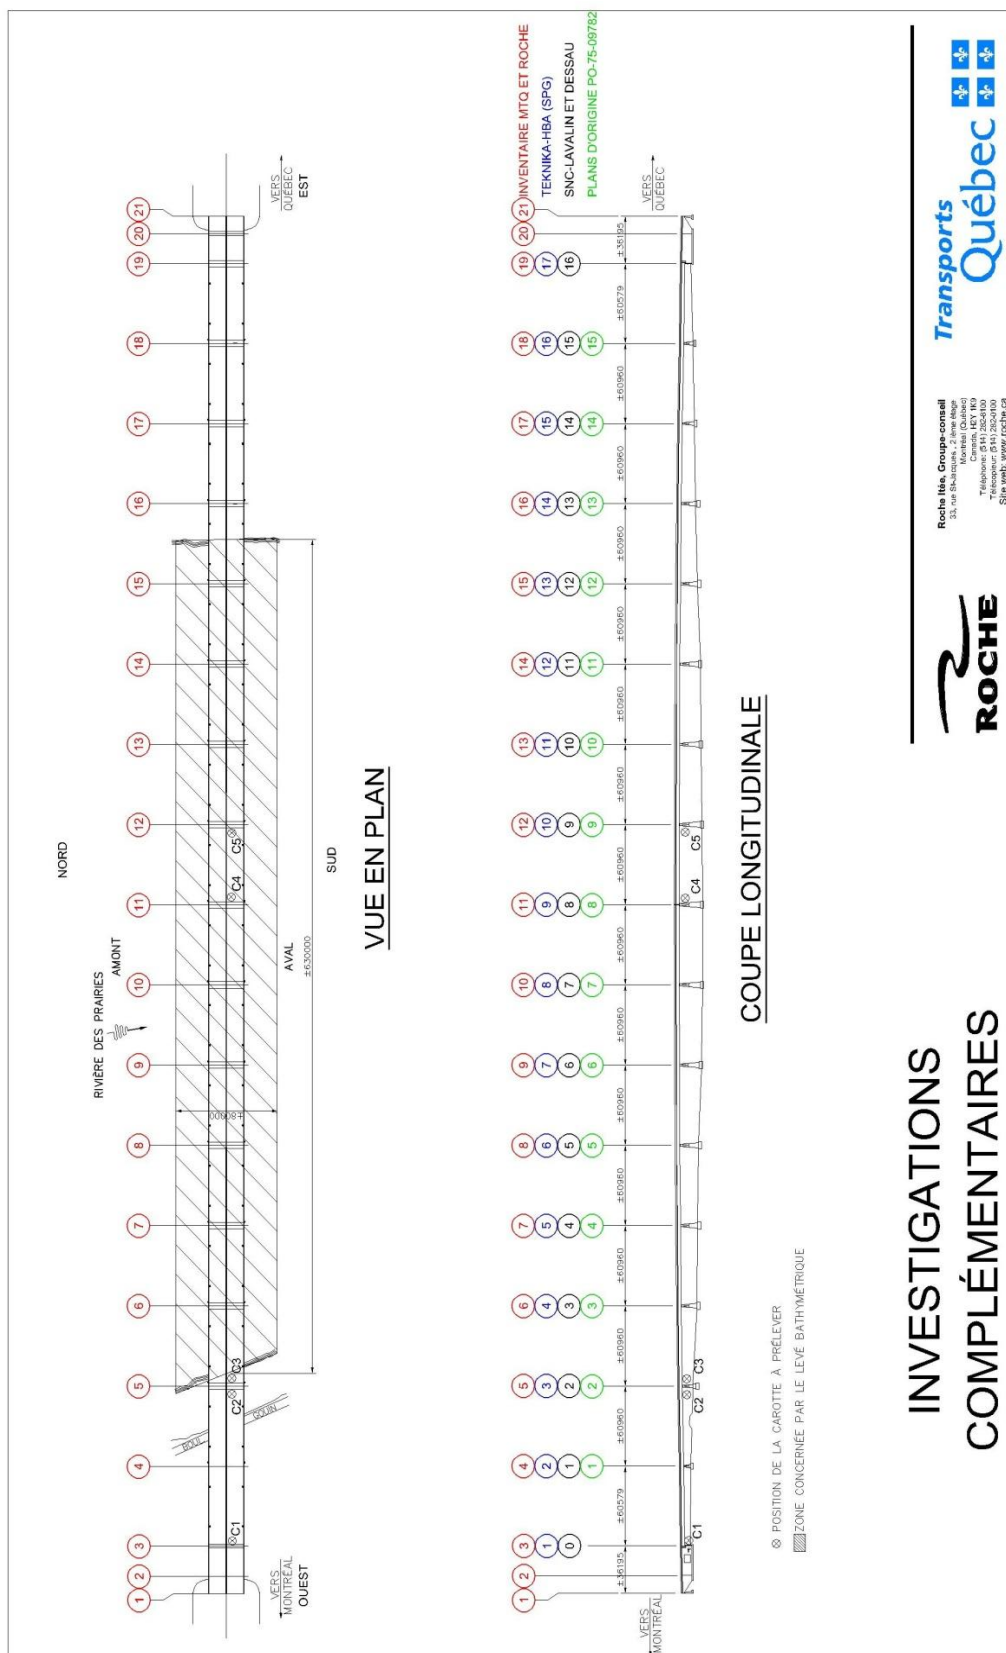
Figure 8 : Investigations complémentaires

L'analyse chimique de deux échantillons de béton prélevés aux axes 3 et 5 ont démontré la présence significative de plomb (8700 ppm) dans le pilier 5, alors qu'il y a peu dans la culée est (57 ppm). Par contre, l'analyse chimique mentionne qu'il n'y a pas de présence d'amiante. Les résultats ainsi que les rapports détaillés sont présentés dans les annexes « H » et « I ».

Vu les risques d'exposition des travailleurs aux poussières de plomb, des mesures préventives sont requises.

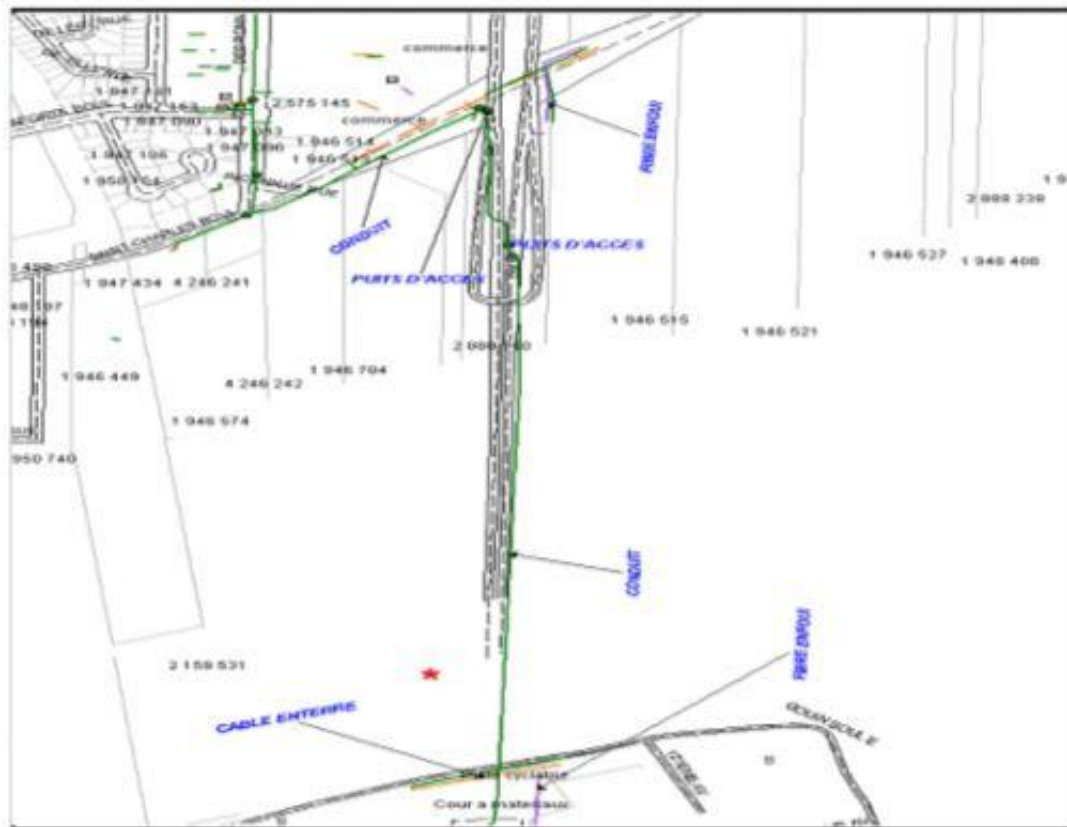
Figure 16 : Conduits de Bell, plan reçu par requête info-excavation 2012-09-21

Nous soupçonnons une imprécision sur le plan fourni par Bell, puisque sur ce dernier le conduit sur le pont semble être indiqué du côté aval, alors qu'il est en fait du côté amont, tel que mentionné au point 10.1 du présent rapport. Le plan de localisation de Vidéotron, pour sa part montre la position de ses conduits du côté amont, tel qu'existant. Ces services devront donc être localisés sur le terrain avant les travaux.

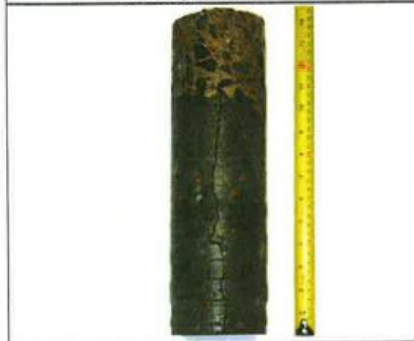
Carotte prélevée délibérément au droit d'une fissure de surface pour en connaître la profondeur. La fissure se termine à l'interface du béton de réparation et du béton d'origine (260 mm).

Présence d'un dépôt brunâtre dans la fissure jusqu'à environ 150 mm de profondeur.

Présence d'une réaction alcalis-granulats (béton avant réparation) caractérisée par des auréoles foncées au pourtour des granulats, des dépôts blanchâtres et des granulats fissurés.

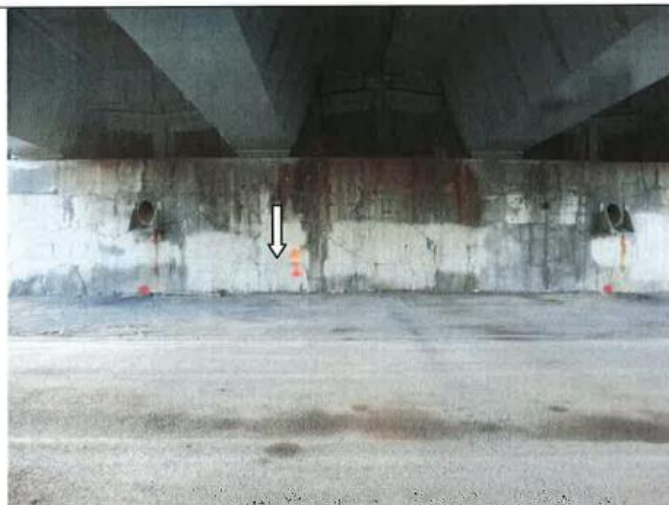
- ▶ La surface exposée des carottes C-4 et C-5 est écaillée.
- ▶ La réalisation des carottes C-1 et C-3 au droit des fissures a permis de constater que la fissure en C-1 traverse complètement la couche de béton de réparation puis s'arrête au béton existant. Par contre, au droit de la carotte C-3, la fissure est présente sur toute la profondeur carottée, soit 420 mm.

- ▶ L'examen visuel de l'interface de rupture des fissures montre la présence d'un dépôt brunâtre jusqu'à environ 150 mm de profondeur en C-1 et sur toute la profondeur carottée en C-3. Ce dépôt brunâtre semble avoir été laissé en place suite au passage de l'eau (dépôt organique).

La flèche montre l'emplacement où la carotte C-1 a été prélevée.

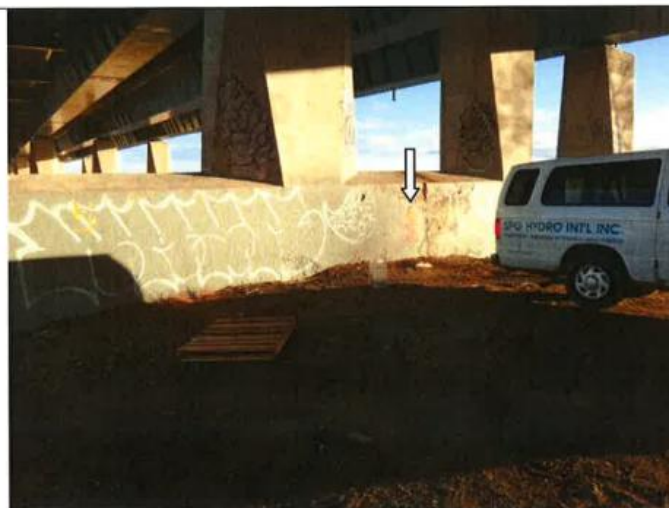
- ▶ Des traces de corrosions ont été observées sur chacune des trois (3) barres d'armature rencontrées (C-2 et C-3);
- ▶ L'adhérence entre le béton de réparation et celui existant en C-1 peut être qualifié de bonne. Une fissure mécanique produite par les opérations de carottage a toutefois été observée dans le béton existant près du point de contact avec le béton de réparation.

- ▶ Outre ces fissures longitudinales, des fissures ont été observées à proximité des barres d'armature en C-2 et C-3. De plus, des fissures multiples ont été observées en C-3.

La flèche montre l'emplacement où la carotte C-2 a été prélevée.

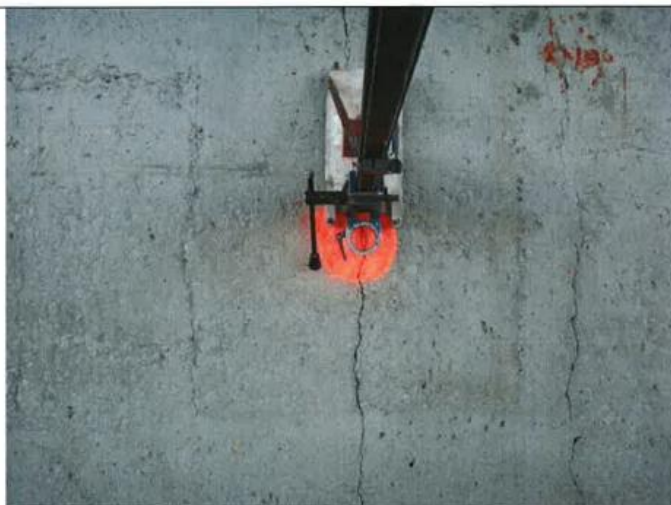
Finalement, la réalisation des carottes en C-1 et C-3 a permis de constater que les fissures traversent le béton de réparation et se termine à l'interface avec le béton d'origine en C-1 alors qu'elle traverse en totalité le béton carotté en C-3, soit 420 mm de profondeur.

Base de la carotteuse installée à l'emplacement où la carotte C-3 a été prélevée.

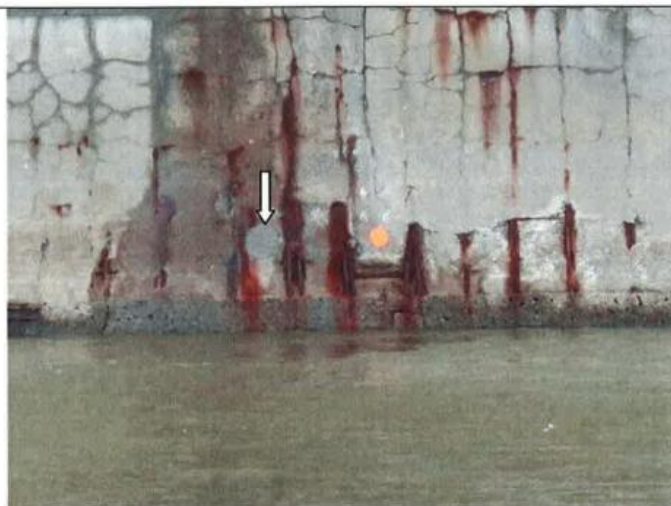
La flèche montre approximativement l'emplacement où la carotte C-4 a été prélevée.

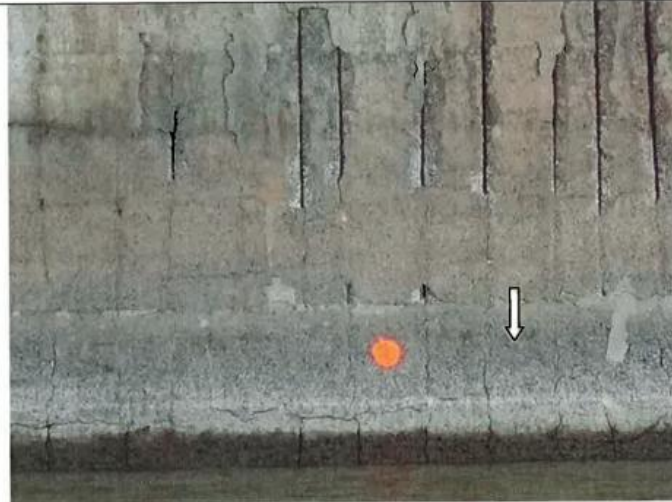
La flèche montre approximativement l'emplacement où la carotte C-5 a été prélevée.

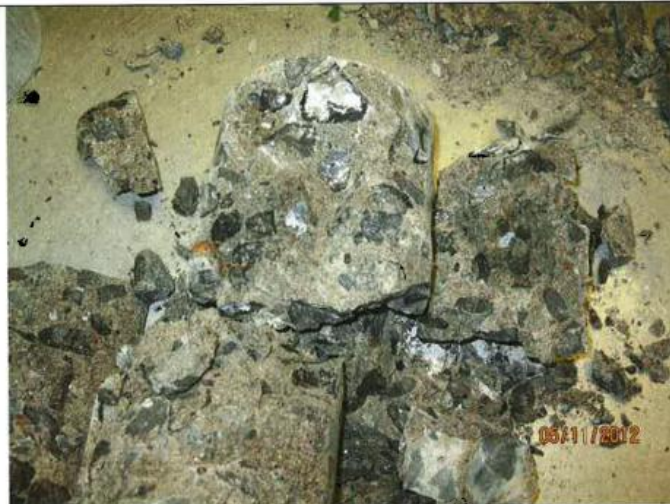
Présence de réaction alcalis-granulats dans la carotte C-5.
