Ministère
de l'Équipement
des Transports
et du Logement

PREVENTION DES PATHOLOGIES COURANTES D'OUVRAGES D'ART

LCPC

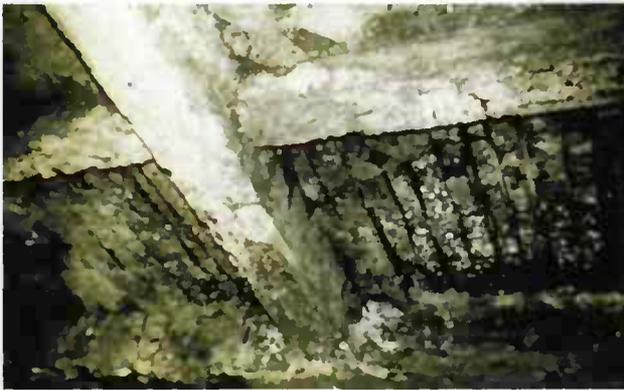
Etat de l'intrados d'un ouvrage en béton armé sans étanchéité.

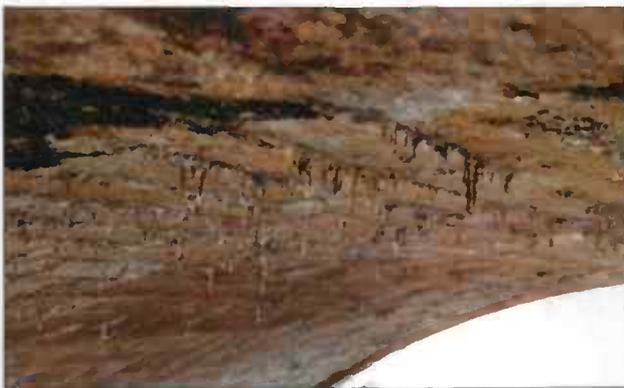
Intrados d'une voûte d'un ouvrage en maçonnerie sans étanchéité.

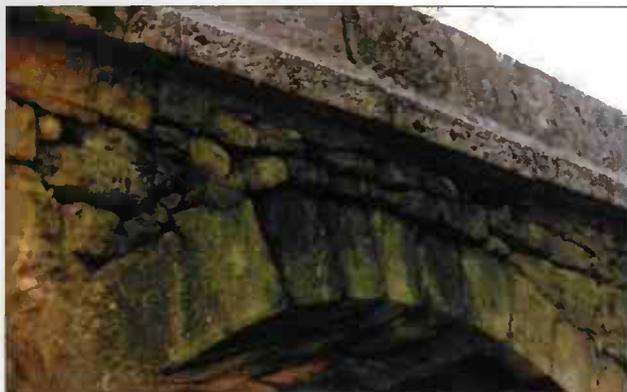
Dissolution du mortier de jointoiment avec déplacement des moellons.

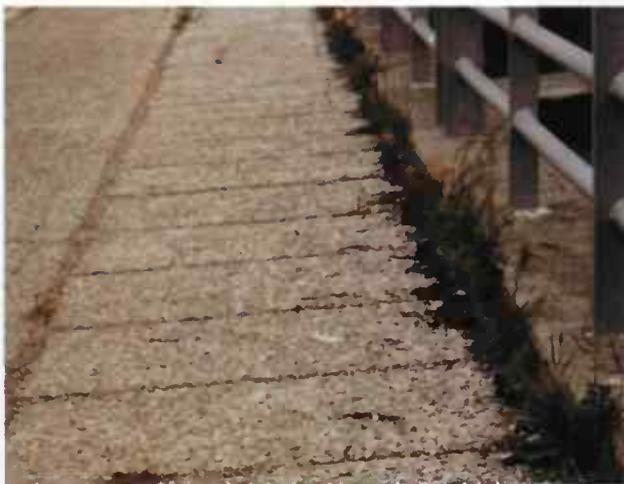
Trottoirs revêtus de dalles préfabriquées. Les joints entre dalles ne sont pas étanches.

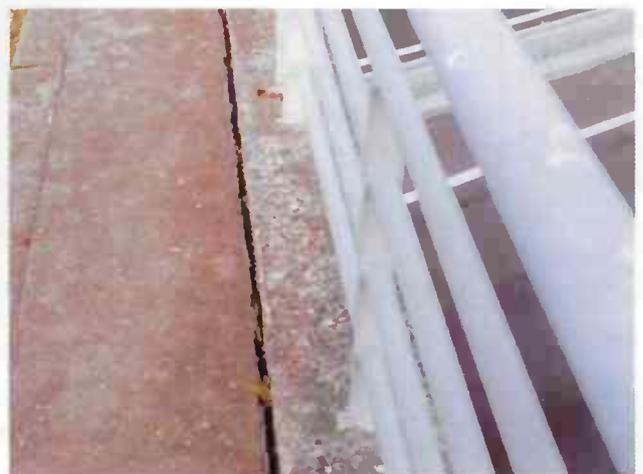
L'eau pénètre entre la corniche et le trottoir.

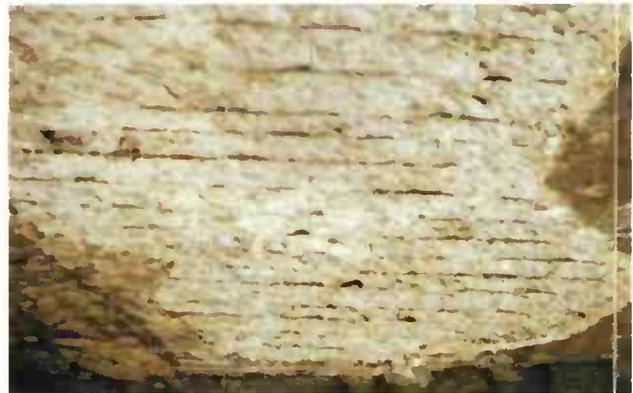
2^e phase

L'eau, plus ou moins chargée de chlorures (provenant des sels de déverglaçage), attaque les aciers. Dans le cas des aciers passifs, il se produit alors une corrosion entraînant des éclatements de béton plus ou moins localisés avec mise à nu des armatures (exemple de la photo : plaques de béton détachées de la sous-face du tablier). Dans le cas des aciers de précontrainte, l'eau peut rentrer dans les gaines, cheminer sur de longues distances et provoquer une corrosion, voire la rupture de fils ou de torons, sans que ces désordres soient forcément visibles.

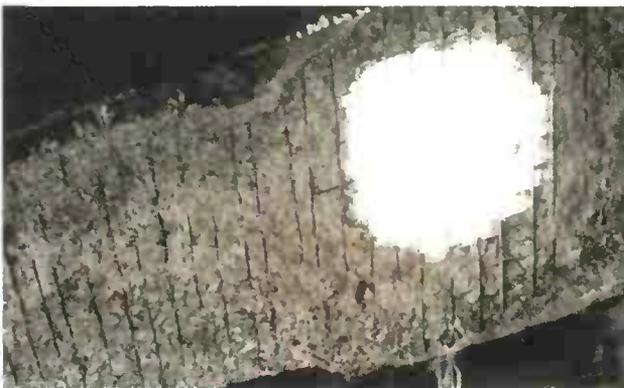
3^e phase

L'eau imprègne le béton, dissout certains minéraux, et sous l'effet du passage répété des poids-lourds, éventuellement aggravé par les cycles gel-dégel, il se produit une délamination du béton (sorte de feuilletage) au droit des bandes de circulation qui aboutit à une désagrégation du béton. Celle-ci peut aller jusqu'à la formation de trous dans les hourdis de ponts.

On peut alors en arriver à une fermeture de l'ouvrage au trafic comme le montre la photo ci-contre, puis à son remplacement...

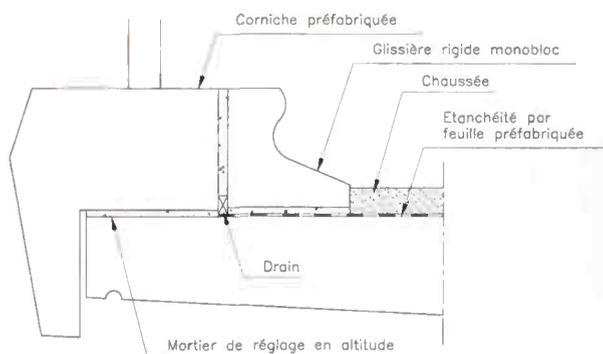
Ouvrage ne comportant pas de relevé de chape d'étanchéité.

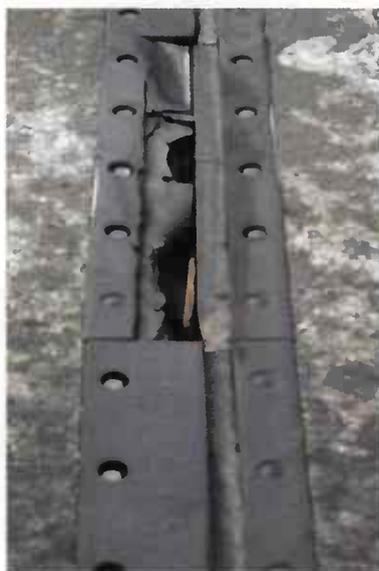
Photo 1

- du vieillissement du matériau, d'un percement ou d'une déchirure du caoutchouc du fait de son enrassement; (photo 1)
- de la destruction des liaisons entre éléments unitaires lorsque le joint d'étanchéité est mis en œuvre en plusieurs tronçons. (photo 2)

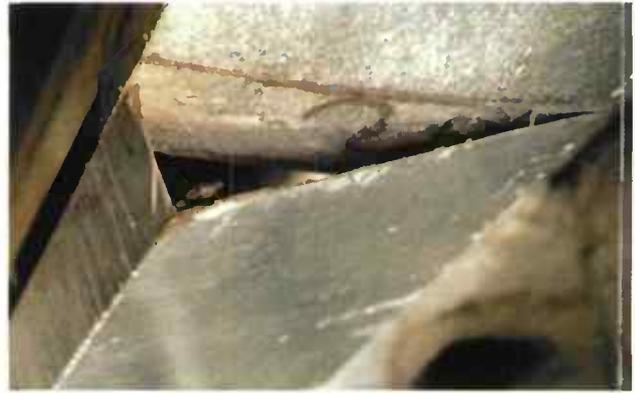
le défaut a la même origine que dans le cas des joints étanches. En outre, on observe souvent une détérioration de la bavette provoquée par le poids des gravats, ou une déchirure locale par fatigue, souvent au droit des points d'attache, ou par frottements dus aux battements sous l'effet du souffle provoqué par les charges roulantes.

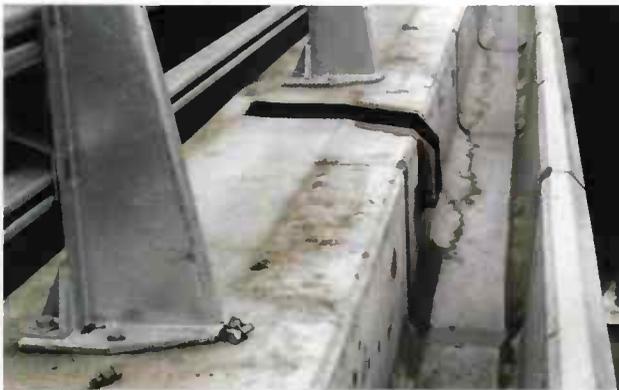
Quelquefois la corniche-caniveau est conçue sans étanchéité (voir photo ci-dessous).

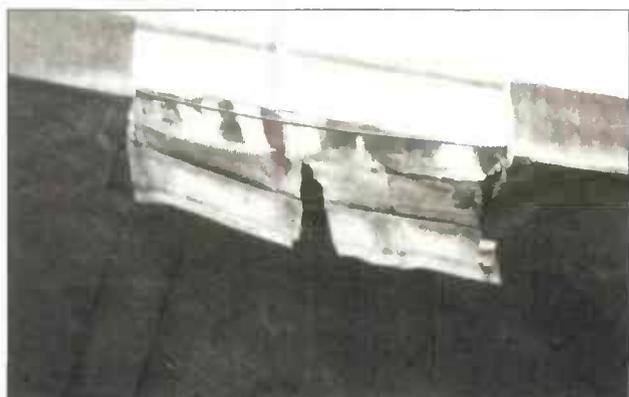
L'inadaptation du choix du matériau vis-à-vis de l'environnement et de la fonction qu'il doit assurer peut avoir des conséquences très graves.

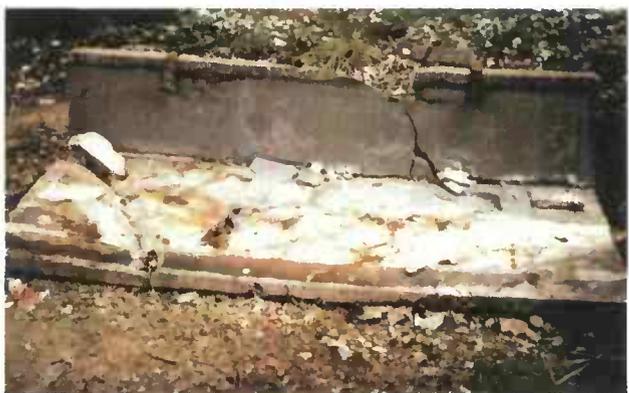
Dans le cas des corniches-caniveaux, les conséquences des défauts d'étanchéité sont le vieillissement prématuré du béton, la corrosion des aciers de béton armé, l'éclatement du béton, la chute de morceaux, etc.

La corrosion, atteignant les armatures de liaison des éléments de corniches à la structure, peut provoquer une rupture de celles-ci et la chute des éléments préfabriqués sur la voie inférieure.

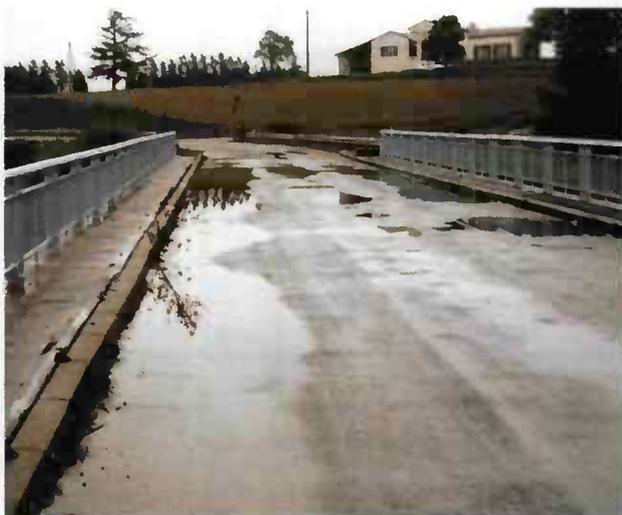
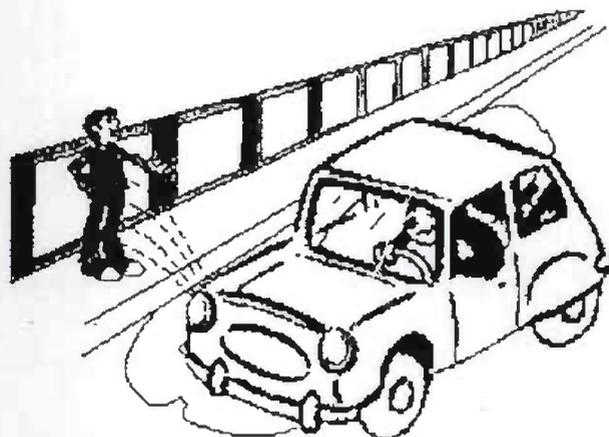
Une quantité d'eau importante stagne sur la chaussée de cet ouvrage. Le développement de la végétation est, en outre, favorisé.

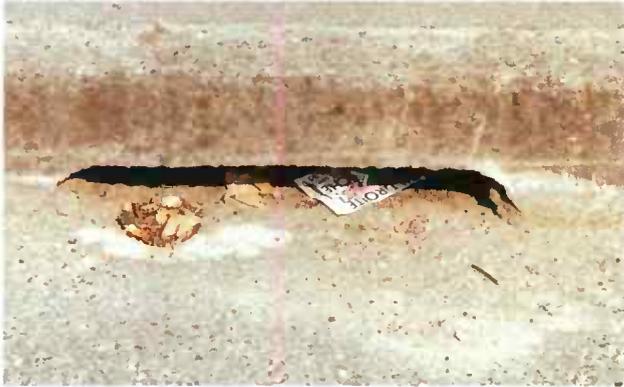
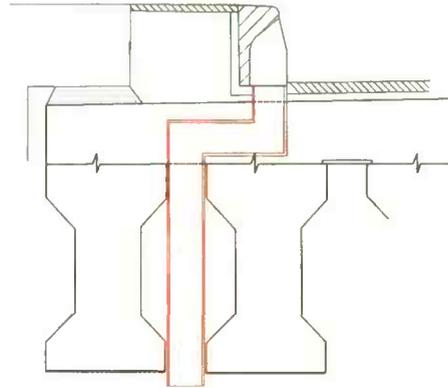
- les flaches constatées lors de la réception de l'extrados du tablier ne sont pas systématiquement traitées avant la mise en œuvre de la chape d'étanchéité;
- le rechargement de la couche de roulement obture les avaloirs;
- le nettoyage des ouvrages d'évacuation des eaux est trop souvent négligé ou la forme et le tracé de ceux-ci rendent cette opération très difficile comme le montre la photo ci-dessous.

Une mauvaise conception telle qu'une partie de canalisation horizontale entre deux coudes à 90° retient les matériaux et rend rapidement inefficace le système d'évacuation comme le montre le schéma ci-dessus.

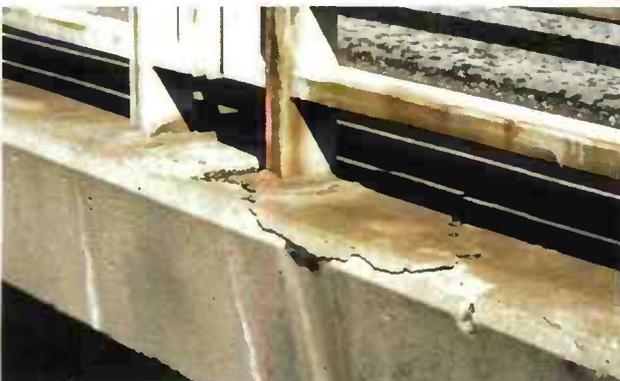
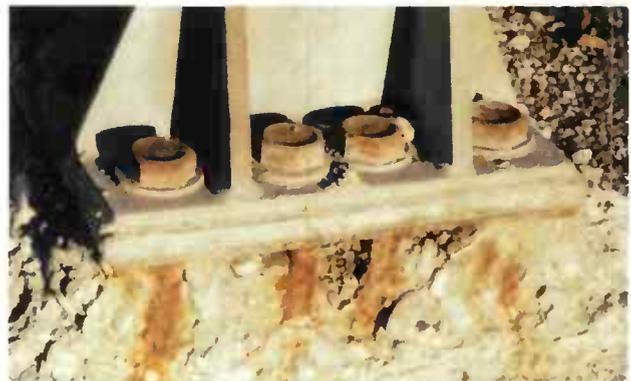
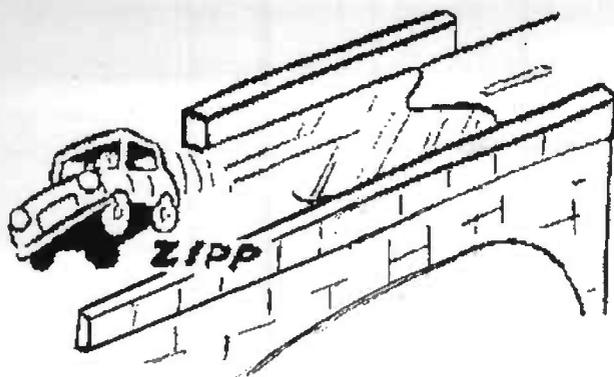
La dégradation des plots d'ancrage et la corrosion des systèmes de fixation peuvent altérer l'efficacité des dispositifs de sécurité comme le montrent les photos ci-dessous.

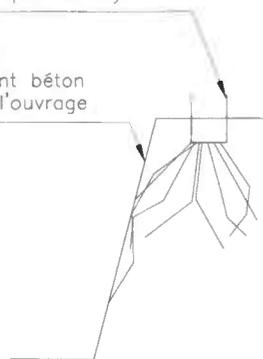
Gargouille non prolongée par un tuyau

Parement béton de l'ouvrage

Gargouille affleurant le béton de l'intrados de l'encorbellement d'un pont caisson.

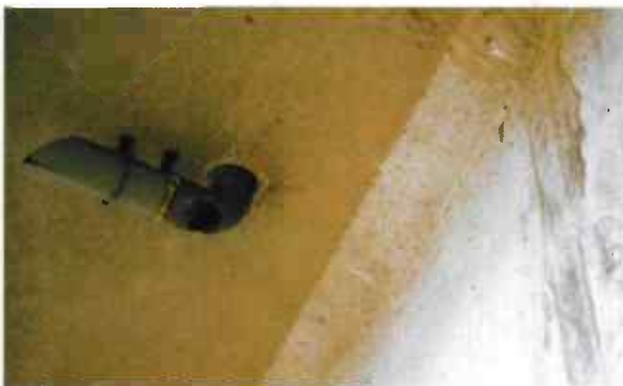
Le dispositif présenté sur la photo ci-contre peut sembler a priori satisfaisant. Il réunit cependant deux inconvénients :

L'existence d'un tuyau trop court en débouché en dessous du tablier entraîne de nombreuses projections d'eau de ruissellement sur les parois de béton situées à proximité.

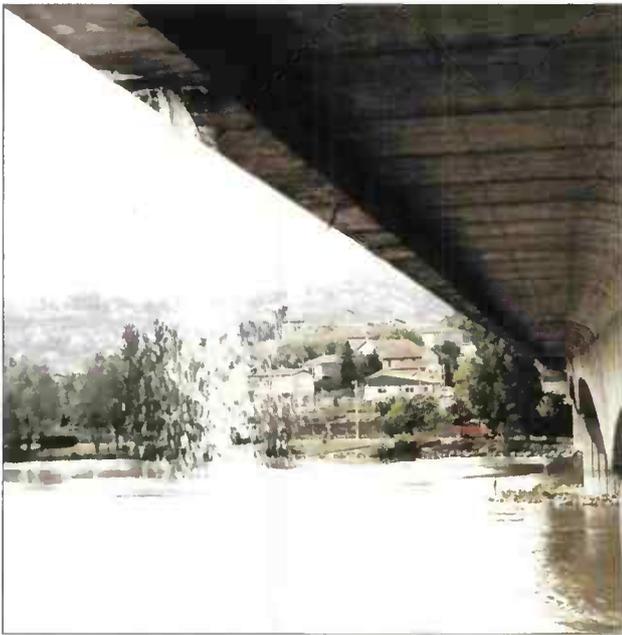
La non prise en compte des risques pour l'environnement conduit souvent à ne pas prévoir de raccordement à un réseau de collecte des eaux de ruissellement. Des rejets directs dans la nature (voir photos précédentes et ci-dessous) sont alors inévitables d'où des conséquences fâcheuses pour l'environnement en cas de déversement de produits dangereux sur l'ouvrage.

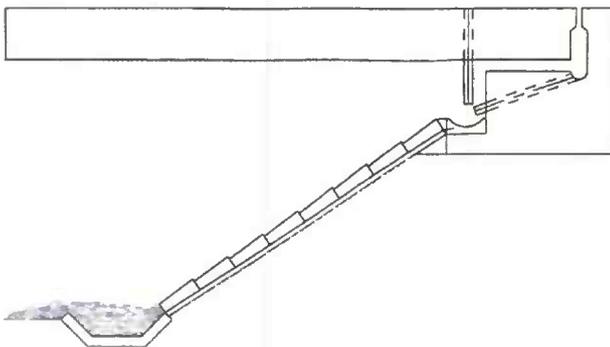
Par ailleurs les ouvrages de réception en contrebas ne sont pas toujours bien étudiés. Par exemple, une hauteur de chute trop importante provoque une érosion de la zone de réception. Des débordements sont également possibles lorsqu'ils sont sous-dimensionnés comme le montre le schéma ci-dessous.

Ouvrage de réception des eaux mal adapté.

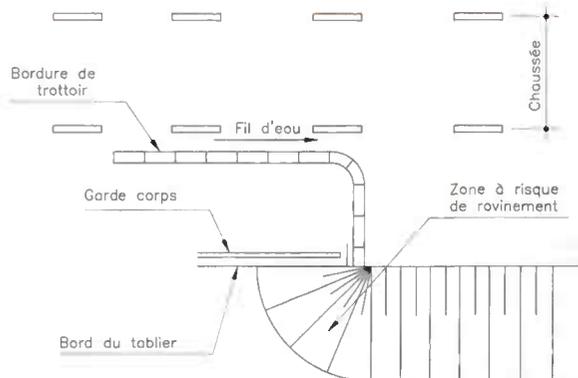
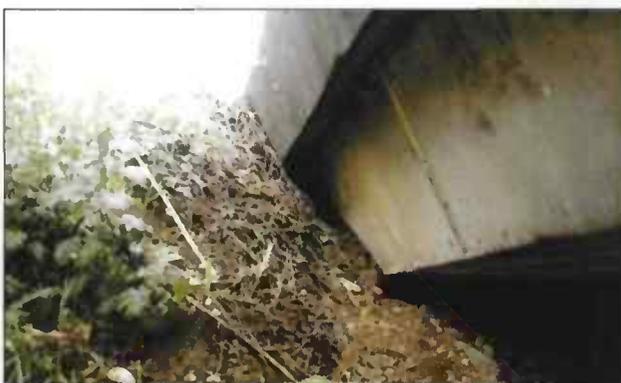
Faute d'avoir assuré cette continuité, on peut observer, dans le cas où l'eau de ruissellement est mal canalisée, une érosion importante du remblai avec une descente des matériaux dans la zone du quart de cône.

Aucun dispositif d'évacuation des eaux recueillies au droit du chevêtre n'est prévu. Les faces latérales de l'about du tablier sont noyées dans les remblais qui envahissent le chevêtre.

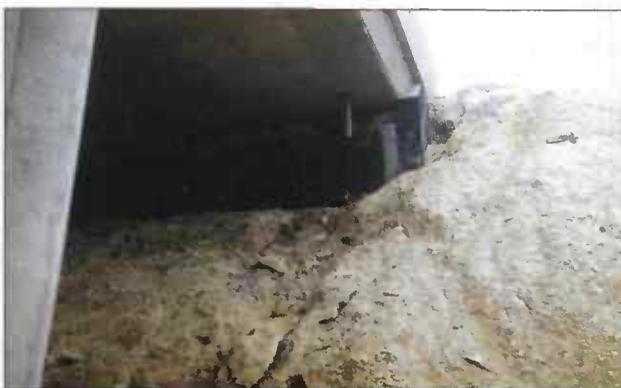
Tuyau d'évacuation déboîté entraînant le ruissellement de l'eau sur le remblai.

Remarque : la succession de deux coudes à 90° rend pratiquement impossible le nettoyage de la canalisation. Cette configuration n'est pas une solution acceptable, voir fiche 9 «défaut d'évacuation de l'eau sous les tabliers».

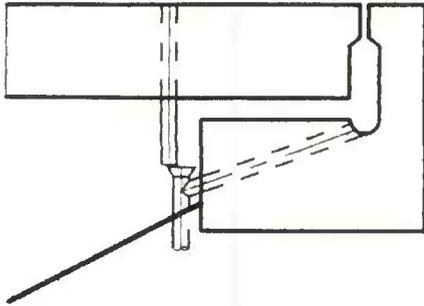
Entonnoir ayant un diamètre insuffisant compte tenu des variations linéaires.

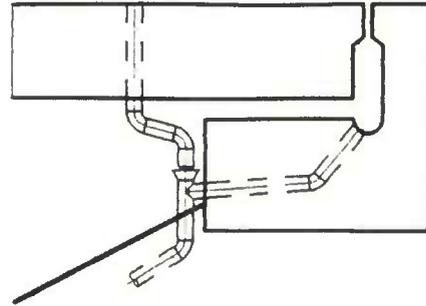
Coudes et dispositions de raccordement mal adaptés vis-à-vis des dilatations.

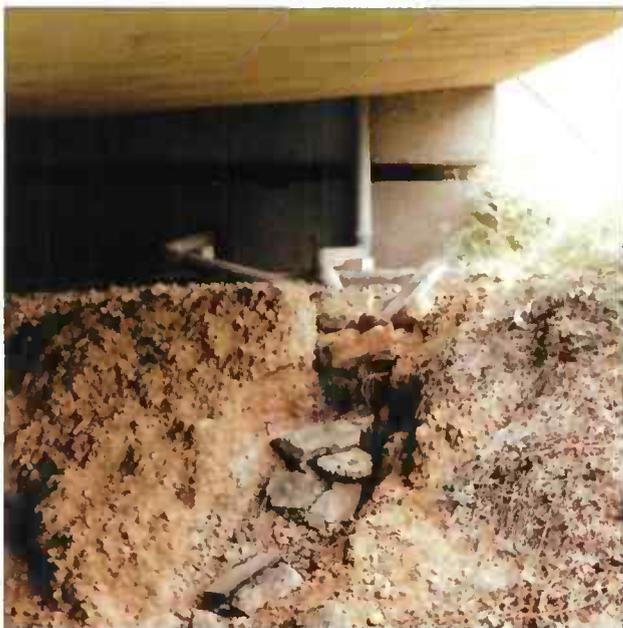
L'eau collectée par les dispositifs d'évacuation est déversée directement sur les remblais d'accès.

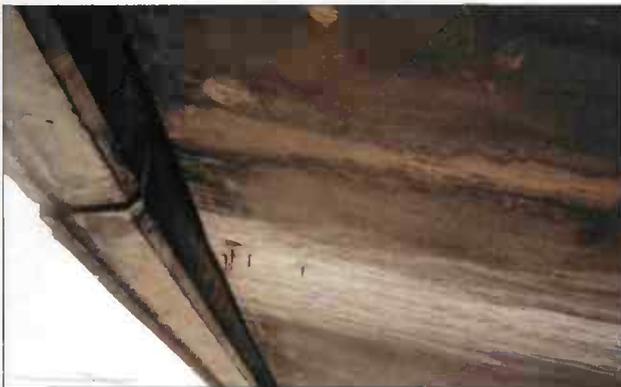
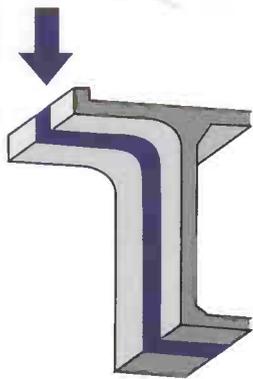
Cas des ouvrages avec 1 tablier

L'absence de larmier permet aux eaux de pluie et de ruissellement, tombant sur les encorbellements, de couler sur l'intrados des tabliers. Dans le cas des ponts à poutres et à caissons, les eaux coulent également sur les âmes, les talons de poutres et le hourdis inférieur. Les corniches ne présentent pas un rempart suffisamment efficace vis-à-vis de ces circulations d'eau.

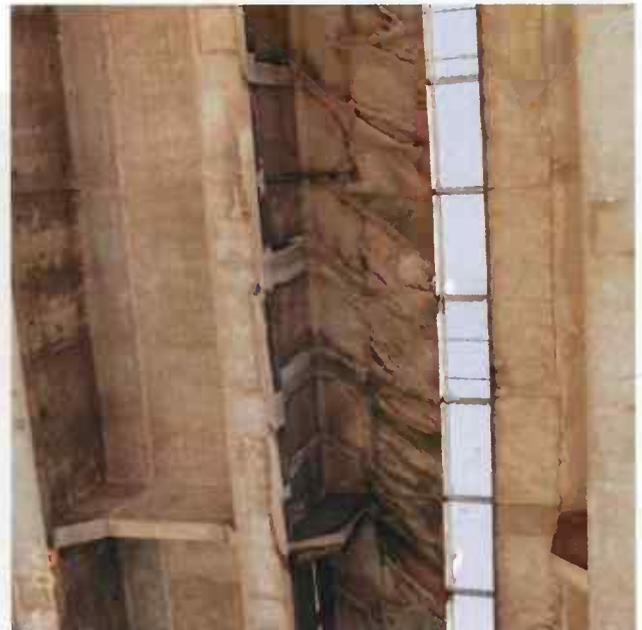
Cas des ouvrages possédant 2 tabliers

Les larmiers existent très rarement sur les bords latéraux des encorbellements notamment au droit du terre plein central.

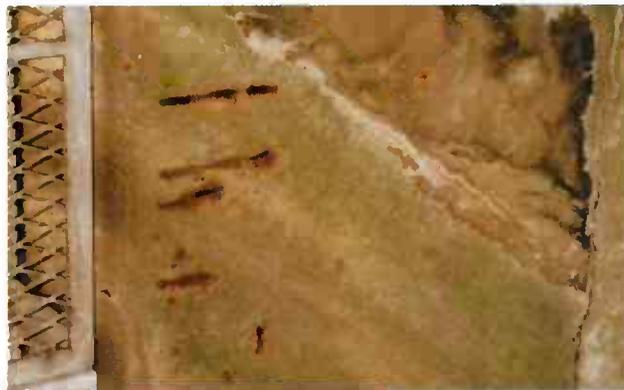
Sur l'encorbellement d'un pont à caisson, les rejaillissements d'eau ont provoqué l'oxydation des armatures, insuffisamment enrobées, le gonflement des aciers et l'éclatement du béton.

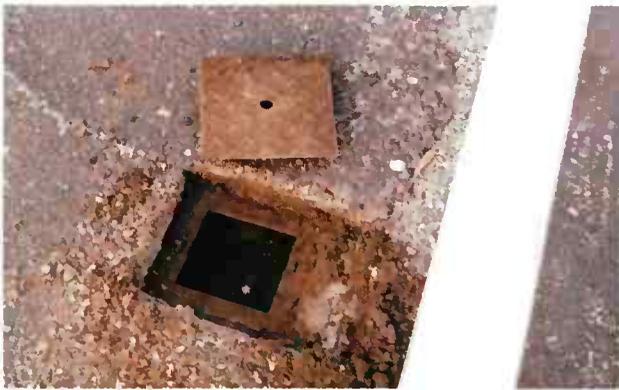
Les deux premiers types de dispositifs de minage sont souvent à l'origine de défauts d'étanchéité des tabliers de ponts. Parfois, ces dispositifs sont aussi installés dans les piles où ils peuvent favoriser la pénétration d'eau à l'intérieur des piles, cette eau pouvant geler en hiver et y provoquer des dommages.

Tubes débouchant à la surface du tablier.
(croquis tiré d'un plan d'ouvrage)

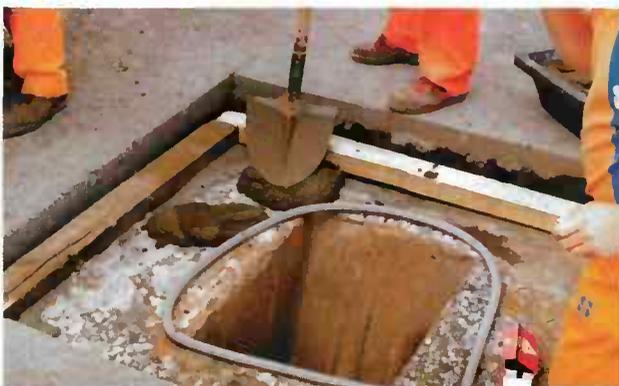
Regards de minage.

L'objectif d'une bonne accessibilité au niveau de la chaussée est souvent difficile à concilier avec l'objectif d'étanchéité du tablier. C'est ainsi que les dispositifs constitués par des regards présentent souvent des défauts d'étanchéité autour des plaques qui recouvrent ces regards. Par ailleurs, les extrémités des tubes destinés à recevoir des charges explosives remontent au niveau de l'extrados et sont souvent mal obturées. L'eau peut alors pénétrer à l'intérieur des tubes et les corroder. Elle peut aussi passer au travers des raccords entre éléments de tubes, puis s'infiltrer dans le tablier.

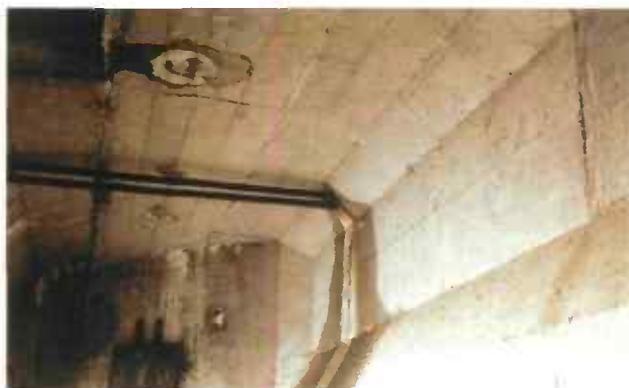
Les défauts sont généralement localisés autour du dispositif de minage.

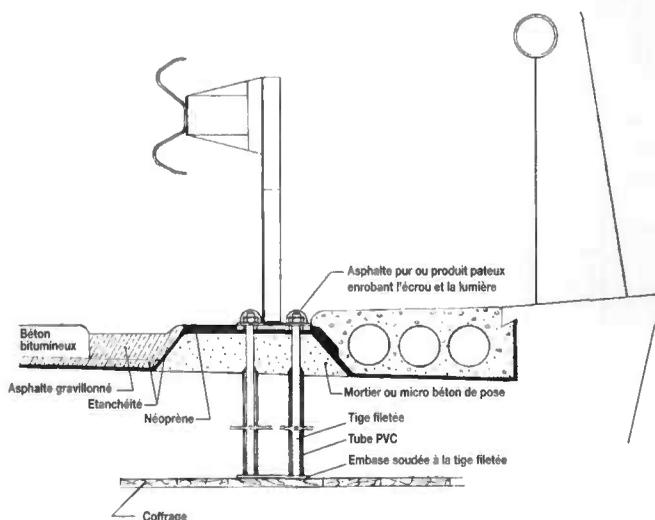
Parfois les dispositions constructives sont négligées au moment de la mise en œuvre.

Les dispositifs d'étanchéité au droit des ancrages sont des points singuliers et délicats dans leur traitement en regard de l'étanchéité générale du tablier. Cette opération nécessite l'intervention de l'étancheur après la mise en place des dispositifs d'ancrage, dans une phase de cohabitation des corps de métier souvent tendue par les délais d'exécution.

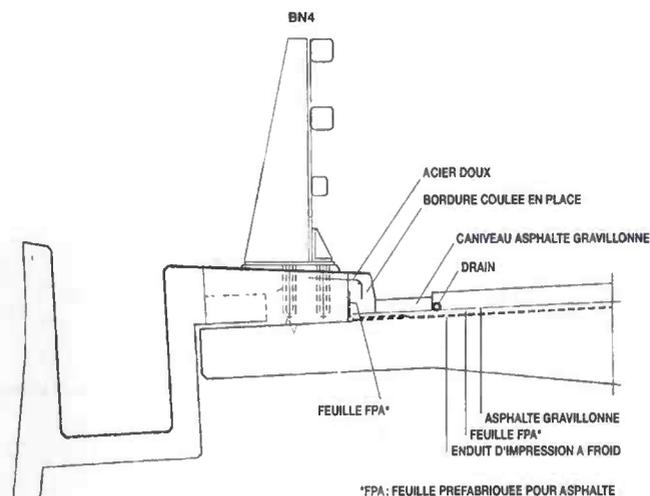
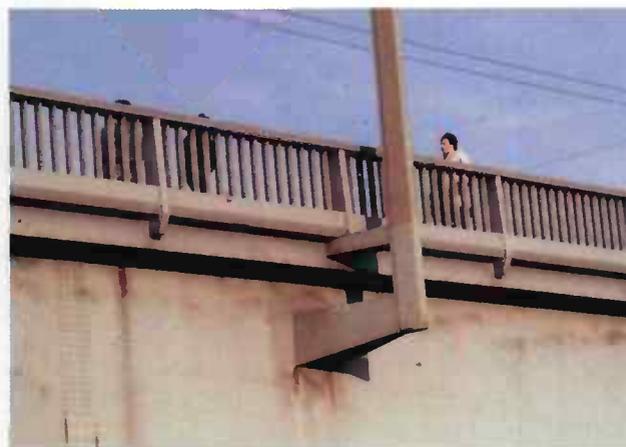
Cette disposition devra toutefois être étudiée et réalisée avec soin pour éviter que n'apparaissent des coulures de rouille comme le montre la photographie ci-contre, qui représente un ouvrage métallique.

Pour les lampadaires, on pourra les placer à l'extérieur de l'ouvrage, par exemple sur une console solidaire de la structure (âme de poutre, intrados d'encorbellement, etc.) si cela est techniquement et esthétiquement possible.

Pour assurer la pérennité des ancrages, il est très important de prévoir une étanchéité autour et sur les vis de fixation avec un procédé adapté (capsules compressibles et bouchons et le cas échéant, une étanchéité complémentaire telle que décrite dans la fiche 14c "défaut d'étanchéité au droit des équipements: jonction corniche-trottoir").

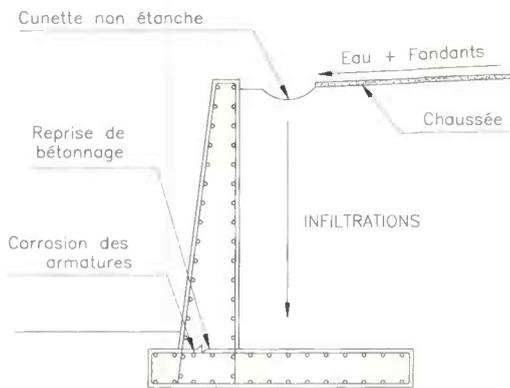
La reprise est située au droit de pièges à eau.

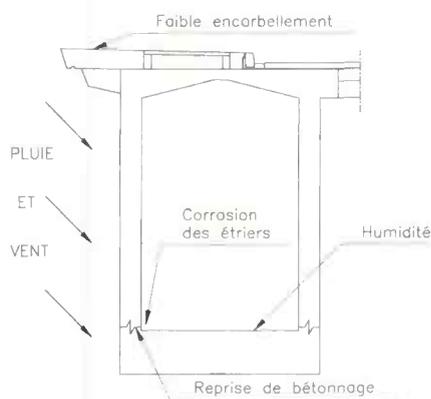
La reprise de bétonnage est exposée aux intempéries du fait de la faible largeur de l'encorbellement par rapport à la hauteur du caisson.

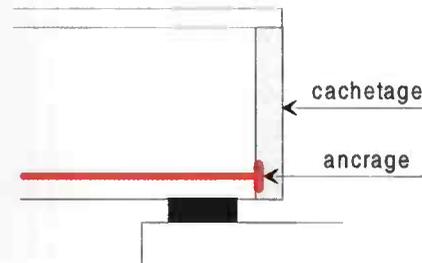
L'eau ruisselle sur l'ancrage d'un câble longitudinal.

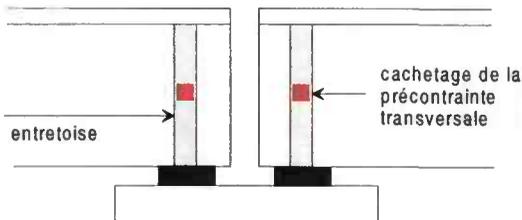
Le cachetage de la précontrainte transversale de cette entretoise a disparu.

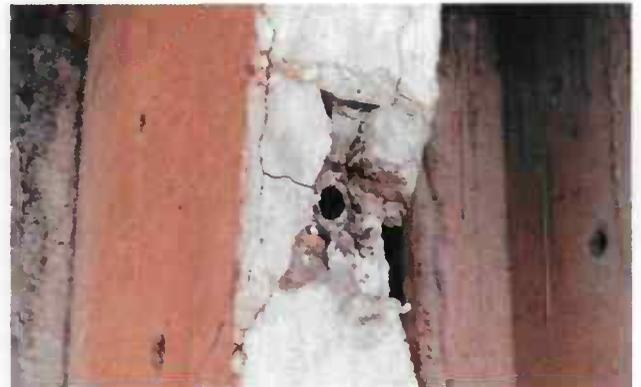
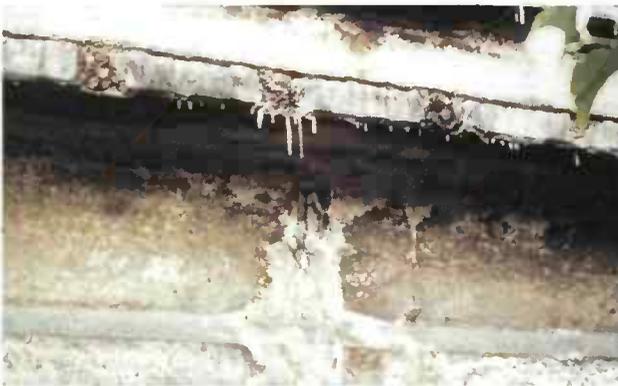
L'eau ruisselle sur les ancrages de câbles de précontrainte transversale.

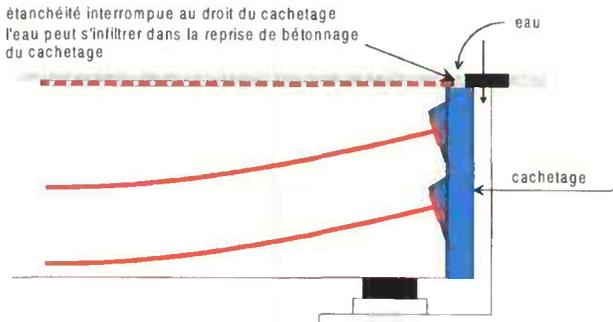
Aucune disposition n'est prise pour éviter le ruissellement sur les ancrages.

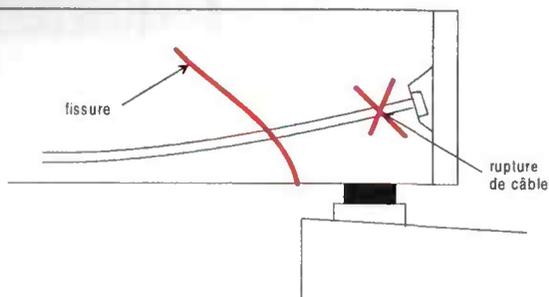
Exemple de désordre

La rupture de câbles de précontrainte au droit de l'ancrage est la cause de cette fissure.

Les désordres engendrés ont nécessité la mise en œuvre d'une réparation générale par poutres en treillis très onéreuse.
