**Suivi de performance d'un recouvrement bitumineux
comprenant une chape bitumineuse et un enrobé au polyéthylène**

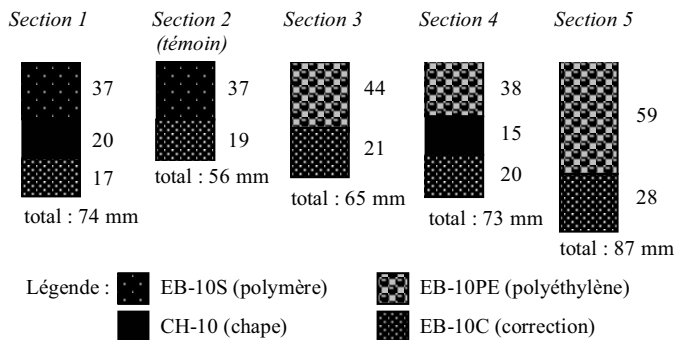
Figure 1: Épaisseur du revêtement bitumineux des sections d'essais

Le resurfage de 7,25 km sur l'autoroute 20 dans la municipalité de Saint-Jean-Port-Joli a été effectué en juillet 1997 dans des conditions climatiques favorables. Les principales étapes des travaux ont été la pose d'une couche de correction en EB-10C au taux moyen de 30 kg/m², la pose d'une chape d'étanchéité (CH-10; 6,5 % de bitume PG 70-34), suivie de la pose d'une couche de roulement composée d'un enrobé additionné de polyéthylène (EB-10PE). L'ajout de 0,6 % de polyéthylène au moment du malaxage avec le bitume de classe PG 52-34 modifie les propriétés du bitume et vise à améliorer la résistance de l'enrobé à l'orniérage et à la remontée des fissures. Cinq sections d'essais d'une longueur de 150 m ont permis de comparer la performance du EB-10PE à celle d'un enrobé conventionnel au bitume polymère (EB-10S; 5,5 % de bitume PG 64-34), et d'évaluer l'efficacité d'une chape bitumineuse en présence de ces mélanges. Les taux de fissuration avant les travaux des différentes planches d'essais choisies étaient similaires (environ 0,48 m/m²). Sur ces planches d'essais, la remontée des fissures, la profondeur des ornières, l'adhérence à la chaussée et la qualité de roulement ont été évalués avant les travaux et après la mise en service sur une période de cinq ans, en hiver et en été. Les caractéristiques de chaque section sont présentées à la figure 1.

présent, l'épaisseur f est de l'ordre de 160 mm. Le rapport N/f varie d'une section à l'autre, les épaisseurs de recouvrement n'étant pas les mêmes. Pour les deux sections présentant une chape (sections 1 et 4), les rapports sont respectivement de 0,47 et 0,45. Pour les sections sans chape de faible épaisseur (sections 2 et 3), les rapports sont de 0,35 et 0,40. Finalement, sur la cinquième planche constituée uniquement d'une plus grande épaisseur de EB-10PE, le rapport N/f est de 0,57.
