ÉTUDE PRÉLIMINAIRE  
DE LA ROUTE  
ST-FÉLICIEN — CHIBOUGAMAU

Ministère de la Voirie

Service des Tracés & Projets  
Service des Structures  
Service Technique de la Circulation

Province de Québec  
Septembre 1967

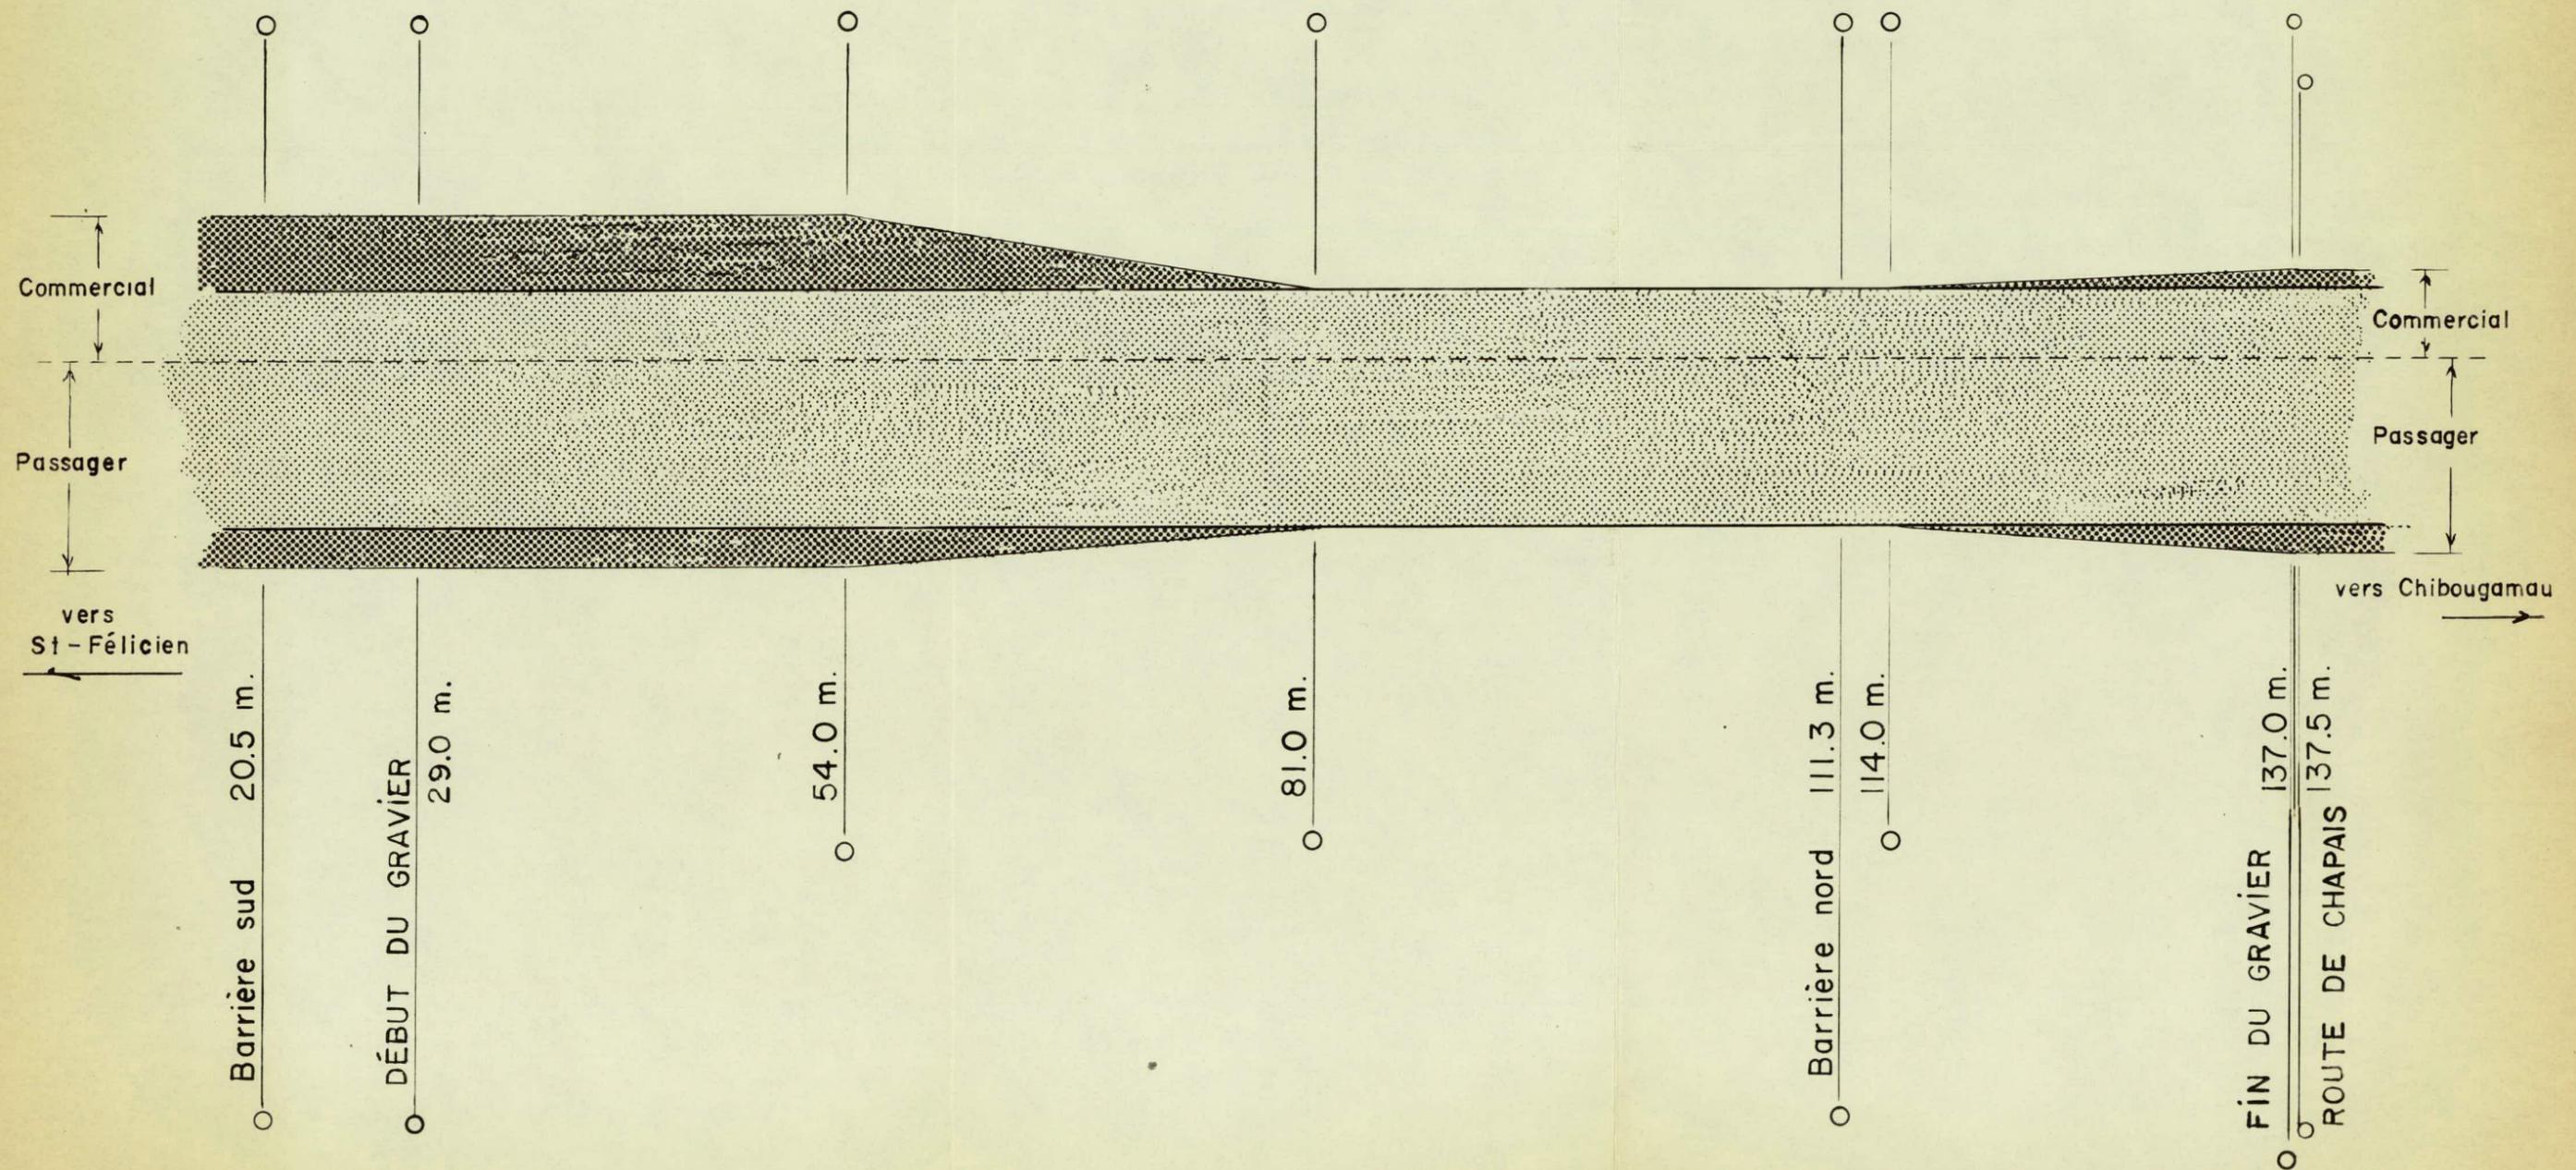
**ECHELLE :** VERTICALE DONNE LES TAUX DE DENSITÉ DU TRAFIC. BASE 2" = 100% .  
 HORIZONTALE : ----- 1" = 10 milles .

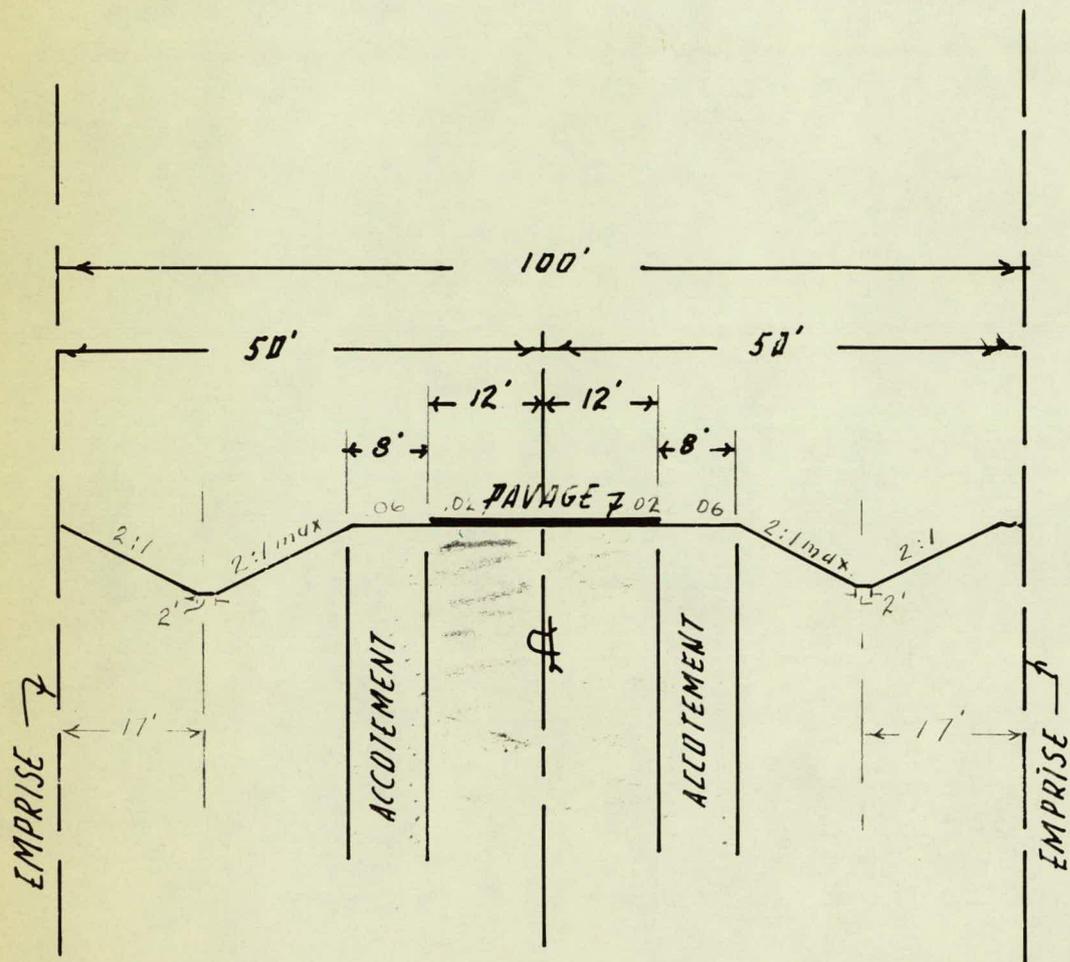
SECTION TYPE PROPOSÉE POUR LA ROUTE

- 1°) Porter le déboisement à 100 pieds de largeur minimum.
- 2°) Creuser des fossés selon des standards recommandables.
- 3°) Porter la plateforme du chemin à une largeur régulière de 40 pieds.
- 4°) Reconstruire les ponceaux en bois qui existent actuellement en y suppléant par des tuyaux en béton armé ou en fer à l'exception de quelques ruisseaux où il faudrait des ponceaux en béton armé.

- 5°) Compléter les fondations supérieures par un rechargement d'au moins 24" d'épaisseur selon les standards adoptés.
- 6°) Régulariser le profil et corriger les mauvais alignements en comblant les dépressions en coupant les bosses et parfois même en relocalisant certaines courbes.
- 7°) Enfin, élargir la voie charrière des ponts à 30 et 40 pieds selon leur longueur respective et remplacer les garde-fous par des glissières de sécurité qui seraient le prolongement des glissières aux approches; réparer les joints transversaux et la dalle de ces ponts.

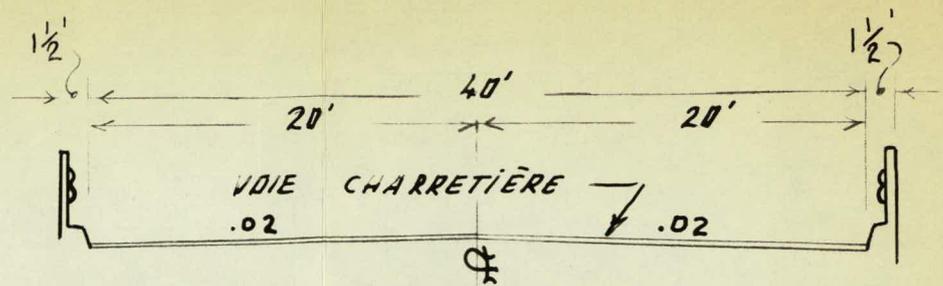
SECTION TYPE PROPOSÉE POUR LES PONTS  
DE MOINS DE 100' DE LONG

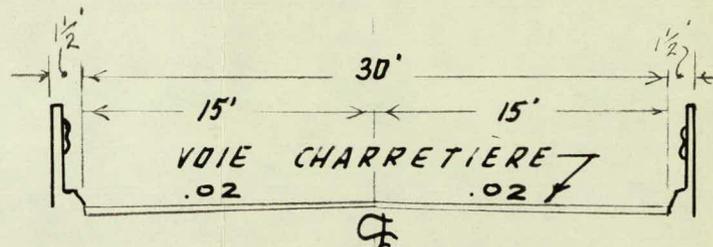
SECTION TYPE PROPOSÉE POUR LES PONTS  
DE PLUS DE 100' DE LONG
