Réaménagement de la route 138
Sections courbes du lac des Îles

**RÉAMÉNAGEMENT DE LA ROUTE 138
SECTIONS COURBES DU LAC DES ÎLES
ÉTUDE D'IMPACT SUR L'ENVIRONNEMENT**

RÉSUMÉ

N° PROJET : 20-9097-8602

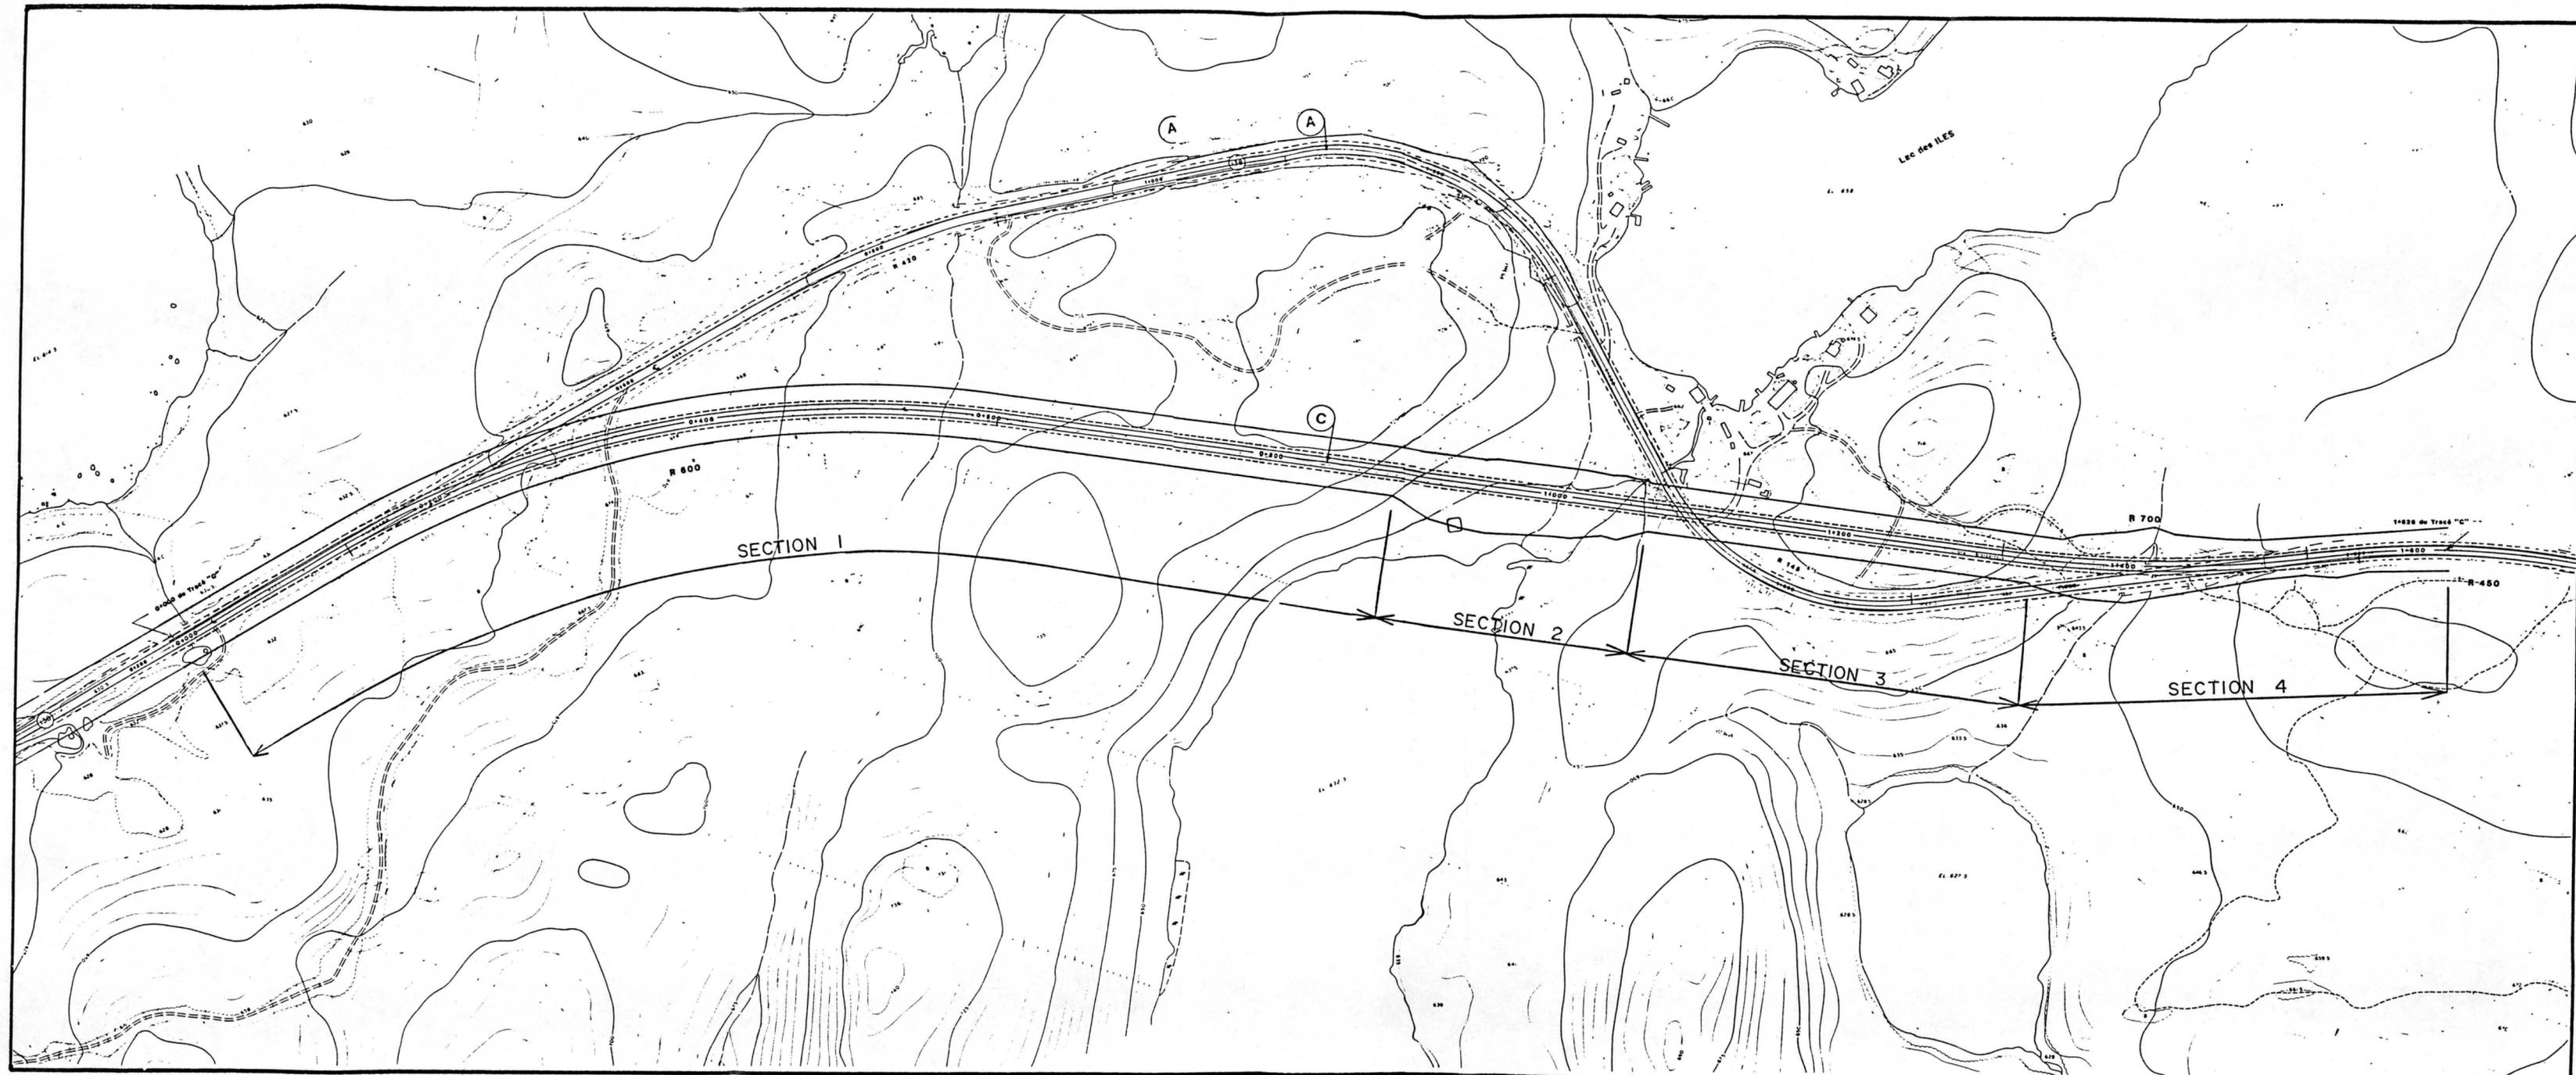
NOTE : LE CHAINAGE 0+000 DU TRACÉ "C" CORRESPOND APPROXIMATIVEMENT AU CHAINAGE 2+000 DE LA SECTION 138-93-350

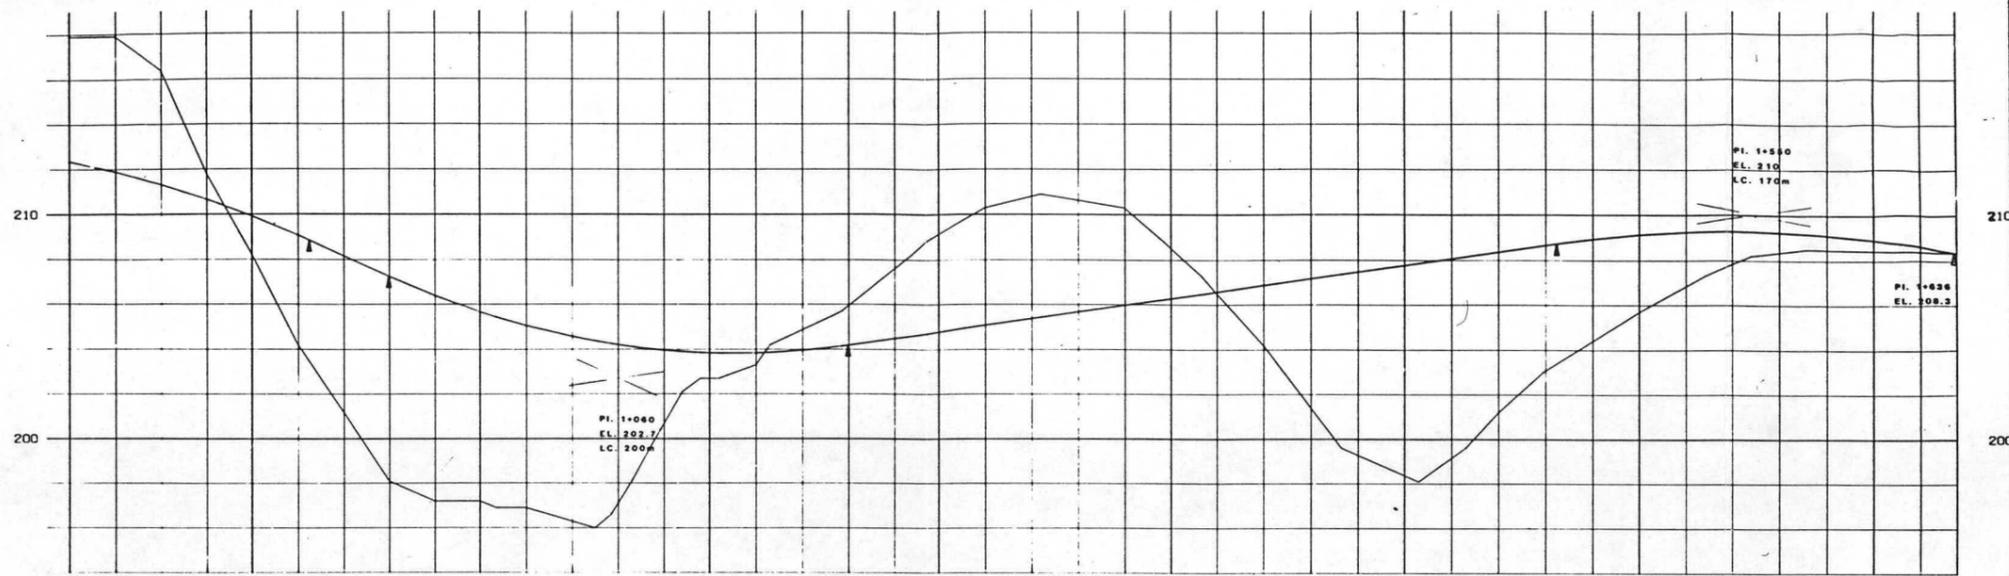
ELEVATIONS	DROITE		TERRAIN NATUREL	CHAINAGE
	GAUCHE	OPERATION		
	212.9	212.9	217.90	0+900
	211.88	211.88	217.90	
	211.31	211.31	216.40	
	210.67	210.67	211.80

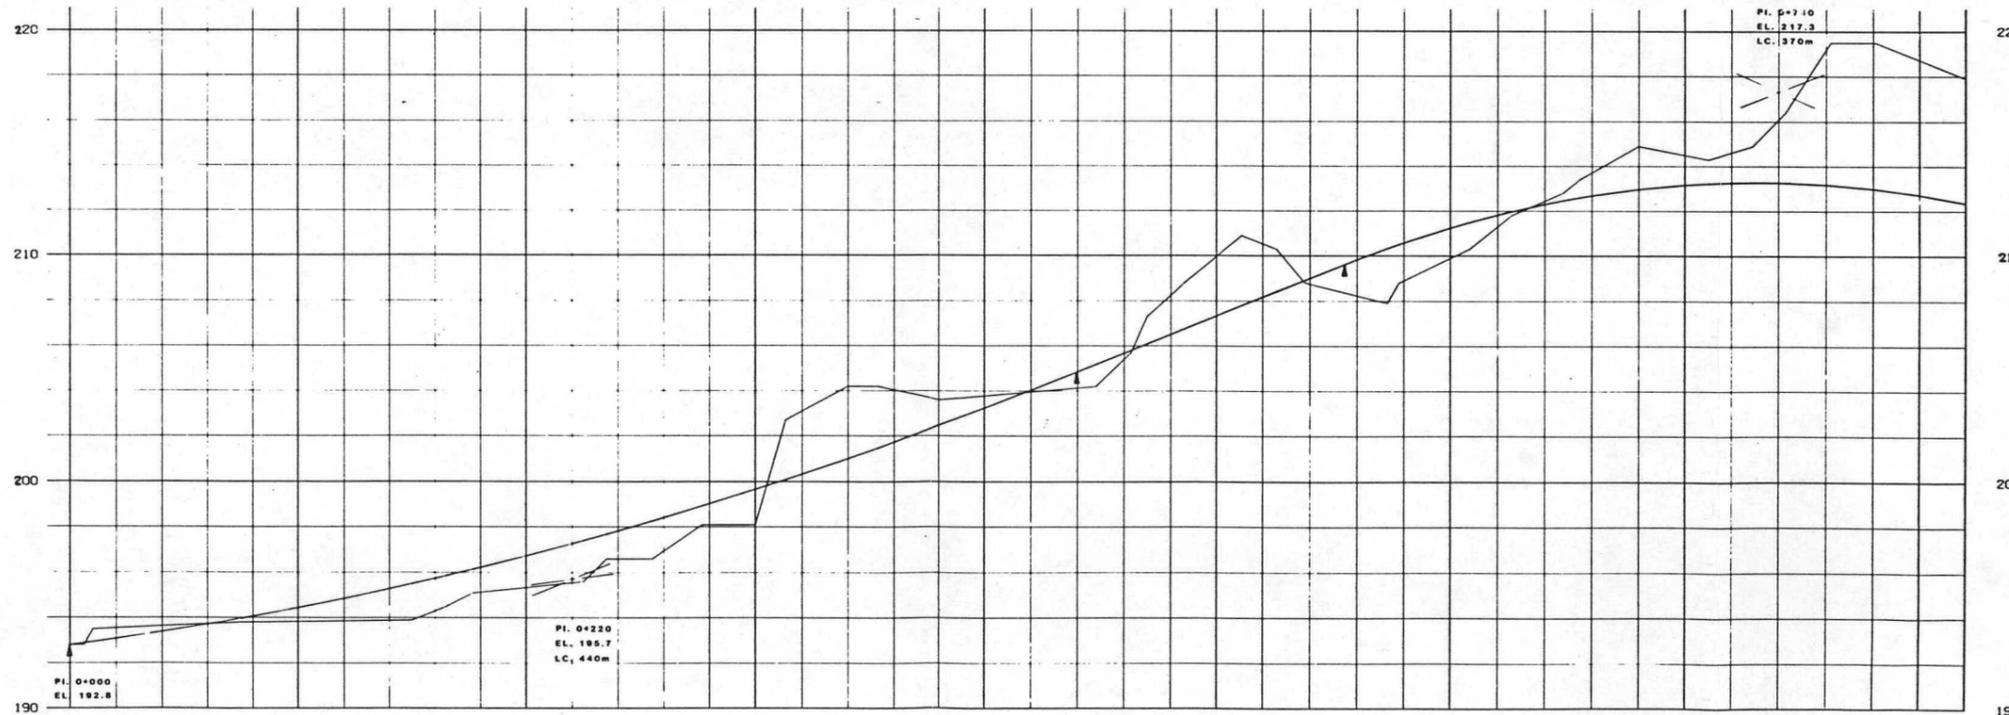
ELEVATIONS	DROITE		TERRAIN NATUREL	CHAINAGE
	GAUCHE	OPERATION		
	192.80	192.80	192.80	0+100
	192.94	192.94	193.00	
	193.08	193.08	193.38	
	193.21	193.21	193.97
