# **EFFICACITÉ D'UTILISATION DES MATÉRIAUX COMPOSITES POUR LE RENFORCEMENT DE POUTRES DE PONTS EN BÉTON PRÉCONTRAIT ENDOMMAGÉES**

**RÉSUMÉ :** De nombreux ponts du réseau routier québécois ont un tablier constitué de poutres en béton précontraint qui, suite à des détériorations, peuvent nécessiter un renforcement. L'étude présentée dans cet article porte sur l'efficacité du renforcement avec des matériaux composites de poutres de ponts en béton précontraint endommagées. La méthode de renforcement externe à l'aide de lamelles en matériaux composites collées au béton a été retenue comme une alternative à l'ajout de précontrainte externe.

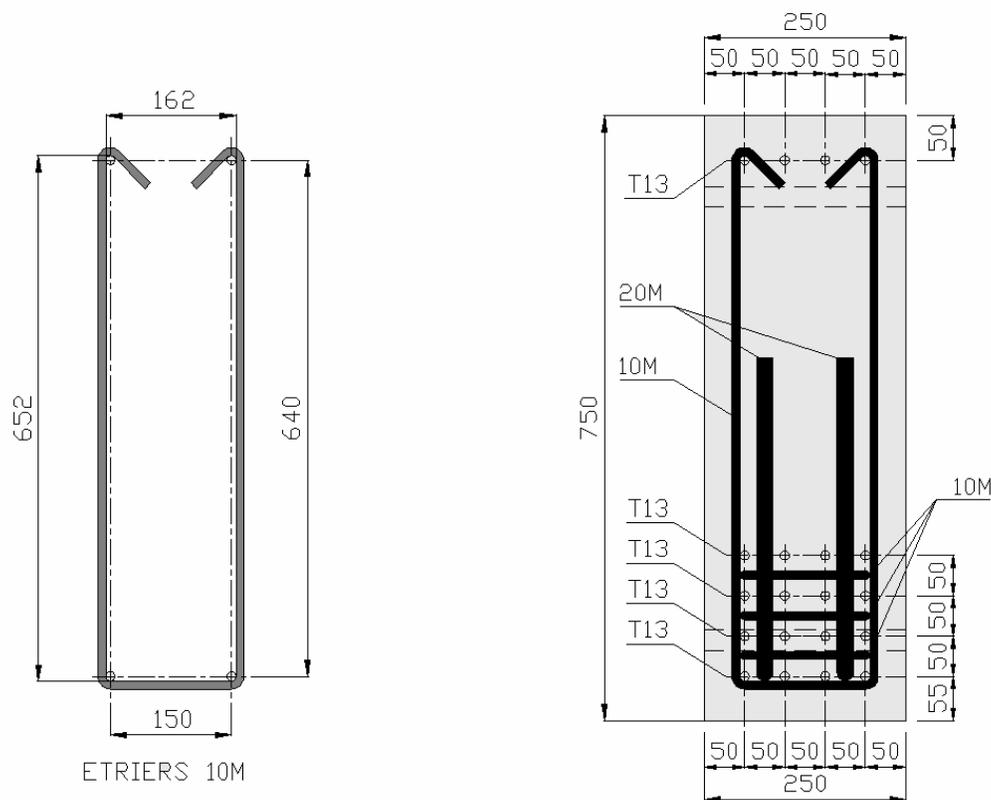
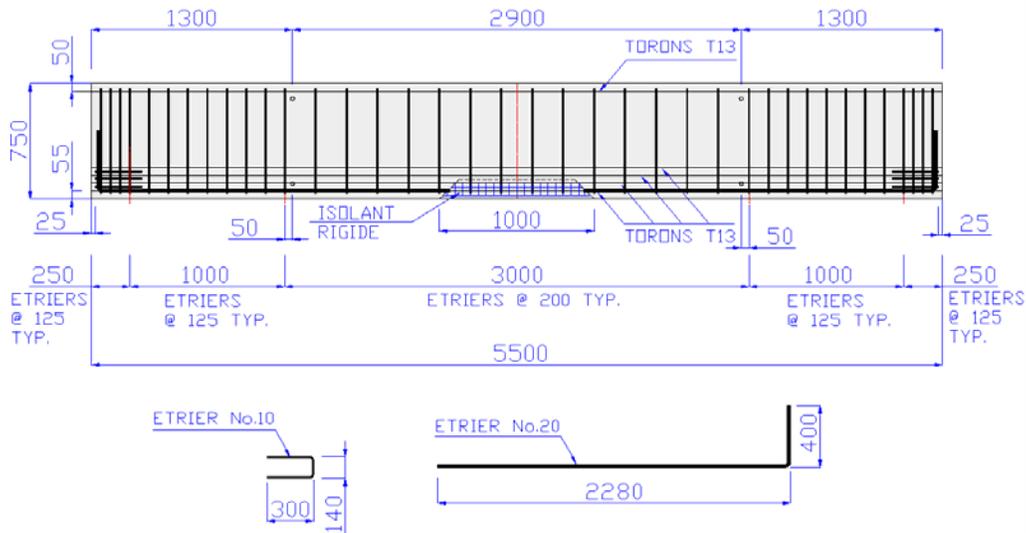
**Figure 2** - Distribution des armatures transversales et longitudinales

Les spécimens de première phase de la présente étude ont été endommagés puis réparés à l'aide de lamelles de fibre de carbone (Sika Carbodur). L'étude a adopté la même configuration de poutre que pour les études de Folcher (2002) afin de tirer des conclusions comparatives entre les études. Le programme expérimental comptait quatre poutres ayant une section rectangulaire de 750 x 250 mm et une longueur de 5.5 m. La figure 1 indique la position et le type de renforcement actif sur la section transversale des poutres ainsi que le renforcement en cisaillement par les étriers 10M et le renforcement local dans la zone d'appui. La figure 2 présente les espacements et les positions des armatures transversales.

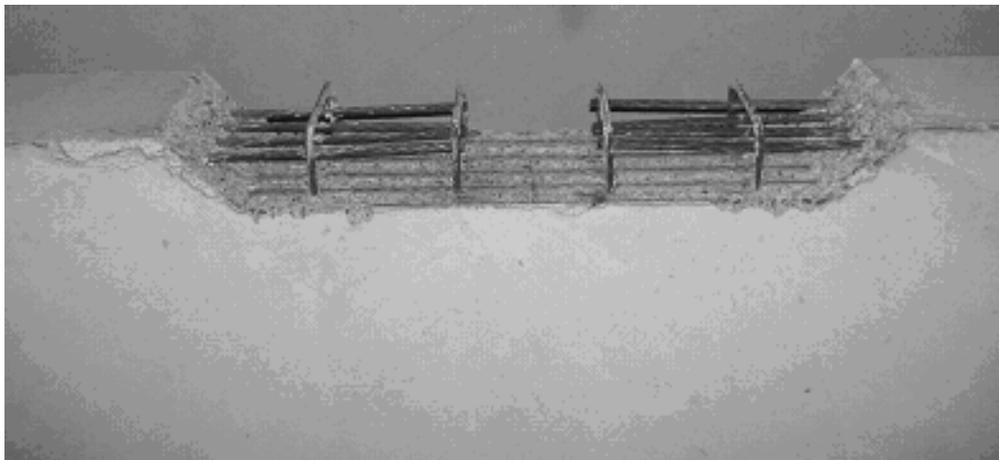
Une seule configuration d'endommagement a été utilisée dans cette étude. Tous les spécimens possèdent une zone au centre de la poutre sans béton. Cette faiblesse a été introduite lors du bétonnage. Le premier lit des torons a été coupé pour présenter une perte de 25% de torons dans la zone tendue. La figure 3 montre cette configuration d'endommagement.

**Figure 3** - Endommagement des torons

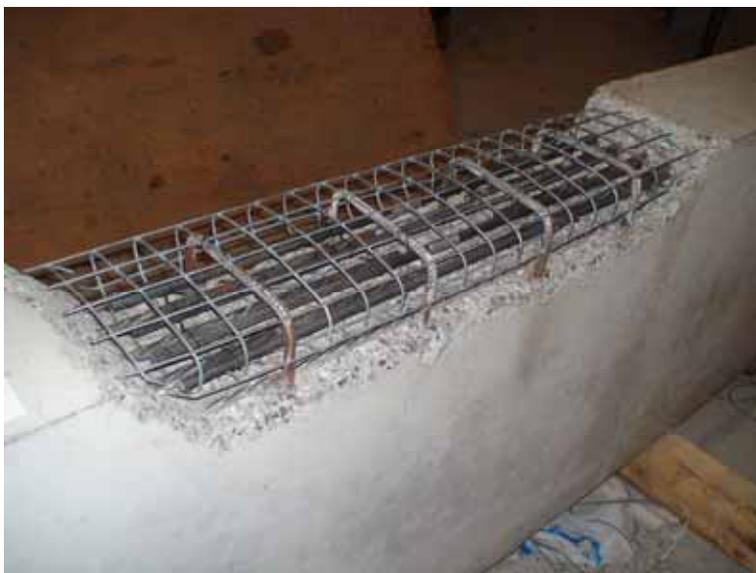
La zone endommagée pour la poutre L2 a été renforcée avant que le béton de réparation soit placé. Chacun des quatre torons coupés a été chevauché par une barre d'armature 10M puis un treillis en acier a été installé. La longueur de chevauchement utilisée a été définie à partir de l'espace disponible. La figure 4 montre cette technique.

**Figure 4** - Renforcement de la zone réparée pour la poutre L2

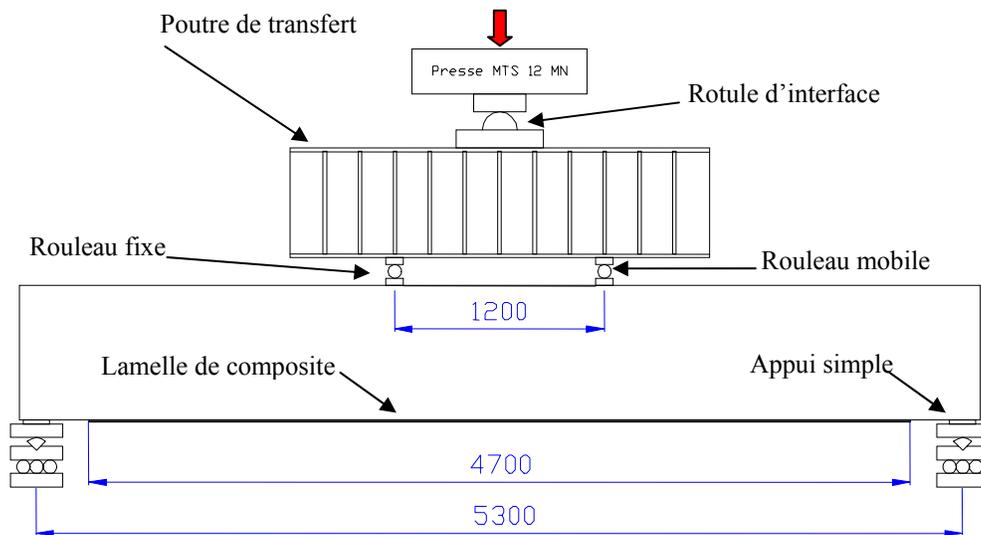
Une série de quatre essais a été réalisée dans cette phase expérimentale. Les poutres avaient une portée de 5300 mm entre les appuis simples à rouleaux aux deux extrémités. Une poutre de transfert a été utilisée pour appliquer la charge en deux points espacés de 1200 mm afin d'avoir une zone de moment constant dans la zone de réparation. Une répartition égale de la charge entre les deux points a été réalisée grâce à l'utilisation d'une rotule d'interface entre la presse et la poutre de transfert. Les figures 5 et 6 présentent le montage expérimental.

**Figure 5 - Montage expérimental**

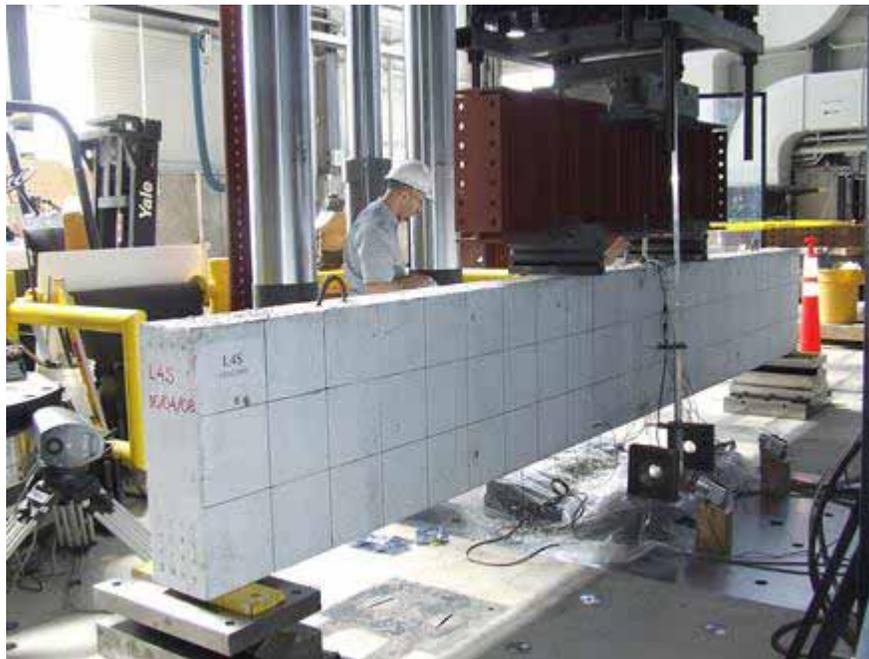
**Figure 6 - Montage expérimental – Essai sur la poutre L4**

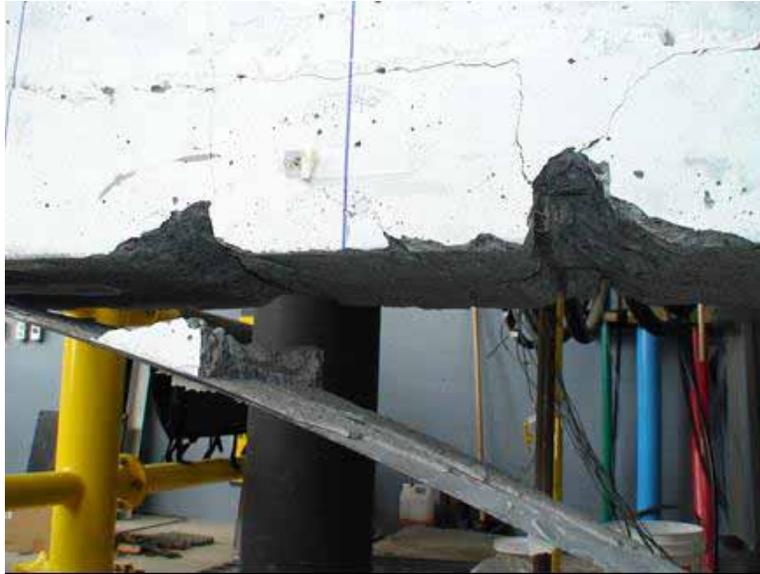
Le tableau 2 présente le sommaire des résultats des essais réalisés dans cette phase expérimentale. Les photos sur les figures de 7 à 10 mettent en évidence le mode de rupture pour chaque spécimen.

*Figure 7* – Mode de rupture pour L1

Spécimen	Préparation de surface / réparation de la zone endommagée	Mesures à la rupture	Mécanisme de rupture
L1	Jet de sable / -----	$M_u=781$ kN-m $\epsilon_{max}=4763$ $\mu\epsilon$	Fissures critiques au niveau des torons coupés. Décollement du composite à l'interface béton-colle au droit de la fissure critique.
L2	Jet de sable / Barres d'armature et treillis	$M_u=981$ kN-m $\epsilon_{max}=5088$ $\mu\epsilon$	Fissures critiques aux extrémités de la zone réparée. Décollement du composite à l'interface béton-colle au droit de la fissure critique.
L3	Jet de sable et préparation spéciale/ -----	$M_u=891$ kN-m $\epsilon_{max}=5891$ $\mu\epsilon$	Fissures critiques au niveau des torons coupés et aux extrémités de la zone réparée. Décollement du composite par arrachement d'une couche du béton de 55 mm d'épaisseur.
L4	Jet de sable et préparation spéciale / Barres d'armature et treillis	$M_u=1033$ kN-m $\epsilon_{max}=5912$ $\mu\epsilon$	Fissures critiques au niveau des torons coupés et aux extrémités de la zone réparée. Déchirure dans une des lamelles de composite puis décollement du composite à l'interface béton-colle au droit de la fissure critique.

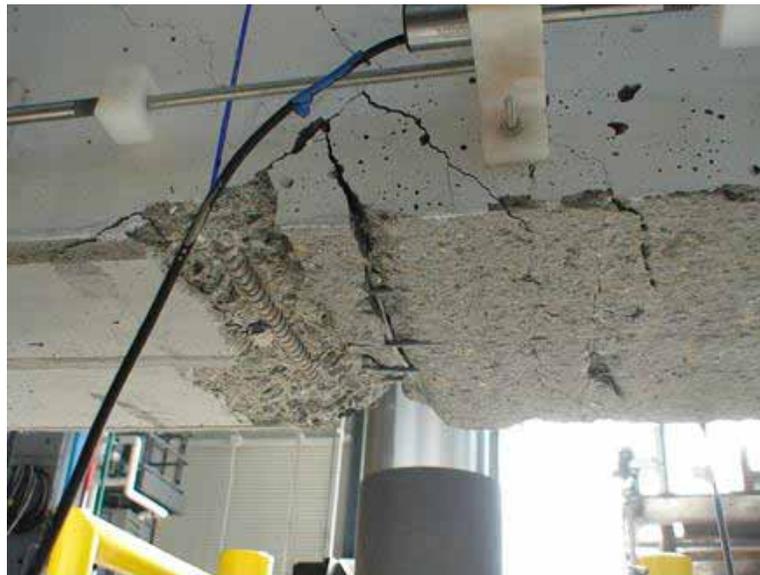
*Figure 8* – Mode de rupture pour L2

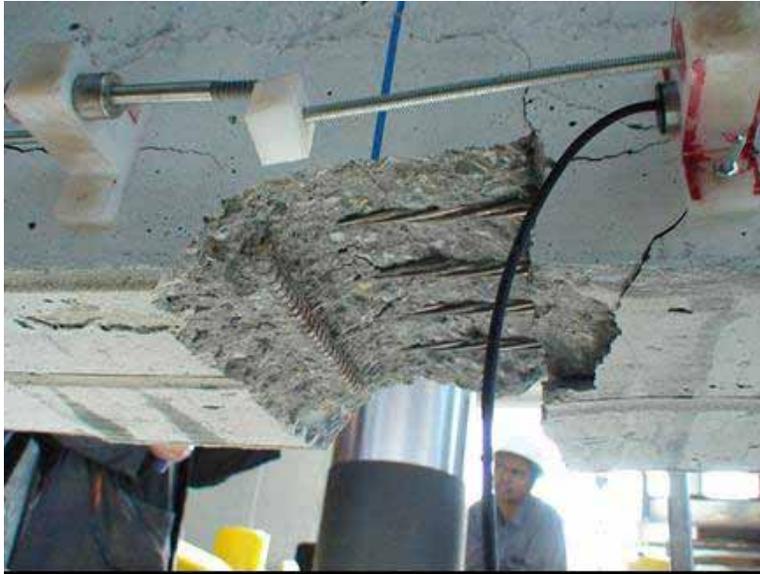
*Figure 9* – Mode de rupture pour L3

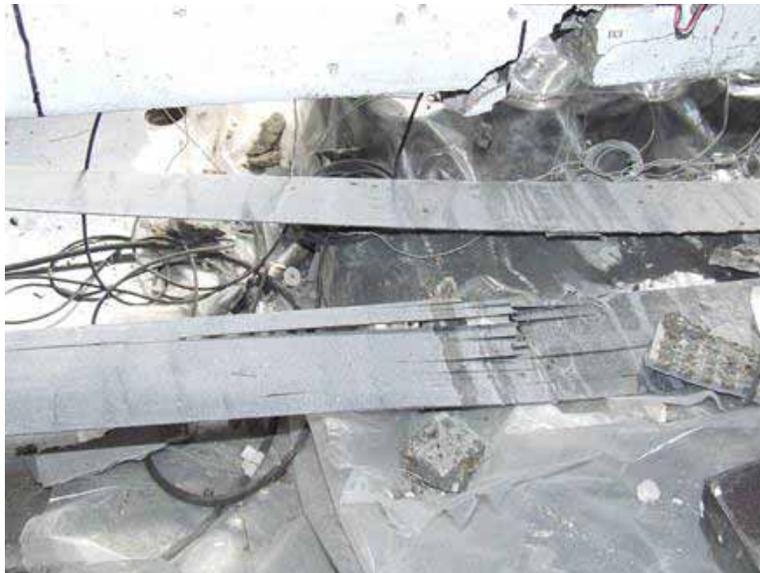
*Figure 10* – Mode de rupture pour L4

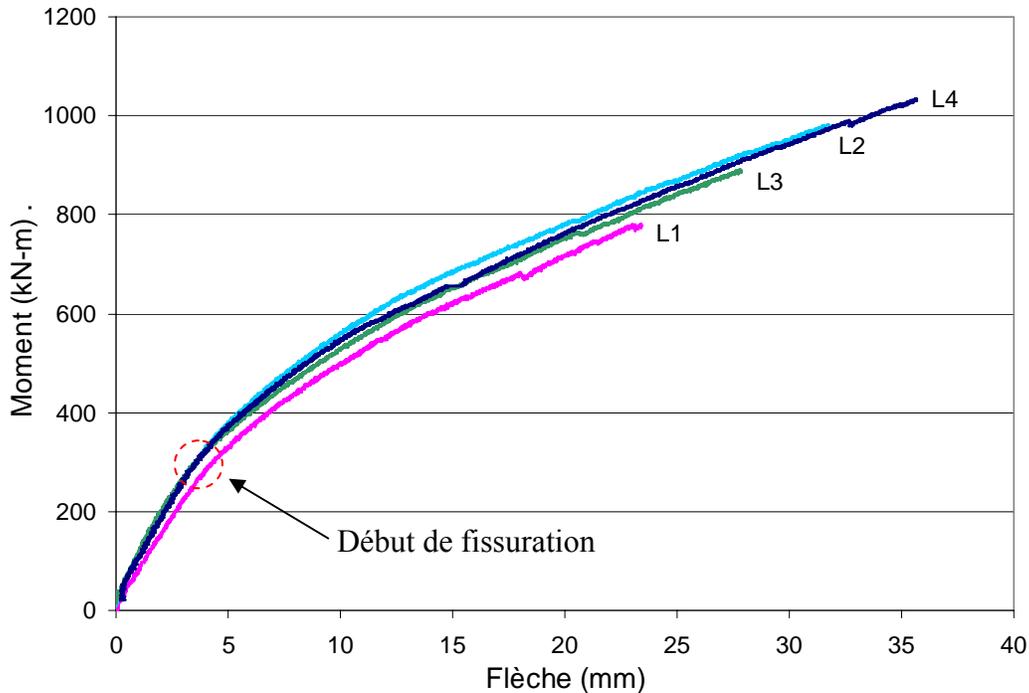
Les graphiques présentés sur la figure 11 illustrent le comportement global des spécimens. Le comportement est pratiquement linéaire pour les quatre spécimens jusqu'à un moment d'environ 300 kN-m qui correspond au début de la fissuration.

*Figure 11* - Flèche au centre – comparaison L1, L2, L3 et L4

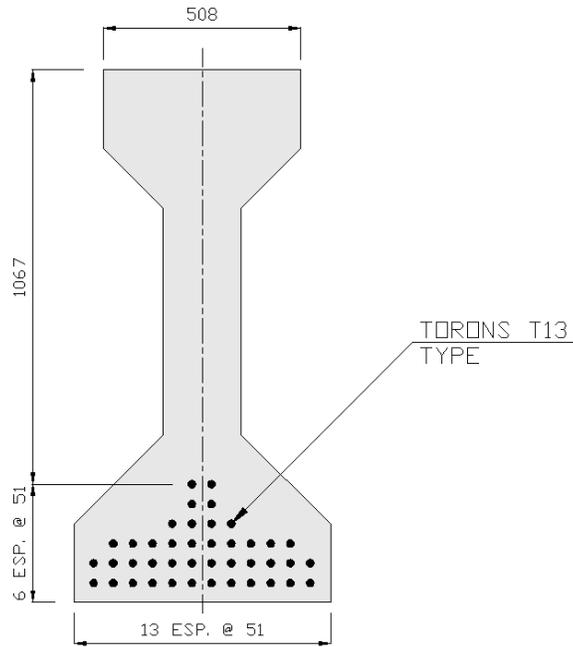
La figure 12 montre la configuration de la poutre AASHTO. Une dalle en béton de 1400 mm de largeur et 165 mm d'épaisseur repose sur la semelle supérieure de la poutre. La figure 13 illustre configuration de renforcement par composite.

**Figure 12** - Configuration de la poutre AASHTO type IV

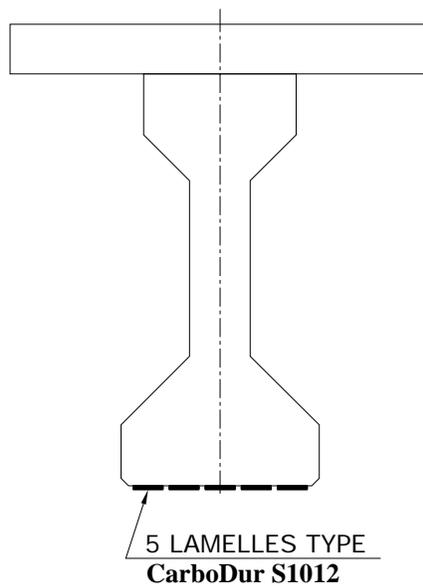
**Figure 13** - Configuration de renforcement par cinq lamelles

Afin de valider les résultats obtenus au laboratoire, une série d'essais sur les poutres grandeur réelle était requise. Lors des travaux de réfection sur le pont Lavolette à Trois-Rivières, deux poutres précontraintes AASHTO de type IV ont été conservées par le MTQ pour les fins de cette évaluation. Une configuration d'endommagement identique à la phase d'essais réalisés au laboratoire a été adoptée pour les poutres de 30 m. La poutre 1 a été testée sans aucune réparation tandis que la poutre 2 a été réparée avec la technique utilisée pour la poutre L4 testé au laboratoire. Afin d'obtenir une réparation efficace, la technique de renforcement de la zone endommagée par chevauchement de torons coupés ainsi qu'une préparation spéciale pour la surface de collage a été employée. Cinq lamelles de fibre de carbone (CarboDur S1012) ont été collées à la semelle inférieure sur toute la longueur de la poutre 2.

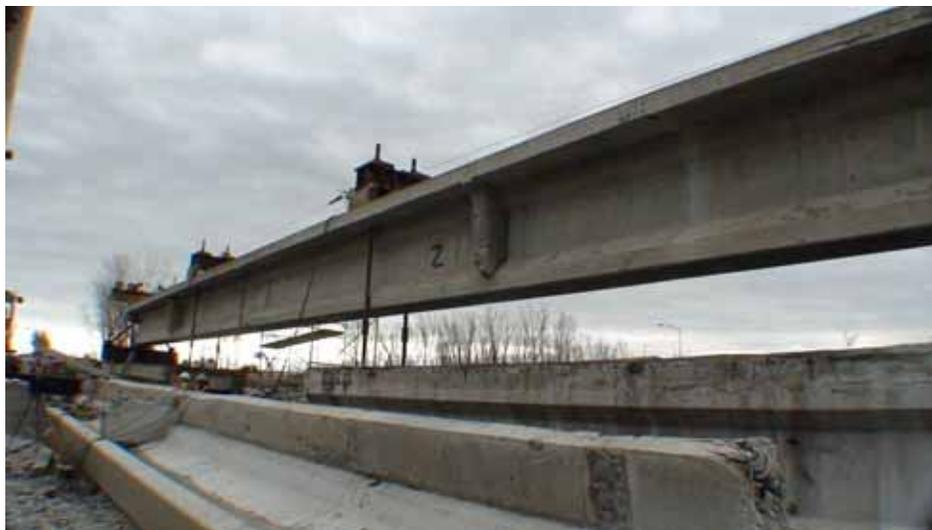
La figure 14 présente le montage expérimental avant l'essai alors que la figure 15 montre la zone de simulation de l'endommagement ainsi que la poutre réparée.

*Figure 14* – Montage expérimental

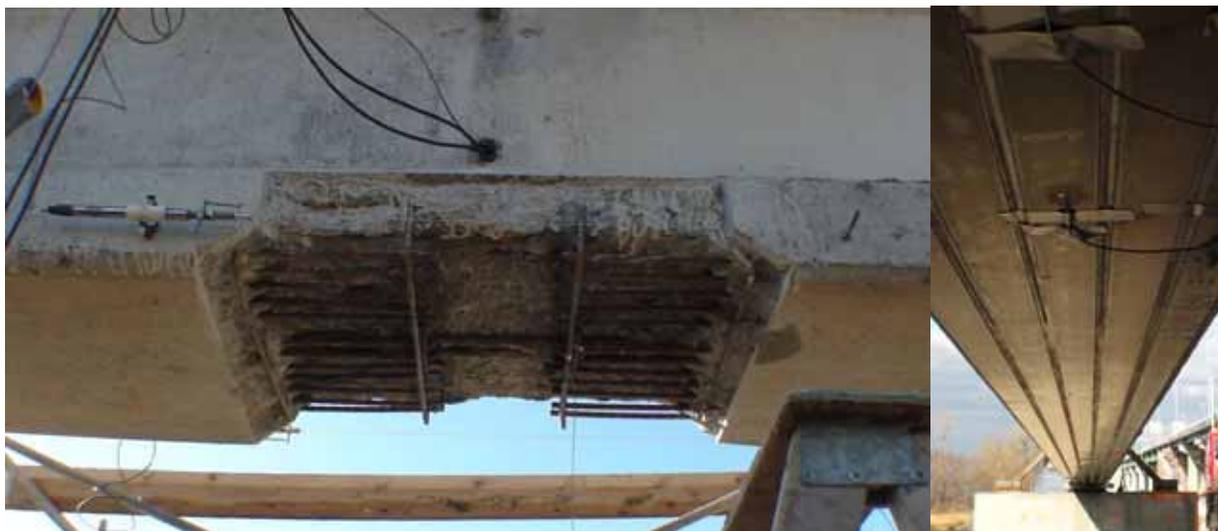
*Figure 15* – Endommagement et réparation

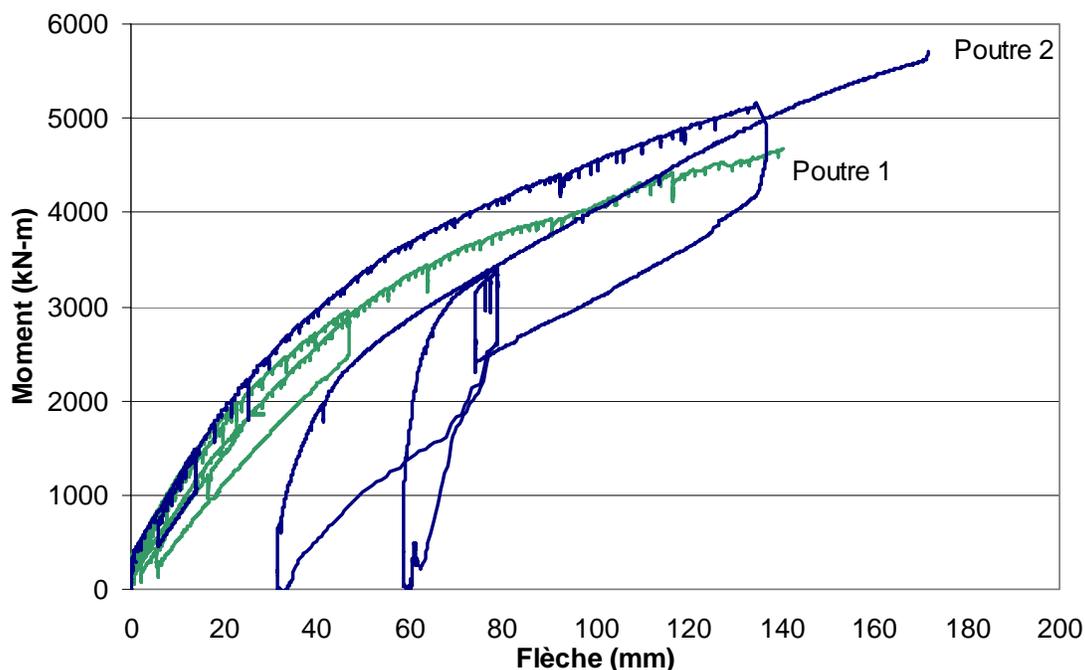
Le comportement en flèche de deux poutres testées en situ est présenté à la figure 16. Ce graphique met en évidence une rigidité accrue pour la poutre 2 due au renforcement par des lamelles de composite. Pour raison de sécurité, les deux tests ont été arrêtés avant d'avoir une rupture finale.

*Figure 16* – Flèche au centre – essais in situ
