Échangeur Turcot

Présentation devant un groupe d'étudiants à la faculté de génie civil de l'Université McGill

Montréal le 17 février 2009

Pierre Brisset, Architecte.
**GRUPE en RECHERCHE URBAINE
(GRU)**

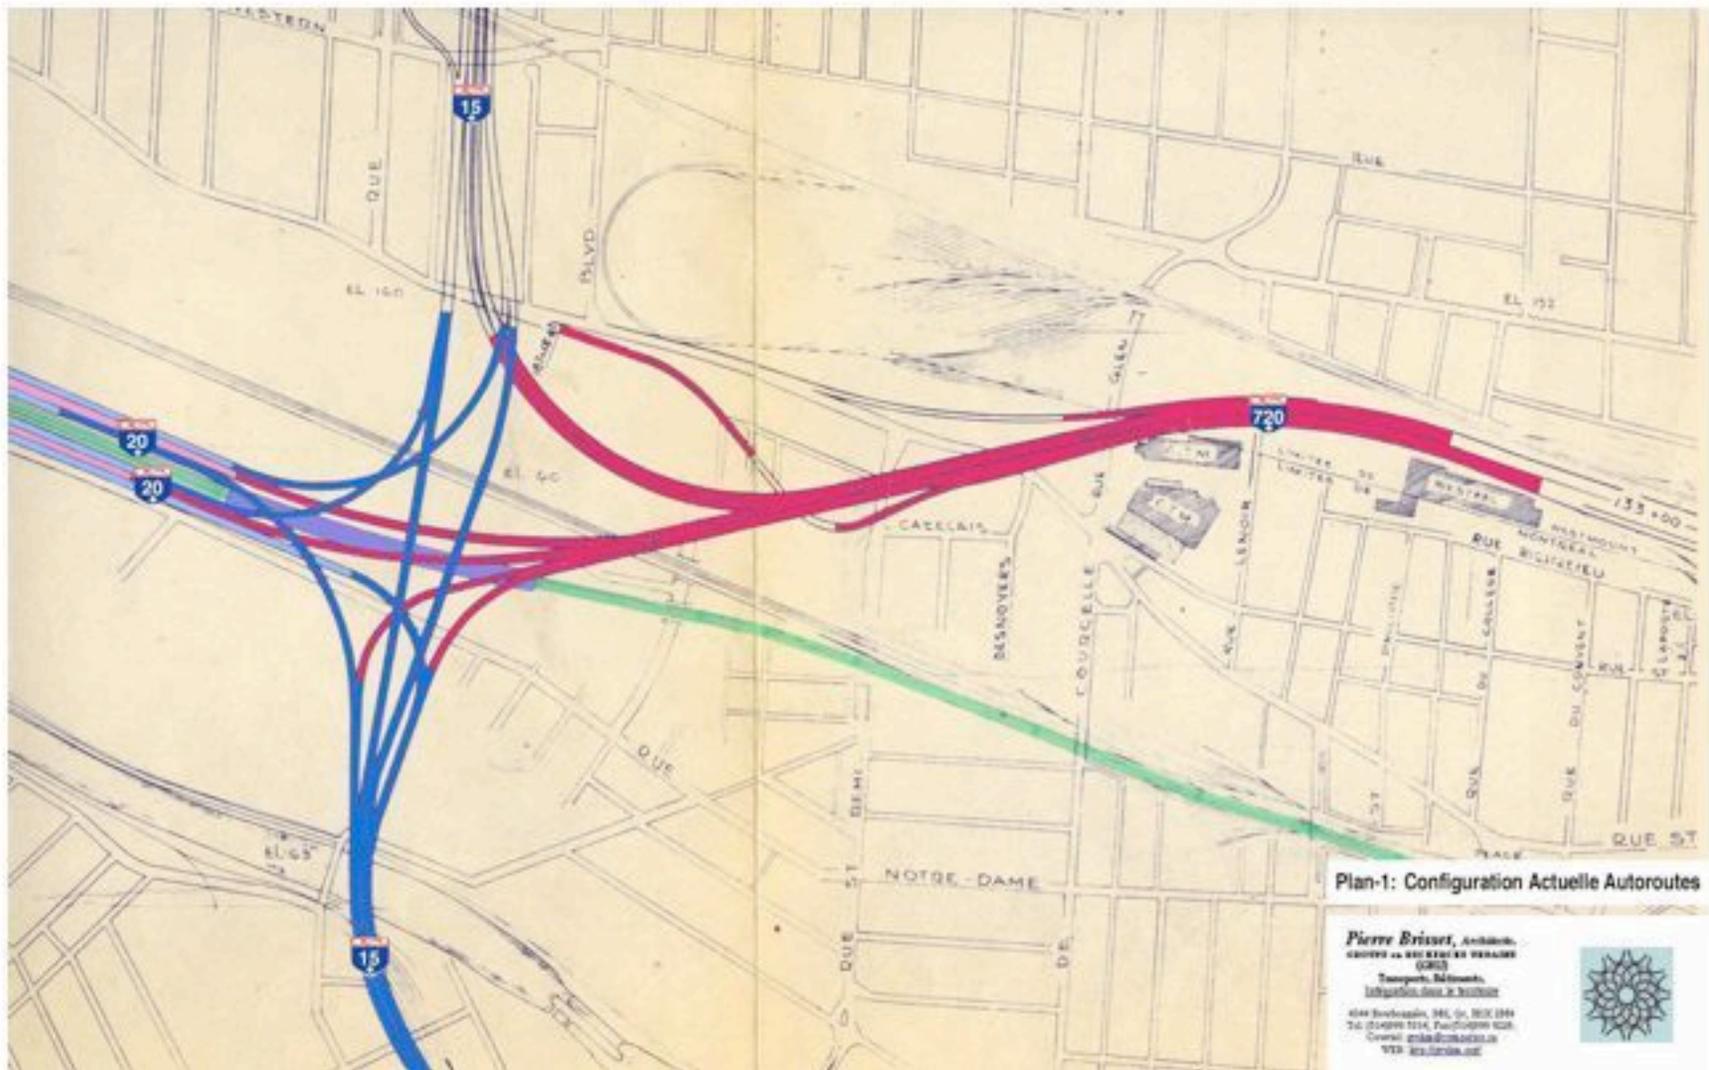
- En rouge: tronçon de la Ville-Marie que le gouvernement prévoit remplacer.
- Ce tronçon a bénéficié d'investissements massifs depuis deux ans.
 - L'autre tronçon, plus à l'est, connaît aussi des problèmes de structure.
 - Le GRUHM recommande plutôt de préserver cette structure existante et de concentrer les efforts sur l'autoroute Décarie (en bleu).

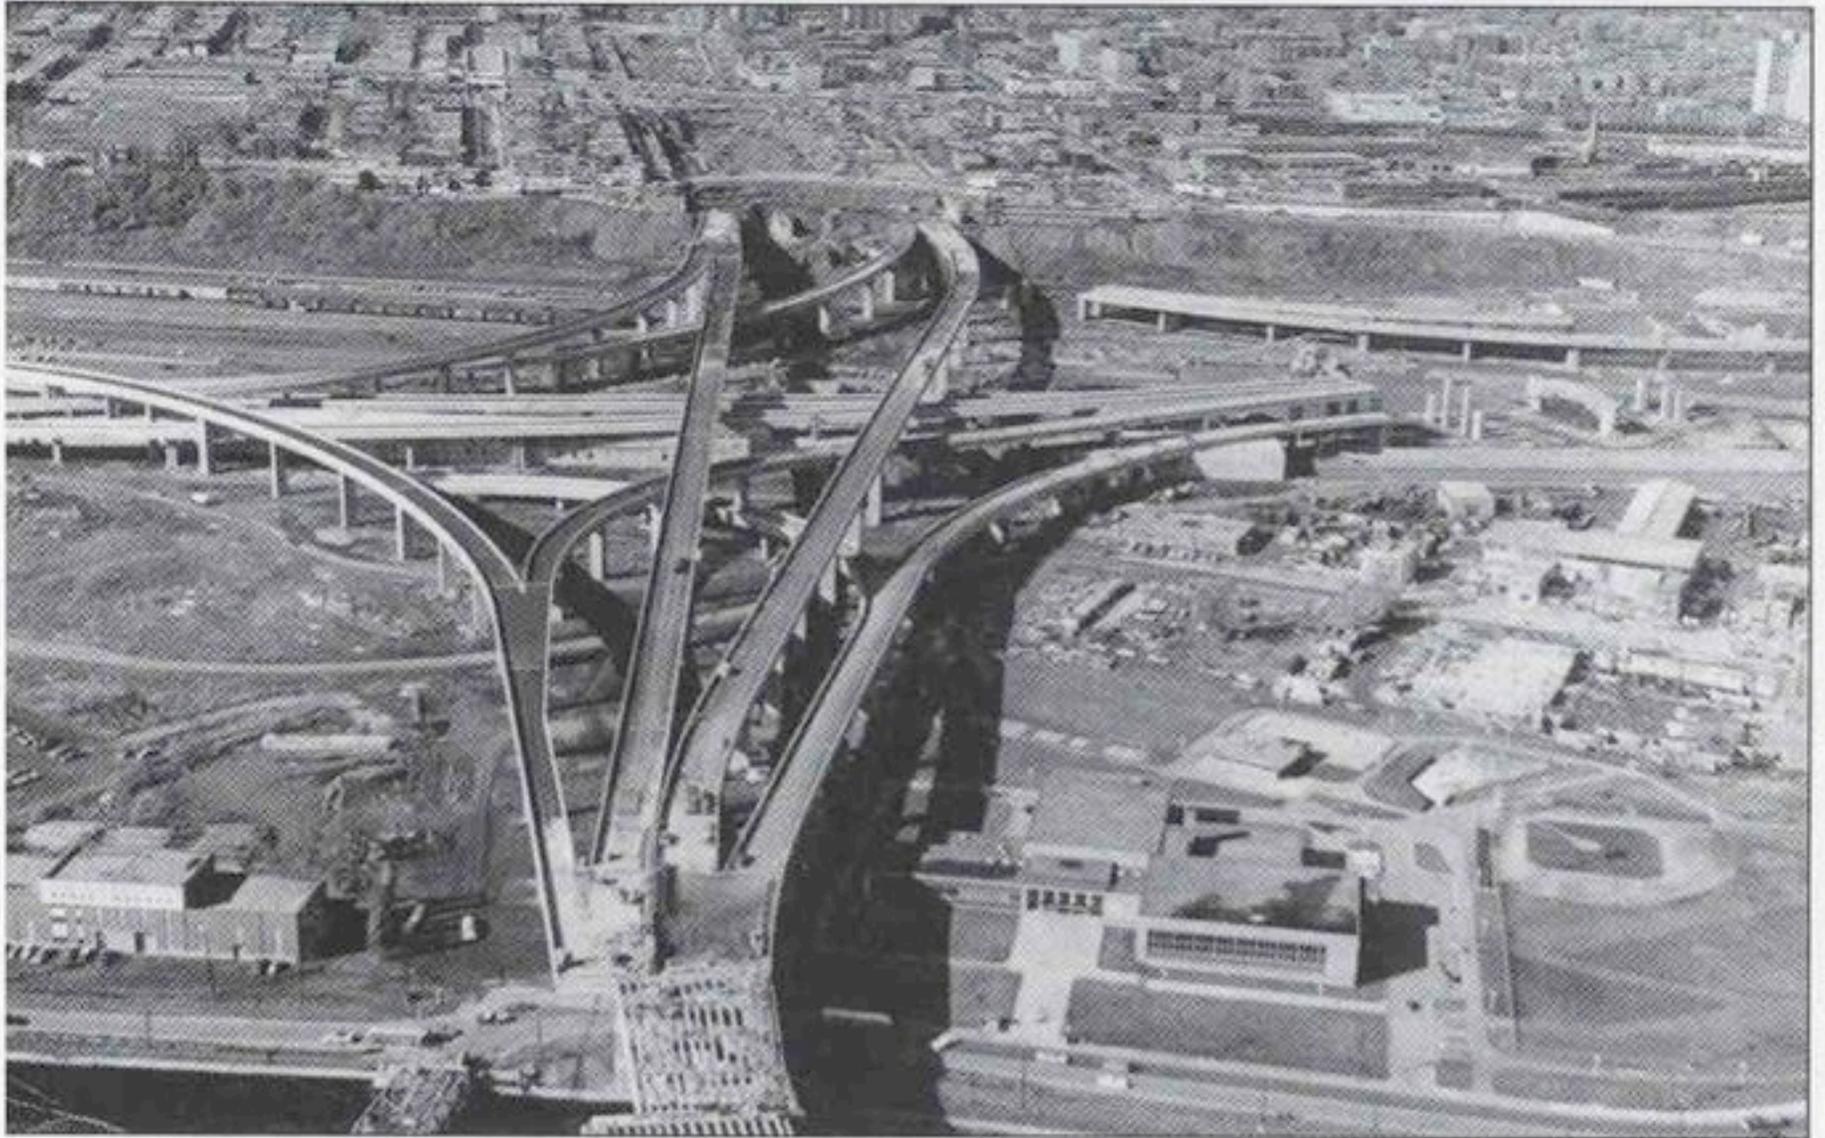
Photo Novembre 1966, vue vers le nord segment Décarie prêt

III. 36. Vue générale de l'échangeur Turcot, dont la construction a été terminée en novembre 1966. En haut de l'image, le chantier de l'autoroute Décarie, en cours
(*La Presse*, 5 novembre 1966)

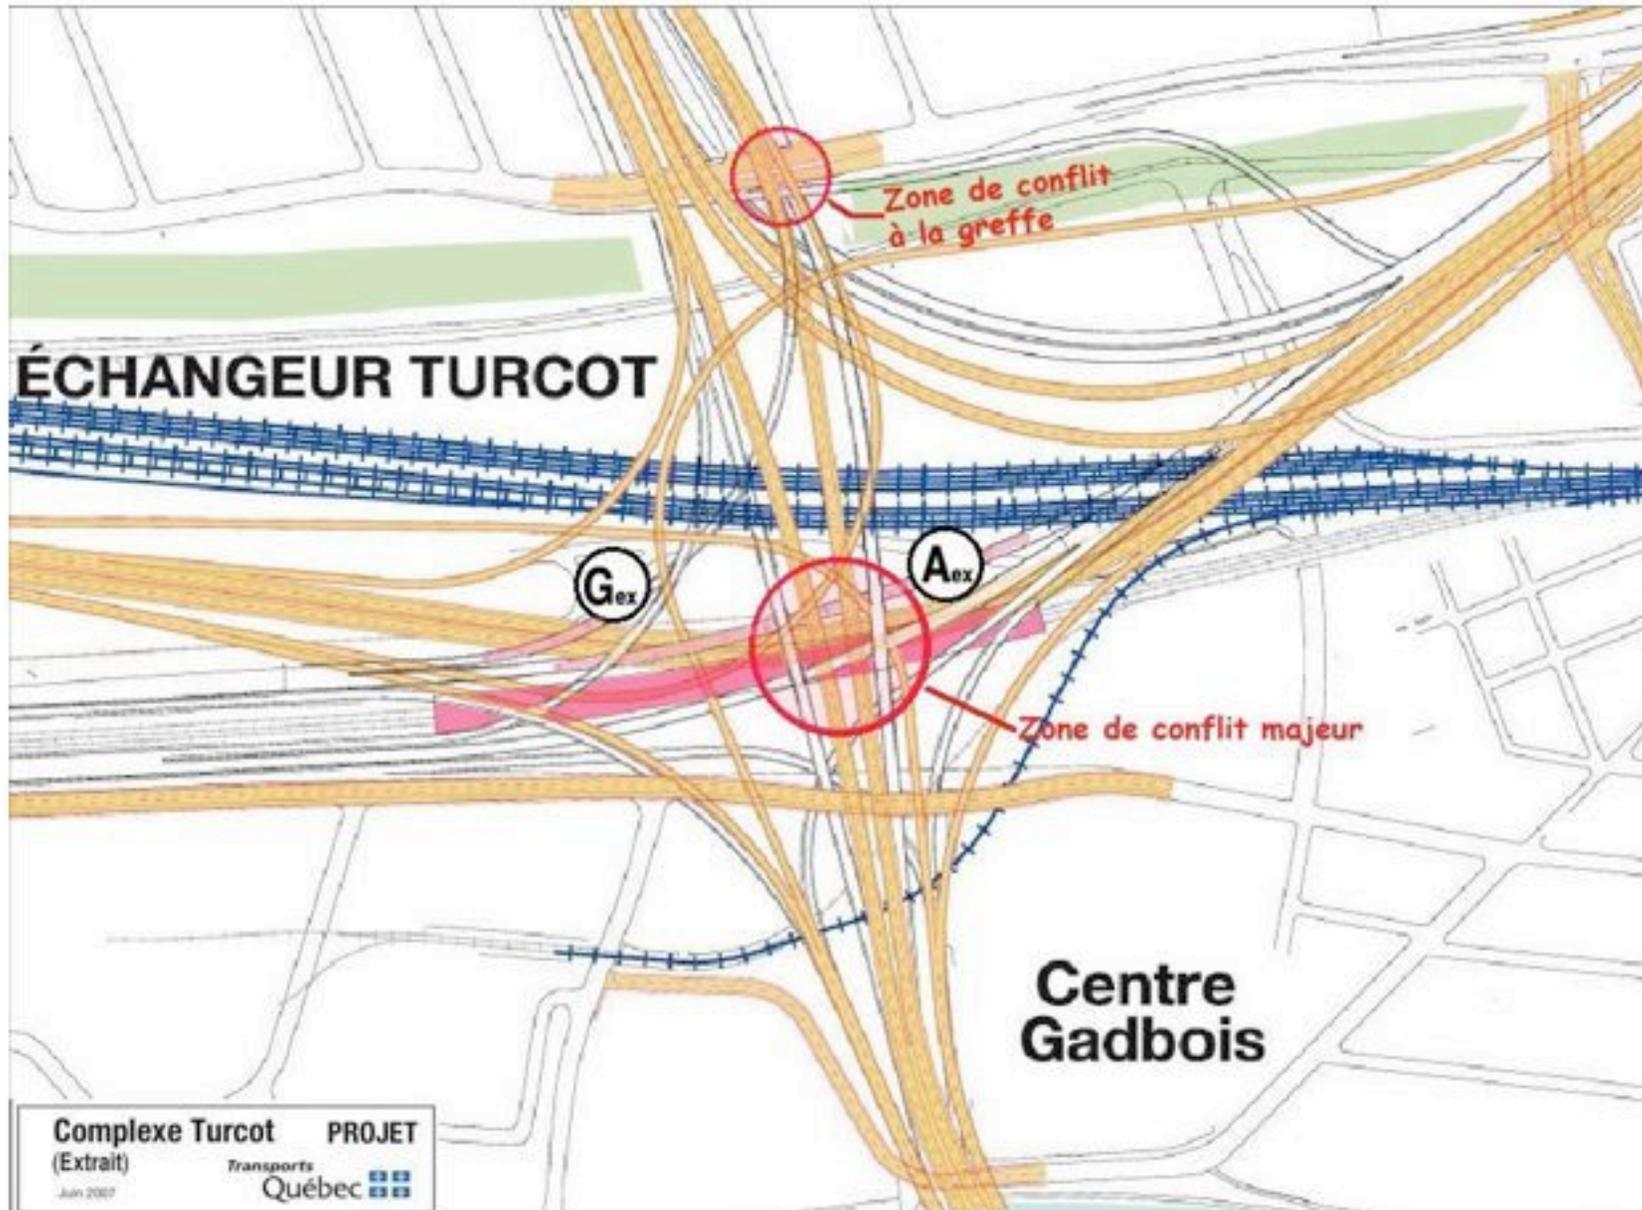
Zones de conflits non résolus dans la proposition du MTQ:

- Comment faire la greffe sous la rue Saint-Jacques?
- Comment traverser l'autoroute au travers des bretelles et du tunnel existant?

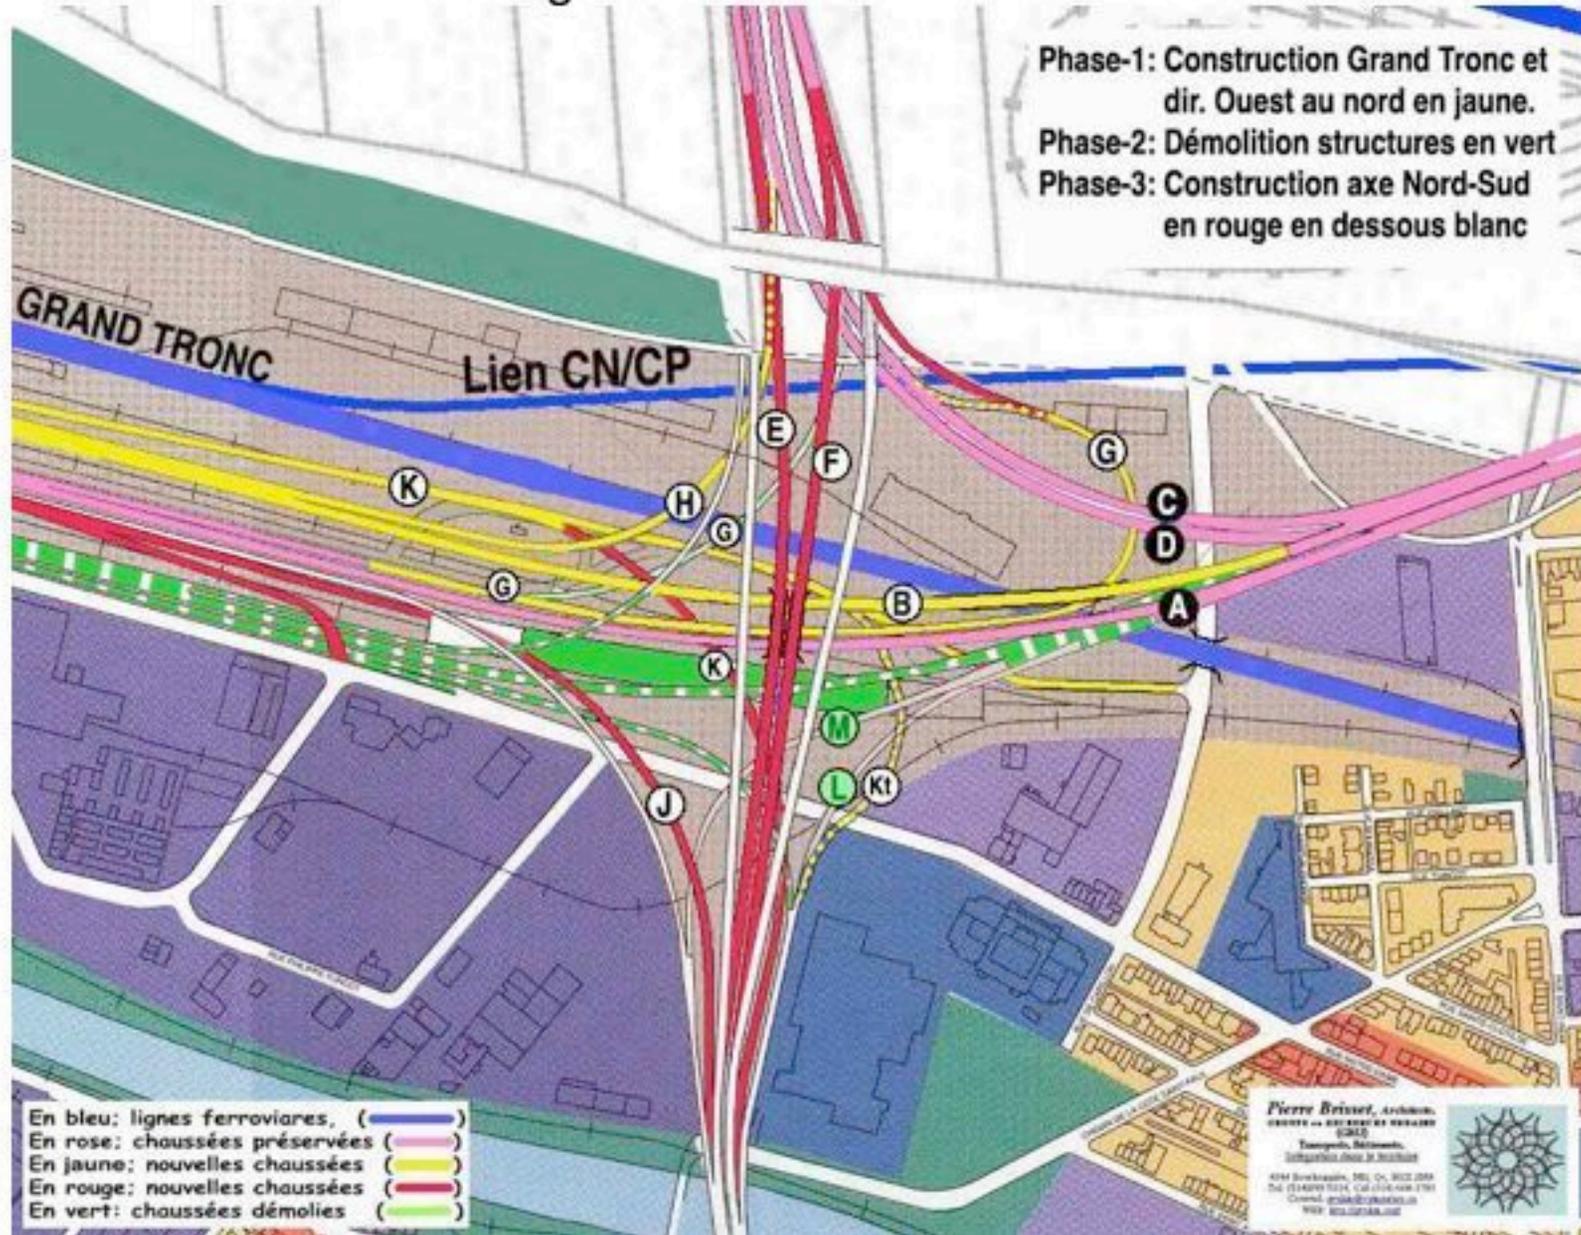
Plan de phasage pour reconstruire l'échangeur

Phase-1 Construction en jaune, Phase-2 Démolition en vert

Phase-3 Construction en rouge et démolition des structures restantes.

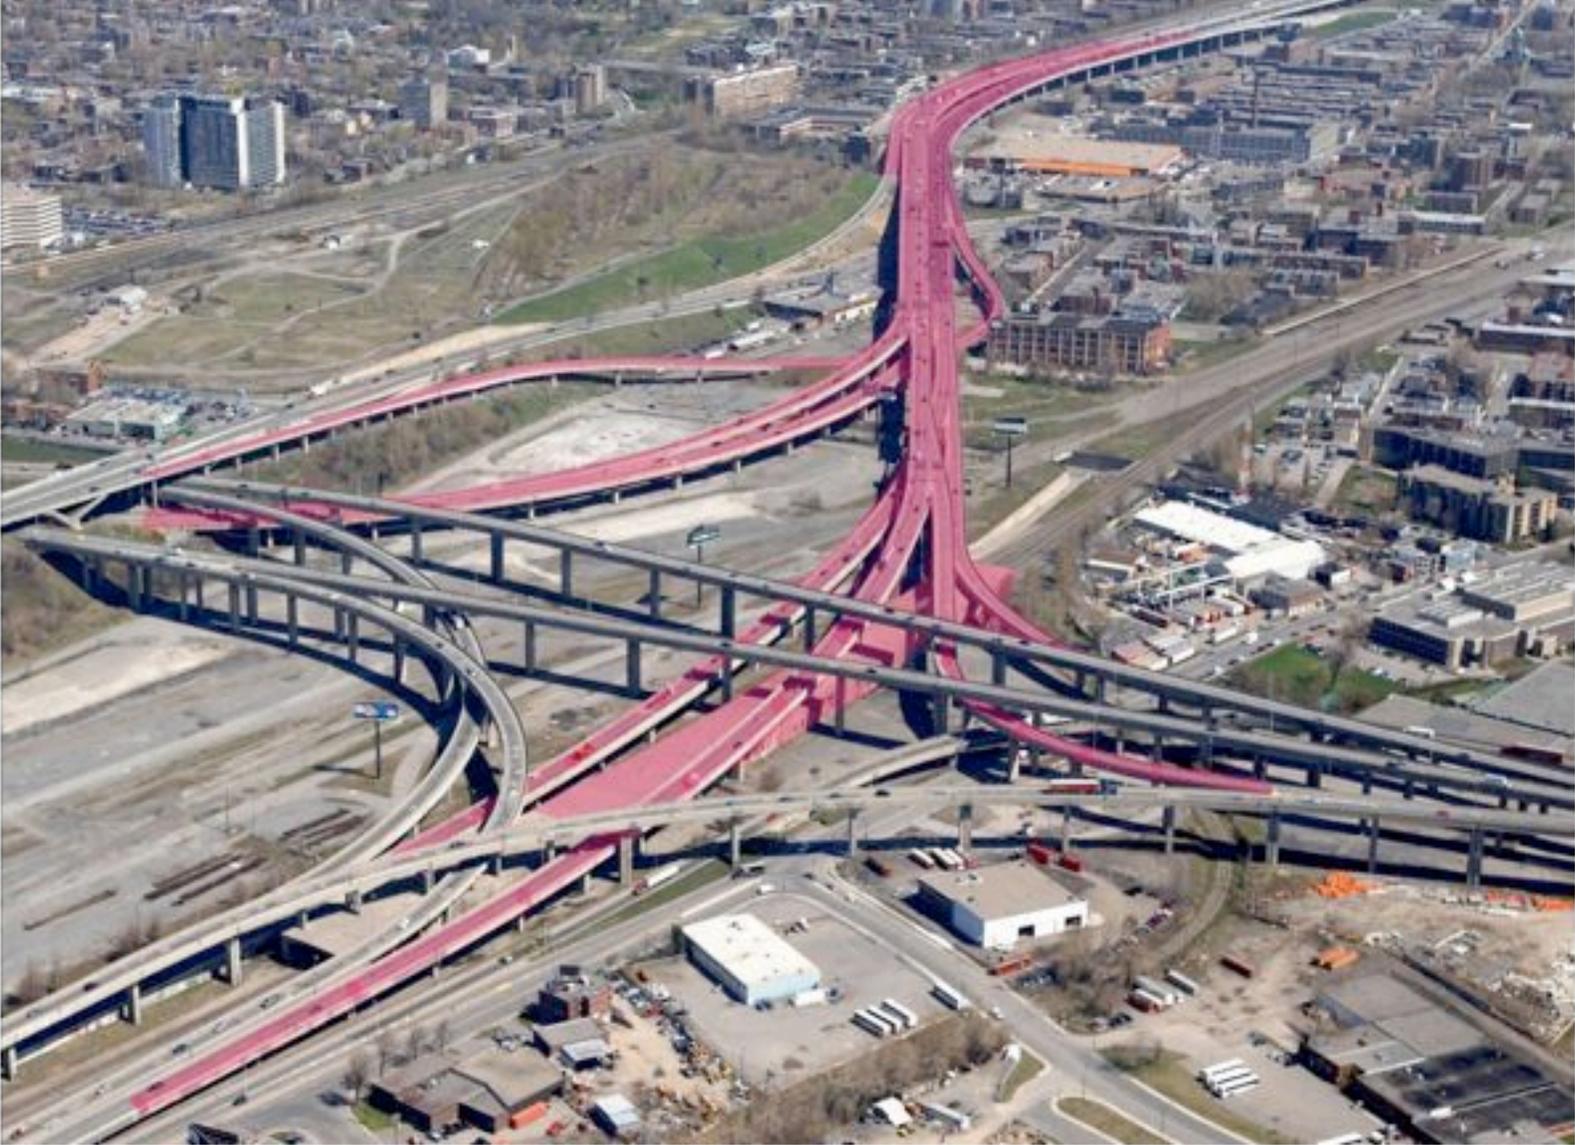
0a- Vue actuelle Ville-Marie sous Décarie

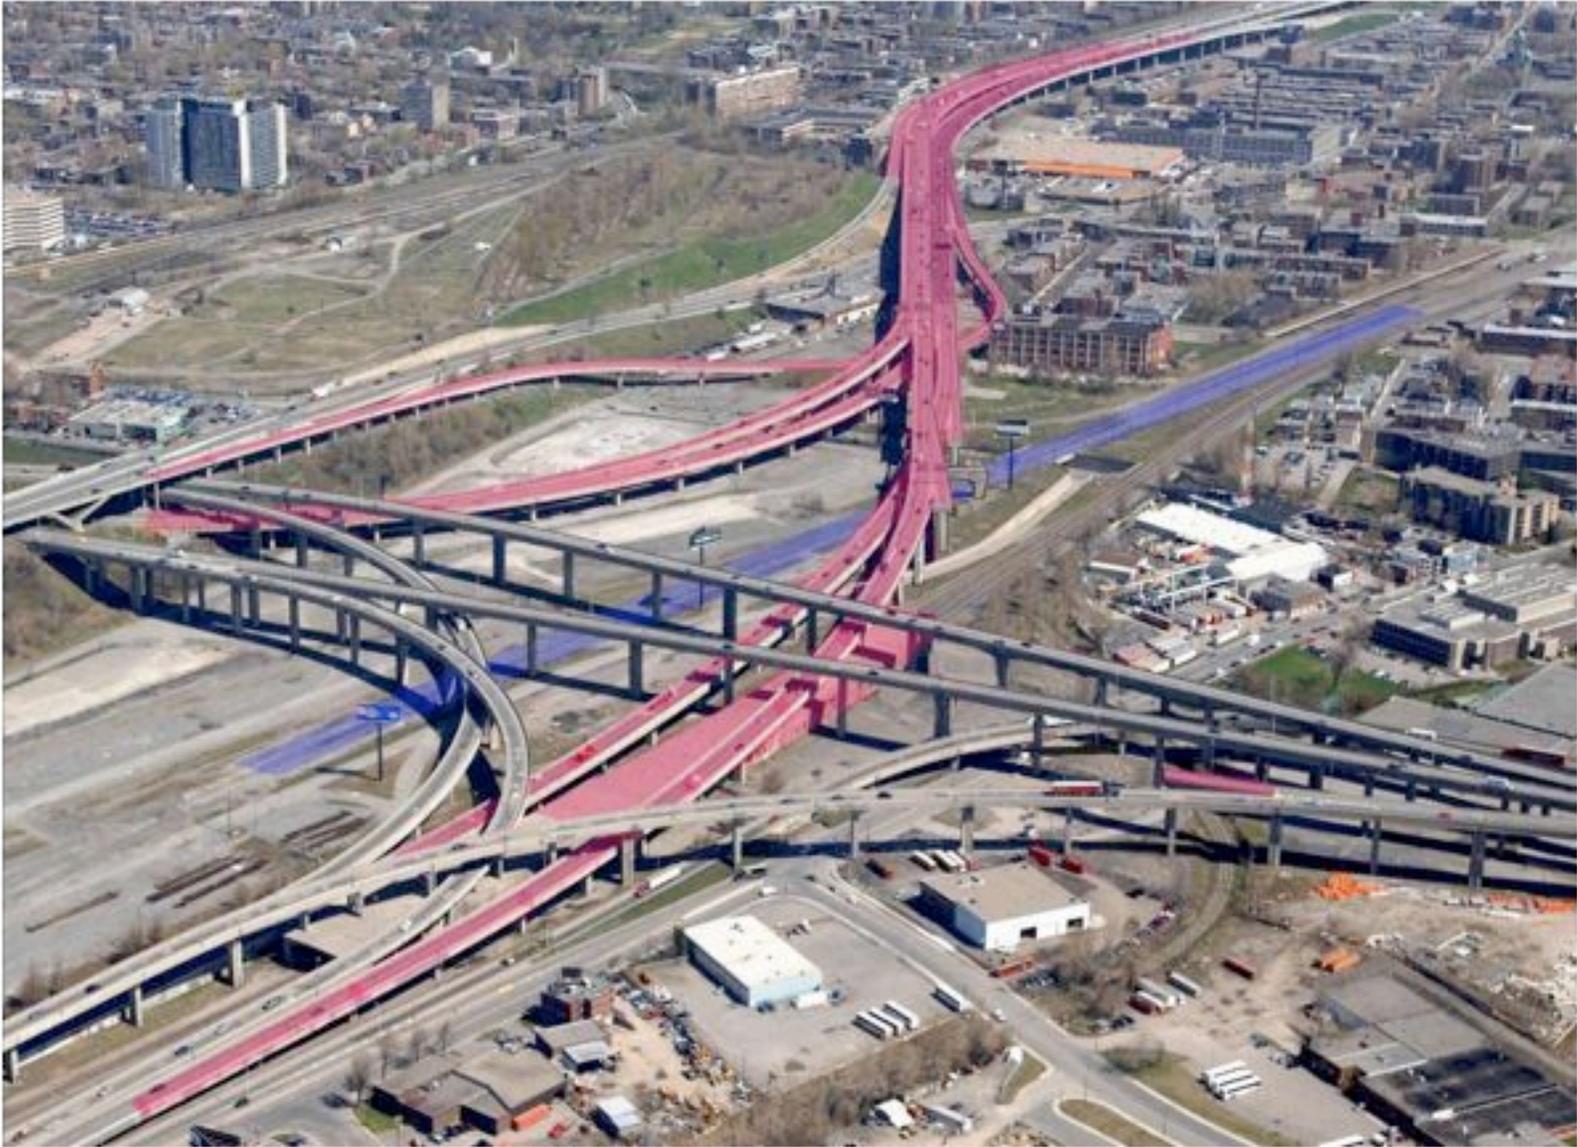
0b- Voies CN relocalisée (bleue), bretelles A-720/A-15 sud coupées

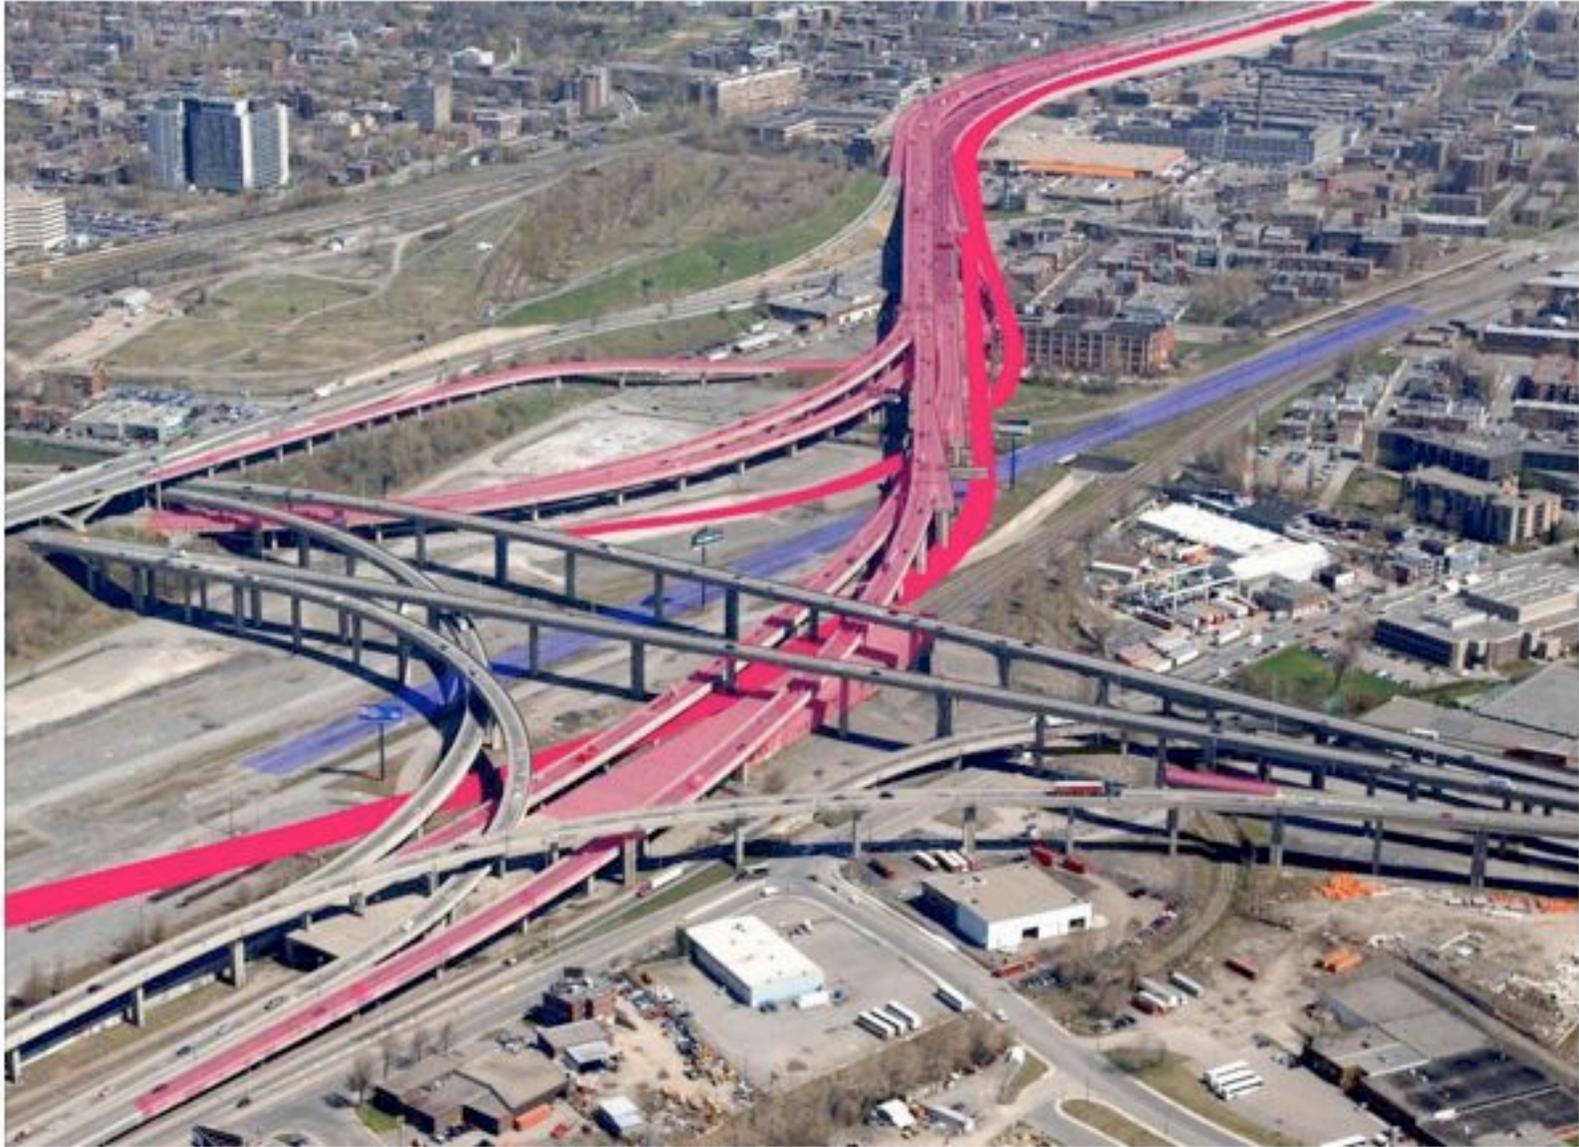
MTQ-1a; Construction Ville Marie Direction Est

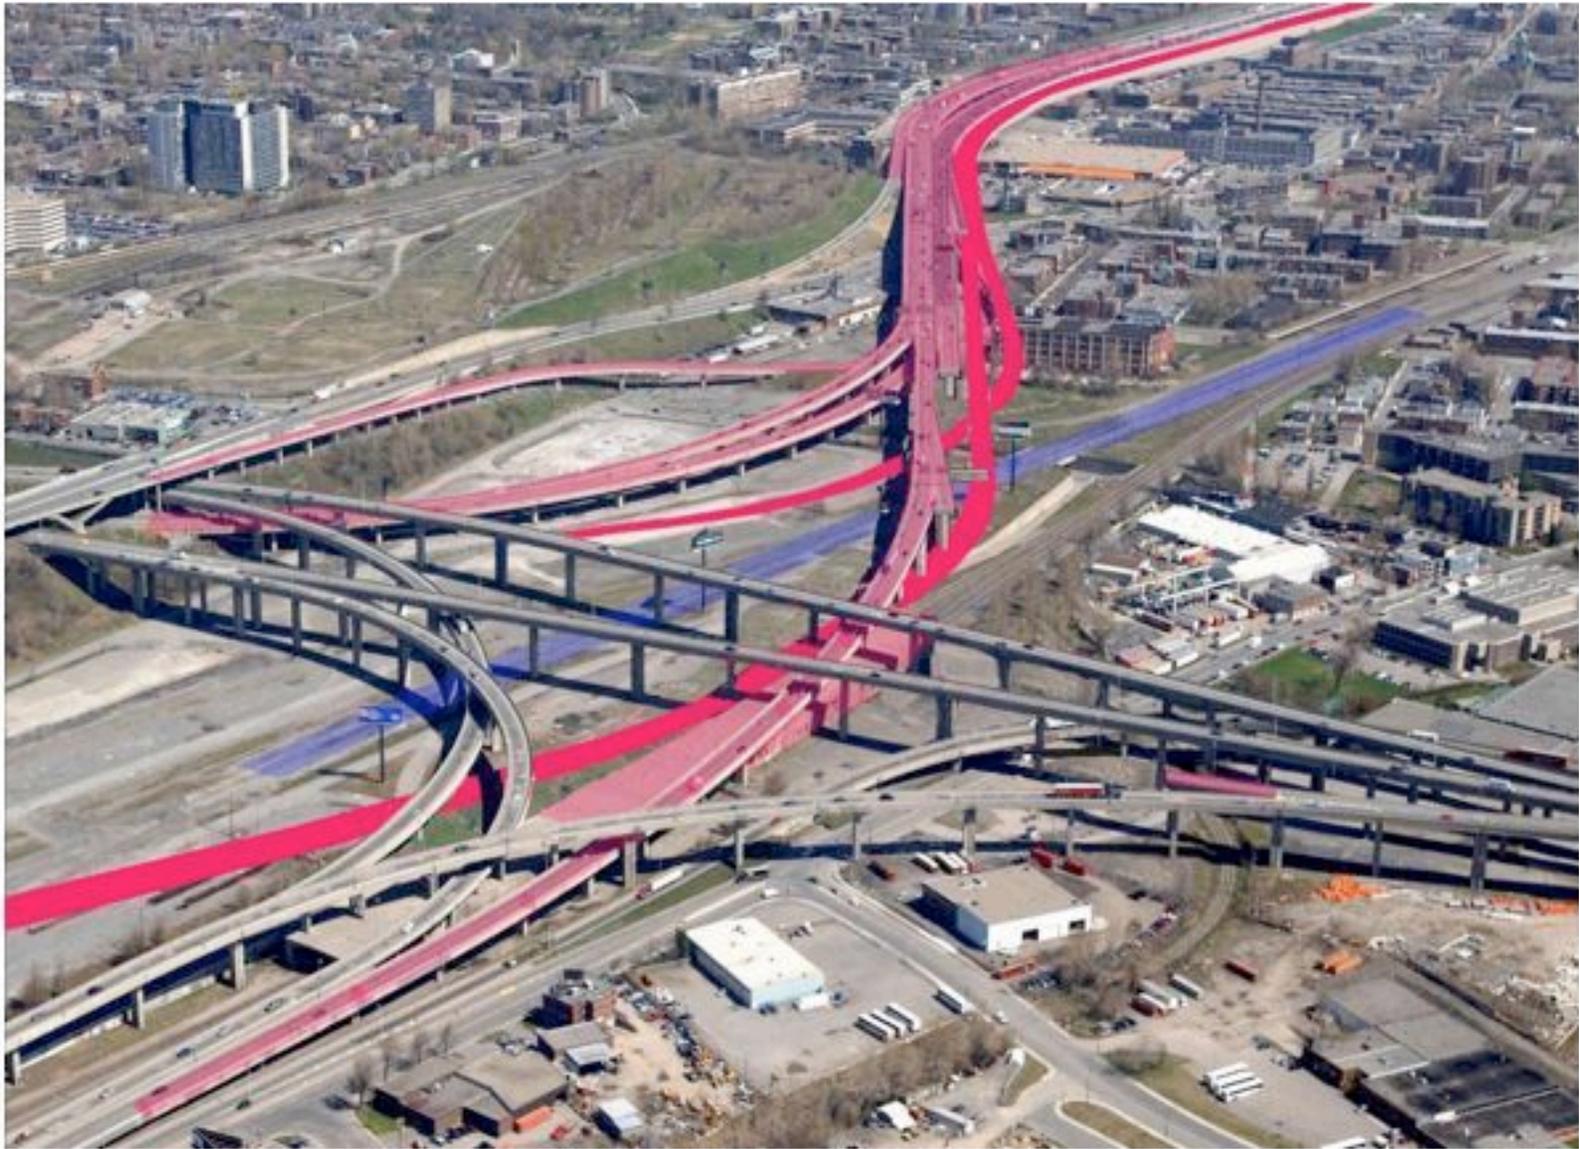
MTQ-1b; Démolition Ville Marie Direction Est

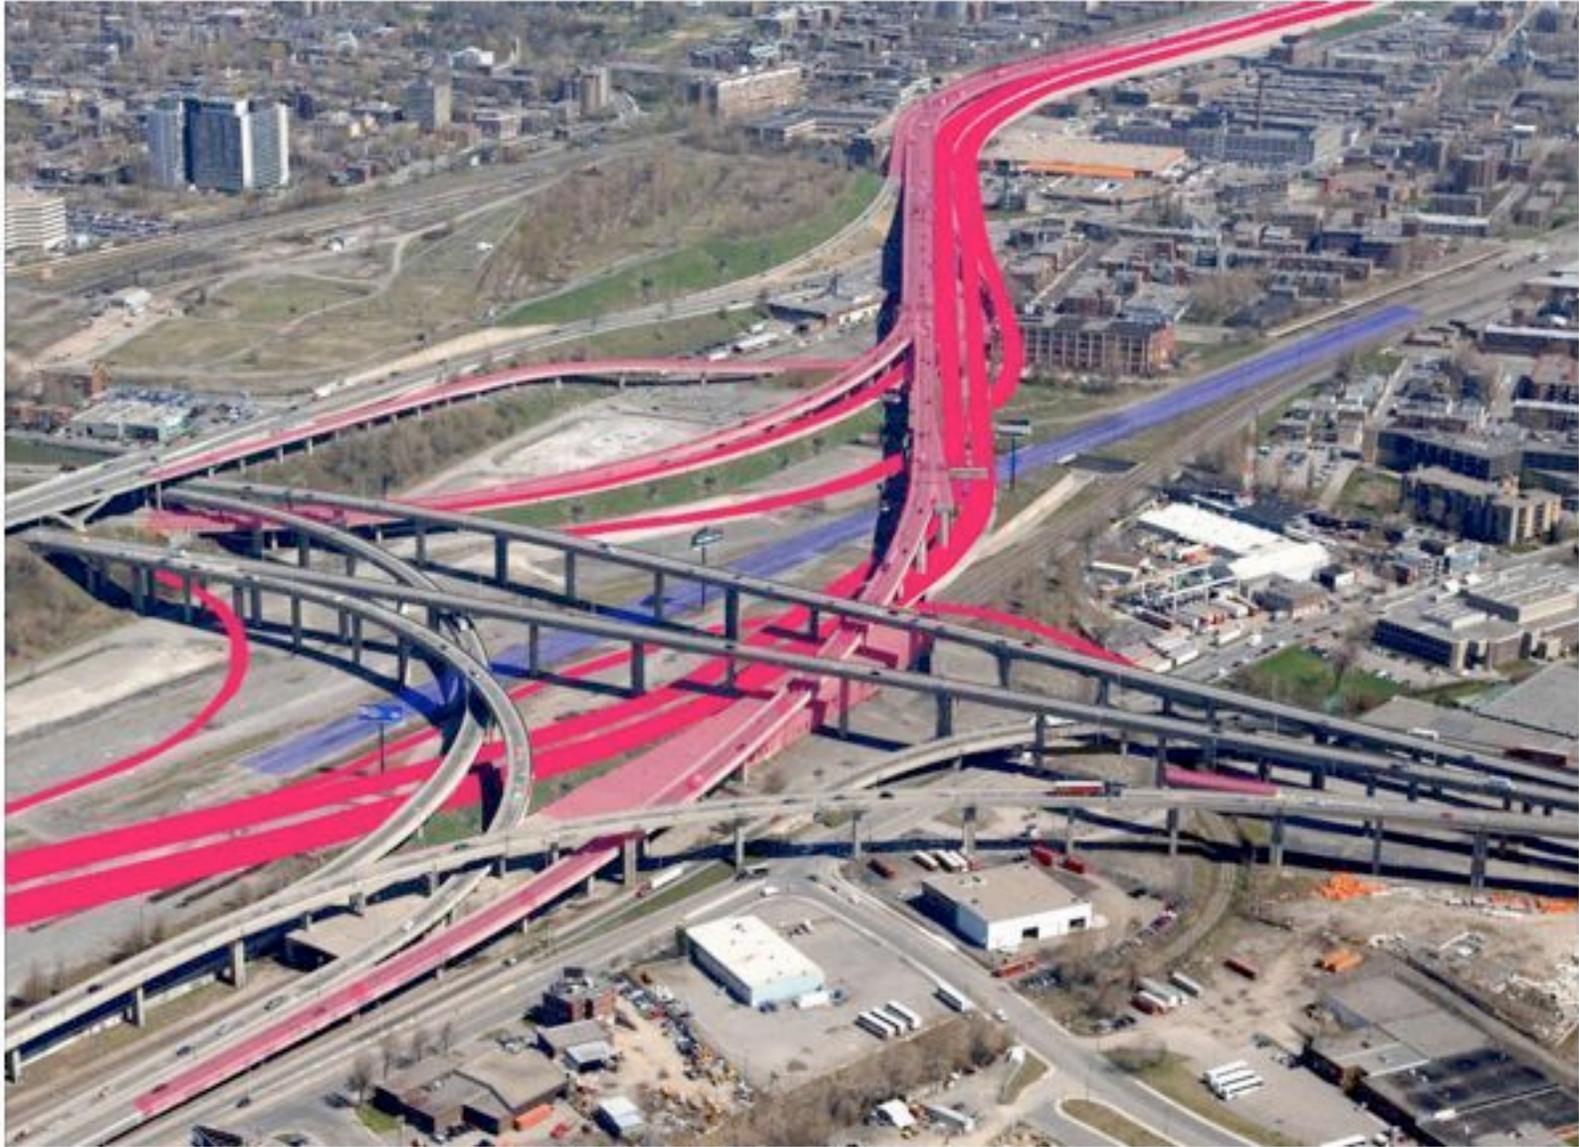
MTQ-2a; Construction Ville Marie (A-720/20) Direction Ouest

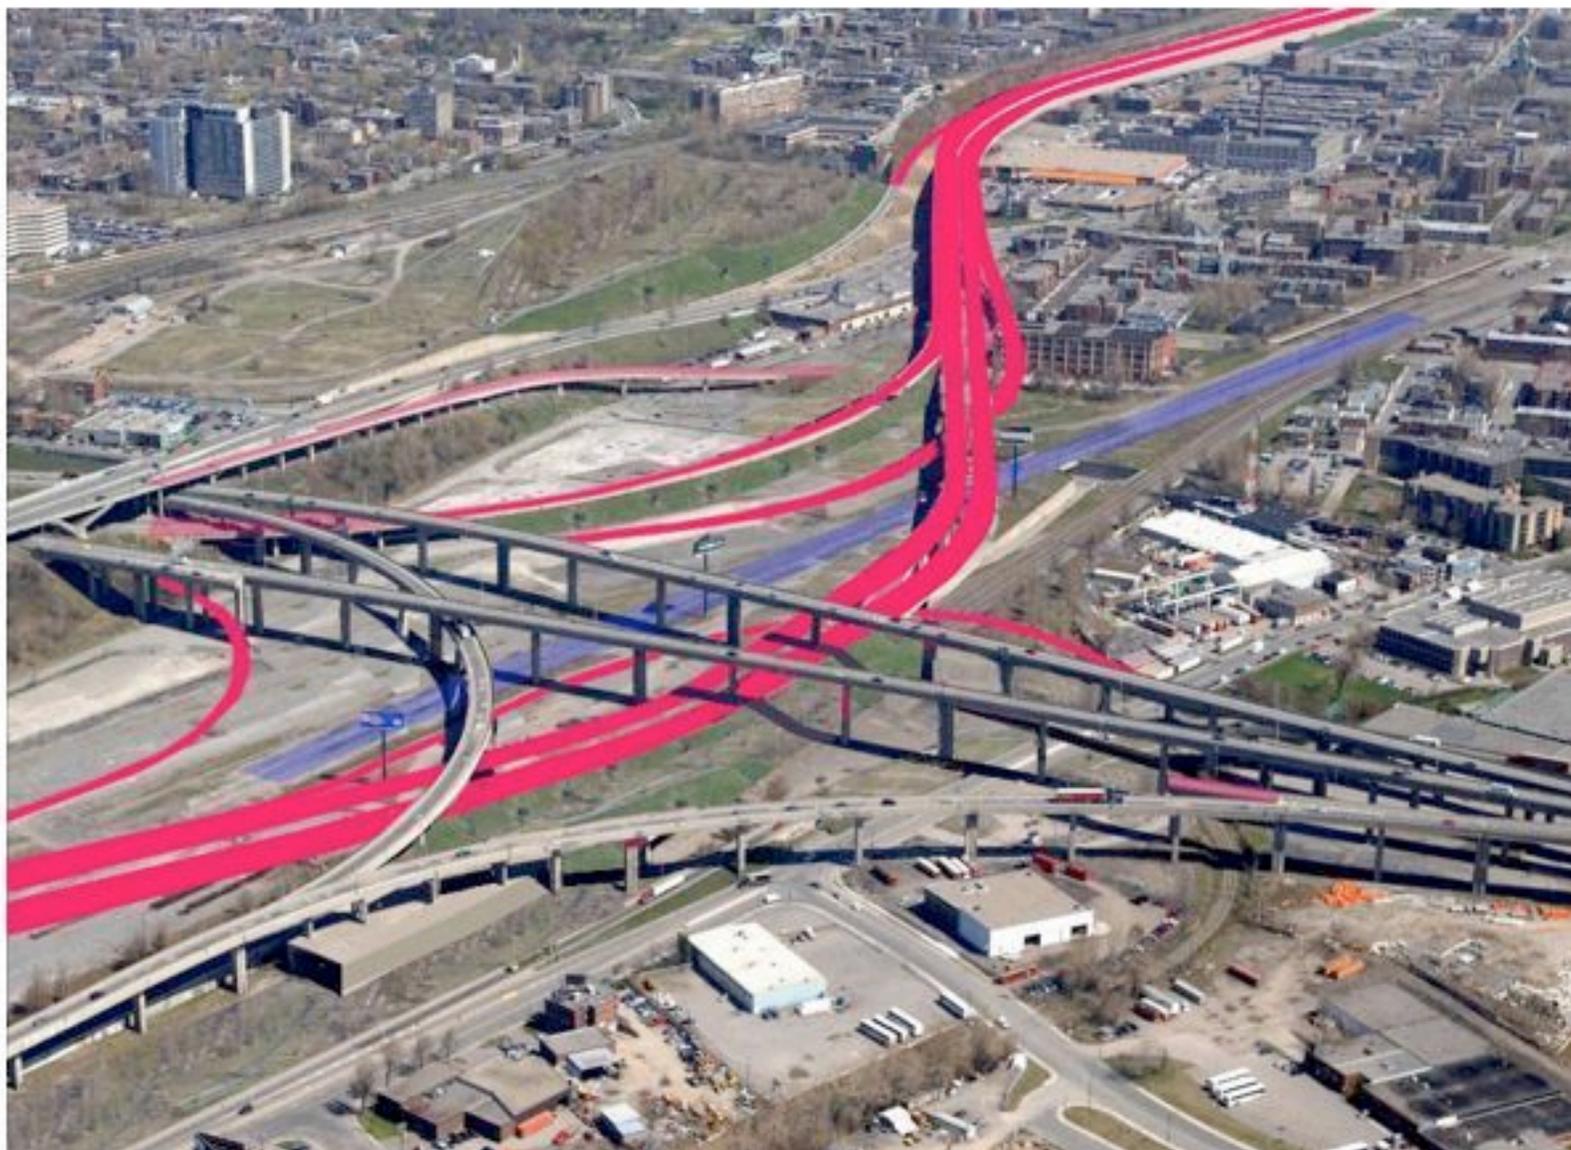
MTQ-2b; Démolition Ville Marie (A-720/20) Direction Ouest

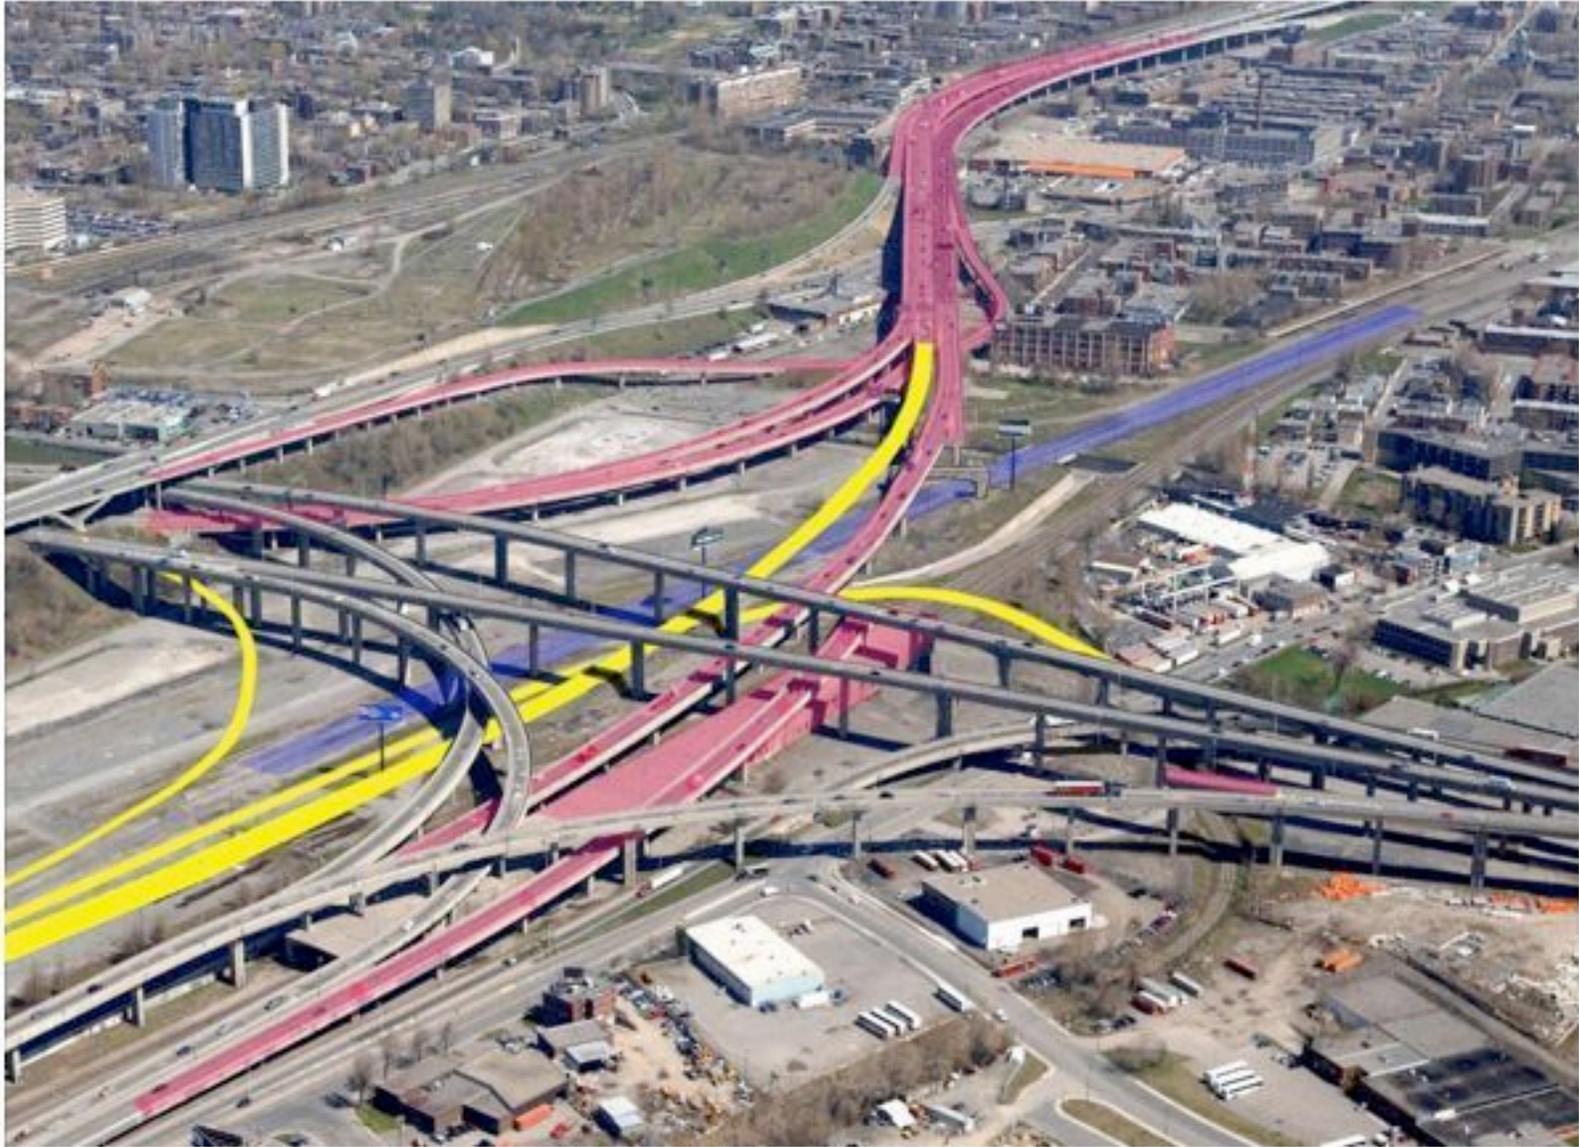
GRU-3a Construction A-20 direction Ouest de Ville-Marie

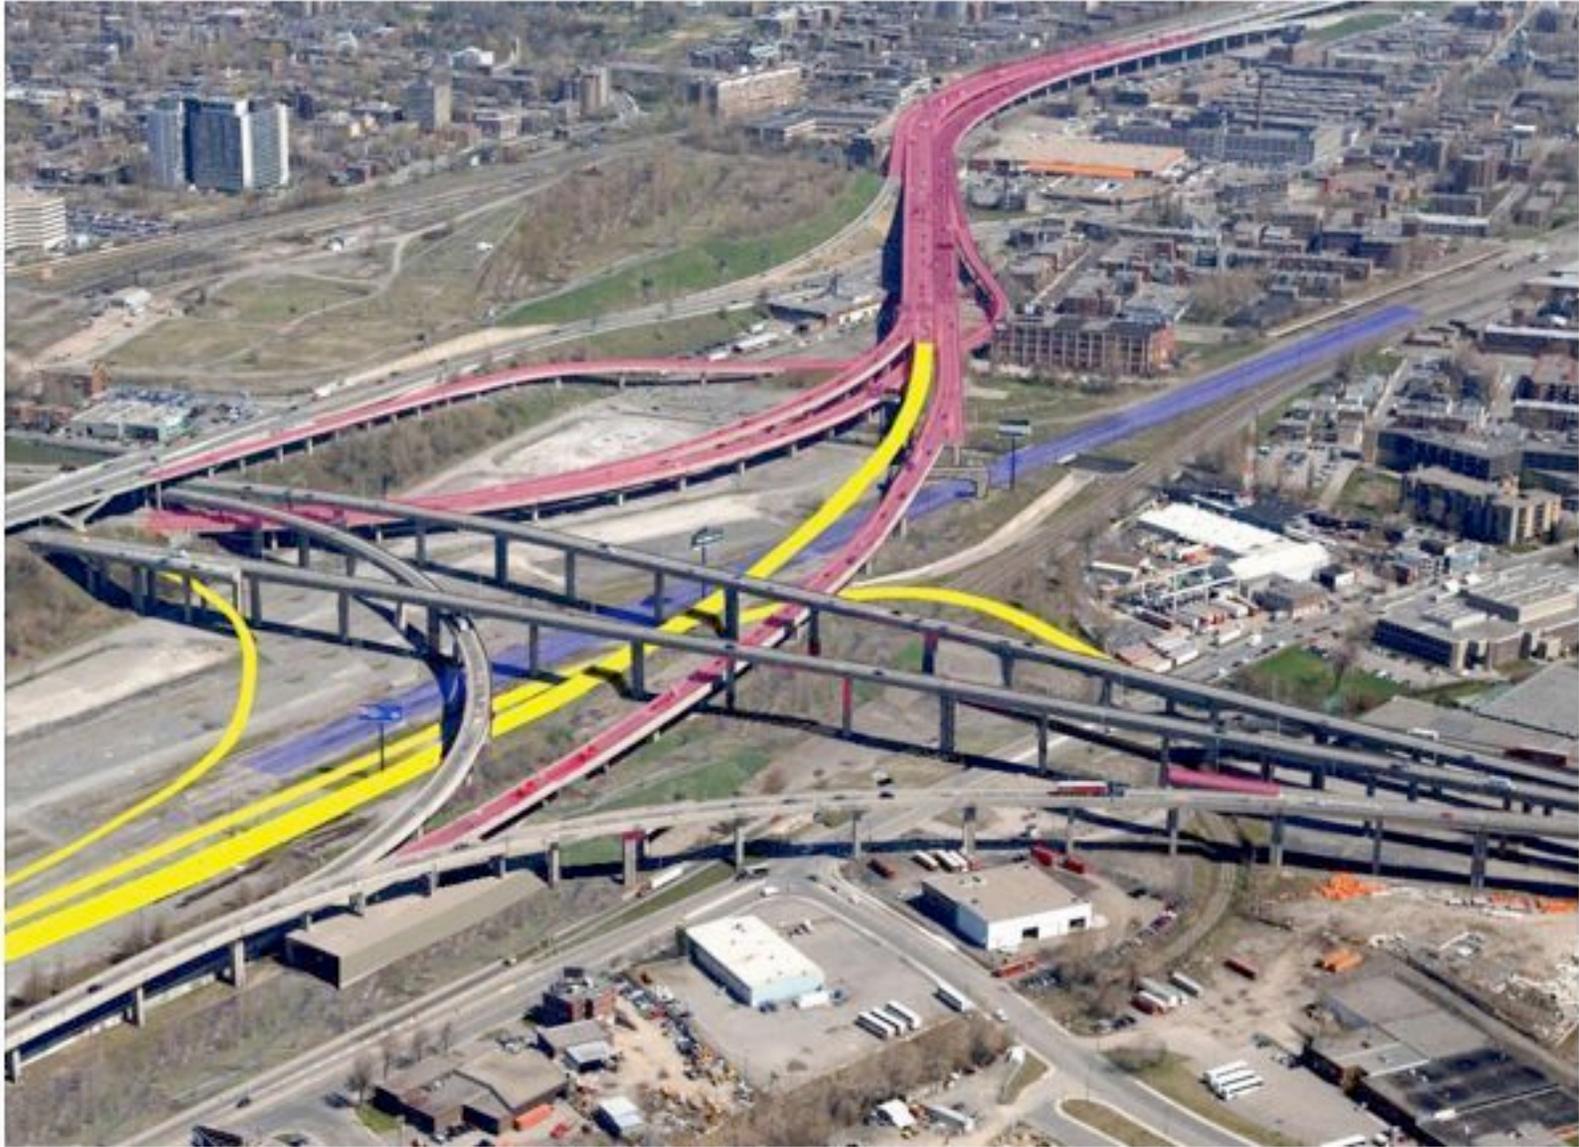
GRU-3b Démolition A-20 direction Ouest de Ville-Marie
