Échangeur Turcot

Présentation devant un groupe d'étudiants à la faculté de génie civil de l'Université McGill

Montréal le 17 février 2009

Pierre Brisset, Architecte.
**GRUPE en RECHERCHE URBAINE
(GRU)**

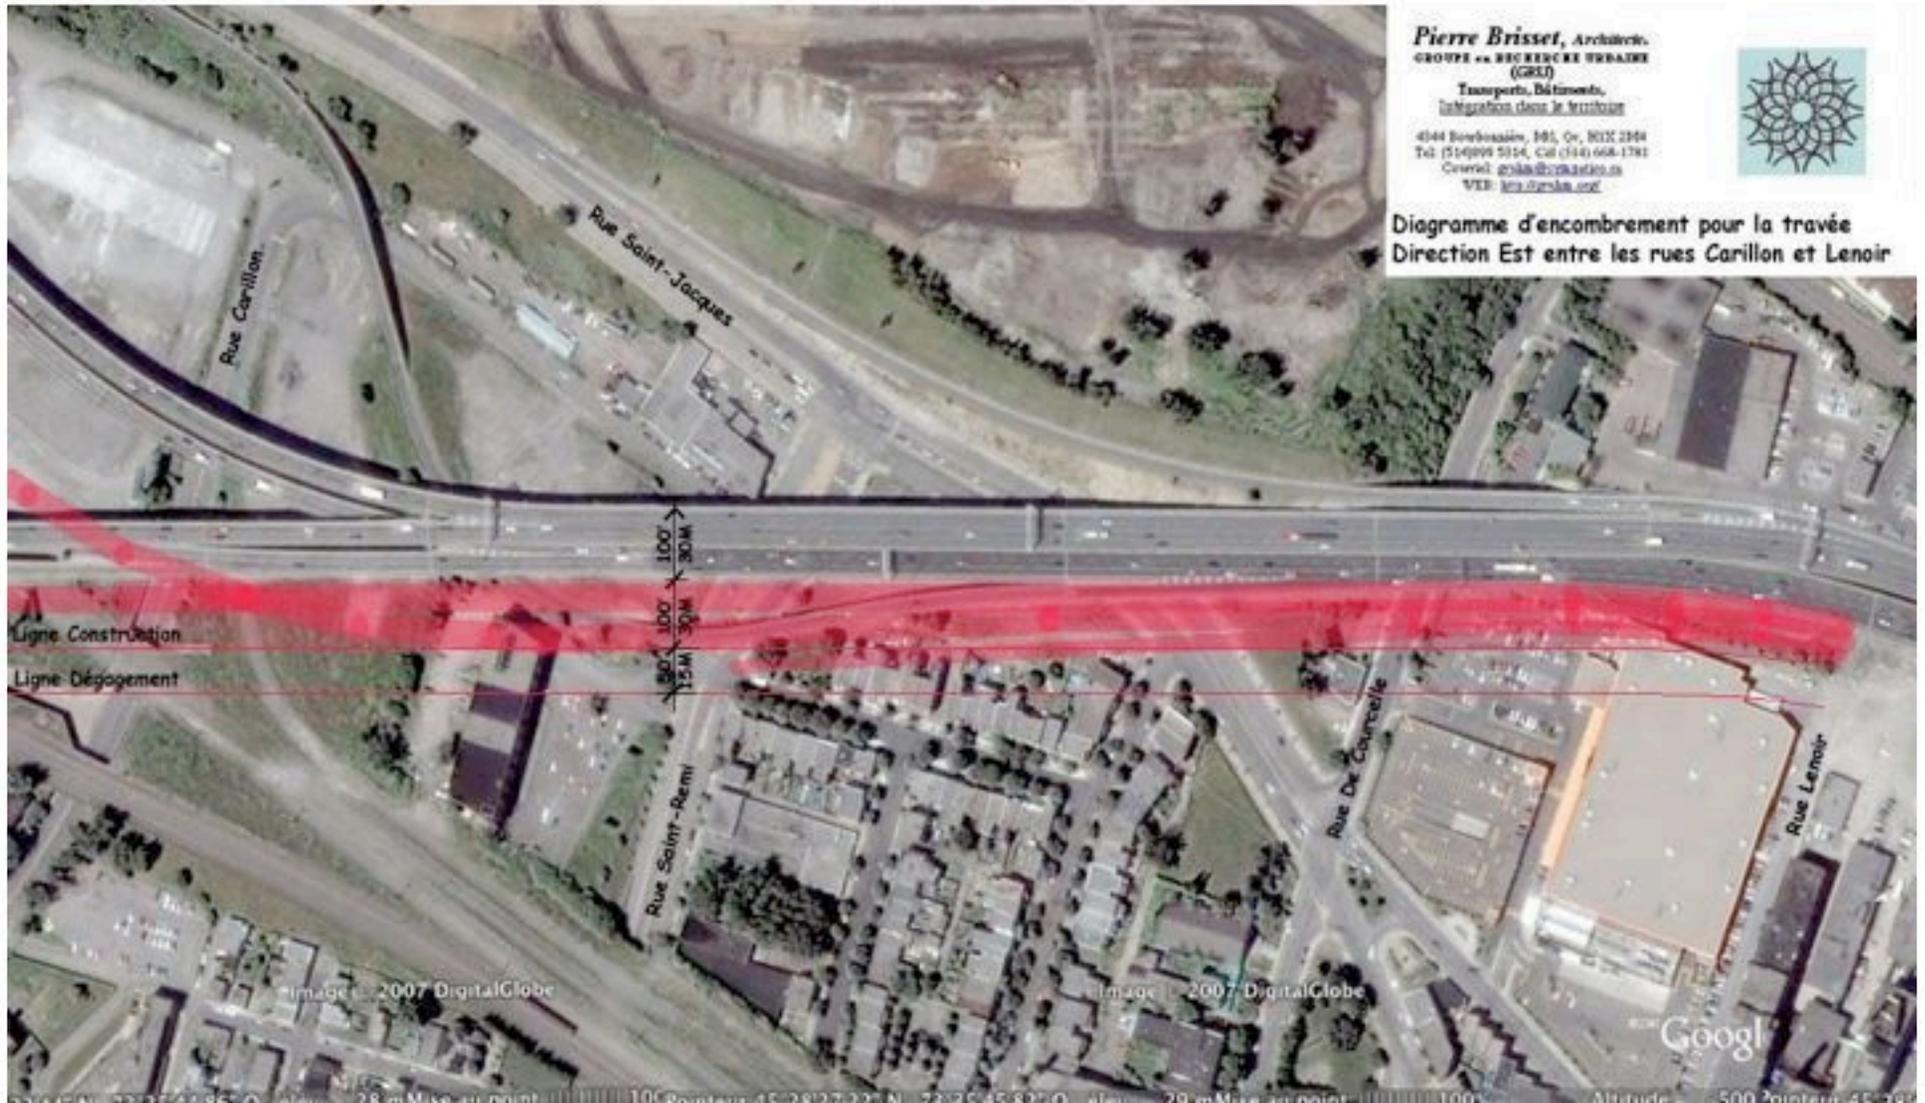
Secteur des Tanneries : (Proposition du MTQ)

- Nouveau tronçon de l'autoroute Ville-Marie (en rouge) qui serait construit en attendant de démolir l'ancien.
- Cette approche oblige à raser une partie de ce secteur historique, au nord de la rue Cazalais, ainsi que l'immeuble à l'est de la rue Saint-Rémi.

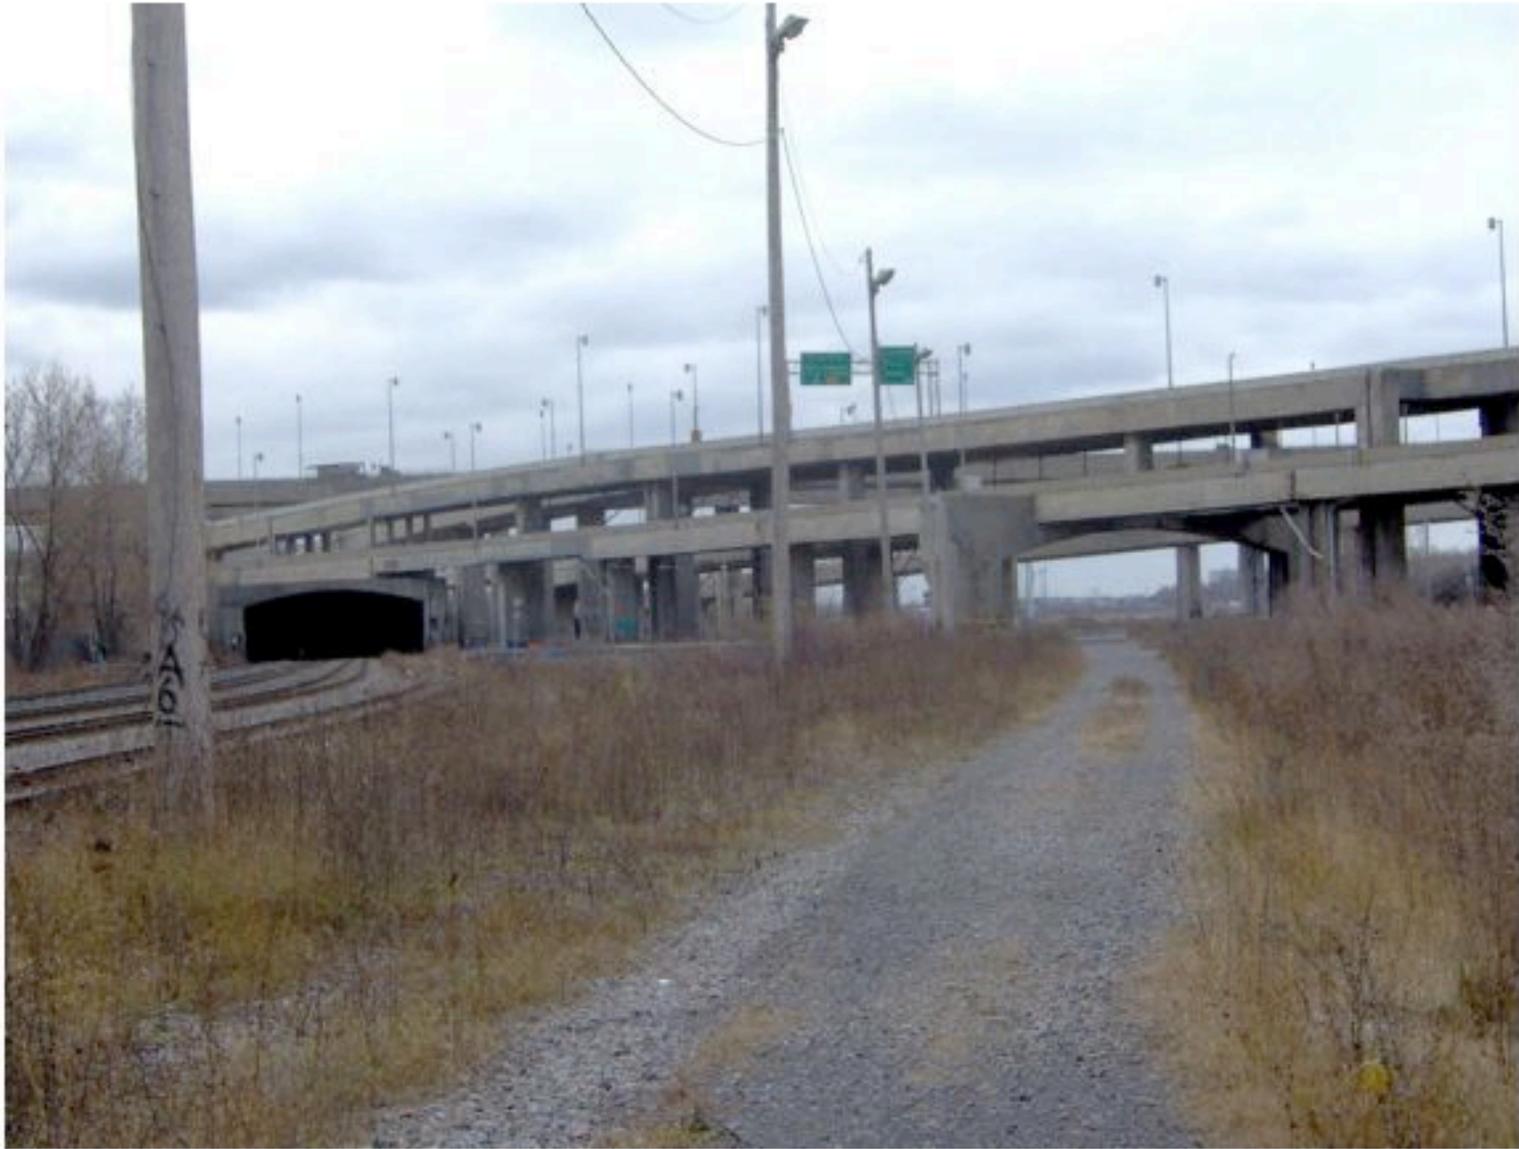
Fiche 1- L'axe du CN doit obligatoirement passer dans cette fenêtre

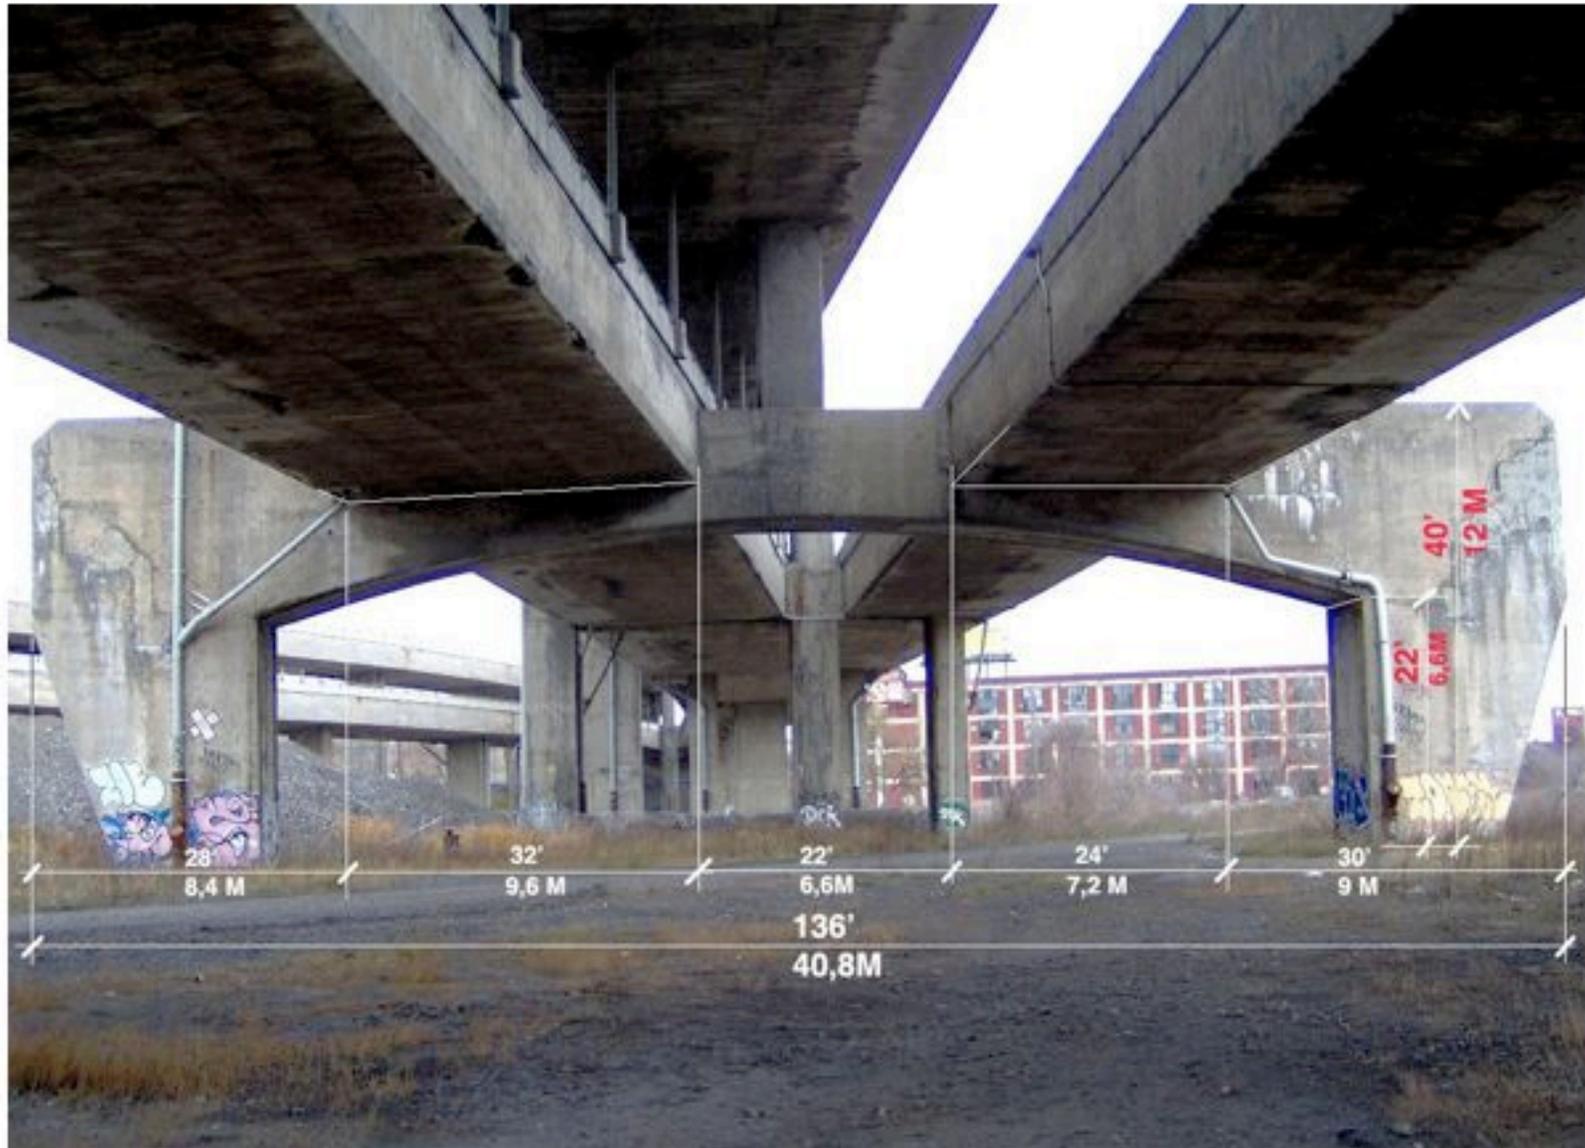
Fiche 1- L'axe du CN doit obligatoirement passer dans cette fenêtre

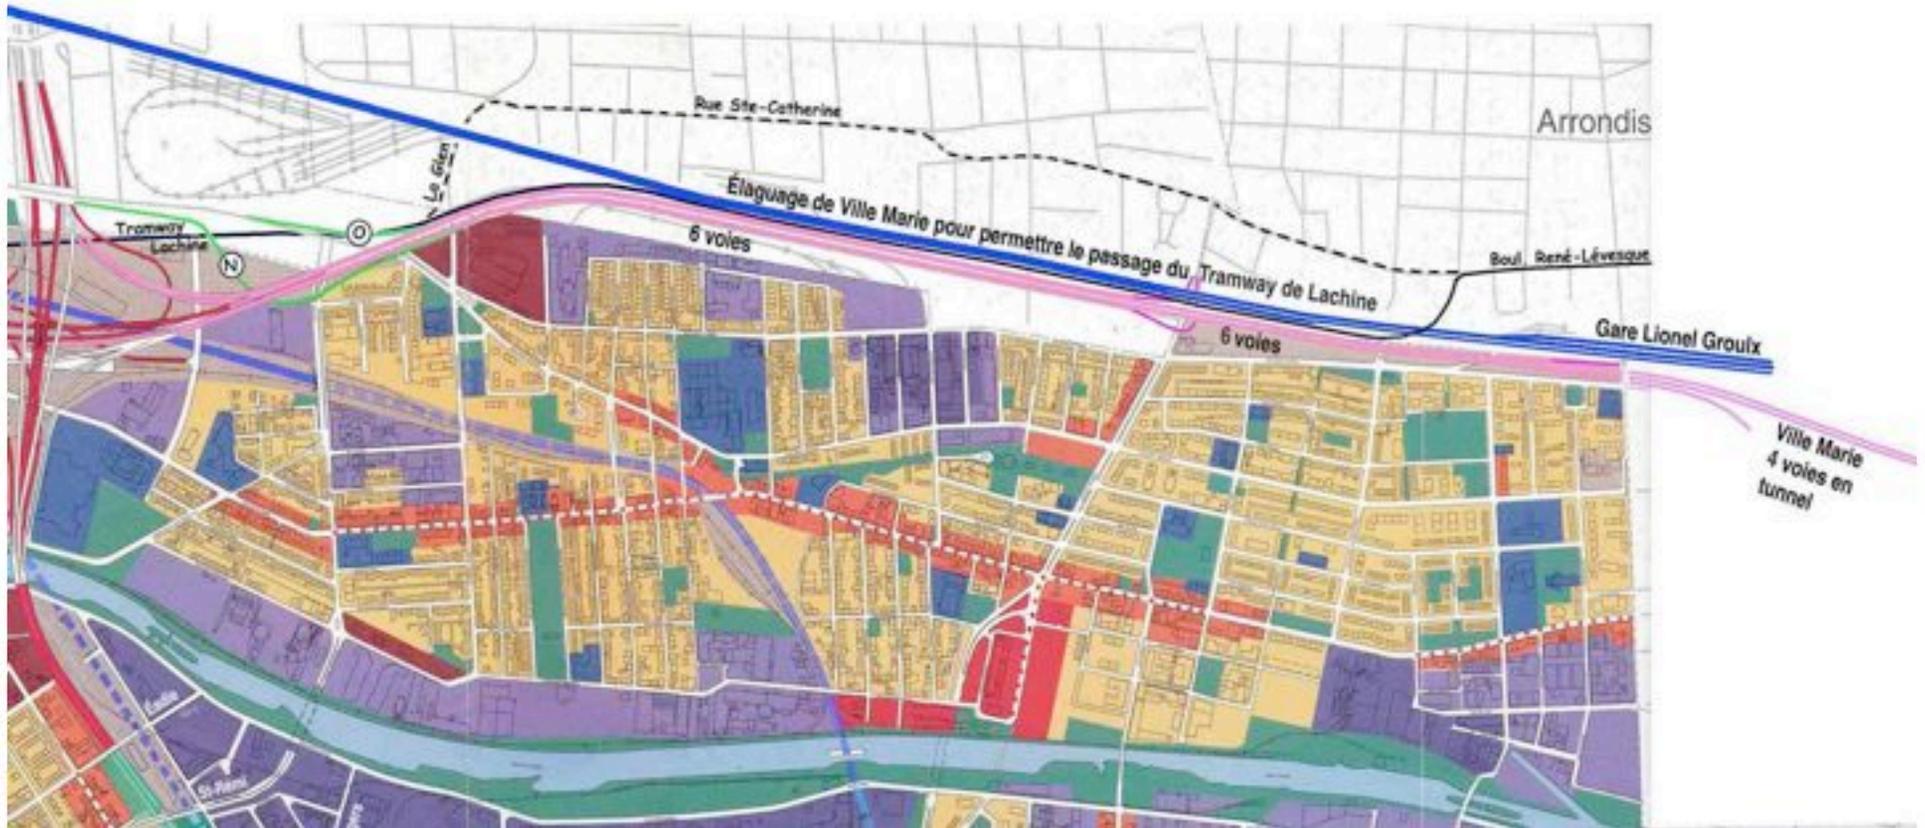
4- Proposition GRUHM: Réduire nombre de voies sur Ville-Marie et intégrer la ligne de tramway de Lachine dans l'emprise.

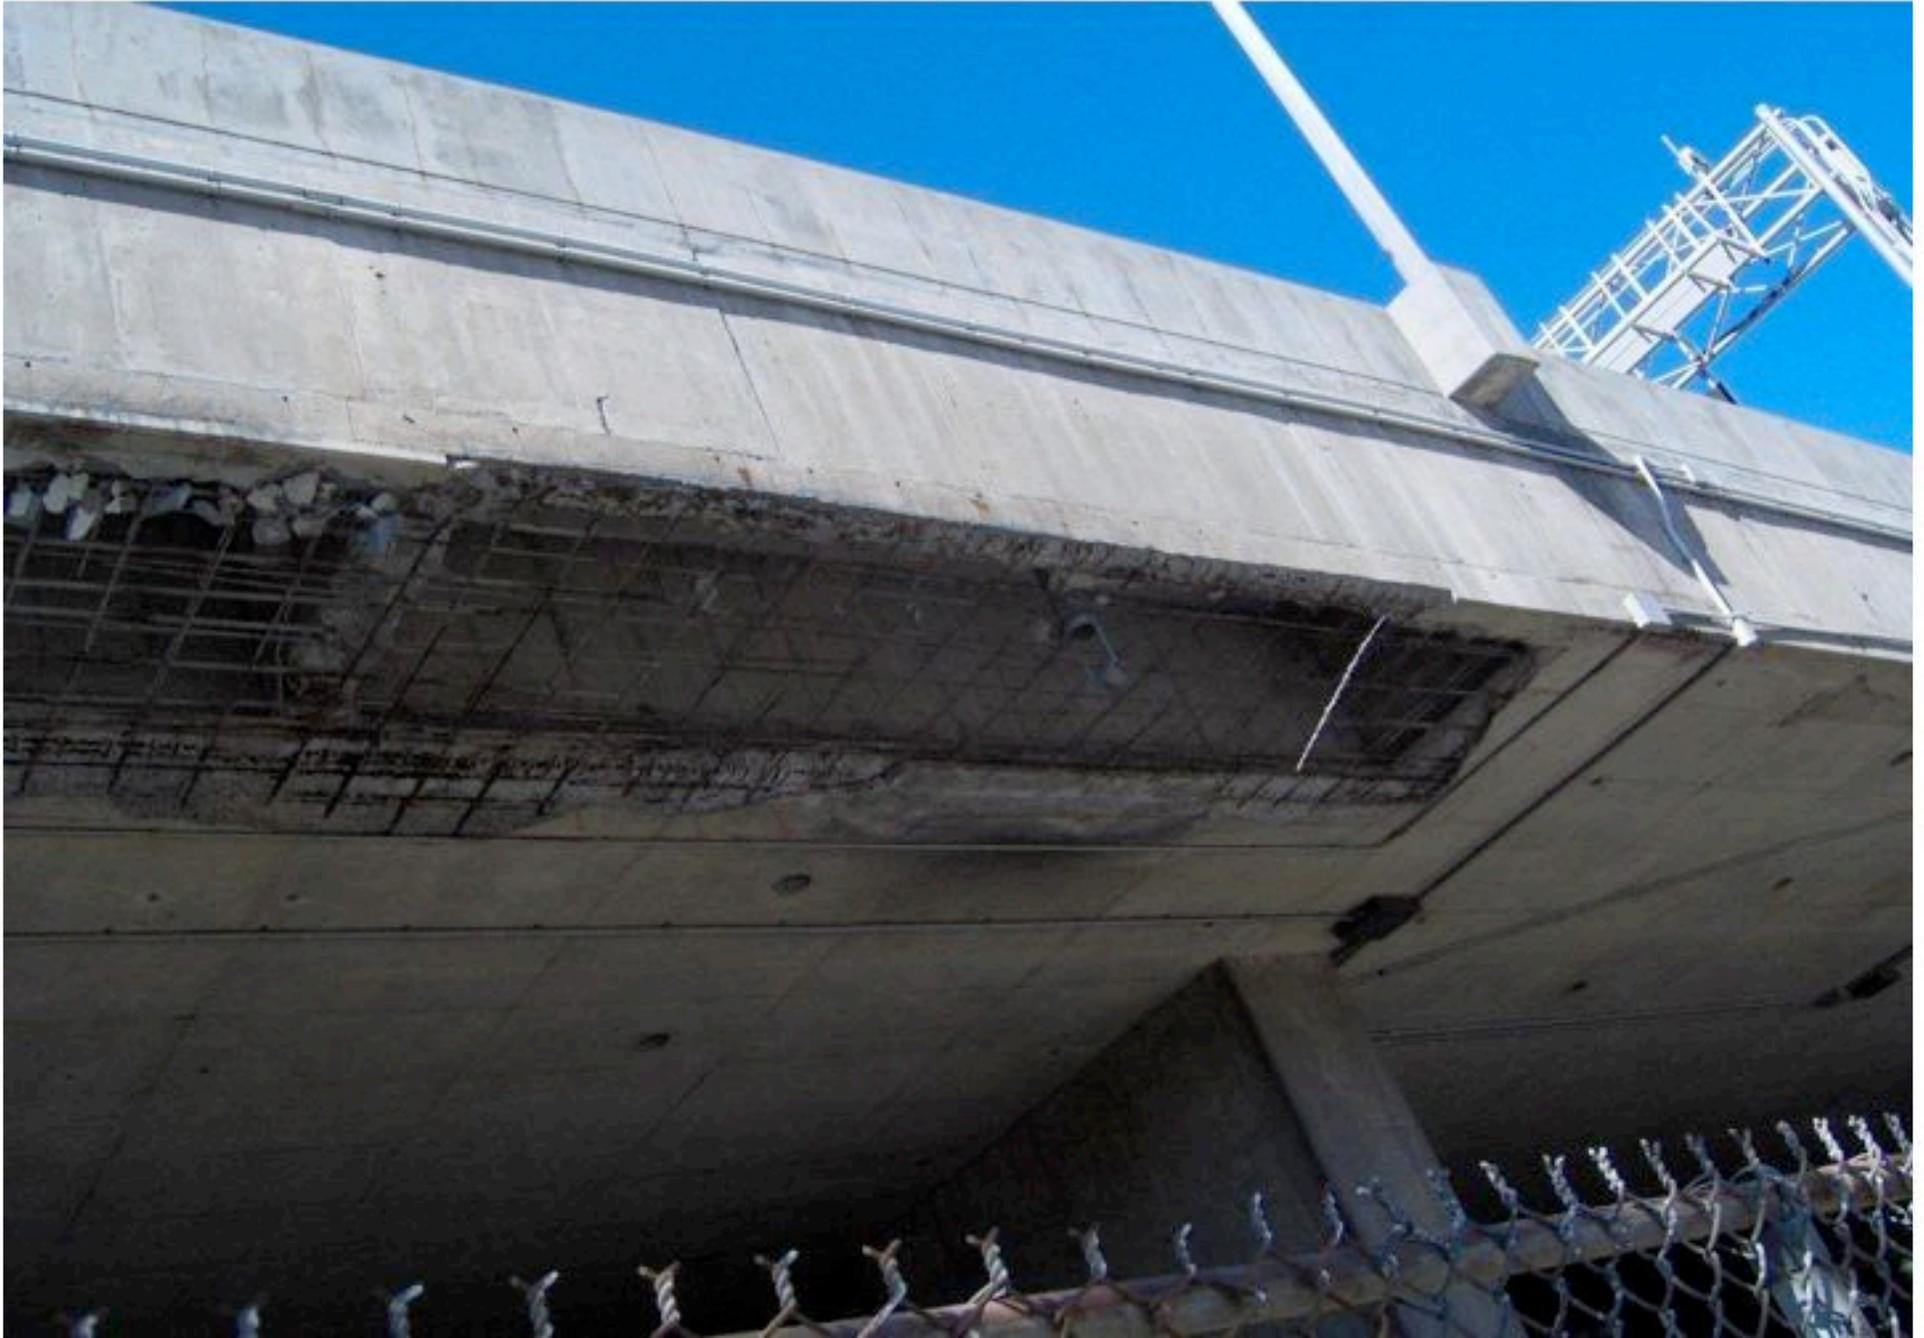
Bars d'armatures enlevés dans zone de réparation

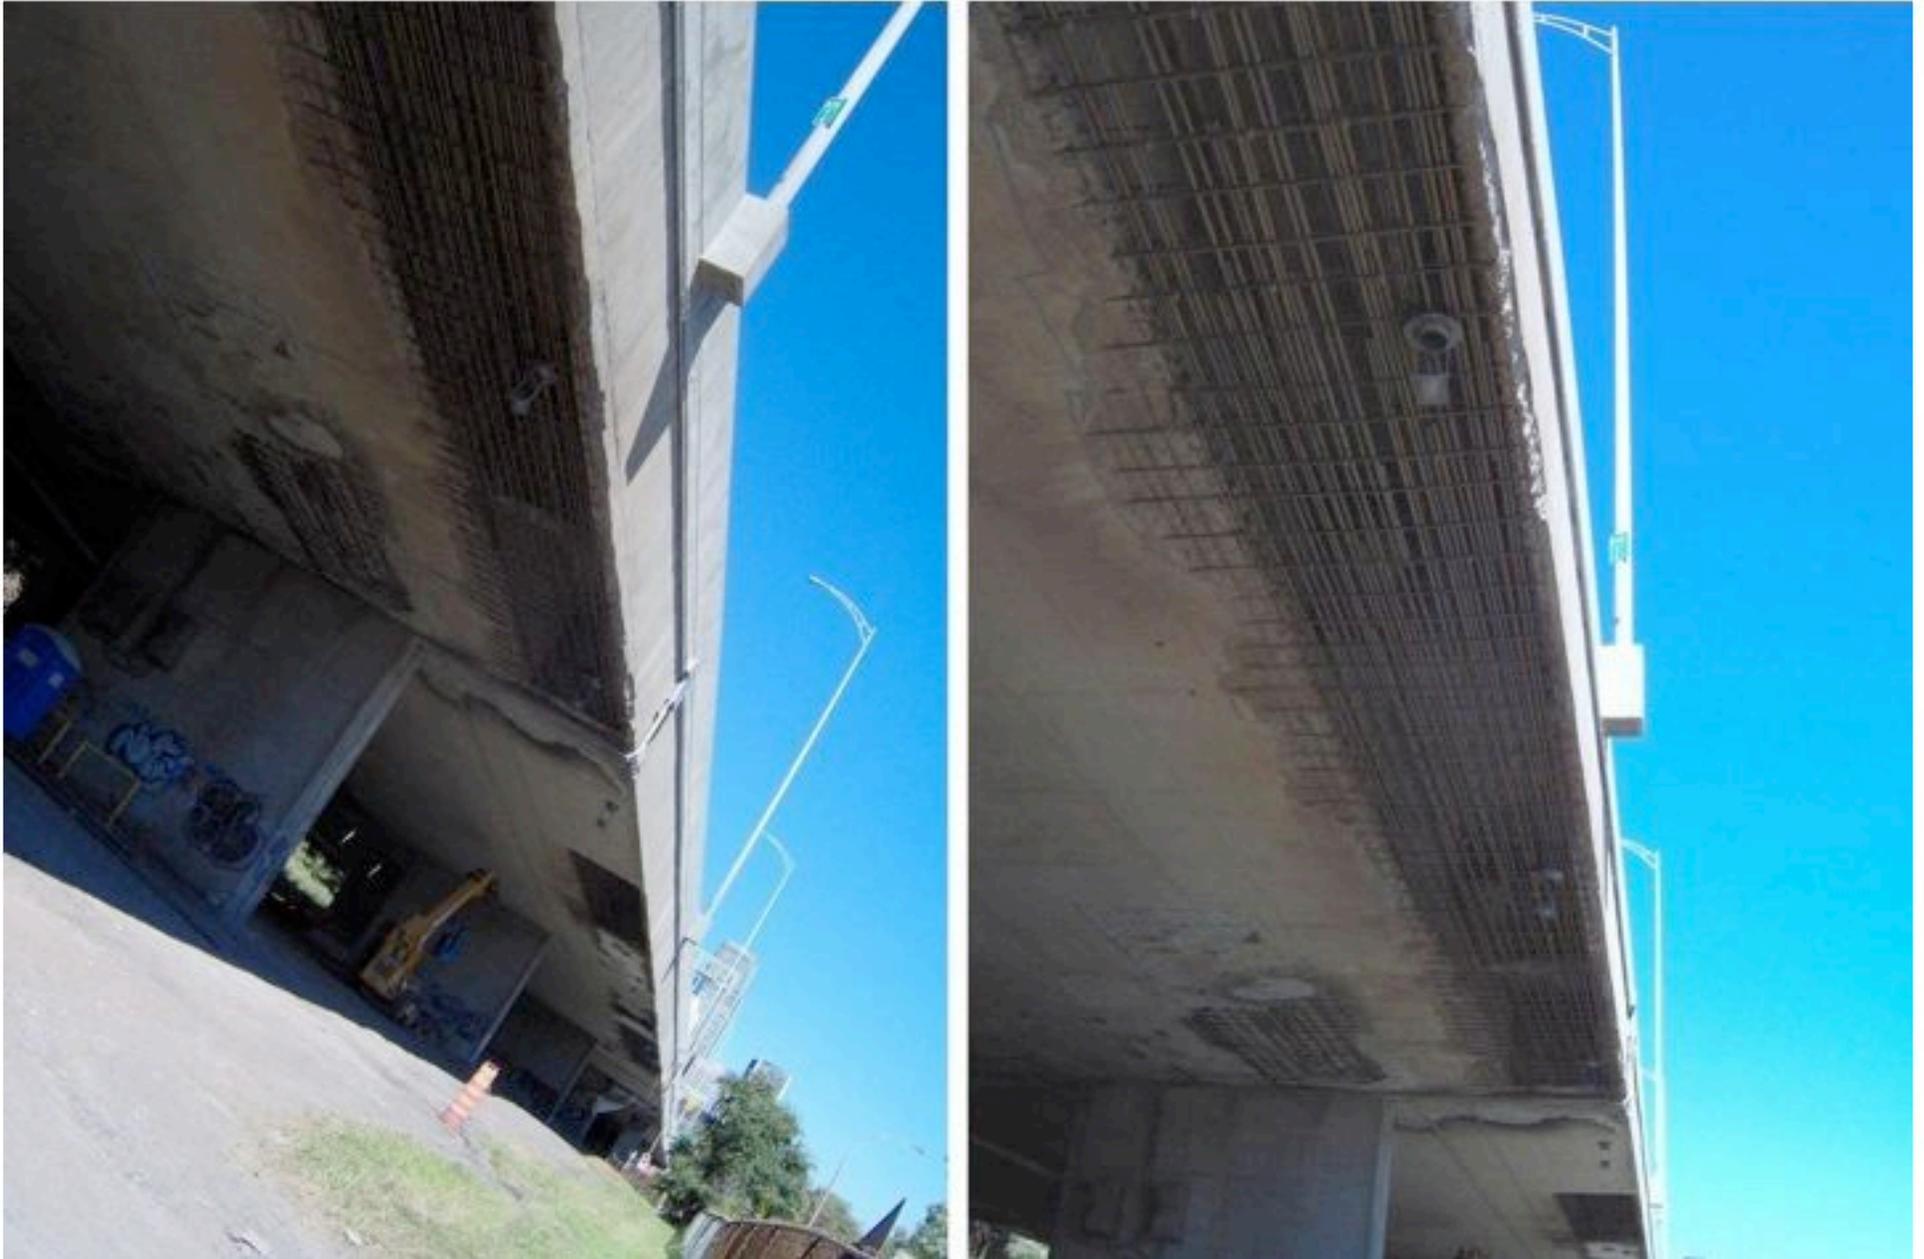
Cages d'armatures linéaires rajoutées dans zone de réparation.
Ces barres travaillent seulement dans le sens de la travée.

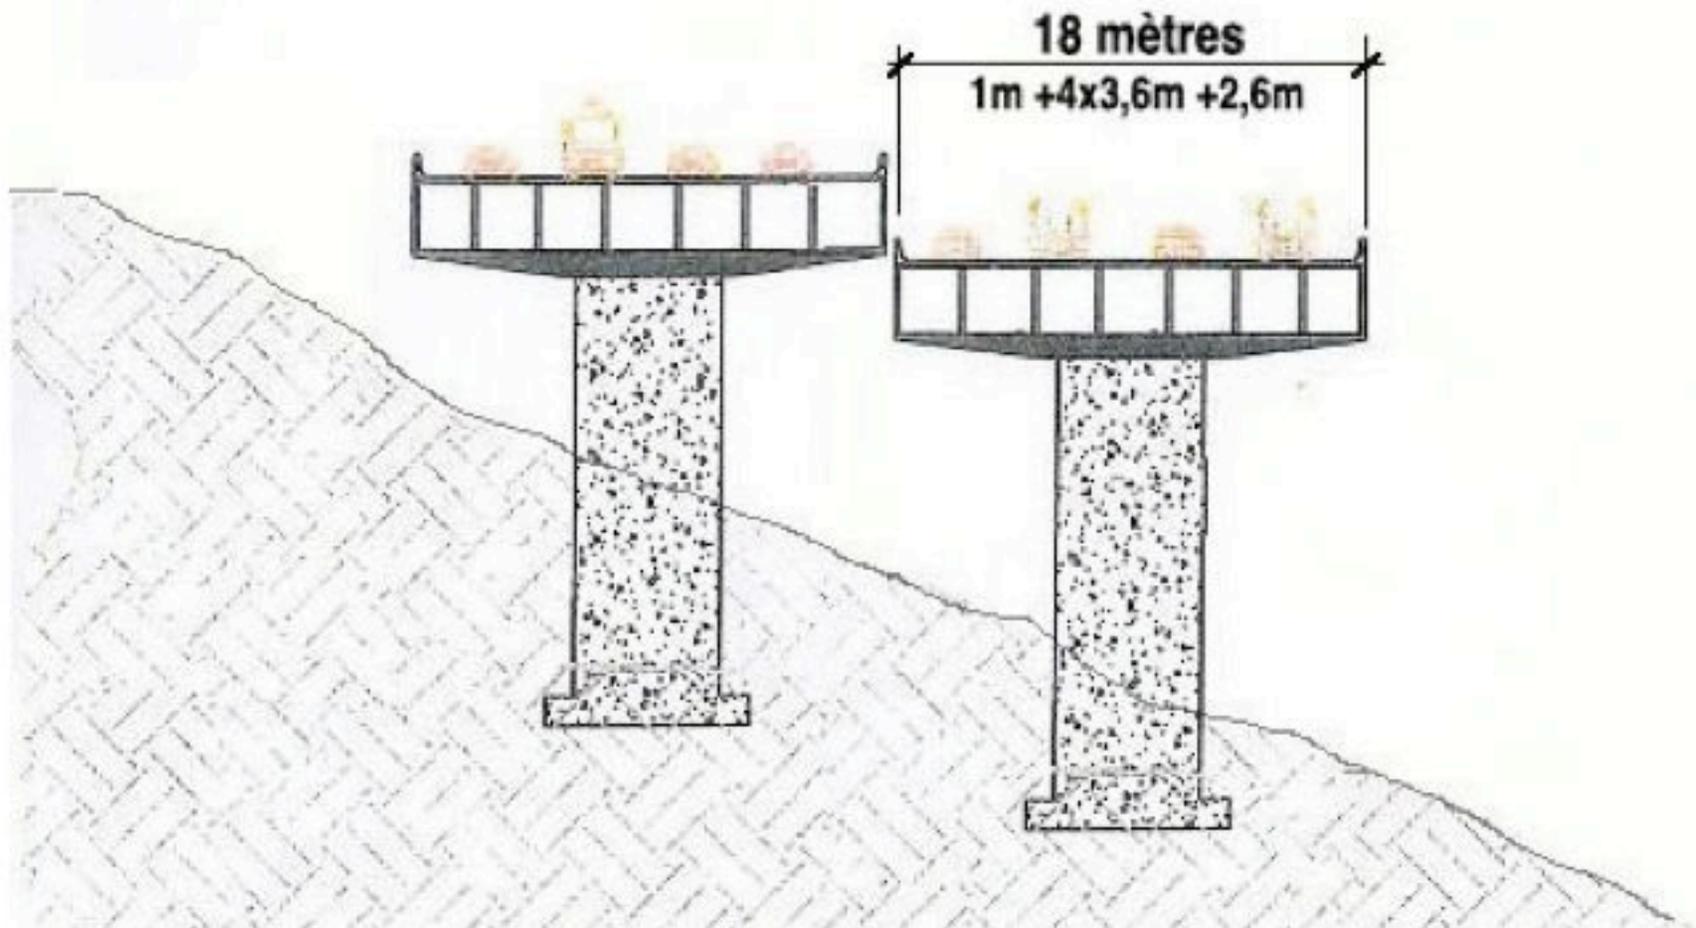
**Coupe 2-2: Tronçon entre la Courbe Glen et la rue Atwater
Condition existante**

Nombre de voies réduit
de 8 à 6 voies sur cette
section (3 par direction)

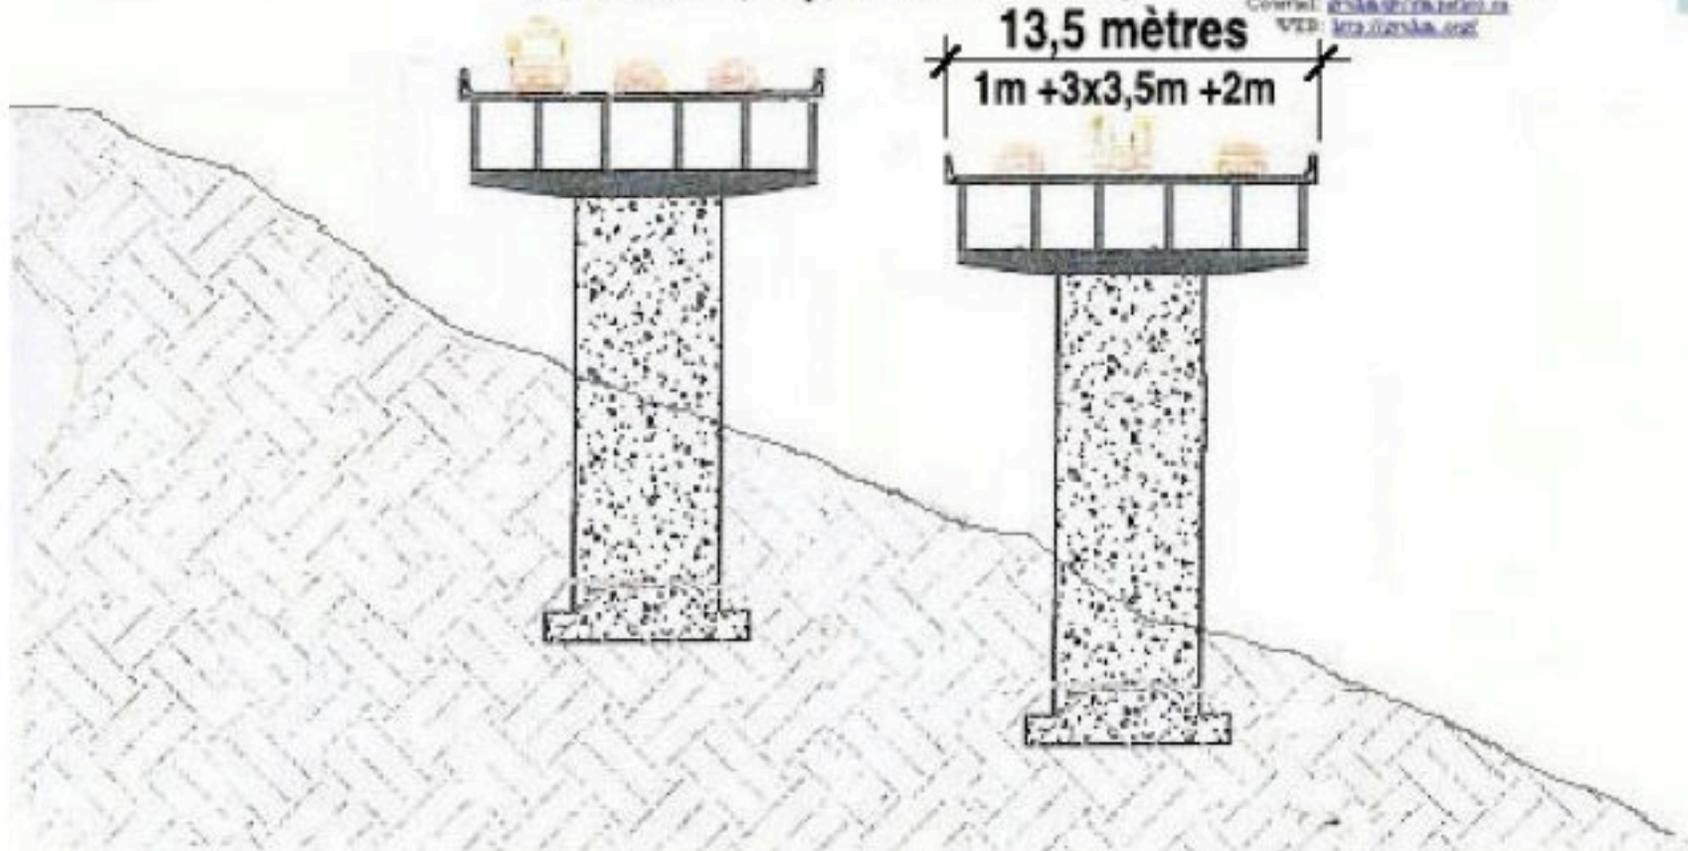
Coupe 2-2: Tronçon entre la Courbe Glen et la rue Atwater
Modification proposée

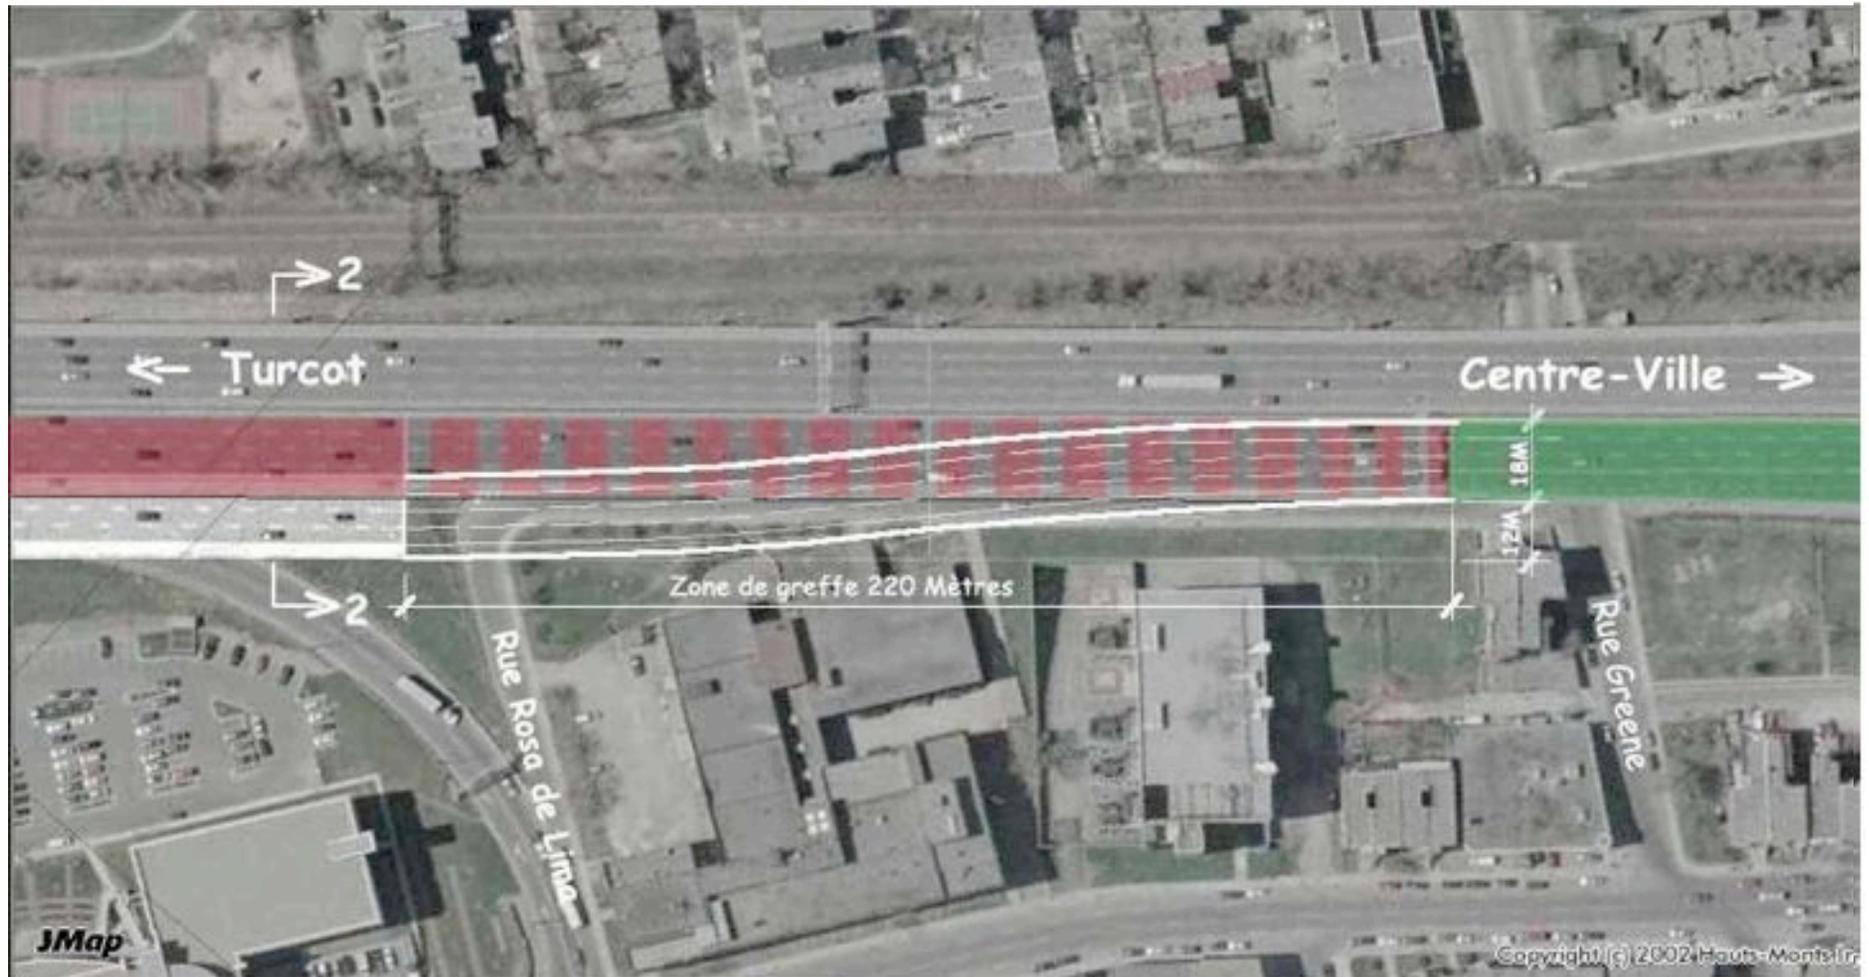
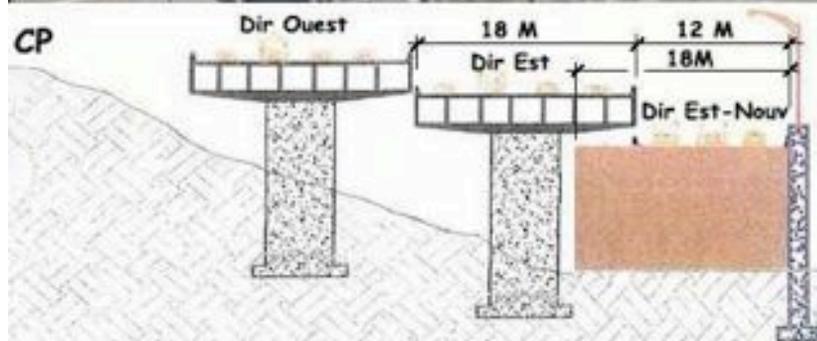
Coupe 2-2: Tronçon entre la Courbe Glen et la rue Atwater

Plan et coupe de la greffe entre la nouvelle chaussée sur remblai (en blanc) à l'Ouest de Rosa de Lima et la chaussée existante sur pilotis en vert à l'Est de la rue Greene afin de permettre la démolition de la structure existante sur pilotis direction Est (en rouge).

Notons que pour permettre la greffe, la structure existante (rouge pointillé) doit être démolie sur 220 mètres avant que le lien entre les deux types de chaussée puisse être construit (Zone de Greffe de 220 mètres).

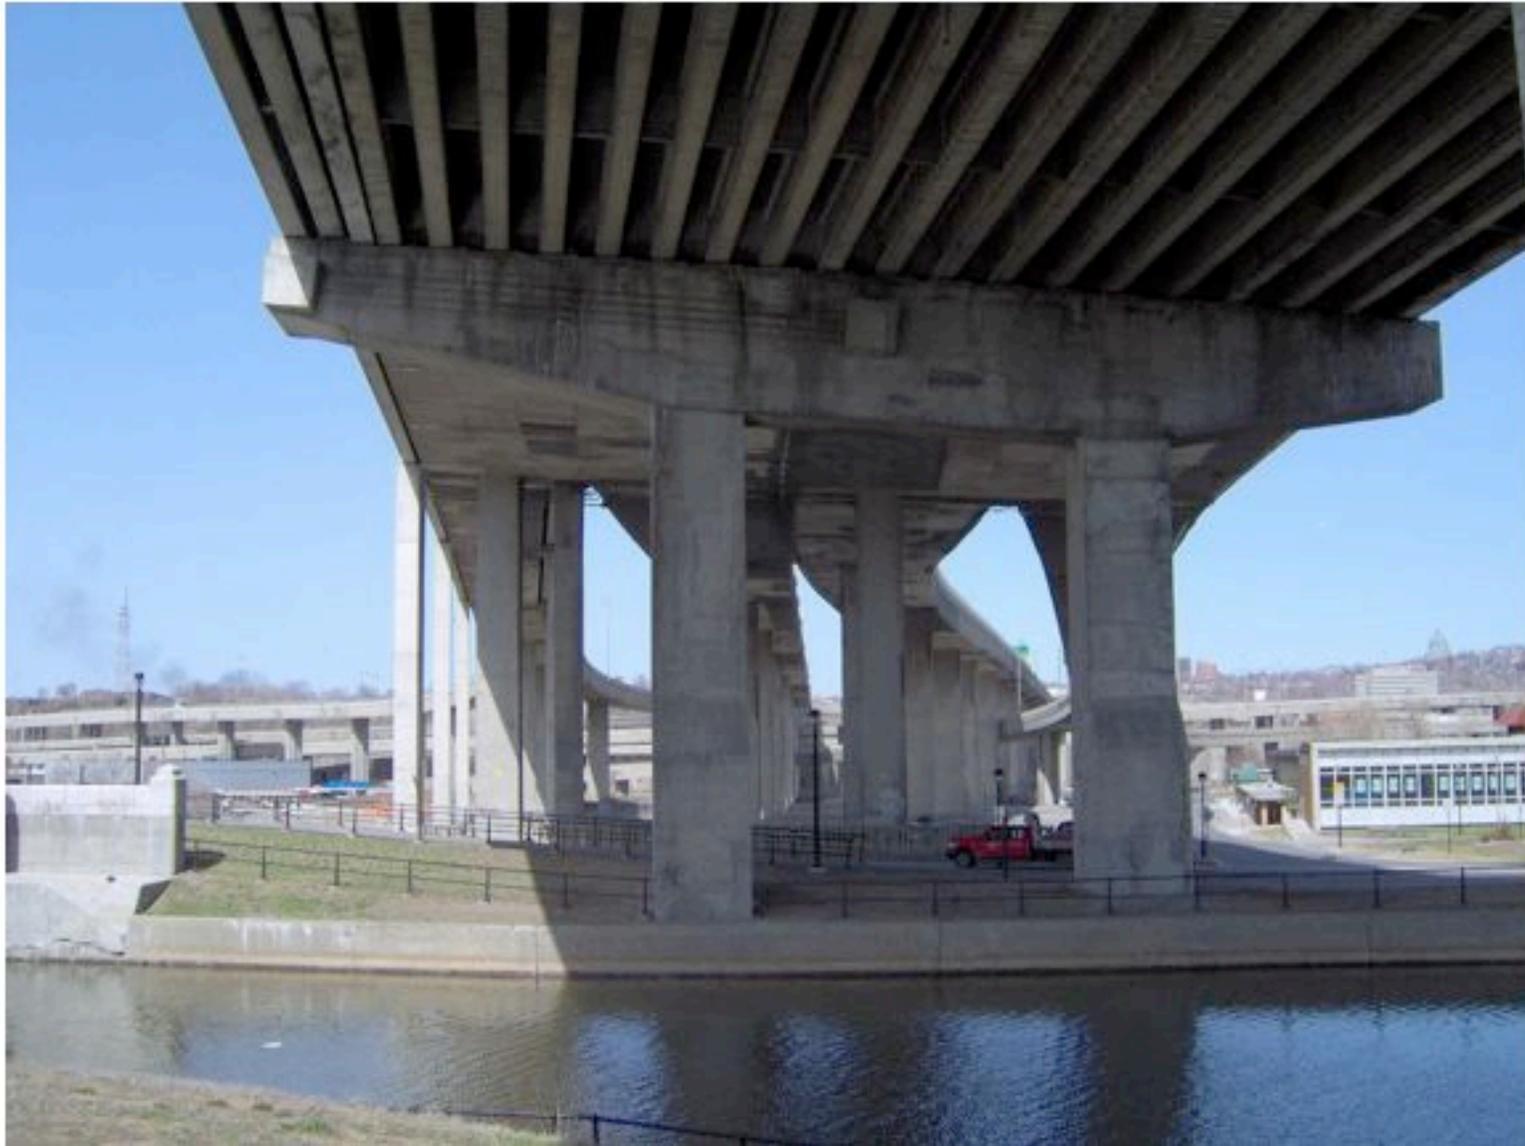
Vue d'ajout de charge à l'extrémité de l'encorbellement
3 poutres lourdes ajoutées au bout du porta faux
Pourquoi une colonne n'a pas été ajoutée (voir baie suivante)?

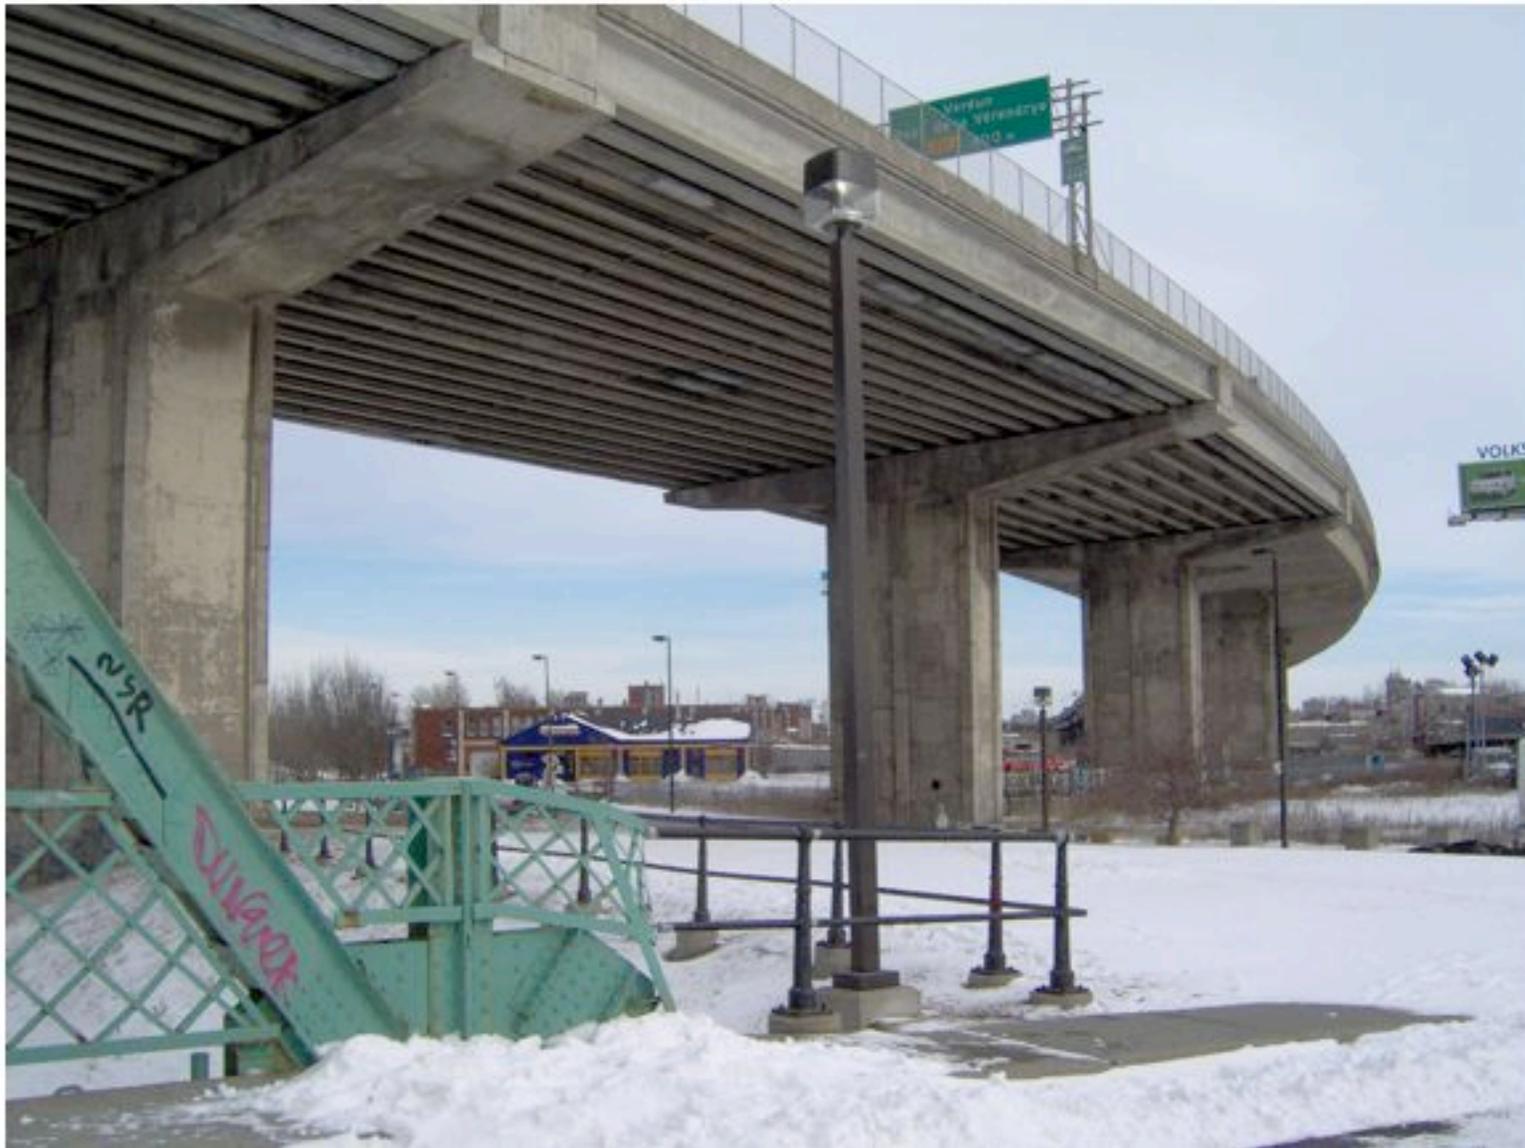
Vue d'ajout de charge à l'extrémité de l'encorbellement
3 poutres lourdes ajoutées au bout du porta faux
Impact négatif sur trois travées où les colonnes sont affaiblies.
