## Thème V

## Aménagement de carrefour

### Surélévation partielle en carrefour

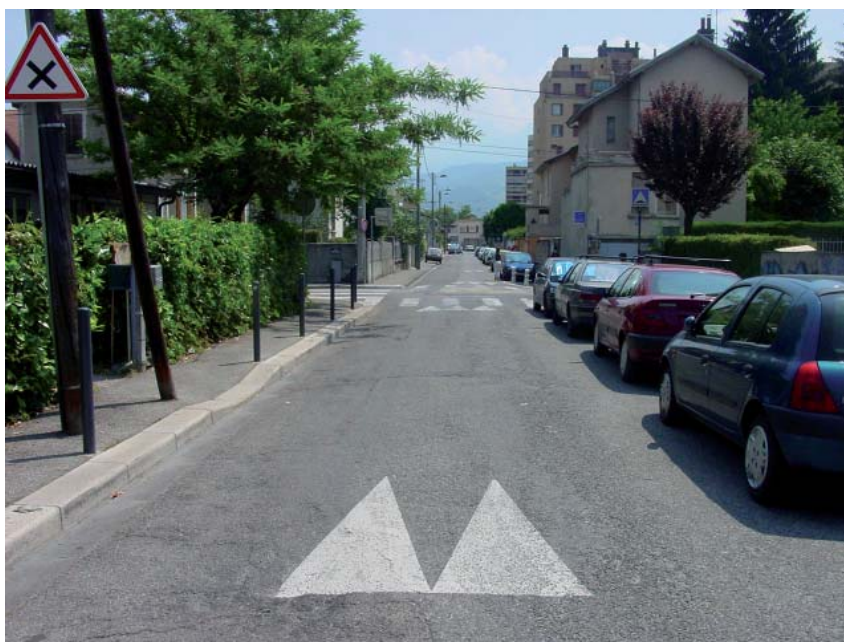
*La configuration des lieux avec cette voie rectiligne bordée de stationnement rend l'intersection entre la rue la Monge et la rue Germain peu lisible (vue depuis la rue Germain).*

Le diagnostic révèle un défaut de visibilité et de lisibilité au carrefour dû notamment à la proximité du bâti et du stationnement.

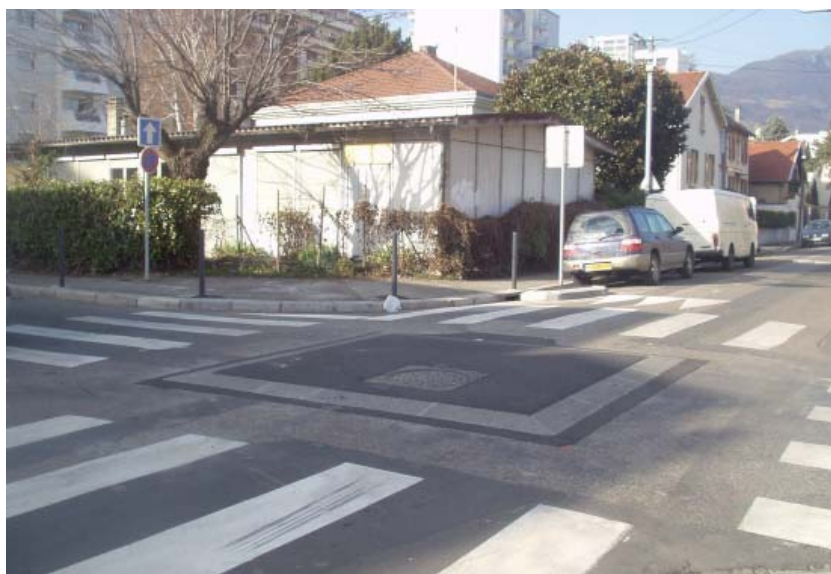
*La surélévation partielle est placée au centre du carrefour en croix pour réduire la vitesse sur les deux axes.*

La ville de Grenoble met en place un dispositif de surélévation partielle au centre du carrefour pour réduire les vitesses sur les deux axes sécants tout en minimisant l'investissement.

Ce dispositif est construit sur place et adapté à la géométrie du carrefour. La surélévation partielle est implantée de sorte que tous les mouvements de franchissement du carrefour conduisent les automobilistes à rouler obligatoirement sur tout ou partie du dispositif.
