Rapport d'état d'avancement des travaux correctifs au pont Honoré-Mercier

Client : Ministère des Transports du Québec

V/Réf. projet n°154991014

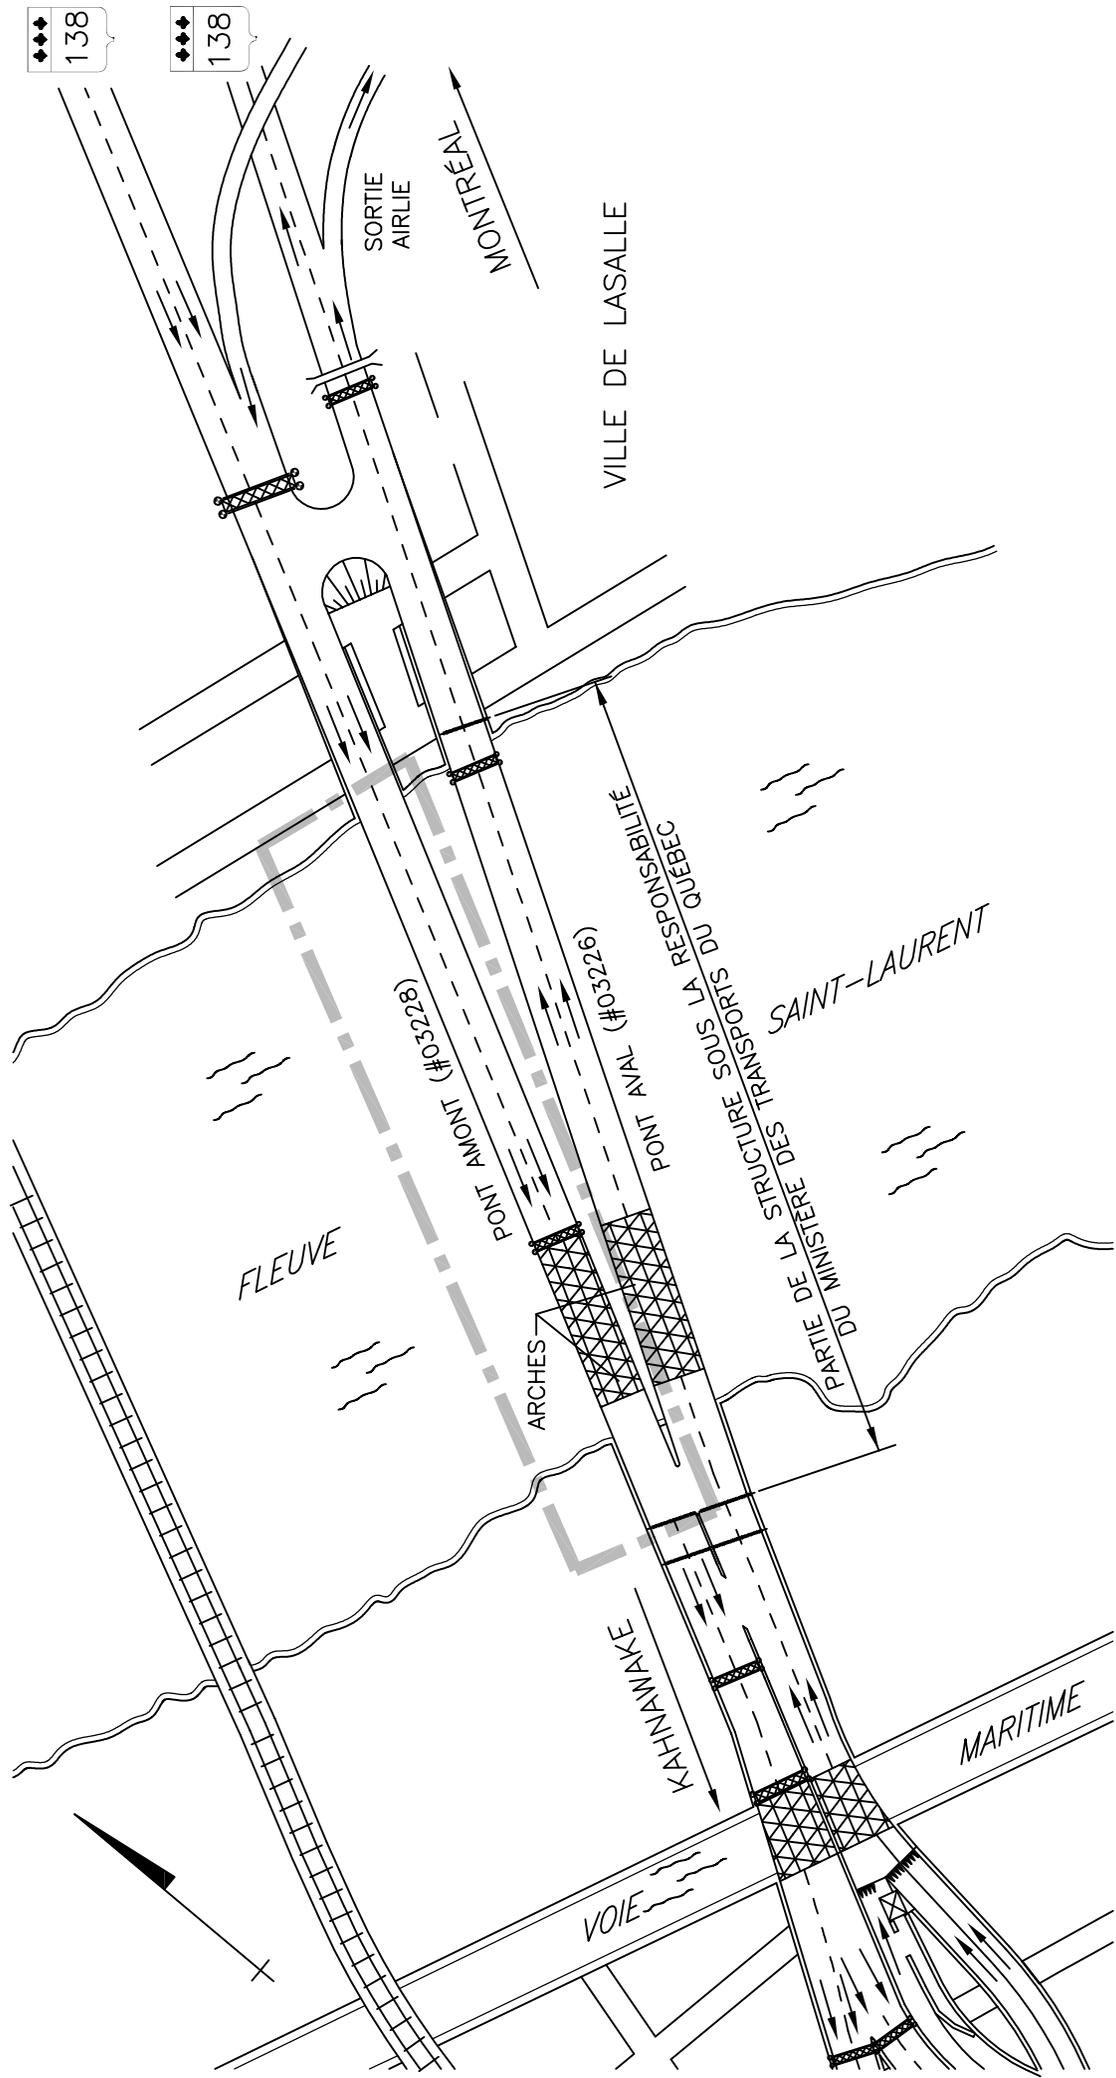
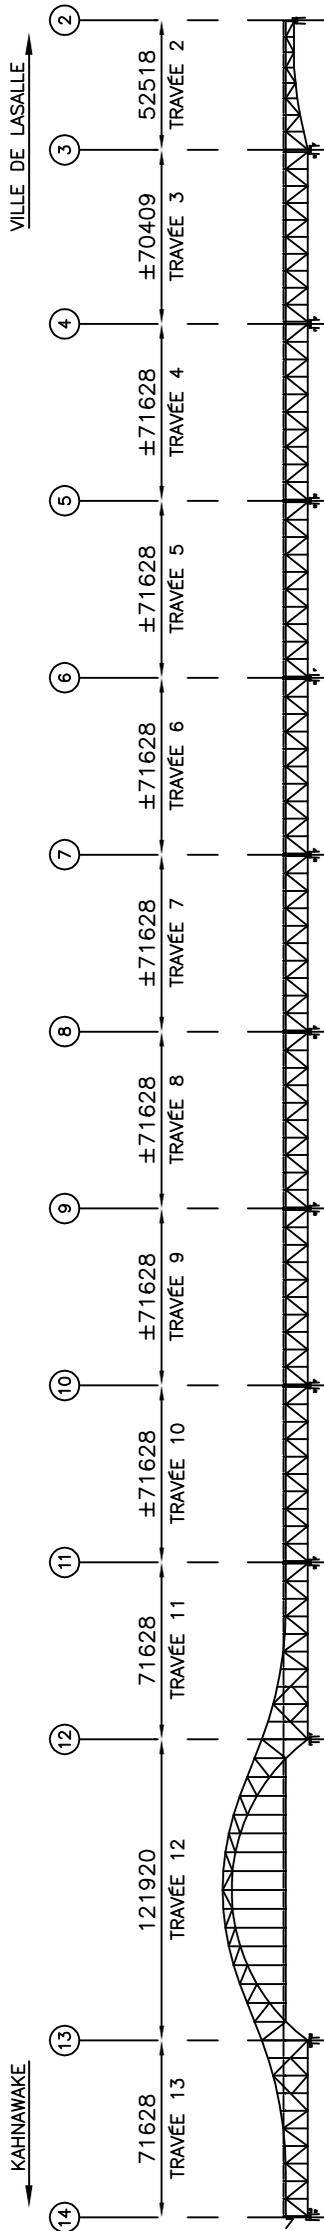
PONT AMONT VUE EN ÉLÉVATION

On y trouve un plan d'élévation indiquant la partie amont du pont à inspecter et à évaluer ainsi qu'un plan de profil indiquant les numéros de travées auxquels nous nous référons dans ce rapport.

Les plans de localisation de la zone d'inspection et d'évaluation sont affichés à l'Annexe A.
