Chaire de recherche du CRSNG sur les renforcements de PRF pour les infrastructures en béton

Essais statiques et dynamiques sur glissières de types 210 et 311 renforcées avec de l'armature de PRFV

Rapport final

Février 2011

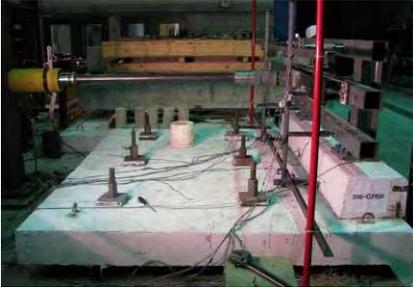
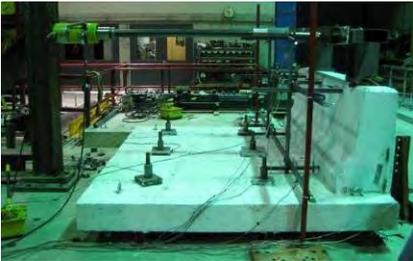
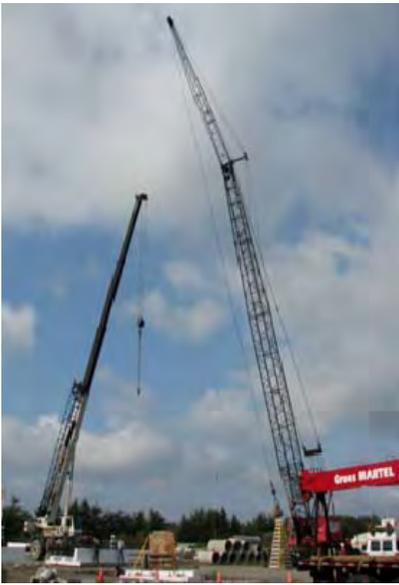
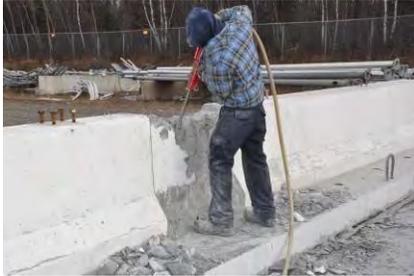
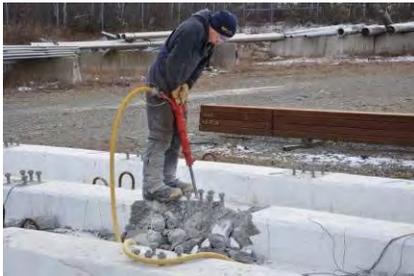
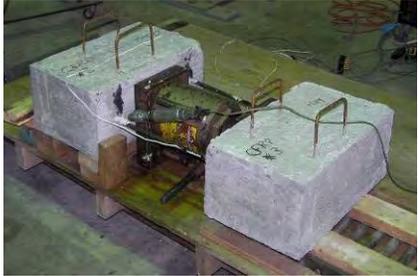
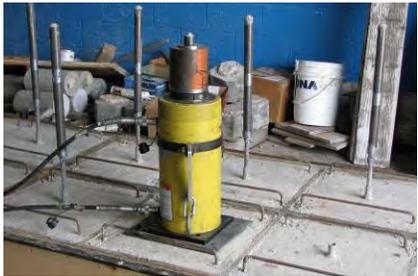
Figure 1.1: Les quatre phases du présent projet de recherche

Phase I	Phase II	Phase III	Phase IV
Essais statiques en laboratoire sur des spécimens de type 210 et 311 armés de barres en PRFV	Essais dynamiques par pendule sur des spécimens de type 210 et 311 armés de barres en PRFV	Essais comparatif de démolition sur des spécimens de type 210 et 311 armés de barres en PRFV	Essais sur barres courbes et étriers en PRFV afin d'évaluer la résistance en traction

Ce projet de recherche portant sur des glissières de type 210 et 311 comprend quatre phases distinctes. Les différentes phases du projet sont résumées à la figure 1.1. Ce projet de recherche a été réalisé en collaboration entre le Ministère des Transports du Québec et l'Université de Sherbrooke (Prof. Brahim Benmokrane, ing.; Département de génie civil). Le contrat de recherche s'intitule : Essais statiques et dynamiques sur glissières de types 210 et 311 renforcées avec de l'armature de PRFV (contrat: 850 736 794; Dossier: 4502-08-RC02; activité: R616.2). La première phase de ce projet (Phase I) comprenait la réalisation d'essais statiques en laboratoire sur des glissières de type 210 et 311. Les spécimens testés étaient renforcés uniquement avec des armatures de PRFV. Pour des fins de comparaison, des spécimens armés d'acier ont également été testés. Les essais ont été réalisés dans le laboratoire de structures du département de génie civil de l'Université de Sherbrooke. Les glissières ont été testées sous chargement statique jusqu'à la rupture. Un rapport technique a été rédigé à la fin de cette première phase et a été soumis au Ministère des Transports du Québec (MTQ) en septembre 2009 et février 2010 (Benmokrane et coll. 2009; Ahmed et Benmokrane 2010). La deuxième phase (Phase II) de ce projet consiste en des essais

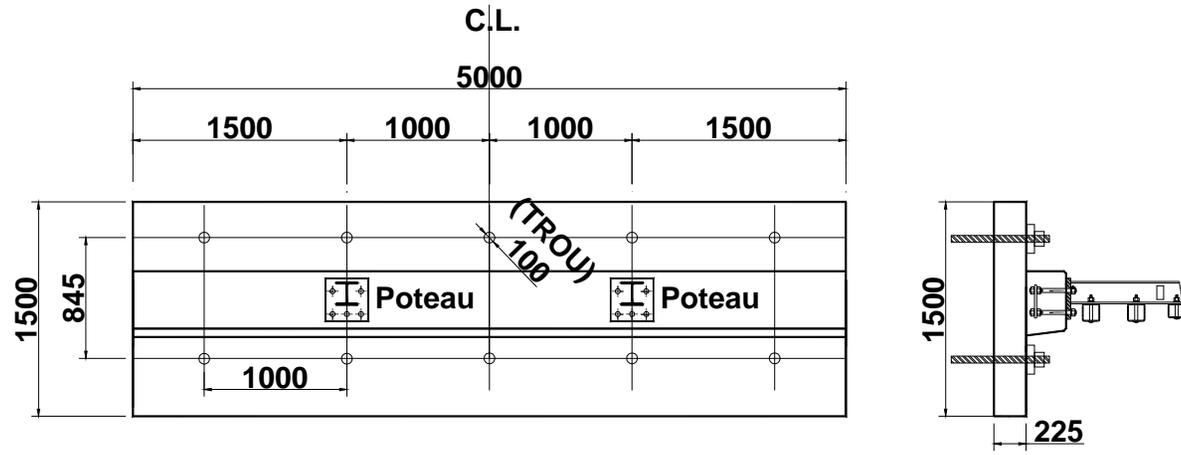
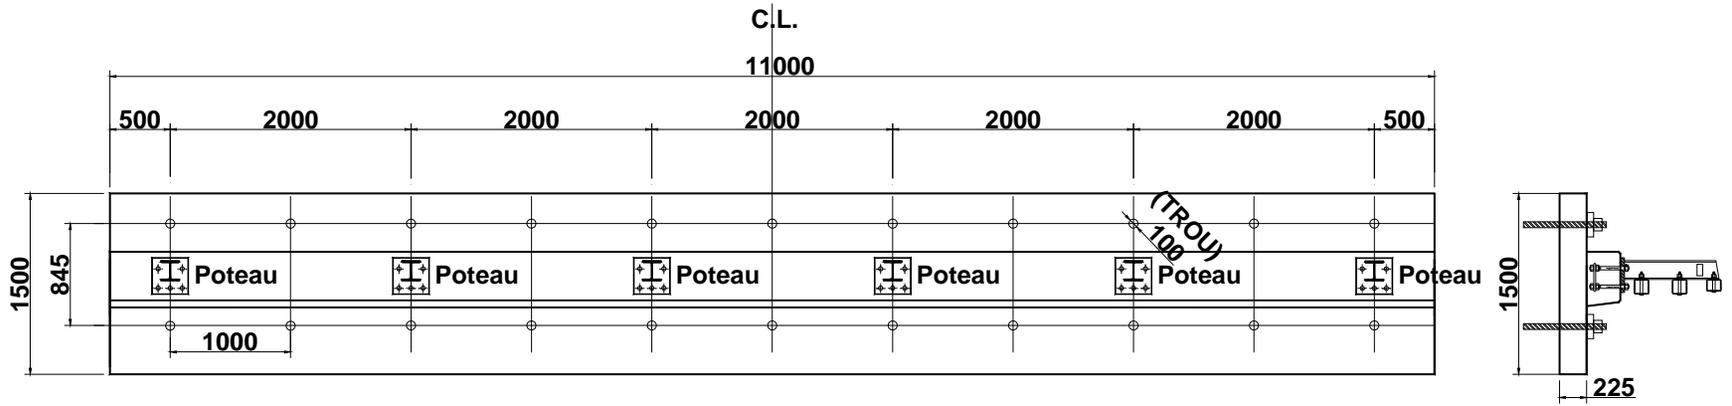
Figure 2.1: Dimensions des spécimens de type 210

(a) Spécimen de 5 m de longueur

(a) Spécimen de 11 m de longueur

été effectué jusqu'à présent, trois spécimens armés d'acier d'une longueur de 5 m ont été ajoutés au programme d'essai. Ces trois spécimens ont été utilisés afin de déterminer la hauteur de chute appropriée du pendule. La géométrie et les dimensions des spécimens de type 210 sont présentées à la figure 2.1. De plus, le détail du garde-corps de ces glissières est présenté à la figure 2.2.

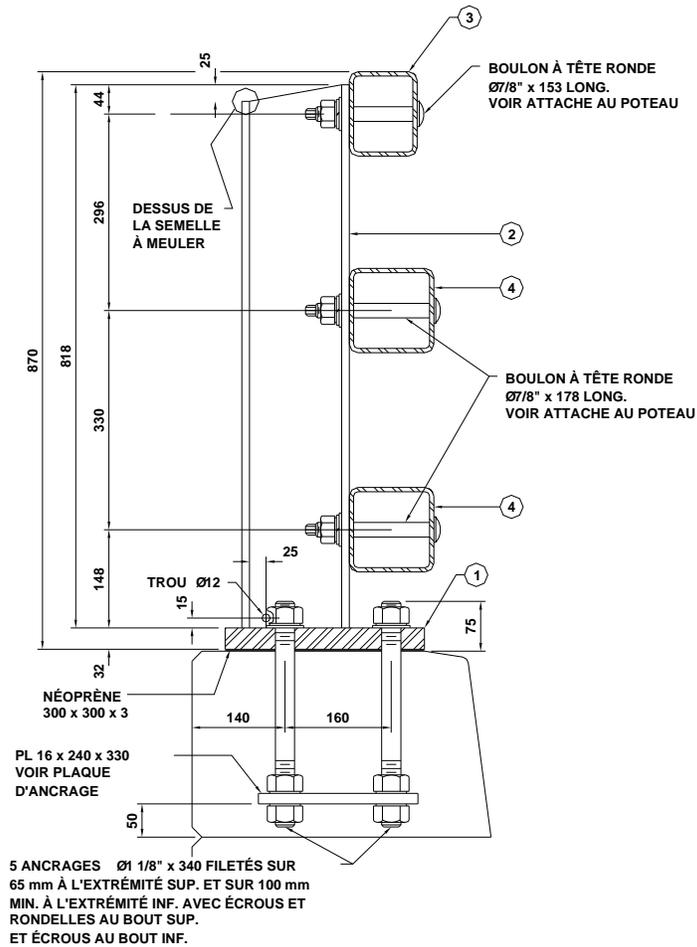
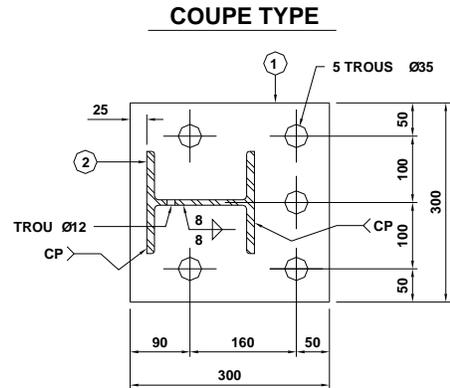
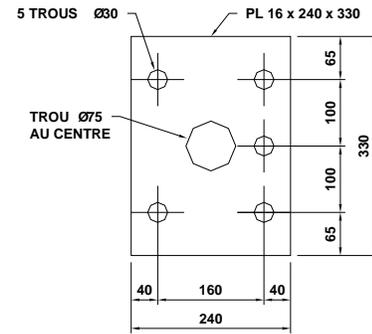
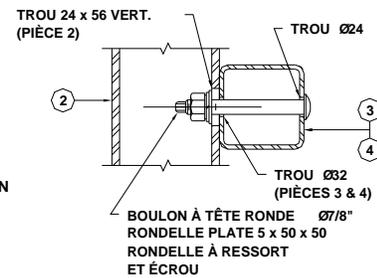
Figure 2.2: Détails du garde-corps des spécimens de type 210

PIÈCES ① ②

PLAQUE D'ANCRAGE

ATTACHE AU POTEAU

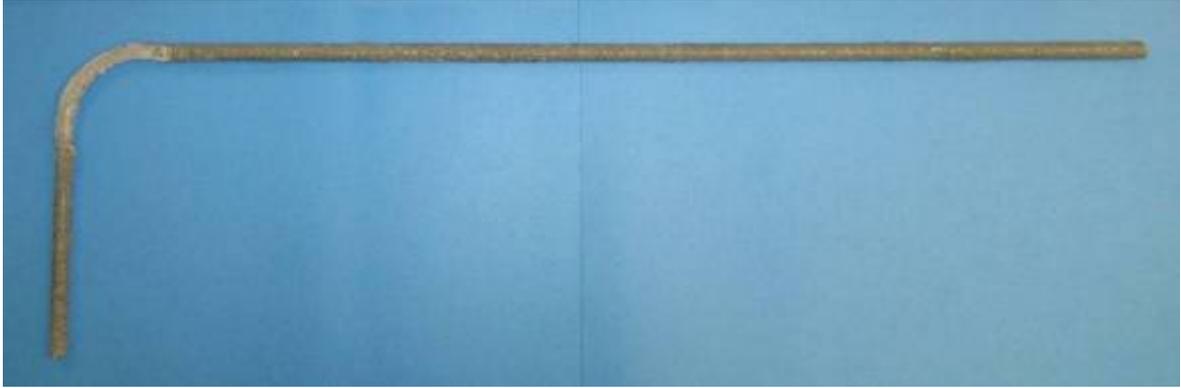
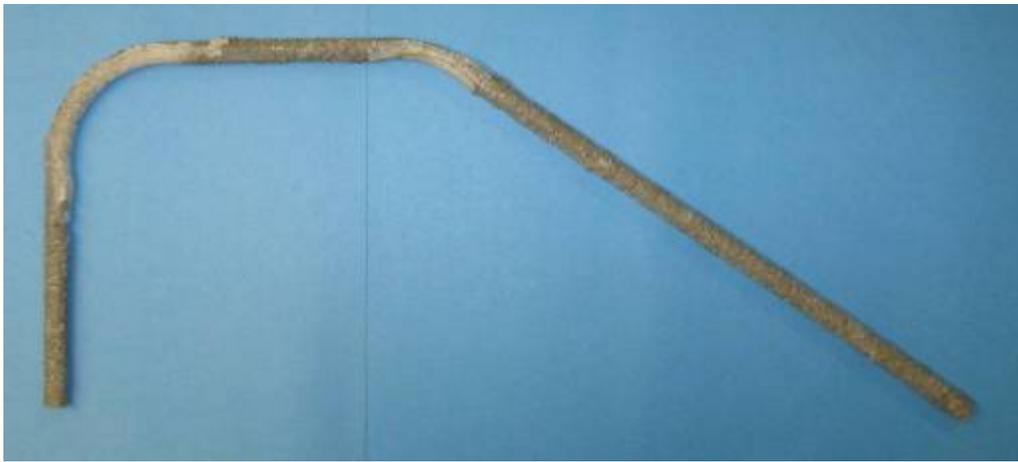
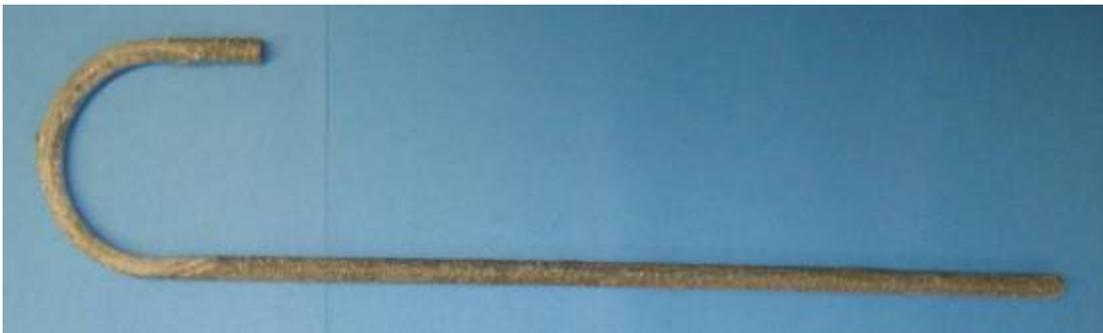
Figure 2.11: Barres courbes en PRFV des spécimens de type 311

Type D1

Type D2

Type P1

Chaque spécimen était coulé en deux étapes. La première étape incluait l'installation des armatures de la dalle et des étriers dans le cas des spécimens de type 210 et des barres de type D1 et D2 dans le cas des spécimens de type 311. Lors de cette étape, des tubes de PVC d'un diamètre de 100 mm étaient installés dans la dalle afin de créer des trous pour l'ancrage du spécimen au banc d'essai. Ensuite, la dalle du spécimen était coulée. Dans la deuxième étape, le coffrage du chasse-roue ou du muret du spécimen ainsi que l'installation des armatures dans celui-ci étaient complétés. Les plaques d'ancrage servant à l'installation des garde-corps étaient également installées lors de cette étape. Par la suite, le chasse-roue ou le muret du spécimen était coulé. Cette deuxième étape était complétée entre un et six jours après la première coulée de béton des spécimens. Les figures 2.12 à 2.25 présentent différentes étapes de construction des spécimens de type 210 et 311 armés de PRFV et d'acier.

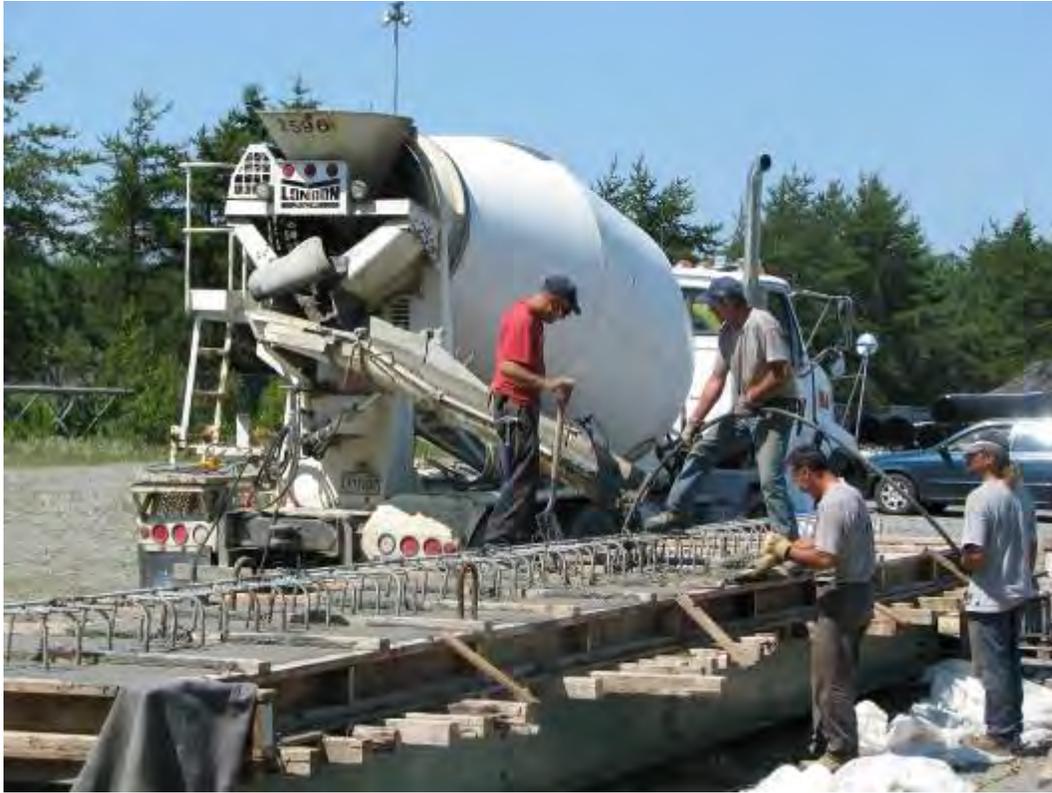
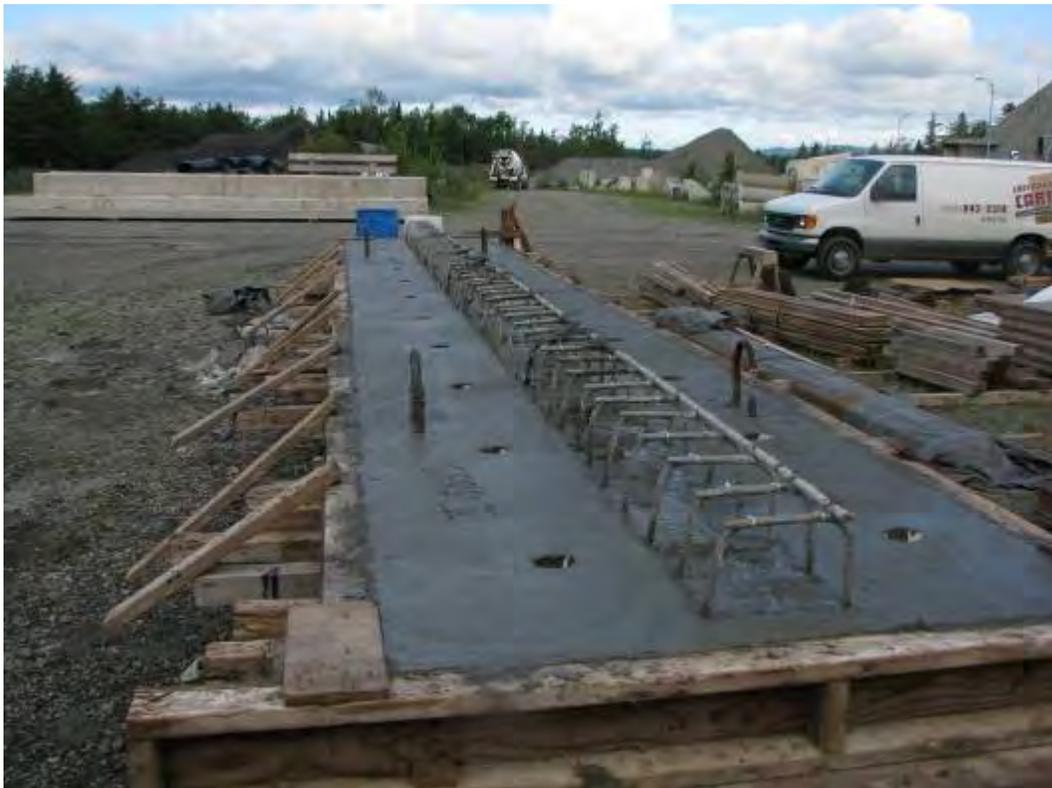
Figure 2.17: Coulée de béton des dalles des spécimens 210-PRFV

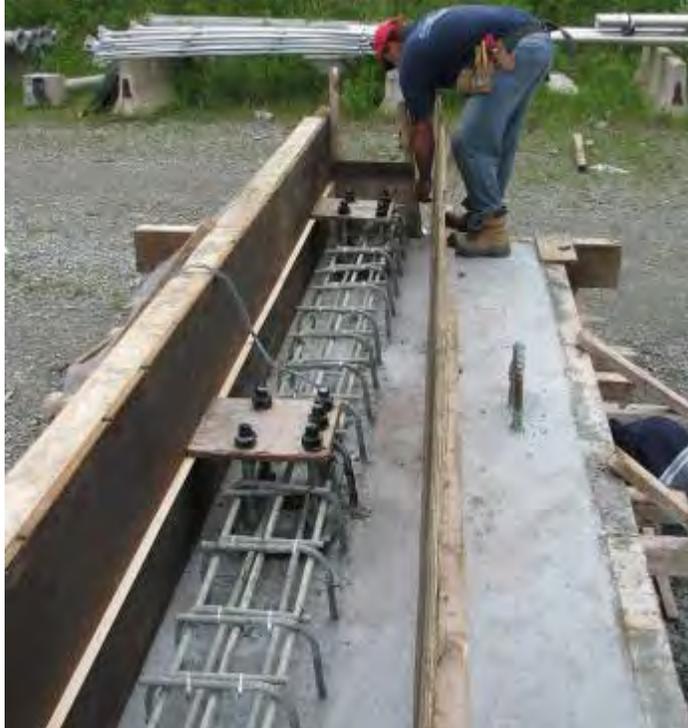
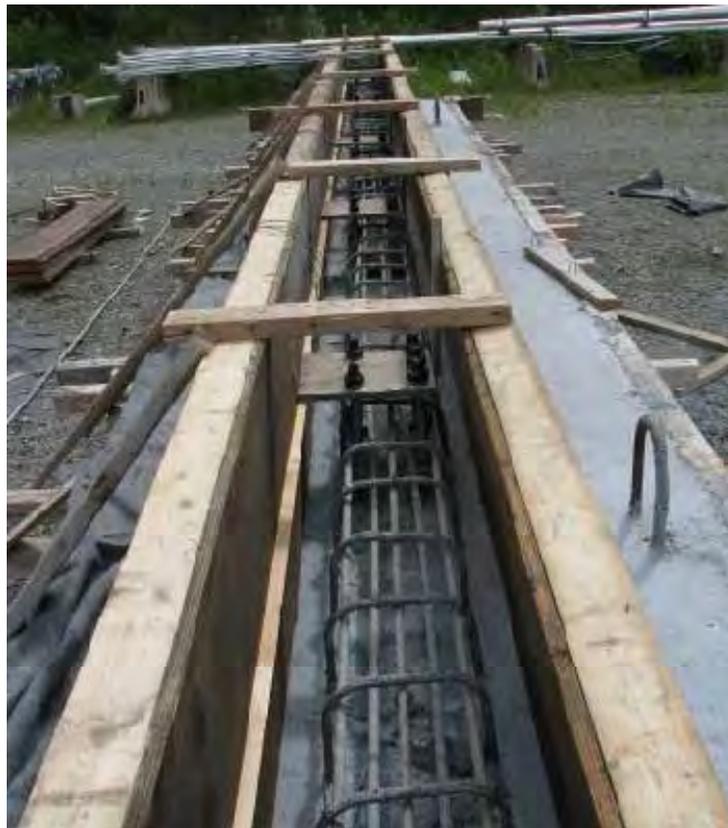
Figure 2.18: Préparation du chasse-roue des spécimens de type 210 pour une coulée de béton

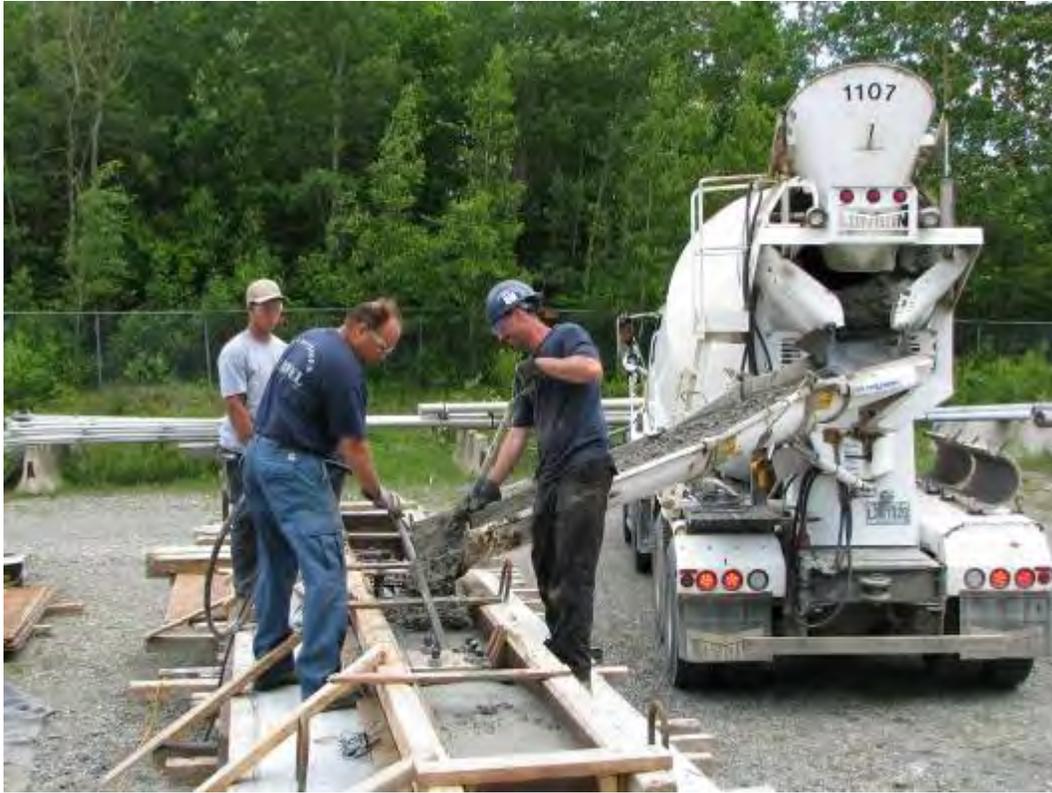
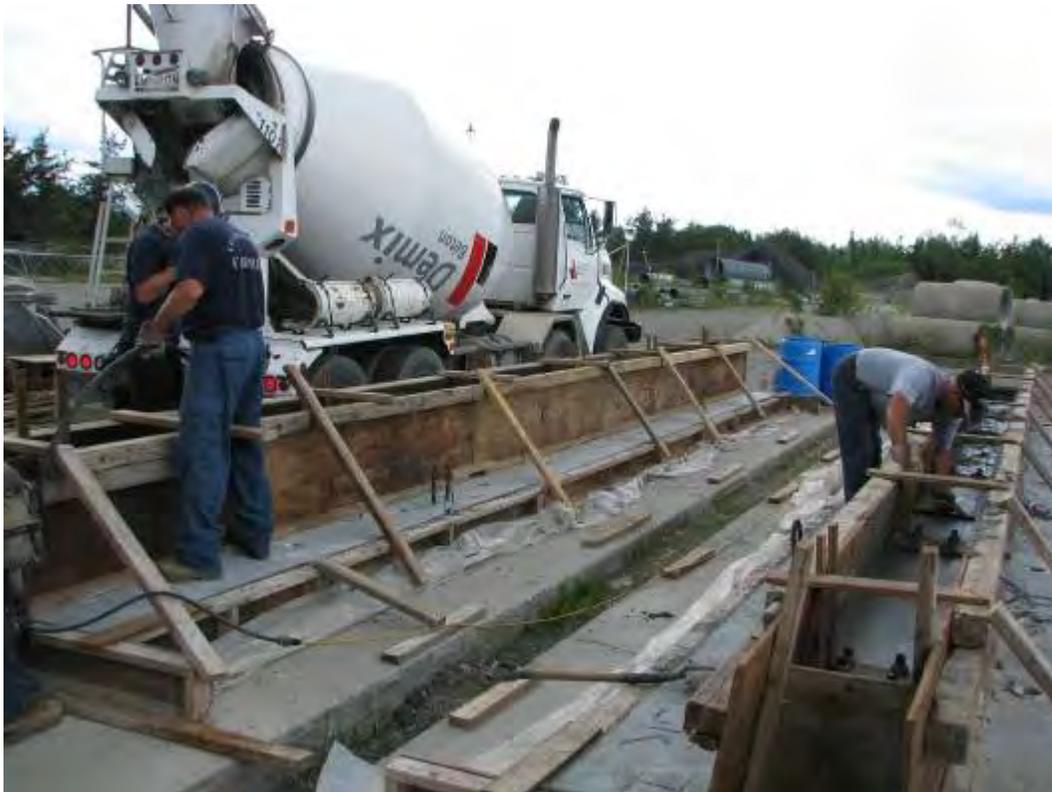
Figure 2.19: Coulée de béton du chasse-roue des spécimens de type 210

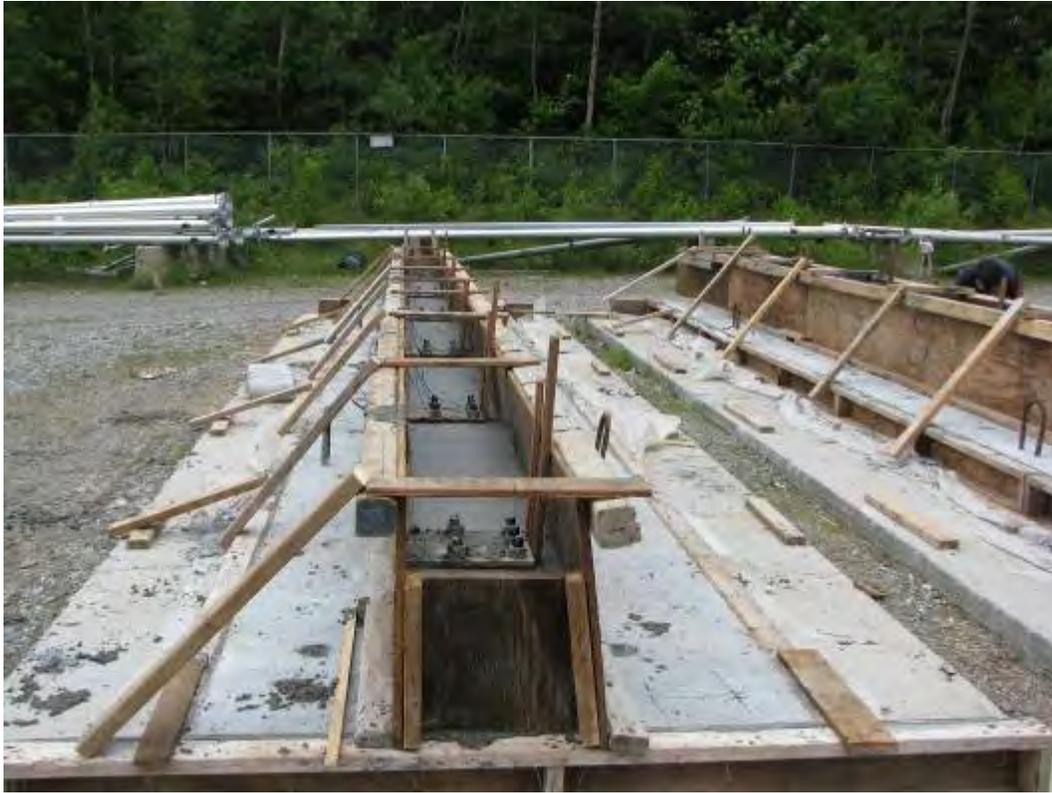
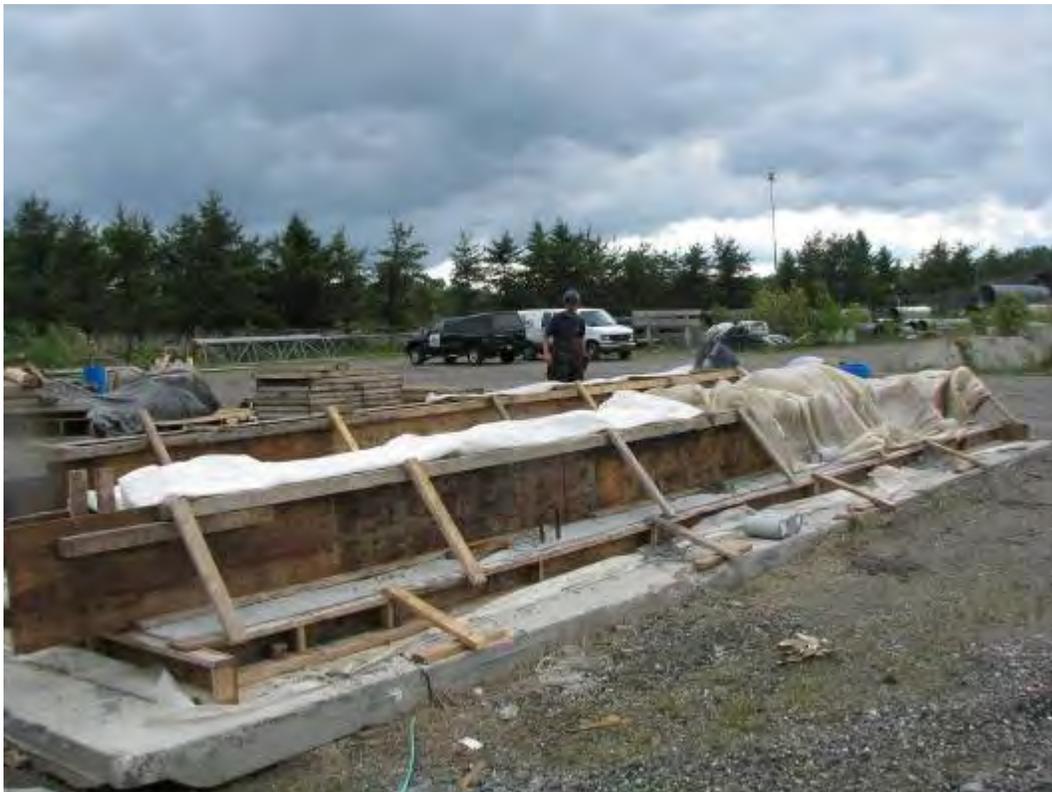
Figure 2.19 (suite): Coulée de béton du chasse-roue des spécimens de type 210

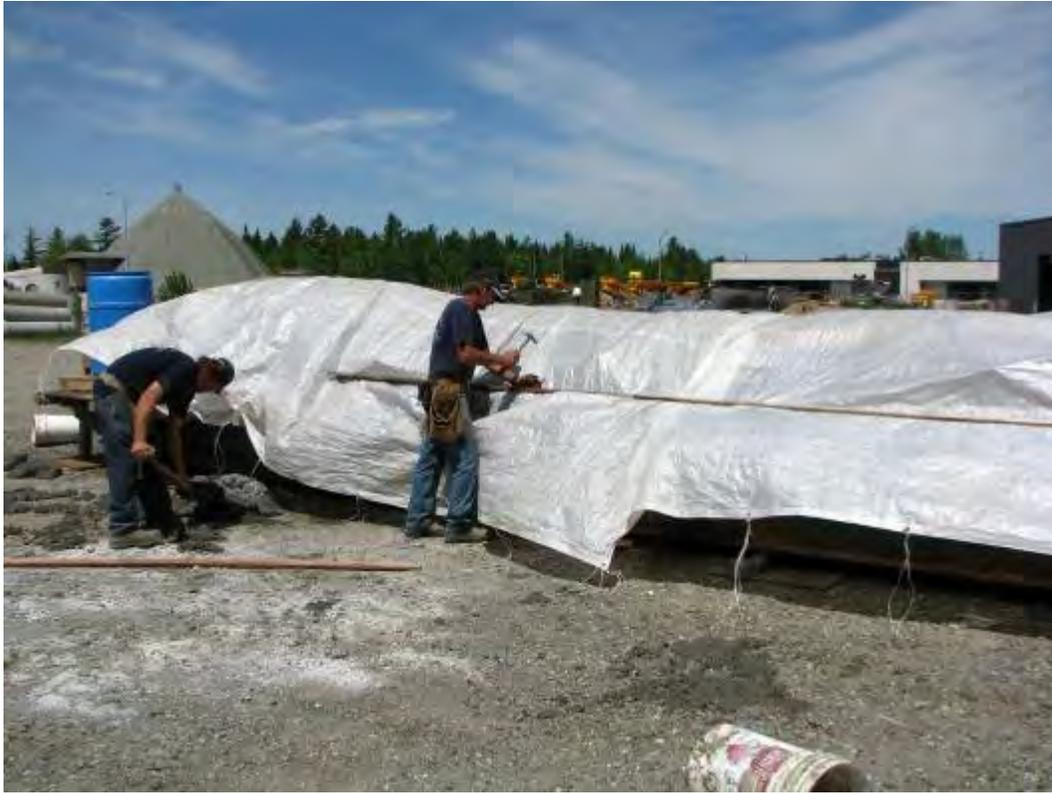
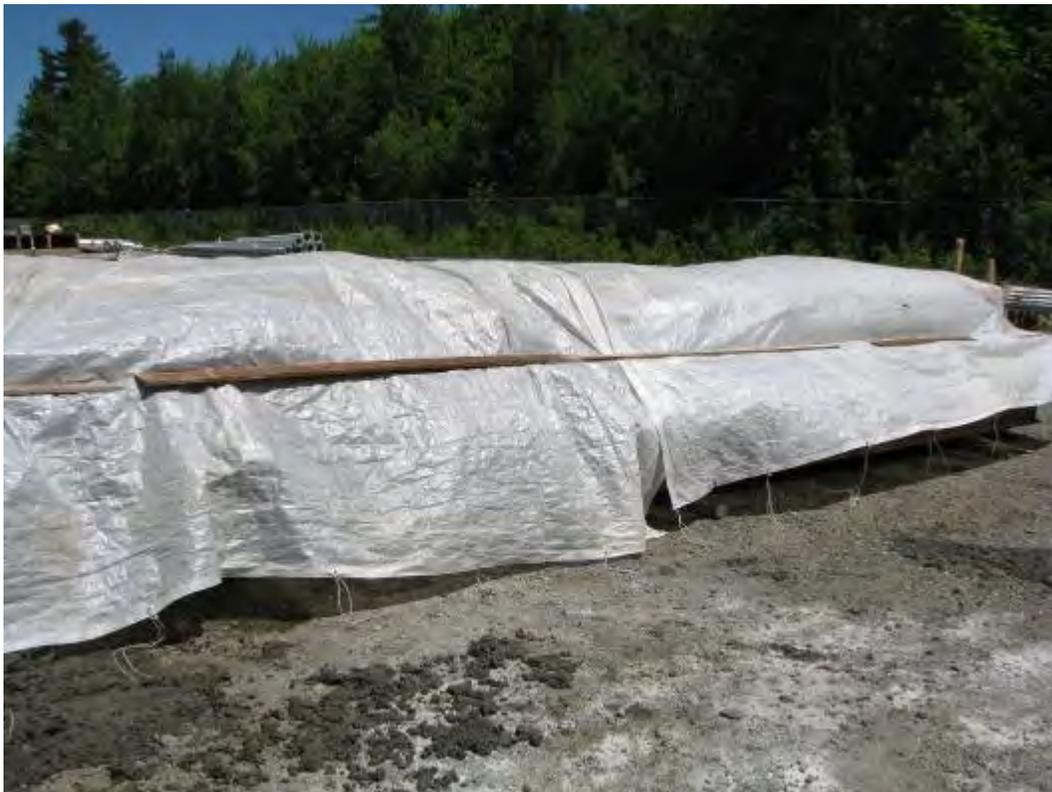
Figure 2.20: Spécimens de type 210 après la coulée de béton

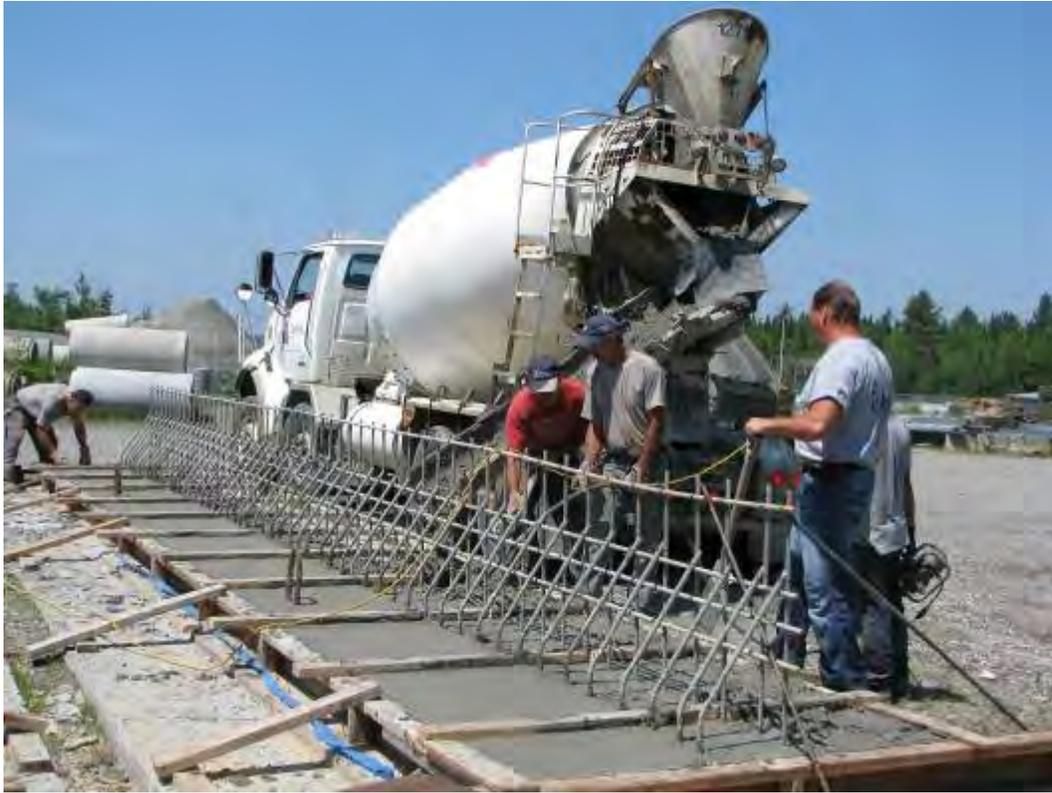
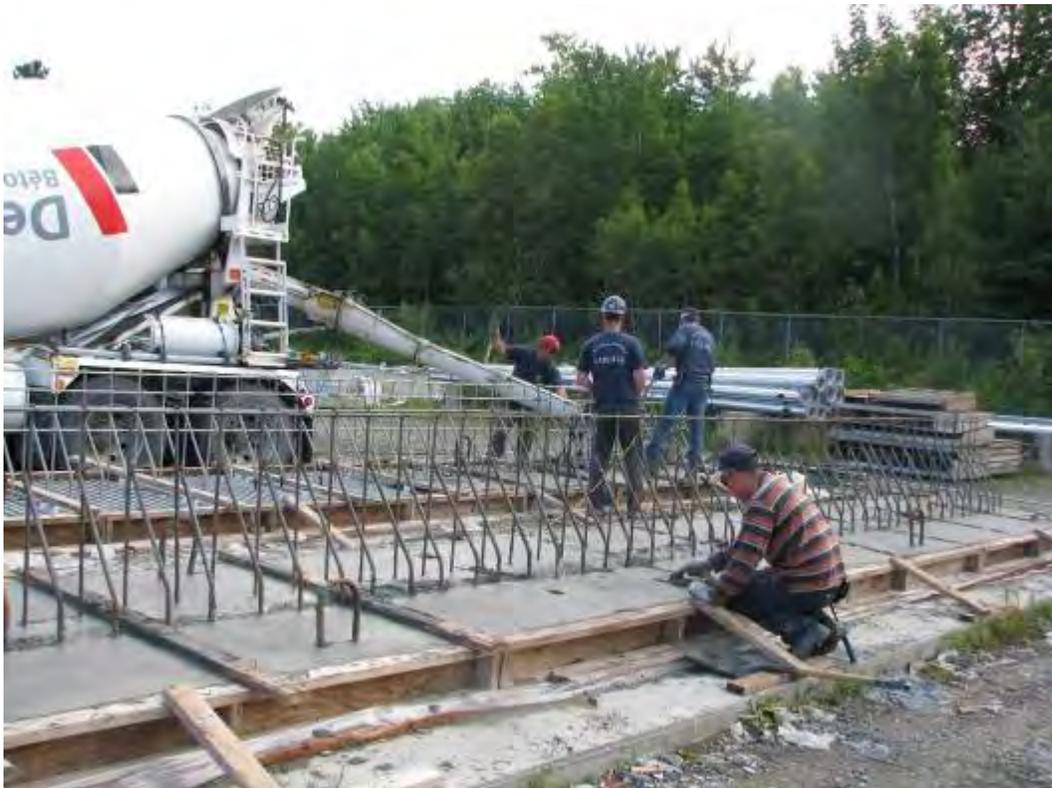
Figure 2.21: Coulée de béton de la dalle des spécimens 311-PRFV

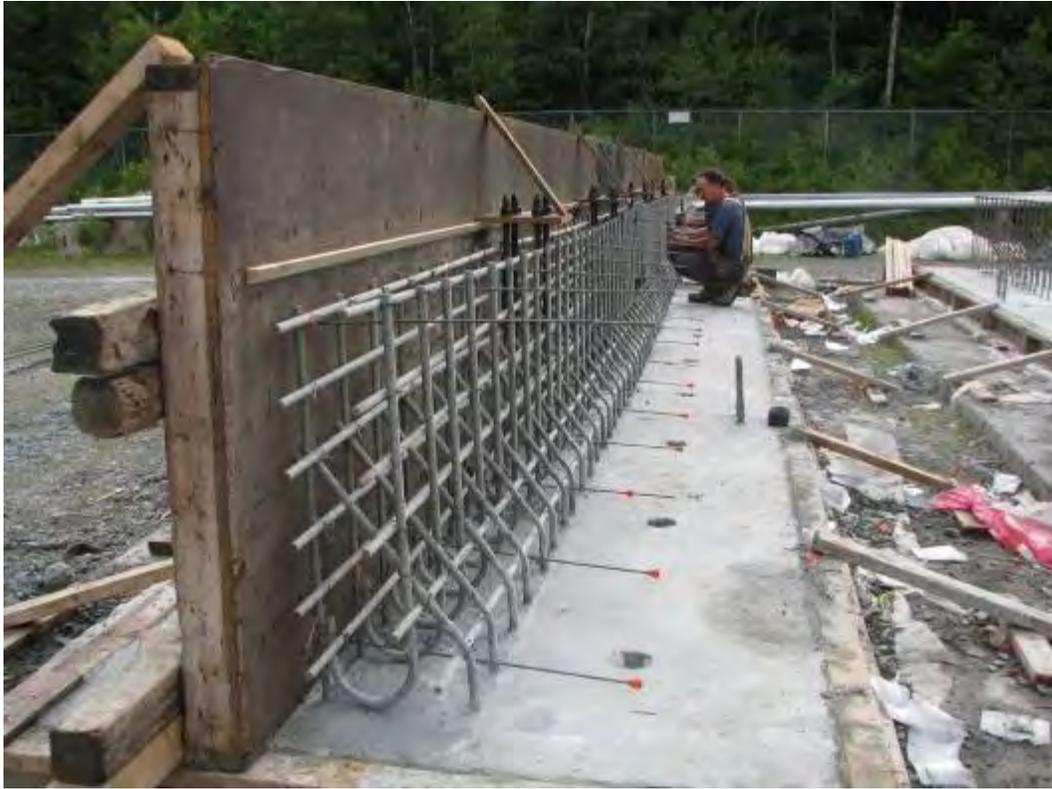
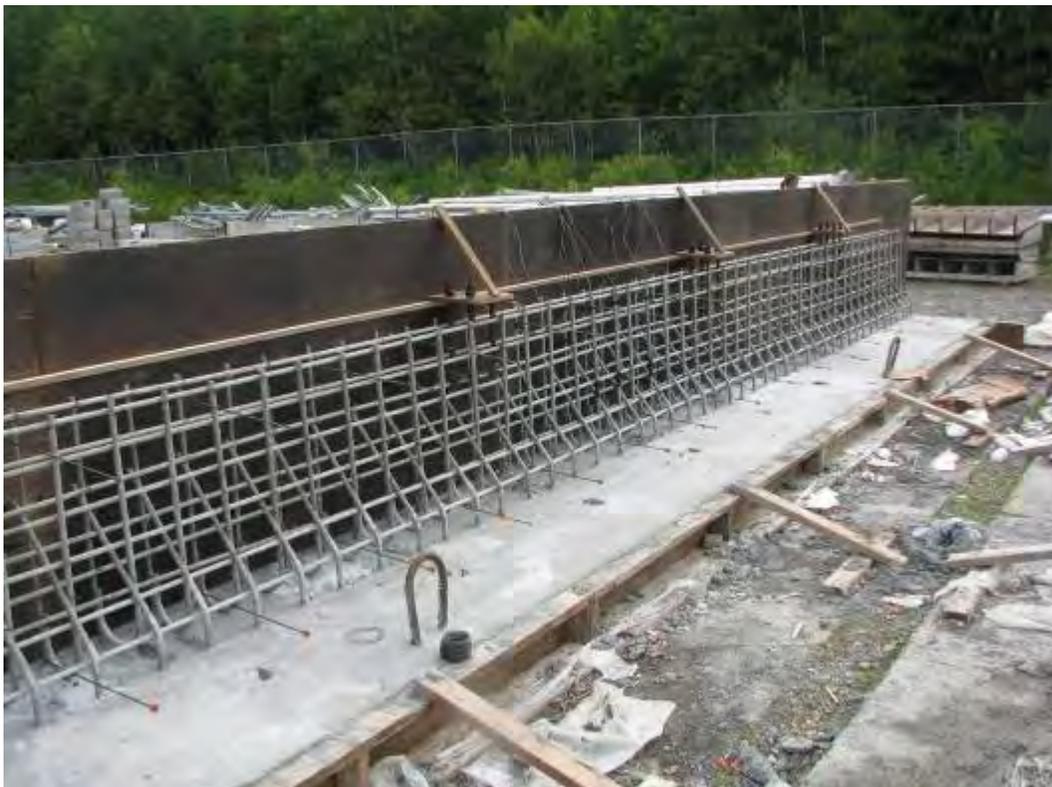
Figure 2.22: Préparation du muret des spécimens 311-PRFV

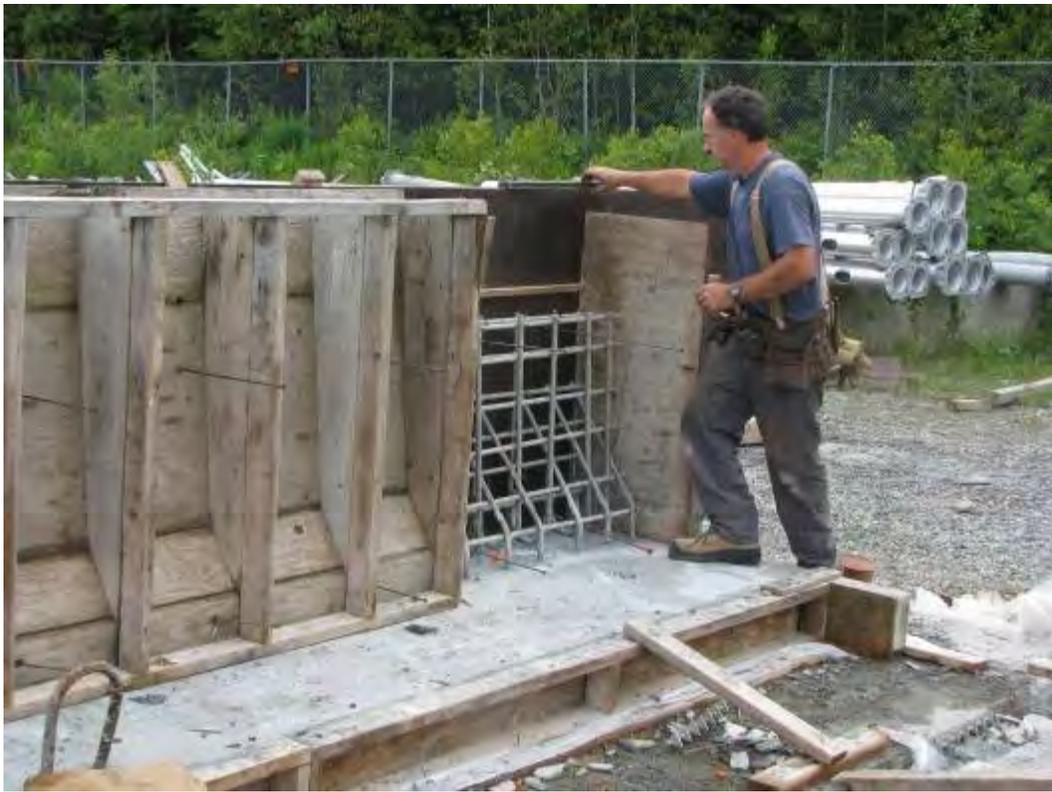
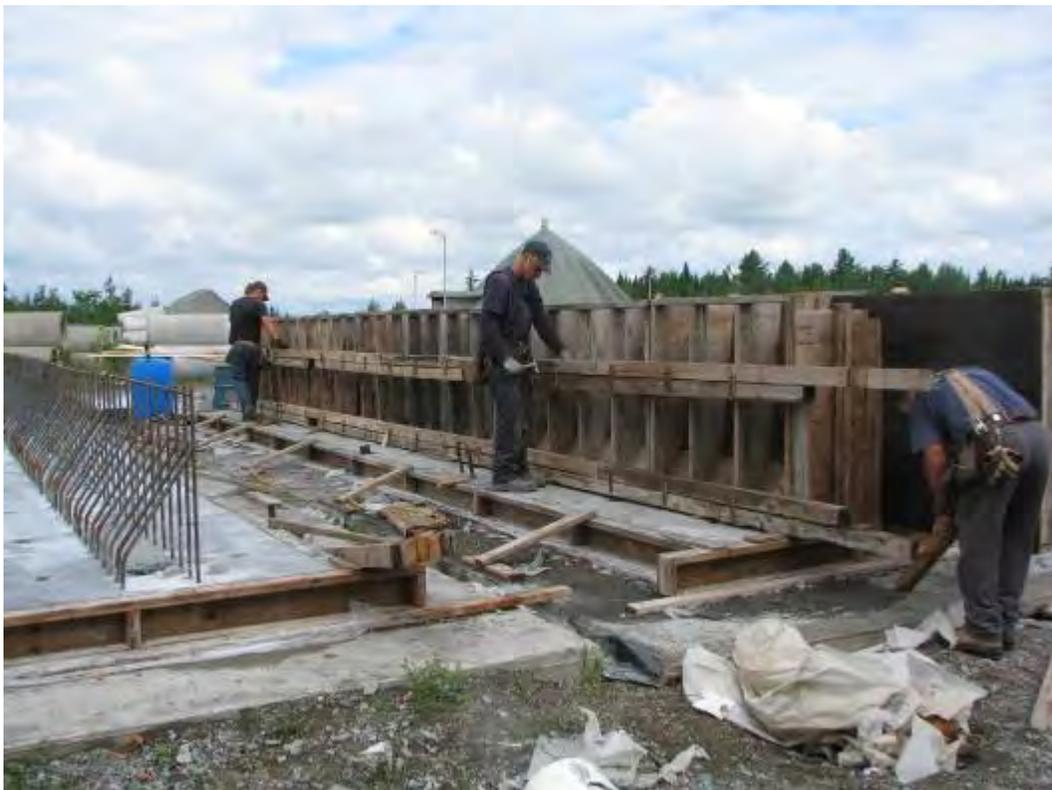
Figure 2.23: Préparation du muret des spécimens de type 311

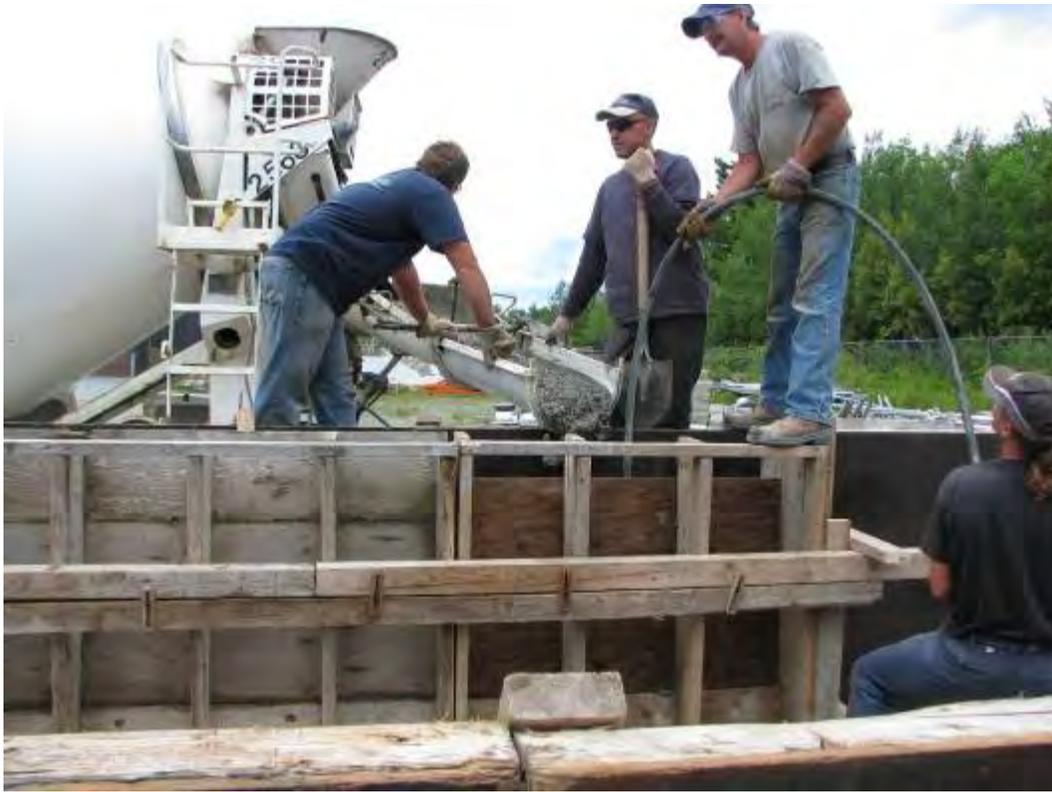
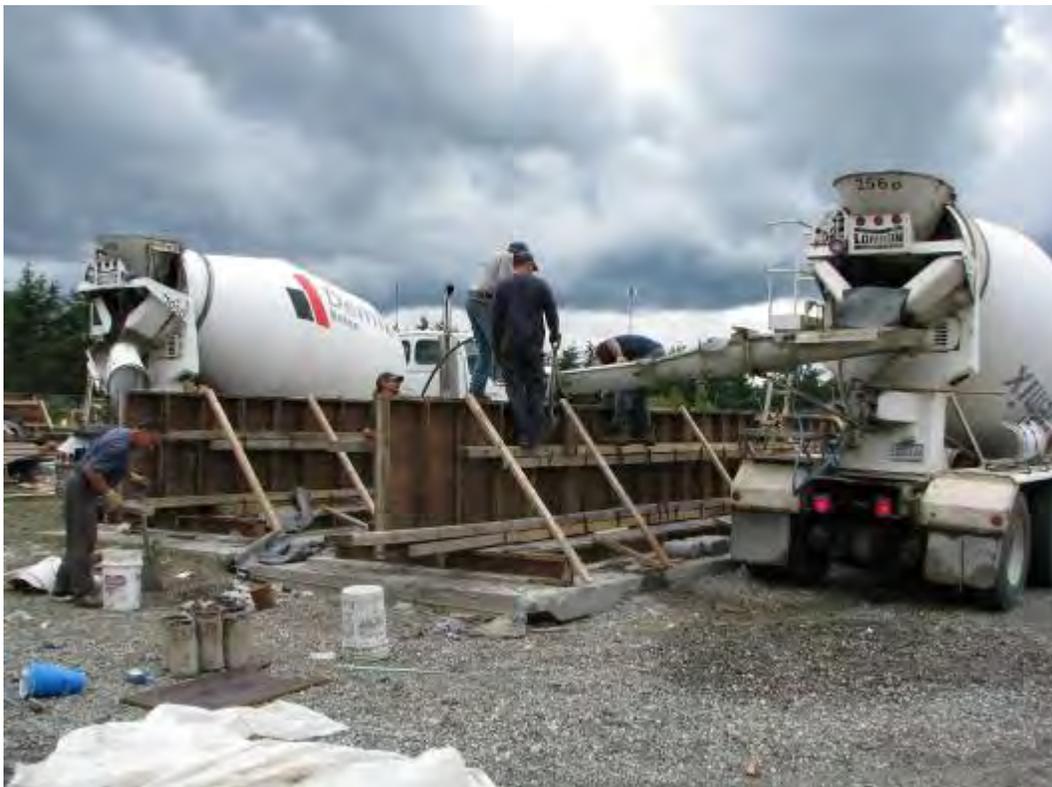
Figure 2.24: Coulée de béton des murets des spécimens de type 311

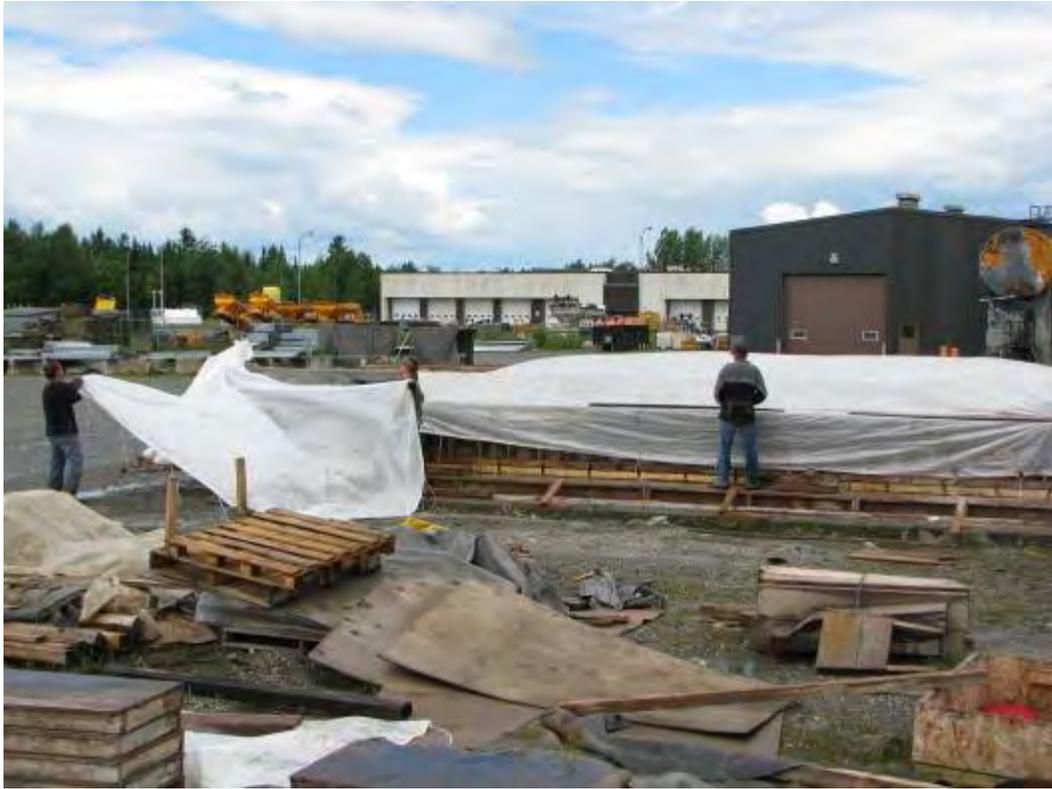
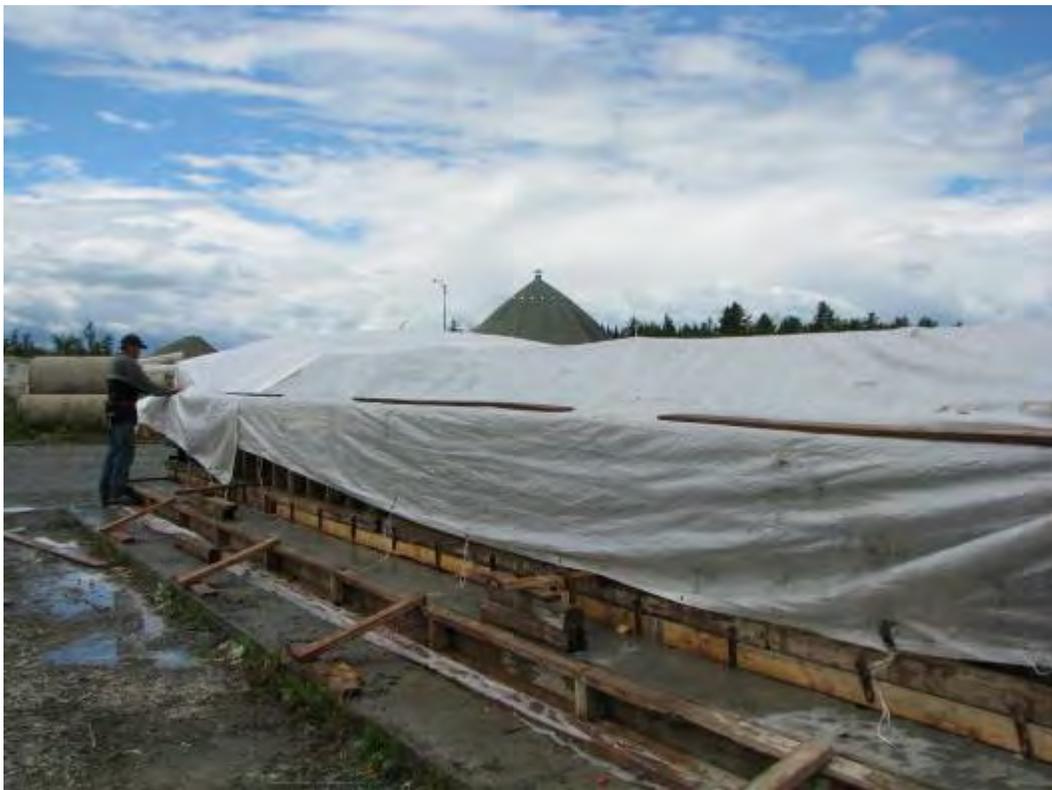
Figure 2.25: Spécimens de type 311 après la coulée de béton
