Chaire de recherche du CRSNG sur les renforcements de PRF pour les infrastructures en béton

Essais statiques et dynamiques sur glissières de types 210 et 311 renforcées avec de l'armature de PRFV

Rapport final

Février 2011

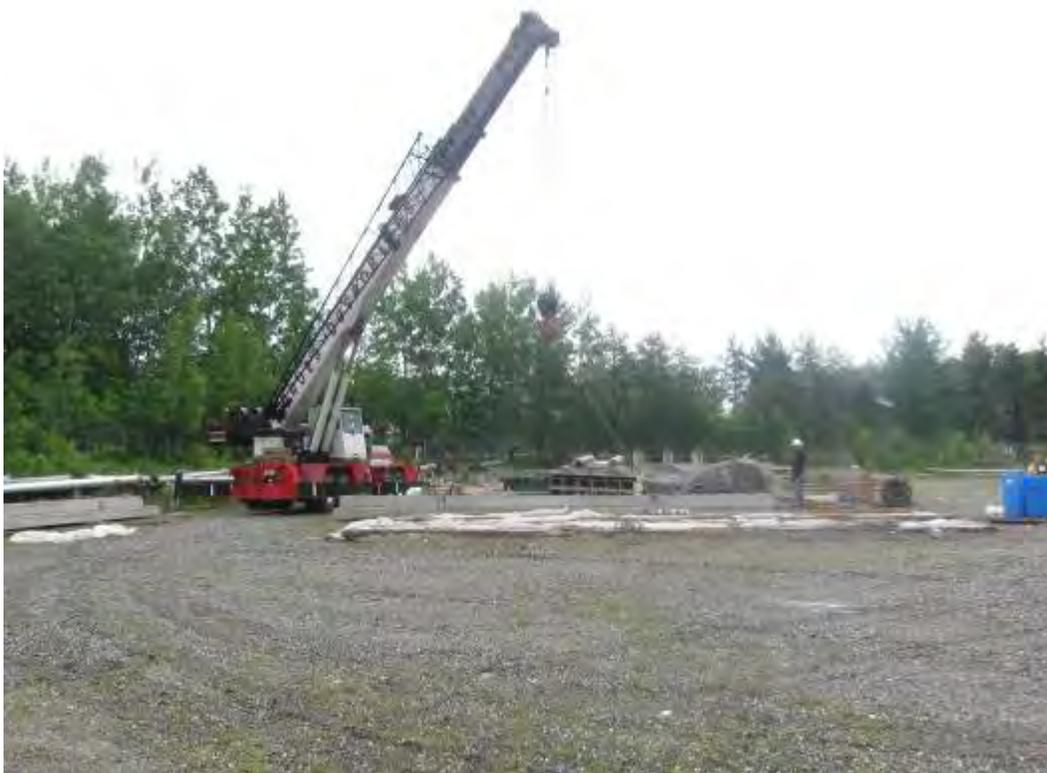
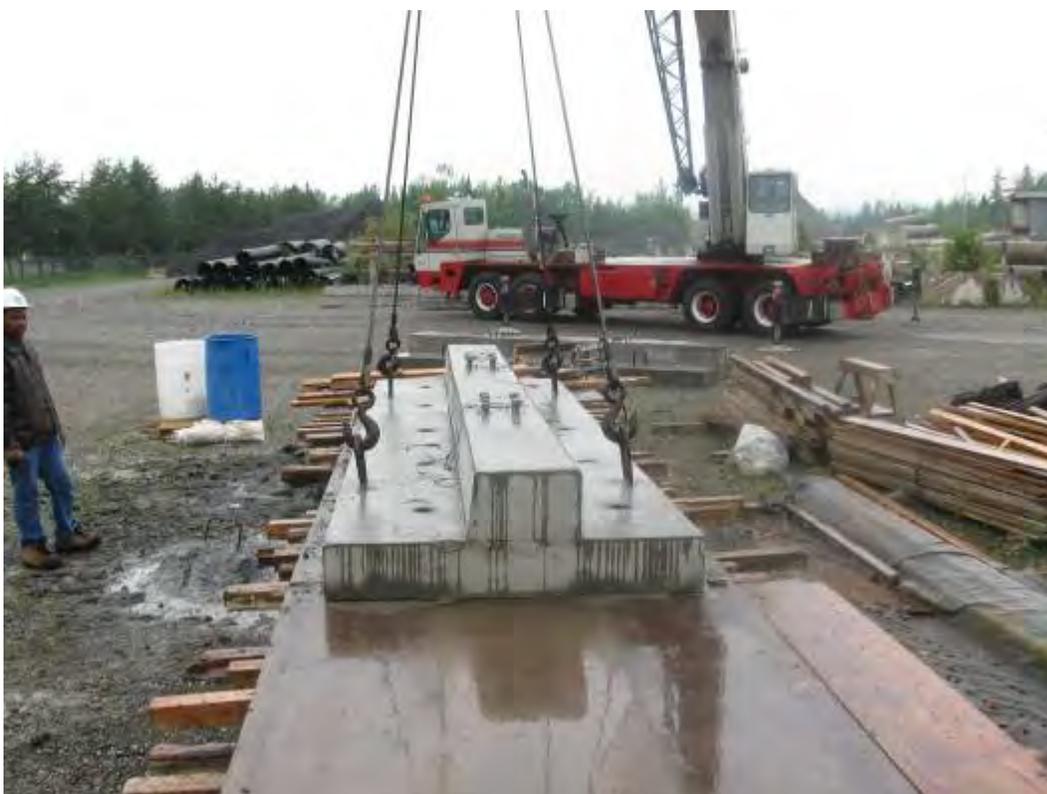
Figure 2.26: Déplacement d'un spécimen de la plate-forme de travail

Après chaque coulée de béton, le béton était muri pendant cinq jours. Une semaine après la fin de la fabrication des spécimens, ceux-ci étaient déplacés des plates-formes de travail à l'aide d'une grue tel qu'illustré à la figure 2.26. Cette étape permettait de libérer les plates-formes de travail afin de fabriquer une autre série de spécimens. Les spécimens de type 210 et 311 étaient placés sur des supports de bois afin de prévenir des fissures locales qui pourraient survenir sous le poids propre des spécimens (figure 2.27).

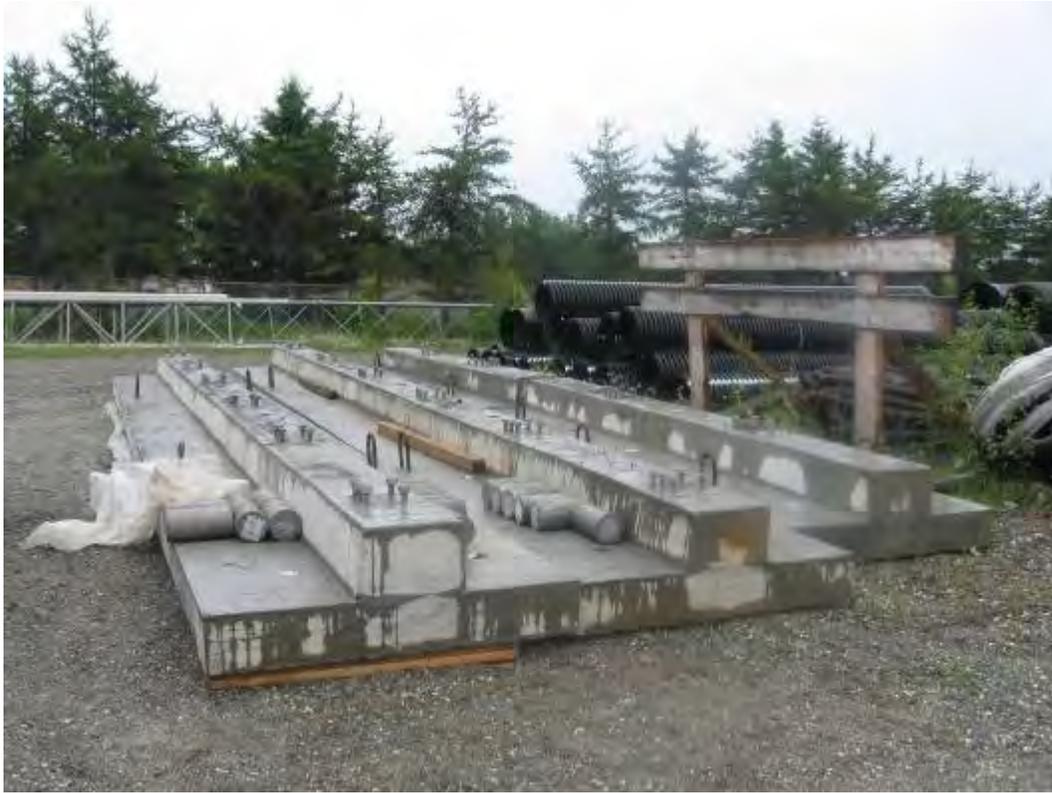
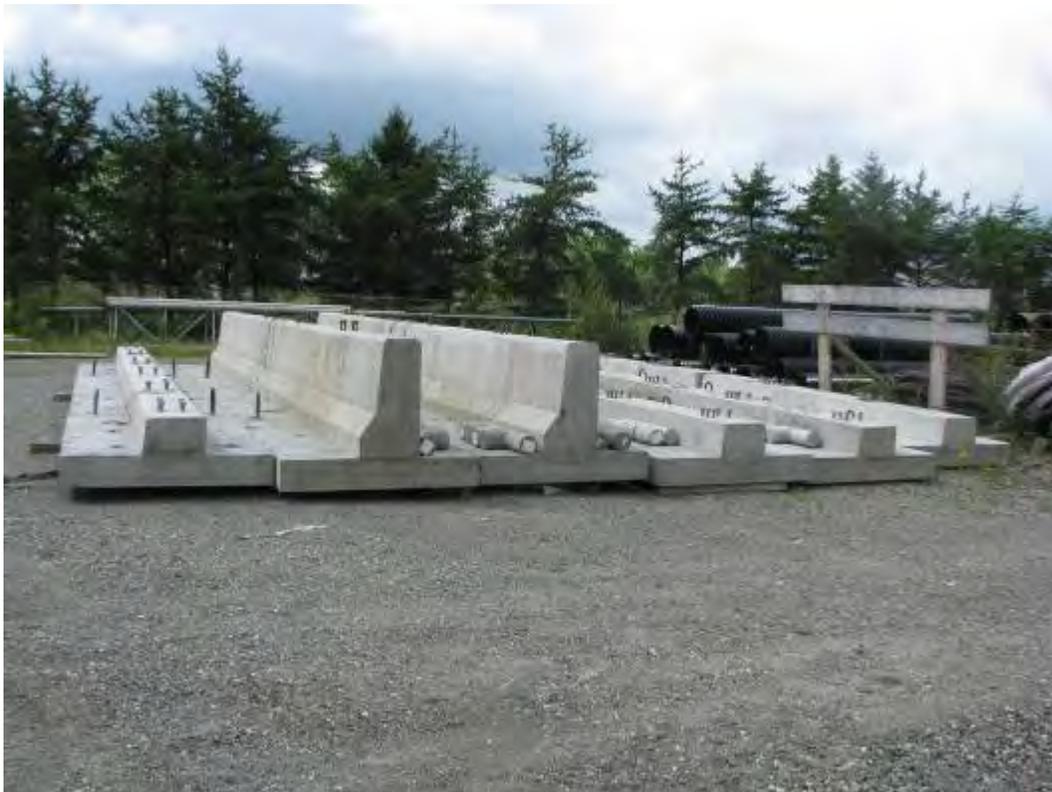
Figure 2.27: Entreposage des spécimens de type 210 et 311

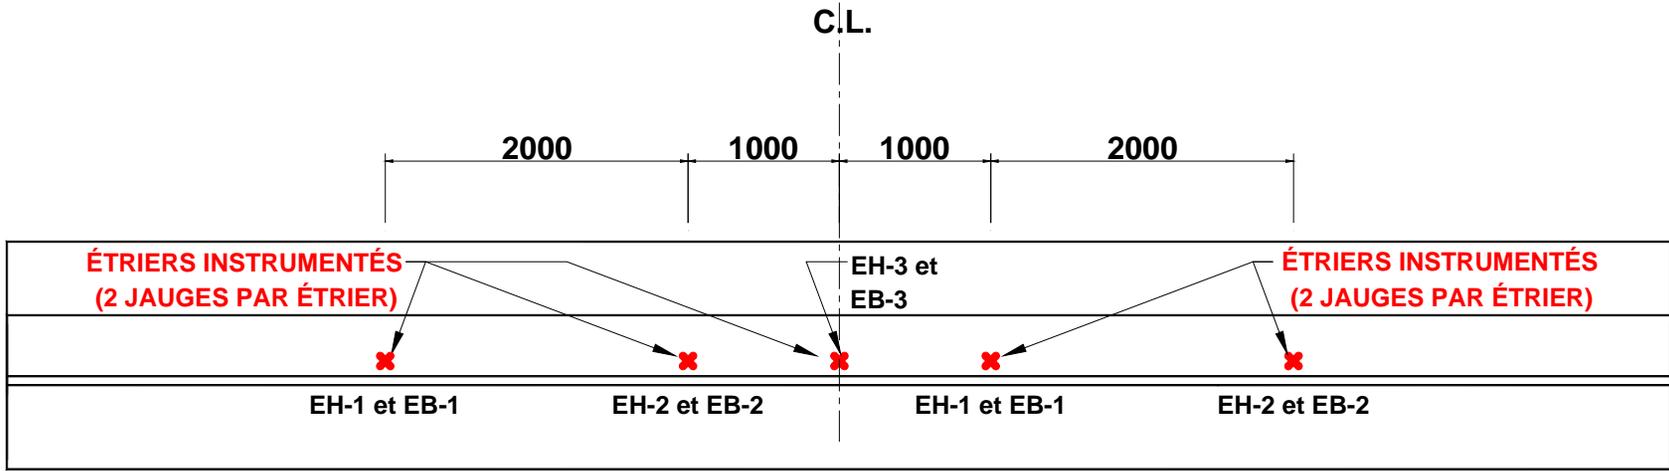
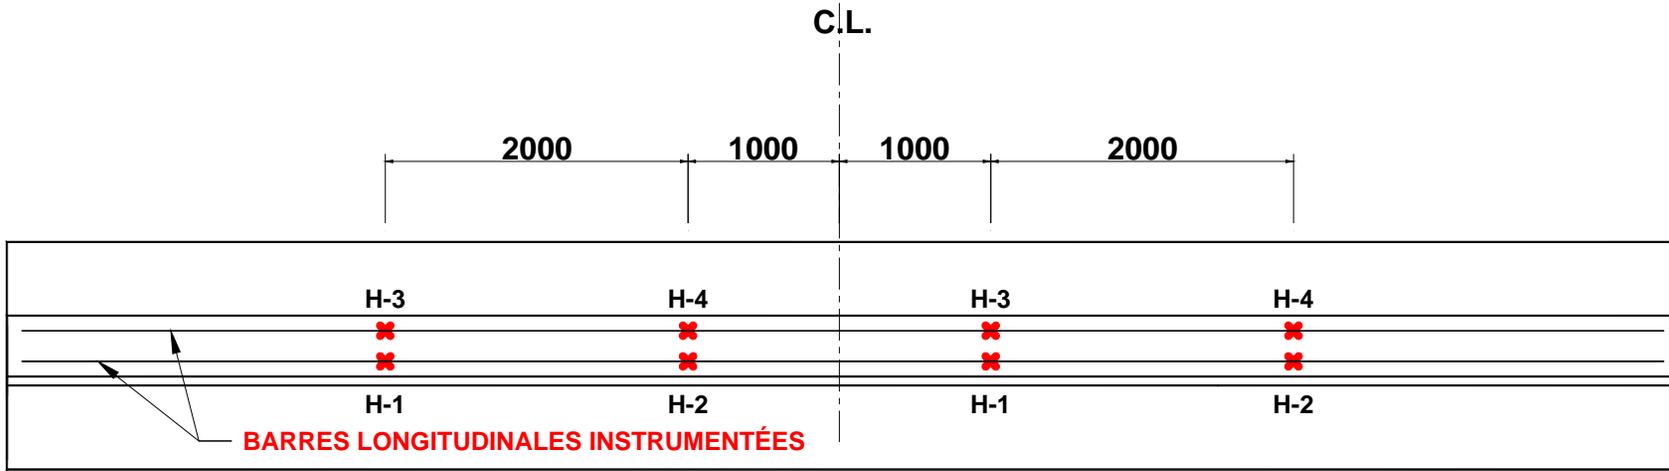
(a) Spécimens de 11 m de longueur

Figure 2.29: Disposition des jauges de déformation des spécimens 210-Acier

Les jauges de déformation des spécimens de type 210 de 11 m de longueur étaient localisées à quatre sections différentes. Celles-ci étaient situées sous les poteaux des garde-corps. Un étrier (type G1 ou G2) dans chaque section était instrumenté avec deux jauges de déformation sur la face en tension de l'étrier. En plus, deux barres longitudinales aux coins supérieurs des étriers étaient instrumentées avec huit jauges (4 jauges par barre) installées au différentes sections (situé sous un poteau). La configuration de l'instrumentation a été conçue afin d'effectuer deux essais sur chaque spécimen si requis. Une disposition de l'instrumentation similaire a été faite pour les spécimens de type 210 de 5 m de longueur. À l'exception que seulement deux sections sous les poteaux ont été instrumentées. En ce qui concerne les spécimens de type 311, les jauges de déformation ont été installées sur les barres courbes situées au centre du spécimen à trois sections différentes. À chaque section, les jauges ont été collées sur les barres courbes de type D1, D2 et P1 avec un total de trois jauges. Les deux barres longitudinales instrumentées étaient situées dans le muret sur la face avant et arrière du spécimen. Les deux barres longitudinales étaient instrumentées sur deux sections au centre du spécimen. Les figures 2.28 à 2.30 ainsi que les figures 2.31 et 2.32 présentent la position des jauges de déformation respectivement pour les spécimens de type 210 et 311. Les figures 2.33 à 2.35 présentent des photos des jauges de déformation à résistance électrique installées sur des barres (acier et PRFV) avant la coulée de béton.

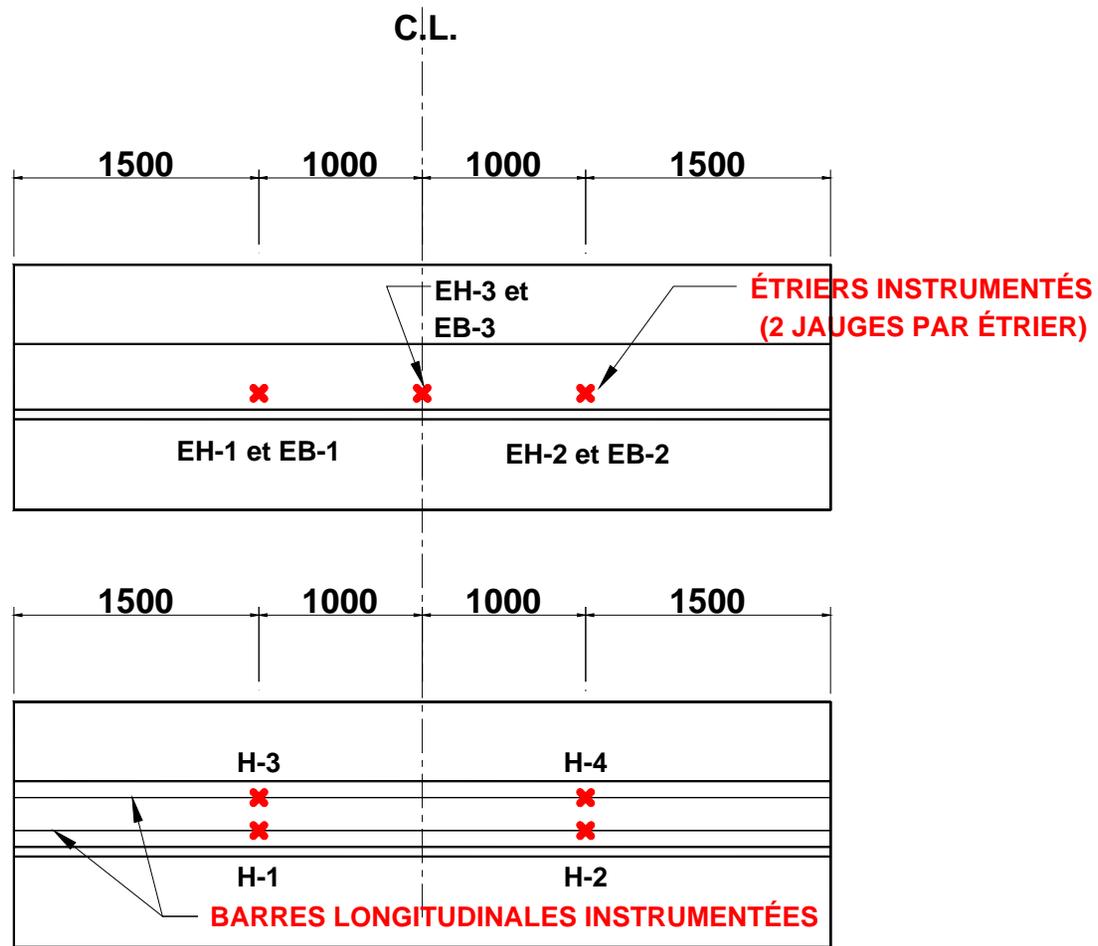
(b) Spécimens de 5 m de longueur

Figure 2.29 (suite): Disposition des jauges de déformation des spécimens 210-Acier

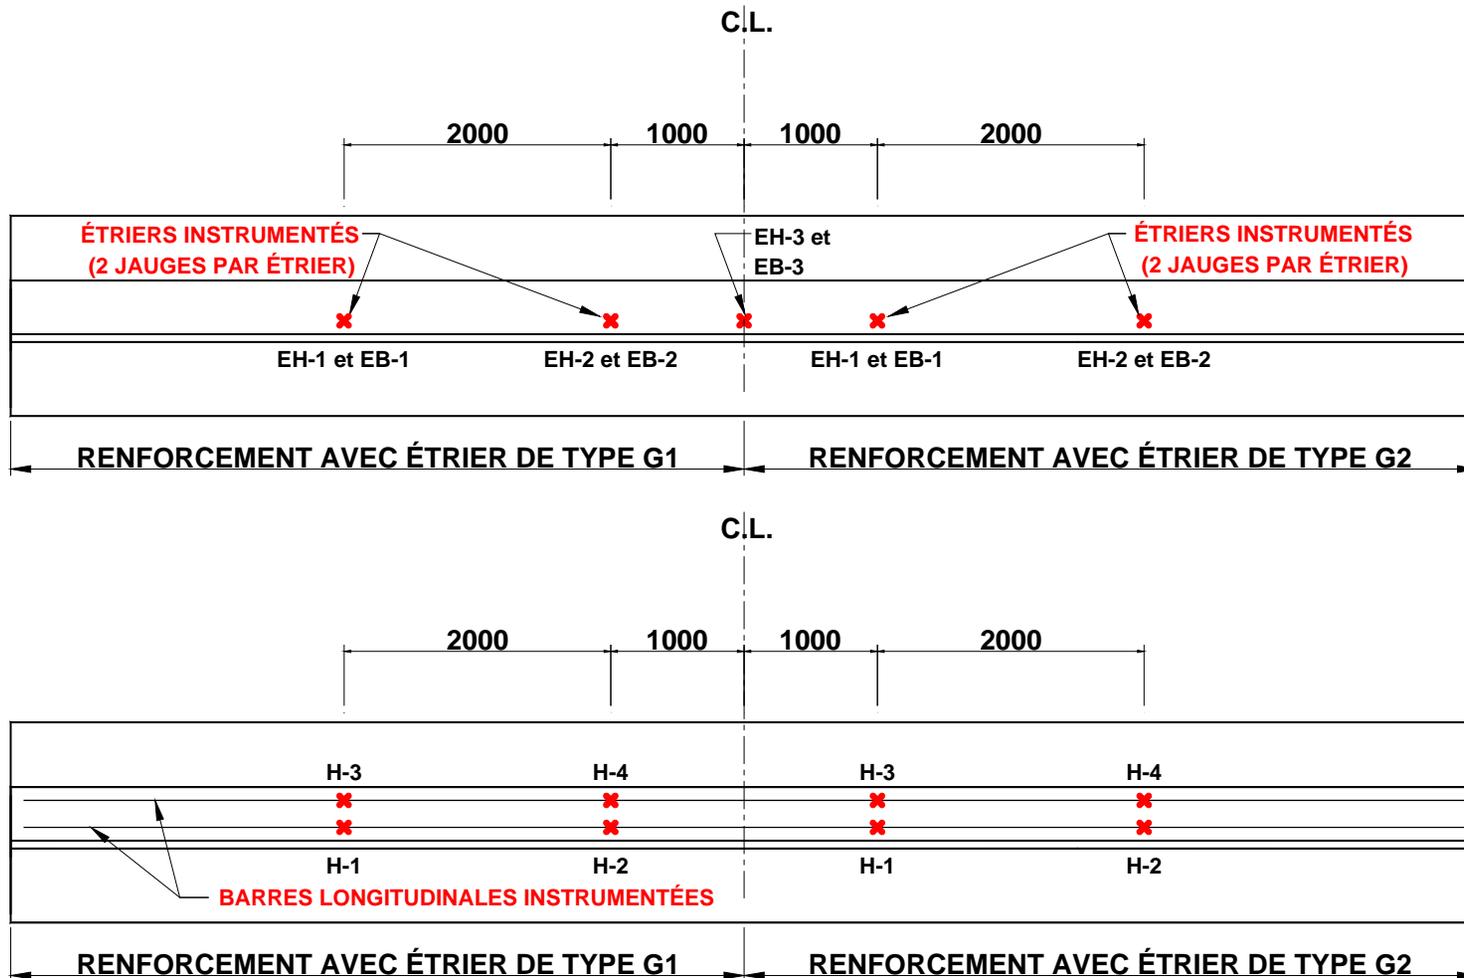
Figure 2.30: Disposition des jauges de déformation des spécimens 210-PRFV

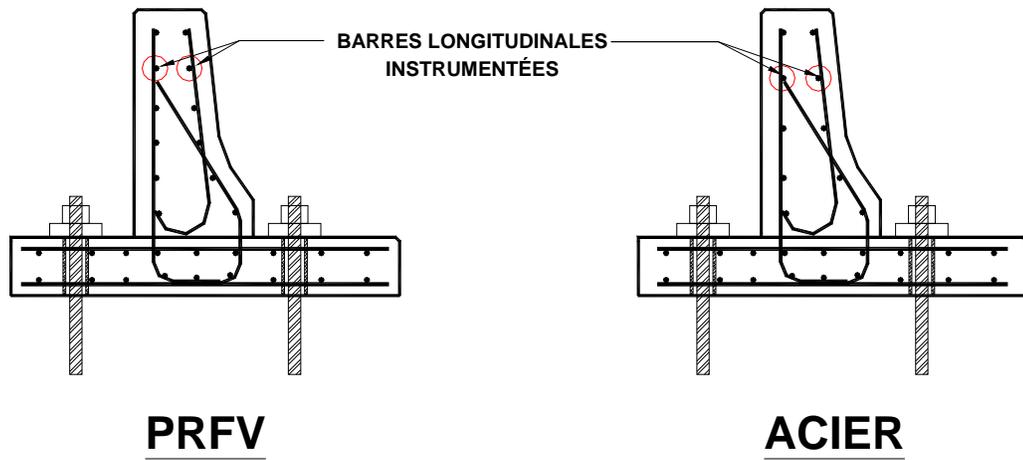
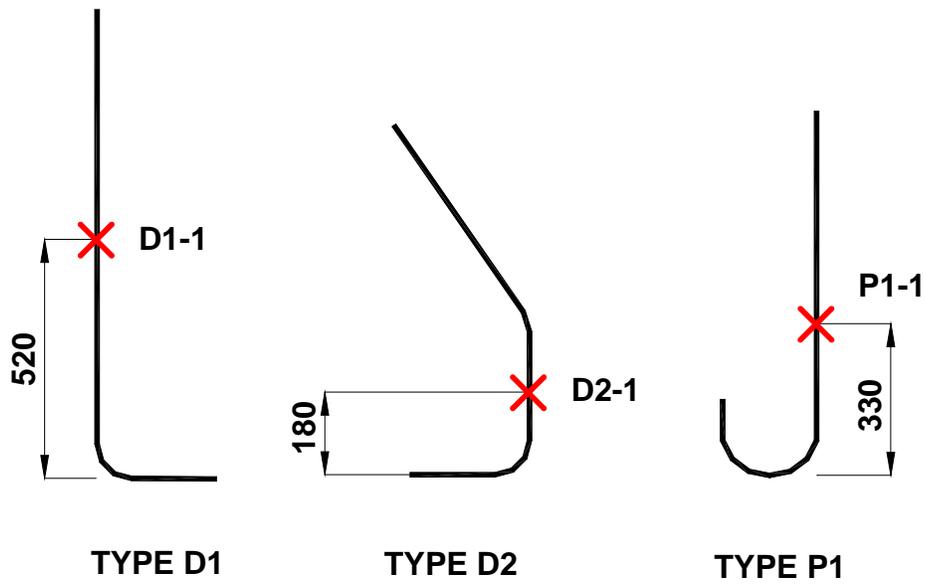
Figure 2.31: Position des jauges de déformation installées sur les barres courbes des spécimens de type 311

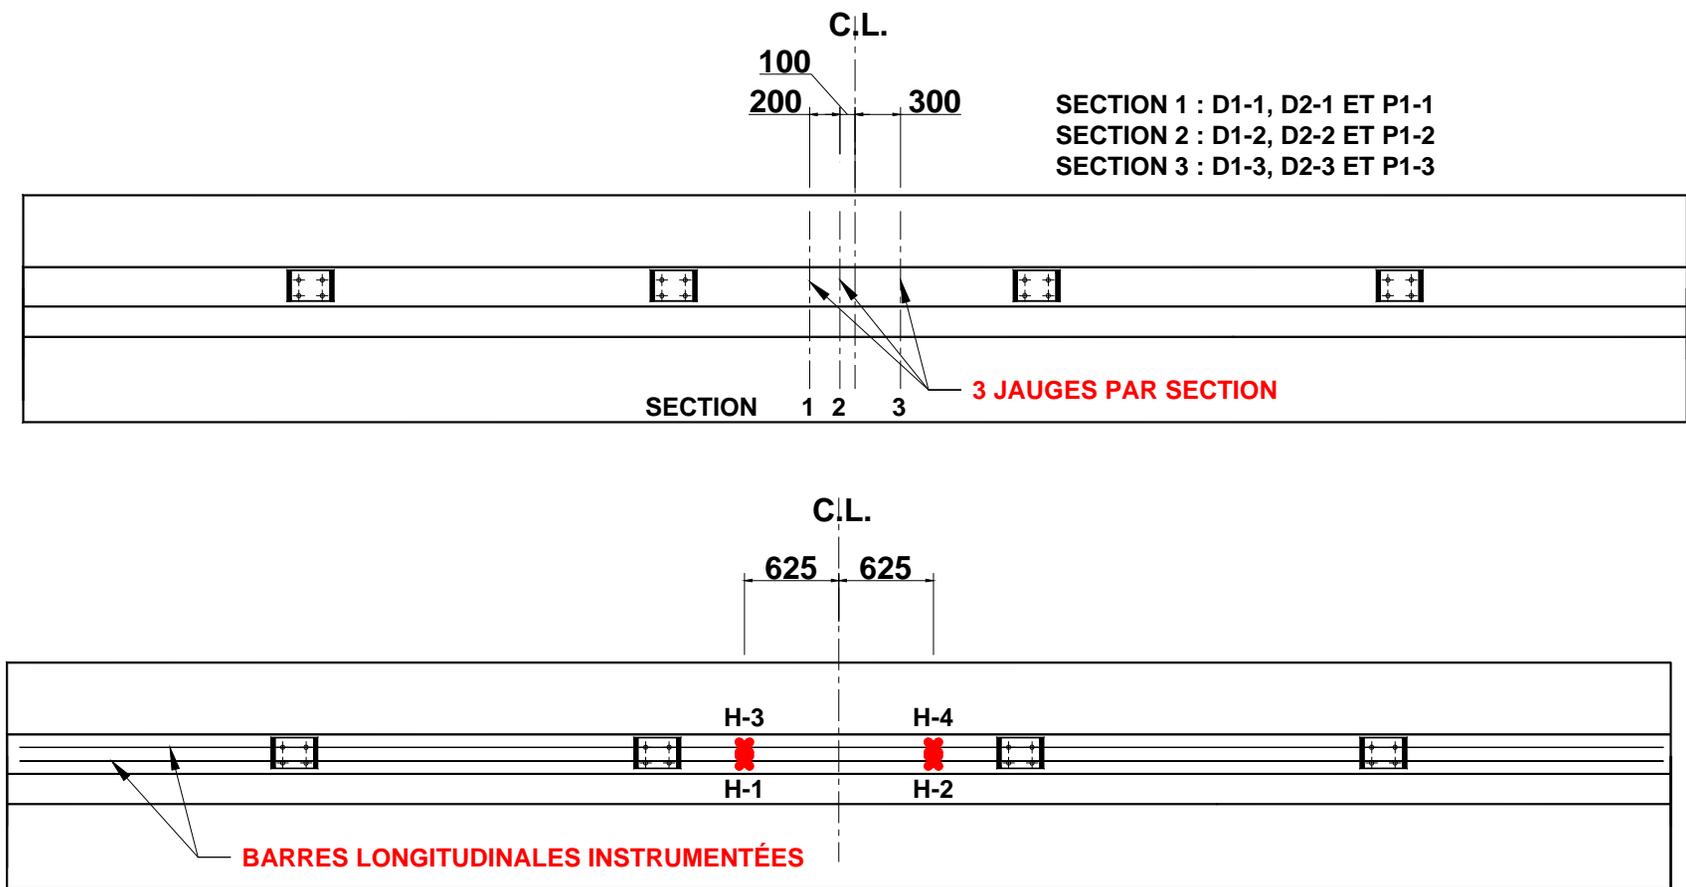
Figure 2.32: Disposition des jauges de déformation des spécimens de type 311

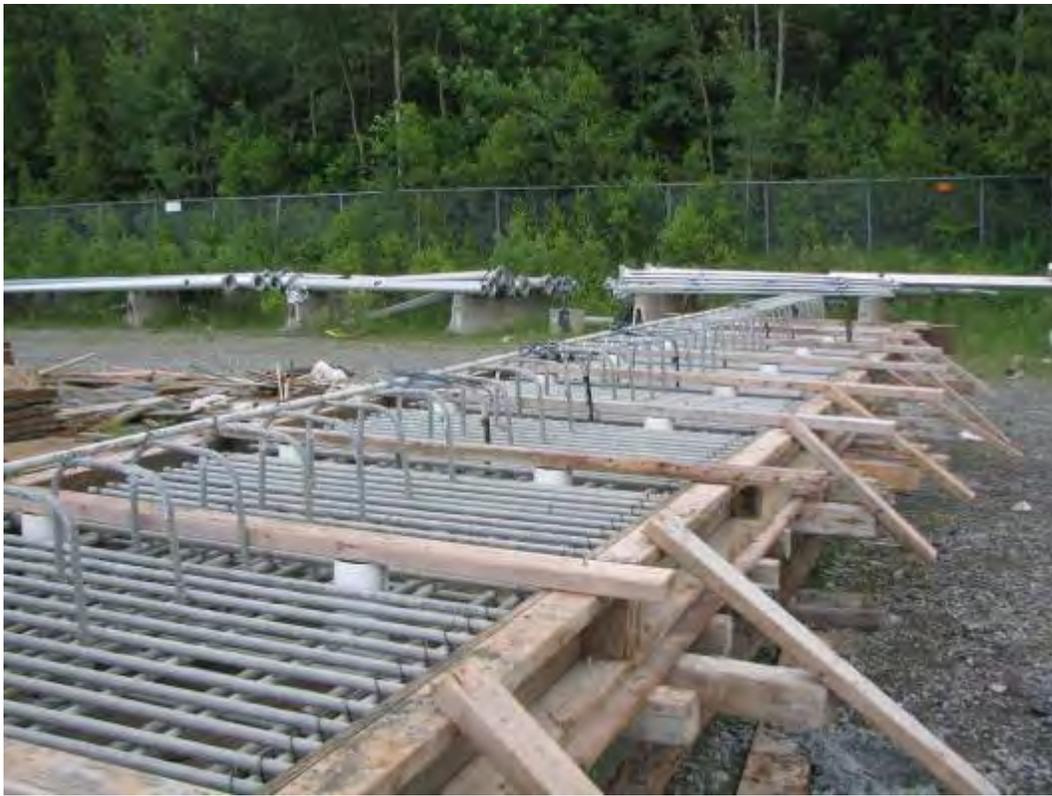
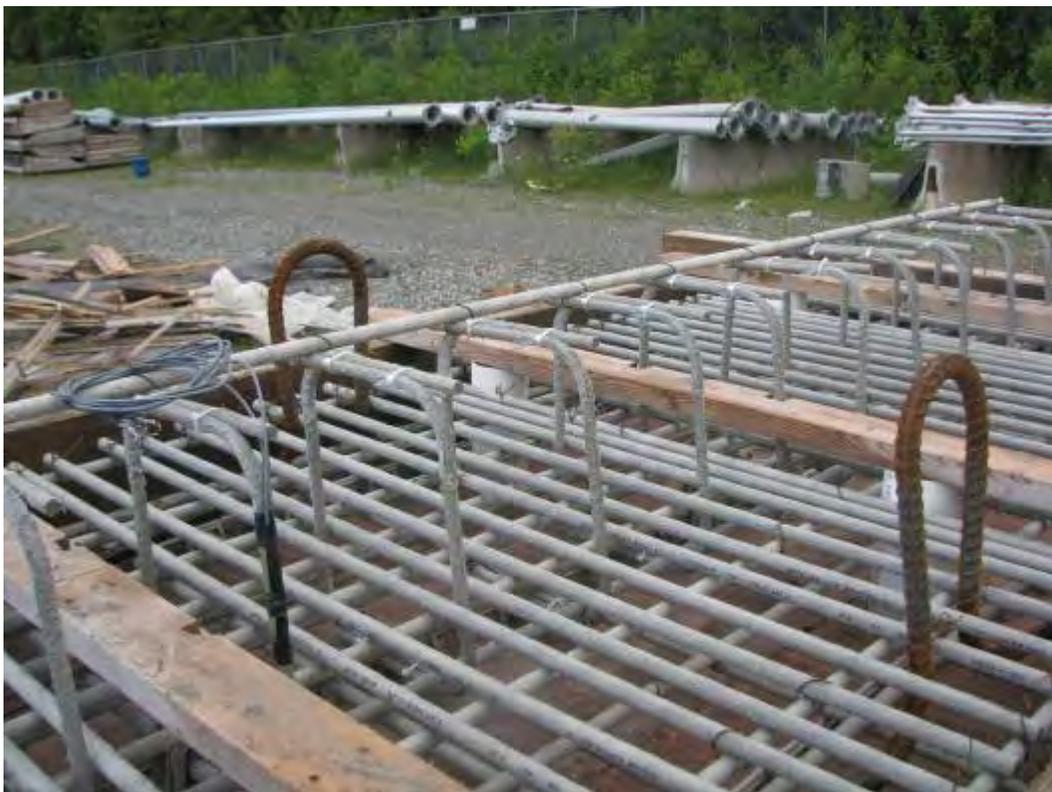
Figure 2.33: Étrier instrumenté d'un spécimen de type 210 armé de PRFV

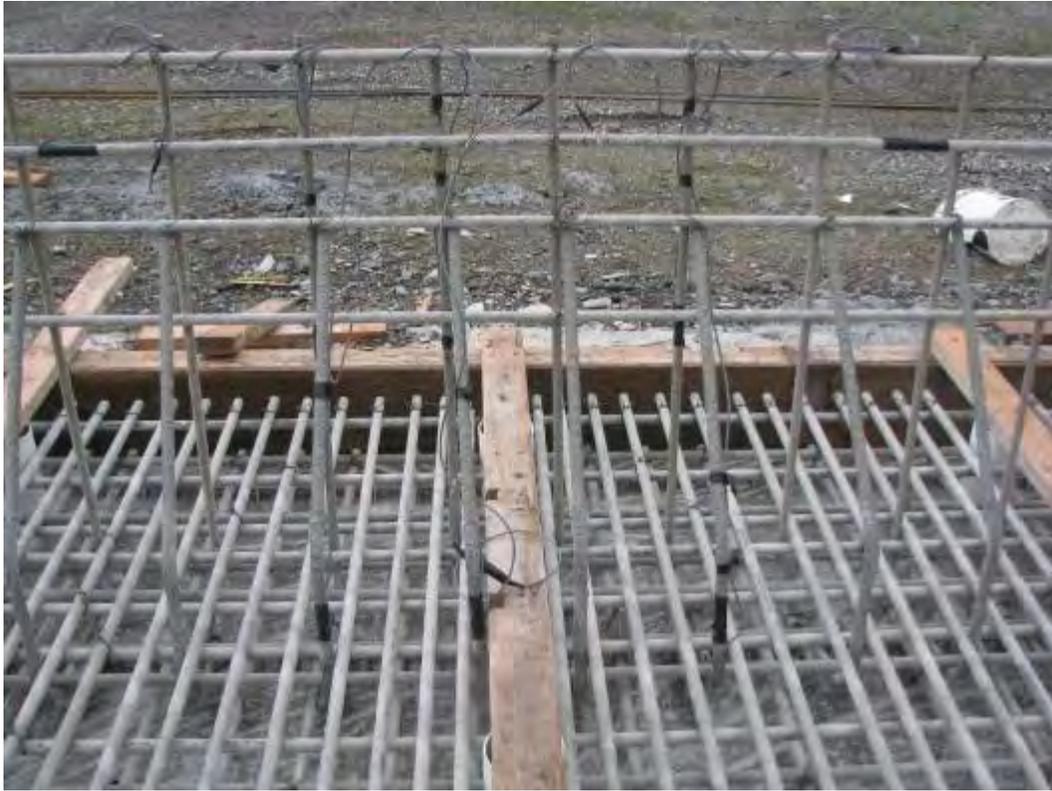
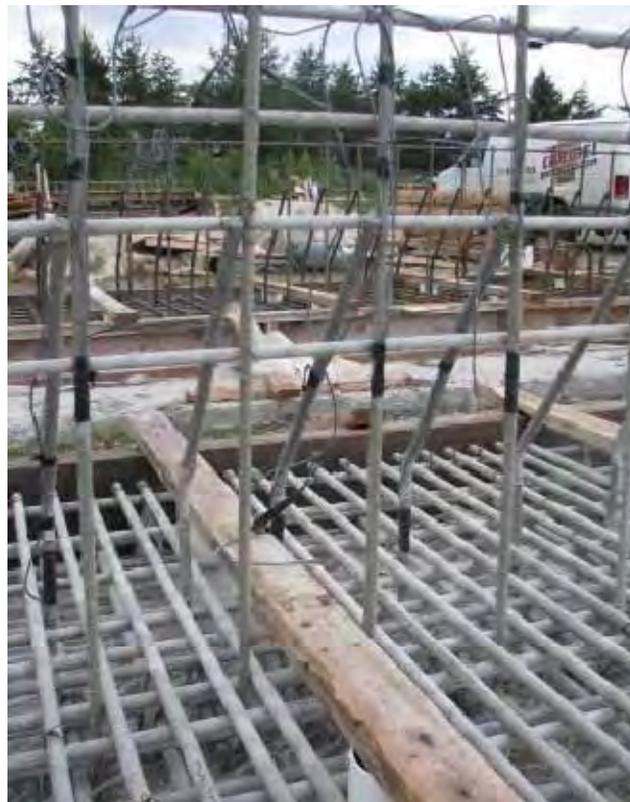
Figure 2.34: Barres courbes instrumentées d'un spécimen de type 311 armé de PRFV

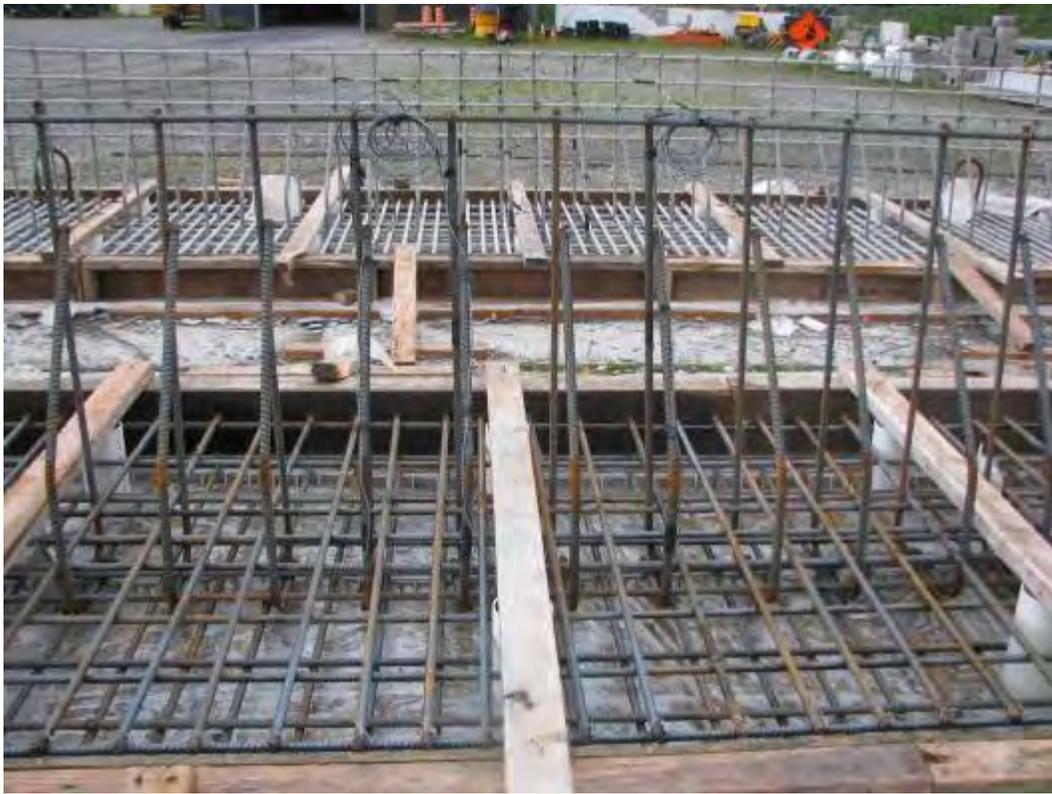
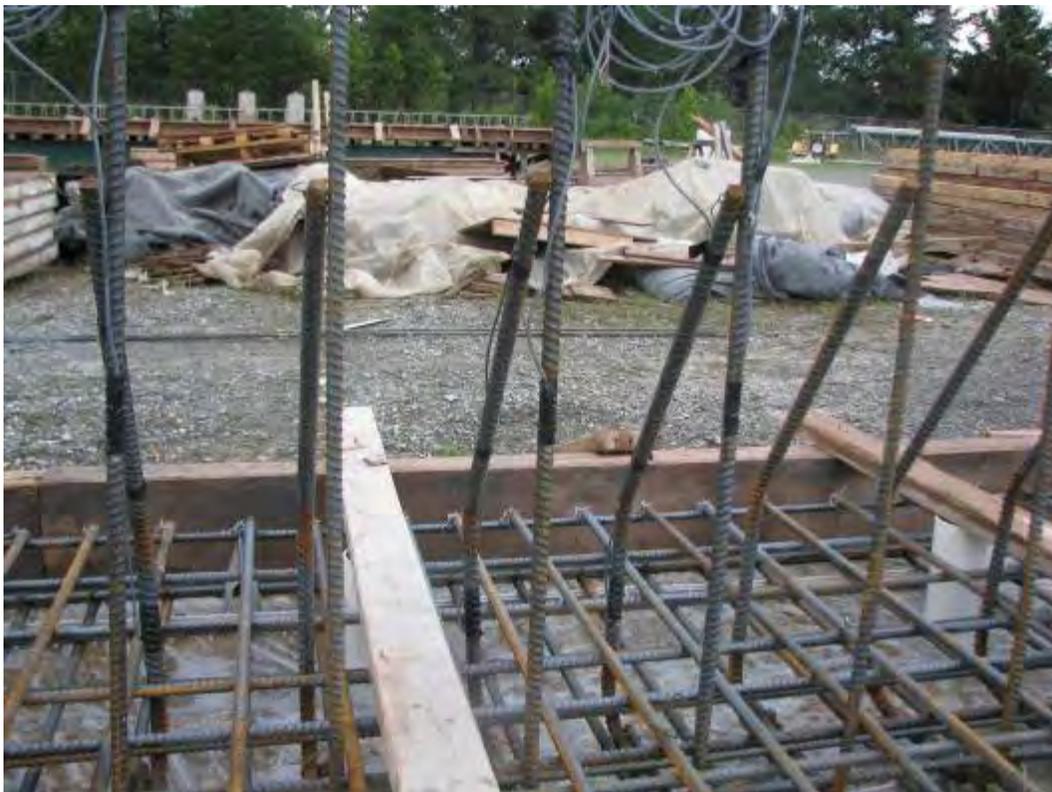
Figure 2.35: Barres courbes instrumentées d'un spécimen de type 311 armé d'acier

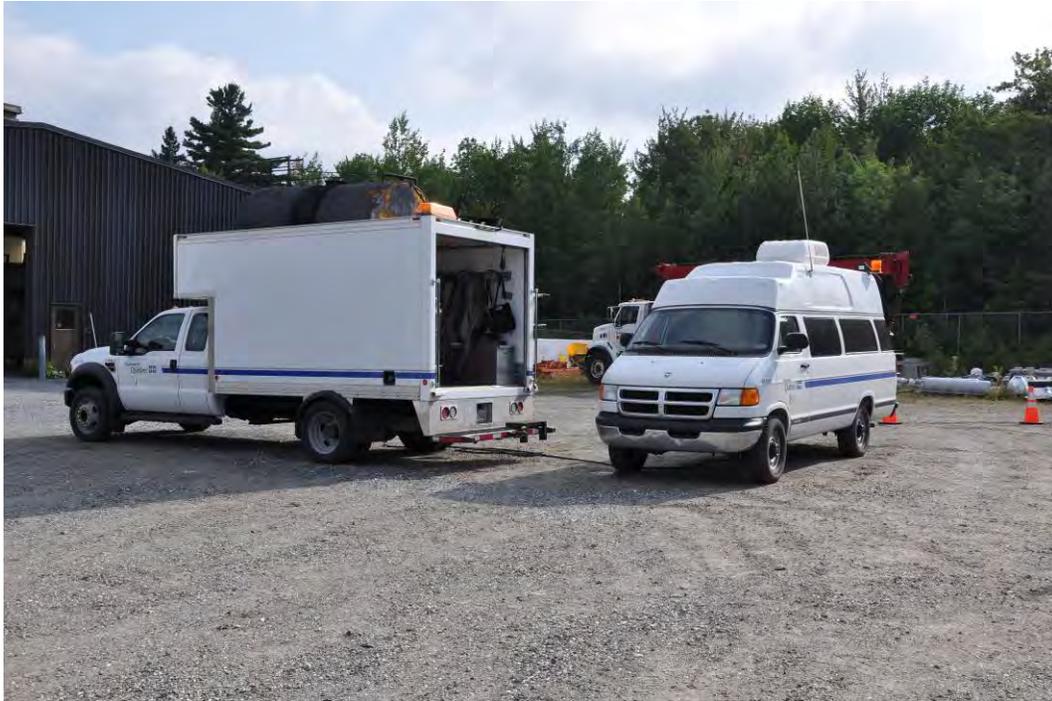
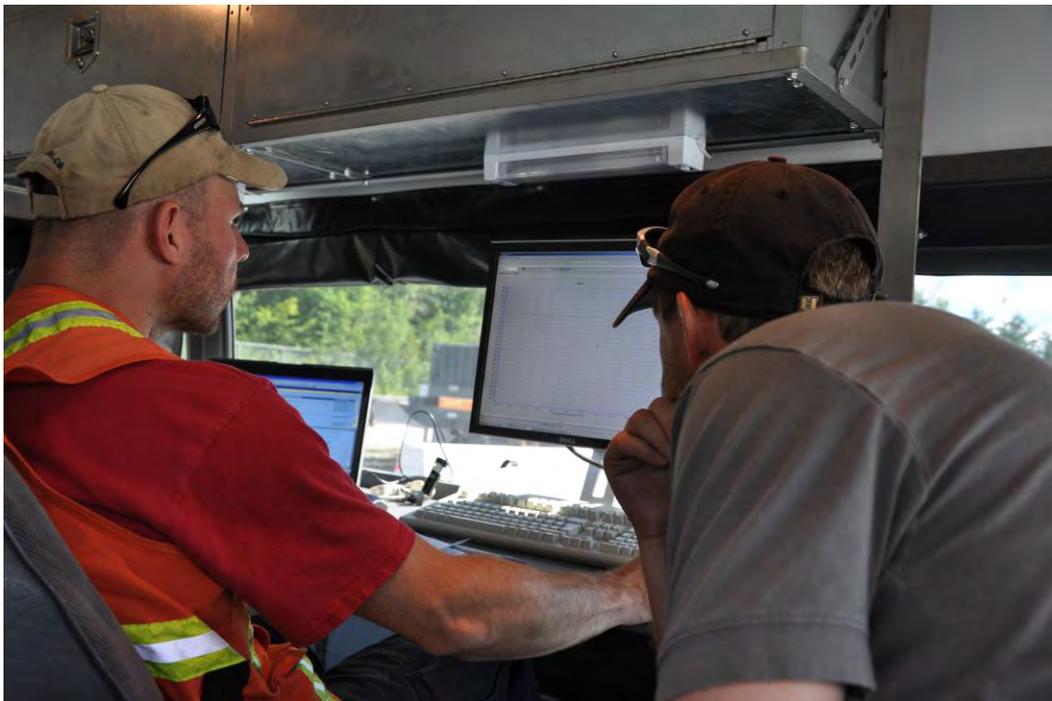
Figure 2.36: Système d'acquisition de donnée du MTQ

La largeur des fissures sur le chasse-roue des spécimens de type 210 était mesurée et marquée après chaque essai d'impact. Tout comme les spécimens de type 210, la largeur des fissures sur le muret des spécimens de type 311 était mesurée et marquée. Un système d'acquisition de donnée à haute vitesse (10 000 lectures/s) fourni par le Ministère des Transports du Québec a été utilisé pour recueillir et enregistrer les données de l'accéléromètre et des jauges (figure 2.36).

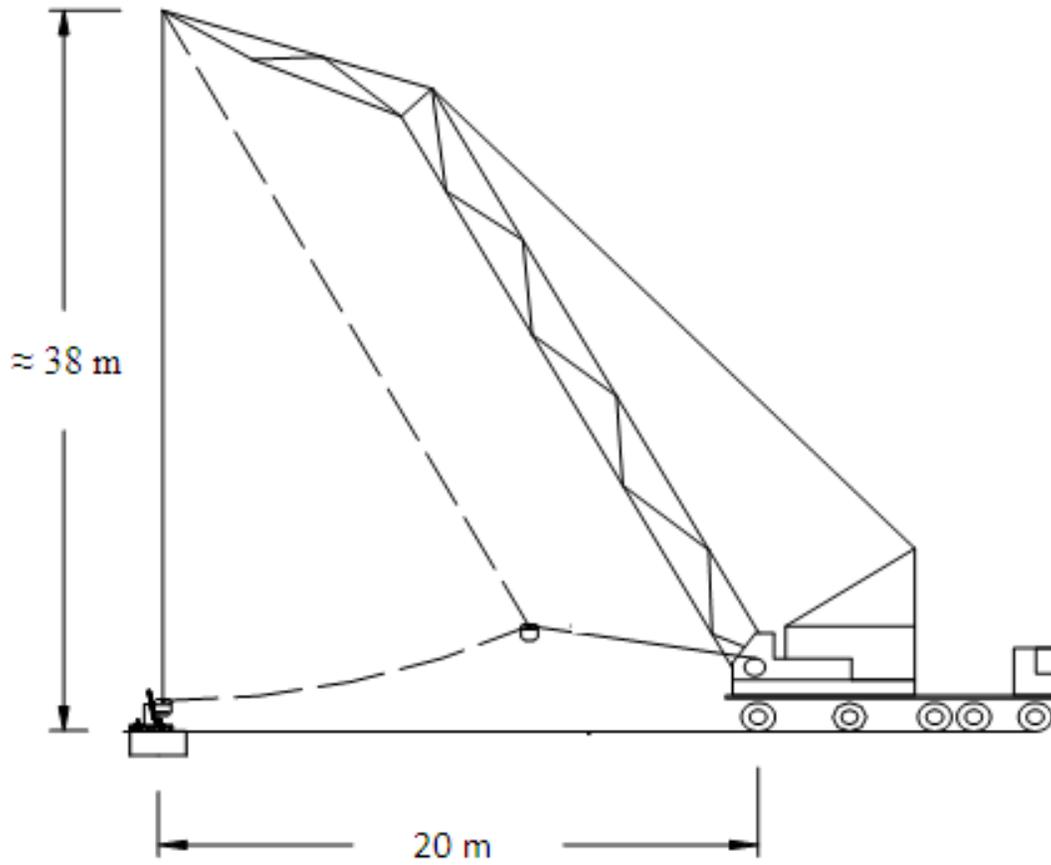
Figure 2.37: Schéma des essais d'impact par pendule

Le montage d'essai et la procédure utilisés sont similaires aux essais effectués en 2001 et 2007 (El-Salakawy et coll. 2001; Benmokrane et coll. 2008). Des modifications ont été apportées afin de tenir en compte de la présence des garde-corps des glissières de type 210 et 311. La figure 2.37 illustre un schéma des essais d'impact. La figure 2.38 présente la position du point d'impact ainsi que le détail du banc d'essai. Le même banc d'essai (12,0 m de longueur, 2,0 m de largeur et 1,0 m de profondeur) utilisé en 2001 et 2007 a été utilisé lors du présent projet. 24 barres Dywidag (36 mm de diamètre) aboutées ont servi à ancrer les spécimens au banc d'essai. Les spécimens de type 210 et 311 étaient installés sur le banc d'essai utilisant une grue mobile de 50 tonnes. La grue levait les spécimens par quatre crochets qui avaient été positionnés afin qu'il n'ait pas de fissuration lors de la manipulation des spécimens. La position du spécimen était ajustée en alignant les trous de la dalle des spécimens avec les barres Dywidag du banc d'essai. La figure 2.39 présente l'installation d'un spécimen sur le banc d'essai. Ensuite, le spécimen était ancré au banc d'essai en serrant les écrous tels qu'illustré à la figure 2.40. Des plaques d'acier carrées (200 × 200 mm) de 45 mm d'épaisseur ont été utilisées comme plaque d'appui entre les écrous et la dalle du spécimen.

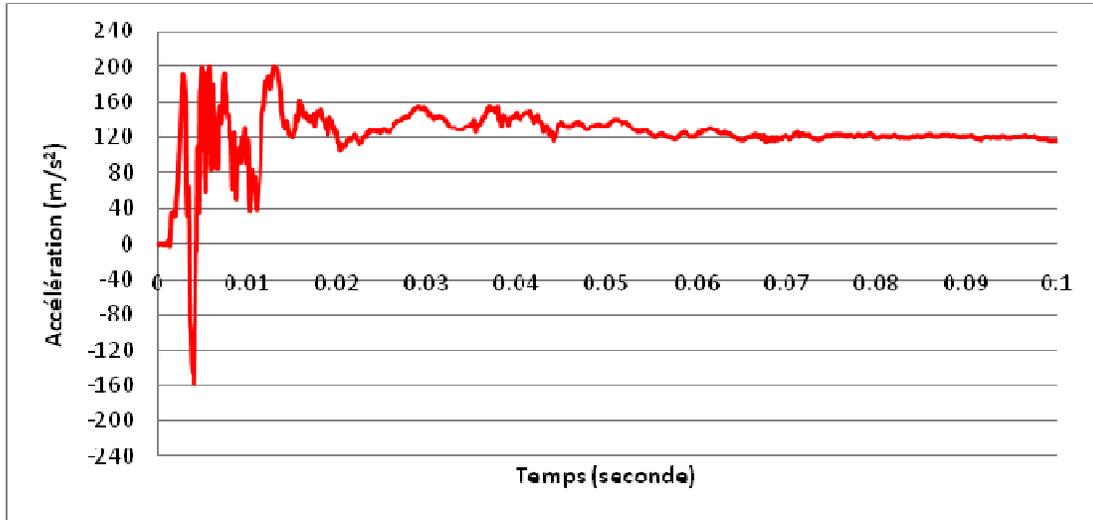
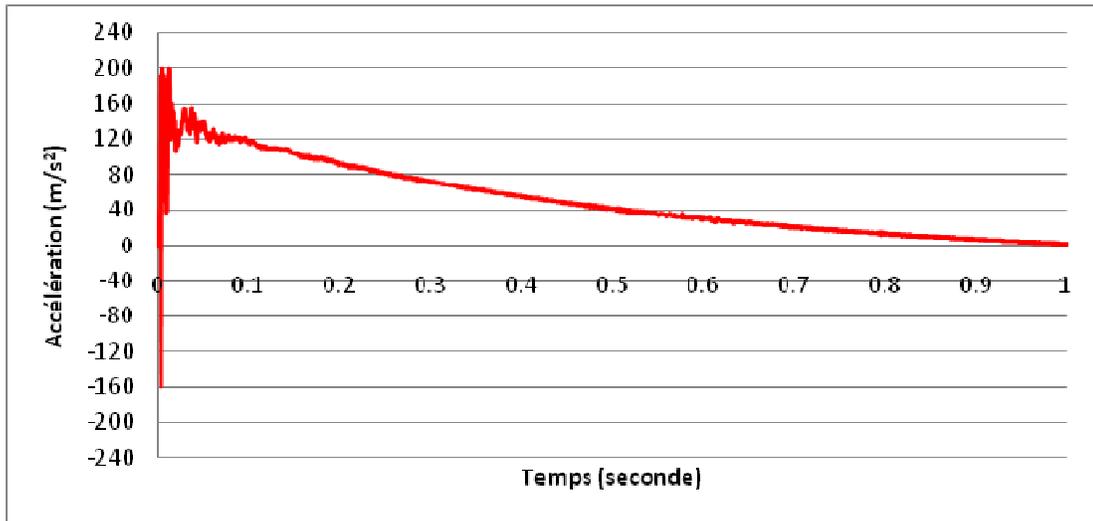
Figure 3.2: Relation entre l'accélération et le temps du spécimen 311-Acier-11m-II (section du milieu)

(a) Jusqu'à 0.1 seconde

(b) Jusqu'à 1.0 seconde

Les accélérations mesurées lors des essais d'impact au moment où la boule d'acier frappe les spécimens ont été utilisées pour calculer la force d'impact des spécimens de type 311. Dans le cas des spécimens de type 210, les spécimens n'étaient pas instrumentés d'accéléromètre puisque le risque d'endommagement de l'accéléromètre était trop important. Ainsi, aucune force d'impact n'a été calculée pour les spécimens de type 210. Les accélérations maximales enregistrées pour les spécimens de type 311 armés d'acier étaient de 163 et 199 m/s^2 respectivement pour les spécimens 311-Acier-11m-I et 311-Acier-11m-II. Les accélérations maximales enregistrées des spécimens 311-PRFV étaient de 183 et 193 m/s^2 respectivement pour les spécimens 311-PRFV-11m-I et 311-PRFV-11m-II. Les figures 3.1 à 3.4 montrent la relation entre l'accélération mesurée et le temps respectivement pour les spécimens de type 311 armés d'acier et de PRFV. Le tableau 3.2 liste les valeurs des forces d'impact calculées des spécimens de type 311. La plus petite accélération enregistrée provient du deuxième essai effectué sur le spécimen 311-Acier-11m-I au centre du spécimen. Cette

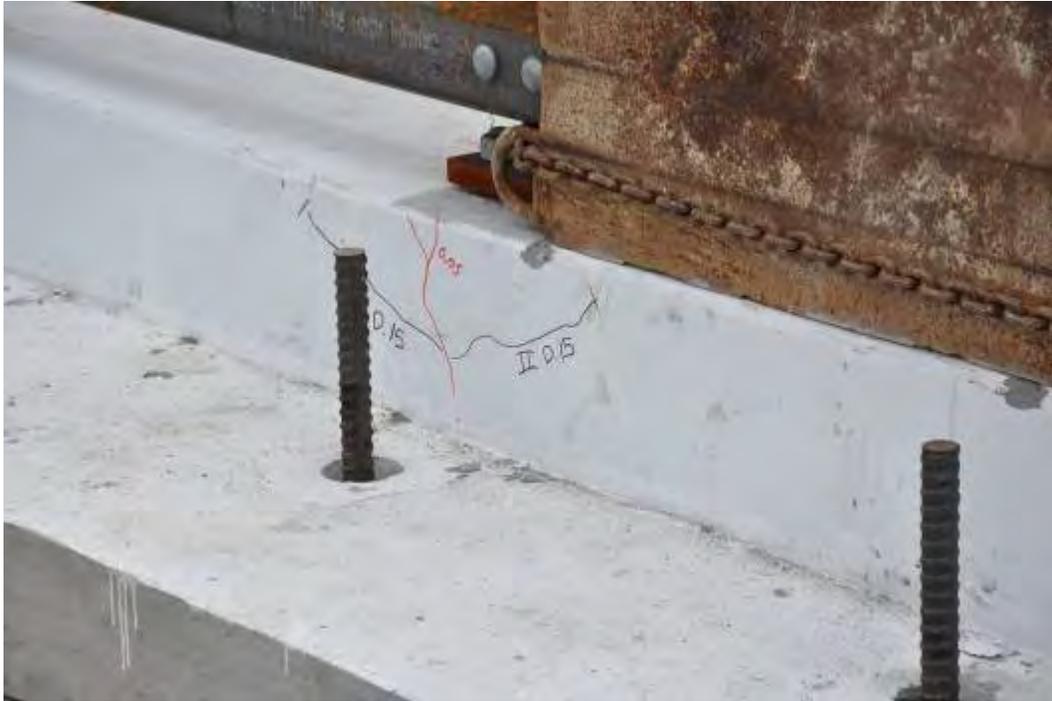
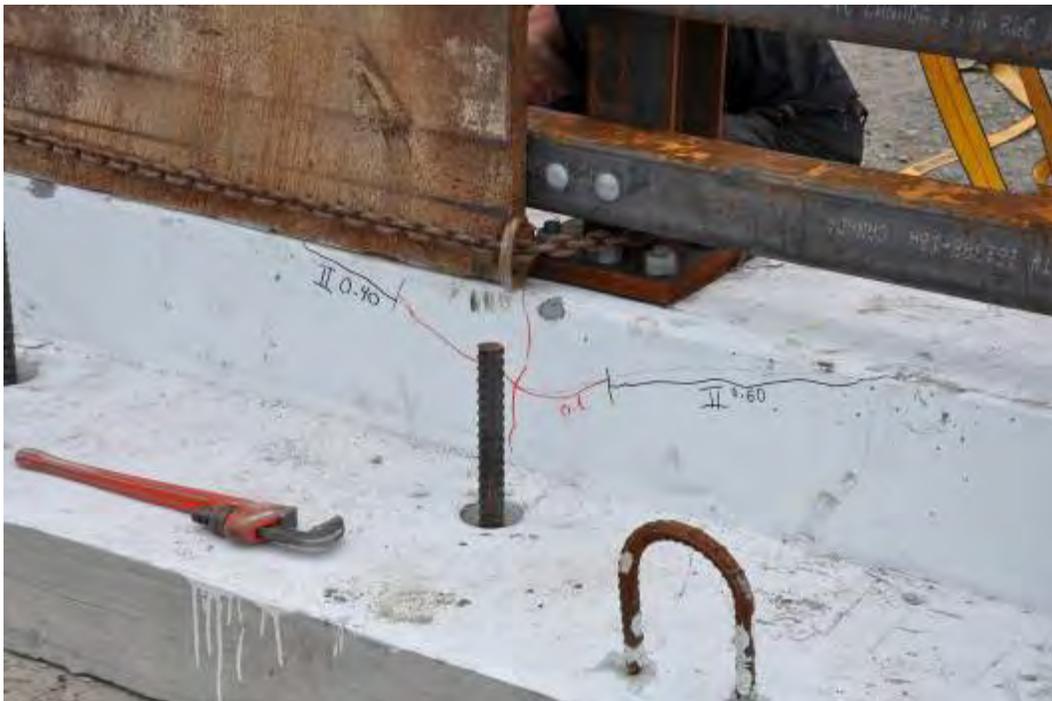
Figure 3.10: Réseau de fissuration du spécimen 210-Acier-5m-III après un premier essai à $h=2,0$ m et un second essai à $h=2,42$ m

Les figures 3.5 à 3.25 présentent le réseau de fissuration et la largeur des fissures sur les faces avant, du dessus et arrière du chasse-roue des spécimens de type 210. Il peut-être remarqué sur ces figures que le réseau de fissuration des spécimens 210-PRFV sont similaire aux spécimens homologues renforcés d'acier. Toutefois, la largeur des fissures des spécimens 210-PRFV est plus importante que ceux renforcés d'acier. Cela est dû au fait que la même quantité d'armatures de PRFV et d'acier a été utilisée pour renforcer les spécimens 210-PRFV et 210-Acier. La rupture des spécimens de type 210 est survenue à la connexion entre le poteau du garde-corps et le chasse-roue. La charge d'impact était transmise de la plaque d'acier (utilisé pour distribuer la charge) aux lisses du garde-corps et finalement aux poteaux du garde-corps. Ainsi, la fissure principale pour tous les spécimens de type 210 était une fissure horizontale partant du chasse-roue au niveau de la plaque d'ancrage coulée dans celui-ci. Cette fissure se répandait avec un angle approximatif de 45 degrés jusqu'à la surface du dessus du chasse-roue traversant toute l'épaisseur de celui-ci (figures 3.5 à 3.25). De plus, une rupture du béton à la base des poteaux du côté en compression (face arrière) des spécimens a été remarquée résultant des forces de compression dans le chasse-roue.
