Chaire de recherche du CRSNG sur les renforcements de PRF pour les infrastructures en béton

Essais statiques et dynamiques sur glissières de types 210 et 311 renforcées avec de l'armature de PRFV

Rapport final

Février 2011

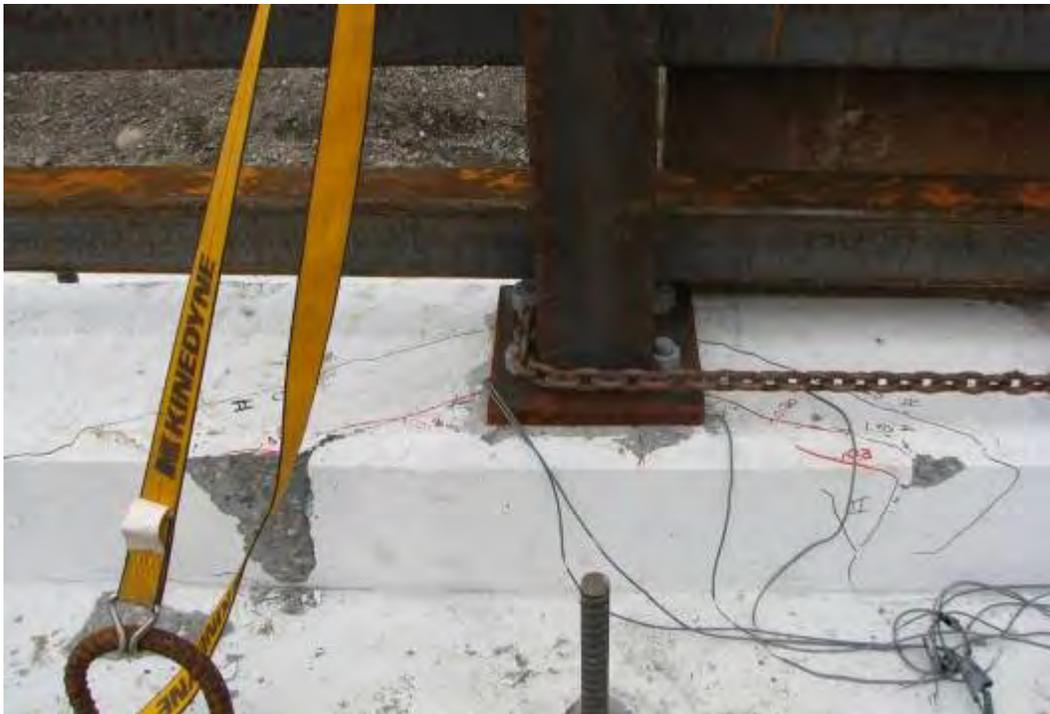
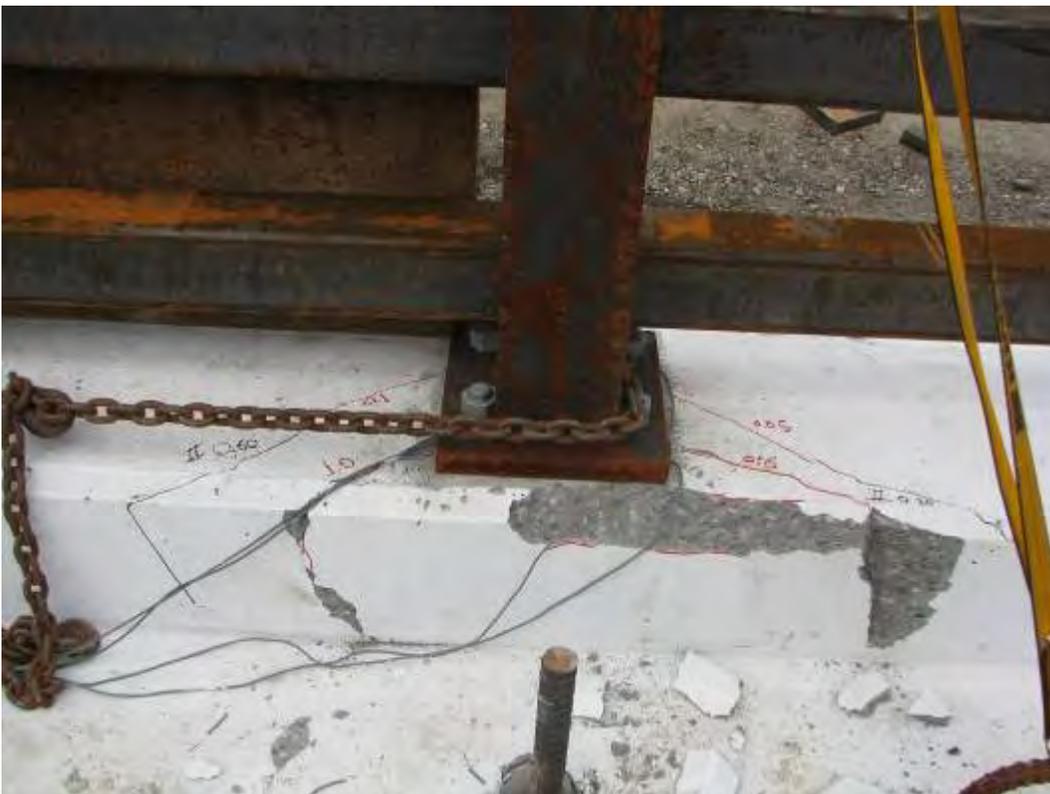
Figure 3.10 (suite): Réseau de fissuration du spécimen 210-Acier-5m-III après un premier essai à $h=2,0$ m et un second essai à $h=2,42$ m

Les figures 3.5 à 3.25 présentent le réseau de fissuration et la largeur des fissures sur les faces avant, du dessus et arrière du chasse-roue des spécimens de type 210. Il peut-être remarqué sur ces figures que le réseau de fissuration des spécimens 210-PRFV sont similaire aux spécimens homologues renforcés d'acier. Toutefois, la largeur des fissures des spécimens 210-PRFV est plus importante que ceux renforcés d'acier. Cela est dû au fait que la même quantité d'armatures de PRFV et d'acier a été utilisée pour renforcer les spécimens 210-PRFV et 210-Acier. La rupture des spécimens de type 210 est survenue à la connexion entre le poteau du garde-corps et le chasse-roue. La charge d'impact était transmise de la plaque d'acier (utilisé pour distribuer la charge) aux lisses du garde-corps et finalement aux poteaux du garde-corps. Ainsi, la fissure principale pour tous les spécimens de type 210 était une fissure horizontale partant du chasse-roue au niveau de la plaque d'ancrage coulée dans celui-ci. Cette fissure se répandait avec un angle approximatif de 45 degrés jusqu'à la surface du dessus du chasse-roue traversant toute l'épaisseur de celui-ci (figures 3.5 à 3.25). De plus, une rupture du béton à la base des poteaux du côté en compression (face arrière) des spécimens a été remarquée résultant des forces de compression dans le chasse-roue.

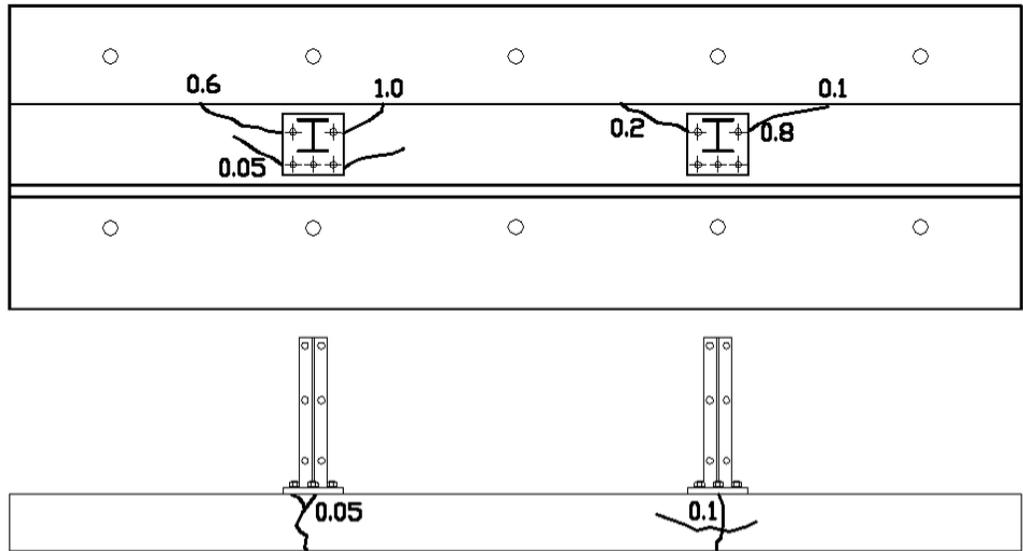
Figure 3.11: Largeur des fissures du spécimen 210-Acier-5m-III après un premier essai à $h=2,0$ m

Spécimen	Largeur maximale des fissures (mm)		Hauteur de chute, h, (m)
	Face avant	Face arrière	
210-Acier-5m-I	0,4	0,8	3,00
210-Acier-5m-II	0,5	1,5	3,00
210-Acier-5m-III	0,1	0,8	2,00 (Essai 1)
	0,6	1,25	2,42 (Essai 2)
210-Acier-11m-I	0,3	0,9	2,42
210-Acier-11m-II	0,9	1,5	3,0
210-PRFV-11m-I-G1 (Côté étrier fermé)	2,0	0,8	2,42
210-PRFV-11m-I-G2 (Côté étrier ouvert)	5,0	---	3,0
210-PRFV-11m-II-G1 (Côté étrier fermé)	6,0	1,25	2,47
210-PRFV-11m-II-G2 (Côté étrier ouvert)	0,8	0,6	2,42

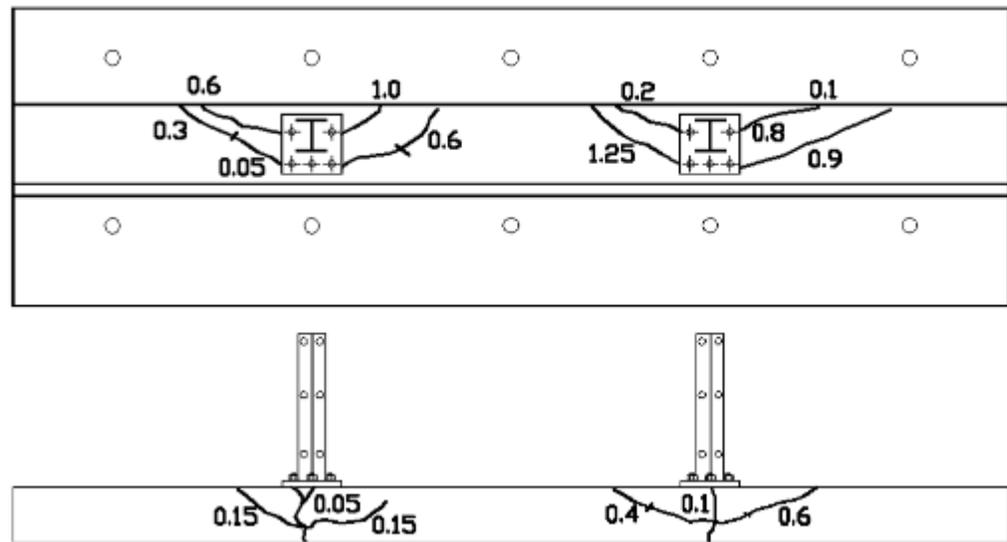
Figure 3.12: Largeur des fissures du spécimen 210-Acier-5m-III un second essai à $h=2,42$ m

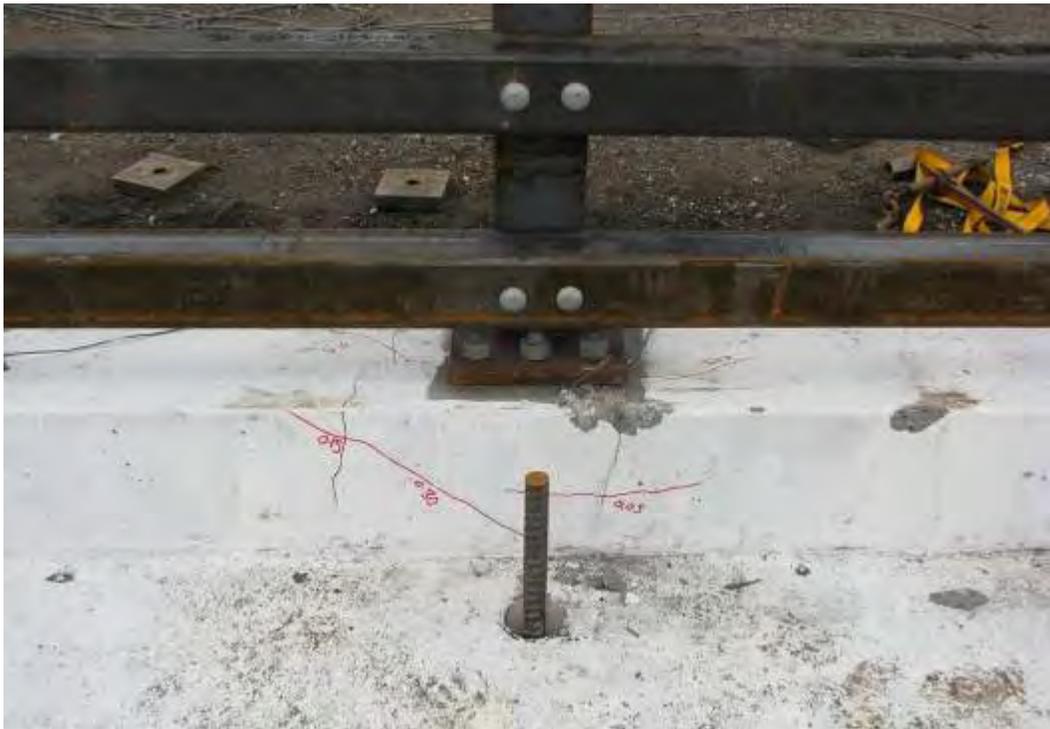
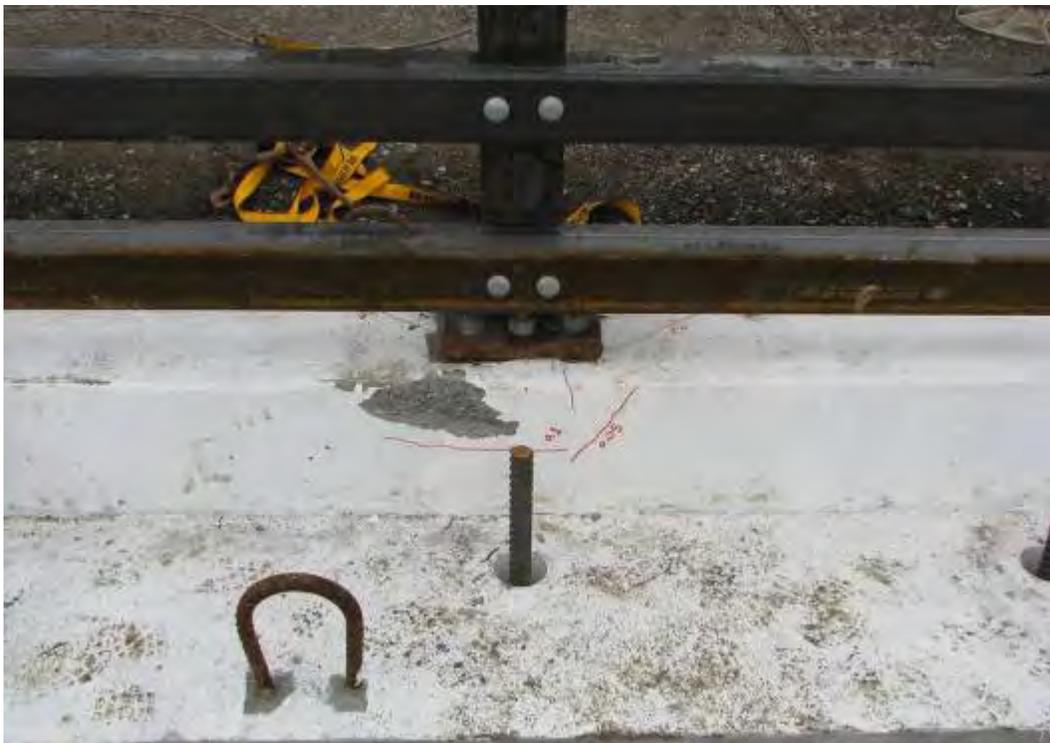
Figure 3.13: Réseau de fissuration du spécimen 210-Acier-11m-I après un essai à $h=2,42$ m

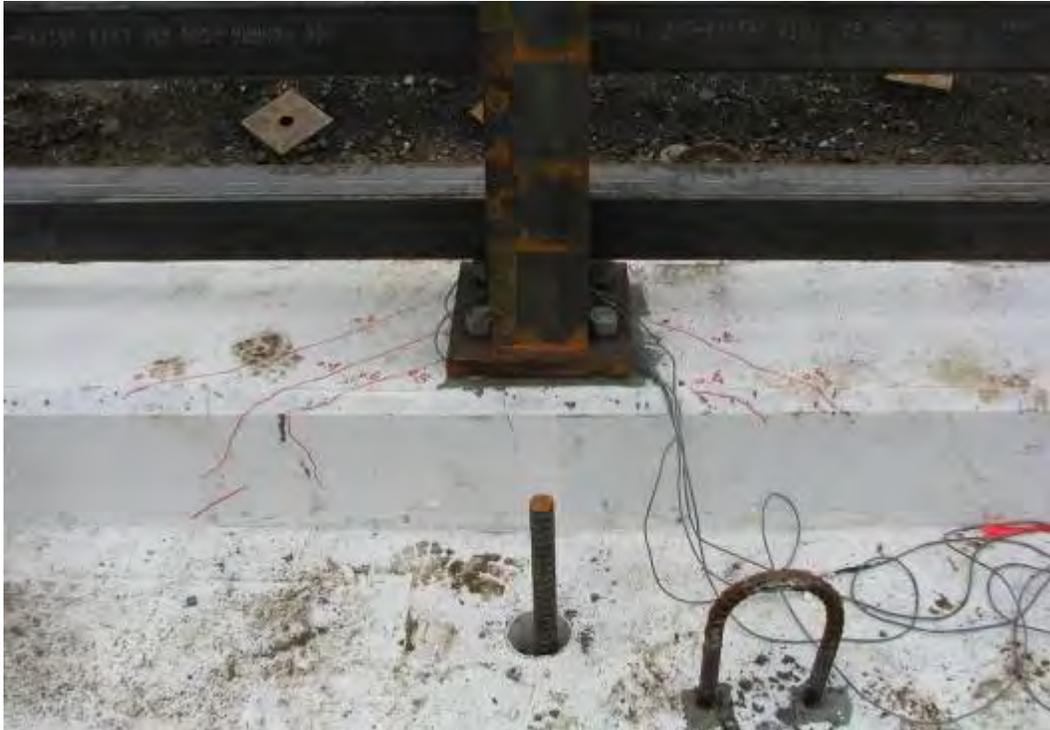
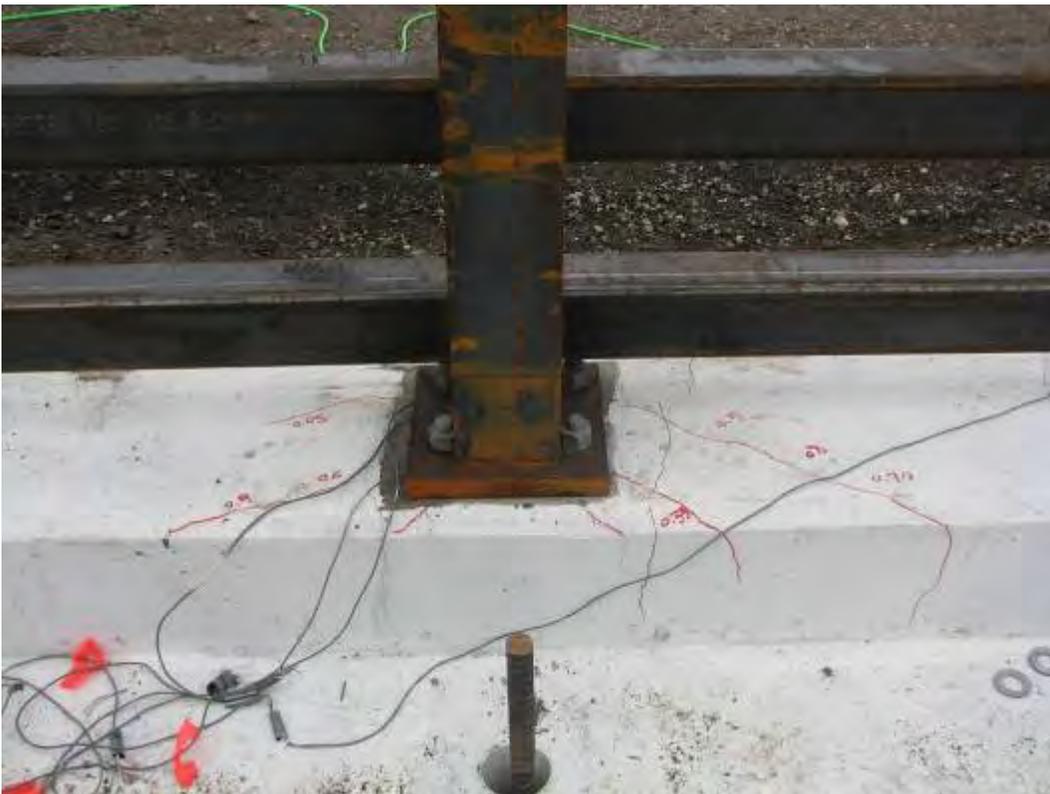
Figure 3.13 (suite): Réseau de fissuration du spécimen 210-Acier-11m-I après un essai à $h=2,42$ m

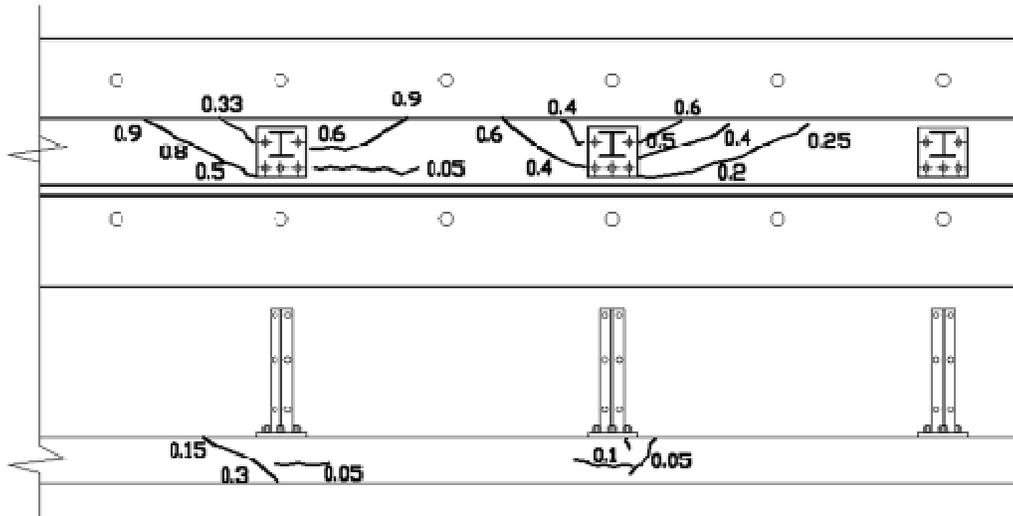
Figure 3.14: Largeur des fissures du spécimen 210-Acier-11m-I après un essai à $h=2,42$ m

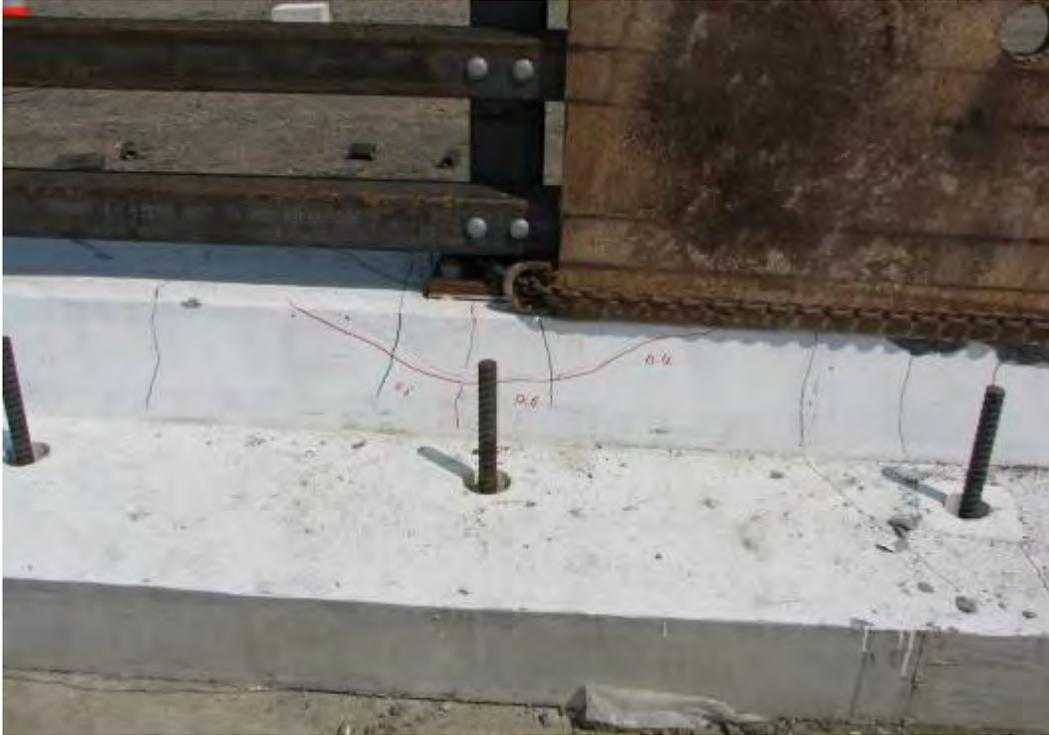
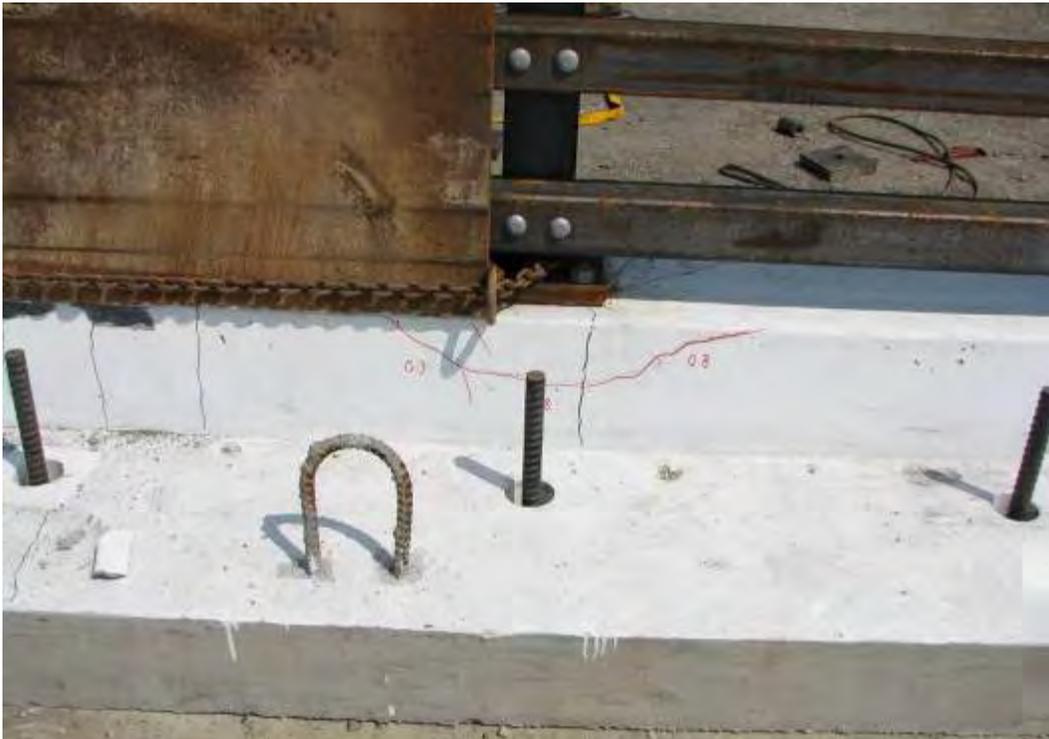
Figure 3.15: Réseau de fissuration du spécimen 210-Acier-11m-II après un essai à $h=3,0$ m

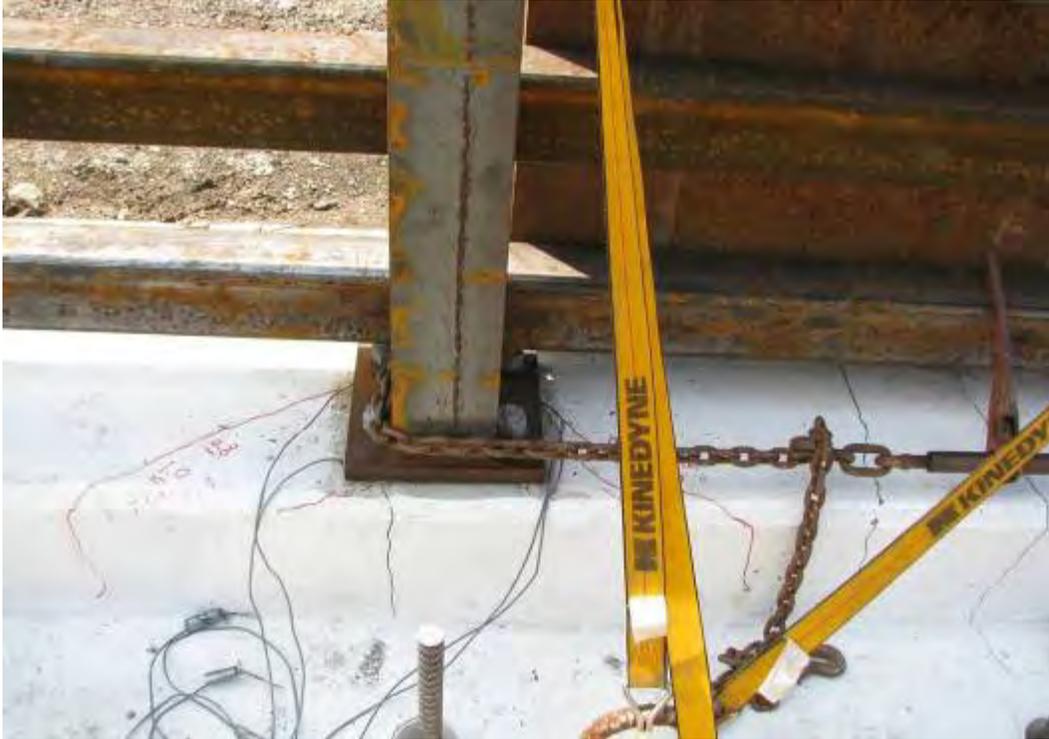
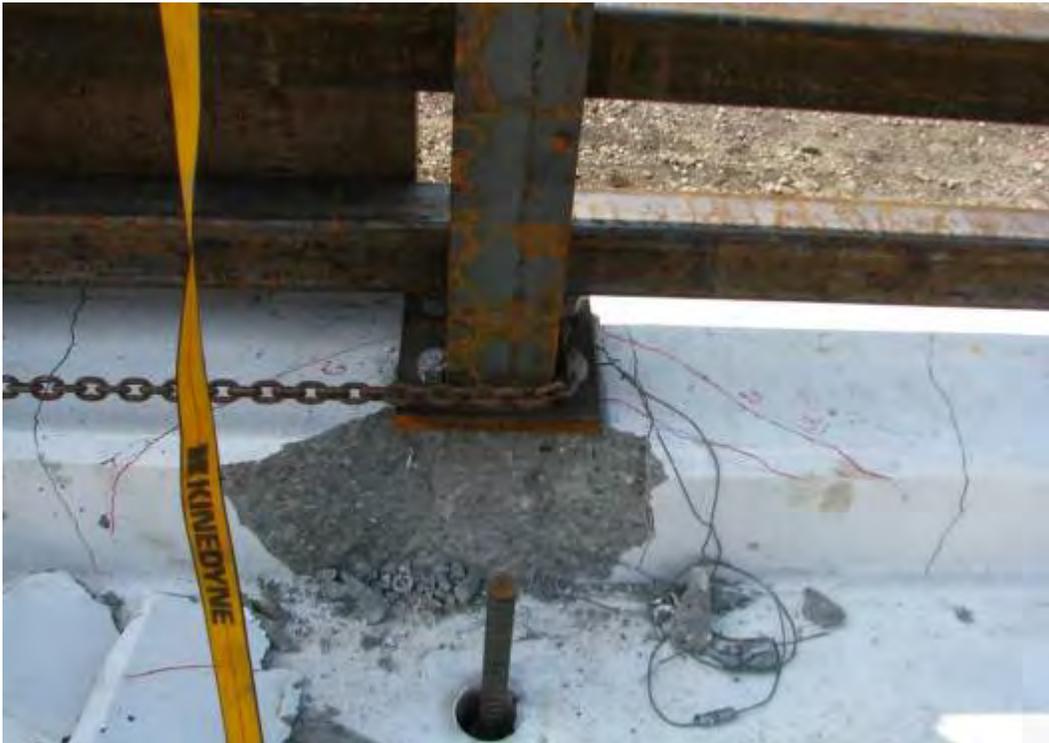
Figure 3.15 (suite): Réseau de fissuration du spécimen 210-Acier-11m-II après un essai à $h=3,0$ m

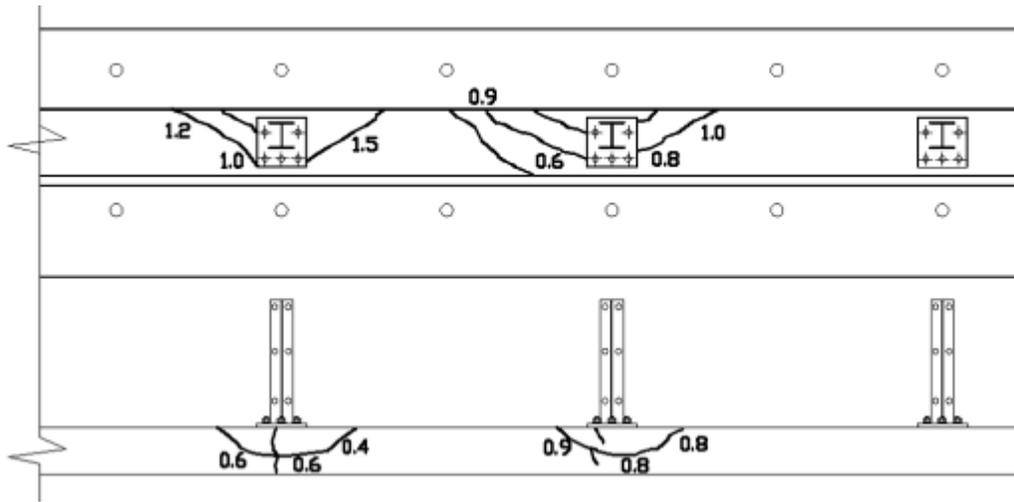
Figure 3.16: Largeur des fissures du spécimen 210-Acier-11m-II après un essai à $h=3,0$ m

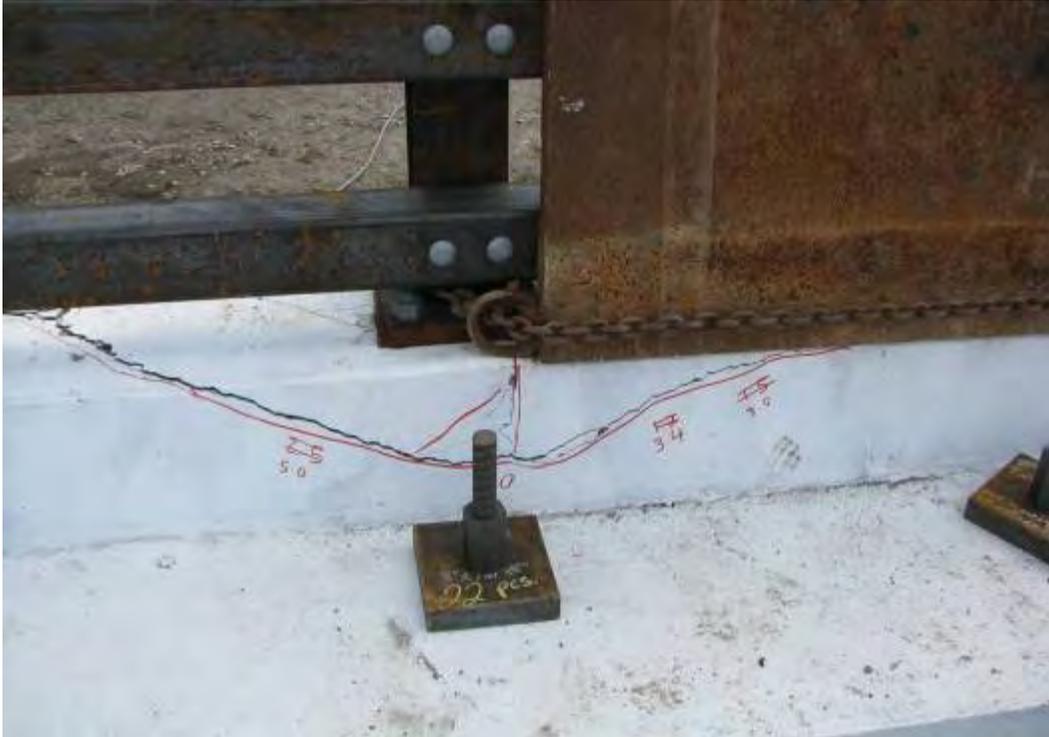
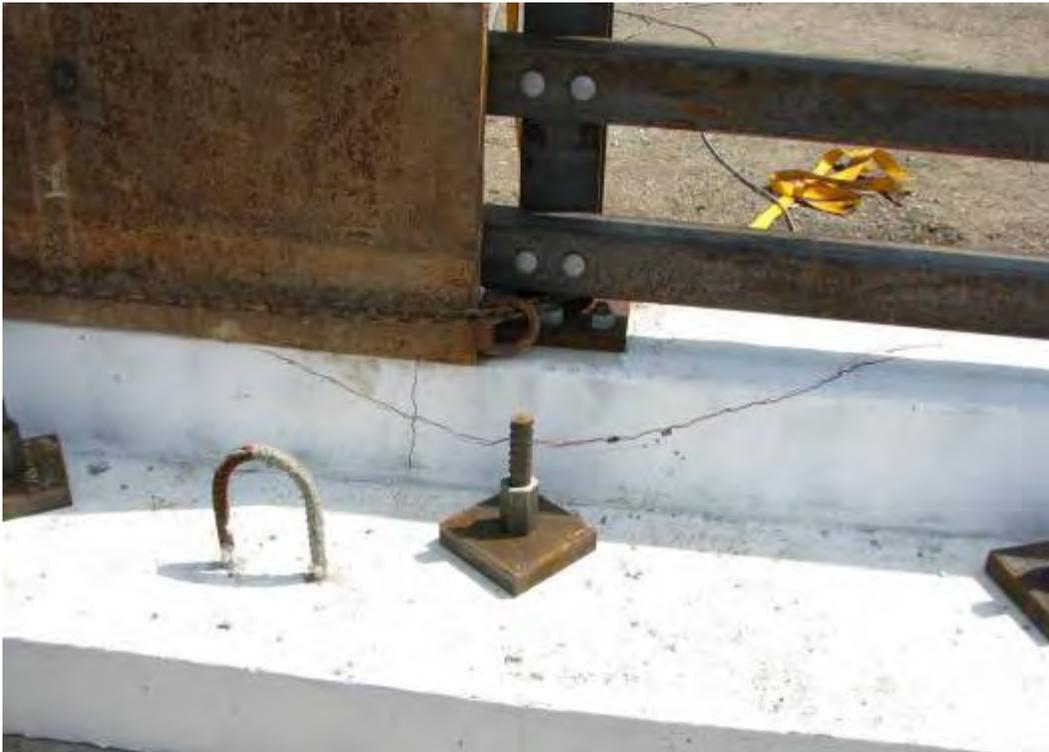
Figure 3.17: Réseau de fissuration du spécimen 210-PRFV-11m-I après un premier essai à $h=3,0$ m (G2 : Côté étrier ouvert)

deux étriers situés sous chacun des deux poteaux du spécimen 210-PRFV-11m-I ont rupturé suite aux deux essais d'impact effectués au même endroit. Cela est dû au fait que les quatre étriers (deux sous chaque poteau) reprennent la totalité de la charge d'impact après la fissuration du béton. Ainsi, une augmentation du nombre d'étriers situés sous chacun des poteaux des glissières améliorerait les performances structurales de ces dernières. Plus de détails concernant le mode de rupture des spécimens de type 210 et la rupture des étriers sont présentés à l'annexe A.

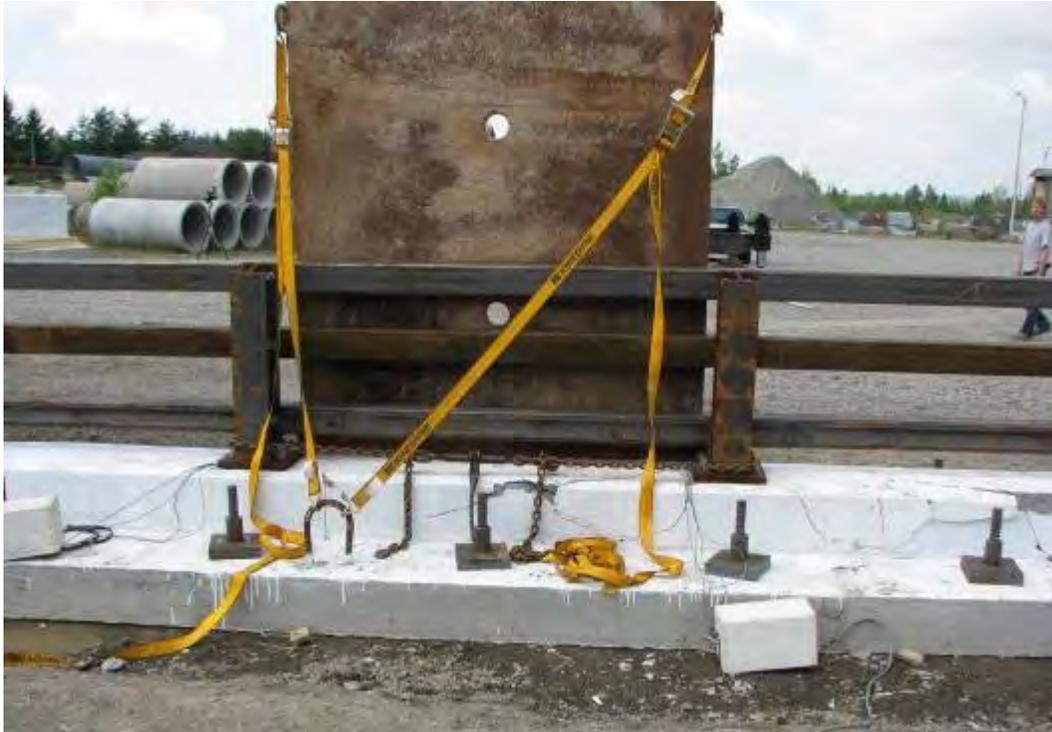
Figure 3.17 (suite): Réseau de fissuration du spécimen 210-PRFV-11m-I après un premier essai à $h=3,0$ m (G2 : Côté étrier ouvert)

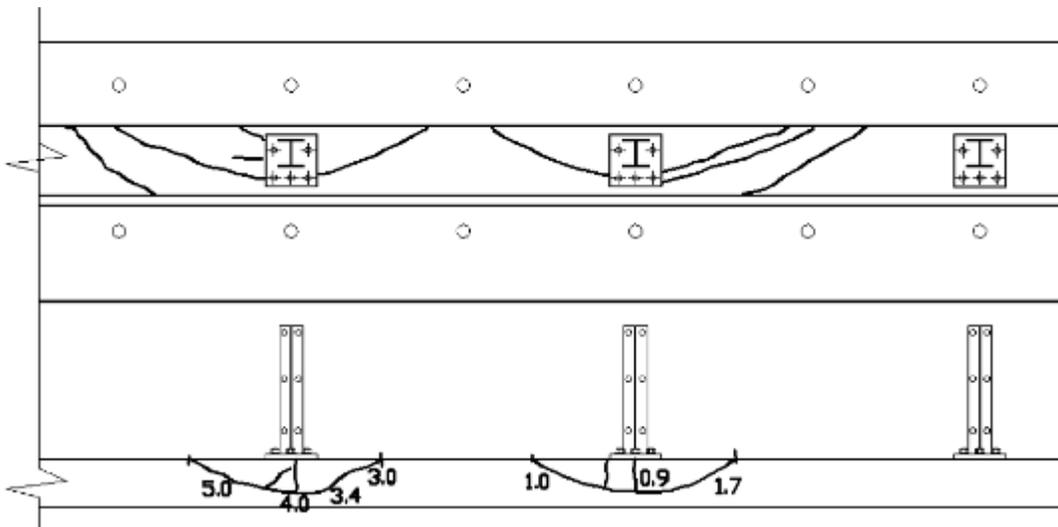
Figure 3.18: Largeur des fissures du spécimen 210-PRFV-11m-I après un premier essai à $h=3,0$ m (G2 : Côté étrier ouvert)

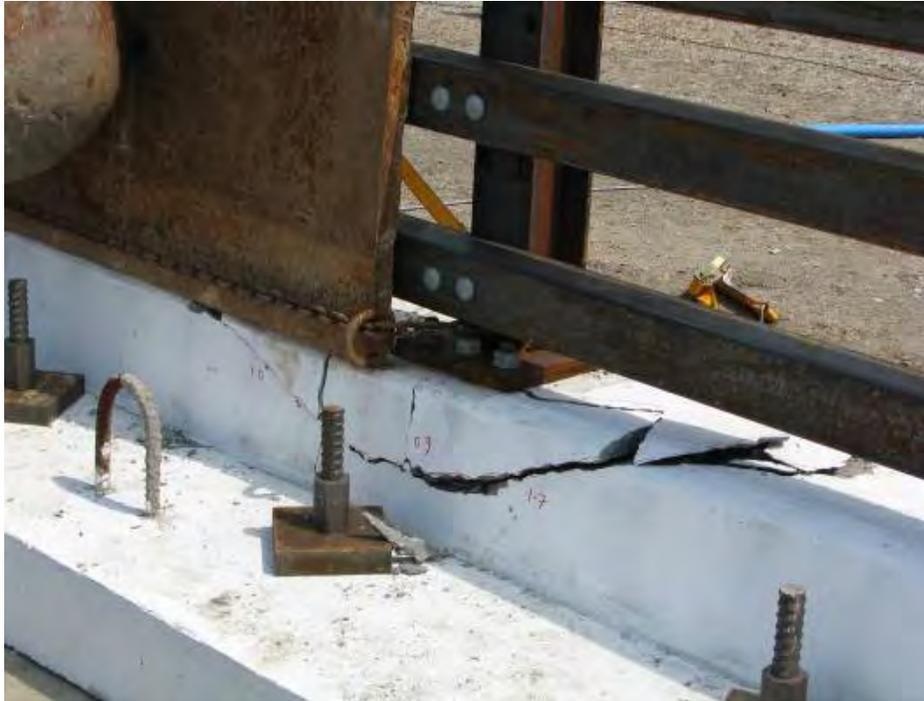
Figure 3.19: Réseau de fissuration du spécimen 210-PRFV-11m-I après un deuxième essai à $h=2,06$ m (G2 : Côté étrier ouvert)

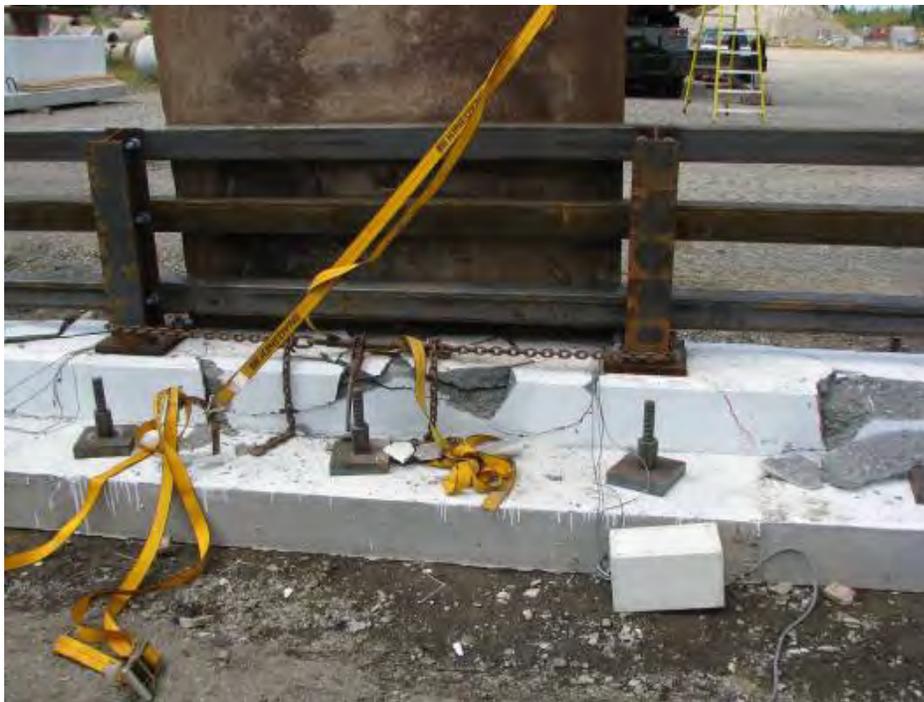
Figure 3.19 (suite): Réseau de fissuration du spécimen 210-PRFV-11m-I après un deuxième essai à $h=2,06$ m (G2 : Côté étrier ouvert)

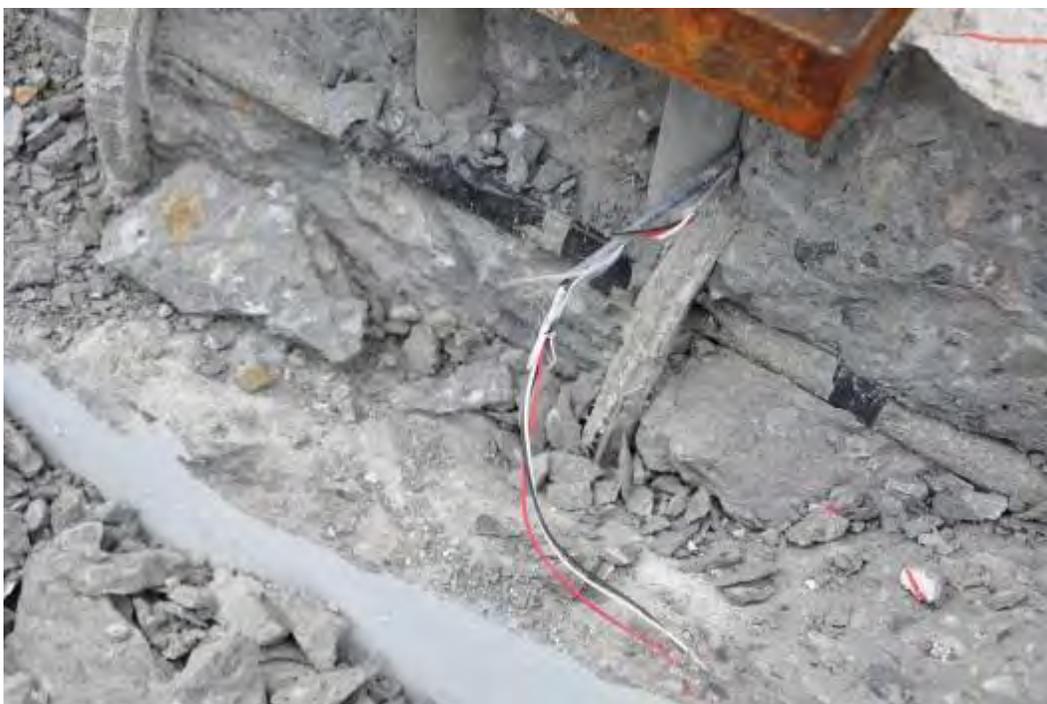
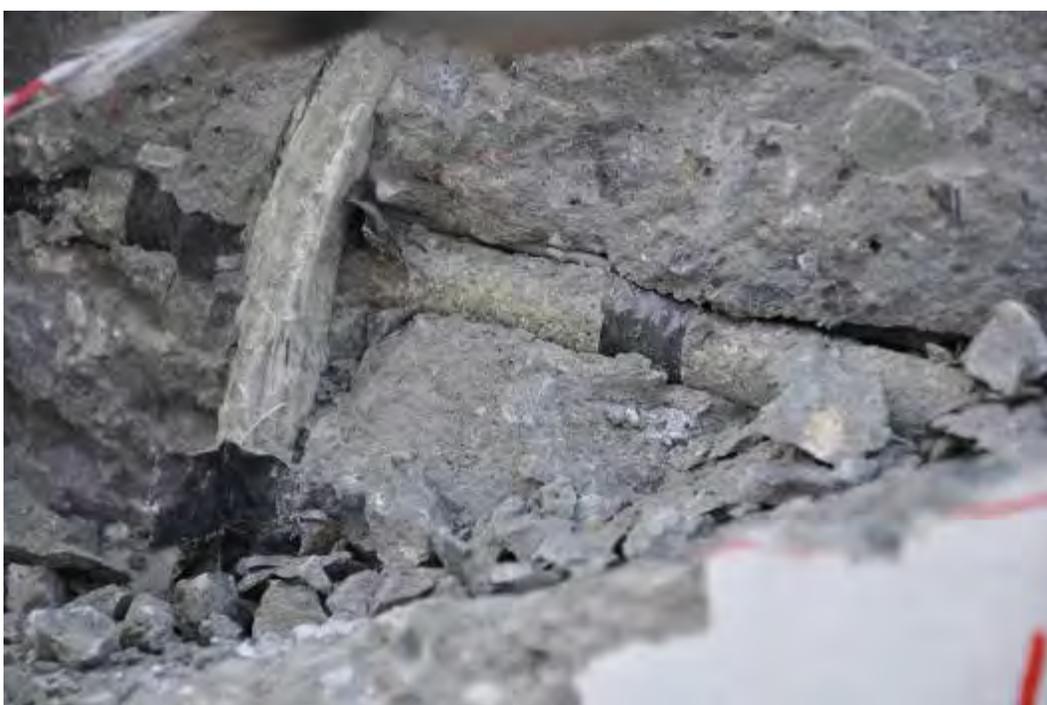
Figure 3.19 (suite): Réseau de fissuration du spécimen 210-PRFV-11m-I après un deuxième essai à $h=2,06$ m (G2 : Côté étrier ouvert)

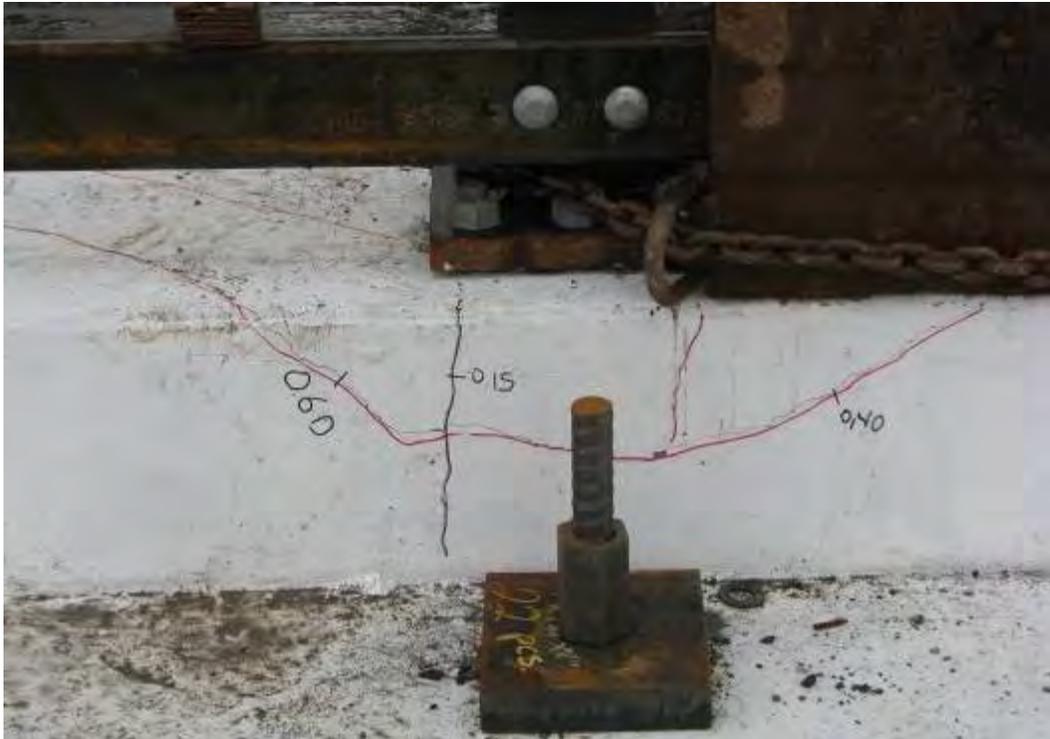
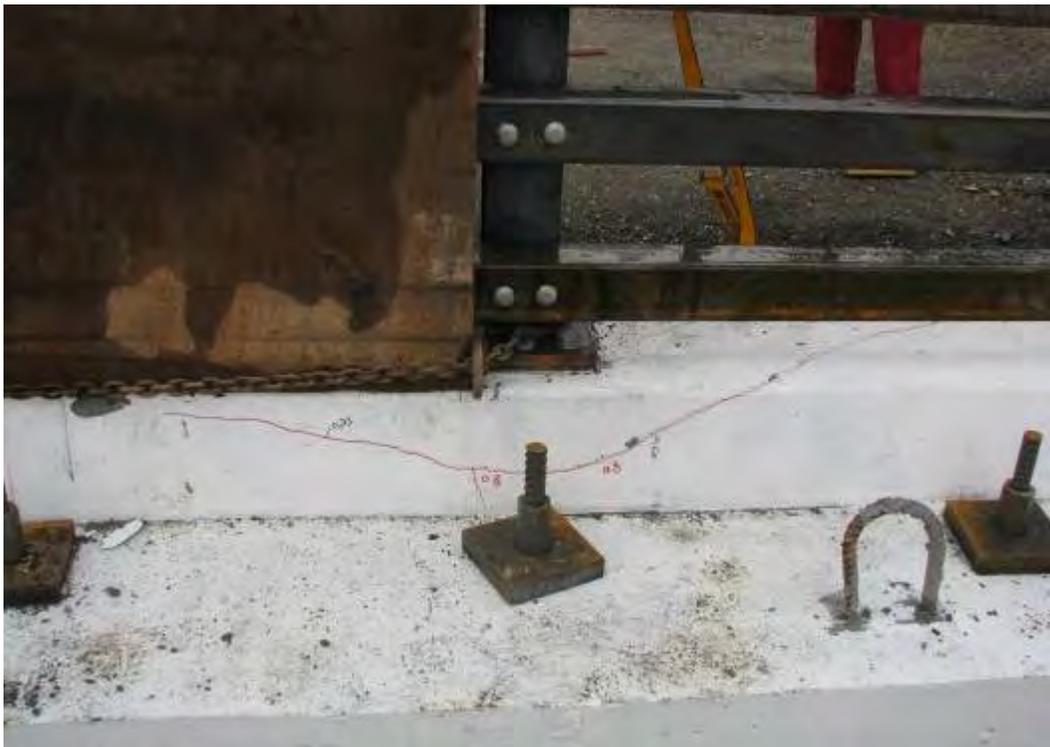
Figure 3.20: Réseau de fissuration du spécimen 210-PRFV-11m-II après un essai à $h=2,42$ m
(G2 : Côté étrier ouvert)

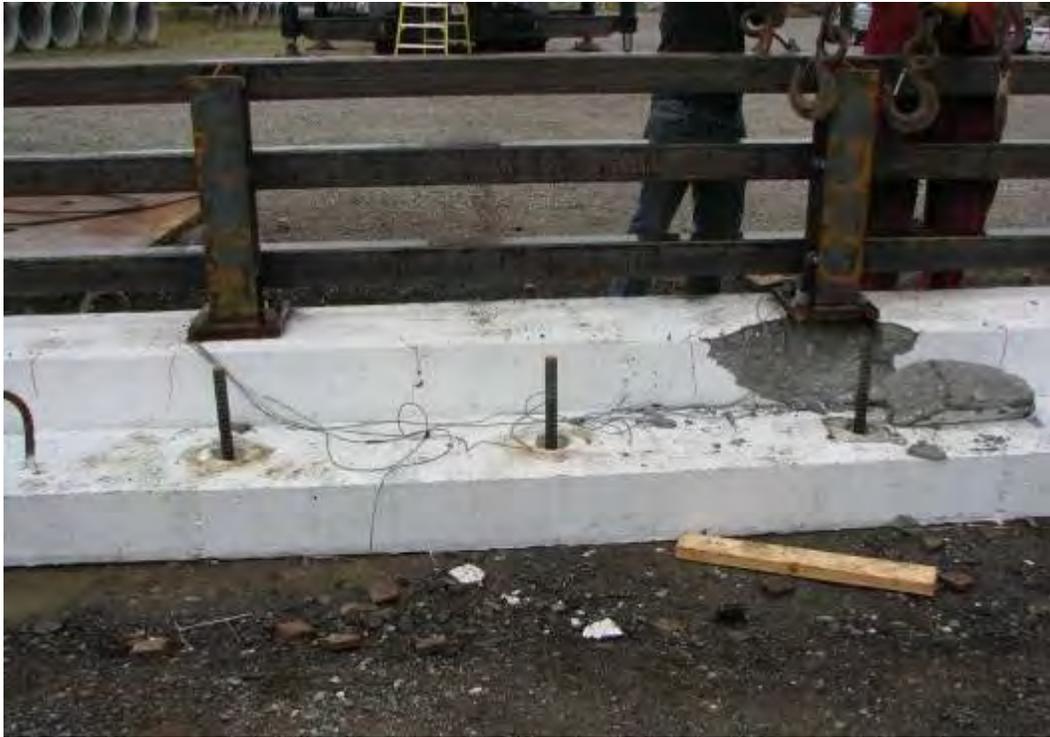
Figure 3.20 (suite): Réseau de fissuration du spécimen 210-PRFV-11m-II après un essai à $h=2,42$ m (G2 : Côté étrier ouvert)

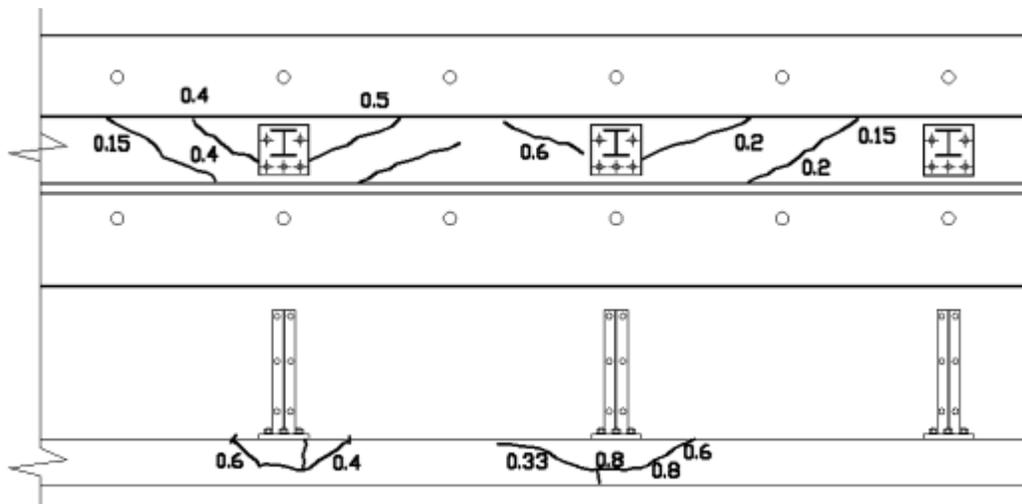
Figure 3.21: Largeur des fissures du spécimen 210-PRFV-11m-II après un essai à $h=2,42$ m (G2 : Côté étrier ouvert)

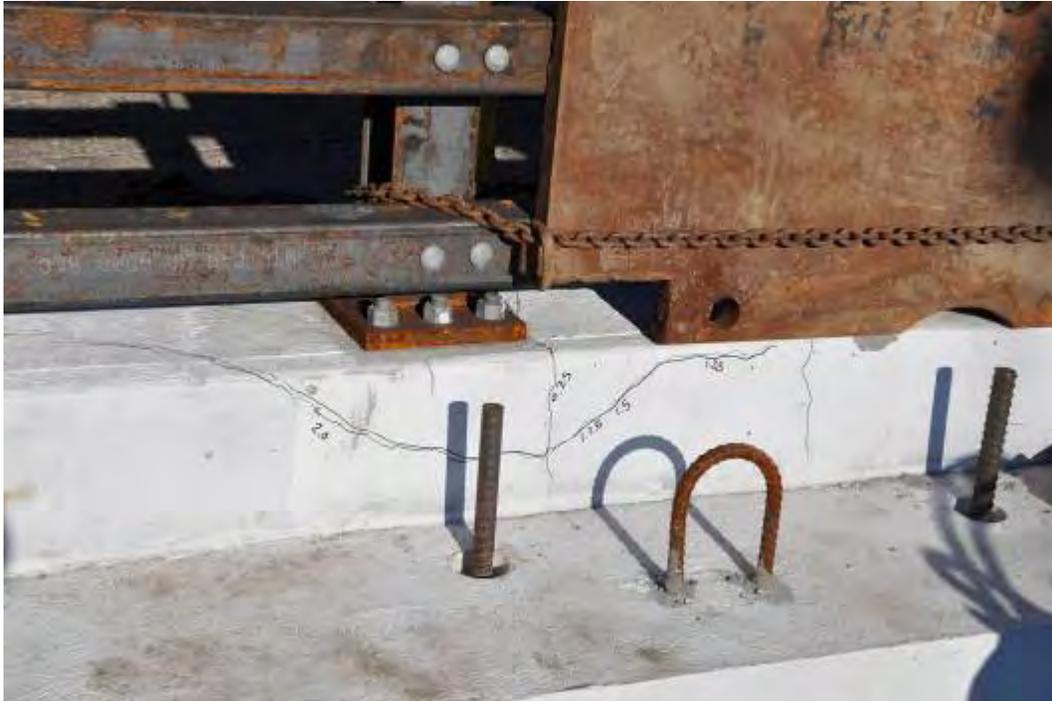
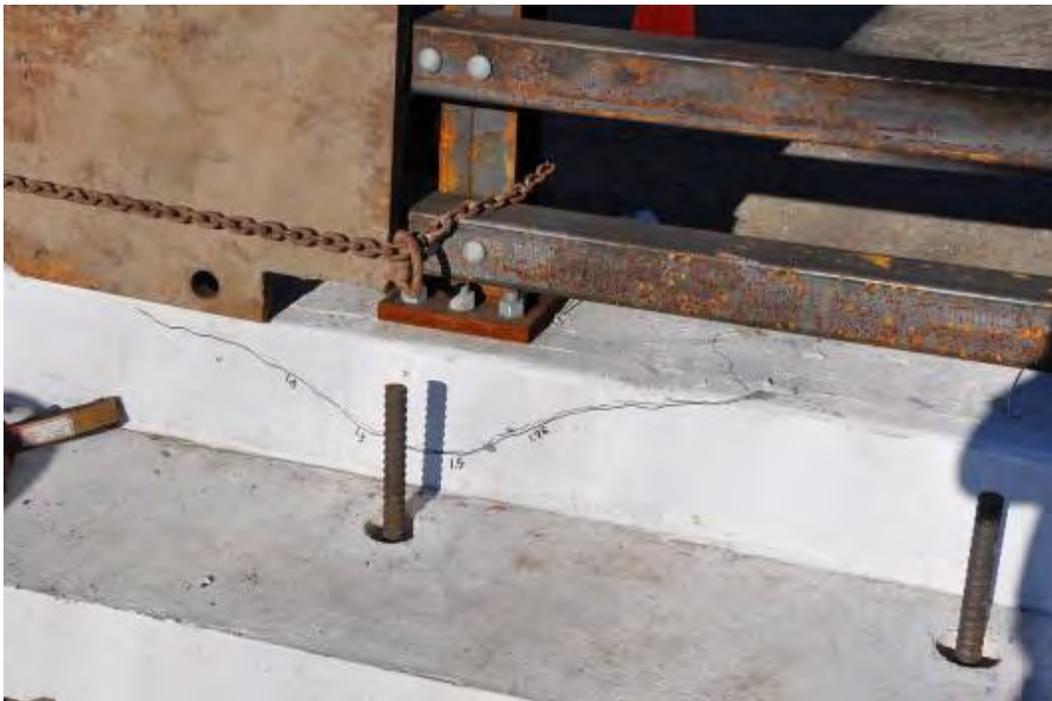
Figure 3.22: Réseau de fissuration du spécimen 210-PRFV-11m-I après un essai à $h=2,42$ m
(G1 : Côté étrier fermé)

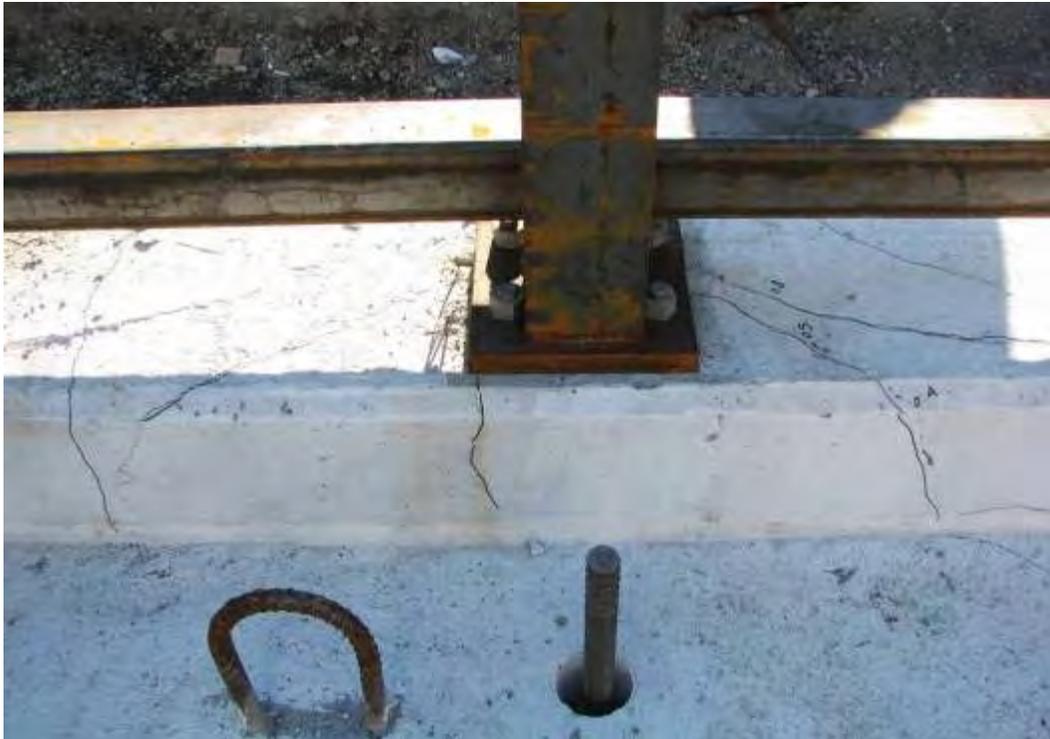
Figure 3.22 (suite): Réseau de fissuration du spécimen 210-PRFV-11m-I après un essai à $h=2,42$ m (G1 : Côté étrier fermé)

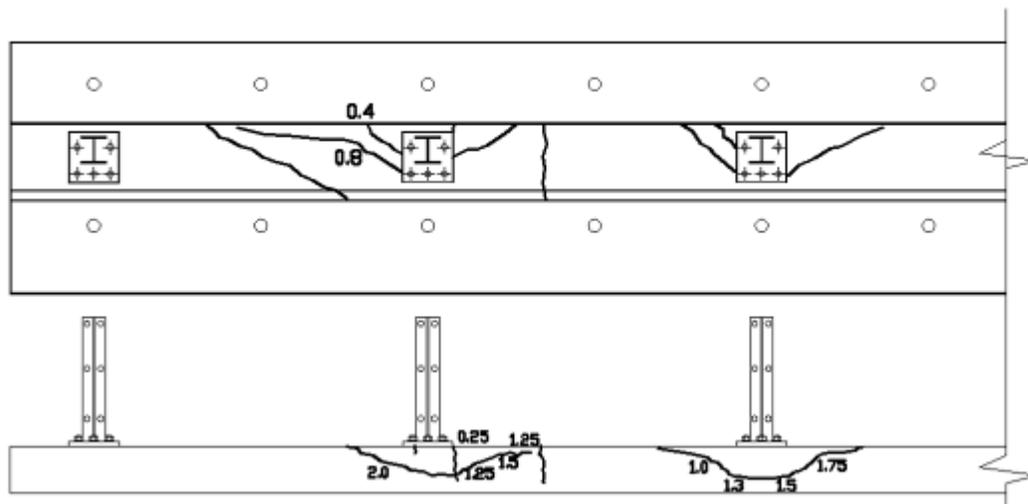
Figure 3.23: Largeur des fissures du spécimen 210-PRFV-11m-I après un essai à $h=2,42$ m (G1 : Côté étrier fermé)
