Chaire de recherche du CRSNG sur les renforcements de PRF pour les infrastructures en béton

Essais statiques et dynamiques sur glissières de types 210 et 311 renforcées avec de l'armature de PRFV

Rapport final

Février 2011

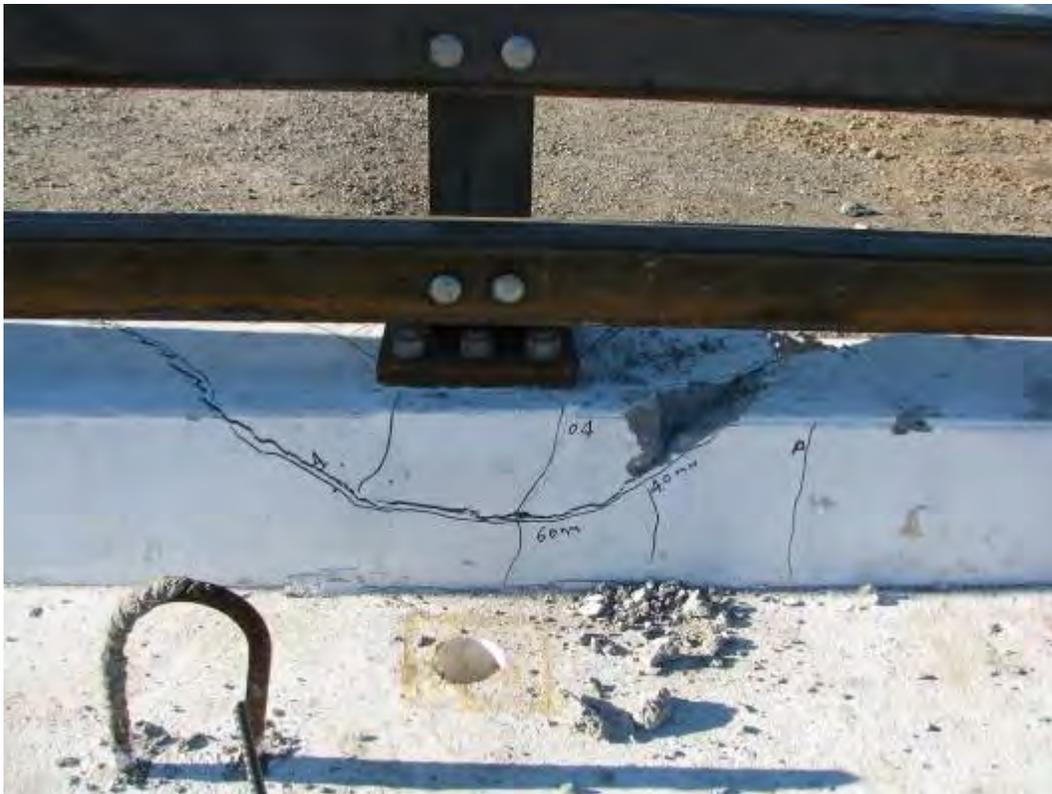
Figure 3.24: Réseau de fissuration du spécimen 210-PRFV-11m-II après un essai à $h=2,47$ m
(G1 : Côté étrier fermé)

Les figures 3.5 à 3.25 présentent le réseau de fissuration et la largeur des fissures sur les faces avant, du dessus et arrière du chasse-roue des spécimens de type 210. Il peut-être remarqué sur ces figures que le réseau de fissuration des spécimens 210-PRFV sont similaire aux spécimens homologues renforcés d'acier. Toutefois, la largeur des fissures des spécimens 210-PRFV est plus importante que ceux renforcés d'acier. Cela est dû au fait que la même quantité d'armatures de PRFV et d'acier a été utilisée pour renforcer les spécimens 210-PRFV et 210-Acier. La rupture des spécimens de type 210 est survenue à la connexion entre le poteau du garde-corps et le chasse-roue. La charge d'impact était transmise de la plaque d'acier (utilisé pour distribuer la charge) aux lisses du garde-corps et finalement aux poteaux du garde-corps. Ainsi, la fissure principale pour tous les spécimens de type 210 était une fissure horizontale partant du chasse-roue au niveau de la plaque d'ancrage coulée dans celui-ci. Cette fissure se répandait avec un angle approximatif de 45 degrés jusqu'à la surface du dessus du chasse-roue traversant toute l'épaisseur de celui-ci (figures 3.5 à 3.25). De plus, une rupture du béton à la base des poteaux du côté en compression (face arrière) des spécimens a été remarquée résultant des forces de compression dans le chasse-roue.

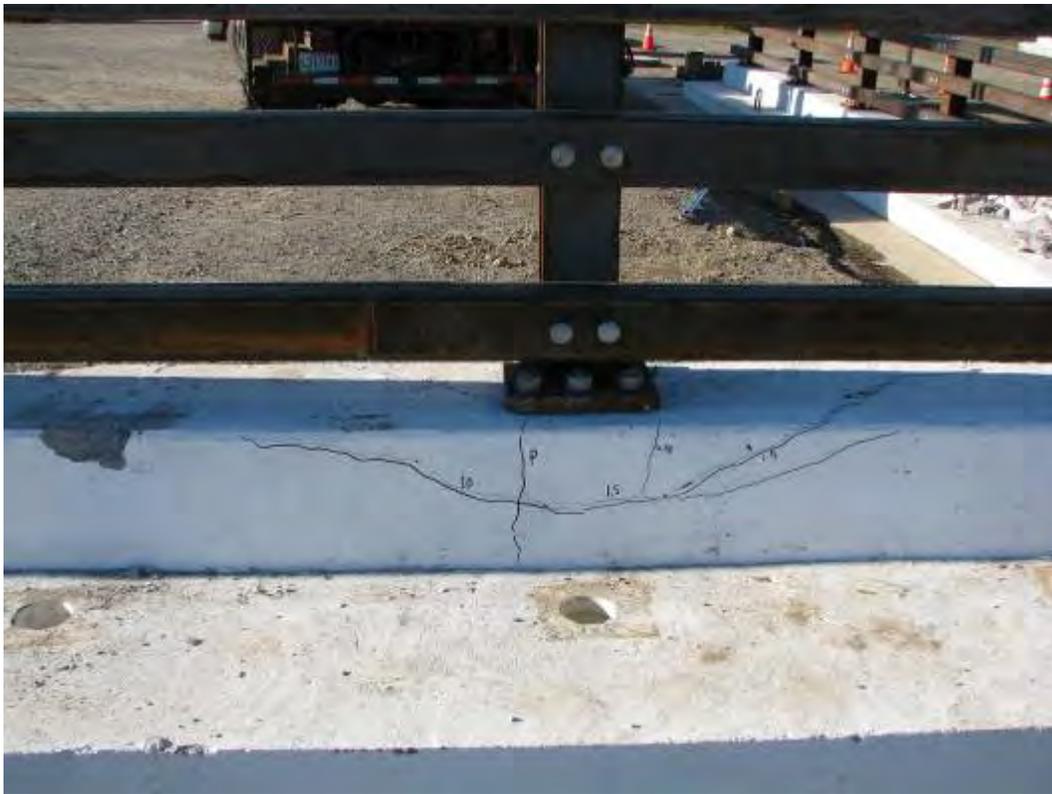
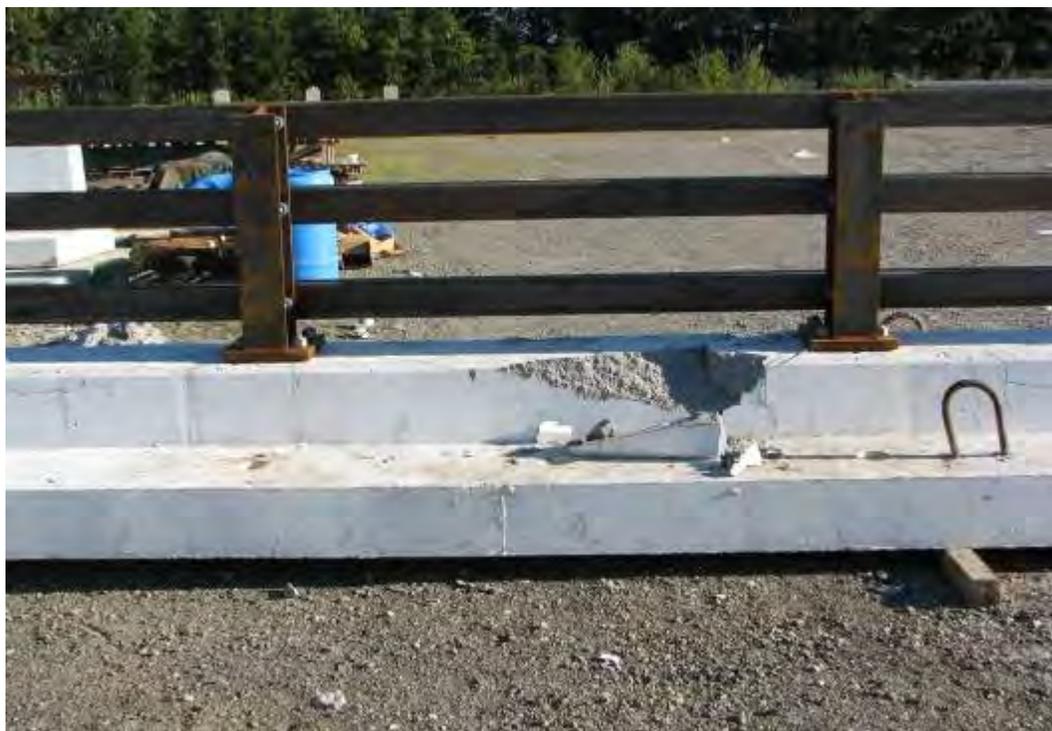
Figure 3.24 (suite): Réseau de fissuration du spécimen 210-PRFV-11m-II après un essai à $h=2,47$ m (G1 : Côté étrier fermé)

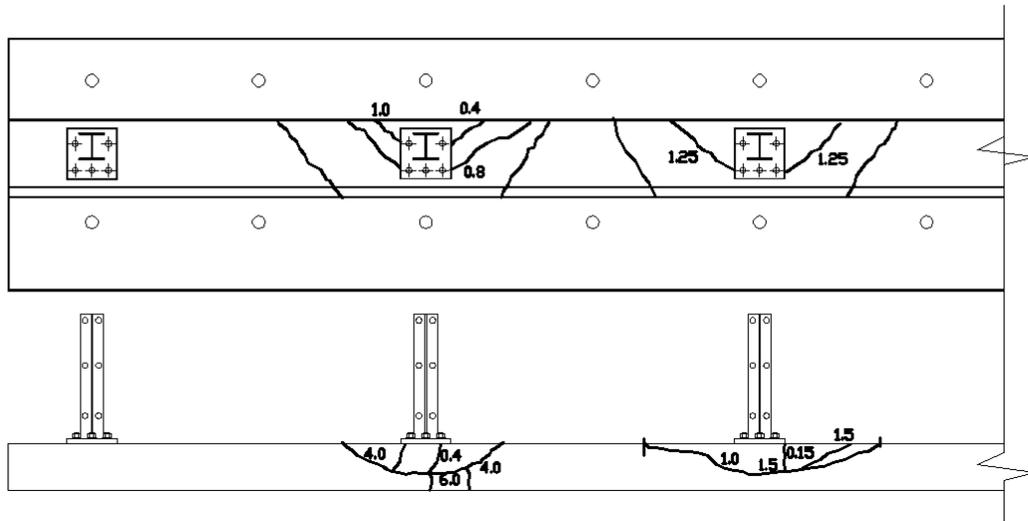
Figure 3.25: Largeur des fissures du spécimen 210-PRFV-11m-II après un essai à $h=2,47$ m
(G1 : Côté étrier fermé)

Spécimen	Largeur maximale des fissures (mm)		Hauteur de chute, h, (m)
	Face avant	Face arrière	
210-Acier-5m-I	0,4	0,8	3,00
210-Acier-5m-II	0,5	1,5	3,00
210-Acier-5m-III	0,1	0,8	2,00 (Essai 1)
	0,6	1,25	2,42 (Essai 2)
210-Acier-11m-I	0,3	0,9	2,42
210-Acier-11m-II	0,9	1,5	3,0
210-PRFV-11m-I-G1 (Côté étrier fermé)	2,0	0,8	2,42
210-PRFV-11m-I-G2 (Côté étrier ouvert)	5,0	---	3,0
210-PRFV-11m-II-G1 (Côté étrier fermé)	6,0	1,25	2,47
210-PRFV-11m-II-G2 (Côté étrier ouvert)	0,8	0,6	2,42

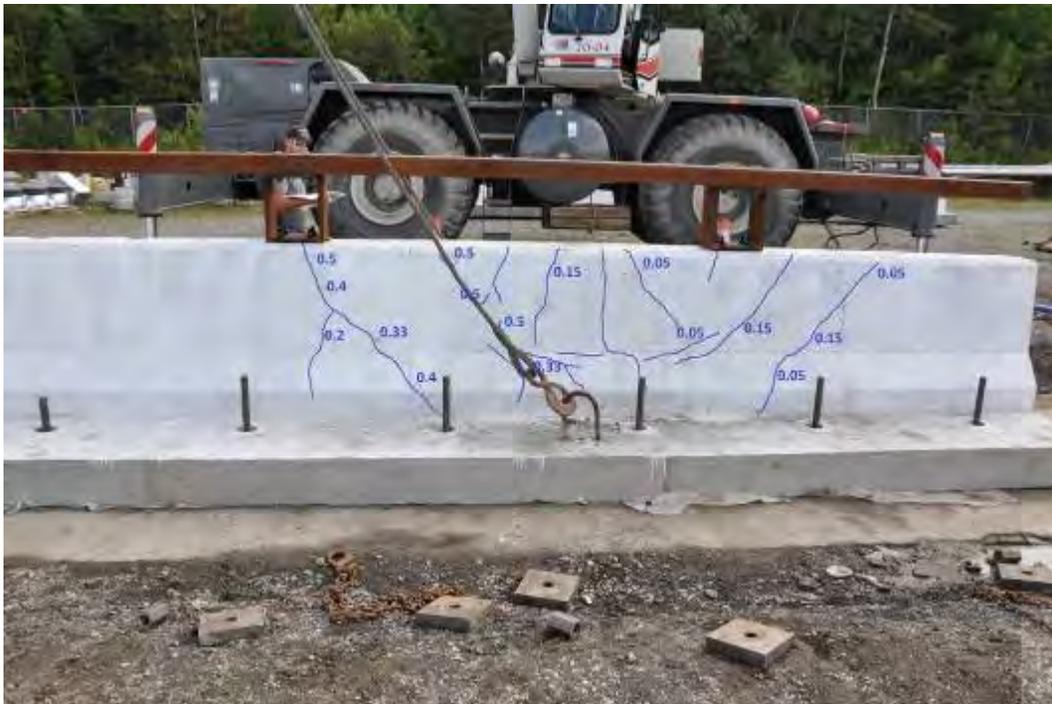
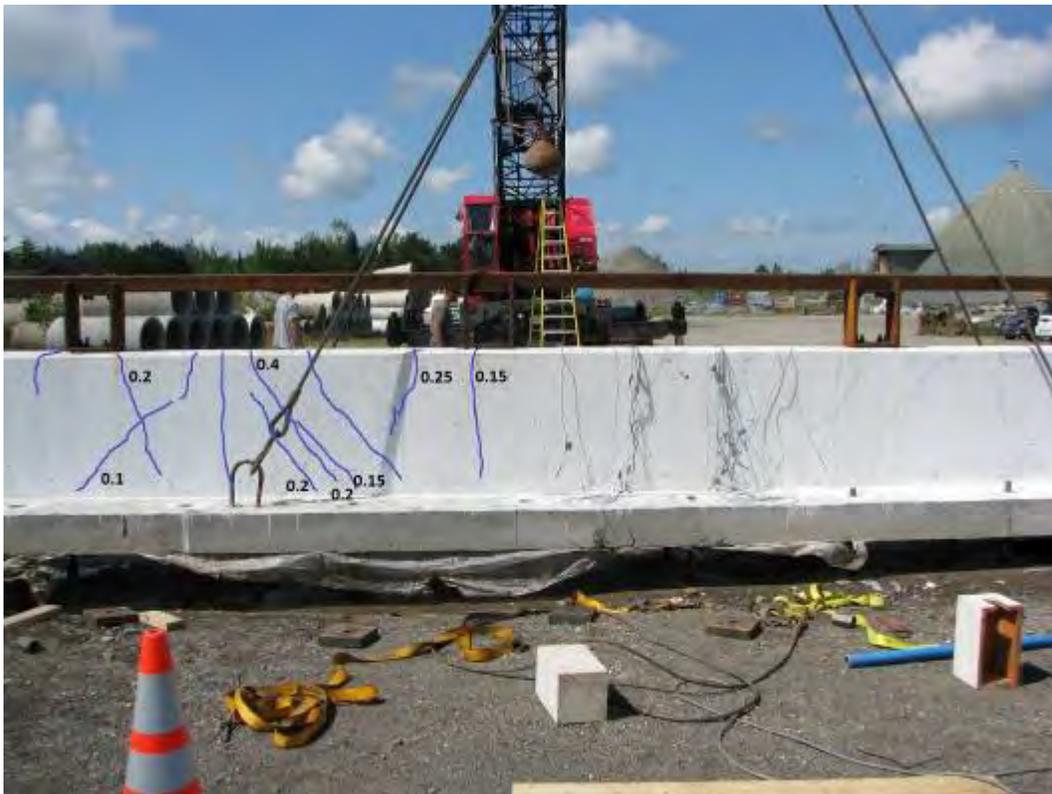
Figure 3.26: Réseau de fissuration du spécimen 311-Acier-11m-I après un premier essai à $h=3,07$ m (Côté droit du spécimen)

Les figures 3.26 à 3.30 présentent les réseaux de fissuration des spécimens de type 311. La largeur des fissures est également présentée sur ces figures. Tout comme les spécimens de type 210, les spécimens de type 311 armés de PRFV ont présenté un réseau de fissuration comparable aux spécimens homologues armés d'acier. De plus, il est possible de constater sur la figure 3.31 la grande similarité entre les réseaux de fissuration des spécimens armés de PRFV et d'acier. Les spécimens de type 311 ont présenté des fissures obliques distribuées symétriquement autour de l'axe vertical passant par le point d'impact. Les fissures se sont propagées sur une distance d'environ 2,8 à 3,0 m au sommet du muret et entre 1,2 à 1,5 m à la base de celui-ci.

Spécimen	Largeur maximale des fissures (mm)		Hauteur de chute, h, (m)
	Face avant	Face arrière	
311-Acier-11m-I	0,5 0,5	0,4 0,3	3,07 (Côté droit du spécimen) 3,07 (Centre du spécimen)
311-Acier-11m-II ¹	0,35	0,25	3,07
311-PRFV-11m-I	0,7	0,8	3,07
311-PRFV-11m-II	0,55	0,6	3,07

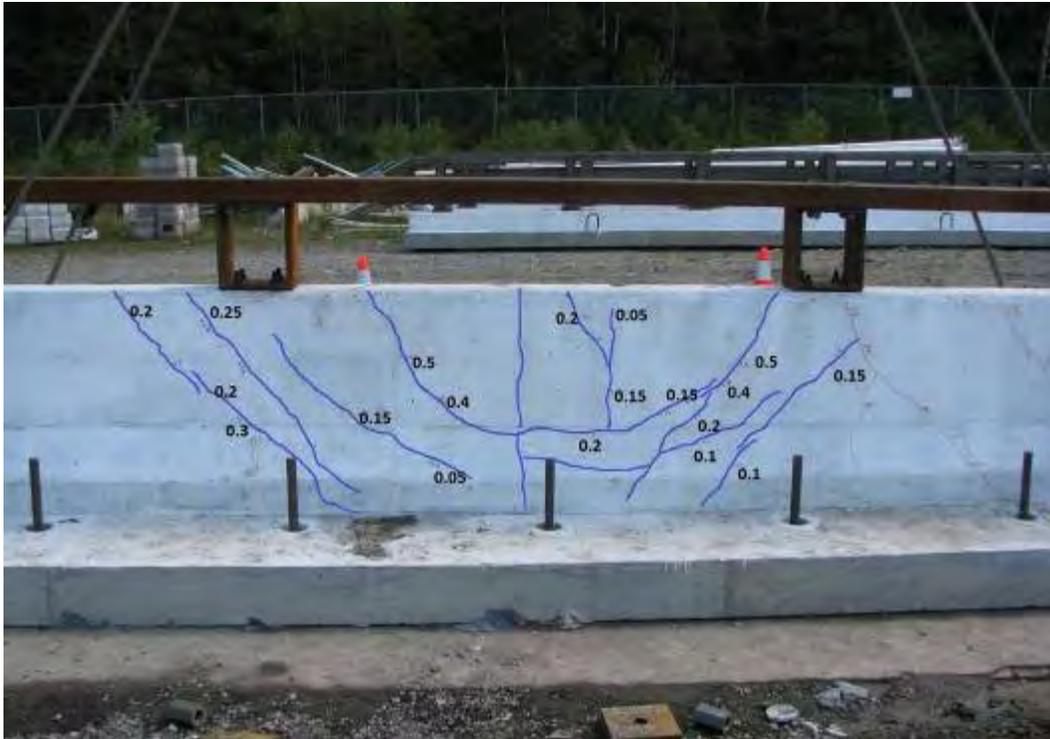
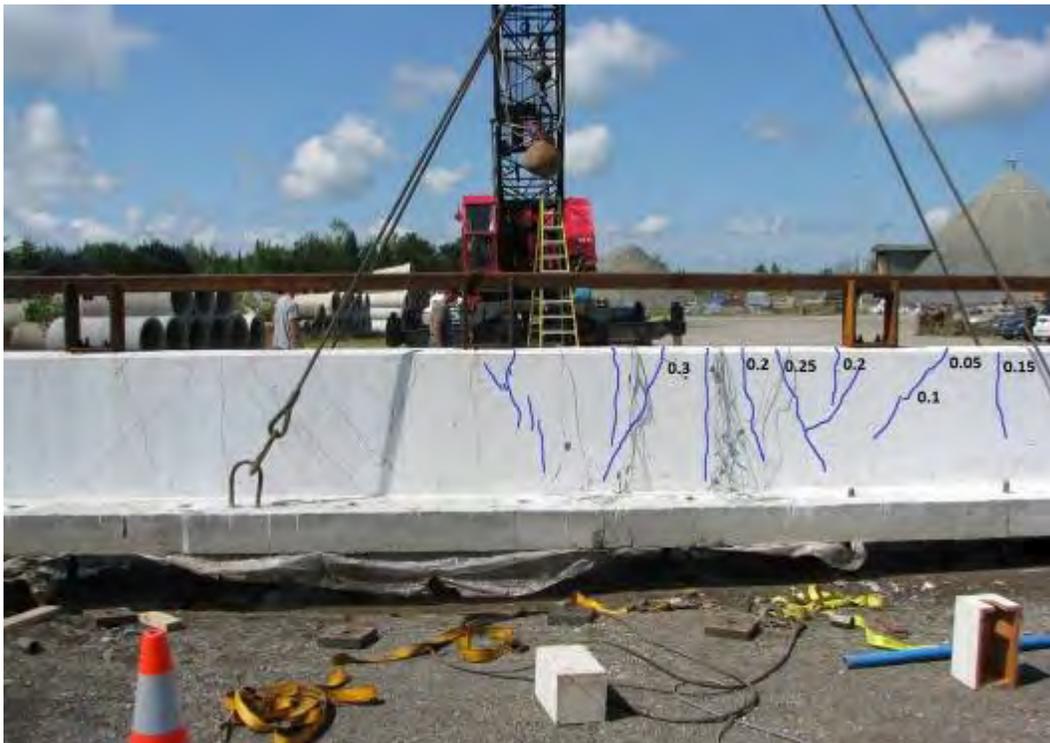
Figure 3.27: Réseau de fissuration du spécimen 311-Acier-11m-I après un deuxième essai à $h=3,07$ m (centre du spécimen)

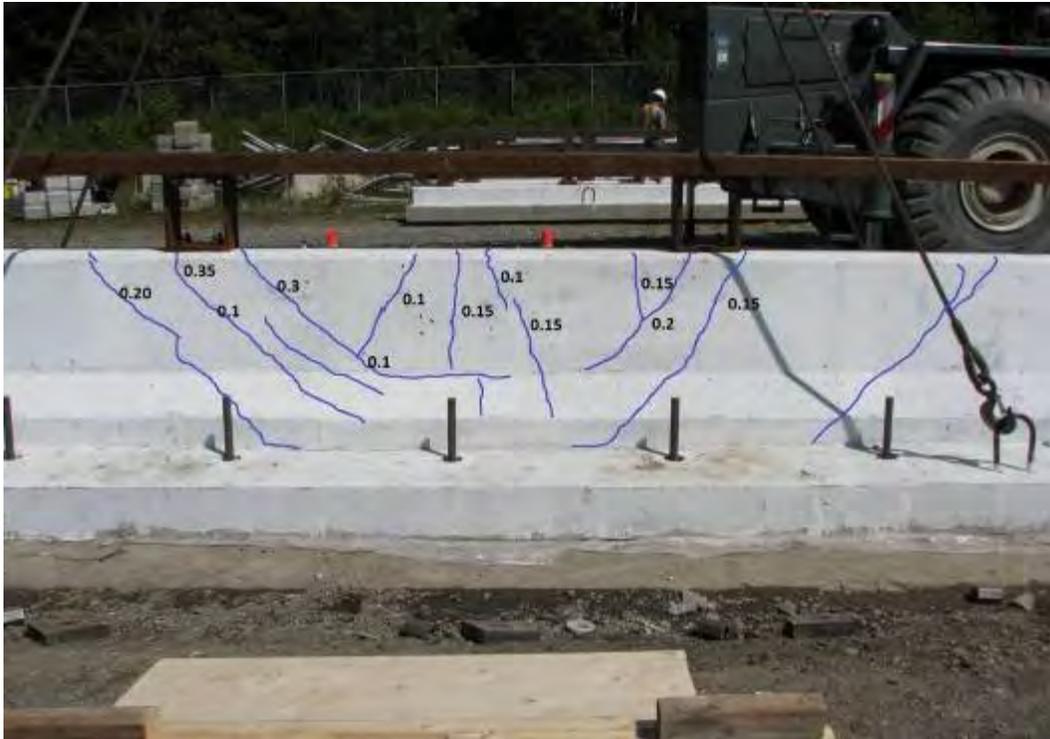
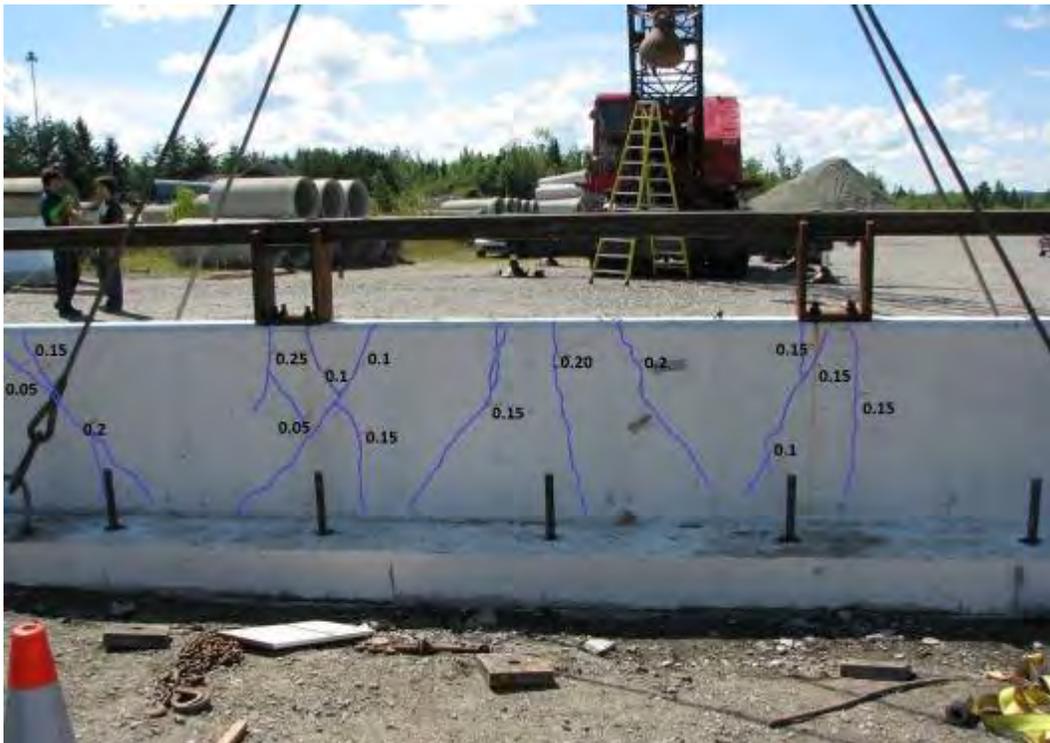
Figure 3.28: Réseau de fissuration du spécimen 311-Acier-11m-II après un essai à $h=3,07$ m (centre du spécimen)

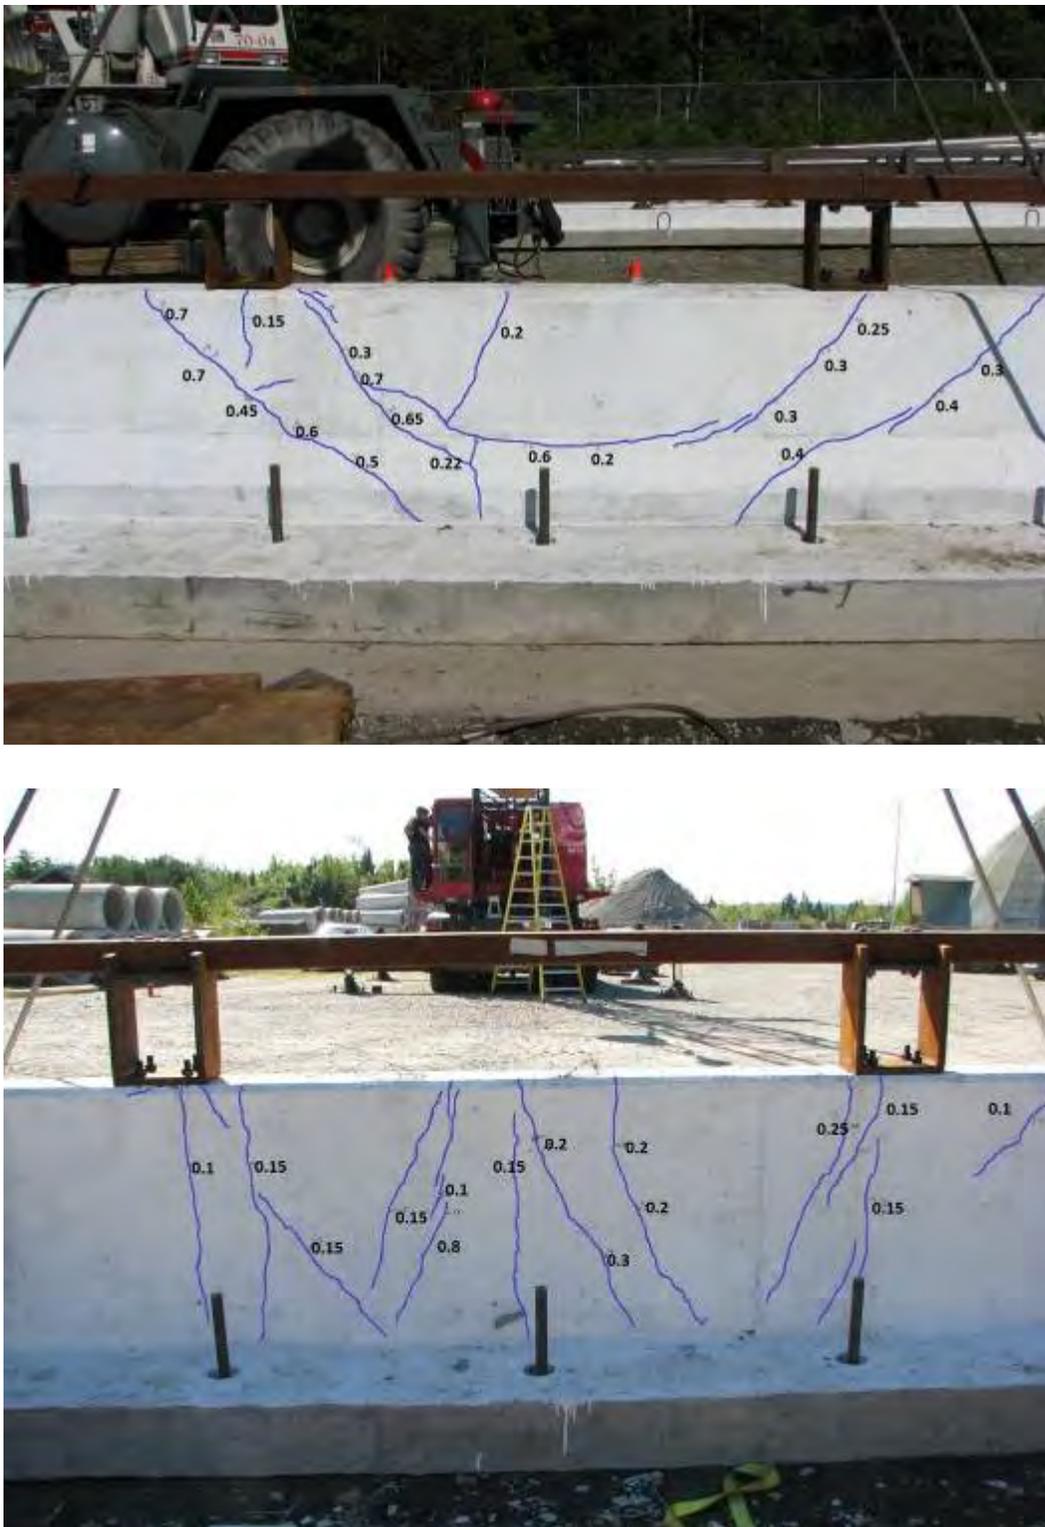
Figure 3.29: Réseau de fissuration du spécimen 311-PRFV-11m-I après un essai à $h=3,07$ m
(centre du spécimen)

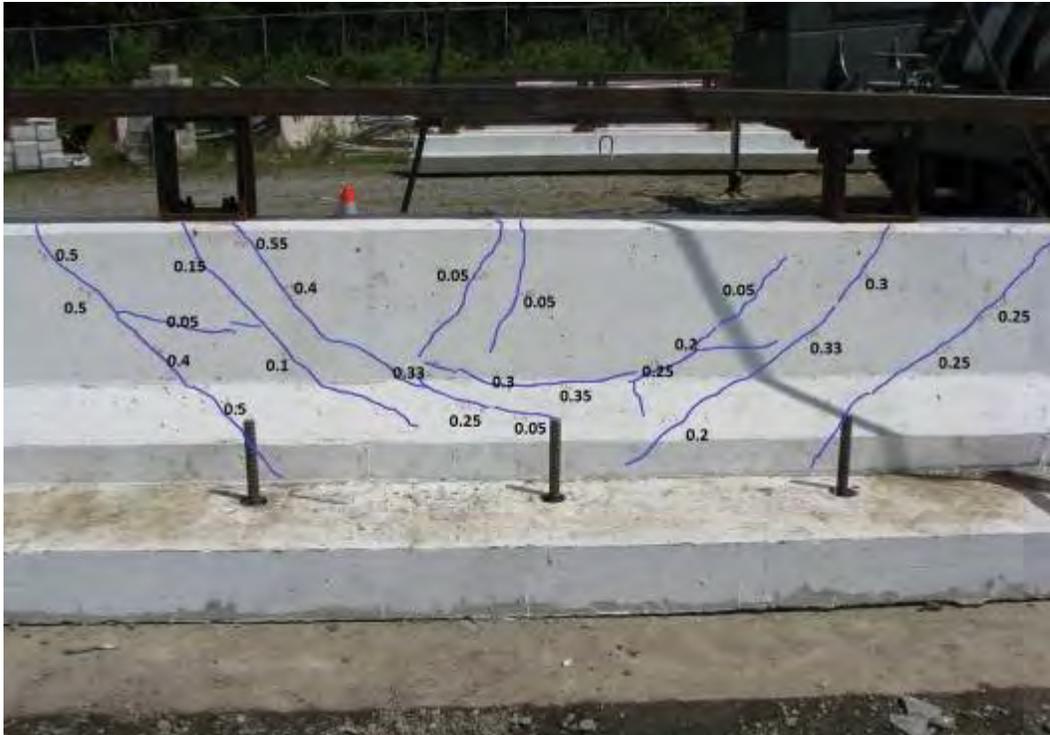
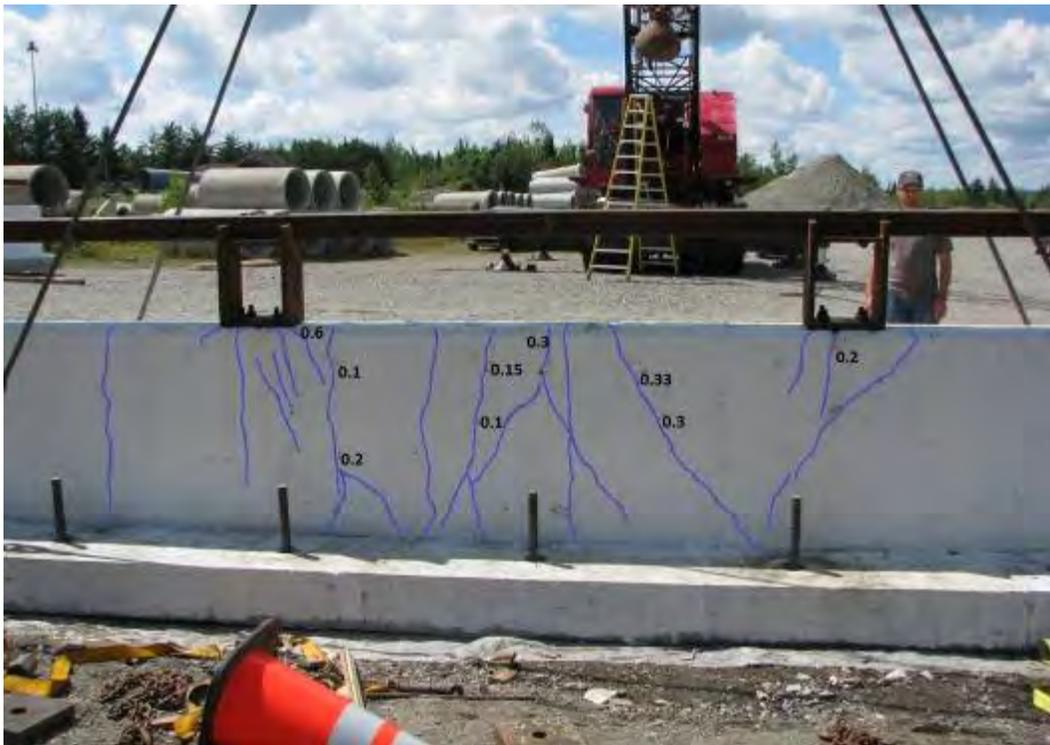
Figure 3.30: Réseau de fissuration du spécimen 311-PRFV-11m-II après un essai à $h=3,07$ m (centre du spécimen)

Le tableau 3.4 présente les largeurs maximales des fissures mesurées des spécimens de type 311. La largeur maximale des fissures mesurées sur la face avant des spécimens 311-PRFV-11m-I et 311-PRFV-11m-II sont respectivement de 0,7 et 0,55 mm. La largeur maximale des fissures mesurées sur la face arrière des spécimens 311-PRFV-11m-I et 311-PRFV-11m-II sont respectivement de 0,8 et 0,6 mm. Le spécimen 311-Acier-11m-II a présenté des largeurs de fissures très petites en comparaison avec le spécimen 311-Acier-11m-I. Cela est expliqué par le déplacement du spécimen 311-Acier-11m-II observé durant l'essai. Excluant le spécimen 311-Acier-11m-II de la comparaison, il peut être remarqué que les largeurs des fissures des spécimens de type 311 armés de PRFV est près de celles du spécimen homologue armé d'acier (311-Acier-11m-I). La largeur maximale moyenne des fissures de la face avant des spécimens armés de PRFV était de 0,625 mm comparativement à 0,5 mm du spécimen 311-Acier-11m-I. Il est important de mentionner que le même nombre d'armatures (PRFV et acier) ont été utilisé dans les spécimens renforcés de PRFV et d'acier.

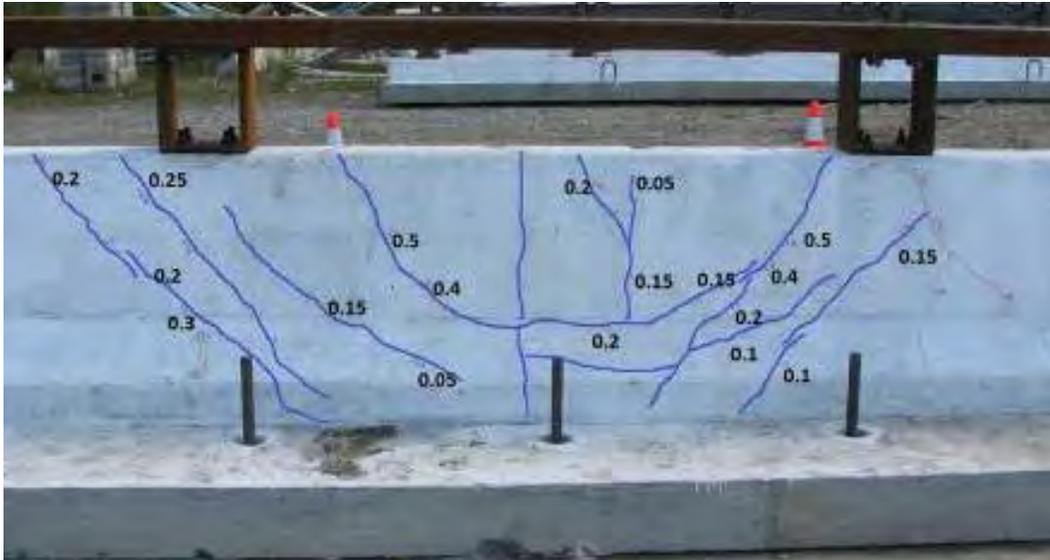
(a) 311-Acier-11m-I

Figure 3.31: Comparaison des réseaux de fissuration des spécimens 311-Acier-11m-I et 311-PRFV-11m-II

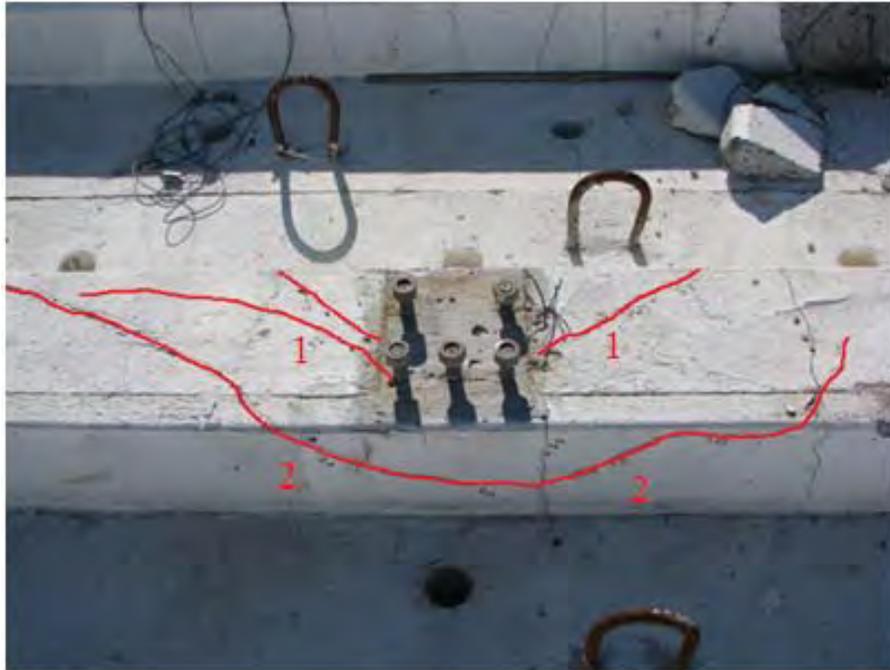
Figure A.1 : Rupture du spécimen 210-PRFV-11m-I-G1

Par inspection visuelle, deux plans de rupture ont été remarqués suite aux essais d'impact. Le premier plan de rupture se situe aux abords du poteau et se propage à un angle d'environ 45 degrés vers l'arrière du chasse-roue. Cette surface représente un plan de cisaillement et est principalement due à la composante horizontale de la force appliquée au poteau (cisaillement sans moment). Le second plan de rupture, plus large et plus important dans le cas des essais effectués, débute au niveau de la plaque d'ancrage (position verticale) et s'étend de chaque côté du poteau. Cette surface de rupture est principalement due au moment créé par la force appliquée au poteau créant de la traction au centre du chasse-roue fissurant ainsi le béton. Les figures A.1 à A.3 présentent les deux plans de rupture, les chiffres un et deux sur les figures indiquent respectivement le premier et le deuxième plan de rupture énoncés précédemment. Toutefois, même si le deuxième plan de rupture a une surface plus étendue, il est possible de constater sur la figure A.4 que seuls les étriers situés dans la zone immédiate du poteau interceptent le plan de rupture.

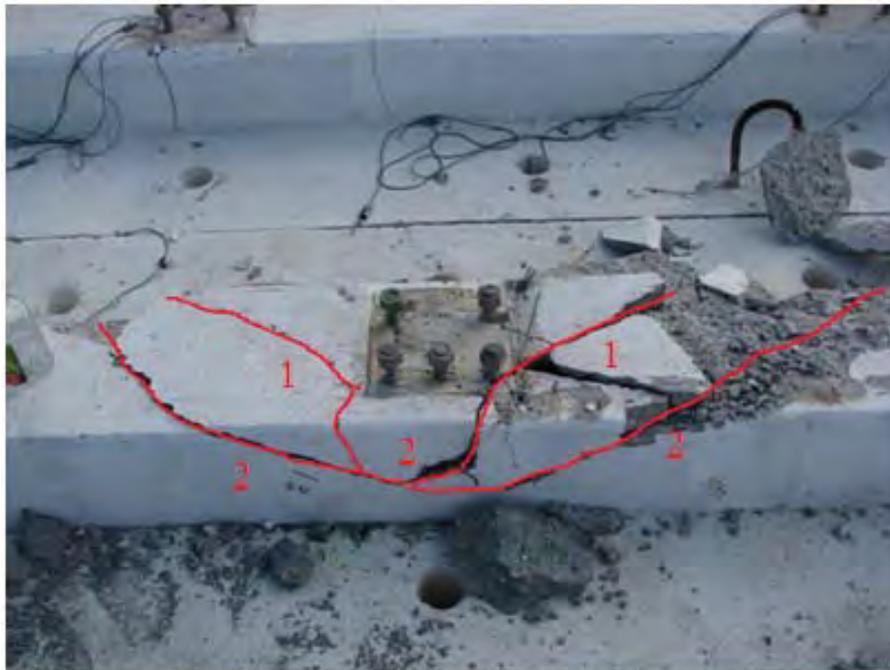
Figure A.2 : Rupture du spécimen 210-PRFV-11m-I-G2

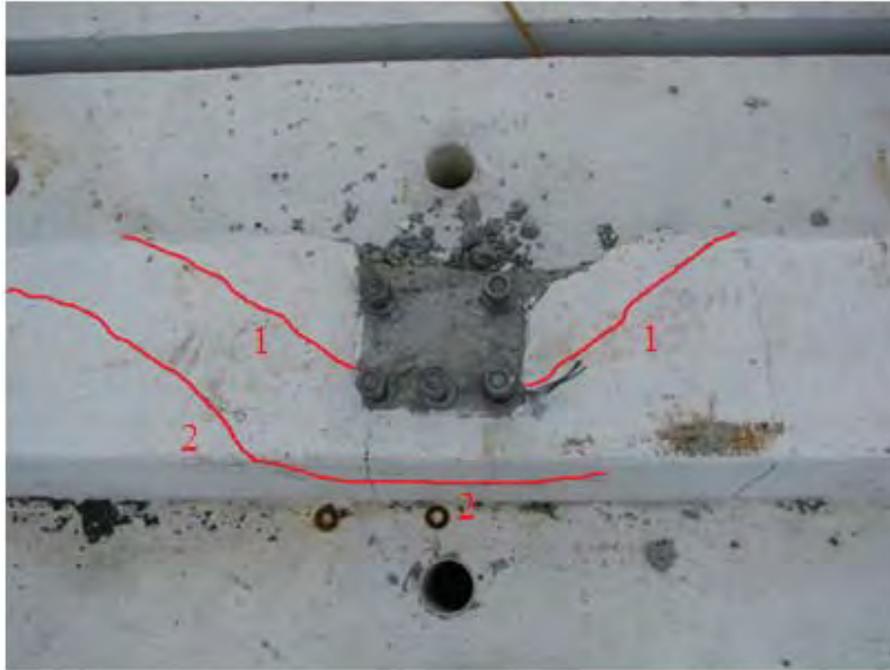
Figure A.3 : Rupture du spécimen 210-PRFV-11m-II-G2

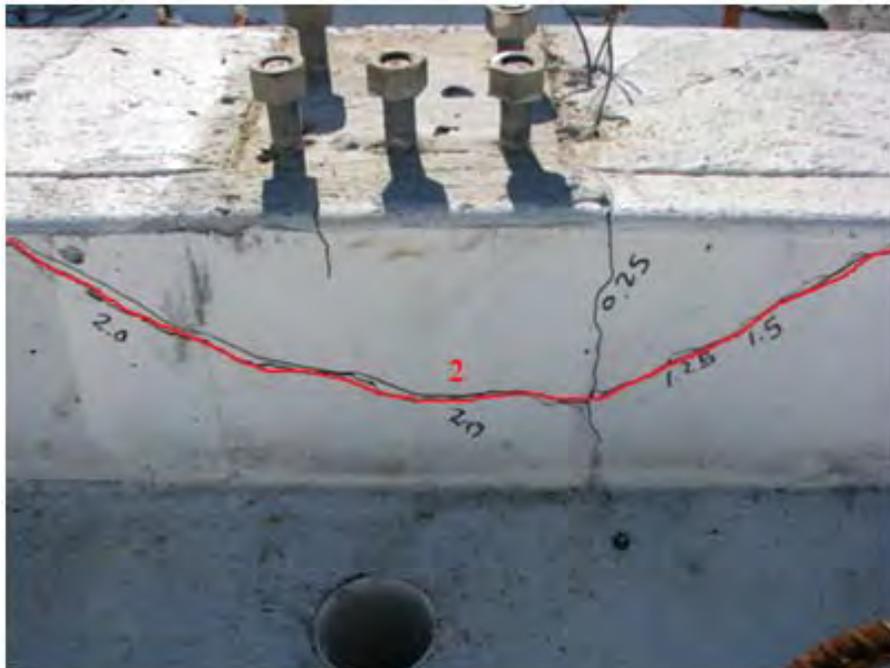
Figure A.4 : Deuxième plan de rupture du spécimen 210-PRFV-11m-I-G1

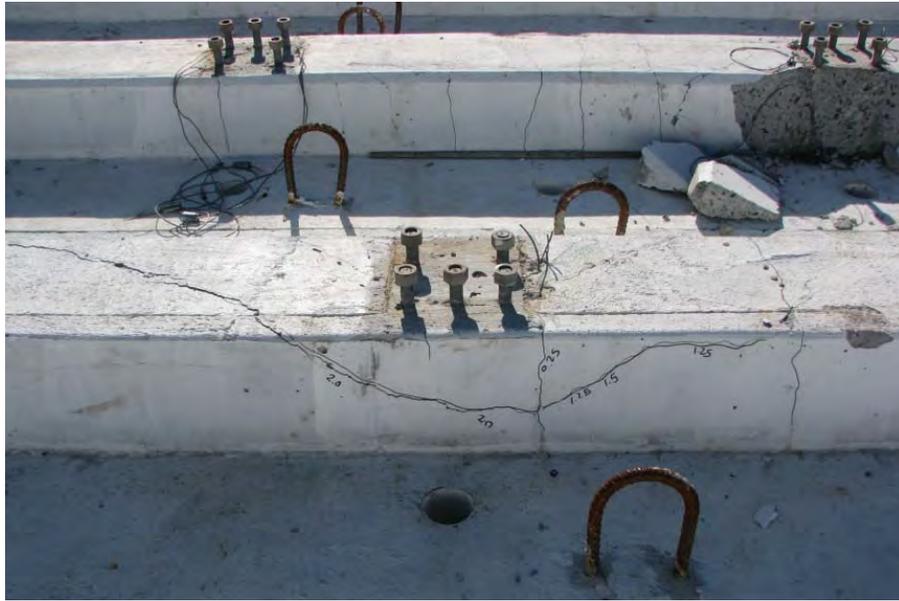
Figure A.5: Spécimen 210-PRFV-11m-I-G1 (étrier fermé) avant l'auscultation des étriers

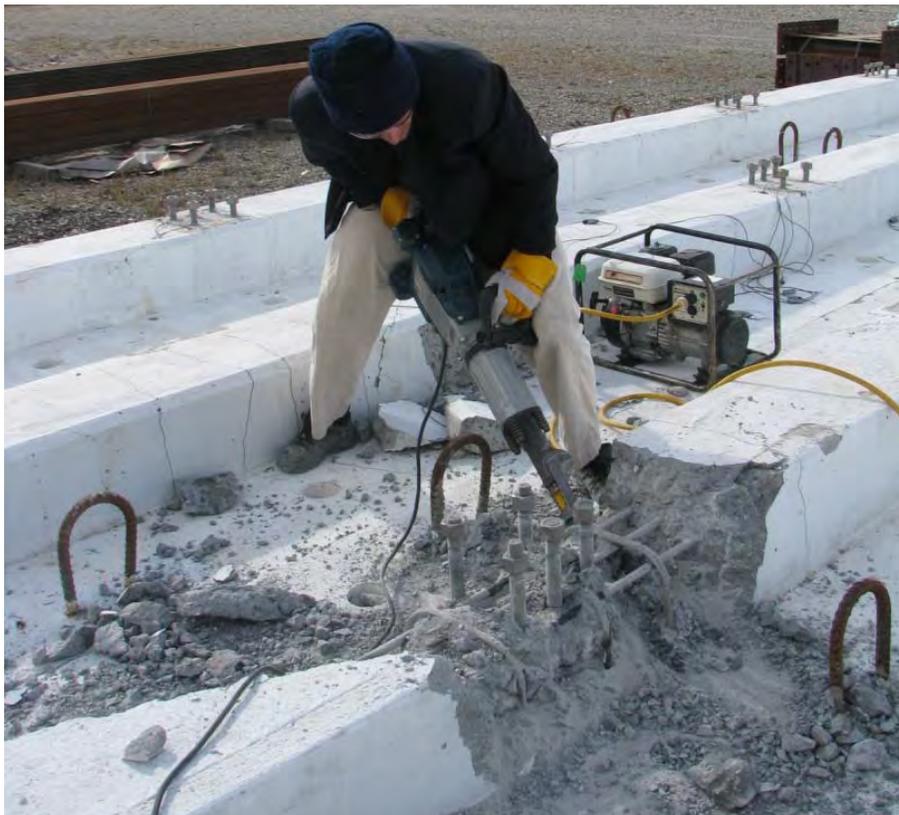
Figure A.6: Auscultation du spécimen 210-PRFV-11m-I-G1 (étrier fermé) à l'aide d'un marteau-piqueur-électrique de 16 kg

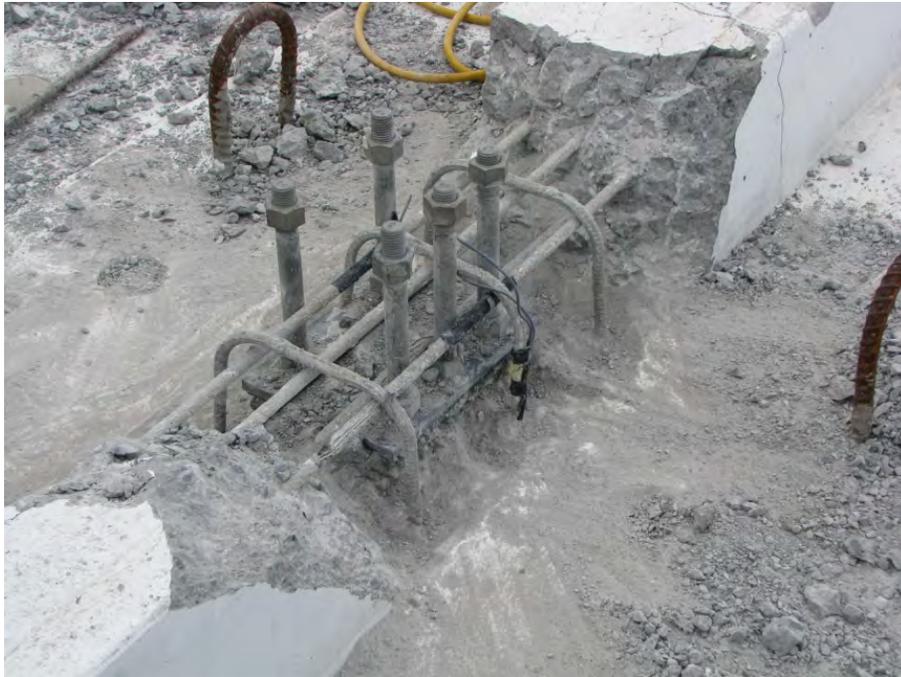
Figure A.7: Vue des étriers du spécimen 210-PRFV-11m-I-G1 (étrier fermé) ; aucun endommagement des étriers

En résumé, les présents travaux d'auscultation ont permis d'évaluer l'état des étriers du chasse-roue des glissières de type 210 armées de PRFV ayant subi des essais d'impact en août 2010. Les spécimens étudiés lors des présents travaux ayant subi qu'un seul essai d'impact n'ont subi aucun endommagement au niveau des étriers de PRFV dans le chasse-roue. Cette absence de dommage a été remarquée autant pour le spécimen avec étrier de PRFV de type G1 (fermé) que pour le spécimen avec étrier de type G2 (ouvert). Quant au spécimen avec étrier de type G2 (ouvert) ayant subi deux essais d'impact, deux étriers au centre des deux poteaux ont rupturé lors de ces essais. Les dommages à ces étriers consistent en des ruptures des fibres de verre, délaminage et perte d'adhérence. Toutefois, les étriers à l'extérieur des étriers rupturés au centre n'ont subi aucun endommagement. Ces étriers étant faiblement interceptés par le plan de rupture.

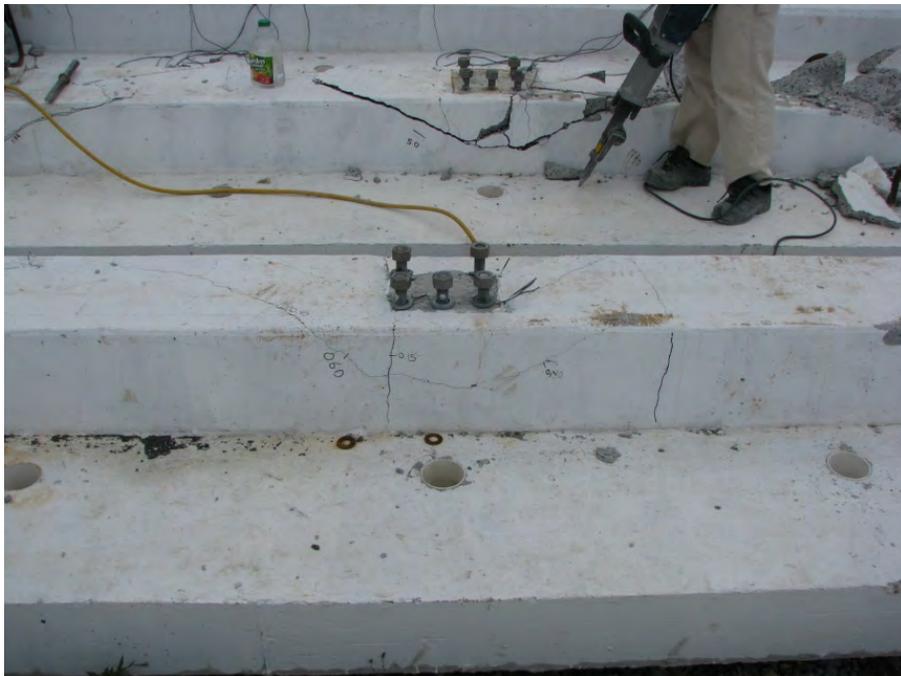
Figure A.8: Spécimen 210-PRFV-11m-II-G2 (étrier ouvert) avant l'auscultation des étriers

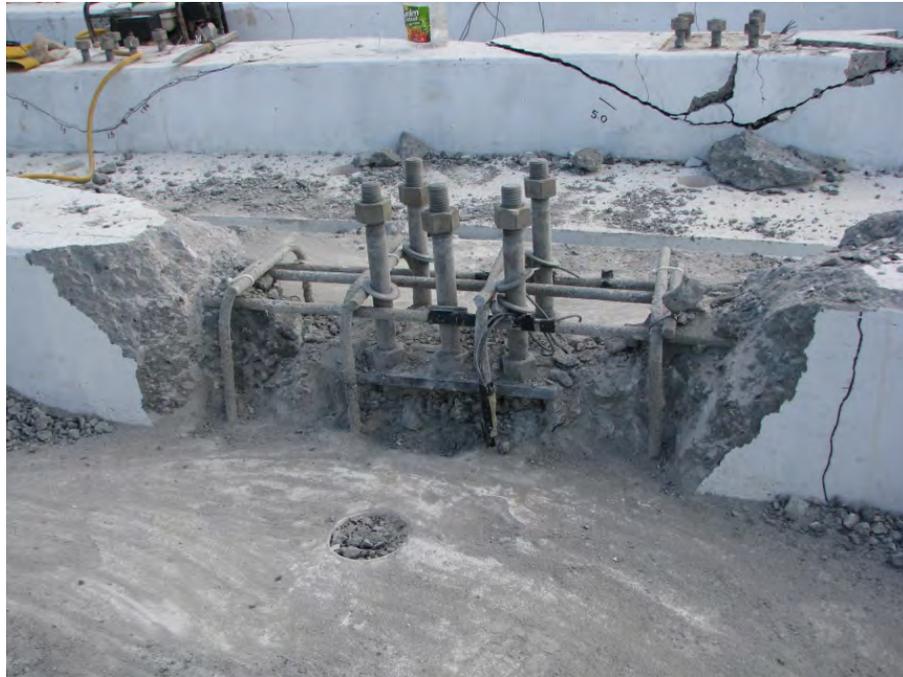
Figure A.9: Vue des étriers du spécimen 210-PRFV-11m-II-G2 (étrier ouvert) ; aucun endommagement des étriers

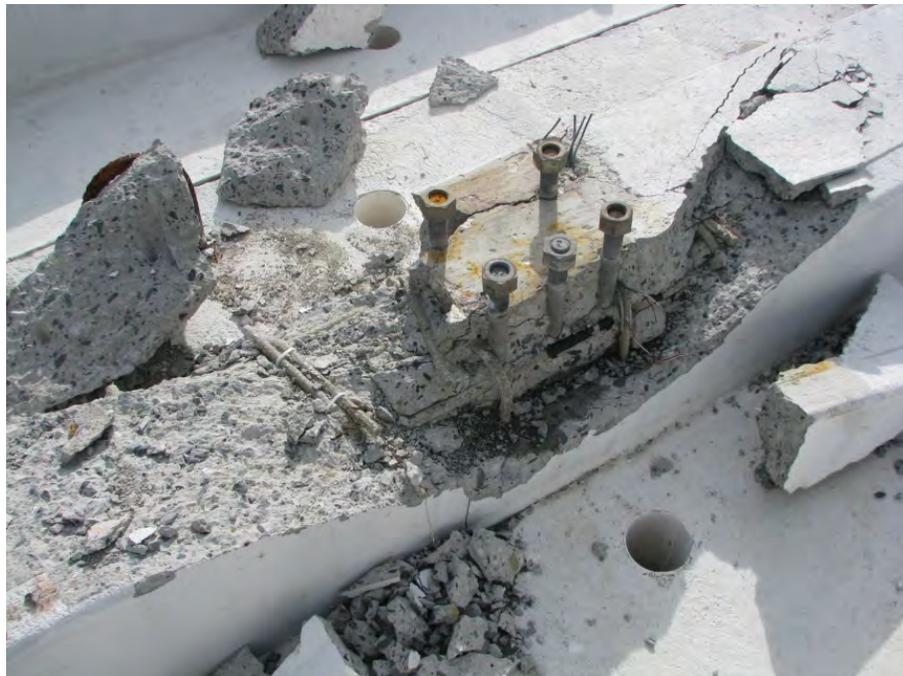
Figure A.10: Vue des étriers du spécimen 210-PRFV-11m-I-G2 (étrier ouvert)(Poteau 1), après deux essais d'impact

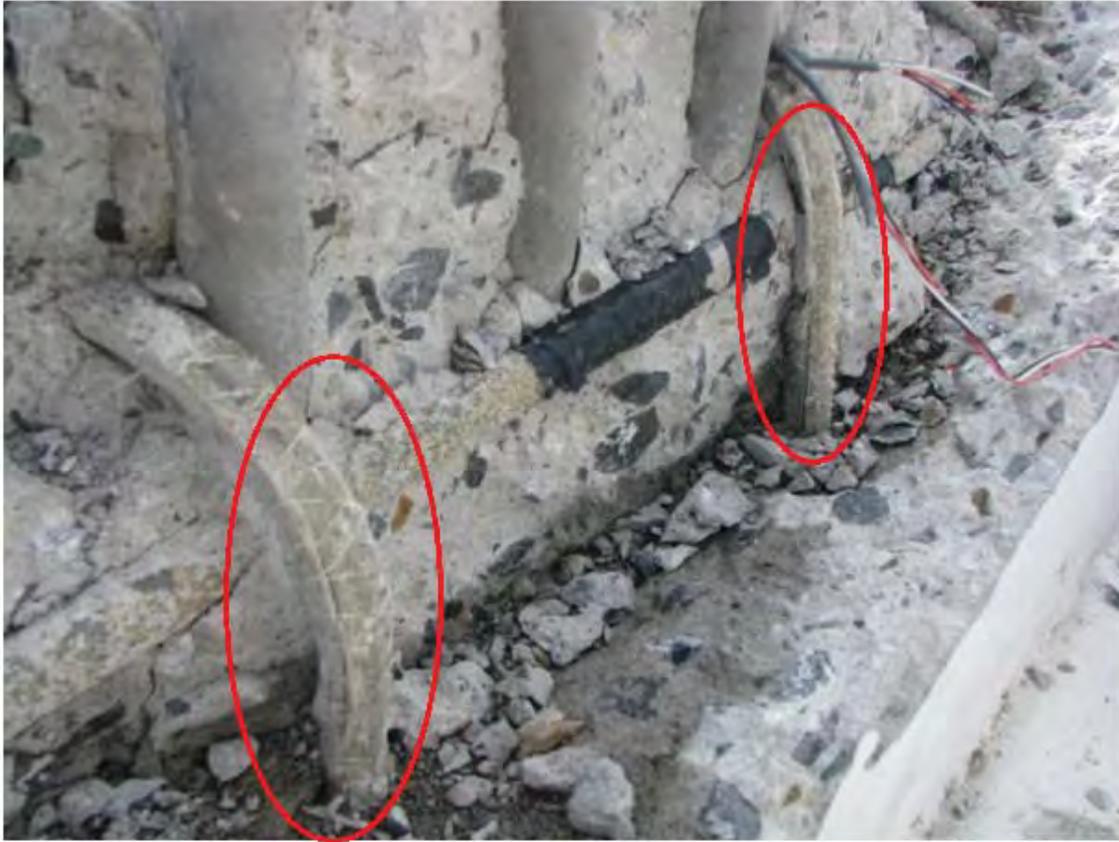
Figure A.11: Spécimen 210-PRFV-11m-I-G2 (étrier ouvert) (Poteau 1) ; endommagement des deux étriers dans la zone de la plaque d'ancrage du poteau sur le côté en tension

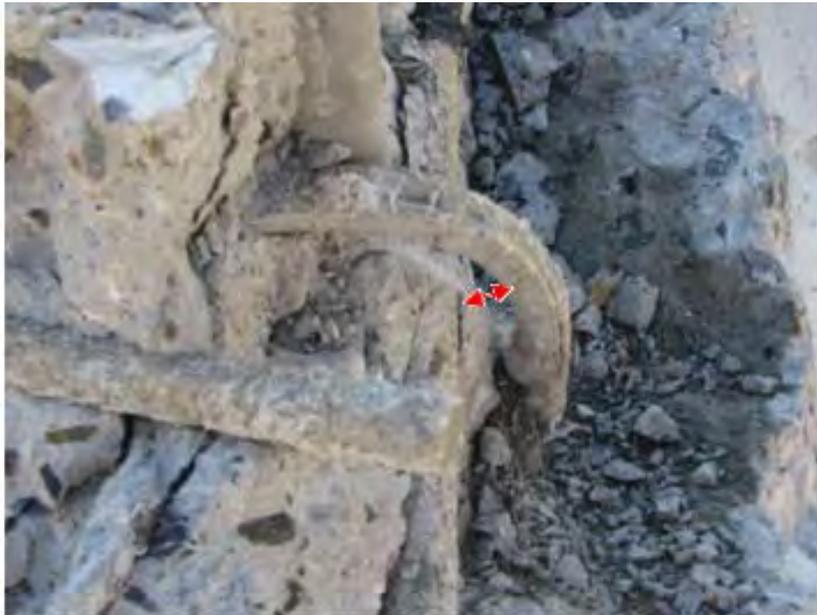
Figure A.12: Spécimen 210-PRFV-11m-I-G2 (étrier ouvert)(Poteau 1) ; glissement d'un étrier sous le poteau

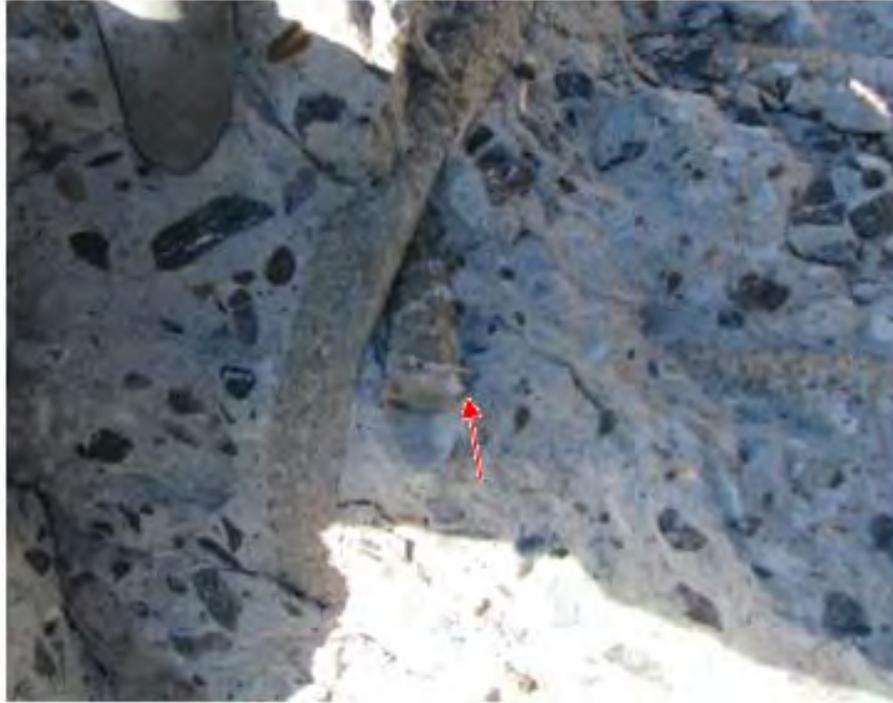
Figure A.13 : Spécimen 210-PRFV-11m-I-G2 (étrier ouvert) (Poteau 1) ; glissement d'un étrier sous le poteau

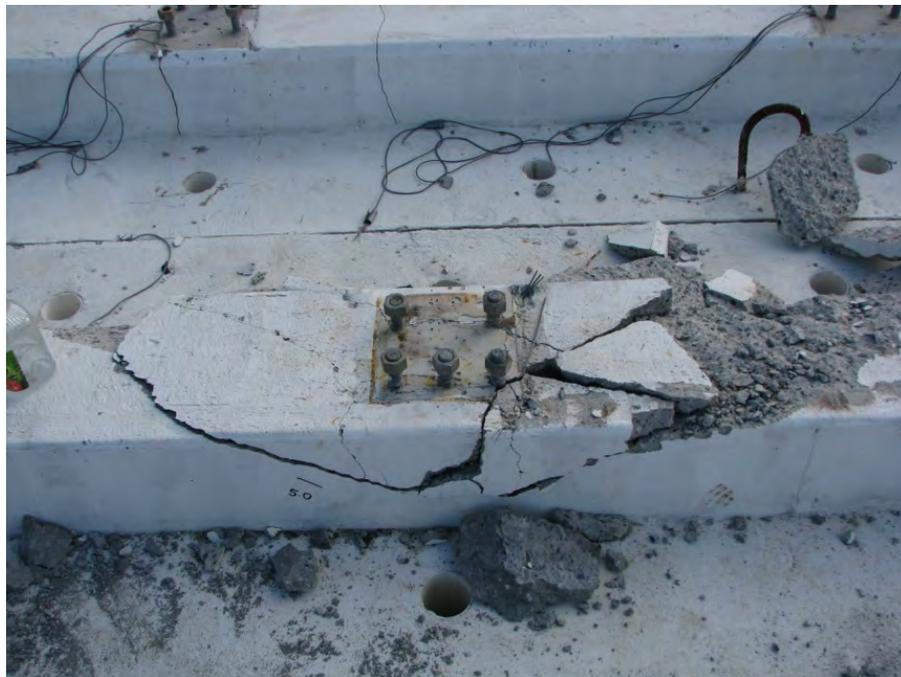
Figure A.14: Spécimen 210-PRFV-11m-I-G2 (étrier ouvert)(Poteau 2) avant l'auscultation des étriers
