Chaire de recherche du CRSNG sur les renforcements de PRF pour les infrastructures en béton

Essais statiques et dynamiques sur glissières de types 210 et 311 renforcées avec de l'armature de PRFV

Rapport final

Février 2011

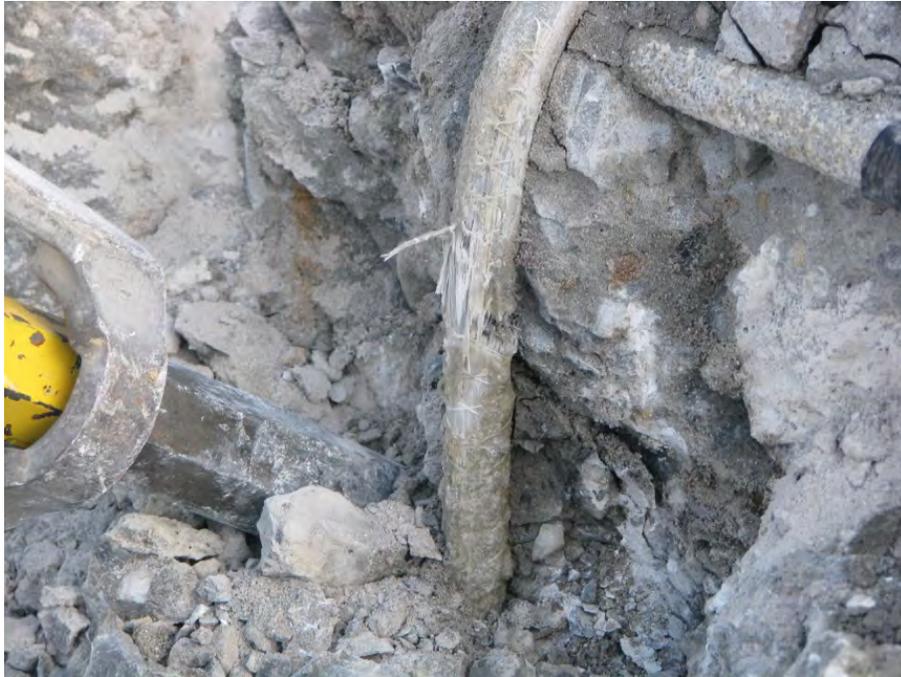
Figure A.15 : Spécimen 210-PRFV-11m-I-G2 (étrier ouvert)(Poteau 2) ; endommagement d'un étrier au centre du poteau 2

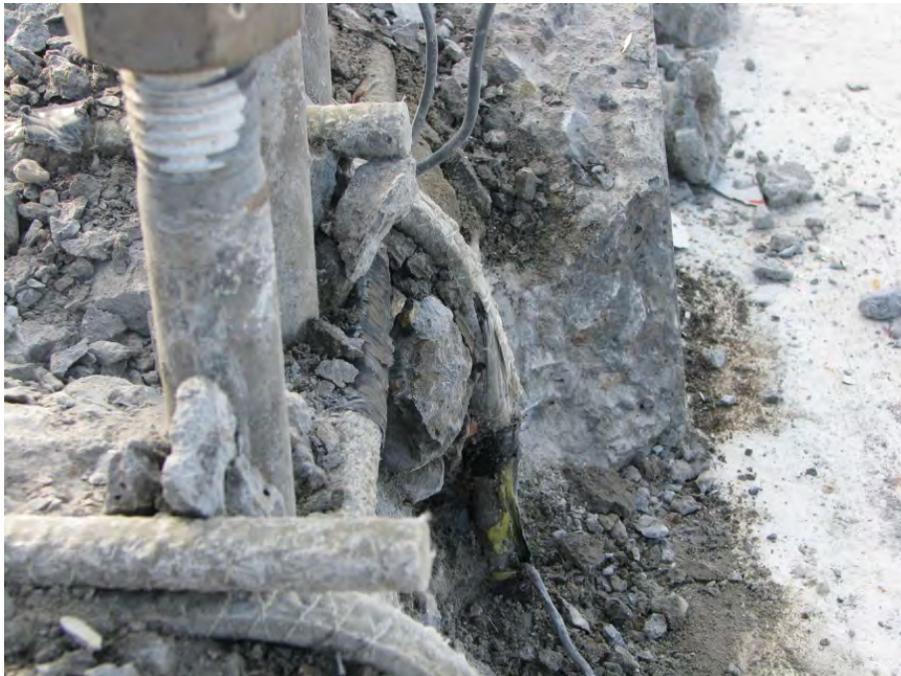
Figure A.16 : Spécimen 210-PRFV-11m-I-G2 (étrier ouvert)(Poteau 2) ; endommagement d'un deuxième étrier au centre du poteau 2

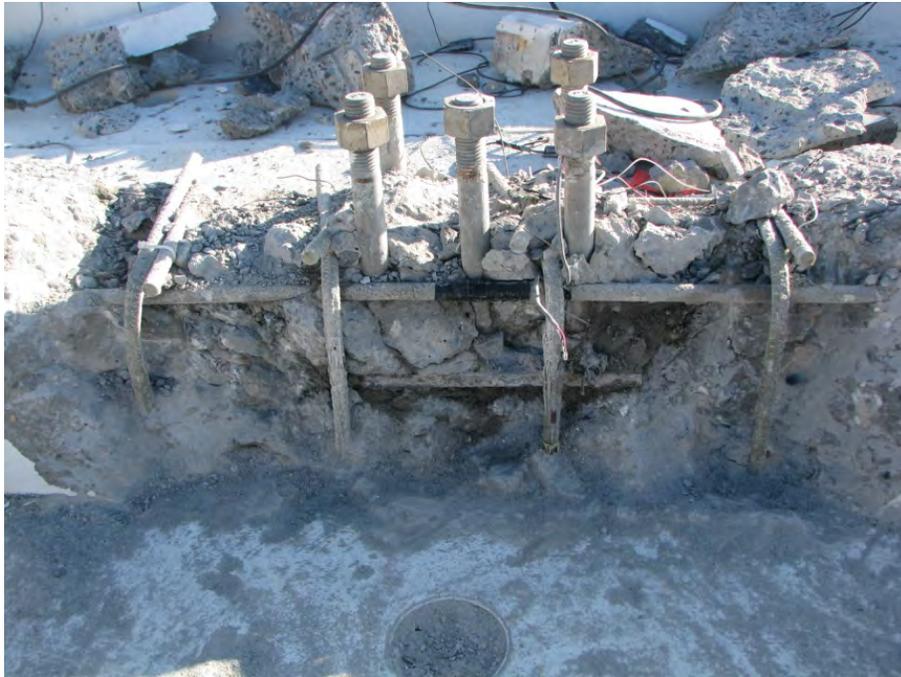
Figure A.17 : Vue d'ensemble du poteau 2 du spécimen 210-PRFV-11m-I-G2 (étrier ouvert) ; les deux étriers du centre sont rupturés et aucun dommage aux étriers extérieurs

En résumé, les présents travaux d'auscultation ont permis d'évaluer l'état des étriers du chasse-roue des glissières de type 210 armées de PRFV ayant subi des essais d'impact en août 2010. Les spécimens étudiés lors des présents travaux ayant subi qu'un seul essai d'impact n'ont subi aucun endommagement au niveau des étriers de PRFV dans le chasse-roue. Cette absence de dommage a été remarquée autant pour le spécimen avec étrier de PRFV de type G1 (fermé) que pour le spécimen avec étrier de type G2 (ouvert). Quant au spécimen avec étrier de type G2 (ouvert) ayant subi deux essais d'impact, deux étriers au centre des deux poteaux ont rupturé lors de ces essais. Les dommages à ces étriers consistent en des ruptures des fibres de verre, délaminage et perte d'adhérence. Toutefois, les étriers à l'extérieur des étriers rupturés au centre n'ont subi aucun endommagement. Ces étriers étant faiblement interceptés par le plan de rupture.

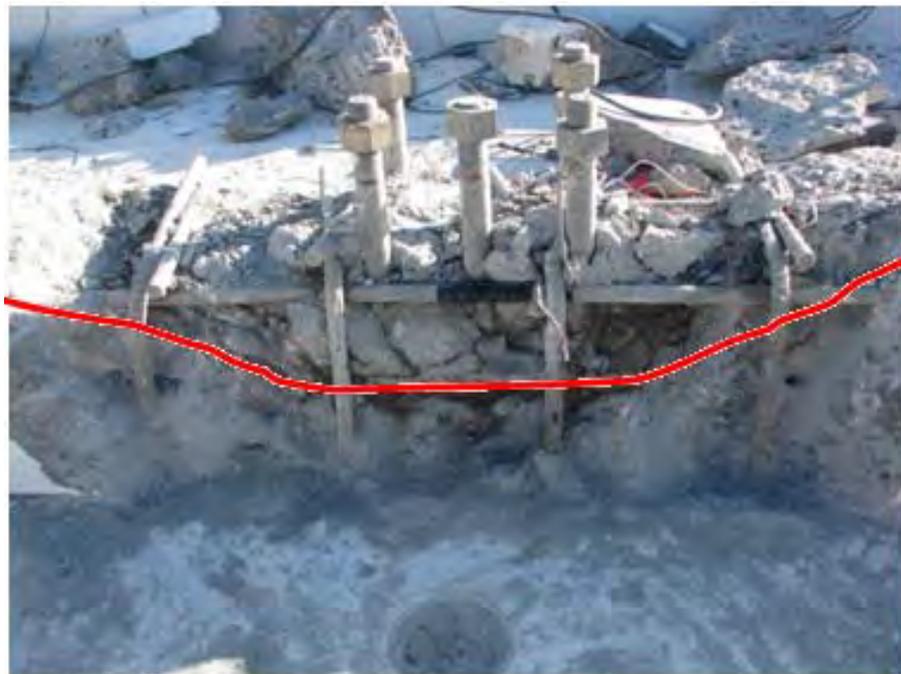
Figure A.18 : Vue du deuxième plan de rupture du spécimen 210-PRFV-11m-I-G2

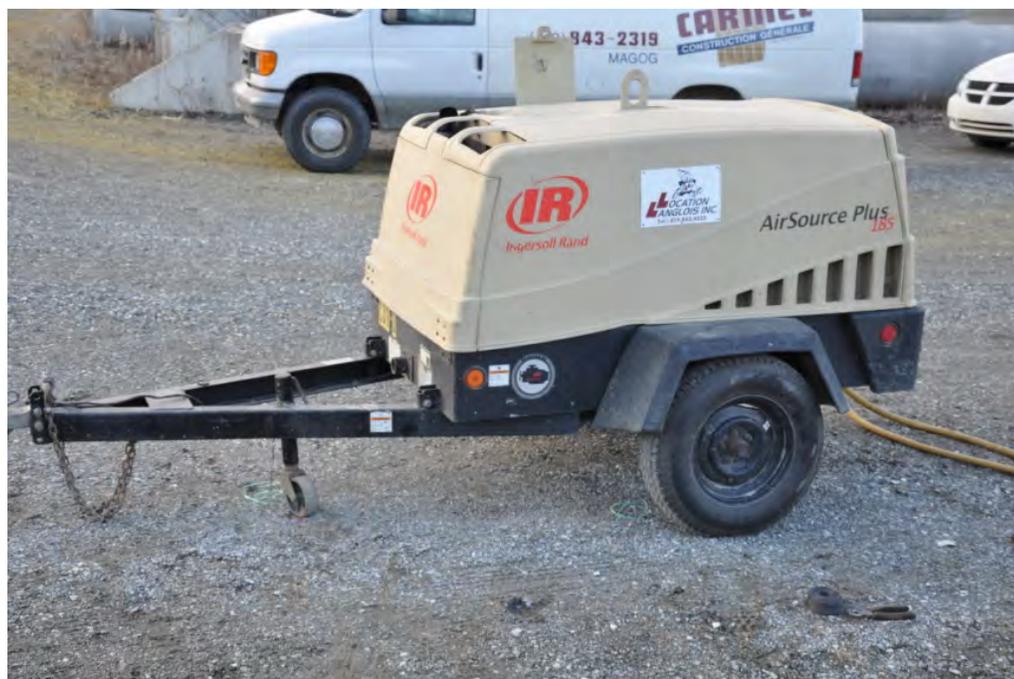
Figure B.1 : Compresseur utilisé lors des essais de démolition

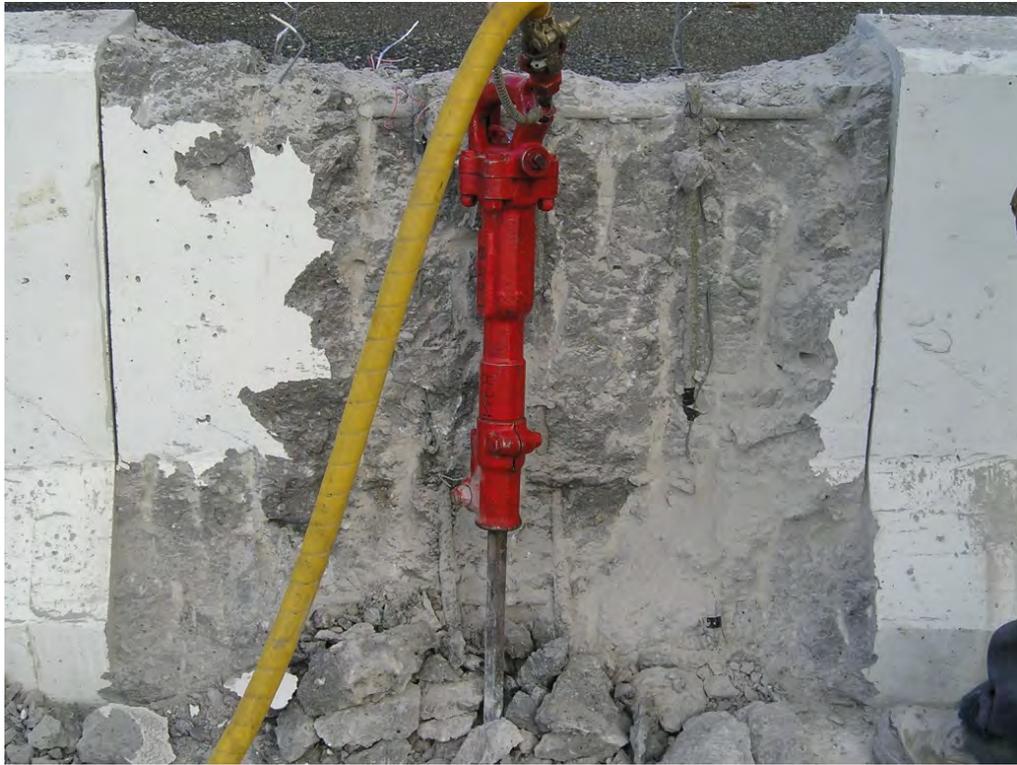
Figure B.2 : Marteau-piqueur pneumatique de 15 kg

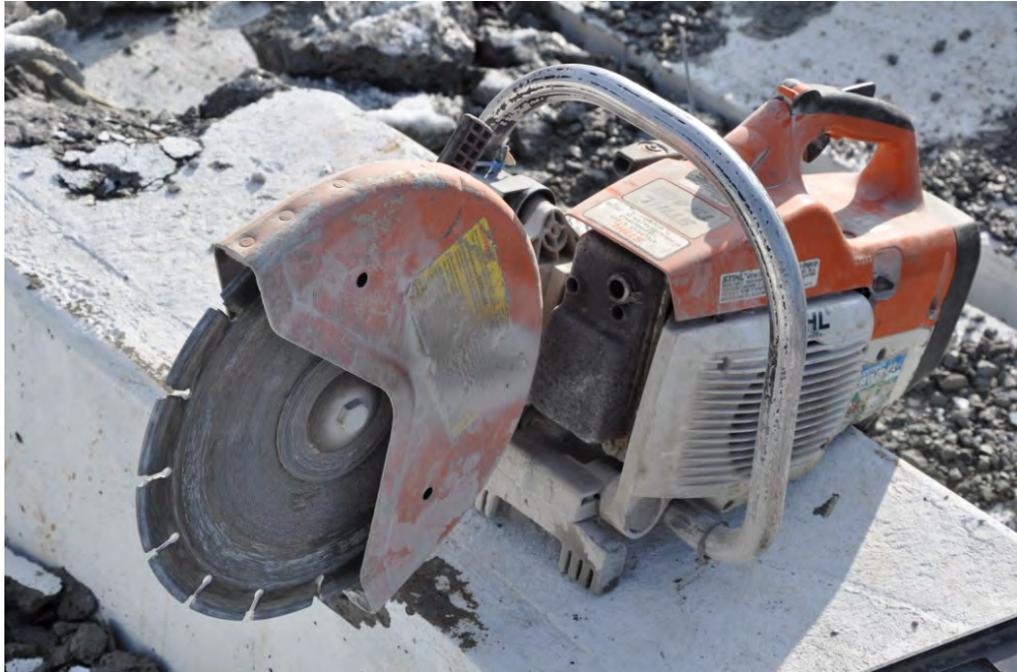
Figure B.3 : Scie à béton

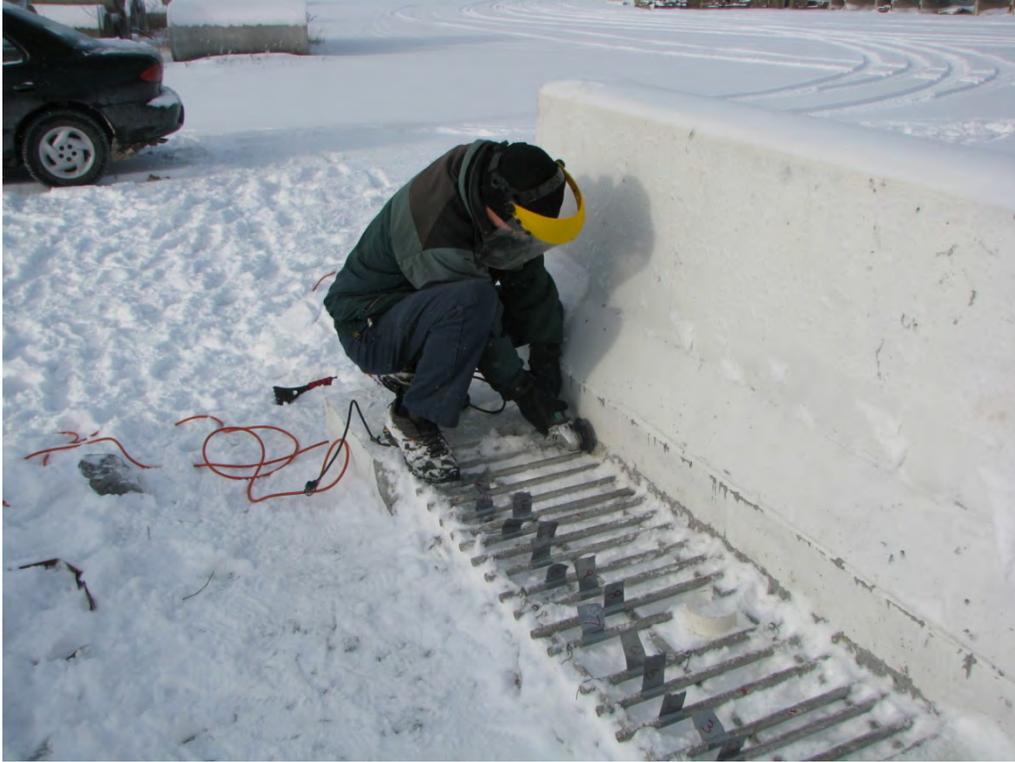
Figure B.4 : Prélèvement des barres d'armature en PRFV

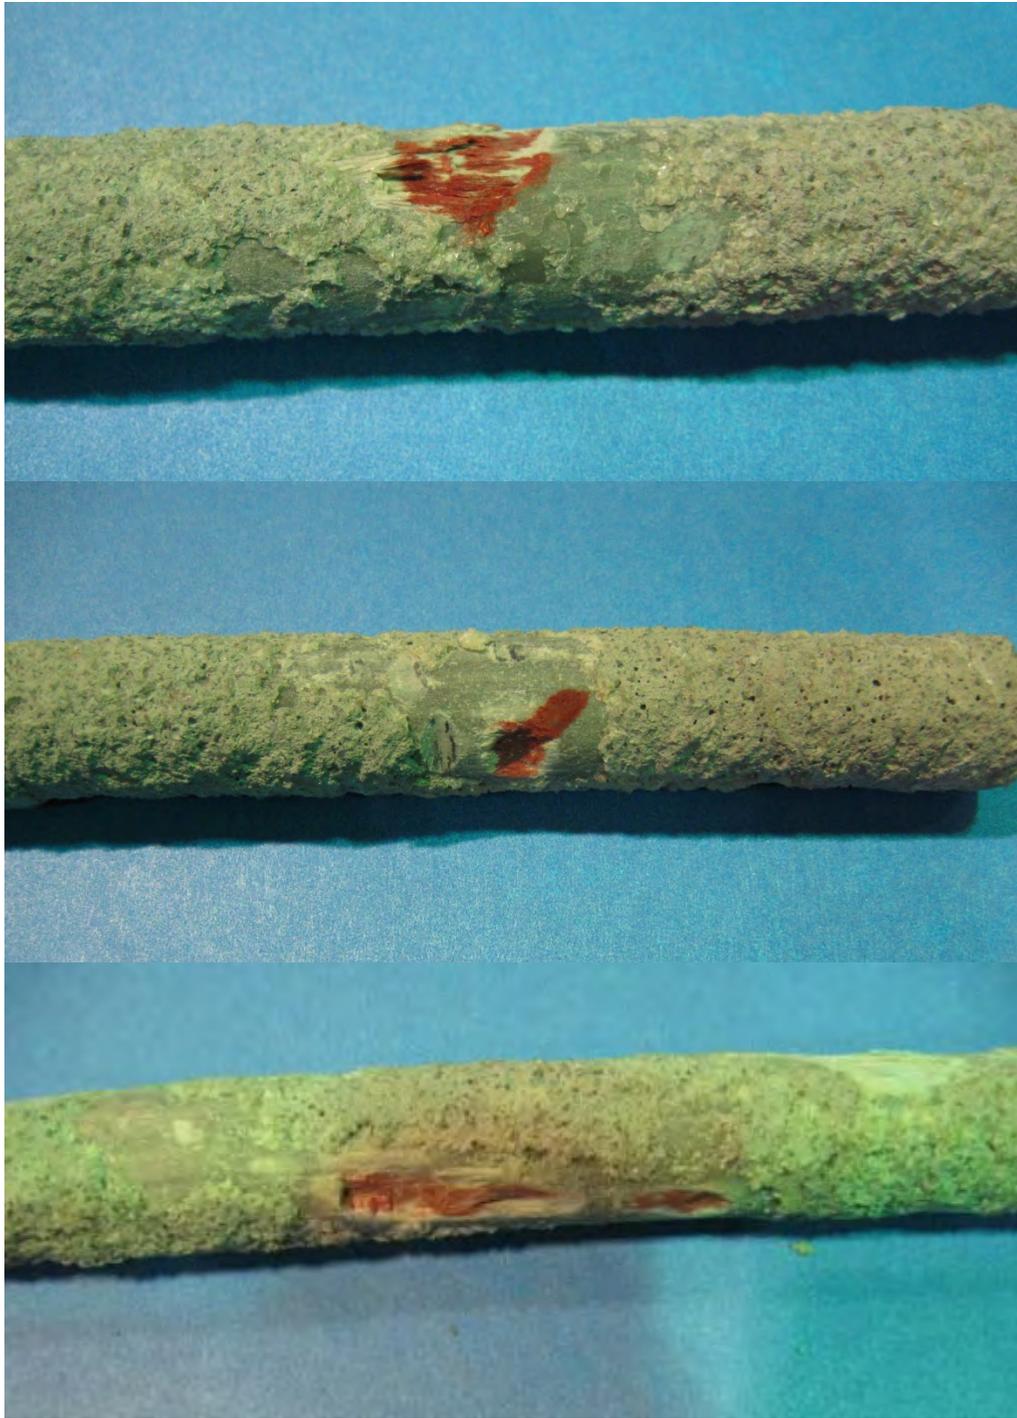
Figure B.5 : Différents types d'endommagement de niveau léger sur barres droites en PRFV

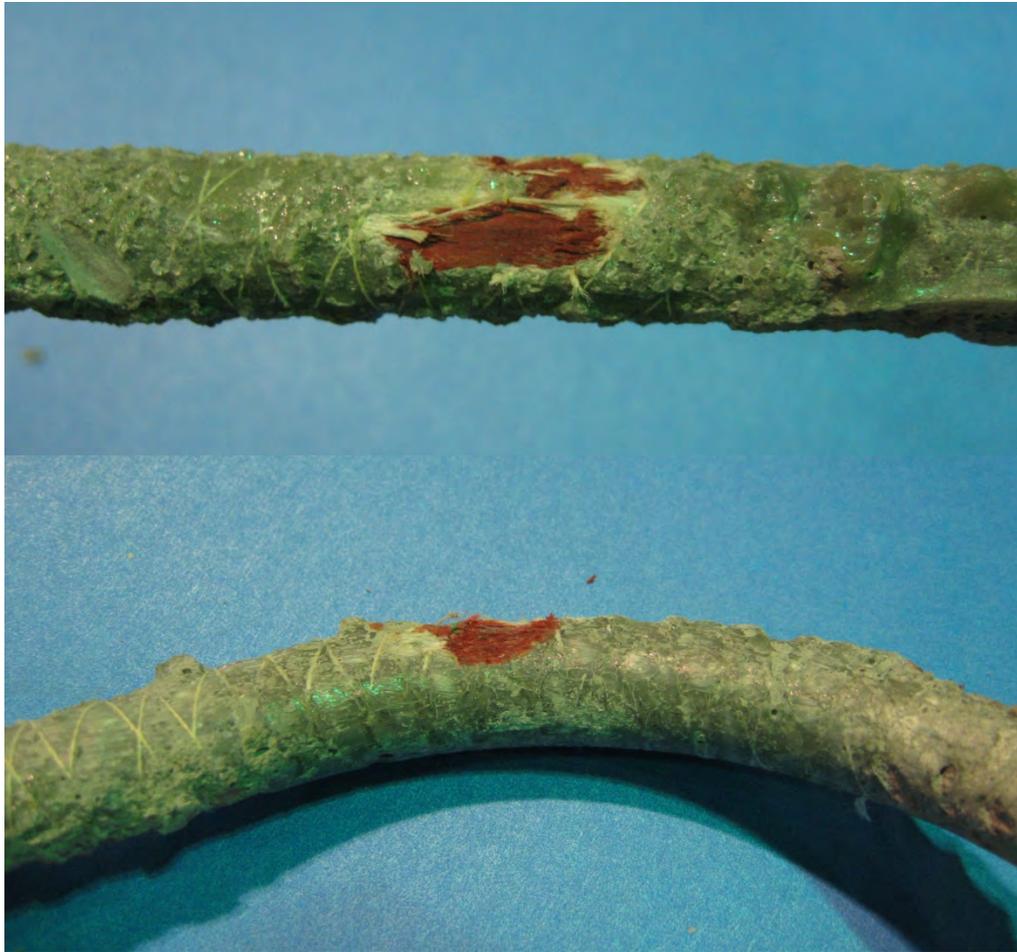
Figure B.6 : Différents types d'endommagement de niveau léger sur barres courbes en PRFV

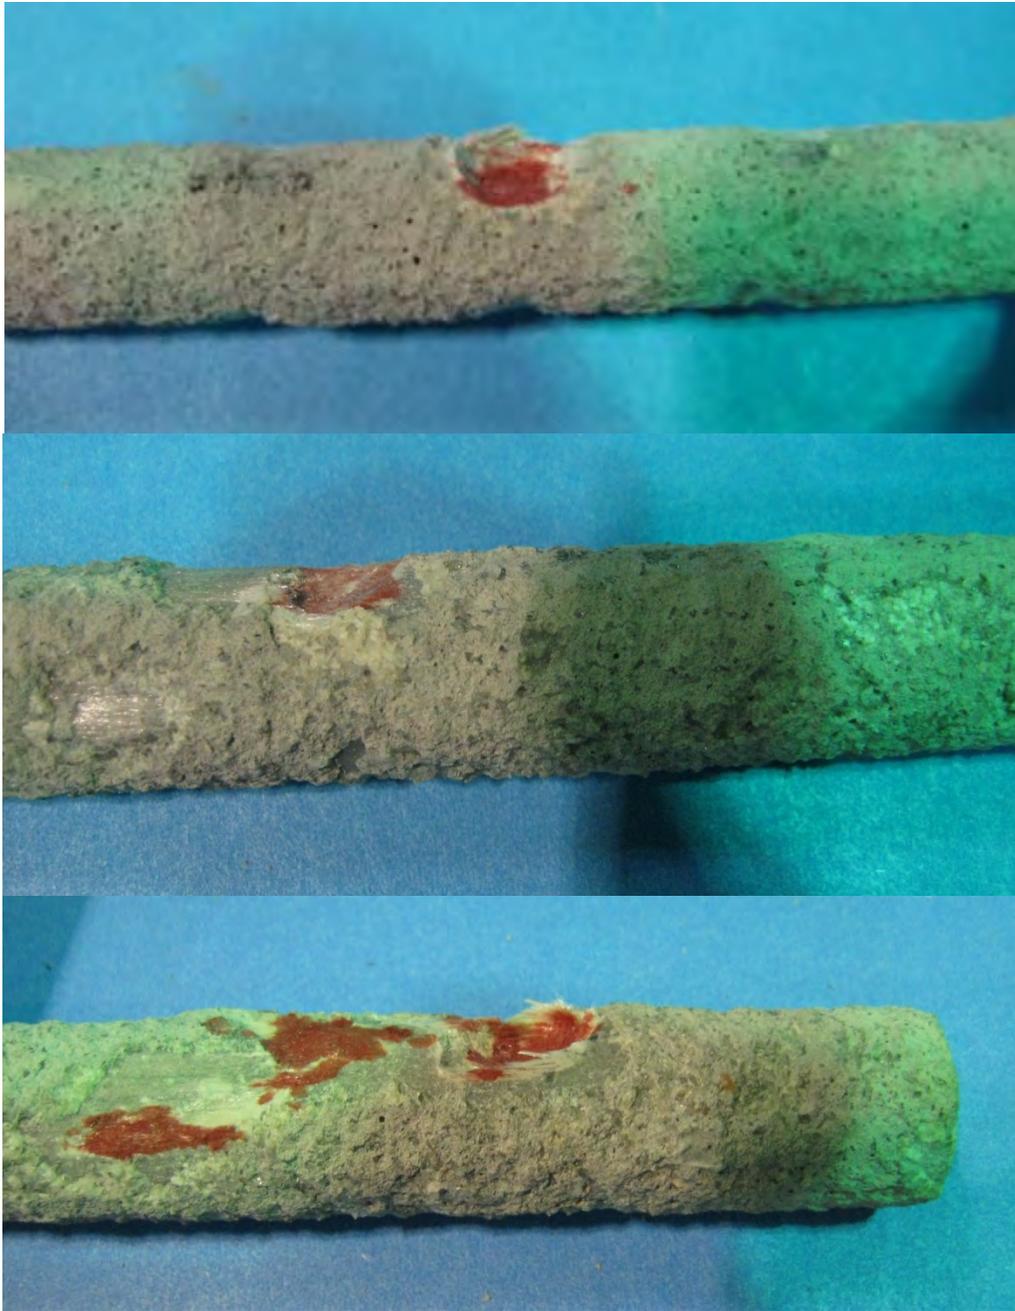
Figure B.7 : Différents types d'endommagement de niveau moyen sur barres droites en PRFV

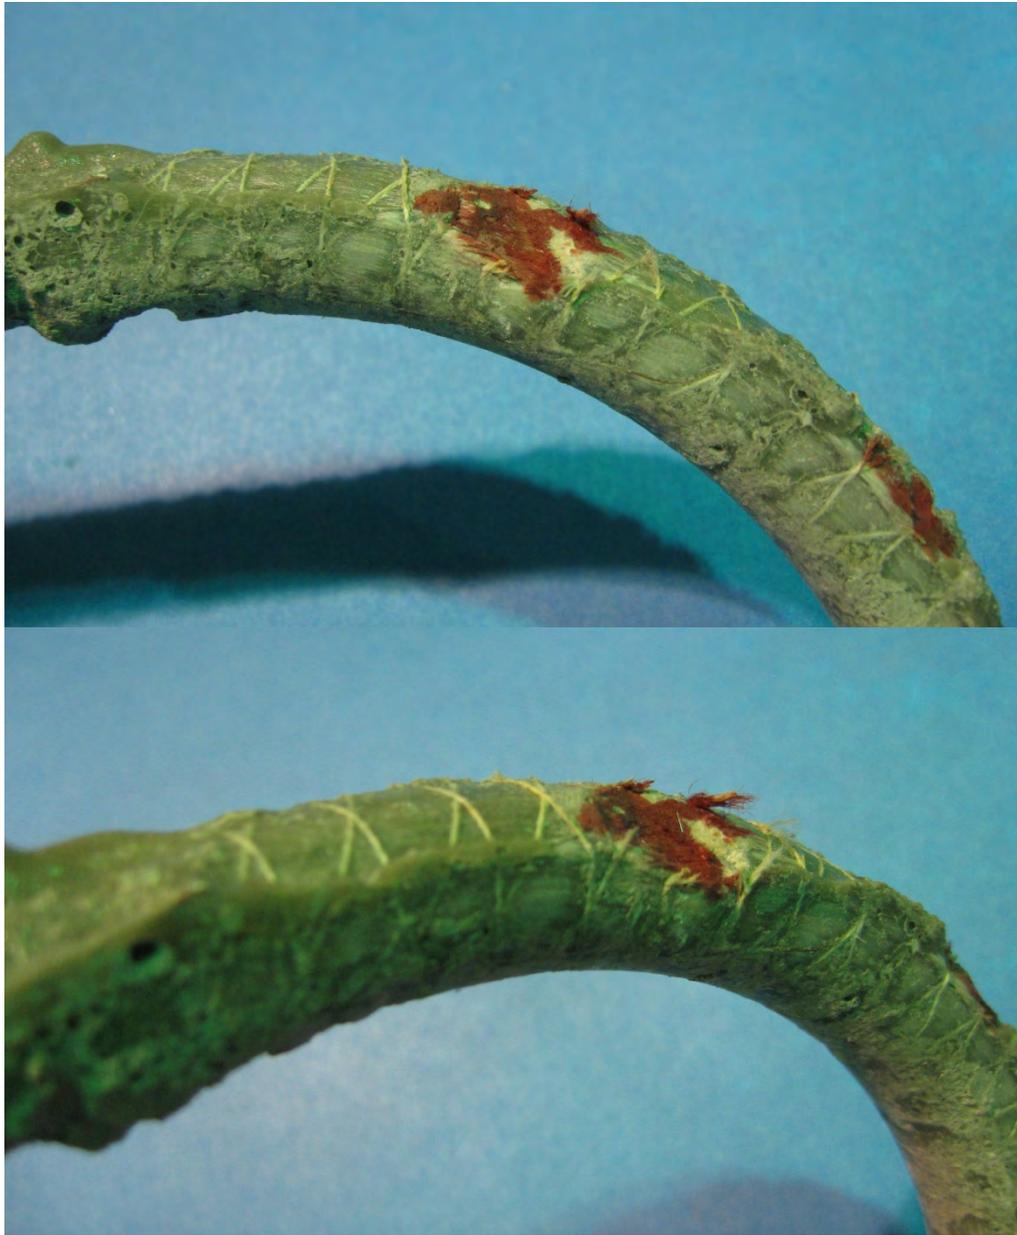
Figure B.8 : Endommagement de niveau moyen sur une barre courbe en PRFV

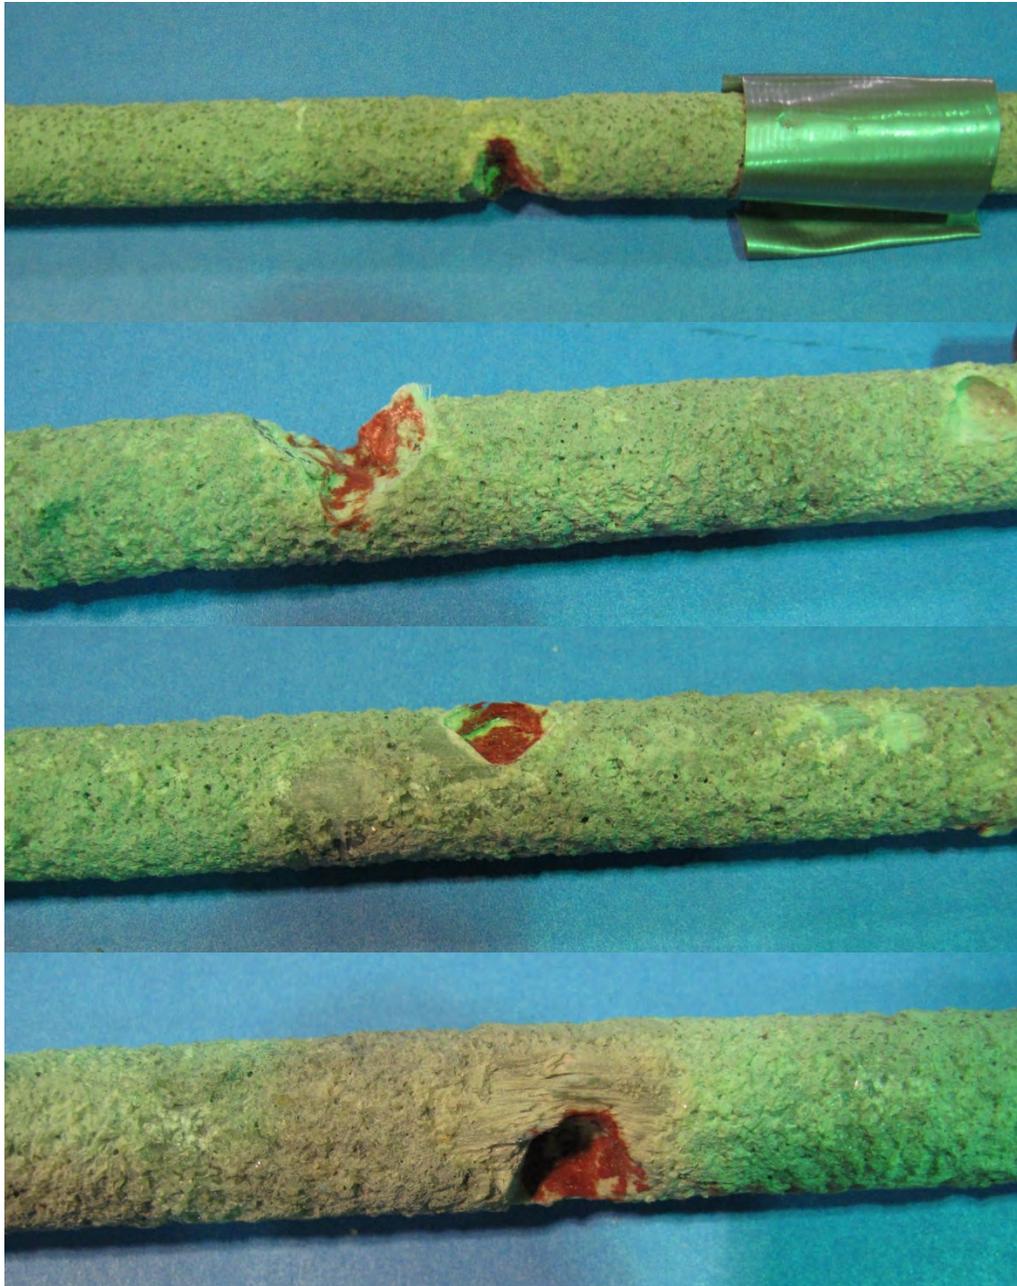
Figure B.9 : Différents types d'endommagement de niveau sévère sur barres droites en PRFV

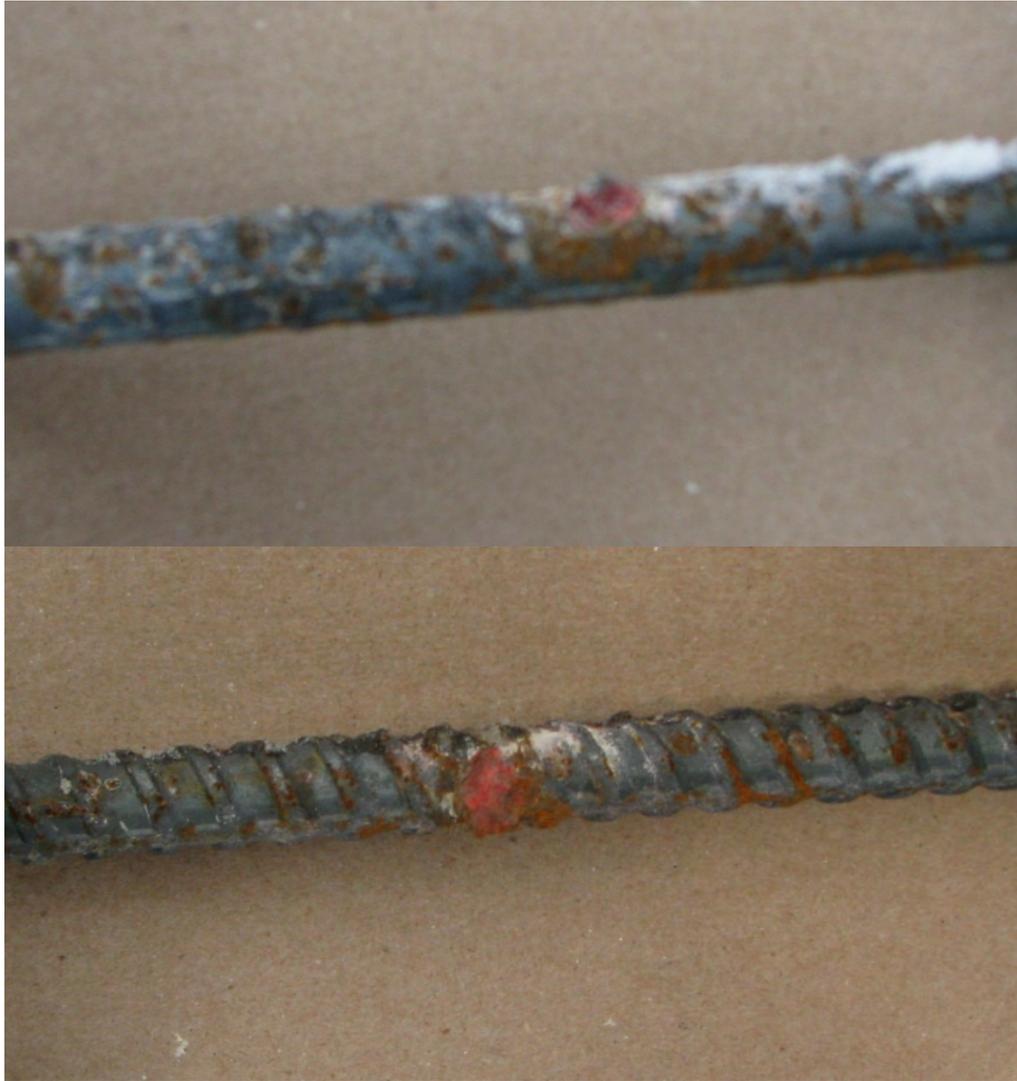
Figure B.10 : Différents types d'endommagement de niveau léger sur barres en acier

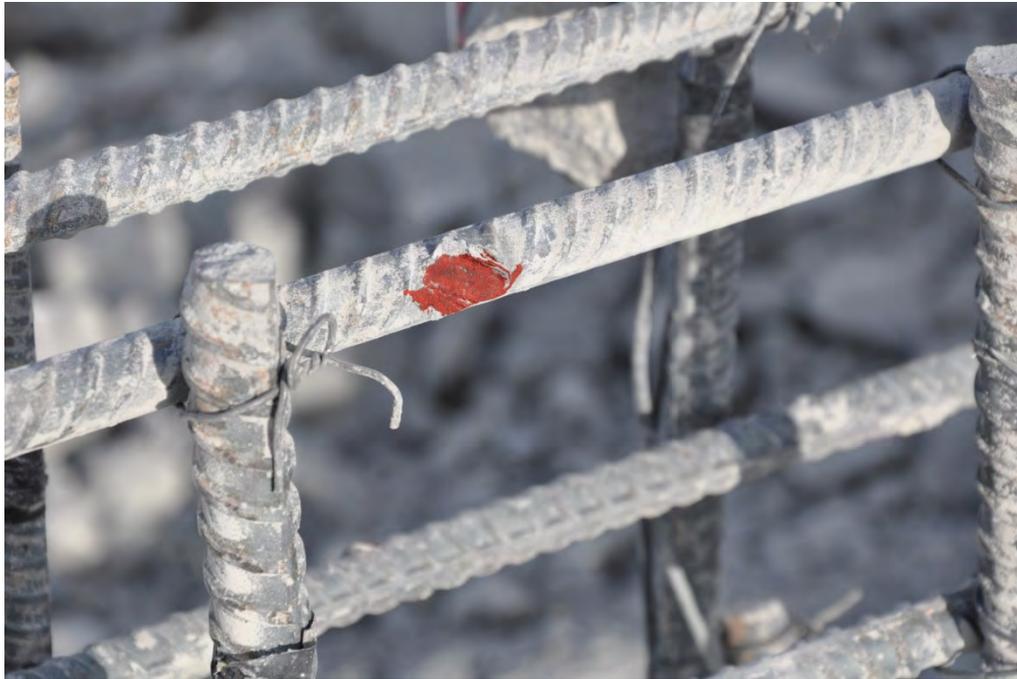
Figure B.11 : Endommagement de niveau moyen sur une barre en acier

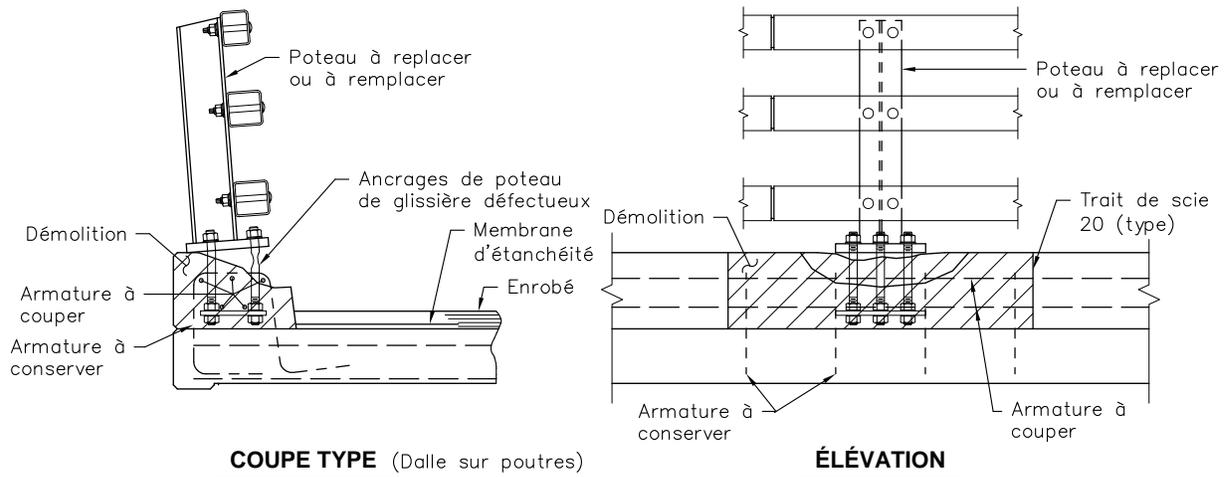
Figure B.12 : Démolition d'une partie du chasse-roue d'une glissière de type 210

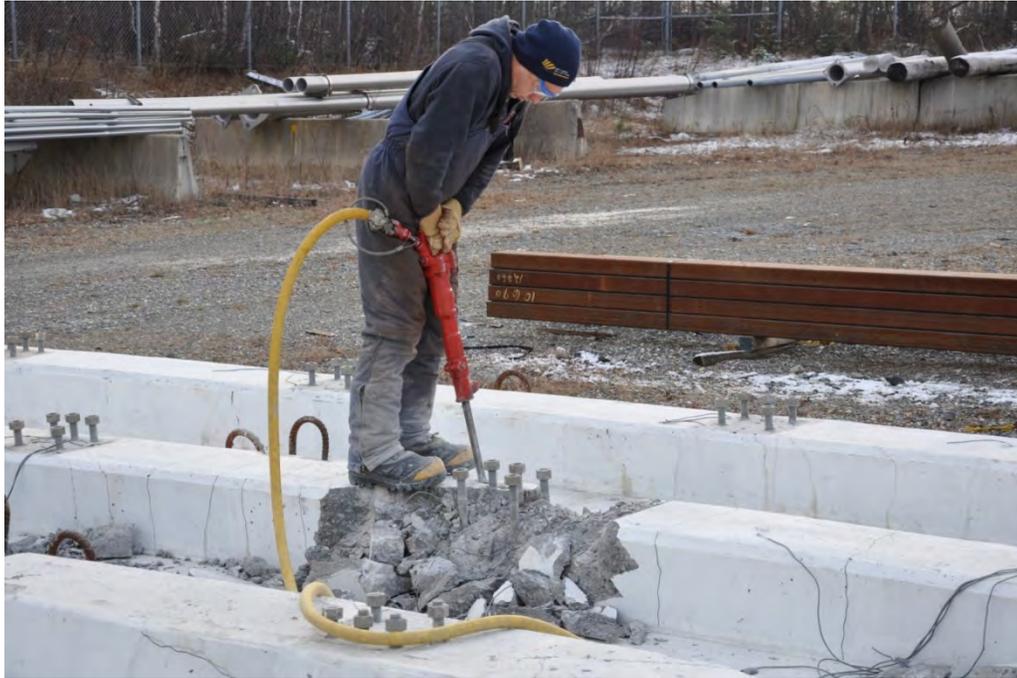
Figure B.13: Démolition du béton d'un chasse-roue

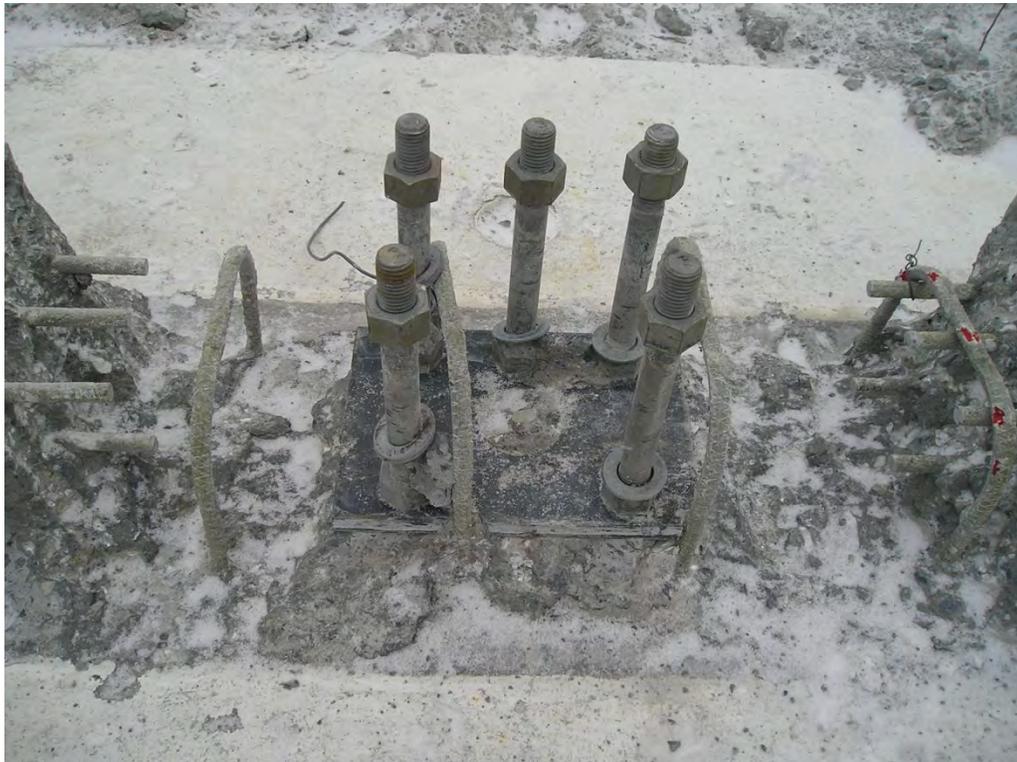
Figure B.14 : Vue après la démolition du béton d'un chasse-roue armé de PRFV

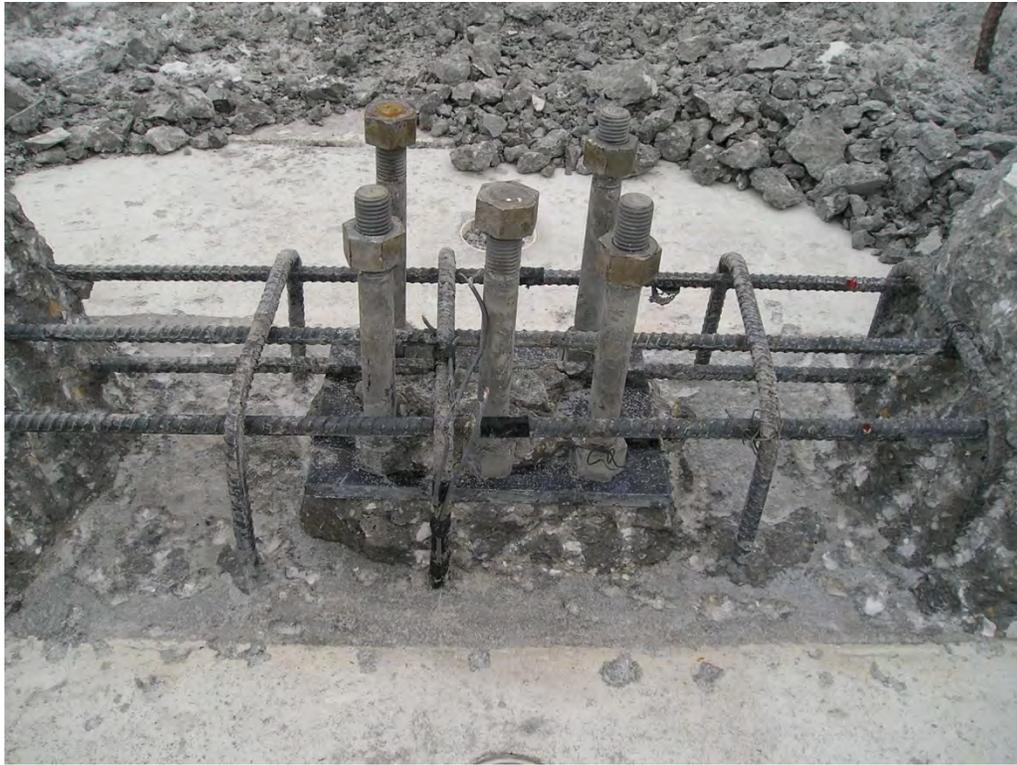
Figure 15 : Vue après la démolition du béton d'un chasse-roue armé d'acier

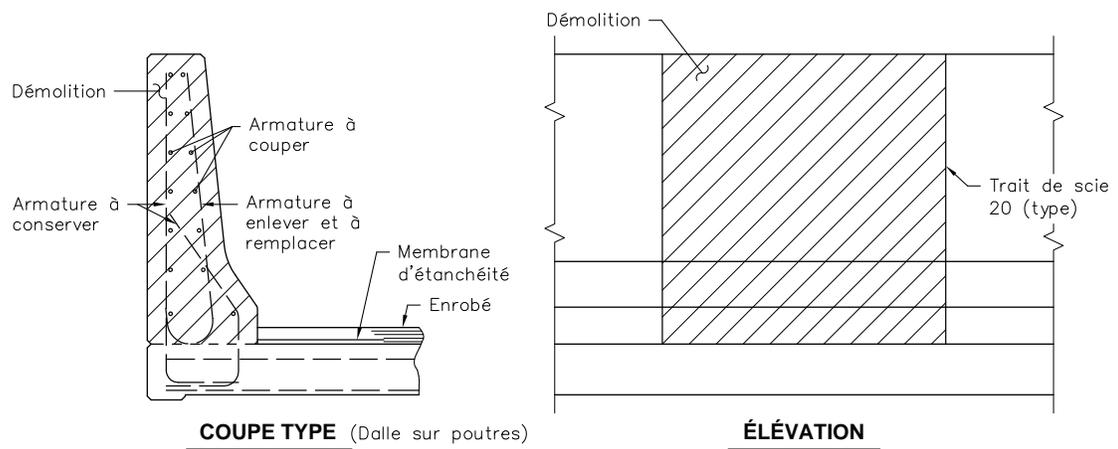
Figure B.16 : Démolition d'une partie du muret d'une glissière de type 311

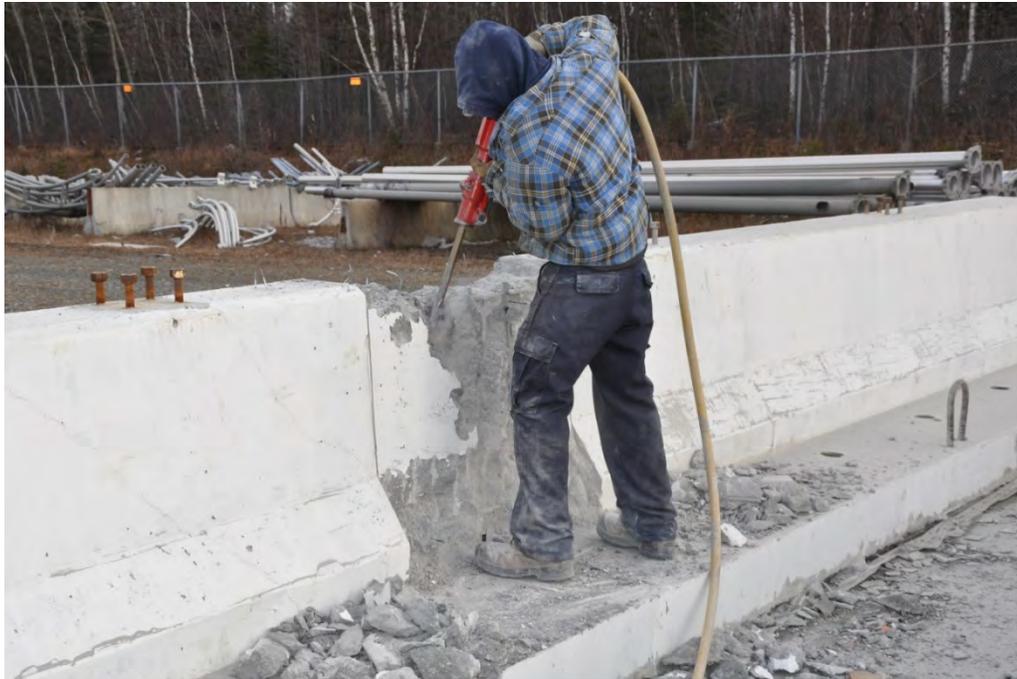
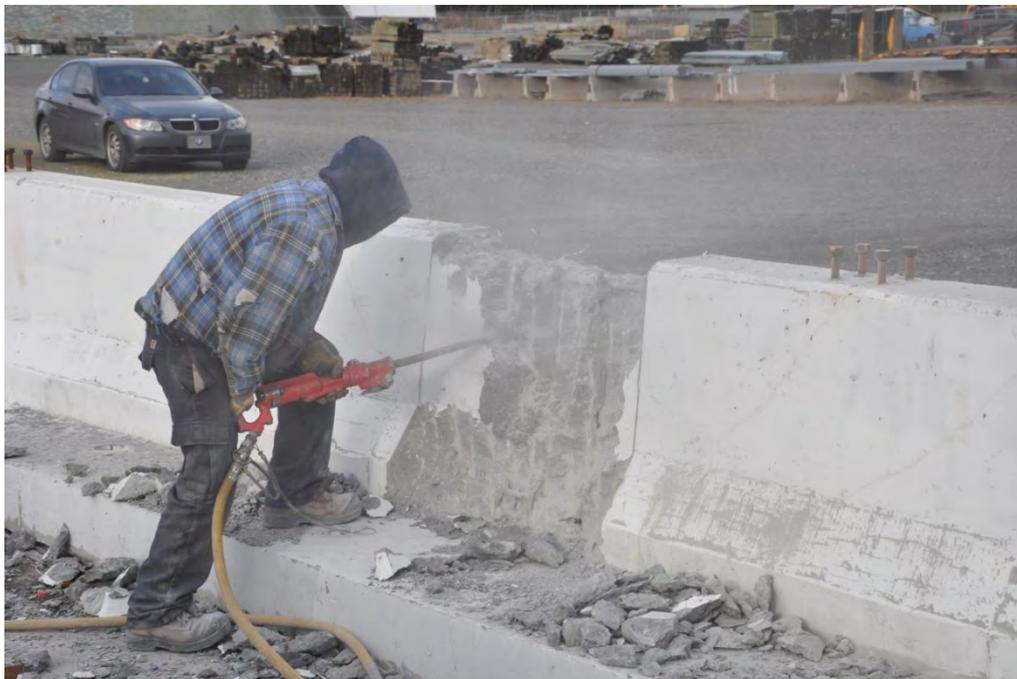
Figure B.17: Démolition du béton d'un muret de glissière de type 311 armée de PRFV

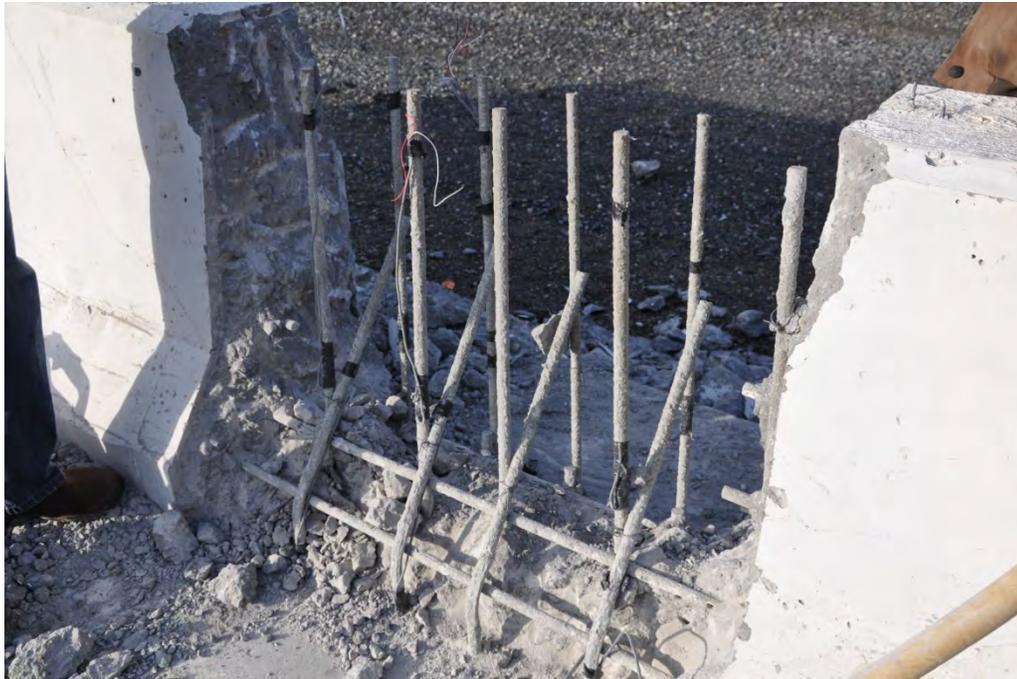
Figure B.18 : Vue après la démolition du béton d'un muret de glissière de type 311 armée de PRFV

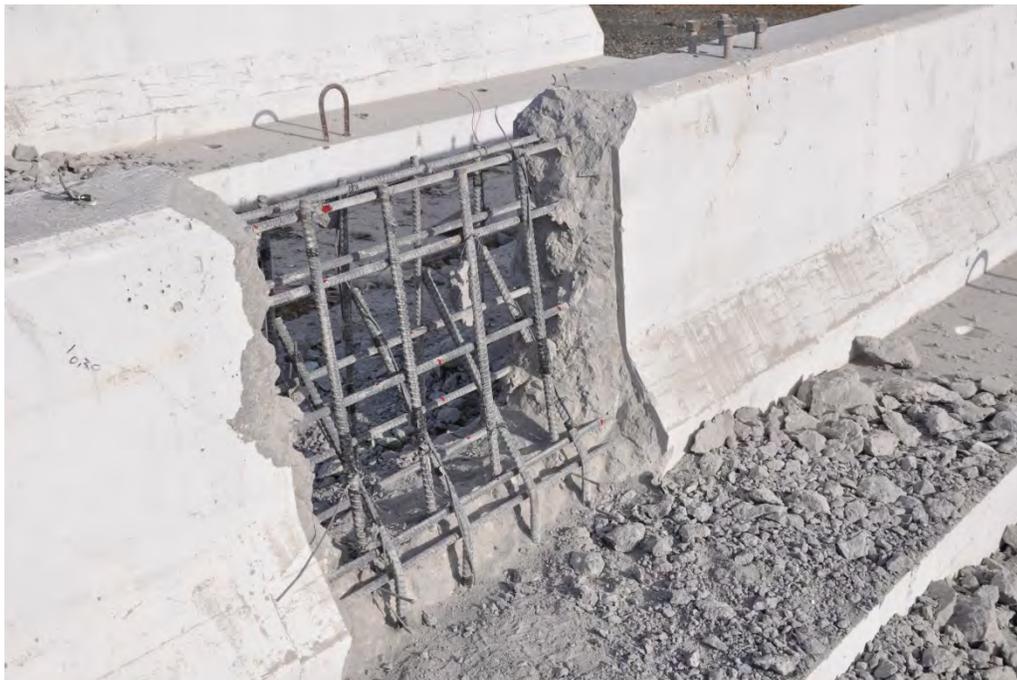
Figure B.19 : Vue après la démolition du béton d'un muret de glissière de type 311 armée d'acier

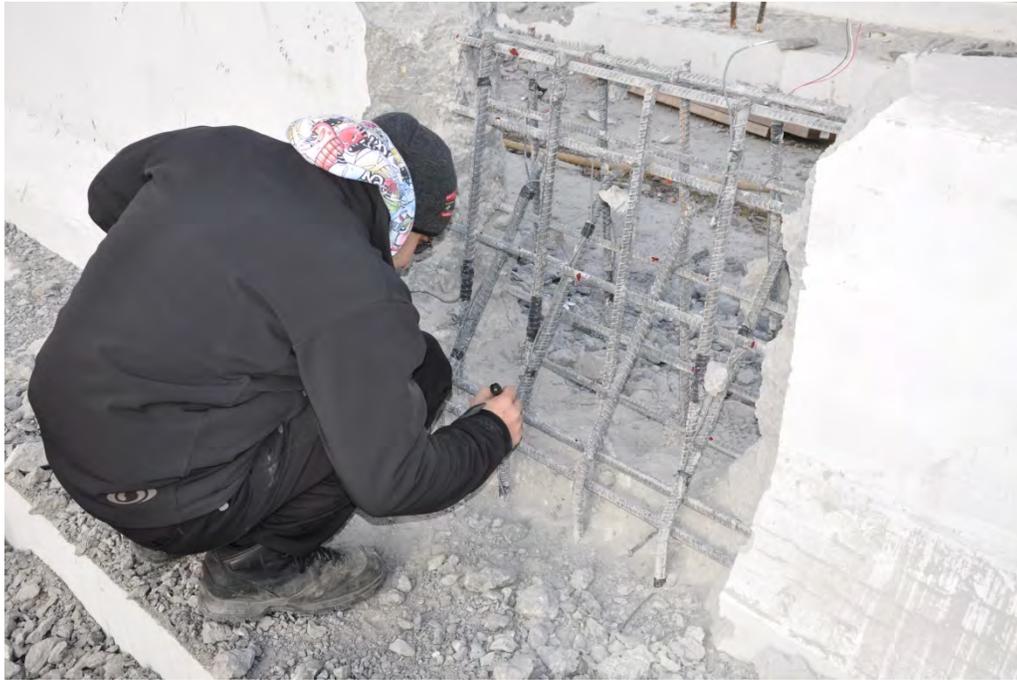
Figure B.20 : Relevé de dommage d'une glissière armée d'acier

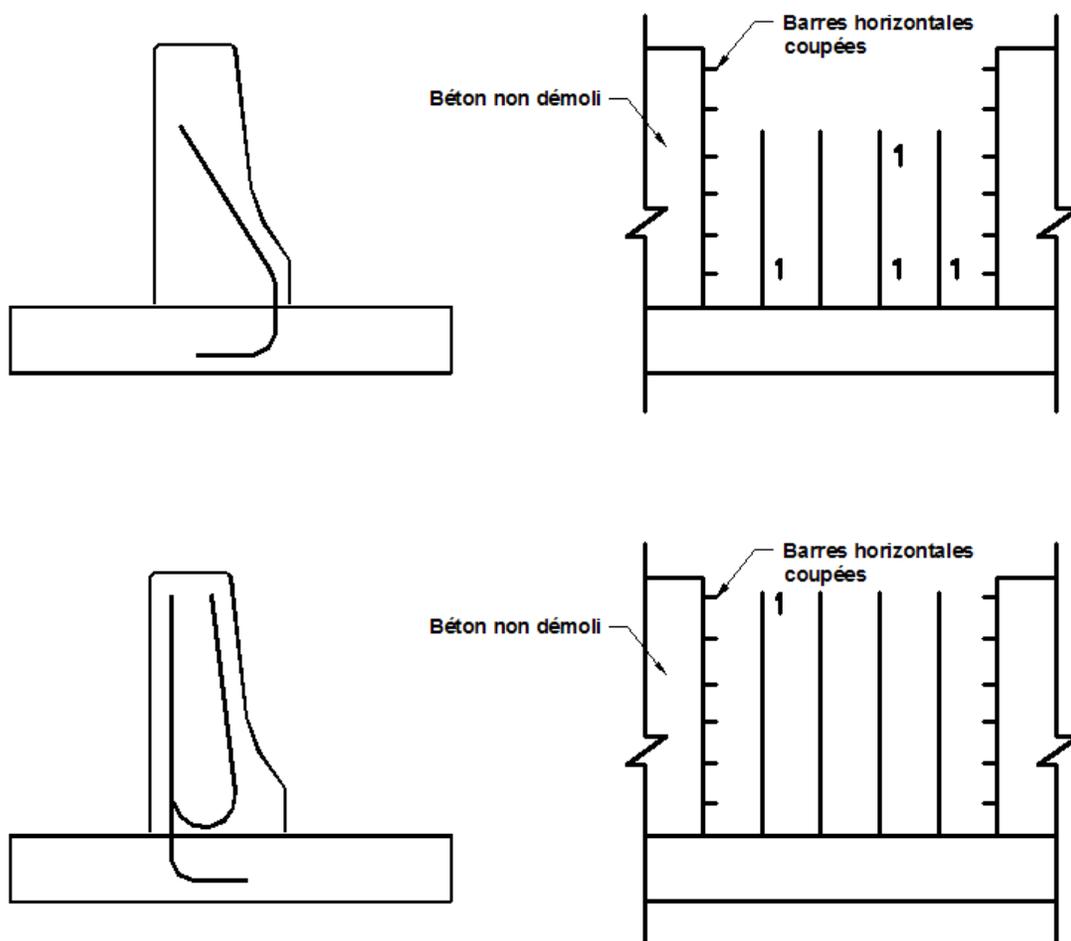
Figure B.21: Endommagement des barres de type D1, D2 et P1 d'une glissière de type 311 armé de PRFV après la démolition du béton¹

¹ Les chiffres 1, 2 et 3 représentent respectivement des endommagements de niveau léger, moyen et sévère.

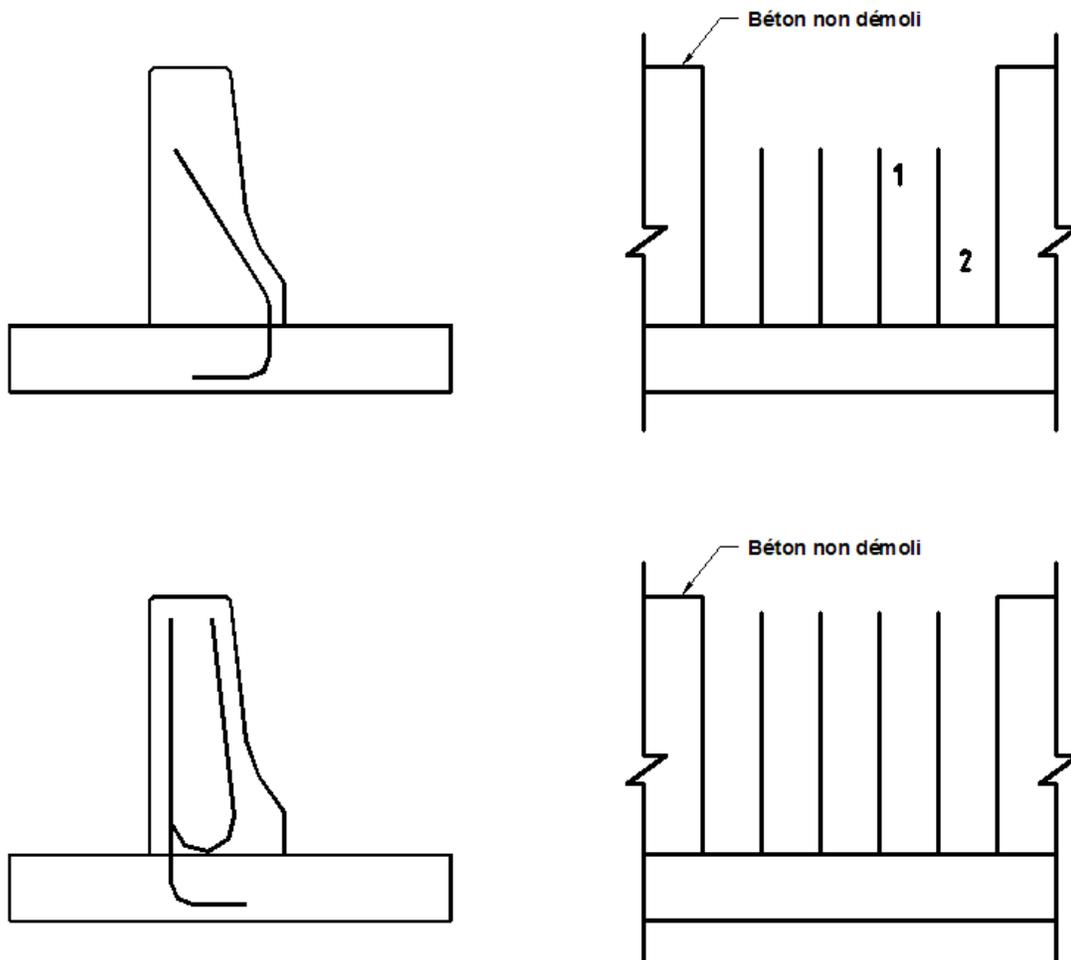
Figure B.22 : Endommagement des barres de type D1, D2 et P1 d'une glissière de type 311 armé d'acier après la démolition du béton²

² Les chiffres 1, 2 et 3 représentent respectivement des endommagements de niveau léger, moyen et sévère.
