Chaire de recherche du CRSNG sur les renforcements de PRF pour les infrastructures en béton

Essais statiques et dynamiques sur glissières de types 210 et 311 renforcées avec de l'armature de PRFV

Rapport final

Février 2011

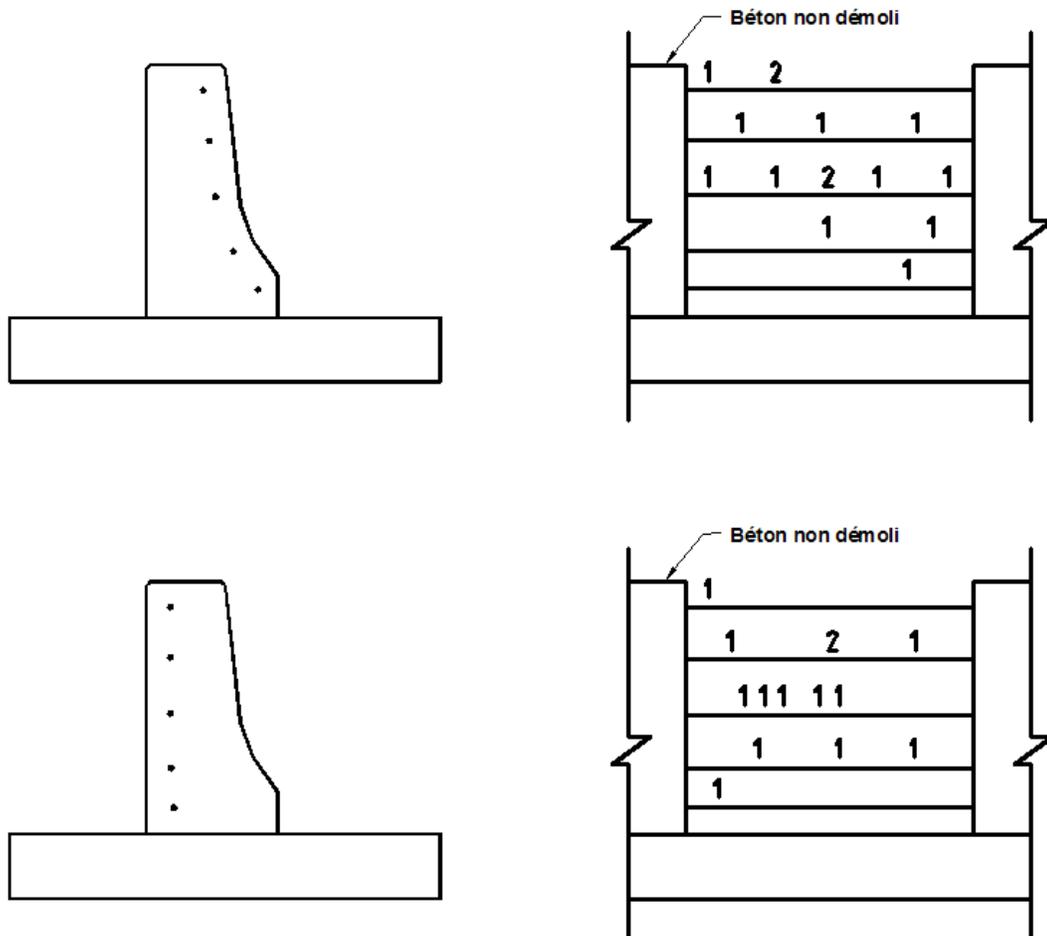
Figure B.23: Endommagement des barres longitudinales d'une glissière de type 311 armé d'acier après la démolition du béton³

³ Les chiffres 1, 2 et 3 représentent respectivement des endommagements de niveau léger, moyen et sévère.

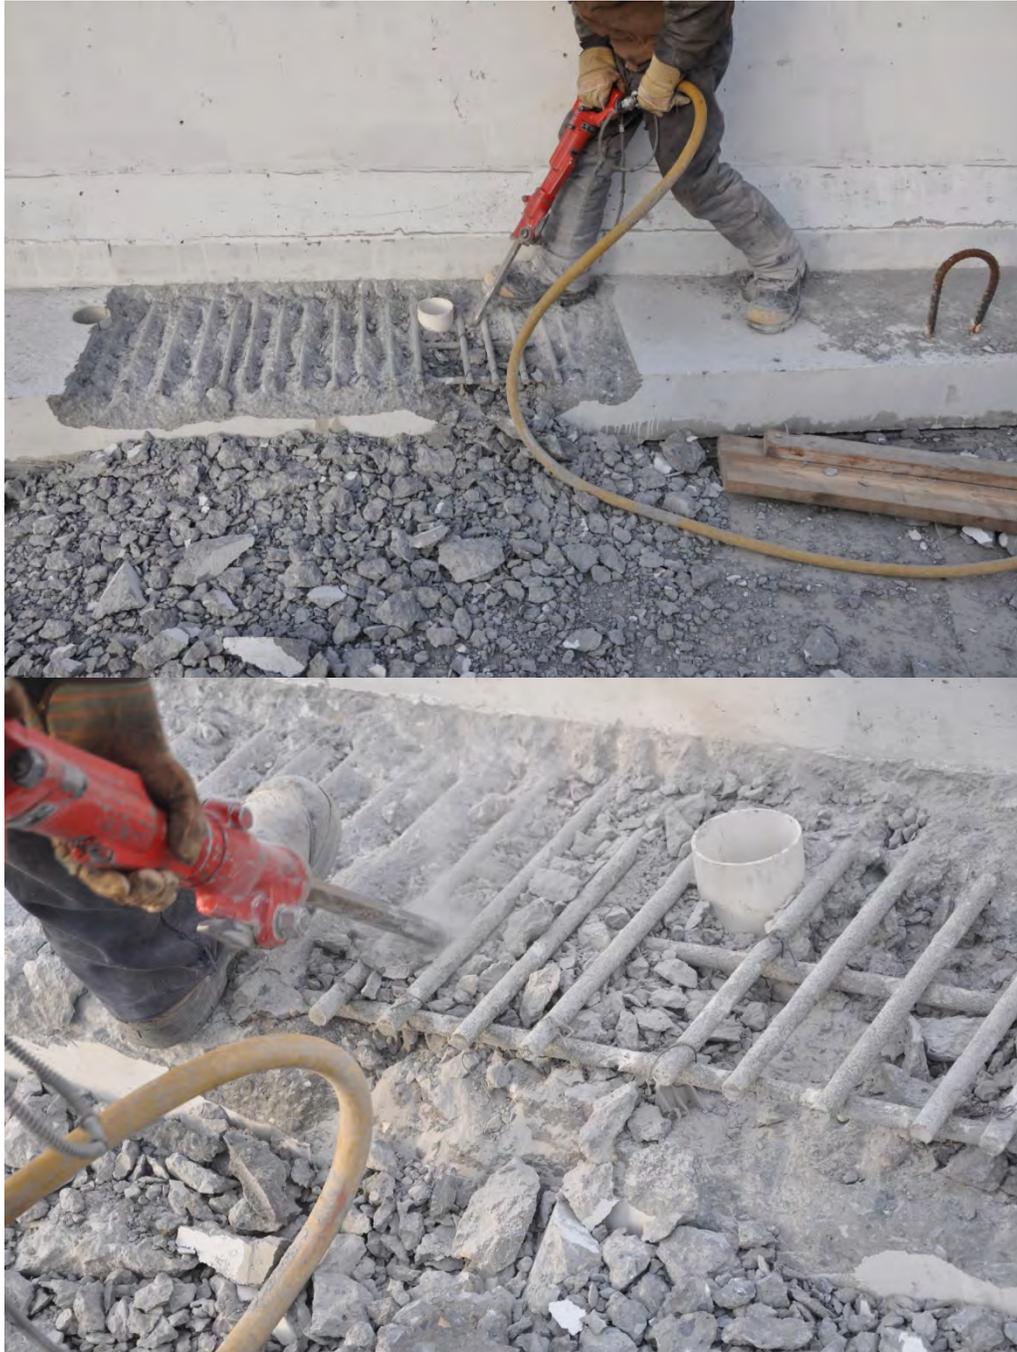
Figure B.24 : Démolition du béton d'une dalle armée de PRFV

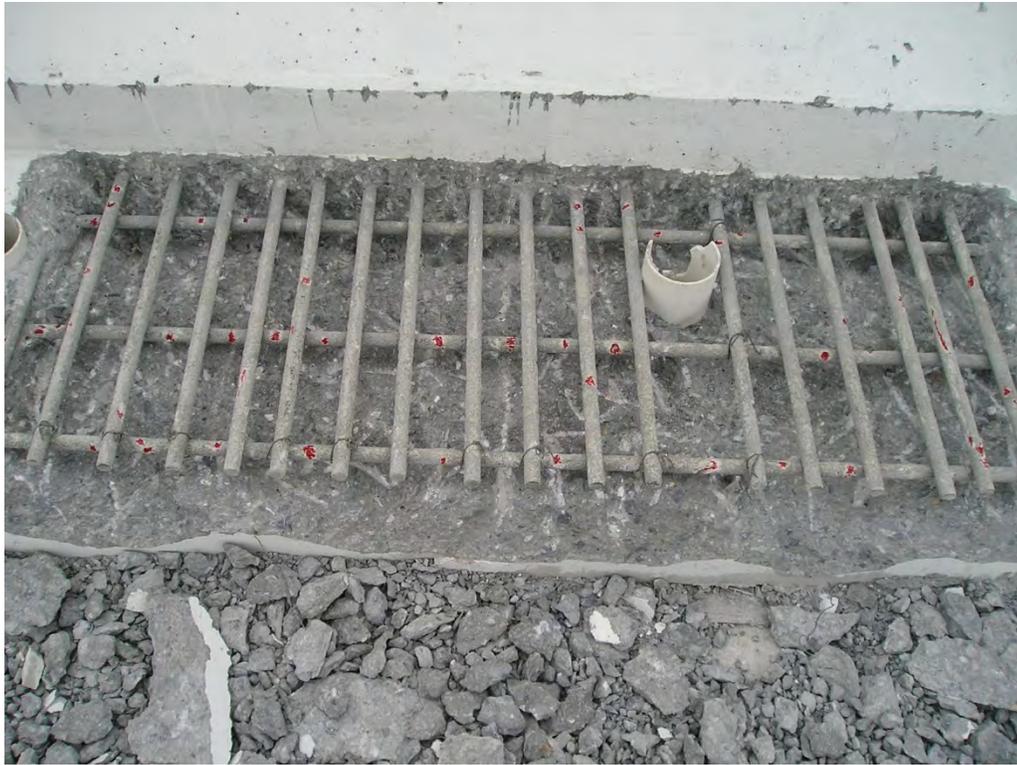
Figure B.25 : Vue après la démolition du béton d'une dalle armée de PRFV

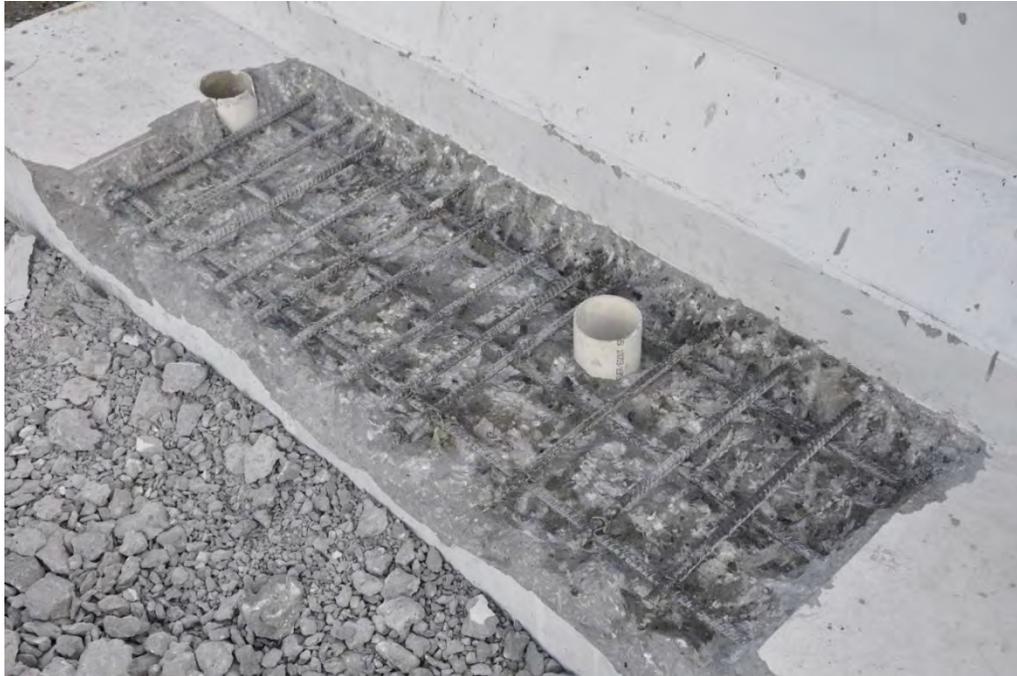
Figure B.26 : Vue après la démolition du béton d'une dalle armée d'acier

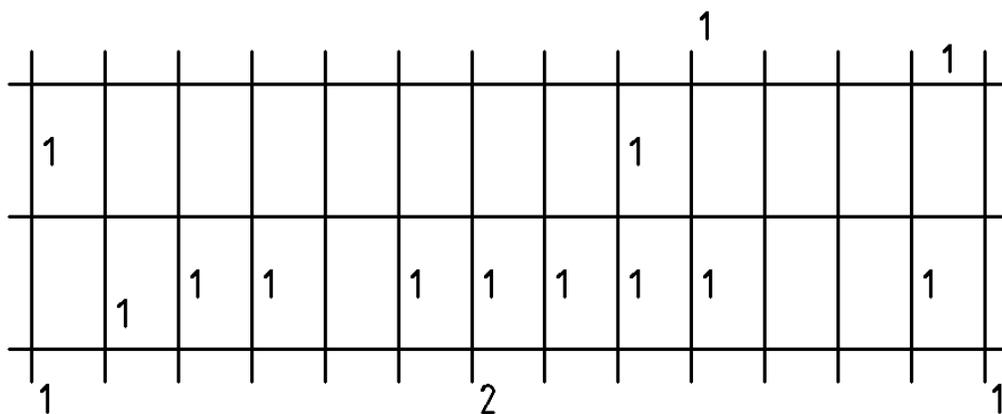
Figure B.27: Endommagement des barres longitudinales et transversales d'une dalle armée d'acier après la démolition du béton⁴

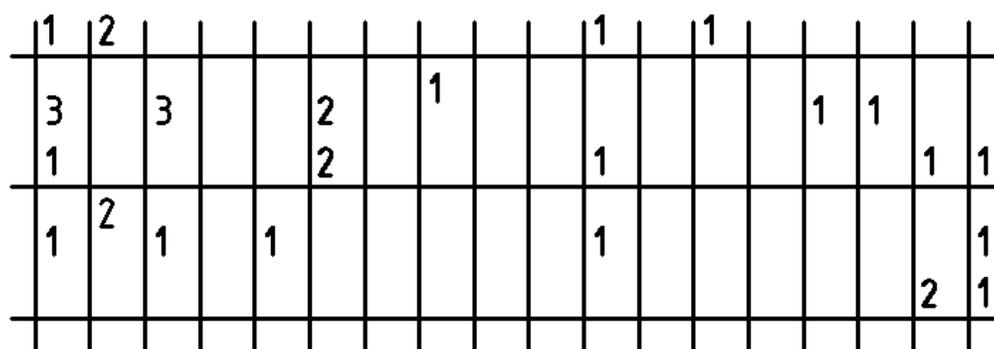
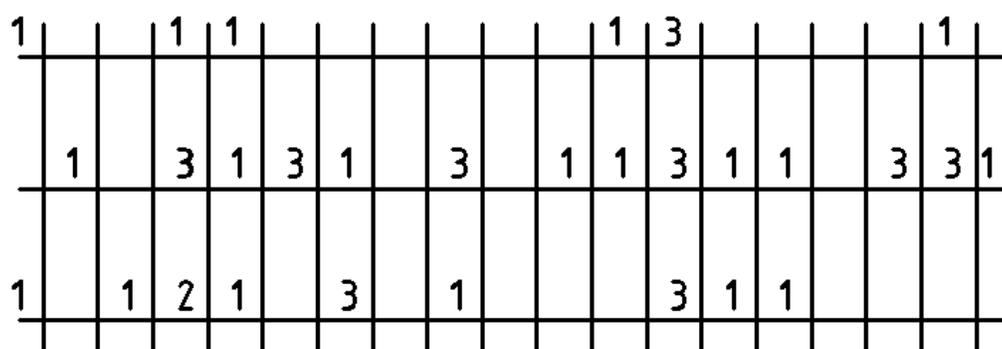
Endommagement sur barres transversales

Endommagement sur barres longitudinales

Figure B.28: Endommagement des barres longitudinales et transversales d'une dalle armée de PRFV après la démolition du béton

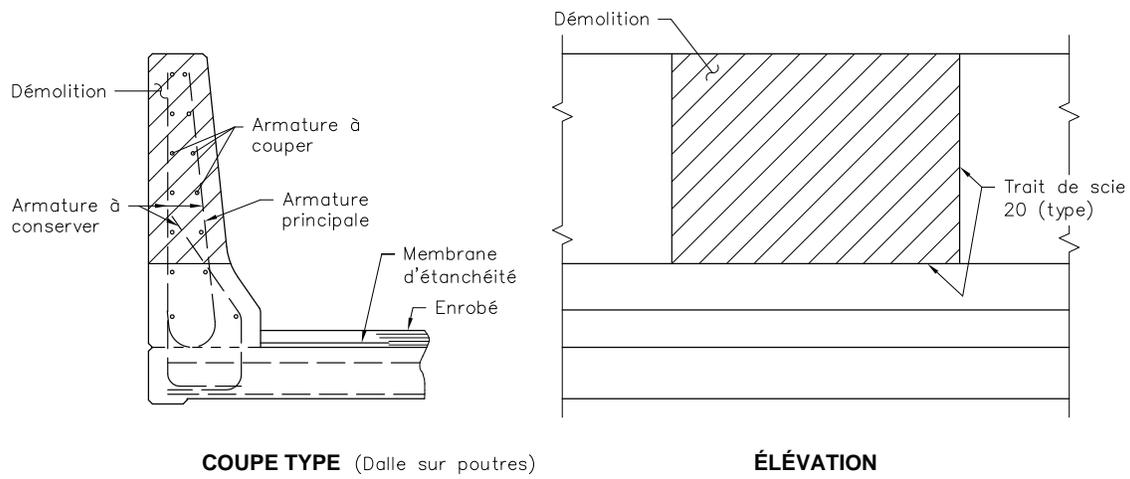
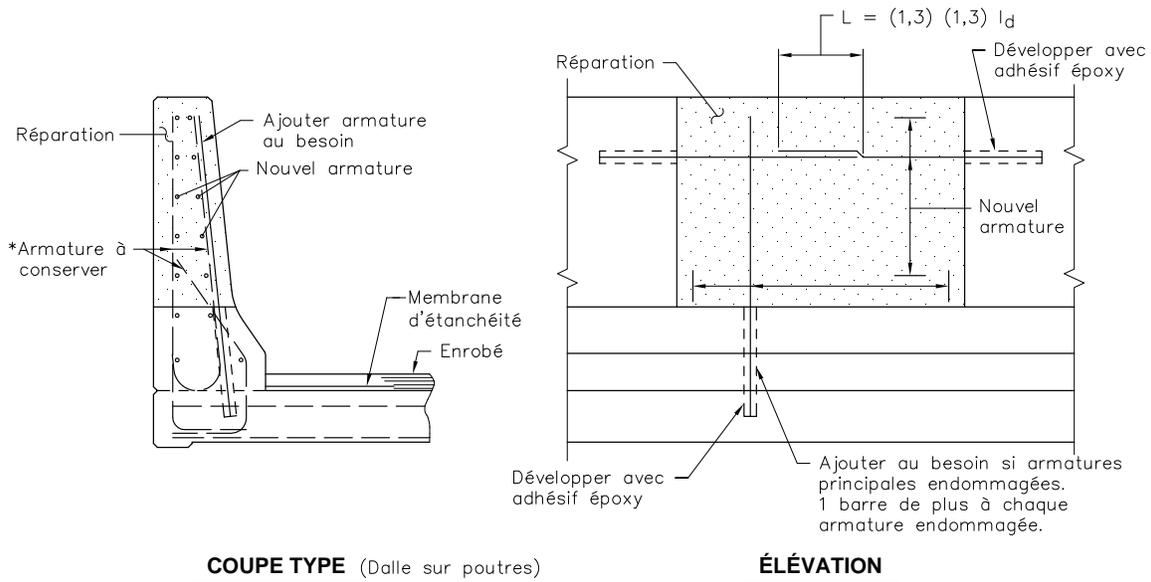
*Badigeonner les endommagements sur les armatures endommagées avec 2 couches de résine vinyl-ester.

RÉPARATION LOCALISÉE D'UNE GLISSIÈRE RIGIDE EN BÉTON (OPTION 1)

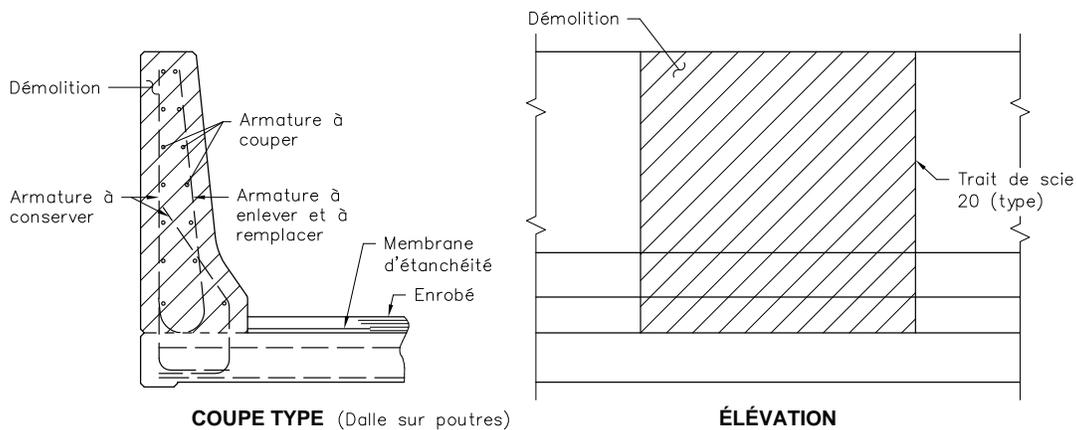
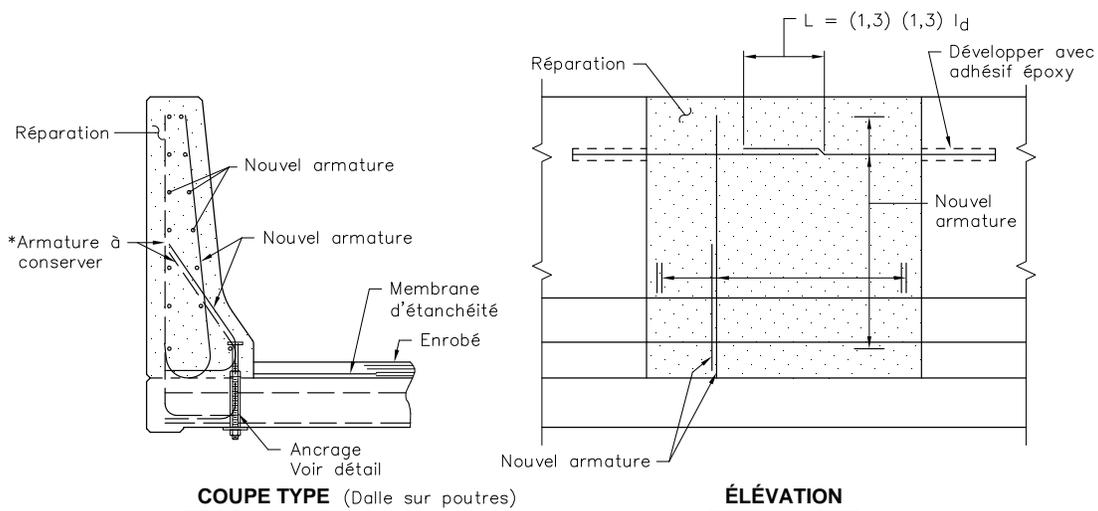
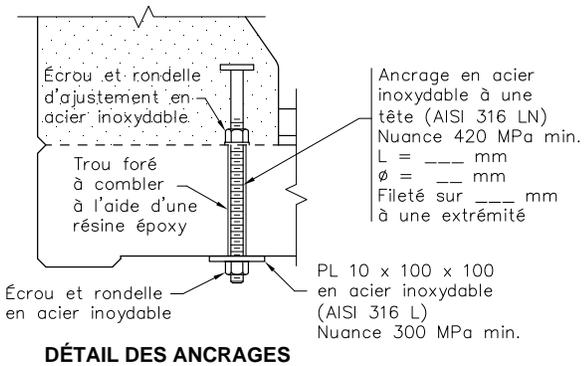
*Badigeonner les endommagements sur les armatures endommagées avec 2 couches de résine vinyl-ester.

Note: La résistance des ancrages doit être équivalente à celle des armatures originales ancrant la glissière dans la dalle.

RÉPARATION LOCALISÉE D'UNE GLISSIÈRE RIGIDE EN BÉTON (OPTION 2)

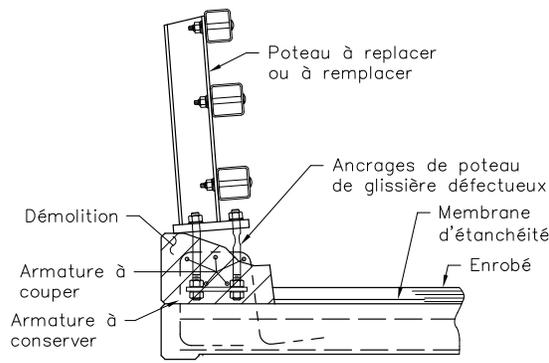
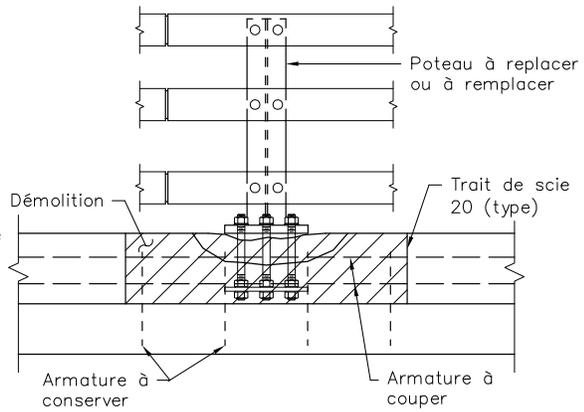
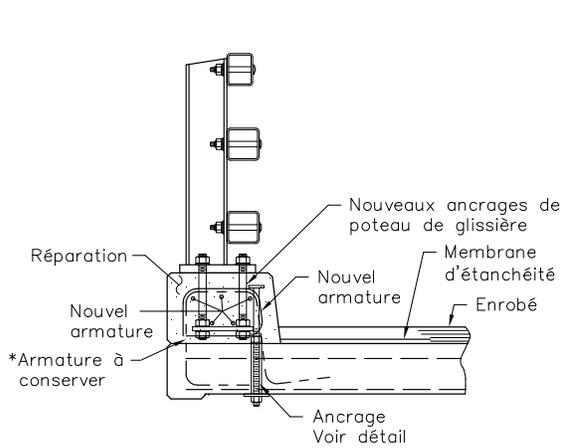
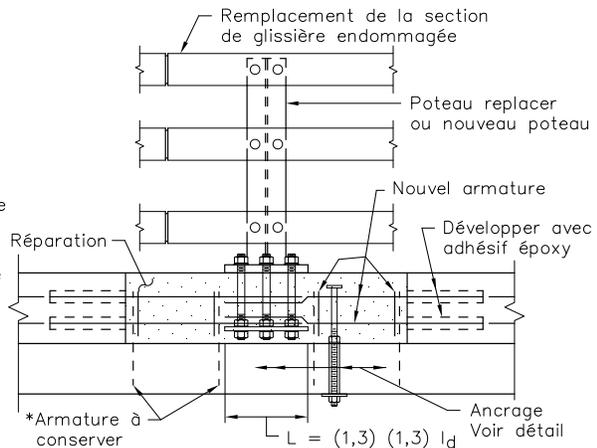
COUPE TYPE (Dalle sur poutres)

ÉLÉVATION

*Badigeonner les endommagements sur les armatures endommagées avec 2 couches de résine vinyl-ester.

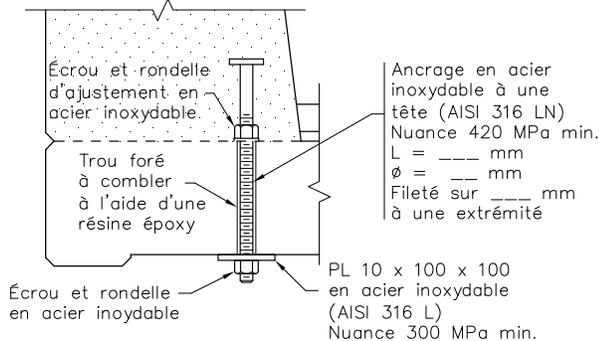
DÉTAIL DES ANCRAGES

Note: La résistance des ancrages doit être équivalente à celle des armatures originales ancrant la glissière dans la dalle.

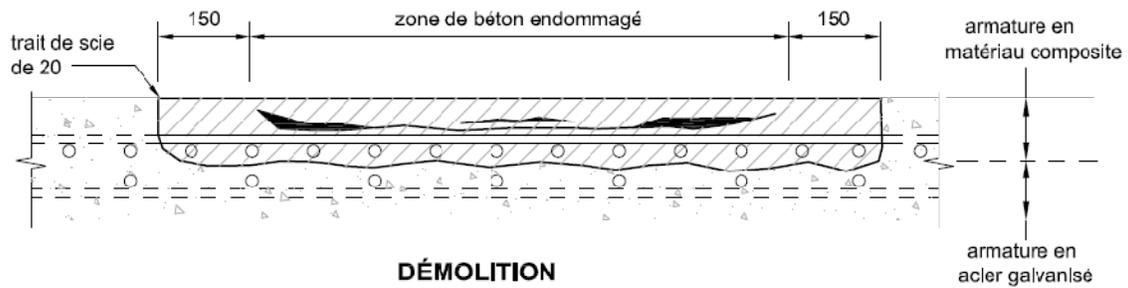
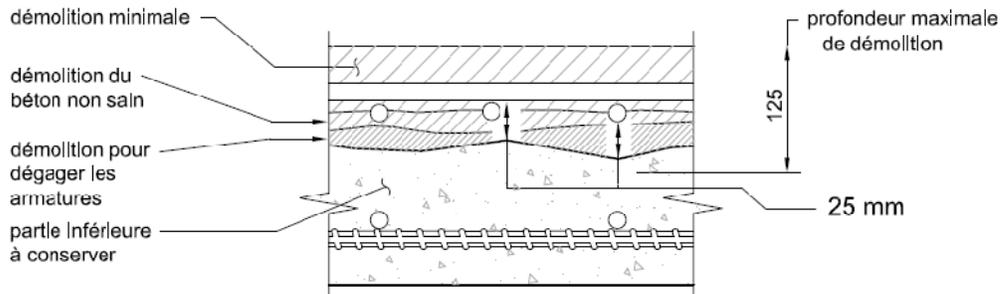
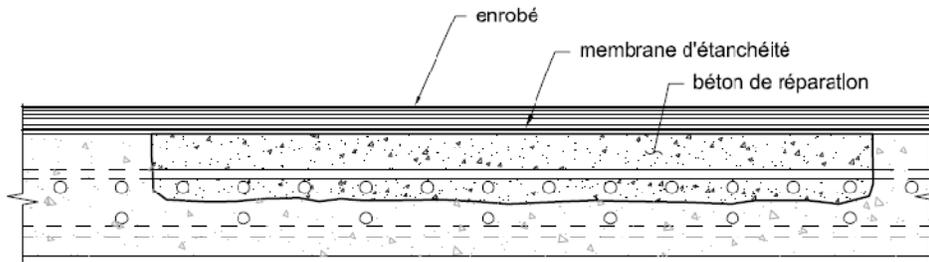
RÉPARATION EN SURFACE DE DALLE SUR POUTRES

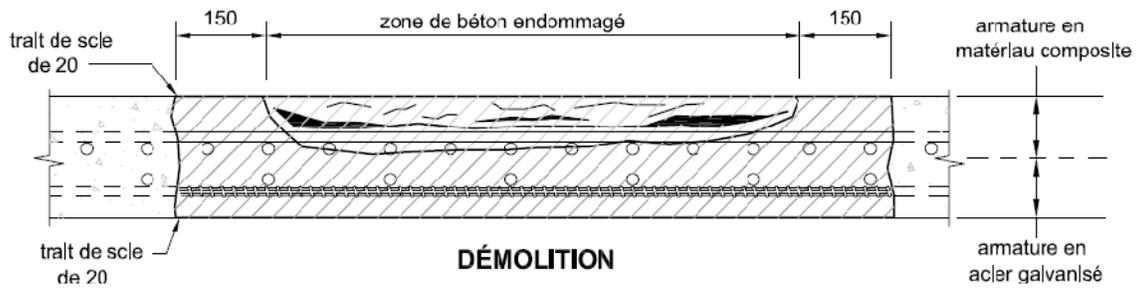
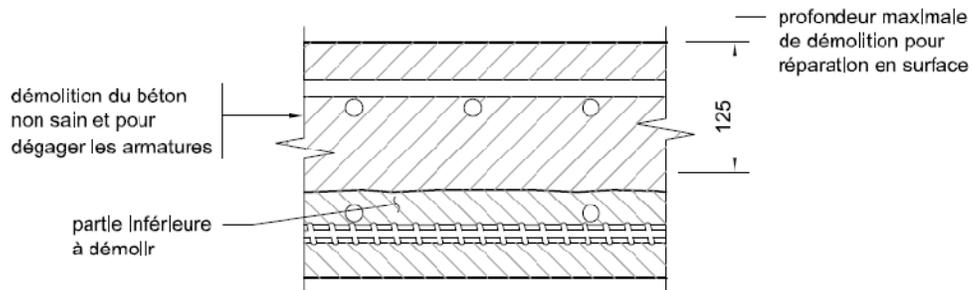
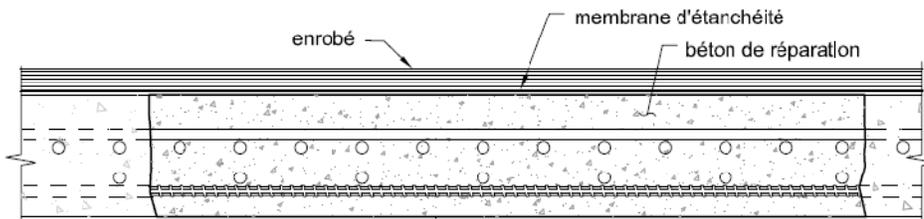
DÉTAIL TYPE DÉMOLITION

RECONSTRUCTION

RÉPARATION EN PROFONDEUR DE DALLE SUR POUTRES

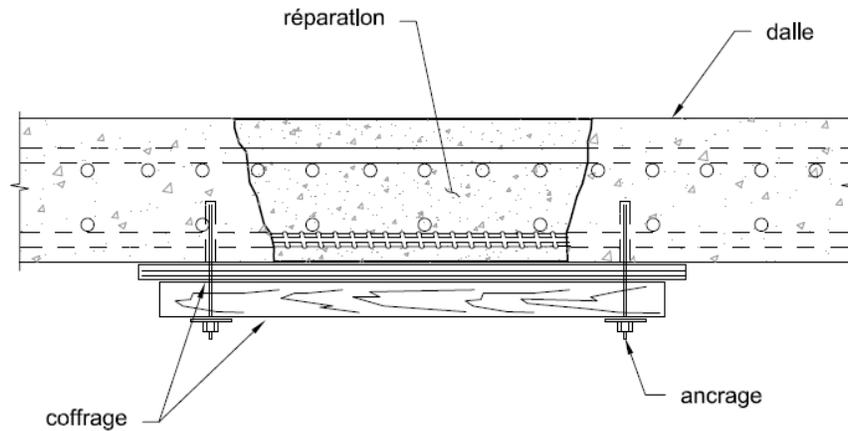
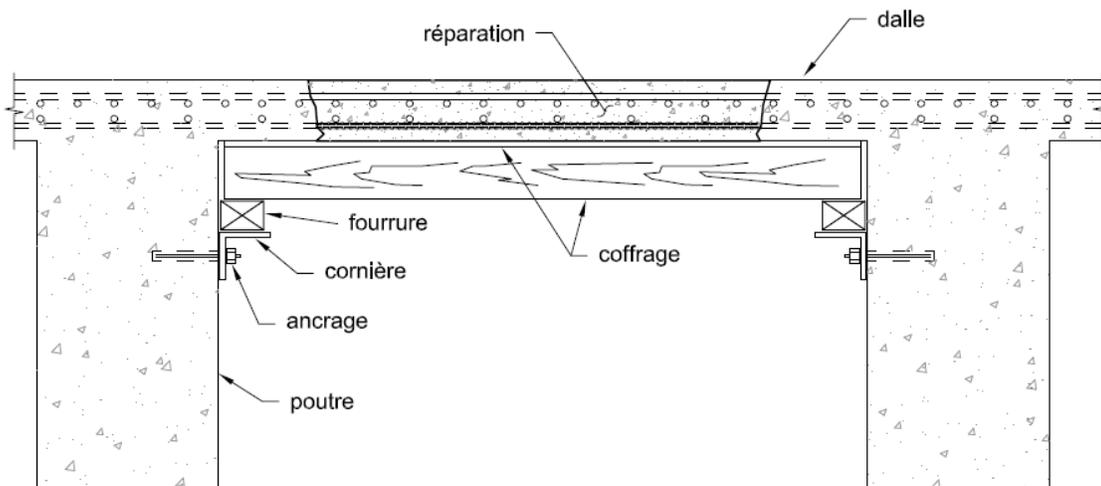
LARGEUR INFÉRIEURE À 450 mm

LARGEUR SUPÉRIEURE À 450 mm

COFFRAGE POUR RÉPARATION EN PROFONDEUR

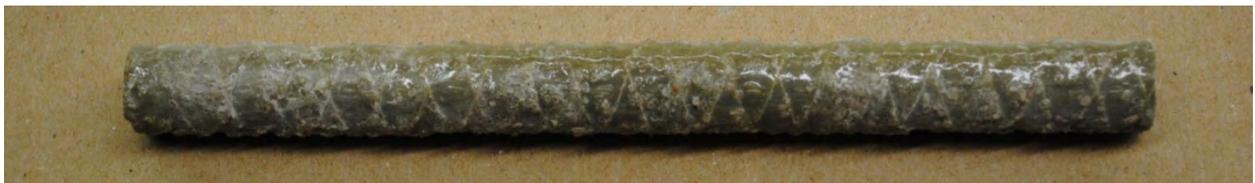
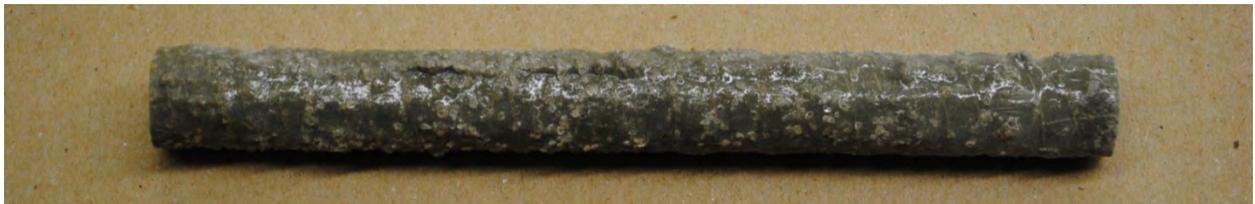
(a) GFRP No. 15

(b) GFRP No. 20

Figure C. 1: The test pieces of GFRP bars No. 15 and No. 20

Table C.1 provides the measured cross-sectional area of the tested GFRP bent bars. The nominal cross-sectional areas for FRP bar No. 15 and No. 20 defined by the CSA S807-10 are 199 and 284 mm², respectively.

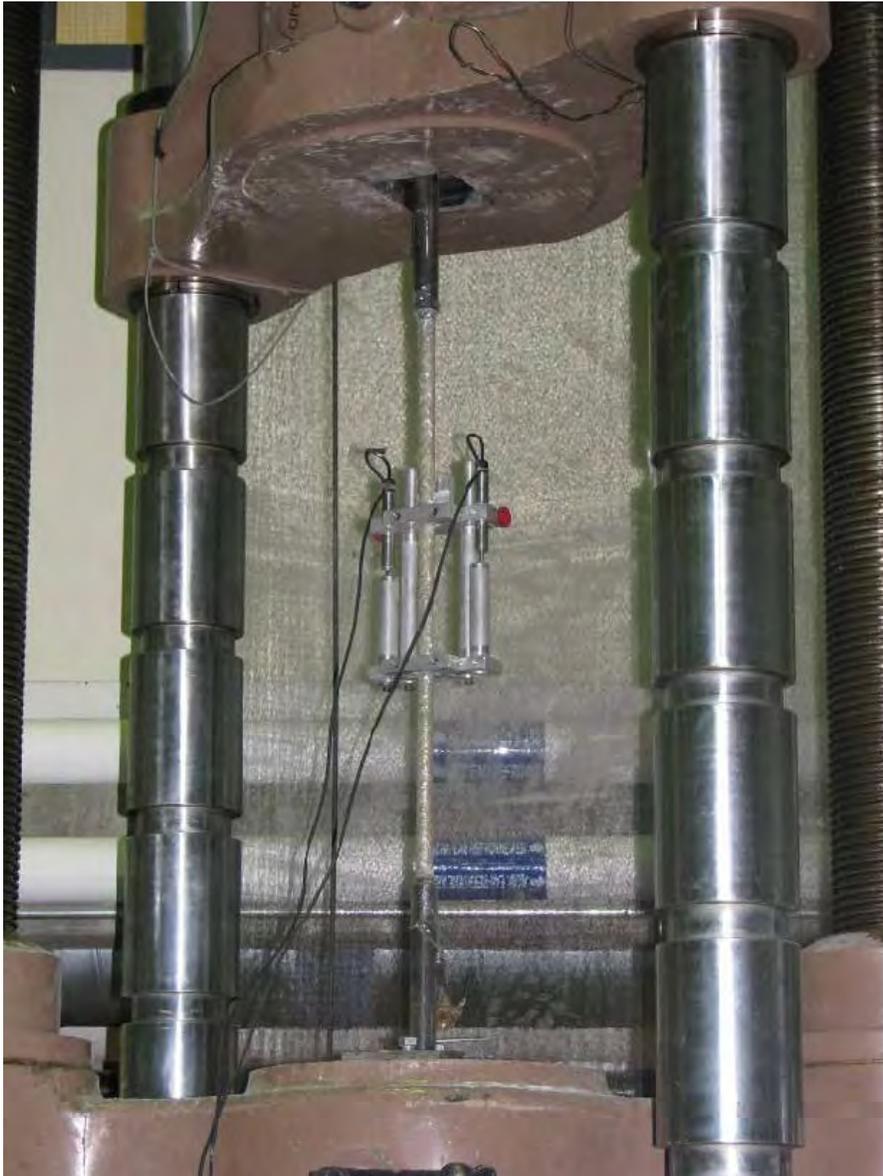
Figure C. 2: Typical tensile test of GFRP straight portions

A total of 8 straight portions of each GFRP production lot (No. 15 and No. 20), directly cut from the GFRP bent bars, were prepared and tested according to the CSA-S806-02 (Appendix C) and the B.2 test method of ACI 440.3R-04 guide. This method determines the tensile properties of FRP reinforcing bars. The specimens were anchored at each end using steel tubes filled with an expansive cement grout commercially known as Bristar 10. The test specimens were instrumented with LVDT to capture the specimen elongation during testing. The tests were carried out using a Baldwin testing machine in the structures laboratory of the Civil Engineering Department at the University of Sherbrooke. The load was increased until about 80% of the expected failure load then the LVDT is removed. After this the load is continuously increased till the tensile failure of the GFRP bar. The applied load and GFRP bar elongation were electronically recorded during the test using a computerized data acquisition system. Figure C.2 shows a typical tensile test. Through this test the ultimate tensile strength (f_u) and tensile modulus (E_L) of GFRP straight portions are determined.

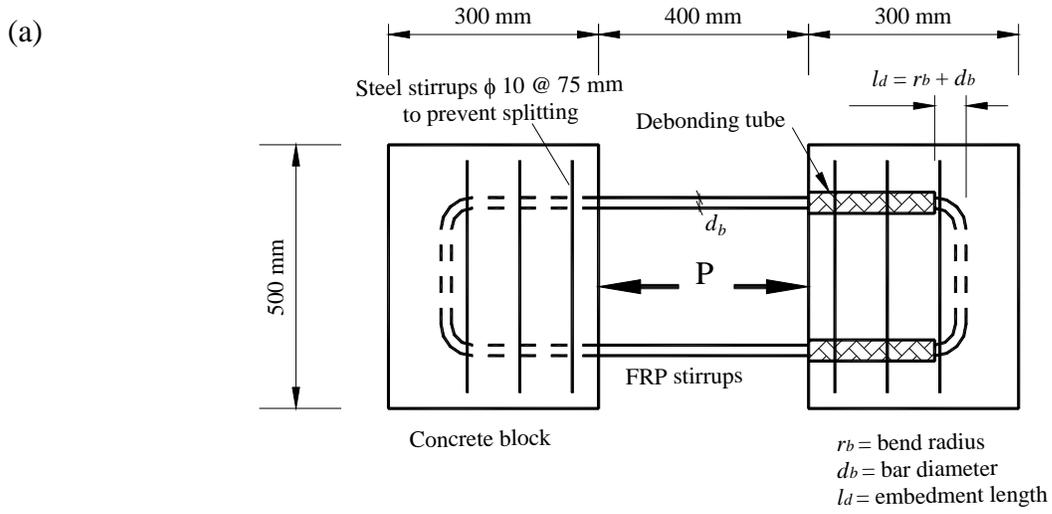
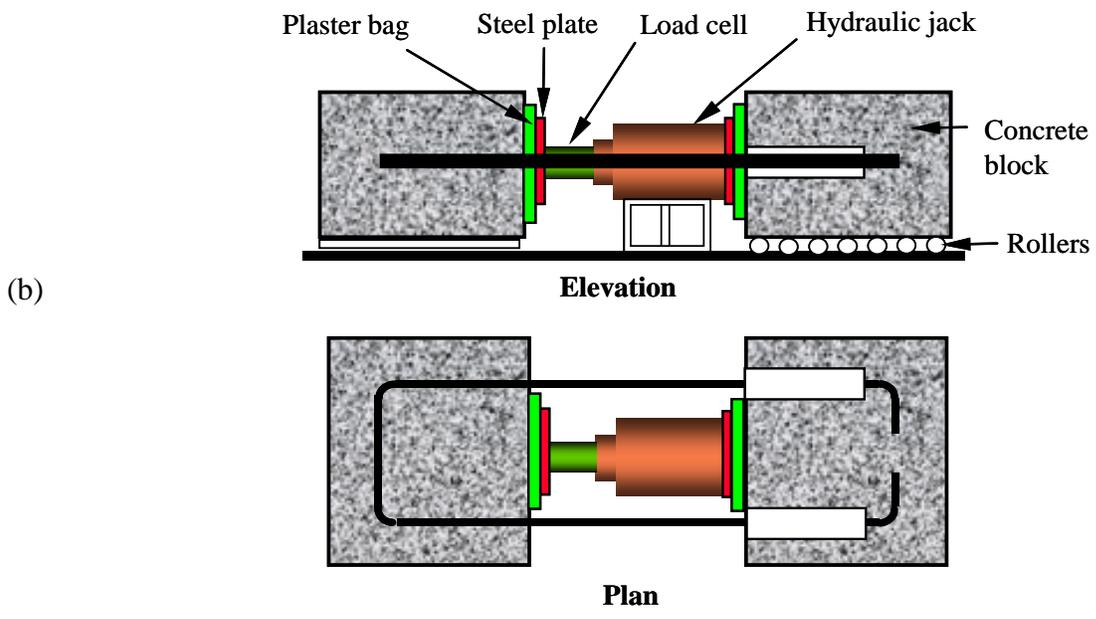
Figure C. 3: Schematic drawing (a) Configuration of test specimen; and (b) Test setup

The test specimens were prepared keeping one side of the stirrup as continuous end in the concrete block. Whereas, the second end was provided with a de-bonding tubes keeping a constant embedment length (l_d) corresponding to an embedment length-to-bar diameter, $l_d/d_b = 5.0$. These de-bonding tubes were secured into the desired position with silicone and duct tape. Each concrete block was reinforced transversally with 10 mm-diameter steel stirrups with spacing of 75 mm to prevent any premature splitting of the concrete block prior to the rupture of the FRP stirrup. Figure C.4 shows the preparation of the test specimens. The test specimens were cast using ready-mixed normal weight concrete (Type V, MTQ) with a target compressive strength of 35 MPa after 28 days.

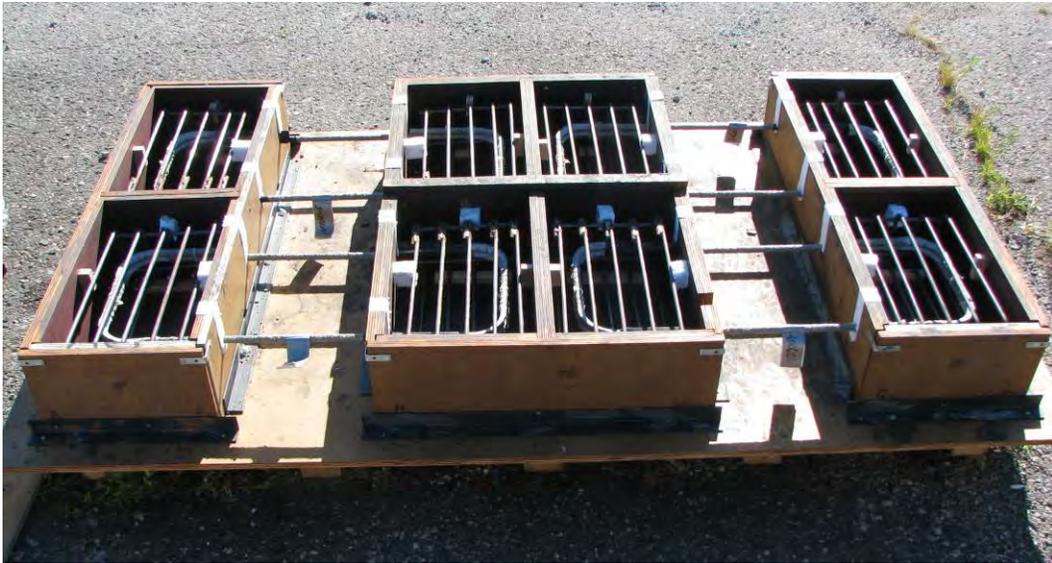
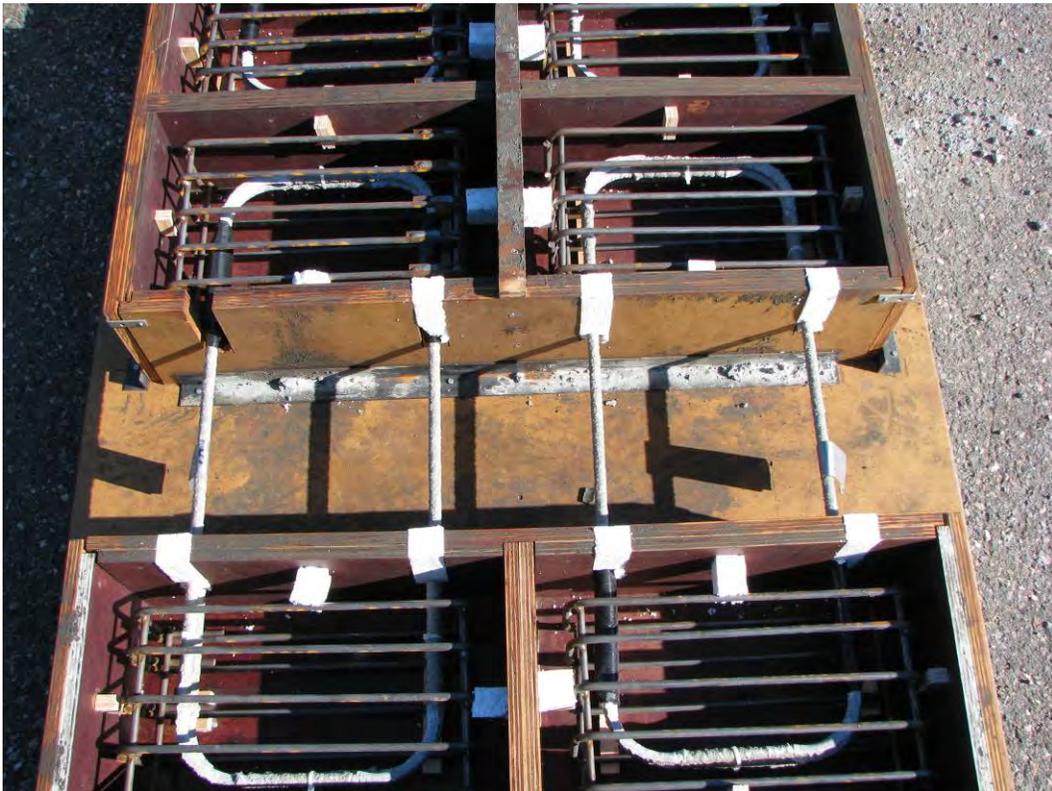
Figure C. 4: Details of test B.5 concrete blocks

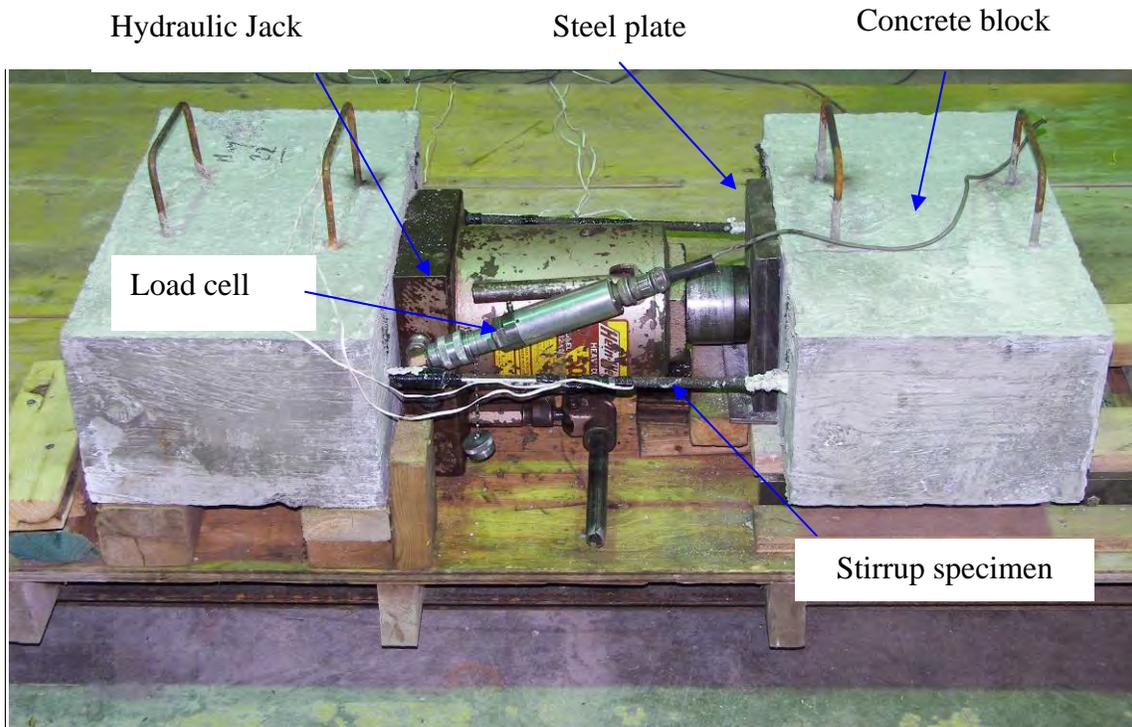
Figure C. 5: Test setup (B.5 test method)

The test setup consists of a 500 kN manual hydraulic jack to apply the relative displacement between the two blocks and a load cell to measure the applied load. Two steel plates were placed on the concrete surfaces (one at each side) in front of the hydraulic jack in order to distribute the applied load on the concrete surface. The moving end (one side of the blocks) block was placed on rollers to minimize the friction between the block and testing bed. The dimensions of the concrete blocks were 500×300×200 mm. The free length of the stirrup between the two blocks was kept constant as 400 mm. Figure C.5 shows the details of the test setup.

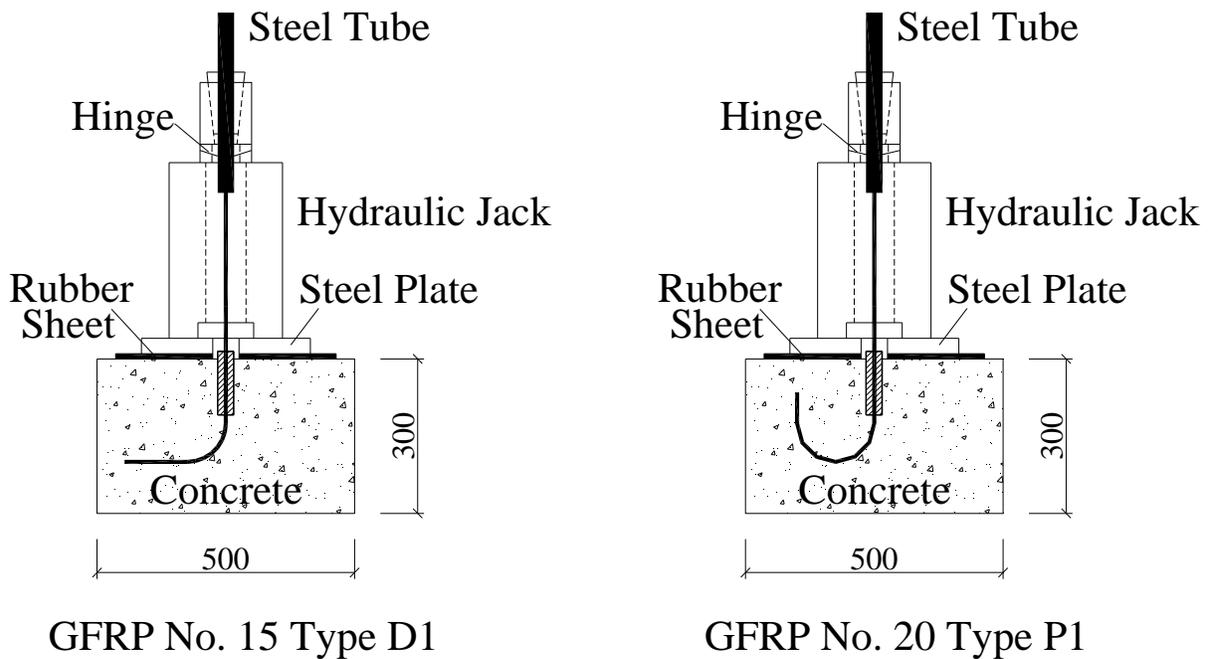
Figure C. 6: Details of concrete blocks

A total of six specimens for each production lot of GFRP bent bars No. 15 Type D1 and No. 20 Type P1 were prepared and cast. As the main purpose of the test is to evaluate the strength at the bend location or at the connection between the straight and bent portions, the preparation of the specimens aimed to get them failed at this connecting point. To achieve this, the GFRP bars were embedded in concrete blocks with 500 mm length, 300 mm width, and 300 mm depth. A de-bonding tube was attached to the GFRP bar starting from the connecting point to the concrete block surface to prevent any transmission of the force by the bond between the bar and the surrounding concrete through this length. Figure C.6 shows the dimensions and details of the concrete blocks. Figure C.7 shows the fabrication of the test specimens.

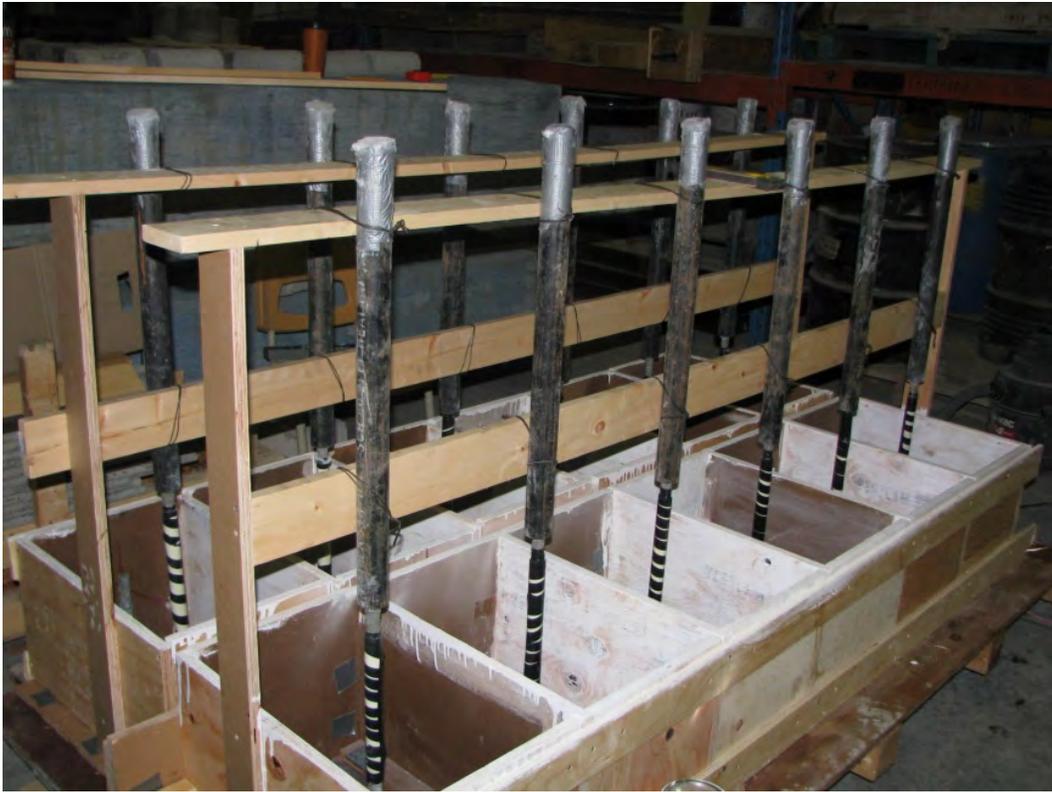
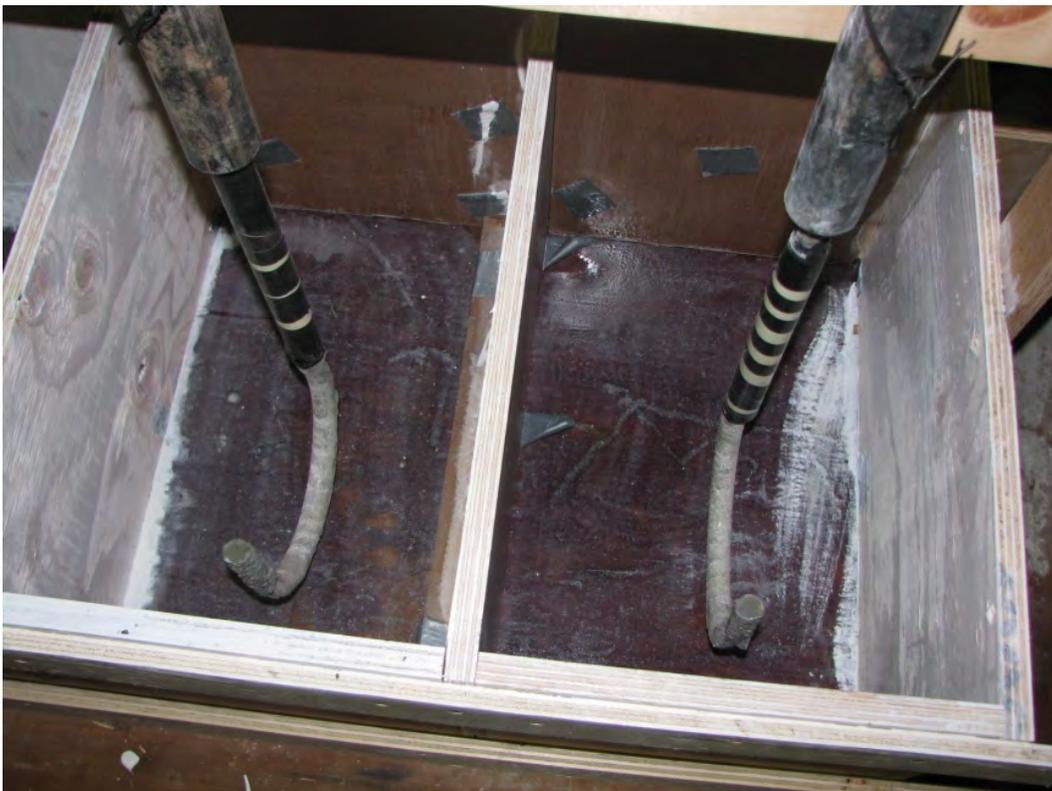
Figure C. 7: Fabrication of the test specimens

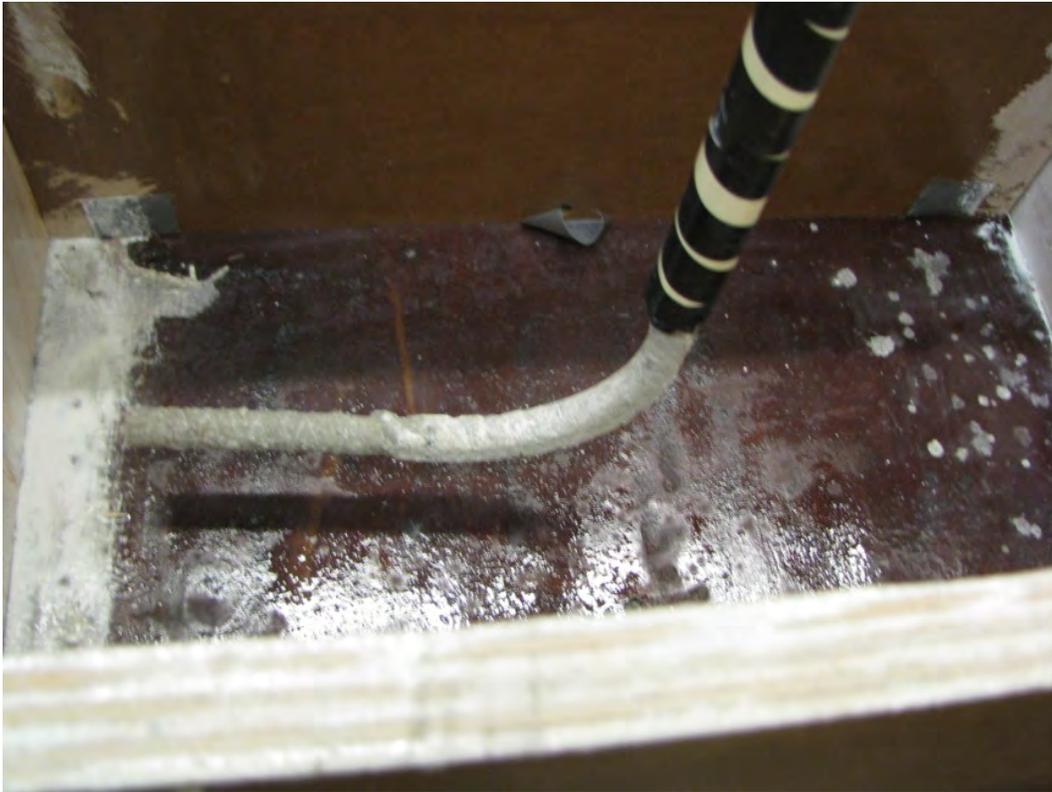
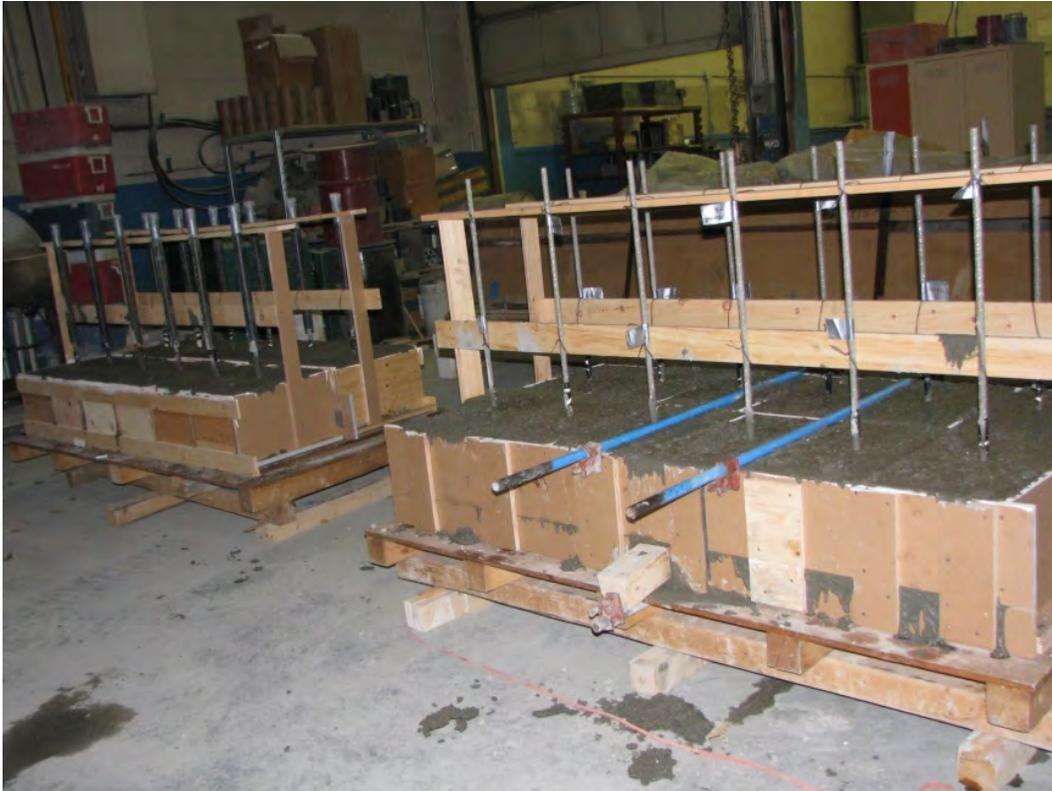
Figure C.6 (Cont'd): Fabrication of the test specimens

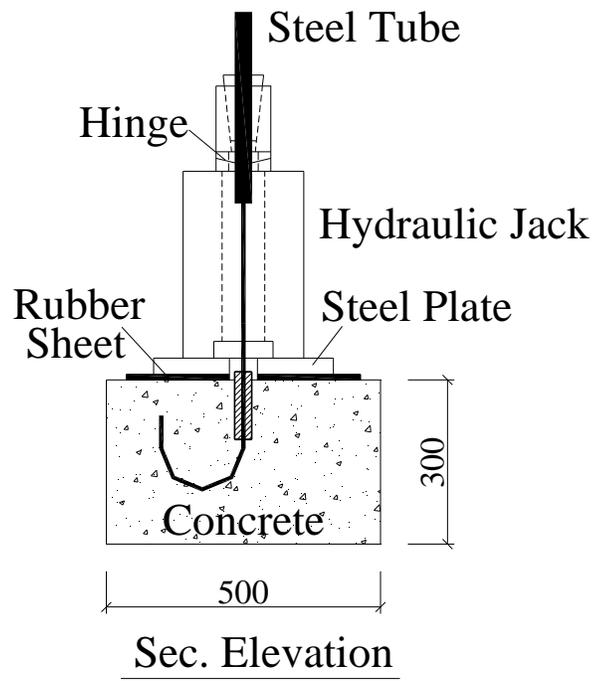
Figure C. 8: Details of the test setup (Ahmed et al. 2008)

Similar to Ahmed et al. (2008) tests, a manual hydraulic jack of 1000 kN capacity with hollow stem cylinder was used for loading of test specimens. The hydraulic jack was placed on the top surface of the concrete block over a steel plate of 20 mm thickness with a 50 mm eccentric hole. To assure the load is uniformly distributed loading over the concrete surface a thick rubber sheet was used under the steel plate. The load was transmitted from the jack to the attached steel tube on the GFRP bar that have been previously installed using expansive cement grout commercially known as Pristar 10. The load was gradually increased till the failure of the specimens. Figure C.8 show the details of the test setup that was used in the 2008 (Ahmed et al. 2008). However, Figures C.9 through C.11 show the test setup used herein as well as the mode of failure of the tested bars.
