Chaire de recherche du CRSNG sur les renforcements de PRF pour les infrastructures en béton

Essais statiques et dynamiques sur glissières de types 210 et 311 renforcées avec de l'armature de PRFV

Rapport final

Février 2011

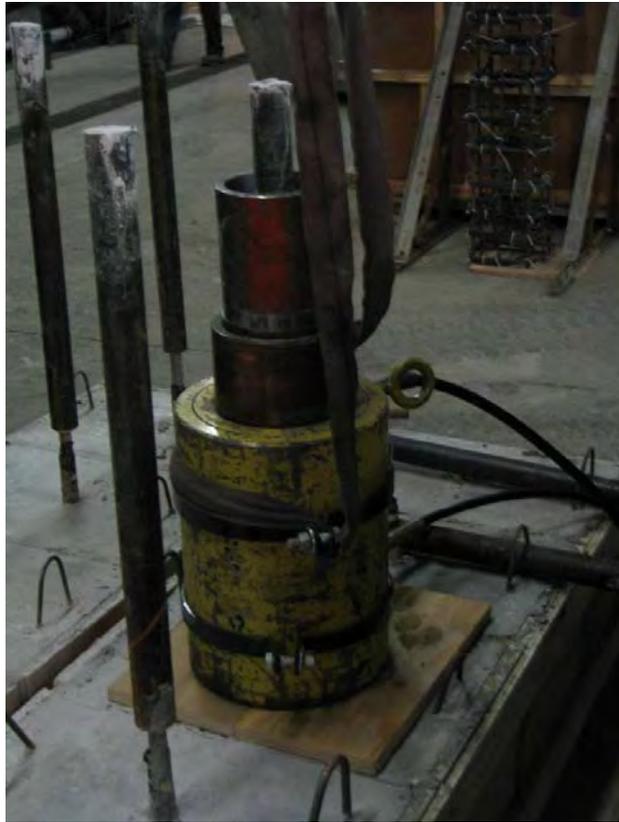
Figure C. 9: Test setup for the GFRP bent bars Type P1 and D1

Similar to Ahmed et al. (2008) tests, a manual hydraulic jack of 1000 kN capacity with hollow stem cylinder was used for loading of test specimens. The hydraulic jack was placed on the top surface of the concrete block over a steel plate of 20 mm thickness with a 50 mm eccentric hole. To assure the load is uniformly distributed loading over the concrete surface a thick rubber sheet was used under the steel plate. The load was transmitted from the jack to the attached steel tube on the GFRP bar that have been previously installed using expansive cement grout commercially known as Pristar 10. The load was gradually increased till the failure of the specimens. Figure C.8 show the details of the test setup that was used in the 2008 (Ahmed et al. 2008). However, Figures C.9 through C.11 show the test setup used herein as well as the mode of failure of the tested bars.

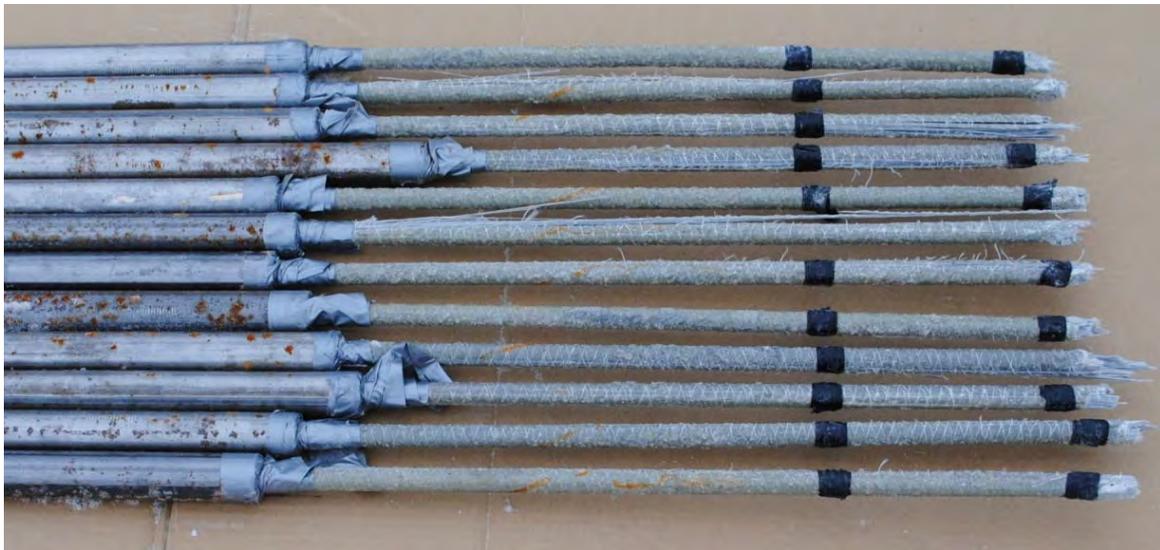
Figure C. 10: Mode of failure of the tested GFRP bent bars Type D1 No. 15

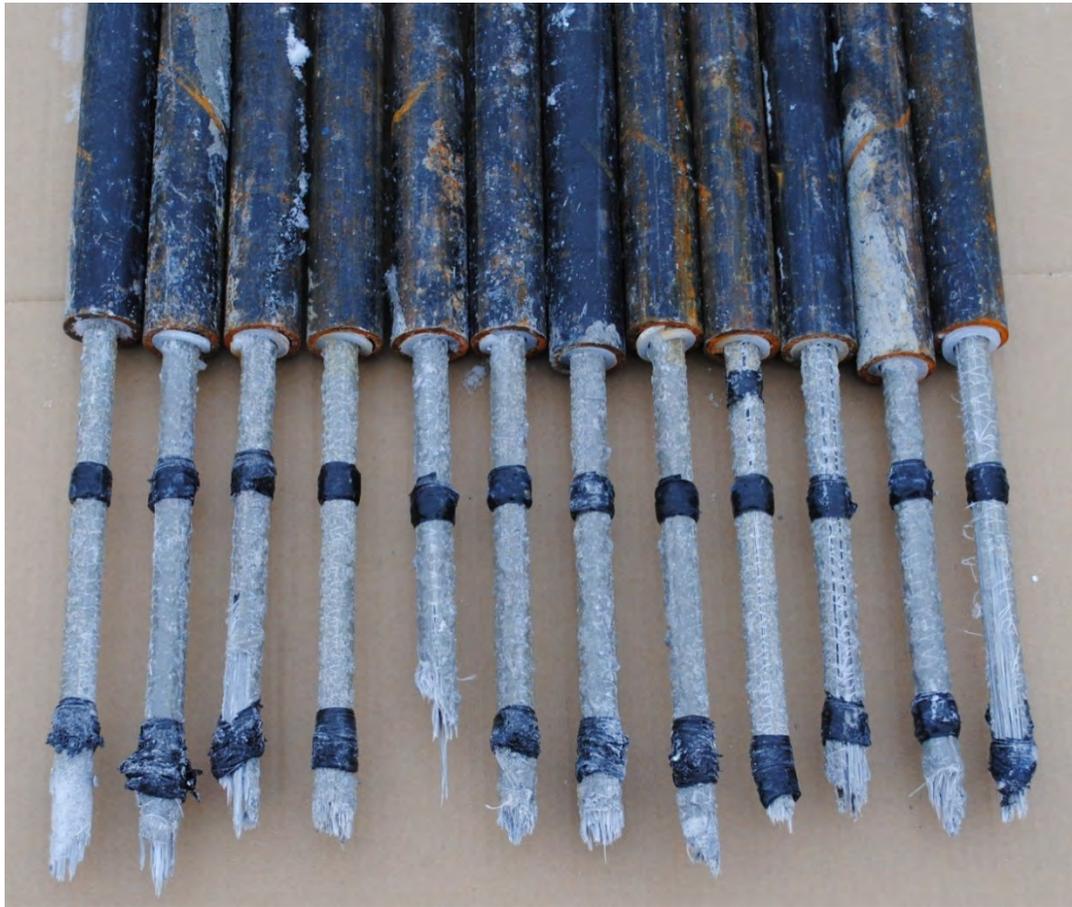
Figure C. 11: Mode of failure of the tested GFRP bent bars Type P1 No. 20

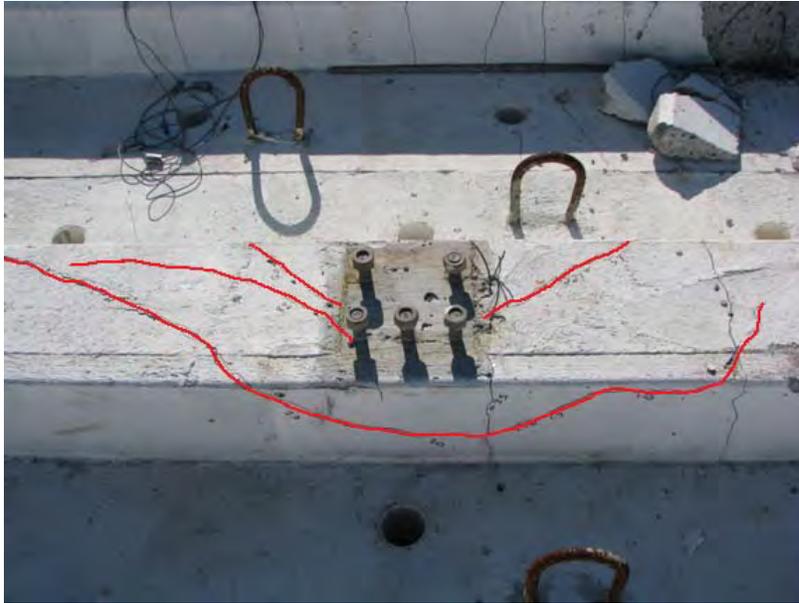
Figure D. 1 : Rupture du spécimen 210-PRFV-11m-I-G1

Suite aux essais d'impact décrits plus haut, des travaux d'auscultation ont été effectués afin de vérifier l'état des étriers en PRFV dans les glissières de type 210. Lors de ces travaux, deux plans de rupture ont été remarqués. Le premier plan de rupture se situe aux extrémités du poteau et se propage à un angle d'environ 45 degrés. Cette surface représente un plan de cisaillement et est principalement due à la composante horizontale de la force appliquée au poteau (cisaillement sans moment). Le second plan de rupture, plus large et plus important dans le cas des essais effectués, débute au niveau de la plaque d'ancrage et s'étend de chaque côté du poteau. Les figures D.1 à D.3 présentent les deux plans de rupture. Toutefois, il est possible de constater sur la figure D.4 que seuls les étriers situés dans la zone immédiate du poteau interceptent le deuxième plan de rupture. Cette surface de rupture est principalement due au moment créé par la force appliquée au poteau. Ensuite, l'auscultation des glissières a révélé que certains étriers ont rupturé suite aux essais d'impact. Ces étriers rupturés se situaient dans la zone immédiate du poteau. La nouvelle

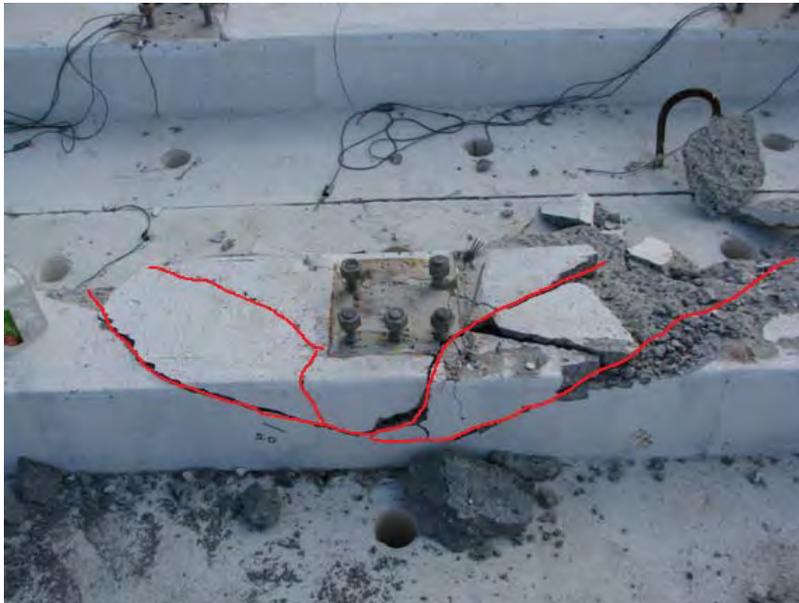
Figure D. 2 : Rupture du spécimen 210-PRFV-11m-I-G2

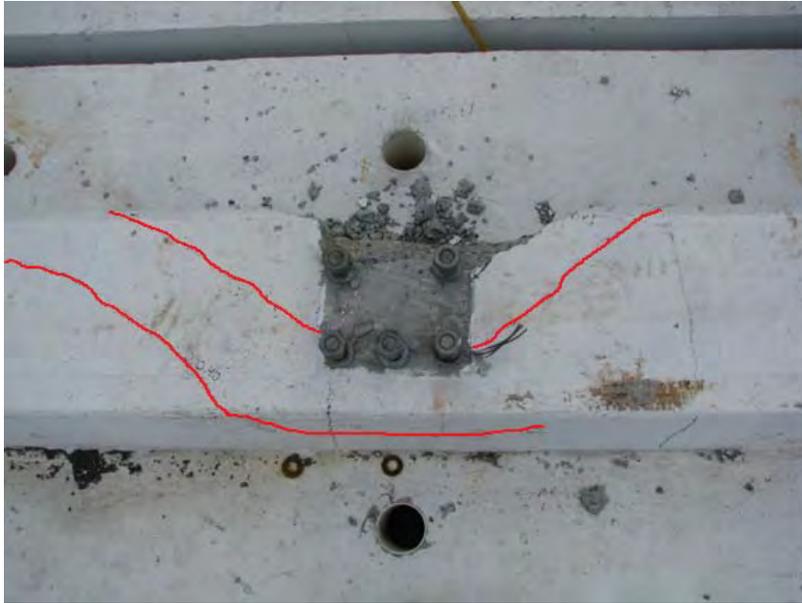
Figure D. 3 : Rupture du spécimen 210-PRFV-11m-II-G2

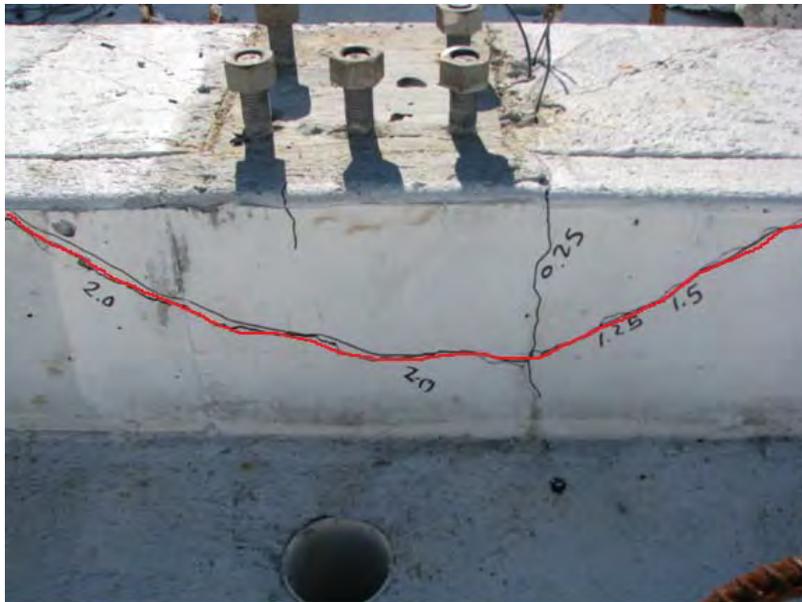
Figure D. 4 : Deuxième plan de rupture du spécimen 210-PRFV-11m-I-G1

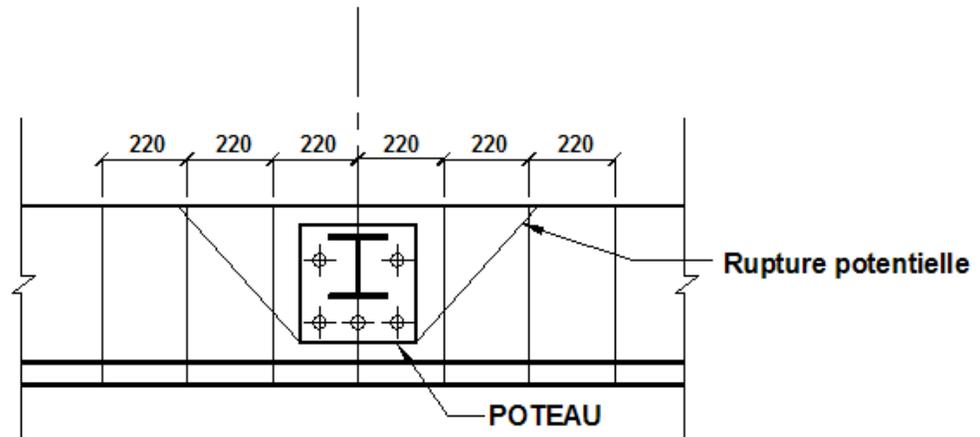
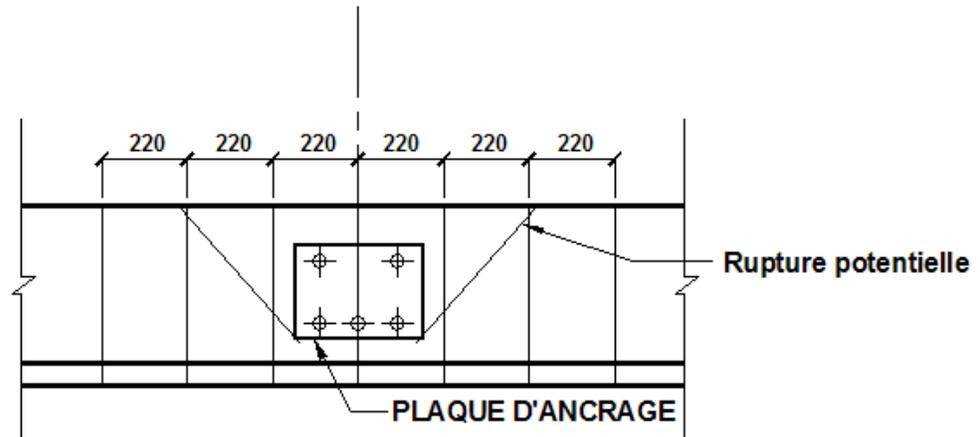
Figure D. 5 : Configuration actuelle des étriers des glissières de type 210

configuration de l'espacement des étriers pour les glissières de type 210 armées de PRFV consiste à diminuer l'espacement des étriers près du poteau. Ainsi, la résistance de la glissière sera augmentée selon les deux plans de rupture. Les figures D.5 et D.6 illustrent respectivement la configuration actuelle et la configuration proposée de l'espacement des étriers. La position des étriers dans la configuration proposée a été déterminée afin d'augmenter le nombre d'étriers interceptant le plan de rupture. De plus, les dimensions de la plaque d'ancrage ainsi que des boulons ont été considérées afin de faciliter l'installation et l'ajustement de la plaque d'ancrage lors de la construction des glissières.

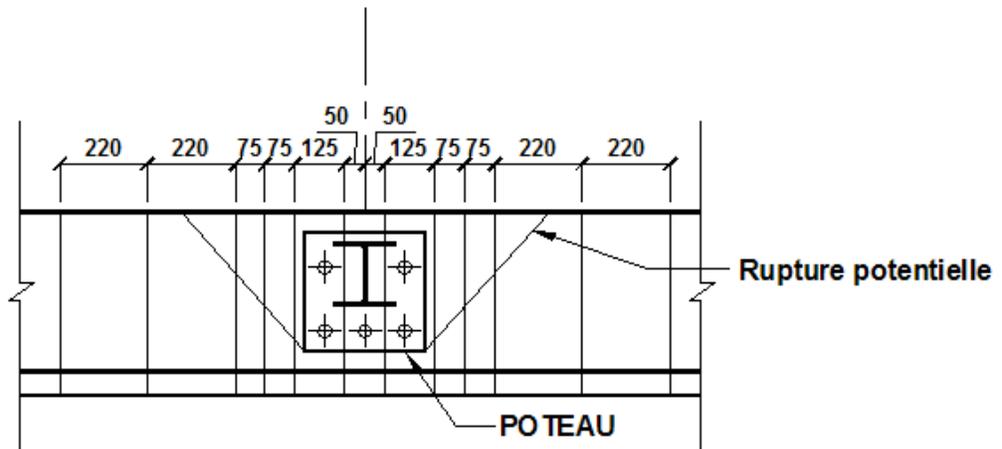
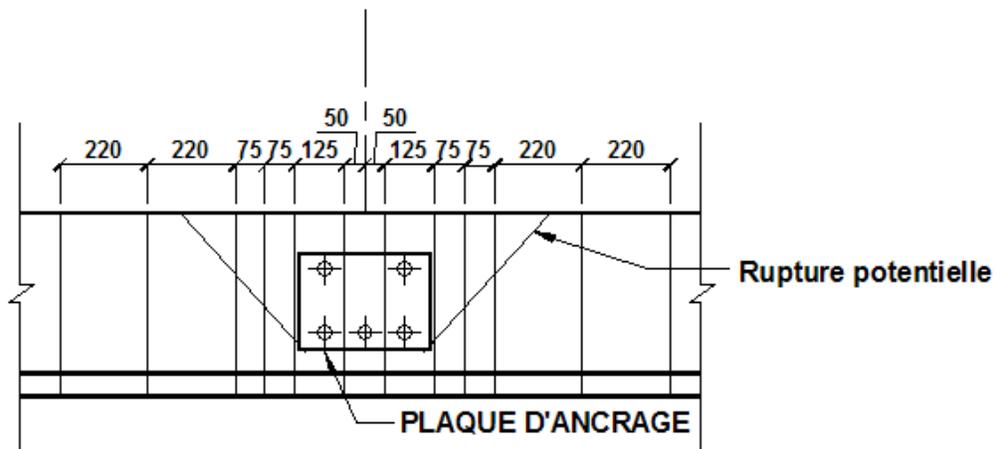
Figure D. 6 : Configuration proposée des étriers des glissières de type 210

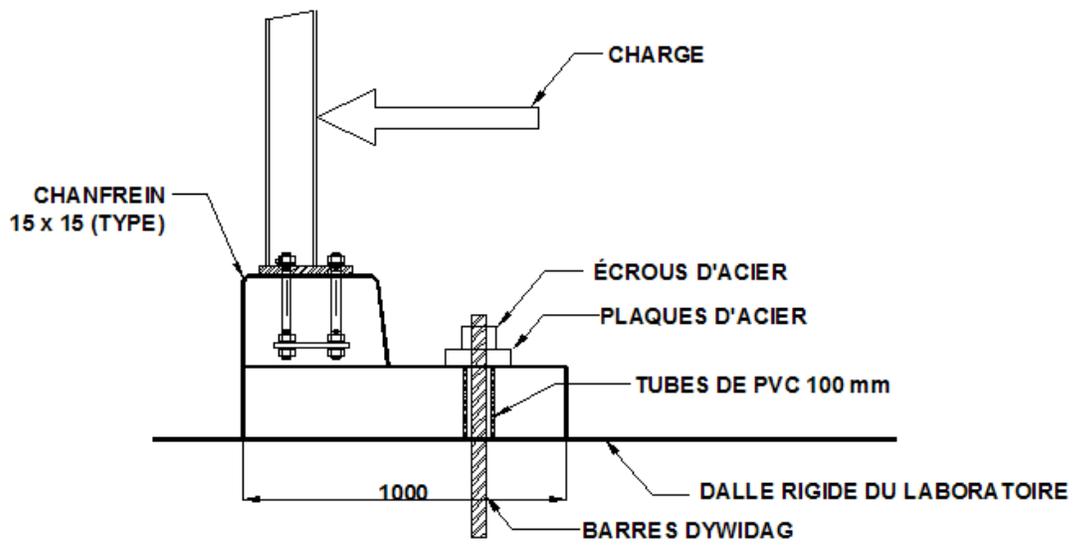
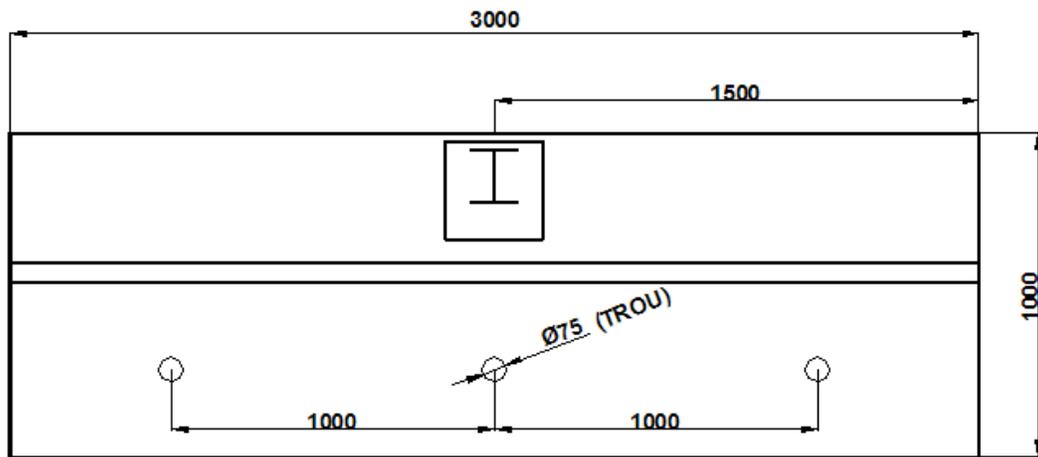
Figure D. 7 : Dimensions des spécimens et montage d'essai

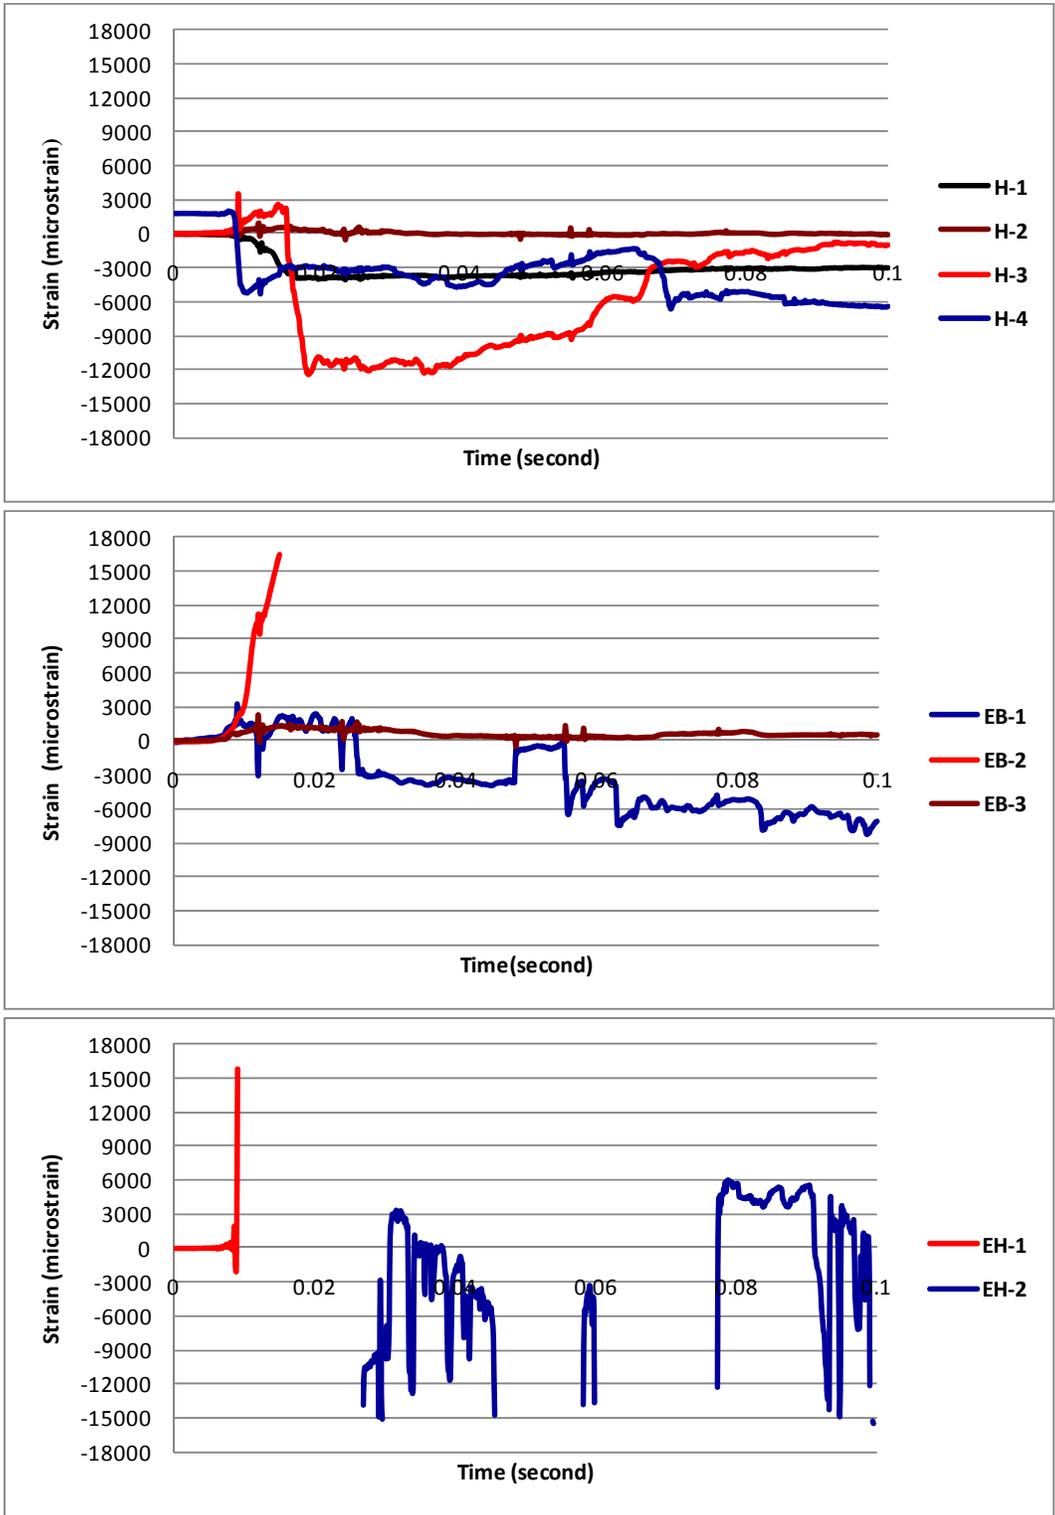
Figure E. 1: Measured strains in the 210-5m-Steel-I barrier prototype

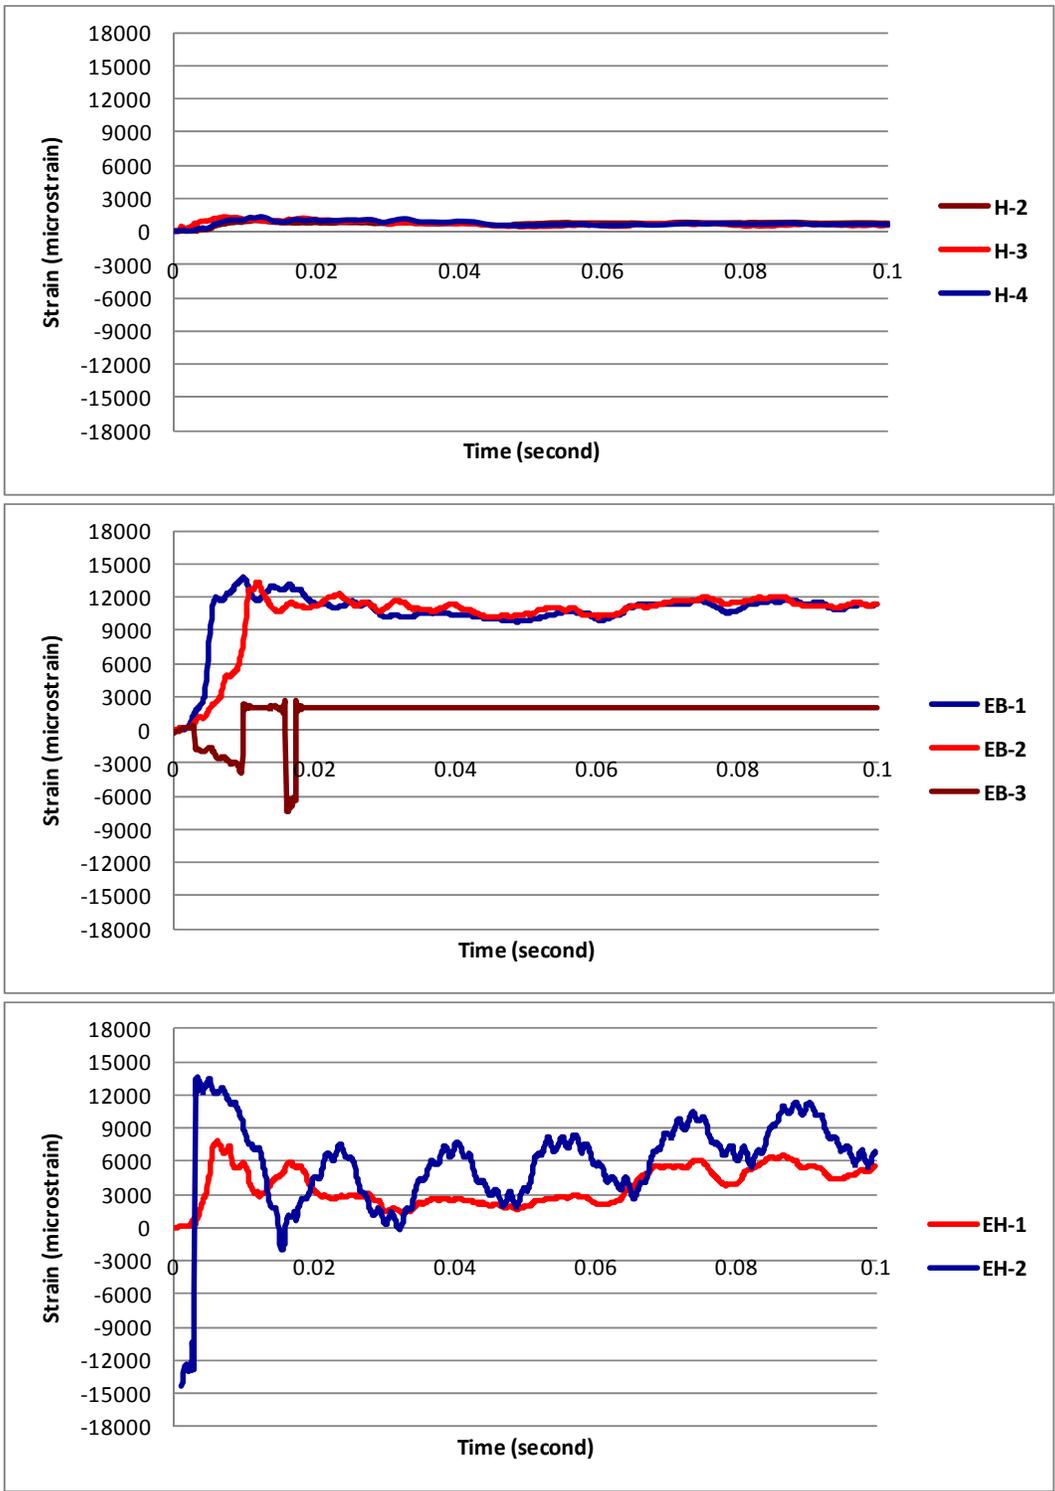
Figure E. 2: Measured strains in the 210-5m-Steel-II barrier prototype

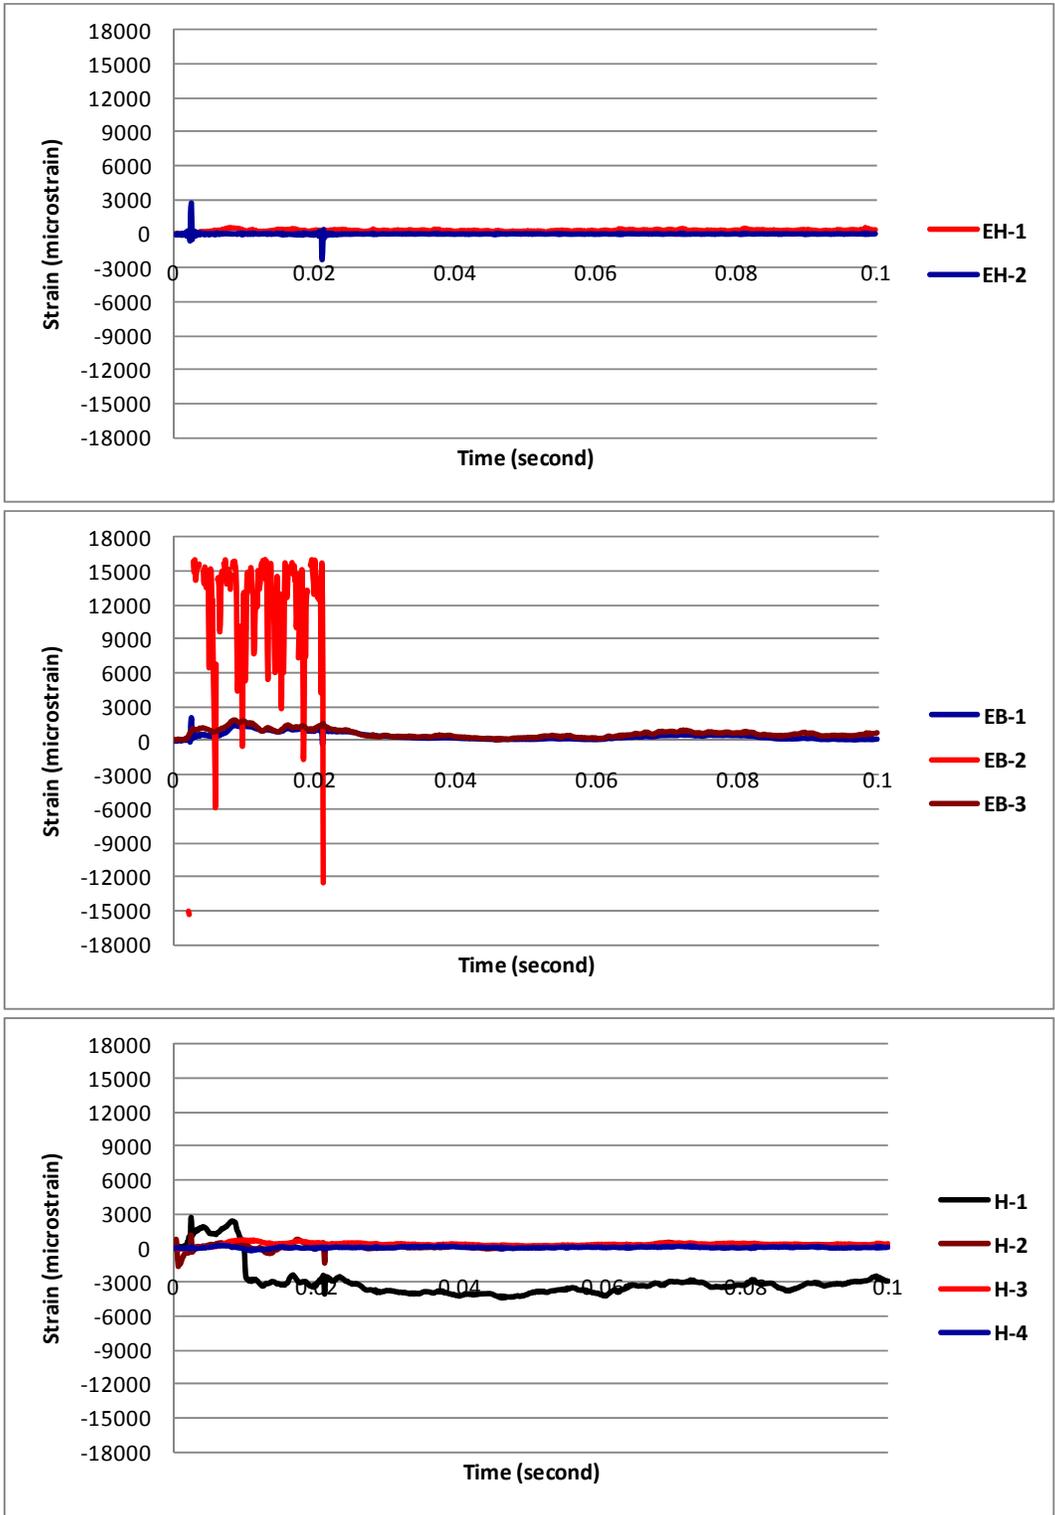
Figure E. 3: Measured strains in the 210-5m-Steel-III-Test 1 barrier prototype

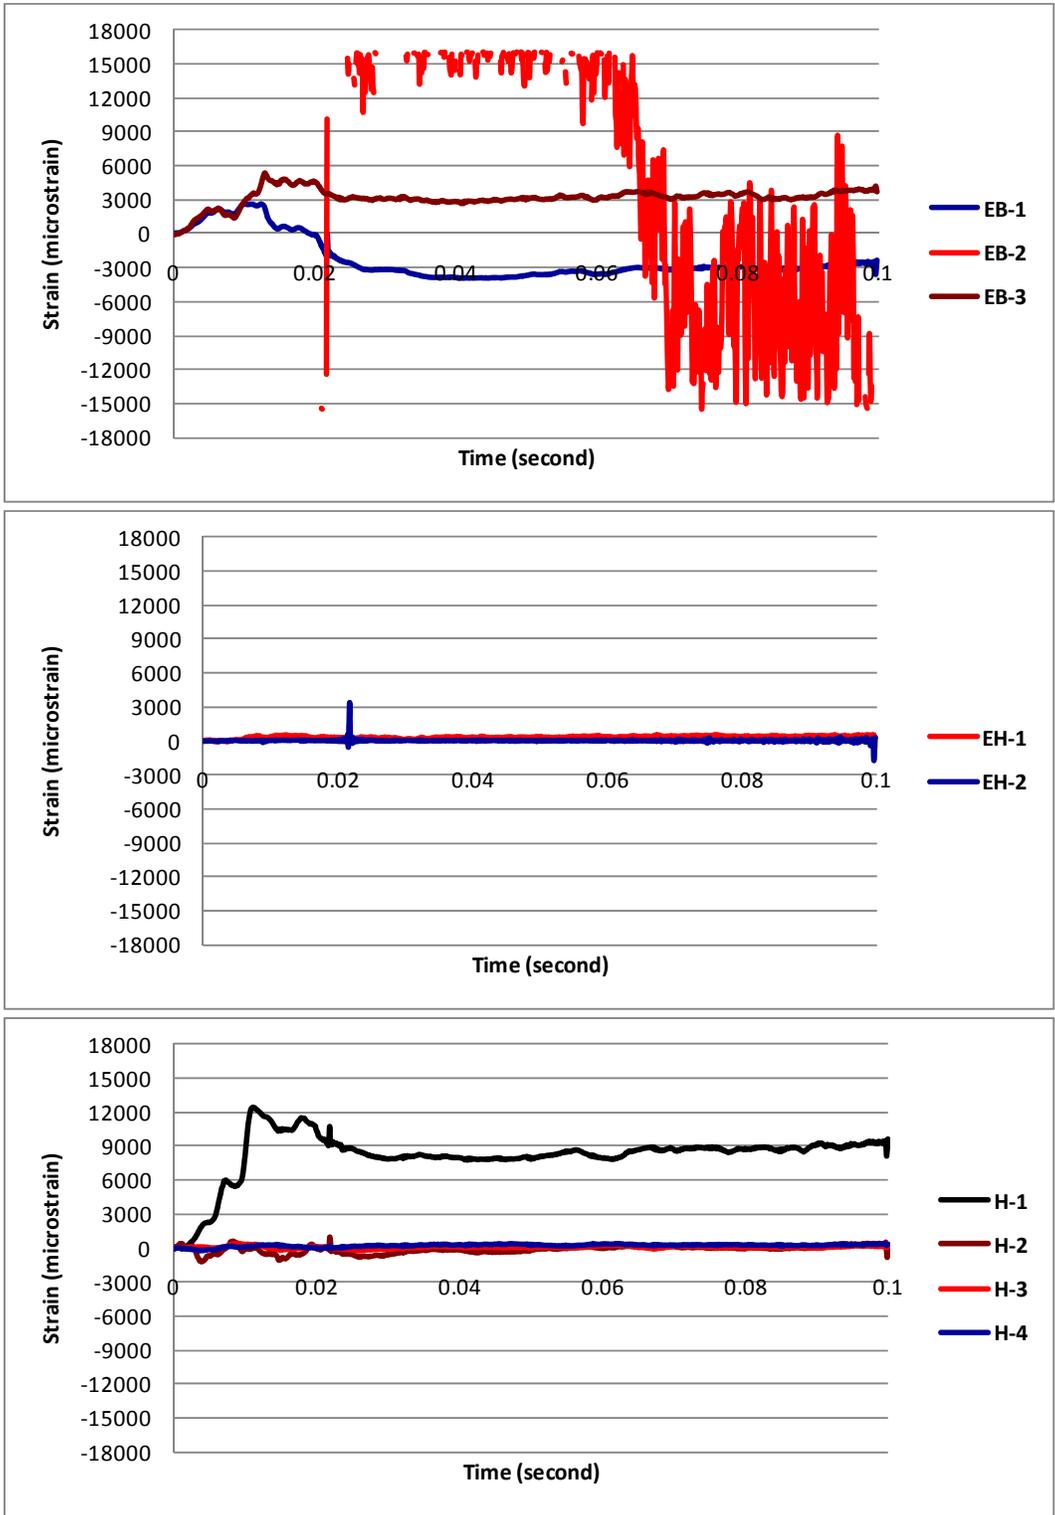
Figure E. 4: Measured strains in the 210-5m-Steel-III-Test 2 barrier prototype

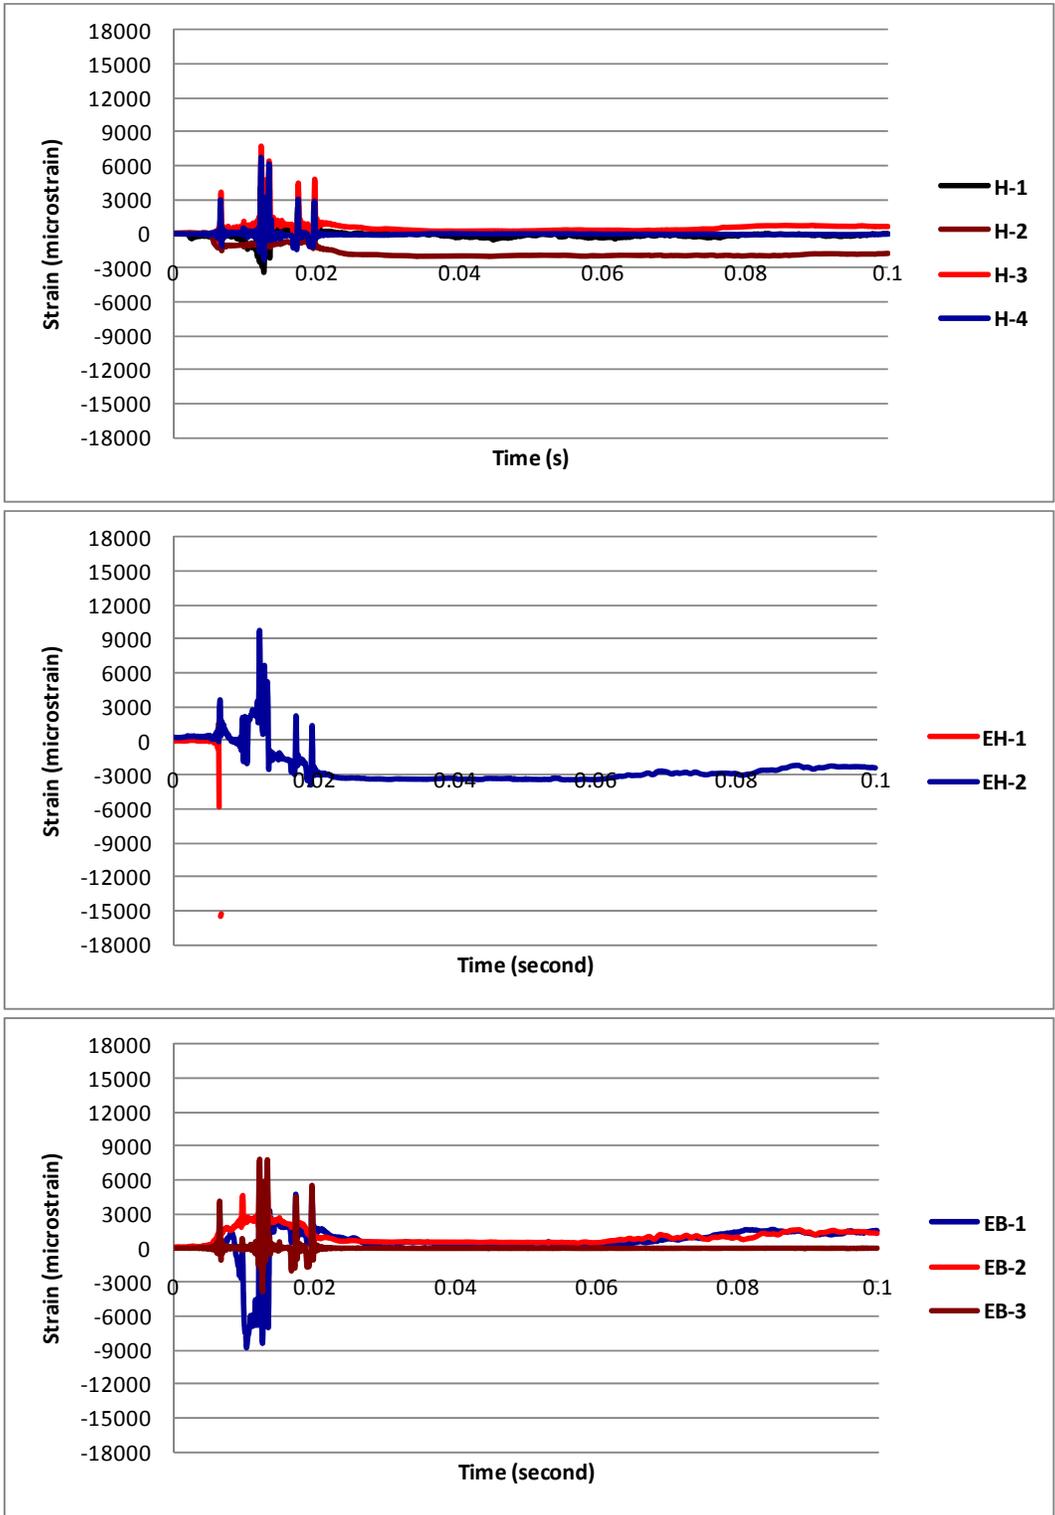
Figure E. 5: Measured strains in the 210- Steel-11m-I barrier prototype: Right side

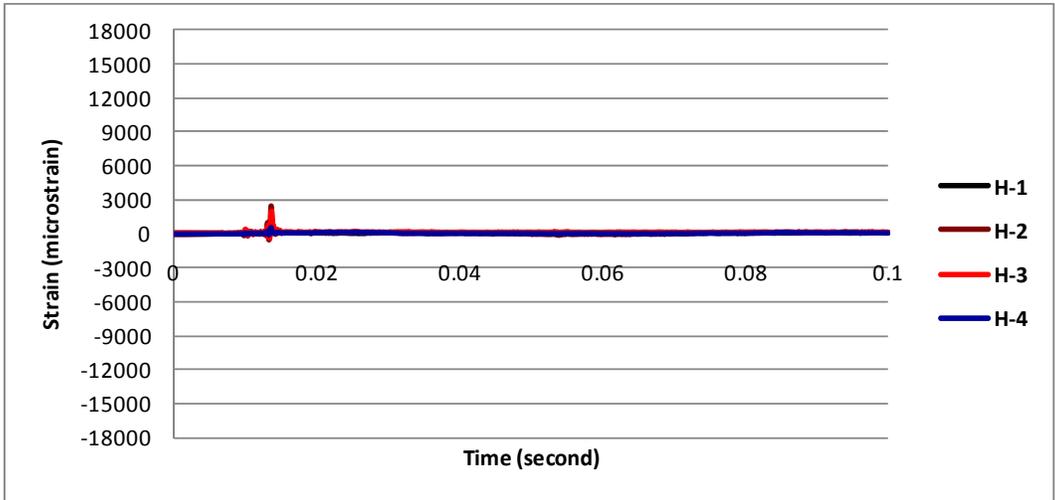
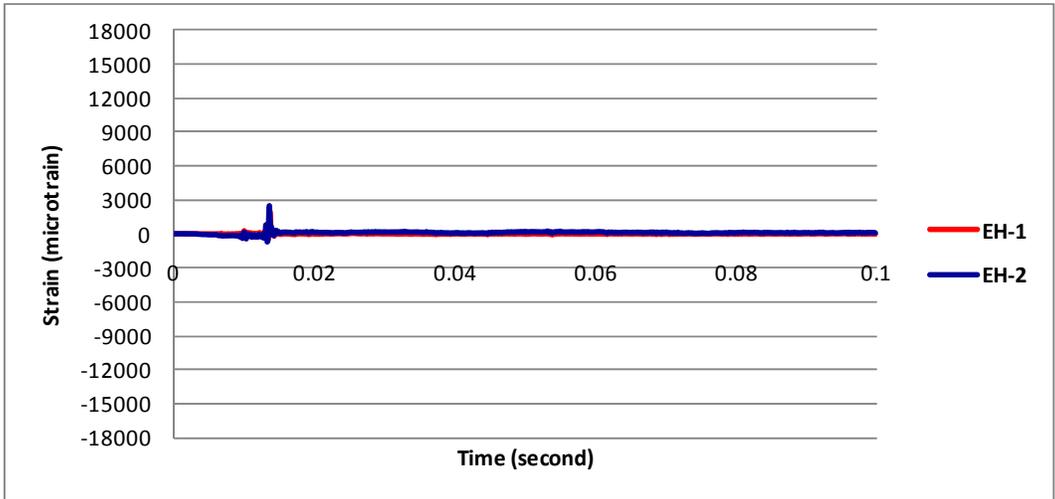
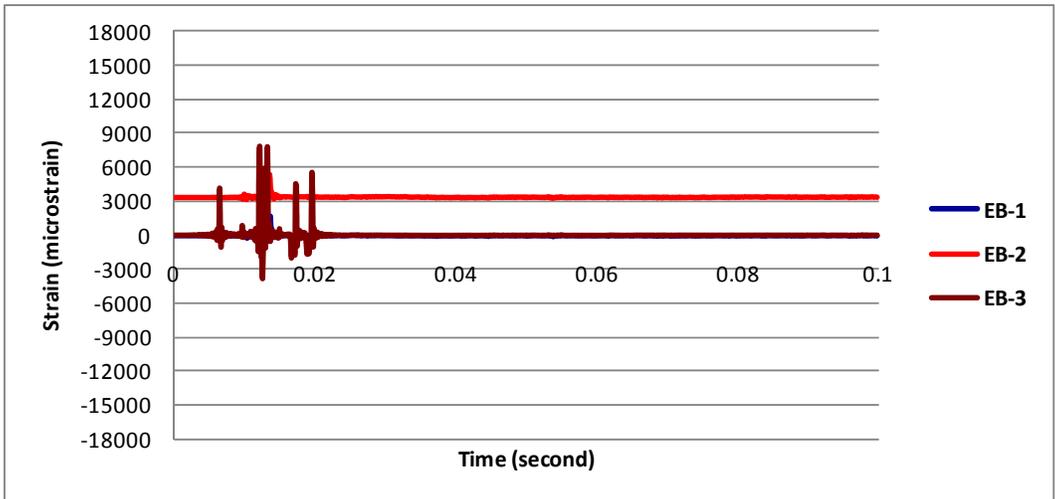
Figure E. 6: Measured strains in the 210- Steel-11m-I barrier prototype: Left side

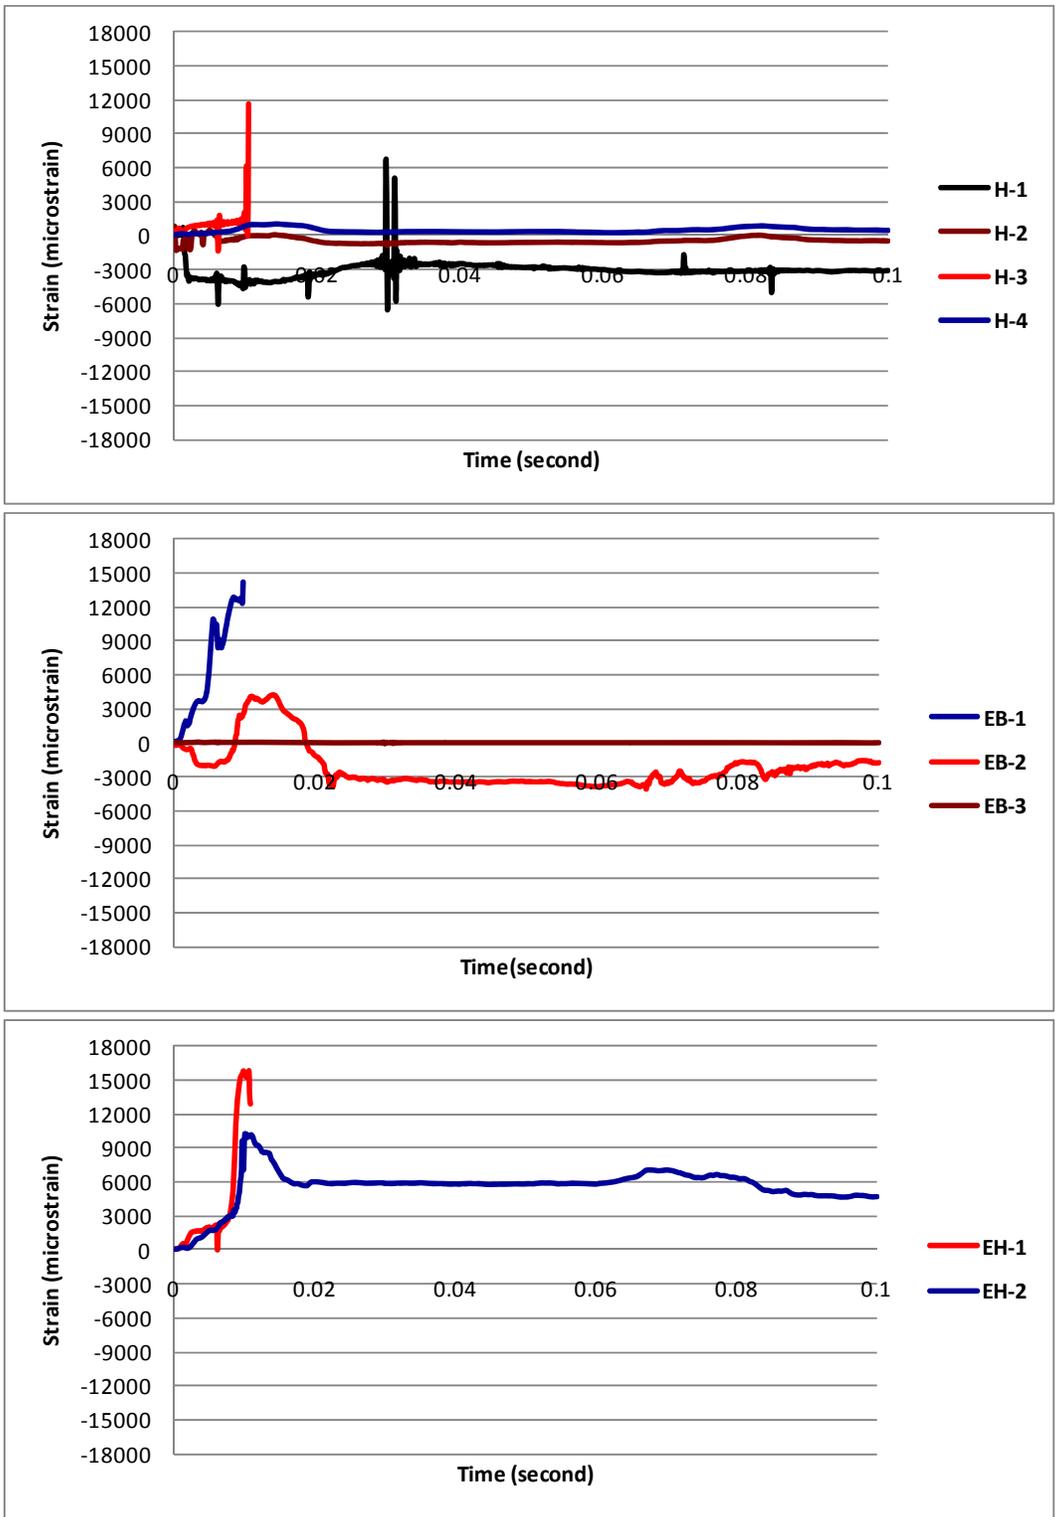
Figure E. 7: Measured strains in the 210- Steel-11m-II barrier prototype: right side

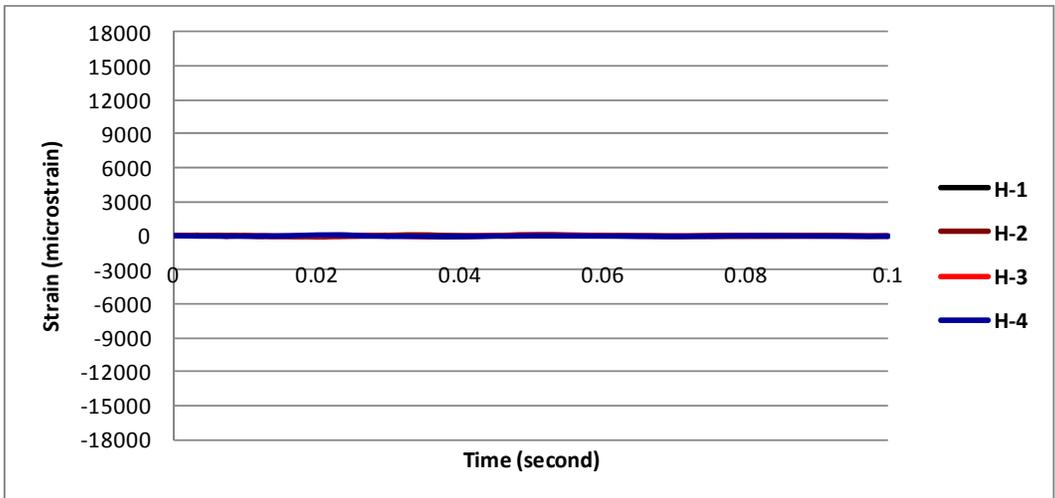
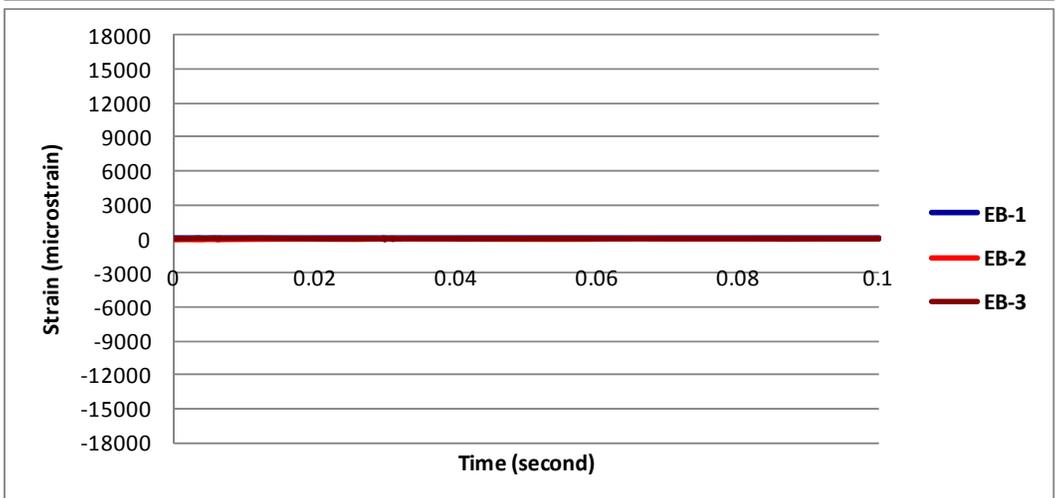
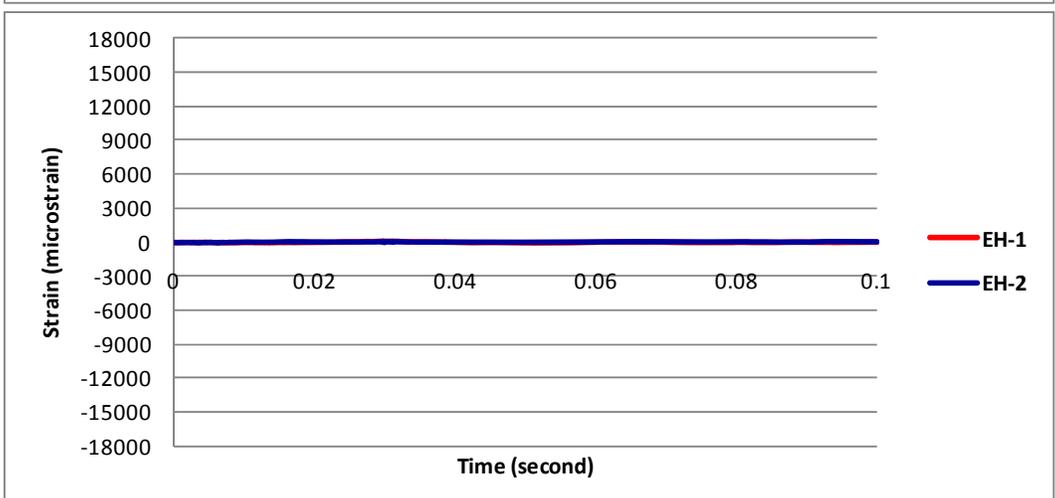
Figure E. 8: Measured strains in the 210- Steel-11m-II barrier prototype: right side

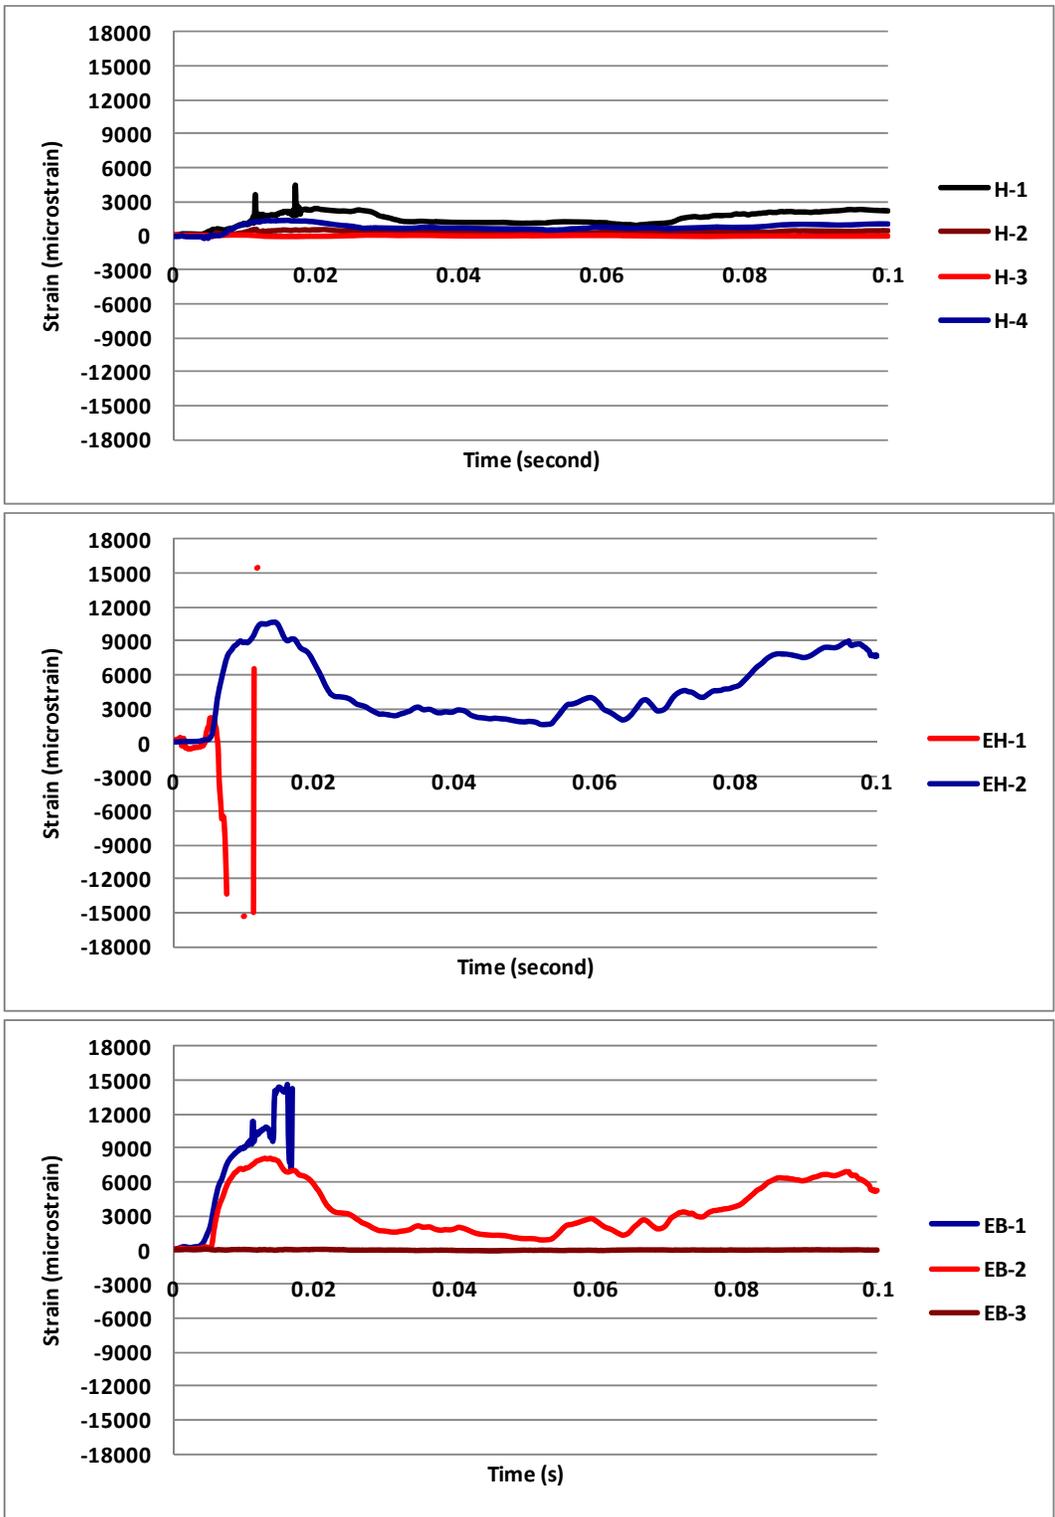
Figure E. 9: Measured strains in the 210- GPRF-11m- I-G2 barrier prototype: right side
