Chaire de recherche du CRSNG sur les renforcements de PRF pour les infrastructures en béton

Essais statiques et dynamiques sur glissières de types 210 et 311 renforcées avec de l'armature de PRFV

Rapport final

Février 2011

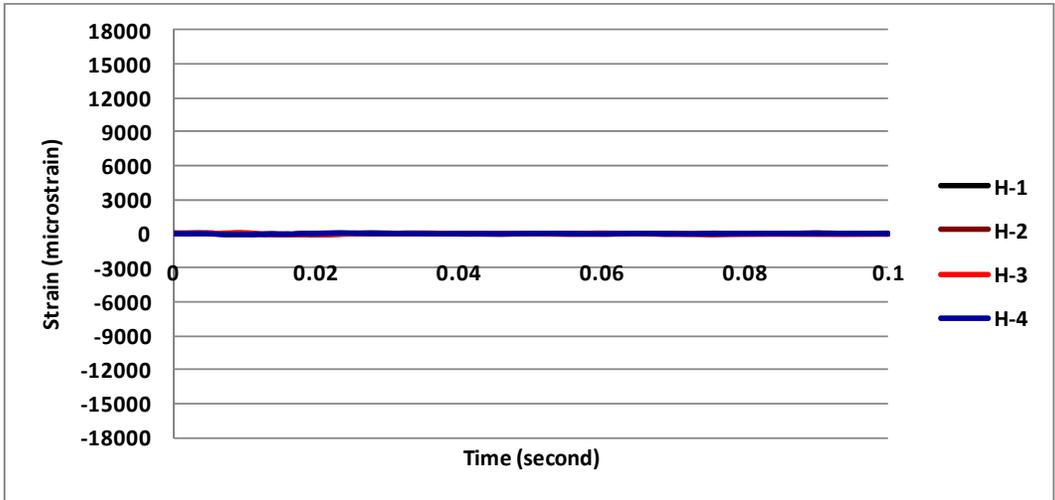
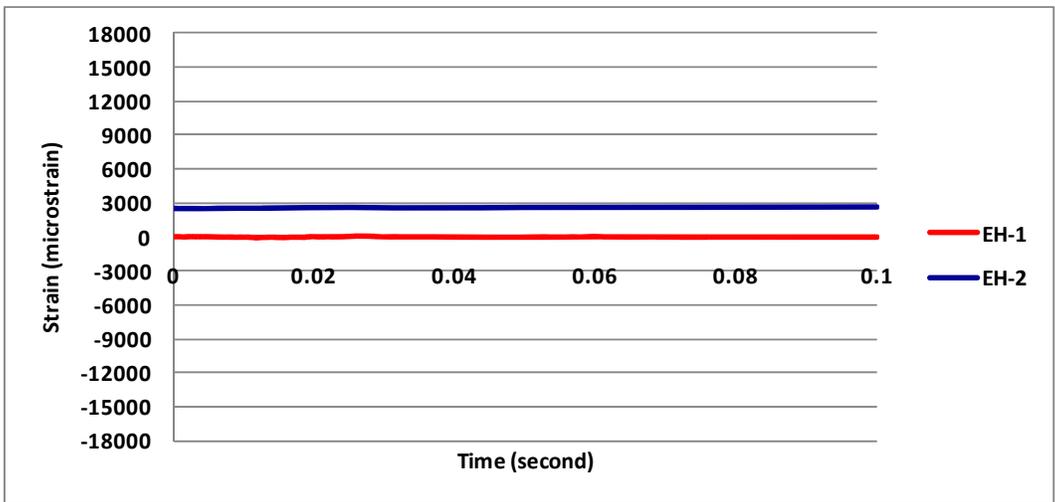
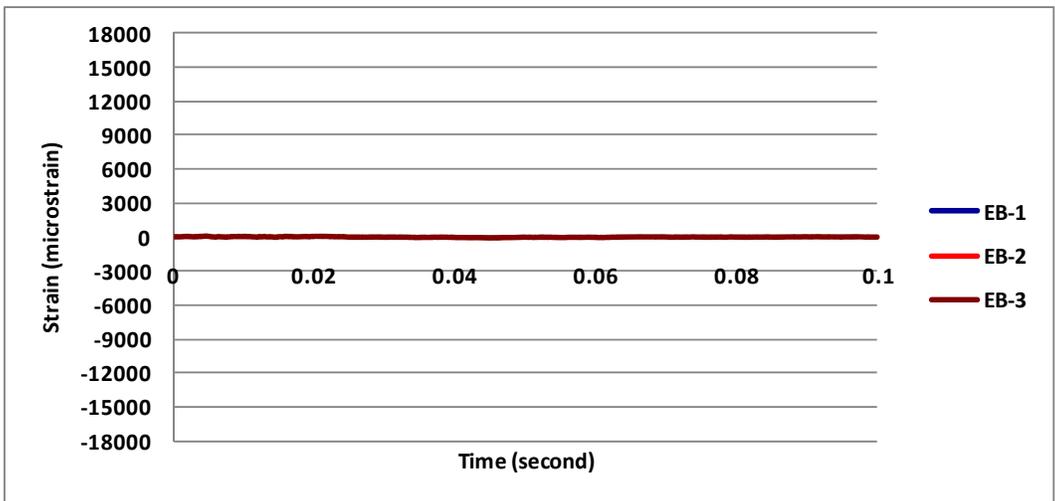
Figure E. 10: Measured strains in the 210-GPRF-11m-I-G2 barrier prototype: Left side

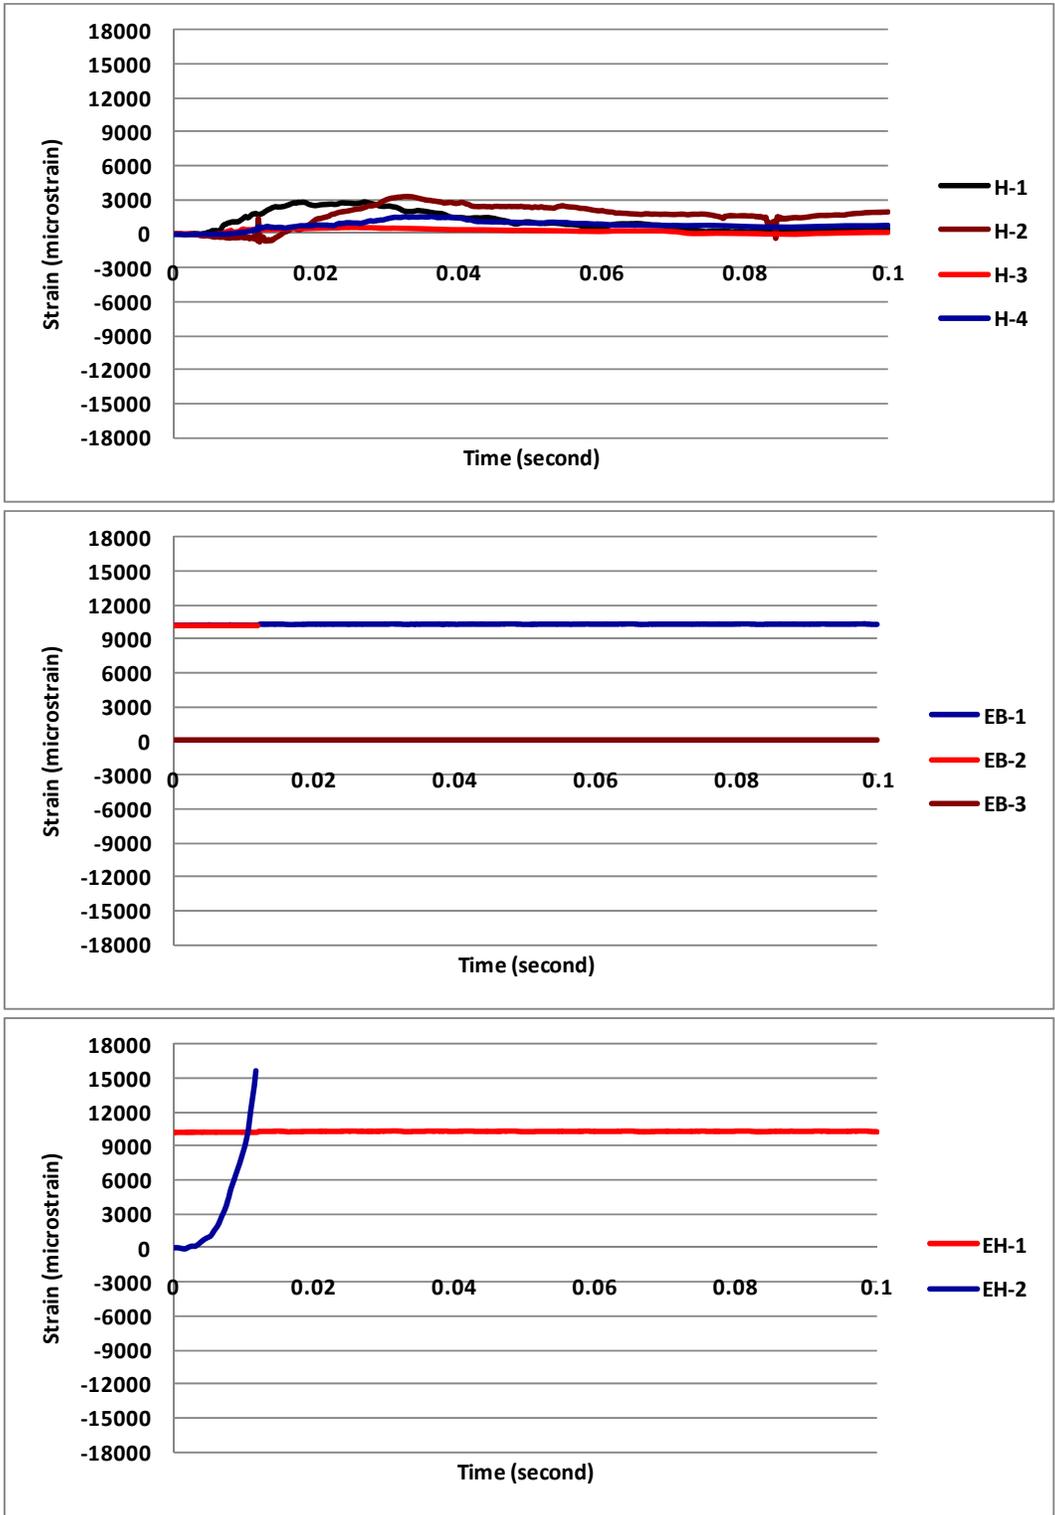
Figure E. 11: Measured strains in the 210-GPRF-11m-I-G2 barrier prototype-second impact: right side

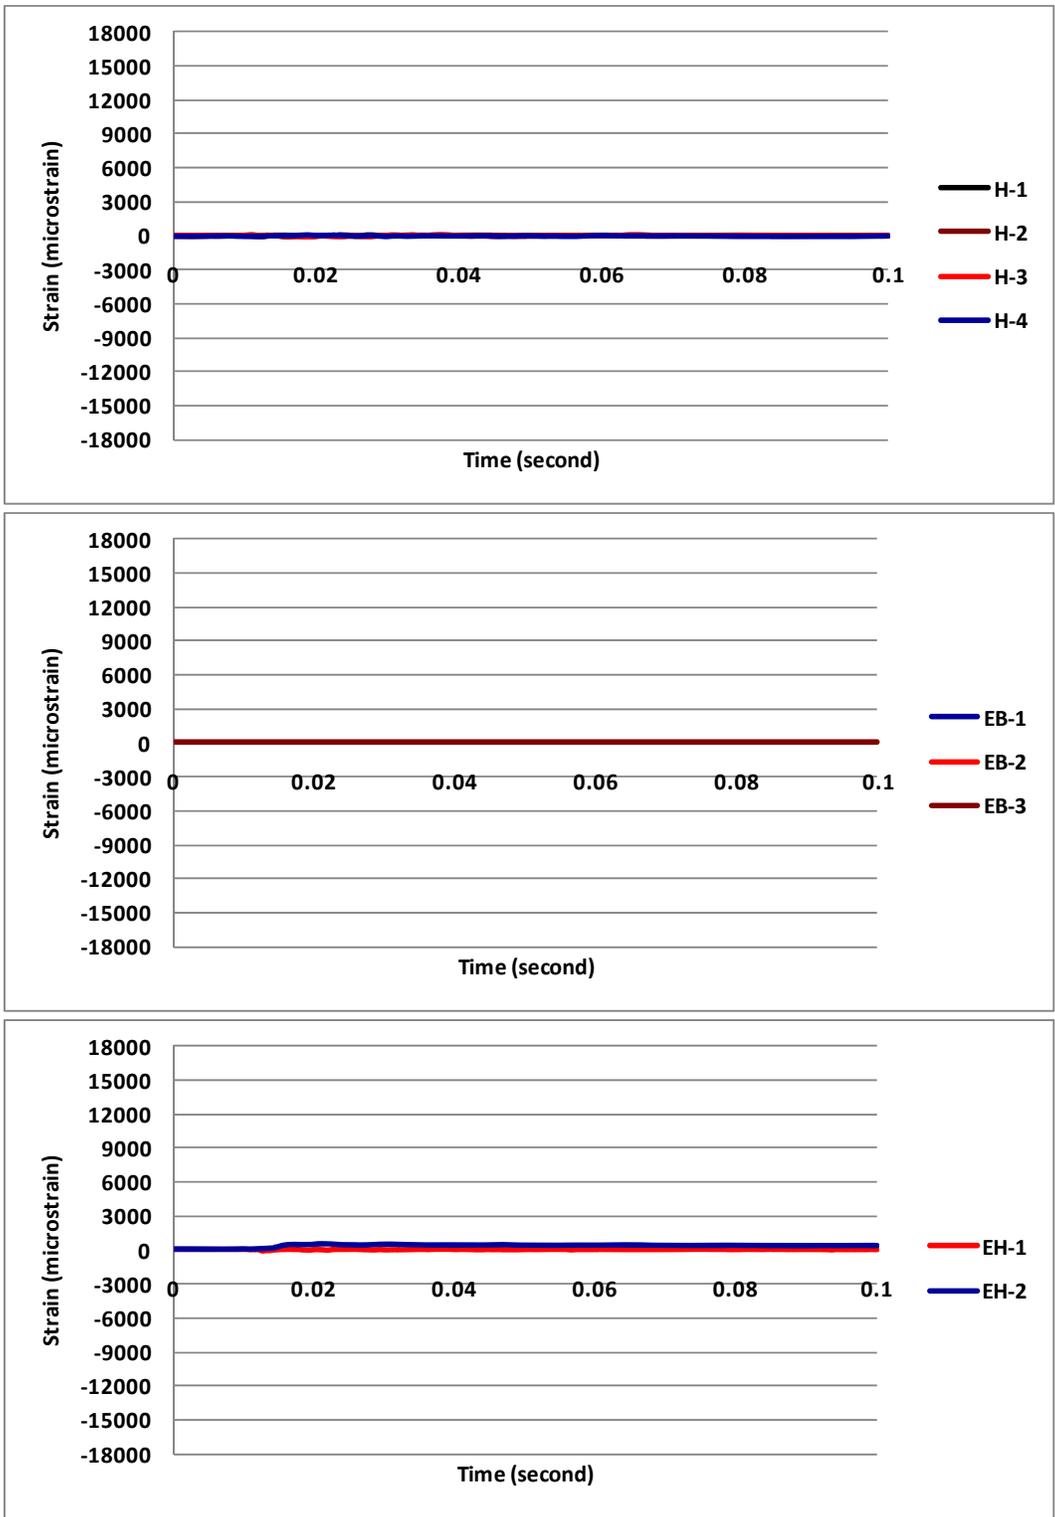
Figure E. 12: Measured strains in the 210-GPRF-1m-I-G2 barrier prototype-second impact: left side

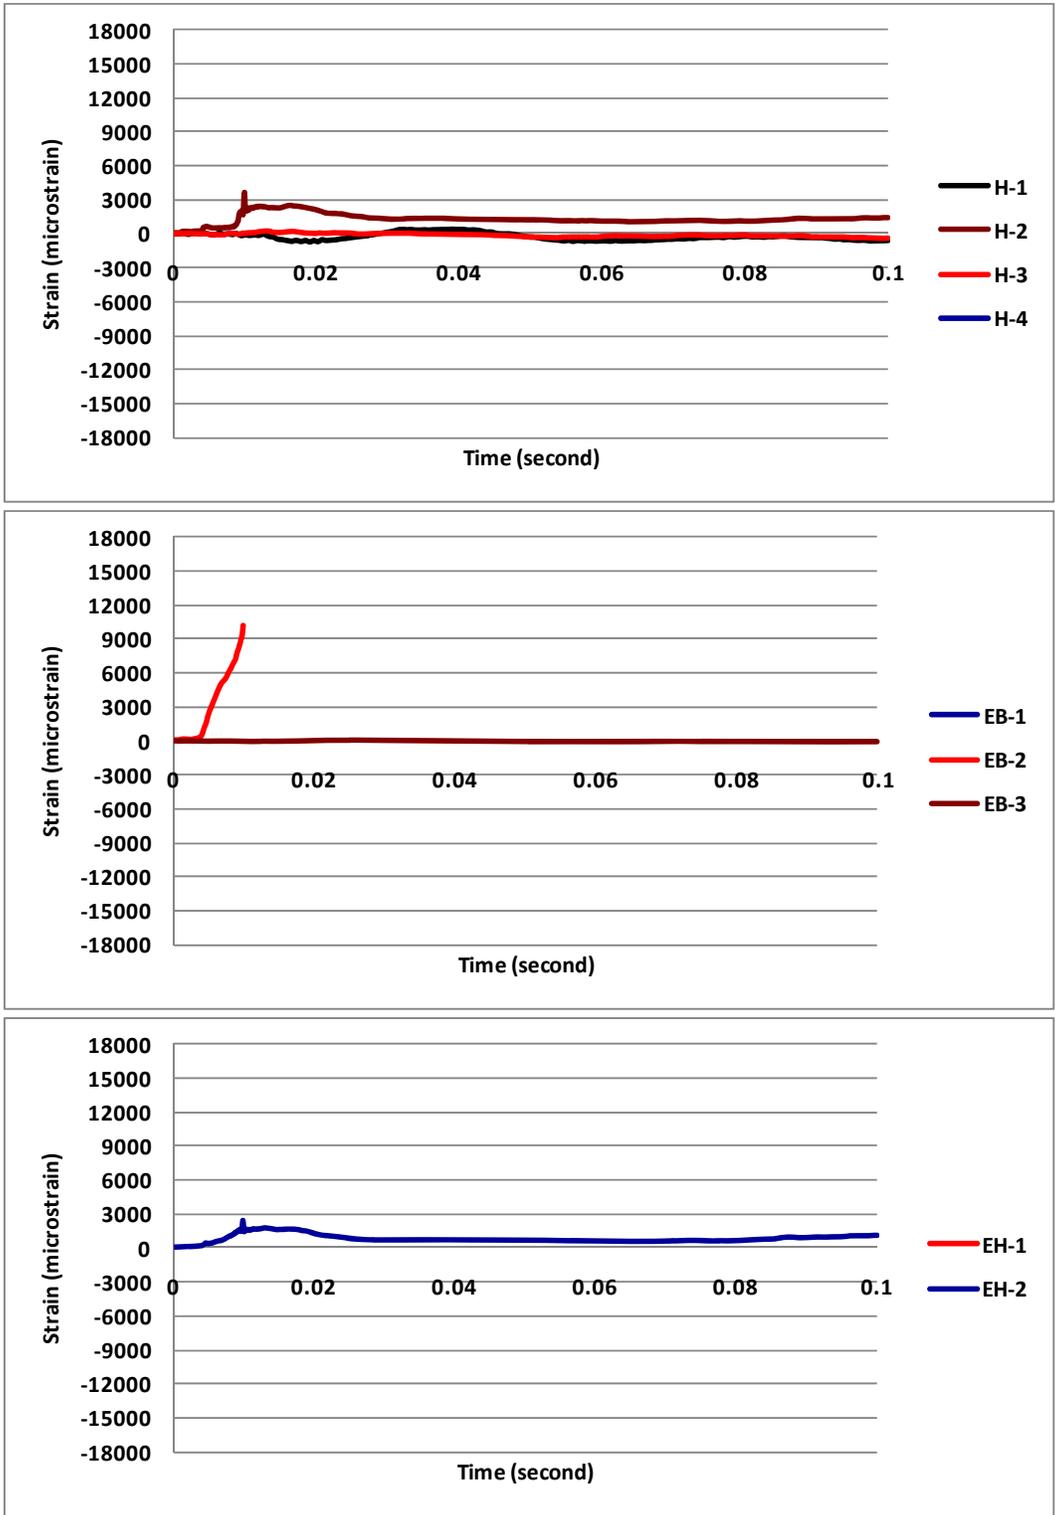
Figure E. 13: Measured strains in the 210-GPRF-11m-II-G1 barrier prototype: right side

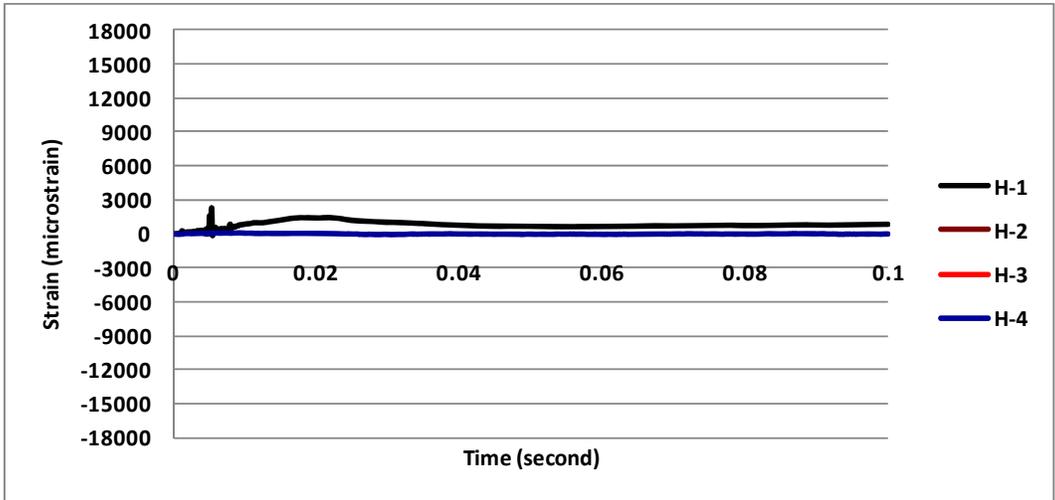
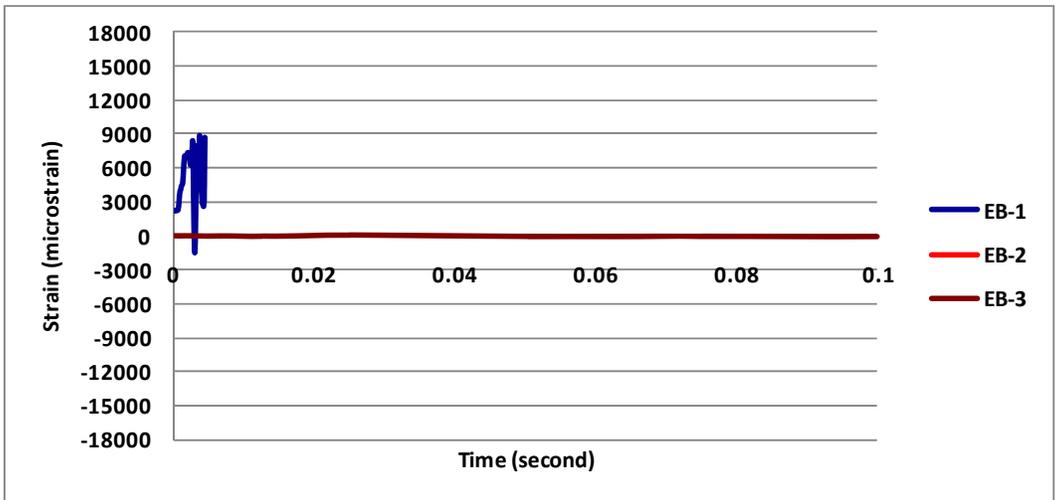
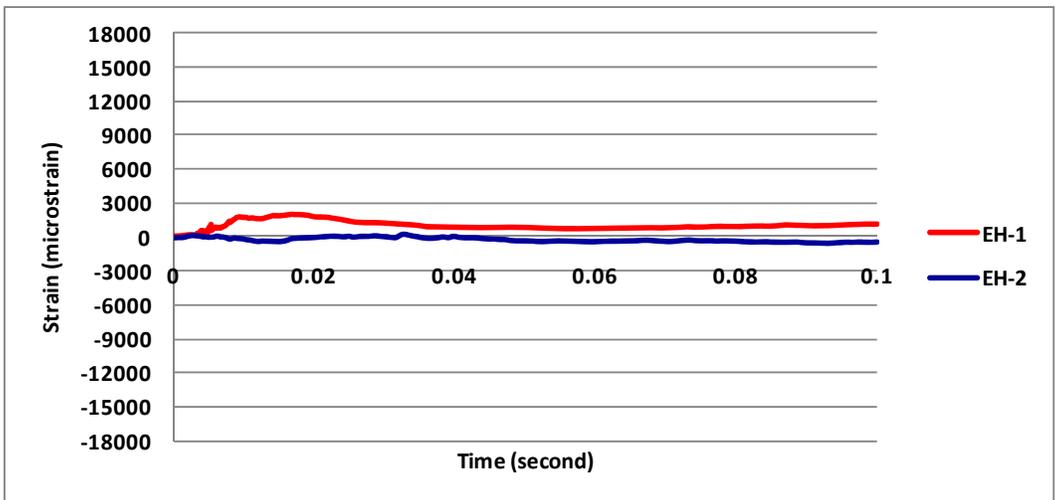
Figure E. 14: Measured strains in the 210-GPRF-11m-II-G1 barrier prototype: left side

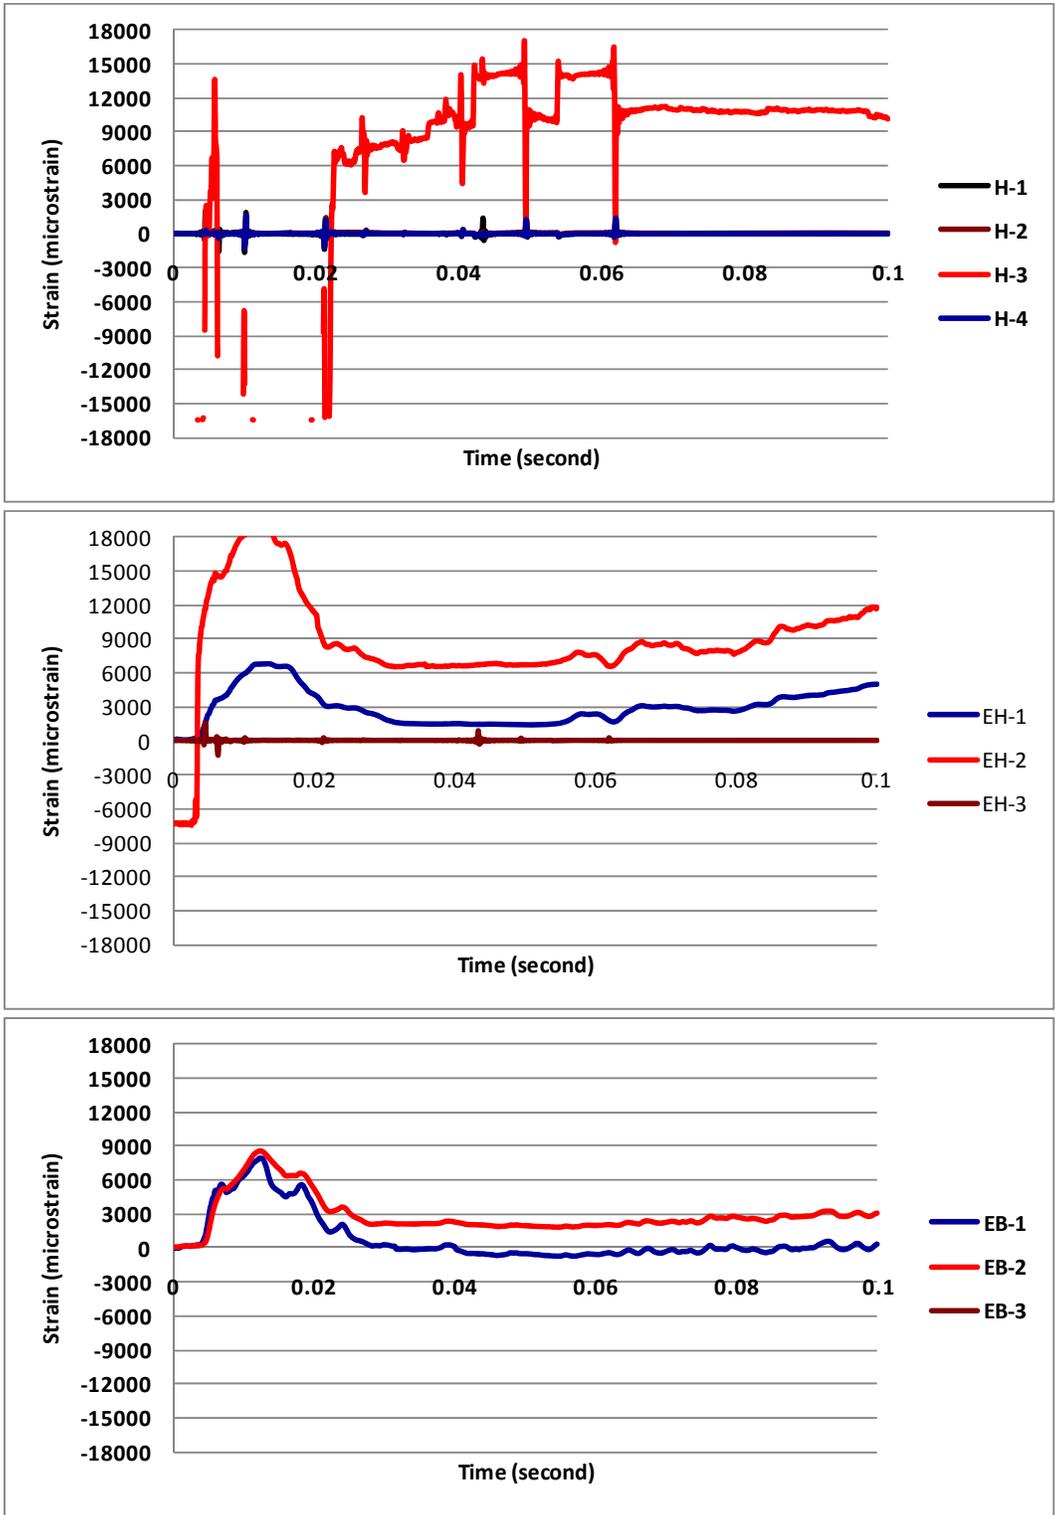
Figure E. 15: Measured strains in the 210-GPRF-11m-II-G2 barrier prototype: right side

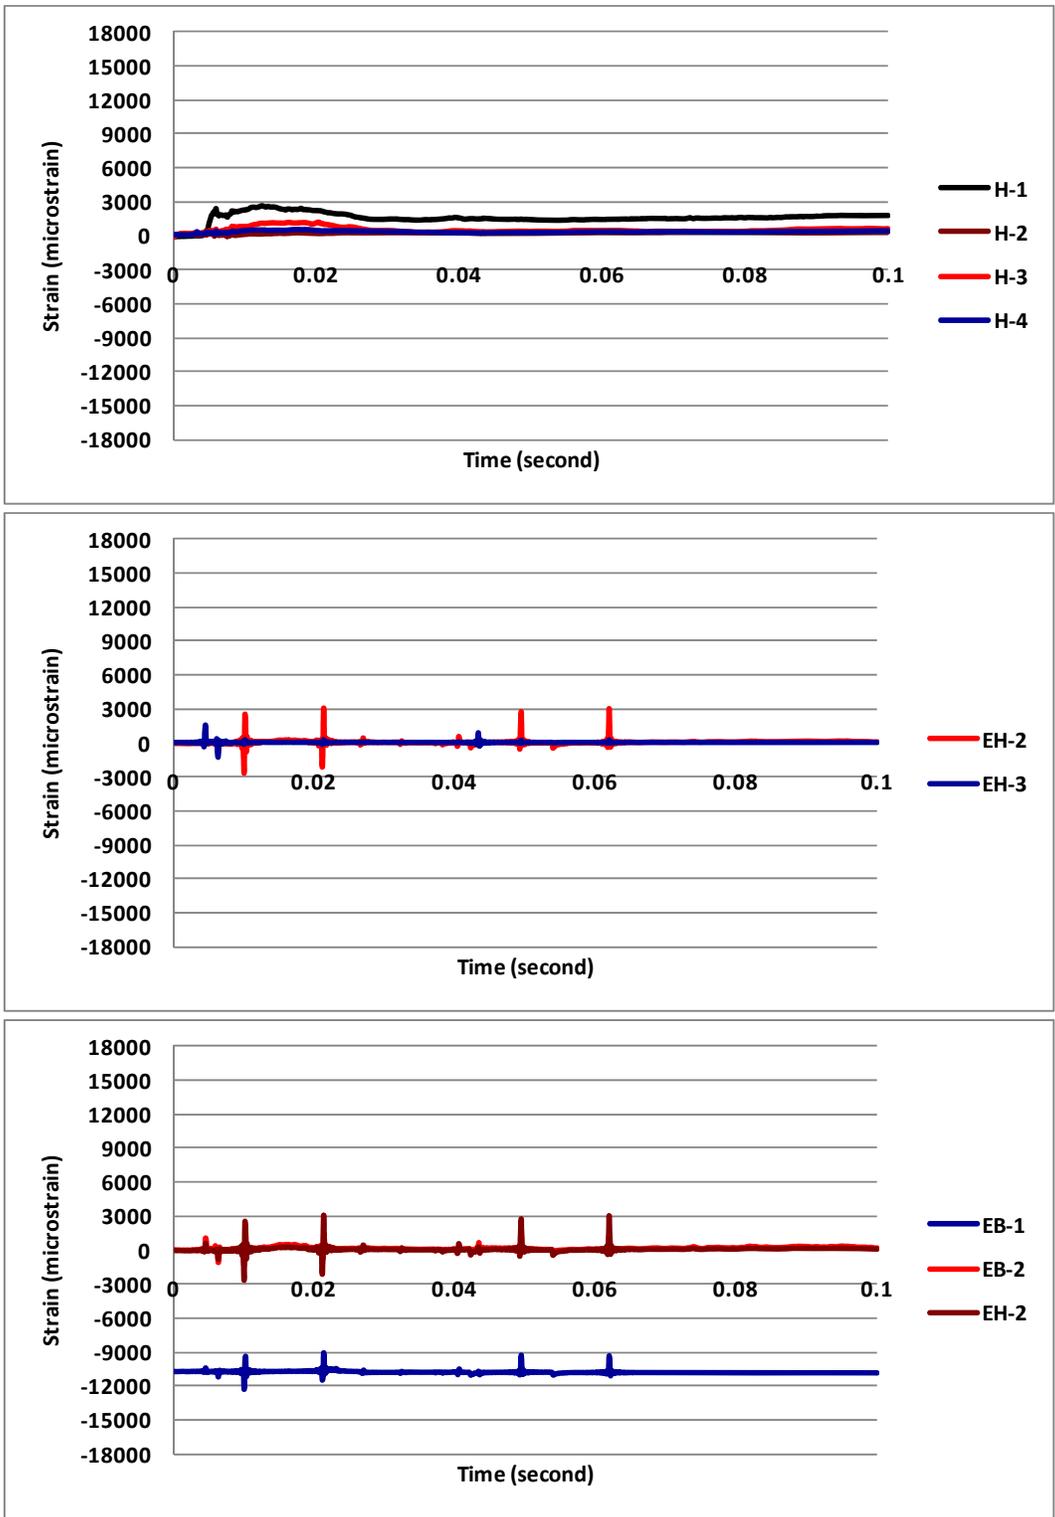
Figure E. 16: Measured strains in the 210-GPRF-11m-II-G2 barrier prototype: left side

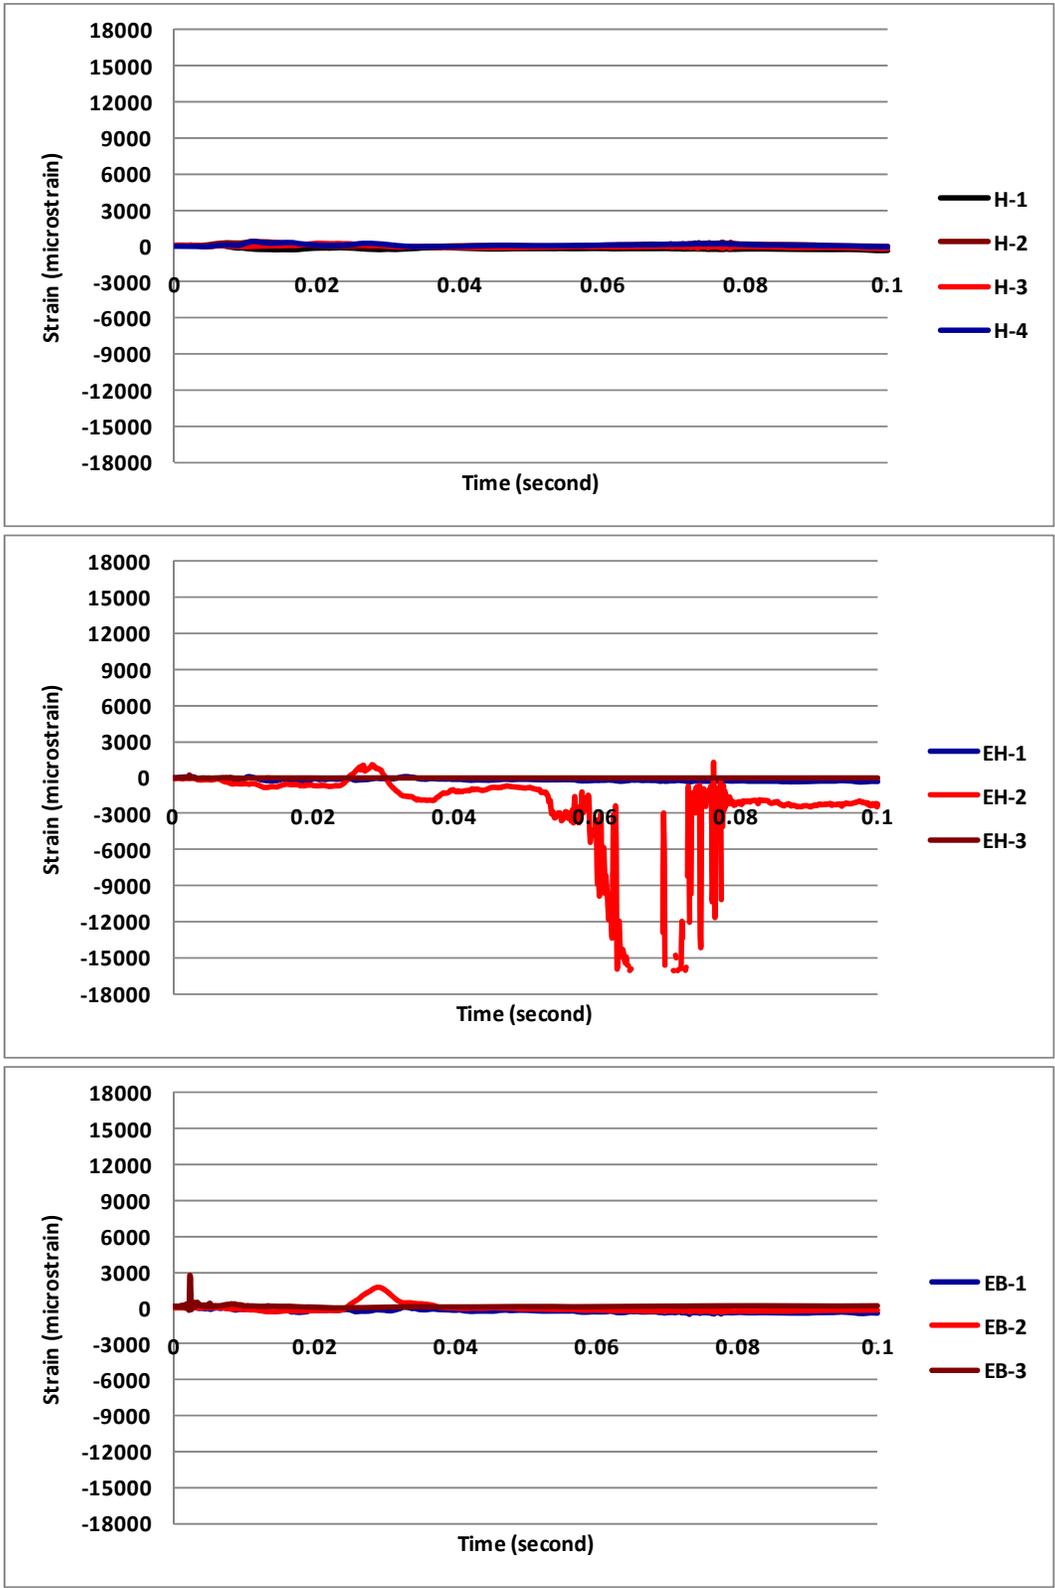
Figure E. 17: Measured strains in the 210-GPRF-11m-II-G1 barrier prototype: right side

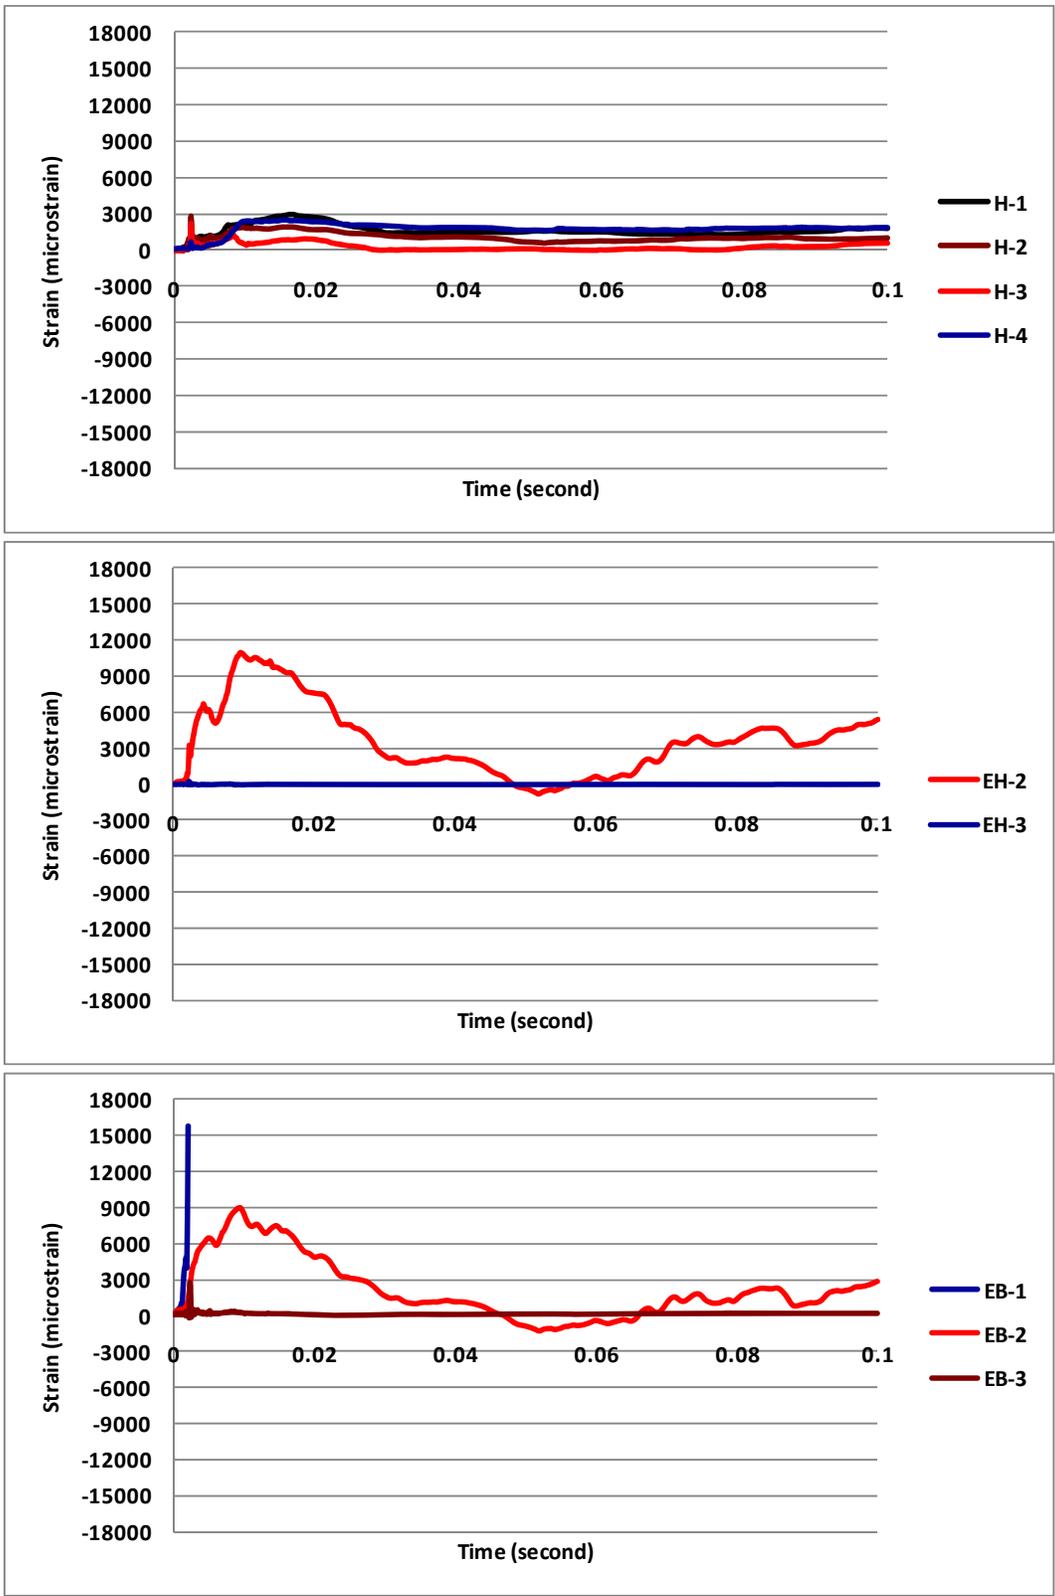
Figure E. 18: Measured strains in the 210-GPRF-11m-II-G1 barrier prototype: left side

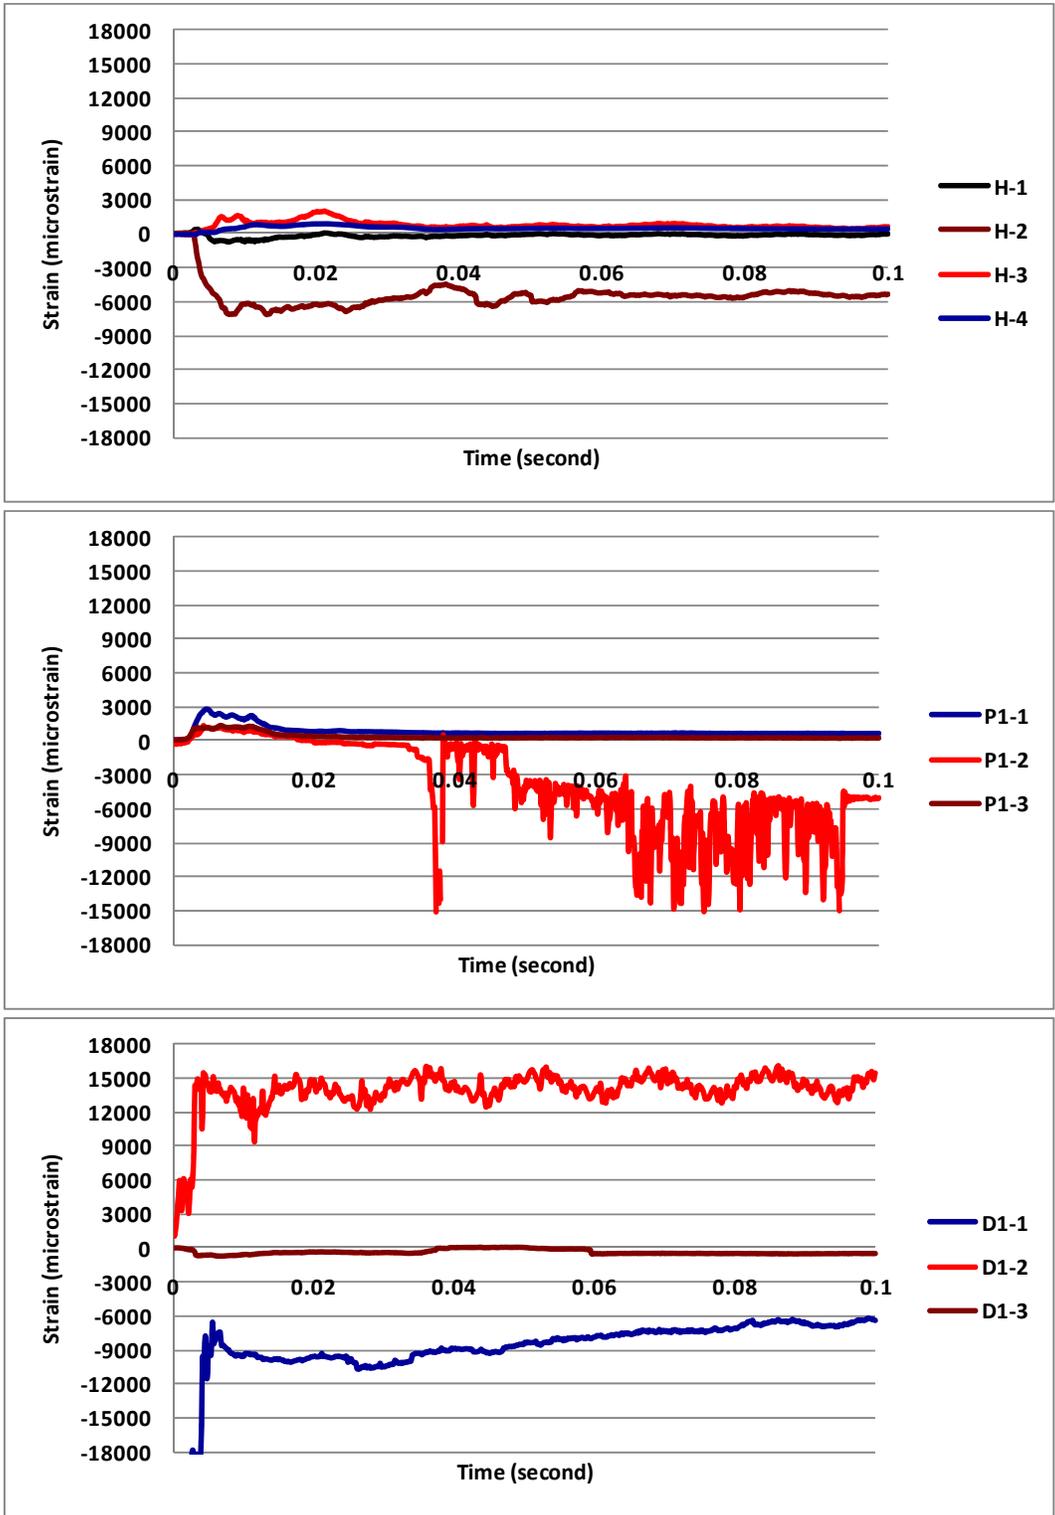
Figure E. 19: Measured strains in the 311-Steel-11m-I barrier prototype

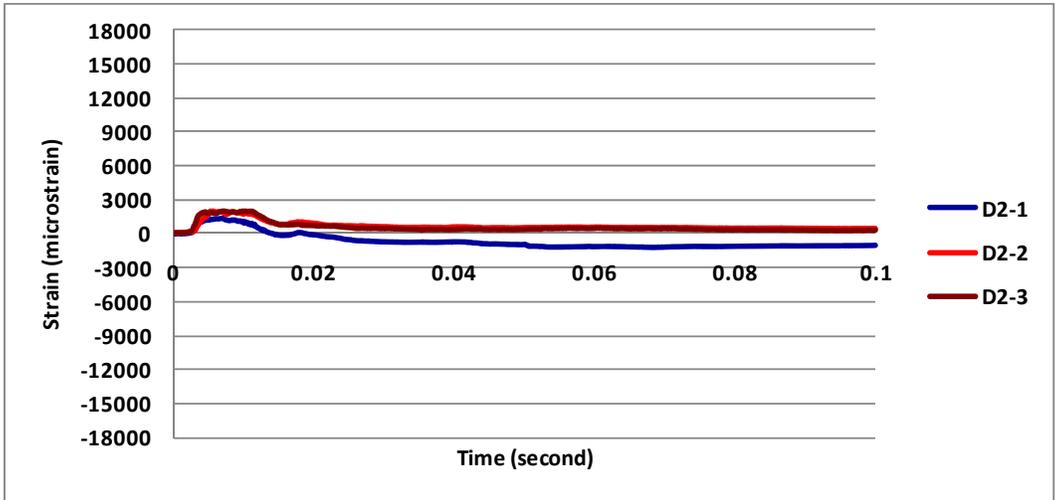
Figure E. 19 (Cont'd): Measured strains in the 311-Steel-11m-I barrier prototype

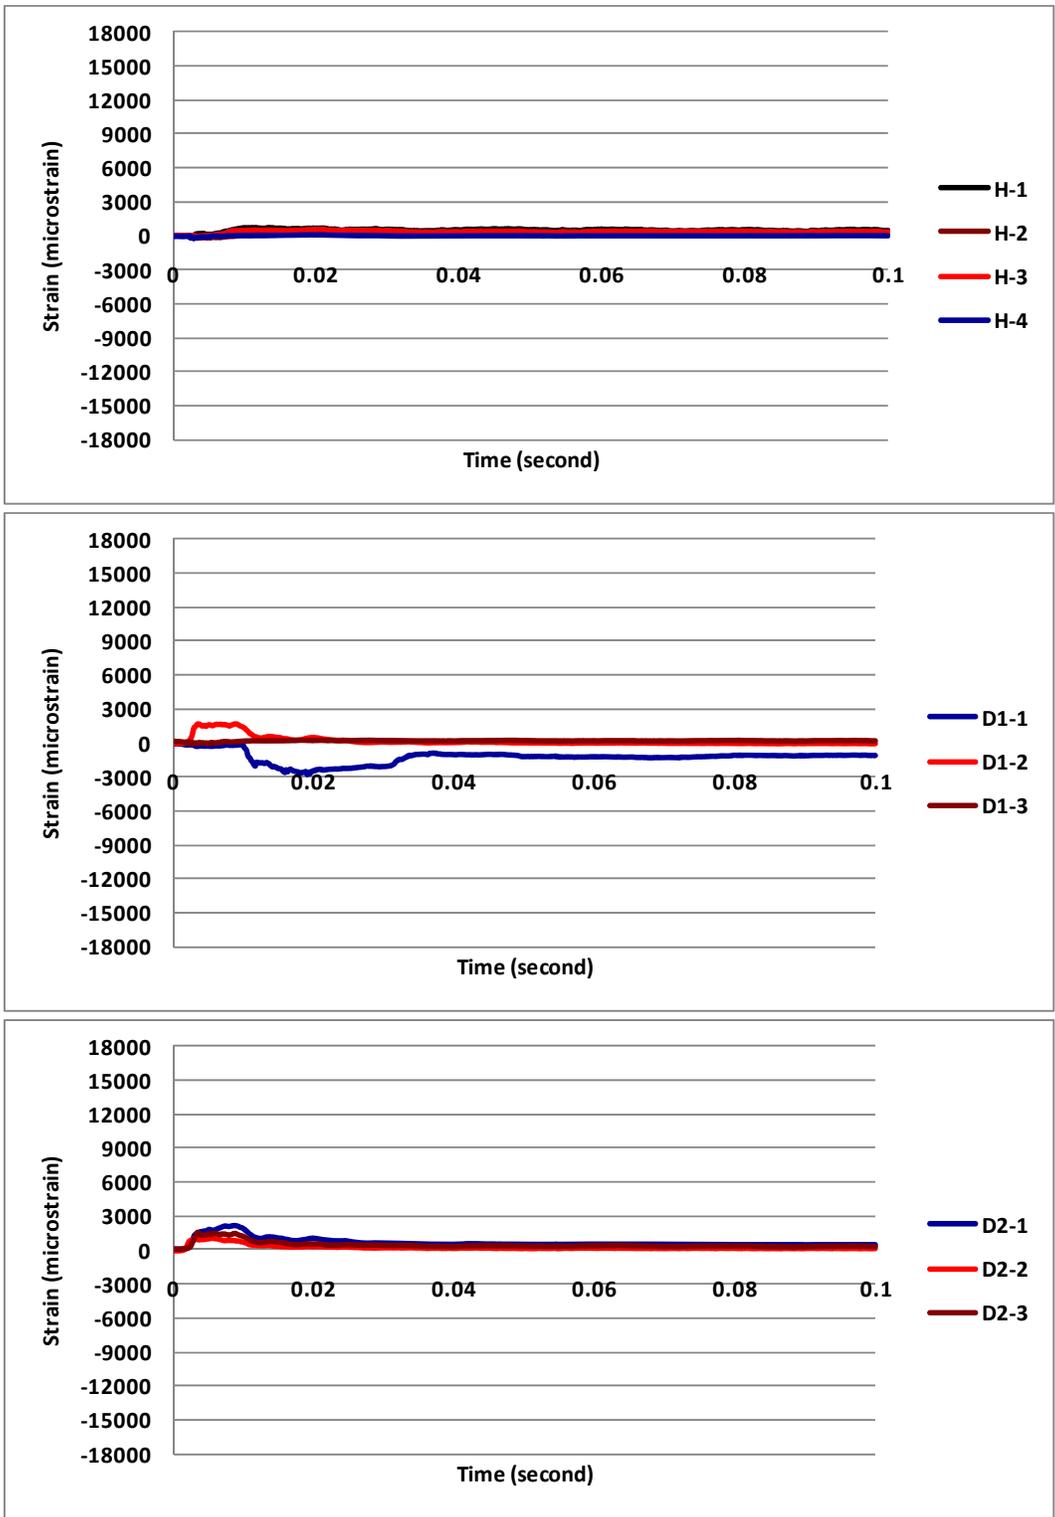
Figure E. 20: Measured strains in the 311-Steel-11m-II barrier prototype

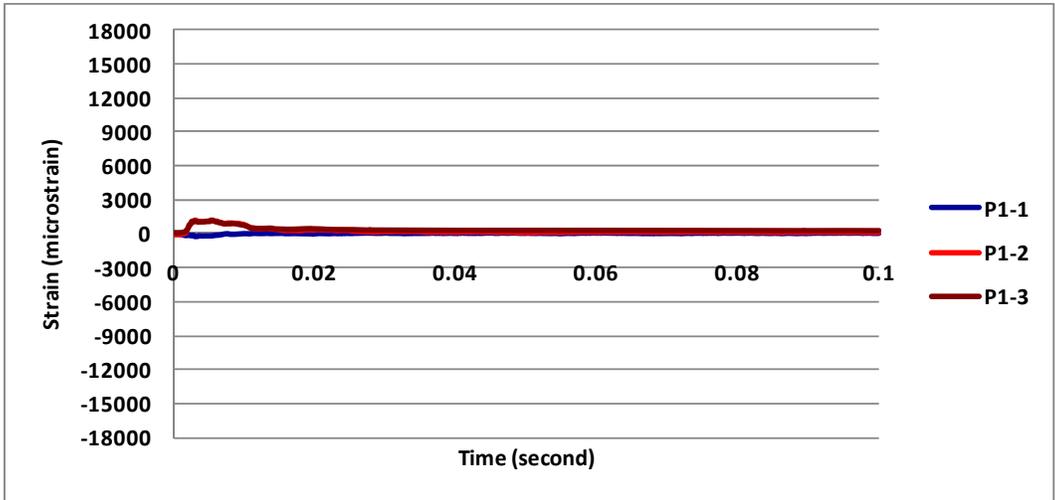
Figure E. 20 (Cont'd): Measured strains in the 311-Steel-11m-II barrier prototype

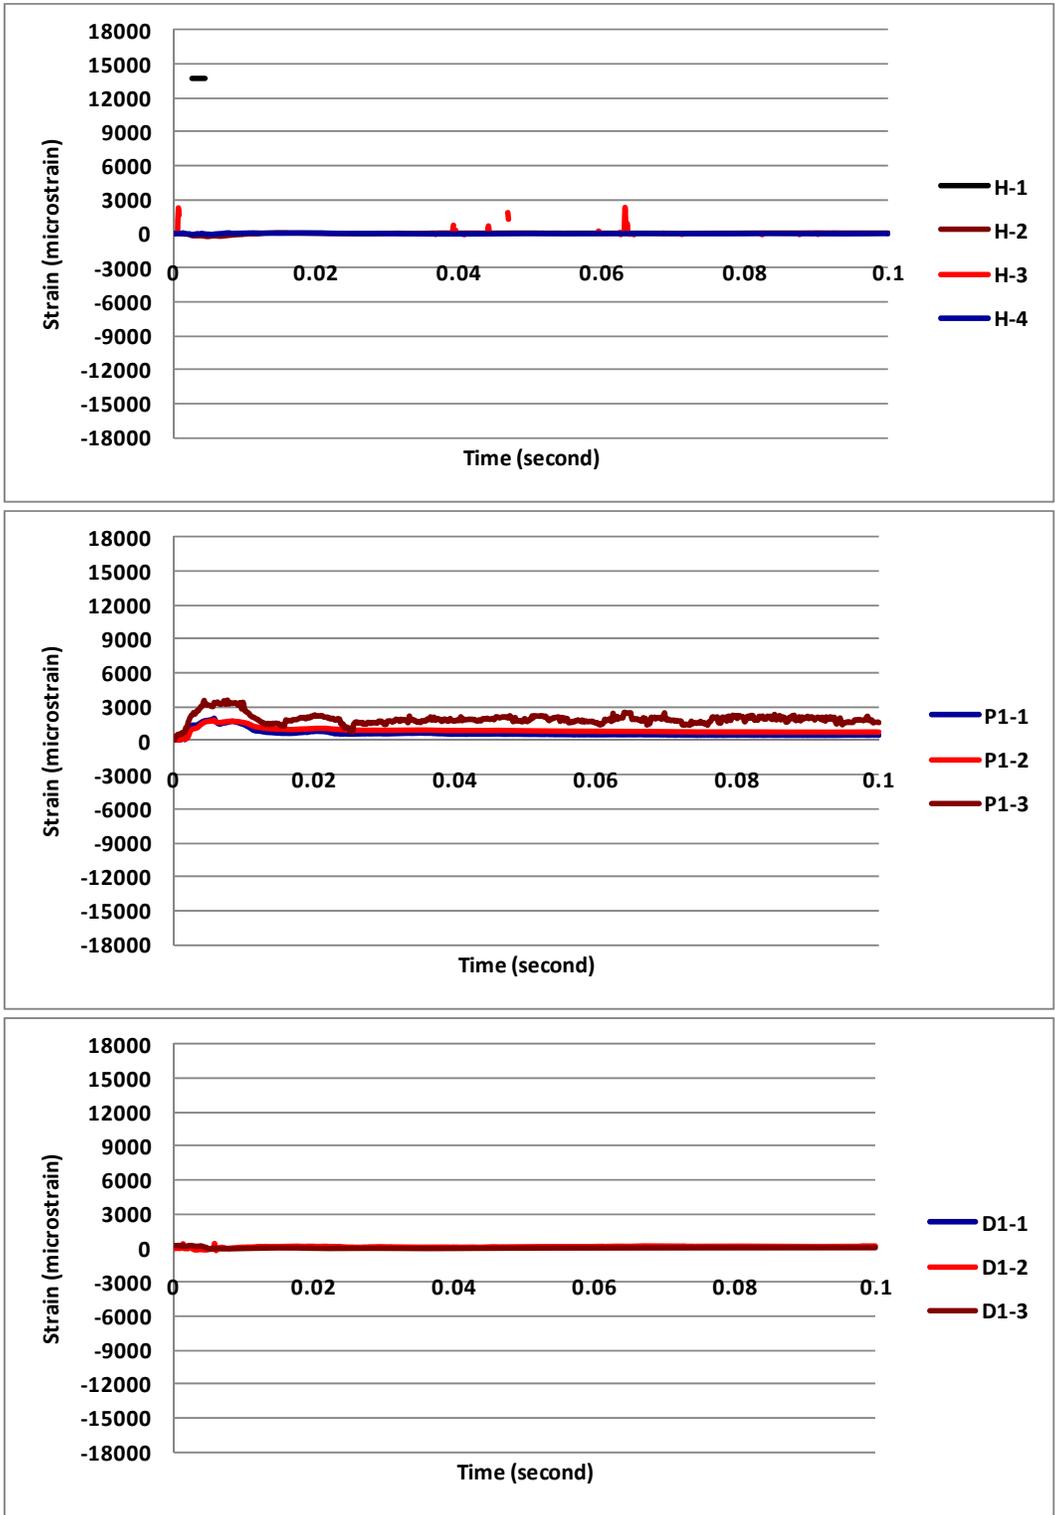
Figure E. 21: Measured strains in the 311-GPRF-11m-I barrier prototype

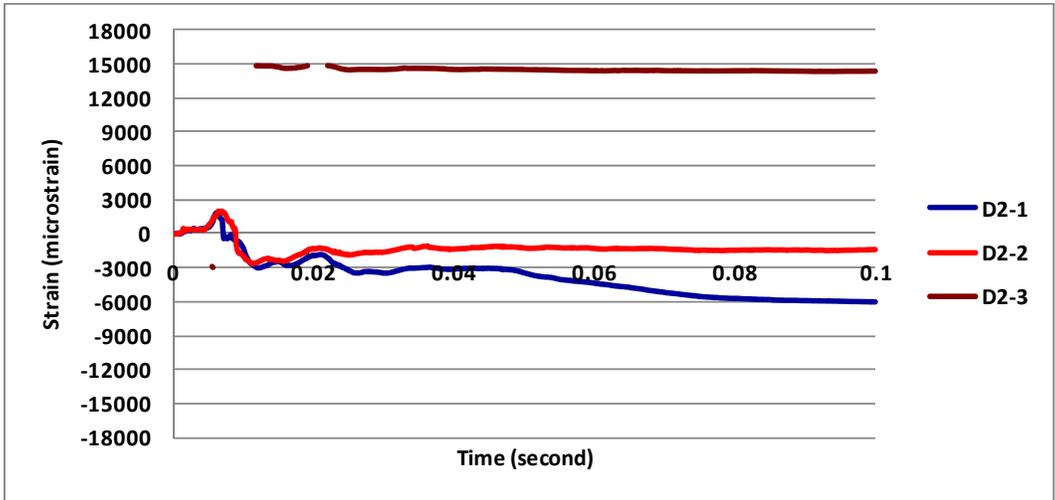
Figure E. 21 (Cont'd): Measured strains in the 311-GPRF-11m-I barrier prototype

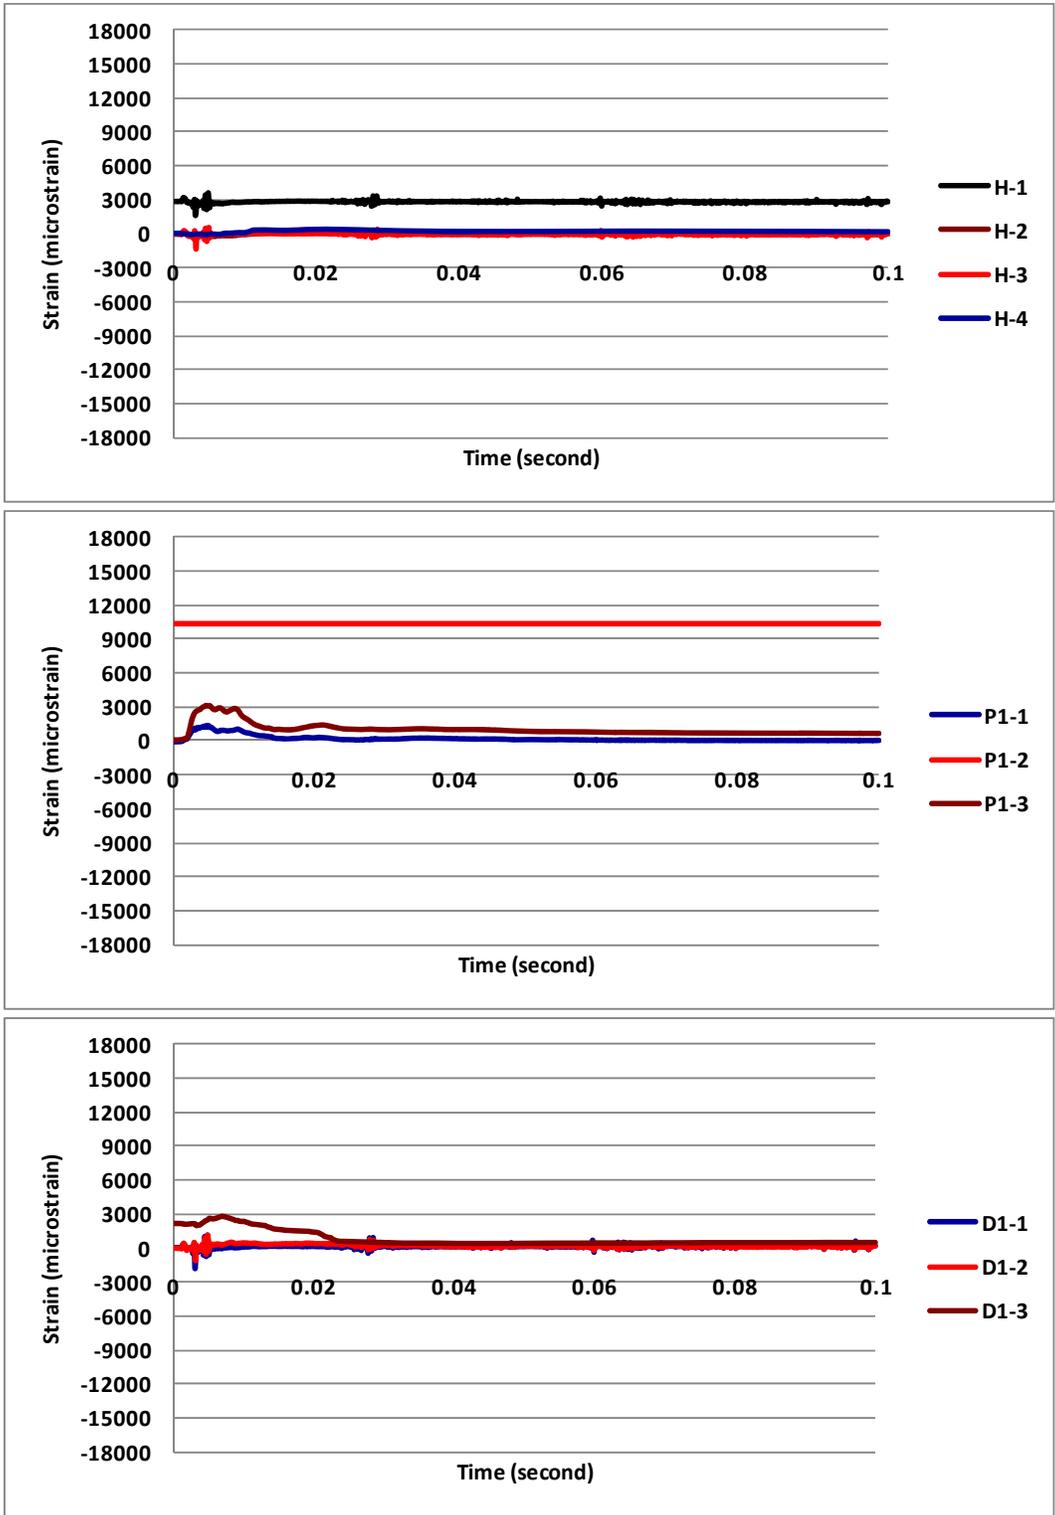
Figure E. 22: Measured strains in the 311- GPRF-11m-II barrier prototype
