Chaire de recherche du CRSNG sur les renforcements de PRF pour les infrastructures en béton

Essais statiques et dynamiques sur glissières de types 210 et 311 renforcées avec de l'armature de PRFV

Rapport final

Février 2011

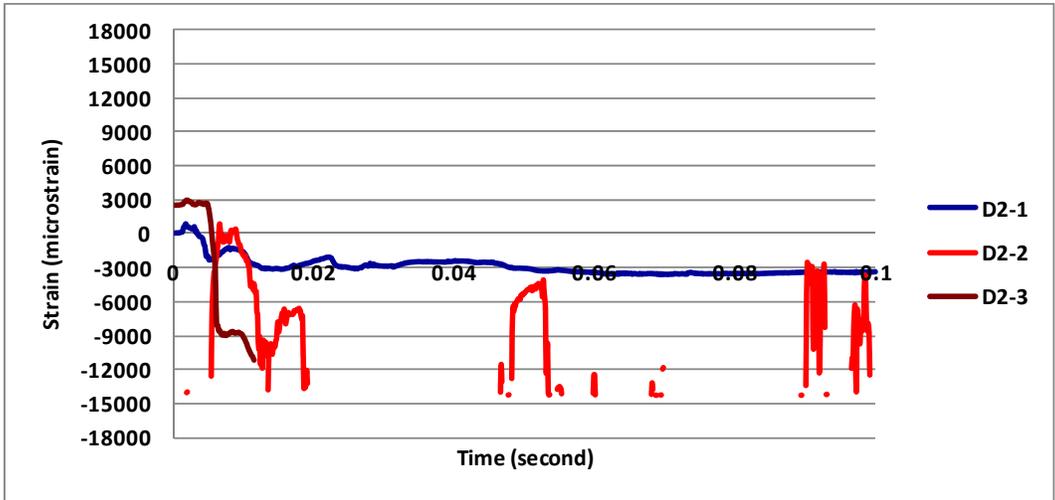
Figure E. 22 (Cont'd): Measured strains in the 311- GPRF-11m-II barrier prototype
