INVENTAIRES ARCHÉOLOGIQUES 2011

DIRECTION DES LAURENTIDES-LANAUDIÈRE

Réalisé pour le ministère des Transports du Québec

N° de contrat: 850801565 (N° de dossier : 8201-11-AD02)

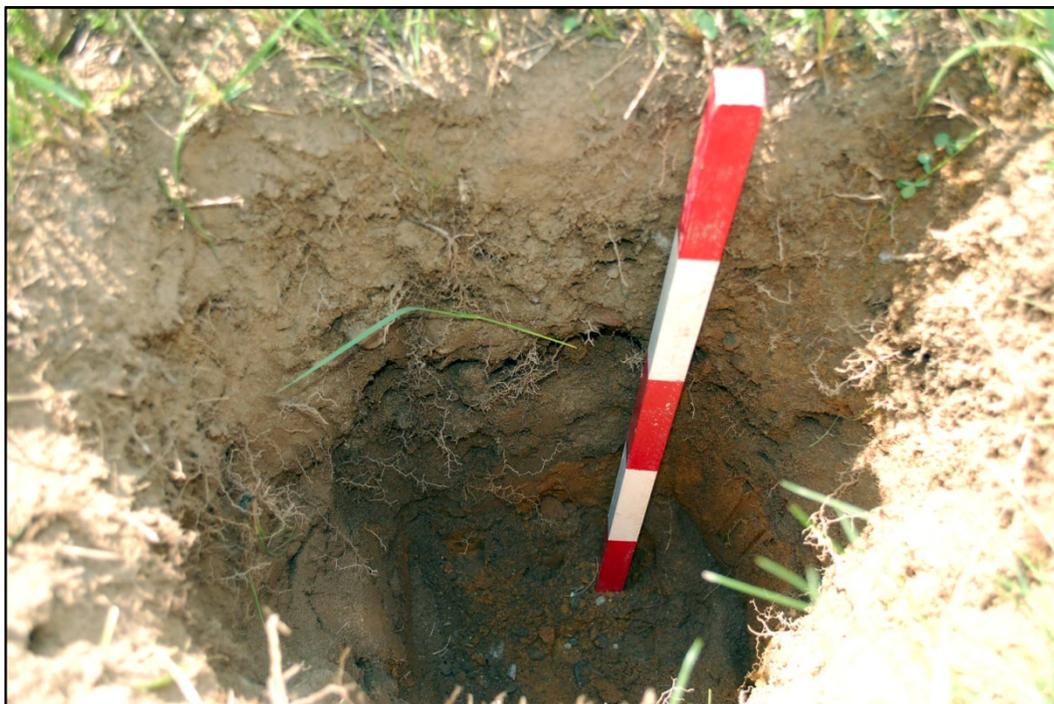
Photo 2 Projet n° 154-06-0994, secteur 1, stratigraphie, paroi est, puits de sondage 1, direction ouest (PATR11N04-003)

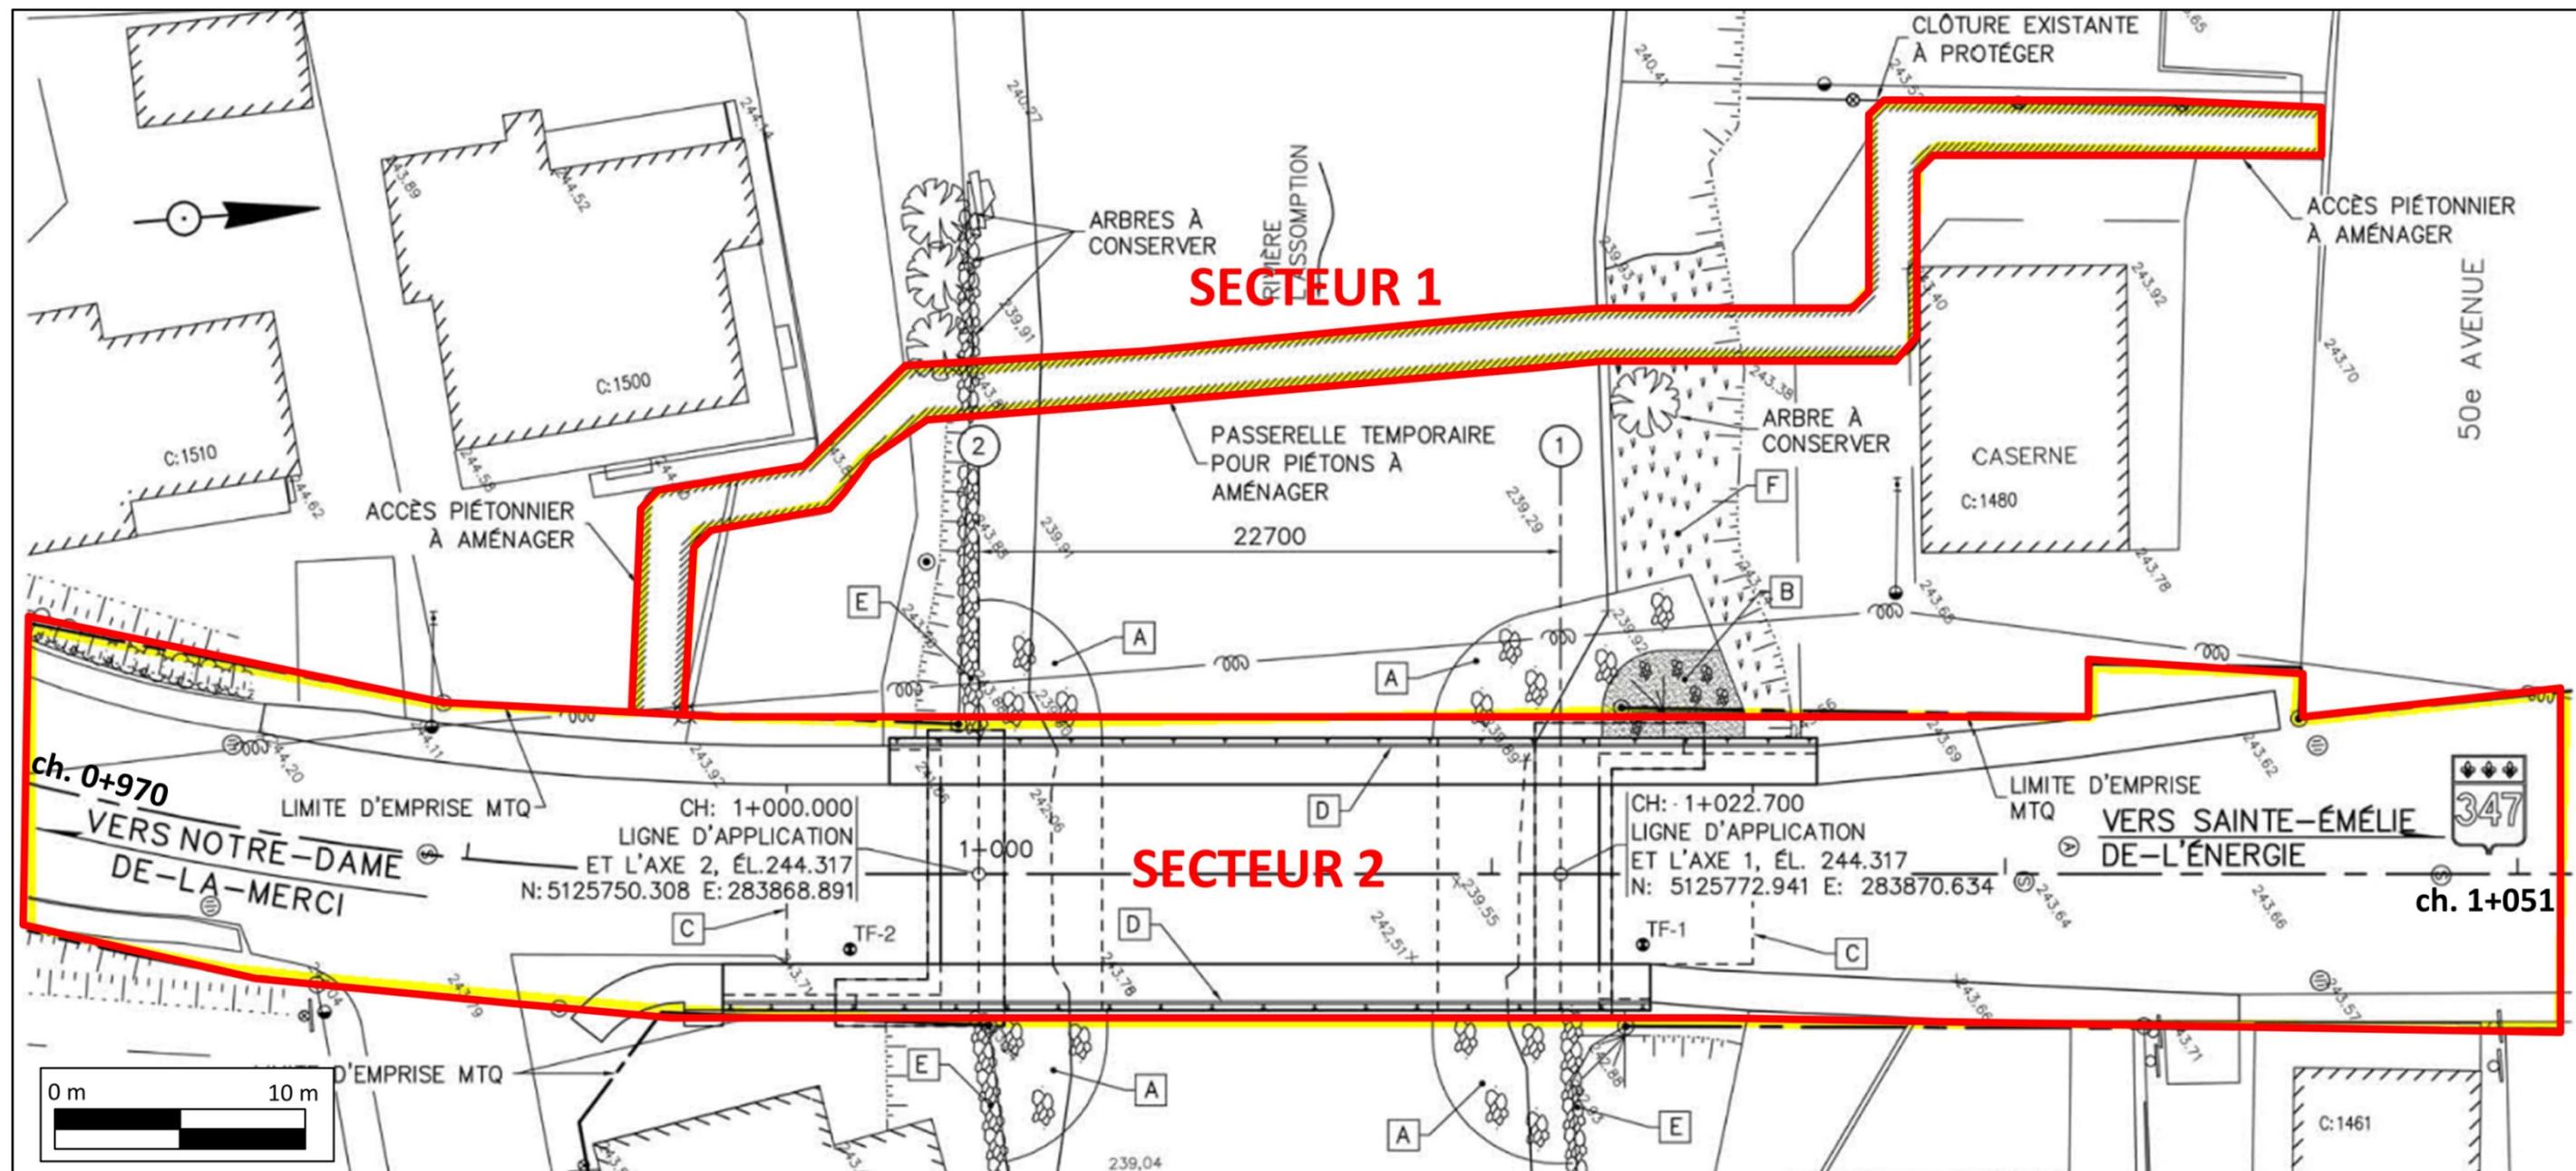
Figure 4 Localisation du secteur 1 et 2 (ch. 0+970 à 1+051), du projet n° 154-06-0994 (MTQ, n° de plan PO-2011-1-17585, 3 / 12)

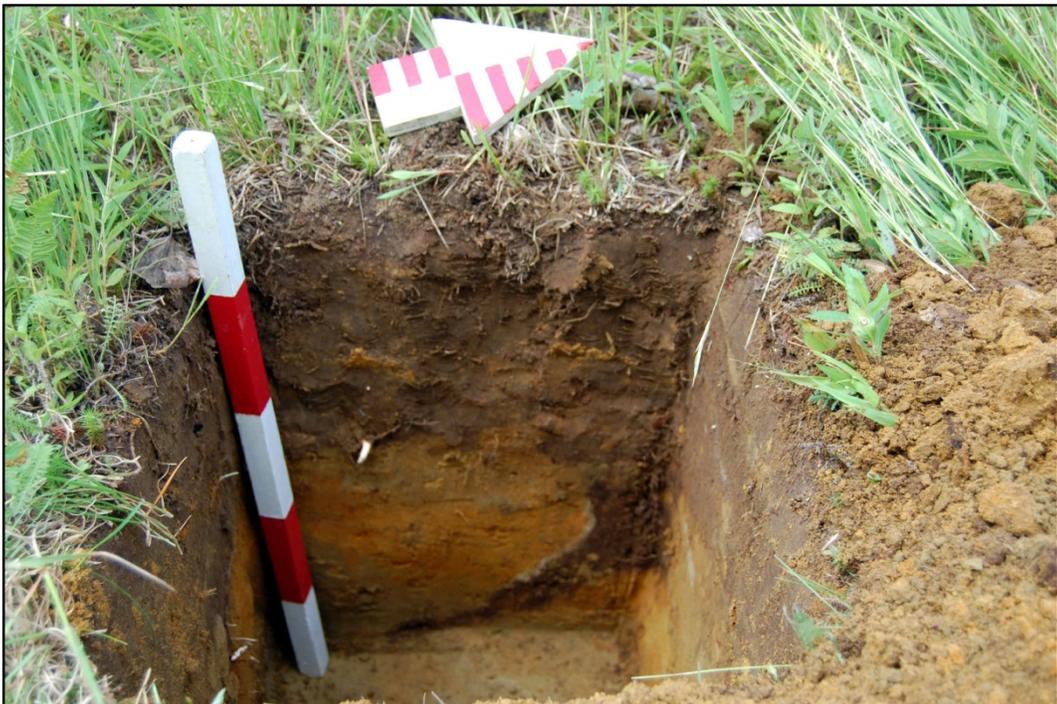
Photo 6 Projet n° 154-86-0688, secteur 1, ch. 1+540, sondage-type : sol organique brun sur sable fin podzolique, direction ouest (PATR11N04-131)

Le secteur d'inventaire 1 (figure 8) qui s'étend sur une distance de 70 m est localisé entre les ch. 1+520 et 1+590. Il occupe la marge droite d'un ruisseau faiblement encaissé, sur un terrain en friche herbacée (photo 5). La séquence stratigraphique qui a été observée correspond à celle du sondage fouillé au ch. 1+540 (photo 6). La coupe représente deux niveaux : un sable organique brun labouré reposant sur un sable qui présente des horizons Bf et C contrastés et bien drainés. Les deux niveaux ne contiennent aucune inclusion. Sur les six sondages réalisés, aucun ne s'est révélé positif.

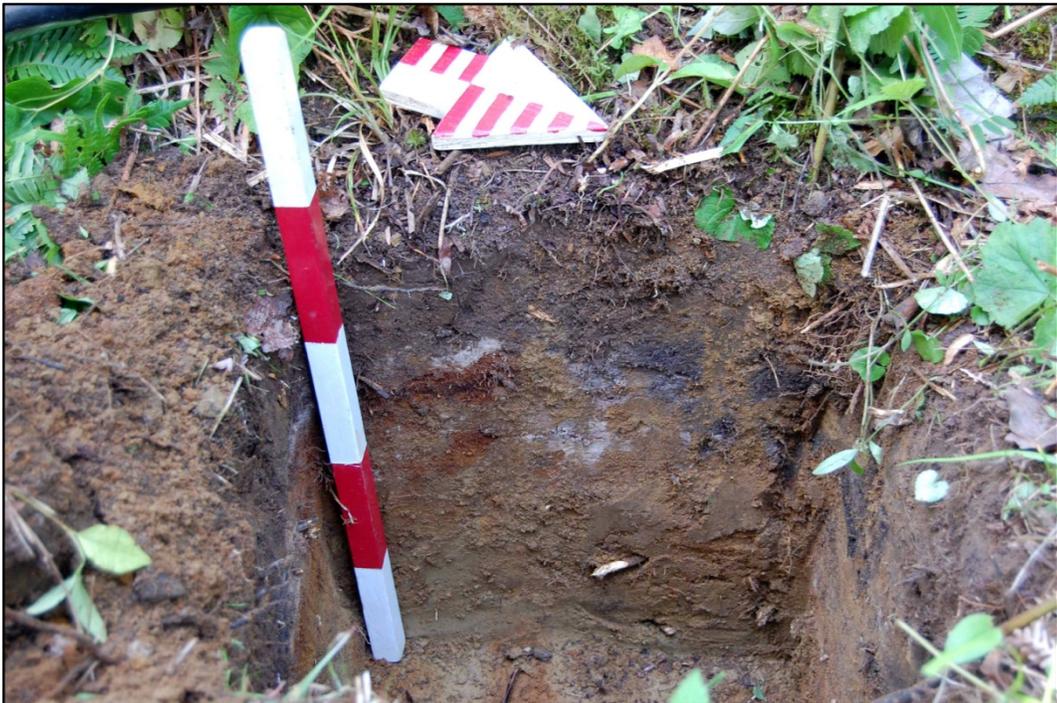
Photo 8 Projet n° 154-86-0688, secteur 2, ch. 1+720, sondage-type : sol organique brun sur sable fin podzolique, direction ouest (PATR11N04-129)

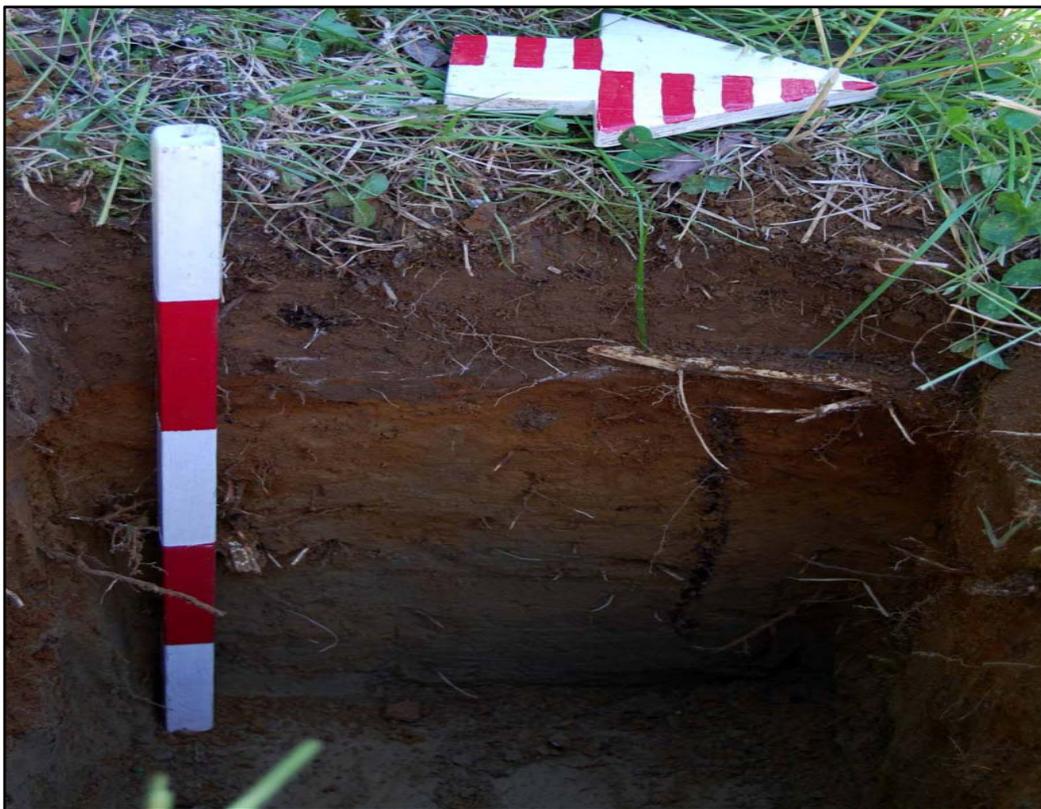
Photo 11 Projet n° 154-86-0688, secteur 3, ch. 1+900, sondage-type : sable fin organique (labours) sur sable fin ferrugineux (horizon Bf) devenant jaune-vert en profondeur (horizon C), direction ouest (PATR11N04-106)

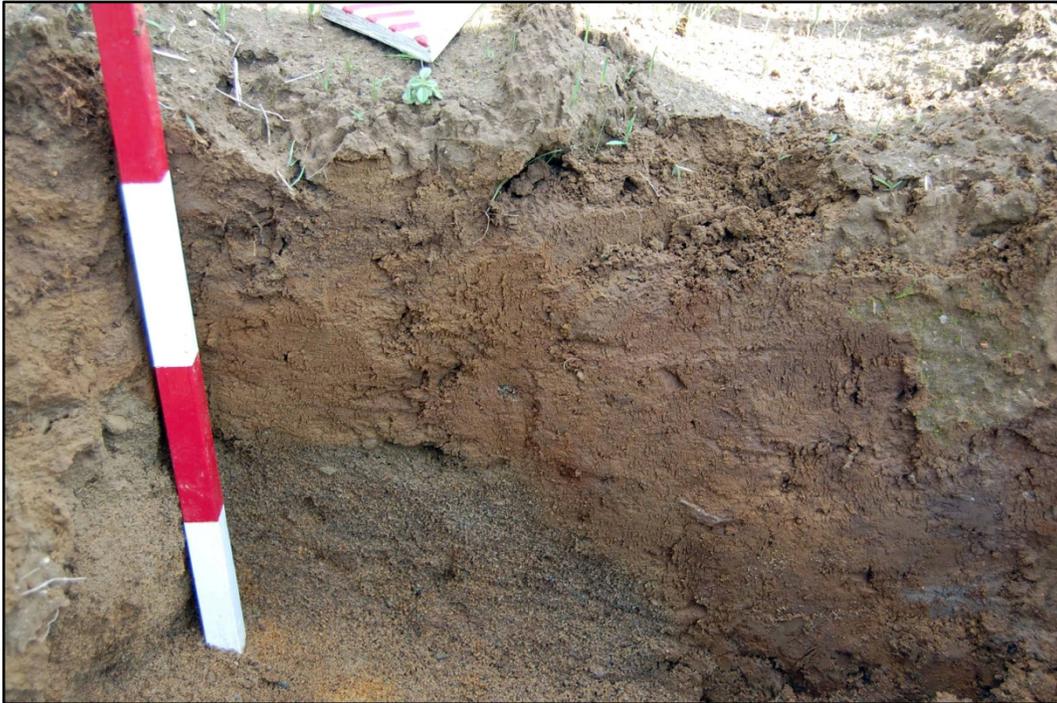
Photo 13 Projet n° 154-86-0688, secteur 4, ch. 2+050, sondage-type : sable fin ferrugineux sur sable grossier jaunâtre, direction sud (PATR11N04-117)

Le secteur d'inventaire 4 (figure 9) qui couvre une longueur de 125 m est localisé entre les ch. 2+000 et 2+125. L'emprise supporte une friche herbacée où la topographie est ondulée (photo 12). Une large terrasse, suivant un axe nord-sud, compose l'essentiel de la portion ouest du secteur. La portion est se caractérise par une pente légère et régulière menant à un ruisseau encaissé. L'inspection visuelle a permis de constater que la couverture organique de l'ensemble de la surface du sol a été arasée. Un seul sondage a été réalisé afin d'observer le profil stratigraphique du sol modifié. Située au ch. 2+050, la coupe illustre deux niveaux : un sable fin ferrugineux reposant sur un sable grossier jaunâtre (photo 13).

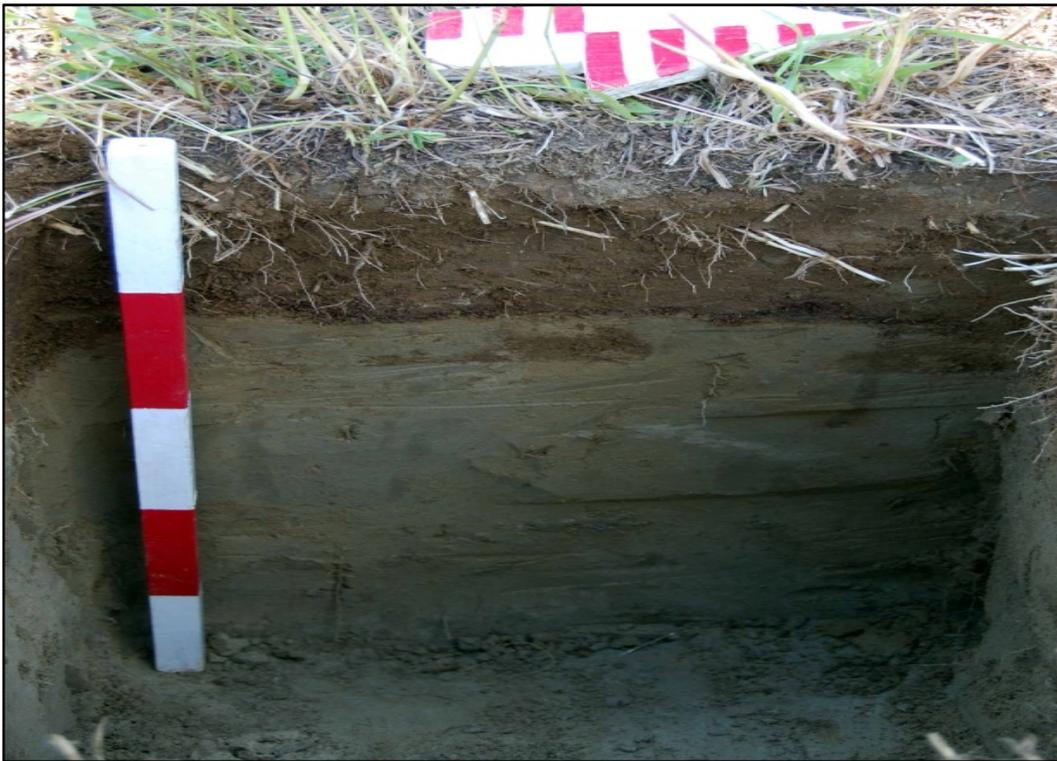
Photo 15 Projet n° 154-86-0688, secteur 5, ch. 2+240, sondage-type : labours sur sable fin, direction ouest (PATR11N04-111)

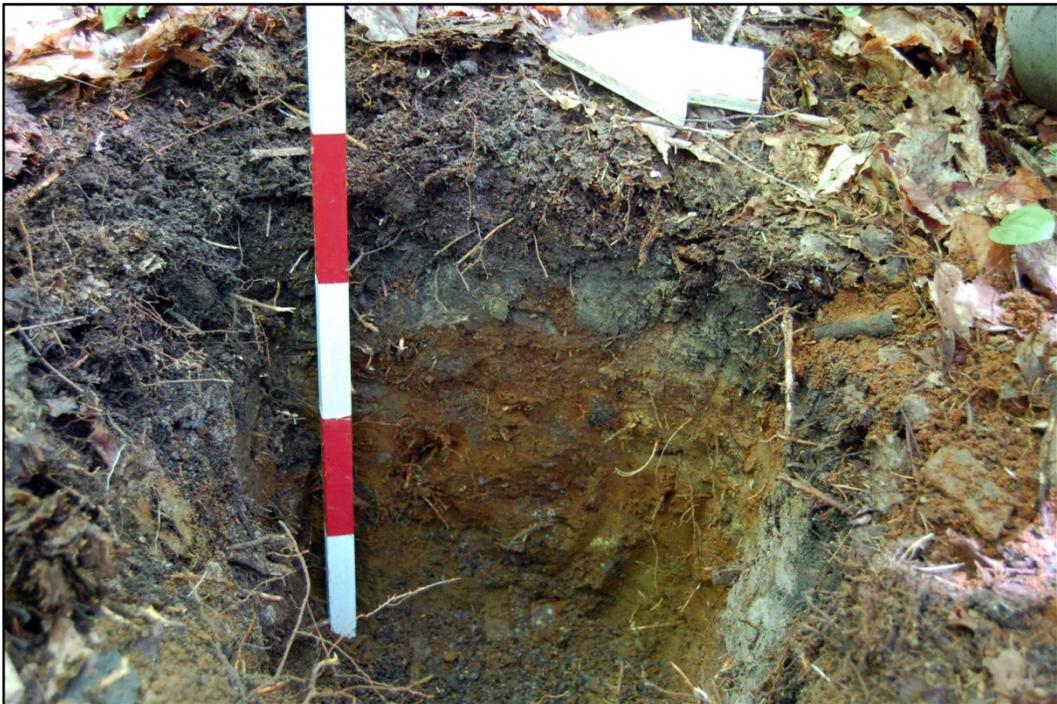
Photo 17 Projet n° 154-86-0688, secteur 6, ch. 2+800, sondage-type : podzol intact, direction est (PATR11N04-104)

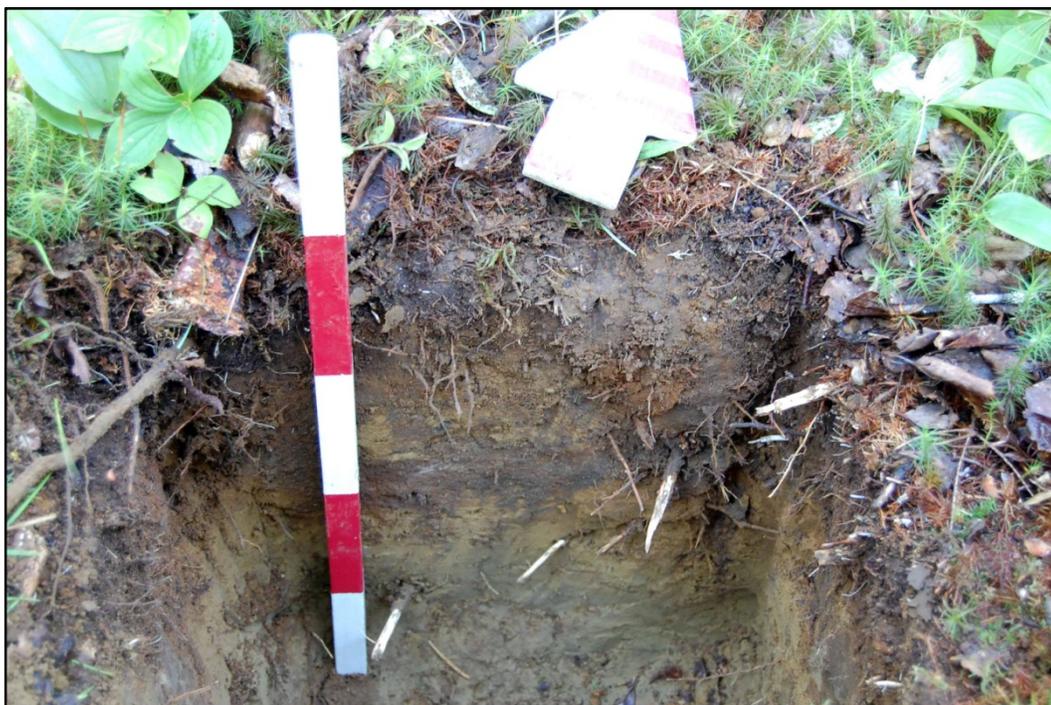
Photo 19 Projet n° 154-86-0688, secteur 7, ch. 3+210, sondage-type sur replat : sable organique brun (labours) sur sable ferrugineux devenant beige en profondeur, direction nord (PATR11N04-099)

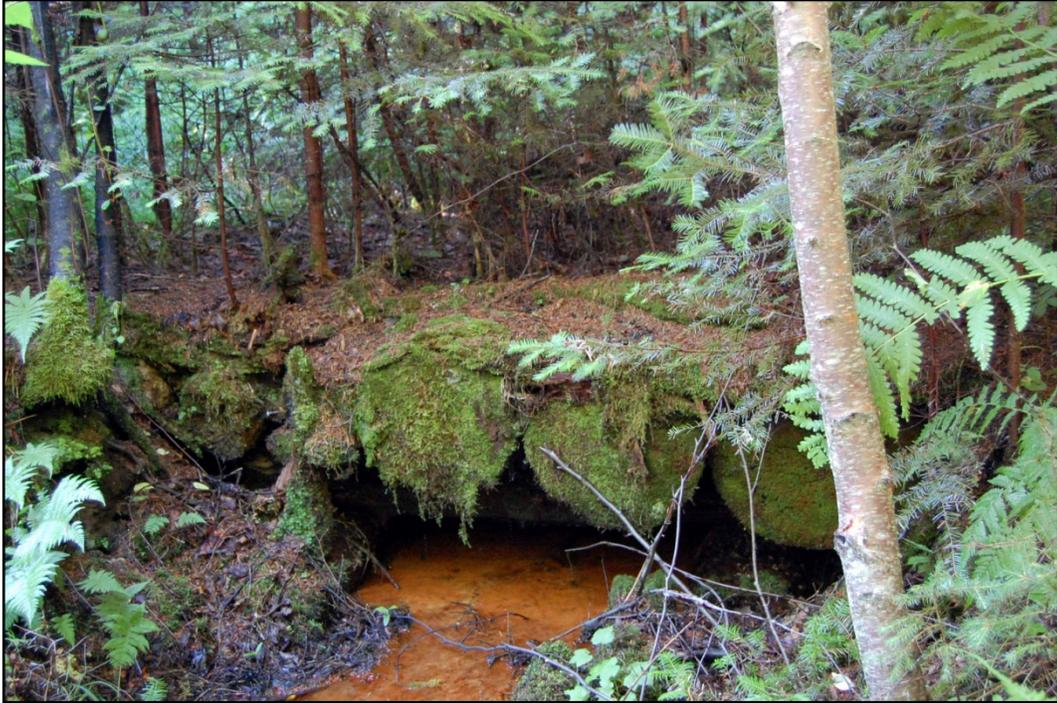
Photo 20 Projet n° 154-86-0688, secteur 7, ch. 3+240, ponceau composé de rondins, direction sud (PATR11N04-055)

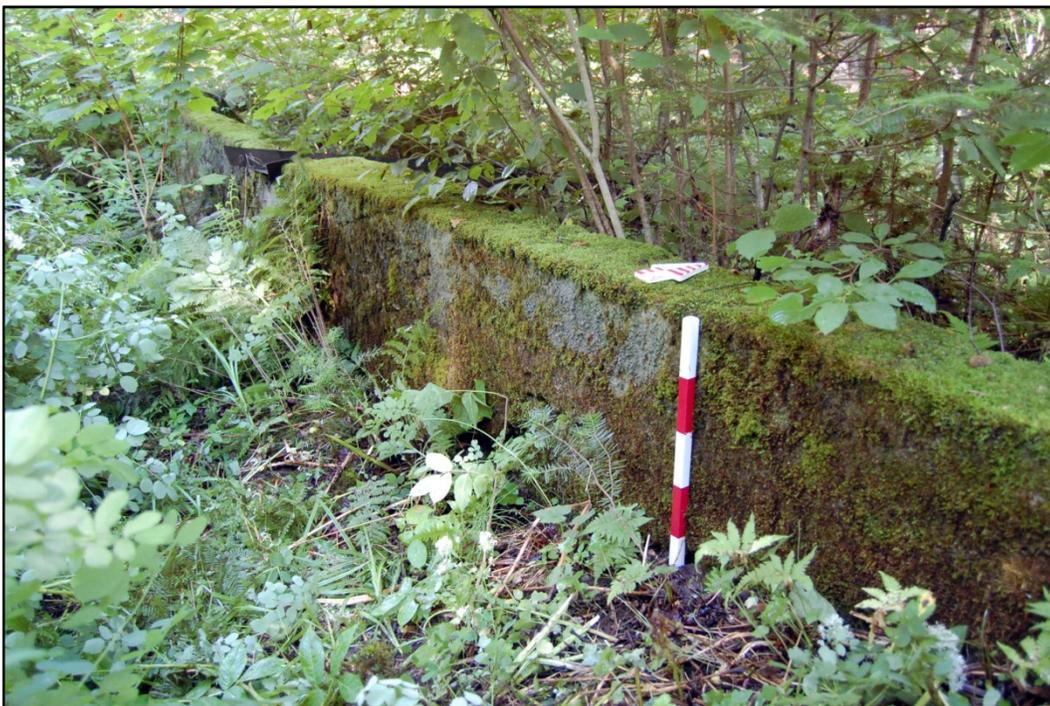
Photo 22 Projet n° 154-86-0688, secteur 7, ch. 3+220, vue du barrage et de ses composantes avant le nettoyage, direction nord-ouest (PATR11N04-061)

Un des éléments le plus remarquables qui a été observé dans le secteur 7 est un barrage de béton armé traversant le ruisseau (photos 22 et 23). Situé au ch. 3+220 en face de la maison du 120 rue de l'Église, celui-ci décrit un axe est-ouest pour retenir les eaux du ruisseau. Son extrémité ouest étant effondrée, il est clair que la structure ne peut plus être en fonction. D'ailleurs, un niveau de sol de remblayage a été observé au pourtour de la structure laissant émerger une hauteur maximale de 1,43 m. Le barrage est composé de béton armé de tiges de métal (photo 24) et de gros blocs de pierre équarris composant un muret d'une largeur variant de 20 à 28 cm et d'une longueur totalisant 12 m. Il est muni d'une vanne au fond d'un espace rectangulaire au nord du muret (1,40 m sur 0,75 m), d'un déversoir de métal (1,75 m sur 0,31 m) et, au sud du muret, d'un plancher de pierres ceinturées d'un rectangle de béton (2,12 m sur 1,10 m) comportant aux extrémités est et ouest des encoches prêtes à recevoir un aménagement (photos 25 à 27). Une plaque de tôle (non en place) avec du bois et munie d'attaches de métal est visible dans la partie effondrée de la structure (photo 28). Une pelle carrée, des morceaux de tôle et des clous tréfilés ont été vus dans le remblai qui recouvre la plaque de tôle. Les matériaux participant à la composition du barrage témoignent d'une construction ancienne datant du début du XX^e siècle. Le barrage est recouvert de mousse de sphaigne et une végétation arborescente et arbustive suggère son abandon il y a quelque vingt années. Aucun autre élément directement associé à ce barrage n'a été observé dans l'emprise du projet, ce qui rend l'interprétation fonctionnelle difficile. Néanmoins, il serait probable qu'il soit associé à un ancien moulin de production artisanale et dont le fonctionnement nécessitait, au début du XX^e siècle, la puissance de l'énergie hydraulique.

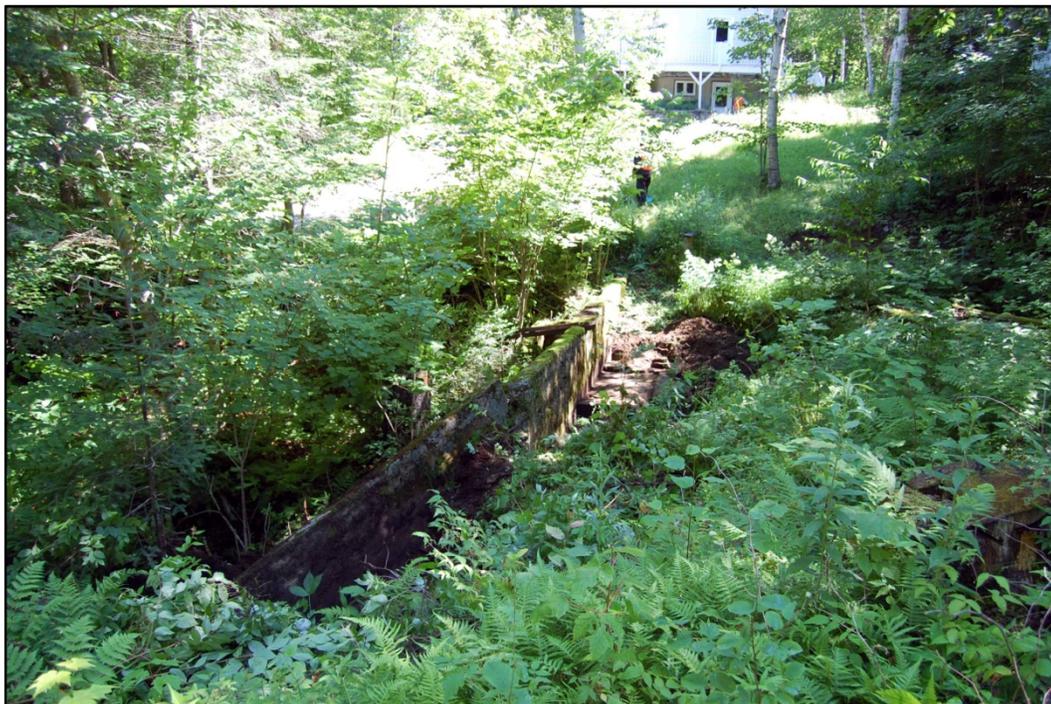
Photo 23 Projet n° 154-86-0688, secteur 7, ch. 3+220, vue du barrage et de ses composantes après nettoyage, direction nord-est (PATR11N04-085)

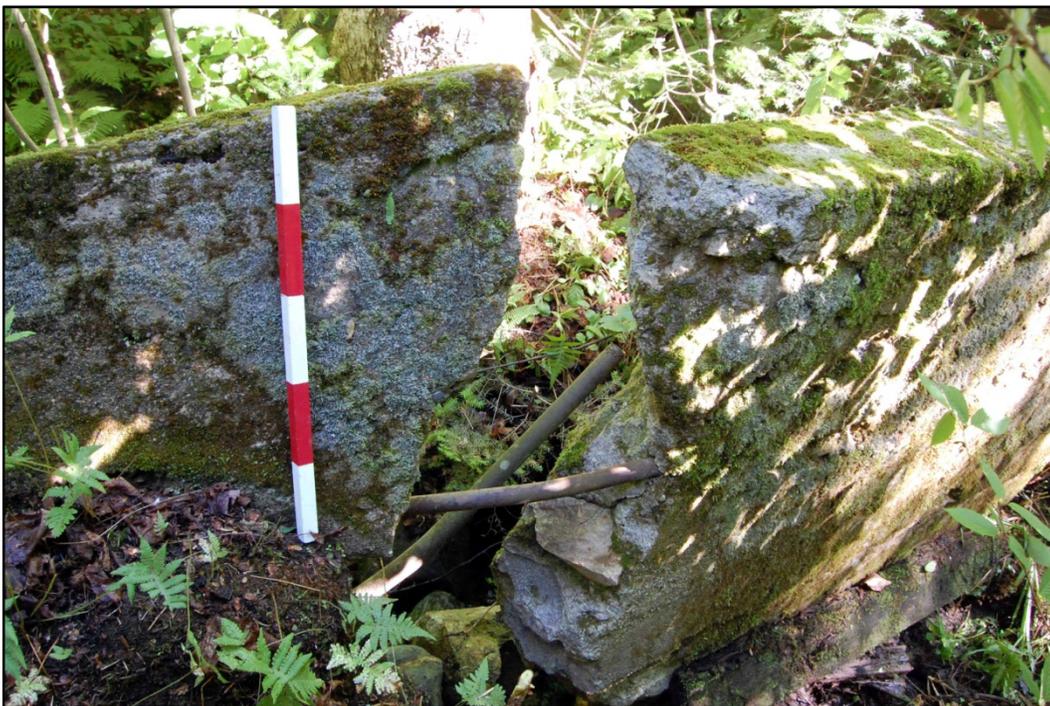
Photo 24 Projet n° 154-86-0688, secteur 7, ch. 3+220, barrage de béton et composantes, portion ouest effondrée avec tige de métal, direction nord-ouest (PATR11N04-076)

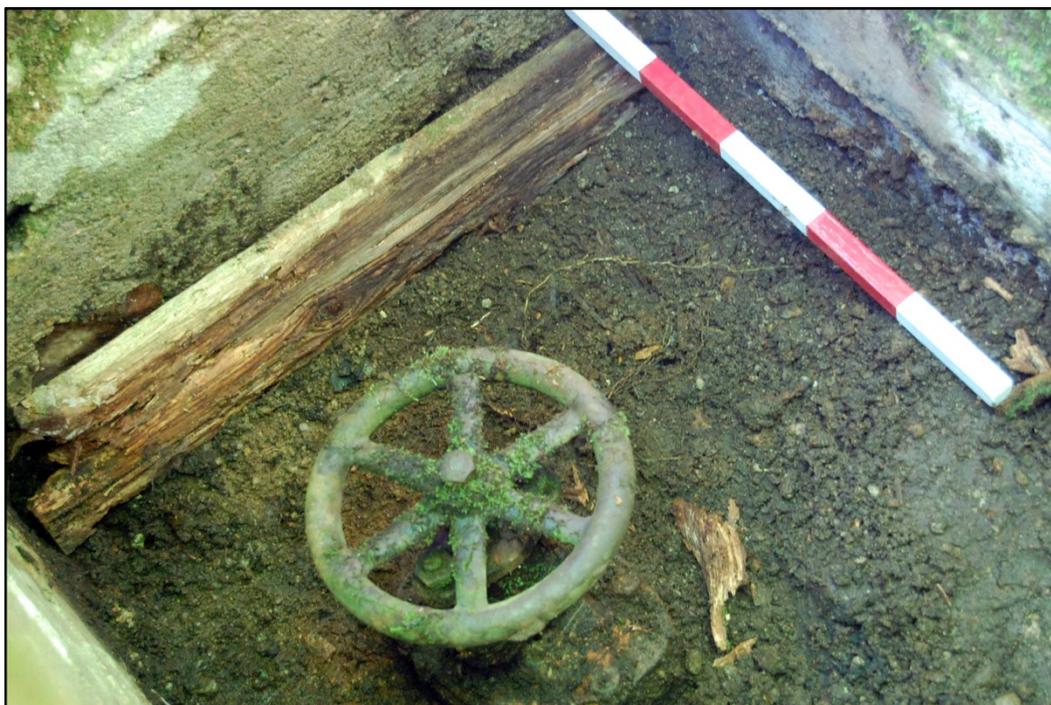
Photo 25 Projet n° 154-86-0688, secteur 7, ch. 3+220, barrage de béton et composantes : vanne, direction nord-ouest (PATR11N04-090)

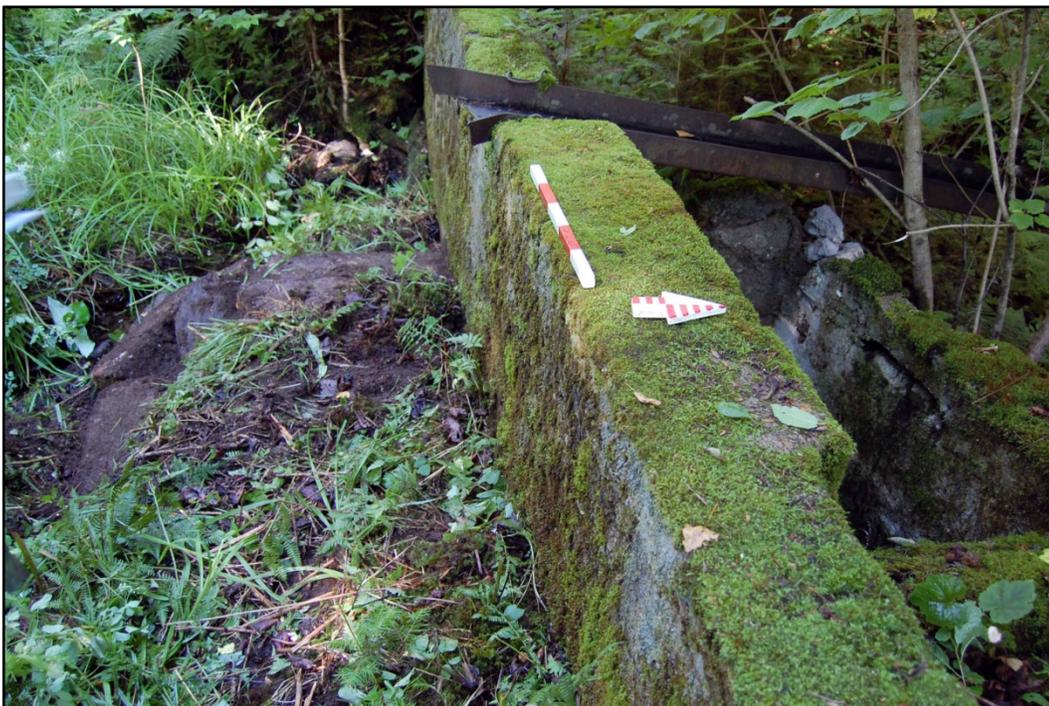
Photo 26 Projet n° 154-86-0688, secteur 7, ch. 3+220, barrage de béton et composantes, portion nord : déversoir de métal et espace rectangulaire accueillant une vanne, direction ouest (PATR11N04-067)

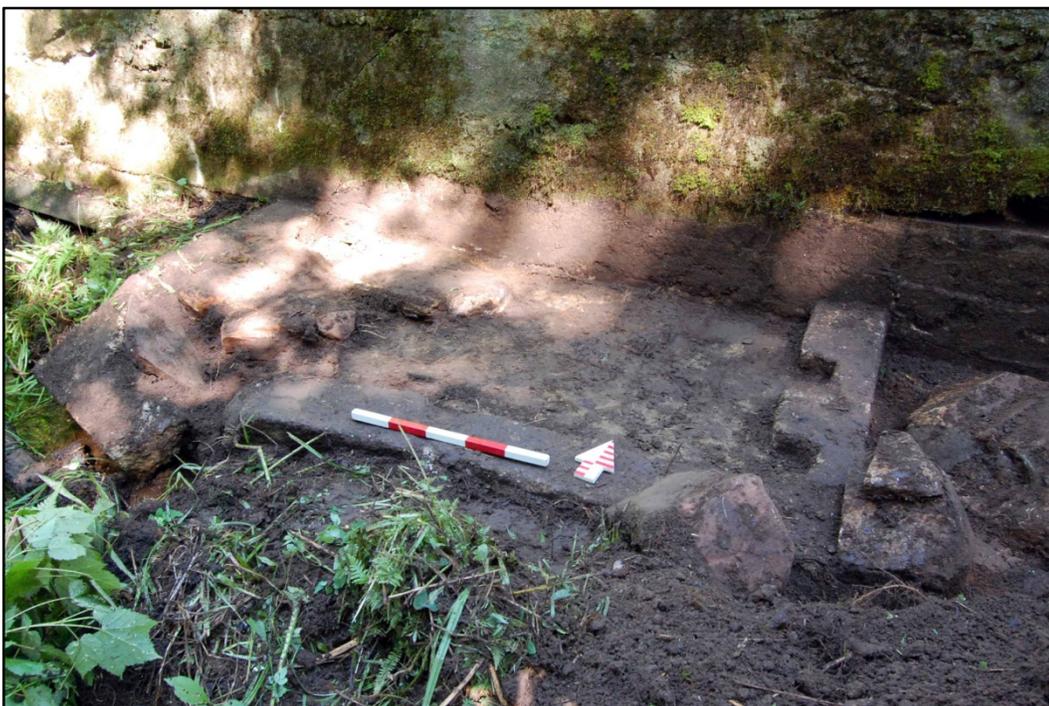
Photo 27 Projet n° 154-86-0688, secteur 7, ch. 3+220, barrage de béton et composantes, portion sud : plancher de pierres et de béton avec encoches, direction nord-nord-ouest (PATR11N04-073)

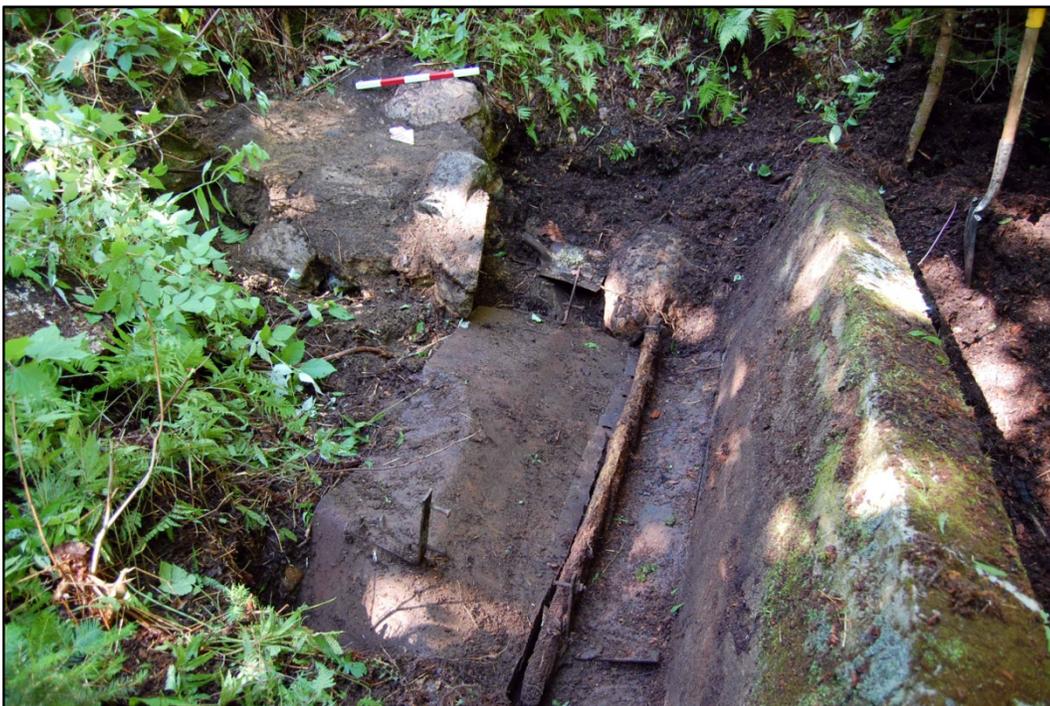
Photo 28 Projet n° 154-86-0688, secteur 7, Ch. 3+220, barrage de béton et composantes, portion ouest : plaque de tôle avec du bois et munie d'attaches de métal, direction sud-ouest (PATR11N04-081)

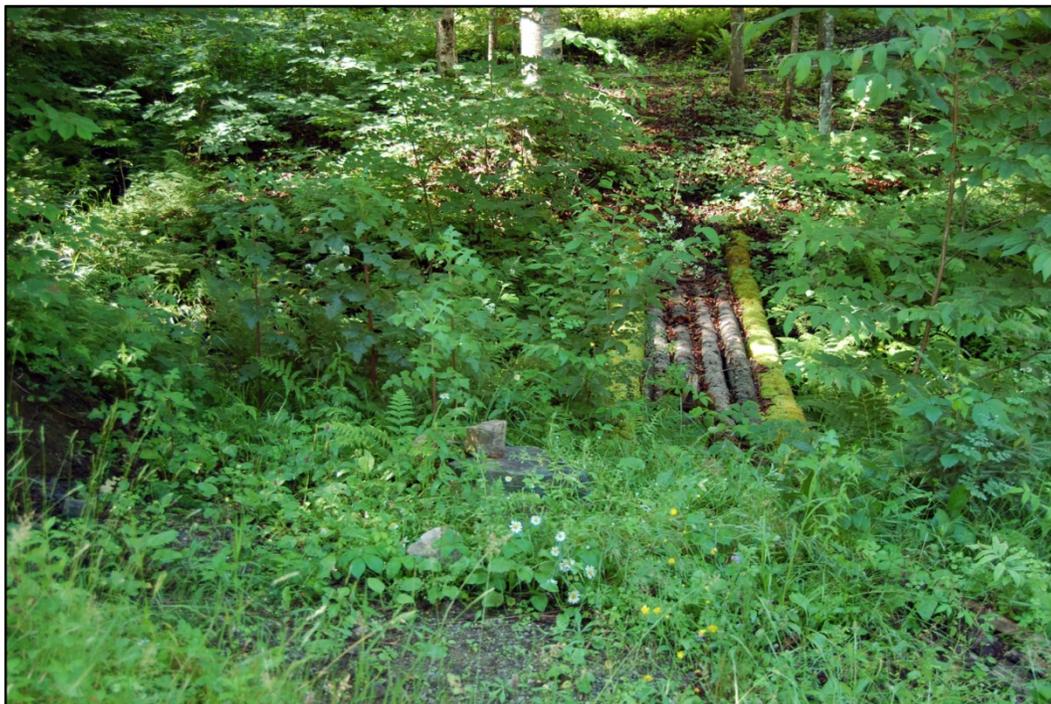
Photo 29 Projet n° 154-86-0688, secteur 7, ch. 3+220, ponceau fabriqué de petits rondins, direction ouest (PATR11N04-058)

Outre cet élément structural, un ponceau composé de minces rondins conservant encore son écorce est situé à 5 m au sud du barrage qui traverse le ruisseau (photo 29). Les éléments qui le composent et les faibles traces de vieillissement de la structure témoignent de sa confection récente (moins de 20 ans). Autre témoignage de l'utilisation récente de l'espace autour du ch. 3+260, à quelque 20 mètres d'un chemin d'accès, un clapier et/ou une cage à oiseaux faite de panneau préfini et de tôle a été observé (photo 30). Cette structure d'une surface de 3 m² comprenait un ensemble de tuyaux, des bonbonnes de propane, une cage grillagée, un perchoir et un amas d'autres détritiques associé à une affectation désuète. À quelque cinq mètres se trouve un cercle de pierres arrondies disposées pour délimiter l'emplacement d'un foyer (photo 31). Enfin, un sentier forestier entretenu longe le ruisseau sur sa marge gauche et témoigne de son usage récent.

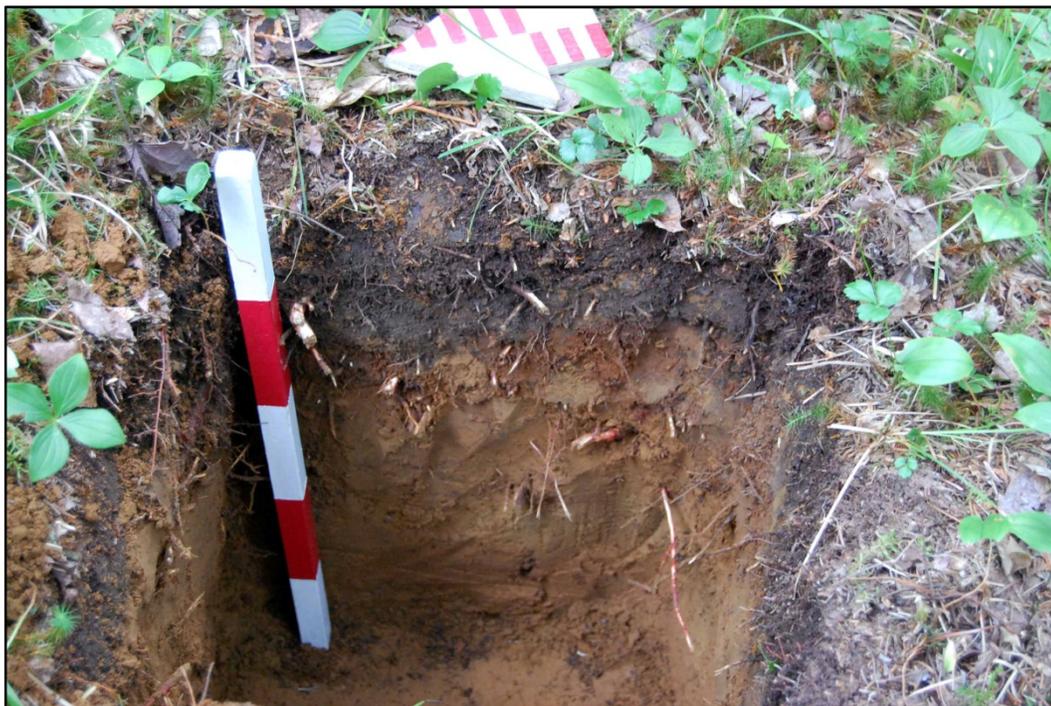
Photo 33 Projet n° 154-86-0688, secteur 8, ch. 140+250, sondage-type : niveau organique (remanié) sur sable fin ferrugineux, direction est (PATR11N04-045)

Le secteur d'inventaire 8 (figure 10) est localisé entre les ch. 140+190 et 140+520 le long d'un sentier aménagé (photo 32). L'emprise présente une topographie irrégulière : une surface bombée caractérisée par des pentes abruptes et de nombreux affleurements rocheux. La couverture végétale comprend une dense sapinière de bouleaux blancs et un tapis de sphaigne. La séquence stratigraphique qui a été observée correspond à celle du sondage fouillé au ch. 140+250 (photo 33). La coupe représente deux niveaux de sol podzolique dont la surface naturelle a été partiellement arasée : un sol organique (remanié) reposant sur un sable fin ferrugineux (Bf). En plus d'une inspection visuelle, vingt-cinq sondages ont été réalisés dans les portions les plus planes du secteur. Aucun de ces derniers ne s'est révélé positif.

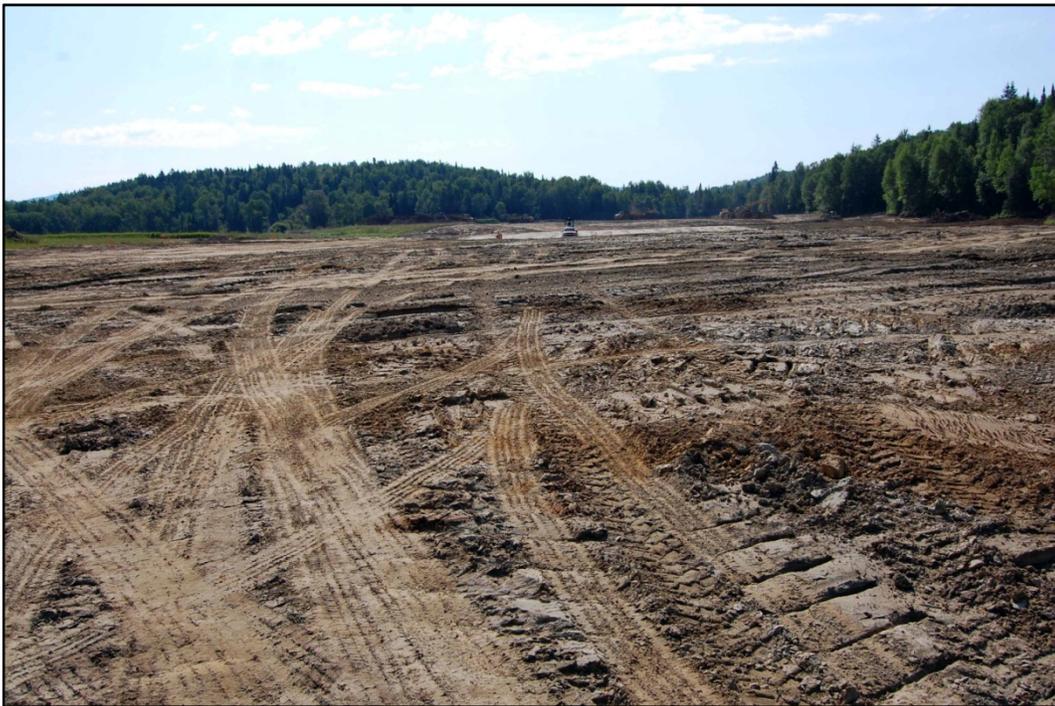
Photo 34 Projet n° 154-86-0688, secteur 9, ch. 4+350, surface de sol complètement arasée, direction sud-est (PATR11N04-014)

Le secteur d'inventaire 9 (figure 10) est localisé entre les ch. 3+905 et 4+545. Avec ses 650 mètres de longueur, il couvre une surface de 84 500 m². L'essentiel de l'emprise, entre les ch. 3+905 et 4+375, comprend une surface de sol entièrement perturbée par le passage de machinerie lourde employée dans l'aménagement de la nouvelle route : déboisement, remaniement de sol, arasement complet et remblayage (photo 34). La topographie du secteur est faiblement ondulée, présentant quelques surfaces planes particulièrement bien drainées. À partir du ch. 4+375, une surface boisée presque intacte s'étend jusqu'à la limite nord du secteur (photo 35). Autour du ch. 4+400, la friche arborescente occupe une section en marge d'un ruisseau qui coule du sud-ouest vers le nord-est. Une autre portion, du ch. 4+425 au ch. 4+475, était en cours de déboisement ou était tout juste déboisée (sans dessouchage) lors de la réalisation de sondages. Enfin, la dernière portion, du ch. 4+475 au ch. 4+545, est occupée par une ancienne plantation de cèdres. La séquence stratigraphique qui a été observée correspond au sondage fouillé au ch. 4+385 dans la friche arborescente (photo 36) et représente deux niveaux : un sable brun organique (ancien labour) reposant sur un sable beige. Des poches d'humus et de sable éluvial (Ae) et illuvial (Bf) apparaissent sporadiquement à la base du niveau de labour. La matrice de sol ne contient aucune inclusion de pierres. Les portions fortement perturbées du secteur n'ont pas été inspectées à l'aide de sondages. Elles ont plutôt fait l'objet d'une observation visuelle de surface aux emplacements où la machinerie lourde était absente. Au total, 40 sondages ont été réalisés, lesquels se sont tous révélés négatifs.

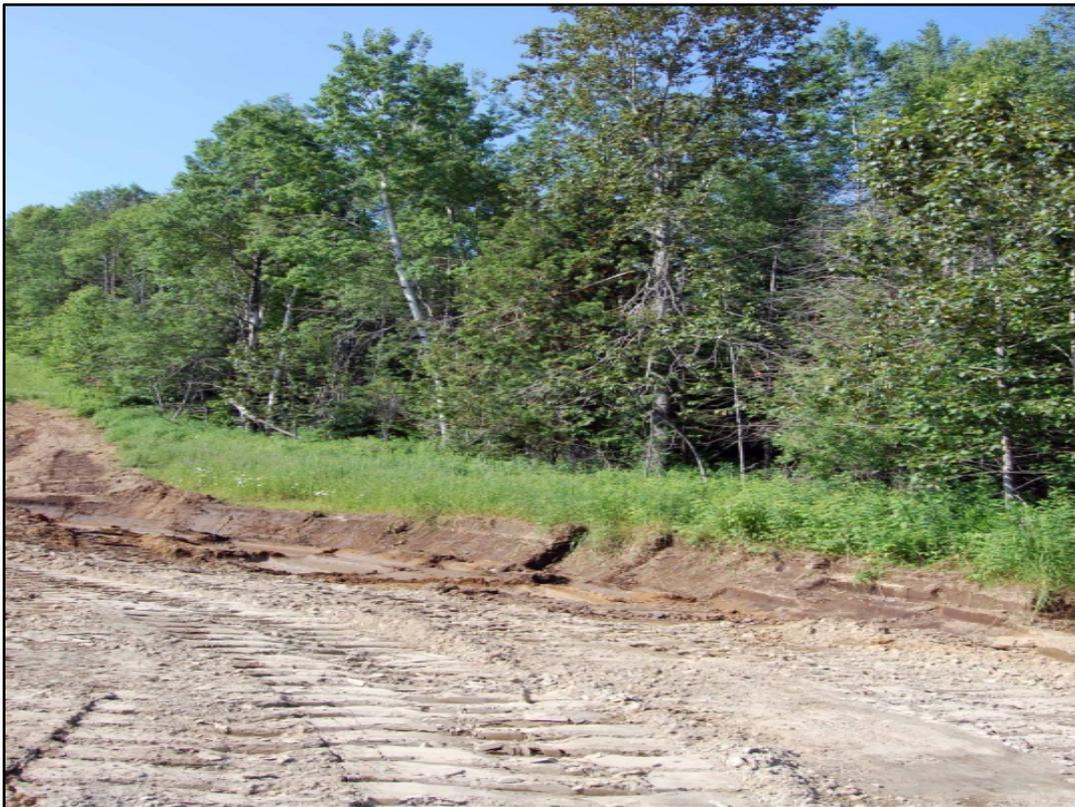
Photo 35 Projet n° 154-86-0688, secteur 9, ch. 4+350, vue de l'épaisseur de sol arasé, direction ouest (PATR11N04-016)

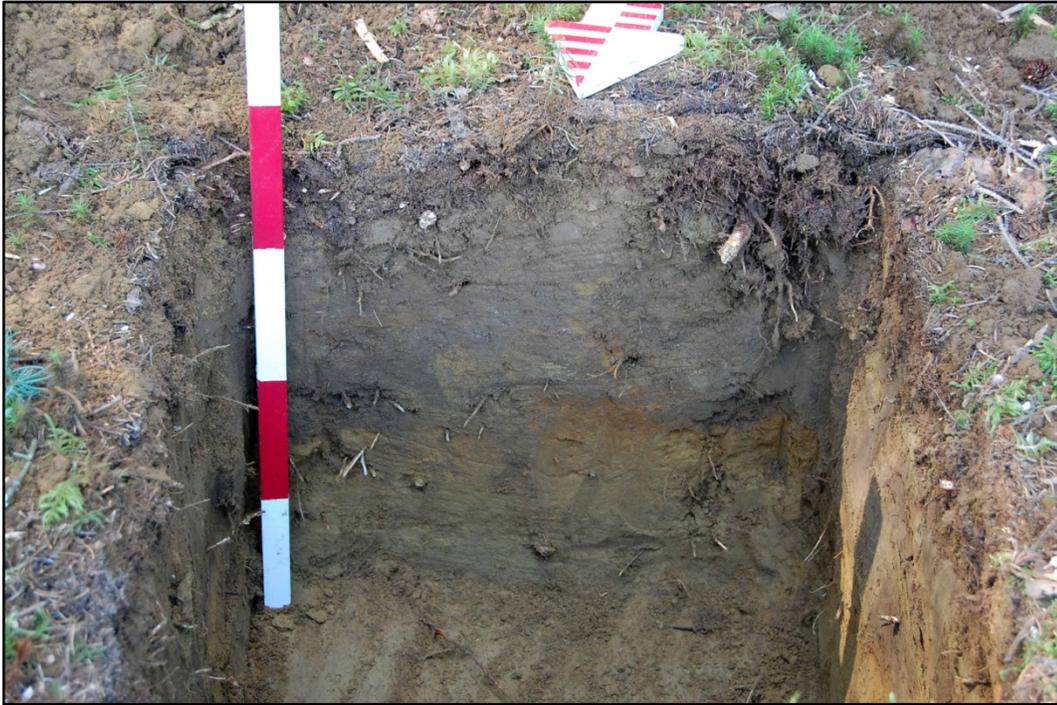
Photo 36 Projet n° 154-86-0688, secteur 9, ch. 4+385, sondage-type : sable fin organique (ancien labour) sur sable beige, présence de poches d'humus et de sable éluvial et illuvial à la base du labour, direction ouest (PATR11N04-013)

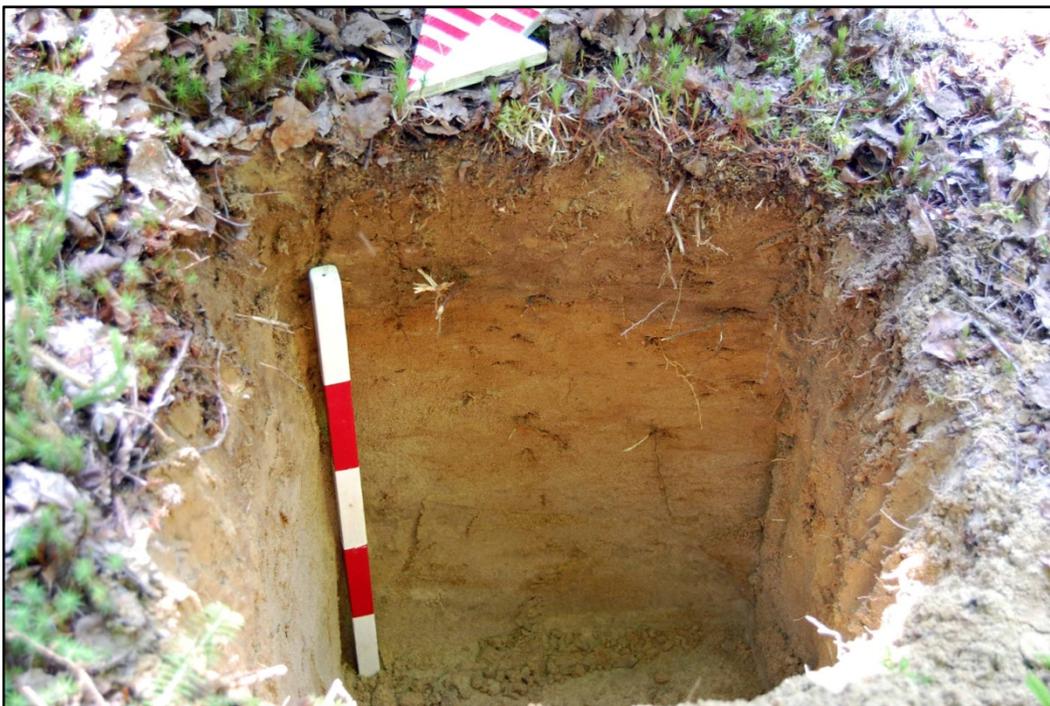
Photo 38 Projet n° 154-86-0688, secteur 10, Ch. 4+600, sondage-type : sable fin brun organique (labours) sur sable fin orangé (horizon Bf) devenant graduellement beige-jaune (horizon C), direction sud-est (PATR11N04-023)
