INVENTAIRES ARCHÉOLOGIQUES 2011

DIRECTION DES LAURENTIDES-LANAUDIÈRE

Réalisé pour le ministère des Transports du Québec

N° de contrat: 850801565 (N° de dossier : 8201-11-AD02)

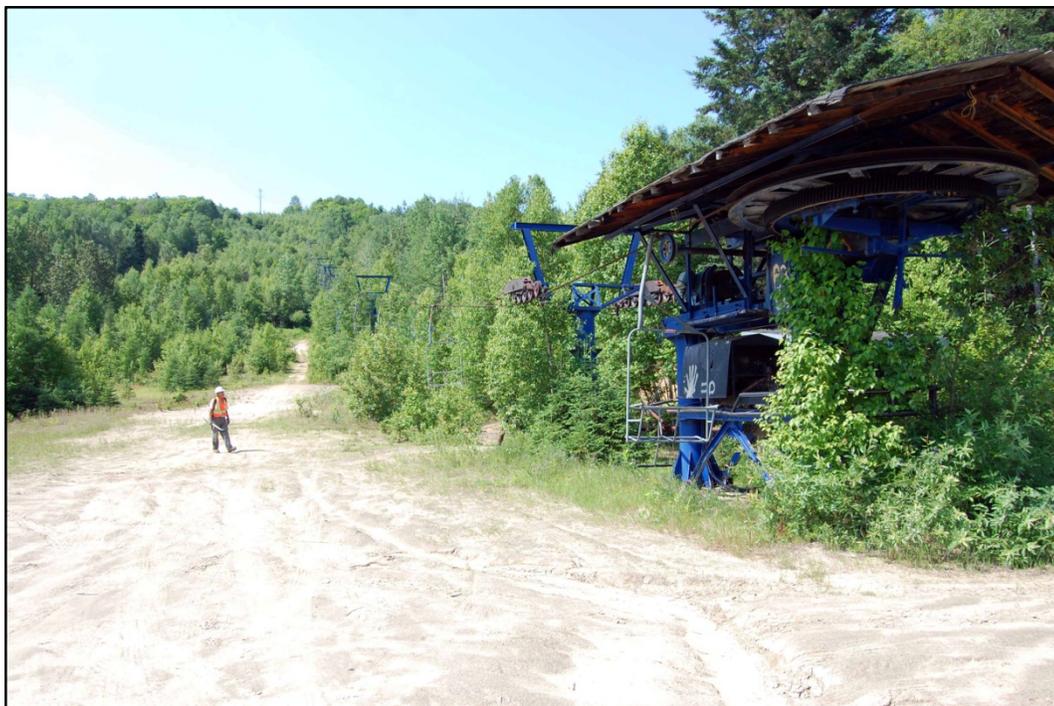
Photo 39 Projet n° 154-86-0688, secteur 10, ch. 4+800 (WP-001), cabine, remonte-pente et pente de ski en processus de reboisement (environ 10 ans), direction ouest (PATR11N04-025)

Au ch. 4+800, un remonte-pente abandonné depuis au moins 10 ans occupe le bas d'une ancienne piste de ski où ont poussé des arbres de cet âge (photo 39). La surface du sol est complètement arasée autour de la cabine du remonte-pente. Au point ch. 4+850, se trouve la base d'une structure carrée de bois déconstruite avec plaques de métal, poulie et ventilateur au sol suggérant la présence d'un deuxième remonte-pente pour la même station de ski. À quelques mètres vers le nord-est, un dépotoir a été observé. Celui-ci contenait notamment une plaque identifiant la station de ski Belmont ainsi qu'un chauffe-eau, un lavabo, des morceaux de caoutchouc, une poulie, etc., le tout probablement associé à un remonte-pente et à la présence d'un petit centre de service démoli.

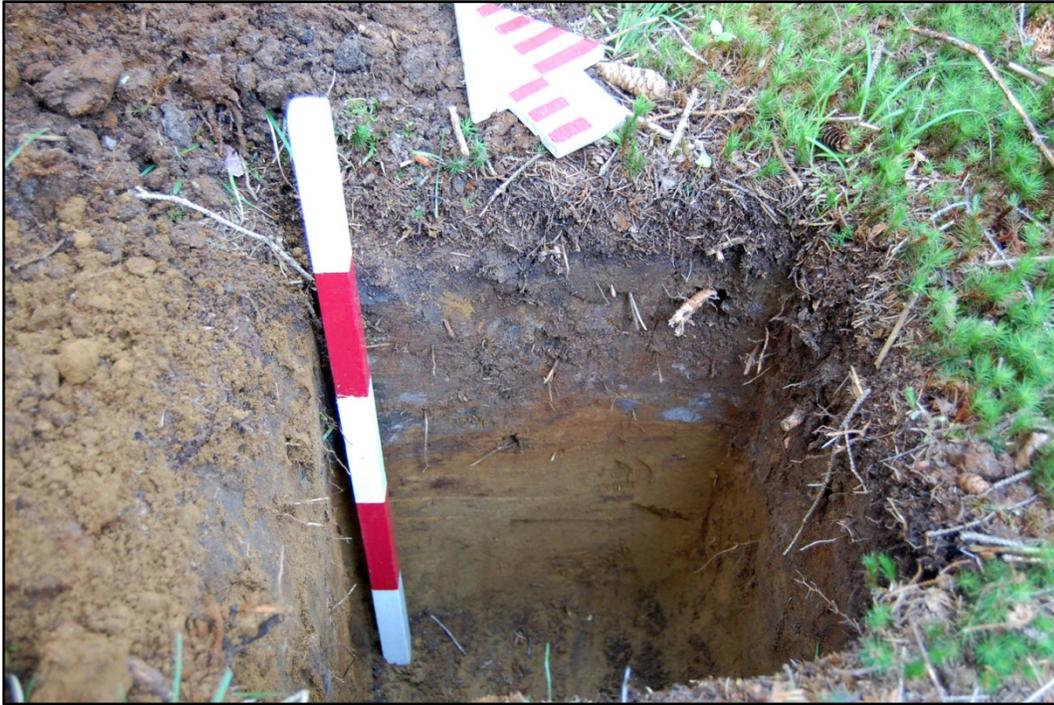
Photo 42 Projet n° 154-86-0688, secteur 11, Ch. 5+100, sondage-type dans friche arborescente : niveau organique (litière et humus) sur sable fin brun organique présentant des poches d'humus et de sable éluvial (Ae), sur sable fin orangé ferrugineux (horizon Bf) devenant jaune-beige en profondeur (horizon C), direction nord-est (PATR11N04-032)

Deux séquences stratigraphiques ont été observées dans ce secteur. La première correspond au sondage fouillé au ch. 5+100 (photo 42) et représente trois niveaux de sol : un niveau organique (litière et humus), reposant sur un sable fin brun organique (labouré) présentant des poches d'humus et de sable éluvial (Ae), reposant sur sable podzolique fin orangé ferrugineux (horizon Bf) devenant jaune-beige en profondeur (horizon C). La deuxième coupe est située au ch. 5+250 (photo 43), dans la portion boisée, et représente deux niveaux de sol podzolique intact : un niveau organique composé de litière de feuilles mortes et d'humus noir de 5 cm d'épaisseur reposant sur un sable fin aux horizons pédologiques contrastés (Ae et Bf). Aucune inclusion de pierres dans le sol n'a été observée. En plus d'une inspection visuelle, 76 sondages ont été réalisés, lesquels se sont révélés négatifs.

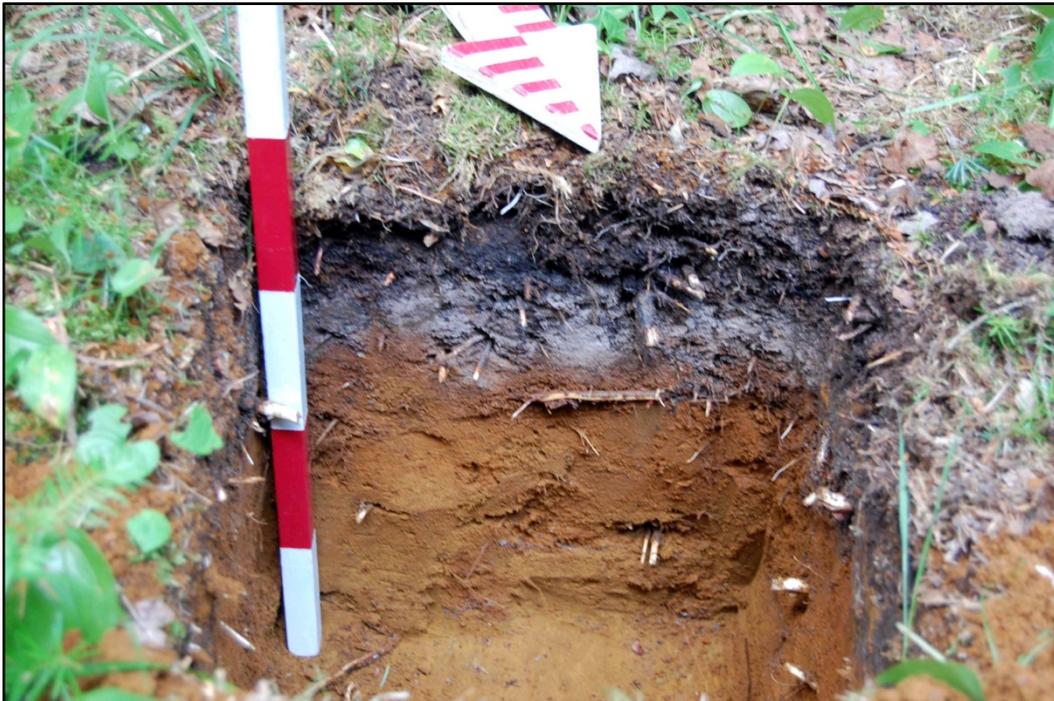
Photo 43 Projet n° 154-86-0688, secteur 11, ch. 5+250, sondage-type dans portion arborescente intacte : niveau organique comprenant un humus noir de 5 cm d'épaisseur sur sable fin aux horizons pédologiques intacts et contrastés (Ae et Bf). Aucune inclusion de pierre dans le sol, direction sud (PATR11N04-040)

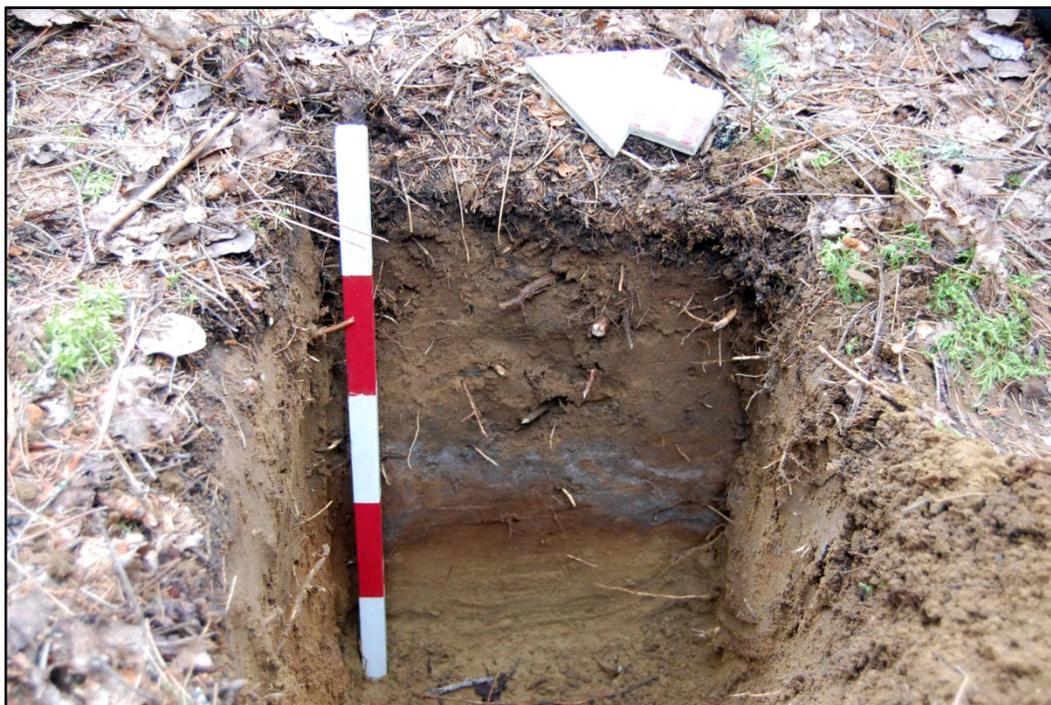
Photo 45 Projet n° 154-86-0688, secteur 13, ch. 5+920, sondage-type : mince humus sur sol organique brun (labours) sur sable fin aux horizons Ae et Bf contrastés, direction est (PATR11N04-125)

Le secteur d'inventaire 13 (figure 11) est localisé entre les ch. 5+600 et 6+040 et couvre une superficie de 64 000 m². Ce secteur présente une surface plane et légèrement ondulée occupée par une friche herbacée et arborescente (photo 44). Autour du ch. 5+900, une portion du secteur a été arasée par l'aménagement d'un terrain. À proximité gisait un amas de démolition (bardeaux d'asphalte, réservoir d'eau, tôle, préfini, contre-plaqué, styromousse, tringle en métal, bonbonne de propane, fenêtre à moustiquaire), le tout composant une ancienne roulotte de camping. À quelques mètres vers l'ouest, autour du ch. 5+960, des objets abimés par le temps ont été disposés sur le sol ou dans une structure d'entreposage (agencement de billots). Parmi ces objets se trouvent entre autres des tuyaux de métal et de plastique, des rouleaux de fils, des vélos, des fenêtres et un chariot. La séquence stratigraphique qui a été observée correspond au sondage fouillé au ch. 5+920 (photo 45) et représente trois niveaux : un mince niveau organique (humus), reposant sur sable organique brun (labours), reposant sur sable fin aux horizons pédologiques (podzol) Ae et Bf contrastés. Au total, 91 sondages ont été réalisés dans ce secteur, et aucun ne s'est révélé positif.

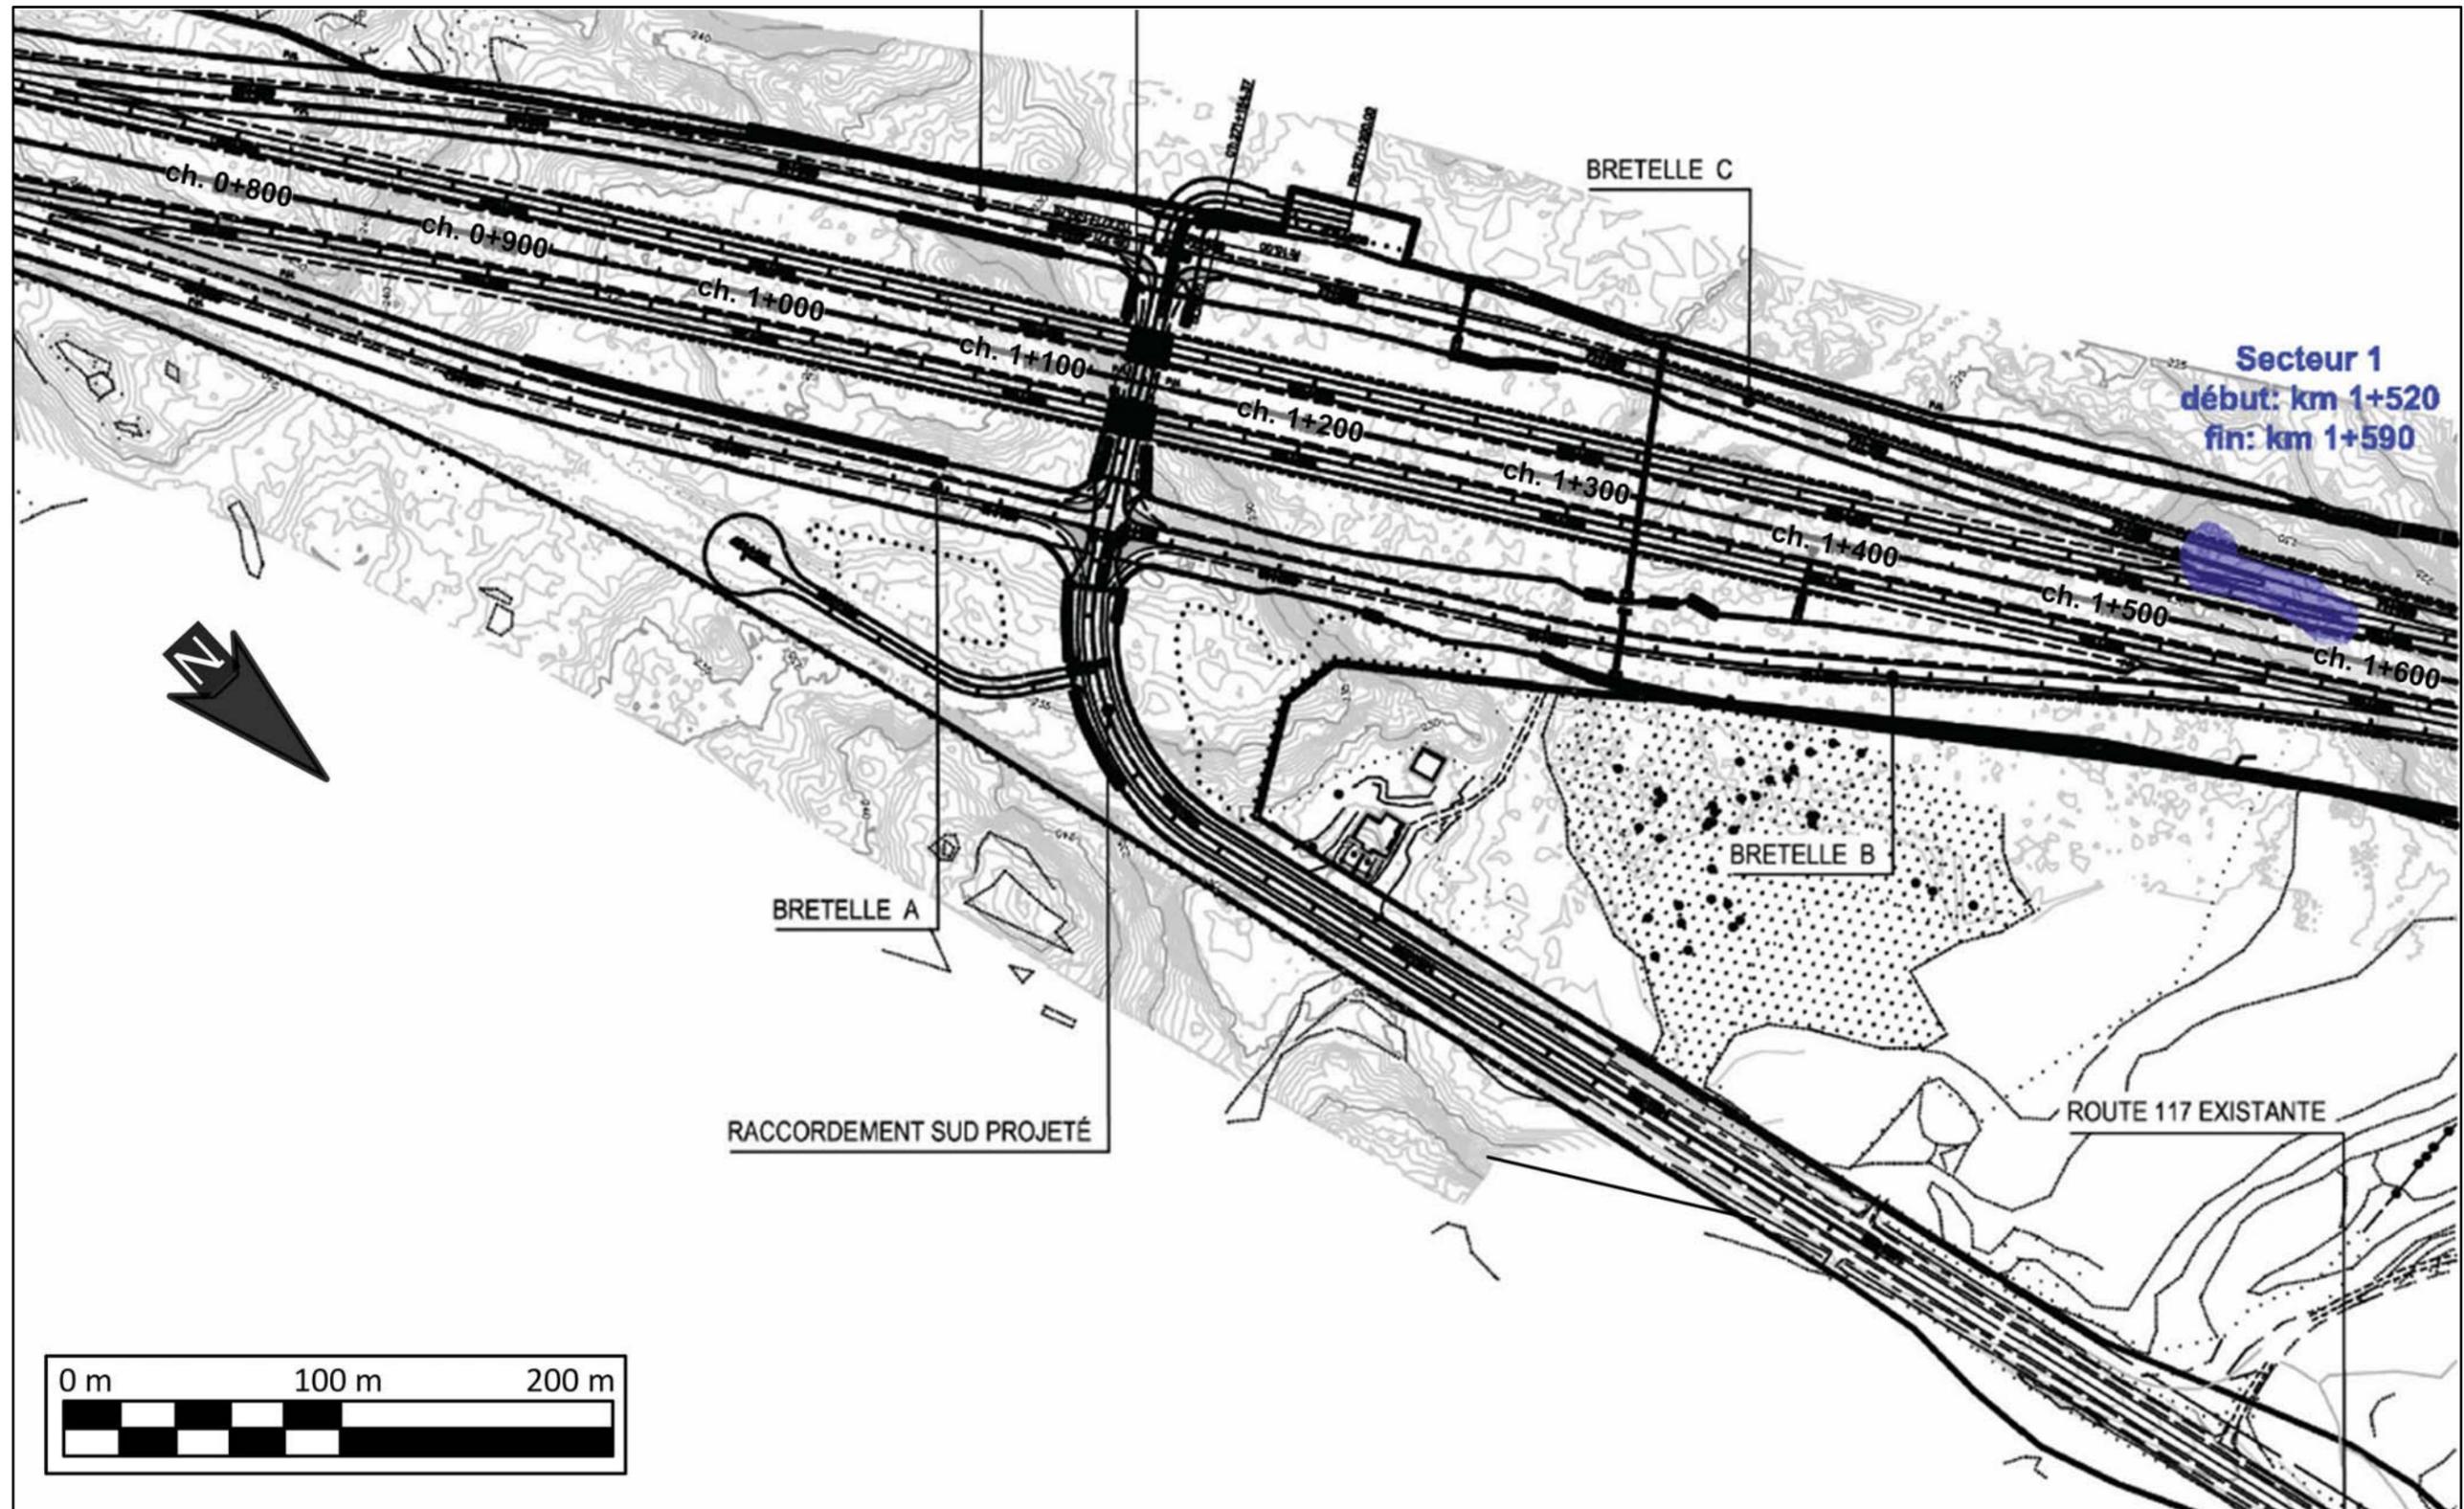
Figure 8 Localisation du secteur 1 (ch. 1+520 à 1+590), du projet n° 154-86-0688 (plan de Génivar pour le MTQ, feuillet 1 / 4)

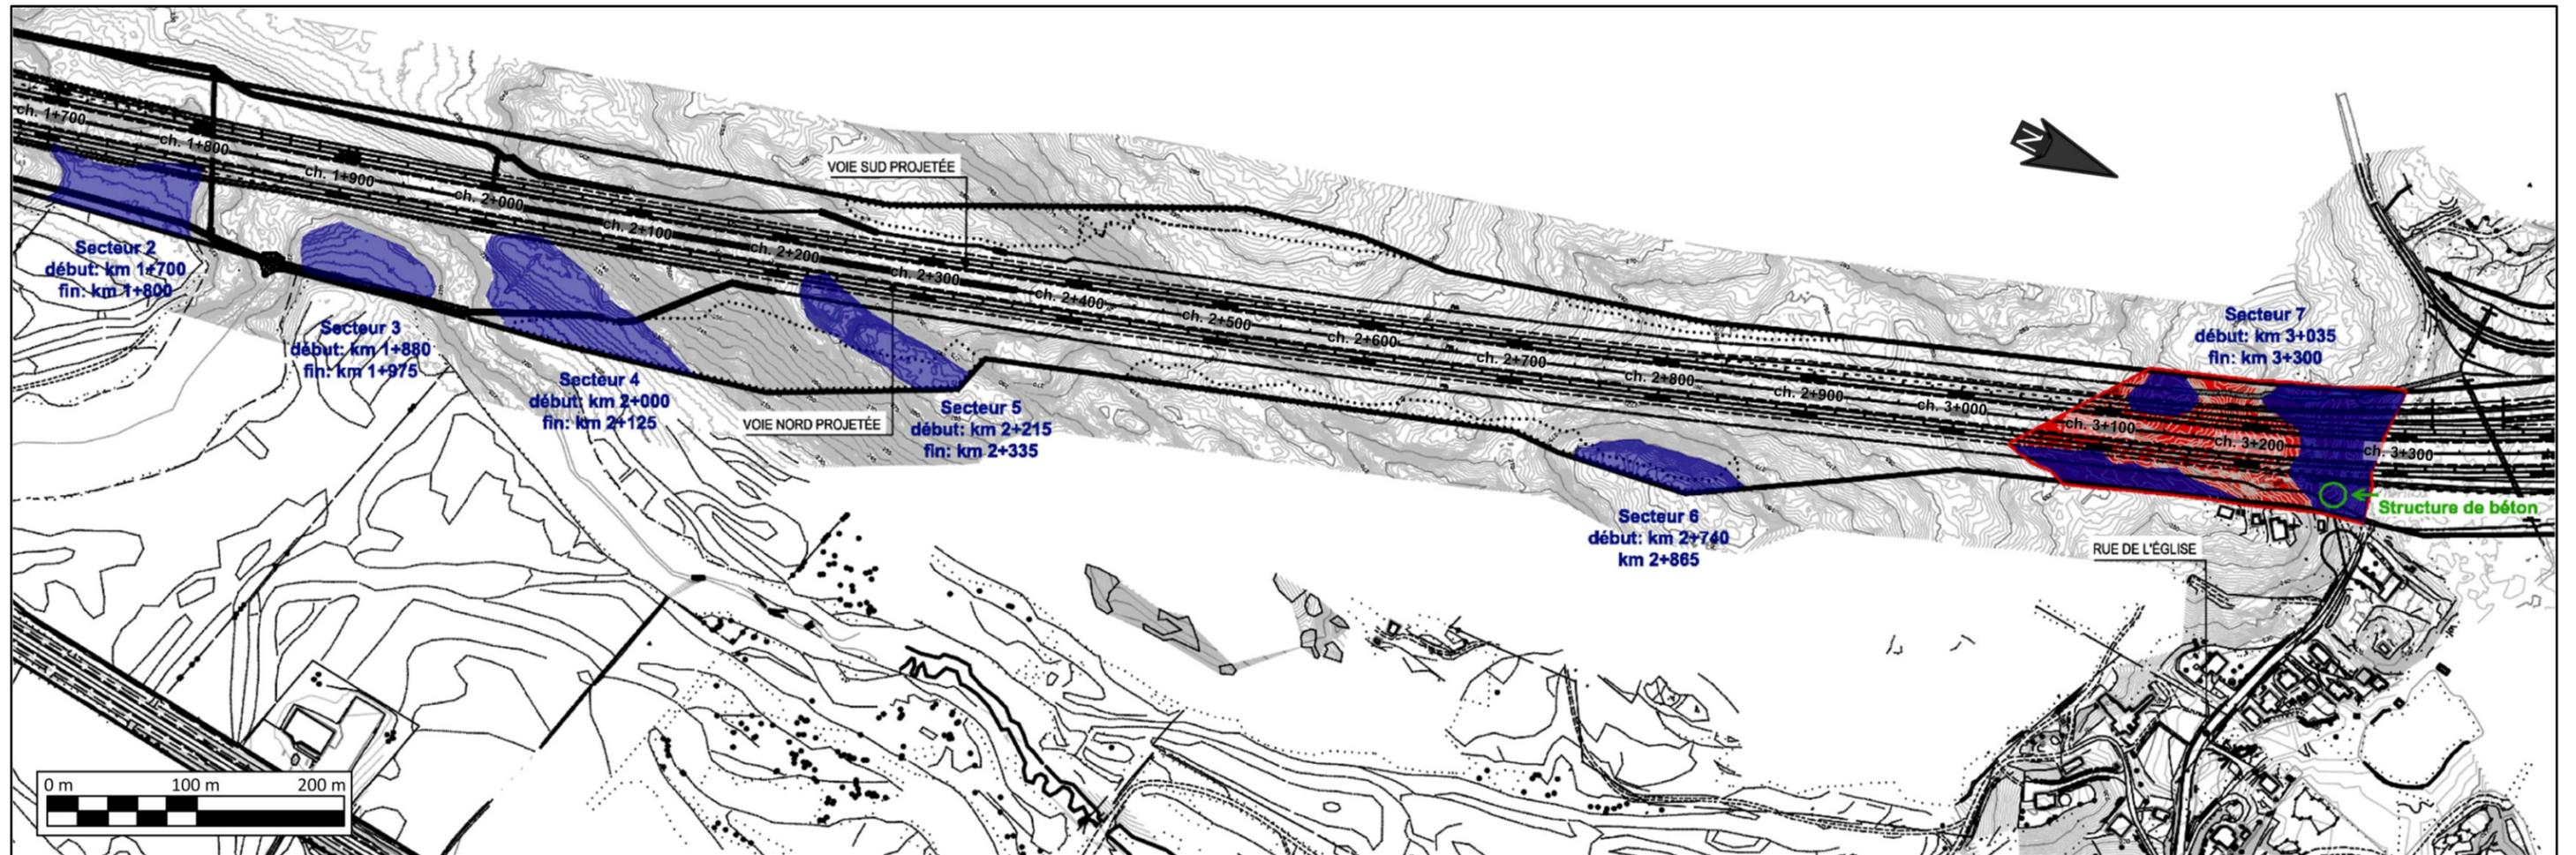
Figure 9 Localisation des secteurs 2 (ch. 1+700 à 1+800), 3 (1+880 à 1+975), 4 (2+000 à 2+125), 5 (ch. 2+215 à 2+335), 6 (ch. 2+740 à 2+865) et 7 (ch. 3+035 à 3+300) du projet n° 154-86-0688 (plan de Génivar pour le MTO, feuillet 2 / 4)

Le secteur d'inventaire 7 (figure 9) est localisé entre les ch. 3+035 et 3+300. Avec ses 265 mètres de longueur, il couvre une surface d'environ 21 200 m². La topographie irrégulière supporte une couverture forestière récente (moins de 50 ans). Le secteur est généralement bosselé et ondulé, mais présente de nombreux replats le long d'un large ruisseau encaissé (photo 18) dont le lit est composé de blocs décimétriques arrondis. D'ailleurs, de nombreux blocs affleurent à la surface du sol, bien que celui-ci ne contienne aucune inclusion de galets ou de blocs. Le ruisseau devient moins encaissé et plus large vers le sud entre les ch. 3+210 et 3+240, alors qu'une haute terrasse surplombe un marais constituant un élargissement du ruisseau.

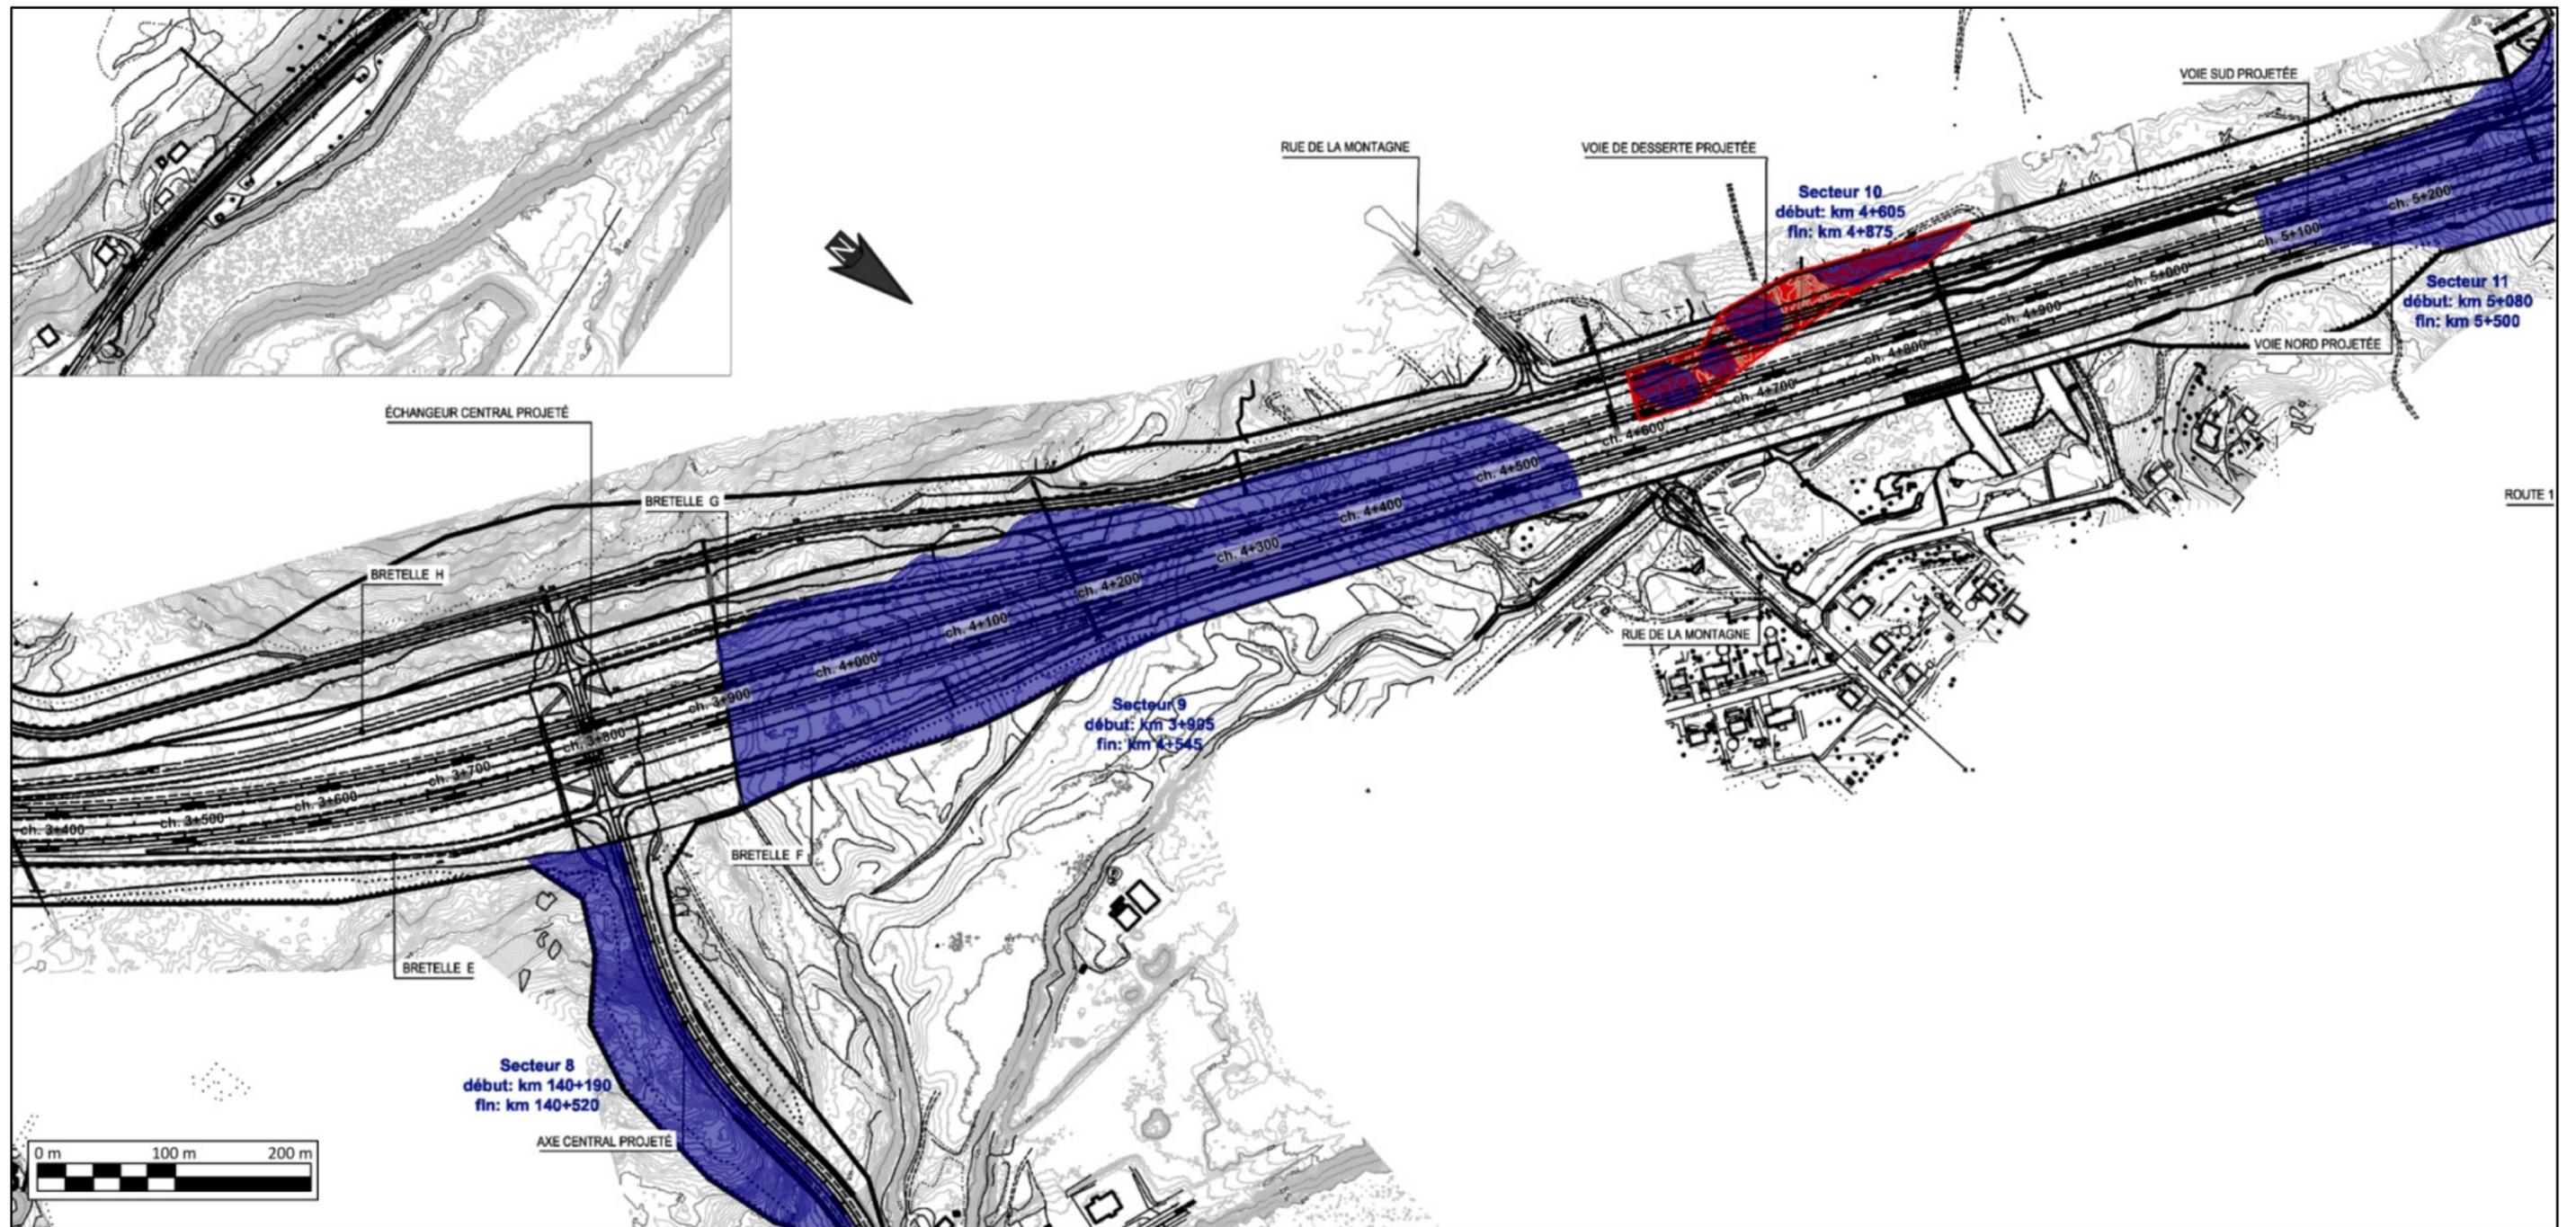
Figure 10 Localisation des secteurs 8 (ch. 140+190 à 140+520), 9 (ch. 3+995 à 4+545), 10 (ch. 4+605 à 4+875) et 11 (ch. 5+080 à 5+500), du projet n° 154-86-0688 (plan de Génivar pour le MTQ, feuillet 3 / 4)

Le secteur d'inventaire 8 (figure 10) est localisé entre les ch. 140+190 et 140+520 le long d'un sentier aménagé (photo 32). L'emprise présente une topographie irrégulière : une surface bombée caractérisée par des pentes abruptes et de nombreux affleurements rocheux. La couverture végétale comprend une dense sapinière de bouleaux blancs et un tapis de sphaigne. La séquence stratigraphique qui a été observée correspond à celle du sondage fouillé au ch. 140+250 (photo 33). La coupe représente deux niveaux de sol podzolique dont la surface naturelle a été partiellement arasée : un sol organique (remanié) reposant sur un sable fin ferrugineux (Bf). En plus d'une inspection visuelle, vingt-cinq sondages ont été réalisés dans les portions les plus planes du secteur. Aucun de ces derniers ne s'est révélé positif.

Le secteur d'inventaire 9 (figure 10) est localisé entre les ch. 3+905 et 4+545. Avec ses 650 mètres de longueur, il couvre une surface de 84 500 m². L'essentiel de l'emprise, entre les ch. 3+905 et 4+375, comprend une surface de sol entièrement perturbée par le passage de machinerie lourde employée dans l'aménagement de la nouvelle route : déboisement, remaniement de sol, arasement complet et remblayage (photo 34). La topographie du secteur est faiblement ondulée, présentant quelques surfaces planes particulièrement bien drainées. À partir du ch. 4+375, une surface boisée presque intacte s'étend jusqu'à la limite nord du secteur (photo 35). Autour du ch. 4+400, la friche arborescente occupe une section en marge d'un ruisseau qui coule du sud-ouest vers le nord-est. Une autre portion, du ch. 4+425 au ch. 4+475, était en cours de déboisement ou était tout juste déboisée (sans dessouchage) lors de la réalisation de sondages. Enfin, la dernière portion, du ch. 4+475 au ch. 4+545, est occupée par une ancienne plantation de cèdres. La séquence stratigraphique qui a été observée correspond au sondage fouillé au ch. 4+385 dans la friche arborescente (photo 36) et représente deux niveaux : un sable brun organique (ancien labour) reposant sur un sable beige. Des poches d'humus et de sable éluvial (Ae) et illuvial (Bf) apparaissent sporadiquement à la base du niveau de labour. La matrice de sol ne contient aucune inclusion de pierres. Les portions fortement perturbées du secteur n'ont pas été inspectées à l'aide de sondages. Elles ont plutôt fait l'objet d'une observation visuelle de surface aux emplacements où la machinerie lourde était absente. Au total, 40 sondages ont été réalisés, lesquels se sont tous révélés négatifs.

Le secteur d'inventaire 10 (figure 10) est localisé entre les ch. 4+605 et 4+875. L'emprise comprend un ensemble de petites zones en marge d'un ruisseau s'écoulant de l'ouest vers l'est, vers la rivière Rouge. Les surfaces sont relativement planes ou légèrement bombées et soutiennent un environnement en friche arborescente (photo 37). La séquence stratigraphique qui a été observée correspond à celle du sondage fouillé au ch. 4+600 (photo 38). Elle représente deux niveaux de sol podzolique : un sable fin brun organique (labours) reposant sur sable fin orangé (horizon Bf) qui devient graduellement beige-jaune (horizon C). Le sol se caractérise ainsi par l'absence d'une accumulation organique (humus). Des 24 sondages réalisés dans ce secteur, aucun ne s'est révélé positif. Cependant, des éléments d'occupations récentes ont été notés lors de l'inspection visuelle.

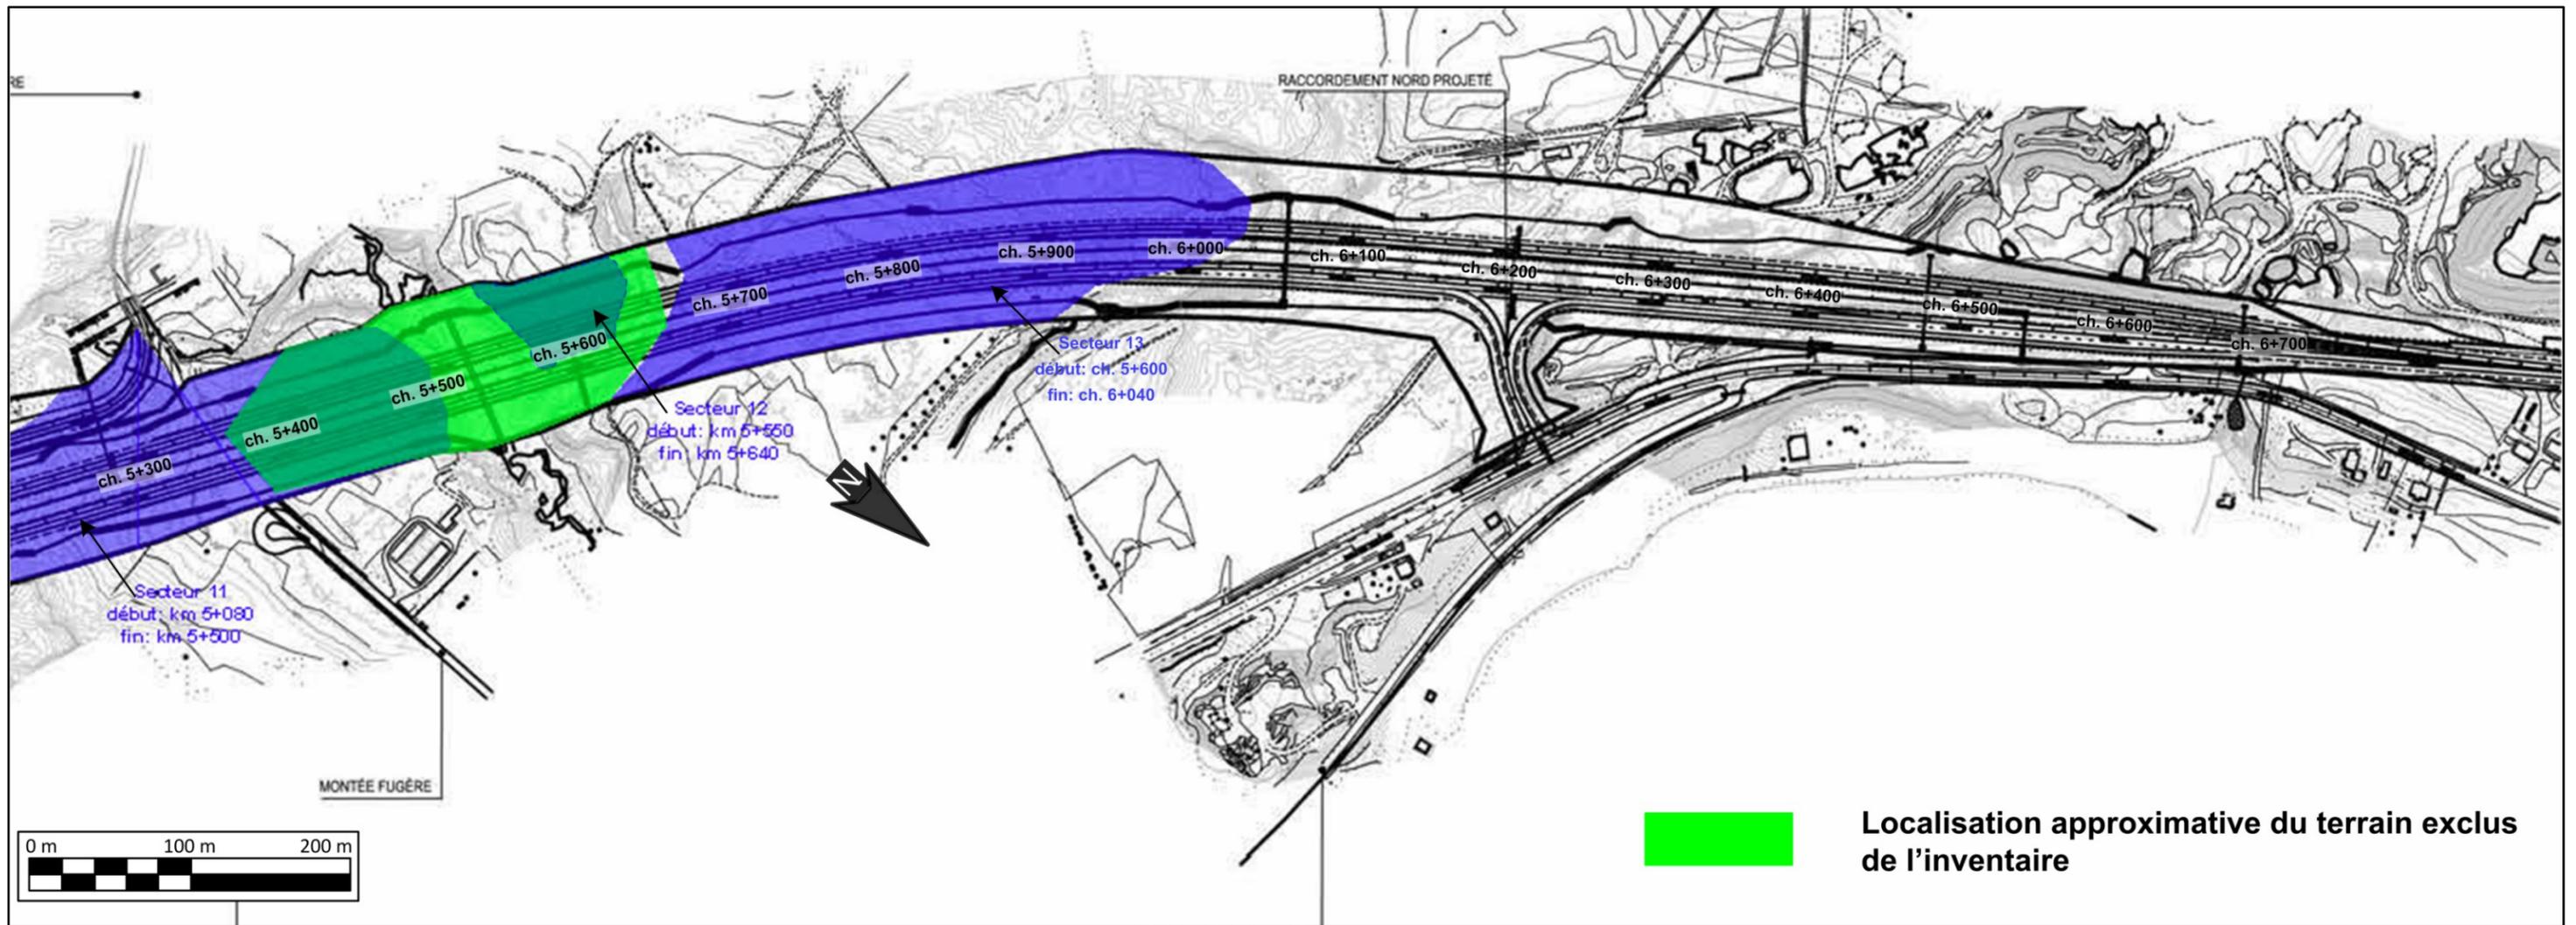
Figure 11 Localisation des secteurs 11 (ch. 5+080 à 5+500), 12 (ch. 5+550 à 5+640) et 13 (ch. 5+600 à 6+040) du projet n° 154-86-0688 (plan de Génivar pour le MTQ, feuillet 4 / 4)

Le secteur d'inventaire 12 (figure 11) est localisé entre les ch. 5+550 et 5+640. La majorité de l'emprise est traversée par un enclos à cheval qui n'a pas été sondé, puisque les autorisations nécessaires n'avaient pas été acquises par le ministère des Transports.

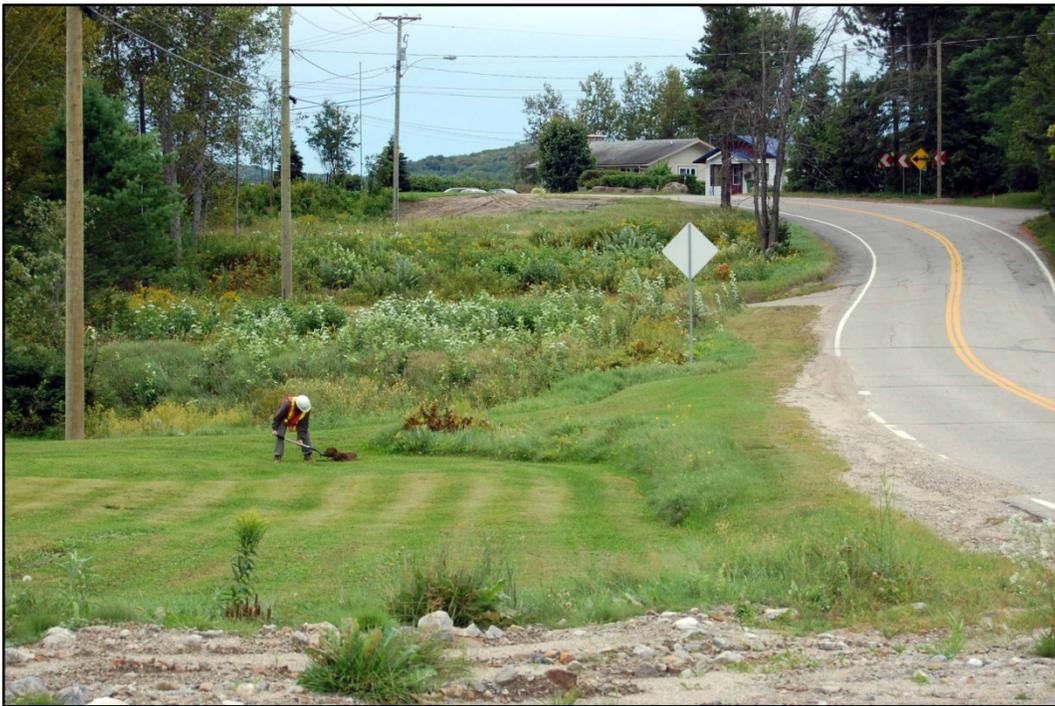
Photo 48 Projet n° 154-96-1396, secteur 1, environnement route 311, réalisation de puits de sondage, direction sud (PATR11N04-135)

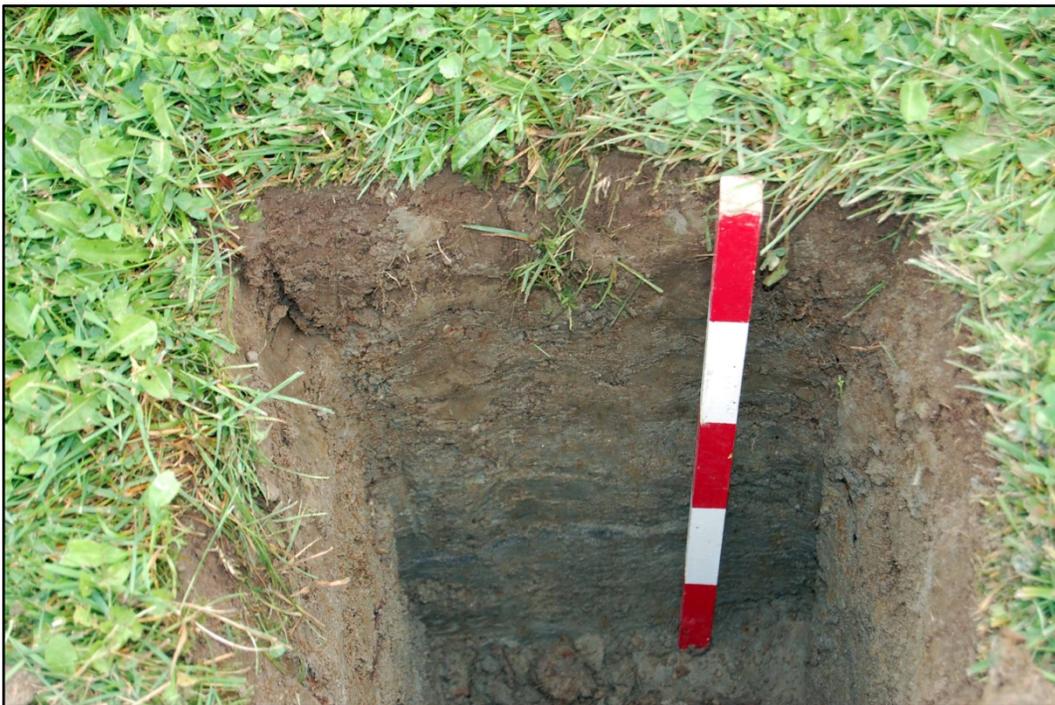
Photo 49 Projet n° 154-96-1396, secteur 1, stratigraphie, sondage S2, paroi est, direction est (PATR11N04-136)

La réalisation de quatre puits de sondage du côté est de la route a montré un niveau de pelouse (5 cm) sur un remblai de sable fin, brun pâle homogène (20 cm) sur un sable brun roux hétérogène (15 cm) reposant sur un sable limoneux grisâtre (5 cm) dans la partie plane du projet. Quant à la partie en pente près du ruisseau, les puits de sondage ont montré une tourbe (5 cm) sur un sable légèrement argileux brun marbré contenant des cailloux (30 cm) sur un sable argileux hétérogène brun grisâtre avec des taches rouille ne contenant pas de cailloux (20 cm) (photo 49).

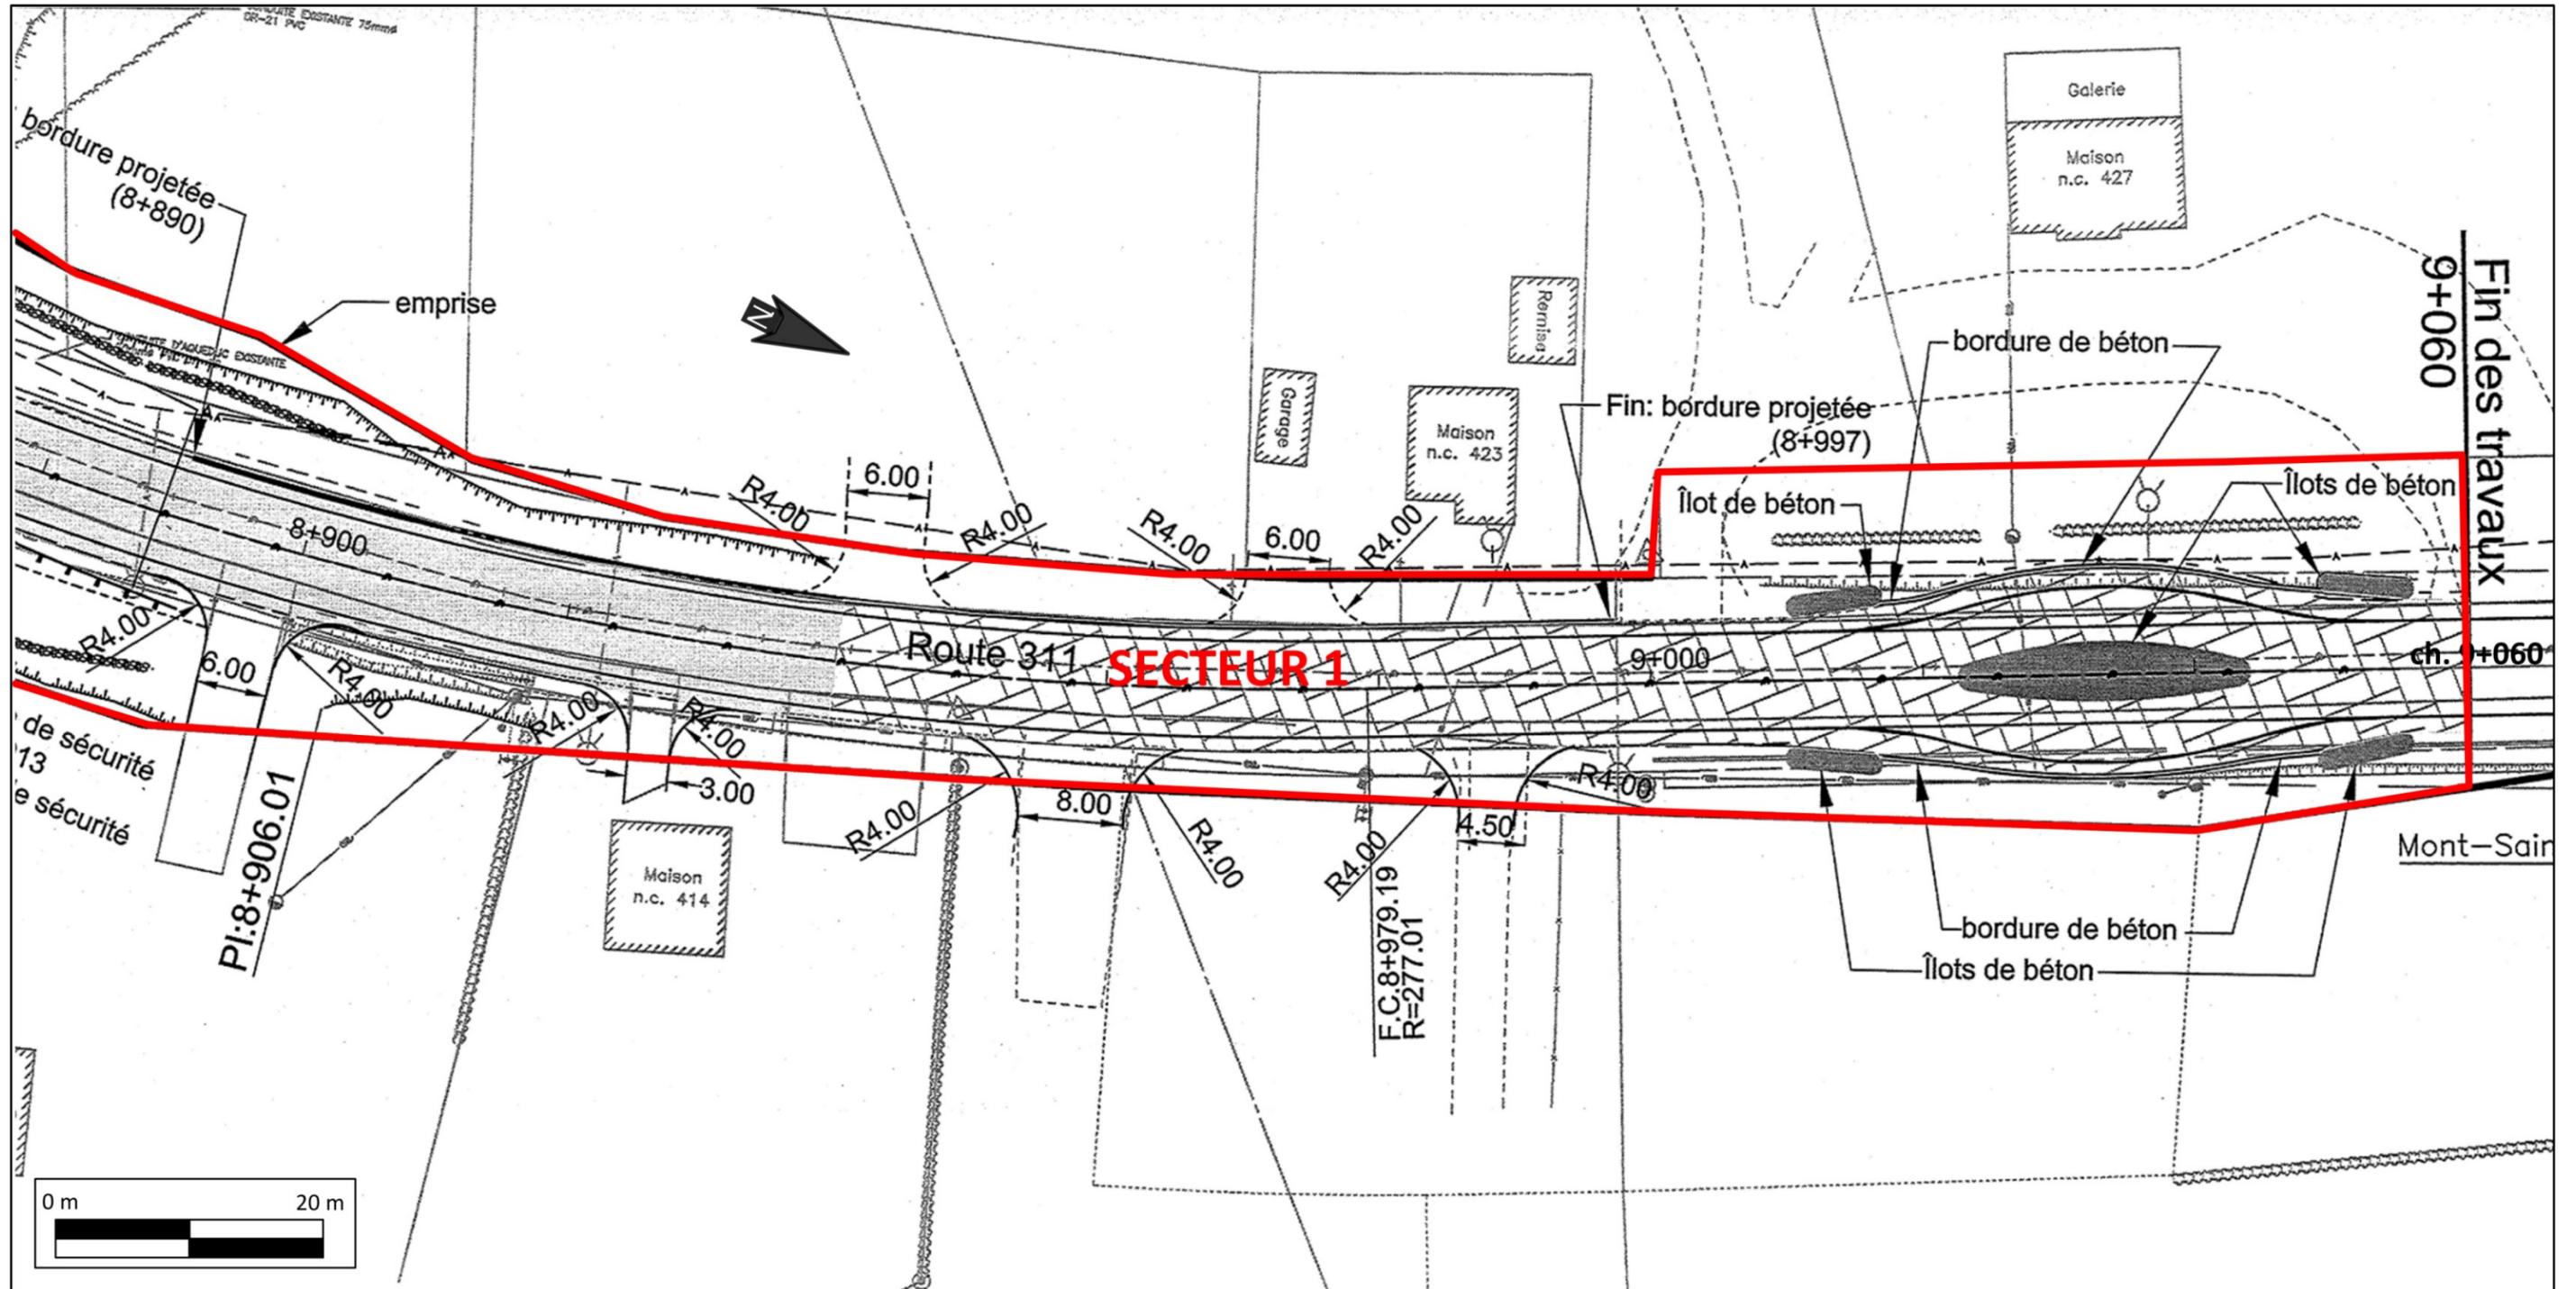
Figure 15 Localisation du secteur 1 (ch. 8+880 à 9+060), du projet n° 154-96-1396 (MTQ, n° de plan CH-8809-154-96-1396, feuillet 4 / 7)
